館林市埋蔵文化財発掘調査報告書 第26集

館林市内遺跡発掘調査報告書

1. 本書は平成5年度に実施した館林市内の遺跡発掘調査の結果をまとめたものである。
2. 調査は館林市教育委員会が主体となり実施したもので、その組織は次のとおりである。

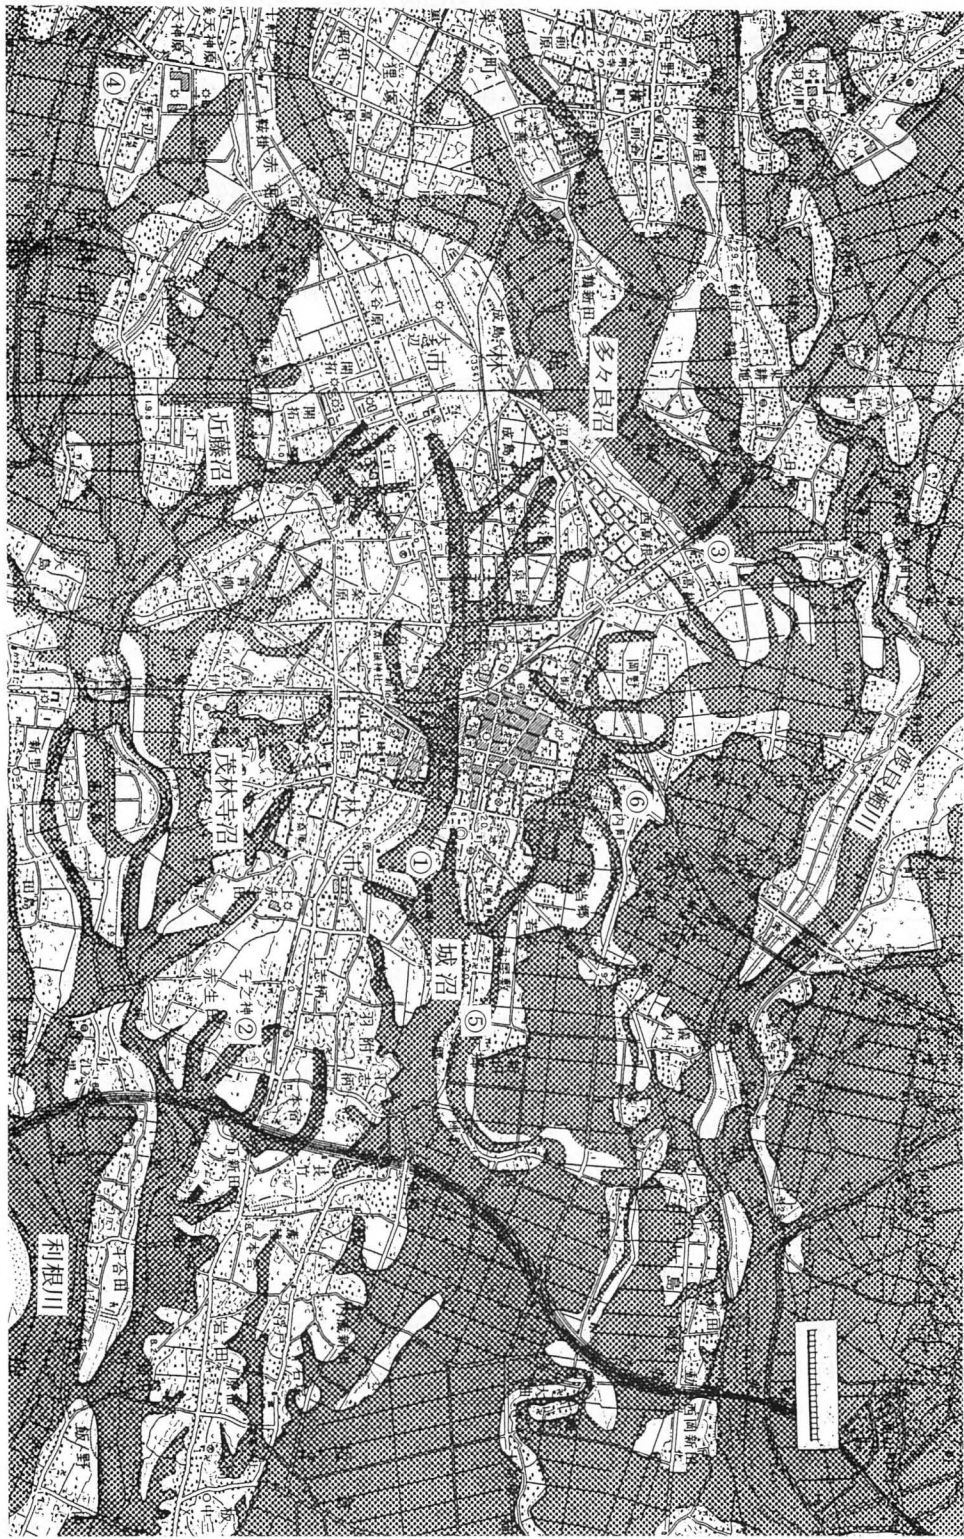
第1図 館林市の地形と調査された遺跡

- ①館林城跡
- ②志柄1遺跡
- ③小蓋林遺跡
- ④小林遺跡
- ⑤当郷本郷遺跡
- ⑥八方遺跡

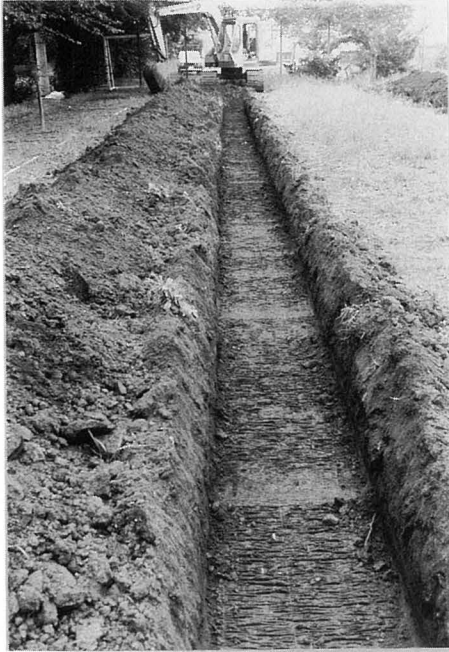
写真14 志柄1遺跡1トレンチ

同地は、客土してグラウンドとして整地したようで、地表面から約70cmのところできれいなロームが確認できた。

ローム面は西から東へむかって緩やかに傾斜しており、調査区の西側では地表下70cmで、東側では1mとなる。

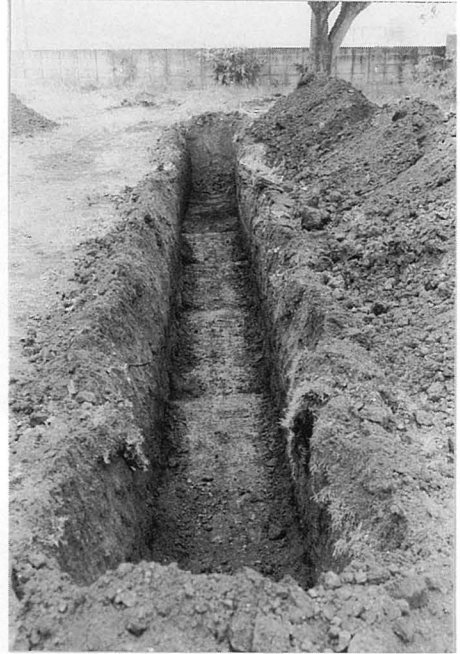
写真15 志柄1遺跡2トレンチ

しかしながら、設定した両トレンチ内では、遺構、遺物の確認はなかった。

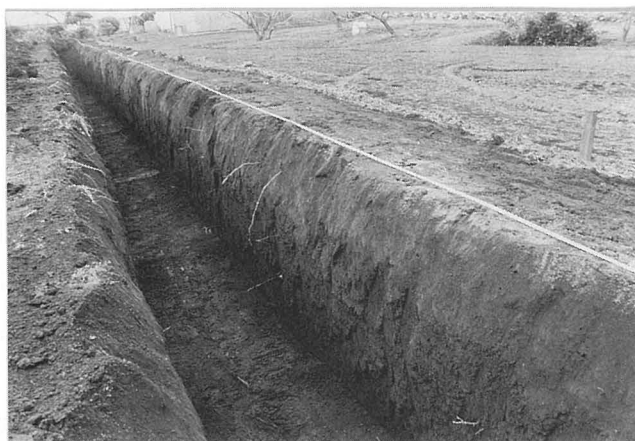
写真19 小蓋林遺跡1トレンチ

地下の概要は、1トレンチの北側では地表より深さおよそ1mでローム面に達した。

南側では、ローム層までの深さは140cmとなり南にむかって傾斜している。

ロームはトレンチの南側半分は、水の影響を受け白く変色していた。

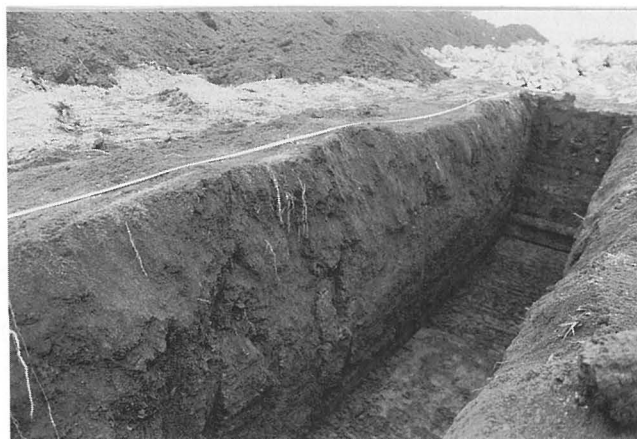
写真20 小蓋林遺跡2トレンチ

2トレンチでは、地表面下170cmまで掘り下げたがロームは確認できなかった。

また、地表下1mまでは石やガラの混じった土で、他地域からの客土の様相を呈していた。

この客土中から、かなりの量の縄文時代の遺物等が出土しているが、地表面で確認できた遺物は、客土中に含まれていたものと考えられた。

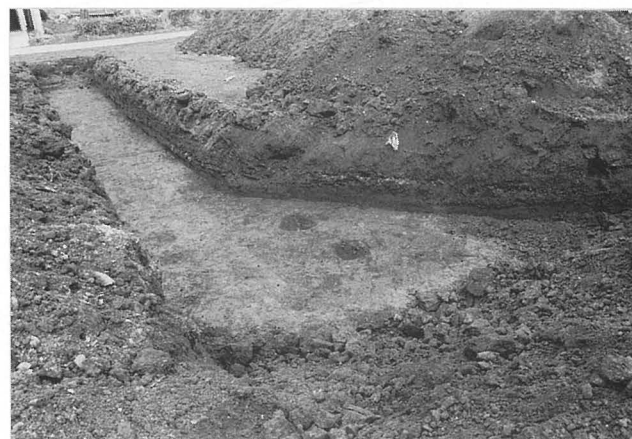
写真23 小林遺跡2トレンチ

の旧耕作土層がありローム面となっていた。この旧耕作土層はローム面上にほぼ水平に堆積しており、かつてローム面に達する削平のあった様子が窺われた。トレンチ内では、2基の土坑状の掘り込みと、1.5m × 3.8mの長方形の掘り込みが確認されたが、いずれも表土層と同様の覆土を持ち、この覆土に含まれていた若干の遺物も、地表採取の土器片とほぼ同じく磨滅した小片であったことから、近年における掘削痕と思われる。

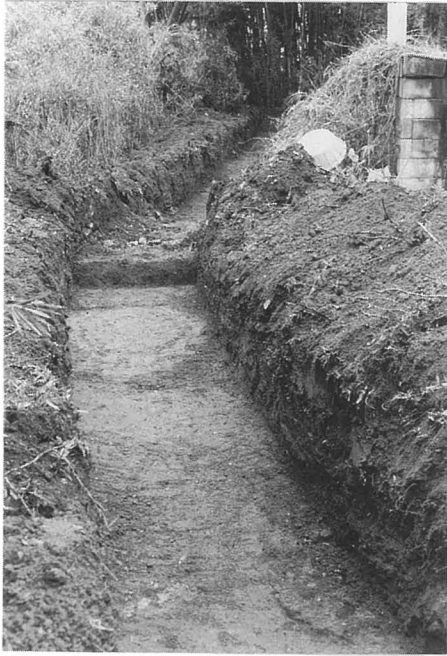
写真29 当郷本郷遺跡1トレンチ

物の基礎、ゴミ穴、埋め戻し土等近年のものと思われる攪乱がトレンチの随所に確認され、攪乱等の見られないトレンチの東側部分においても、2本のトレンチのいずれから遺構は確認されず、遺物も小破片が数点出土したに過ぎない。

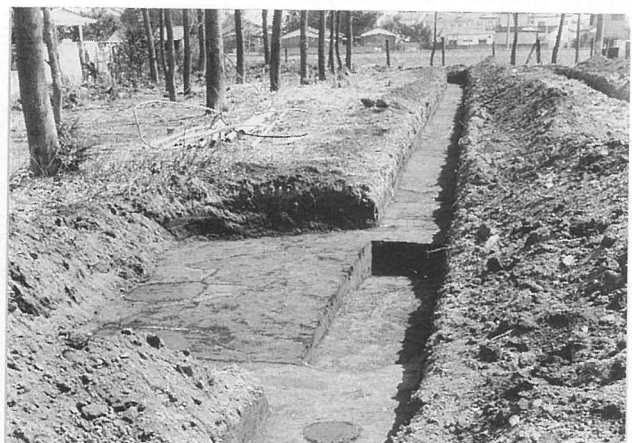
写真36 八方遺跡1トレンチ拡張部

この面で数条の溝やいくつかの落ち込みを確認したため、1、3トレンチでは落ち込みの範囲を確認するため拡張を行った。

しかしながら、明確に住居等のプランを呈するものはなく、いずれも覆土が表土と同じであることから新しいものと考えられた。
