館林市埋蔵文化財発掘調査報告書 第22集

館林市内遺跡発掘調査報告書
TATEBAYASHI—SHINAI

館林市教育委員会

1. 本書は平成2年度に実施した館林市内の遺跡発掘調査の結果をまとめたものである。
2. 調査は館林市教育委員会が主体となり実施したもので、その組織は次のとおりである。

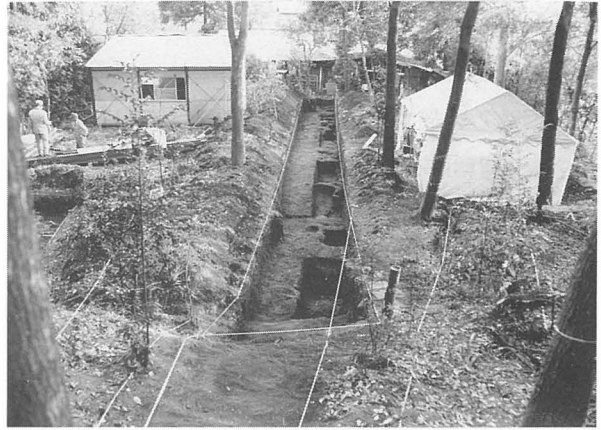
写真6 高根古墳1号トレンチ全景

窺われた。調査は、開発が直接墳丘にかかるとはならないため、古墳を中心に墳裾から南側へ開発予定地に向け2 m幅で4本のトレンチを掘り、周溝等遺構の把握を試みた。まず1号トレンチにより、墳丘から開発予定地までの間の遺構の存否について調査を進めた。

その結果、墳頂より13 mから15 m程の所に幅約2 mの溝状の掘り込みが見られ、これを別の地点から確認するため2号以下のトレンチを設定した。3号トレンチでは竹根等の攪乱により遺構と思われるものは確認されなかったが、2号及び4号トレンチでは、表土よりの深さ約1.5 mの所に、1号トレンチのものに連続すると思われる同様の掘り込みが見られた。いずれも当古墳に付随する周溝の一部と推定されるが、今後、追調査を待ち、周溝と判断したい。

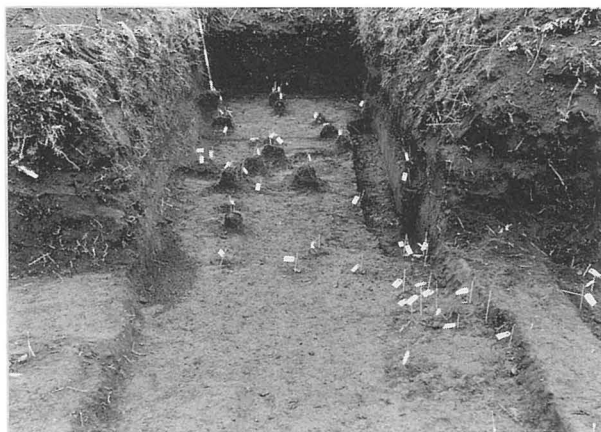
写真21 屋敷添遺跡 2号トレンチ遺物散布状況

遺物としては、2号トレンチ及び2号と1号トレンチの交差付近より縄文時代前期の黒浜式のものに比定される土器片の散布が見られた。このため、サブトレンチの掘り下げ等により付近の精査を行なったが、遺構に結びつくと思われる土層の変化等は確認されなかった。このほか、磨製石斧等数点の石器の出土が見られた。
