仙台市文化財調査報告書第378集

# 桜ヶ岡公園遺跡

—第4次発掘調査報告書—

仙台市教育委員会

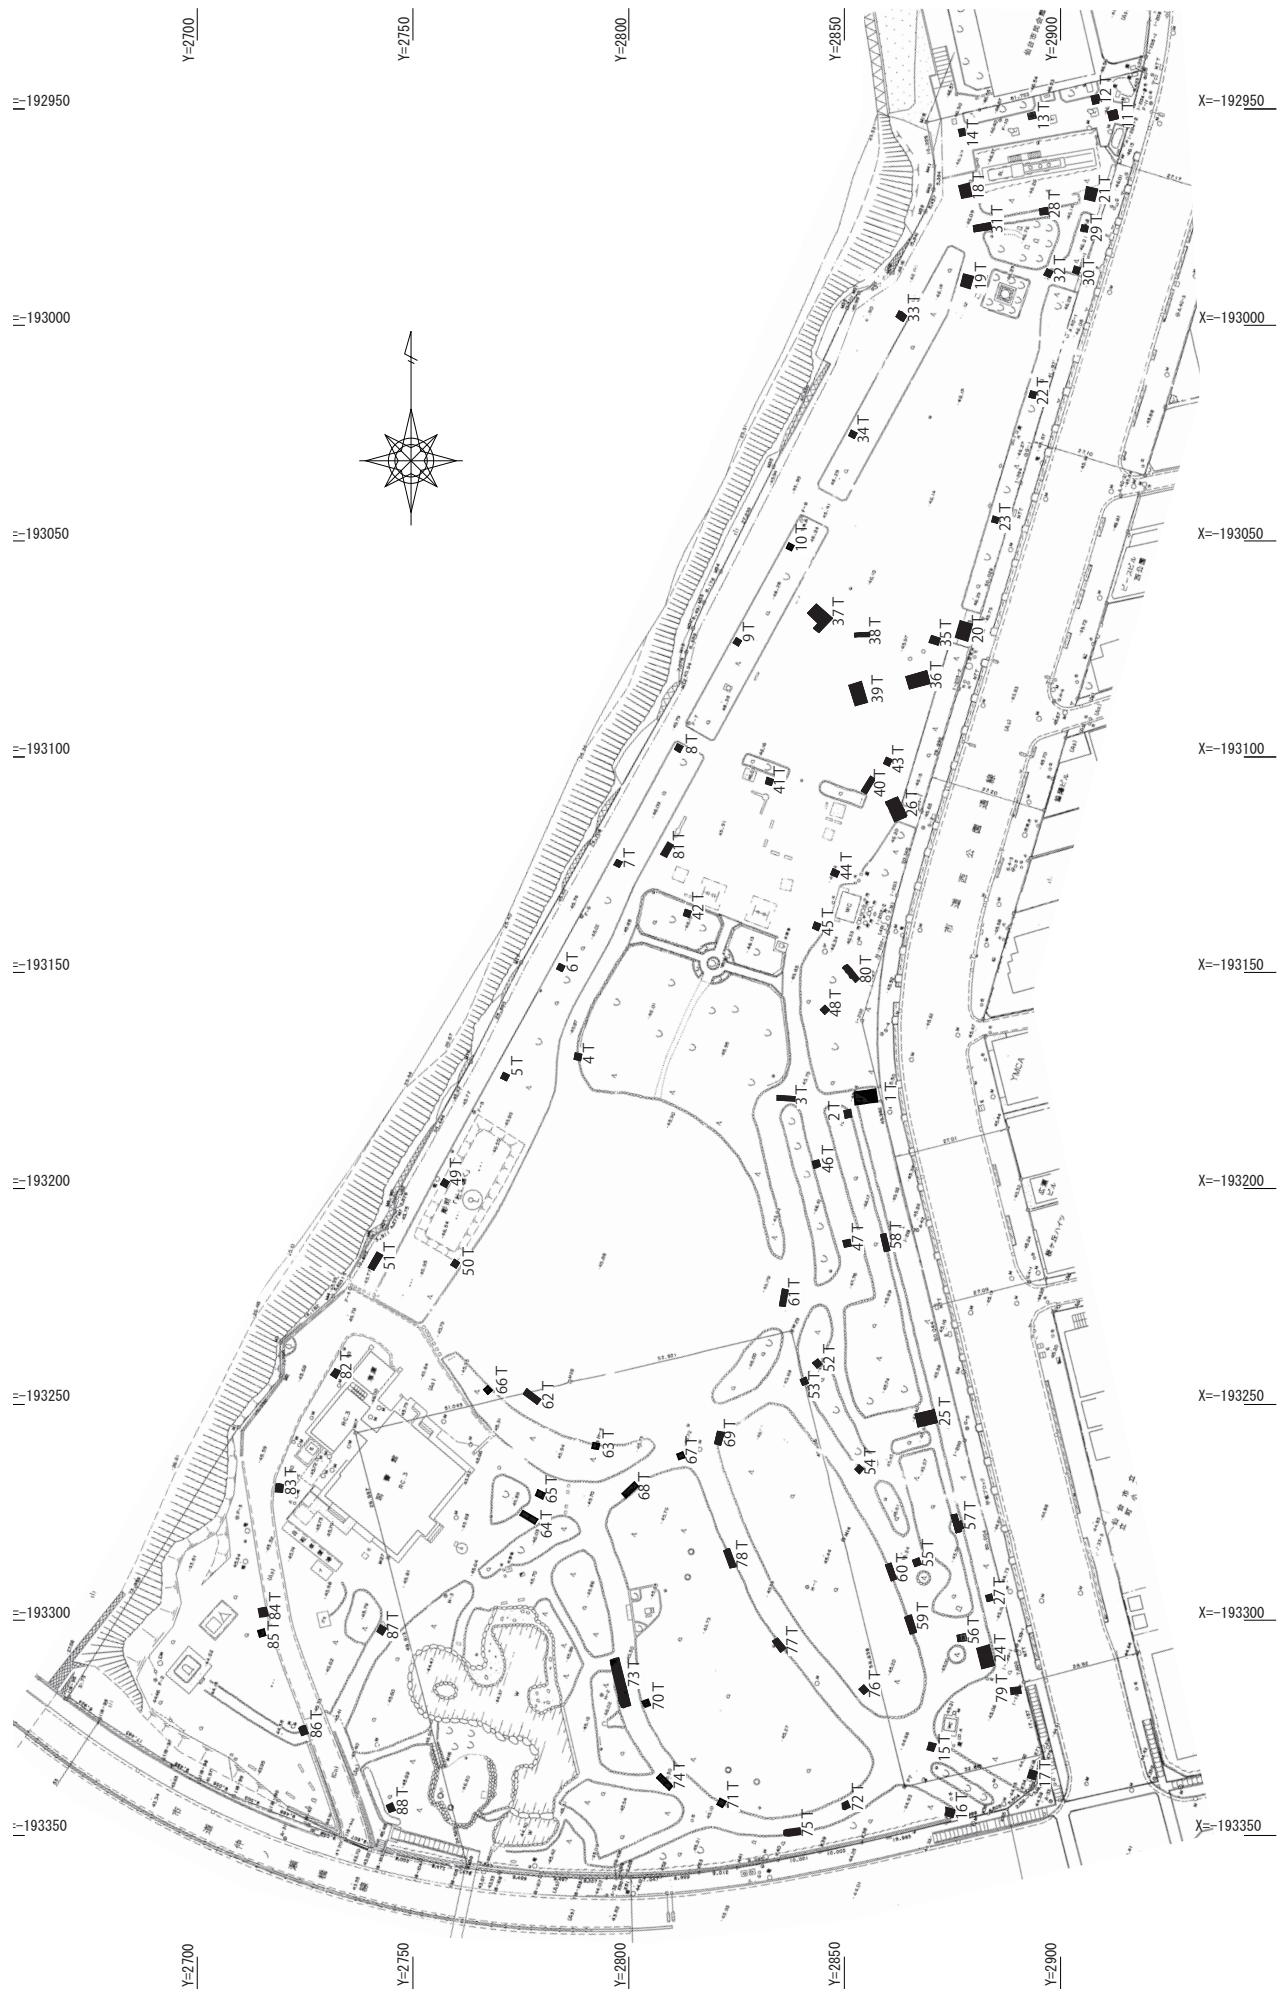
第3図 調査区トレーンチ配置図

今回実施した発掘調査は、西公園再整備事業に伴う事前調査である。西公園再整備事業の際に設置される照明灯(48ヶ所、工事掘削深度150cm)、ハンドホール(9ヶ所、工事掘削深度140cm)、雨水溝(総延長1000m、工事掘削深度130cm)の埋設予定範囲と園内舗装範囲(工事掘削深度15～50cm)を対象として計88箇所のトレチを設定し、総面積約421m<sup>2</sup>を掘削して調査を行なった。調査の方法は、重機による表土、攪乱掘削ののち、人力による掘削と精査を行なった。調査は明確な基盤層が認められない場合、埋設物を設置する際の掘削深度を調査目標深度とした。目標深度以下で検出された遺構は、確認調査のみとして遺構掘削作業は行なわず、目標深度以内で検出した遺構については本調査を実施した。園内樹木や水道管などの現況埋設物により重機掘削が困難なトレチに関しては、現況維持を優先し、サブトレチを掘削して基本層序の確認に調査の主眼を置いた。その

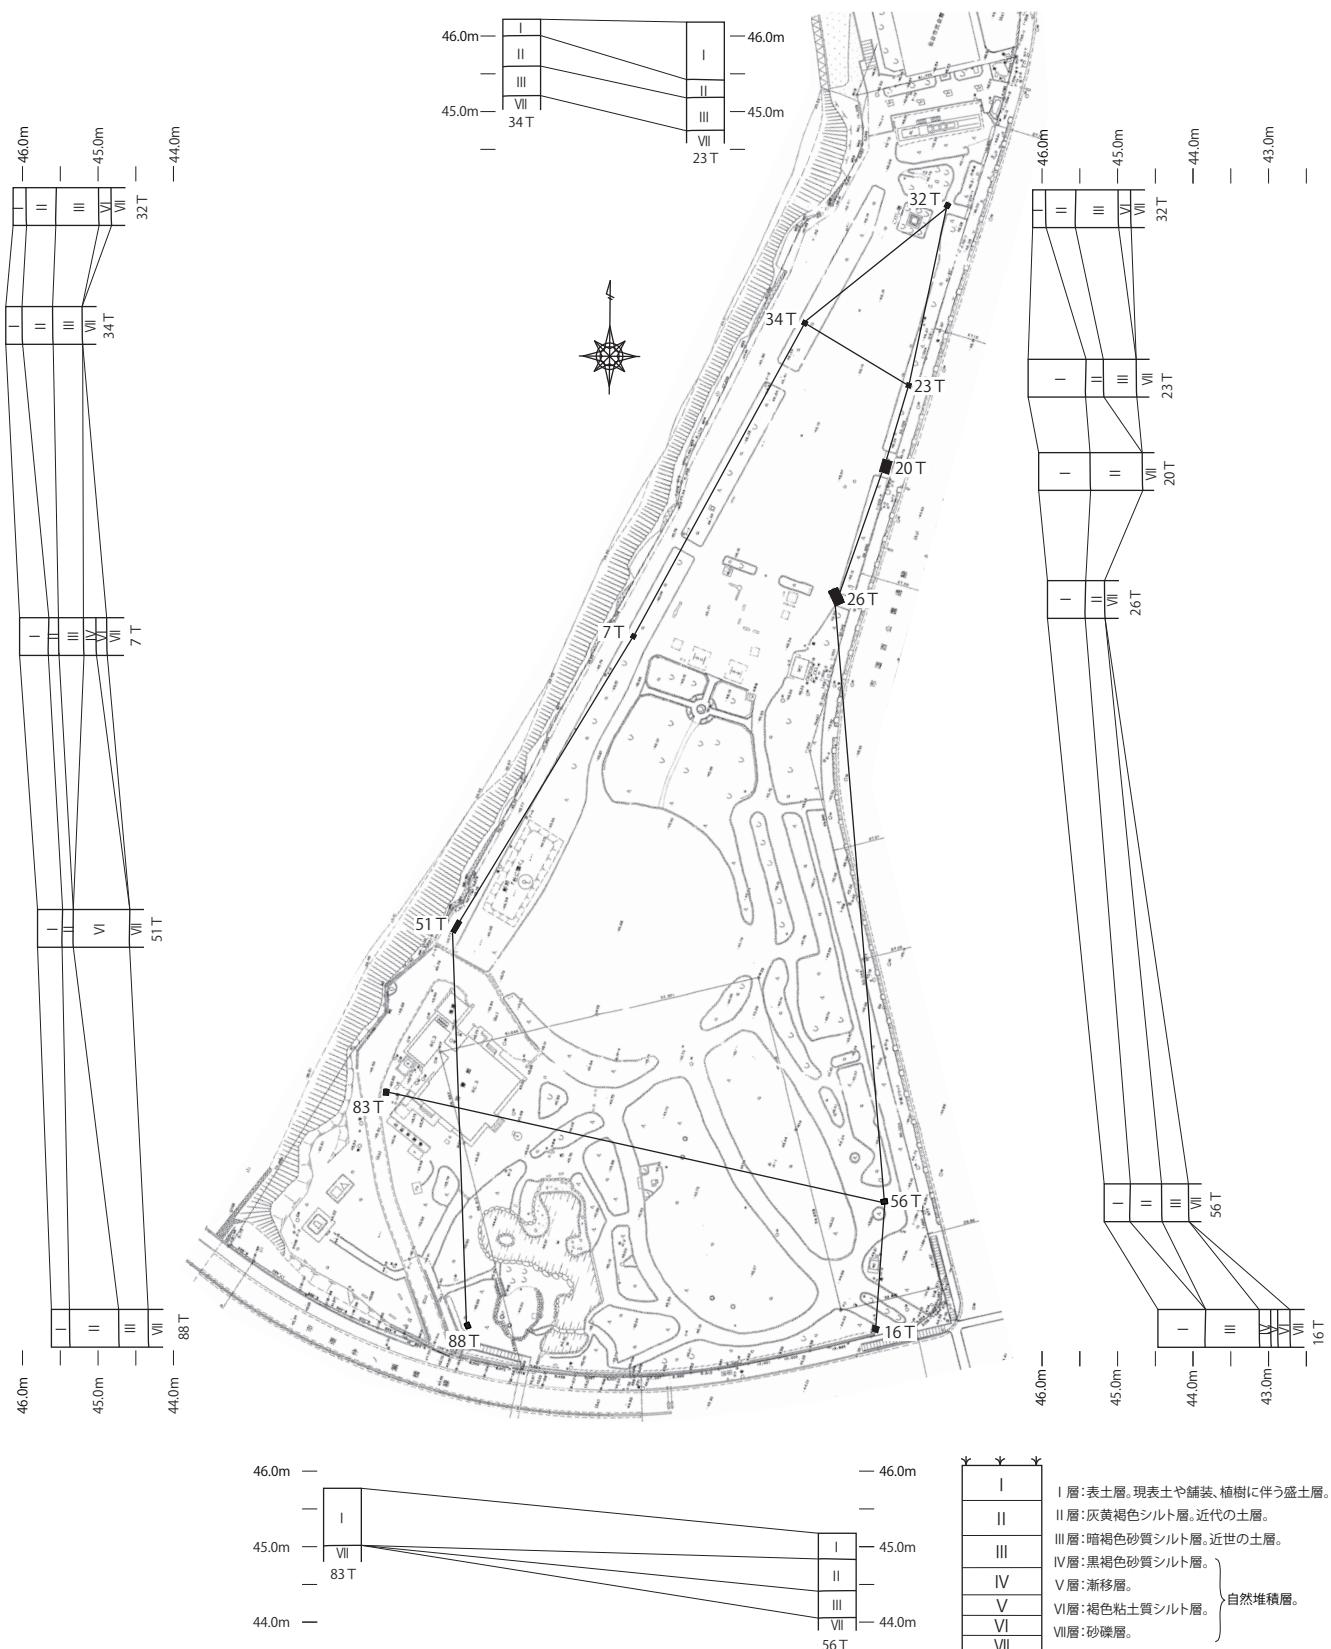
第4図 調査区土層柱状図

基本層は大別 7 層に分かれる。I 層は表土（層厚 15cm～30cm）で、公園整備に伴う砂層や植樹に伴う盛土層である。II 層は黄褐色シルト層（層厚 10cm～30cm）で、瓦礫、焼土を多量に含む昭和 20 年の仙台空襲に関わる II a 層と、焼土を含まない II b 層の 2 種類に細別できる。III 層は暗褐色砂質シルト層（層厚 15cm～50cm）で、近世遺物が主に出土する層である。III a～III c 層の 3 種類に細別される。II、III 層はトレーニングにより整地層を含めるとさらにその層数が増す箇所もある。IV 層は黒褐色砂質シルト層（層厚 5cm～20cm）で、やや粘性をおびる自然堆積層である。V 層は褐色砂質シルト層（層厚 5cm～20cm）で漸移層である。VI 層は褐色粘土質シルト層（層厚 5 cm～30cm）となっており、VII 層は砂礫層である。遺構検出面は II、III 層上面が主である。

基本層が全て確認されたトレーニングではなく、埋設予定深度を超えて掘りぬいても VI 層が厚いトレーニングもあれば、II 層直下から VII 層が検出される場合もあり、層序は一様でない。

明確な基盤層といえる VII 層の検出面の標高は、南北方向でみると調査区北西端に近い 34 トレーニングでは約 45.2 m であるのに対し、南東部に位置する 16 トレーニングでは約 44.1 m である。調査区の立地が河岸段丘ということで旧地形も広瀬川の流れにそって南東方向に緩やかに傾斜しており、調査範囲の平坦な現況と異なることがうかがえる。

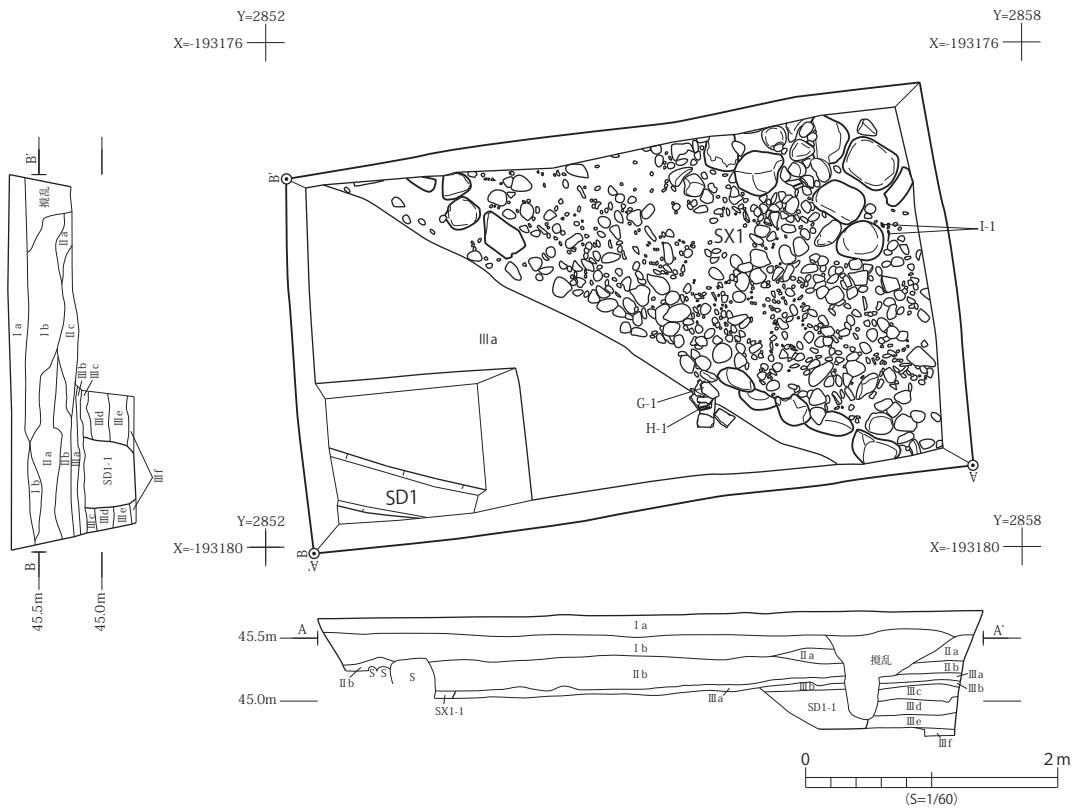
第5図 1 トレンチ平面図・断面図

**SX1** 調査区東半部で検出した。平面規模は幅230cmで、主軸はN-60°-Wで北西から南東方向に斜行して調査区外へと続く。範囲の両側に20～40cmの大型礫を敷設して石列にしており、石列間には5～10cmの礫が充填されている。遺構検出にとどめたため、埋土の様相は不明である。遺物は近世の陶磁器、瓦が主である。

**SD1** 調査区南西隅のサブトレンチ内で検出した。規模は幅55cm、深さ35cm、断面箱形で、底面は平坦である。主軸はN-77°-Wで北西から南東方向に斜行して調査区外へ続く。堆積土は1層である。遺物は出土していない。

園内舗装計画に伴う調査で、調査面積は 15m<sup>2</sup> (3.0 × 5.0 m) である。基本層は I～III 層を確認した。表土下 35 cmまで重機掘削したところ、性格不明の礫集中範囲 1 基を検出した。工事掘削深度が 27cm であることから遺構検出までにとどめた。SX1 の南西、表土下 60cm で III a 層上面を確認し、SX1 の掘り方ラインを検出した。調査区南

西隅にサブトレンチを設定し、層序確認のために重機掘削したところ、III c層上面から溝跡1条を検出した。遺物は近世の磁器、陶器、瓦質土器、土師質土器、瓦、近代の土師質土器が出土している（第27、31図）。

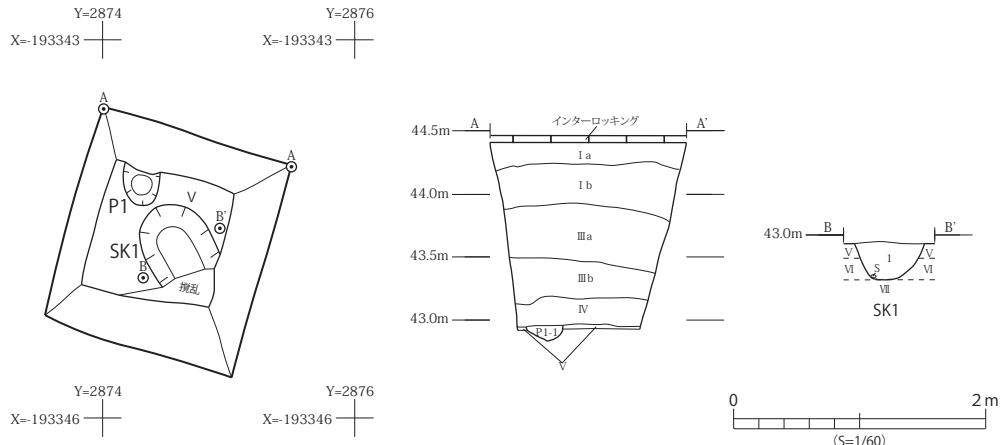
第6図 16 トレンチ平面図・断面図

照明灯設置計画に伴う調査で、調査面積は2.7m<sup>2</sup> (1.6×1.7m)である。基本層はI～VII層を確認した。III a層上面までの深度は表土下90cmである。表土下145cmでV層上面を確認し、調査区北壁にかかるピット1と、搅乱に切られる形で土坑1基を検出した。遺構掘削を行ない、遺構底面でVII層を確認した。遺物はI、II層から近世、近代の磁器、陶器、瓦が出土し、III層から近世の磁器、陶器が出土している（第27、28図）。

**SK1** 搅乱に切られている部分をのぞくと、平面形は橢円形を呈する。規模は55cm×60cm以上、深さは38cmである。堆積土は1層である。遺物は出土していない。

P1 平面形が円形を呈し、規模は 28cm × 25cm 以上、深さは 30cm である。堆積土は 1 層である。遺物は出土していない。

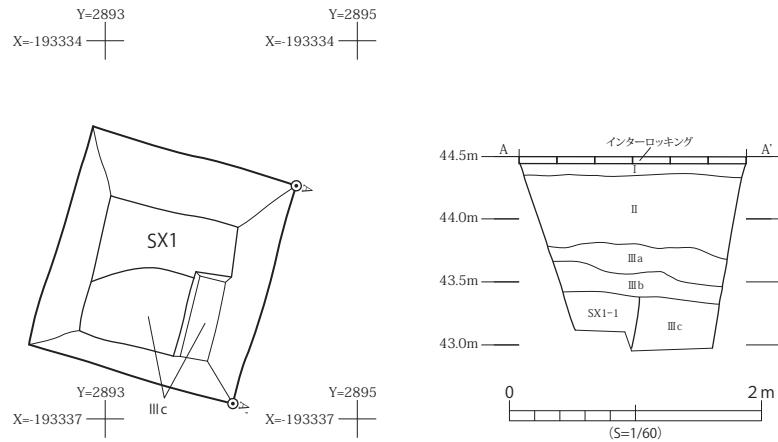
第7図 17 トレンチ平面図・断面図

照明灯設置計画に伴う調査で、調査面積は 3.1m<sup>2</sup> (1.7 × 1.8 m) である。基本層は I ~ III 層を確認した。III a 層上面までの深度は表土下 78cm である。表土下 110cm の III c 層上面で SX1 を検出した。遺物は I 、 II 層から近世、近代の磁器、陶器が出土している。

SX1 平面形は不明である。規模は 119cm × 75cm 以上で、深さは 43cm である。硬化した III c 層と一連の整地面と考えられる。遺物は出土していない。

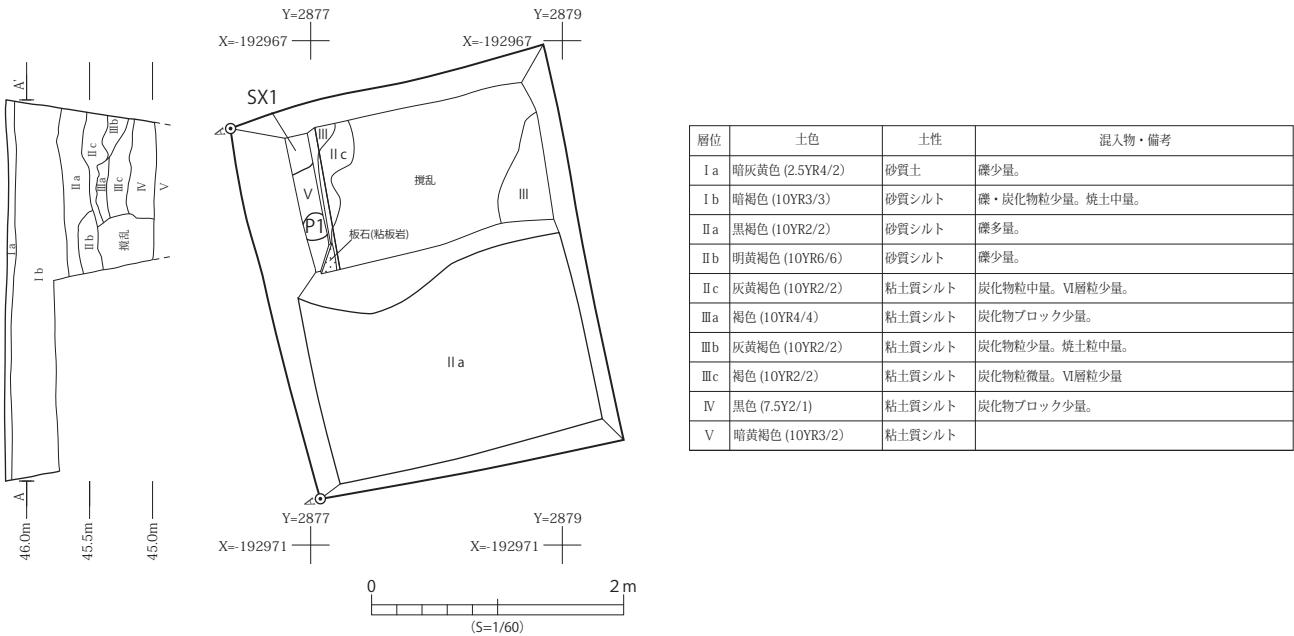
第8図 18 トレンチ平面図・断面図

園内舗装計画に伴う調査で、調査面積は 7.0m<sup>2</sup> (3.0 × 2.5 m) である。基本層は I ~ V 層を確認した。III a 層上面までの深度は 70cm である。調査区北半部を表土下 70cm まで重機掘削を行なったのち、西壁際にサブトレンチを設定して掘削を行なったところ、V 層上面で性格不明遺構 1 基、ピット 1 を検出した。工事掘削深度が 24cm であることから遺構検出のみにとどめた。遺物は I 、 II 層から近代の陶器、磁器、瓦が出土している。

SX1 平面形はサブトレンチでの検出により範囲が確定できず不明である。規模は 17cm 以上 × 26cm 以上で調査区外に続く。

P1 平面形は円形を呈するものとみられる。径 22cm である。

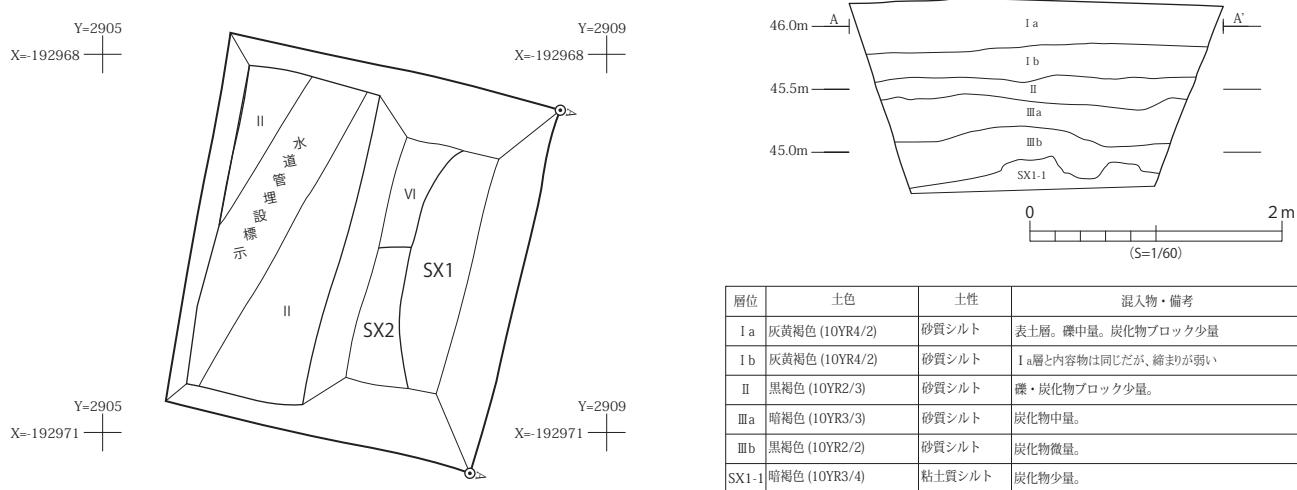
第9図 21 トレンチ平面図・断面図

園内舗装計画に伴う調査で、調査面積は 7.0m<sup>2</sup> (3.0 × 2.5 m) である。基本層は I ~ III 、 VI 層を確認した。表土下 40cm まで重機掘削を行ない、調査区西側に水道管理設表示を確認した。調査区東壁際にサブトレンチを設定して層序確認を行なった。III a 層上面までの深度は表土下 75cm である。IV 、 V 層は確認されず、VI 層上面を表土下 155cm で確認し、性格不明遺構 2 基を検出した。工事掘削深度が 18cm であることから遺構検出のみにとどめた。遺物は近世、近代の磁器、陶器、瓦質土器、瓦が少量出土している。

SX1 平面形はサブトレンチでの検出により範囲が確定できず不明である。規模は 47cm 以上 × 195cm 以上で調査区外へ続く。SX2 を切る。遺物は出土していない。

SX2 平面形はサブトレンチ内の検出により範囲が確定できず不明である。規模は 112cm 以上 × 52cm 以上で調査区外へ続く。SX 1 に切られる。遺物は出土していない。

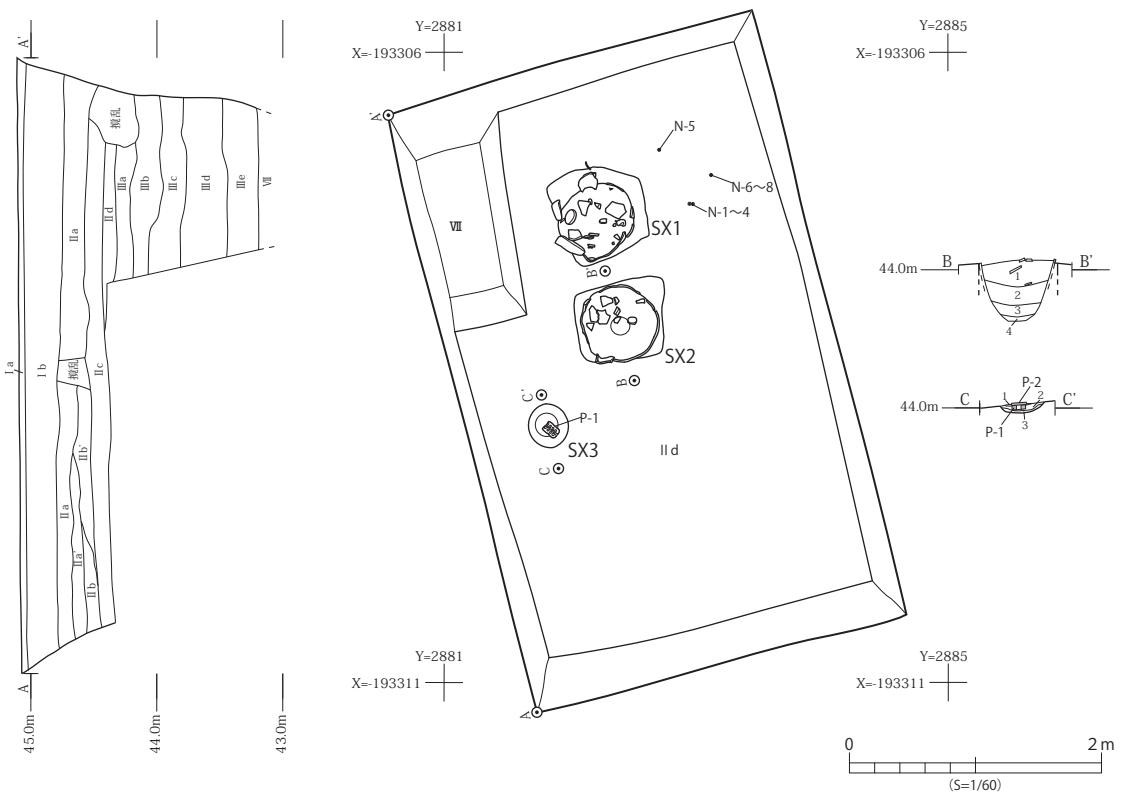
第10図 24 トレンチ平面図・断面図

埋設された堤焼大甕が南北方向に 2 基並んで検出した (SX1・2)。また、南東には鋳型とみられる土製品を含むピット状遺構を 1 基検出した (SX3)。工事掘削深度が 10cm であることから、SX1 は遺構検出のみにとどめ、SX 2、3 の遺構掘削を行なった。北西部にサブトレンチを設定し層序確認を行なった。遺物は古銭と近世、近代の磁器、陶器が出土した (第 28、31 図)。

SX1 75cm × 75cm の不整方形の掘り方に径 60cm の堤焼大甕を埋設しており、上面には近代の陶器、レンガ片を含む。SX1 は遺構検出のみに留めたが、遺構掘削を行なった SX2 と同じ様相であることから、便槽と考えられる。

SX2 69 × 75cm の不整方形の掘り方に径 60cm、深さ 50cm の堤焼大甕を埋設している。堆積土は 3 層である。SX1 と同様に上層に近代の陶器、レンガ片を含む。中層から焼けた土壁片が中量含まれる。甕底部内面に白色物質が被膜のように付着していることから、便槽と考えられる。

SX3 平面形が円形を呈し、規模は 35cm × 32cm、深さは 8cm である。断面皿形で、底面は丸底である。堆積土は 3 層である。上層に炭化物を多く含み、中、下層は鉄分を含み被熱して赤色化している。遺物は鋳型土製品が湯口と見られる土製品の上に重なるように出土した。

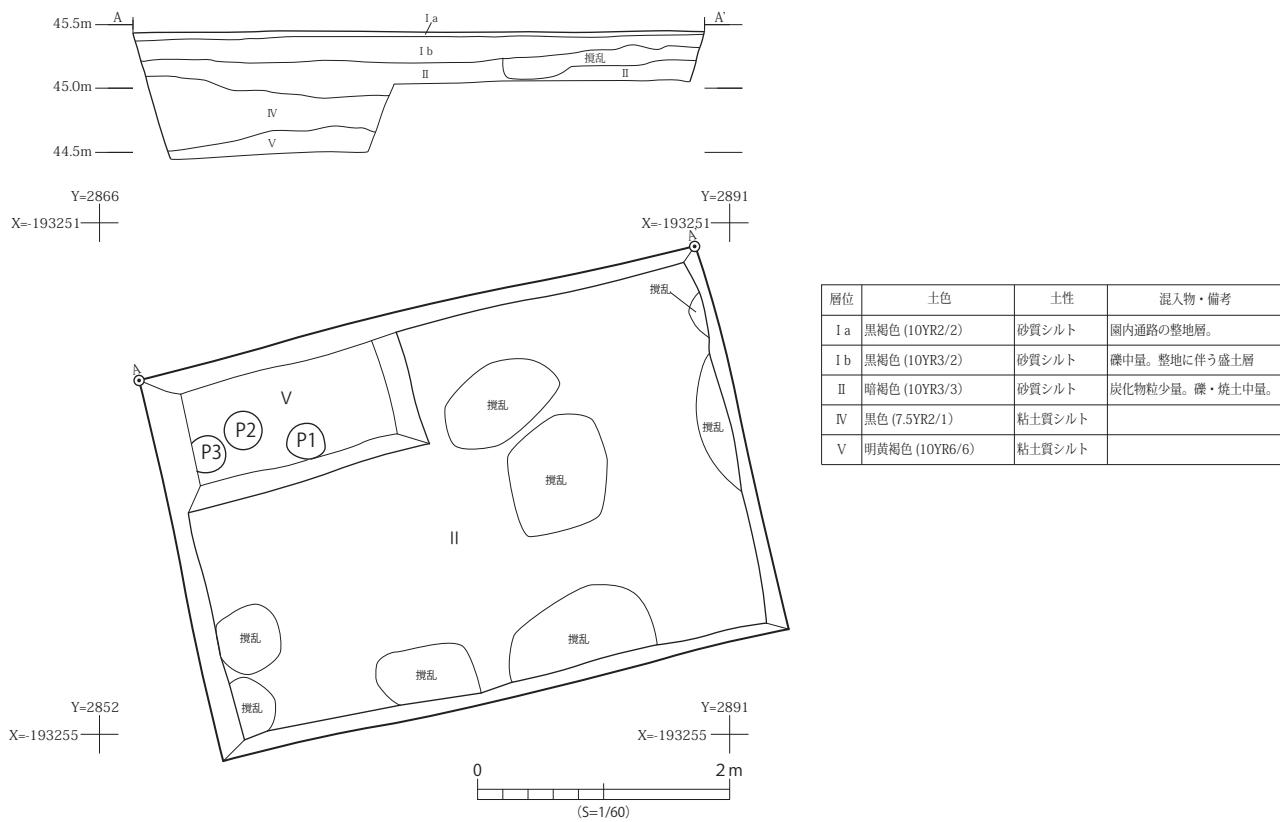
第 11 図 25 トレンチ平面図・断面図

園内舗装計画に伴う調査で、調査面積は 14.0m<sup>2</sup> (3.1 × 4.5 m) である。基本層は I、II、IV、V 層を確認した。表土下 40cm まで重機掘削を行なったが、搅乱を含む近代の盛土層であった。調査区北西部にサブトレンチを設定し層序確認を行なった。III 層は認められず IV、V 層を確認し、V 層上面でピット 1 ~ 3(各径 25cm) を検出した。工事掘削深度が 27cm であることから遺構検出のみにとどめた。遺物は近世、近代の磁器、陶器、瓦が少量出土した。

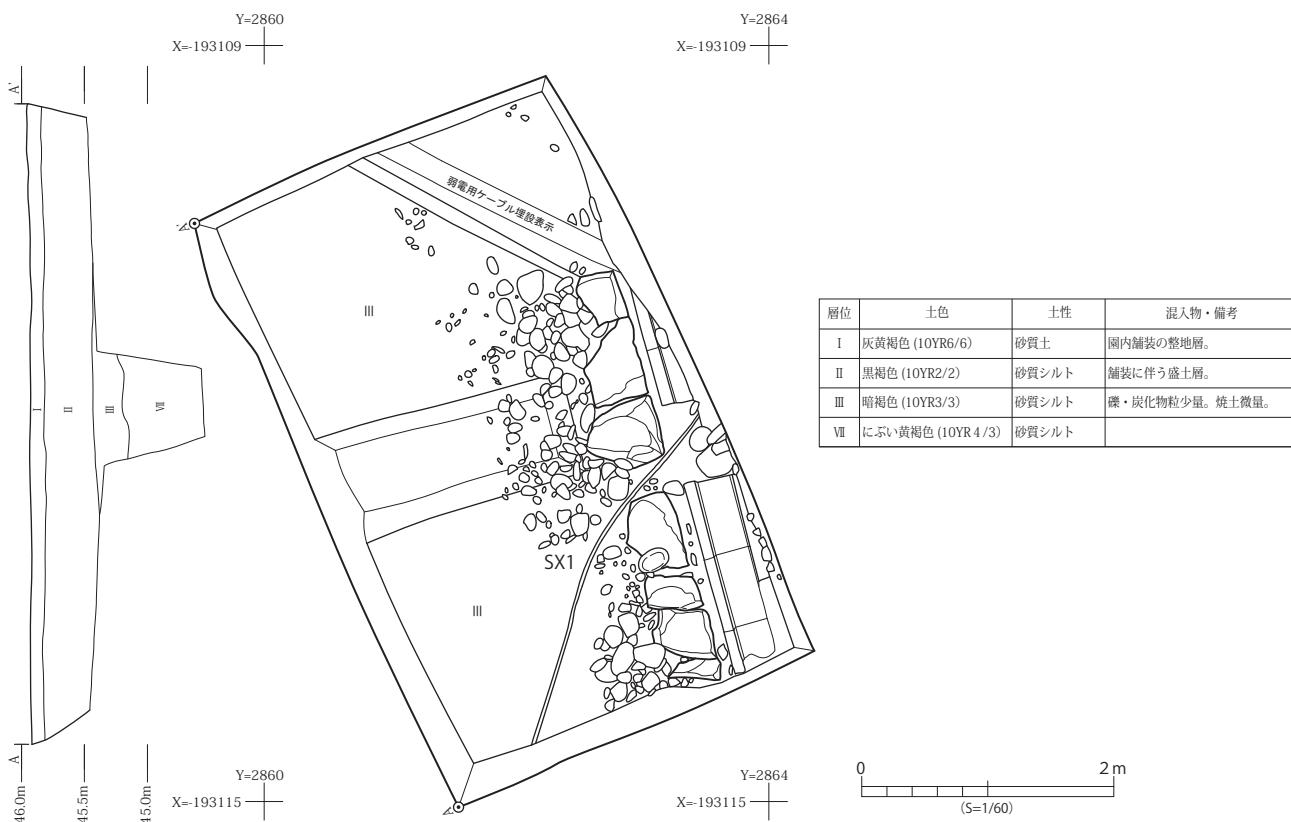
第 12 図 26 トレンチ平面図・断面図

園内舗装計画に伴う調査で、調査面積は 15.0m<sup>2</sup> (3.0 × 5.0 m) である。基本層は I ~ III、VII 層を確認した。III 層上面までの深度は 45cm である。調査区東半部から石列 (SX)1 基を検出した。石列の北側は弱電用ケーブルの埋設時に破壊されたものとみられ残存していない。また石列の中央部は、近代以後に構築されたコンクリート側溝とともに、公園内の水道管引き込み工事により破壊されている。調査区西側中央にサブトレンチを設定し層序の確認を行なった。遺物は近世、近代の磁器、瓦が少量出土した。

SX1 延長 3.4 m 分を検出した。東側に面を揃え、7 の石材が配置されている。石材は玄武岩質安山岩とみられる。石材は幅 25 ~ 60cm、控えが 40 ~ 60cm である。層序確認により、石列直下には VII 層がみられることから検出した石列は 1 段目であると考えられる。本来は 2 段目以上あったものと考えられるが、近代以後、コンクリート側溝が構築される前後に破壊されたものと考えられる。遺物は出土していない。

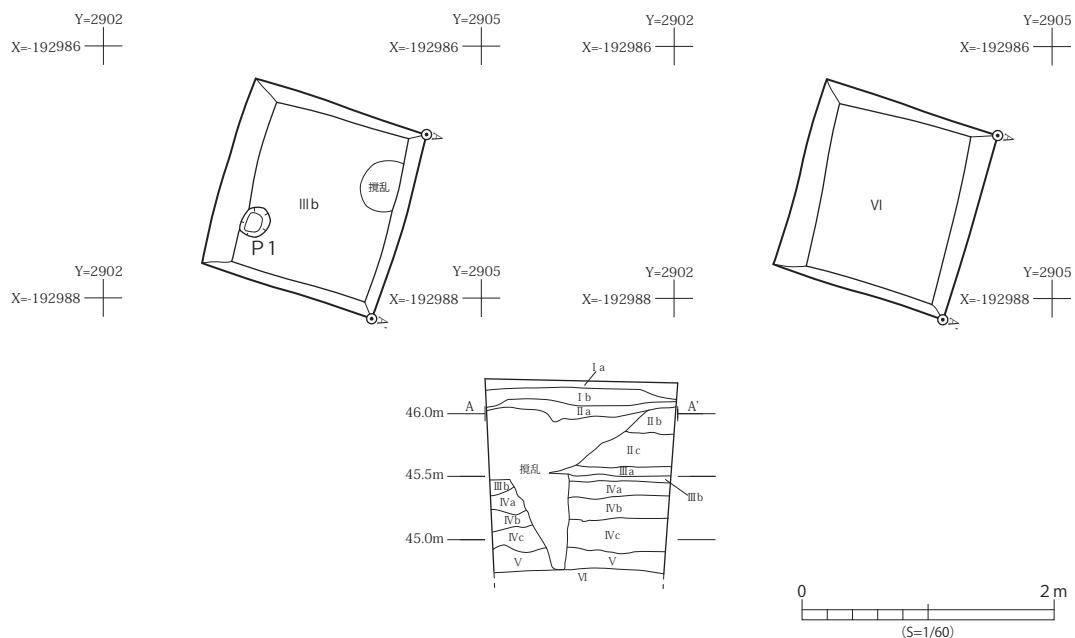
第13図 30トレンチ平面図・断面図

照明灯設置計画に伴う調査で、調査面積は 2.3m<sup>2</sup> (1.5 × 1.5 m) である。基本層は I ~ VI 層を確認した。III a 層上面までの深度は表土下 70cm である。

整地面とみられる III b 層上面からピット 1 を検出した。遺物は近代の磁器、瓦が少量出土した。

P1 平面形は円形を呈し、径 25cm、深さは 19cm である。堆積土は 1 層である。遺物は出土していない。

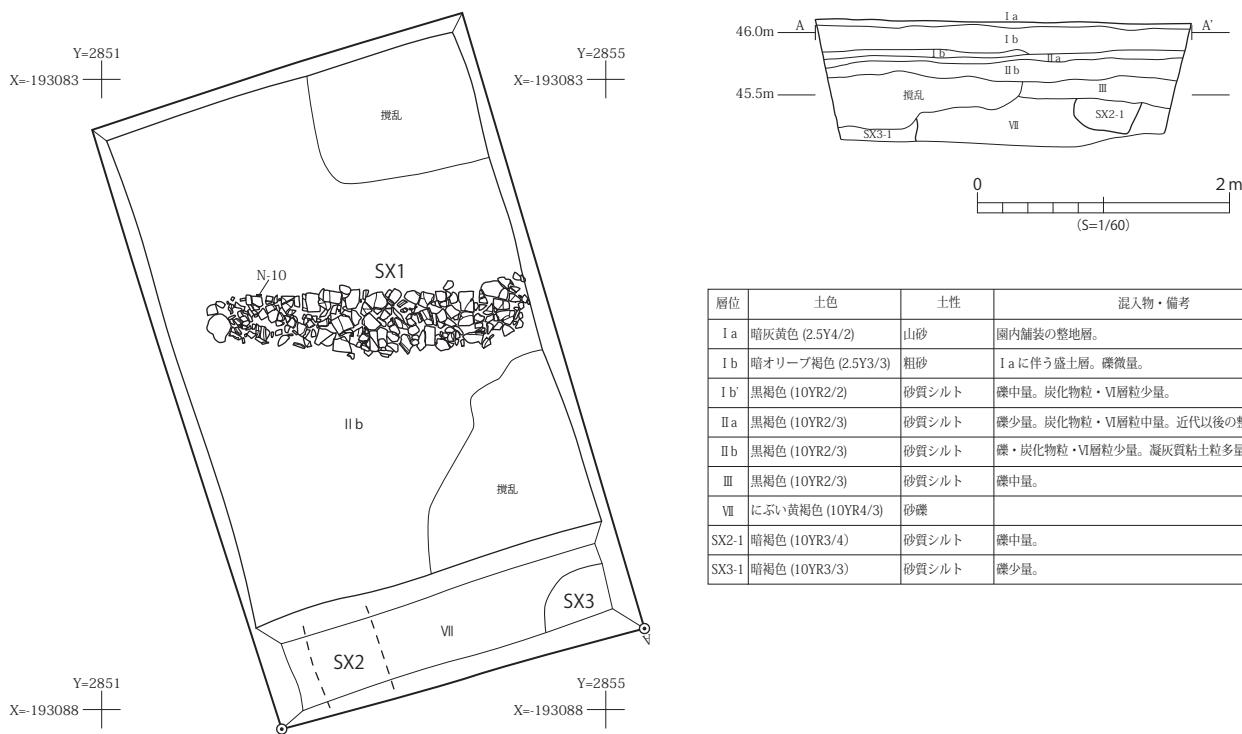
第14図 39トレンチ平面図・断面図

園内舗装計画に伴う調査で、調査面積は 15.0m<sup>2</sup> (3.0 × 5.0m) である。基本層は I ~ III、VII 層を確認した。表土下 30cm まで重機掘削を行ない、II b 層上面を確認し、トレンチ中央に帶状に敷き詰められた瓦集中範囲 (SX1) を検出した。工事掘削深度が 25cm であることから SX1 は遺構検出のみにとどめ、調査区南壁沿いにサブトレンチを掘削し、層序の確認を行なった。III 層上面までの深度は表土下 40cm である。基盤層を確認するため再び重機掘削

を行なったところ断面観察によりⅦ層を掘り込むSX2、調査区南東隅部の搅乱直下からSX3を検出した。遺物は近世、近代の磁器、陶器、古銭が出土した。

SX1 平面形が長楕円形を呈し、規模は50cm×255cm以上で調査区外へ続く。破碎した瓦片を敷きつめた状態で検出した。溝状遺構とも考えられるが詳細は不明である。遺物は遺構上面から寛永通宝1点が出土している。

SX2 平面形はサブトレンチからの検出のため範囲が制約され不明である。規模は55cm以上×37cm以上で調査区外へ続く。遺物は出土していない。

SX3 平面形は断面観察による検出のため不明である。規模は50cm×65cm以上で、深さは27cm、断面形が箱形を呈する。遺物は出土していない。

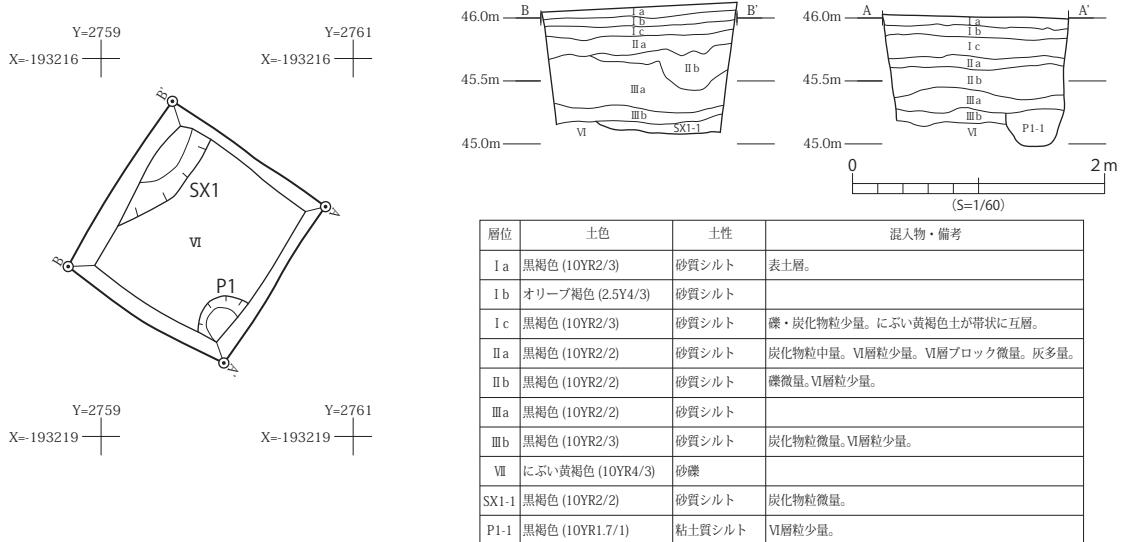
第 15 図 50 トレンチ平面図・断面図

照明灯設置計画に伴う調査で、調査面積は2.3m<sup>2</sup>(1.5×1.5m)である。基本層はI～III、VI層を確認した。III層上面までの深度は地表下54cmである。III層直下にVI層が堆積しており、東壁にかかる不整形のSX1と南東隅部にピット1を検出した。遺物は近代以後のガラス片が出土した。

SX1 平面形は不明である。規模は27cm以上×93cm以上で調査区外へ続く。深さは14cmである。遺物は出土していない。

P1 平面形は円形を呈するものとみられる。径40cm以上で、深さは30cmである。遺物は出土していない。

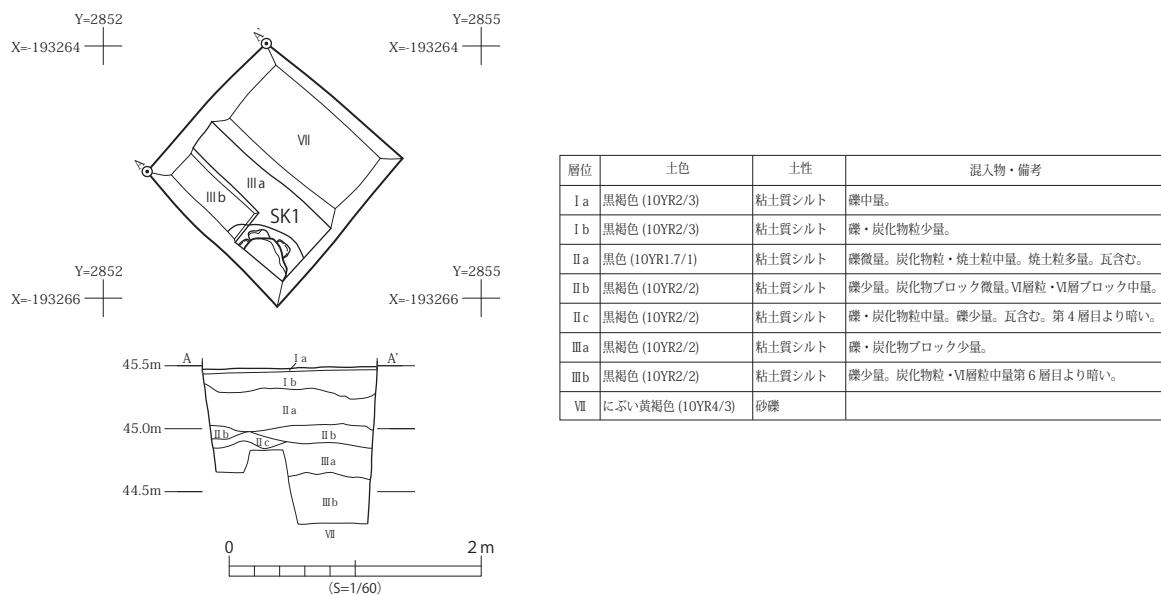
第 16 図 54 トレンチ平面図・断面図

照明灯設置計画に伴う調査で、調査面積は2.3m<sup>2</sup>(1.5×1.5m)である。基本層はI～III、VII層を確認した。IIIa層上面までの深度は地表下60cmである。調査区南西隅部に礎石跡(SK1)1基を検出した。公園課と文化財課の立会い協議により、設置範囲を0.7m北東にずらすことで遺構を保護することとなり、遺構検出のみにとどめた。遺物は近世、近代の磁器、陶器、瓦、土師質土器が多く出土している(第28図)。

SK1 平面形は円形を呈するものとみられる。表土下30cmで幅40cmの礎石とみられる大型礎石が検出され、IIIa層上面まで掘り下げて精査したところ掘り方ラインと15cm大の根石を検出した。

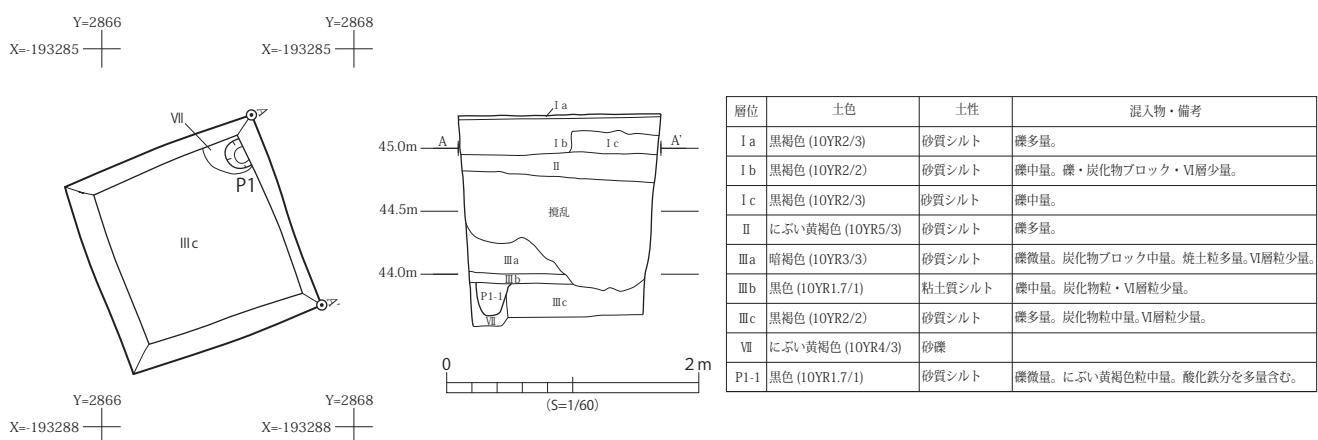
第 17 図 55 トレンチ平面図・断面図

照明灯設置計画に伴う調査で、調査面積は2.3m<sup>2</sup>(1.5×1.5m)である。基本層はI～III、VII層を確認した。搅乱を除去した後にIIIa層上面を表土下103cmで確認した。断面観察により、調査区北東隅でIIIc層を切る形でピット1を検出した。遺物は近世、近代の磁器、陶器が出土している。

P1 平面形は円形を呈する。26cm×25cm以上で調査区外へ続く。深さは25cmである。堆積土は1層である。遺物は出土していない。

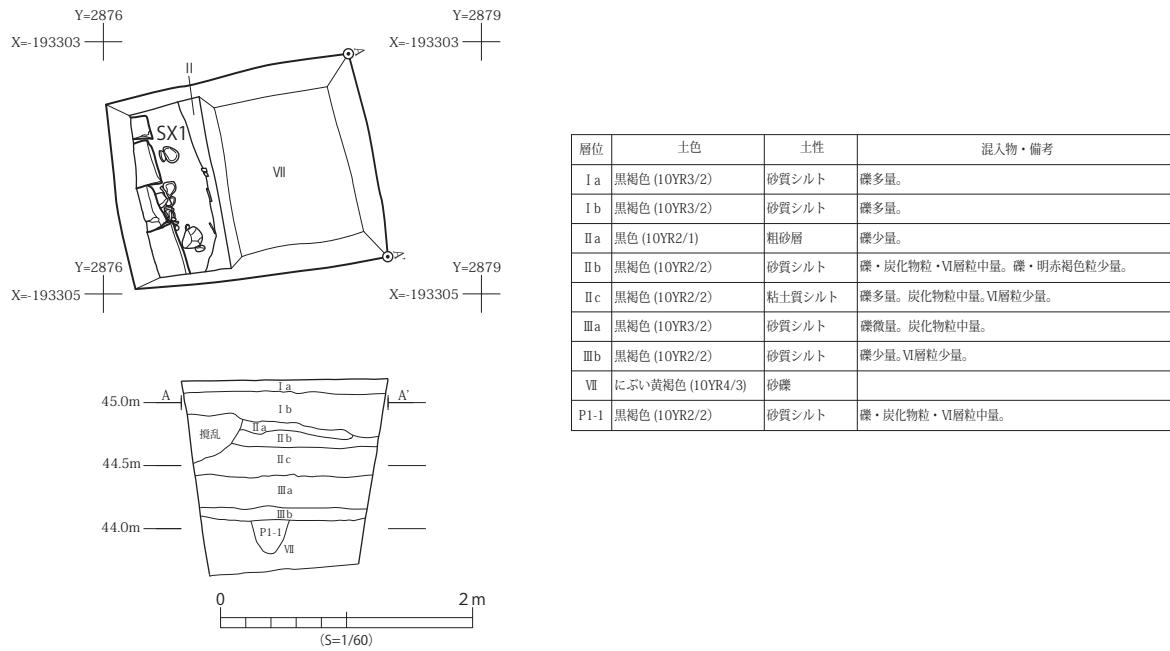
第18図 56 トレンチ平面図・断面図

照明灯設置計画に伴う調査で、調査面積は3.0m<sup>2</sup>(1.5×2.0m)である。基本層はI～III、VII層を確認した。III層上面までの深度は表土下60cmである。表土下25cmで調査区西壁から近代以後とみられる石列(SX1)を検出した。公園課と文化財課との協議により、照明灯設置範囲を0.8m東にずらすことで遺構を保護することとなり、遺構検出のみにとどめた。層序確認のため調査区東半部をサブトレントとして、重機掘削を行なった。遺物は近世の磁器が少量と近代の磁器、陶器が多く出土した。

SX1 延長1.3m分を検出した。調査区外の西側で面を揃えているとみられ、4の石材が配置されている。石材は幅15～20cm以上、長さ20～40cm以上の長方形に加工されたもので、南北方向に調査区外へと続く。掘り方ラインをII層上面で検出した。遺物は出土していない。

P1 平面形は断面観察による検出のため不明である。規模は径30cmで深さは25cmである。断面形はやや開いたU字状で、堆積土は1層である。VII層上面から掘り込まれている。遺物は出土していない。

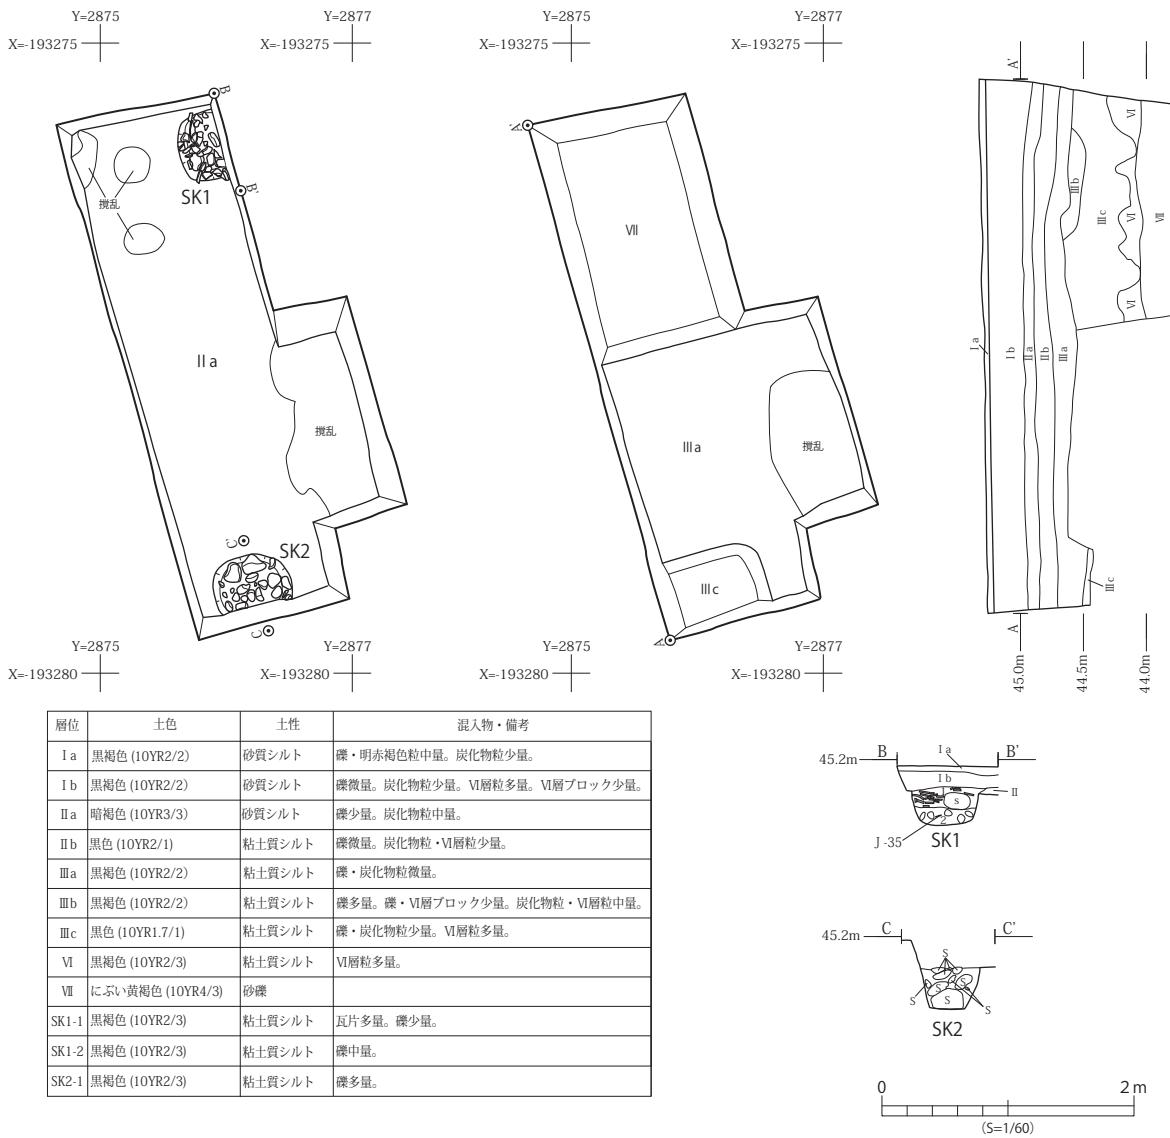
第 19 図 57 トレンチ平面図・断面図

雨水溝設置計画に伴う調査で、調査面積は $6.2\text{m}^2$ ( $1.2 \times 4.0\text{ m} + 0.7 \times 2.0\text{ m}$ )である。基本層はI～III、VI、VII層を確認した。IIIa層上面までの深度は表土下55cmである。表土下30cmまで重機掘削を行ない、近代の整地層とみられるIIa層上面から土坑2基を検出した。遺物は近世、近代の磁器、陶器、近代の瓦、ガラス片が出土した(第29図)。

SK1 調査区北東隅で検出した。平面形は円形を呈する。規模は $55\text{cm} \times 35\text{cm}$ 以上で、深さは30cmである。断面形は箱形で、底面は平坦である。堆積土は2層に分かれる。上層に瓦片を多量含み、下層は礫を中量含む。遺物は下層から磁器が2点出土している。

SK2 調査区南端で検出した。平面形は円形を呈する。規模は $60\text{cm} \times 40\text{cm}$ 以上で調査区外へ続く。深さは32cmである。断面形は箱形で、底面は平坦である。堆積土は1層である。礫を多量含み、底面に礎石とみられる径25cm大の礫が確認された。遺物は出土していない。

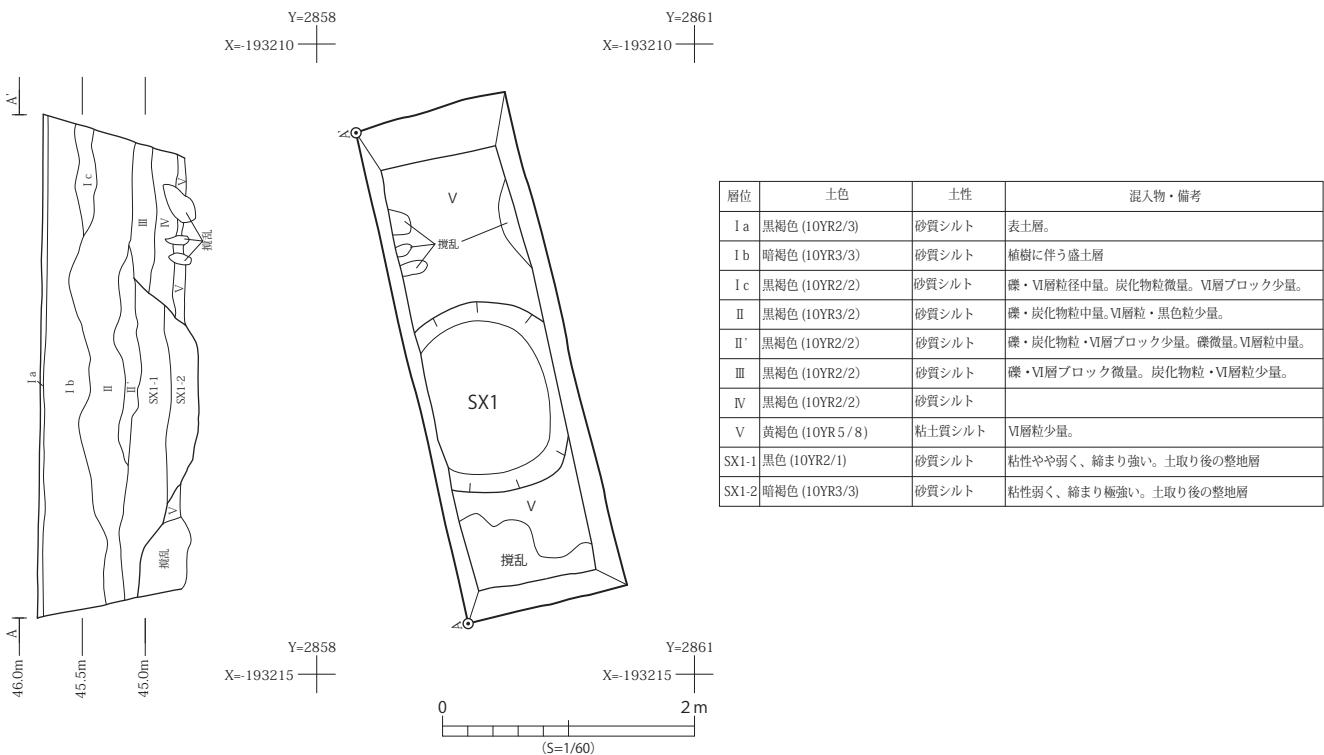
第20図 58 トレンチ平面図・断面図

雨水溝設置計画に伴う調査で、調査面積は $5.0\text{m}^2$ ( $1.25 \times 4.0\text{ m}$ )である。基本層はI～V層を確認した。III層上面までの深度は表土下72cmである。V層上面で調査区中央に硬化した円形範囲を検出した(SX1)。遺物は近世、近代の磁器、陶器、近代の瓦が出土した。

SX1 調査区中央で検出した。断面観察によりIII層上面からの掘り込みが認められ、調査区外に続くことを確認した。III層での平面形は不明である。規模は $253\text{cm} \times 100\text{cm}$ 以上で調査区外へと続く。深さは50cmである。堆積土は2層に分かれる。締まりは2層とも極めて強い。遺物は出土していない。

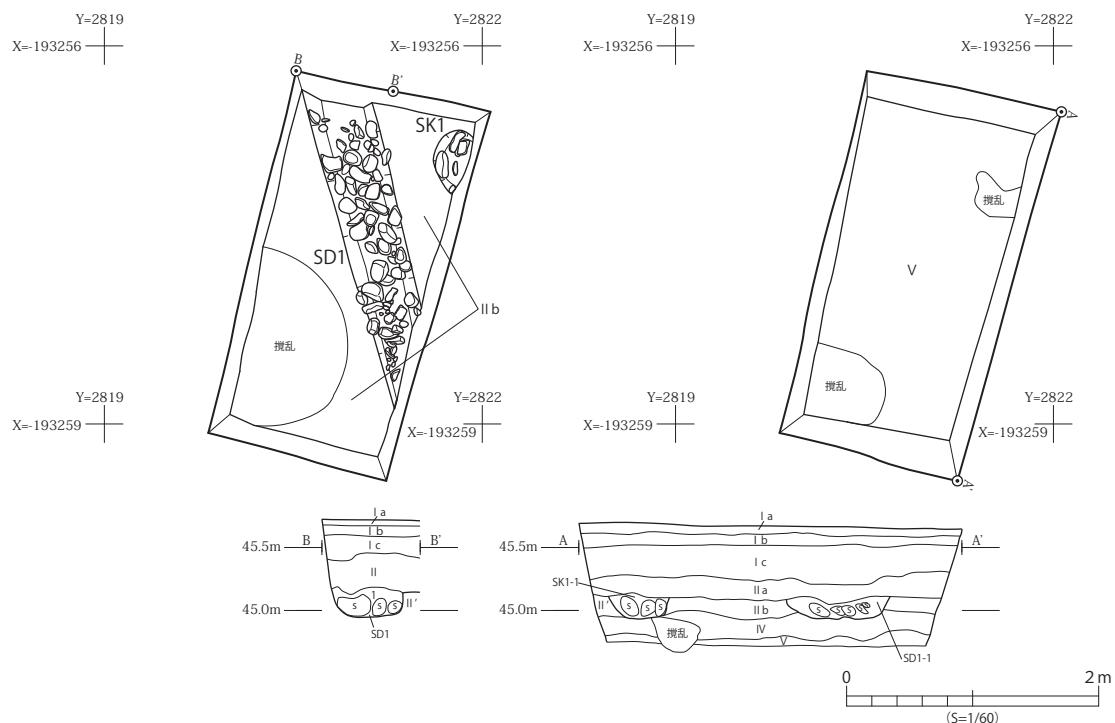
第21図 69 トレンチ平面図・断面図

照明灯とハンドホール設置計画に伴う調査で、調査面積は $4.5\text{m}^2$ ( $1.5 \times 3.0\text{ m}$ )である。基本層はI、II、IV、V層を確認した。IIb層上面で溝状遺構1基と土坑1基を検出した。公園課と文化財課との協議の結果、2つの

SK1 調査区北東隅で検出した。平面形は円形を呈するとみられ、規模は 50cm × 28cm 以上で調査区外へ続く。深さは 20cm で、断面形は逆台形を呈する。底面はほぼ平坦である。堆積層は 1 層で粗砂と礫を中量含む。SD1 とほぼ同じ堆積土を持つ。遺物は出土していない。

SD1 調査区北西隅から南東方向に伸びる溝跡で、上端幅約 50cm、下端幅 25 ~ 33cm、深さ 15 ~ 20cm である。断面形は逆台形で、底面は凹凸がみられるものの、ほぼ平坦で高低差は認められなかった。主軸方向は N - 14° - W である。堆積層は 1 層である。SK1 の堆積土と同様に、粗砂と礫を中量含む。遺物は出土していない。
