仙台市文化財調査報告書第378集

# 桜ヶ岡公園遺跡

—第4次発掘調査報告書—

仙台市教育委員会

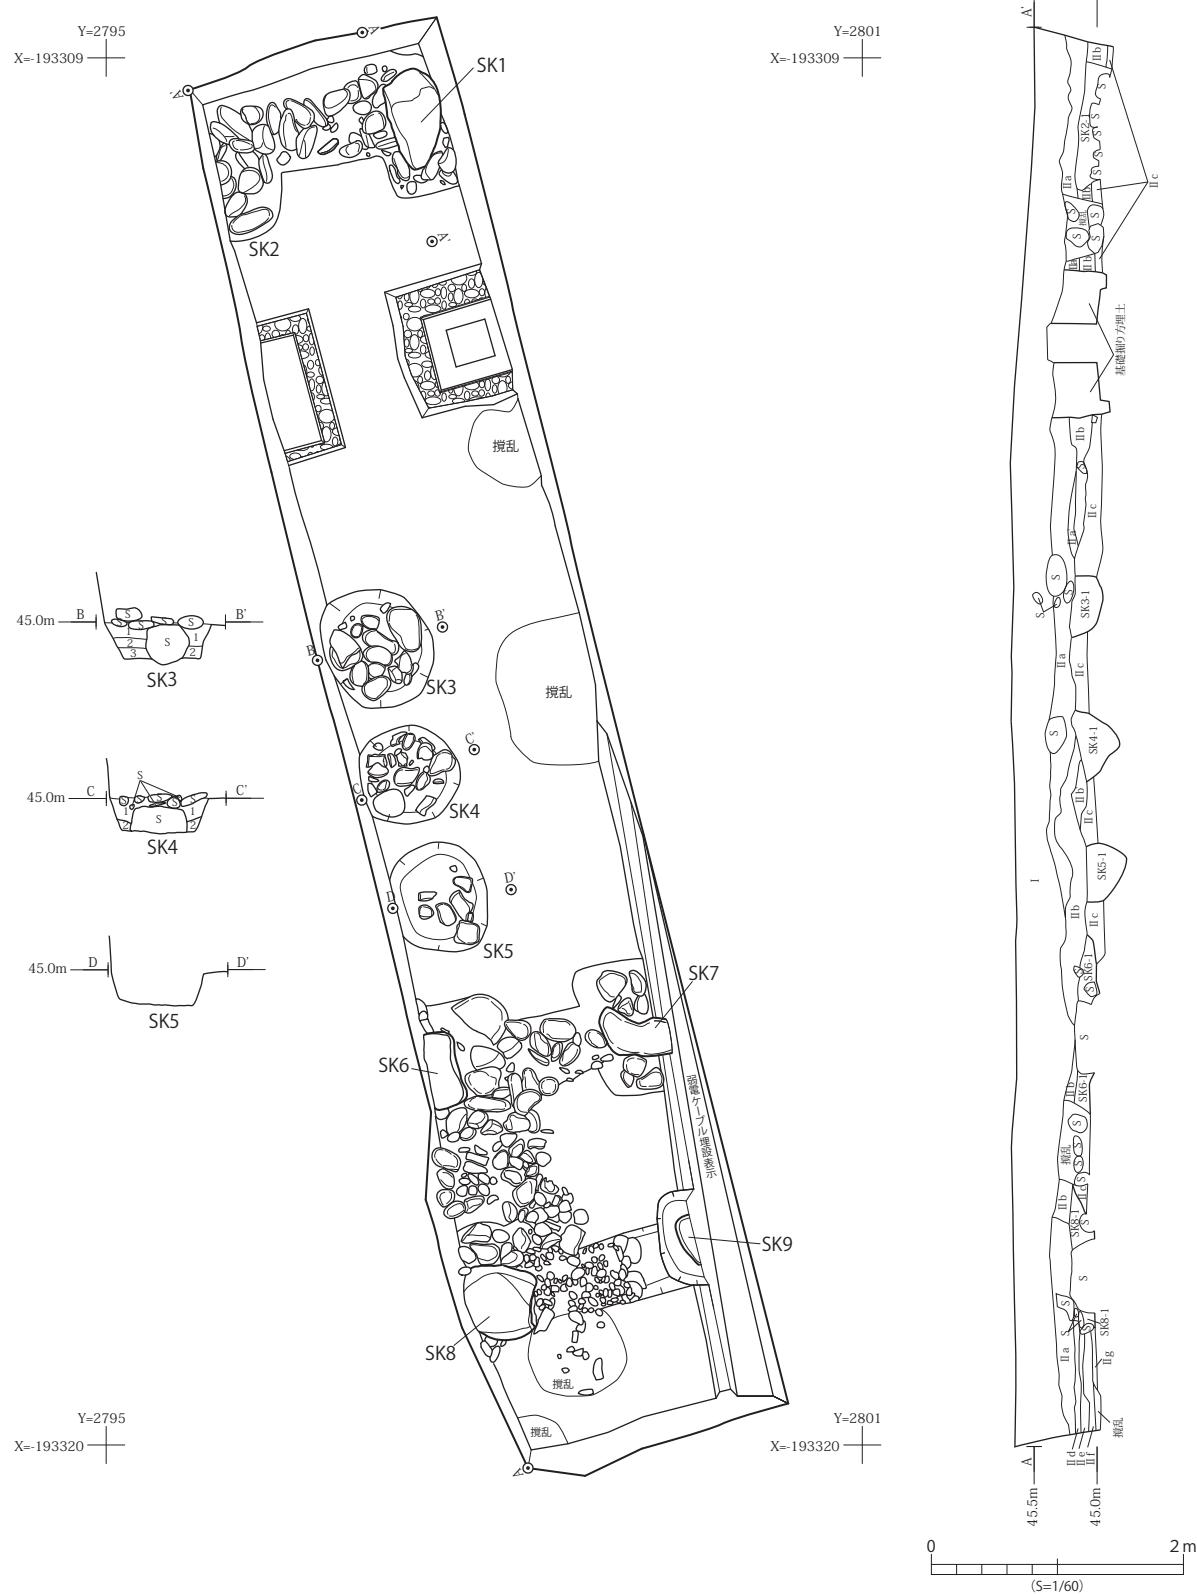
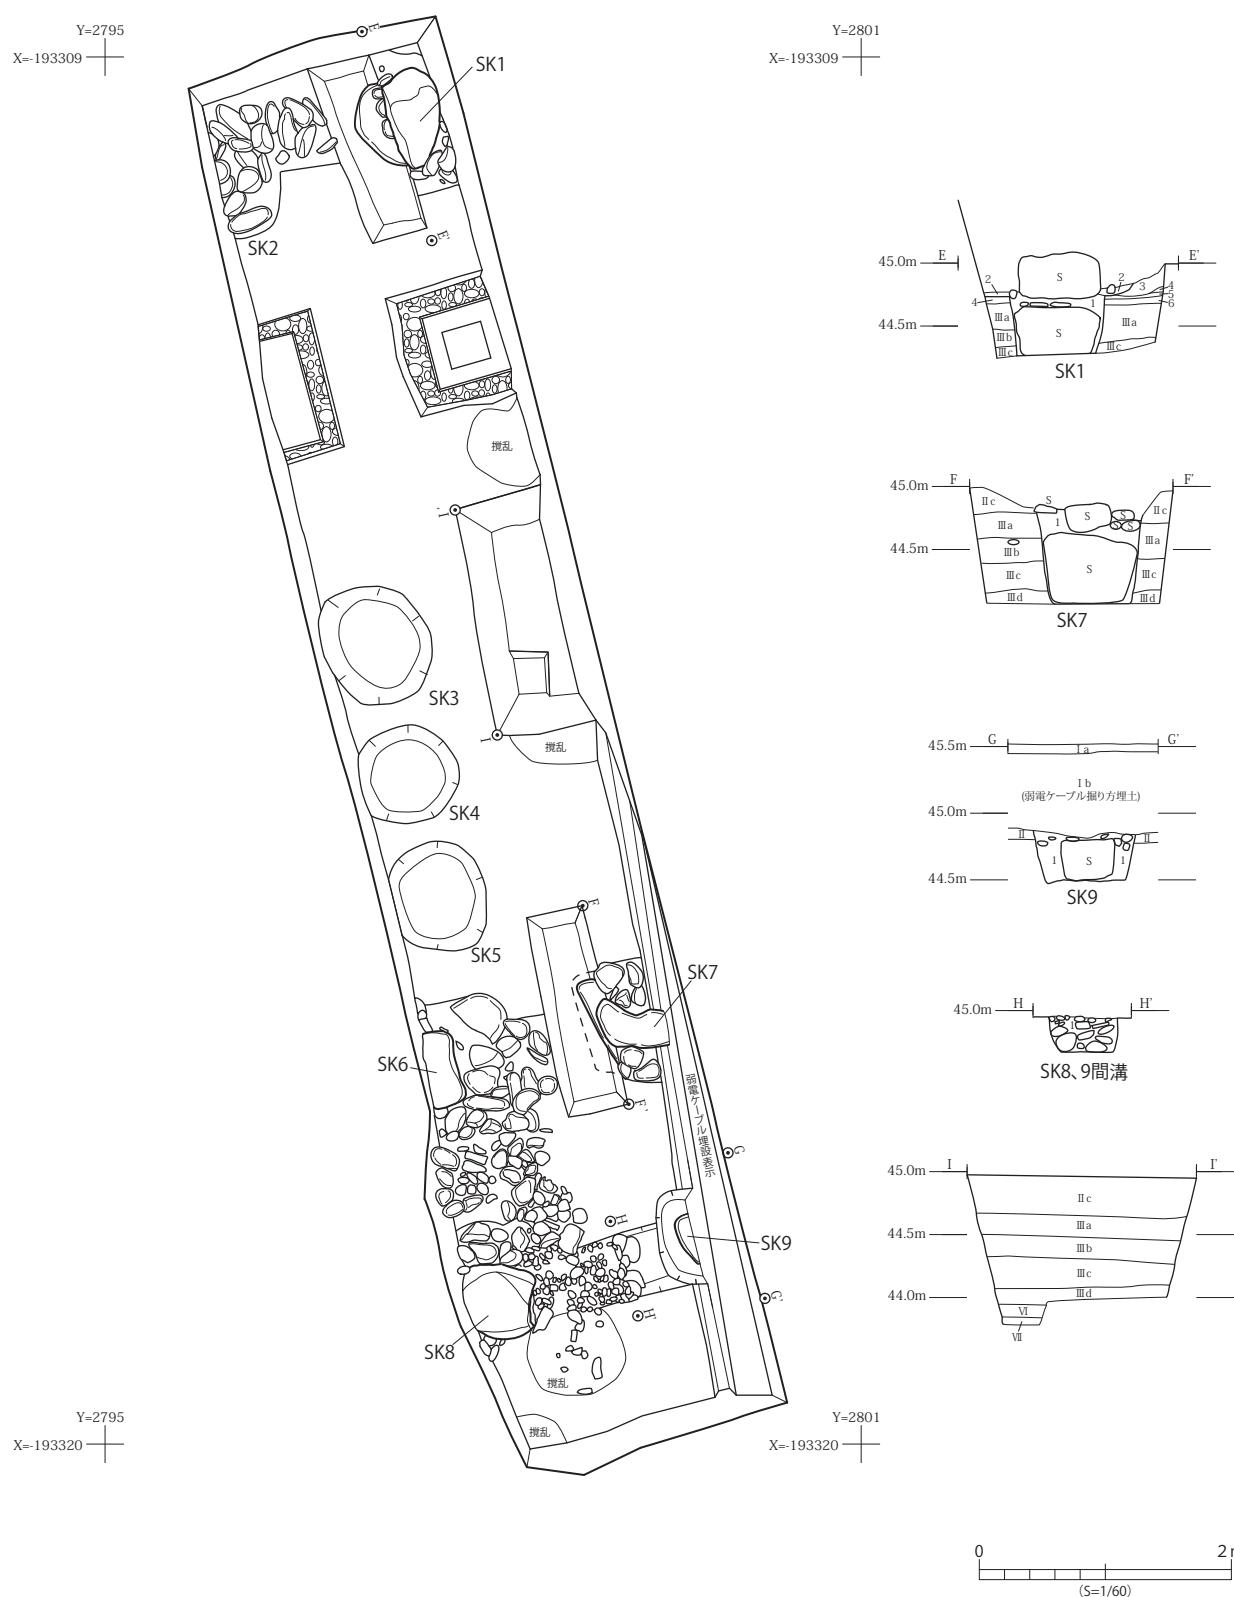
第22図 73トレンチ平面図・断面図①

雨水溝設置計画に伴う調査で、調査面積は 25.2m<sup>2</sup> (2.4 × 10.5 m) である。基本層は I ~ III、VI、VII 層を確認した。III a 層上面までの深度は表土下 90cm である。表土下 40cm で II c 層上面を検出し、礎石跡と見られる礫集中範囲 3 基 (SK3 ~ 5) を検出した。その後、遺構掘削と併行して南北に拡張掘削を行ない、さらに 6 基の礎石跡 (SK 1、2、6 ~ 9) を確認した。公園課と文化財課により協議が行なわれ、雨水溝埋設範囲を 1 m 東側に移し、新たに掘削

範囲に包括される SK1、7、9 を調査することとなった。遺構掘削の結果、幅 60cm 以上の大型礫が 2 段以上据えられていることが確認され、完掘作業を行なった際に現況の照明灯埋設ケーブルを破損する危険性が生じるため、断面確認のみにとどめた。SK1・2、SK6・7、SK8・9 はそれぞれ幅 50～55cm、深さ 25～30cm の断面箱形で、砂礫を充填した布堀状の溝により連結されていた。SK 間の距離は 1.8 m (1 間) で主軸方向は N - 100°～103° - W である。工法から近代の建物基礎とみられる。遺物は近世の磁器、陶器、金属製品が少量と近代の瓦、ガラス片が出土した。

SK1 調査区北東隅部で検出した。平面形は隅丸方形で、規模は 75cm × 60cm 以上で調査区外へ続く。深さ 52cm で断面形は箱形を呈する。底面は平坦である。堆積土は 1 層である。幅 65～70cm、高さ 32～35cm の大型礫を間詰石と砂質シルトをはさんで 2 段に重ねていることが確認された。砂礫を充填した布掘り状の溝で SK1 と連結する。遺物は出土していない。

SK2 調査区北西隅部で検出した。平面形は隅丸方形で、規模は 100cm 以上 × 50cm 以上で調査区外へ続く。砂礫を充填した布掘り状の溝で SK1 と連結する。遺物は出土していない。

SK3 調査区中央部で検出した。平面形は円形で、規模は 95cm × 85cm 以上で調査区外へ続く。断面形は逆台形を呈し、底面には礎石とみられる幅 30cm の礫が据えられていた。底面には礎石の沈下により、凹凸が認められる。堆積土は 3 層に分けられる。遺物は底面から釘 1 点が出土している。

SK4 調査区中央部で検出した。平面形は円形で、規模は 76cm × 80cm 以上で調査区外へ続く。断面形は逆台形を呈し、底面には礎石とみられる幅 42cm の礫が据えられていた。底面は礎石の沈下により、やや凹凸が認められる。堆積土は 2 層に分けられる。遺物は出土していない。

SK5 調査区中央部で検出した。平面形は円形で、規模は 86cm × 70cm 以上で調査区外へ続く。断面形は箱形で、底面は平坦で、礎石は認められなかった。堆積土は 1 层である。遺物は出土していない。

SK6 調査区南側西壁沿いで検出した。平面形は隅丸方形で、規模は 110cm × 70cm 以上で調査区外へ続く。幅 60cm、高さ 15cm 以上の大型礫を礎石としている。砂礫を充填した布掘り状の溝で SK 7 と連結する。遺物は出土していない。

SK7 調査区南側東壁沿いで検出した。平面形は隅丸方形で、規模は 107cm × 55cm 以上で調査区外へ続く。深さ 75cm で断面形は箱形を呈し、底面は平坦である。SK1 と同様に幅 75cm、高さ 55cm の大型礫を底面に据え、間詰め石をはさんで 2 段目にも大型礫を重ねて礎石としている。堆積土は 1 层である。砂礫を充填した布掘り状の溝で SK 6 と連結する。弱電用ケーブル掘り方によって上部が削平されているが、連結する SK6 の礎石標高から推して本来は 3 段積まれていたものとみられる。遺物は出土していない。

SK8 調査区南東部で検出した。平面形は隅丸方形で、規模は 96cm × 60cm 以上で調査区外へ続く。幅 60cm、高さ 20cm 以上の大型礫を礎石としている。砂礫を充填した布掘り状の溝で SK 9 と連結する。遺物は出土していない。

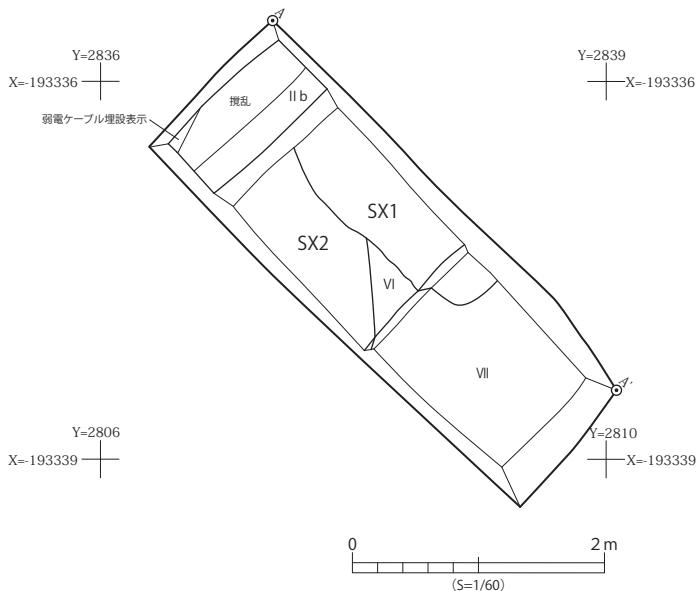
第24図 74トレンチ平面図・断面図

雨水溝設置計画に伴う調査で、調査面積は 6.0m<sup>2</sup> (1.25 × 4.0 m) である。基本層は I～III、VI、VII 層を確認した。III a 層上面までの深度は表土下 58cm である。表土下 40cm まで重機掘削したところ、調査区北西隅から弱電用

SX1 調査区中央で検出した。平面形は不明である。規模は 140cm 以上 × 60cm 以上で調査区外へ続く。SX2 を切る。遺物は出土していない。
