北郷町内遺跡発掘調査概要報告書
—2001年度—

宮崎県北郷町教育委員会

北郷町文化財調査報告書第11集

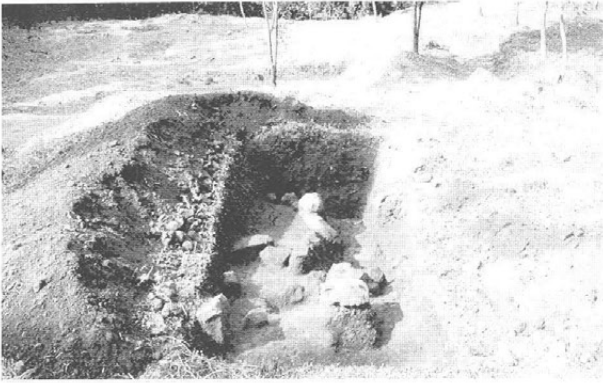
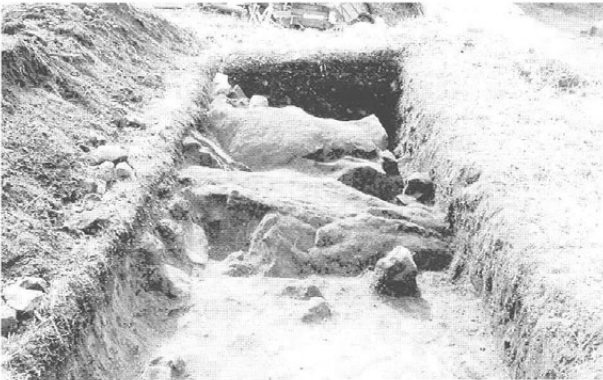
C区は旧街道から約1.3mの高さを以て造成された区画である。山手側の土手を掘削して、街道側に盛り土を施している。山手側に設置した2つのトレンチは表土直下が地山の岩盤層であった。街道側に設置したトレンチでは、掘削の様子と盛土の状況が確認できた。表土及び盛土の中から、陶磁器や砥石、貨幣(寛永通宝)、簪等の遺物が出土している。

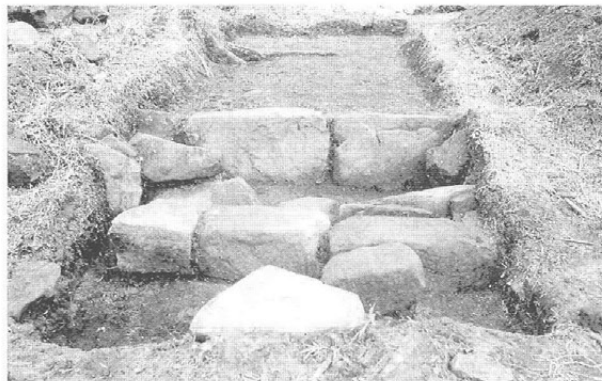
D区は旧街道からの約0.6mの高さを以て造成された区画である。設定した2箇所のトレンチはいずれも表土直下が地山であった。区画のほぼ全面が掘削による造成を受けている可能性が高い。遺物の出土は全て表土からのものである。出土遺物は、陶磁器と貨幣(寛永通宝)である。また、大きさは統一されていないが、40cm～60cm大の面取りをした石が石段として使用されており、街道側から2段設置されている。建物の礎石については、C区D区ともに確

認することはできなかった。

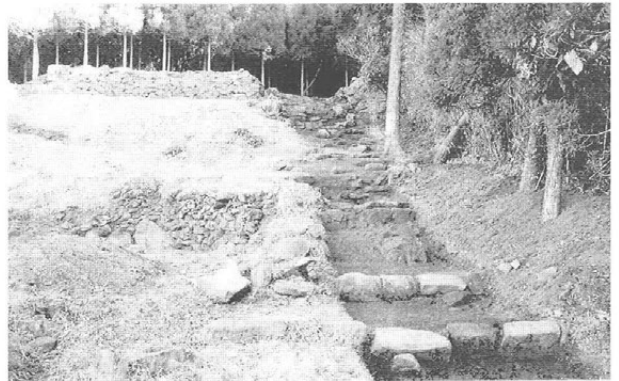
トレンチNo. 7

E区は、旧街道から山手側屋敷跡の最上段部に至る階段部分である。杉材の伐採・搬出等による重機の乗り入れの影響でこの階段部分はかなり荒廃している。最上段部の石段は原状を保っているが、中段部の石段はほとんどが崩壊していて原状を留めていなかった。

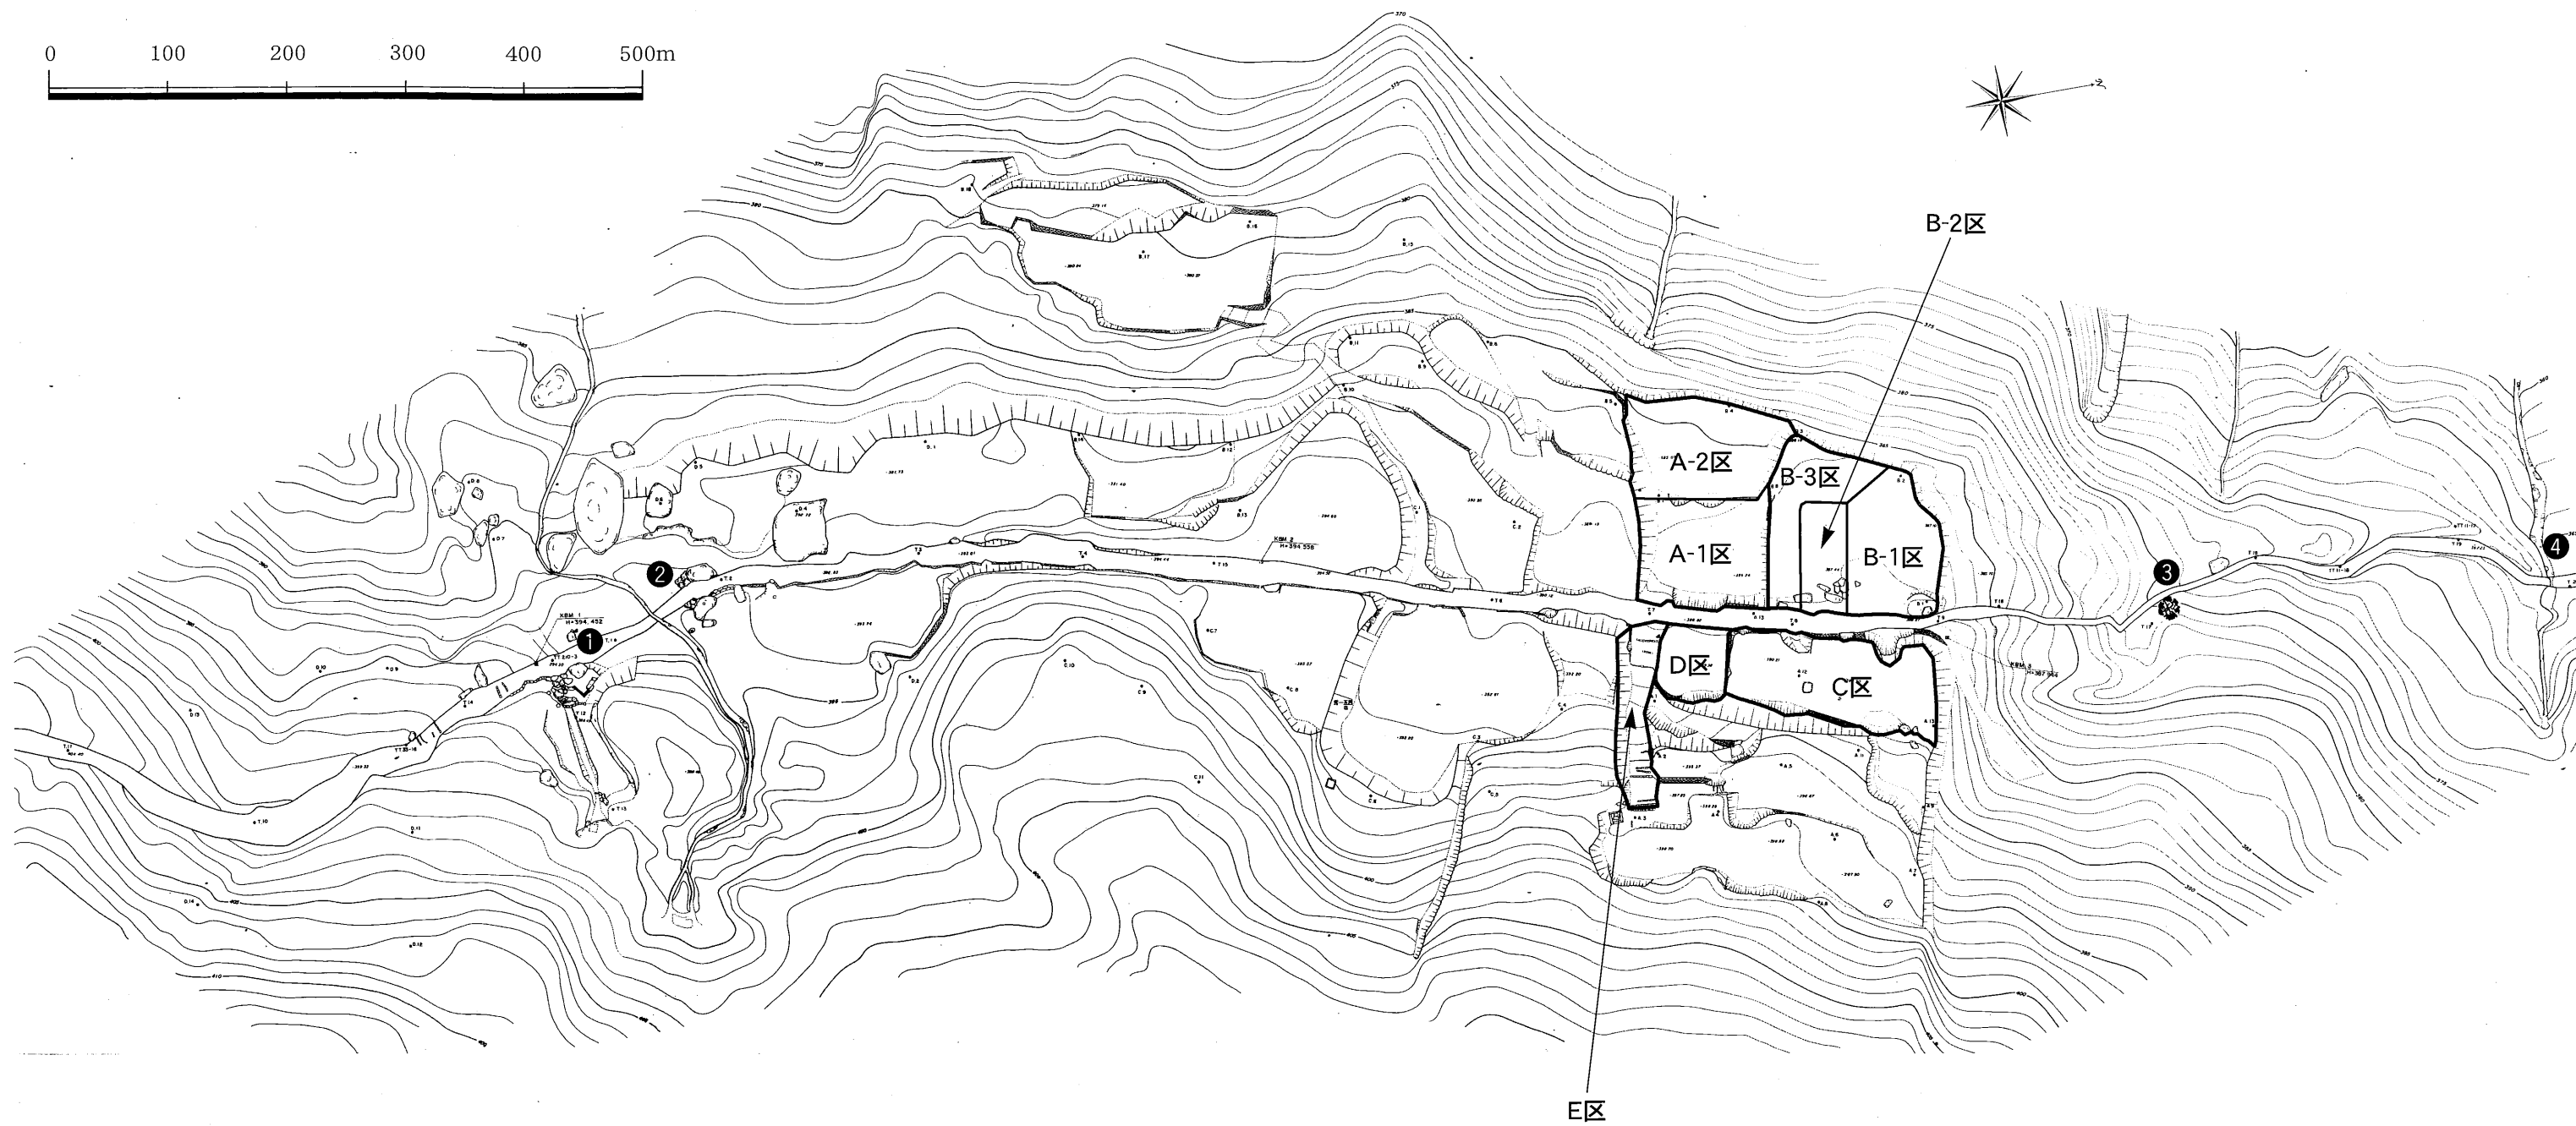
第7図 山仮屋関所跡平面図

- ① 山仮屋関所跡は、石垣或いは石積み等で区画された複数の屋敷跡によって構成されている。
- ② 敷地の造成にあたっては、東の山手側から西の谷側へ傾斜する地形に合わせて掘削と盛土を施すことで平坦部を作り出している。よって、街道を挟み東西向かい合う形で造成された敷地は、東側敷地が高位に位置し、西側敷地が低位に位置する。

- ③ 東側敷地（C区、D区、E区）と西側敷地（A区、B区）では、石垣の積み方に差異がある。東側敷地でもC区、D区、E区よりも高位に位置する区画は、面取りを施した切石によって石垣が構築されている。
- ④ A区、C区、D区は、瓦片が多量に見られることから瓦葺きの家屋が想像される。
- ⑤ B区は他の調査区と比べると、南側の一部分を除き、全体的に出土する遺物の量が少ない。敷地はほぼ全体が掘削により造成されている。

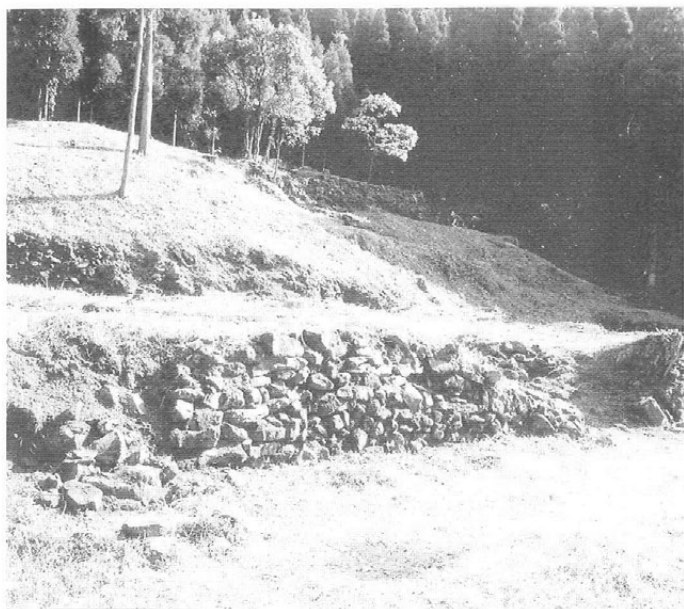
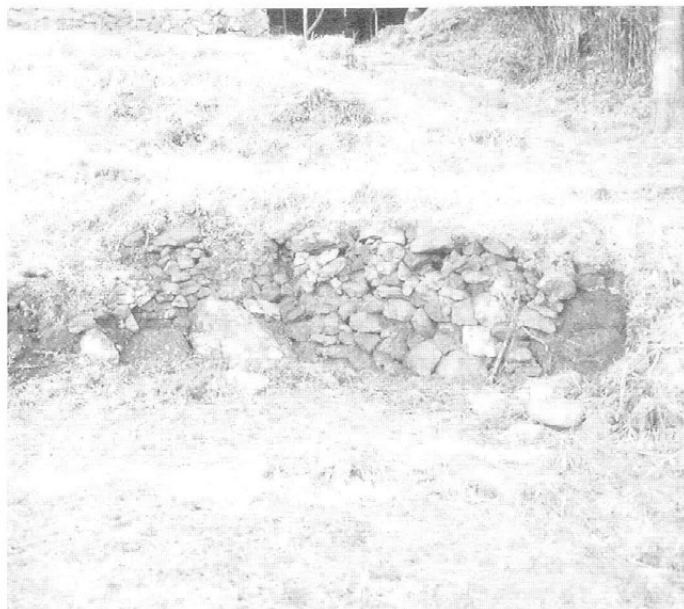
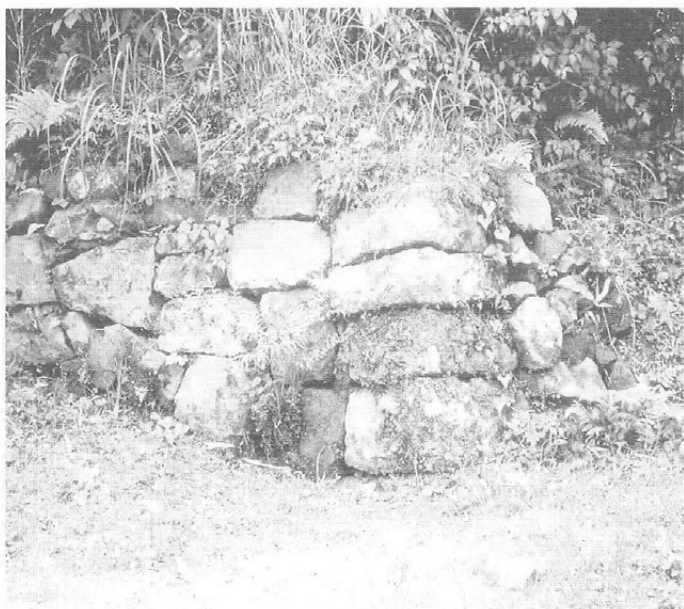
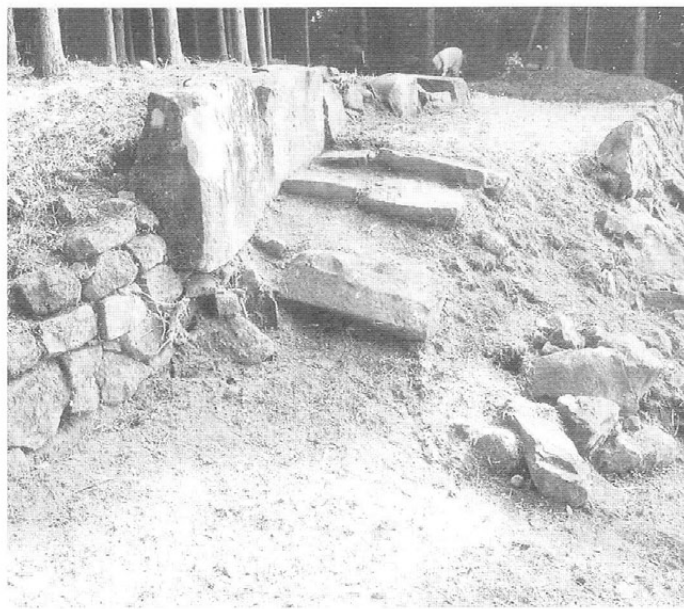
図版3 石垣残存状況写真

関所跡からは月に星九曜の伊東家家紋入りの瓦が発見されており、瓦片が敷地のあちらこちらで散見されることから、建物は瓦葺きであったと推測される。地元の話によると、数十年前までは関所跡一帯の石垣はほぼ完全に近い形で残っていたらしいが、杉の伐採、搬出等の際にかなりの石垣が破壊されてしまった。また、台風の影響やイノシシ等の野生動物による損傷箇所も見受けられる。

現在、関所跡は一部の国有地と民有地を除いて町有地となっている。関所跡の範囲面積から言えば、関所跡の中心から北よりの範囲に民有地が所在し、関所跡の中心部に位置する国有地とともに町有地を南北に分断する状況を呈している。史跡の現状は、屋敷跡の区画を示す石垣等が街道に沿う約200mの範囲に現存しているので、当時の関所一帯の雰囲気を知ることができる。しかし、杉の伐採・搬出作業時における重機の乗り入れによって、破壊され失われた部分が多い。山仮屋関所跡は、昭和52年11月3日付けで町指定史跡となっている。

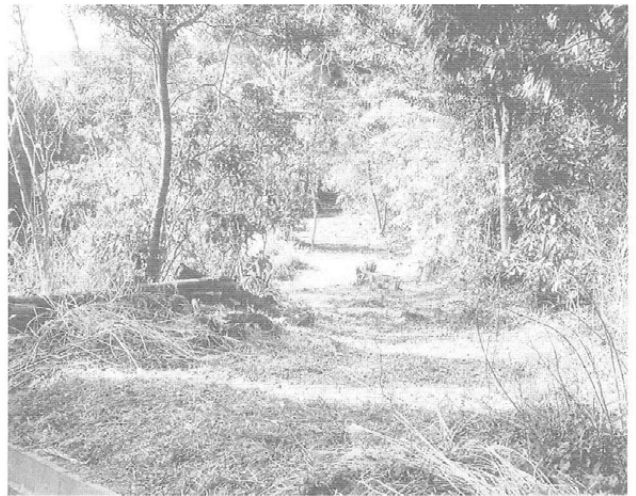
林道による街道切断部分

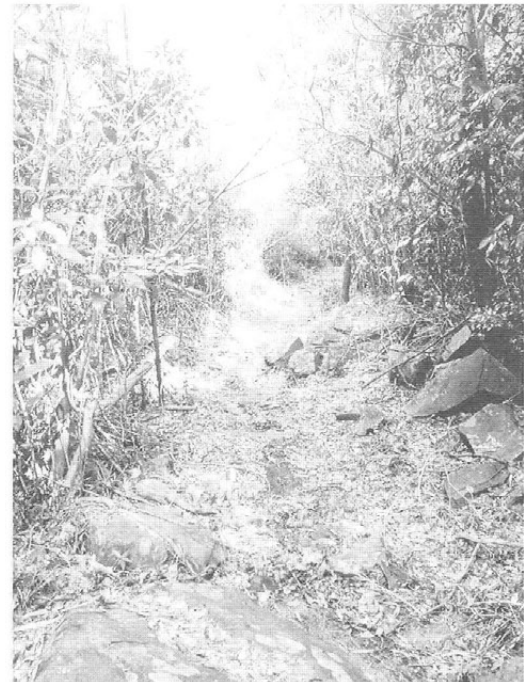
荒廃した街道部分(第7図④)
