西安寺跡第8次

発掘調査報告書

王寺町

王寺町文化財調査報告書 第15集

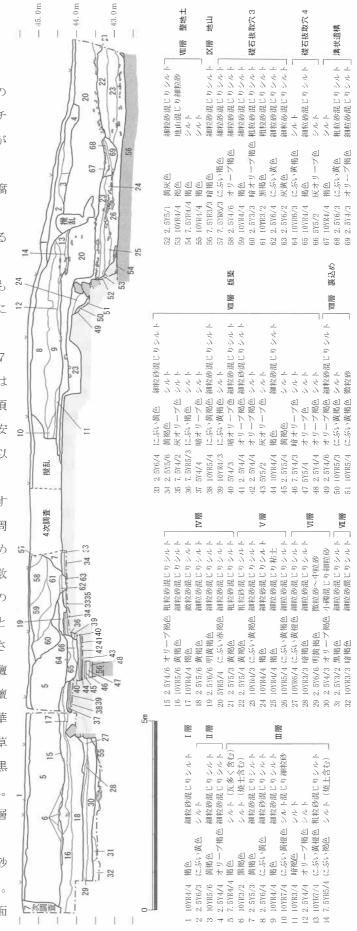
図4 1トレンチ 西壁土層断面図 (1/100)

基壇建物の規模を確認するために、神社の 境内と隣接する水田まで広い範囲にトレンチ を設定したため、場所によって堆積の様相が 異なるが、以下の通りに大別した。

I層 表土。現代の堆積土で境内では腐 葉土、水田では耕土である。

■層 境内の東斜面、北斜面に堆積する 崩落土。近代。

Ⅲ層 境内の東半に堆積する盛土。最も 厚いところで 95.7cm を測る。近世から近代に 造成されている。染付、唐津焼が含まれる。

Ⅳ層 調査地全体に広がる整地土 (第7 次 V 層)。基壇上には約10cm、基壇外周には 50~80cmの堆積があり、13世紀~16世紀頃 の土釜、瓦質土器の擂鉢、巴文軒丸瓦、平安 o 後期の均整唐草文軒平瓦が含まれる。中世以 降の堆積。

V層 調査地北半と2トレンチに堆積す る整地十。基壇上では 6.5cm、基壇北面の外周 では、60~70cmの厚さがある。人為的に埋め G られており、瓦が帯状に堆積する様子が複数 回認められる。層内は細分できるが、各層の 出土遺物が接合することから、一連の堆積と した。2トレンチでは、基壇外装付近で厚さ 85cm、外装の外側 1.77 mで厚さ 8.4cm と基壇 側から傾斜がついた堆積となっており、基壇 側から整地が行われている。素弁・単弁蓮華 文軒丸瓦、重弧文軒平瓦、奈良時代の均整唐草 文軒平瓦、須恵器、11~12世紀の土師器、黒 色土器、緑釉陶器、瓦器、瓦質土器が出土した。 上層のIV層と同じく中世の堆積だが、この層 の上面で遺構が確認できたため画した。

VI層 基壇南面の外周に堆積する水成砂層。厚さ20~30cmで基壇外装の下半を埋める。第7次調査のVII層につながる層で、塔の東面から塔と金堂の間でその堆積を確認している。

礎石抜取穴3 第4次調査では、礎石1の南側で遺構を検出できなかったが、西壁土層断面で礎石の抜取 穴を確認した。 I 層表土下のⅢ層上面から掘り込まれており、近代の礎石の抜き取りとみられる。抜取穴の上 端は、南北長は5 mを超え、深さは97.5cm、基壇検出面下12.8cm に達している。

礎石抜取穴4 礎石抜取穴3の南側の西壁土層断面で確認した。南北長1.52 m、深さ50.7cmを測る。IV 層整地土上面から掘削されており、 礎石はⅢ層盛土以前に抜き取られている。

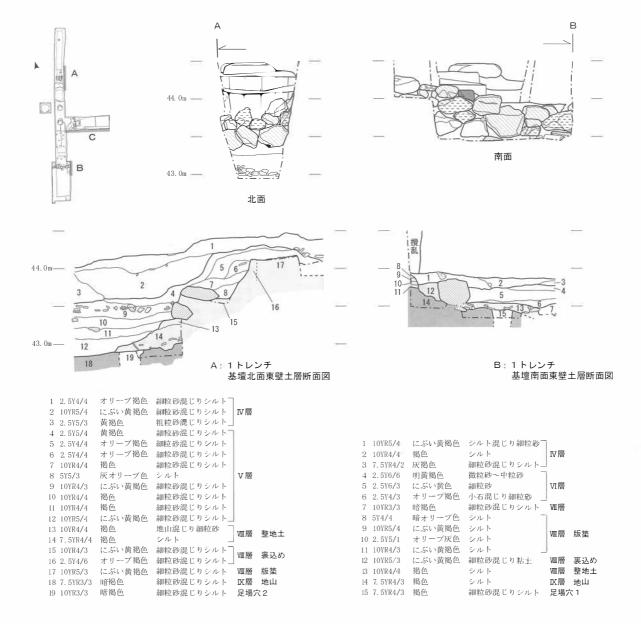
図7 基壇外装立面図、土層断面図 (1/50)

基壇外装 乱石積基壇外装とそれに伴う整地土を基壇の北、南、東面の三面で確認した。

北面の基壇外装は、高さ約76cm、2~3段の石積が残存している。石積の内側は深く攪乱を受け、V層の整地上が入り込んでいるが、基壇版築の外側に17cmの幅で裏込めが残存している。乱石積基壇外装の外側下端には、瓦を含む整地上がある。整地の状況を確認するために、東壁ぎわで石積の下まで断ち割りを行った。石積の内側へ整地上が延びていることを確認したが、外装内部まで断ち割りを入れることはできないので整地上と基壇、裏込めとの関係を確認することはできなかった。整地土は石積の下で厚さ約52cm、石積から外側へ約80cmの位置まで広がり、斜面を形作るように整地されている。整地土からは、素弁蓮華文軒丸瓦、平瓦、丸瓦

南面では、東西方向に $2.4\,\mathrm{m}$ 、高さ約 $81\,\mathrm{cm}$ 、 $1\sim4$ 段の石積を検出した。西側の残りがよい。石積の内側は攪乱を受けているが、東壁ぎわで基壇版築から約 $27\,\mathrm{cm}$ 幅の裏込めを確認している。石積の下では、瓦を含む厚さ $10\,\mathrm{cm}$ の整地土が石積の外側 $96\,\mathrm{cm}$ の位置まで堆積している。整地土には、素弁蓮華文軒丸瓦、丸瓦が含まれる。

東面の基壇外装は、最も残りの良いところで高さ 76.5cm、4 段の石積が残存する。第 4 次調査で石列の外側で一部を確認していた石は、基壇外周のV層(中世)に設置されている。石の下には根石が入れられ、上面が水平になるよう調整されている。もとは西安寺に使用された石材とみられる。南壁ぎわで外装の内外で断ち割りを入れた。内側の裏込めは幅 31.8cm。外側の整地土は、石積下で厚さ約 29cm、石積から外側へ 26.7cm にまで堆積している。整地土には、瓦が含まれる。

基壇の三面で検出した整地土は乱石積の構築のために施されている。各面で整地の度合いが違うのは、基壇の周囲の南が高く北が低い地形によるもので、地山の最も高い南面での石積の基底のレベルは標高 43.5 m、東面、北面での乱石積の基底レベルは南面の± 10cm 程度であり、乱石積の基底の高さを揃えるために施したものと考えられる。

乱石積には、小さいもので10~20cm、大きいもので40~50cm 程度の石が用いられている。西安寺跡の東方山地の石である片麻状黒雲花崗岩、白雲母黒雲母花崗岩、花崗閃緑岩の使用が大半を占めている。南面の乱石積では、火山礫凝灰岩(鹿谷寺北方の石)2点が石の隙間を埋めるように置かれ、角閃石安山岩(明神山の石)2点は乱石積に伴う整地土に埋もれる位置にある。また、乱石積の積み方には違いが認められる。南面、東面では石の長辺を正面にして積まれており、北面では石の小口を正面に据えている。

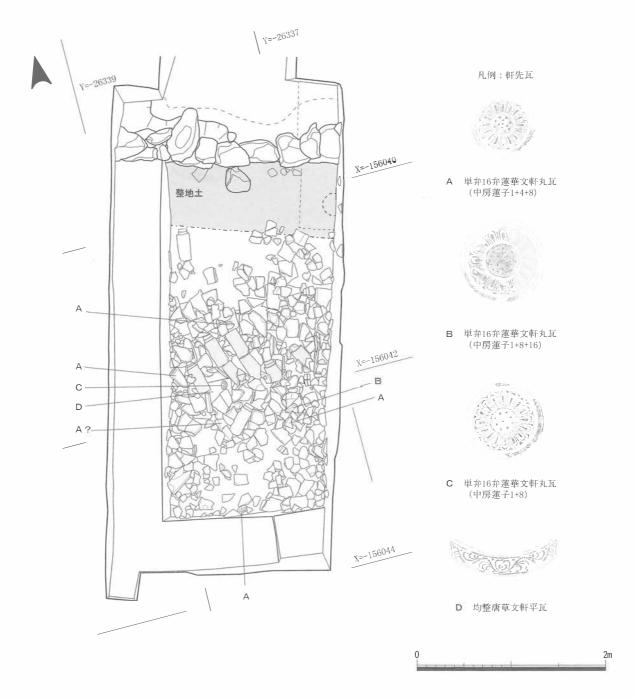
図9 1トレンチ 基壇南面遺物出土状況 (1/40)

基壇外周 1トレンチの基壇南面、乱石積基壇外装の約75cm外側から堆積するVII層からは、大量の瓦が出土している。その出土状況をみると、丸瓦が平行に並ぶ様子がみてとれ、2か所で玉縁部を組み合わせた丸瓦の出土が確認できた。玉縁部が基壇の方向を向いており、丸瓦の間には割れた平瓦も確認できることから、建物に所用された瓦が、屋根からまとまって滑落し、そのまま埋まったものと考えられる。これらの瓦の堆積は、塔との間に広がるものと予想されるため、現地で保存している。図9に示す軒先瓦の出土を確認しており、掘削中に取り上げた軒先瓦を含む出土数は、素弁8弁蓮華文軒丸瓦1点、単弁16弁蓮華文軒丸瓦(図9-A)が6点、単弁16弁蓮華文軒丸瓦(図9-B)が1点、単弁蓮華文軒丸瓦(図9-C)が3点、三重弧文軒平瓦が2点、均整唐草文軒平瓦(図9-D)が1点である。

創建と廃絶 基壇南面で出土した瓦から金堂の創建と廃絶の時期を考えると、軒丸瓦では塔の創建瓦とした単弁16弁蓮華文軒丸瓦の出土数が多い。堂塔の創建瓦は同じ7世紀後半の単弁蓮華文軒丸瓦を使用し、一般的に、塔の建立よりも金堂の建立が先行すると考えられるので、塔と同時期か少し早い7世紀後半が金堂の創建時期と考えられる。また、検出した瓦の中には平安時代前期とみられる均整唐草文の軒平瓦がある。西安

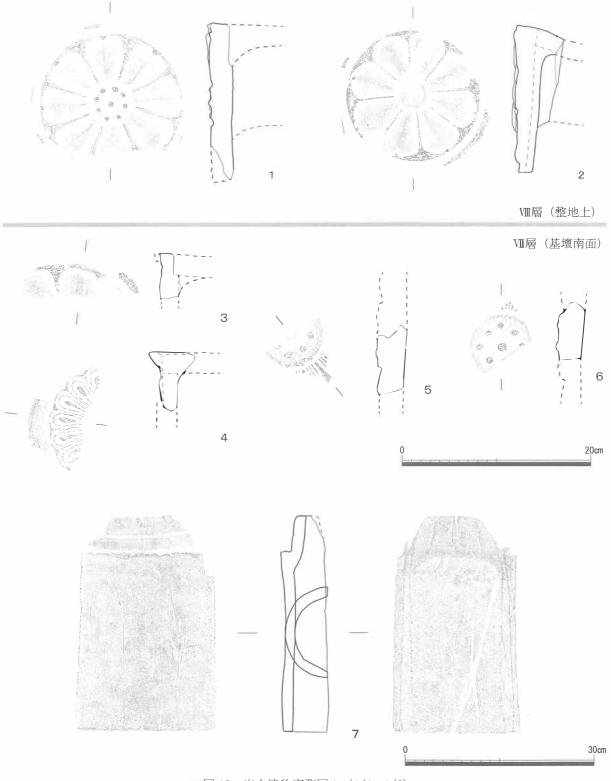
図 10 出土遺物実測図 1 (1/4·1/6)

唖層 基壇外装の乱石積に伴う整地土から 2点の軒丸瓦が出土している。 1 は基壇の南面からの出土で、 素弁 8 弁蓮華文軒丸瓦である。瓦当径は 16.9 cm (復元)、中房の直径は 3.4 cm あり、蓮子は 1 + 8、外側の蓮

子が中房の外縁角にかかる位置にある。中房の周囲には、幅約 0.6cm の凹溝が巡る。蓮弁中央には、鎬、弁端には小珠を置く。片岡王寺跡で同文様の出土が知られる。色調は N7/0 灰白色で焼成は軟質である。 2 は、基壇北面の乱石積に伴う整地土から出土した素弁 8 弁蓮華文軒丸瓦である。瓦当径 15.0cm(復元)、中房径は2.9cm、1+6の蓮子が確認でき、中房の周囲には、凹溝が巡る。蓮弁はやや角張り弁端に小珠がある。色調は2.5 Y8/1 灰白色で焼成は軟質、胎土は砂粒の混入が少なく摩滅が激しい。この瓦は若草伽藍の創建補足瓦の 6 Bとの同笵を確認した。中房周りの凹溝内(写真図版 8 - 2 イ)、弁区外側の溝内(写真図版 8 - 2 ロ)にみられる笵傷が一致している。弁区外側の溝内の笵傷が若草伽藍例よりも進行しているので、若草伽藍→西安寺の順で瓦笵は使用されている。同じ笵を使用した瓦であるが、若草伽藍の瓦が方枘式の接合方法を用いているのに対し、2の丸瓦先端は未加工で、瓦当と丸瓦を突き合わせている。また、胎土、焼成にも違いが認められる。

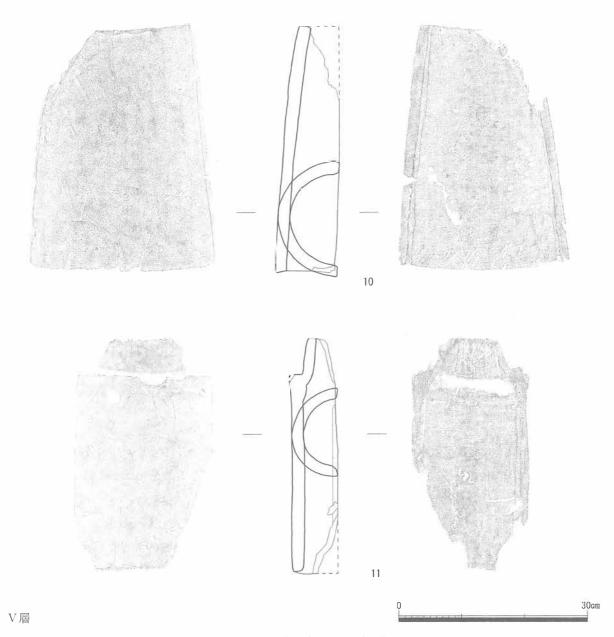
図 12 出土遺物実測図 3 (1/6)

V層 8は素弁蓮華文軒丸瓦である。瓦当径は約17.5cmに復元できる。中房径3.0cm(復元)、蓮子1+(5)、中房外縁に圏線(写真図版9-8イ)を有する。瓦当面外縁には3個の小珠(写真図版9-8ロ〜ニ)と幅0.8cm の凸帯状の笵傷(写真図版9-8ロ)が認められる。丸瓦凸面は斜め方向のケズリで器面調整し、凹面には密な布目痕がある。色調は5PB4/1暗青灰色で焼成は堅緻である。この瓦は、若草伽藍金堂北方建物所用の斑鳩7Abとの同笵を確認した。丸瓦の接合方法に違いがあり、若草伽藍例は丸瓦を斜めに切り楔形とし、先端に刻み目を入れるが、西安寺例は、丸瓦先端の加工は行わず、瓦当外縁と丸瓦凸面上端を突き合わせ、凸面側に

厚さ3mm程度の粘土をかぶせて接合している。瓦当裏面の接合の粘土も薄く、横方向のなで調整を行っている。9 は素弁8弁蓮華文軒丸瓦。蓮弁1枚分だけが残るが外区に1条の笵傷(写真図版9-9イ)があり、その位置が斑鳩6Bのものと一致し、同笵である。10は行基丸瓦。2トレンチからの出土である。全長39.2cm、狭端幅13.9cm、狭端高6.3cm、広端幅19.6cm、広端高10.2cmである。凸面は縄タタキのちなで、凹面には密な布目痕がある。色調は、5Pb5/1青灰色で、焼成は堅緻である。11は玉縁丸瓦。1トレンチ基壇北面からの出土である。全長37.1cm、玉縁部幅7.7cm、胴部幅14.5cm、高さ7.2cm。凸面は摩滅しているが、縄タタキが認められる。凹面には糸切り痕があり、粗い布目痕が玉縁部まで連続する。色調はN5/0灰色、焼成は良好である。12は奈良時代の鬼面文鬼瓦で、天理大学附属天理参考館に所蔵される鬼瓦の一部と報告した第4次調査の出土品と接合する。

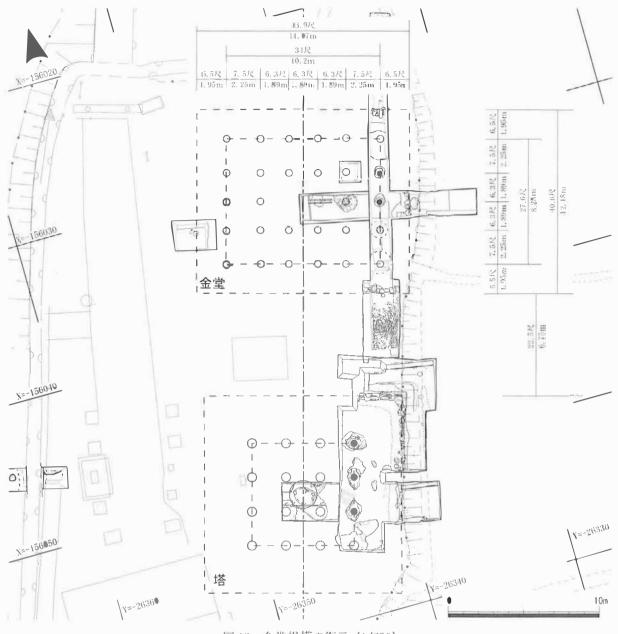
図 13 金堂規模の復元 (1/250)

基壇建物の評価 第4次、第8次調査を通して、礎石2個、礎石抜取穴5基、東、南、北面の乱石積基壇外装を検出した。西面については、基壇の西端近くまで遺構が残っていることが確認できた。花崗岩を主体とした乱石積基壇外装をもつ基壇の南北長が12.18 m、残存する東西長が13.45 mであったことから、基壇は東西を長辺とすることが予測される。塔の中軸を利用し、中軸から外装東端までの距離を反転させると、基壇の仮の東西長は14 m余となる。検出した礎石、礎石抜取穴から南北方向に5個の礎石が配されているので、梁行4間の東西方向に棟が通る建物であろう。検出した礎石列は建物東面の側柱であり、2 m前後の基壇の出、礎石1と2の柱間1.89 mをもとに計算すると、仮の基壇東西長の中には、礎石6個が納まることになる。したがって、基壇建物は梁行4間、桁行5間の建物と復元できる。古代寺院の金堂の平面プランとして普遍的であり、他の金堂の桁行と梁行の比とも差異がなく、塔の北側に位置することから、この建物は西安寺の金堂と考えて間違いないだろう。

金堂の規模 金堂の東西長の推定に使用した塔の中軸は、これまでの調査からでは角度が若干定まらなかったので、令和元年(2019)度に行った第 9 次調査の成果から得られた中軸(N 15.8 E)を使用して復元を試みる。また、造営尺は、塔の復元に使用した 1 尺 30cm が礎石 1 と 2 の柱間 1.89 mに当てはめると 6.3 尺となるため、金堂にも使用する。基壇は東西 46.9 尺(14.07 m)、南北 40.6 尺(12.18 m)。基壇の出は検出した乱石積が緩んでいることを考え、礎石 1 から東面基壇外装の実測値を参考に 6.5 尺(1.95 m)が適当であり、基壇の寸法から基壇の出を差し引くと、建物は東西 34 尺(10.2 m)、南北 27.6 尺(8.28 m)となる。梁行は、礎石の残る身舎の柱間が 6.3 尺(1.89 m)であるので、庇の柱間は 7.5 尺(2.25 m)となる。この庇の寸法を桁行に当てはめると、中央間と脇間が 6.3 尺(1.89 m)の等間に配分できる。確実な遺構は礎石 2 個と基壇外装だけで数値の前後はあるかもしれないが、これまでの調査成果から考えられる復元値である。

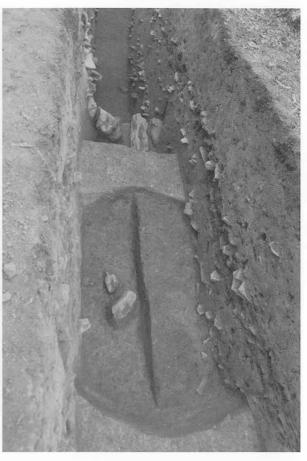
1トレンチ 礎石抜取穴2(南から)

は、トレンチ幅1.0 mを超える土坑を検出した。深さは43.2 cm で基壇上に堆積する $IV \cdot V$ 層が埋土となっている。 礎石1、2の延長上にあり、礎石抜取穴である。 **礎石抜取穴3** 第4次調査では、礎石1の南側で遺構を検出できなかったが、西壁土層断面で礎石の抜取

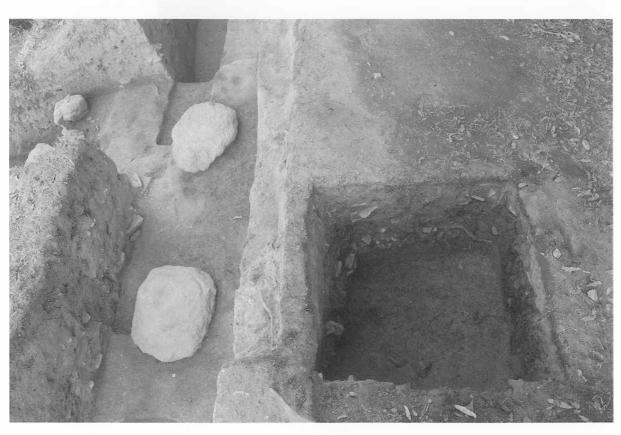
4トレンチ 礎石抜取穴5(北から)

礎石抜取穴5 4トレンチで検出した抜取穴である。トレンチの全域が攪乱を受けており、I層の下は、深さ $70 \sim 80$ cm までプラスチック等が混入する攪乱層である。標高 44.3 mで基壇を検出した。抜取穴内の堆積には、版築土が混ざるIV層が堆積し、瓦、土師器、須恵器、瓦器、瓦質土器が出土した。抜き取りが行われた時期は、不明である。
