指月城跡・伏見城跡 発掘調査総括報告書

2021年3月

京都文化市民局

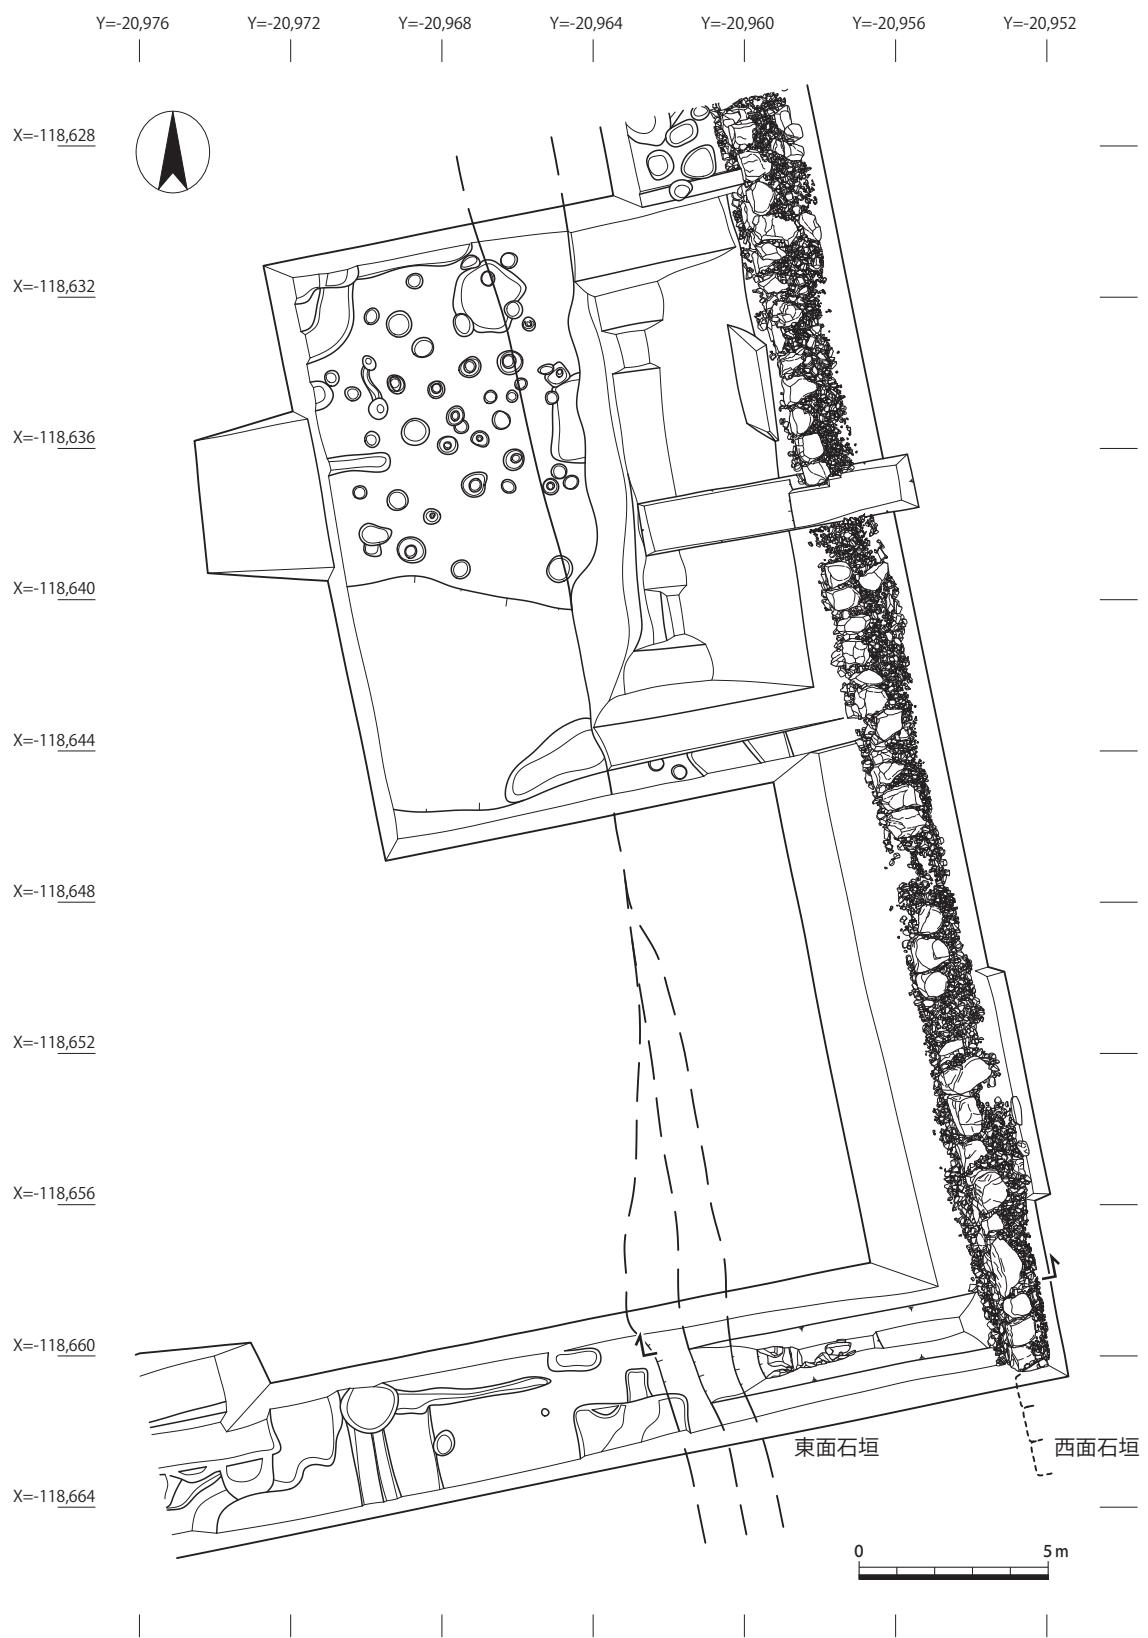
図10 No.14-1調査 調査区平面図 (1 : 200)

No.14-1調査では西面石垣（東側石垣）と東面石垣（西側石垣）を検出している（図10・11、図版15）。調査区内からは多数の金箔瓦が出土した。調査当時には西面石垣を指月城の遺構として報道発表及び現地説明会を実施したが、調査終盤で東面石垣を検出した。東面石垣には、地震に伴うと見られる石材の転落とズレなどが認められた。その後の当課の調査（No.14-2）では、東面石垣の上面を造成土が覆っていること、東面石垣が地山を掘りこんで構築されていることを確認している。西面石垣の裏込めからは金箔瓦が出土しており、これは西面石垣の構築が、金箔瓦を用いる構築物が（最初に）存在した時点よりも後であることを示唆する。これらの成果からは、東面石垣が伏見城の歴史の中でも初期に築かれたものであること、東面石垣の上部が慶長伏見地震で崩れたこ

と、その地震の後に造成を行い、西面石垣を築いたこと、などの可能性が導かれる。すなわち、東面石垣が指月城段階、西面石垣が木幡山移転後の武家屋敷に伴うものである可能性が高いと言える。

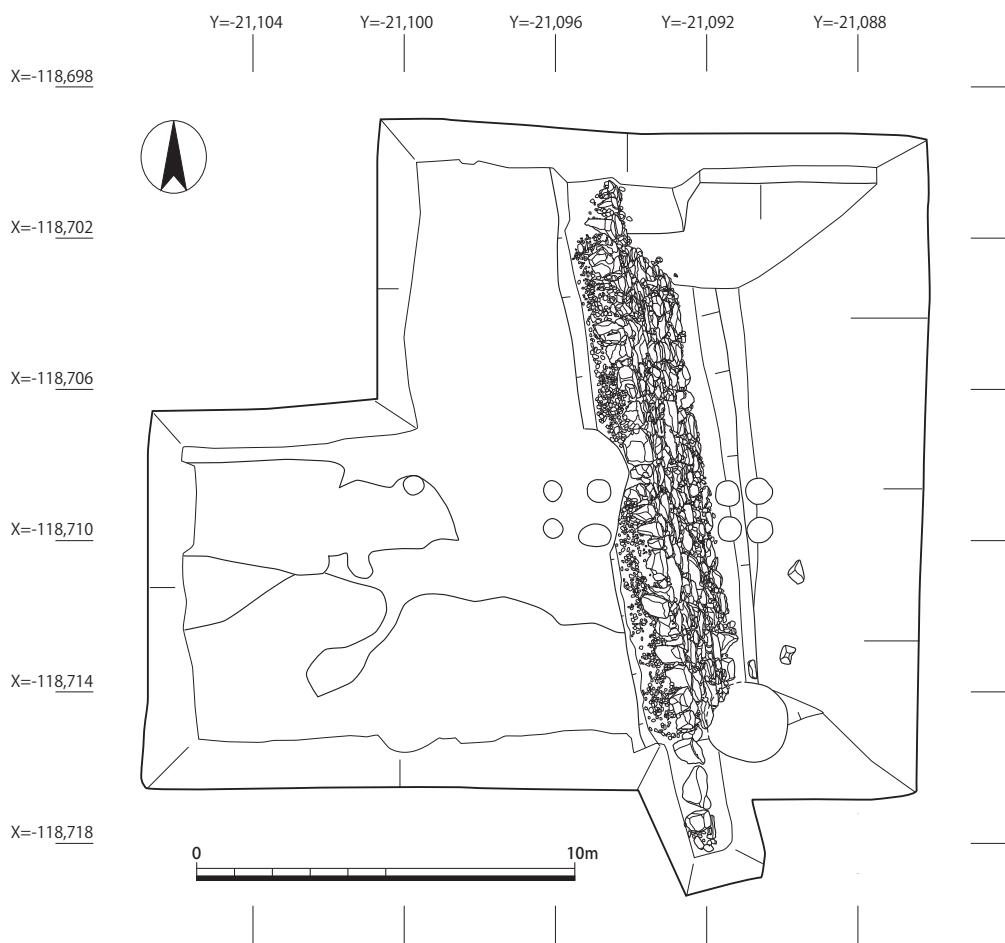
図12 No.15-1調査 東区平面図 (1 : 200)

No.15-1調査では、南北方向の石垣を確認した(図12・13、図版16)。石垣は検出長14.5m、高さ3mに及び、上部2段程度の石材は欠失した可能性が高いが、極めて良好な遺存状況であった。埋土上面を木幡山伏見城段階の整地層が覆い、その上面で遺構が成立すること、埋土中に16世紀末頃の木製品や瓦が出土していること、石垣が文禄期に遡る様相を呈していることなどから、この石垣が指月城段階のもので、慶長伏見地震後に埋められ、整地後に大名屋敷化したと推定できる。また、西側に隣接する調査区では、慶長伏見地震によるものと見られる地割痕を確認した。

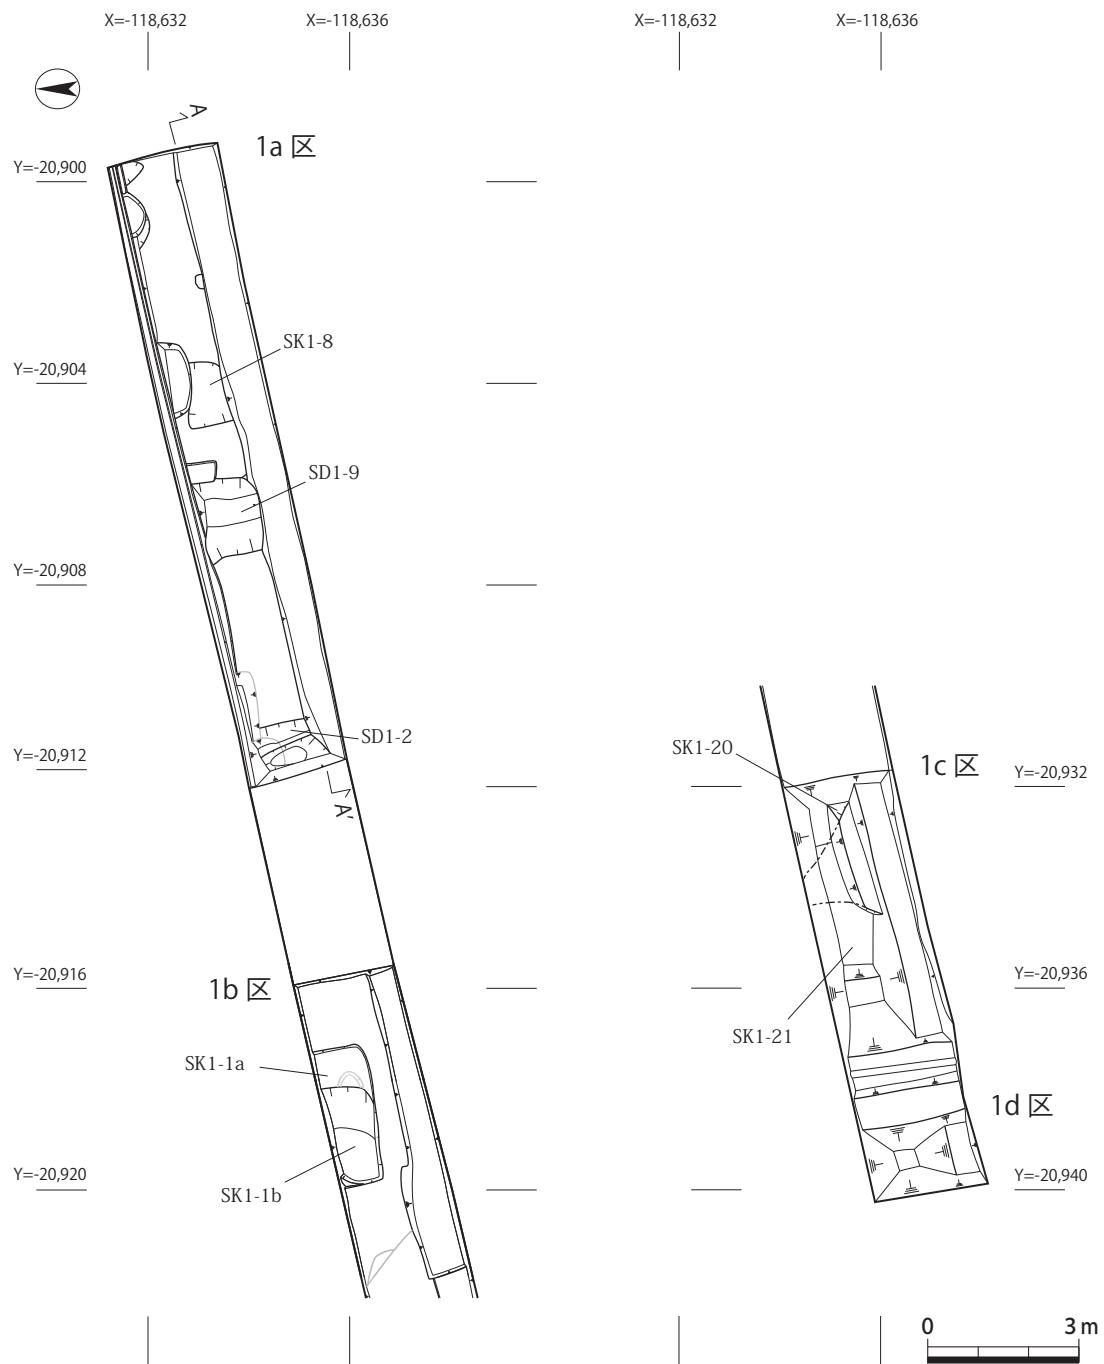
図17 1区第1面平面図 (1 : 150)

第1面では、1a区でSK1-8とSD1-2・1-9を、1b区東端でSK1-1を検出した。なお、1c区で検出したSK1-20・1-21は同時期の遺構と考えるため、あわせて報告する。出土遺物及び層位関係から、第1面の遺構は、伏見城廃絶後の遺構と判断した。

SK1-1a・1-1b SK1-1aは不整円形で、残存長は東西1.95m、南北0.85m、1-1bは隅丸方形で、残存長は東西2.75m、南北0.9mである。深さは1-1aが0.7m、1-1bが1.0m以上ある。1-1aから瓦片と染付が出土した。

SD1-2 南北方向の溝で、東肩のみ確認した。検出長は0.9mで、南北共に調査区外に延びる。残存幅は0.85m、深さは0.35m以上ある。巴文の金箔瓦など瓦片が少量出土した。

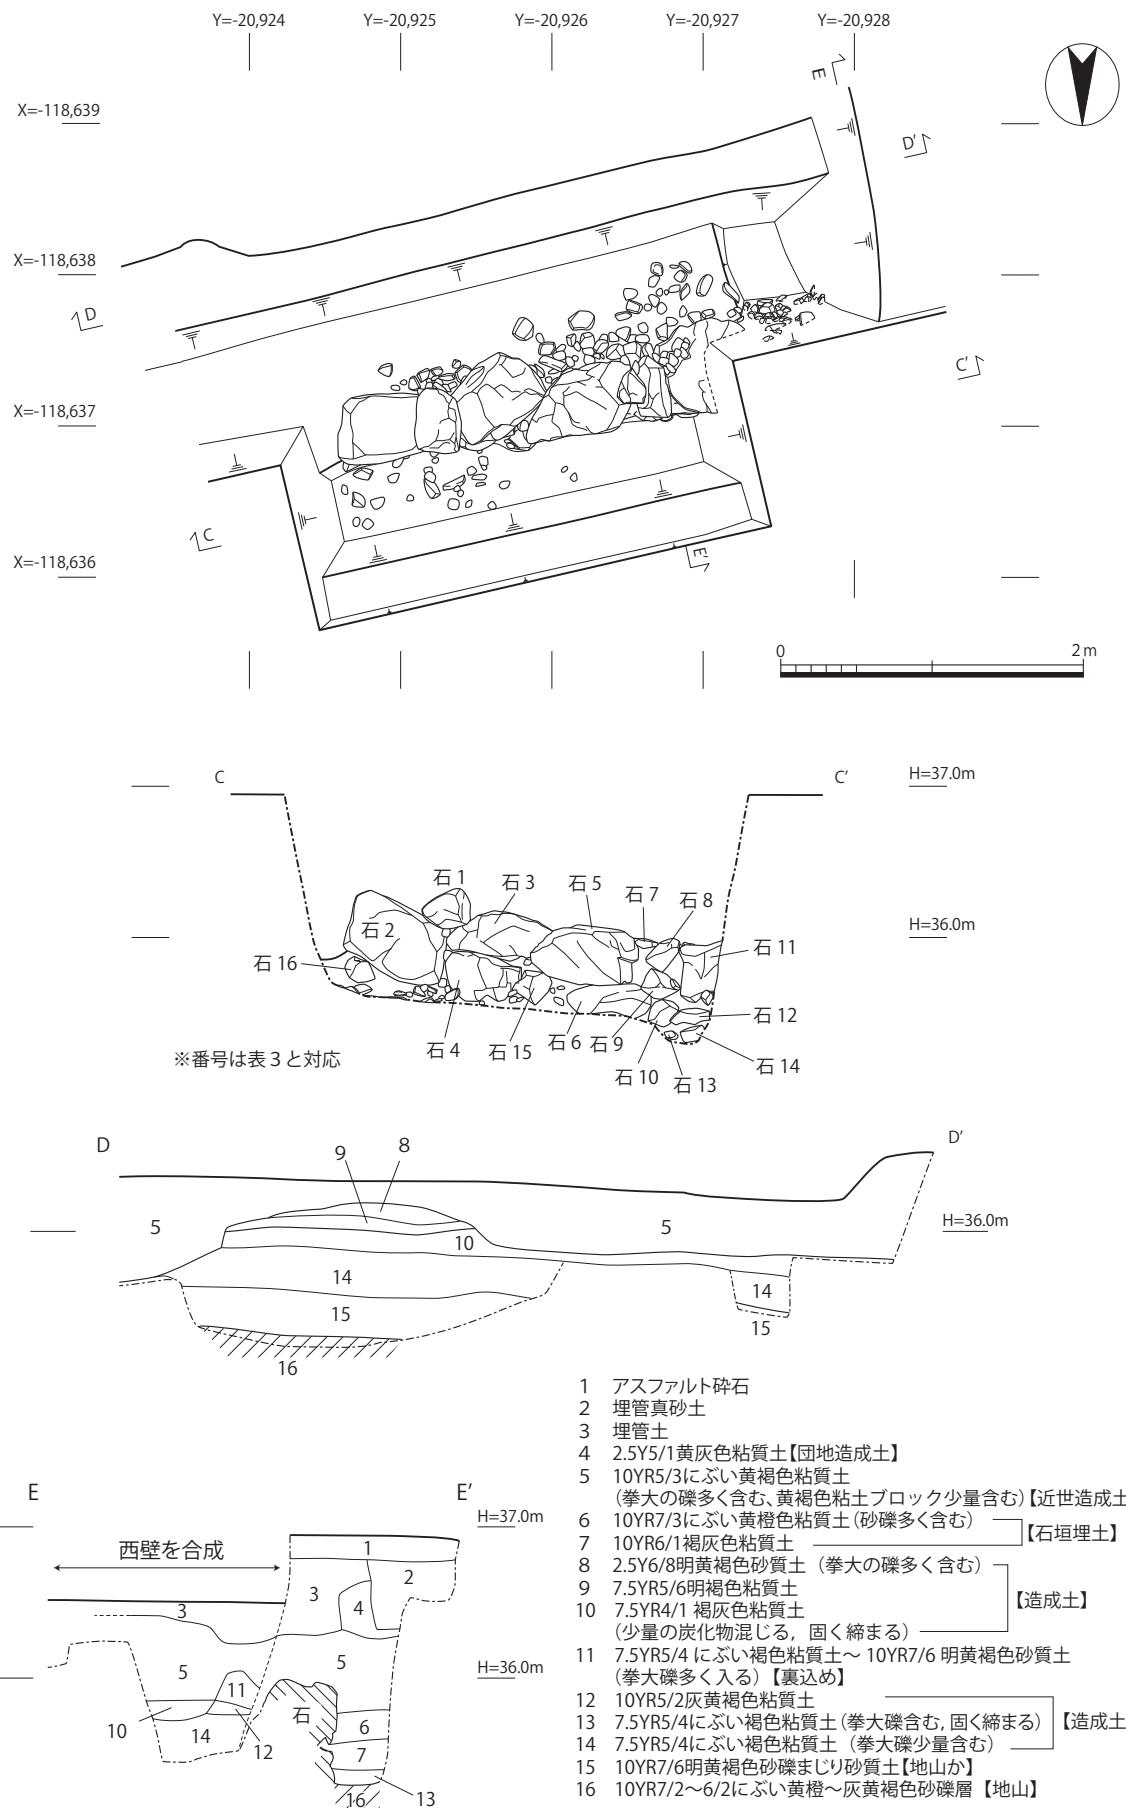
図21 SW1-24平・断面図 (1 : 50)

が見られることなどから、本来はあと数段積み上げられていた可能性がある。一方で、石5・11は天端に面があり、裏込めの背面で確認した、固く締まる10層とほぼ同じレベルである。可能性として、遺構面として成立するか、あるいは造成単位の一つであるかということが考えられるが、現時点では不明である。

SX4-14 調査区中央で確認した落ち込みである。南西に向かって緩やかに傾斜する。東西3.0m、南北1.0mの範囲で確認でき、西でSD4-13と接続する。図22で1区拡張区で検出した石垣1-24と、落ち込み付近の断面を示したが、石垣北側の造成土の高さと、今回検出した地山の高さがほぼ同じ高さとなる。

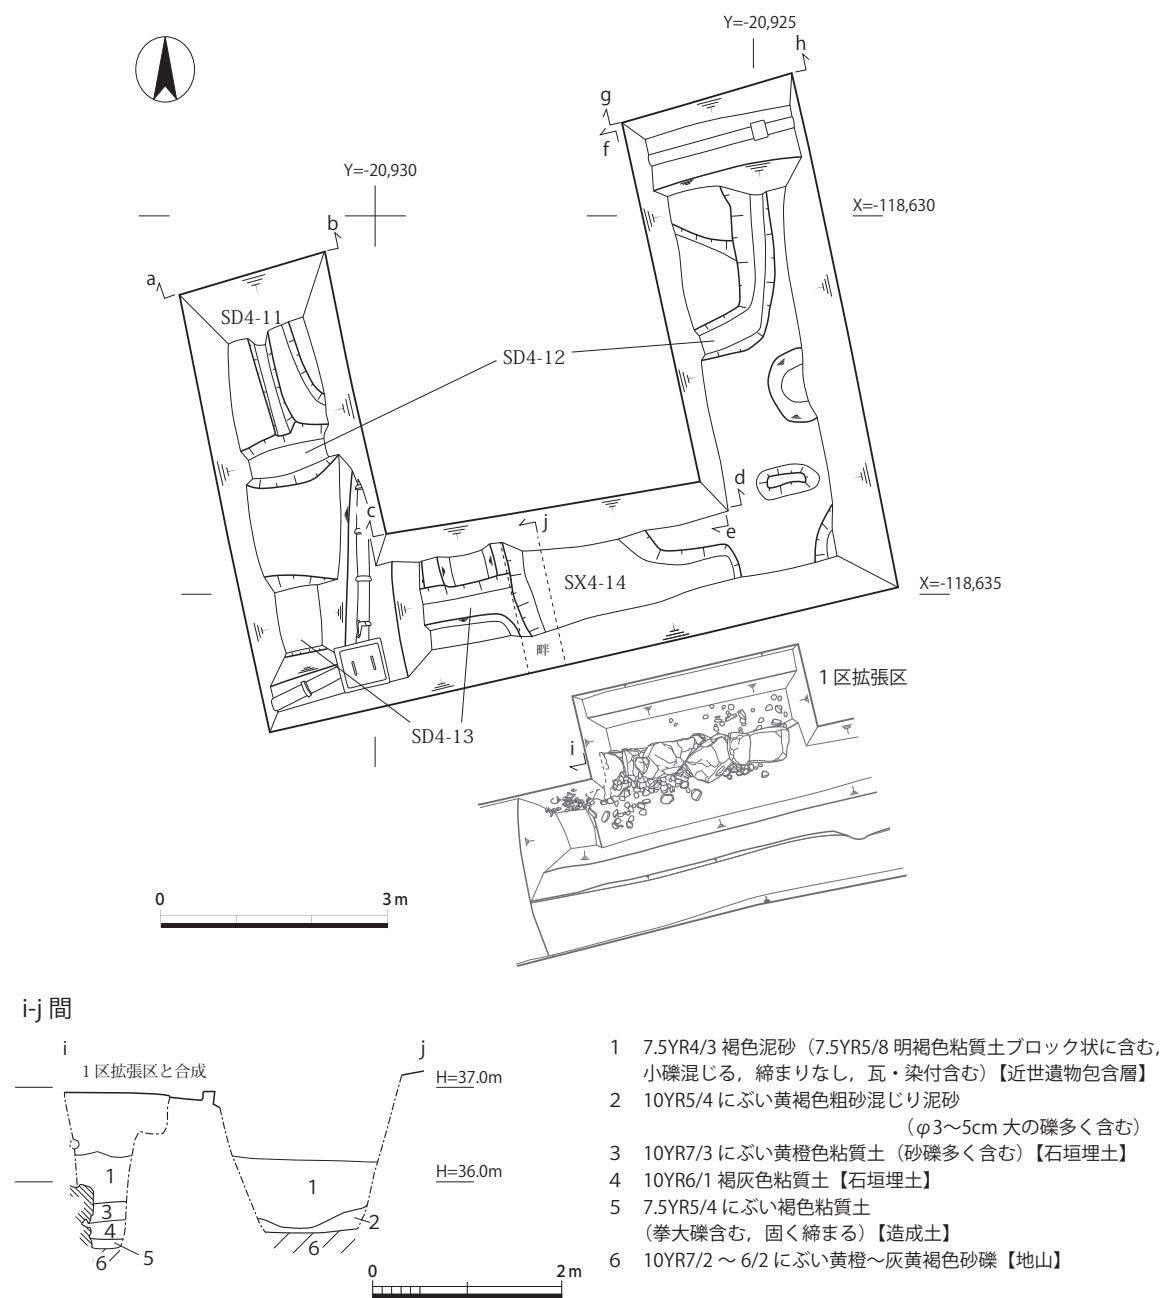
図22 4区平面図 (1 : 100) • i-j間断面図 (1 : 80)

SD4-13 東西方向の溝状遺構である。検出長は3.2mで、西は調査区外に延び、東はSX4-14と接続する。南北幅は1.05m、深さは0.6mある。埋土は暗褐色泥砂で、遺物は出土していない。

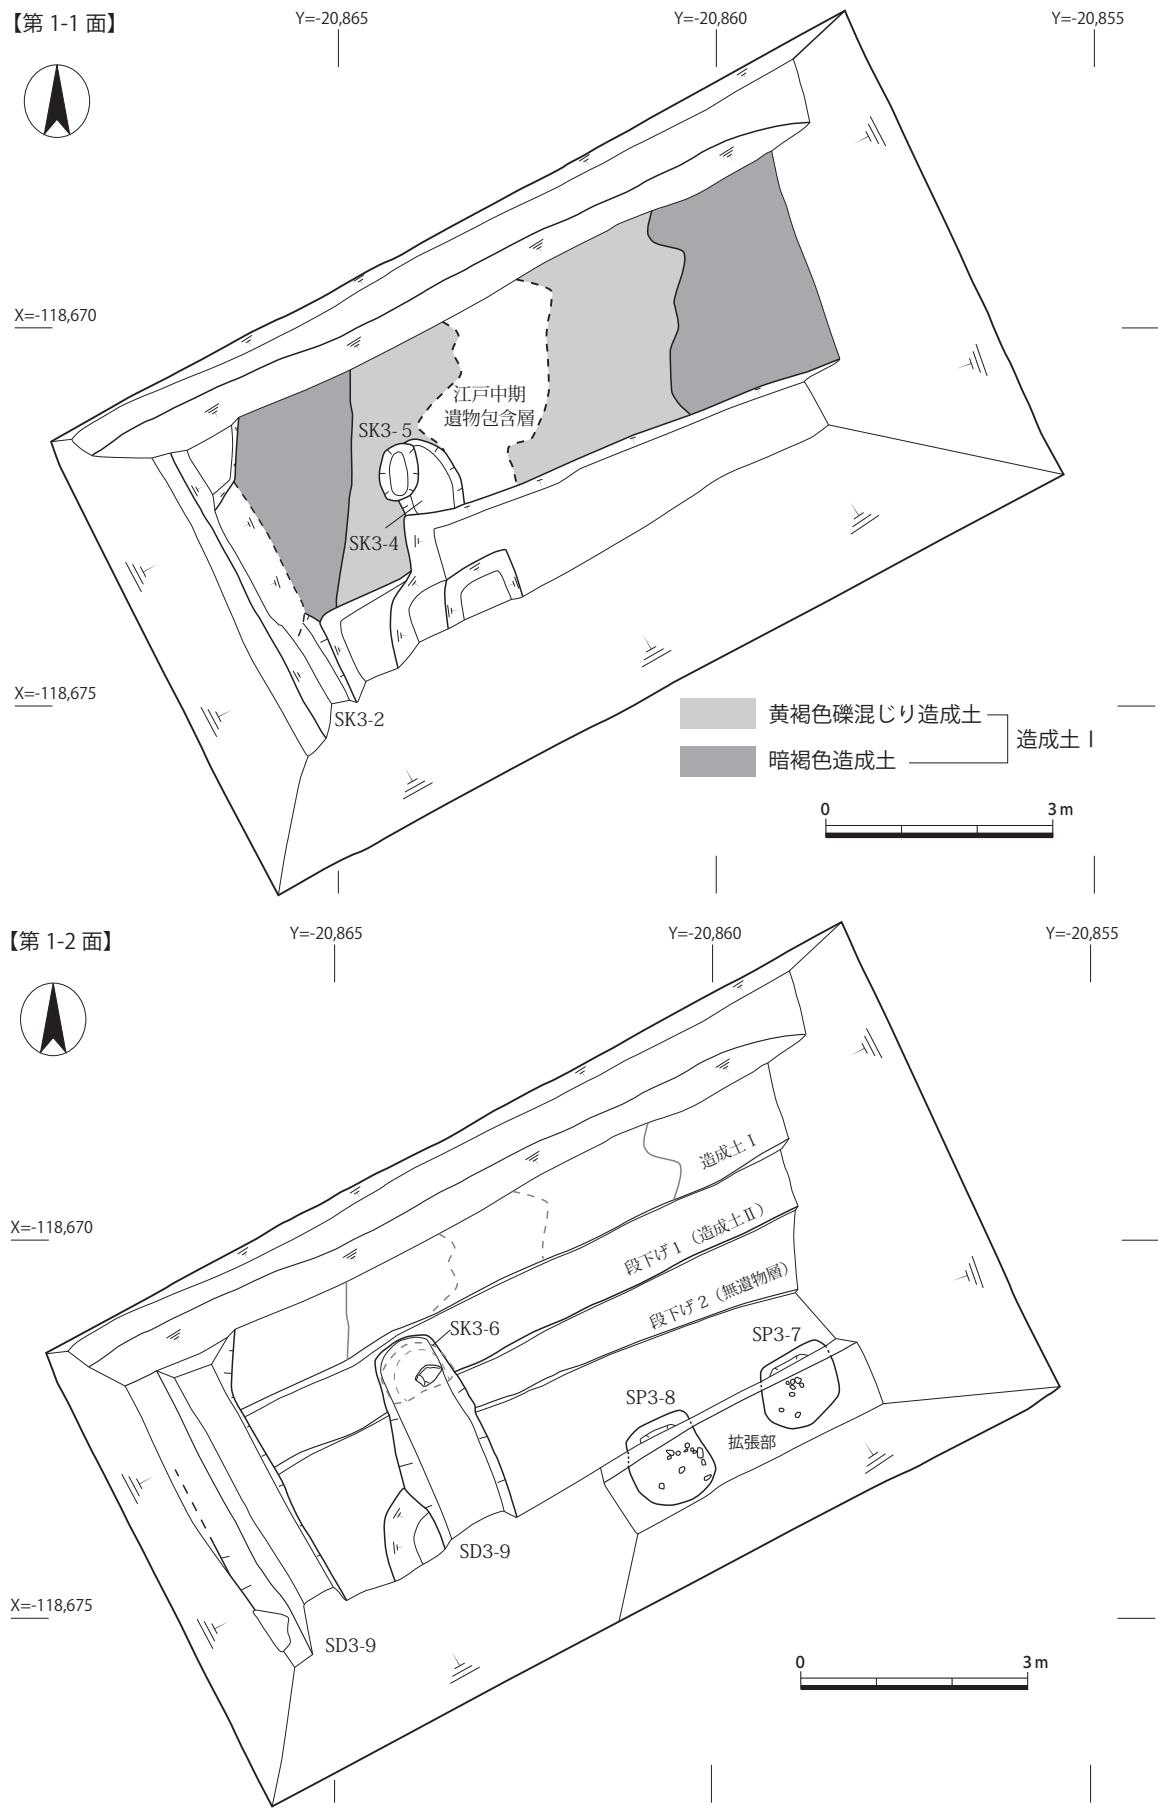
図26 3区平面図 (1 : 100)

SK3-6 平面形は隅丸方形で、東西0.45m、南北0.35mである。深さは0.5mある。埋土は上層がに

ぶい黄褐色泥砂で、下層は灰褐色泥砂である。遺物は出土していないが、重複関係からSD3-9より新しい。

SD3-10 南北方向の溝で、SK3-2の掘削後に検出した。検出長は約4.3mで、南北共に調査区外に延びる。東西幅は1.2m、深さは0.9mある。埋土は暗褐色～黒褐色泥砂である。上層は攪乱や複数の土坑によって削平されている。時期を決定できる遺物は出土していない。SD3-9との心々間の距離は、約2.5mである。

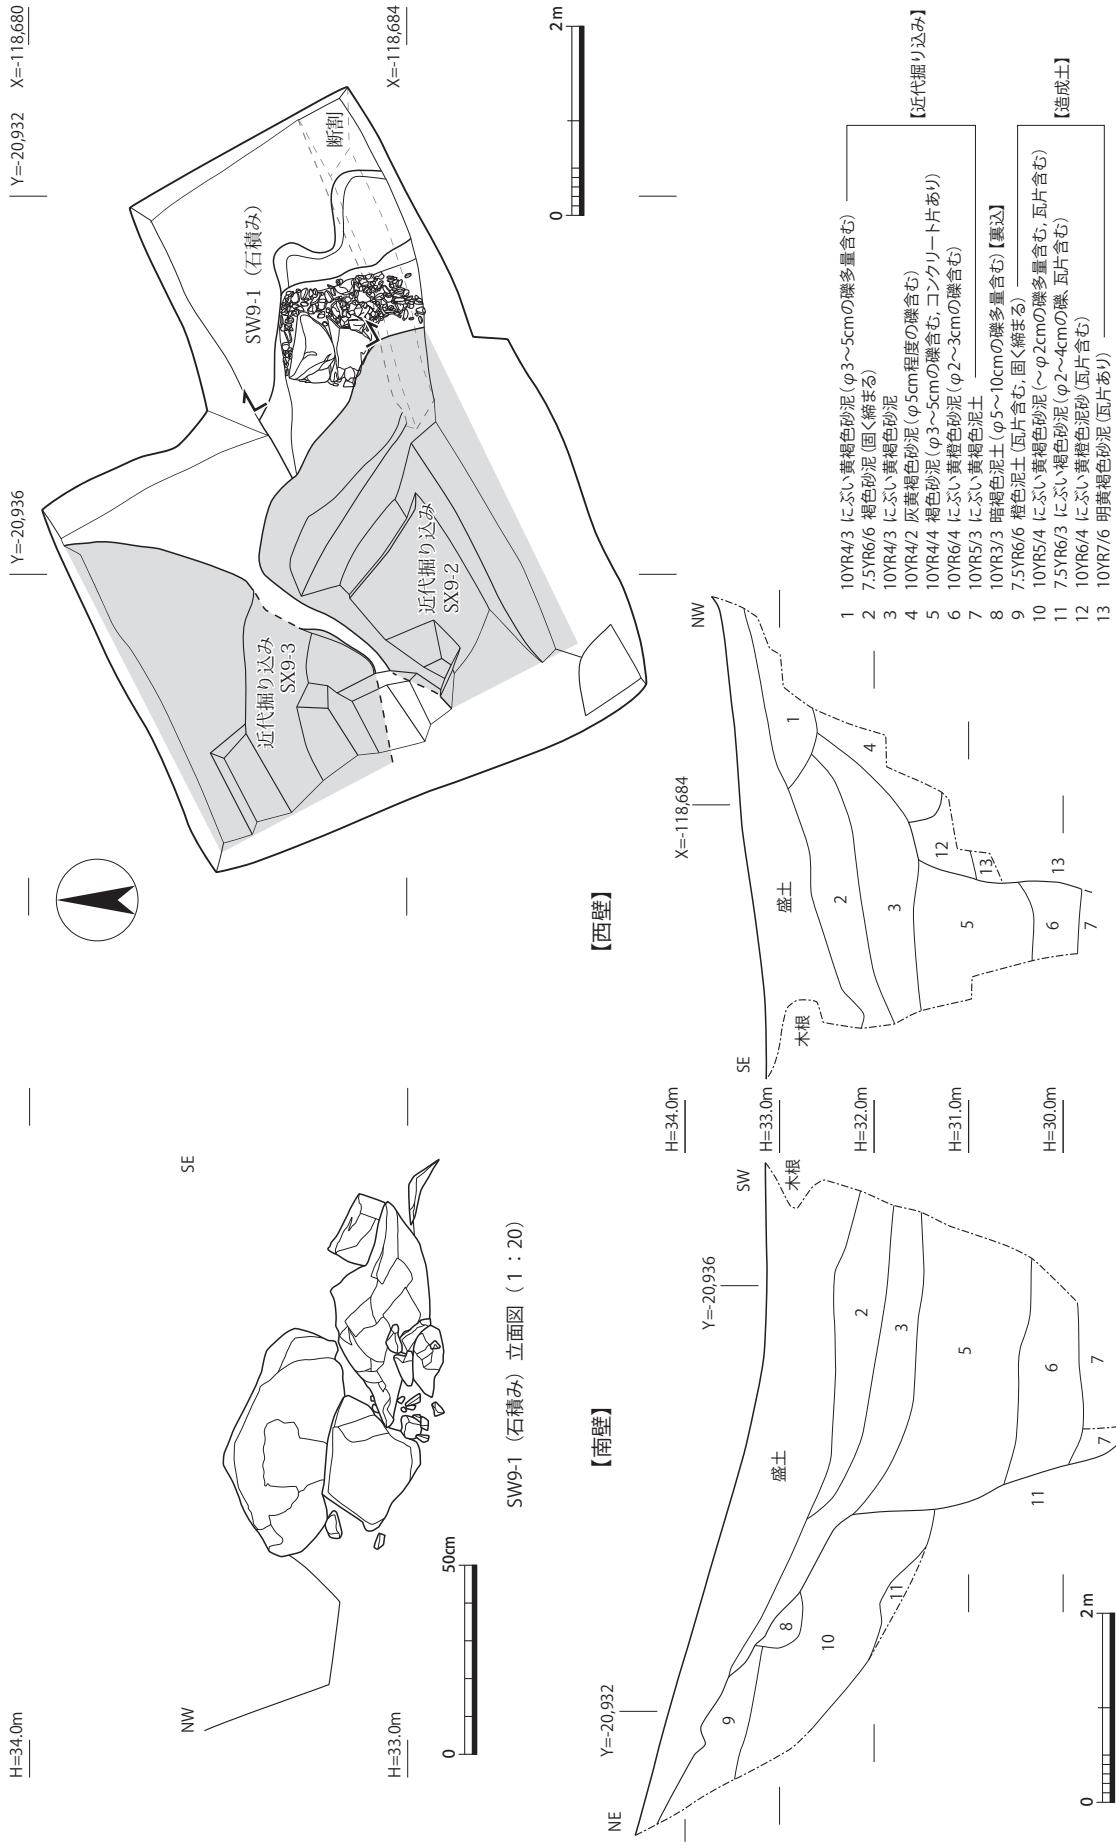
図36 9区平面図・南壁・西壁断面図（1：80）・SW9-1立面図（1：20）

裏込めの栗石層には瓦片や丹波焼擂鉢（図48-74）が含まれている。瓦片、丹波焼擂鉢とともに伏見城期の特徴を示している。このことから、石積みは伏見城の最初期段階（指月屋敷）のものではなく、伏見城廃城後のものでもない、すなわち木幡山伏見城の武家屋敷段階である可能性が高い。

SX9-2(近代掘り込み) 調査区南西で北東辺と北西辺を確認した。南西辺、南東辺は調査区外であるため、全体の規模は不明だが、検出範囲では北東辺が約3.3m、北西辺が約2.5mである。北東辺・北西辺は直線的で、ほぼ直交するため、方形の掘り込みである可能性が高い。垂直に近い角度

で掘り込んでおり南壁3層の最上部から同7層の最深部までの深さは4.2mである。伏見城期の金箔瓦を含む瓦片が多数出土したほか、近世後期から近代の陶磁器や大正十一年製の十錢貨が出土しており、陸軍工兵隊が訓練として掘り込んだ竪坑であると考える。底部は北東辺の一部を確認したにとどまる。

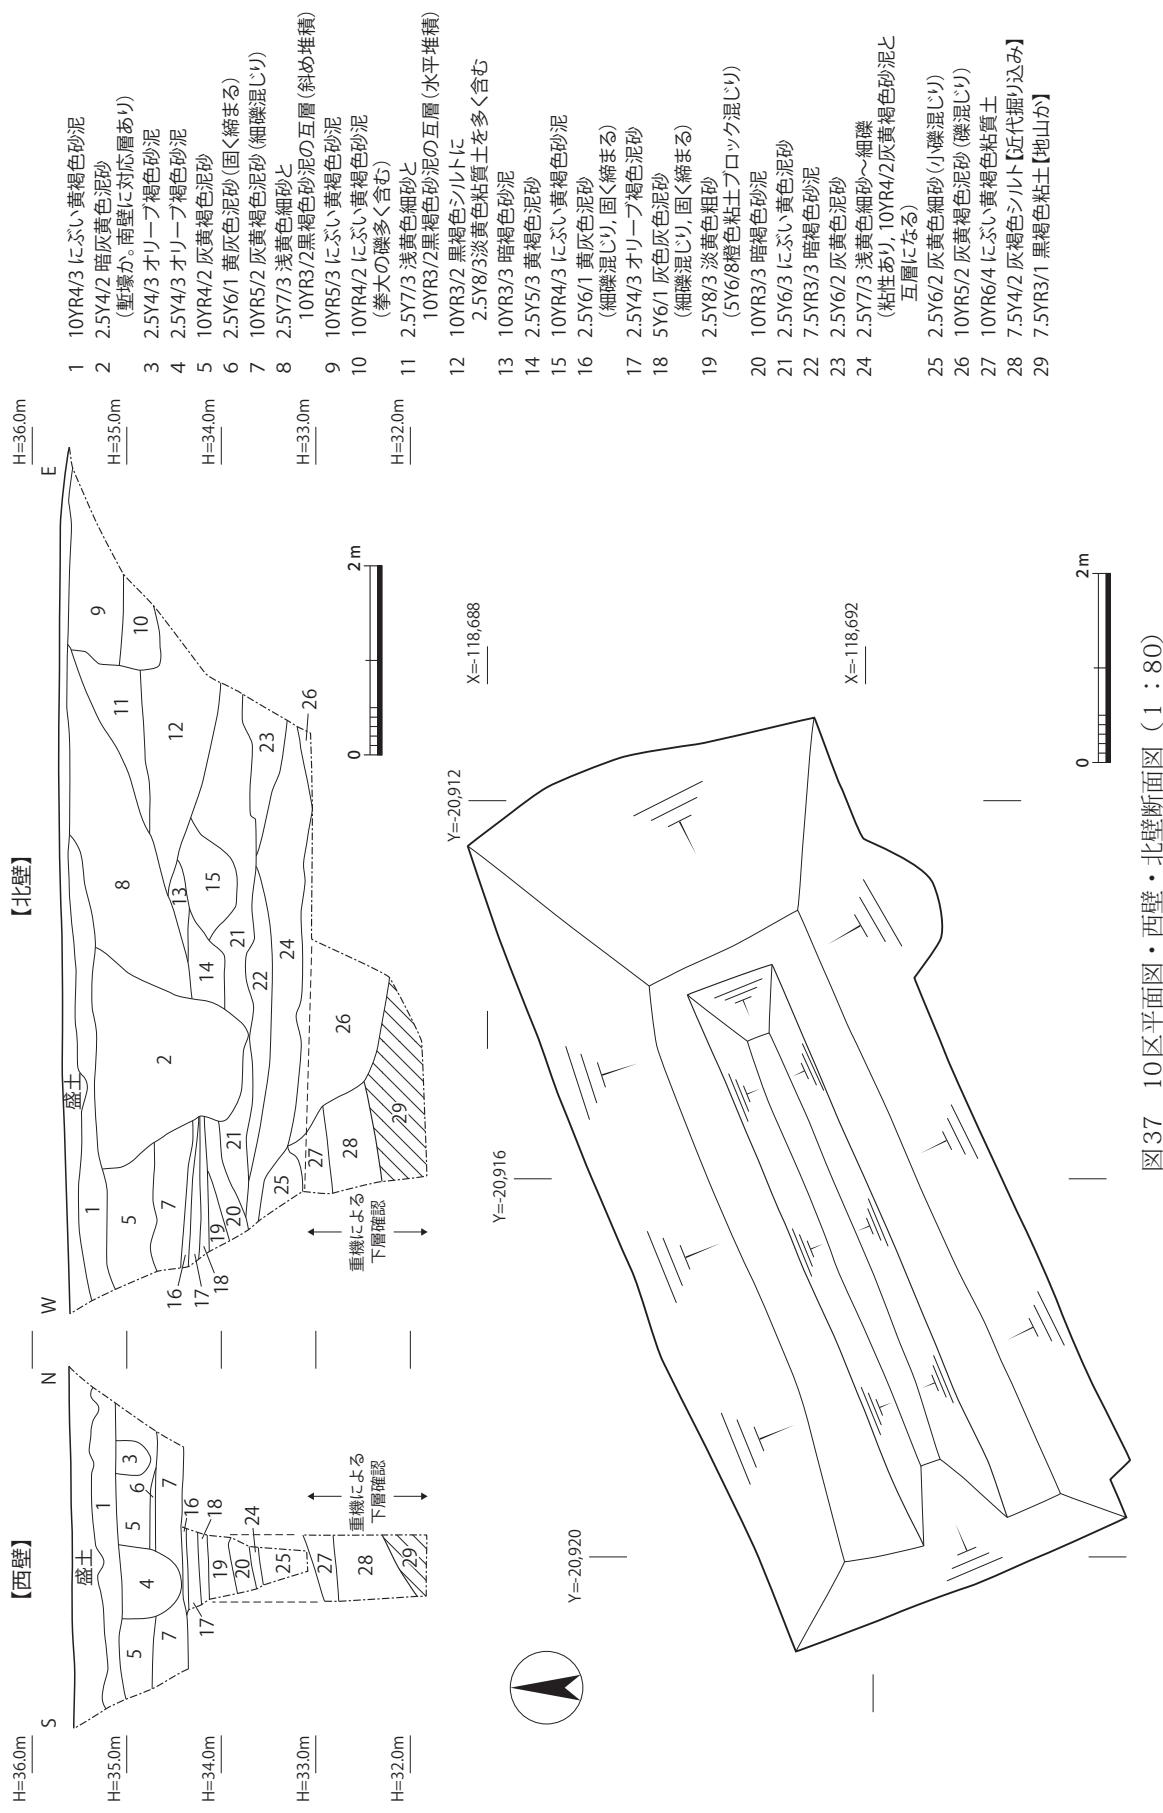
図 37 10区平面図・西壁・北壁断面図 (1 : 80)

平面的に検出できた顕著な遺構はない。断面では近代の掘り込み（塹壕等）を確認しているが、調査区が狭く、溝状になるのか、土坑状になるのかなどの判断はできていない。

ただし、9区の成果と合わせることで指摘できることもある。10区では、標高32.5mで地山と推定できる堆積を確認した。9区では掘削底の標高28.8mでも、なお伏見城築城後の造成土が続いていた。この土には安土桃山時代と判断できる瓦が含まれており、それを積極的に評価すれば、指月城築城時の造成ではない可能性が高い。10区の地山推定層の検出高はそれよりも3m以上高く、しかも上層は近代以降に削平されている可能性が高い。9区の地山は未検出でさらに深くなるため、地山レベルの差は極めて大きい。さらに西側の平成27年度調査（表1-No.14-1）で確認された東面石垣の天端が29.8m、その裏込め天端が30.6mであり、9区が極めて大規模な落ち込みの中に位置することが改めて確認できた。

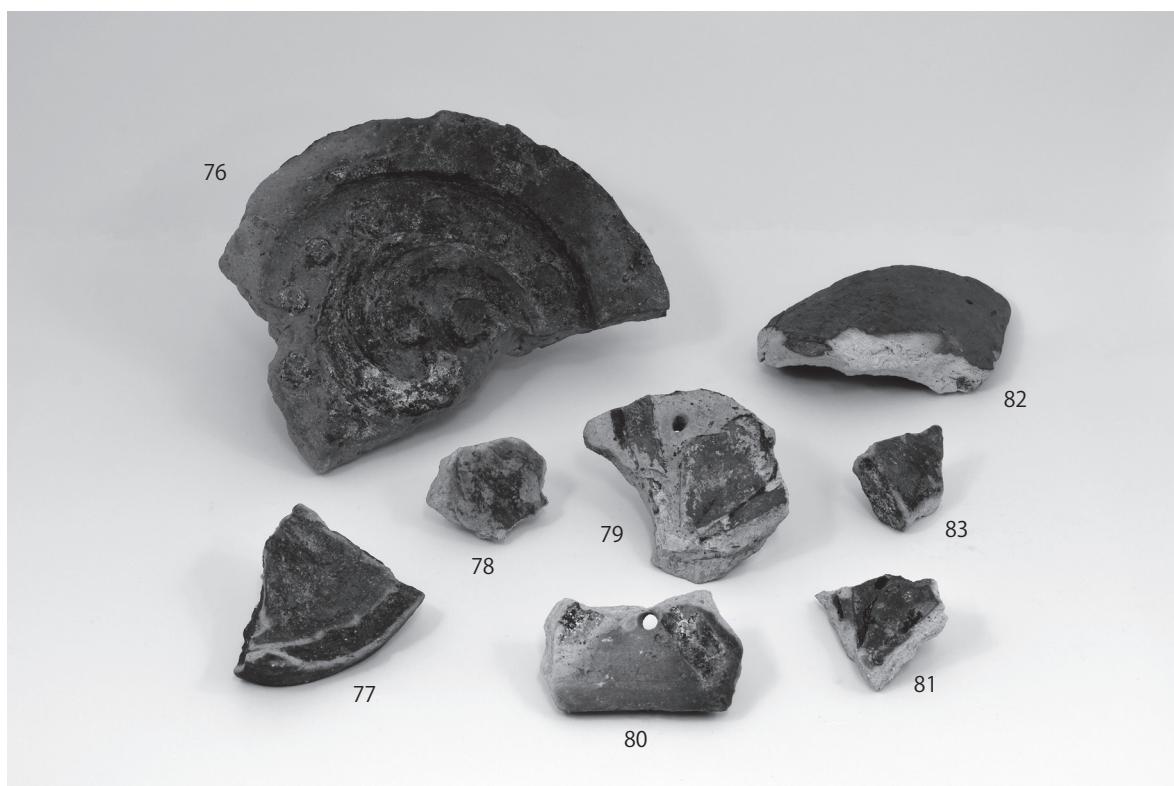
図49 9区出土金箔瓦

造成土（図36-11層） 76は巴文軒丸瓦である。金箔が残っており、金箔の剥がれている部分では、漆の塗布を確認できる。

- ① 本遺跡出土金箔瓦の金箔箇所をそれぞれ数か所ずつ可搬型蛍光X線分析装置を用いた非破壊分析を行った。その結果、いずれも比較的顕著なAu(金)を検出した。その一方でAg(銀)やCu(銅)はあまり検出されなかった(表4)。さらに、採取した各試料の詳細な分析調査を実施した。その結果、いずれの試料においても顕著なAu(金)のピークは検出されるが、Ag(銀)やCu(銅)のピークは検出されなかった(図78～87)。この点から、本遺跡出土金箔瓦に使用された金箔の金純度は高いものと理解した。
- ② 本遺跡出土各金箔瓦の漆箔の表面状態を50倍の拡大観察した結果、いずれも瓦胎部の上にまず接着材料である漆塗料を塗布し、その上に1枚掛けで金箔が貼られている状況が確認された(図54～73)。さらにこの漆箔箇所の状況を採取試料の詳細な高倍率観察した結果、黒色漆(図74)もしくはやや暗赤褐色系漆(図76)を下塗り漆とした試料群が多い。そのなかで76は赤褐色系漆に朱顔料粒子を若干混和した朱ウルミ漆(図74)、100は朱漆(図76)である点が明確に観察された。この点は蛍光X線分析結果においても、76はAu(金)とともにHg(水銀)のピークが、特に100は特に顕著なHg(水銀)のピークが検出されており上記の観察結果を裏付けている(図78、83、85)。なお79の漆箔の接着漆は、目視観察や拡大観察では他とはやや色相が異なる赤褐色系漆であるが、これは黒色漆もしくは暗赤褐色系漆が紫外線曝露を受けたため、その劣化進行状態を反映しているものであろう(図58・59)。
- ③ 以上の分析結果が、どのように各金箔瓦資料の性格を反映されているか検討する目的で、瓦の種類の違いとの関連性をみてみたが、関連性は見出せなかった。基本的には、それぞれの金箔瓦が使用された建造物自体の性格、もしくは瓦が葺かれた位置(建造物の正面や側面の違い)などが関係しているものであろうと認識した。

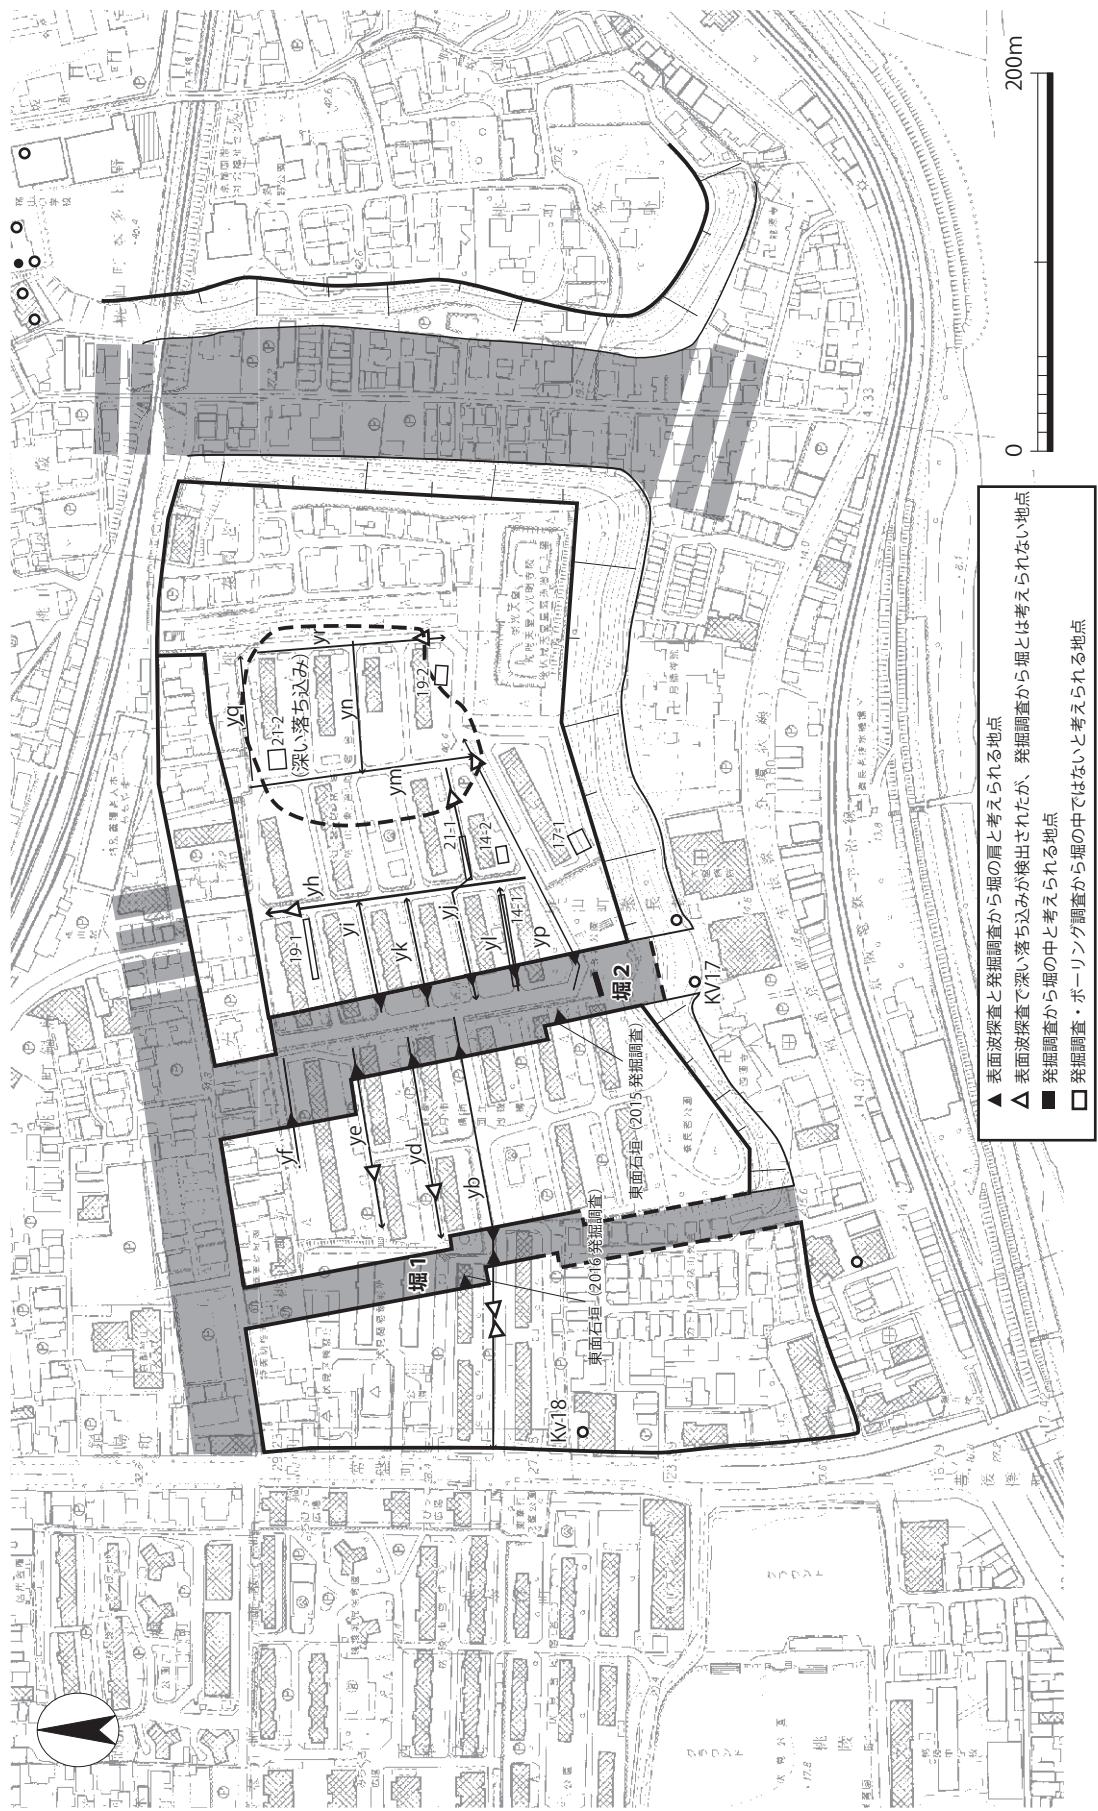
図51 表面波探査実施地点 過去の発掘・ボーリング調査地点（1：4,000）

堀1、堀2では、堀に面する指月城期の石垣が発掘調査で検出されているが、特に堀2は、発掘調査地点の南北に、表面波探査から検出された堀の落ち込み箇所(yf～yp)がきれいに並ぶ。堀2が場内を南北に貫通していた可能性が高い。なお、堀2は、指月城南斜面のボーリング調査地点KV17で落ち込みが検出されていないことから、斜面途中または斜面の手前北側で収まっているか、西側の谷状地形に向かって屈曲していると考えられる。北端の位置は、探査からは不明であるが、指月城跡の北に接する立売通が堀とする発掘調査成果に照らし合わせば、北堀にそのまま接続するのであろう²⁹⁾。

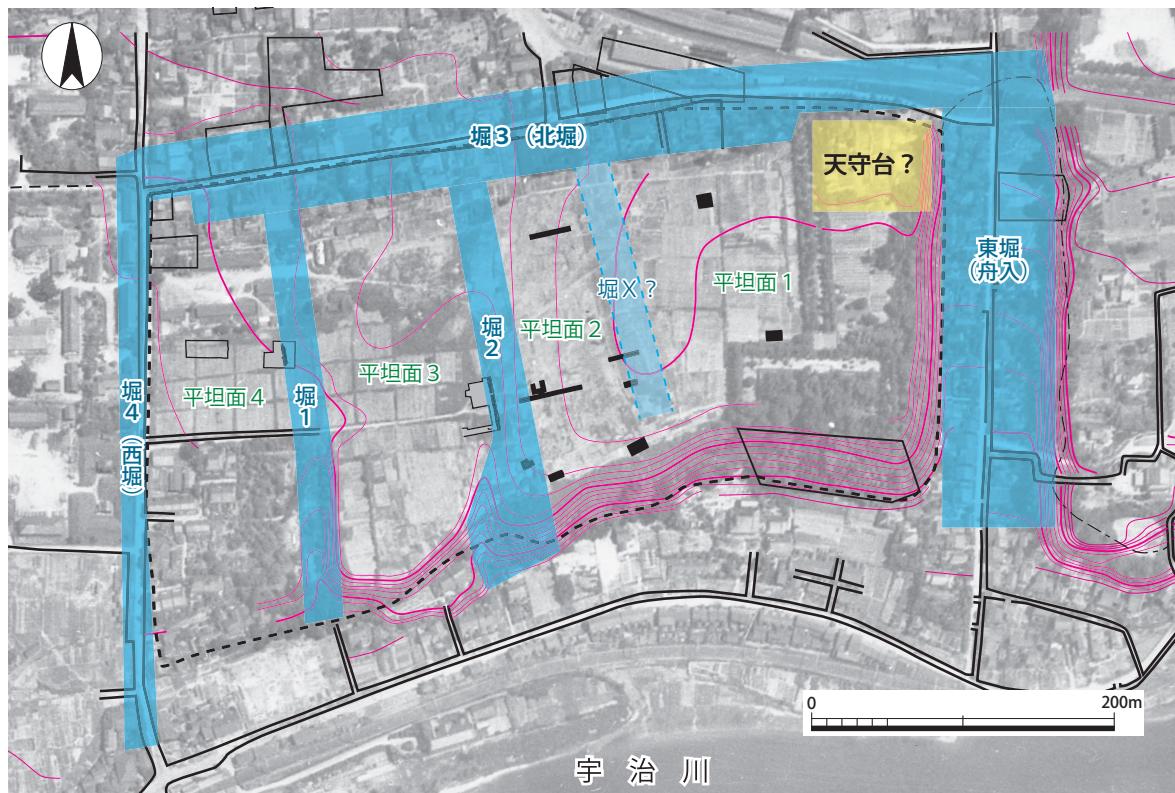
図95 指月城縄張り復元案（約1：5,000, 等高線・道は大正11年都市計画図をトレース）

まず、検出石垣から南北方向の堀が城域中央部（堀2）と西側（堀1）に2本存在したことが確実である。航空写真に見える城域東側の暗色帯が堀の痕跡であったならば、3本の堀が城域を四分割していた可能性もある。それぞれの堀を東に越えるごとに郭が離壇状に高くなり、4つの平坦面から構成される。従来説の通り、北端は立壳通、東端は舟入、南端は崖面となろう。西端はNo.2・8調査の検出石垣から、現国道24号線とほぼ一致するラインであった可能性が高い。城域北東にはおおむね一辺50mの方形土壇状の高まりがあり、その位置と規模から天守台の可能性もある。

以上から、縄張りの復元案として図95を示す。中枢域の既調査部はごくわずかであり、今後の調査次第で大きく修正を加える可能性も多い。特に破線で示した東側の堀（堀X）は遺構として確認できておらず、方位にも違和感が大きいため、今後追究が必要であるが、少なくとも想定ライン

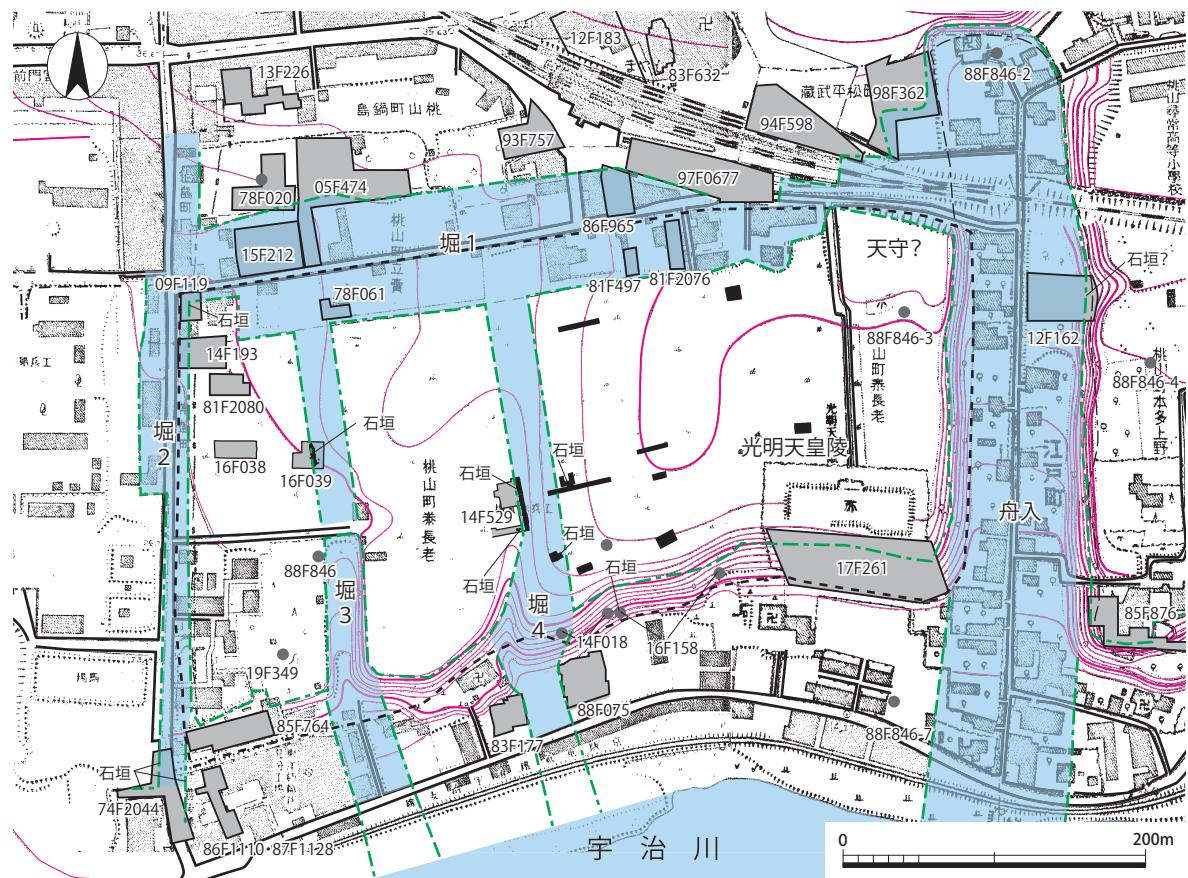
図100 伏見城跡【指月城期復元図（大正都市計画図）】(1:5,000)

伏見城跡【指月城期】の武家屋敷を含む全体的な縄張りは現在のところ不明である。これまでの調査成果を総合すると、東を舟入の西肩部、北を立売通【堀3】、西を24号線【堀4】、南を外環状線の北側に沿った丘陵端部の範囲を中心部分の縄張り（図100・101）として考えることが適當である。上記の範囲は、南北約200～240m、東西約500mの範囲になる。大正11年測図、昭和10年修正測図の京都市都市計画図「伏見」及び「桃山」の二つを合成したものが図100となる。舟入部分は都市計画図でも明瞭である。また、縄張り北東隅が外側に張り出し、しかも最も標高が高い部分になる。これは平成16年修正の京都市都市計画図においても北側への張り出しが認められるとともに、標高が最も高い場所として残っており（図101）、地震で倒壊した天守の位置として考えることができる。城の中枢部は全体的に横長の長方形であり、調査成果から、二つの南北堀で区画された三つの方形区画で細分されている。これらの特徴を、先行する聚楽第跡と比較してみる。豊臣秀次によって増築されたとされる北之丸を除くと、聚楽第跡の本丸北堀南端から南二之丸南堀北端までの南北長は約460m（北之丸北堀南肩からだと約550m）、東西長は230mである⁴³⁾、指月城期の伏見城が東西に長く、聚楽第が南北に長いことを除くと、ほぼ近似した規模になる。聚楽第の本丸及び南二之丸を時計回りに90度回転させた形状に近い。聚楽第は秀次が増築したと言われる北之丸を除くと、本丸、南二之丸、西之丸の三つの方形区画を「凸」字状に連結したものであり、発掘調査成果から復元される伏見城跡【指月城期】は、三つの方形区画を直線的に並べるもので、完全な一致とはならない。聚楽第の天守の位置は、南北に長い本丸北西角にある。織田信長が足利義昭のために築城した旧二条城跡でも本丸の北西角が方形に外側に張り出し、室町時代以来の京都の中心街路である室町小路（室町通）を遮蔽することが分かっており⁴⁴⁾、旧二条城の天守もしくは高層の櫓が本丸北西部に位置した可能性がある。一方で、伏見城跡【指月城期】の天守想定位置は、この縄張りの東半部を占める方形区画（本丸か？）の北東隅と考えられ、それまでの城郭の天守の位置と異なる。これは、豊臣秀吉が指月城期の伏見城の築造に合わせ、前田利家や徳川家康に命じて槇島堤と宇治堤を造らせ、巨椋池に流入する宇治川の河道を変更させ、伏見城の南堀の役割を担わせた結果ではないかと考える。宇治川に沿った東西に長い縄張りになり、宇治川から水を引き込んだ上端幅が110mに達する巨大な舟入の位置にも影響された可能性がある。
