平成31年3月

平泉町教育委員会

特別
史跡 **無量光院跡発掘調査報告書XV**

—— 第36次調査 ——

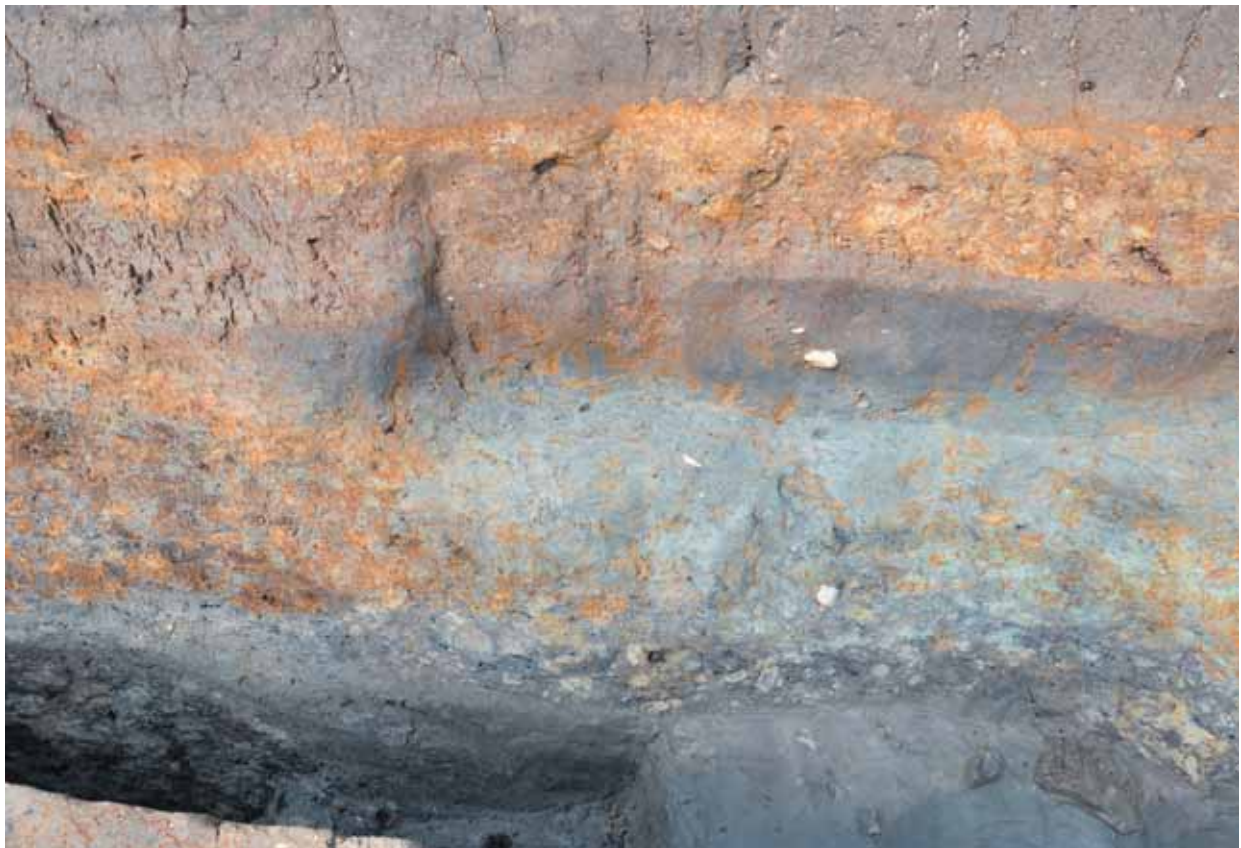
36 S D 1 断面11-12

SD1A・Bはこれまでと同様に同一箇所での作り替えが行われていた。用地の関係でサブトレンチが堀跡の東半分しか調査できなかったため、SD1Bについては底面までの調査は行わず堆積状況の傾向が分かる範囲での断面観察主体の調査に切り替えている。SD1Bについては崩壊土起源の砂や小石が混ざる緑灰～灰色粘土(34～37層)が堆積した上にオリーブ黒～灰色粘土(30～32層)主体の水性堆積層が堆積し、その上位は人為的に埋め戻されSD1Aが構築されていた(6・16・29層:層位は断面21-22を記した)。ここまでの堆積状況は北側の様相と大筋で一致しているようである。SD1Aは暗灰黄～暗オリーブ灰色粘土を主体とした自然堆積を呈していた。なお、断面21-22の44層から無量光院よりわずかに旧い形状のかわらけ(No.16)が1点出土している。44層周辺はSD1Bより古くその下位の地山は起伏に富んでおり、現時点では整地層の可能性を考えている。この整地層はSD1Bより古いことから、それ以前に整地が行われていたのかもしれない。

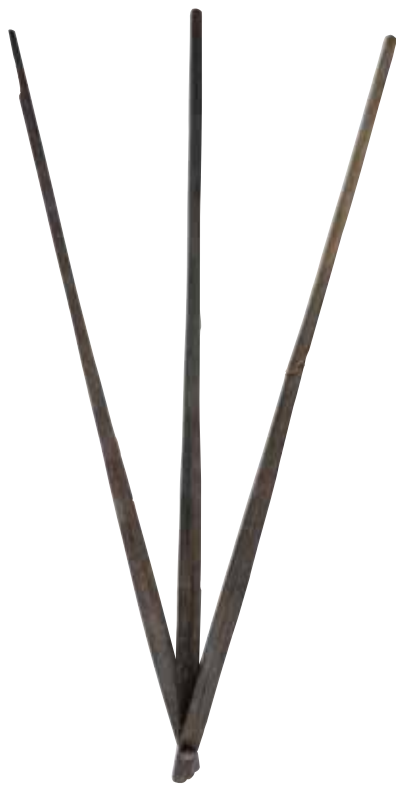
扇骨 (No.128: S D 1 B10層下出土)

木製品 コンテナ4箱分出土し、このうち27点を掲載した。特筆されるのはNo.128の扇の骨である。長さが46.4cmある大きい物で、出土状況は閉じられていたが、骨は3本である。根元側中央は幅6mmの木釘を用いて止めている。平泉で確認された扇骨は長さが20cm前後で7~10本のもの主体で、長さが40cmのものは柳之御所遺跡52SE8で出土したもののみである⁽²⁾。しかも柳之御所出土例は扇骨は4本で本例は更に少ない。実的なものというよりは意匠的なものなのだろうか。他に椀2点(No.128・129)、箸3点(No.131~133)が出土し掲載した。No.143・144は曲物、No.145は形代の可能性がある。見つかった木製品はSD1Bの中位層や下位層からの出土がほとんどであった。同層では水分を含むことから枝や萱の様な植物遺体も含まれており、棒状・板状のものうち状態の良いものを中心に掲載している。

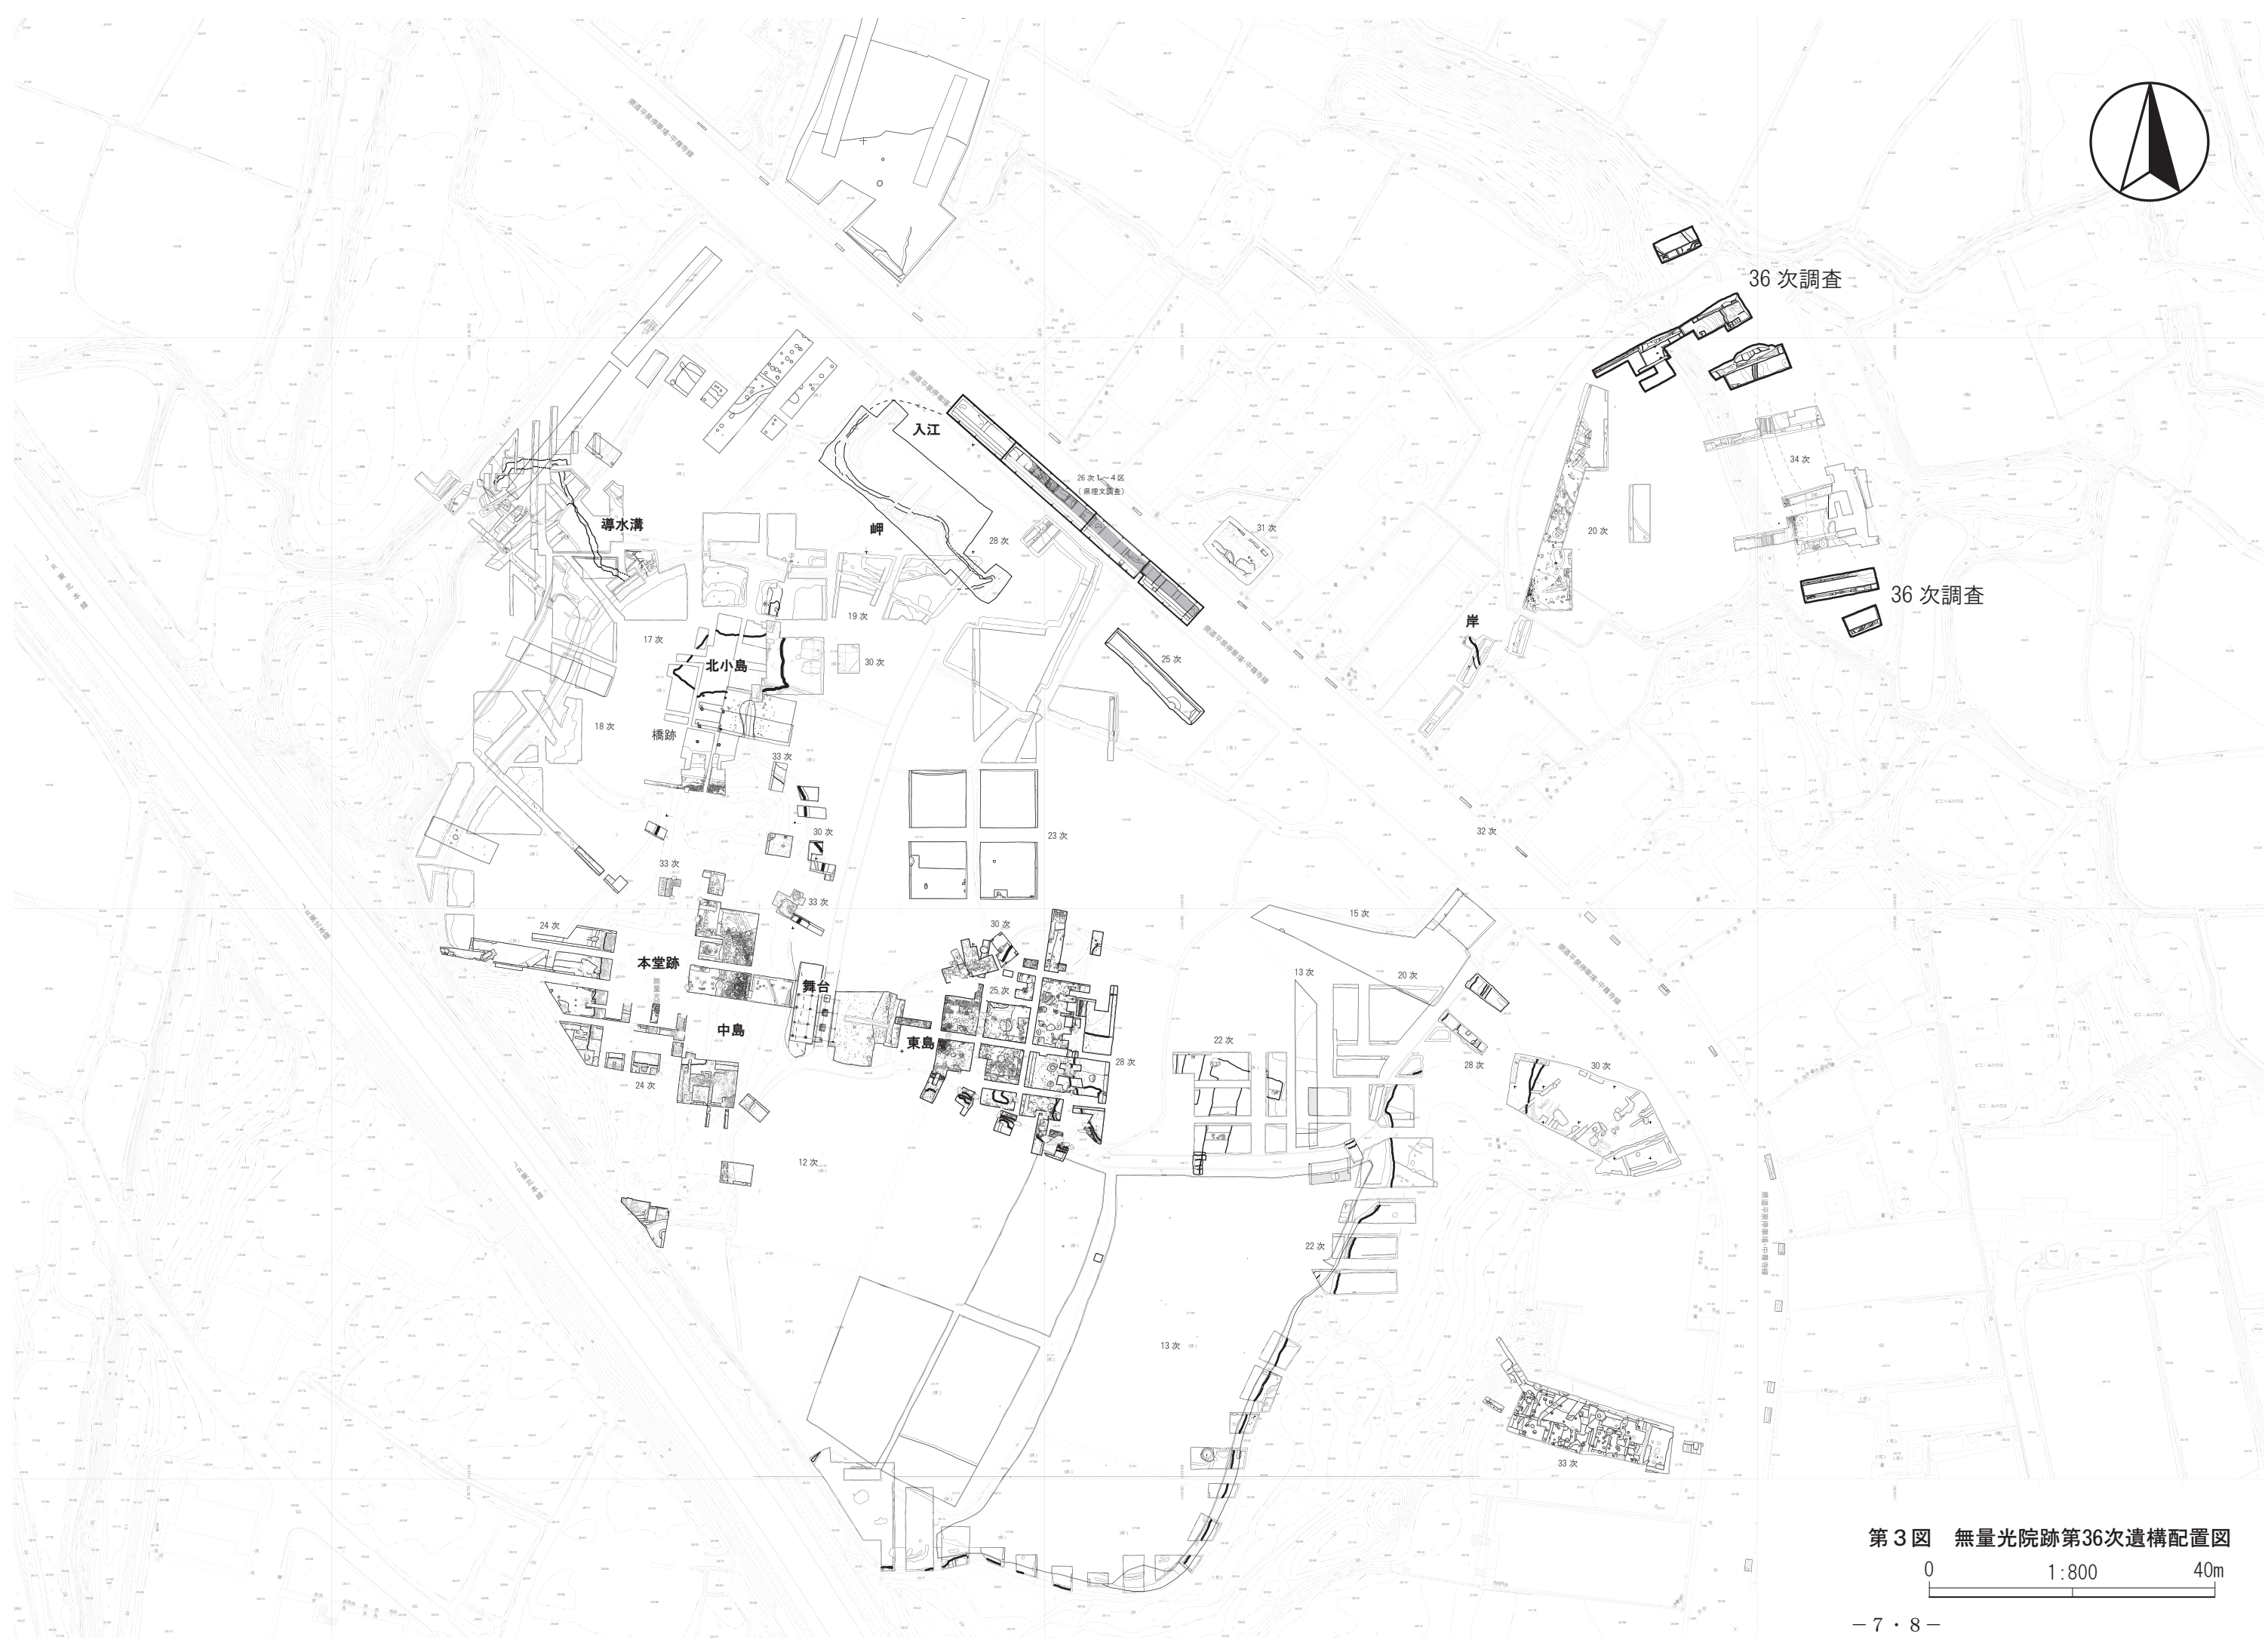
第3図 無量光院跡第36次遺構配置図

無量光院跡北側土塁が現状で途切れる無量光院跡の北東側にあたる部分では、北側に隣接する猫間が淵を挟んで柳之御所遺跡と相対している。ここでは無量光院跡本堂や池跡がある面と猫間が淵の間にテラス状の地形があり、そこから猫間が淵に張り出しが設けられていた。上段が無量光院跡本体の面、中段がテラス状の地形と張り出し、下段が猫間が淵に相当する階段状の地形とも言える。今回の調査では34次調査で中段部分から無量光院北東側を区画する堀跡が検出されたことから、その堀跡を追跡するため、北側の延長線上に2本、南側に3本のトレンチを入れ、堀跡の位置と、上段を形成する整地層との関係を確認することとした。

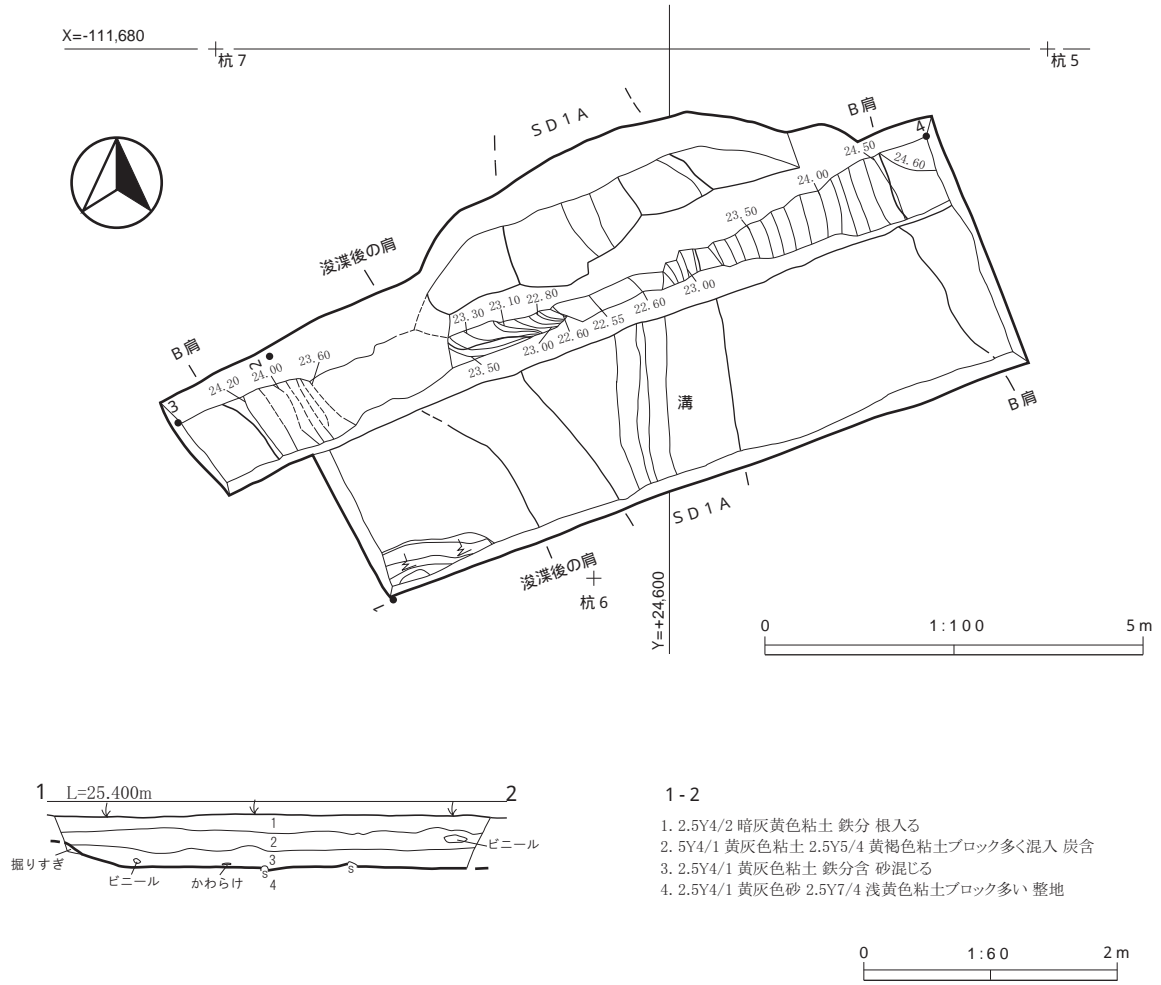
第 7 図 36-5 平面図

○北トレンチ2 (36-5) (第5図、写真図版2～4)

36-8で確認した堀跡(SD1A・B)と34次調査北トレンチとの間に堀跡の位置確認の為に設定したトレンチである。トレンチが堀跡全体に含まれるよう設定し、堀跡の規模及び堆積状況を確認することを目的とした。

調査の結果、SD1Aは上位が黄褐色粘土(10・11層)、下位が灰色砂を主体とした自然堆積を呈していた。SD1Bは大きく4つに大別され、上位はSD1A構築時の整地層(13～19層)、中位は自然堆積層(20～22層)、下位は自然堆積層(42～47層)が堆積し、斜面上位である西側では中位と下位の境に整地もしくは崩壊土(27～41層)が挟まれ、中位層に切られていた。問題は中位・下位の時間差であるが、下位の自然堆積層から出土したかわらけが少ないため、どの程度の時間幅なのか把握することはできなかった。なお、中位は灰色粘土、下位は緑灰～暗緑灰色が薄く層状に堆積しており、常時水が入る状態であれば堆積するスピードは速く、出土遺物から明確な時間差を提示できない以上、中位と下位の時間幅を求めない方が良いのかもしれない。
