特別史跡 無量光院跡発掘調査報告書XVI

—— 第40次調査 ——

平泉町教育委員会

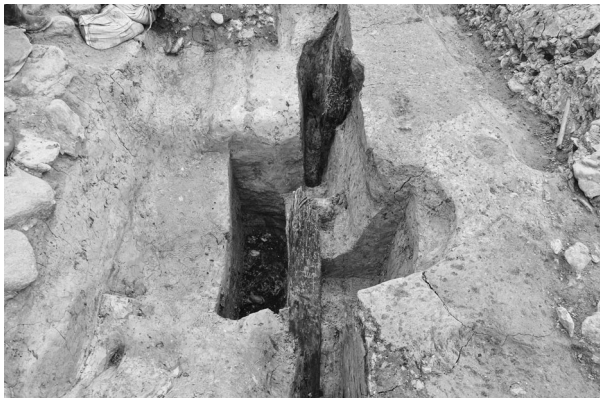
P 1~3（東から）

P1～3は調査区北側の石敷北端で検出している。上層は大きく攪乱で掘削され、特にP2は柱が攪乱により倒されているため、掘り込みと倒れ込んだ際の攪拌の影響が重なっている可能性がある。柱の東側が本来の位置であり、上部を西に持っていかれ、底が浮いた状態となっていると考えられる。北側は攪乱を掘り残したため掘方の径は不明である。

石敷の南端においてP4～6を検出した。P4はP1・2と同様に柱材を検出しており、掘り方の径が大きい。P5も埋土や規模が似ているため、P1～6は同一の遺構に伴う柱穴ではないかと考えられる。3個の柱穴が石敷を挟んで相対していること、築地塀が石敷で途切れ、石敷と築地塀の境に柱穴が位置することから勘案すると、石敷は通路で、築地塀に伴う門である可能性が考えられる。位置関係はP3・6を支柱穴として、P1・2、P4・5が添柱もしくは貝形柱ではないかと考えられる。支柱穴間の距離は3.6mである。方向はN15°Eである。無量光院以前の遺構と考えられる。

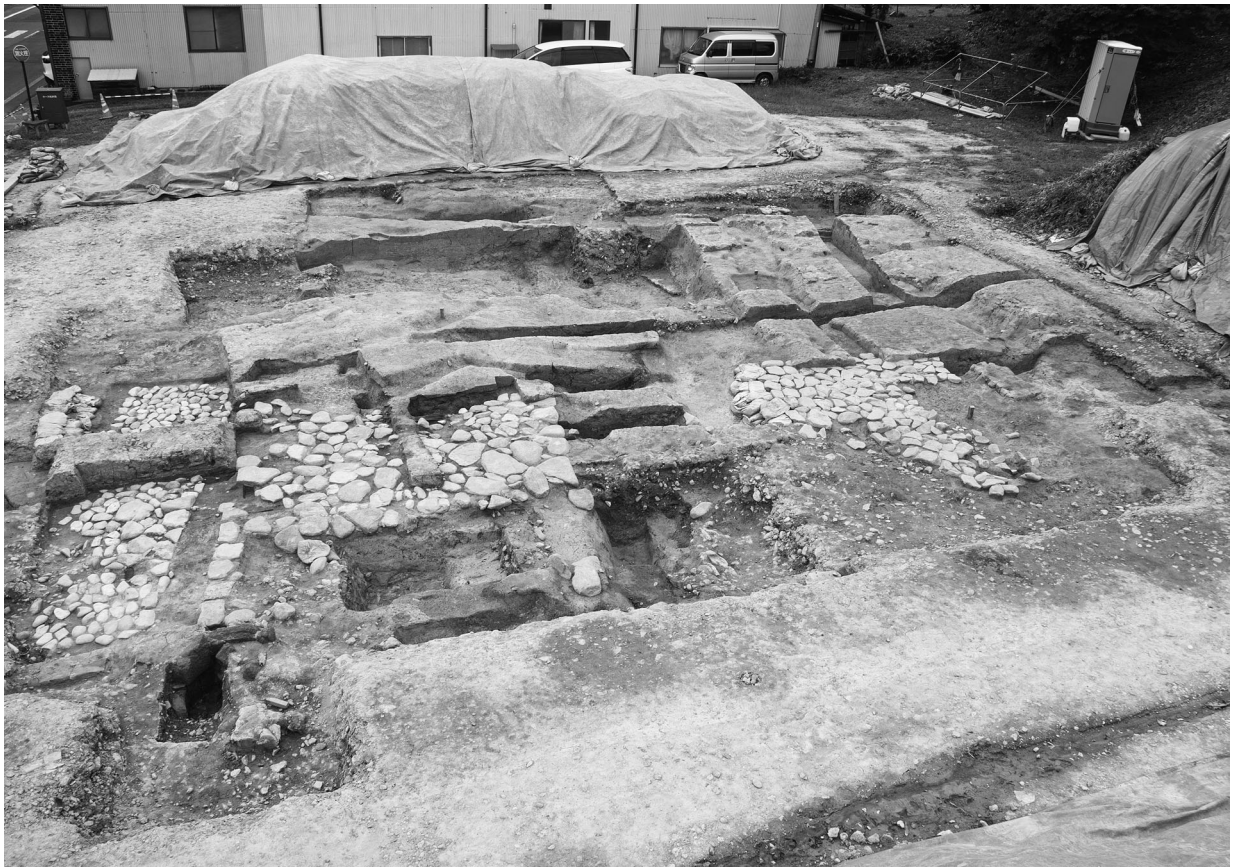
築地塀と石敷（北から）

＜位置・検出状況＞調査区中央やや東寄り、2号溝の東側約1mで確認した。南の33次調査で検出した築地塀の続きと考えられ、版築の痕跡を確認したことから築地塀と判断したものである。石敷より南側では、築地塀の上面に築地塀を崩した発生土もしくは崩落土が覆っていたため、攪乱を利用した断面観察において位置を把握した部分が大きく、平面図には破線で示した箇所が多くなっている。＜延長方向＞南北方向に延びており、検出長は8.8mを測る。北側に位置する石敷の範囲からは確認していない。なお、次年度調査予定である石敷北側に追跡トレンチを設けて確認したところ、同様に版築の痕跡を確認し、石敷の北側にも築地塀の続きがあることが確認された。詳細は次年度確認する予定である。＜堆積状況・規模＞全体的に崩落もしくは崩されている様子が看取され、最も高さが残っていた箇所は断面83-84で65cmである。同断面では上から35cmは明黄褐色粘土と褐色土が層状に積まれ、下層30cmは灰白の粘土ブロックとにぶい黄褐色が混入した状態である。基底部の幅は最大1.58mを測る。

確認した石敷と築地塀は一連のもので、無量光院跡以前にあった重要施設を囲む塀とその入口の通路と考えられ、築地塀が途切れる場所に位置するP1~6は築地塀に伴う門である可能性が考えられる。門であった場合P3・6を支柱穴、P1・2、P4・5が添柱もしくは貝形柱ではないかと考えられる。支柱穴間の距離は3.6mを測る。築地塀・石敷・門跡の軸線はN15°Eを測り、全体的に無量光院造営時の整地層に覆われていたことから、無量光院跡以前の遺構と考えられる。築地塀に区画された施設の性格・時期変遷については次年度以降の調査で確認する予定である。

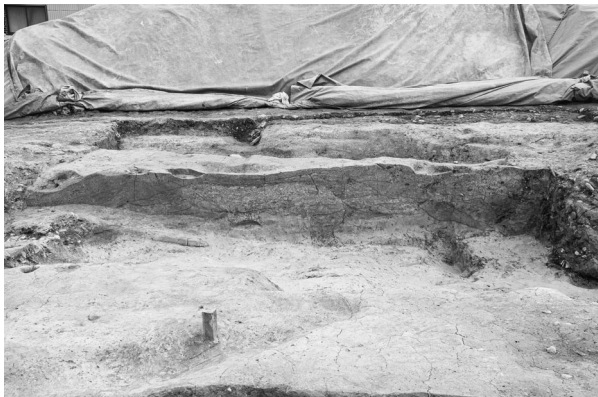
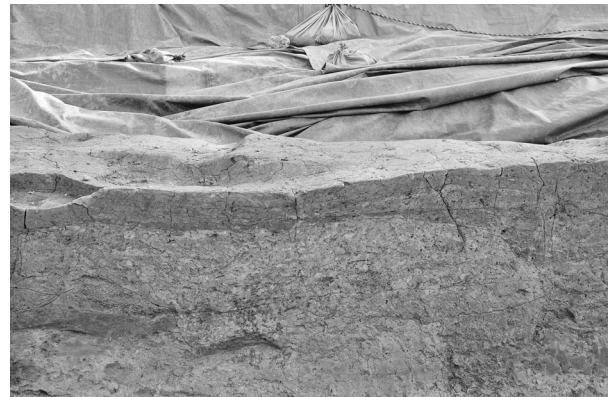
築地塀断面51-52①（北から）

築地塀断面51-52②（北から）
