特別史跡 無量光院跡発掘調査報告書XVII

—— 第46次調査 ——

平泉町教育委員会

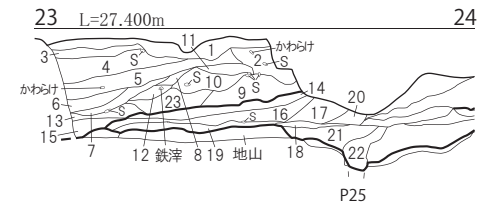
23-24

1. 2.5Y8/6黄粘土 2.5Y5/1黄灰粘土筋状に混入 現代埋土
2. 10YR4/1褐灰粘土 2.5Y8/6黄粘土ブロック 鉄分含 攪乱可能性有
3. 2.5Y8/6黄粘土ブロック主
4. 10YR3/2黒褐シルト かわらけしまり有 2.5Y7/6明黄褐粒状に混入 鉄分含
5. 10YR2/1黒 10YR7/4にぶい黄橙粒状に混じる 鉄分・炭含
6. 2.5Y7/4浅黄粘土 10YR4/2灰黄褐粘土混じる
7. 2.5Y4/1黄灰粘土 鉄分・炭含
8. 2.5Y4/1黄灰粘土 鉄分 炭含
9. 2.5Y7/4浅黄粘土 2.5Y7/6明黄褐砂ブロックと10YR4/1褐灰粘土混入
10. 10YR4/1褐灰粘土 2.5Y6/6明黄褐粘土ブロック混入 炭・鉄滓含
11. 2.5Y8/6黄粘土ブロック 10YR4/1褐灰粘土 炭混入
12. 2.5Y4/1黄灰粘土 2.5Y7/6明黄褐粘土少量混入 炭含
13. 2.5Y5/1黄灰粘土 2.5Y6/3にぶい黄粘土ブロック混入 炭含
14. 2.5Y6/2灰黄粘土 同砂含
15. 2.5Y5/2暗灰黄粘土 炭含
16. 2.5Y6/3にぶい黄粘土 2.5Y8/4淡黄粘土混じる
17. 5Y5/3灰オリーブ粘土 5Y6/4オリーブ黄粘土ブロック混入 2.5Y4/2暗灰黄粘土混じる
18. 5Y5/2灰オリーブ粘土 砂含
19. 2.5Y6/2灰黄粘土 砂混じる
20. 10BG7/1明青灰粘土 炭少量混入
21. 5Y5/3灰オリーブ砂 5Y6/4オリーブ黄粘土ブロックと5Y4/2灰オリーブ砂等が混じる 炭含
22. 10Y5/2オリーブ灰砂 5GY6/1オリーブ灰粘土ブロック混入 5Y4/1灰粘土ブロック・炭混じる 柱穴
23. 2.5Y7/6明黄褐シルト 鉄分含 2.5Y7/4浅黄粘土 10YR4/1褐灰粘土混入

遺構を確認している。築地塀は、異なる色調の土を重ねて版築している様子が観察できる。浅黄色を主体とする10cm前後の厚さで、間に2cm前後の褐色土が入るように積み重ねられていた。断面形は台形状であるが、両側に崩壊土が堆積している。東側には築地塀以前の溝跡があり、その中心には柱穴が2個掘られている。溝の幅は1.66mで、深さは30cmである。西側は調査区外になり、溝の確認はできない。東側では東に落ち込む堆積層が広がり、鉄滓や羽口などの遺物を含んでいる。

Eトレンチ東側では東西方向1.5mの範囲に炭や鉄滓・羽口などの集中する箇所がある。下層には粘土層があり1号土坑と同じである。断面23-24の5層は近世の自然堆積層と考えられ、この上には現代の埋土が堆積していた。Eトレンチからは少量のかわらけや土壁なども出土した。

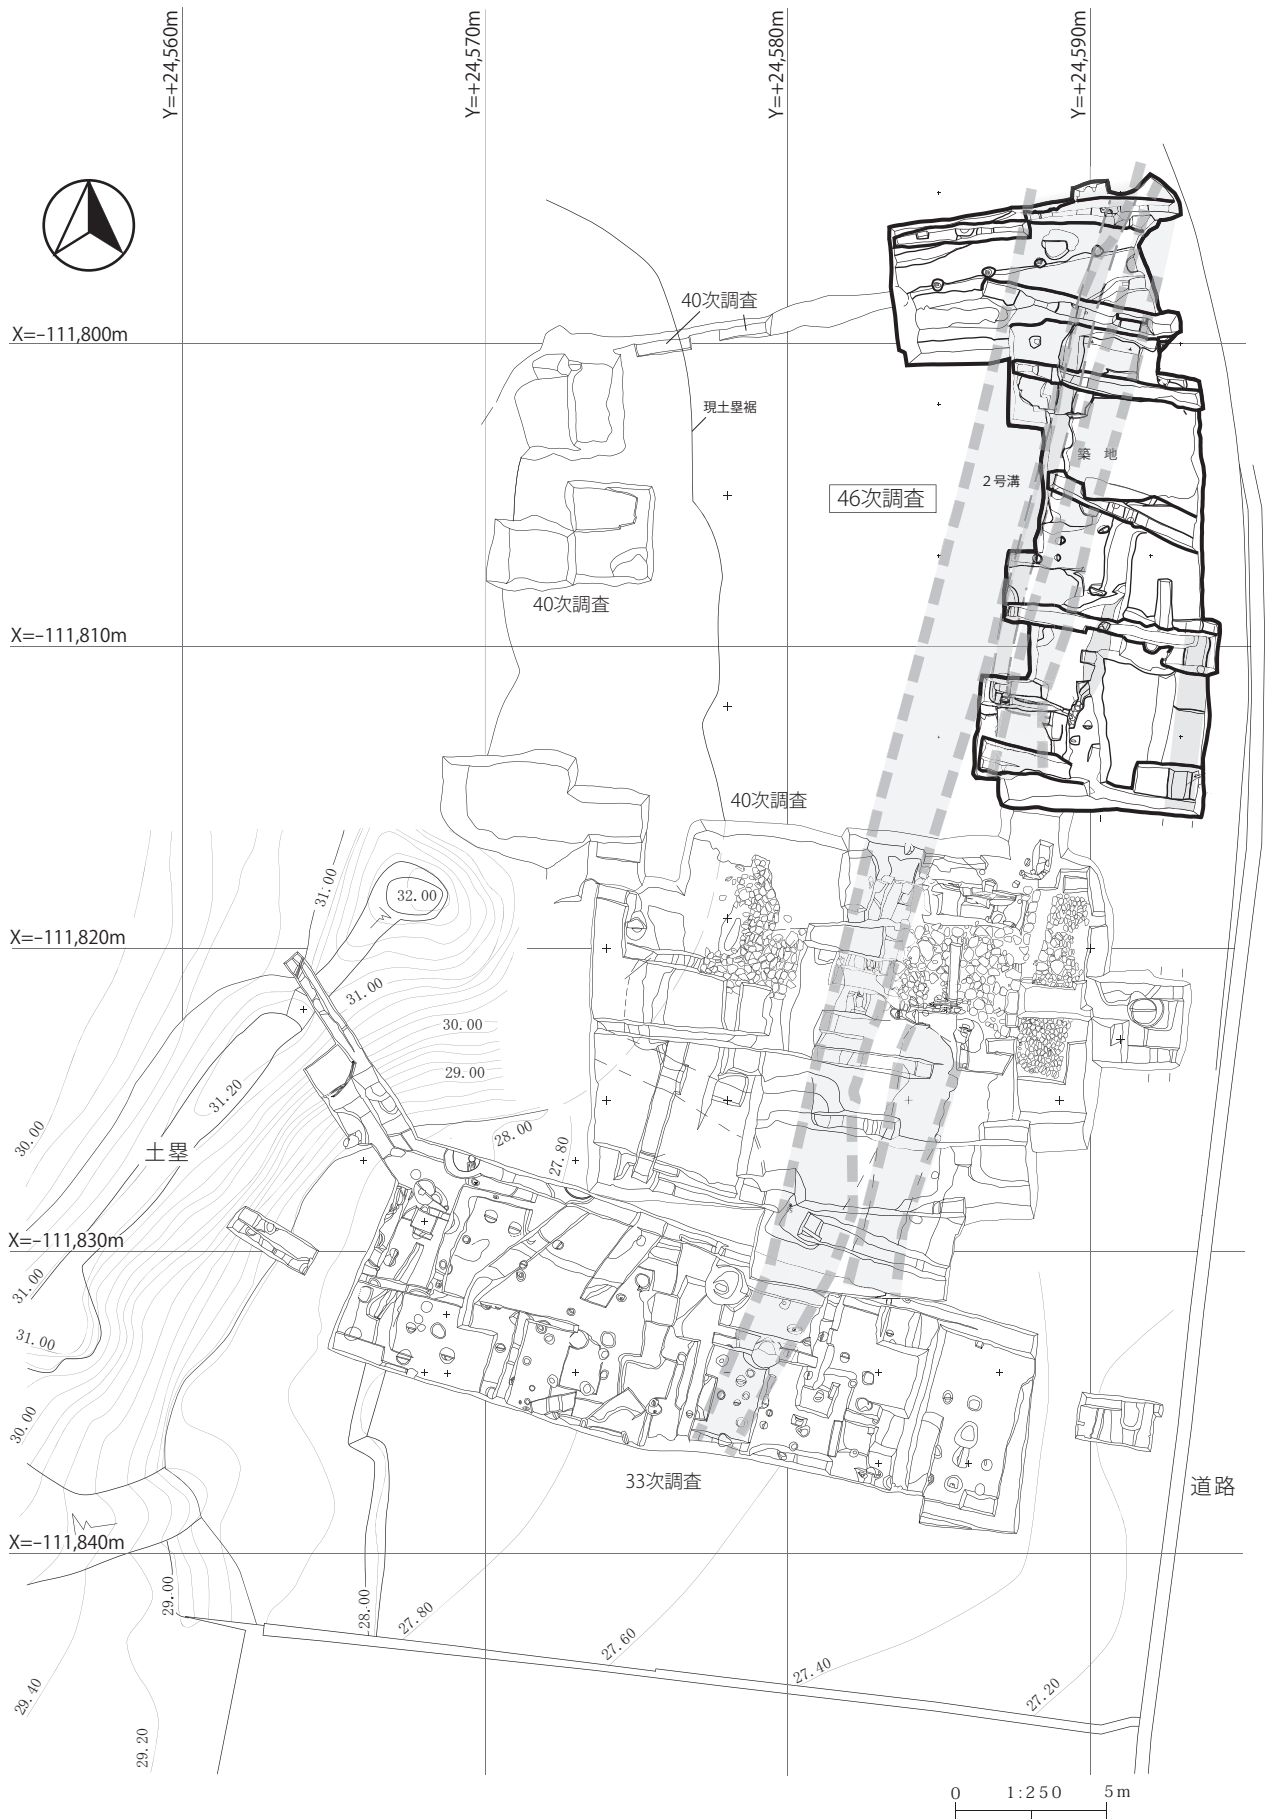
第14図 遺構配置図

- ・ 築地塀は、46次調査結果と40次調査、その南の33次調査北側の壁まで合わせると確認した延長は38mで、直線に伸びている。途中40次調査の石敷の箇所では途切れている。
- ・ 46SD1は40次調査の雨落ち溝の方向に向いているが、一連の遺構かは不明である。
- ・ 46SD2は33次調査区までの延長は43m確認した。底面は北側に向かって低くなっている。
- ・ 46SD3は位置や方向から40次では6号溝、33次ではSD6と同一遺構と考えられる。
- ・ 46SD4は、場所により埋土の状態が異なり、一連の遺構か不安なところもある。重複関係から築地塀より古い遺構であるが、位置関係から築地塀に関連した遺構の可能性が残されている。なお、40次調査では1号溝に、33次調査ではSD4に対応する可能性がある。

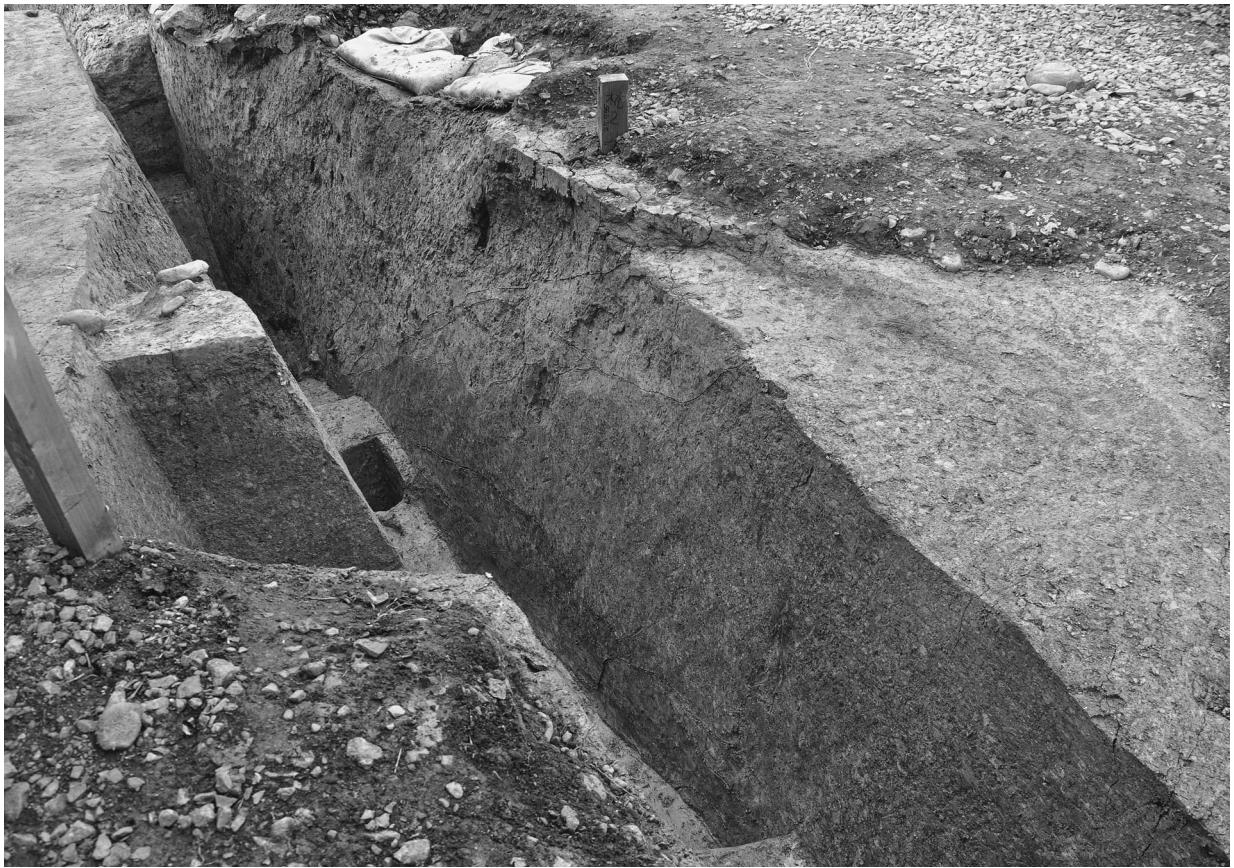
断面17-18 (南東から)

**Dトレンチ** (断面17-18) 東端で幅0.9m検出しているが、築地塀の東半分は調査区外にあり全体は確認できていない。版築の厚さは0.3m程度で、地山の上は灰色のしまりある土で、上に黄褐ブロック主体の層が残存している。築地塀の上部には褐色層で均一な色合いから築地塀の崩壊土と考えられる層が広がっている。厚さは60cmを測り、北側の26次調査でも確認できた層である。2号溝はこの褐色層の上から掘り込んでおり、築地塀より新しい遺構であることが確認できた。築地塀の西1mの箇所には小さい柱穴が2個配置されていた。この柱穴と築地塀裾との間はややくぼんでいる状態で、築地脇の溝（4号溝延長部）の可能性もある。築地塀裾から溝の中心までは0.85m離れていた。

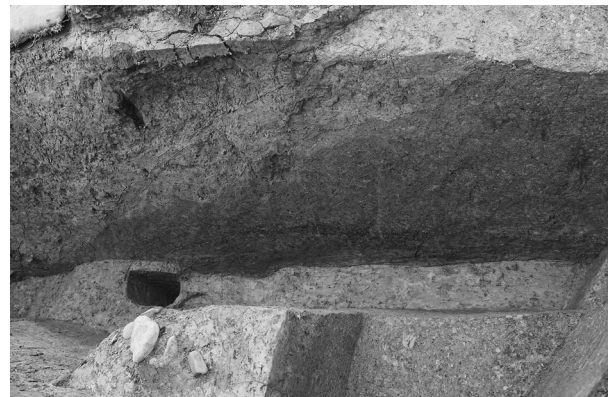
築地塀断面 (南から)

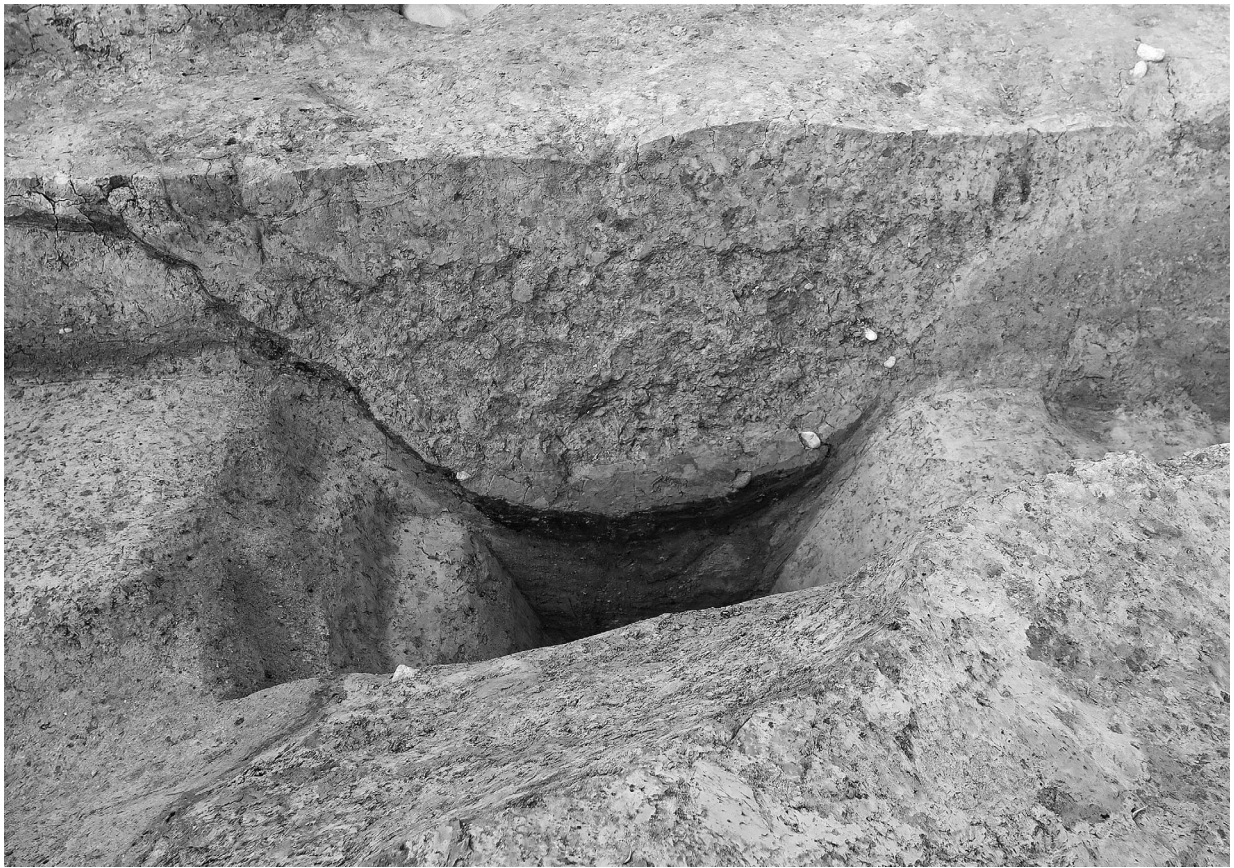
2号溝 断面11-12 (南から)

Aトレンチでは2号溝の底を検出した。断面形は逆台形状、上端幅は2.2mで、下端幅は50cm、深さは1.2mを測る。下層は、粘土や砂が混じる壁崩壊層と思われ、水分を含み柔らかい土である。中央下位には黒色の植物腐植で占める6層が堆積し、桃類の種などが出土した。この層で一定期間溝は開口し、上部平坦面から灰黄色の砂などが流れ込んだ跡が残されている。上層は明黄褐色や灰黄色粘土ブロックで一気に埋め戻され、さらに土塁の構築層と推定される層がその上に乗ってきている。

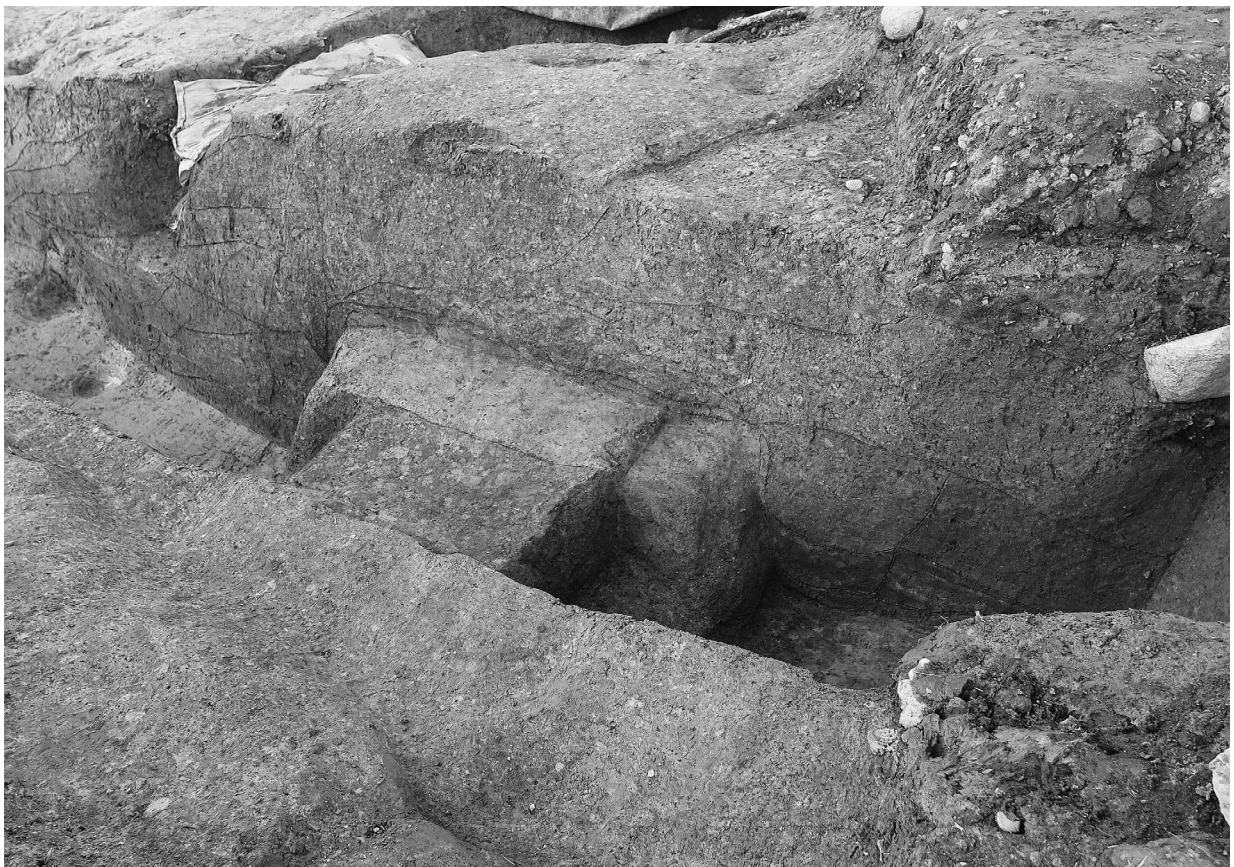
築地堀 断面11-12 (南東から)

**Aトレンチ** (断面11-12) 東寄り築地塀を検出した。箱型に地山を削り出してその上に版築土が10cm程度残存していた。地山の削り出し部分は東西幅1.05m、高さ33～38cmで、平面では南側に15cm程度確認しているが、区画を分けているのか、南に傾斜している（断面27-28）。地山の削り出し部分の高さは周辺40～50cm程を測り、断面11-12には築地の両側に柱穴状の痕跡がある（35、36層・46、47層）。両柱穴の間隔は1.46mを測る。2号溝との間には、築地の崩壊土と、4号溝を確認できる。4号溝中心と築地塀中心の距離は1.55mを測る。

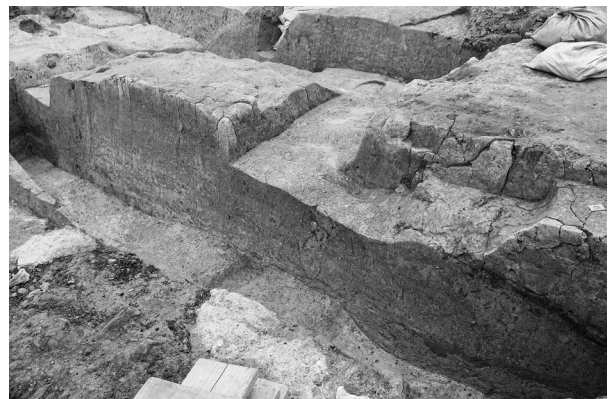
Bトレンチ 断面9-10（南東から）

**Bトレンチ** (断面9-10) トレンチ中央に位置している。基底部分は周辺から地山が20cm程度高い状態で、その上に構築している。地山上は灰黄色と鈍い黄褐色のブロック層が互層に重なっており、版築の厚さは46cmを測る。砂を多く含んだ版築土で、他のトレンチで確認した版築と異なる傾向がある。周辺の地山も砂質であるため、近くの土を積み重ねた可能性もある。上部17層は現代埋土と思われる。両脇には柱穴か板の痕跡(24層)があり、両者の間隔は1.2m程ある。Aトレンチと同様に築地脇の施設と考えられる。断面では14・23層が掘方となる可能性があり、その間隔は1.5m程ある。

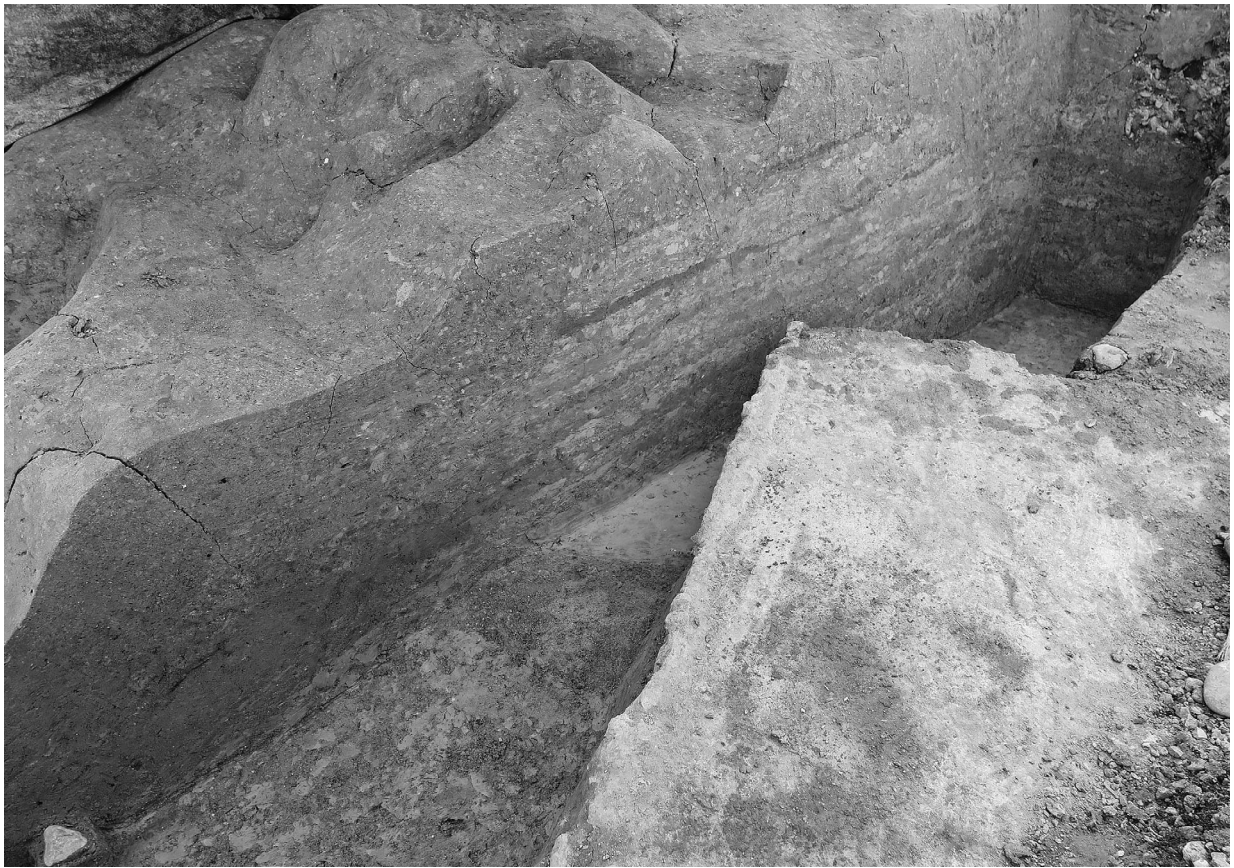
築地塀 断面13-14 (北西から)

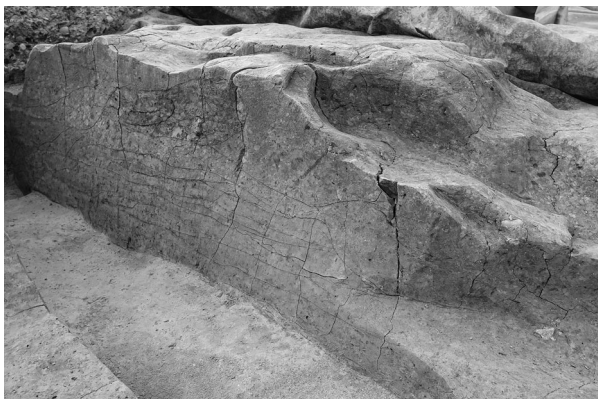
築地塀 断面7-8 (南東から)

**Cトレンチ** (断面7-8) 西側で検出した。築地塀は粘土ブロックが含まれた明るい土と暗い土の層が折り重なっている。上部の5層や6層は攪乱された埋土である。西端では築地以前の4号溝が南北方向に通っている。基底部はこの溝に僅かにかかり、山状の地山の削り出しを挟んで、版築の下には厚さ4~16cmの黄褐色や褐灰の混じる層が広がっている。この堆積層は、基底部だけではなく、東や南にも広がっていることから、築地塀には直接関連しないものと思われる。なお、1号溝や柱穴には切られている。

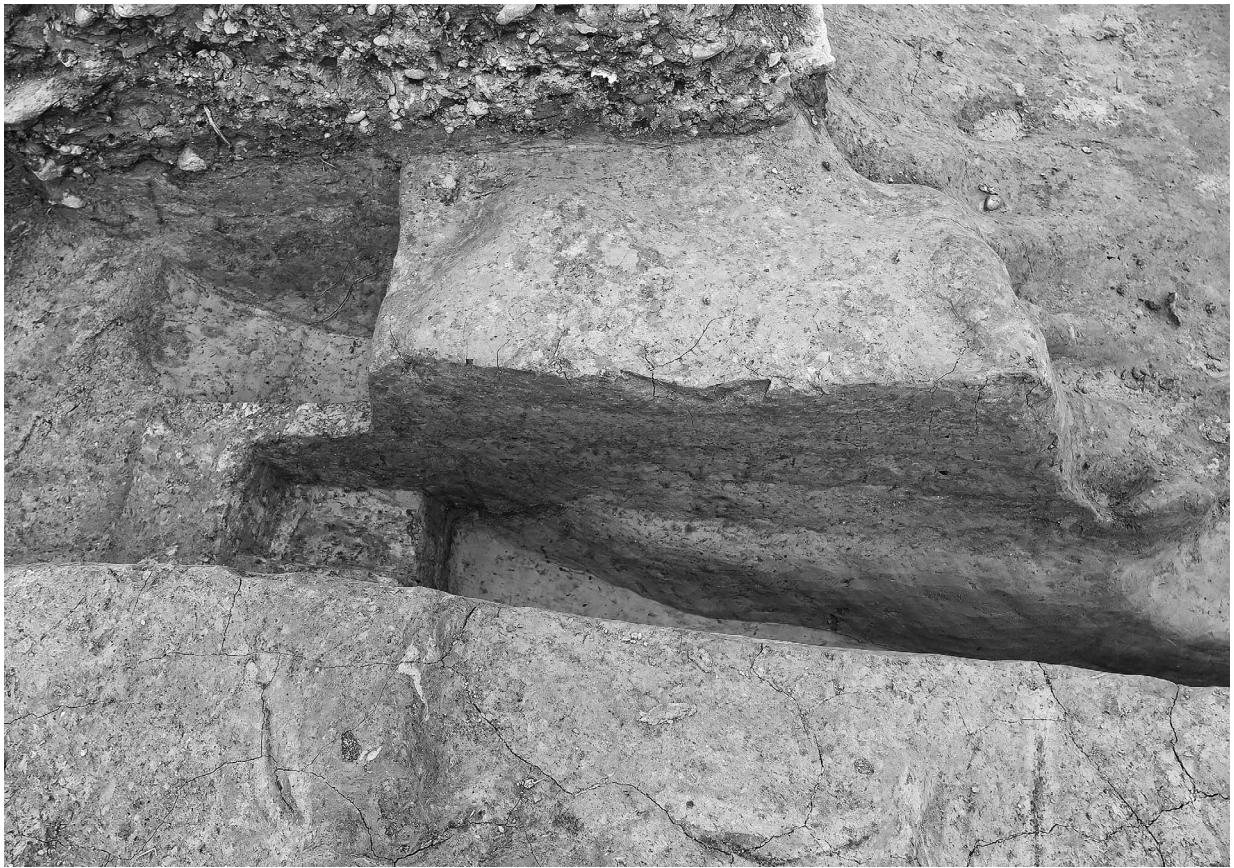
40次トレンチ 築地塀 断面35-36 (南から)

築地塀の状態は東側が攪乱で失われ、西側は崩壊土が堆積していた。断面43-44では、明黄褐色粘土や褐色粘土が版築状に重ねられ、しまった様子を示すが、下層は灰白色ブロックが砂と混じりやや雑に重ねられた印象を持つ。北壁の35-36では灰白色ブロックと砂の堆積はみられない。築地塀の下には、それ以前の溝があり、当トレンチ付近で南北方向から東西方向に屈曲している。南北方向は北のCトレンチ西の4号溝であり、層位も似ていることから一連の溝と考えられる。なお、溝は東側で攪乱を受けており、その先が不明である。

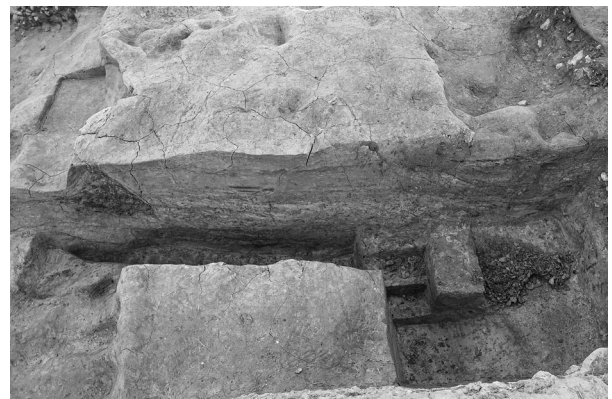
築地塀 断面43-44 (北から)

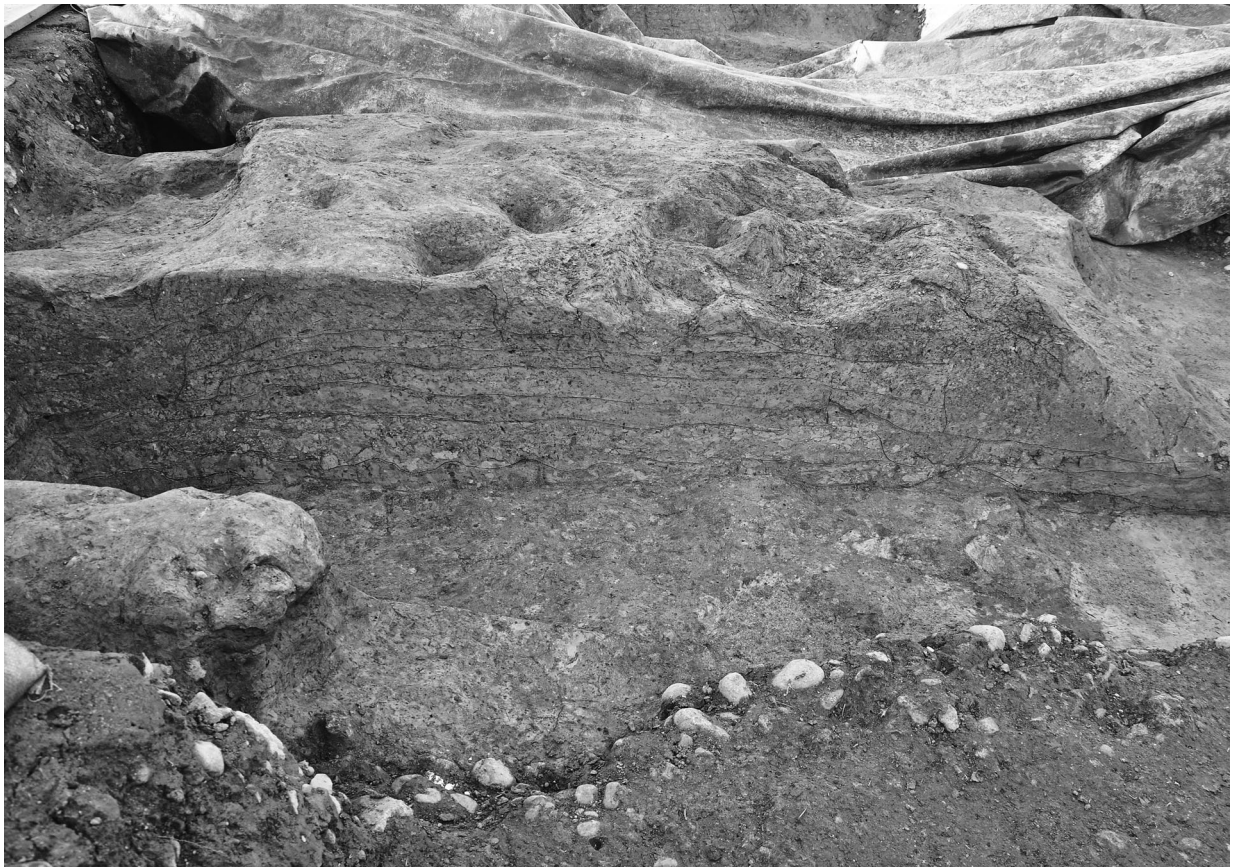
築地堀 断面25-26 (南から)

**南トレンチ** (断面25-26) トレンチ西側で検出した。築地の基盤が調査区で一番高い位置で、築地の残りもやや高い方である。黄色系や褐色系粘土の積み重ねが、厚さ5~10cmで交互に折り重なっている。築地塀の西側は崩壊土が流れ、東は板堰や柱穴の痕跡は確認できないものの基底部の立ち上がりが認められる。

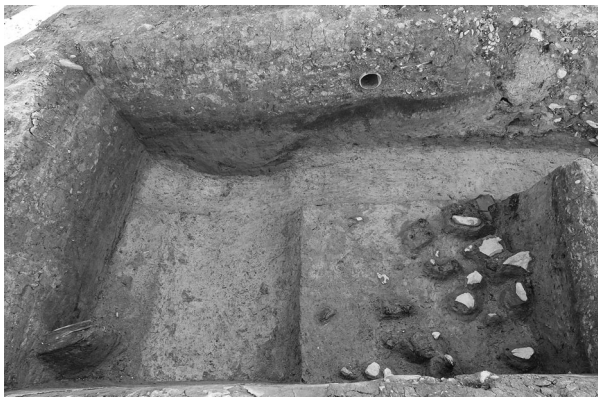
3号溝 断面21-22 (北から)

調査区南東側に南北方向に検出している。Cトレンチと南トレンチ東側にあり、北と南は調査区外にある。検出距離は6m、幅は0.9mで深さは0.3~0.4m程度である。断面形は逆台形状から椀型で、東側の肩は西に比べ下がっている。軸方向はN6°Eであり、南の40次調査の6号溝方向に向かう。形状や埋土の状況からみて一連の遺構と思われる。
