名勝 旧観自在王院庭園発掘調査報告書Ⅱ

—— 第11次調査 ——

平泉町教育委員会

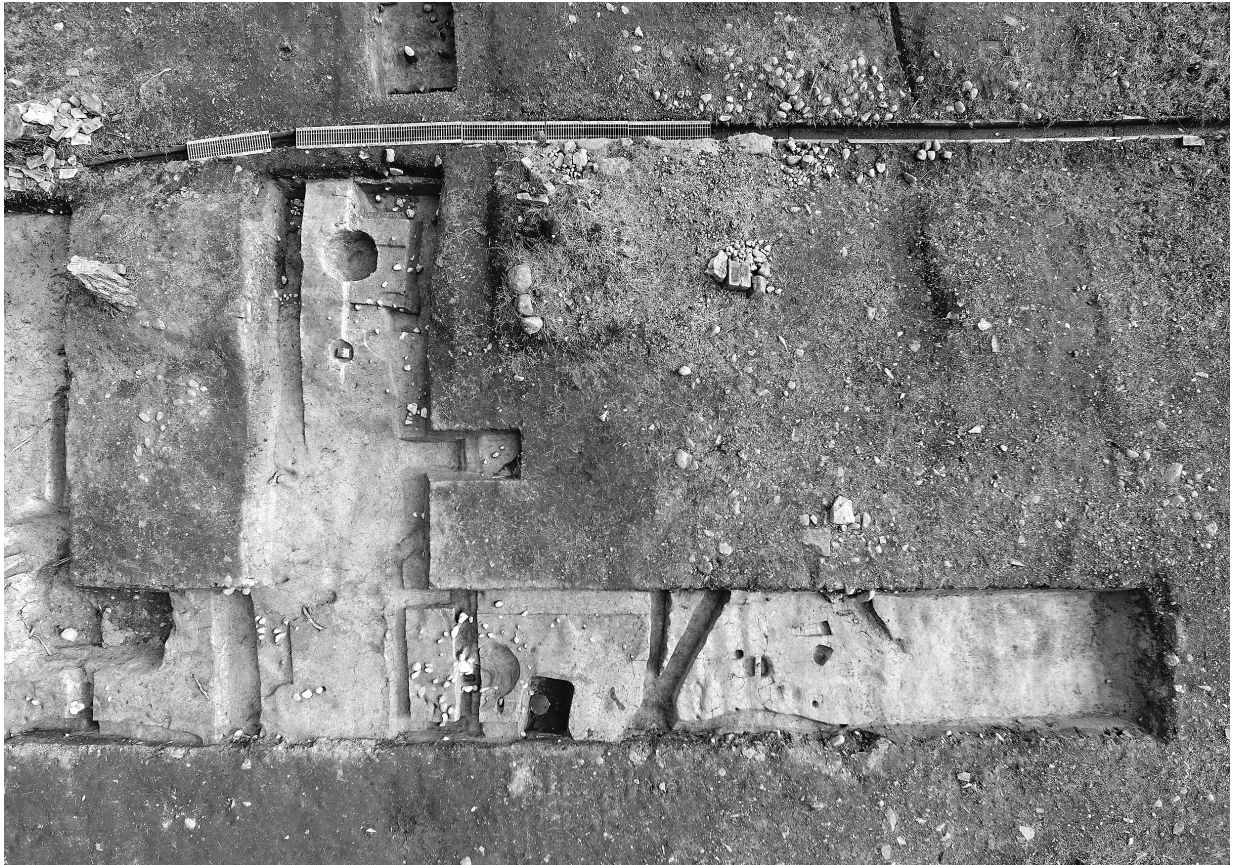
西区（西から）

西区：レンガや板などが埋められていた土坑や、配管の跡など、現代に開けられた痕跡が多く、削平が著しい様子である。中央には東西方向の1号溝が検出しており、前年度調査区と同様に南側の範囲には遺構が検出していない。北側も攪乱が激しいが、一部整地と思われる層位と自然の流路と思われる

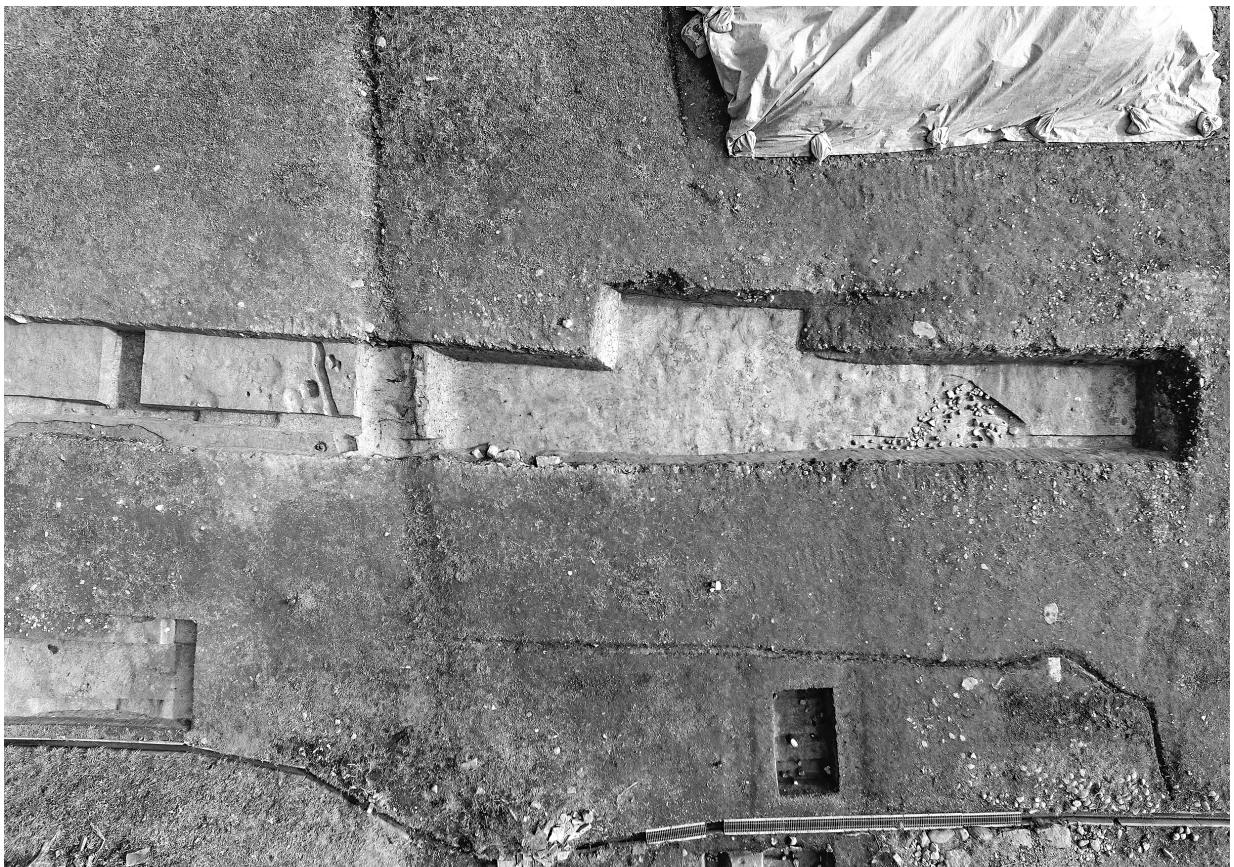
東区南側（西から）

東区：南側は北側より低い状態で、後世に盛土し水田耕作をしていた。盛土を除去すると、南寄りに拳大の石が多く検出する箇所が現れた。北西から南東側に向いて続く様相を呈し、ここと西区の1号溝が交わる箇所にトレンチを設けたが、石の検出はあったものの攪乱を受けていた。3号溝南側のトレンチ中央では、水田層直下に薄く整地が残っていた。北側では整地や2号溝、3号溝を検出している。3号溝の西側にトレンチを追加し遺構が続いている状況を確認した。

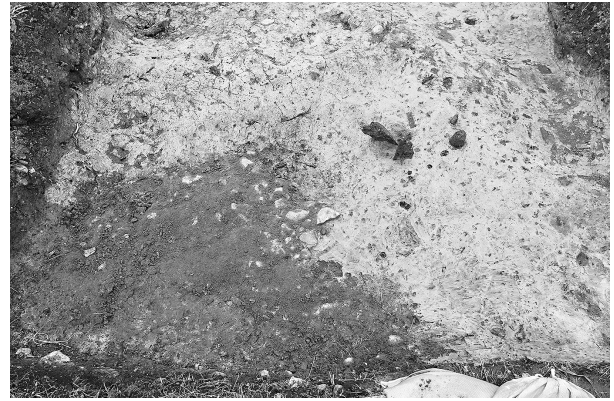
北東側集石箇所（東から）

西区北東の範囲では攪乱でほとんど失われた状態であるが川原石は多く存在していた。集石の中からは寛永通宝も出土しており、近世段階に5号溝に堆積した石が攪拌された可能性があるのかもしれない。

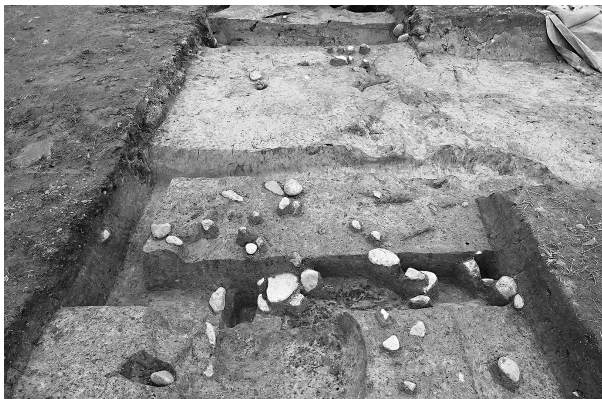
1号溝 断面 27-28

西側では自然流路に切られており、溝の状態が崩れた箇所もある。断面27-28では南北に横断する掘り込み(2・3層)を確認し、北から続く流路とも考えたが、周辺で明瞭な続きが無いためはっきりしない。断面21-22では6・7層が他の箇所の下層と異なることから自然流路の可能性はある。断面19-20では6層に砂の層が入るなど、溝が浚渫された状況がうかがえる。

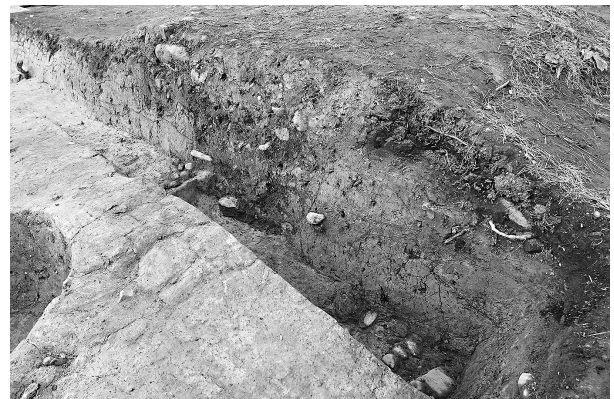
断面 39-40（南東から）

南側の西区では1号溝を切って東側に落ち込む遺構が検出しており、断面51-52では石が多く出土した様子から5号溝の続きである可能性がある。この北の断面39-40では細かい石が底に敷かれた状態で、5号溝の川原石とは石の状態が異なる。北トレンチと西トレンチの間は攪乱を受けていたため、遺構追跡は思うようにはできなかった。

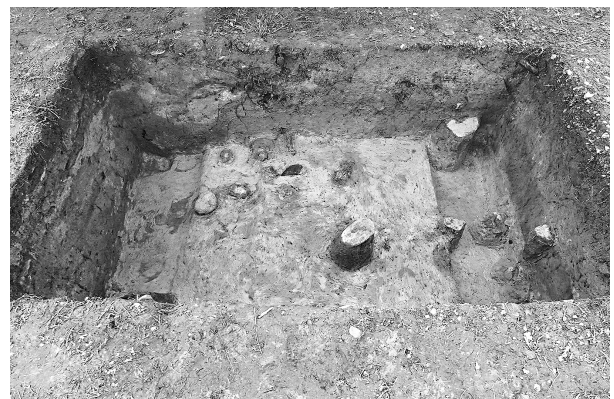
断面 37-38（北から）

当遺構の北西延長部にトレンチを設け(断面37-38)1号溝との関係を調査している。1号溝は検出していないが、最下面には川原石を多く検出している。川原石の検出面は東区の検出面より35cm高い位置である。断面37-38の石を検出する面の上に位置する7層は粘土が主体であり、4号溝の続きとは考えにくく、水田層と思われる。この様子から4号溝は水田に切られており、確認した石の面が4号溝かはっきりしなかった。

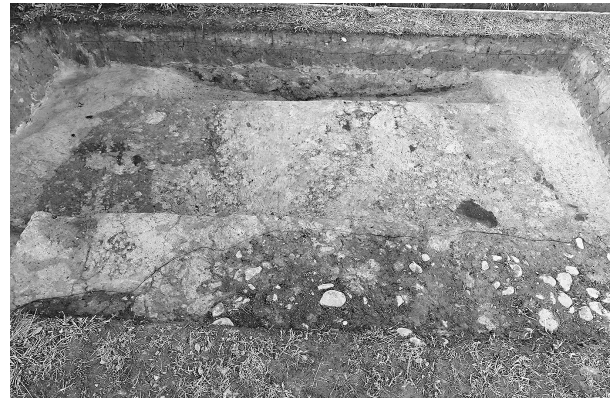
3号溝全景 (東から)

東区北寄り、2号溝より南2～3mで検出している。西に拡張した範囲も含め東西方向で6.8m検出している。軸方向はN85° Wである。幅は2.0m～2.6mで、深さは30cm程度である。人為的に埋め戻されており、上面は浅黄～にぶい黄色粘土で整地されている。底は東側がやや低くなっている。東端は2号溝東側を切っている整地層もしくは掘り込みの延長にあたるが、3号溝付近では明瞭な掘り込みは確認できなかった。周辺の整地は上面をきれいに仕上げられていることもあり、これらの整地層は一連のもので、たまたま整地に伴う掘り込みが、2号溝付近で確認できたのかもしれない。〈出土遺物〉桃類の種を東区で1/2、西側のトレンチで2点出土している。

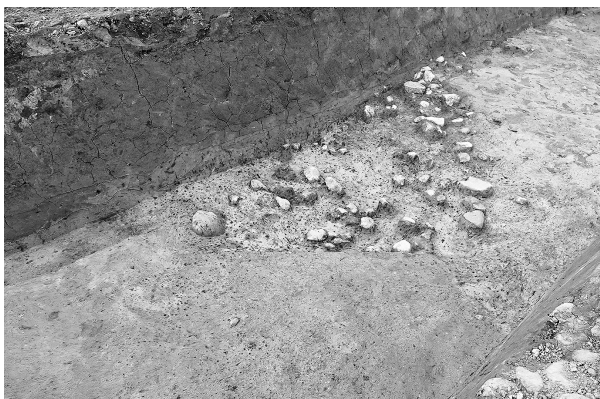
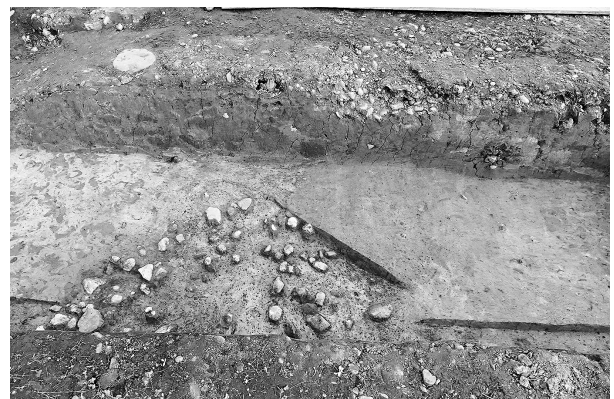
4号溝 (南東から)

東区南側は、家畜によって水田を耕されたと思われる蹄の跡が残る。その他何もない平坦部と思われたが、拳大の石が多く含まれる範囲を確認した。この範囲を4号溝とし精査を行ったが、溝かどうかははっきりしない状況である。皿状に浅く窪み状で、深さは20cm弱である。埋土は灰色系の砂や粘土で、拳大の川原石を多く含んでいる。方向としては北西—南東に向いている。幅は1.5m程度で検出長は3.0m程、深さは20～25cmである。

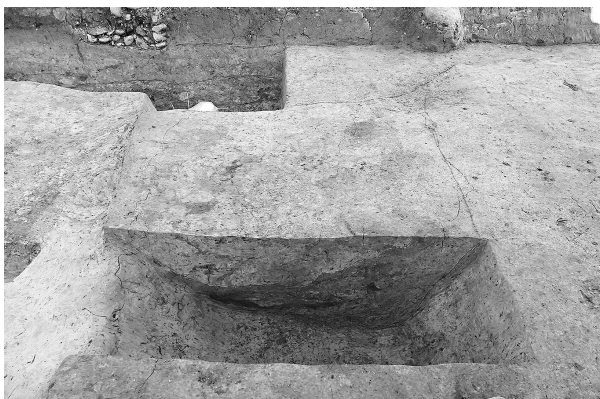
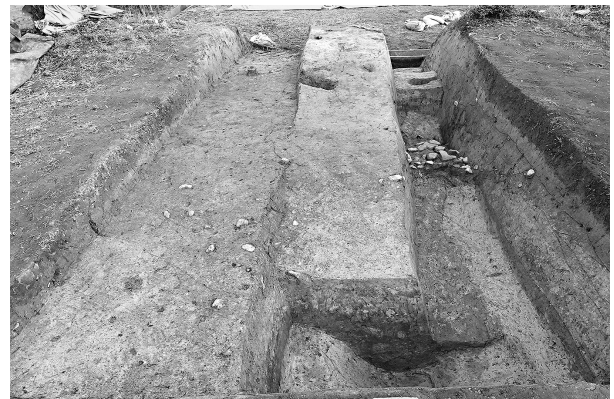
2号溝 断面（西から）

東区北側から北区にかけて検出している。検出距離は間に昨年度調査区を含み12.5mである。方向はN88° Wで、幅は0.9～1.0m程度である。北区では肩の標高は34.6～34.7m程度で、底は34.3m、深さは35～40cmである。遺構上には厚さ40cm程の整地があり、この整地と2号溝は、交差する5号溝に切られており、新旧関係は(新)5号溝→整地→2号溝(旧)である。なお、土塁構築層の下で2号溝の南肩を検出したことから、土塁よりも古い遺構である。5号溝で分かれているため西側の整地と、土塁との関係は不明である。

東区では溝の肩が、34.35cm前後で、底は34.0m、深さは35cm程度である。東の端は整地もしくは別遺構に切られており(断面7-8)、消失している。遺物は出土していない。

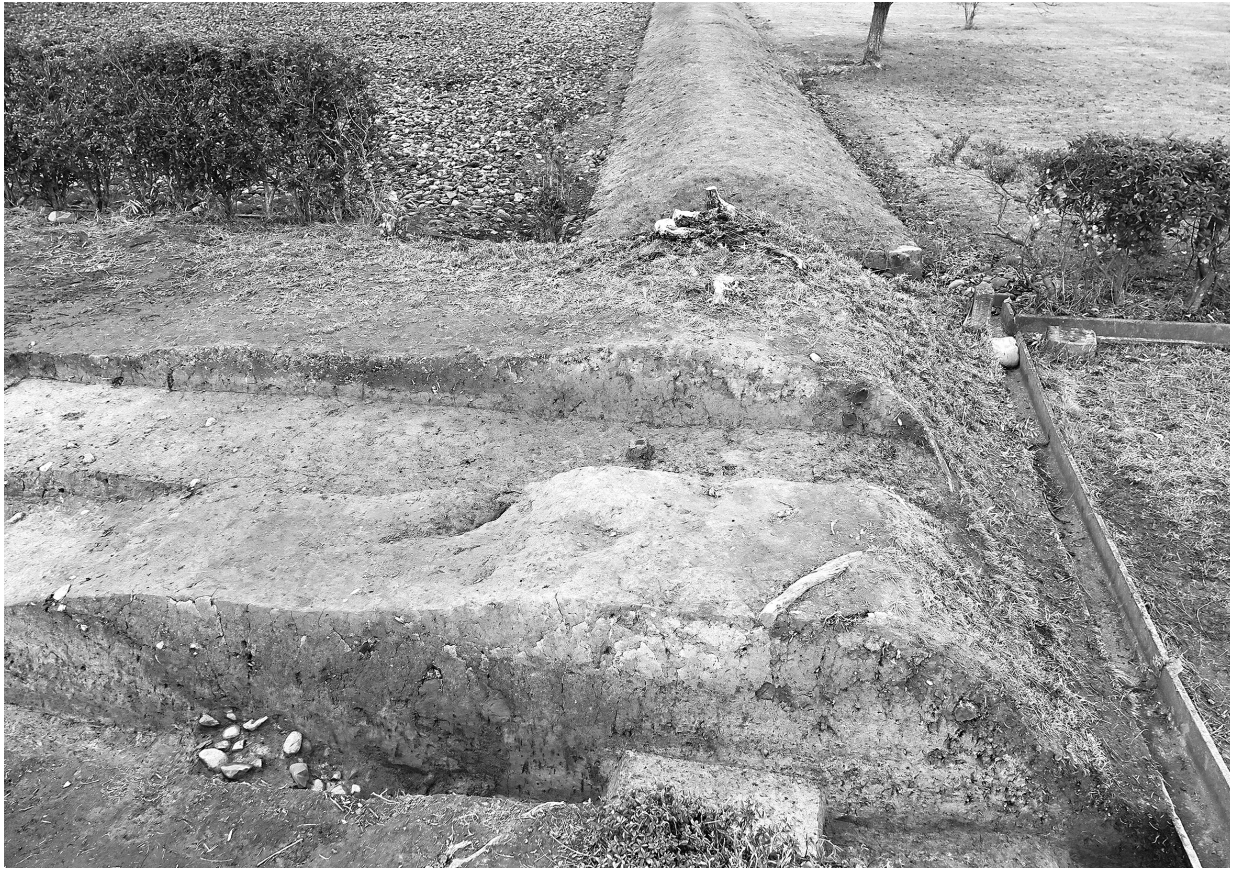
土塁と5号溝（南から）

北区東側に検出した。南北方向に延びる西側土塁で、北側隣接地では昭和に整備された土塁が南北方向に延びている。南の西区では、現地地形が既に低くなっており、土塁延長に当たる部分では柿の木などの根が2か所ほど残り、周辺が若干盛り上がっている。土塁南西隅を示す様ではあったが、調査では土塁の延長は確認されず、現地地形が周辺より高い北区周辺のみ残存している可能性が想定される。

北区南の断面では、土塁の高まりは、上端幅35cm程度で、基底部分は幅が1.5m、高さは40cm程度である。東側は現状が土手で、整備した土塁のラインからは、後世に多く削平された様子である。西側は5号溝の側面により切られた状況である。土塁構築層下に地山があり、間に黄灰色の薄い自然堆積層を挟んでいる。この層は2号溝付近では整地層と2号溝の間に介在する層と思われる。P2が検出した箇所は土塁の西裾側で、この自然堆積層を掘削している状況がある。出土したかわらけは裾より若干上で、5号溝の28層の位置である。かわらけの縁が円状に確認できたため柱穴と思われたが、上層では検出していないことで、5号溝がある程度埋められた後にかわらけを埋めた可能性がある。

観自在王院西側を区画する土塁は、北区で築地塀の残欠と考えられる僅かな高まりを検出した。東側は現状が土手で、整備した土塁のラインからは、後世に多く削平された様子である。北区南の断面では上端幅35cm、基底部幅1.5m、高さ40cmの小山状の断面である。薄い黄灰色の層を介して上には、地山起源の黄褐色粘土を盛土し構築しており、明瞭な版築の痕跡認められない傾向は、前年度確認した南側を区画する築地塀と同様であった。また、西側に隣接する5号溝により整地と土塁との関係を明らかにすることは出来なかった。
