增補改編 鳥羽離宮跡 1984

財団法人 京都市埋蔵文化財研究所

発掘調査100次の経過

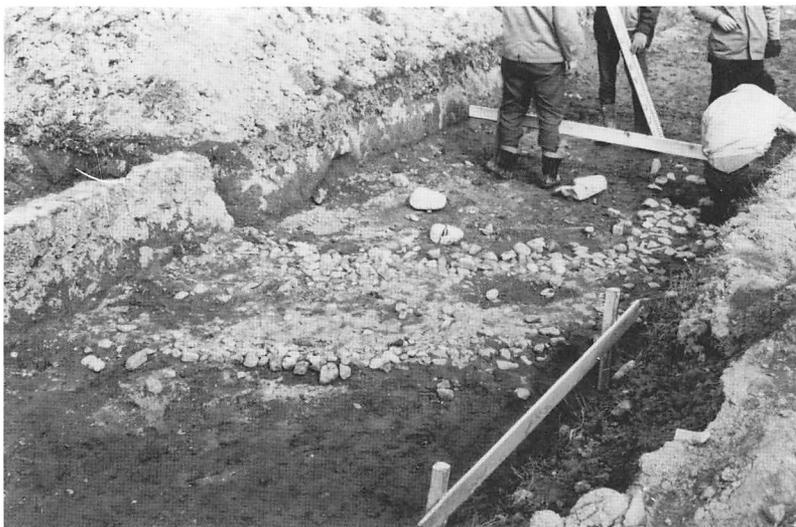
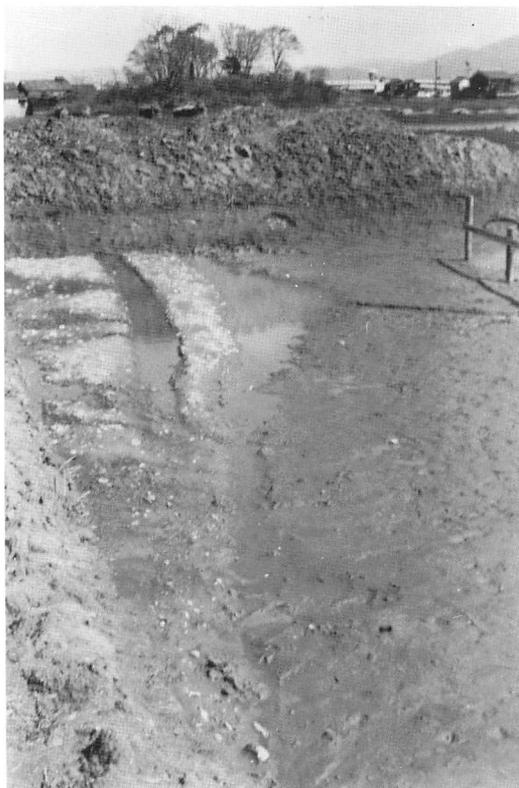
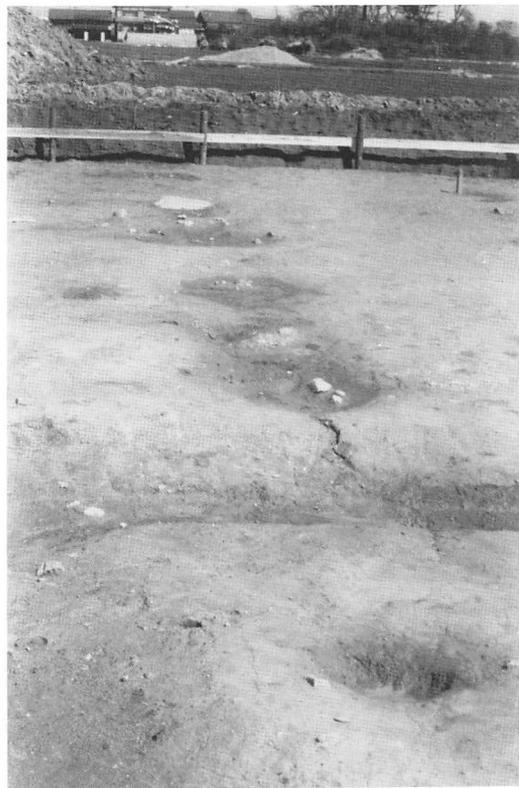
(写真説明) 上：第3次調査、苑道をみつける。 下左：第6次調査、寢殿跡の西辺。
下右：第5次調査、小寢殿東辺。

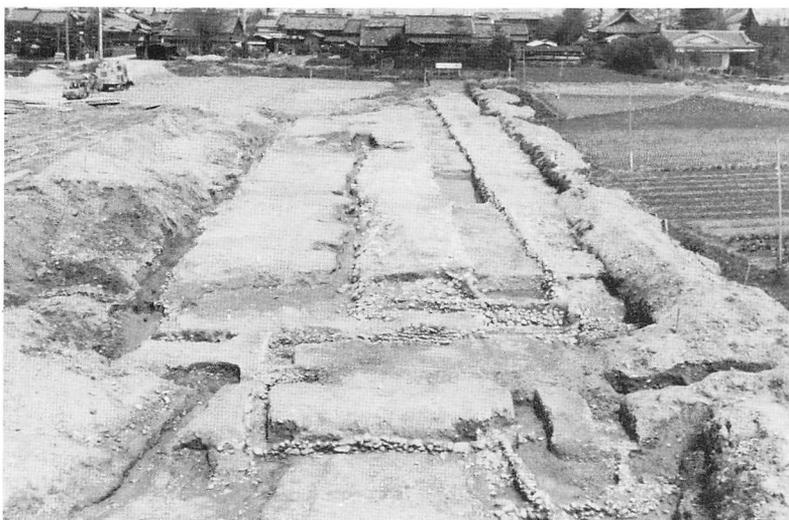
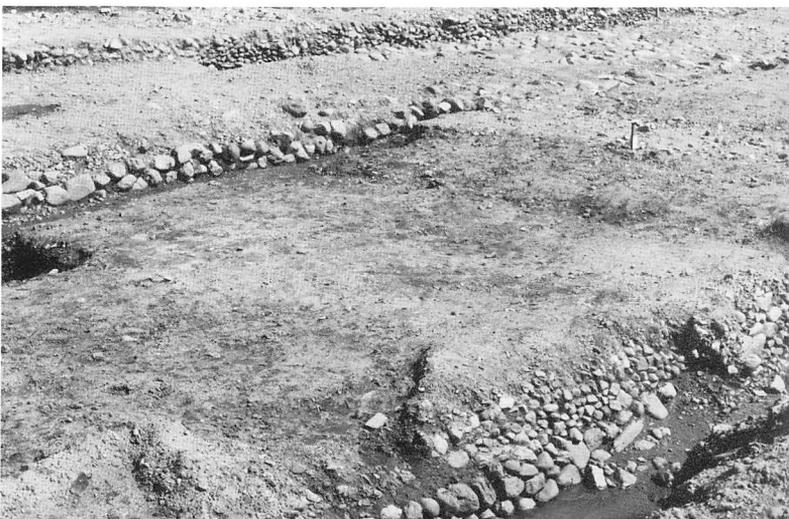
(写真説明) 上：第9次調査、波止場 イ、ロ、ハ、ニの石垣を南から。
中：イ、ロ、ニの石垣を西方より。 下：石垣の積み方。

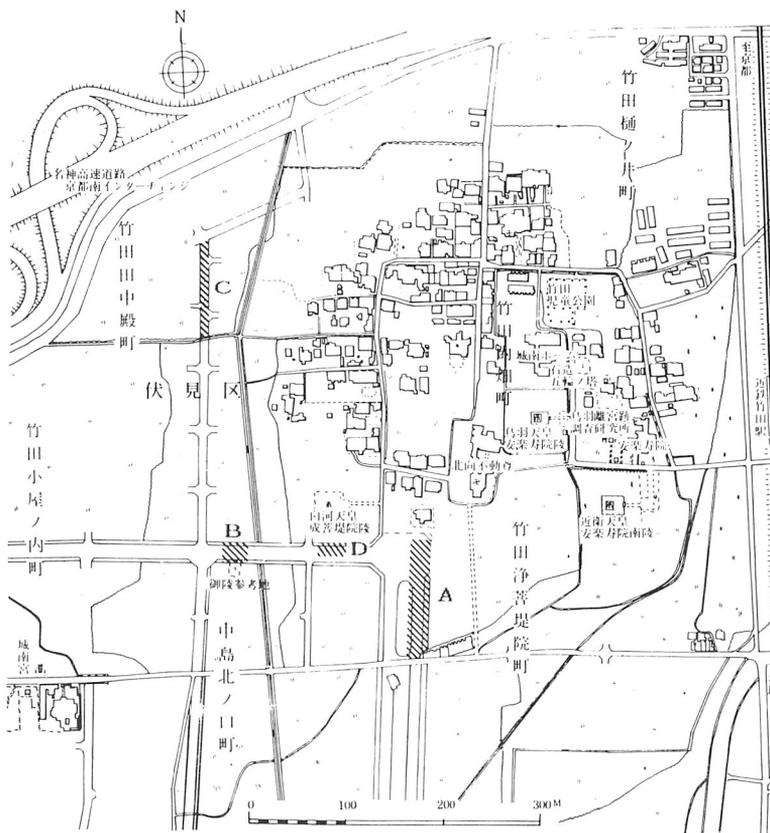
(図説明) 第9次の調査地点を示す。Aは波止場、石垣の列を見た所。B、C、D道路建設工事中に立会で見えた主要な箇所。特記すべき遺構はなかった。

昭和46年頃には、竹田地区にも区画整理が施行されることになった。その工事に伴うものが多く第9次というのは、伏見大手筋から北上する幅員50m道路が城南宮道と交差する所から北へ、近衛天皇陵前面を東西に新しく設けられる幅員25mと交差するまでの地、東西50m南北100m A点については発掘調査とし、他3点は工事の都合もあって立会調査ですませた。

A点ではまず、全面に耕作土を排除して中央グリーンベルトを含めてその西方は、青緑色粘土、その東方からは礫が一面にあらわれた。したがって、その礫の面について、城南宮道北より約100mの所からはじめて北へ約10~12mの間隔で東西にわたりトレンチを設けた。これによって石垣を発見することができ、西よりア・イ・ウ・エ・オと仮称して、アとイは西の方の防波のように、ウ・エとは対抗して掘割を形成、オは東を向いていることが明らかになった。

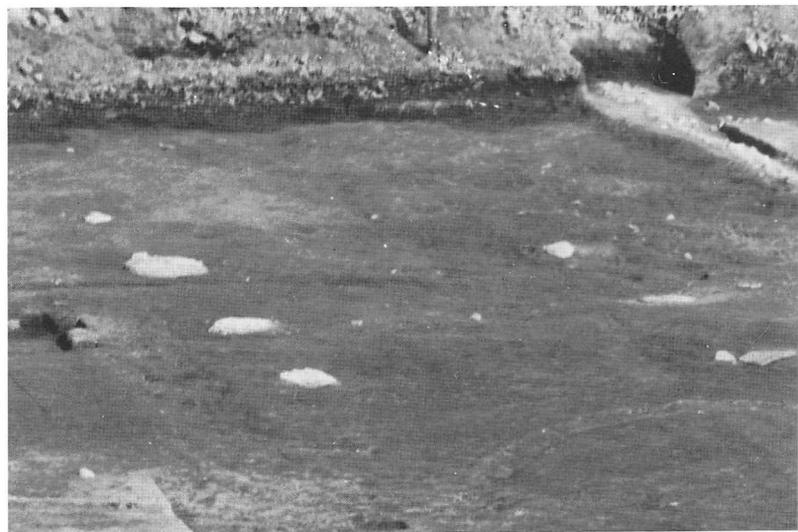
（写真図説） 上：左右共。第10次Bの調査で出した波止場。北から。
下：第11次でみつけた礎石。四脚門跡と推定する。

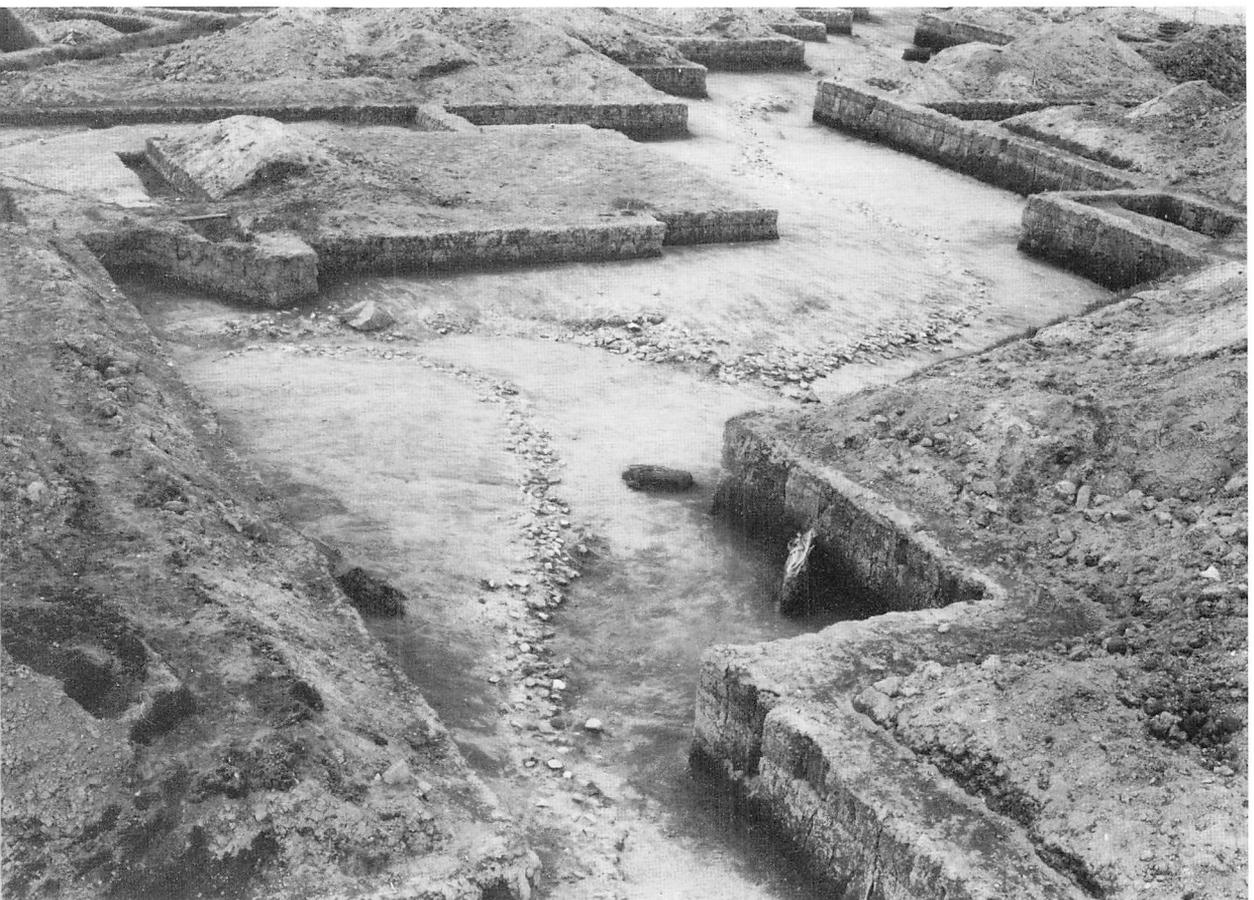
(写真説明) 第11次Aでみつけた汀線。東北(下左)から西南へ向けて、湾曲している。途中から、細い流れが合流する。

また地区の西北部は、同様前年に見た池であることがわかったが、これの汀線が地区の北辺、中央あたりから南西に向けて走っていることがわかった。砂浜の水際を礫でかためたもの、ゆるやかでおだやかな曲線をえがいている。途中、東から同手法の遣り水の流れこむ様が見られ、庭石があり、桜・松・楓の根がのこされているを見た。この汀線は第10次で見た堤防の東の部分西岸とする池の東岸を形成するものであろう。

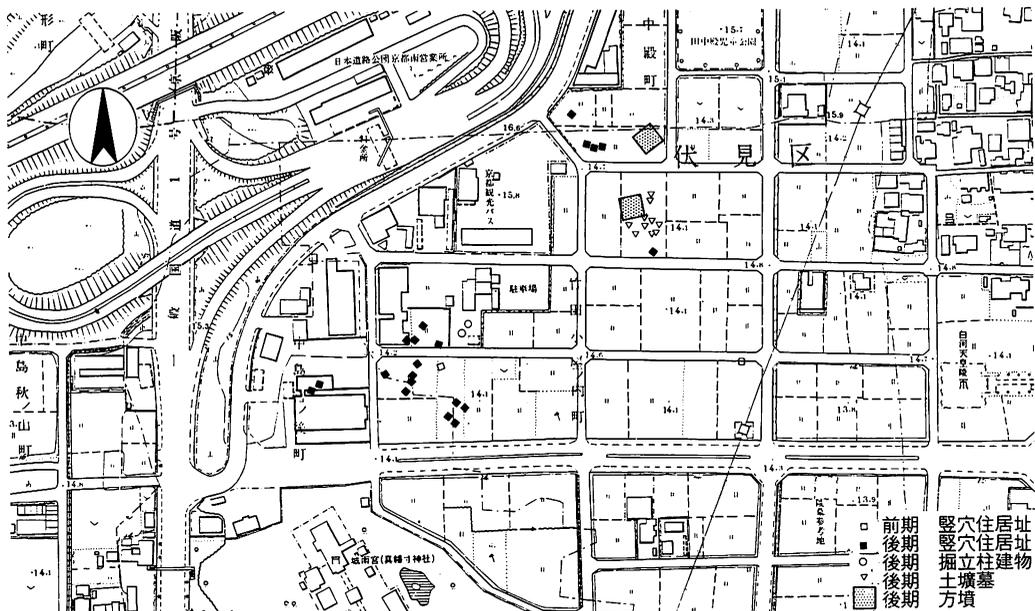
(図説明) 古墳時代主要遺構配置図(田中殿・金剛心院地区 S = 1 : 5000)

住居址の平面形をみるとすべてが方形プランを呈し、真北方向より大きくふれをもつ住居が多い。住居の大きさは一辺5m～7mを測る。床面には4個の支柱穴があり、壁の際には幅5m程度の小溝が掘られている。そして多くの住居址が北側にあたる一辺のほぼ中央に、壁に接して作り付けのカマドを設けている。カマドの中には、支脚として土師器の甕を逆さの状態にして、置いたものがあった。第99次調査で検出された住居址には、床面に多量の炭化材が認められ、住居が火災にあい焼け落ちたことを物語っているものがあつた。当時の住居は

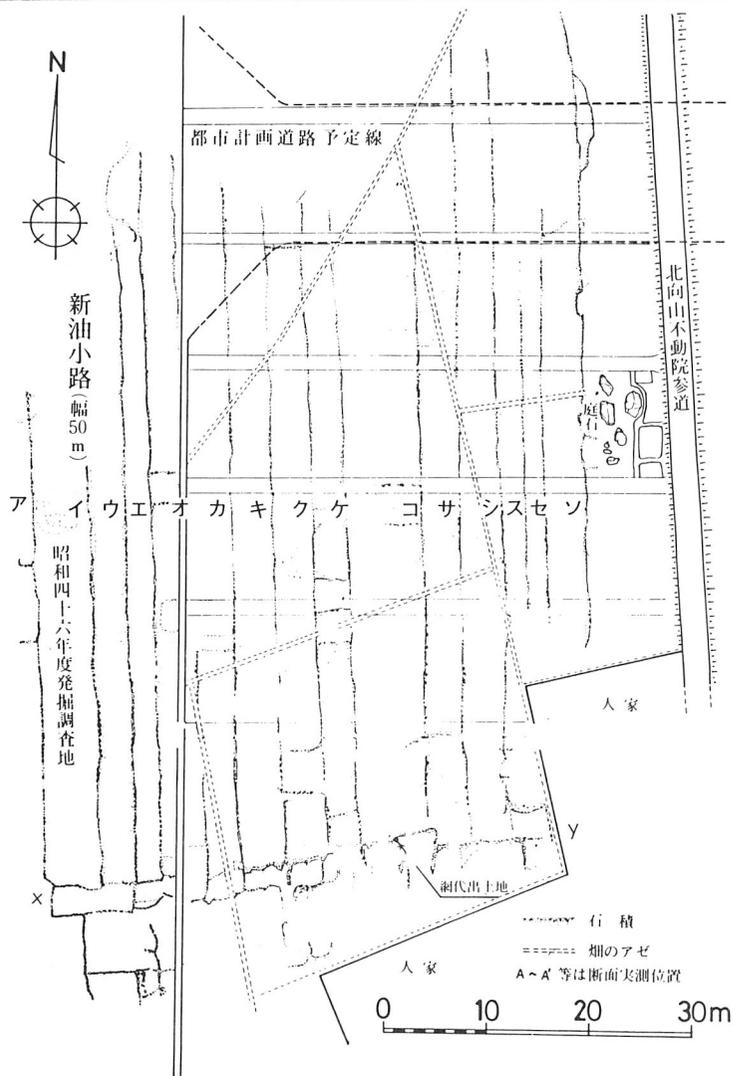
(写真説明) 第9次波止場、ソの石垣から東にある庭石遺構

(図説明) 第9次波止場遺構

この施設は東西50m、南北には70mに及ぶ。一部民家等で、未調査の所もあるが、西東の両側が、水に洗われる部分で、北から南へ突き出した突堤を形成する。西側はア・イの石垣がその面を西に向け波に洗われるものとしている。アの石垣が一部こわれることとなっても、イの石垣がその部分を支える工夫がこらしてある。東側も同様にセとソの石垣を東面してしつらえ、波に洗われることを予想している。加えて、内にあるスの列は、部分的に、東を面にすれば他の所では、西を面とする。結局、西側のアとイ、東側のス・セ・ソは突堤として構築を頑強なものとした石垣であった。

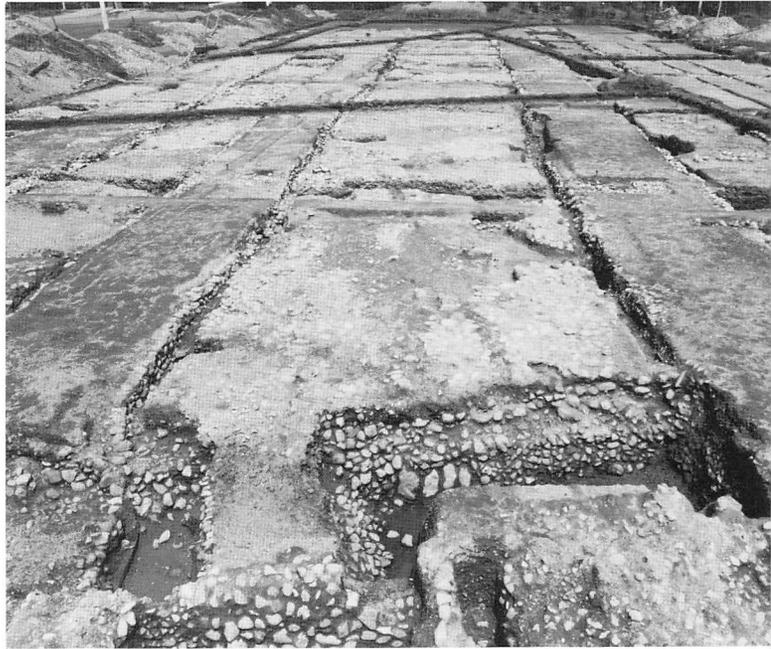
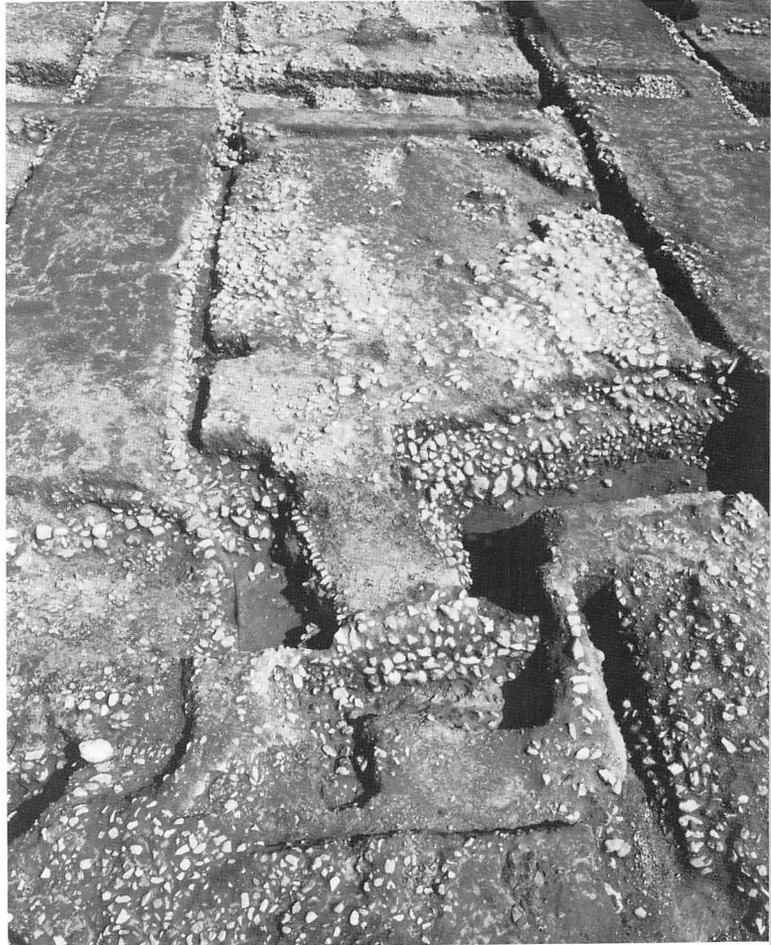
(写真説明) 第9次波止場遺構 上：全景 下：南端閉塞の状況

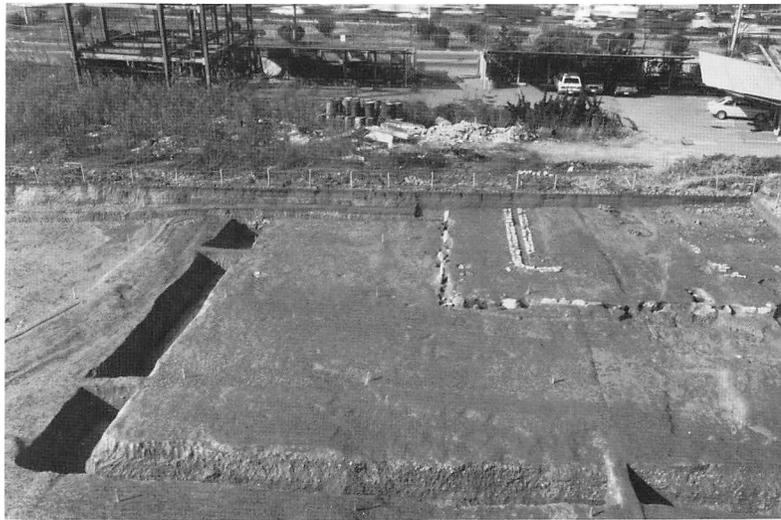
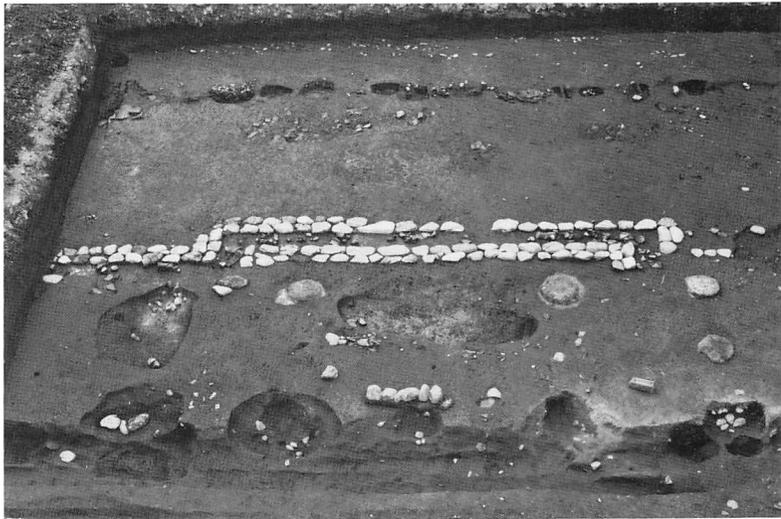
(写真説明) 上：第45次 推定9間堂南部
中：第65次 推定9間堂中央
下：第65次 基壇地業

これらの建物の基壇は、粘質土と礫を交互に版築した掘り込み地業によって構築されているが、主要な部分については拳大の礫を突提状に積み上げている。こうして構築

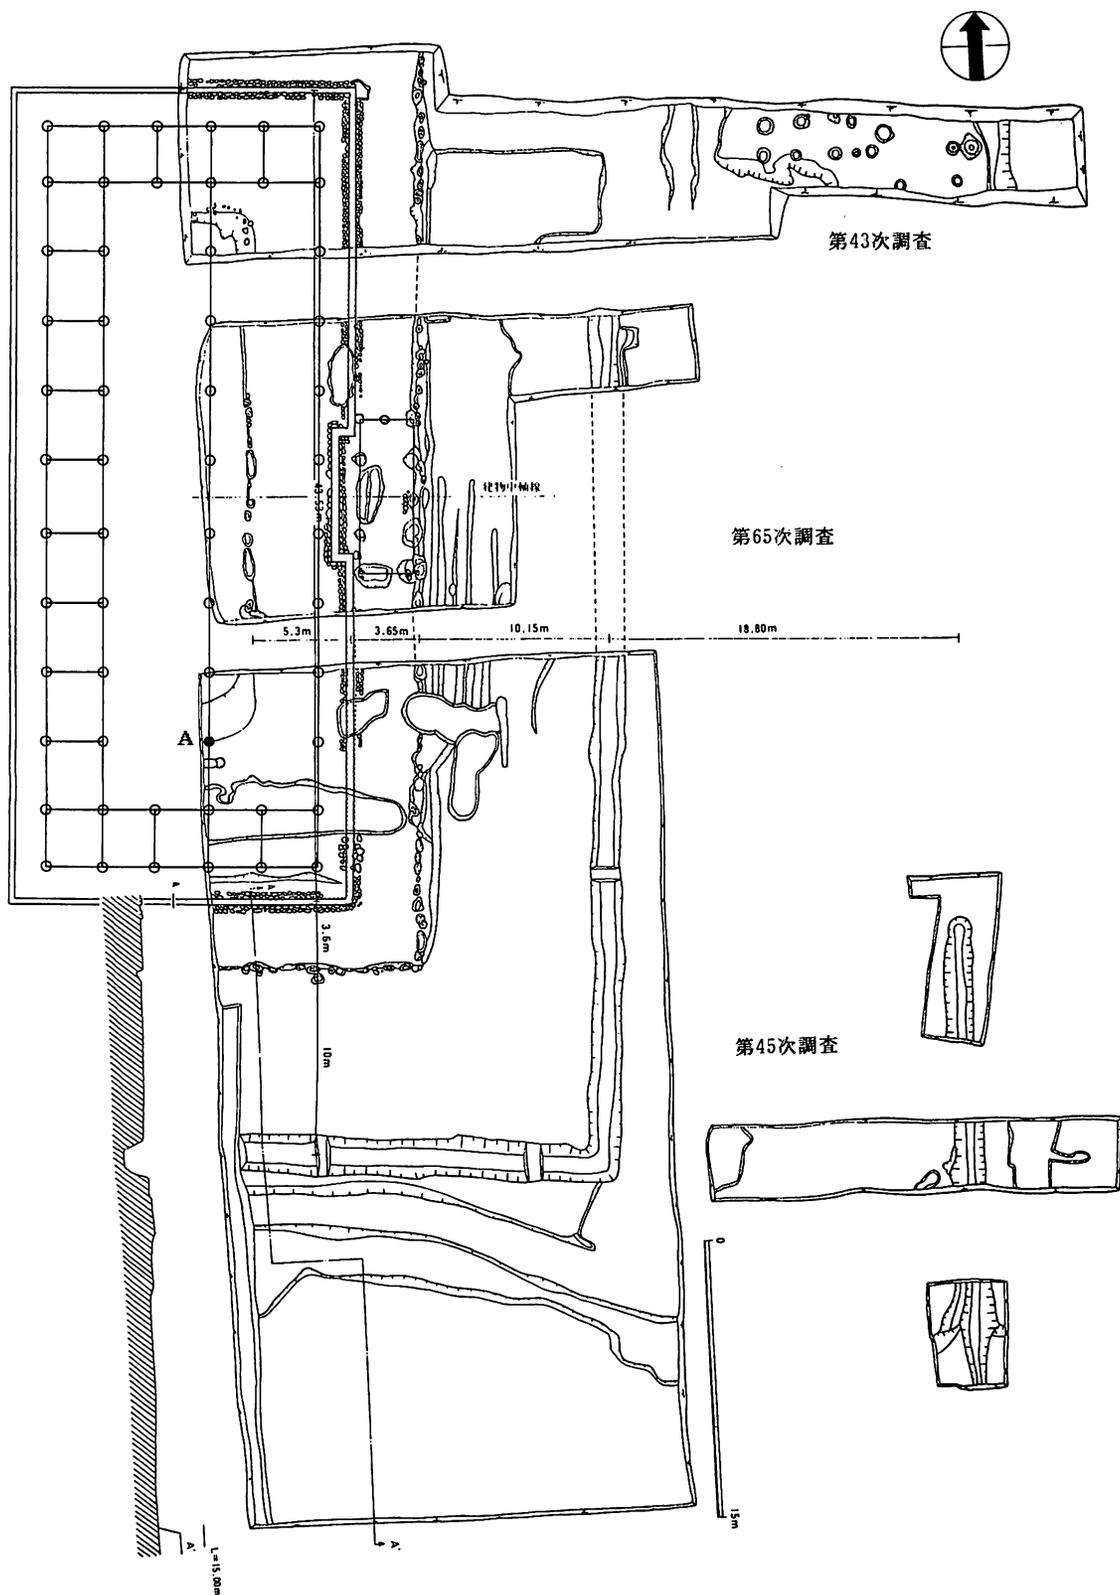
(図説明) 9間堂推定地検出遺構

発見できた御堂の他の例は、41頁に掲げた、43、45、65次によるものである。その図の通り、東辺のみを見つけ、桁行はわかるのであるが、西辺はすでに家屋が建ち未調査であるため梁行寸法はわからない。この御堂は、60~70cm程度の石を南北長さ50m位に列らねて、壇を作る。この壇から約10m離れた所に東と南の二面に巾2m弱、深さ1.5m程度の濠をめぐらす。底は西部の所で最も深い。このような施設の中、二列の石敷で、雨落溝を作る。それよりうちは金剛心院と同様の地業になる。この雨落溝は、東側の中央で、約7mにわたり建物の内方へ屈曲している。この屈曲した所に、さきの石列を利用して、三間二間の建物の礎石が布置されているのを見た。屈曲した溝はこの三間二間建物の雨落溝となるらし

い。すると本屋の建物の軒はそれを覆っていたものと考えられる。この三間二間の中央間がこの本家建物の一間寸法を示唆することから、南北桁行十一間、東西梁行の総間は不明であるが、東面二間は広く、前面の入側柱を外した平面が考えられ、痕跡から、入側柱列通りには須弥壇の地覆をとりつけ、遺構として類例のない仏堂があったことを見つけたのである。

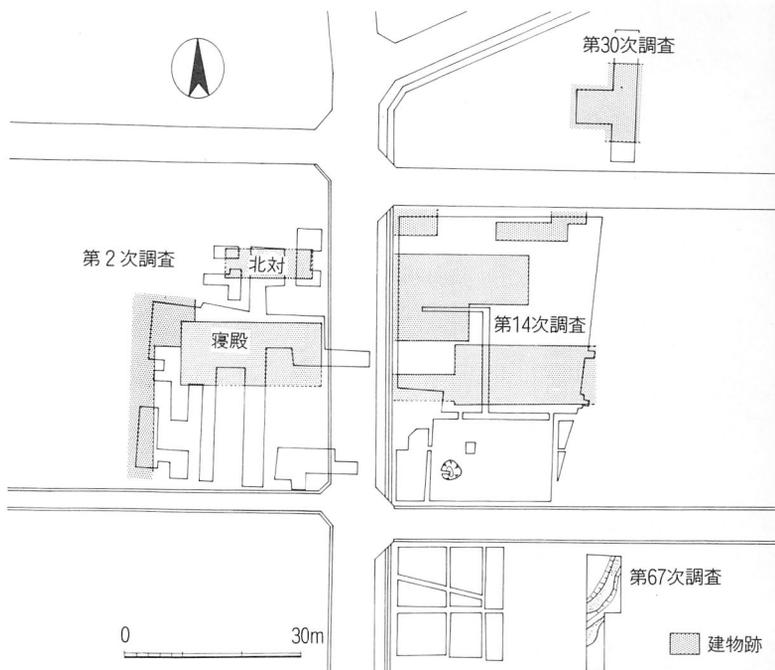
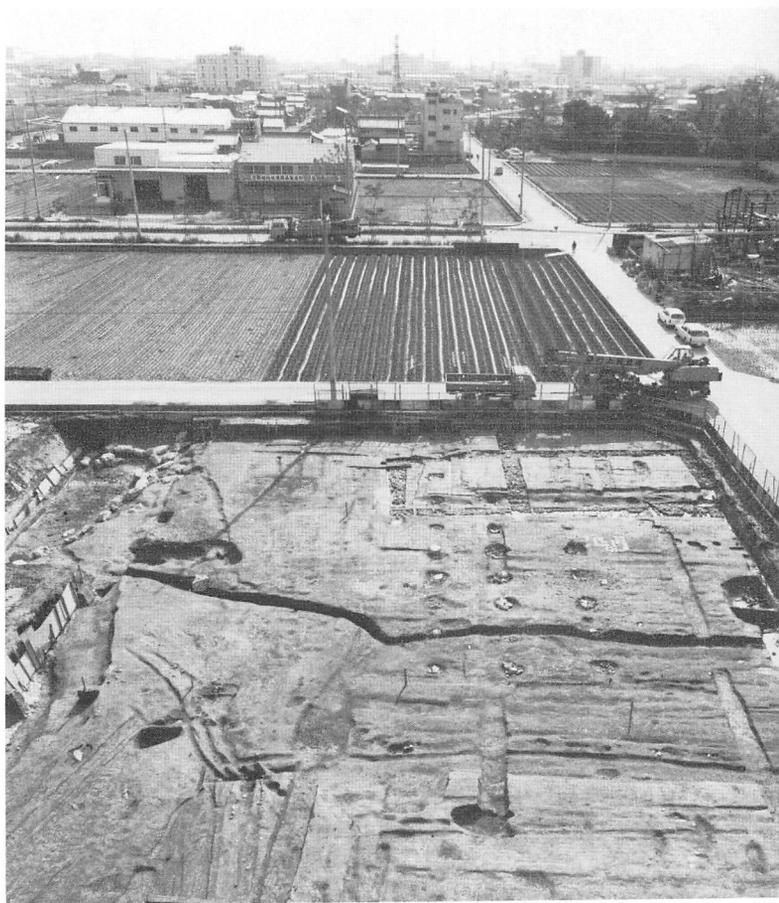
(図説明) 田中殿遺構配置図 (写真説明) 第79次 金剛心院跡・积迦堂・寝殿

この付近の発掘調査は、昭和53年頃より急速に進められ今日までに調査地も数十ヶ所に及んでいる。これら一連の調査の結果基壇建物、礎石建物、庭園遺構、築地、溝などの遺構が良好な状態で多数検出されている。検出された建物跡の中で1つの中心をなすものとして、身舎桁行3間・梁行2間で四面に庇・孫庇がめぐり、南側前面に縁が取り付く基壇建物がある。この建物跡は金剛心院推定地の東端で検出され、建物の東側は園池になっている。この基壇建物は平面形や規模などを総合してみると、文献に見られる积迦堂ではないかと考えられる。建物基壇は、掘り込み地業によって構築され、亀腹状の形態をしめしている。基壇上の礎石はすべて抜き取られていたが、礎石据え付け穴の底部には花崗岩の風化剥落した痕跡が認められ礎石に花崗岩が使用されていたことが明らかになった。地業の規模は、東西約30m、南北24m、地業底部から検出した基壇上面までの残存高は約1.5mを測る。地業は、拳大の礫を平均3m幅の単位で短冊形に敷きつめたのち粘質土でその上を覆う。そしてこれを交互に繰り返し版築する。単位を表わす石列は、地業掘形底部より基壇上面まで一貫し、2～3段は同一方向に面をそろえて礫を積みあげている。

この建物の北面東隅には、北へ伸びる桁行7間、梁行2間の礎石建物に取り付いている。この北側に寝殿建物の基壇と考えられる土壇が検出された。また東面には建物の南東隅から北へ2間目に東へ伸びる廊(釣殿)が付く。この廊は東へ5間目で南へ

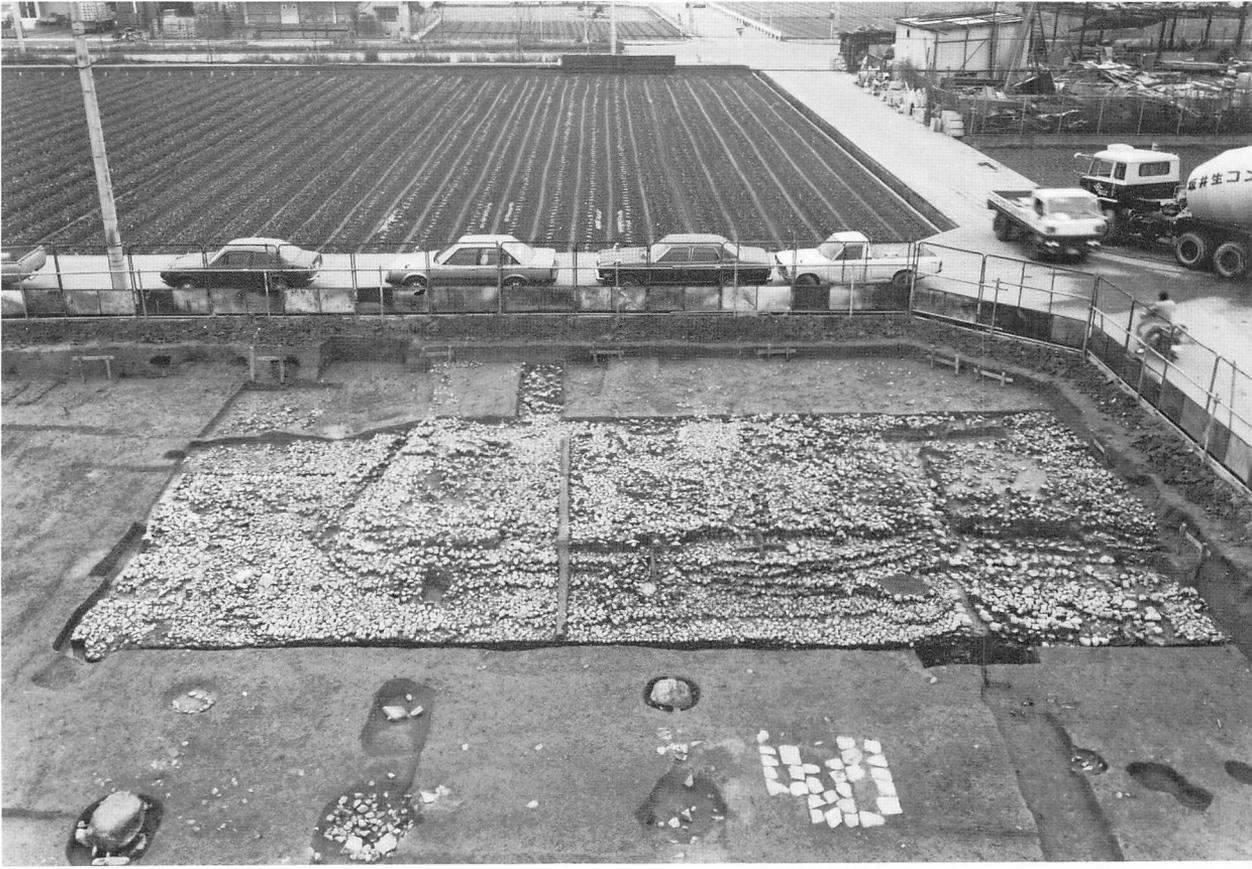
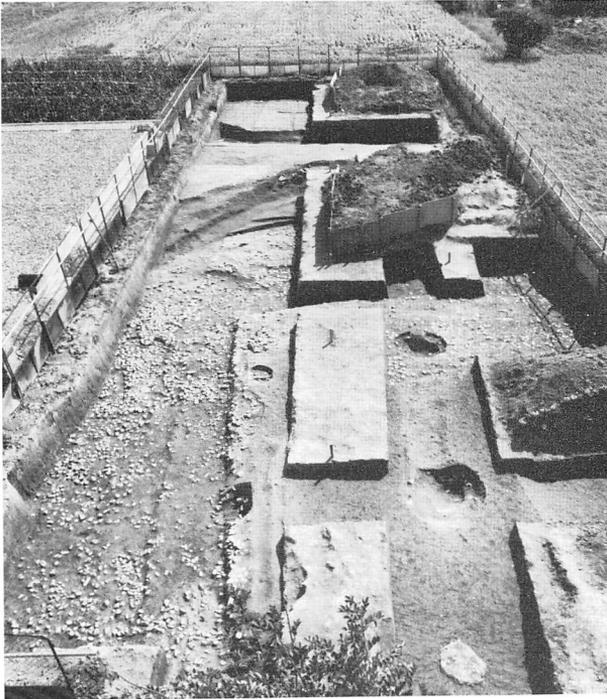
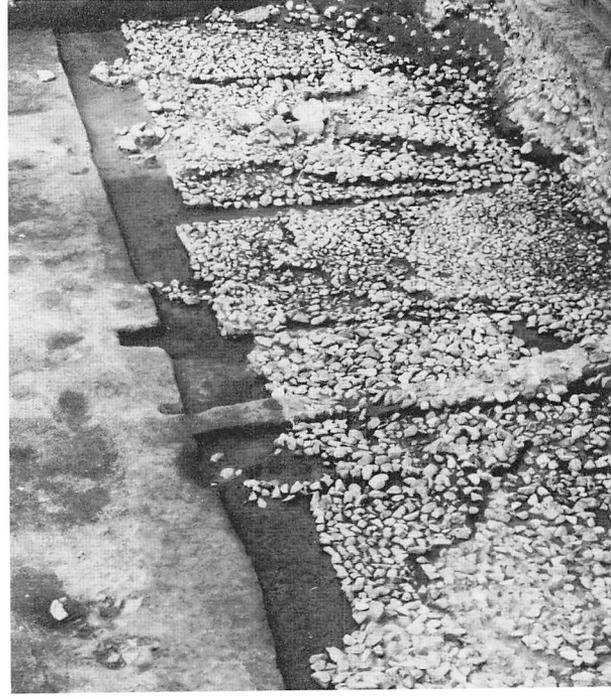
(写真説明) 上：第79次 釈迦堂跡地業 下左：第101次 小御堂跡地業 下右：第97次 釈迦堂跡南半地業

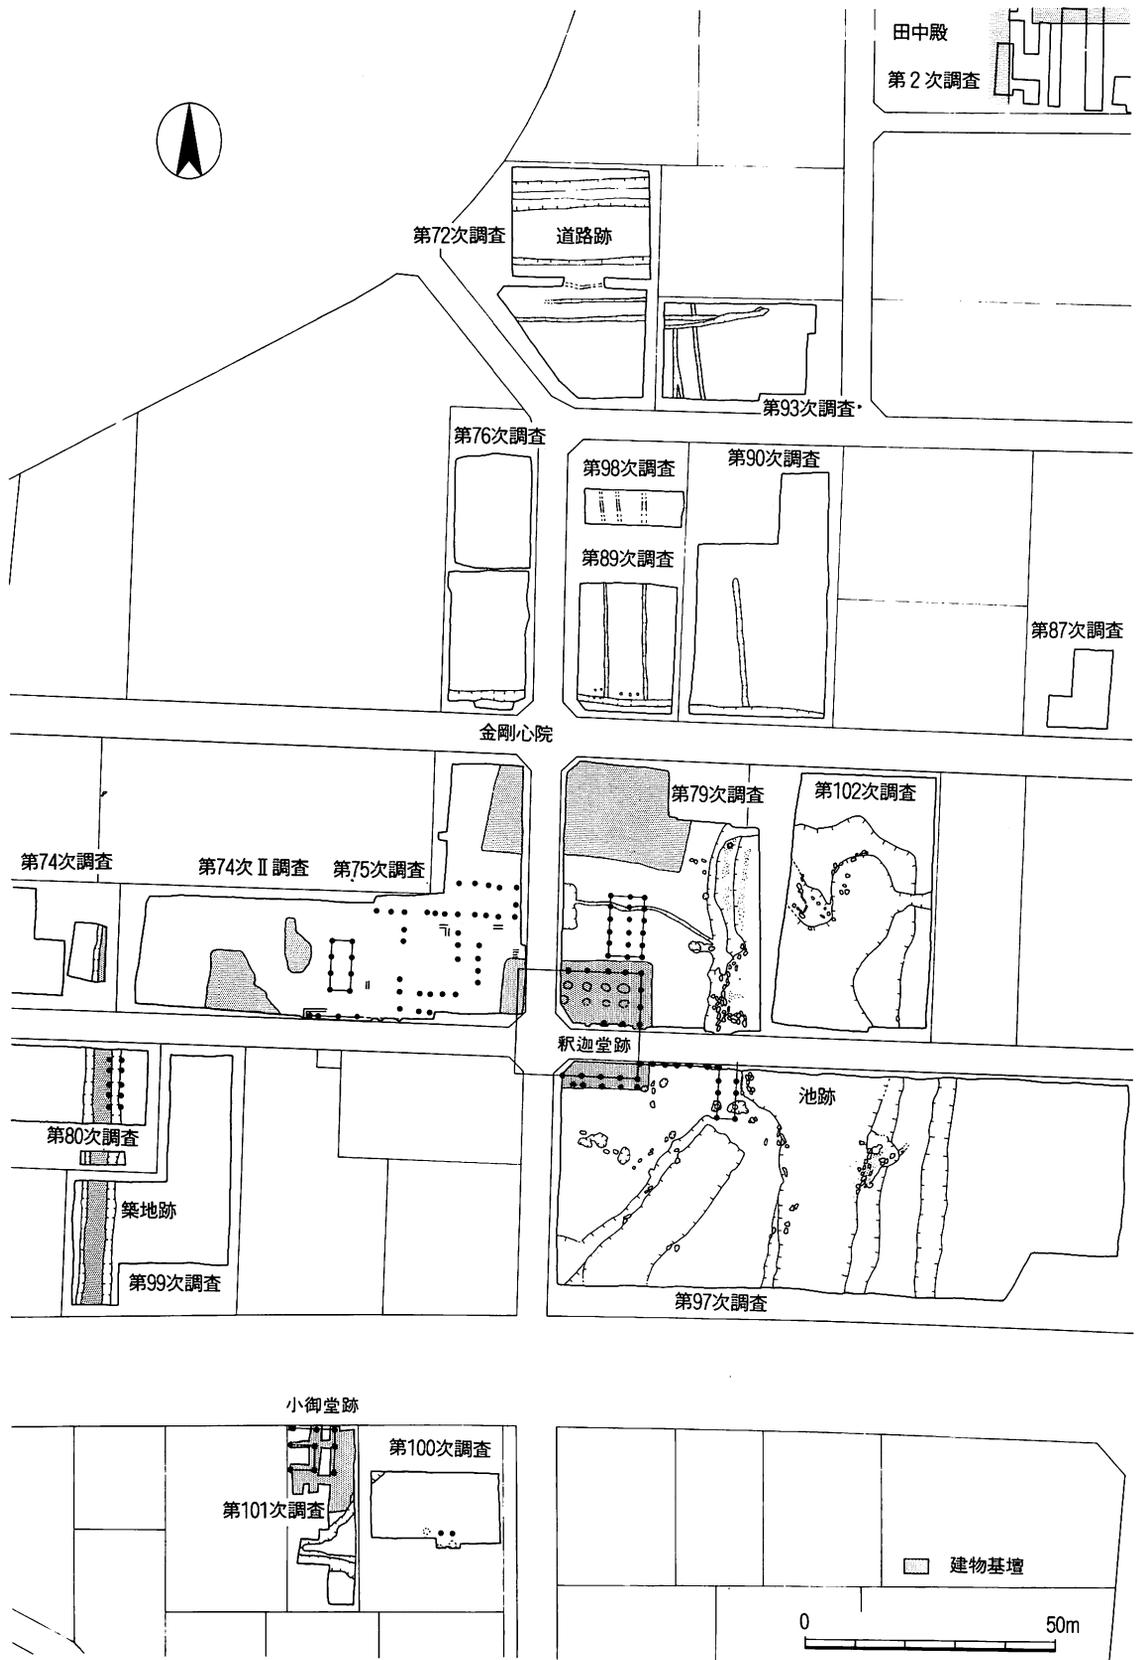
(図説明) 田中殿・金剛心院跡遺構配置図

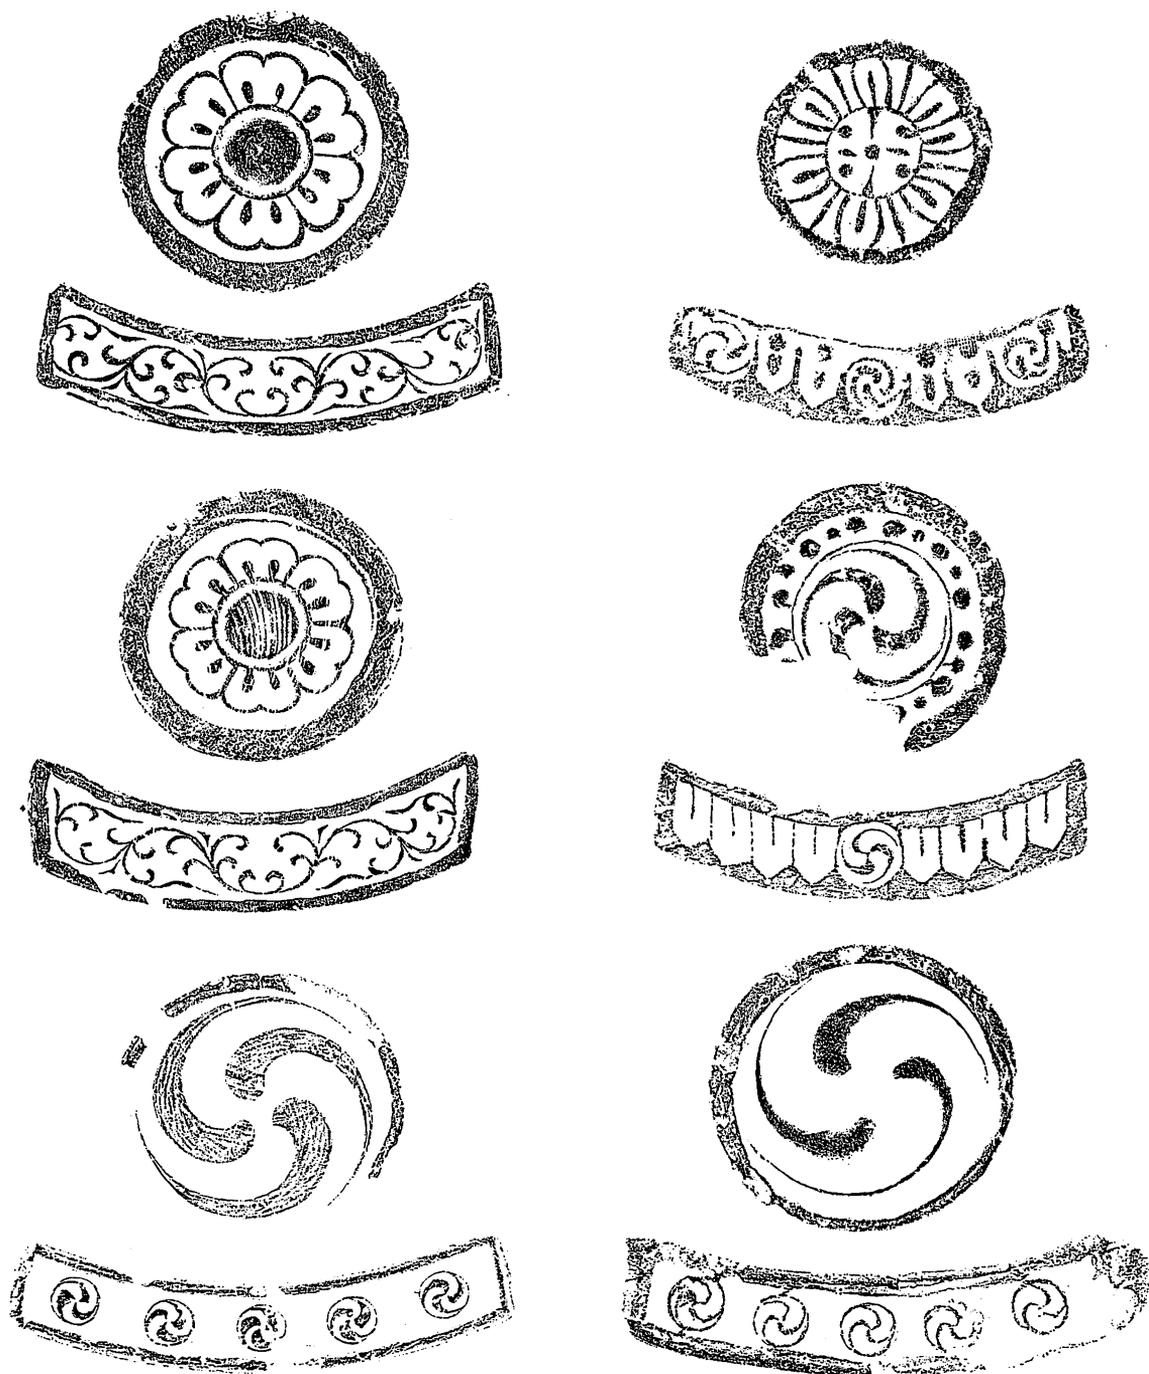
軒瓦拓影

(拓影説明) 金剛心院内の堂に用いていた軒瓦。瓦溜りで出土した。生産地は、播磨(兵庫県)・讃岐(香川県)・山城(京都市)である。(軒丸瓦・軒平瓦は、かならずしもセット関係を示すものではない。)

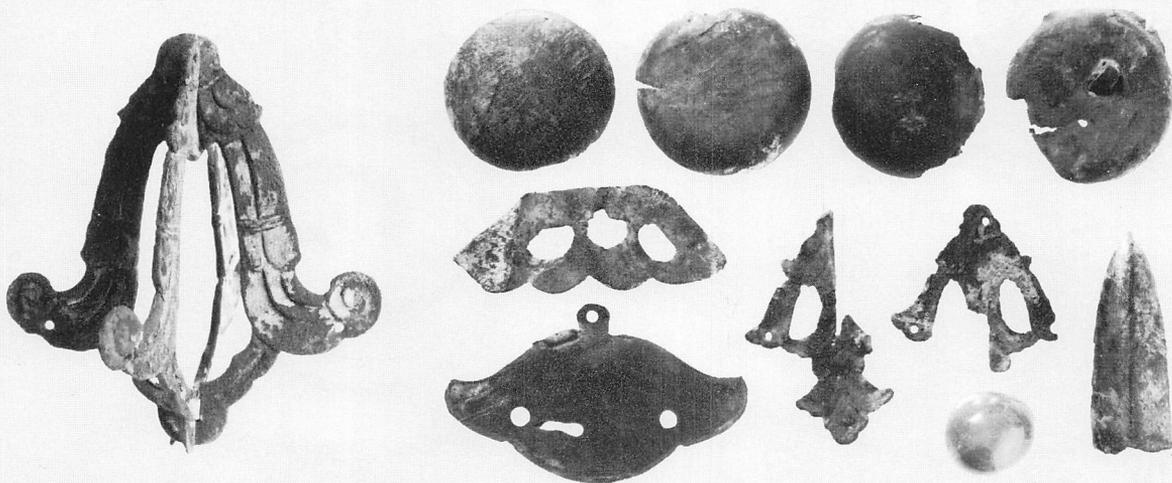
(写真説明) 金剛心院出土の金銅製金具 これらの金銅製荘嚴具は、釈迦堂跡の付近より出土したものである。写真右下の円形金具は柱をとりまく連珠金具である。類例は中尊寺金色堂等に見られる。上段瓔珞は、中心に円形のガラスを裏よりはめ込み、うす板で押えとめる。

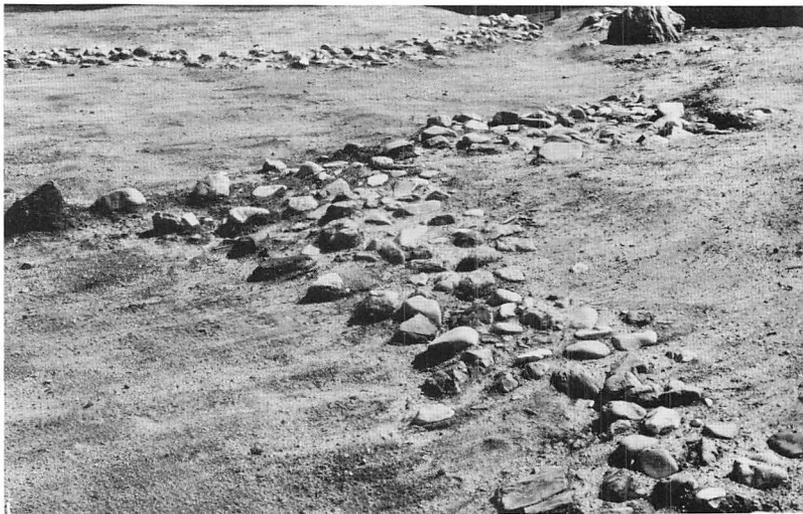
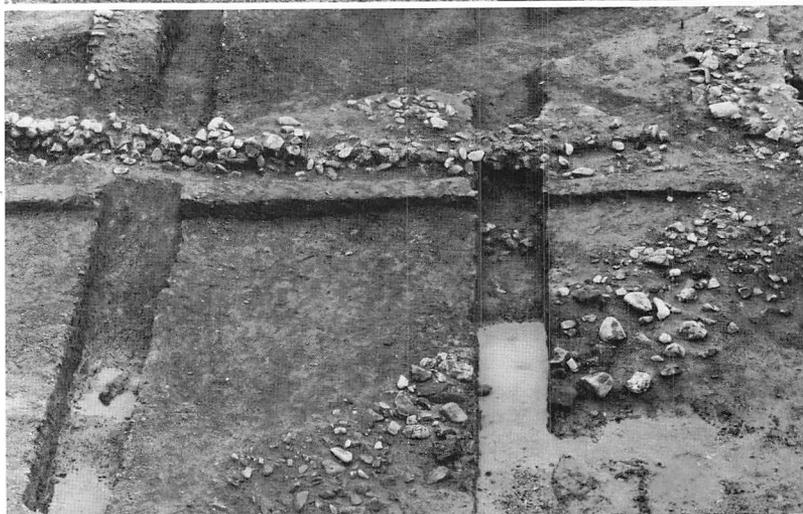
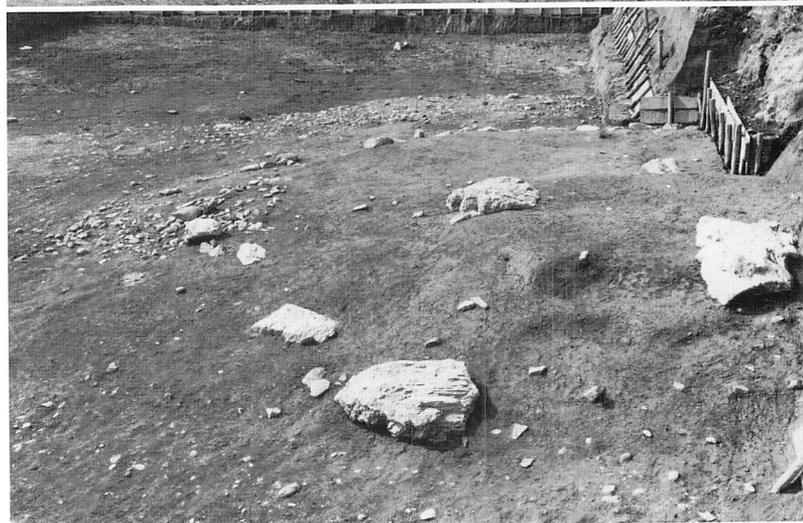
(写真説明) 上：第11次、汀線を構成する礫。
中：第86次、従来湿地であった所を埋立てて汀を作る構法
下：第95次 湿地に島(?)を作る構法。

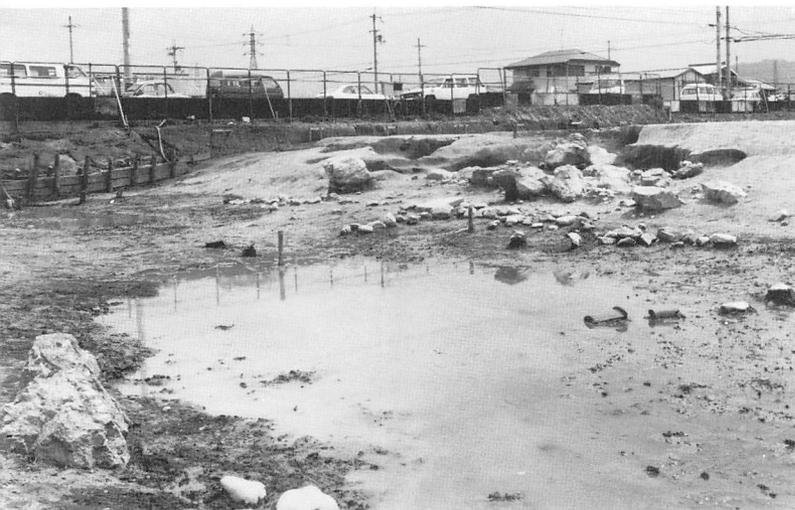
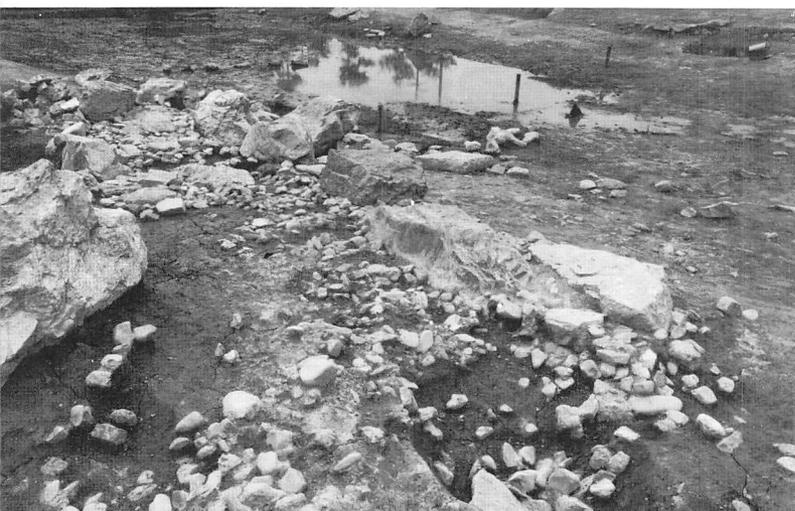
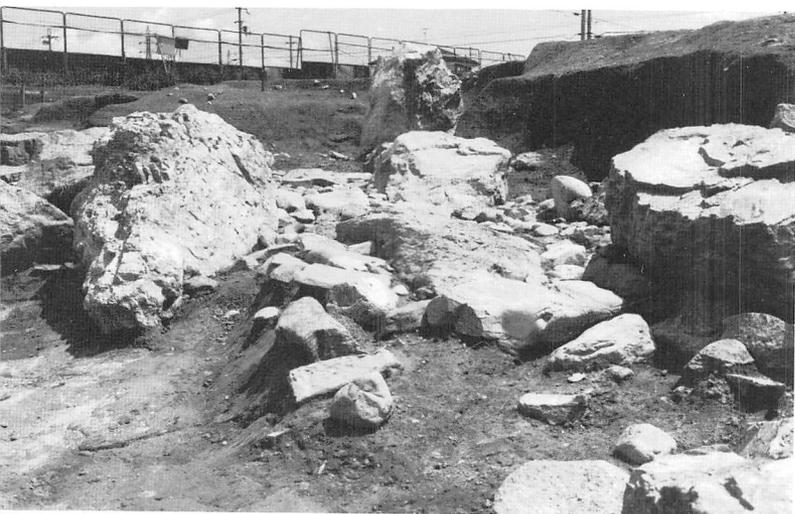
(写真説明) 上：第97次 苑池の細部、東岸の滝口と西岸の庭石、
中：滝口附近の池底。 下：滝口のせせらぎ。下方より。

第97次調査は、第92次調査地を拡張して調査をおこない、庭園遺構の苑池の東対岸を検出した。この東対岸には十数個の巨石を組み合わせた滝組みが発見され、また建物跡南側には、水位の異なる別の池や数十個に及ぶ庭石が検出され、かなり雄大な庭園遺構であることが判明した。

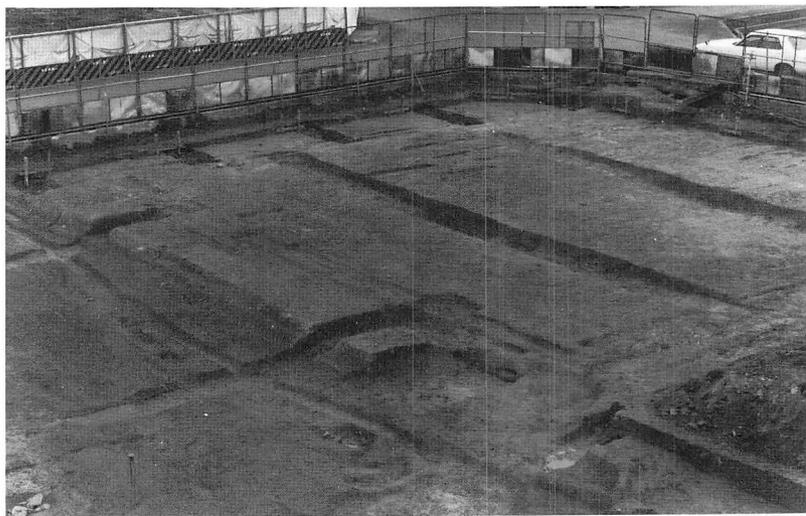
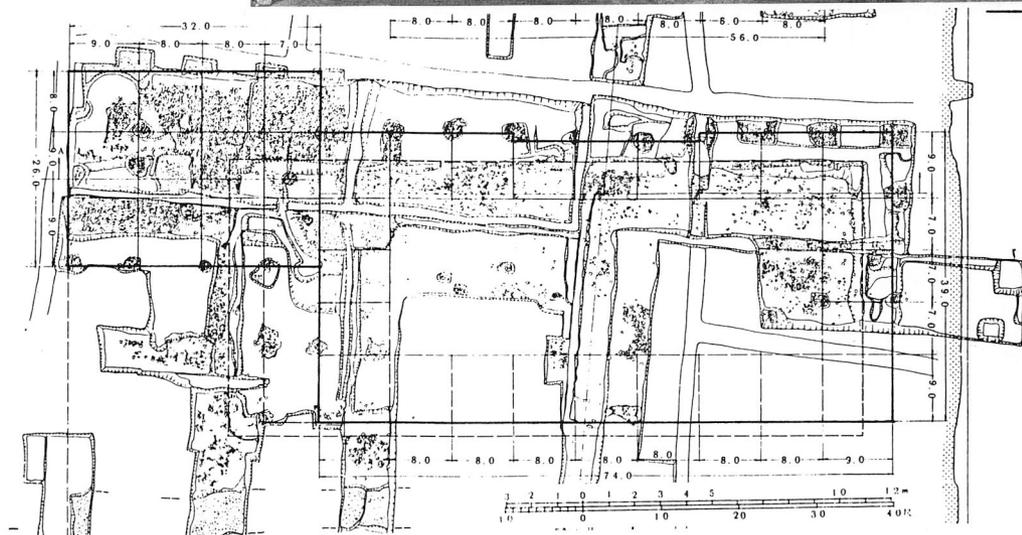
(写真説明) 第79次 金剛院寢殿 (図説明) 第3次 田中殿寢殿の平面

南殿の寢殿は既述(36頁)の母屋五間四面に東と南に孫庇を設けたもので、その東北方に小寢殿が附属している。小寢殿は平安時代初めの寢殿には全く存在しないし、

なお『兵範記』に南殿の寝殿図があり、発見したものと比較すると各間の寸法に不同があるように思われるが、大同小異の小異として見過し得るものと思う。この寝殿は田中殿のような壇を設けず、地面の必要箇所根石をおき、礎石を据えたに留まる。地業の技法として最も簡単な類である。この技法は総じて、南殿の御堂（証金剛院）に見られるものである。田中殿と較べて、数等劣ることはいかなるものであろうか。

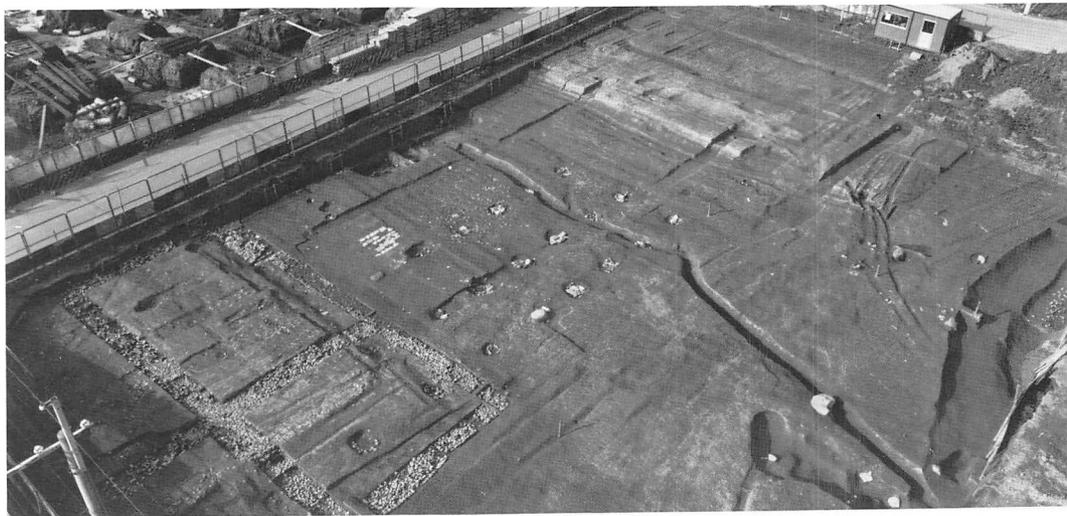
(図説明) 第75次、79次、97次、金剛心院釈迦堂、北二棟廊、東釣廊の平面復原。

(写真説明) 第79次、金剛心院釈迦堂一部、北二棟廊、寝殿と庭園の各一部が見える。
