国指定史跡荒船・東谷風穴蚕種貯蔵所跡

# 東谷風穴蚕種貯蔵所跡調査報告書

2019 中之条町教育委員会

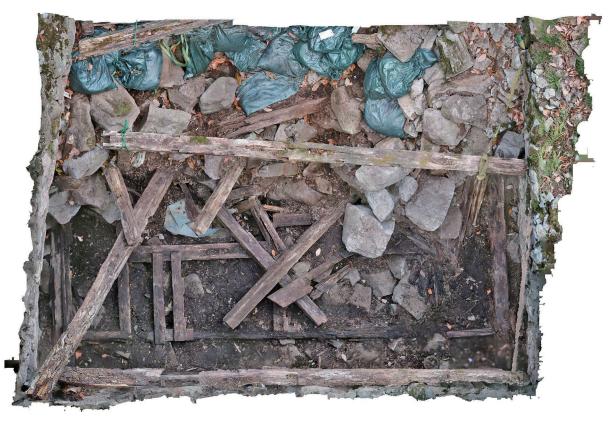
1号風穴 内面南端部 底面検出状況写真(オルソ出力)

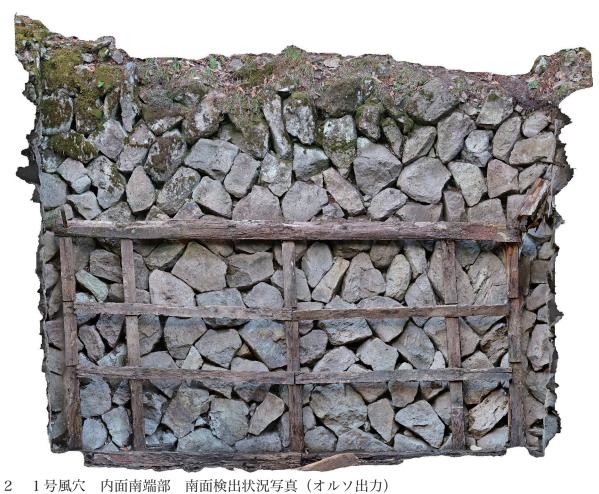
1号風穴 内面南端部 南面検出状況写真(オルソ出力)

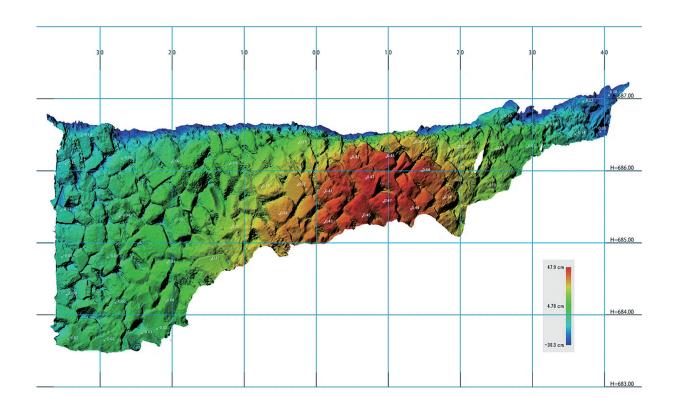
3 1号風穴 石積み西部 内面の陰影段彩図

内面西壁の内部へのはらみの状況について、陰影段彩図 (口絵 3)を作成して検討した。その結果、最大で約50cm内部へせり出していることが判明した。今後、せり出し部の下部の状況を把握し、崩落礫の搬出の限度と安全対策のあり方を検討しなければならない。

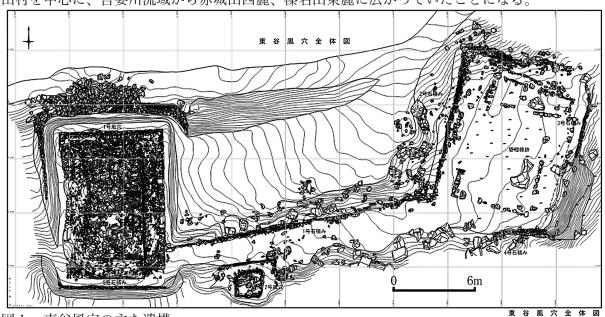
図1 東谷風穴の主な遺構

各種の資料により現段階で把握される、蚕種を貯蔵していた1号風穴、氷を貯蔵していたとも伝えられる2号風穴、住宅を兼ねた管理棟が置かれた管理棟跡、管理棟跡と風穴を結ぶ通路の石積みである1号石積み等から成る史跡東谷風穴蚕種貯蔵所跡(図1)の、開設から現在にいたるまでの経緯は、次のとおりである。

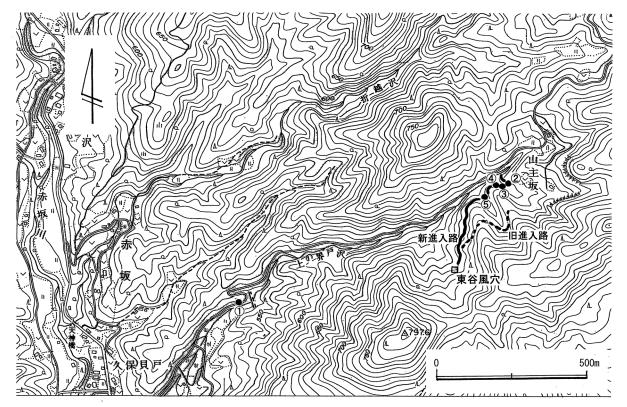
図4 東谷風穴周辺の道路脇の石積みの位置と新旧の進入路

ところで、東谷風穴への進入路である林道北山本線から山主坂への分かれ道から、風穴への 駐車場を経て風穴までの道沿いには、現状で5ヶ所の石積みが認められる(図4、写真4)。使用 されている礫の大きさや形状、積み方等に変異があり、構築時期は複数であることが想定され る。それらの石積みの内、上記駐車場から風穴までの石積みは、風穴に植林用の種子をトラッ クにより搬出入するために開削された際に構築された可能性があるものと想定される。

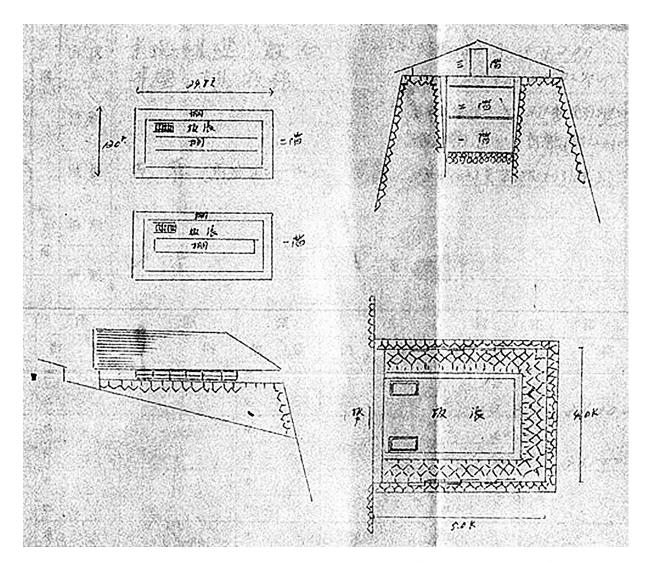
図5 制作年未確定の「1号風穴」の立面図・平面図・断面図(吾妻森林管理署保管)

なお、吾妻森林管理署には、1号風穴の平面図・立面図・断面図が保管されている(図5)。昭和26年(1951)以前の制作になる可能性があり、制作年次の解明は今後の課題である。

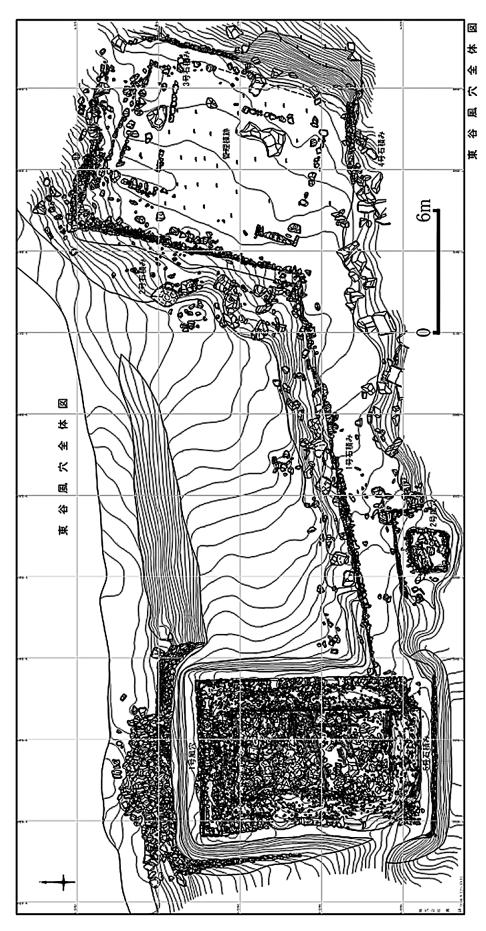
図6 平成20年(2008) 度に制作された東谷風穴の図(1) 主要遺構平面図

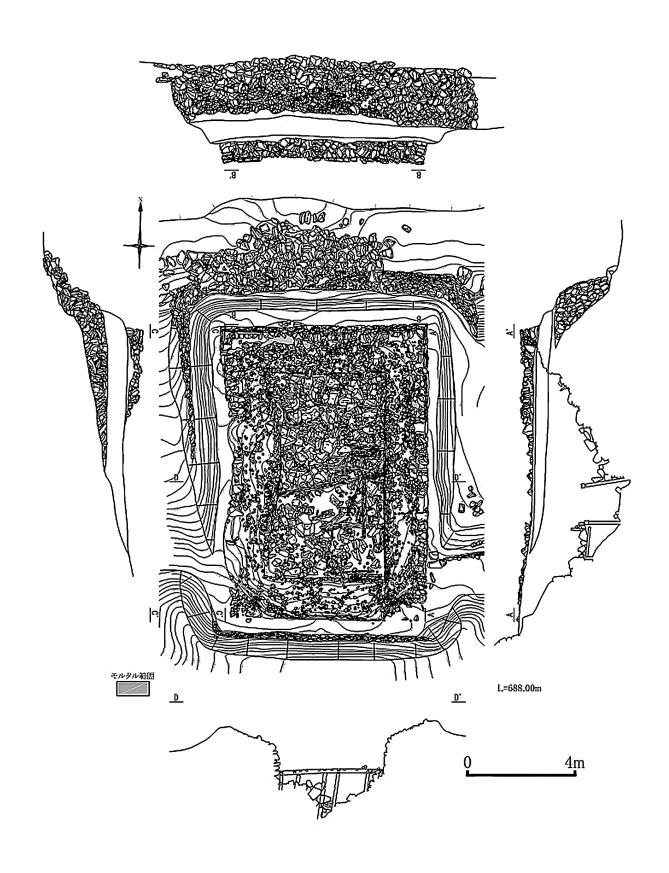
図7 平成20年 (2008) 度に制作された東谷風穴の図(2) 1号風穴石積み外側立面図

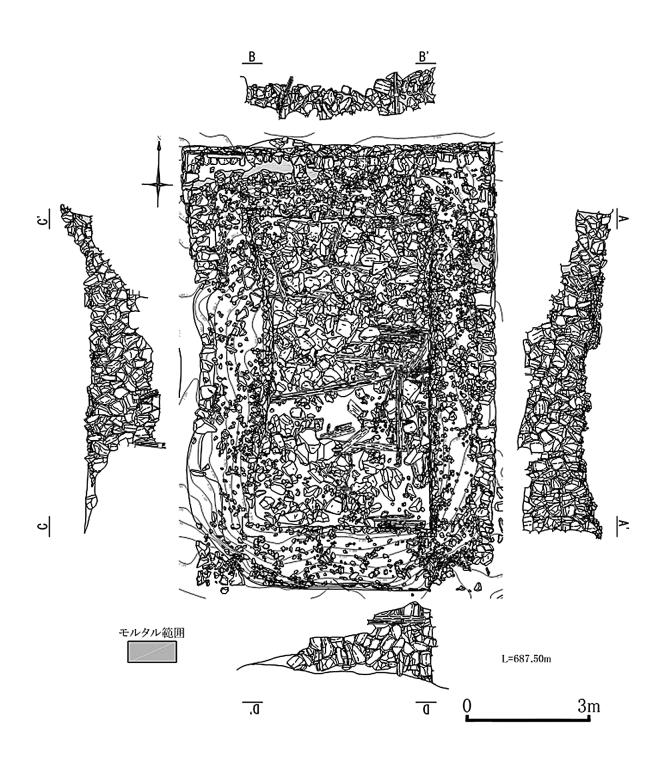
図8 平成20年 (2008) 度に制作された東谷風穴の図(3) 1号風穴石積み内側立面図

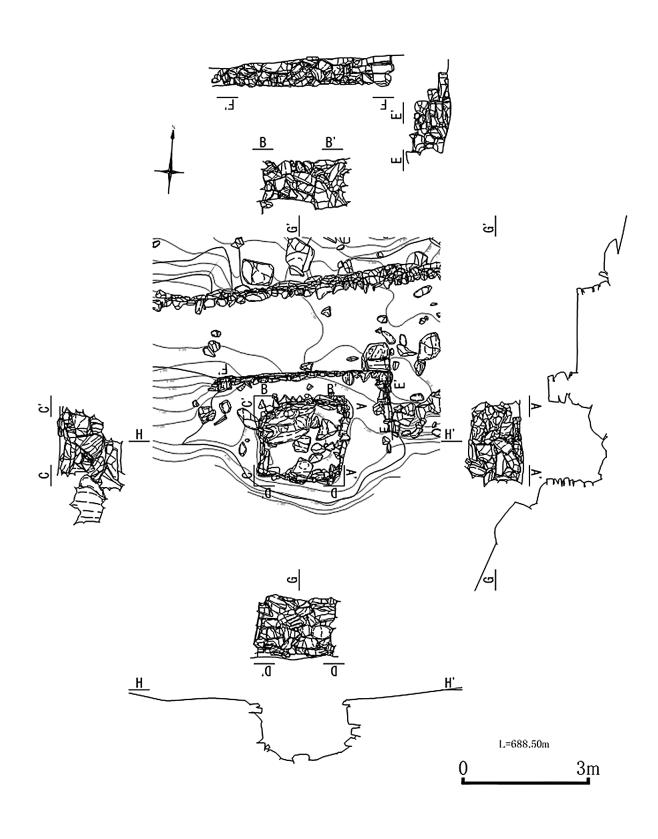
図9 平成20年 (2008) 度に制作された東谷風穴の図(4) 2号風穴平面図・石積み内外側立面図

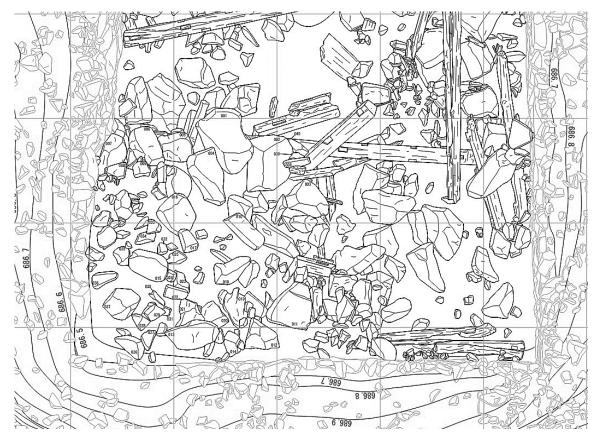
図11 1号風穴 第1面 検出状況平面図

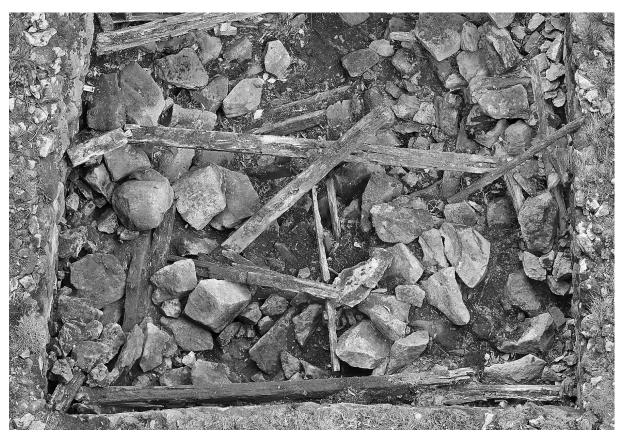
写真9 1号風穴 発掘調査 第4面検出状況 (オルソ出力)

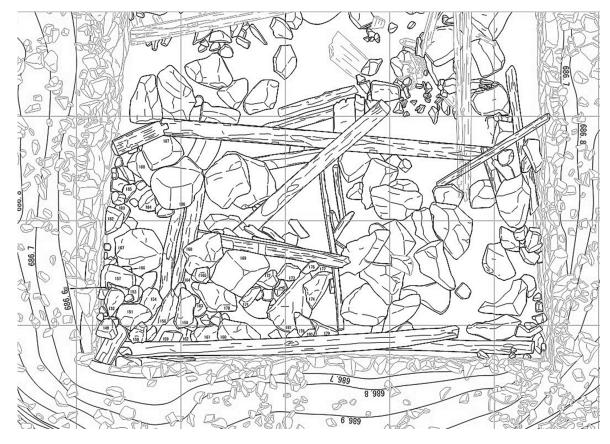
図12 1号風穴 第4面 検出状況平面図

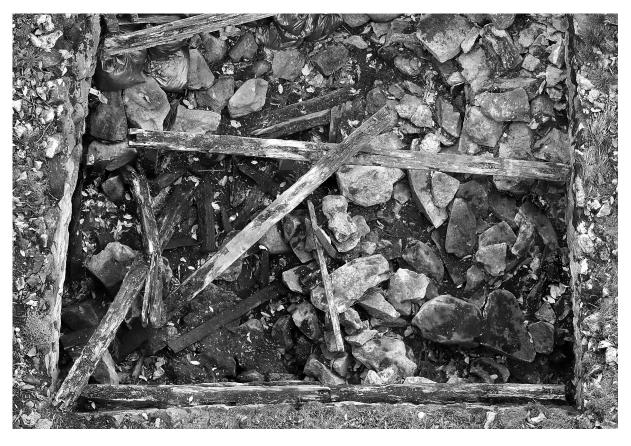
写真10 1号風穴 発掘調査 第8面検出状況 (オルソ出力)

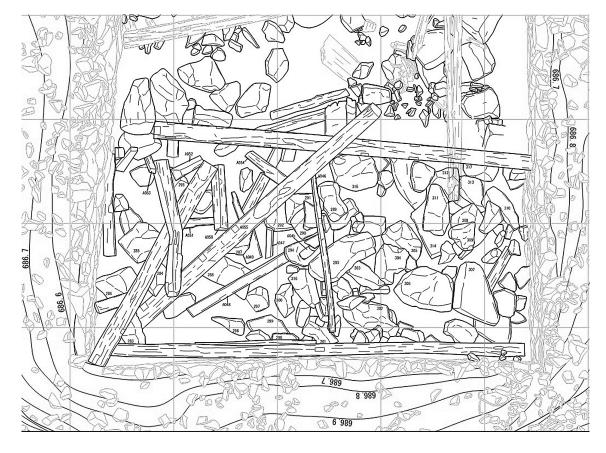
図13 1号風穴 第8面 検出状況平面図

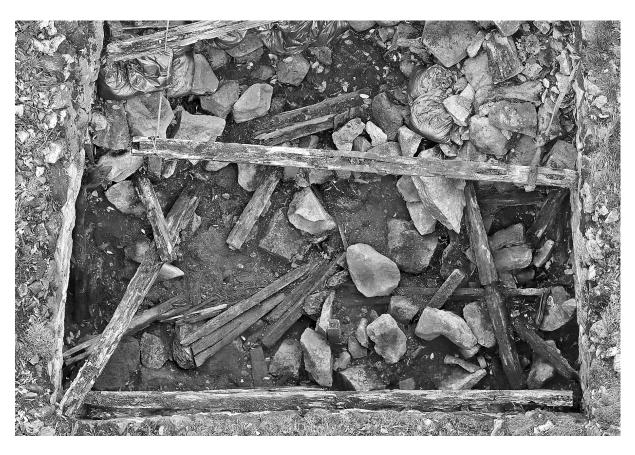
写真11 1号風穴 発掘調査 第10面検出状況 (オルソ出力)

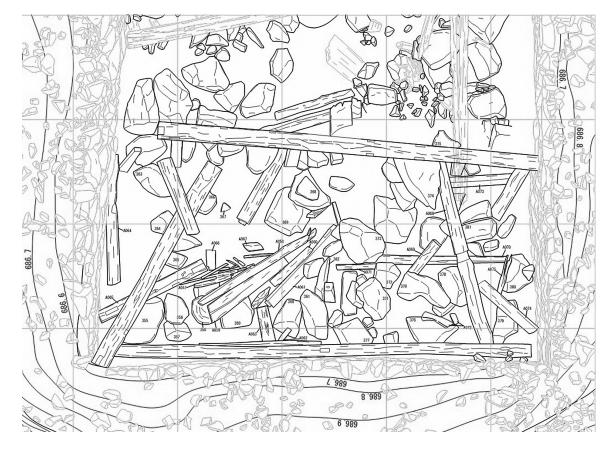
図14 1号風穴 第10面 検出状況平面図

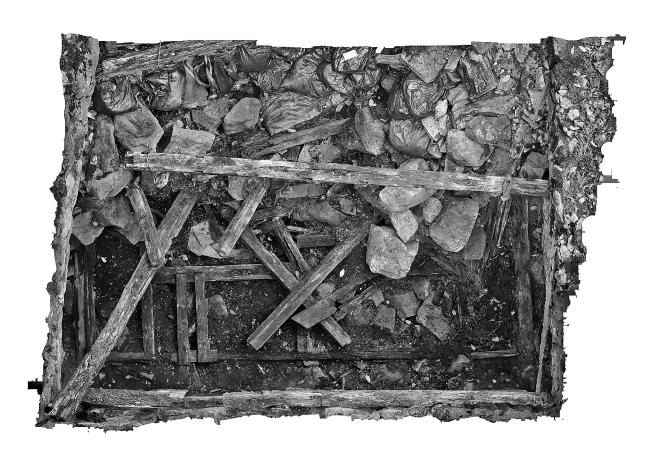
写真12 1号風穴 発掘調査 第12面検出状況 (オルソ出力)

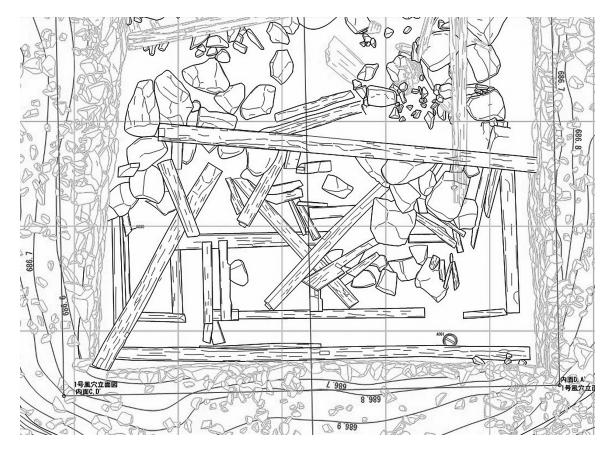
図15 1号風穴 第12面 検出状況平面図

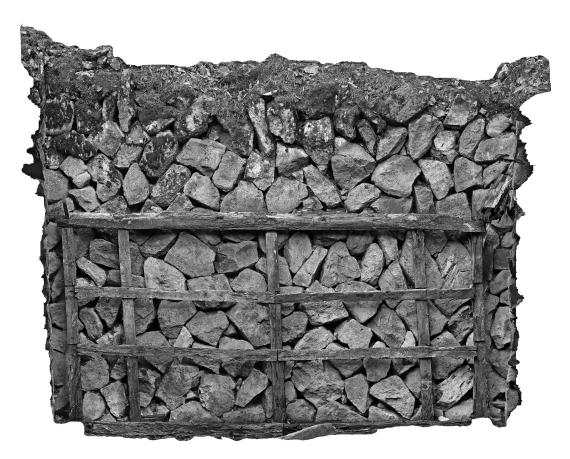
写真13 1号風穴 発掘調査 内面の南面検出状況 (オルソ出力)

建屋の構造については、調査範囲内で確認された3本の土台から、底面の周囲には4辺に土台が置かれていたと推定され、地下2階天井部の梁のうち南端部の梁は5本の柱により支えられていることなどが確認された。また、内部南面の石積みは85~89度とほぼ垂直に近い角度で立ち上がっていることや、石材の隙間を埋めたモルタルは砂粒の大きさにより概ね2種類に分けられることが確認された。

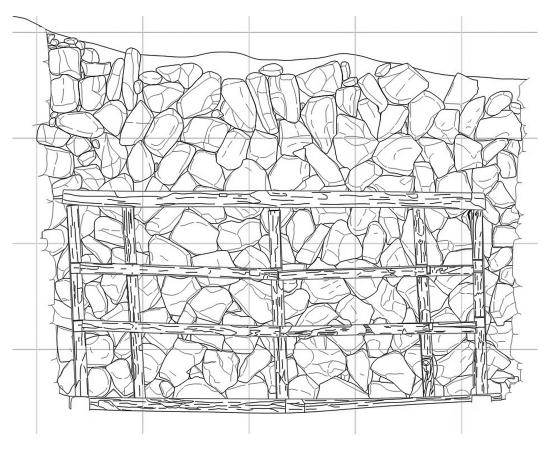
図16 1号風穴 内面の南面検出状況立面図

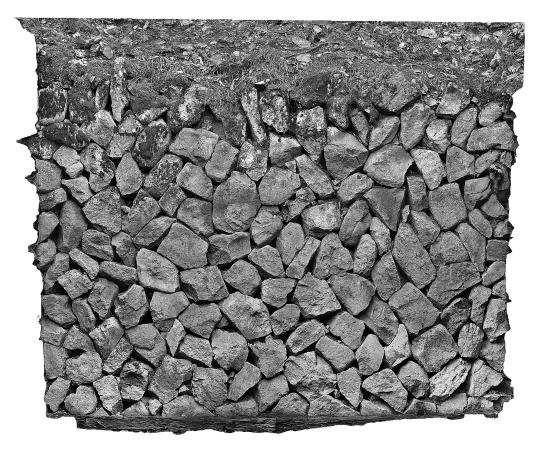
写真14 1号風穴 発掘調査 内面の南面石積み検出状況 (オルソ出力)

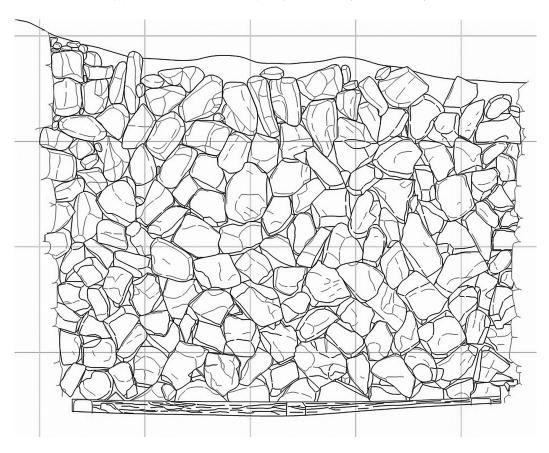
図17 1号風穴 発掘調査 内面の南面石積み検出状況立面図

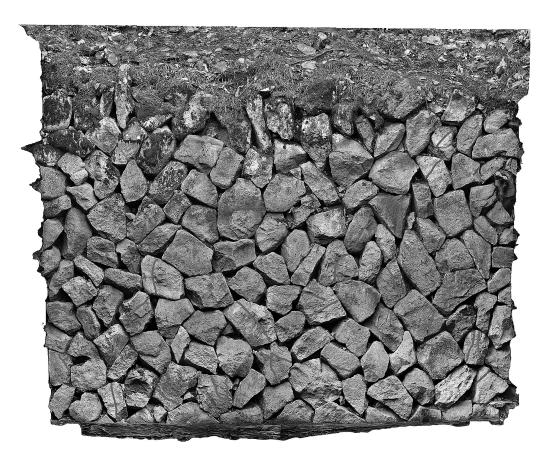
写真15 1号風穴 発掘調査 内面の南面石積み礫における亀裂検出状況 (オルソ出力)

南面及び西面の露出した石積みの礫を観察したところ、主に礫の節理面に沿った亀裂が散見された (写真 15・16)。今後、全体の状況を把握する必要がある。

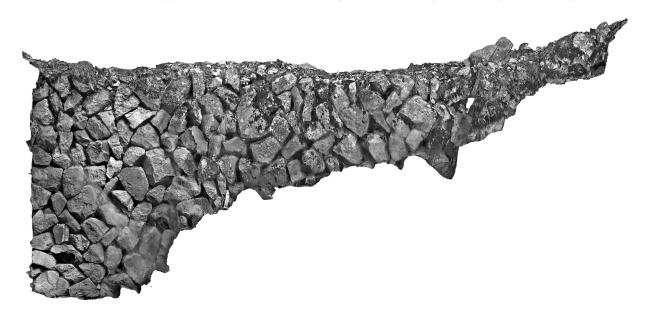
写真16 1号風穴 発掘調査 内面の西面南部石積み礫における亀裂検出状況 (オルソ出力)

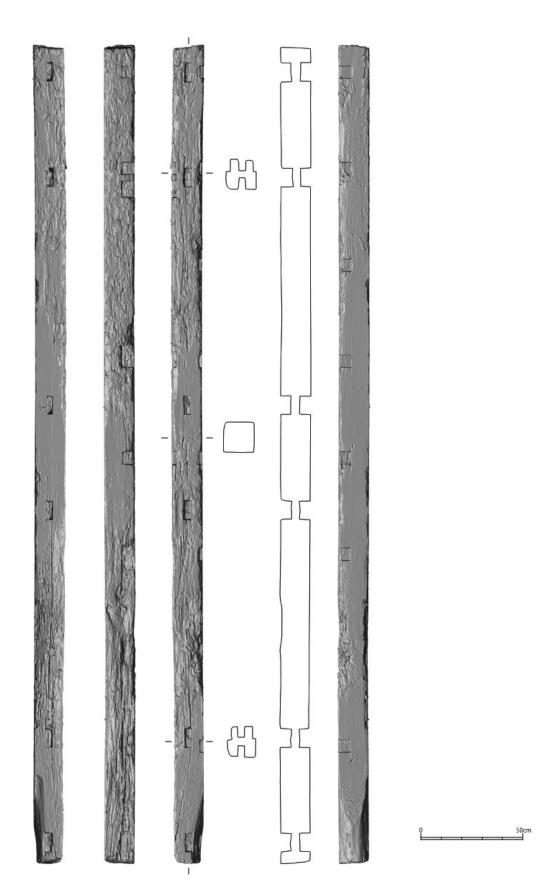
写真19 出土資料 梁材(地下1階の天井の梁材と推定される)

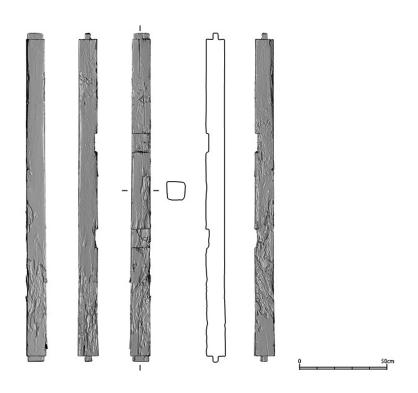
写真20 出土資料 柱材① (地下2階南端部 東端)

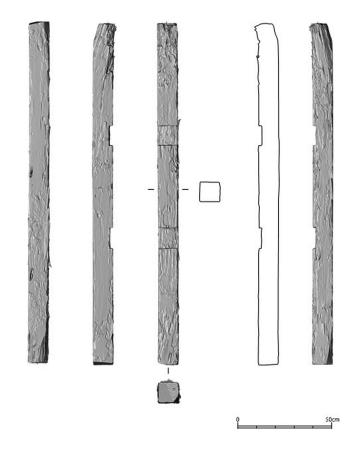
写真21 出土資料 柱材② (地下2階南端部 西端から2本目)

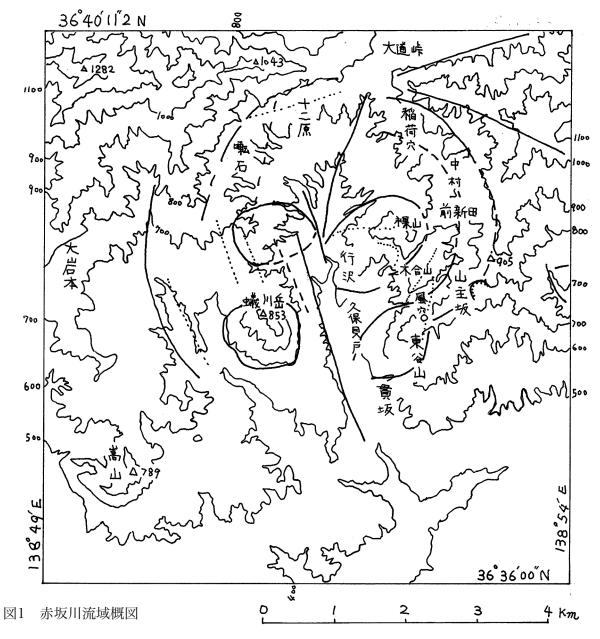
大道峠から東北東へ顕著な断層崖線が伸びている。同じく大道峠付近から東南東へも、断層 崖線が直線状に伸びている。大道峠から南へは、赤坂川の流路に沿って、あるいはそれに斜交、 または並行して、いくつか認められる。

稲荷穴(とうかな)付近から東谷山にかけて、東側稜線を結ぶ、弧状のリニアメントがあり、 その内側にも弧状の弱いリニアメントがある。十二原から囀石(しゃべりいし)にかけて弧状にある。

地域周辺の弧状のリニアメントは、火山構造性の陥没に起因すると思われるが、詳細は不明である。東岸独立峰周囲のものは、貫入岩体の火道形成に関連した断裂を反映している。

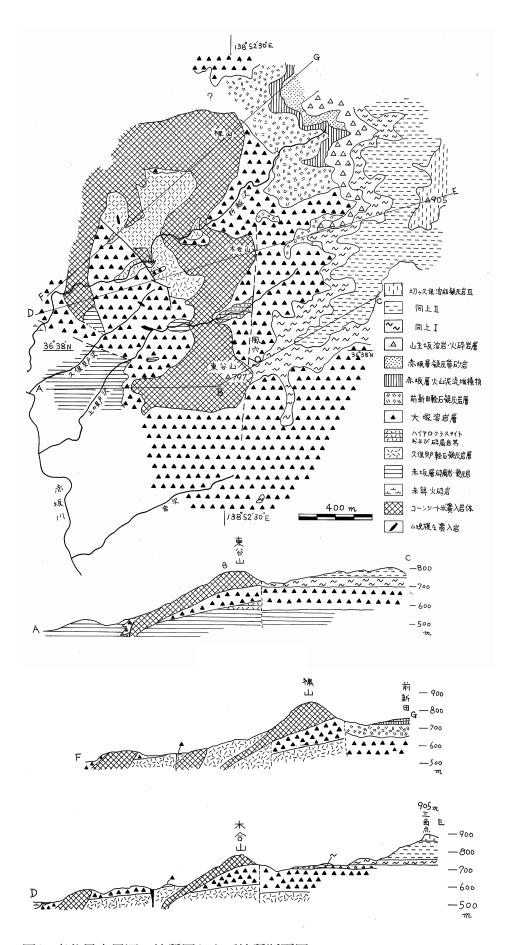
図 2 は、東谷風穴周辺の地質図である。上越団研 G(1981) をもとに、現地踏査を加え改訂したものである。

図2 東谷風穴周辺の地質図および地質断面図

地質平面図でみると、風穴地点はちょうど溶結凝灰岩層と下位の溶岩層との境に位置する。 地質図はここでの境界の高さが標高 700m にあることを示すために作図してある。実際には地 すべりによって、岩盤表面が南側に後退している可能性が高い。したがって岩屑層を剥いだ直 下の岩盤は溶岩層であると推定される。すべり面は通常下方にたわむ形となるので、より深く にそれを求めれば岩屑層は厚く見積もられる

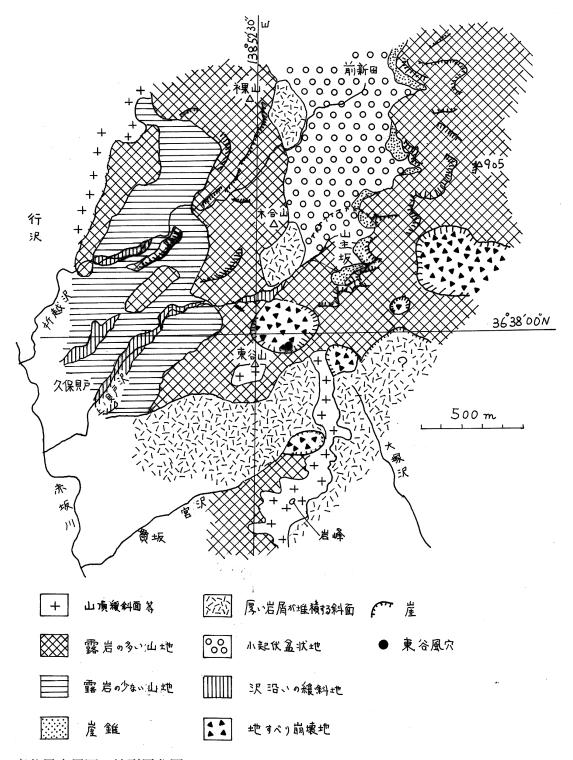
地形区分図(図3)の中で、小起伏盆状地とした区画は、標高700m内外の土地に、深さ50m程度の浅い谷が細かく入り組んでいる場所である。このエリアと東側山地との境に沿って、点々と小崖錐が形成されている。

東谷風穴はこの図では地すべり崩壊地内に位置する。近隣4ヶ所に類似の地すべり様地形があるが、空中写真で見る限り、いずれも内部に割れ目などはなく、現在は活動していないと考えられる。

図3 東谷風穴周辺の地形区分図

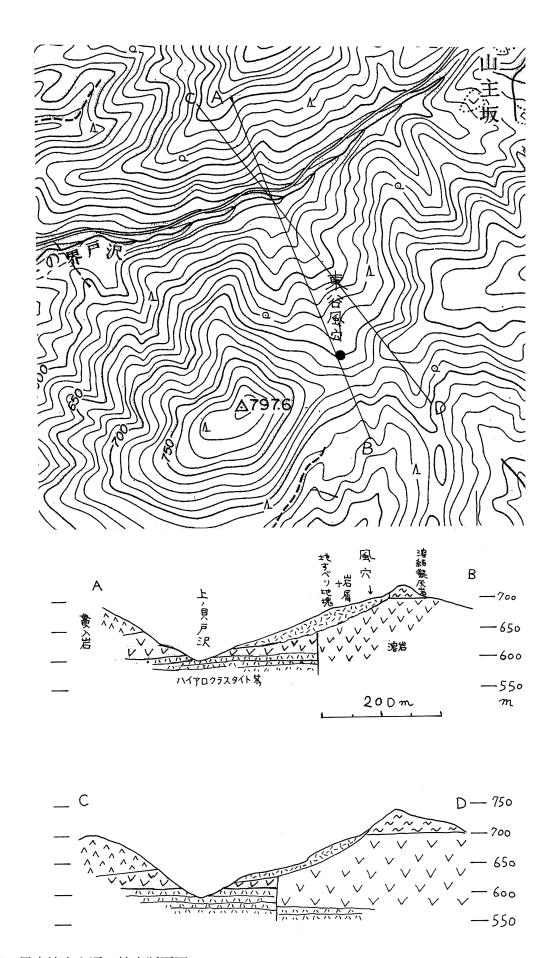
図4 風穴地点を通る拡大断面図
