いい だ じょう じょう あと
飯 田 城 城 跡

2020年3月

長野県飯田市教育委員会

1. 本報告書は、飯田市が計画する耐震性防火貯水槽設置工事に先立ち発掘調査された飯田市追手町2丁目655番6号・7号所在の埋蔵文化財包蔵地「飯田城城跡」の緊急発掘調査報告書である。
2. 当初飯田市追手町2丁目655番6号を対象として発掘調査したが、重要遺構が発見されたために現状保存を図ることとし、飯田市追手町2丁目655番7号を対象として発掘調査を実施した。よって、本書には2箇所の発掘調査結果を掲載した。
3. 発掘調査は、飯田市教育委員会が実施した。なお、飯田市追手町2丁目655番6号は本丸に位置するため本丸調査区、飯田市追手町2丁目655番7号は二の丸に位置するため二の丸調査区として記述する。
4. 調査は平成27年度に現地調査を実施し、平成30年度に整理作業を実施し、平成31年・令和元年度で発掘調査報告書を刊行した。
5. 本調査における発掘調査位置は、飯田市新埋蔵文化財基準メッシュ図の区画の以下に位置する。グリット設定は飯田市新埋蔵文化財基準メッシュに基づき、有限会社M2クリエーションに委託した。
本丸調査区：LC74 25-4 二の丸調査区：LC74 25-43
6. 飯田城城跡の発掘調査及び整理作業には、本丸調査区：IIDJ655-6、二の丸調査区：655-7を用いた。また、遺構には略号として、文化庁文化財記念物課 2010『発掘調査のてびき』に準拠し、掘立柱建物：SB、溝：SD、土坑：SK、柱穴：SP、その他：SXを用いた。
7. 土層観察については、小山正忠・竹原秀夫 2005『新版 標準土色帖』の表示に基づいて記録した。
8. 遺構図の数字は、検出面からの深さ（単位cm）を示している。
9. 遺構写真は木下正史、遺物写真は山下誠一が撮影した。なお、飯田城の絵図関係の写真は飯田市美術博物館から提供を受けた。
10. 本書の執筆は山下誠一が行い、馬場保之・下平博行が総括した。
11. 本書に関する出土品及び諸記録は飯田市教育委員会が管理し、飯田市考古資料館・飯田市上郷考古博物館で保管している。

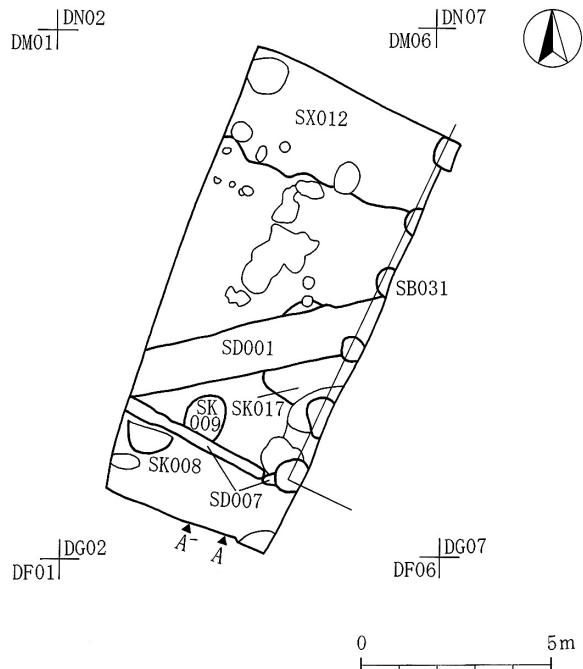
挿図3 本丸調査区調査全体図 (1 : 200)

飯田市追手町2丁目655番6号で、発掘調査位置は、世界測地系を用いた飯田市新埋蔵文化財メッシュ図（飯田市教委 2009）による区画LC74 25-34に位置する。調査位置は、飯田市美術博物館第3駐車場の西寄りに位置し、本丸御門が想定される箇所の東近接地となる。

調査面積は65.2m²である。

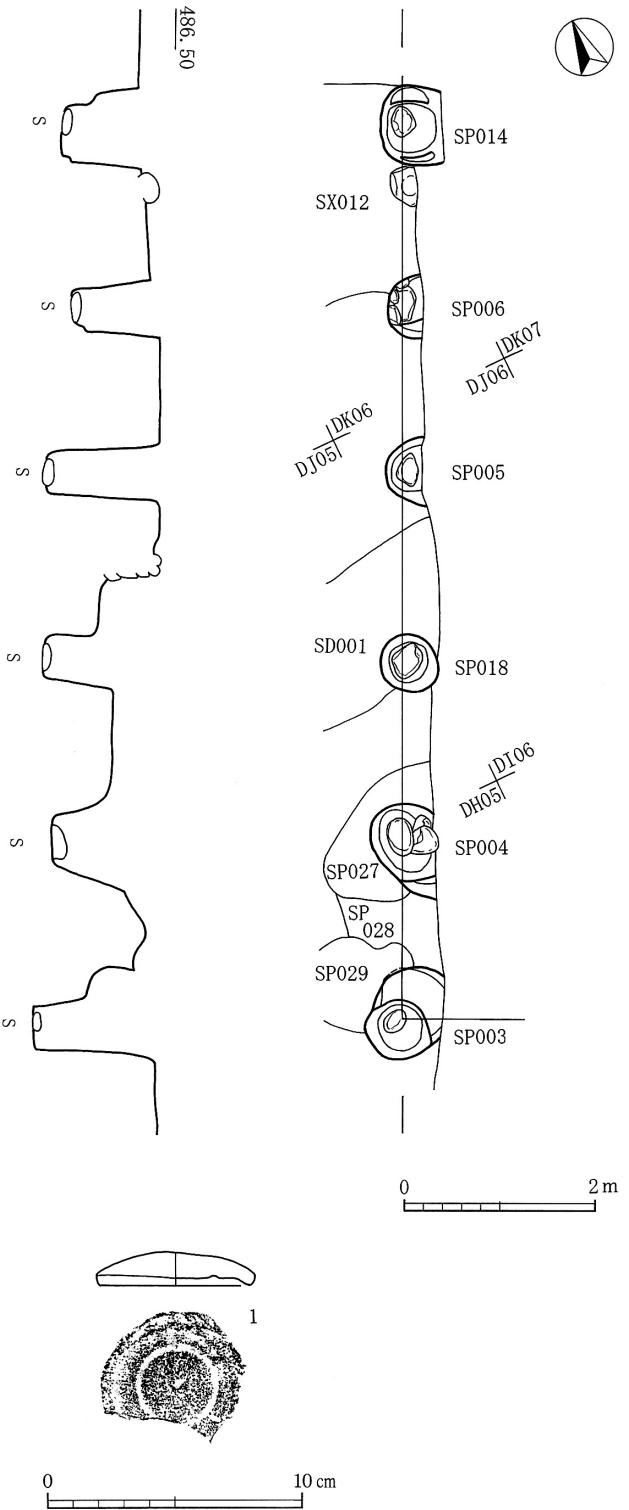
挿図5 SB031 (1:80) 及び出土土器 (1:3)

調査区東端部のDH05からDL07にかけて、南から直線的に並ぶ柱穴 (SP003・004・018・005・006・014) を検出して掘立柱建物 (SB031) とした。東側調査区外に遺構の大半がかかるため、西側の柱穴を5間分で9.5mの長さを検出したのみである。SD001・SP027・SP029・SX012に切られる。SP003の南側には柱穴がないためにSP003は西隅の柱穴であるが、SP014より北に延びるかは、調査区外のために不明である。建物規模は不明で、柱間は1.9mを測り、柱穴の方向はN27°Eを示す。柱穴はSP003で直径100cm・深さ132cm、SP004で直径104cm・深さ118cm、SP018で直径64cm・深さ76cm、SP005で直径72cm・深さ117cm、SP006で直径68cm・深さ99cm、SP014で直径84cm・深さ102cmを測る。柱穴の底面には礎盤石が入れられており、SP003で28×22cm、SP004で38×25cmと34×29cmの2個、SP018で42×31cm、SP005で32×24cm、SP006で39×18cm、SP014で33×22cmを測る。

出土遺物はSP003から焼塩壺蓋 (5-1)・平瓦片、SP004から平瓦片・陶器片が出土した。

江戸時代に整備された御用水跡 (SD001) に切られるので、それ以前に位置づく。

掘立柱建物のSB031はSD001（御用水跡）に切られていることから、それ以前に位置づく。御用水が整備されたのが堀氏の時代とすると、江戸時代前期の17世紀後半以前となる。「飯田城絵図」で描かれた堀の柱穴の可能性も検討したが、調査位置が西側に寄っているので堀ではないと判断される。そうすると、脇坂氏以前の遺構であると考えられる。掘立柱建物の西側柱穴を検出したのみで、形態・規模等が不明であり、明確な時期や役割を特定することはできない。

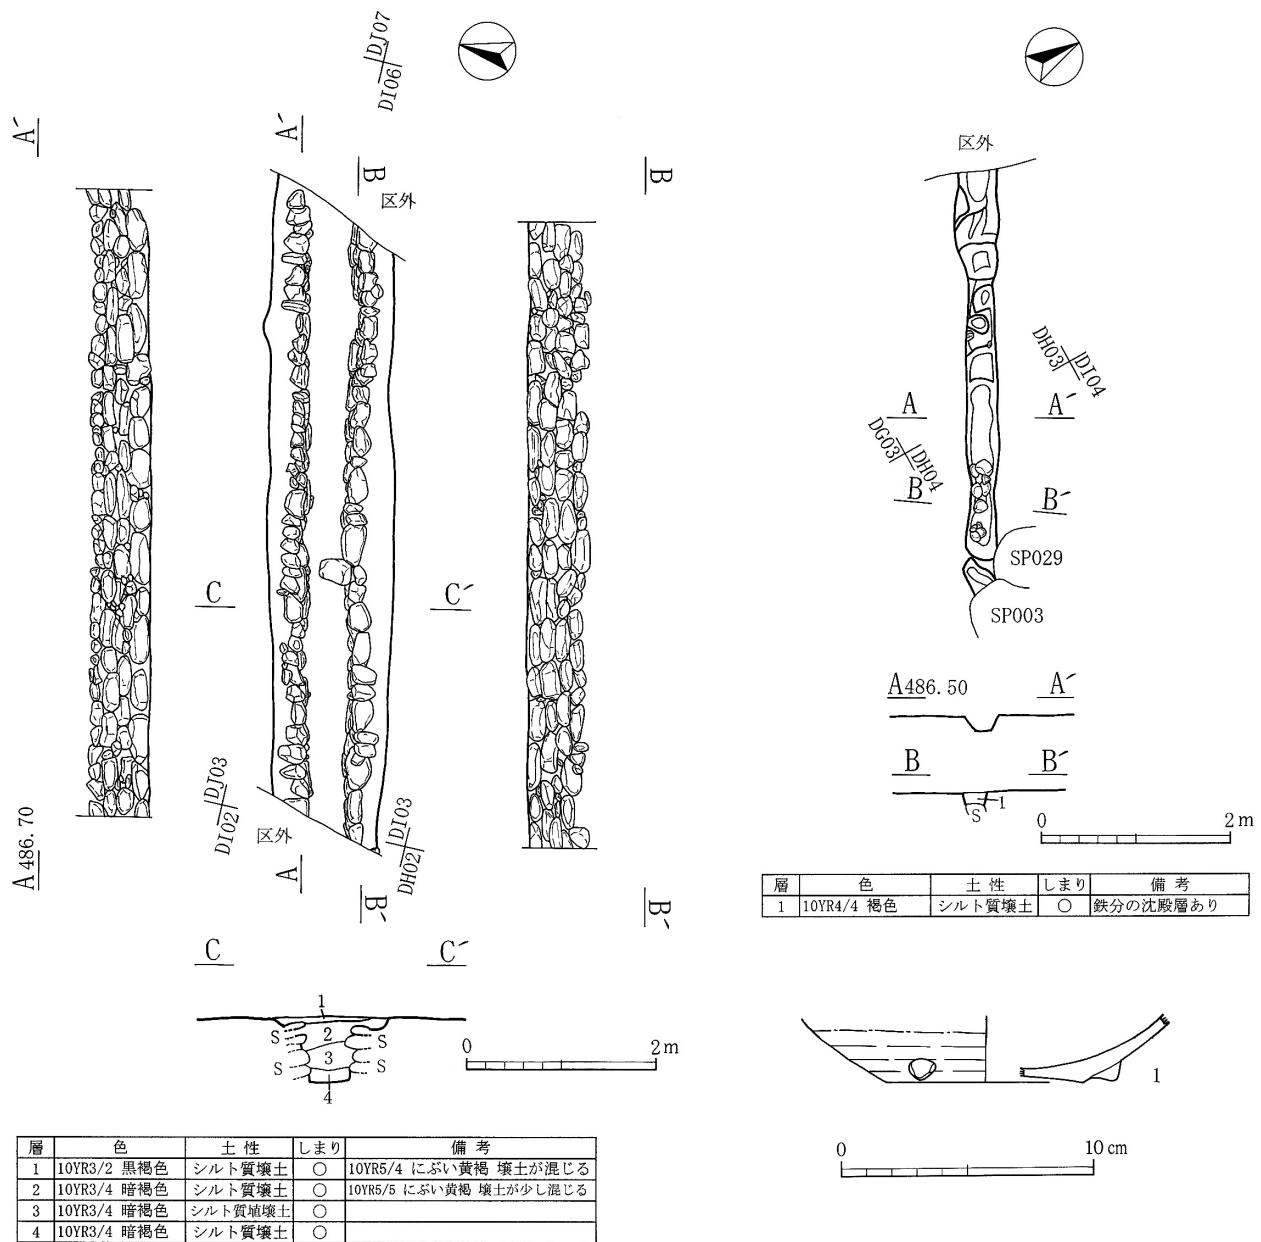
挿図6 SD001・007 (1:80) 及びSD007出土土器 (1:3)

D102からDJ06にかけて調査区を斜めに横切る形で調査し、両側に延びる。長さ6.5mを調査し、長軸方向はN79°Eを示す。石組の水路で、幅40~50cm・深さ60~65cmを測る。土層は4層で、自然に埋まったものと考えられる。底面は地山の黄褐色植壤土できわめて硬く、叩き締められたことも考えられる。底面の深さは東側がやや低くなっている、東へ水が流れたものといえる。石組は丁寧に4段積まれ、底部の根石が大きく上部の石がわずかに小さくなる。石の積み方は玉石の乱層積みで、やや角ばっ

た花崗岩が多いので、飯田松川の川原石を使ったと想定される。溝の掘り方の幅は1.2~1.4mを測る。

出土遺物は近世から明治時代の陶磁器片や平瓦片が出土し、瀬戸・美濃系の灰釉行平（6-1）を図化できた。

調査位置や石組水路の状況から、本遺構は飯田松川を水源として、飯田城下町から飯田城内へ通じる水路である御用水跡である。

D102からDH04にかけて検出し、西側調査区外に延びる。SK008を切り、SK009に切られる。長さ4.2mを調査し、長軸方向はN72°Wを示す。幅は24~46cm・深さ7~20cmを測り、断面は逆台形をなす。底面は水流でえぐれたような凹凸や石がある。

出土遺物は江戸時代幕末から明治時代の陶磁器片や平瓦片が出土したが、図化できるものはない。

遺構の状況から、一時的に水が流れた跡と考えられる。

SD001は「飯田城内開墾之図」に描かれる御用水と一致し、調査区北西側には本丸御門跡があるものと把握される。「御本丸建屋惣絵図」の番所に調査区北側部分がかかると考えられるが、その遺構は確認できなかった。

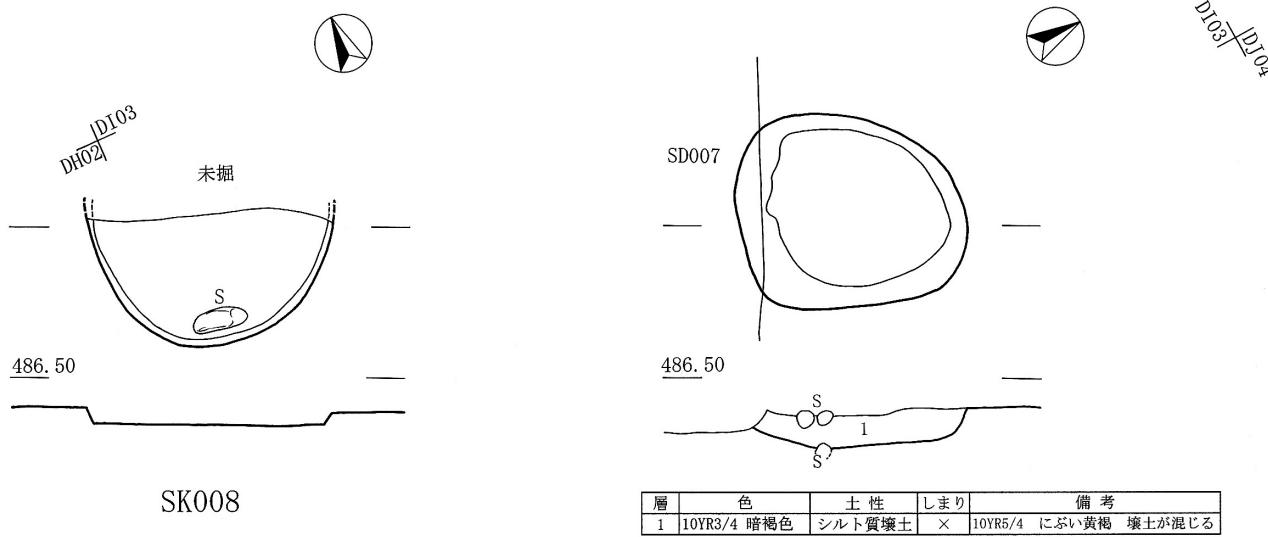
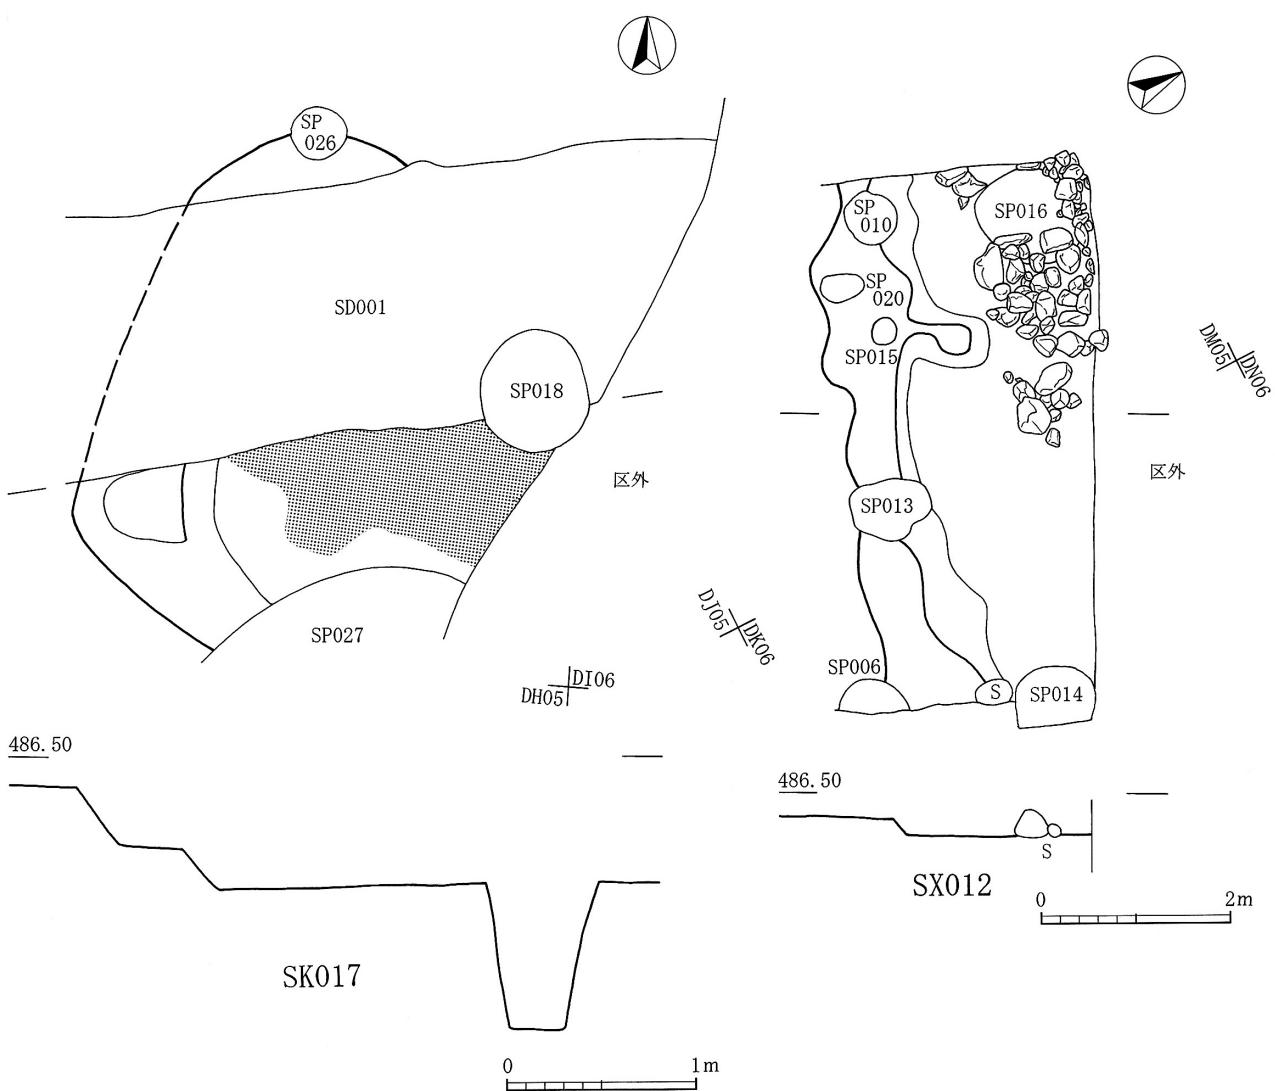
挿図 7 SK008・009・017 (1 : 40)、SX012 (1 : 80)

DH03を中心にして検出し、北側はSD007に切られ、1／2程度を調査した。直径1.3mの円形を呈し、深さは6cmを測る。断面形は浅い逆台形をなし、底面は平坦となる。

DH03を中心にして検出し、全体を調査した。SD007を切る。1.0×1.2mの楕円形を呈し、深さは19cmを測る。断面形は皿状となり、底面はほぼ平坦である。

DI05を中心にして検出し、SD001・SP018・SP027に切られる。南東側は調査区外となって、全体の1／3程度を調査した。南西・北東方向が2.7mを測り、全体形は不明である。断面形は逆台形をなすと考えられ、西隅は壁に段を持つ。底面は平坦で、網点で示した箇所は鉄分・マンガンが沈殿して硬くなっていた。SD001からわずかに漏れた水の影響で、底面に鉄分・マンガンが沈殿したものと考えられる。

調査区北東端部のDM04からDL06にかけて検出し、北東側は調査区外となって全体形は不明である。SP006・010・013～016を切る。長さ5.5m・幅2.3～2.9mを調査したが、全体の規模は不明である。南壁面は不規則で、底部付近が急でそれからきわめて緩やかな立ち上がりをなす。底面はほぼ平坦で、北隅の1.2×3.0mの範囲に10～44cmの集石が検出された。規則的な並び方ではなく、無造作に入れられたかのようである。

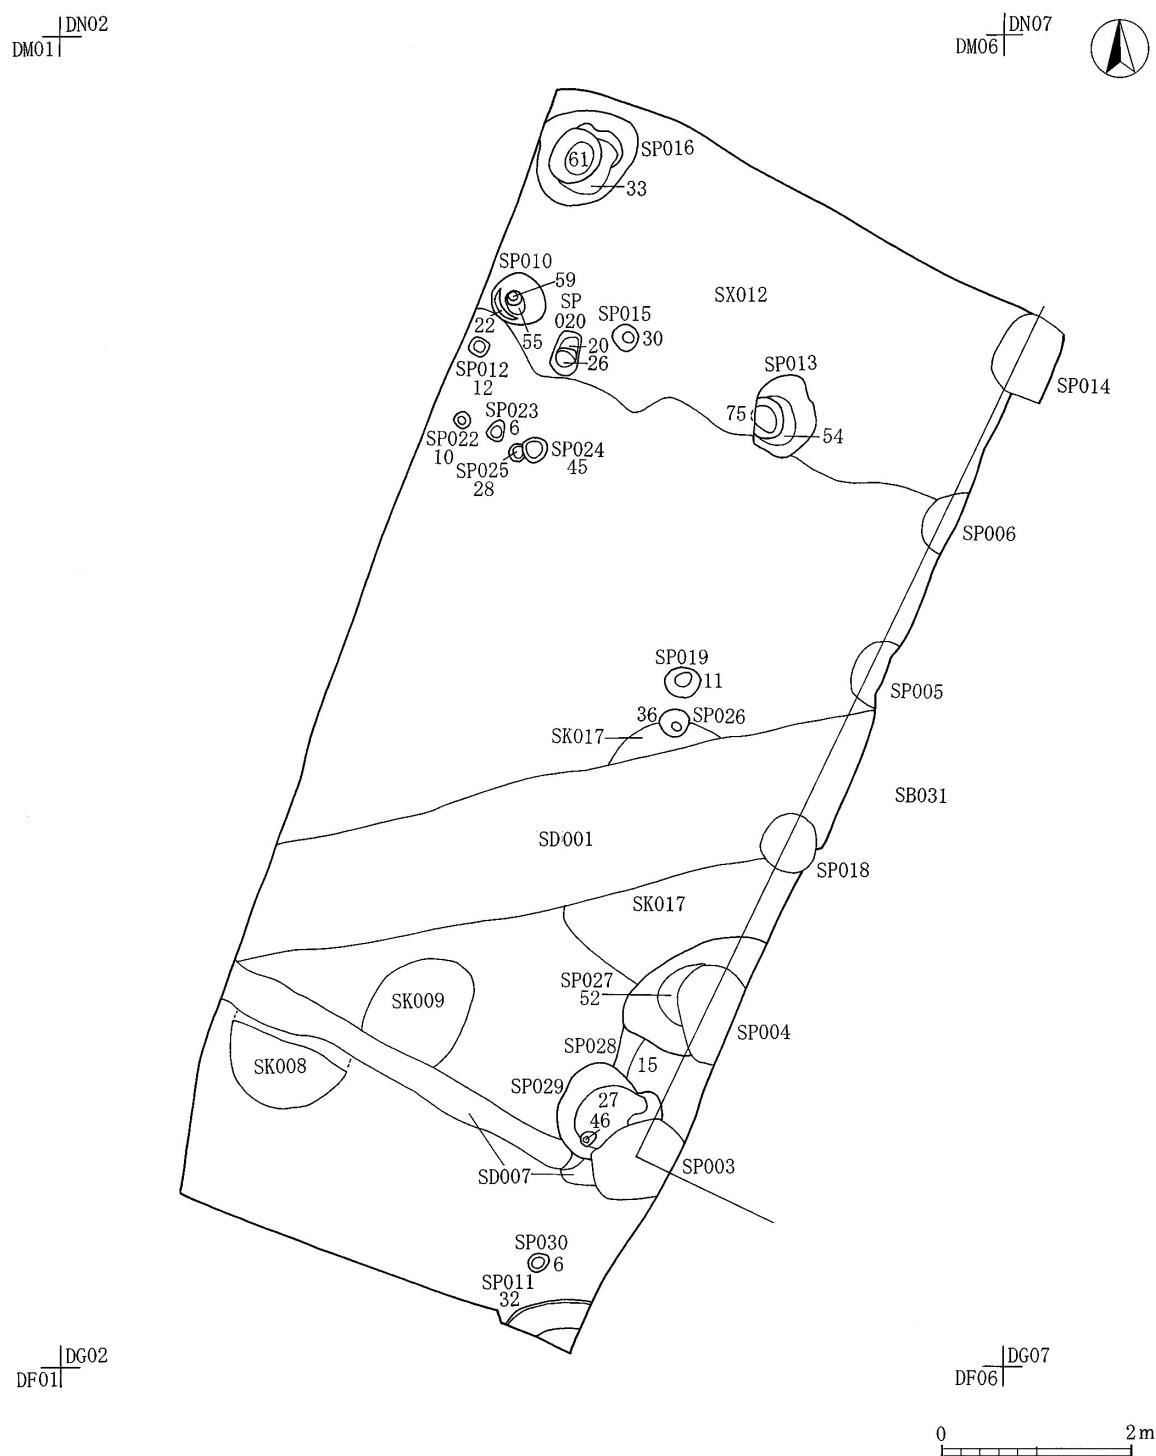
挿図8 SP010・011・013・015・016、019～030 (1:80) 及び遺構外出土土器 (1:3)

柱穴等はSP010・011・013・015・016、019～030の17個を検出した。集中するのは調査区北部付近で、10個の柱穴が確認された。掘立柱建物の柱穴の可能性も考えられるが、調査区が限定されて建物としての把握はできなかった。大半は柱穴状の穴であるが、SP011・027・028・029の4個はやや大きな土坑状の穴となる。

出土遺物はSP011から江戸時代の志野片と瓦片が出土した。

遺構外のDG04から瀬戸・美濃焼の鉄釉丸碗（8-1）が図化できた。

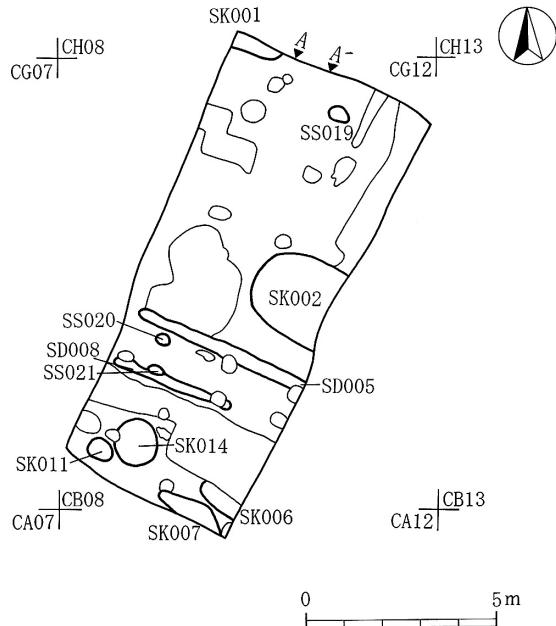
挿図9 二の丸調査区調査全体図 (1:200)

飯田市追手町2丁目655番7号で、世界測地系を用いた飯田市新埋蔵文化財メッシュ図（飯田市教委 2002）による区画LC74 25-43に位置する。飯田市美術博物館第2駐車場の東端部で、二の丸を通る御本城道の東近接地に位置する。調査面積は62.5m²である。

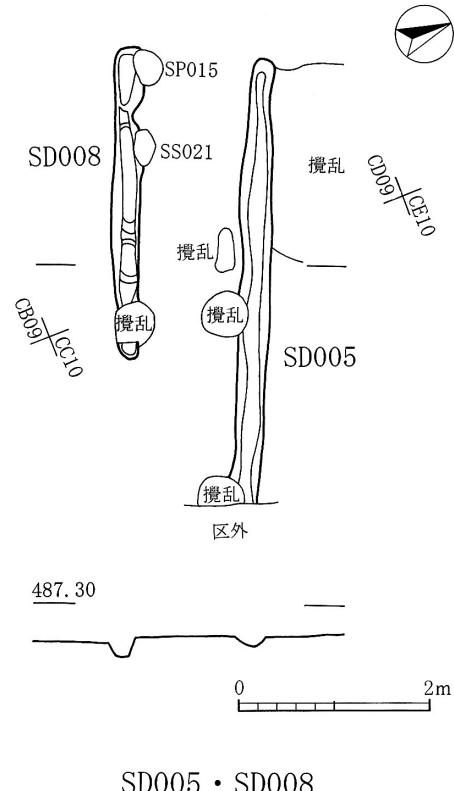
挿図11 SD005・008 (1:80)

長さ4.7mを調査し、長軸方向はN64°Wを示す。幅は20~32cm・深さ4~8cmを測り、断面は逆台形をなす。

長さ3.2mを調査し、長軸方向はN68°Wを示す。幅は24~28cm・深さ6~14cmを測り、断面は逆台形をなす。

SD007・SD008は1.0mの間隔でほぼ並行しており、関連する遺構の可能性がある。堀の雨落ち溝とも考えられるが、調査範囲が限定されて断定はできない

二の丸調査区では、土坑・溝・柱穴・礎石が調査された。明確な時期や役割が特定できたものは、近代のゴミ穴であるSK002のみある。また、D007・SD008が堀の雨落ち溝である可能性あるが、その他は時期・役割が明確には特定できなかった。

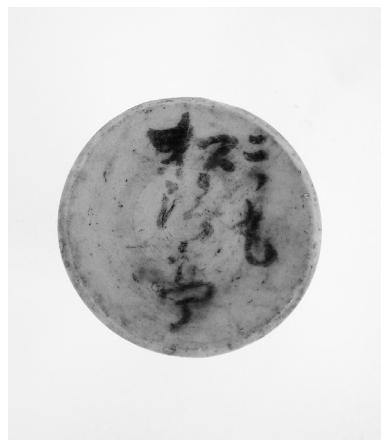
写真1 染付徳利底部墨書

出土遺物は図版11で示した磁器の染付筒形湯飲み2点・染付端反碗1点・染付猪口3点・染付角鉢蓋1点・染付徳利1点・白磁徳利1点、瀬戸・美濃系陶器の鉄釉土瓶1点・灰釉蓋物蓋(12-2)、素焼き火鉢1点、巴文の軒先丸瓦1点等がある。染付徳利の底部外面には右の写真1で示した「二ノ丸松澤亭」の墨書が確認できる。

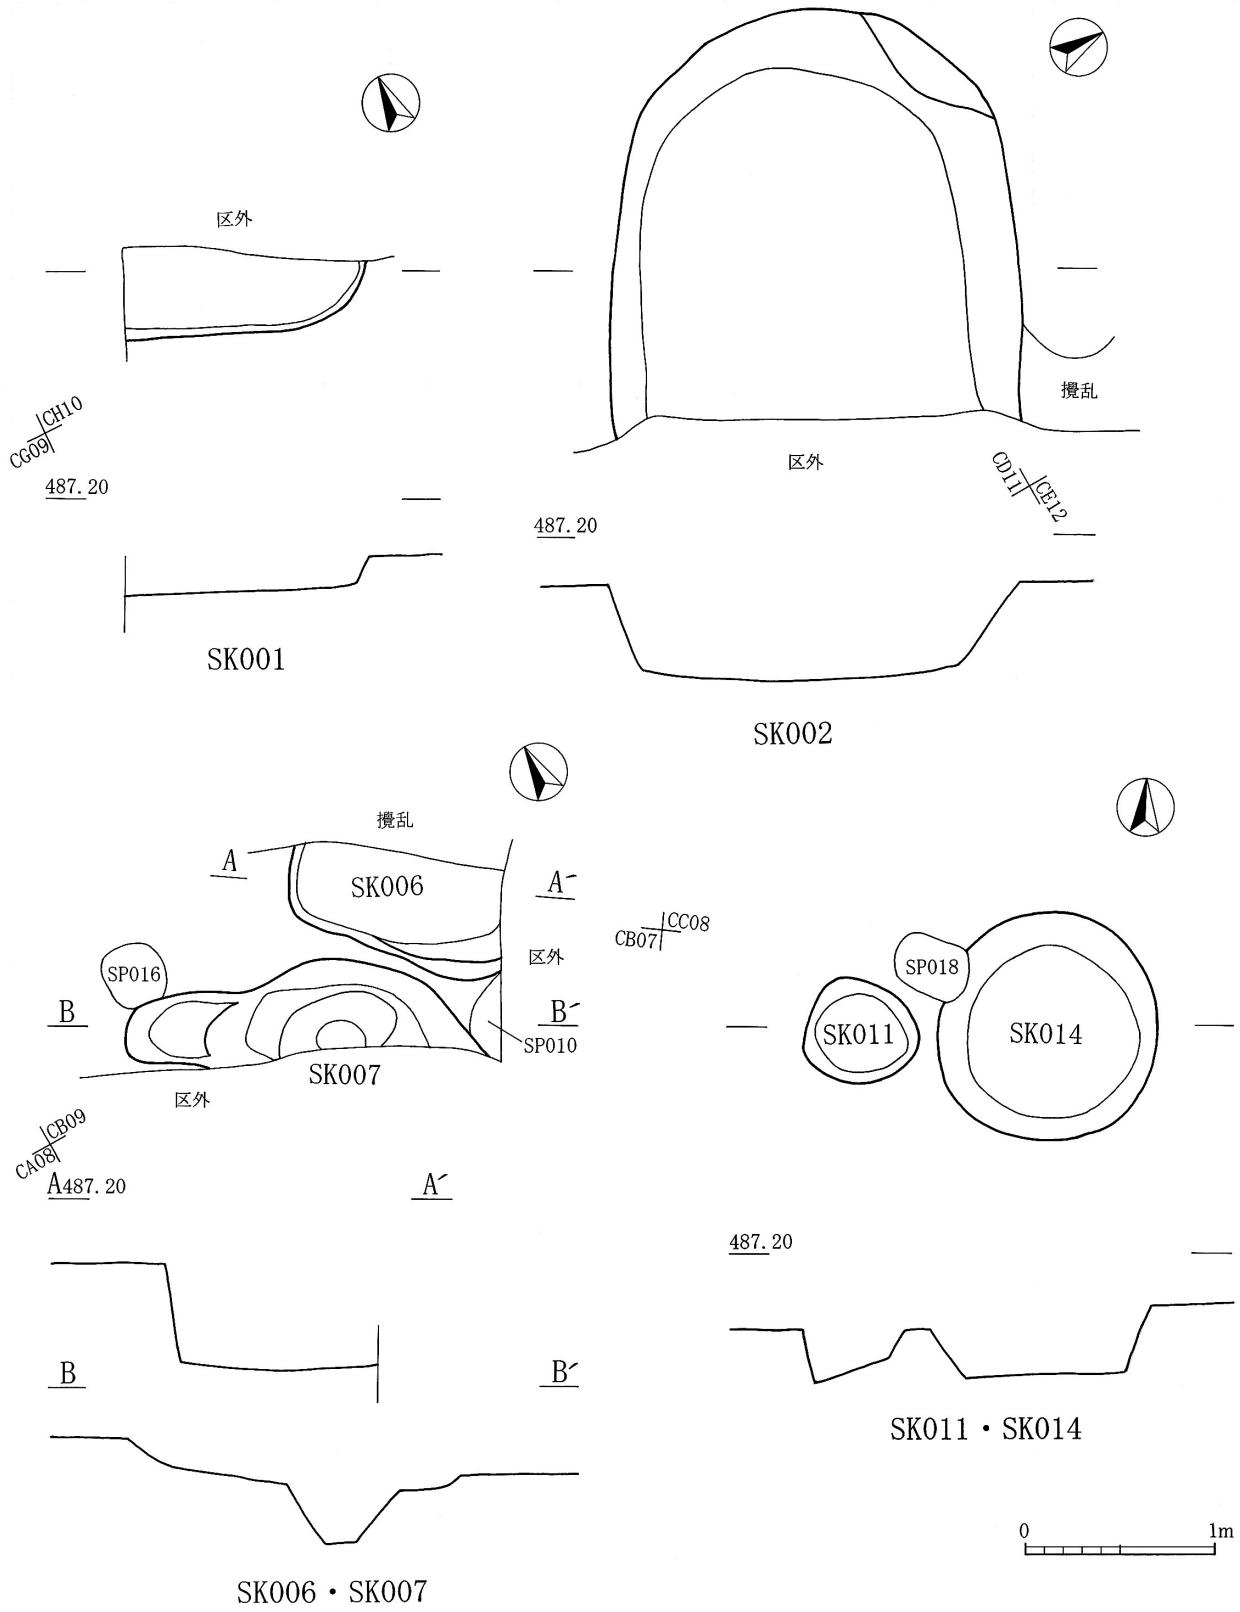
挿図12 SK001・002・006・007・011・014及びSK001・007出土土器 (1:40, 1:3)

46×122cmの範囲を調査し、深さは18cmを測る。底面は平坦で、壁面は急に立ち上がる。

CD11を中心にして検出し、南東側調査区外にかかる。隅丸方形もしくは隅丸長方形を呈すると想定される。北東・南西方向が2.2mを測り、南東・北西方向は2.15mを調査した。壁高は38~48cmを測り、やや緩やかな壁面をなす。底面は中央部がわずかに窪んでいた。

出土遺物は明治時代以降のものがほとんどを占め、飯田城廃城後のゴミ穴と考えられる。

CB10を中心にして検出し、北東側は攪乱に切られて南東側は調査区外なり、全体形は不明である。52×104cmの範囲を調査し、深さは54cmを測る。壁面はほぼ垂直となり、南壁の一部は途中で稜を持つ。底面は中央部でわずかに窪んでいた。

CA08を中心にして検出し、南西側が調査区外となり、全体の1／2程度を調査した。44×192cmの範囲を調査し、深さは45cmを測る。壁面は緩やかに立ち上がり、底面の一部が穴状に深くなる。

CB08で検出し、全体を調査した。52×58cmの楕円形を呈し、深さは25cmを測る。底面は西側が深くなり、断面形は歪んだ逆台形を呈する。

CB08・09を中心にして検出し、全体を調査した。直径116cmの円形を呈し、深さは33cmを測る。底面はほぼ平坦で、断面形は逆台形を呈する。

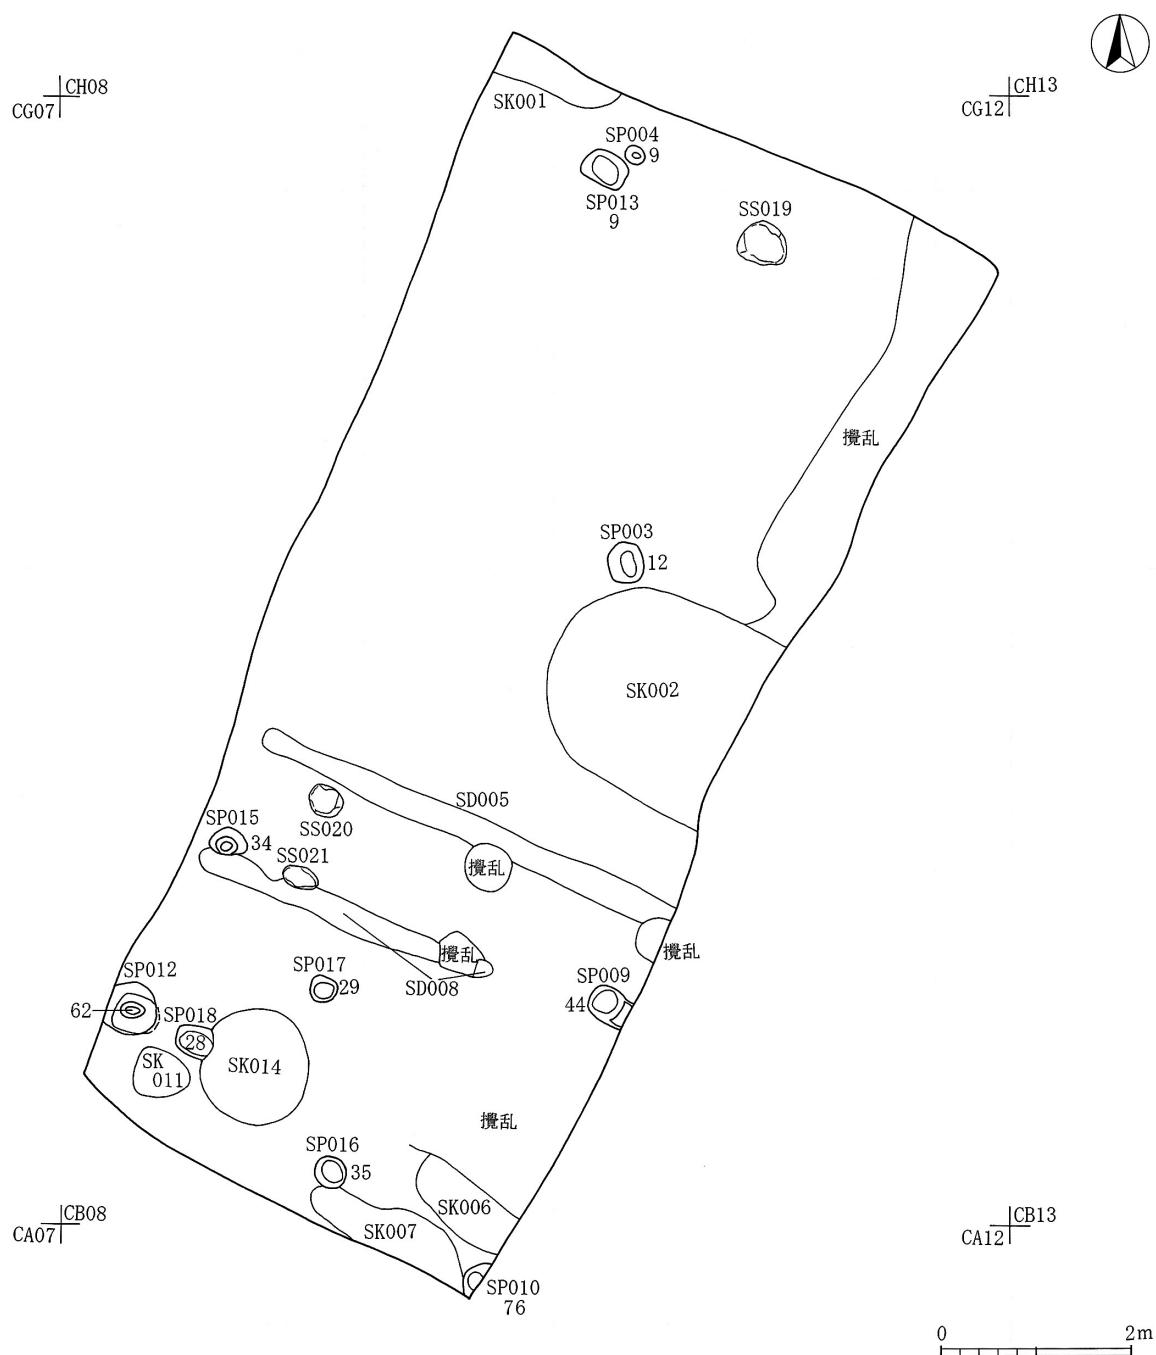
挿図13 SP003・004・009・010・012・013・015～018、SS019～021 (1 : 80)

柱穴はSP003・004・009・010・012・013・015～018の10個を検出した。集中するのは調査区南西部付近で、7個の柱穴が確認された。掘立柱建物の柱穴の可能性も考えられるが、調査区が限定されて建物としての把握できなかった。

調査区内でSS019～021の平盤の石3個を検出した。検出面直上にあり、礎石建物の石とも考えられる。しかし、石が原位置に残っているかも不明であり、建物としても把握できない。

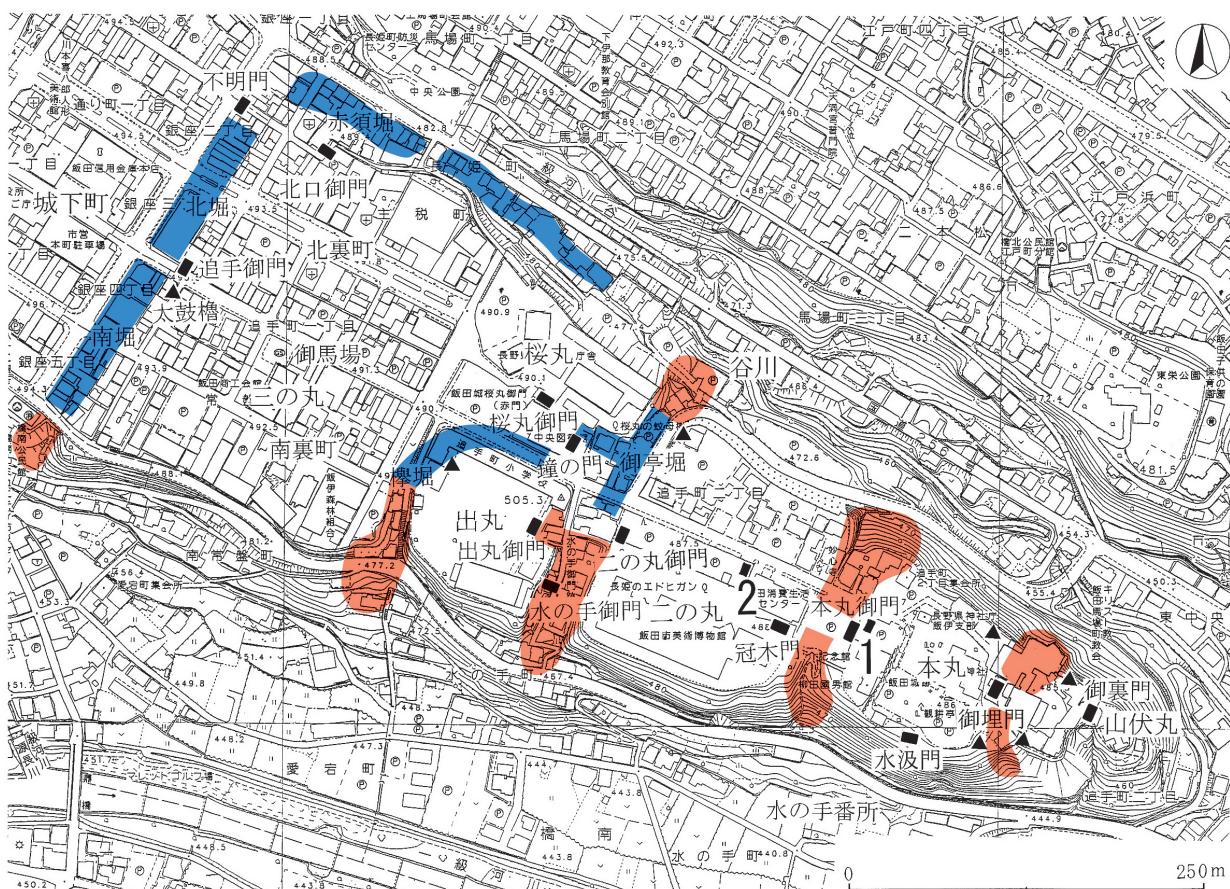
挿図14 飯田城の縄張図 (1 : 5,000)

飯田城は南側の飯田松川、北側の谷川に浸食された谷に挟まれて半島状に残った段丘の突端に築かれた平山城である。挿図14で示したように、東の突端から山伏丸・本丸・二の丸・出丸・桜丸・三の丸が直線的に並ぶ「連郭式」と呼ばれる縄張りとなる。それぞれの曲輪は空堀・水堀で区画され、出入り口には城門や櫓形が設けられた。現在の銀座通り南東側に水堀の北堀・南堀が設けられ、その西側に飯田城下町が広がる（飯田市美術博物館 2005）。今次調査地点は、本丸調査区は本丸御門の東隣接地、二の丸調査区は二の丸中央部の東寄りに位置する。

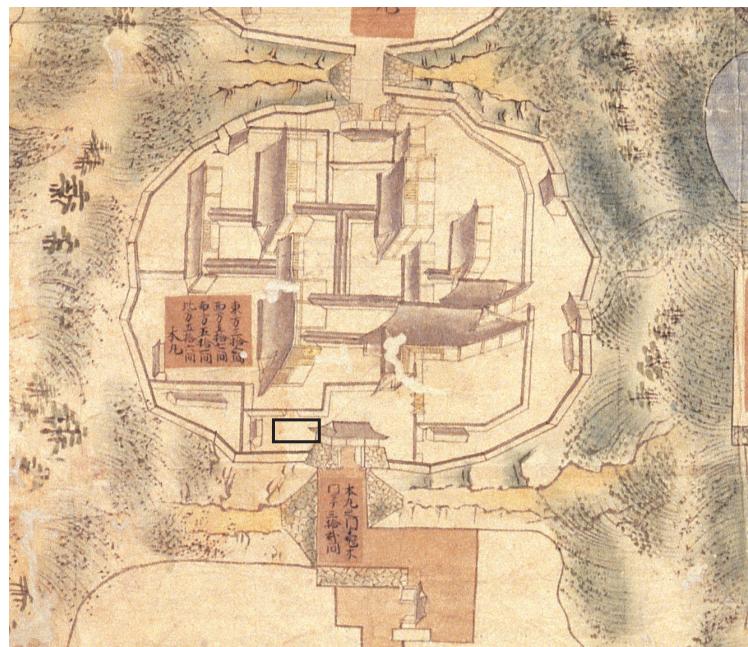
挿図15 「飯田城絵図」の本丸

飯田城は幾つかの絵図が残されており、調査地点の様相を知ることができる。その中で、17世紀後半の脇坂氏時代につくられて堀氏に引き継がれた「飯田城絵図」（挿図15）、明治5年（1872）に飯田城廃城に際して作成された「飯田城外廓開墾之図」（挿図16）、同じく明治5年に飯田城の城郭を明治政府に引き渡す際に作成された本丸の建物の間取りを示した「御本丸建屋惣絵図」（挿図17）を参考にして、本丸調査区の調査成果を比較検討する。「飯田城絵図」では、本丸御門から東側に少し離れて堀、北側に東西方向に長い番所の建物が描かれている。調査地点は番所南側の建物等がない四角で示した箇所と考えられる（挿図15）。「飯田城内開墾之図」では、本丸が白堀で囲まれ、中心部に本城（本丸御殿）が位置する。本丸御門から本城裏となる北側に斜めに横切る御用水が描かれる。調査地点は御用水が斜めに横切る四角で示した箇所と考えられる（挿図16）。「御本丸建屋惣絵図」では、中心部に本丸御殿の間取りが示され、本丸御門の北東隣接地に、脇坂時代とは逆の南北方向に長い番所の間取りが示される。調査地点は番所に一部がかかる四角で示した箇所と考えられる（挿図17）。

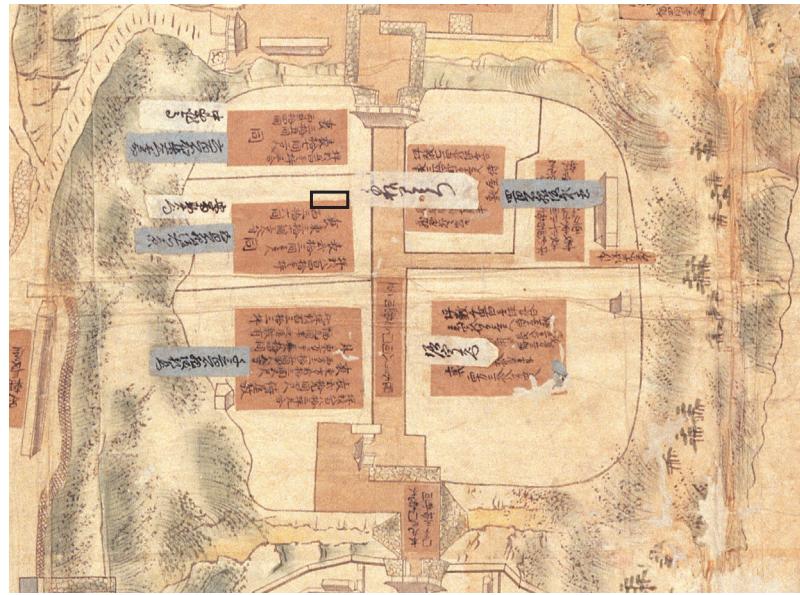
挿図18 「飯田城絵図」の二の丸

飯田城の絵図をみると、「飯田城絵図」（挿図18）では中央部に二の丸御門と本丸御門を結ぶ道（本城道）があり、その両側は屋敷の敷地となっていた。また、「飯田城外開墾之図」（挿図19）では、中央部に二の丸御門と本丸御門を結ぶ道（本城道）と御用水があり、その両側は屋敷となる。飯田市美術博物館建設に先立つ調査では、本城道跡や御用水跡が調査されており、本調査区はそれより北側に位置する。そうするといずれの絵図でも、調査地点は本城道北側隣接地の屋敷地の一部の四角で示した箇所と考えられる。明治3年（1870）の「安富邸図」（挿図20）によると、本城道の南側は堀家の家老を勤めた安富家の屋敷の敷地となり、北側はお花畠となる。調査地点は絵図外となるお花畠の一部の箇所と考えられる。

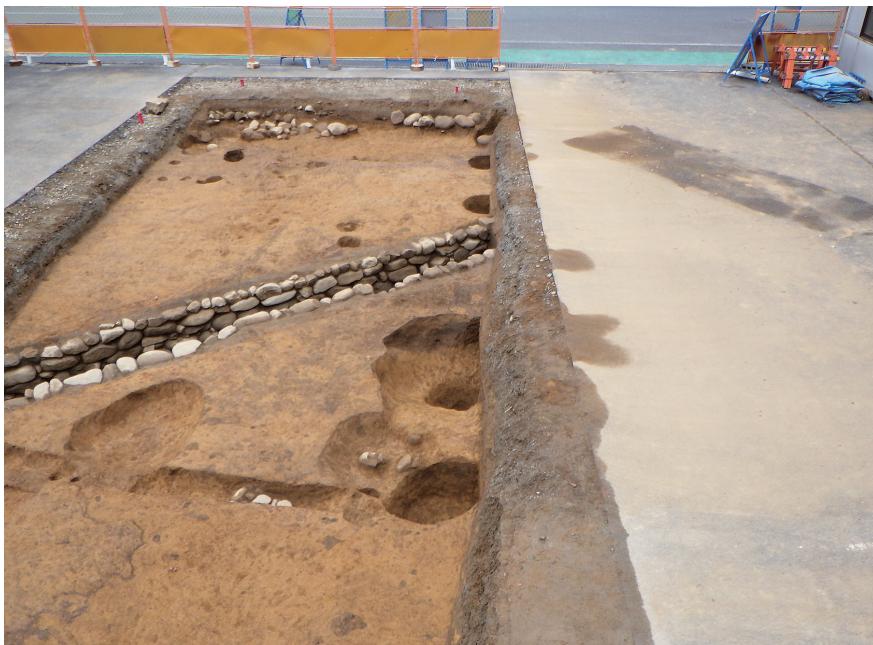
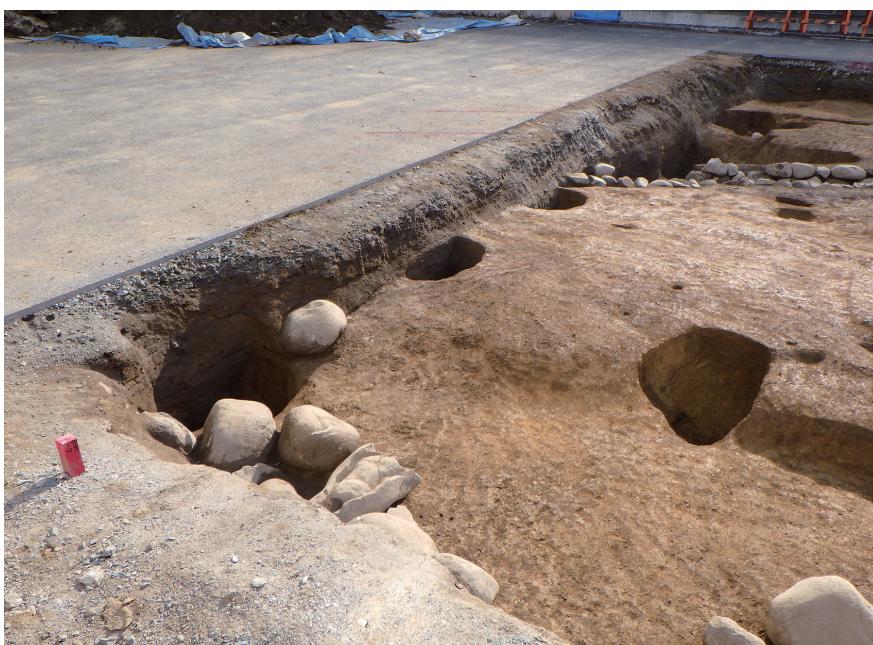
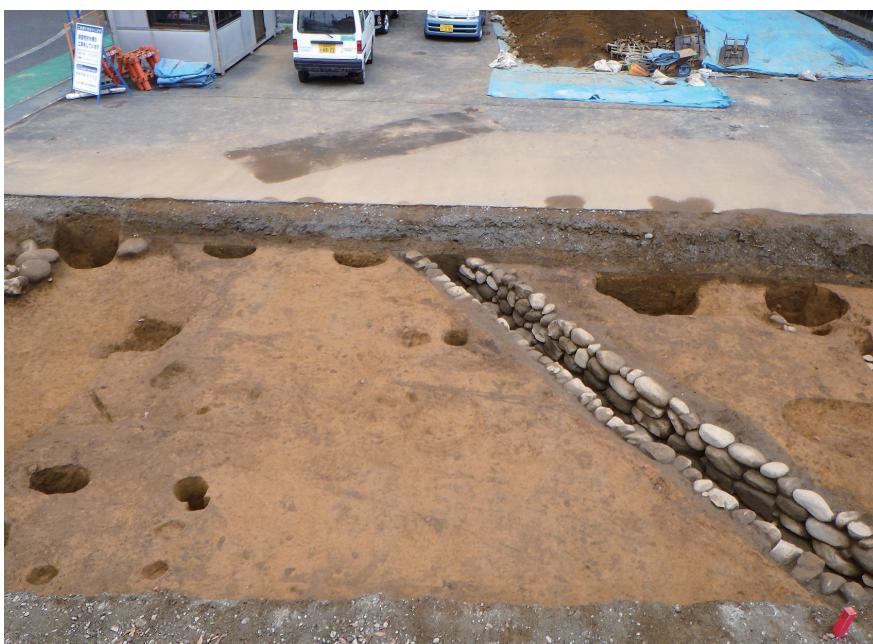
SB031全景（南から）

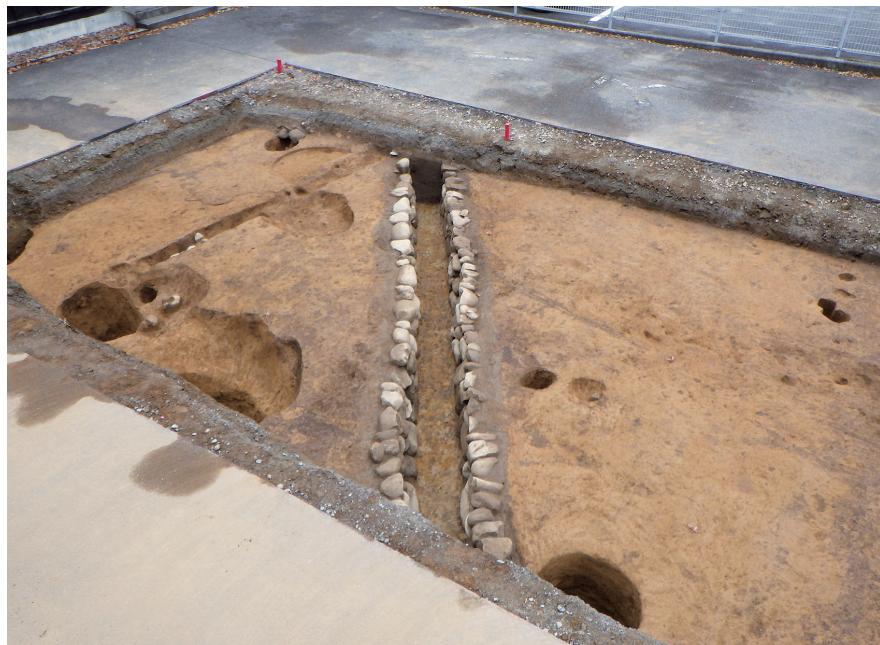
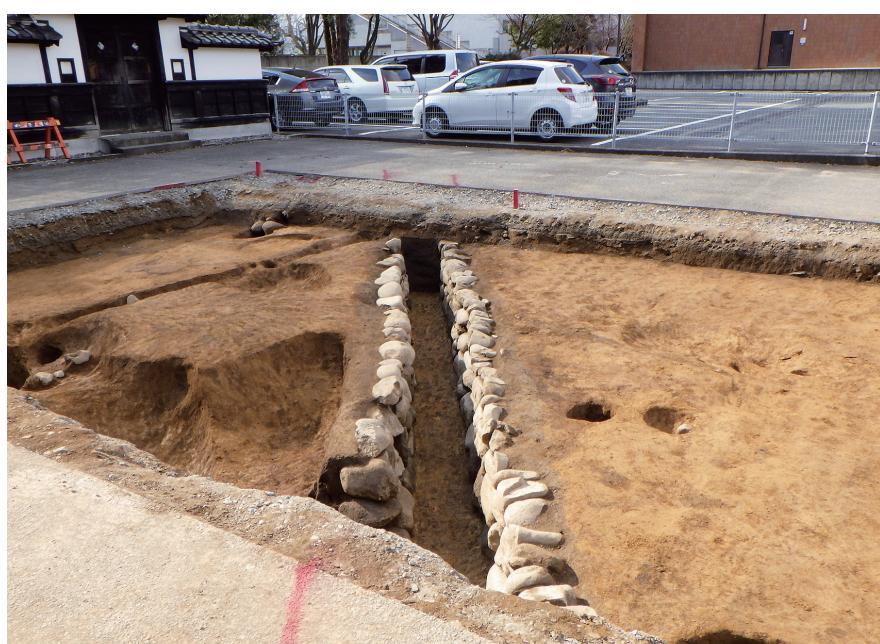
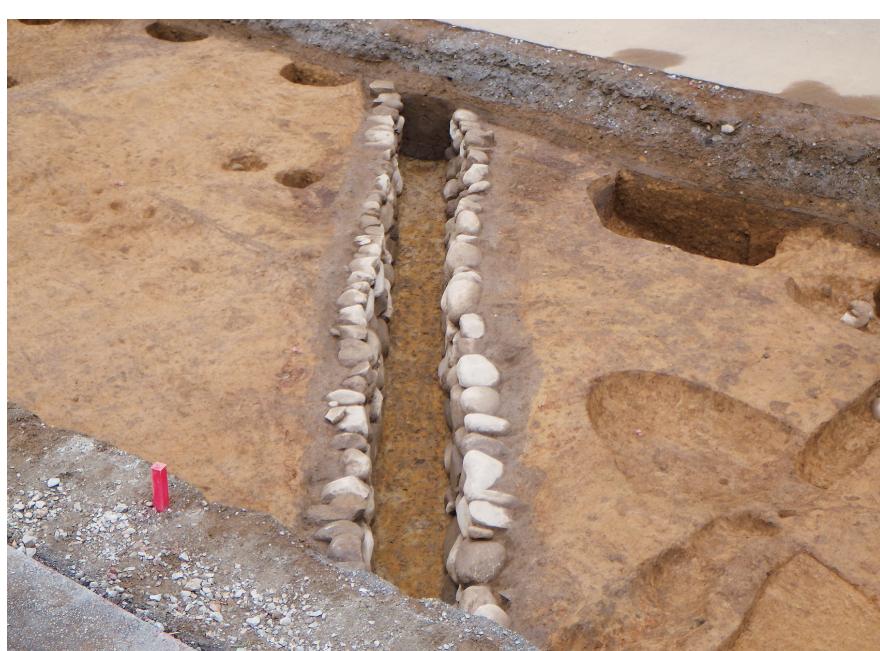
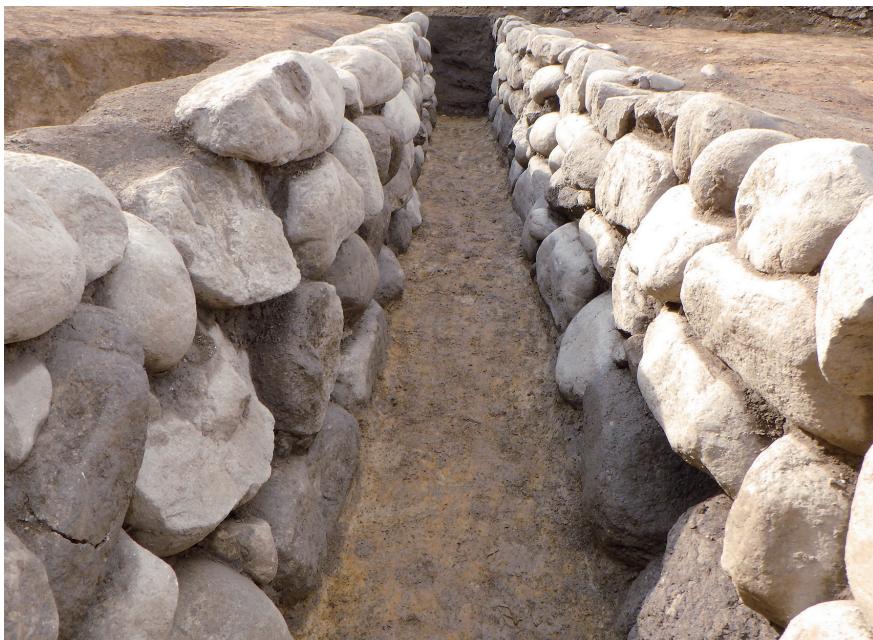
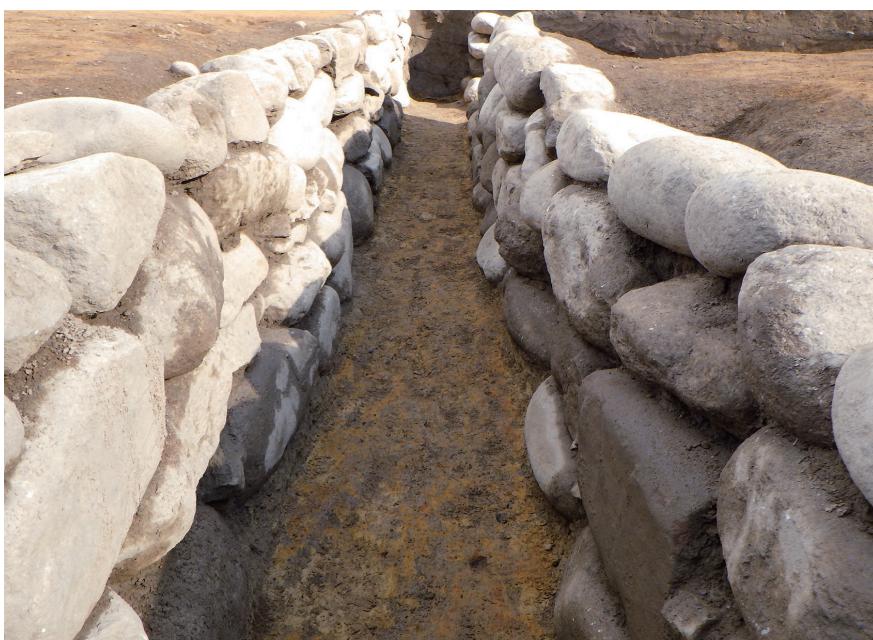
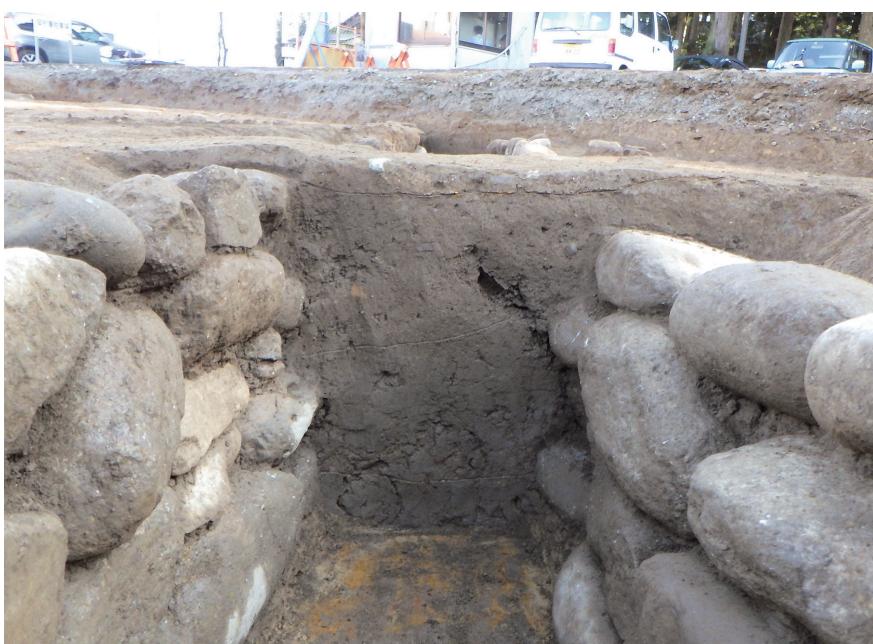
SD001全景（東から）

SD001石組（東から）

SD001石組（西から）

SD001土層

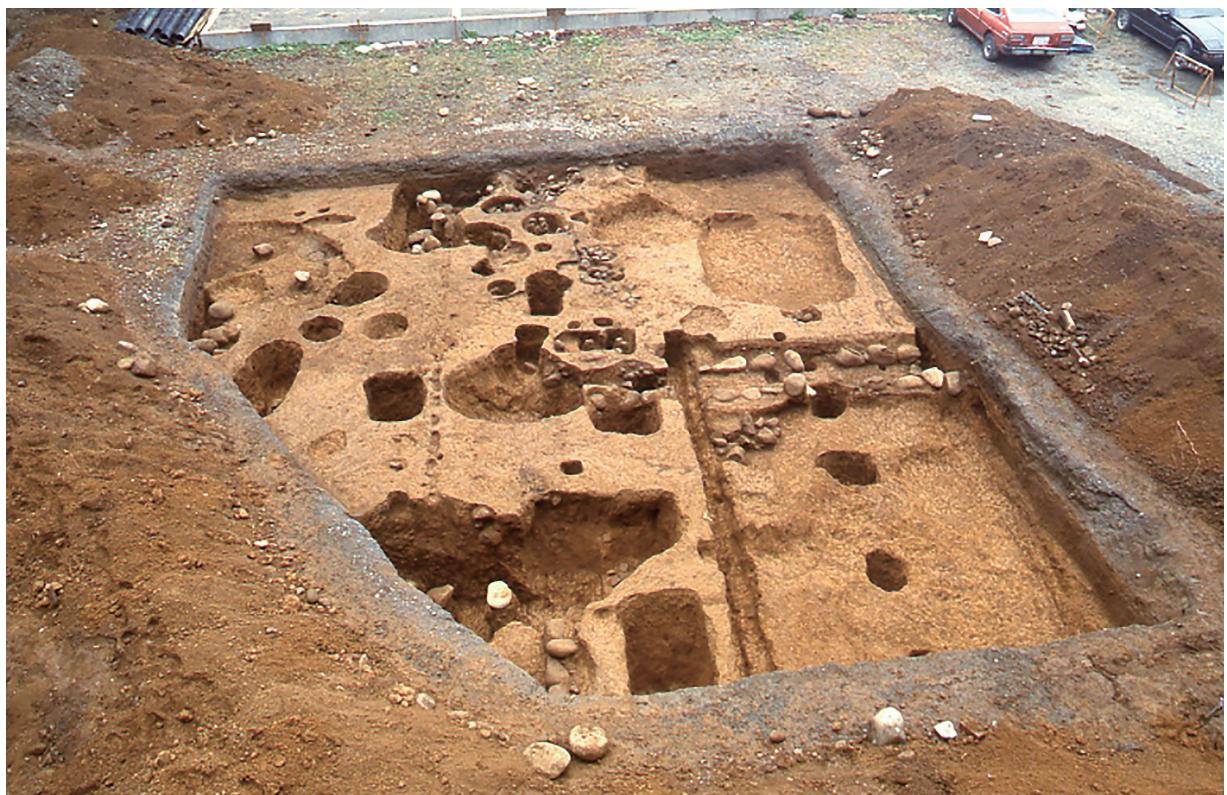
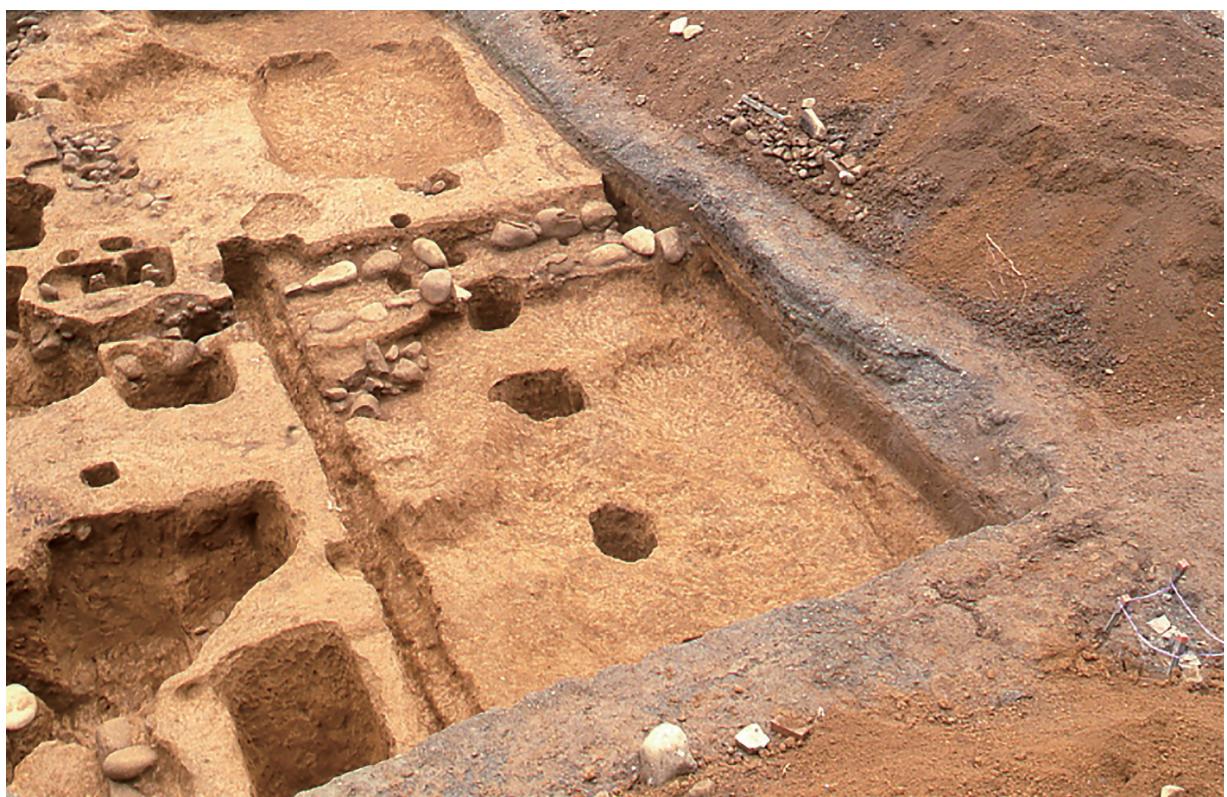
日夏耿之介記念館調査区（全景）

日夏耿之介記念館調査区（部分）

南側に20m程離れた日夏耿之介記念館の敷地は発掘調査が実施されており、参考までに図版12で全体と部分の写真を示した。詳細は未報告であるが、遺構が比較的密集し、溝・土坑・柱穴・石列等が調査されている。本丸調査区の遺構と直接結びつくものはないと判断され、近接地ではあるが様相が異なっていることが分かる。これも、本調査地点の通路としての役割を示していると考えられる。
