# 石川県埋蔵文化財情報

## 第 24 号

2010年 9 月

財団法人 石川県埋蔵文化財センター

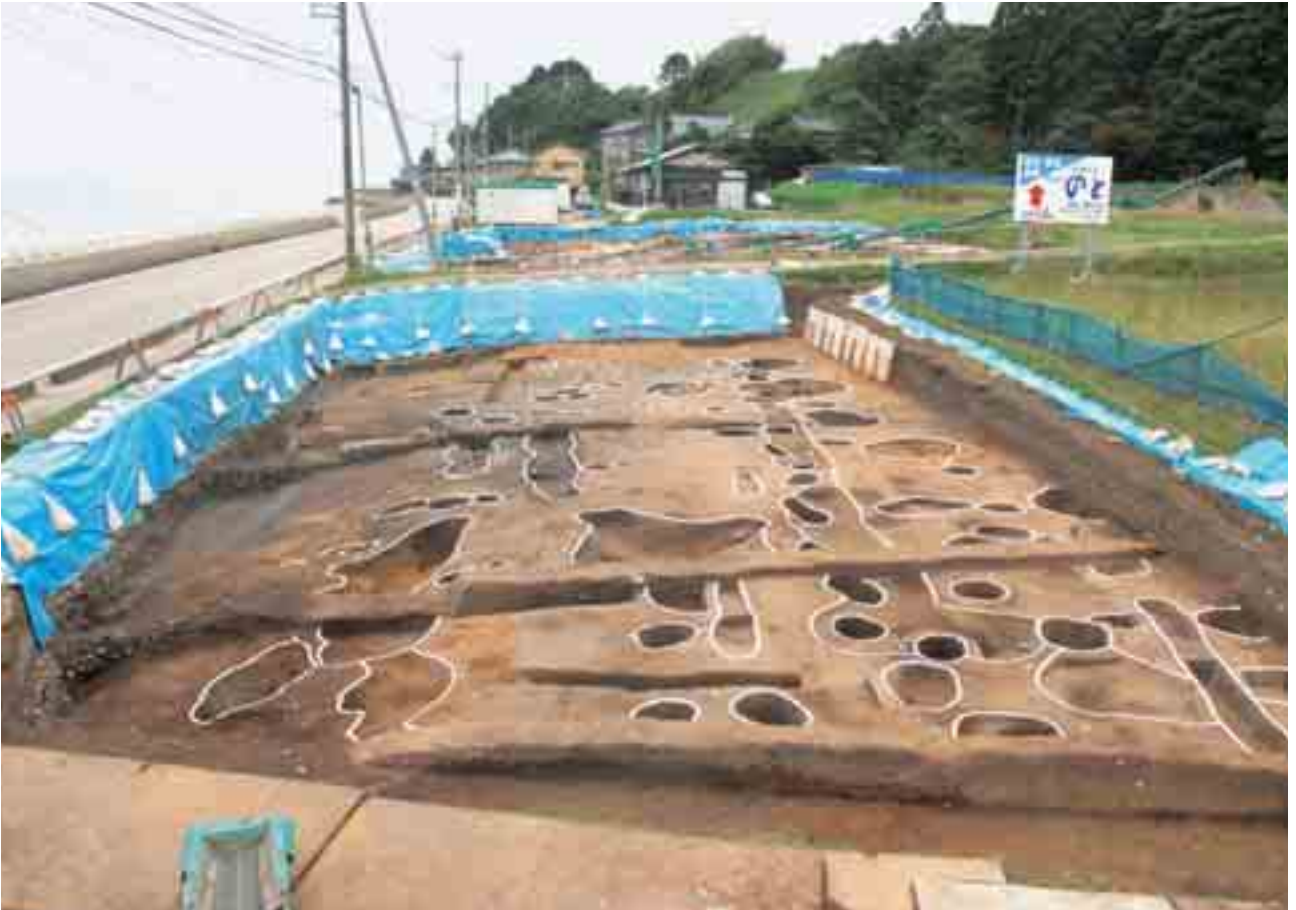
#### H 区（第 1 面）完掘状況（北から）

写真左側、調査区壁から約12m 東に現在の海岸線が位置する。第 1 面では掘立柱建物のほか製塩土器が多量に混入した土坑や溝が検出されるなど、当時の盛んな土器製塩の様子が窺われた。第 2 面では、製塩土器を伴う古墳時代の竪穴建物が確認されている。

H区（第1面）完掘状況（北から）

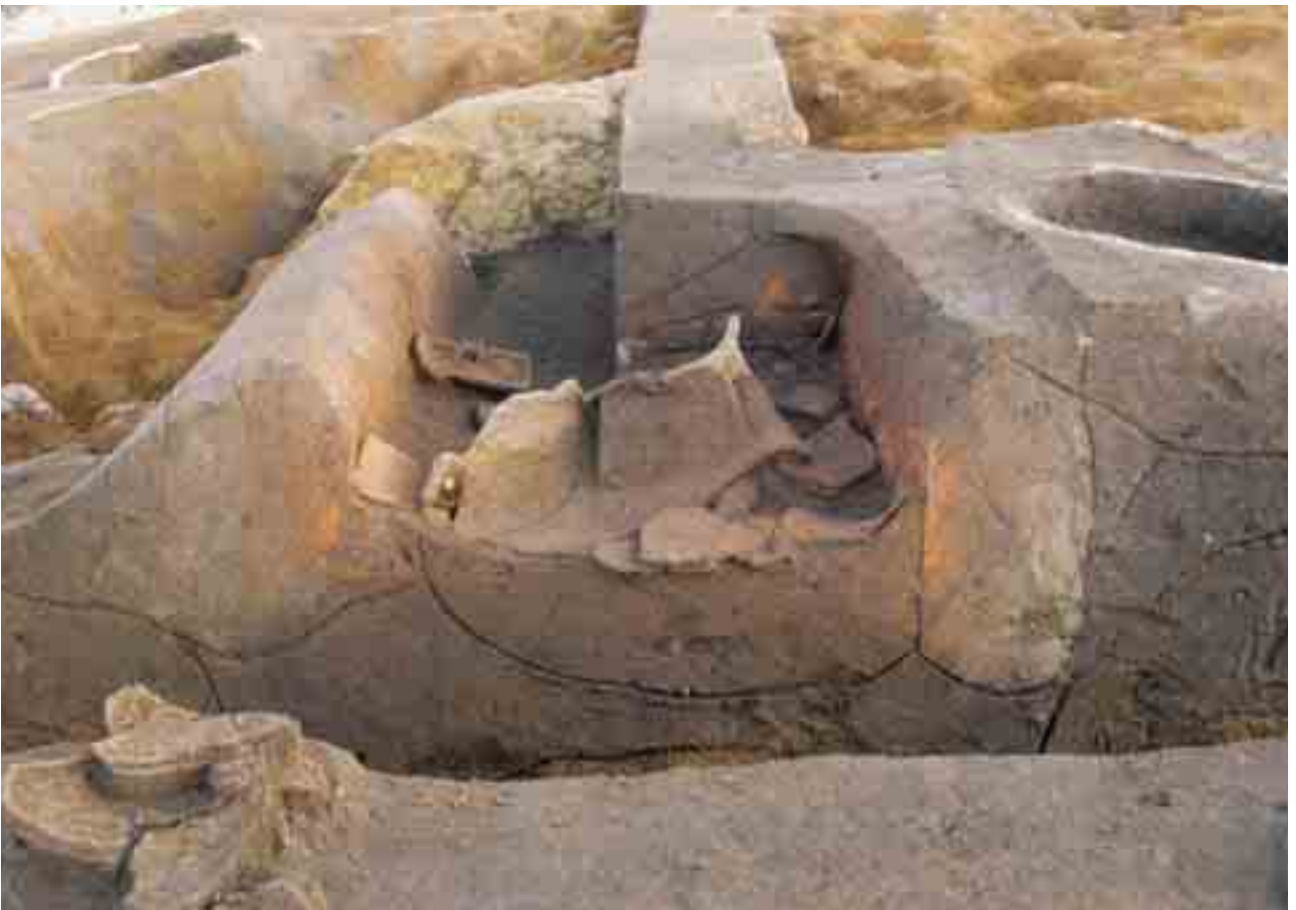
#### H 区（第 2 面）カマド状遺構及び同遺物出土状況（北から）

古墳時代のカマド状遺構である。内部からほぼ形状を保った棒状脚の製塩土器 1 個体が出土した。出土遺物からその可能性は指摘されていたが、これにより、本遺跡における製塩活動が古墳時代に遡ることが明らかとなった。

H区（第2面）カマド状遺構及び同遺物出土状況（北から）

なお、今回とくに注目されたのは、竪穴建物2基ほかを検出した古墳時代の遺構である。中でも、H区で確認されたカマド状遺構の検出状況が良好であり、内部からはほぼ形状を保った棒状脚の製塩土器1個体が出土した。このカマド状遺構については焼塩に使用したものとも考えられるが、これにより本遺跡での製塩活動が古墳時代に遡ることが明らかとなった。

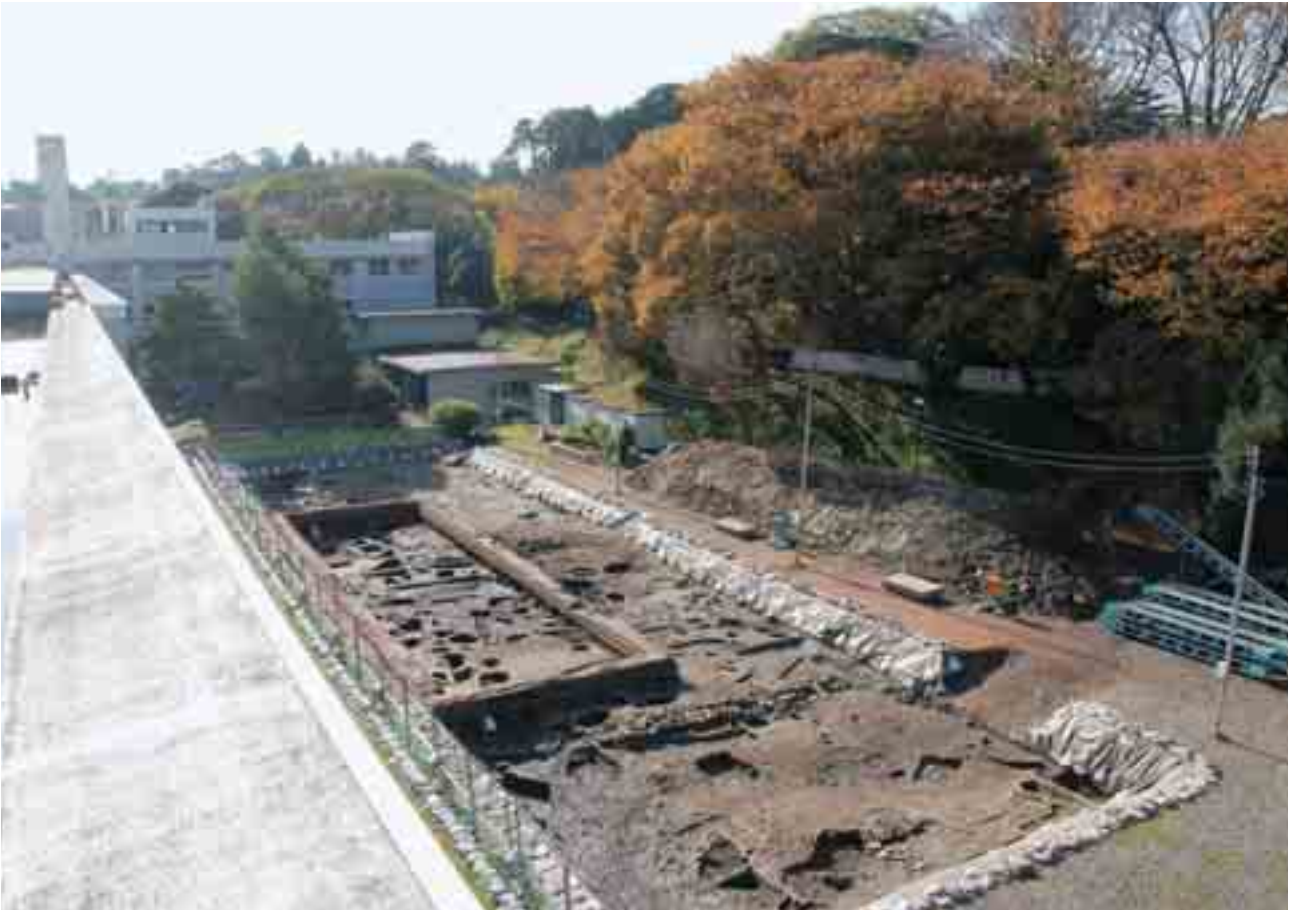
#### 上層遺構完掘状況遠景（北東から）

金沢城跡白鳥堀東側の金沢地方・家庭裁判所敷地内に位置する城下町遺跡であり、敷地内には17世紀中頃、加賀藩の公事場や武家屋敷が置かれていた。調査の結果、石組井戸や石敷遺構、廃棄用の土坑、石組の水路状遺構、溝などが見つかри、土師器皿や陶磁器をはじめ、瓦、砥石、石臼、銅銭、煙管、鉄滓、漆器椀、曲物、箸、下駄など、17世紀中頃～18世紀後半を中心とした遺物が多く出土した。

丸の内7番遺跡 上層遺構完掘状況遠景（北東から）

丸の内7番遺跡（金沢市）は加賀藩の公事場（裁判所）・武家地にあたる場所である。今回の調査箇所は武家地の庭にあたりと見られ、石組みの水路、大型土坑、石敷遺構などを確認した。

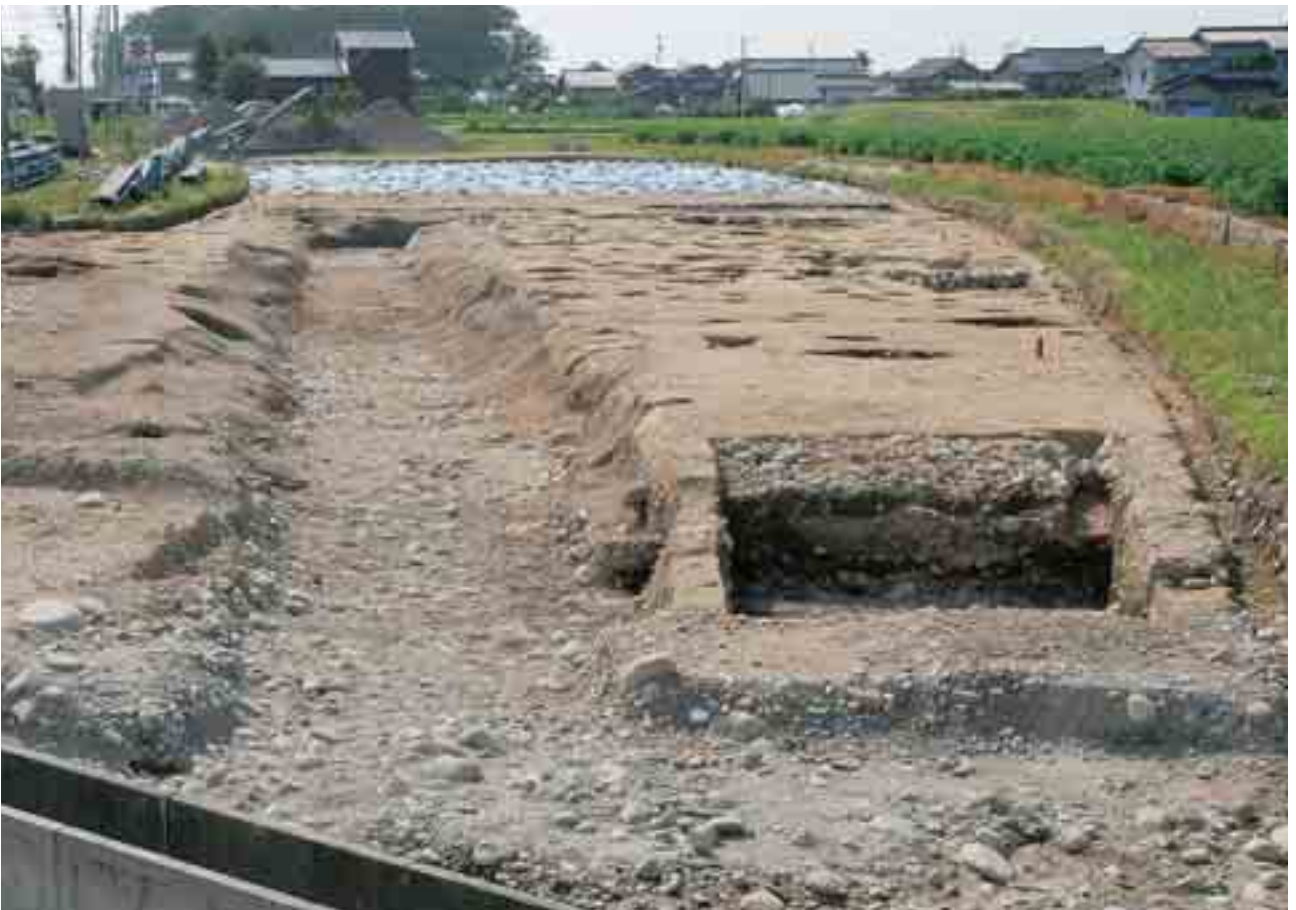
#### 堀の完掘状況（東から）

コの字状に巡る堀を検出した。幅約4.5～5m、深さ約0.8～1mの内幅約40mの方形区画の南端部にあたる。遺物から15世紀前半頃に掘られたと考えられる。東辺部は掘り直しが行われており、堀は15世紀後半まで存続したと思われる。

宮保館跡 堀の完掘状況（東から）

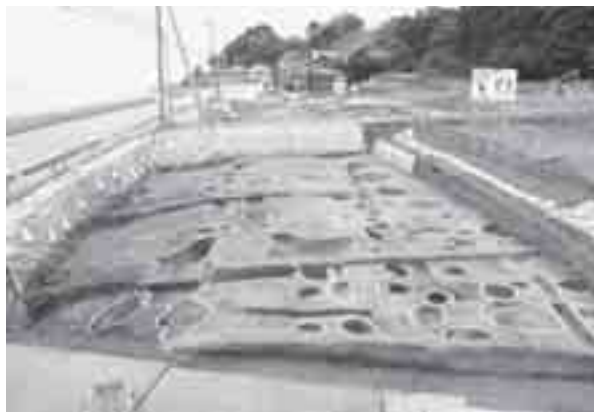
H区第1面遺構完掘状況（北から）

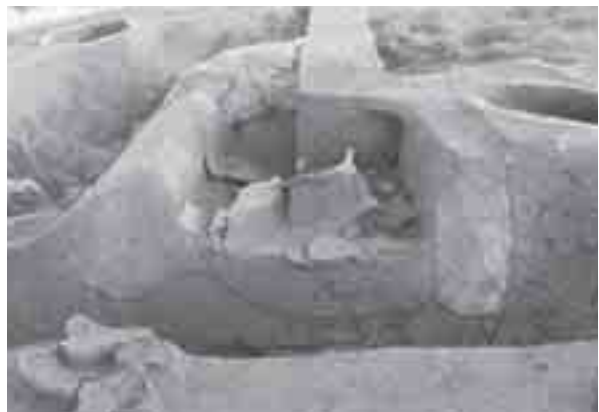
H区第2面古墳時代カマド状遺構内遺物出土状況（北から）

大泊 A 遺跡（七尾市）は弥生時代、古代・中世の集落および古墳時代・古代の製塩遺跡である。古墳時代では2基の竪穴建物と製塩土器が入った「カマド状遺構」を確認した。

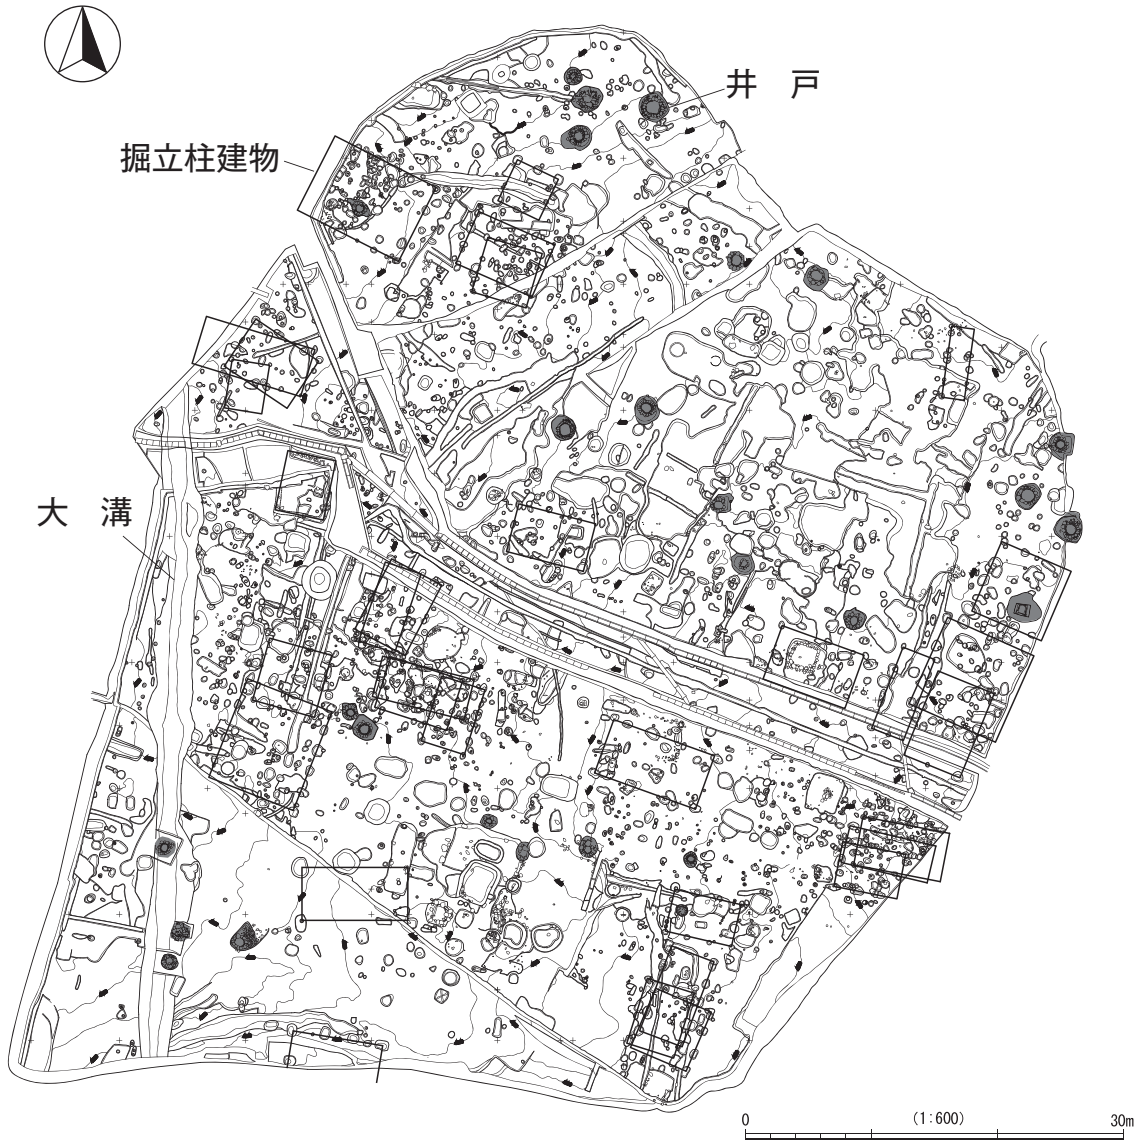
平成20年度調査区との合成図

今回の調査は昨年度の調査区に隣接する箇所を対象としている。昨年度の成果を合わせて掘立柱建物32棟、井戸27基を検出した。掘立柱建物は側柱構造が主体である。北東―南西方向に軸を持つ建物が多く、複数の箇所建て替えを確認できた。柱穴の平面形は円形と楕円形のものがあり、柱痕跡がほぼ柱の掘方になるような小さな柱穴も目立つ。井戸は1基を除いて全て石組みのものであり、深さ1.5mほどのものが多い。井戸からは主に16世紀～17世紀前半の遺物が出土している。

今回の調査で注目されるのは、調査区の西側を走る幅3～4m、深さ1mの大溝で、延長50m以上を確認した。大溝東側の土層断面で盛土を施した土手状の痕跡、大溝西側には整地の痕跡が認められた。また、石組み井戸の一つから中国製と思われる硯（円面硯）が出土しており、七尾城に関係する上級武士や僧侶階級の存在を想定できる。庄津川から西の七尾城下の広がりを確認できたことは今回の大きな調査成果といえる。

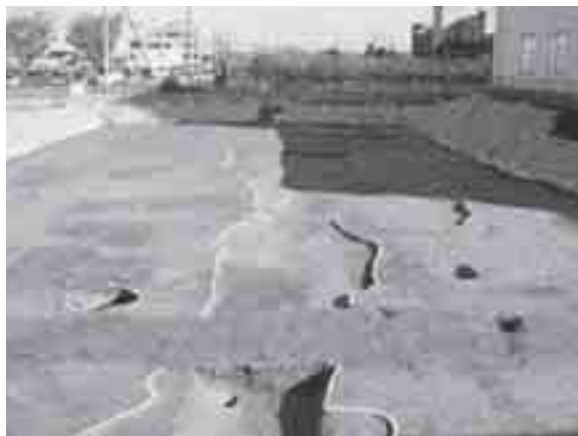
弥生時代の川跡 (西から)

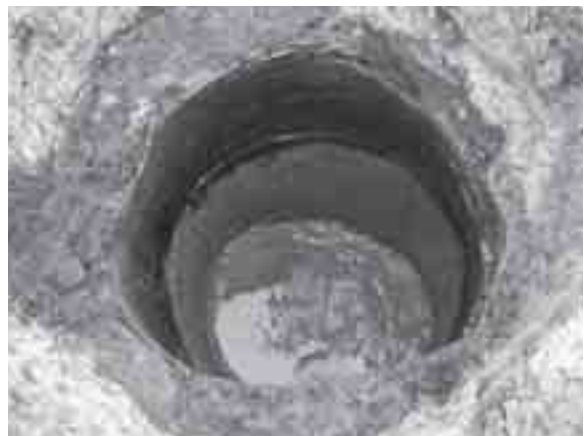
平安時代の井戸 (西から)

平安時代前期の井戸は、一辺が 90cm 前後の隅丸方形の掘り方を有し、直径約 60cm の曲物を井戸枠とする。検出面からの深さは 90cm 程である。曲物は検出面より下、30～65cm の位置に 1 段分が残っていたが、土圧や腐食の影響で大きく歪み、亀裂が縦横に走るなど、遺存状態は良くなかった。また、底部付近からは斎串が 1 点出土しているが、底面そのものは不透水層である粘土層中に設けられており、あるいは水溜り的な性格が想定できるのかもしれない。

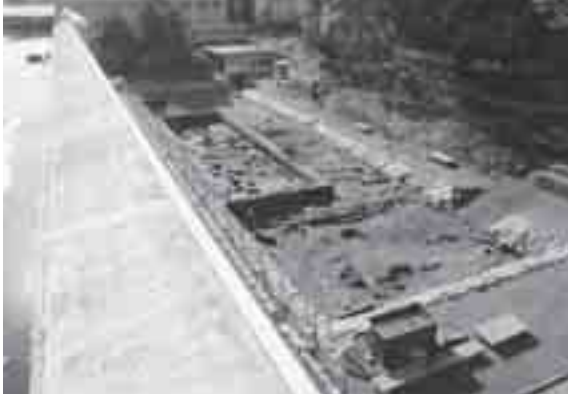
上層遺構完掘状況遠景（北東から）

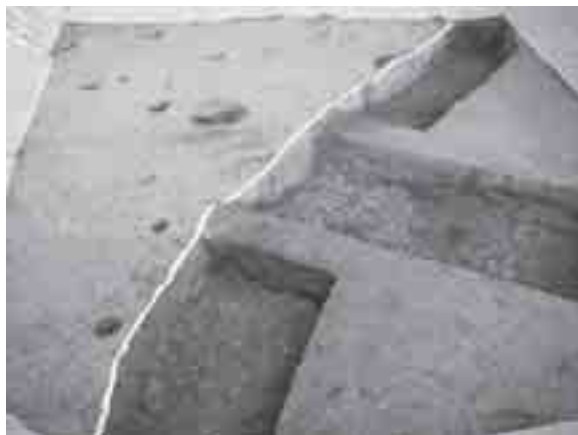
A区完掘状況(南西から)

着手可能な箇所から順次、発掘を進めたが、調査区名については南西(西金沢駅寄り)から北東(金沢駅寄り)にかけてA～G区とした(次ページ参照)。A区では犀川の分流と考えられる河道が検出され、それが遺跡の南西を画するようである。続くB区では弥生時代終末頃の竪穴建物(円形の周溝の一部)や土坑などが検出された。CD区でもB区と同時期の土坑や溝が確認されたが、北東に行くにしたがって遺構の分布が希薄になり、E区でもその傾向は変わらない。

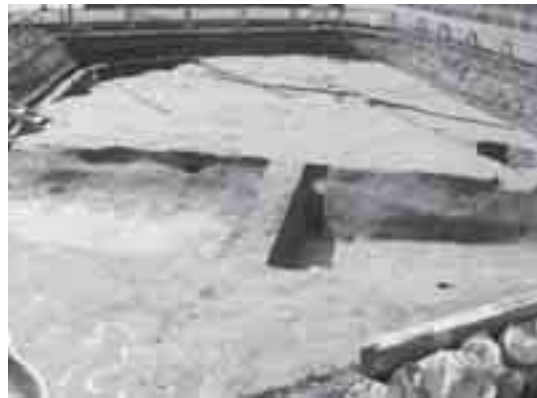
F区完掘状況 (北東から)

北東部のF・G区においては、古墳時代の遺物の出土がみられるようになる。F区では幅約4mの北北西に流れる大溝が検出され、下層からは古墳時代前期の土器が出土している。同じくF区南西隅では弧状(円形の一部か)の溝も検出され、そこからは古墳時代中期の須恵器杯身が出土している。G区では一辺が約6mの隅丸方形の竪穴建物(2本主柱か)の周溝と考えられる溝が検出され、出土遺物に恵まれないものの、古墳時代前期頃と推定される。(松山和彦)

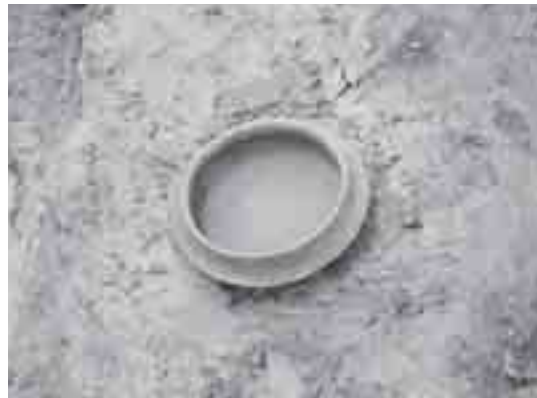
F区 SD15須恵器出土状況

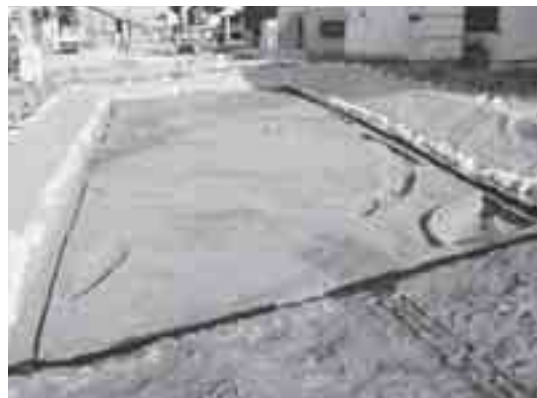
G区完掘状況 (南西から)

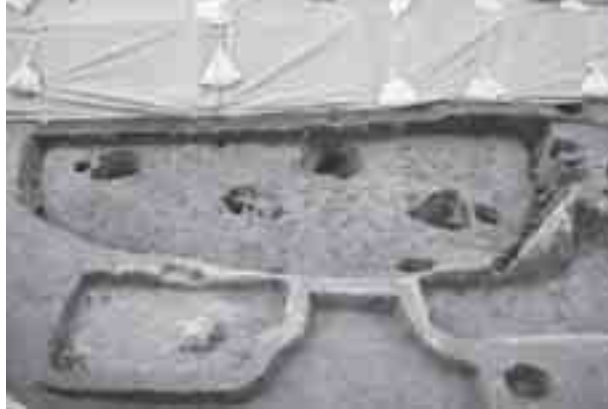
C区 SI01南半部完掘状況（南東から）

弥生時代の遺構は、C 区において竪穴建物（SI01）を検出している。SI01は一辺約 5 m、深さ約 40 cmを測る。床面下で貼床土を検出している。覆土からは弥生時代後期後半代の土器が出土している。検出建物は 1 棟であり、小規模な集落形態であったことが窺える。この他、B 区、E 区下層で弥生時代後期から古墳時代前期頃の自然河道や溝を検出した。また、E 区下層では、打製石斧が出土しており、当時期の遺物である可能性がある。

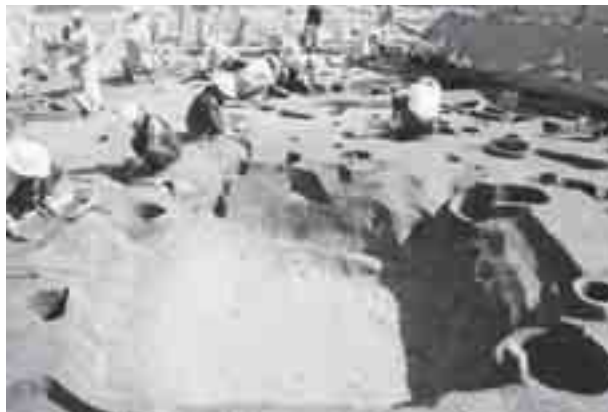
E区 SI02完掘状況（西から）

SI02は約 3.5m 四方の方形を呈し、深さ約 1 m の深い竪穴状遺構である。性格を明確に示す遺物は出土しなかったが、貯蔵施設、作業場などの性格が可能性としてあげられる。覆土からは白磁片や 12 世紀頃の多くの土師器皿が出土しており、ロクロ土師器と非ロクロ土師器が出土している。E 区では 15 世紀頃の土師器も出土しており、断続的ながら集落活動は継続していくものと推定される。なお、G 区の総柱の掘立柱建物（SB03）の柱穴からは 14 世紀頃の硯が出土している。

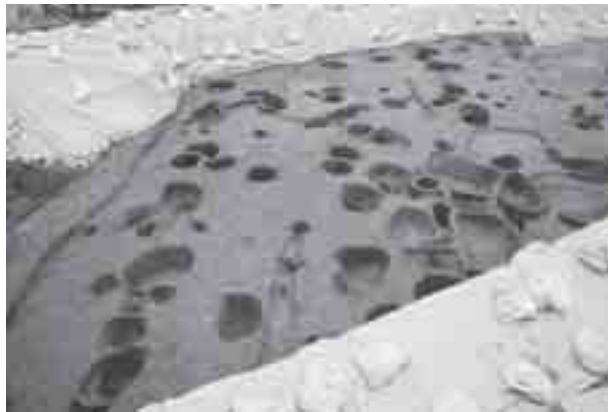
F区 掘立柱建物群（北から）

中世では、B、C、D、E、F 区において、遺構を確認している。特に E 区、F 区で密度が高く、掘立柱建物を多数検出している。SB02は総柱の掘立柱建物で、12世紀頃の建物と推定される。面積は 100㎡以上の建物と推定される。重複して総柱建物が検出されており、数時期の変遷がたどれる。

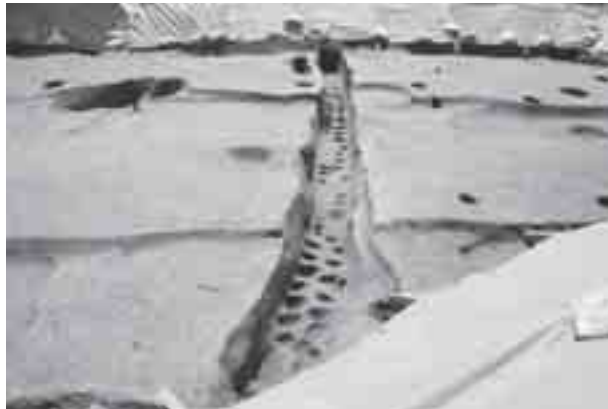
B区 SD03完掘状況（北から）

なお、B 区からは、底面に凹凸のある特徴的な溝（SD03）を検出した。

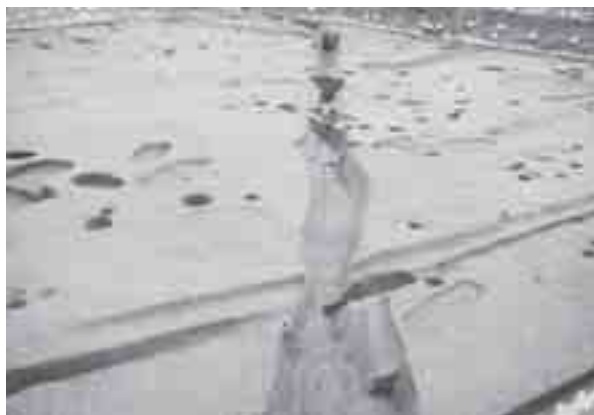
区画溝（弥生：北西から）

弥生時代後期頃の遺構では、まず北部のH区で建て替えを含めて3棟程度の竪穴建物を検出した。その内の辺10m以上で平面形態が隅丸方形を呈する大型建物内部からは緑色凝灰岩の剥片等が出土しており、玉生産が行われていた可能性が考えられる。また、I区中央部では、北西-南東方向を流路とする1条の溝を検出し、これより南側では、弥生時代の遺構がみら

れないことから、集落域を画する溝の可能性が考えられる。

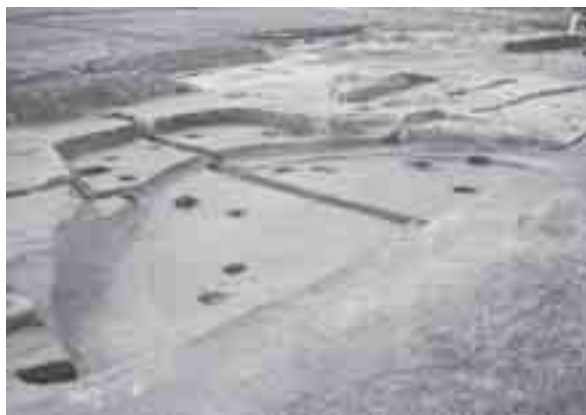
竪穴建物（弥生：北東から）

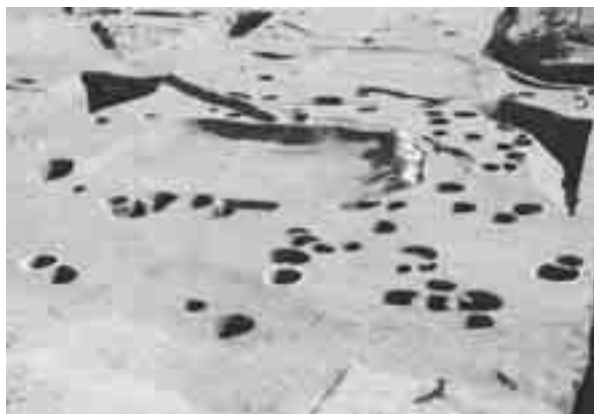
掘立柱建物、竪穴状土坑等（中世：北から）

中世の遺構は、H区、I区の中央部、南西部において掘立柱建物1棟または2棟と竪穴状土坑2～4基ほどで構成されるまとまりがみられた。その周辺にはこれらを区画するように溝が配されており、それぞれのまとまりは屋敷地を示すものと考えられる。

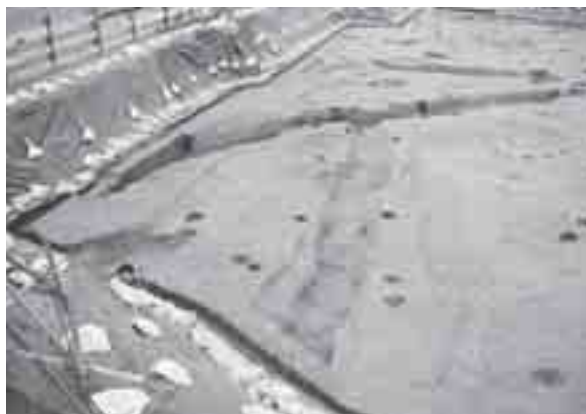
北国街道（側溝）（近世：東から）

また、I区の南東端で2条の溝を検出した。西側の平成20年度の調査区（D区）から延長するもので、近世の北国街道の側溝である可能性が考えられる。 (土屋宣雄)

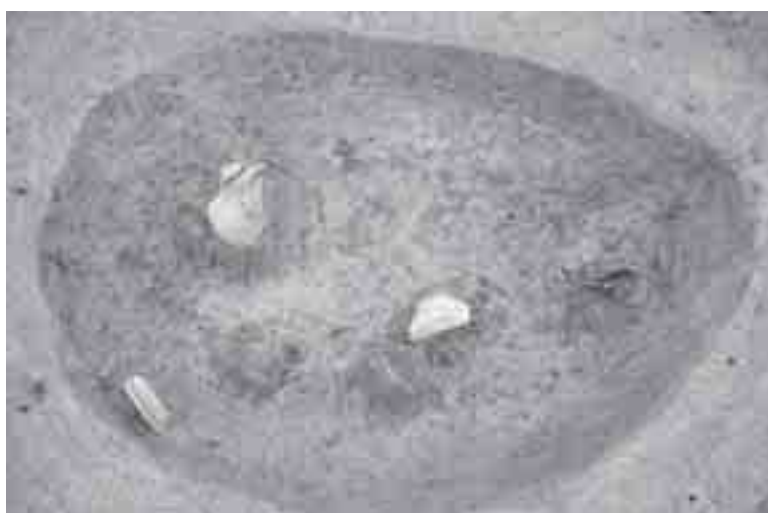
土師器出土状況

今回の調査は北陸新幹線建設によるもので、調査区は本丸跡地であるおかりや公園より北に約150mの地点、JR北陸本線松任駅の西隣にあたる。調査区では土坑、畝溝などの遺構を検出した。調査区の東側は遺構が希薄であった。遺構から出土した遺物は平安時代の土師器、須恵器等であり、松任城築城以前の、集落の縁辺部にあるとみられる。松任城に関係している可能性のある近世の遺物は、播鉢や肥前唐津の破片等が出土しているが、ごく少ないものである。調査区内では外堀の痕跡は検出されず、この調査区は松任城外堀の内部か外部かどちらにあたる地点かは、確認できなかった。

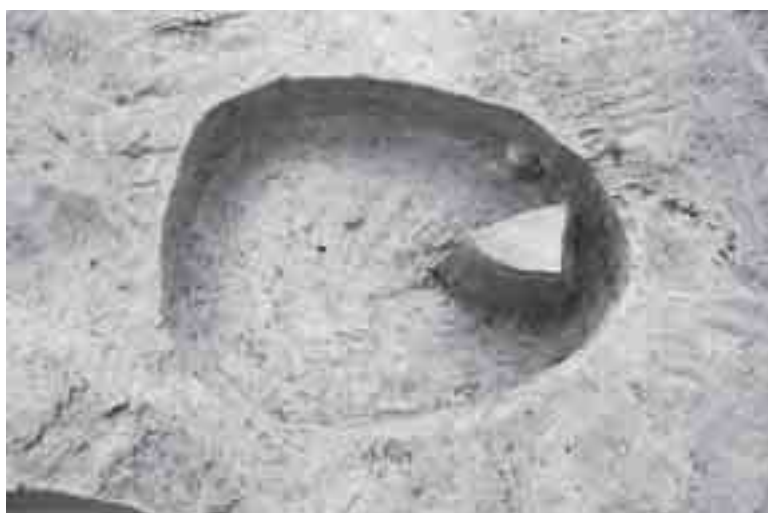
須恵器（双耳瓶）出土状況

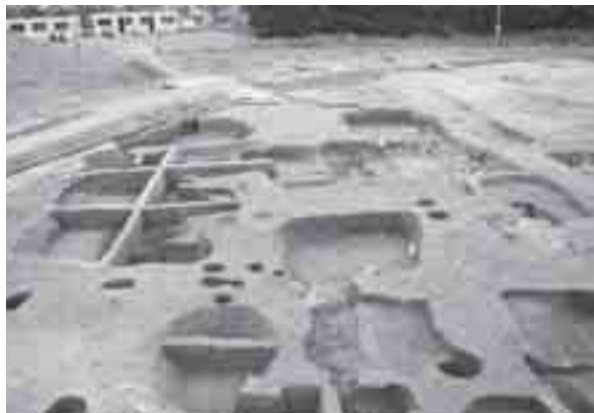
A区上層 竪穴状遺構群 (西から)

上層遺構の年代は鎌倉時代と室町時代の2時期あるが、室町時代後半に中心を持つ。竪穴状遺構を約60基検出したほか、掘立柱建物を構成する柱穴群を多数と、それらを区画する溝を確認した。遺構の状況から屋敷地の一角であることは疑い得ないが、宝篋印塔の破片なども出土していることから、近接地に墓域があったことも想定される。また、一部の溝からは室町時代から昭和にかけての陶磁器が出土し、その脇には現在も用水が流れていることから、500年以上もの間、規模を変えながらほぼ同じ位置で用水として利用されていたことが明らかとなった。

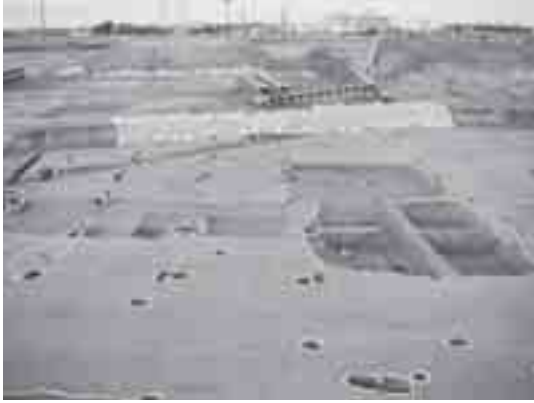
1区 掘立柱建物とそれに伴う竪穴状遺構(南から)

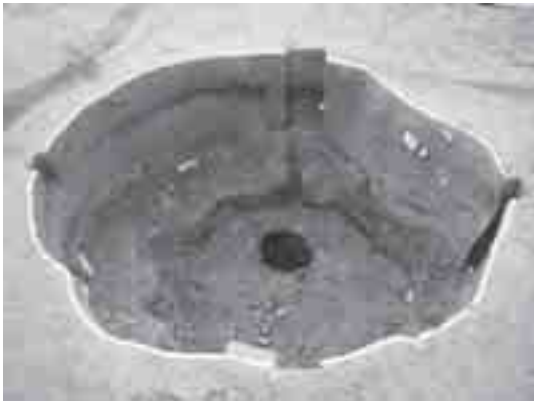
5区 大きな掘方の井戸(北から)

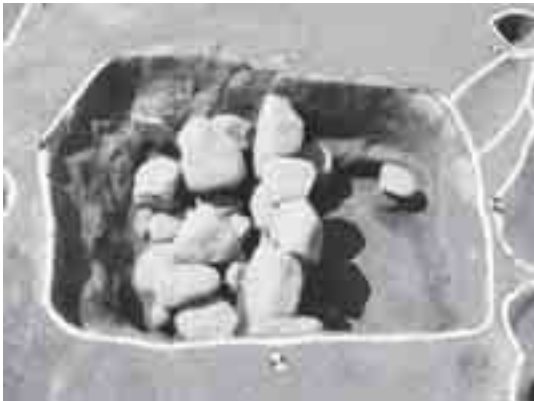
4区 積み石のある土坑(西から)

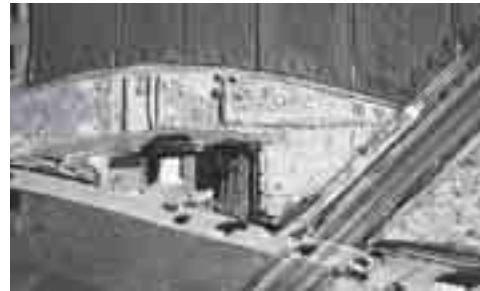
堀に囲まれた館跡の全景 (南から)

以上から宮保館跡・宮保B遺跡は12世紀以降に成立し、15世紀前半頃には堀に囲まれた館を中心として、周囲に屋敷地群が広がり、16世紀以降に縮小していく様相を呈することが明らかとなった。

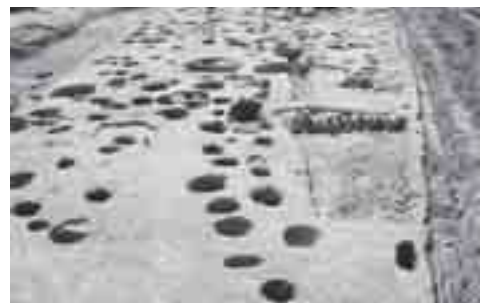
堀内部の完掘状況 (東から)

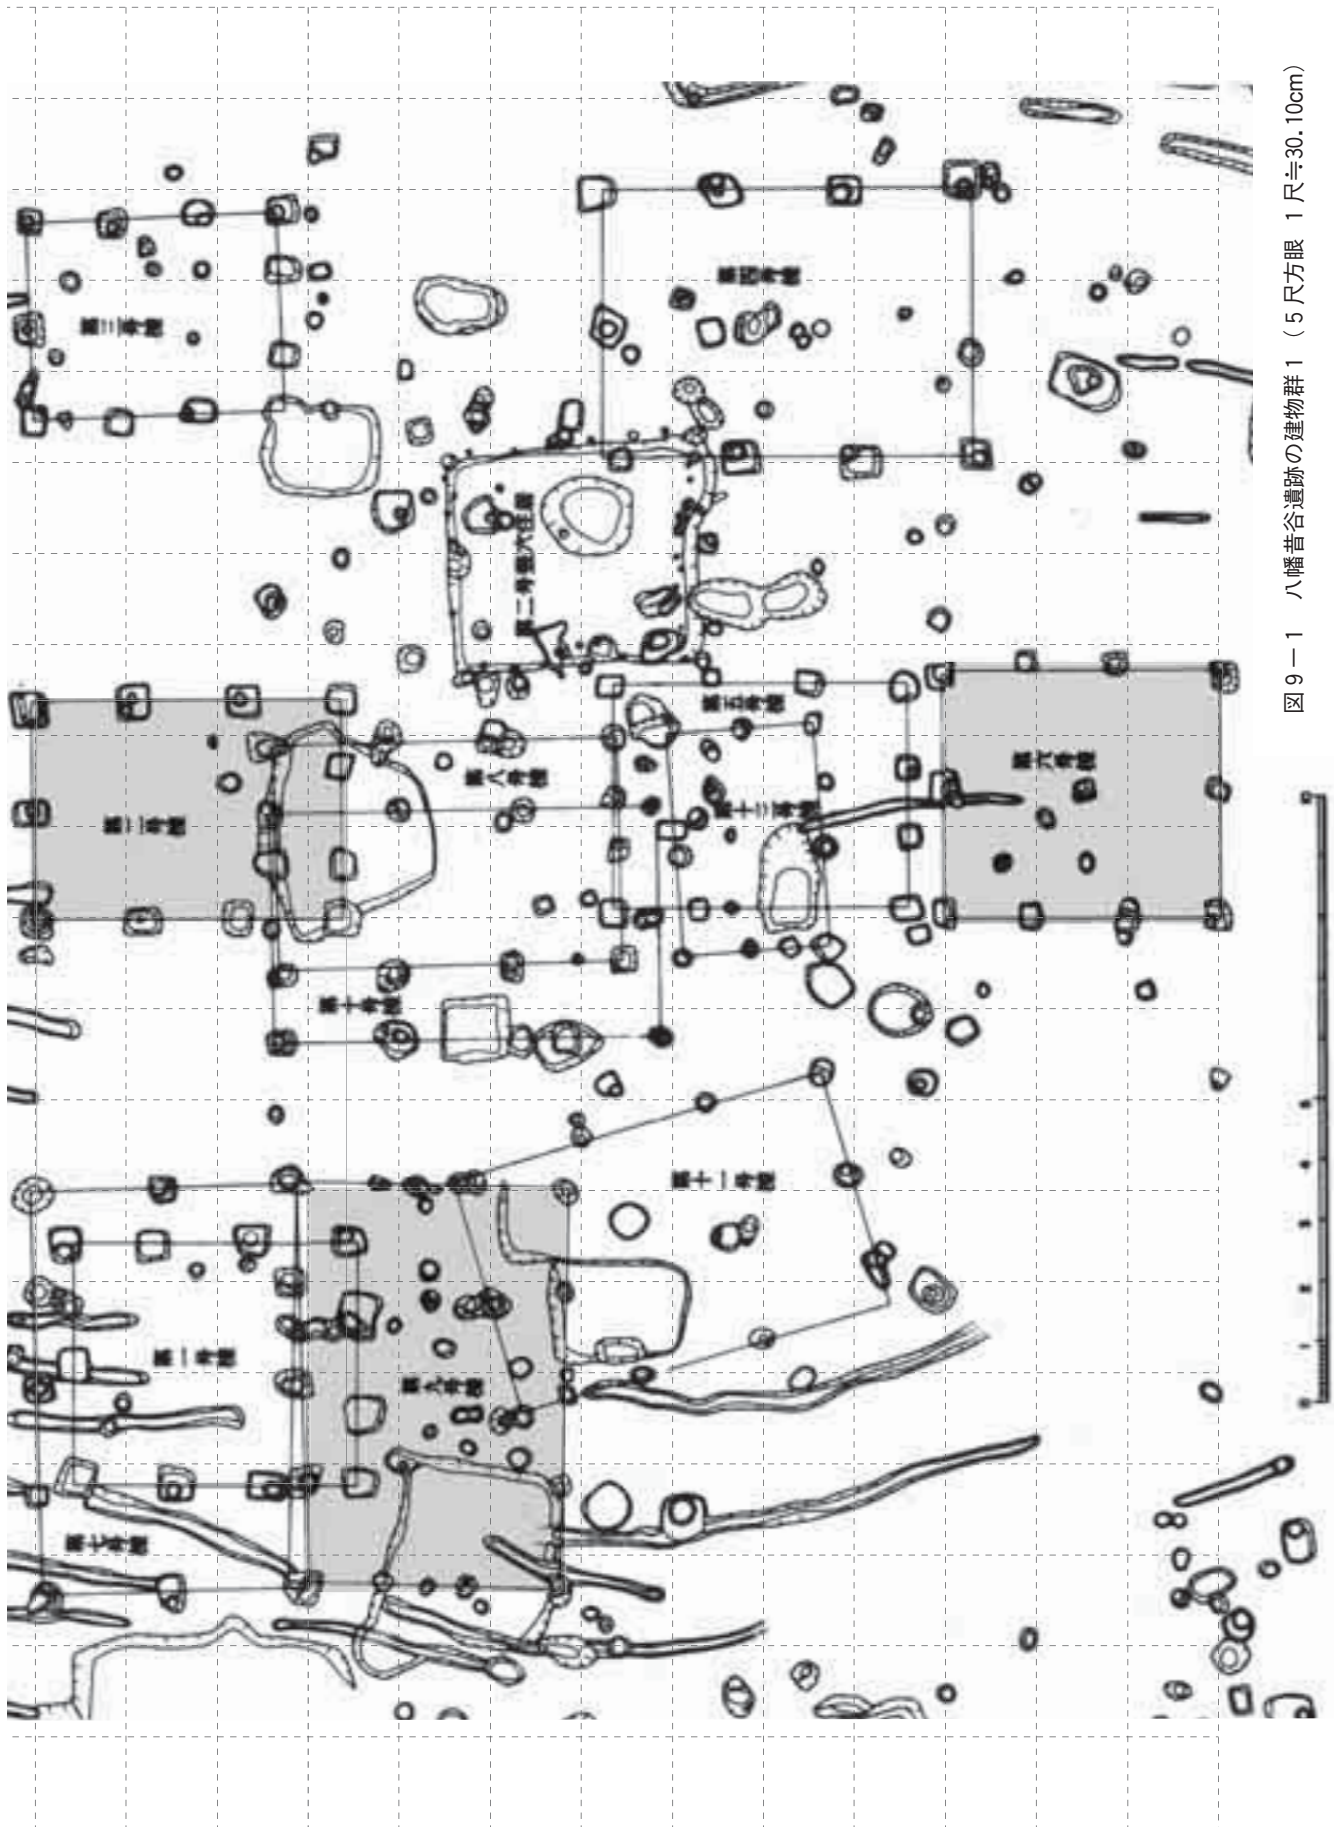
図9-1 八幡昔谷遺跡の建物群1 (5尺方眼 1尺≒30.10cm)

図 9-2 八幡昔谷遺跡の建物群 2 (5尺方眼 1尺≒29.82cm)

図 9-3 八幡昔谷遺跡の建物群 3 (5尺方眼 1尺≒29.80cm)

図9-4 八幡昔谷遺跡の建物群4 (5尺方眼 1尺≒29.50cm)

⑦七尾市八幡昔谷遺跡A区（文献8）（図9-1～4）

昭和54年度調査。検討データは報告書付図（1/400）。報告書や文献9で分析された内容とは若干異なることになるかもしれないが、小稿の手順を適用すれば図示したように、SB03（14尺×11尺）+08（19尺×12尺）（1尺≒29.50cm）、SB07（22尺×14尺）+10（21尺×13尺）（1尺≒29.80cm）、SB01（15尺×14尺）+04（20尺×15尺）+05（16尺×13尺）（1尺≒29.82cm）、SB02（17尺×12尺）+06（15尺×14尺）+09（22尺×14尺）（1尺≒30.10cm）といった平面的に重複しあうところの多い4組の建物セットを抽出できるであろう。

なお、この遺跡の性格について報告書は官衙関連施設、文献9は倉庫の不在と建物（屋）の小規模さから下位の集落とみており、両者のあいだには等閑視できない評価の差がある。私見では建物群中の倉庫の欠落について説明を用意できないが、円形掘方の柱穴で構成されるとはいえ一定規模の東西棟建物であるSB07やSB09を主屋とする小群があることから、官と所縁のある施設であった段階があるとの想定も可能とみたい。
