石川県埋蔵文化財情報

第 26 号

財団法人 石川県埋蔵文化財センター

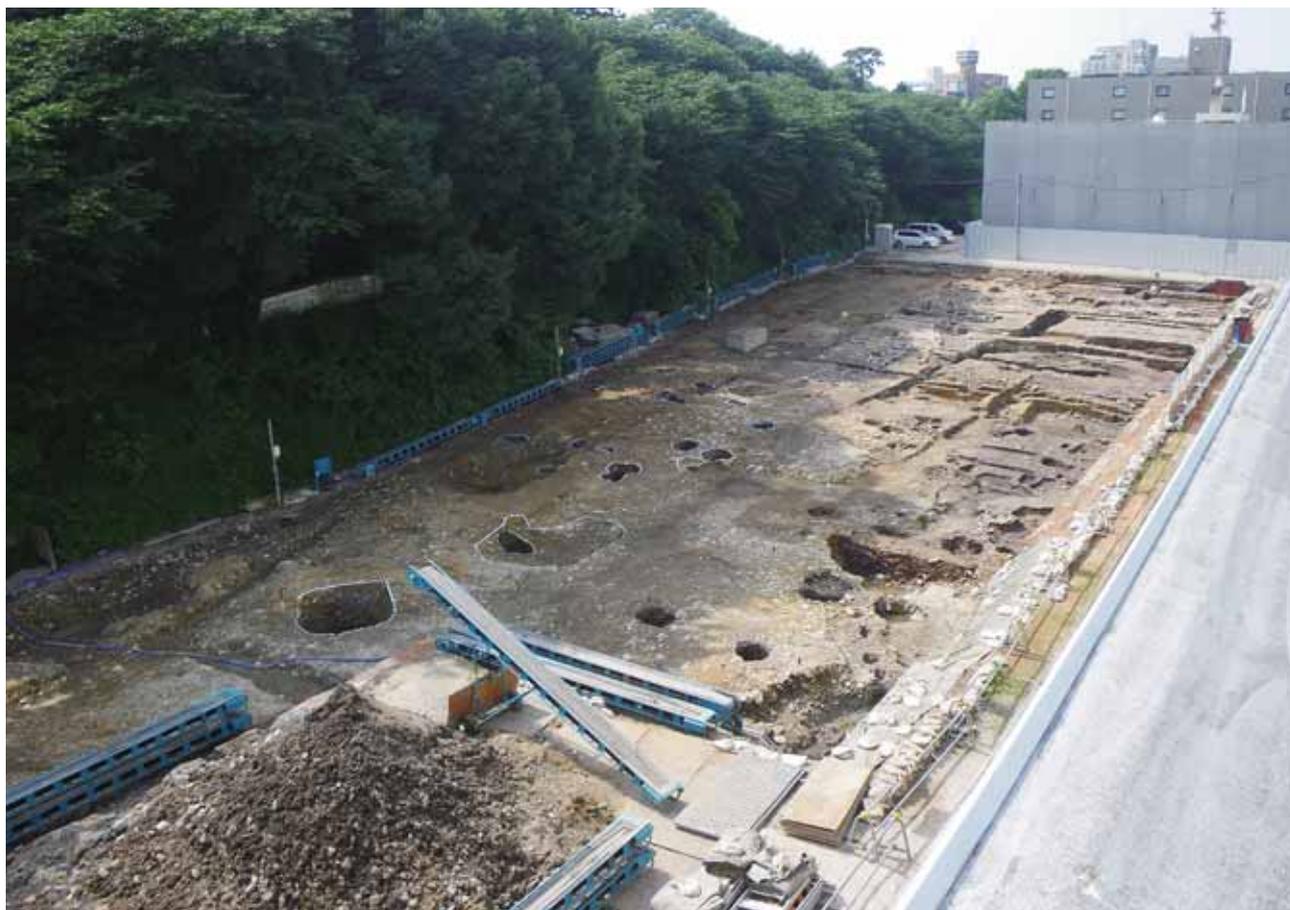
1・2・4区第1面の完掘状況遠景（南東から）

金沢城跡の北東側を区画する白鳥堀に面した金沢城下町の遺跡であり、平成23年4月からは金沢城下町遺跡（丸の内7番地点）へと遺跡名が変更になっている。調査区は、金沢地方・家庭・簡易裁判所の敷地内に位置しており、江戸時代の城下町絵図には加賀藩の公事場（現在の裁判所）や岡嶋備中・多賀典膳など有力武士の武家屋敷が描かれている。

調査の結果、複数の遺構面を確認し、最大4面の調査を行った。室町時代及び江戸時代前期以降の礎石建物や掘立柱建物の他に、石組の池状遺構や水路状遺構、桶と竹樋を用いた導水管路状遺構、井戸、石敷、方形区画、水溜状遺構、道路状遺構、大型の土坑や溝など多くの遺構が見つかり、水路状遺構内には園地の景石と考えられる大型の石材も検出されている。

1・2・4区第1面完掘状況の遠景（南東から）

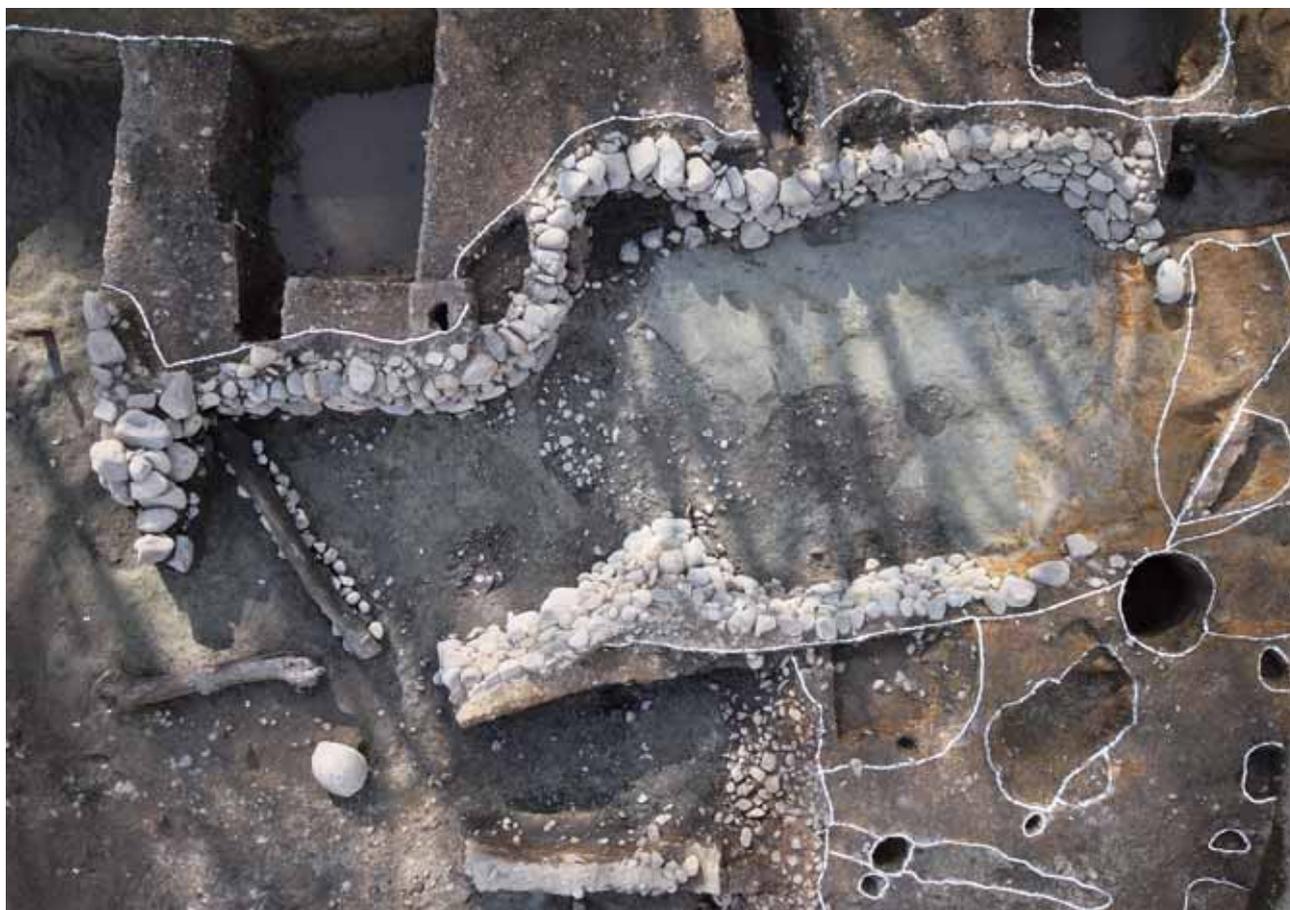
1・2区第3面検出の石組池状遺構全景（東上から）

調査区の大部分は、武家屋敷に付随する庭園であったと考えられ、白鳥堀から水を引いていた可能性がある水路状遺構や周囲を石で護岸された石組の池状遺構、石組井戸などが確認されている。今回1・2区第3面で検出した大型で深さのある石組の池状遺構は、長さ17m以上、幅7m以上、深さ約1mを測るが、江戸時代前期以降数次の改修を受けており、江戸時代後期には小さく浅いものへと変化する。

1・2区第3面の石組池状遺構全景（東上から）

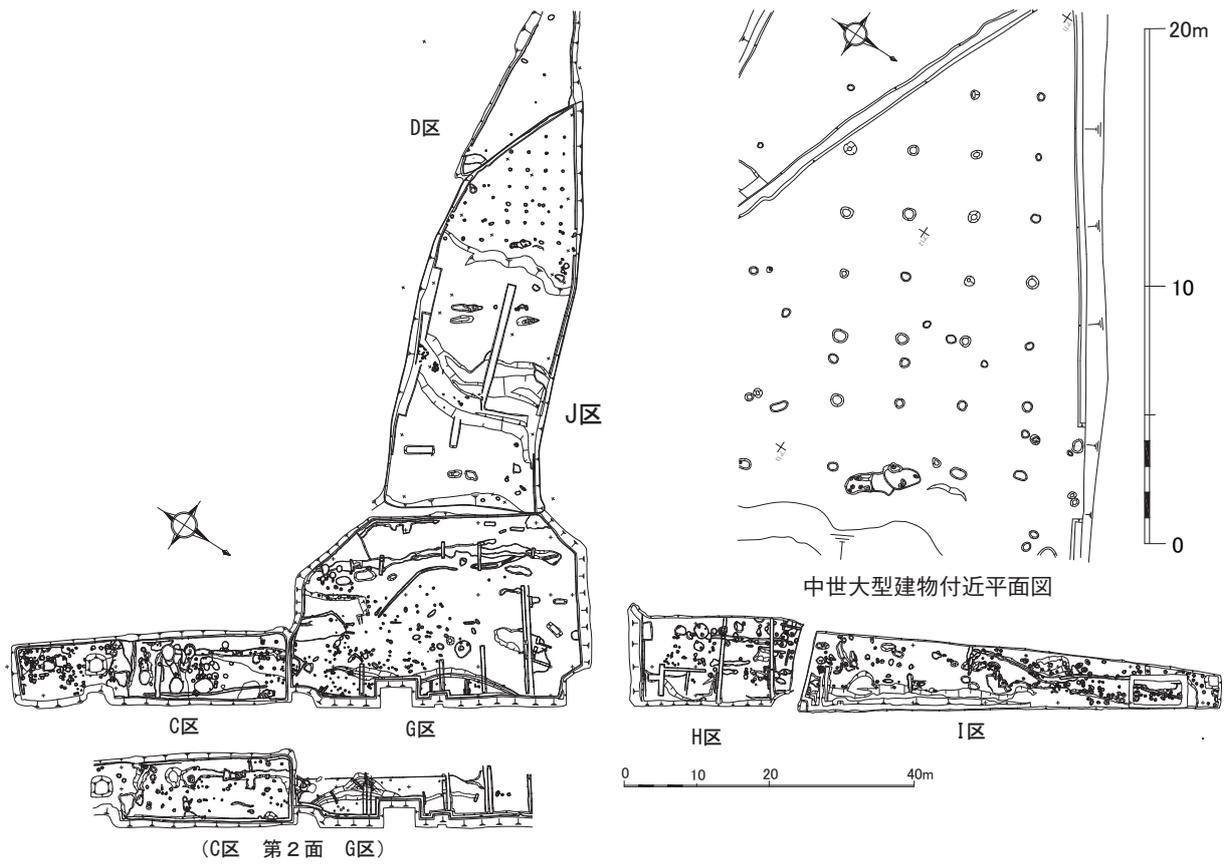
第 3 次となる今回の調査は 1,100㎡（J 区）を対象に調査を行った。調査区西端の平坦地では、中世の掘立柱建物を 2 棟確認し、うち 1 棟は東西 6 間、南北 3 間、柱間 2.4m の規模であった。

調査区中央部では南から北に向かって流れる幅約 7m、深さ約 1.2m の川跡を検出し、縄文時代の土器、石器、古墳時代の鉄器、古代の製塩土器、土師器、須恵器、木製品が出土した。左岸西側斜面では縄文時代の楕円形土坑 1 基、古代の楕円形土坑 2 基を検出した。

大泊 A 遺跡平面図 (部分)

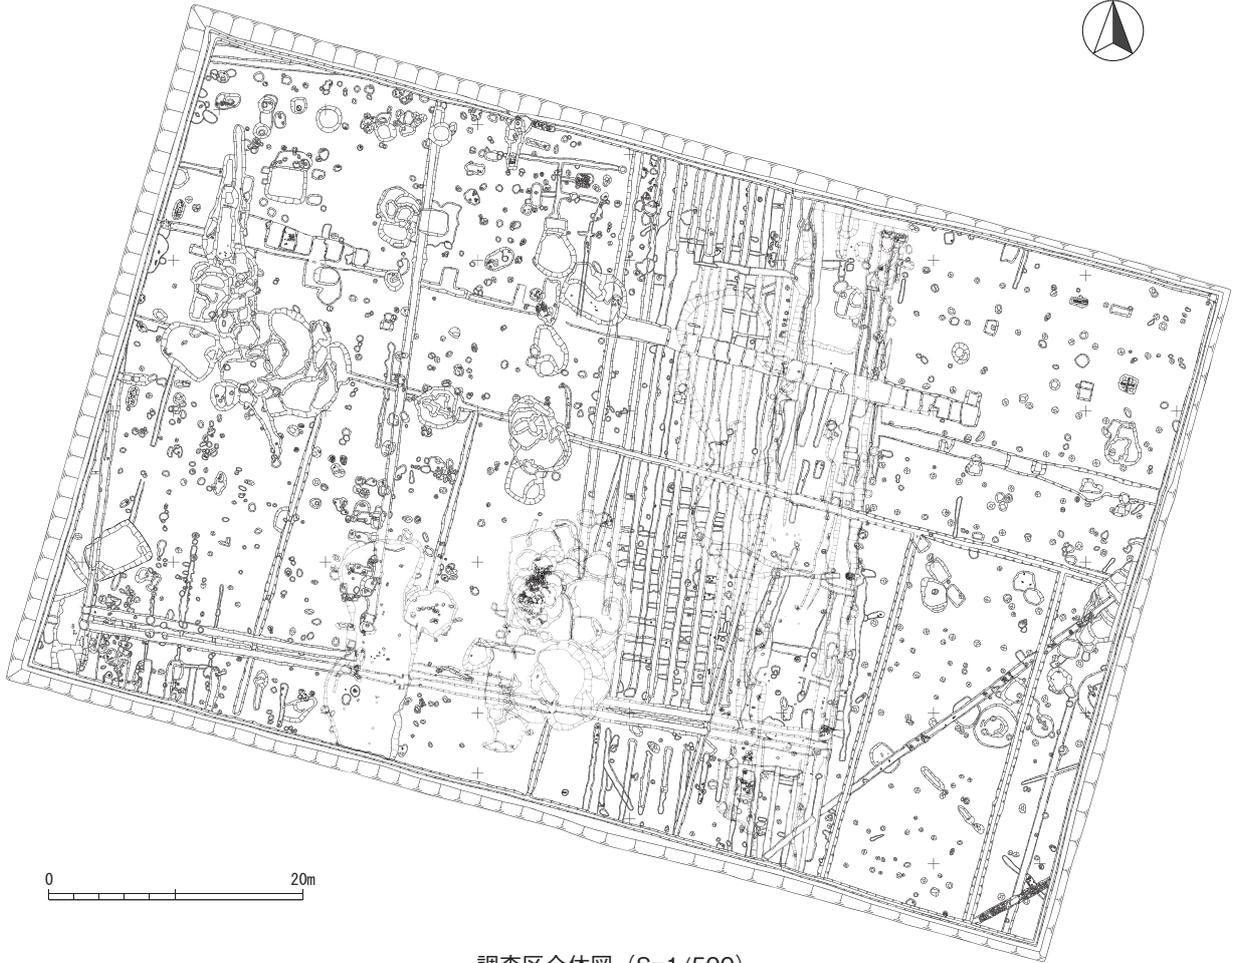
調査区の西側で確認した東西辺約18m×南北辺約40mの長方形の区画においては、内部から井戸を検出しており、建物などが存在した可能性が高いと考えられる。また、この区画の南北辺の一部に溝と重複して柱穴列が残ることから、区画溝が設けられる以前には、塀などにより区画されていた可能性がある。また、この区画の外（東）側では、畝溝を検出しており、耕作地としての利用も確認できる。なお、区画の内外で確認された土坑の一部には、平面形方形や円形等を呈するものが多数重複して大規模化し、深さが2m以上に及ぶものも見られた。このような大規模土坑の中には、内部に出入りのための階段やスロープ状の構造が設けられたものもあり、これらの土坑の用途としては土取りあるいは貯蔵が考えられよう。

調査区全体図 (S=1/500)

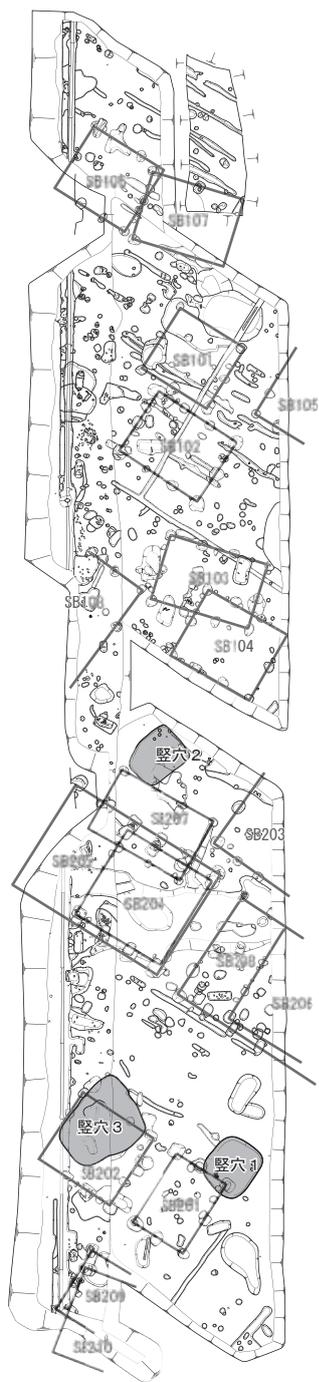
調査では、奈良・平安時代の竪穴建物や掘立柱建物を検出した。平成21年度調査で検出された建物の続きを確認したものが多く、建物の規模が判明したものもあった。また、新たな掘立柱建物も数棟確認した。建物の数は平成21年度調査と合わせて竪穴建物を3棟、掘立柱建物を18棟確認したことになる。中でも、掘立柱建物SB205は梁行7.5m(3間?中世の溝のため不明)×桁行11.25m(5間)と本遺跡では規模の大きい建物であることがわかり、一辺約80cmの方形の柱穴掘り方からは8世紀後半頃の須恵器片が出土した。

H21・H22 調査区合成図 (S=1/500)

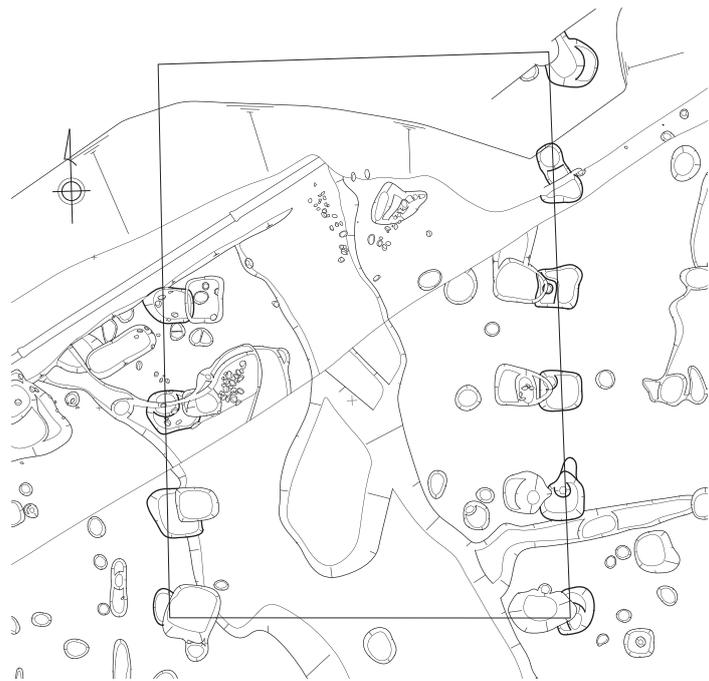
SB205 遺構図 (S=1/150)

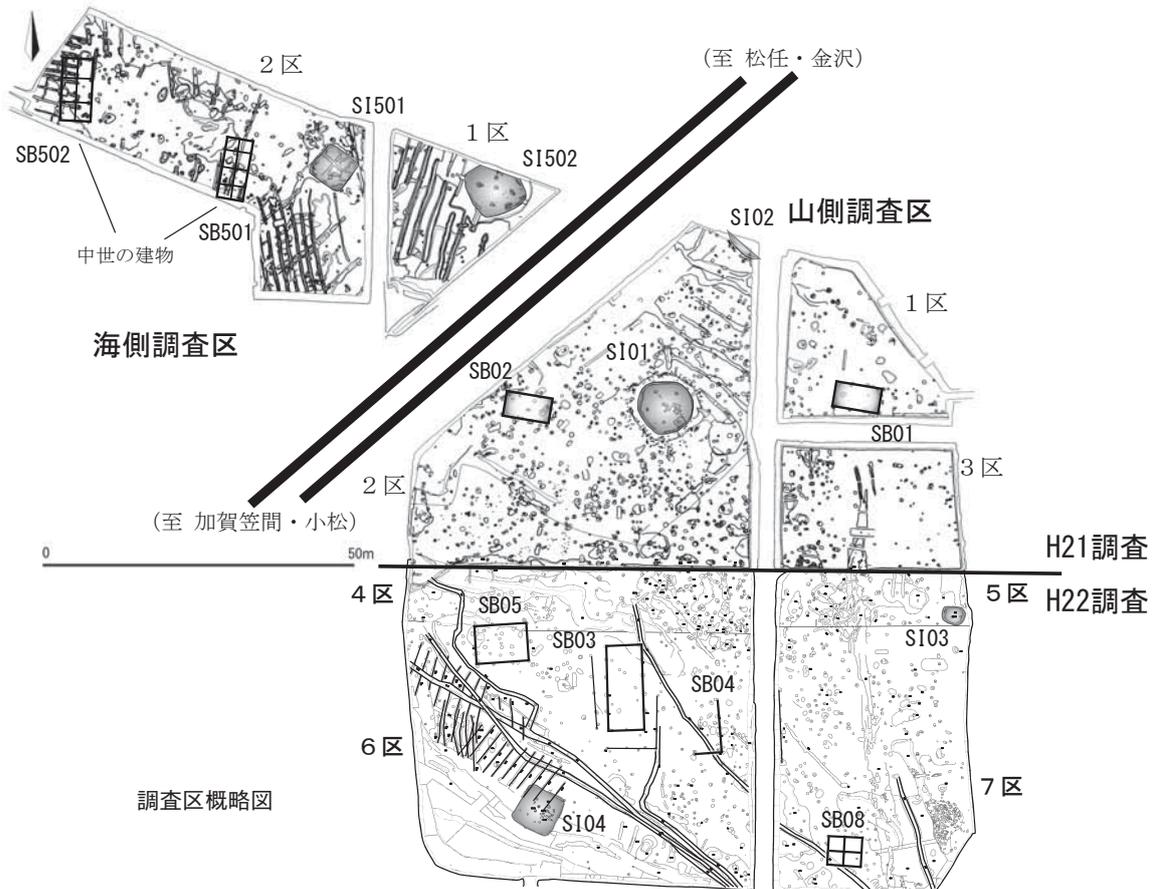
前年度に引続き北陸新幹線建設に伴う発掘調査を実施した。前年度山側調査区の南辺に接した南側(4区~7区)が調査対象となった。調査の結果、当遺跡が南東-北西方向に伸びる微高地に展開したこと、また、今年度調査地がその最高所を含むことが判明した。

調査区概略図 (平成 21・22 年度調査)

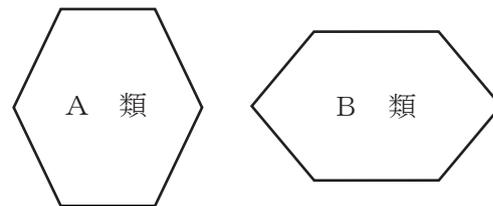
今回の報告は、本誌第 18 号で行った「弥生住居の想定復元」(久田 2007) の続きであり、石川県羽咋市吉崎・次場遺跡調査区(福島ほか 1987・1988) を検討してみたい。県営は場整備事業に伴う発掘調査により 5 年間で 14 地区の発掘調査が行われ、その中から住居の存在が想定された S・M・N 区を検討する。なお多角形の柱配置では、前回同様に縦長の配置を A 類、横長の配置を B 類(第 1 図、宮川ほか 2004) とする。

第 1 図 6 本柱配置の分類

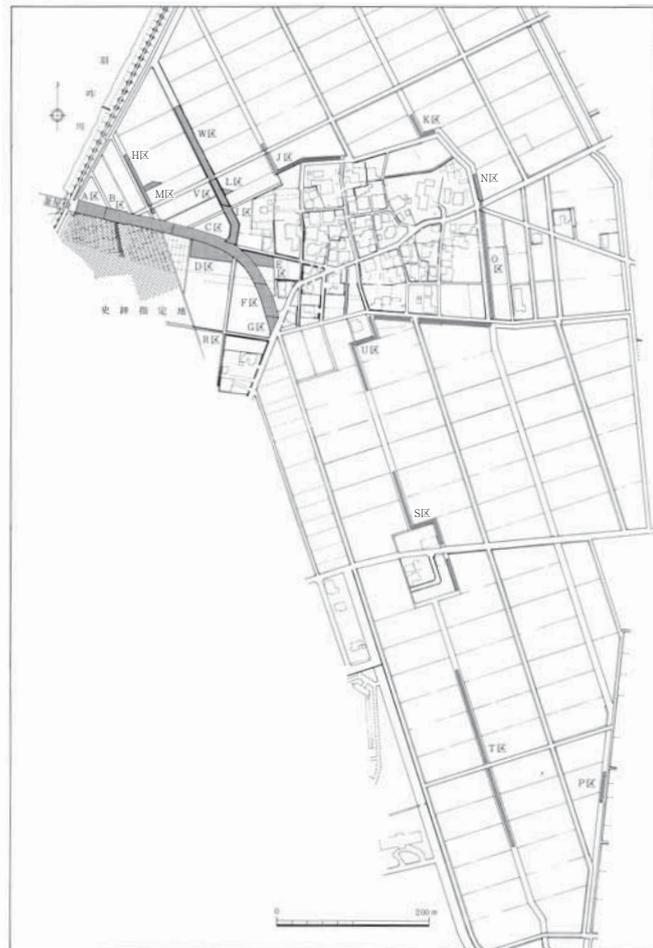
S 区は次場町集落の南側に位置する調査区(第 2 図) であり、幅約 3m、延長約 180m が調査された。調査区の高所は S - 27・28 区付近が標高約 1.5m であり、遺跡の中心部の H・I 区の標高よりは約 0.3m 高い。調査区は大きく 2 か所に分かれ、クランク状に曲がっており、柱穴が確認される北側の調査区を検討したい。

第 2 図 調査区配置図 (1/10,000)

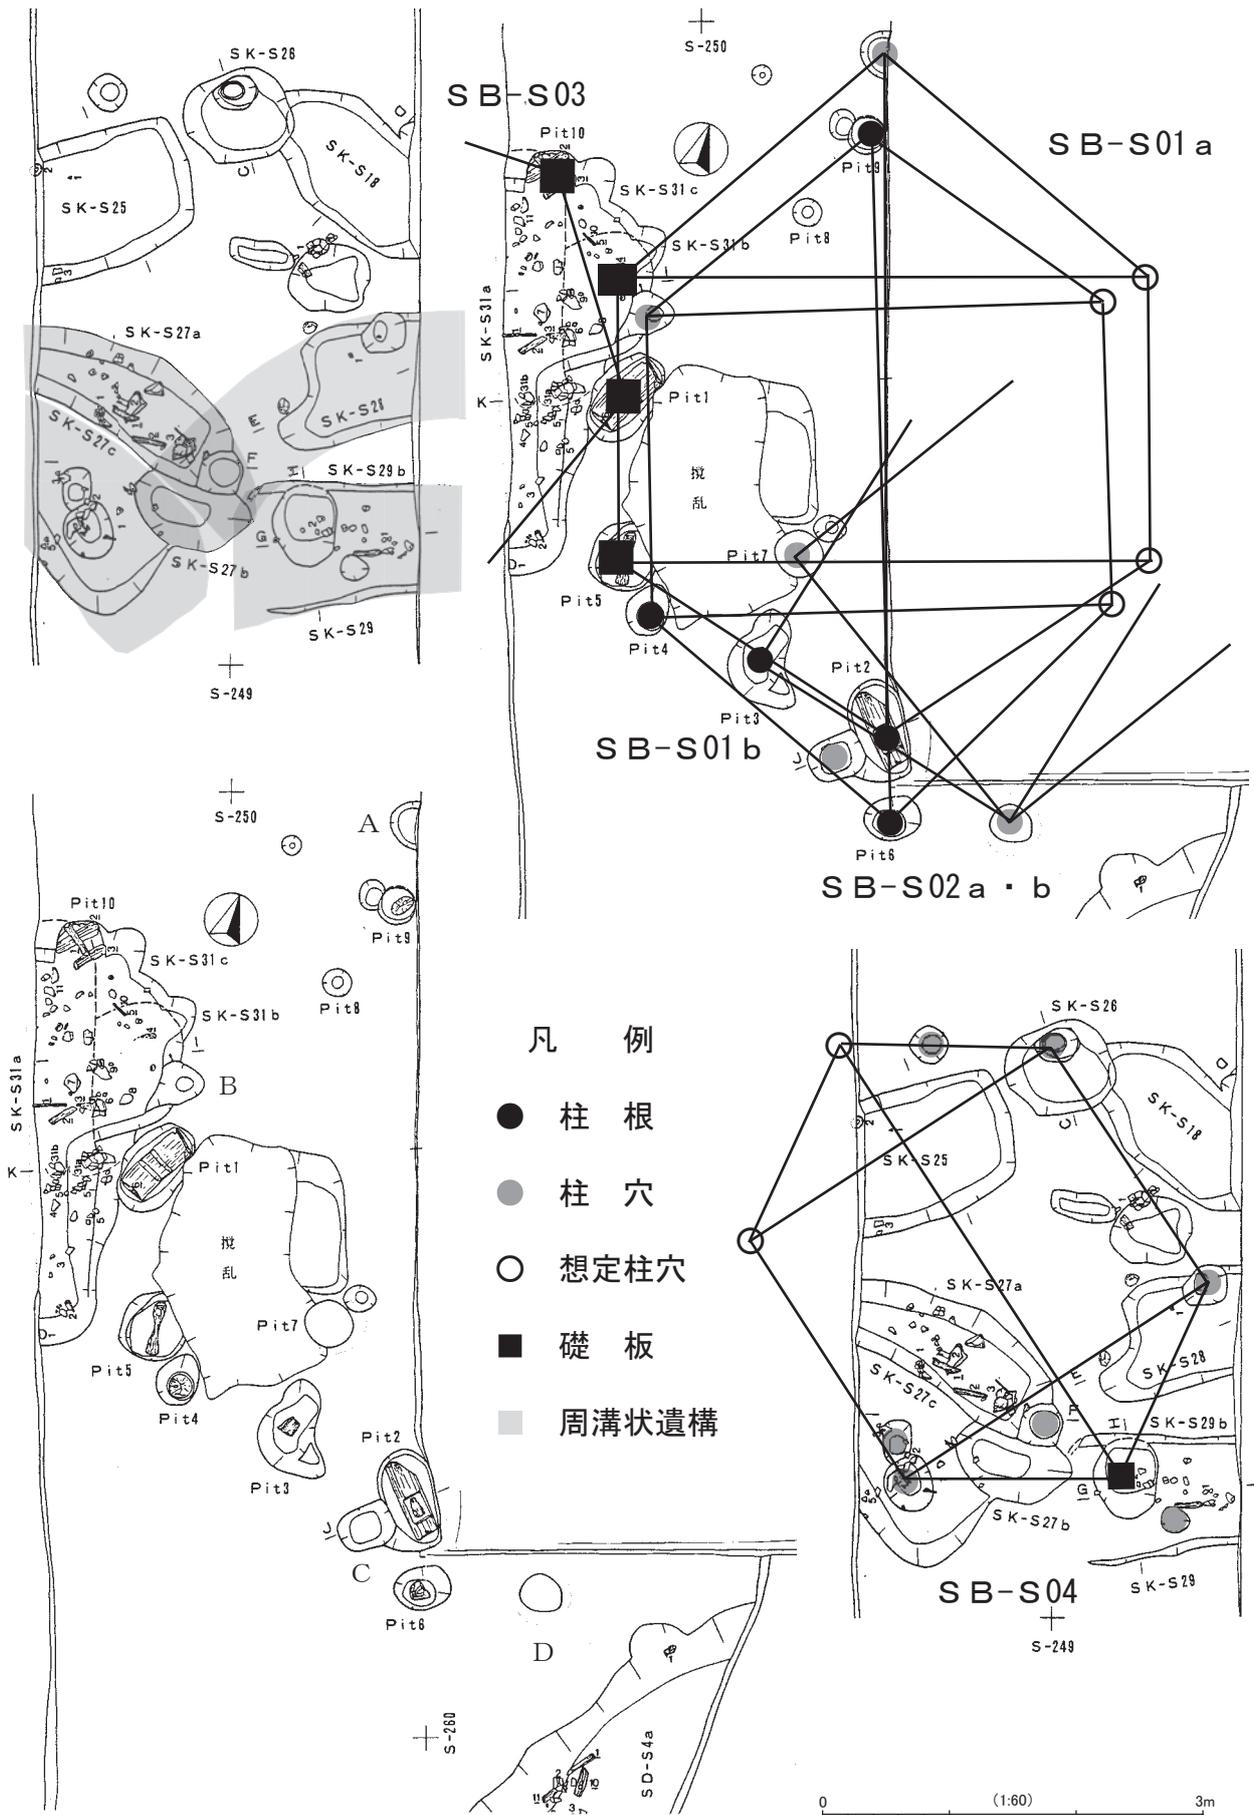
第3図 S区建物復元図1

S区 245~248m (第3図左上)には、東西の両側で土坑が同じ方向に2個連なっており、周溝状に巡る可能性があり、調査区の東西方向に周溝を持つ建物を想定することが出来よう。また、北側にあるSK - S25・18も個別に周溝状になる可能性もあろう。

南側には、Pit1・2の礎板が同じ技法によることから、同一の建物の柱穴と想定されている。建物を想定すると、北東側に直角に伸びた4本柱建物(第9図SB - S02c 柱間3.4m)か6本柱建物(第8図SB - S01c)が考えられる。しかし、柱根と礎板穴はPit10を除けば、PitA・9→B・1→5・4→2・6へと2個セットで弧状に巡ること、その弧状の内側に殆どの柱根・柱穴が入っていることが、図面から読み取れる。そこで、遺構実測図などを検討すると、SK - S31bには礎板と思われる板(断面図Iラインから判断)があり、全ての礎板の上面は検出面からの深さは20cm以下であり、柱穴と思われる深さ30cm以上のピットがあることが判明したので、第3図右側に柱根・柱穴・礎板を表示した。ピットBにはレベルの記載がなかったが、柱穴と判断した。その理由は、PitA・9とPit2・6を6本柱建物(B類)の主軸と想定すると、PitA・9、SK - S31bの礎板・B、Pit5・4、Pit2・6の関係は、6本柱建物を近接して建て替えられた結果とみる事が可能だからである。

では、建物の想定復元(第3図右)を試みてみたい。北側にある建物をSB - S01aと呼称し、主軸長は5.4mであり、北側の柱穴からの柱間は2.7+2.25+2.5mである。主軸と西側の側辺までの距離は2.1mなので、建物の復元幅は4.2mと想定した。南側にある建物をSB - S01bと呼称し、主軸長は5.5mであり、Pit9からの柱間は2.3+2.4+2.5mである。建物の主軸と西側の側辺との距離は1.8mなので、建物の復元幅は3.6mと想定した(第8図)。北側に存在するSK - S28・29は弧状に巡る周溝の作替えとみると、SB - S01の建替えとも連動しているように思える。また、同じ形態の礎板を持つPit1・2が同一の建物と想定すると、Pit8・2が主軸(長さ4.2m)となり、それから約1.7mの距離においてPit1・4の側辺ラインが存在する。Pit8からの柱間は2+1.8+2.1m(第8図SB - S01c)である。Pit8は検出面からの深さは9cmと浅いが、Pit1とPit2の礎板までの深さは5cmと12cmと浅いので、礎板があったと仮定すれば、大きさは躊躇するが、深さは問題がない。よって、Pit8に礎板があったと想定すれば、主軸長4.2m・幅3.4mの6本柱建物を想定可能である。

また、Pit1の北西側にはPit10(柱間1.9m)があるので、こちら側に6本柱建物(SB - S03、SK - S27a・cが周溝か)を想定可能であるが、柱が2本しか無いことや調査区外に延びているので定かではない。それとは別にPitDを起点として、4本柱の建物を2棟(第3・8図SB - S02a :PitD・3柱間2.35m、SB - S02b:PitD・7柱間2.7m)を想定可能である。また、PitD・3と攪乱を使って6本柱建物(柱間2.4+2.1m)も想定可能なのかもしれないが、確率が低いであろう。

S - 24区には周溝の可能性が想定される土坑群(第3図左上)が存在するが、SK - S29bには一段深い穴や、礎板と思われる板があり、周辺の土坑などにも深さ30cmを超える柱穴が存在した。想定される建物は6本柱建物(B類、主軸長4.1m・幅2.8m、SK - S27c 柱穴からの柱間は1.7+1.7+2.25m)と4本柱建物(2.8×2.25m)を想定可能であるが、6本柱建物(SB - S04)の可能性が高いと思われる。また、他にも柱穴が4個あるので、建替えないし、別の建物が存在したものと思われる。

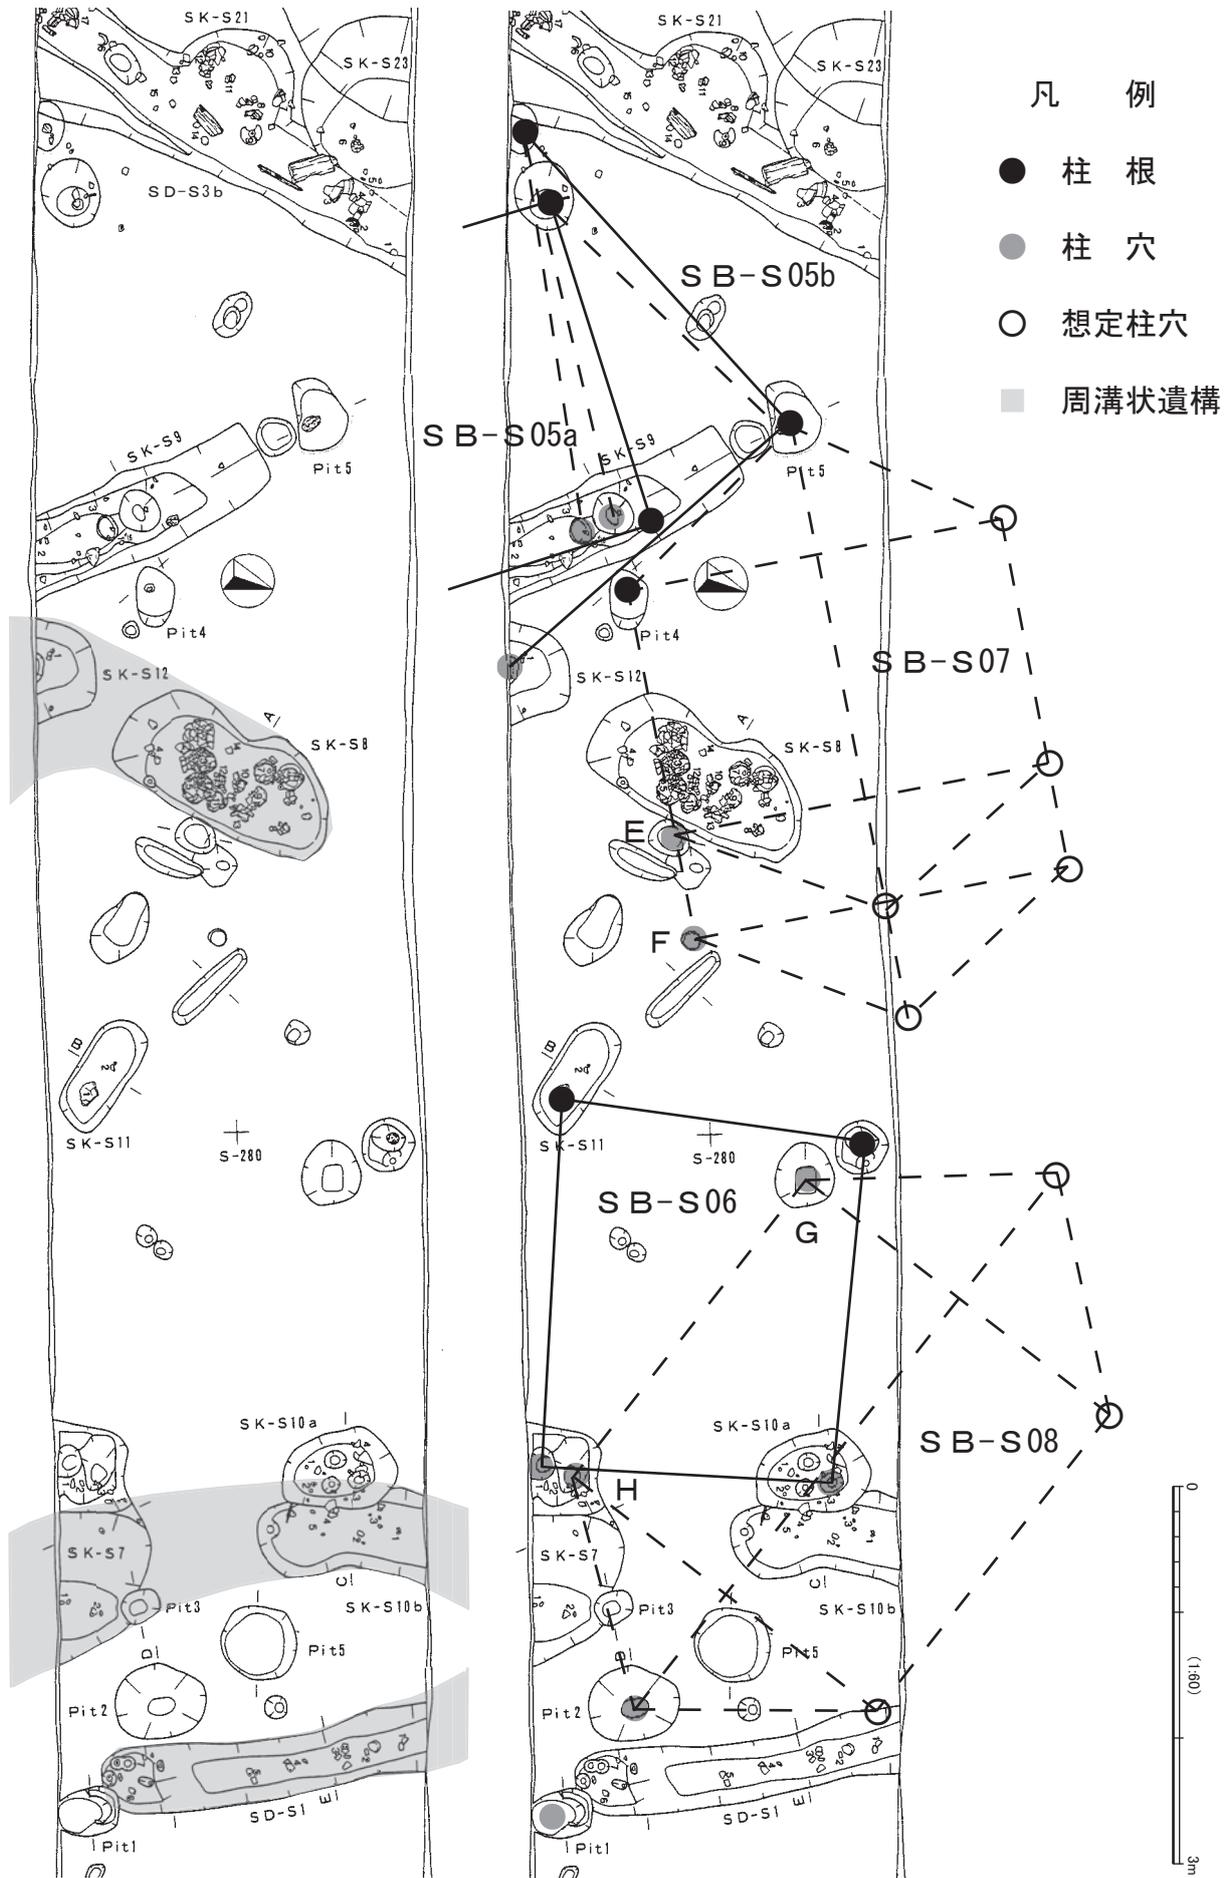
S - 26区(第6図左側)からは調査区は東側に折れ曲がっており、S - 27・28区には2箇所柱根が集中しており、数棟の建物が想定可能である(第4図)。SD - S3bの東側には2個の柱根が近接している。これに対応するように、Pit5(柱根)・SK - S9(柱根・柱穴2個)・Pit4(柱根)があり、4本柱建物が2棟と建替えが想定可能である。SK - S9の柱根を起点としたSB - S05a(柱間2.7・3.3m)と、Pit5を起点としたSB - S03b(柱間3.1+2.9m・2.6+2.9m)が想定可能であり、両者とも建替えも想定される。S - 28区には2本の柱根と2個の柱穴から4本柱建物(SB - S06)が想定され、柱間

第4図 S区建物復元図2

第 4 図では 2 箇所にも 4 本柱建物を想定したが、両者の建物のそばに 6 本柱建物 (B 類) を想定することも可能である。それは、Pit5・4 を使って 6 本柱建物 (SB - S07a・b: 主軸長 3.8・4.9m、幅 3m、柱間 1.9+2・2.8m) と S - 28 区の柱穴を使った 6 本柱建物 (SB - S08: 主軸長 5.4m、幅 3m、柱間 1.9+3m) が想定可能であるが、柱根が残っていた SB - S05・06 ほどは積極的に想定するには難しいかもしれない。すると SB07 付近では Pit4 と E・F を使った 4 本柱建物 (柱間 2・2.8m)、SB - S08 付近には G・H を使った 4 本柱建物 (柱間 3m) を、E・F と G を使った 4 本柱建物 (柱間 2.9・2.1m) を想定することも可能であろうか。

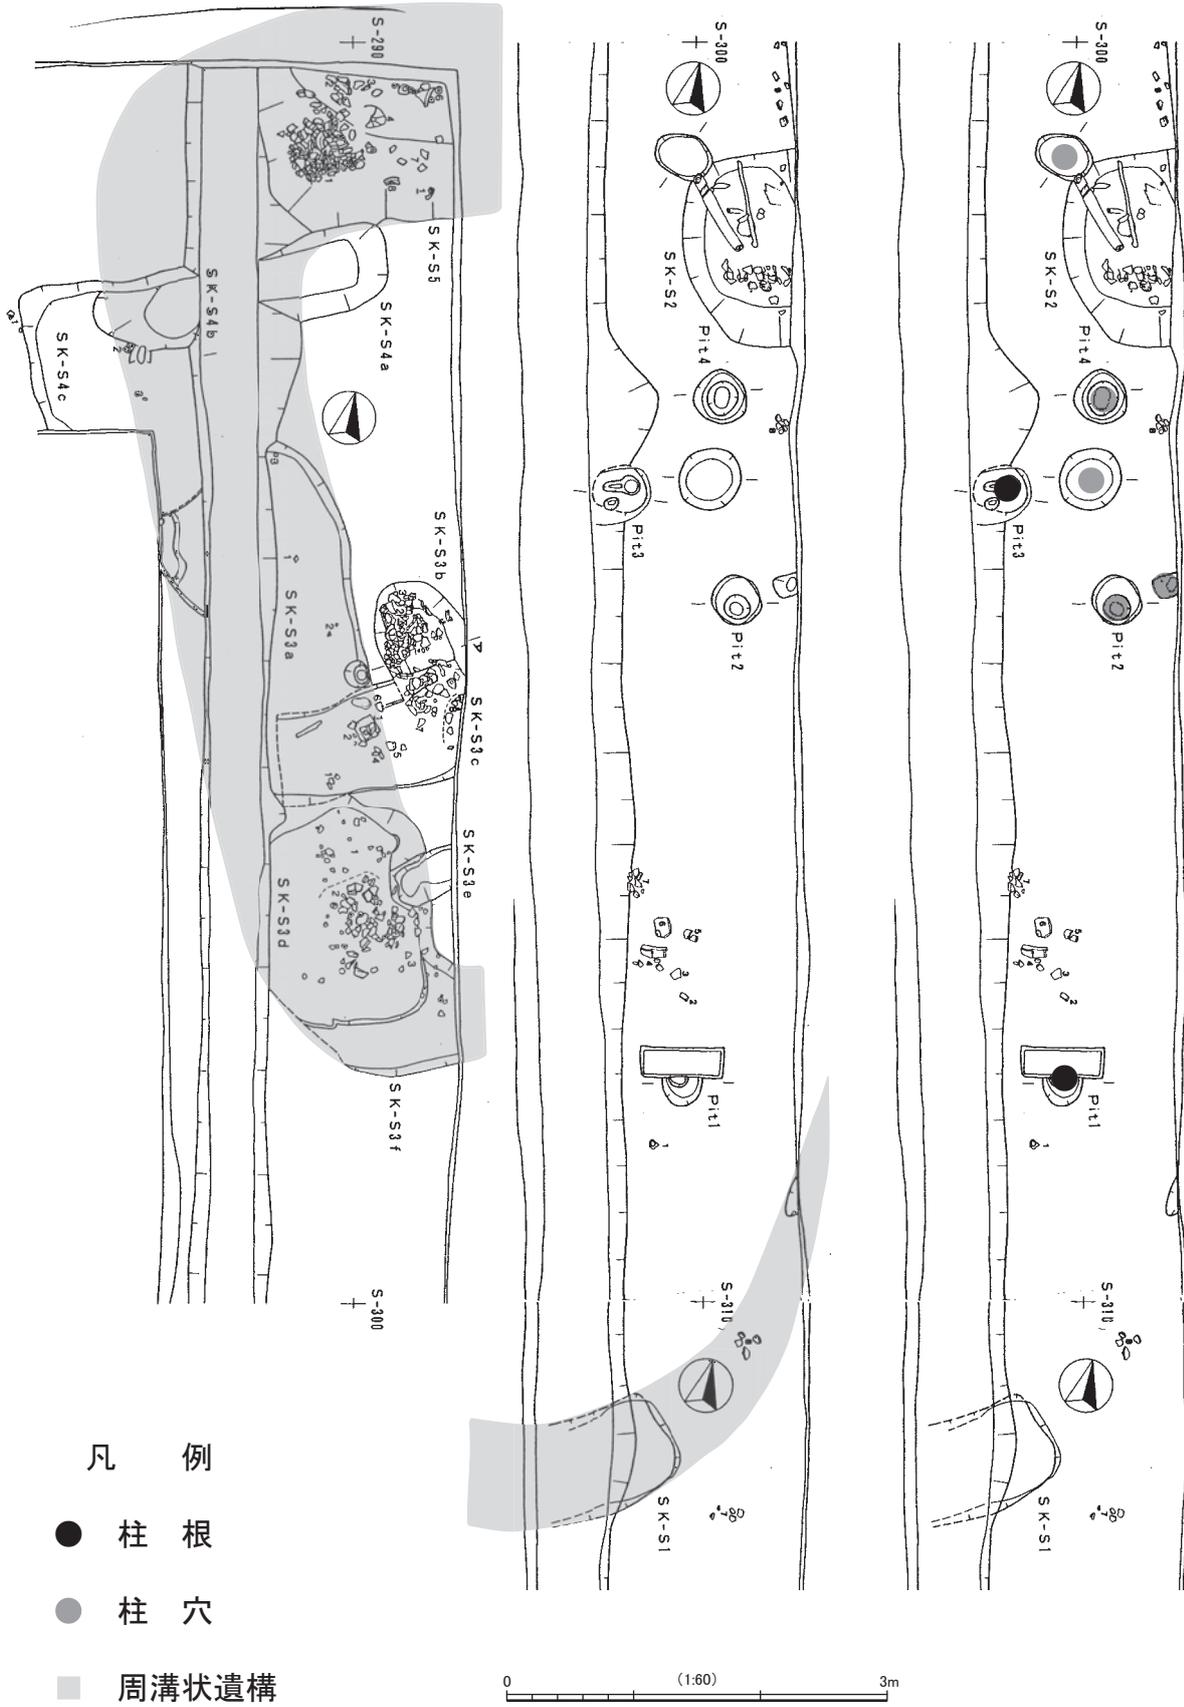
第5图 S区建物復元图3

S - 29 区以降 (第 5 図) は、東西方向に折れ曲がった調査区が南側に曲がり、調査区の幅も 1.5m 以下と狭くなっている。S - 29 区では、土坑が連なっており、その内側には長さ 5.9m 程度の隅円方形区画が存在する可能性がある。調査区内には柱穴が見られないが、東側に 4 本柱建物を想定することも可能かもしれない。S - 30 区には 2 本の柱根と 5 個の柱穴があり、複数の建物が存在した可能性が想定される。しかし、調査区幅が狭いため、北側の柱穴が集中する地点に 4 本柱建物、南側に 6 本柱建物が存在した可能性を想定 (第 6 図右側) したいが、定かではない。SK - S1 は北東側に少し見られる溝に繋がる可能性があり、周溝になる可能性があろう。

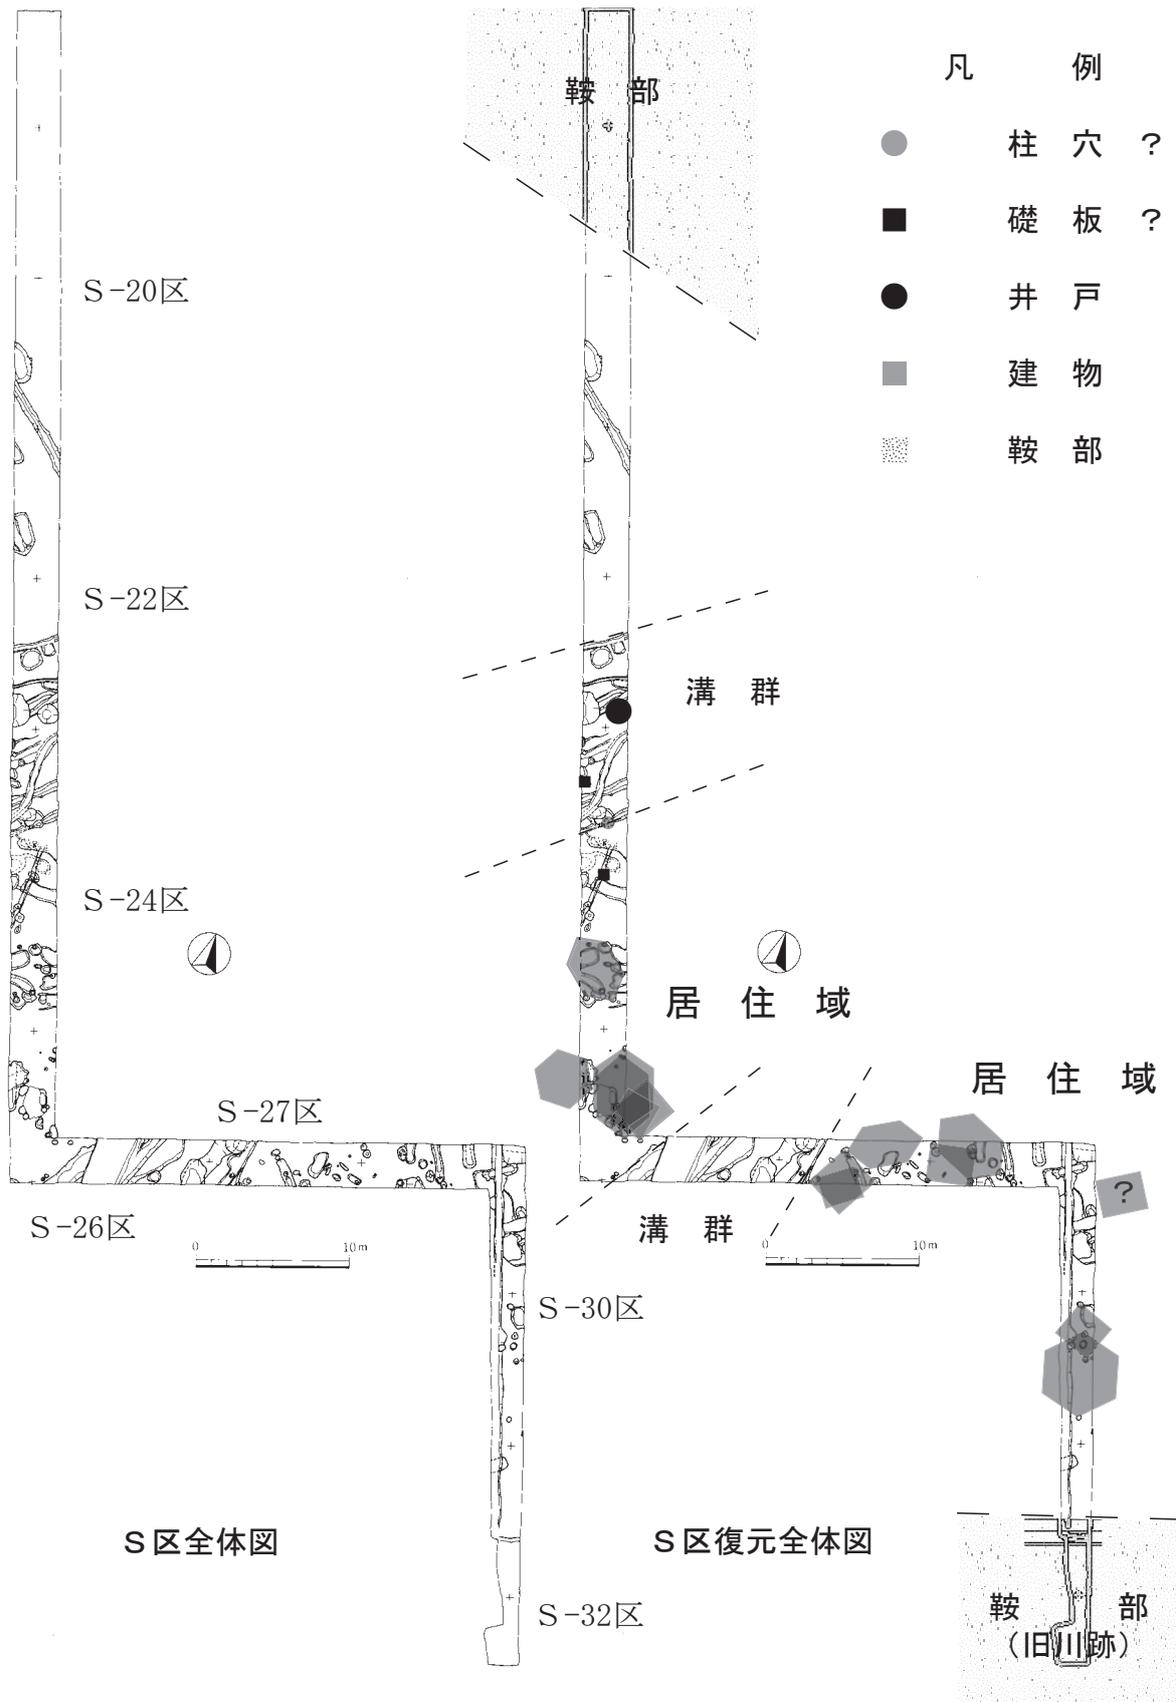
以上、S 区を検討 (第 6 図右側) すると、北側の S - 18・19 区には緩やかな落ち込みがあり、以北は低湿地であり、南側の S - 31 区からは鞍部 (旧川跡) が存在した。この間に囲まれた範囲が弥生時代後期後葉 ~ 古墳時代初頭の居住域である。S - 22・23 区では、北東 ~ 南西に延びる溝群が存在し、その中に特大サイズの刳貫桶を転用した井戸がある。この溝群は鞍部と居住域の緩衝帯を形成していたが、S - 23・24 区側には柱穴・礎板と思われる遺構もあることから、時期によっては溝群の南側には建物が存在した可能性もあろう。S - 24 区南側 ~ 30 区が居住域であるが、S - 26 区にある溝群が居住域を 2 つに分けており、両方の居住域では同じ地点で建物が建替えられていたようである。

第6図 S区復元建物配置図 (1/500)

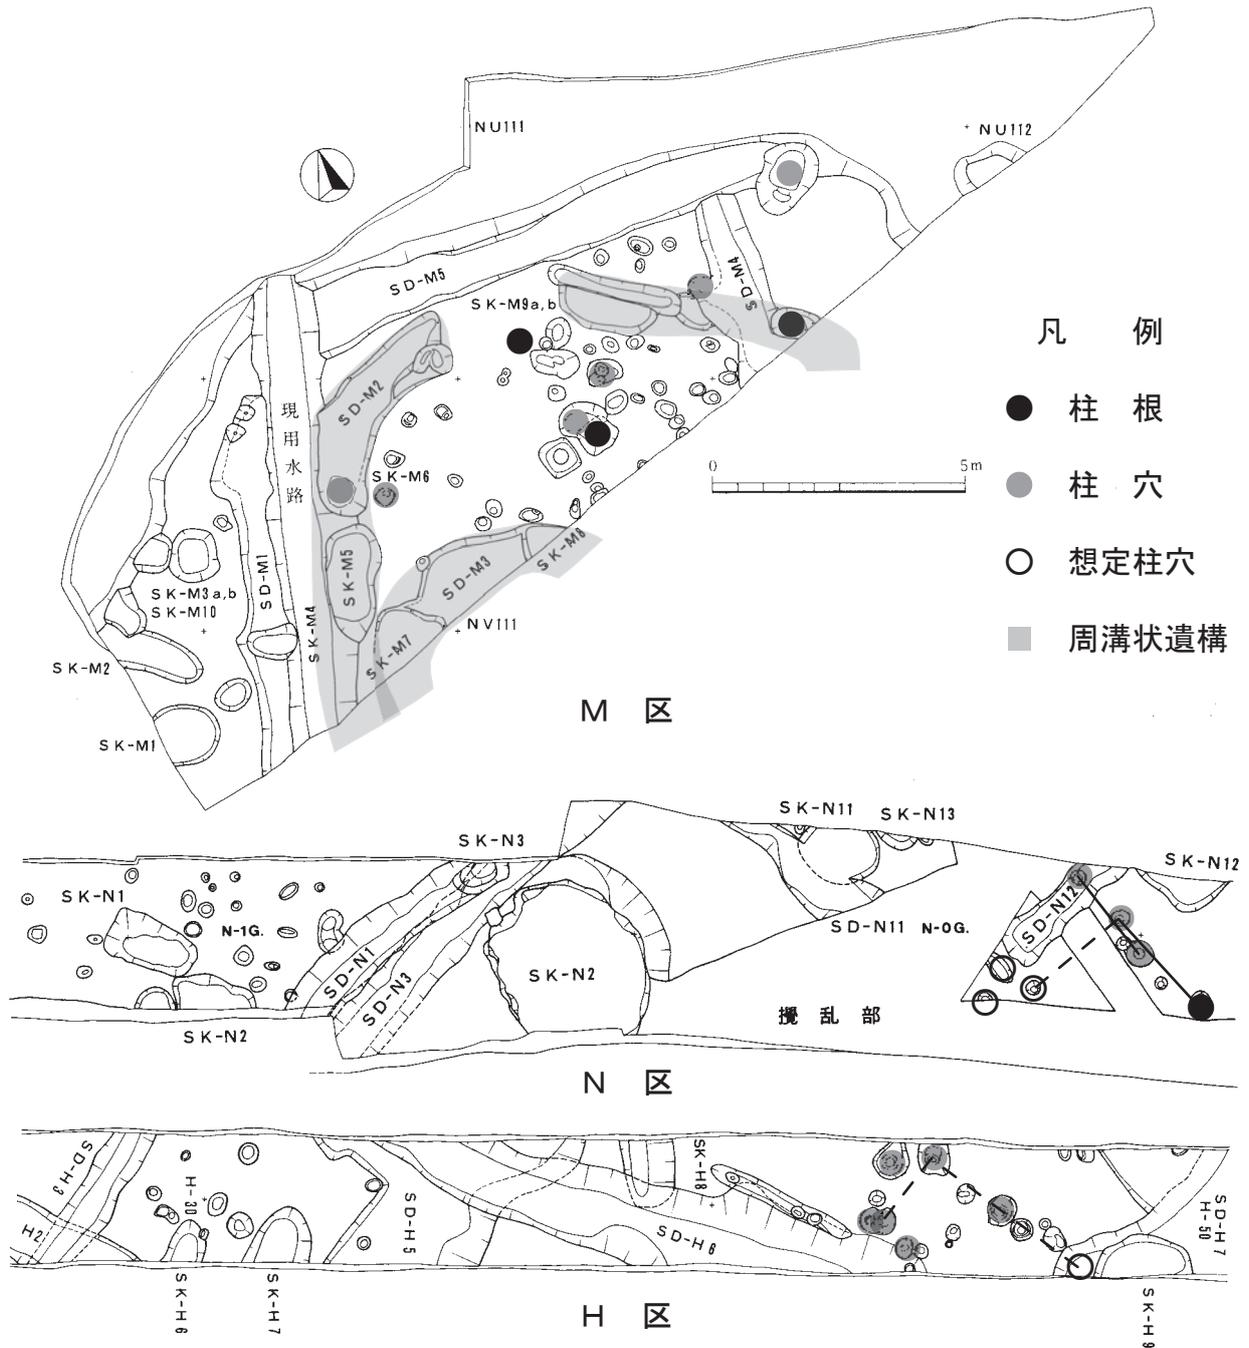
では、他の調査区を検討してみたい。M 区 (第 7 図上段) は、遺跡の北西側の調査区 (第 2 図) にあたり、H 区と直角に位置する。調査面積は約 150㎡であり、弥生時代後期末 ~ 古墳時代前期初頭を中心とする時期が主体であるが、弥生時代中期の遺構と奈良 ~ 平安時代の掘立柱建物の方形柱穴があるという。柱穴は浅いものが多く、また古代の可能性もあることから建物の復元は難しいが、SK - M5・M9 と SD - M2 などが隅円方形に巡る可能性と SK - M7・3・8 も円形に巡る可能性があることから、その内側に建物が存在した可能性を指摘したい。

N 区 (第 7 図中段) は、遺跡の北東側に位置する調査区であり、調査区幅約 3m、長さ約 50m が調査された。N0 区付近 (中段右側) に掘立柱建物が想定されている。N0 区付近は攪乱などがあり、全体が不明瞭であるが、報告書の写真 (福島ほか 1987 図版 21 上段) から判断すると、4 本柱建物の建替え (SB - N01a・b) が想定出来そうである。SB - N01a は柱間 2.3・2.4m であり、SB - N01b は柱間 2m と思われるが、調査区が狭いことや攪乱が多く存在したことから、詳細は不明である。

H 区 (第 7 図下段) は、遺跡の北西部に位置する調査区であり、幅 0.5~3m、長さ 96m が調査された。弥生時代中期 ~ 古墳時代初頭の遺構が確認され、H40~48 付近で柱穴と思われる小穴もある程度確認されるが、建物の規模を確認するには至らなかった。SK - H8 と SD - H7 が周溝と思われたが、時

第7図 M・N・H区建物復元図(1/150)

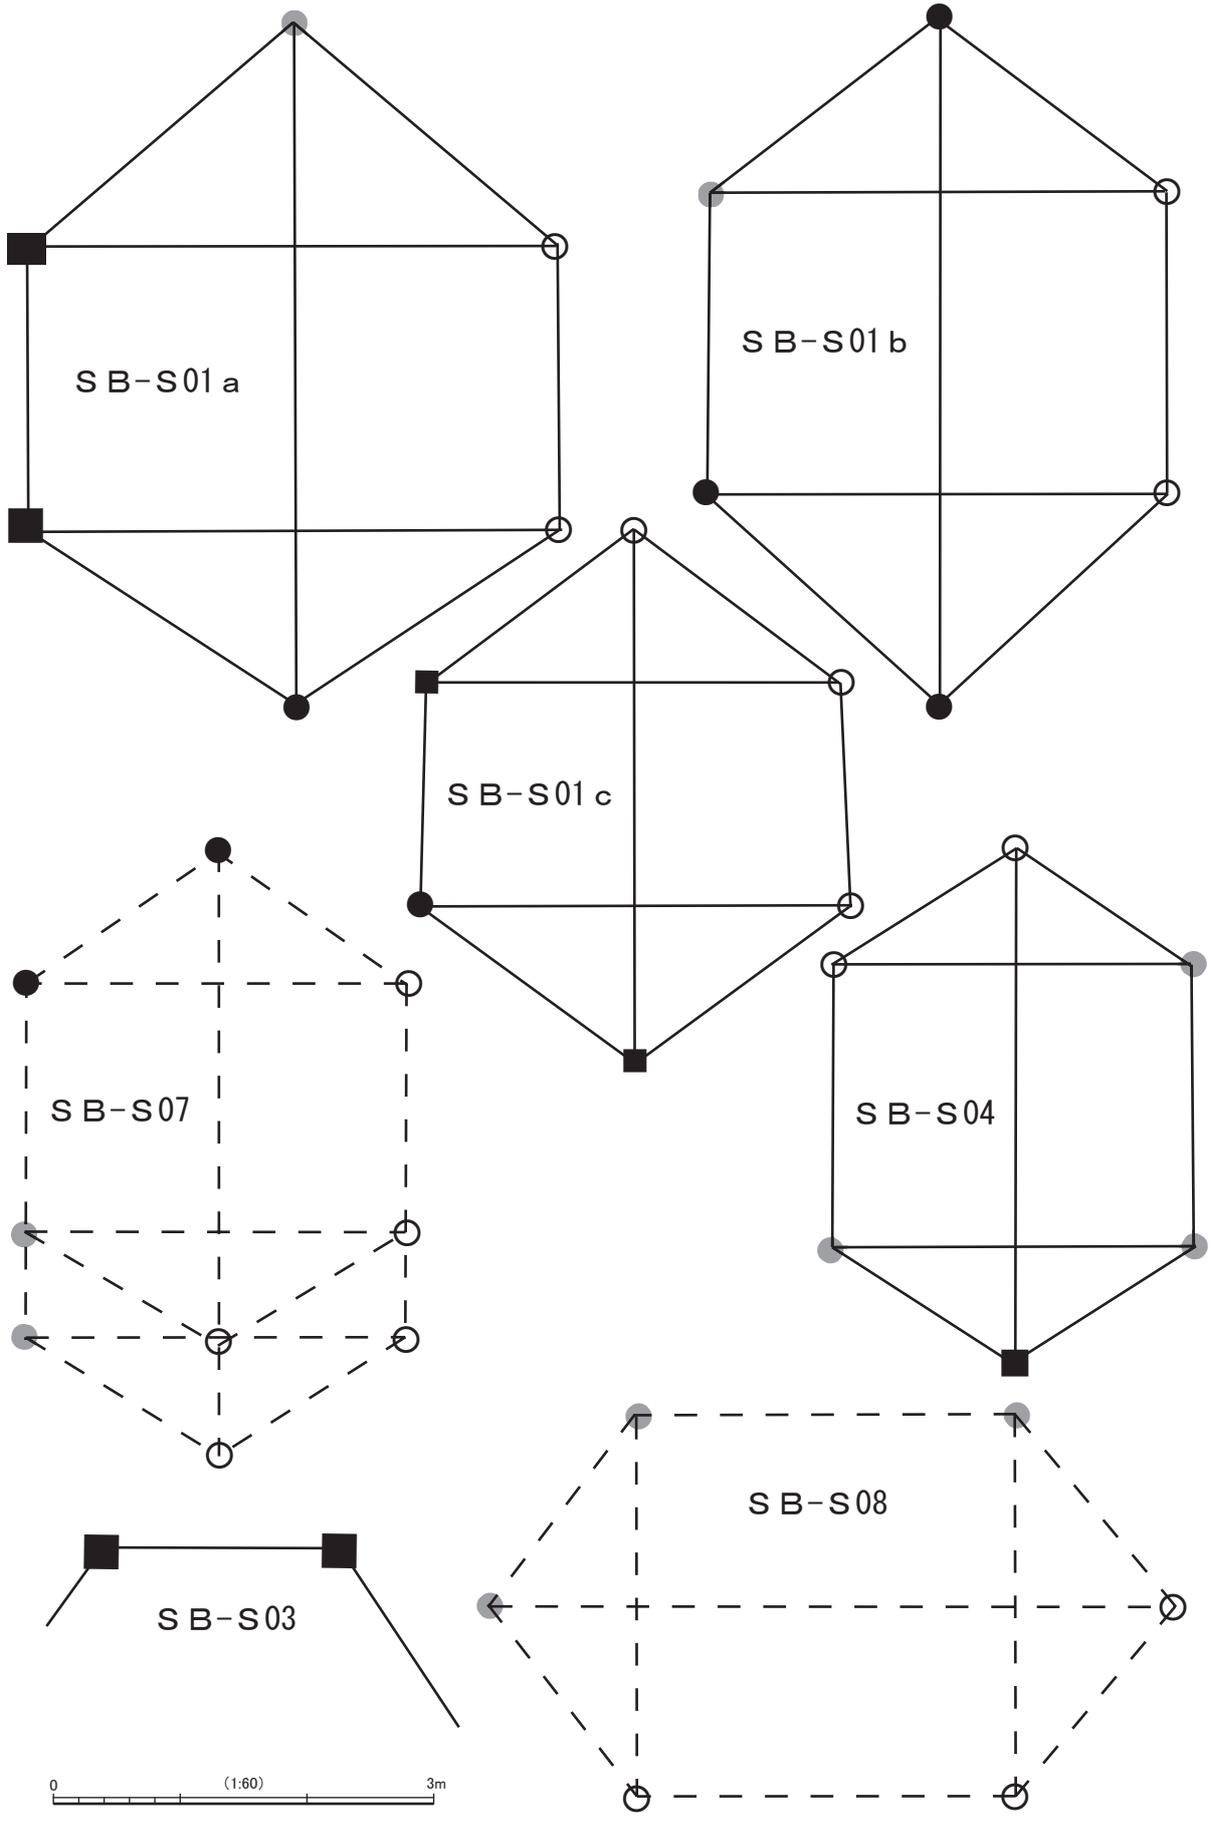
第8図 6本柱建物一覽

今回復元した建物を検討してみたい。6本柱建物は、7棟を想定復元（第8図）したが、柱穴が3本以下の建物が4棟と多く、確実性が少ないのが事実である。柱穴が4個確認されたSB-S01a・b、S04（第10図左上）では、主軸長は4.1・5.4・5.5mであり、5.4mにまとまり、幅は2.8・3.6・4.2mで、まとまりは無い。側辺は2.25・2.25・2.4mであり、2.3m前後にまとまっている。主軸ラインから側辺までは1.7・2.3・2.5・2.6・2.8mとまとまりは無いが、2.3m以上が殆どである。その他の建物（第10図右上）では、主軸長は3.9・4.1・4.2・4.9・5.4mであり、4m前後にまとまりがある。幅は2.8・3・3.4mであり、3m前後にまとまりがある。側辺は1.75・2・2.25・2.4・2.8・3mであり、バラバラであるが2.3・2.9mに少しまとまりがありそうである。主軸ラインから側辺までは1.9・1.9・1.9・2・2.1mであり、2m前後にまとまる。
