石川県埋蔵文化財情報

第 26 号

財団法人 石川県埋蔵文化財センター

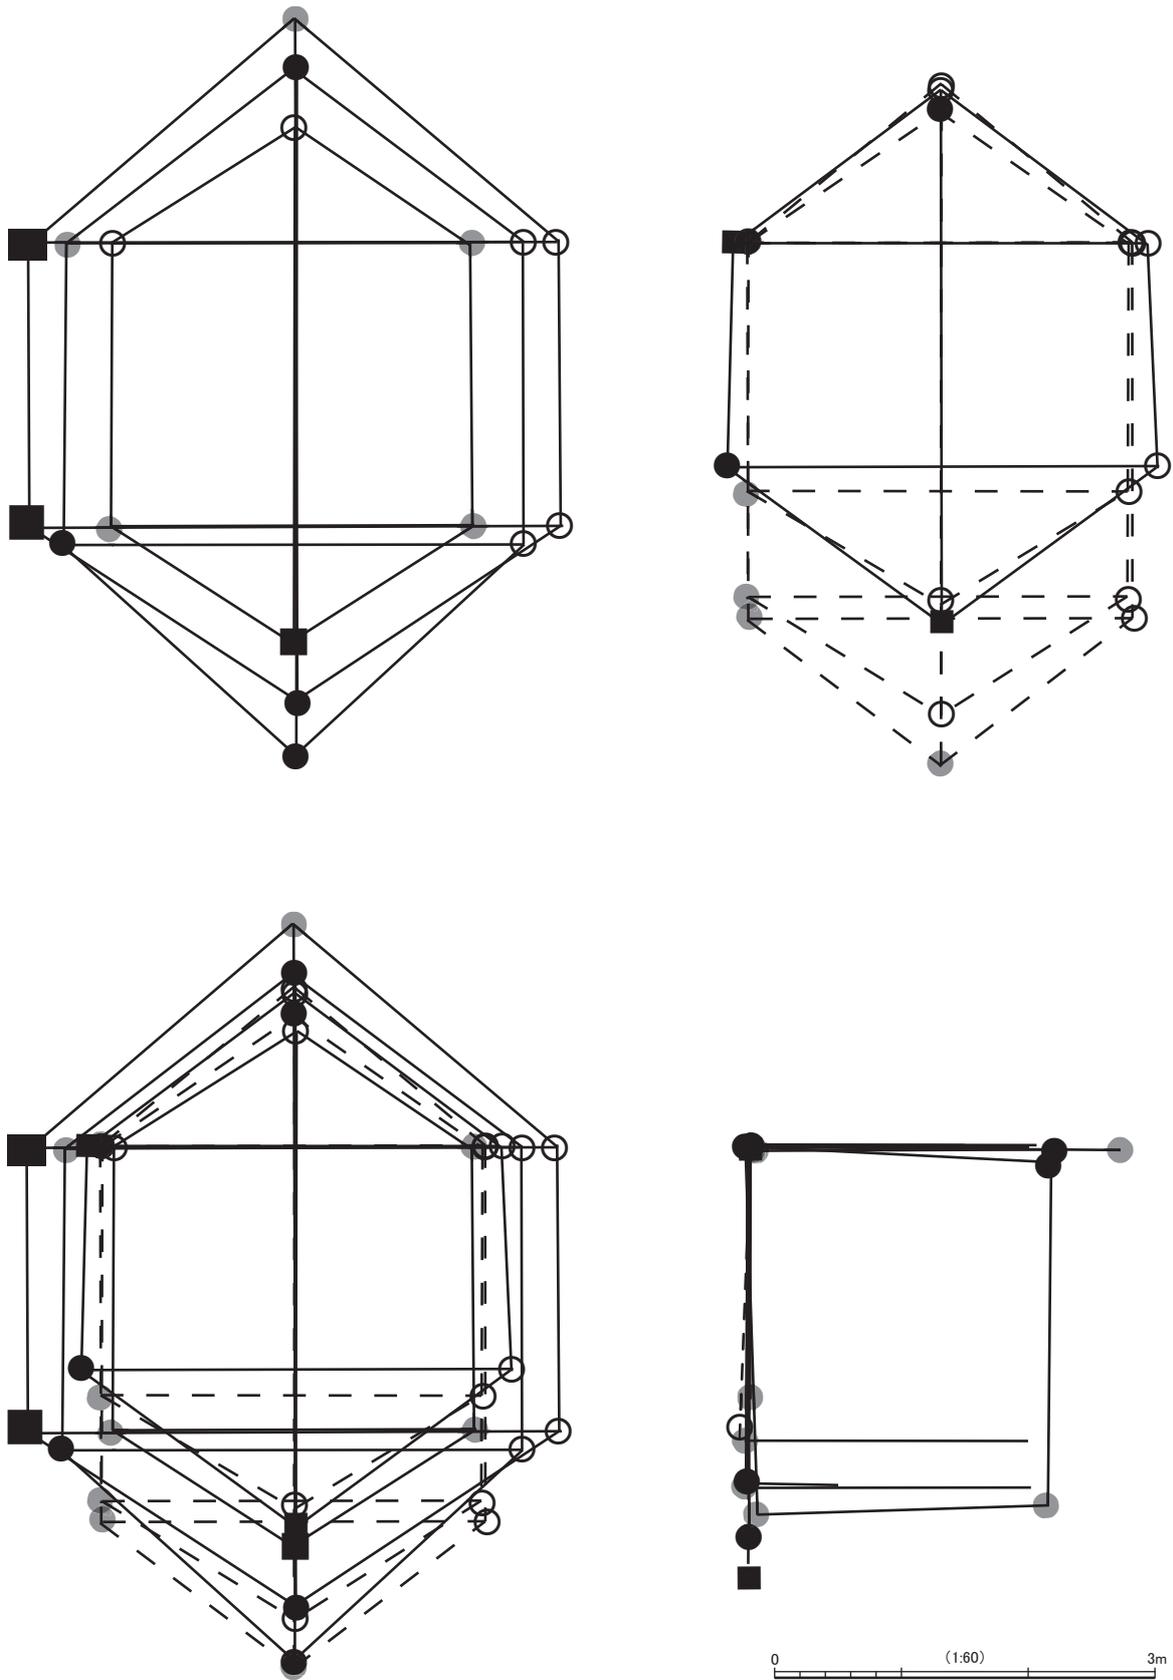
第 10 图 建物規模比較図

今回復元した建物を検討してみたい。6本柱建物は、7棟を想定復元（第8図）したが、柱穴が3本以下の建物が4棟と多く、確実性が少ないのが事実である。柱穴が4個確認されたSB-S01a・b、S04（第10図左上）では、主軸長は4.1・5.4・5.5mであり、5.4mにまとまり、幅は2.8・3.6・4.2mで、まとまりは無い。側辺は2.25・2.25・2.4mであり、2.3m前後にまとまっている。主軸ラインから側辺までは1.7・2.3・2.5・2.6・2.8mとまとまりは無いが、2.3m以上が殆どである。その他の建物（第10図右上）では、主軸長は3.9・4.1・4.2・4.9・5.4mであり、4m前後にまとまりがある。幅は2.8・3・3.4mであり、3m前後にまとまりがある。側辺は1.75・2・2.25・2.4・2.8・3mであり、バラバラであるが2.3・2.9mに少しまとまりがありそうである。主軸ラインから側辺までは1.9・1.9・1.9・2・2.1mであり、2m前後にまとまる。

これらのデータから、主軸長は4.1m前後と5.4m前後、幅は3m前後と3.6m以上、側辺は2m前後と2.3m前後と2.9m前後、主軸ラインから側辺までは2m前後と2.3m以上にまとまり（第10図左下）が認められる。これらを総合すると、3タイプに分類が可能である。1類は主軸長4.1m・幅3m・側辺1.9m・主軸ラインから側辺まで2m、2類は主軸長5.4m・幅3.6m以上・側辺2.3m・主軸ラインから側辺まで2.3m以上、3類は主軸長5m前後・幅3m・側辺2.9m・主軸ラインから側辺まで1.9mとなる。しかし、3類は確実性が乏しくて、また側辺が1・2類より大幅に長いという否定的要素が大きいが、幅と主軸ラインから側辺までは1類とほぼ同じであることから、強ち想定を否定すべきではないかもしれない。4本柱建物は、SB-S06以外は2本の柱穴が殆どであり、建物に成らない可能性も高いのが事実である。また、4本柱建物で有っても、SB-S06のように柱が直角に交わらない方が多いと思われる。しかし、今回想定復元した建物を集成（第10図右下）すると、1辺が2.4mと2.7mにまとまりが認められる。

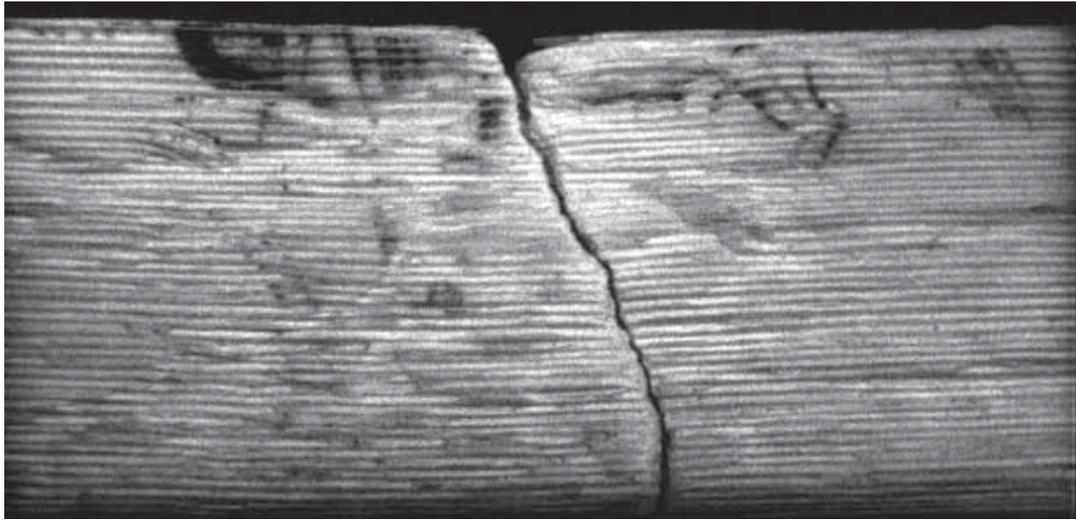
墨画は左向きに描かれ、下半身のみが残っている。残存する胸～尾の長さ153mm、高さは確実に墨痕が確認できる位置まで46mmである。墨画位置は（表面から見て）下端に逆位で描画されており、上半部は欠損している。断面にはキリオリ痕跡が明瞭に確認でき、表面も下端の一部剥落による欠損以外はほぼ完存していることが文意から判断できる。このことから、表面の木簡は馬が描画された板材を転用し、キリオリ等で成形後墨書され、その後溝に廃棄されたものと判断できる。裏面は出土当初から木痩せが著しく、表面がケズリにより平滑であることに比して劣化の度合いが大きい。調整痕跡は確認できなかった。

馬全体画像

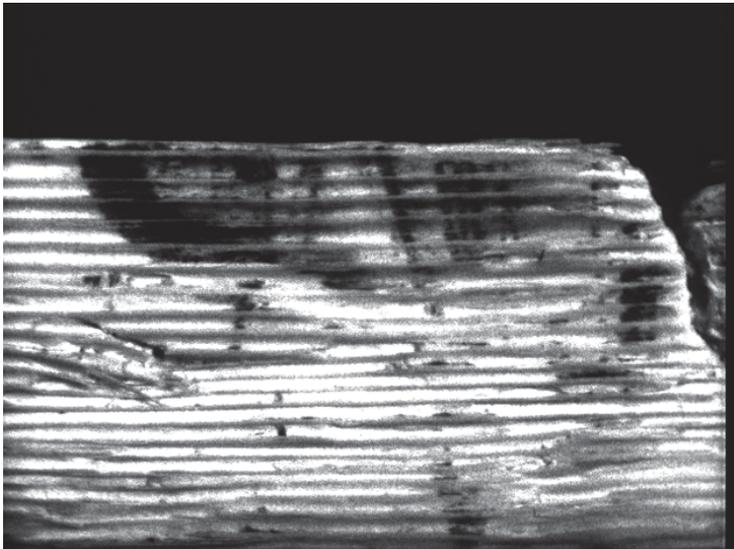
墨画は風化や表面の剥落により墨痕が失われており、特に馬の前脚部および膝から下において顕著である。部分的に残る墨痕から、馬の脚がどのように描かれていたかを判読することは困難である。また胸部について、赤外線カメラで黒く写される線（画像拡大1）が、墨画に起因するものなのか、土中に遺存していた際の諸作用かは判然としないがきわめて太く、濃くなっている。発見当初はこの太い線が胸のラインで、その右側に3-4条引かれている縦線は馬具の一部を描画したものと考えていたが、わずかに残る前脚の残存線や、はっきりと見える後脚とのバランスを考えると、やや胸がせり出しすぎている感が否めず、これらの線が馬装・馬具を表現していたかどうかは不明である。

画像拡大1

胸～腹部分。前脚はほぼ墨痕が失われ、付け根付近に縦線が見えるものが相当する。胸部分には縦線がいくつか見られ、あるいは馬具を表現したものか。

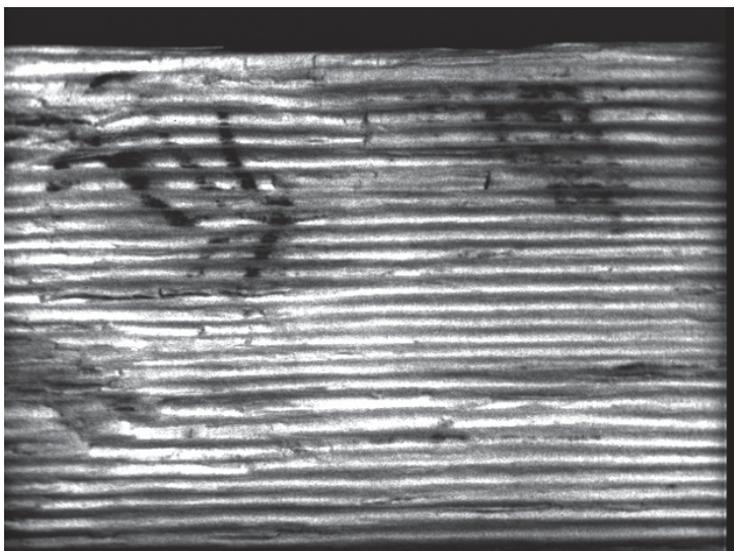
画像拡大2

後脚～尻尾部分。後脚は馬の関節描画によく見られる逆くの字に描かれる。後脚右の複数の縦線は、全体のバランスから尾を表現したものと推定。

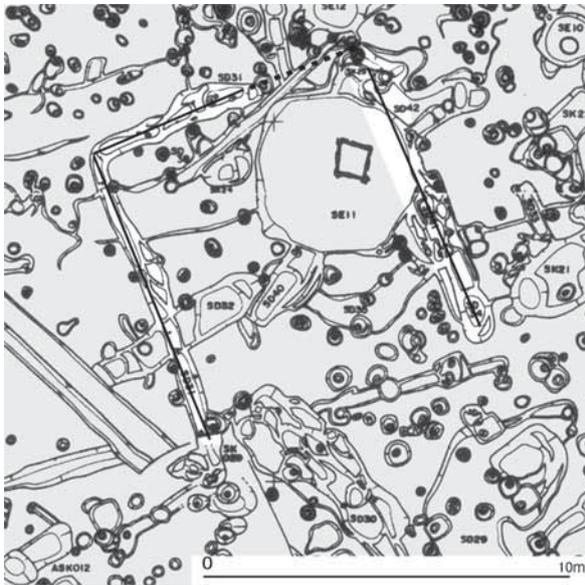
ここに紹介するのは当センターが平成13年度に実施した標記遺跡T区の発掘調査で見つかった溝状遺構SD31とSD34である。両溝はともに8世紀後半に埋没したとみられるもので一連の溝—「方形溝」—として既に報告されている（文献1）。この遺構は「方形溝」とはいうものの、実際には南辺に溝が検出されていないため、「コ」字状プランを呈している。弥生時代～古墳時代の集落遺跡においてこの種の「方形溝」が検出された場合、大壁づくりの平地式建物と考える場合が多いと思う。弥生時代～古墳時代の当地において、こうした「壁立式平地住居」（文献3）はかなり一般的に存在する。しかしこの「方形溝」がつくられた8世紀後半まで降る例は乏しいのではないだろうか。少なくとも畝田・寺中遺跡の古代の遺構としては「方形溝」はほぼ単独例であろう。加えて、南辺に溝が廻らない状態であることも、報告書でこの遺構を「建物」として記述することを躊躇させたのではないかと思う。

図1 畝田・寺中遺跡の「方形溝」

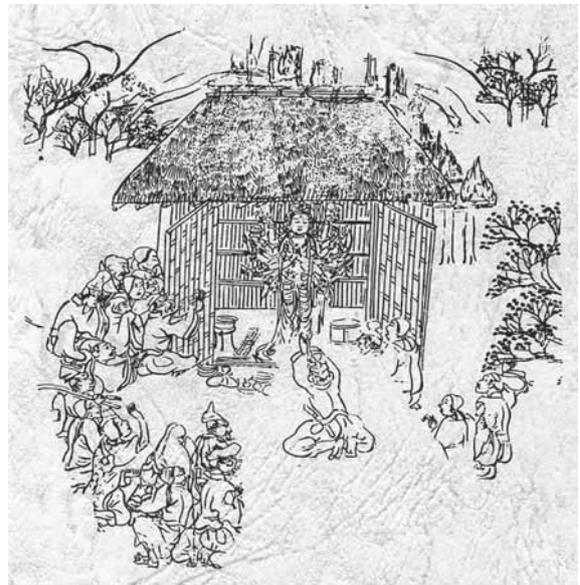
図2 古代の「仏堂」（文献4による）

図2は文献4の表紙を飾るイラストで、『粉河寺縁起』の前半部分に繰り返し描かれている同寺創建時の堂の姿に基づくものである。描画年代が降る『縁起』の堂が創建時の実際の姿をどれほど忠実に表したものを判断する能力は私には無い。ただ図2についての事務局コメント（同書174頁左段中程）は、これに類した建築遺構の西日本の古代集落内における存否の解明に期待を寄せているもののように受け取れる。つまり、図2の下部構造に類似した遺構が古代集落内に存在するのであれば、
