鳥羽離宮跡発掘調査概報

昭和61年度

京 都 市 文 化 観 光 局
財団法人 京都市埋蔵文化財研究所

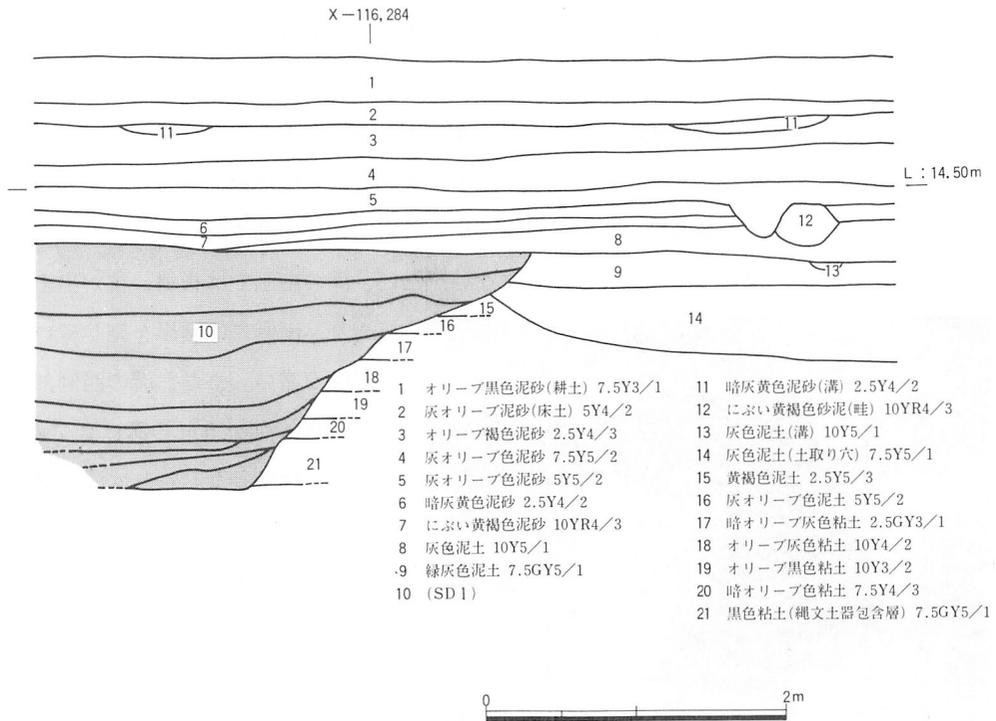
図3 西壁断面図

調査区の基本層序は、上からオリーブ黒色泥砂層(耕土)30cm、灰オリーブ砂泥層(床土)15cm、オリーブ褐色泥砂層20cm、灰オリーブ泥砂層20cm、灰オリーブ泥砂層15cm、暗灰黄色泥砂層10cm、にぶい黄褐色砂泥層、灰色泥土層10~30cm、緑灰色泥土層20cmと続く。

オリーブ褐色泥砂層から暗灰黄色泥砂層までは鳥羽離宮廃絶後の堆積層で、鎌倉時代から江戸時代の遺物が含まれる。このうち暗灰黄色泥砂層は耕作土であると考えられ、上面に東西方向の畦とそれに並行する浅い溝を検出した。

鳥羽離宮期の遺構は緑灰色泥土層の上面で東西方向のSD1と浅い溝を検出した。この上層のにぶい黄褐色砂泥層と灰色泥土層は第104次調査で検出した建物基壇に伴う時期のものであると考えられ、SD1廃絶後の整地層である。この層からは鎌倉時代の遺物が出土している。

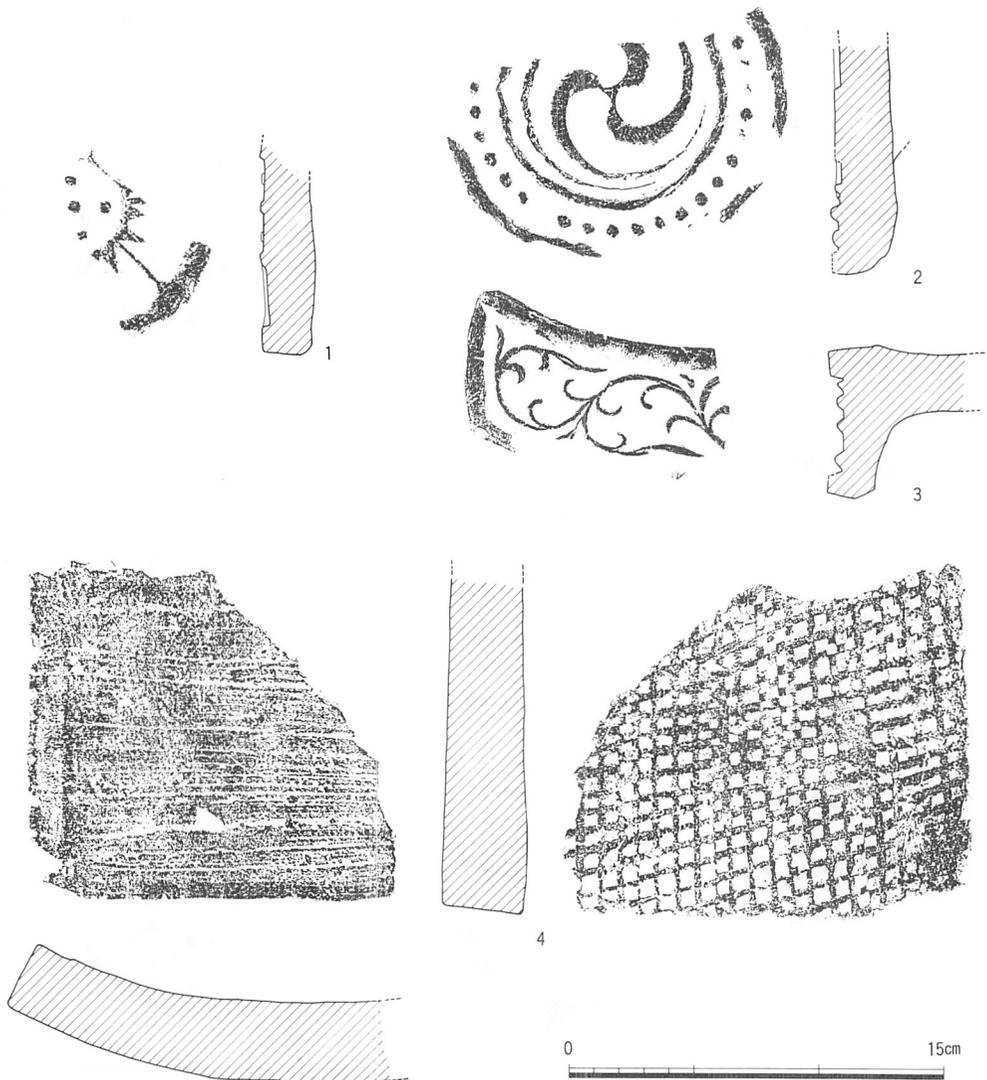
図6 S D I 出土瓦拓影・実測図

複弁蓮華文軒丸瓦(1) 瓦当右下部の破片である。中房には1+4の蓮子を配している。花卉は簡略化され、三角形を呈する子葉が中房の圏線に接している。瓦当外周下部及び瓦当裏面は不定方向のナデとオサエである。胎土は砂と小石を含み、焼成は軟質である。暗灰色を呈する。山城産の瓦と考えられる。

三巴文軒丸瓦(2) 右に巻き込む三巴文で、頭が凸線で結び付く。巴は断面台形で細く、尾の部分も長い。外区と内区の間には太い圏線がめぐり、珠文を密に配する。瓦当外周と裏面は横方向のナデを施す。胎土は少量の砂粒を含み、焼成は須恵質で硬い。色調は暗灰色を呈し、瓦当面にはオリブ色のうすい自然釉を帯びる。播磨産の瓦と考えられる。

均整唐草文軒平瓦(3) 太い唐草が左右に二転する。瓦当外周上部及び顎部は横方向にナデ、平瓦部凹面の端は縦方向にナデる。瓦当の接合方法は包み込み式である。胎土は黒色の砂粒を含み、焼成は須恵質で硬い。色調は暗灰色を呈する。播磨産の瓦である。

平瓦(4) 残存長13cm、残存幅14cm、厚さ3cmである。平瓦凸面は粗い格子目叩きが密に施され、凹面は横方向にヘラケズリする。側面及び端面もヘラケズリである。胎土は砂と小石を多く含み、焼成は良好で硬い。色調は黄灰色で、平瓦凹面の端から端面にかけてオリブ色のうすい釉を帯びる。尾張産の瓦であると考えられる。

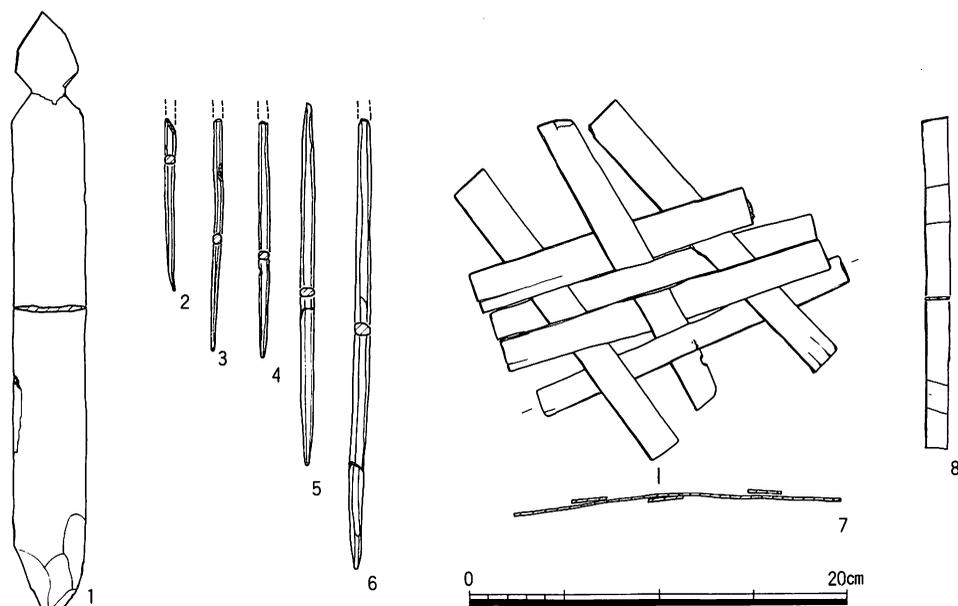
図7 SD1出土木製品実測図

S D 1には腐植土が厚く堆積していたため、木製品の保存状態は良好であった。斎串、箸、編物などが出土している。

斎串(1) 長さ31.4cm、幅3.8cm、厚さ2～3mmである。薄い板材の両端を尖らせて、上端に近い部分を両側から三角形に切り欠いている。上端部は両側から切り欠くだけに比べ、下端部は両側からの切り欠きと表面を削ることによって整形している。

箸(2～6) 全体の形状がわかるものは(5)のみで長さ19.3cm、直径約5mmを測る。箸は全体を粗く削って整形し、両端を尖らせている。上下の区別はない。(2～4)は部分であるがほぼ(5)と同じである。(6)は残存長23.9cm、直径約8mmでやや大型である。整形方法は同様で粗く削り、先端を尖らせている。先端から2～3cmにわたって焦げ痕が認められる。

編物(7・8) 長さ17.5cm、幅2.0cm、厚さ1.5cm程度の板材を縦、横交互に編み合せたものである。板材は他の製品の転用と考えられ、ケビキや面取りの痕跡が認められる。

(8)は(7)の部品であると考えられ、上下2箇所には割り込みが認められる。

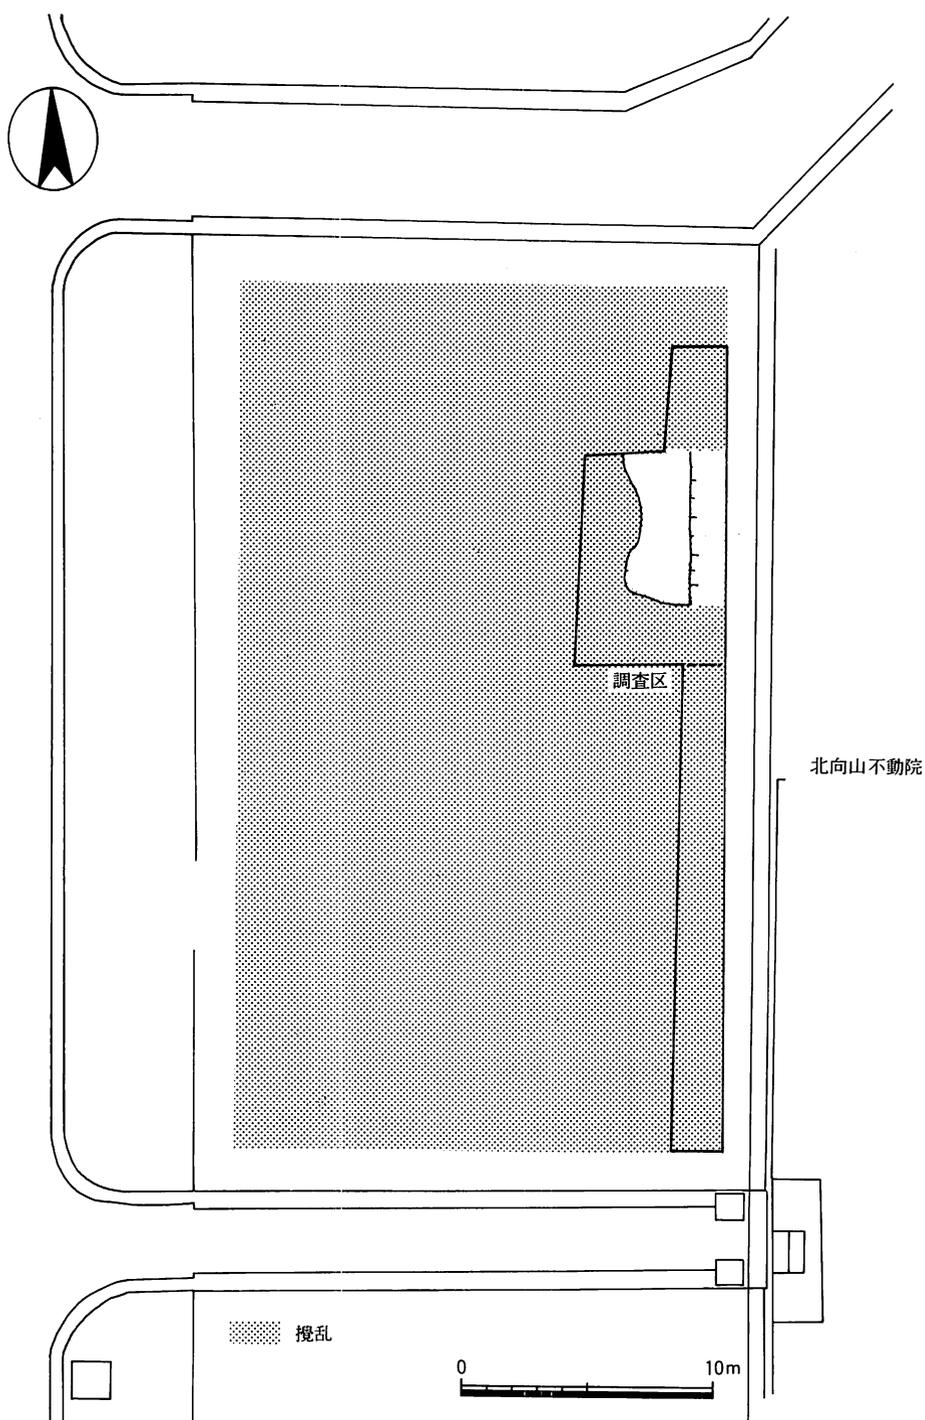
図8 遺構実測図

調査地内の基本層位は以下のようなものである。耕土・床土下には、まず厚さ30cmの黄褐色砂泥層が調査区全体に認められるが、北へゆくに従って徐々に薄くなる。この層を除去すると平安時代(鳥羽離宮併行期)の遺構が検出できる。遺構面は海拔13.80m前後である。鳥羽離宮の造営にかかる整地層、オリーブ褐色泥土層は厚さ20cmにわたりこの周辺部に広く認められる。この層からは、古墳時代の埴輪が多量に出土する。また、奈良時代の遺物も若干含まれている。更に下の緑灰色粘質土層も埴輪を包含しているが、古墳時代以降の遺物は一切出土していない。この層以下は地山となる。調査の結果検出した主な遺構は、溝跡、井戸跡などである。遺構の分布密度は低い。

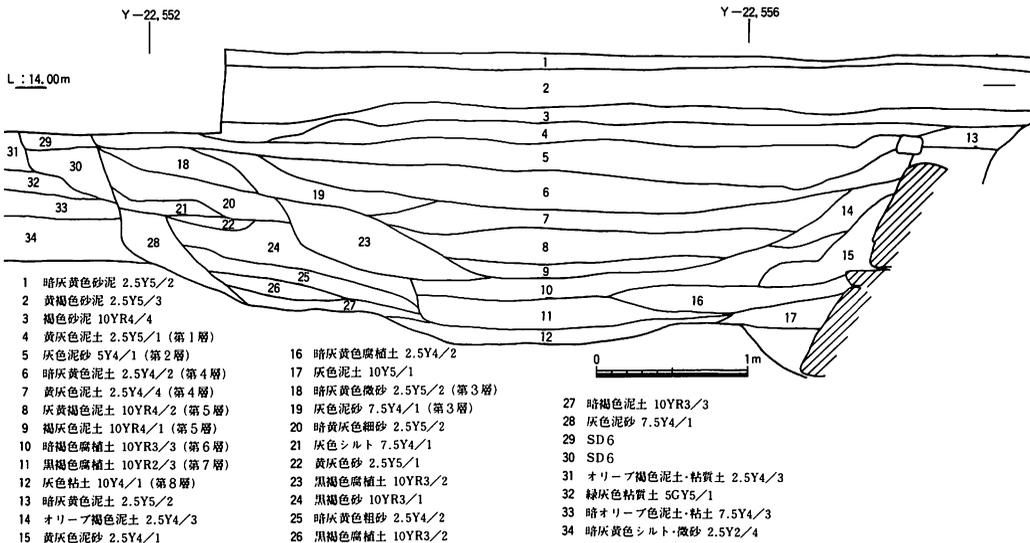
図9 SD3東壁断面図

SD 3 東西方向の溝で、幅5.70～6m、深さ1.5m前後をはかる。溝の北岸は素掘りのままの状態であるが、南岸は自然石を積み上げて護岸としている。しかしながら、ほとんどの石は安土・桃山時代に抜き取られており、最下段の石のみが残存していた。東壁近くにおいて一部であるが、旧状を比較的よく留めているところがあった。それによると、この石垣は最低4段以上石を積み上げていたと思われる。石の積み上げ方は、まず石の長軸を溝に平行するように据え付ける。その上に、人頭大の石を3～5個置き2段目をつくる。更にその上には、1段目に使用した石と同様なものを積み上げる。すなわち、この石積みの特徴は、大きな石と石の間に小振りの石を横にならべて使っていることである。

溝内の堆積土は、おおよそ7層に分離できる。上層は、灰色系の泥土層や泥砂層が認められるが下層になると腐植土の混入が顕著になる。上層は室町時代から安土・桃山時代、下層は平安時代の遺物が出土する。

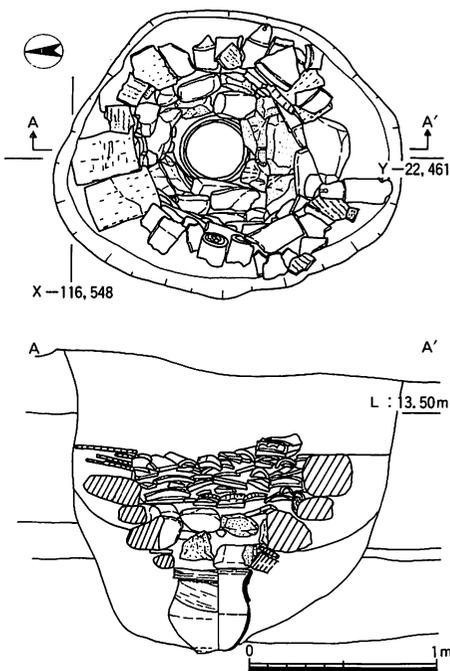
図11 SE 9 実測図

SE 9 瓦と河原石や凝灰岩を積みあげて井戸枠を構築した井戸跡である。瓦や凝灰岩は、鳥羽離宮の建物に使用されていたものを井戸に再利用したものである。丸瓦や平瓦は、使用しやすいように半截したものが一般的であったが、中には完

形のまま利用したものも含まれていた。井戸の底部には、甕の底部を打ち欠いたものを据え付けていた。甕は、口縁部から頸部にかけて曲物の側板が縄で結び付けられていた。これは、甕の底部を打ち欠いた際に罅が入ったために行ったものであろう。井戸の掘形内からは、接合できる甕の底部が出土しており、現地で甕の底部を打ち欠いたものと考えられる。井戸の底部に、このように甕を据え付けた例は鳥羽離宮跡内では初例である。

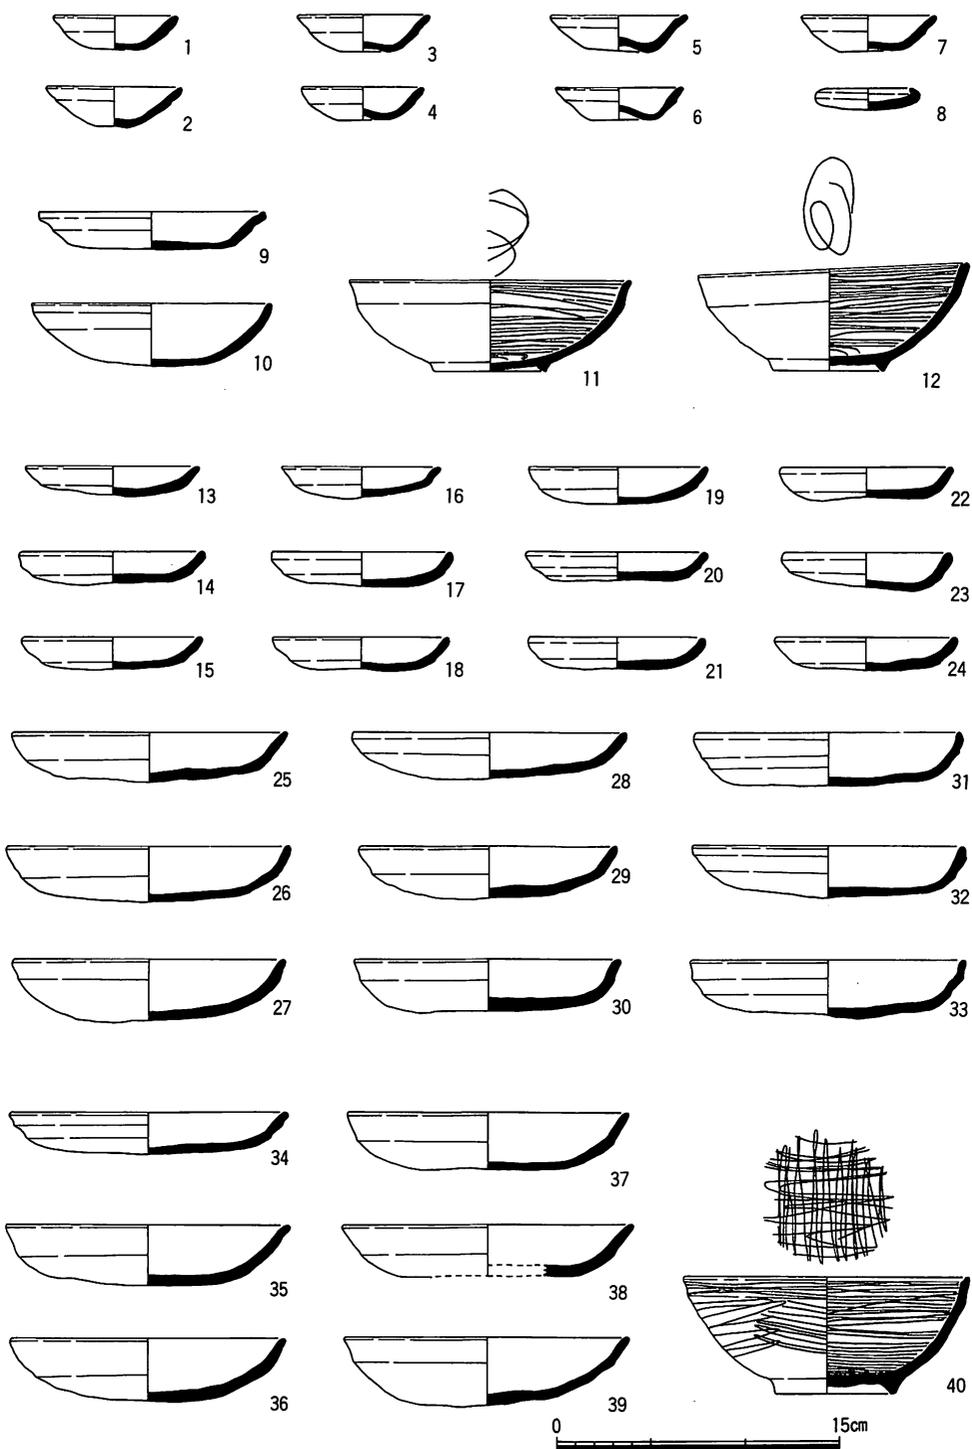
图14 S D 3 出土土器实测图

S D 3 から出土した土器類には土師器・須恵器・陶磁器・輸入陶磁器・瓦器などがある。大半を土師器が占めている。今回遺存状態の良好な土師器・瓦器を図示した。

第5層出土土器(1~8) 土師器の皿と受け皿がある。皿は窪んだ底部に斜め上方に立ち上がる口縁部からなるいわゆるヘソ皿である。(1)と(2)は底部の窪みが小さい。(1・2・4)はいわゆる白土器である。受け皿(8)は平らな底部と強く内側へ屈曲する口縁部がつく。

第6層出土土器(9~12) 土師器皿と瓦器碗がある。土師器皿は平たい底部に外反する口縁部とからなるもの(9)と、丸い底部に内弯しながら立ち上がる口縁部がつくもの(10)がある。(9)は口縁端部を上方につまみながらヨコナデ調整。瓦器碗(11・12)は平らな底部に内弯しながら立ち上がる口縁部とからなり、断面三角形の高台がつく。口縁端部にはわずかに浅い沈線がめぐる。内面には粗いミガキが、底部の見込みには(11・12)とも暗文が施される。

第7層出土土器(13~33) 土師器皿があり大きさによって大皿・小皿に分けられる。大皿・小皿ともに平たい底部に内弯しながら立ち上がる口縁部からなる。口縁端部は丸くおさめる。調整はヨコナデによるもので、大半が1段であるが2段ナデ(20・31~33)もある。

第8層出土土器(34~40) 土師器と瓦器がある。土師器は形態・調整が第7層と同様であるが口径がやや大きい。(34)は口縁部外面を2段にナデ調整し、(35~39)は1段のヨコナデ。これらの土師器は赤い微砂粒が混入している。瓦器碗は平らな底部に内弯しながら立ち上がる口縁部とからなる。高台は台形に近い。口縁端部内側には沈線がめぐる。内外面ともにミガキを施す。外面のミガキは4分割である。内面見込みには格子状の暗文がつく。

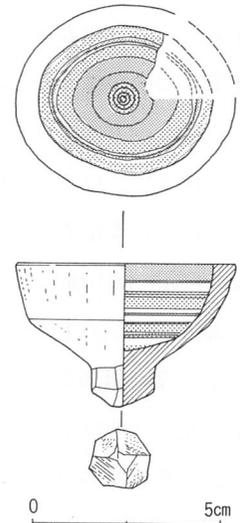
図18 独楽実測図

独楽(図18) 縦木取りでロクロ挽である。内側もロクロで削り取っている。胴部の中央で「く」字状に曲がる。軸は八角形に面取りし先端はとがらす。内面には回転を利用して朱と黒で着色している。胴部外面にも黒く塗られていた痕跡がある。材質は柘である。S E 9 出土。

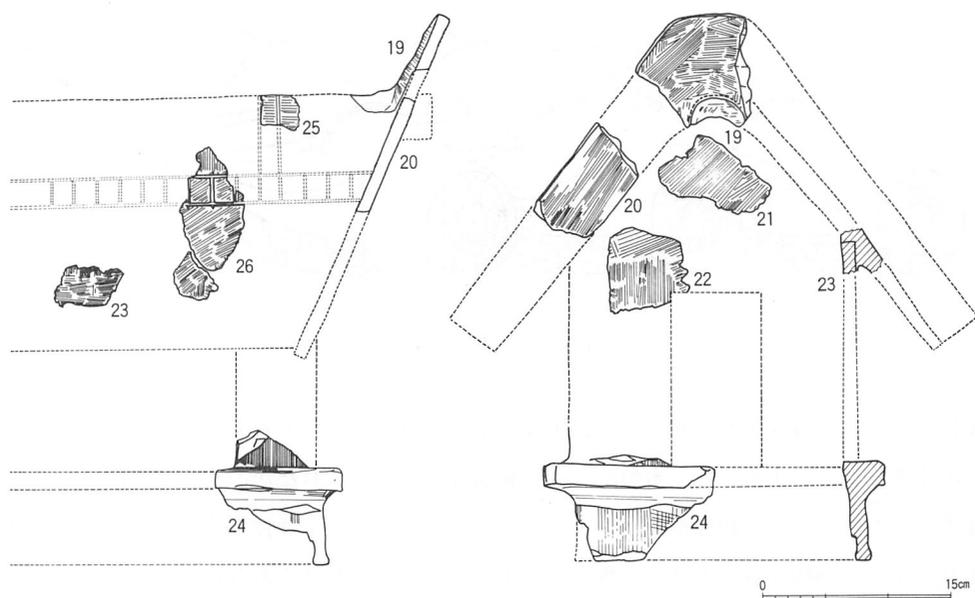
図20 家形埴輪復原実測図

は破風の一部と考えられる。外面にはやや粗いハケ目を残す。端部はケズリの後にナデを施す。(25・26)は屋根の断片と思われる。(25)は大棟の一部と考えられ、2本の沈線を引いている。(23)は屋根と桁行方向の壁と考えられる。(24)は家形埴輪の基部の一部と出入口の透かしを2箇所にとどめている。基部は粗い縦方向のハケ調整を行っているが、壁の部分はかなり細かなハケ調整で仕上げている。

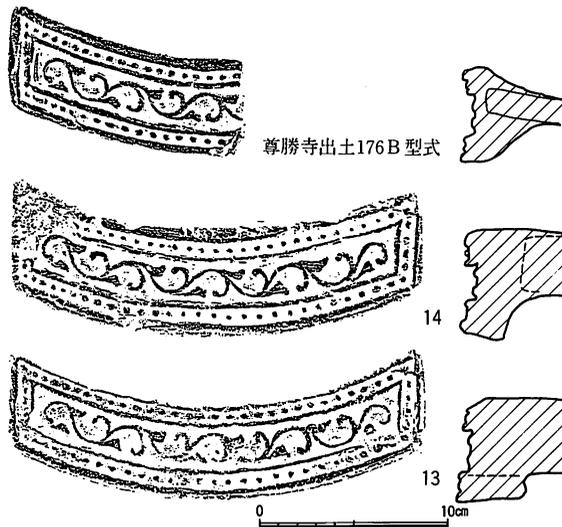
図22 尊勝寺出土の同範瓦

第二は前述の丸瓦や平瓦と組み合う軒瓦は、軒丸瓦(1~3)と軒平瓦(12~14)である。瓦当文様は、両者とも瓦当外周の外縁に珠文を巡らす特異なものである。肉眼観察では胎土や焼成は全く同一である。また、出土率から見ても組み合う確立は高い。軒平瓦は、瓦当文様の違いから2種に分類できたが、軒平瓦(13・14)は尊勝寺出土の176B型式と同範である。しかしながら、図22のように瓦当接合法や顎の形態・胎土などは明らかに異なっている。尊勝寺出土の軒平瓦176B型式は、瓦当の接合を「包み込み式」と呼ばれる手法で行っている。瓦当の断面は撥形を呈し、平瓦部も薄い。瓦当面には離れ砂が認められる。胎土は緻密で砂粒を含まない。これに対し

て、今回出土した軒平瓦(13)は、尊勝寺176B型式と同様に瓦当の接合を「包み込み式」の手法でおこなっているが、瓦当断面の形態は全く異なっている。また、平瓦部の厚さも3cmと厚い。軒平瓦(14)は、段顎風で顎も長い。(13・14)とも胎土・焼成は同じである。以上のような点から、尊勝寺出土の176B型式と軒平瓦(13・14)とは別の地で生産されたものであると考えられる。

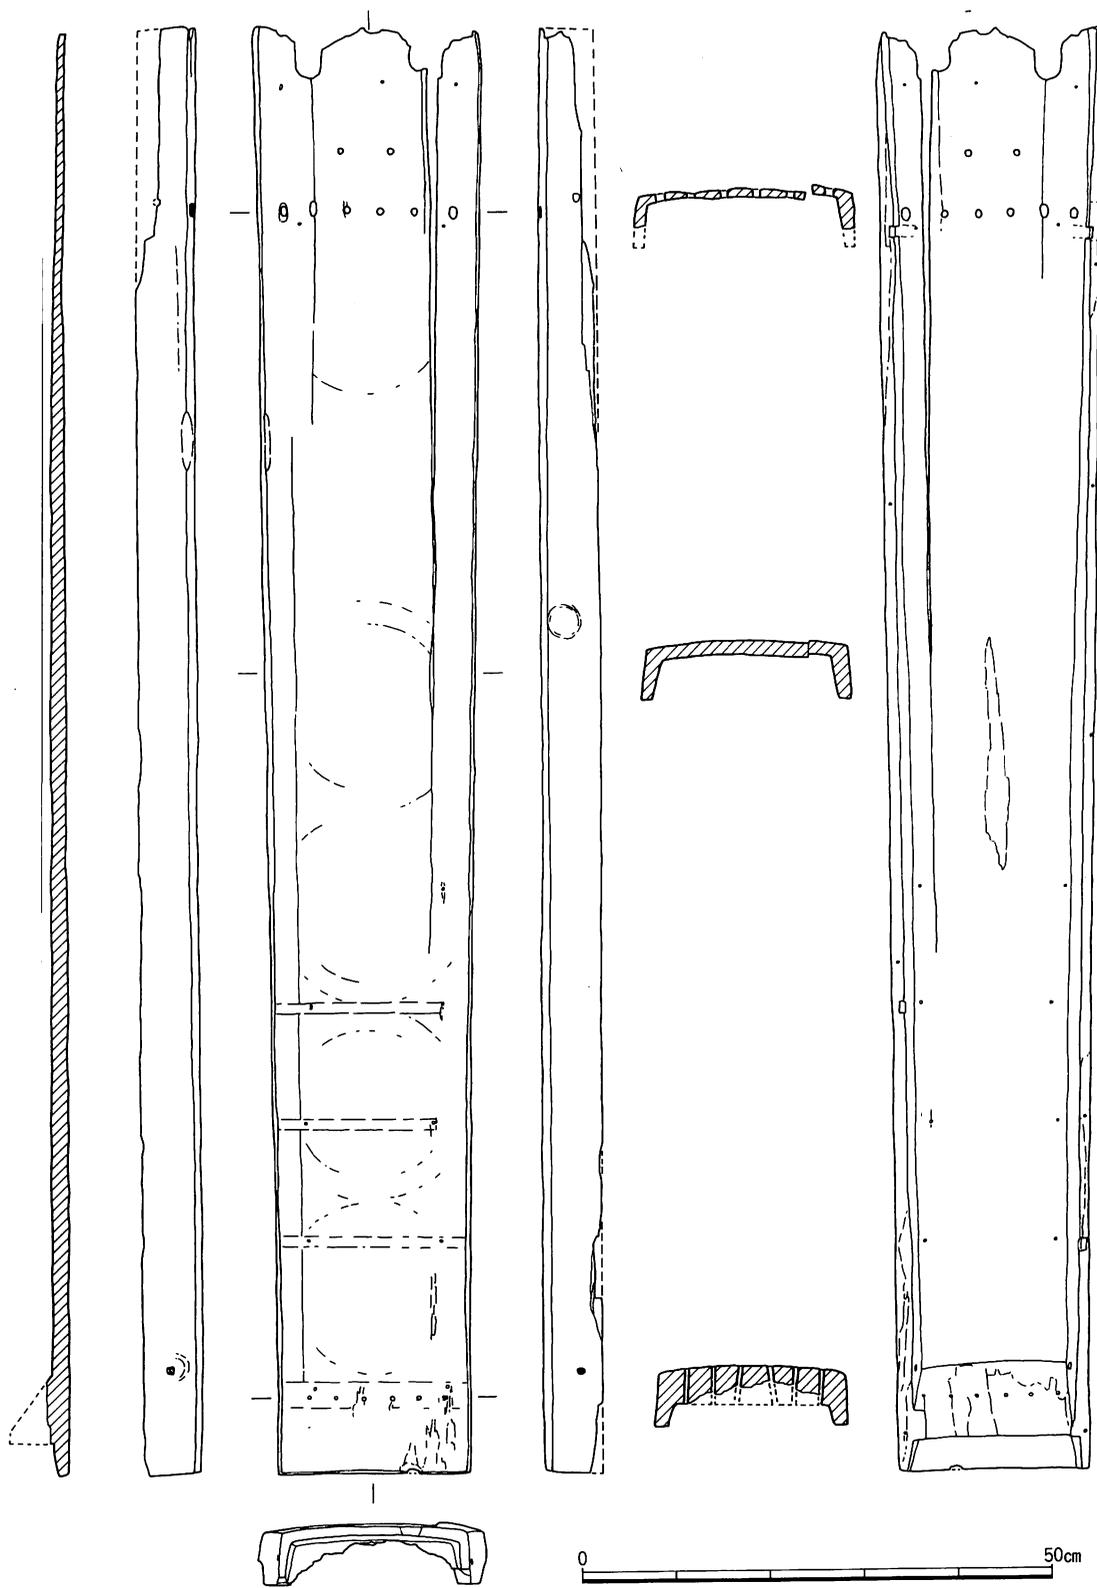
SD 3 出土和琴実測図

和琴(図版15) S D 3第5層より和琴の槽の部分が1点出土した。檜の一枚板で作られ、頭部が根方向である。裏面は剝貫かれ、断面がカマボコ状を呈している。上面と側面は平滑に仕上げる。上面はわずかであるが頭部から盛り上がり、中央部がへこみ、また尾部が盛り上がる。大きさは長さ151cm、最大幅23.8cm、最小幅20.0cmをはかる。尾部は頭部に比べ広く、先端に柏葉形の切込みがある。頭部・尾部とも弦を通す弦孔が6個穿たれており、6弦の琴であったことがわかる。尾部の通弦孔は頭部より大きく、弦の末を結びまとめる葦津緒を用いたと思われる。さらに端部に近い方には2個の穴がある。琴上面には直径20cm程の円形と帯状文様が連続して認められた。しかし、琴柱の痕跡は不明である。裏面には裏板が残っていないが、裏板を留めた釘穴が右に3箇所、左に5箇所あけられている。頭部の小口板は削り出しによるもので、槽と一材である。また、龍骨板をはめたと思

われるくり込みと釘穴が3箇所にある。頭部両側面には何らかの飾りをつけた痕跡と思われる穴がある。穴には木釘が2本ずつ残存していた。

出土品は、通弦孔の位置関係と長方形共鳴胴の形状から、長胴ツィター属弦楽器すなわち箏琴類の槽部と断定できる。出土品から観察した構造上の特徴を次に挙げる。なお、槽の頭尾の特定にあたっては、尾部に装飾性が高いことなど箏琴類の構造的共通性から総合判断し、出土品に独特の柏形切込みのある側をその尾部とした。

- ① 一本檜材をくりぬいた舟形槽である。
- ② 頭部槽幅が尾部槽幅より狭い。
- ③ 槽表の頭尾方向に微少なS字状反りを認める。
- ④ 小口側から見て槽表がやや中高である。
- ⑤ 小口側からみて左右の磯面が末広がりである。
- ⑥ 頭尾にそれぞれ対応した6つの通弦孔を持つ(内、数孔に俯瞰残欠あり)。
- ⑦ 尾部通弦孔径が頭部通弦孔より大きい。
- ⑧ 頭部通弦孔部には乗弦横木を置いた痕跡があり、尾部通弦孔にはその痕跡がない。
- ⑨ 槽端から通弦孔までの距離は尾部の方が広い。
- ⑩ 通弦孔の間隔は6弦がほぼ平行に近く張られたことを示す。
- ⑪ 槽尾と尾部通弦孔との間に2孔を持つ(尾部通弦孔と同径)。
- ⑫ 磯の裏面に裏板(欠損)あるいは竜骨板を固定したと思われる凹状割込みと釘痕がある。
- ⑬ 頭部小口部が槽と一材である。(尾部小口板は欠損)。
- ⑭ 槽尾に柏形切込みがある。
- ⑮ 槽表全面に6つの円状装飾痕(釘痕あり)がある。
- ⑯ 槽頭部の裏面に朱色塗装痕がある。

以上の諸点のうち、①②④⑥は正倉院遺物の和琴から現制和琴へ継承する基本的な制であることから、出土品は和琴の槽部と判断できる。さらに、⑦⑧からは葦津緒の使用が想定できる。このことは、天平期に確立したとされる「六弦・有槽・葦津緒使用」の制を備えたものであることを示す。

一方、③は正倉院和琴に同例がなく、後世和琴の制には一致する特徴であること、⑤⑫は正倉院和琴に例を見るが、後世和琴には継承しない特徴であること、⑨⑩は箏に近い特徴であること、の3点から見て、出土和琴の推定年代は箏と和琴の制が分化し確立する平

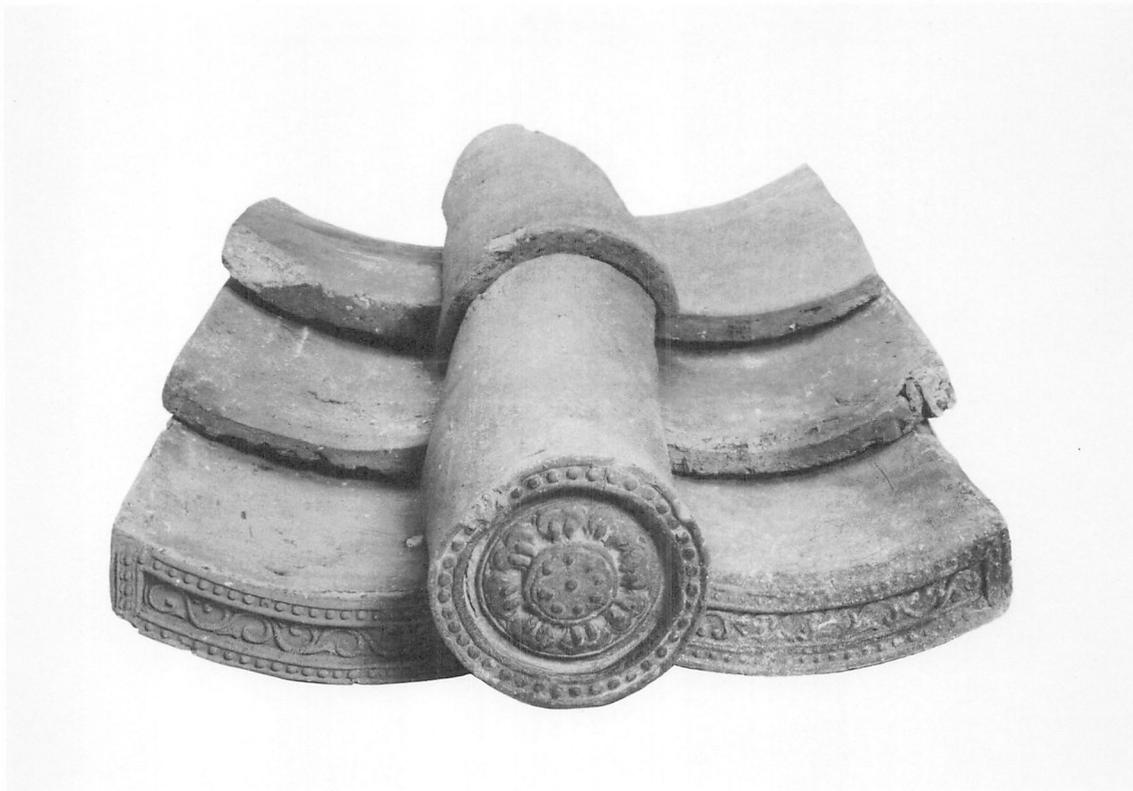
1 葺上げ復原状況

まず第一に平瓦の凹面は通常のものとなんら変わっていないが、凸面に低い段を設けているところに最大の特徴が見いだせる。段の位置は全長の半分よりやや片側に寄ったところへつくりだしている。すなわち、1段目の長さは2段目よりも必ず5～6cm長くとられている。そして、このような平瓦と組み合う丸瓦も、一般的なものと異なって側面に3対の切込みを加えている。つまり、丸瓦部(筒部)2対、玉縁1対である。各段における切込みの深さは、平瓦の厚さの1/3～1/2程度である。丸瓦側面の段の寸法は、平瓦の葺足寸法と密接に関係している。例えば、平瓦前端面を軒先側に向け凸面の段を次の平瓦凹面後端面に掛けた時の葺足は、丸瓦各段の寸法と同じになる。その結果、平瓦凸面の段は平瓦の

縦ずれを防止するのと、葺足を一定するのに役立つように設けられたものと考えられる。丸瓦の各段は、平瓦のずれ防止を強固にしているだけでなく、葺上げの際に生じる丸瓦と平瓦の隙間をなくし雨漏れの防止にもなっているものと思われる。また、すべての丸瓦玉縁に釘穴が穿たれていることなどから、これらの瓦は比較的急勾配の屋根に葺かれていた可能性がある。このような条件で復原したものが図21である。
