# 鳥羽離宮跡発掘調査概報

平成元年度

京都市文化観光局

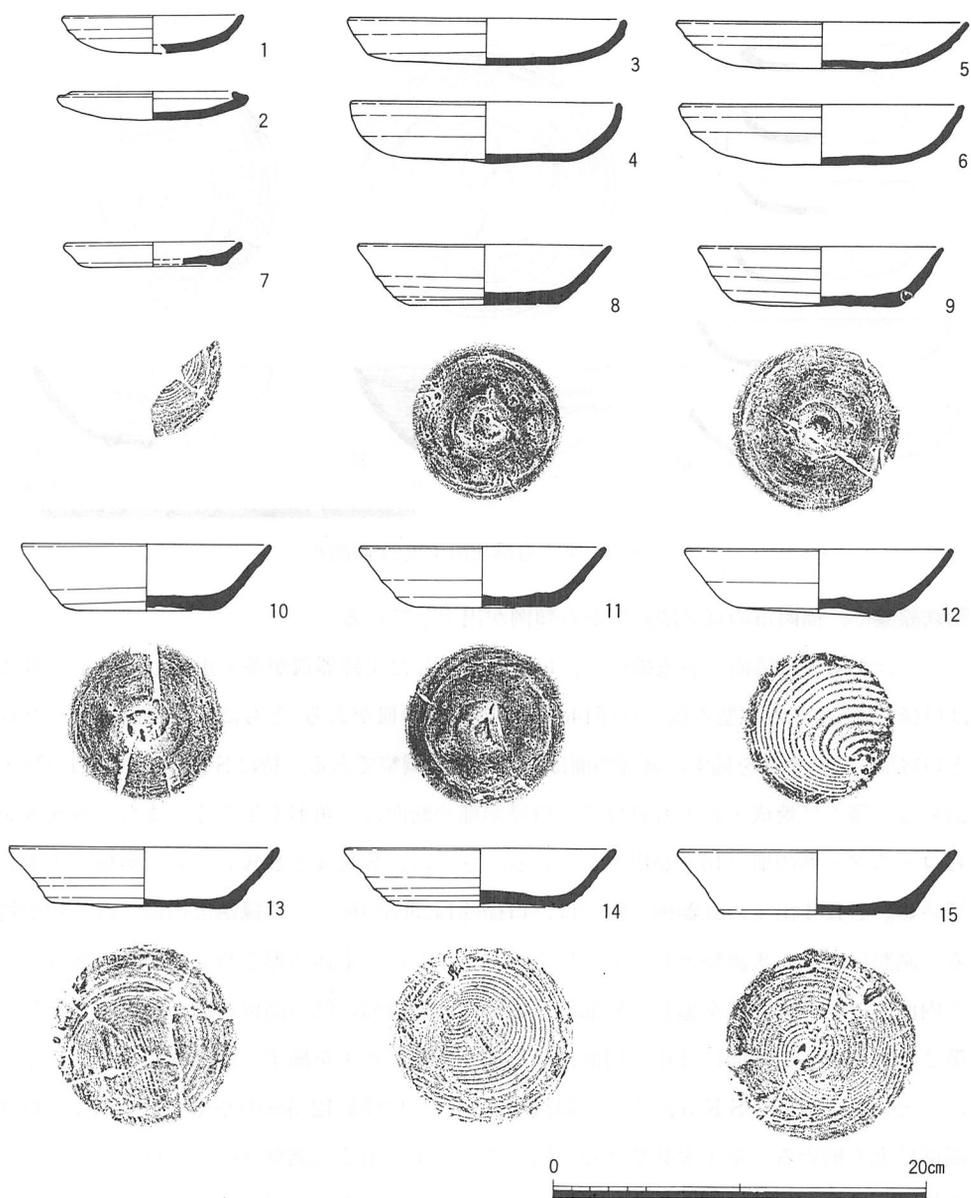
図3 SD 1 出土土器実測図

山城産の土師器は、口径10cmほどの小型の皿と、口径15cmほどの大型の皿、さらにはいわゆるコースター形の皿（受け皿）が出土している。小型の皿（1）は、底部内面をナデ調整、底部外面をユビオサエによって成形したのち、口縁部内外面にヨコナデを施す。口縁部はやや外反しており、調整のヨコナデも2段ぎみになるなど古い特徴を残している。胎土・焼成ともに良好で、にぶい黄橙色を呈する。大型の皿（3～6）の成形・調整は小型皿と同じで、口縁部のヨコナデも2段ぎみになる。胎土は砂粒を多く含みやや厚手なもの（3・4）と胎土は良好で薄いもの（5）、あるいはその中間的なもの（6）があり、産地の違いを示していると考えられる。コースター形の皿（2）は、口径11cmほどの皿で、口縁部と内面をナデ調整、外面をオサエによって調整する。口縁端部はやや上に持ち上げる。胎土・焼成ともに良好で、灰白色を呈する。これらの土師器のセットは、鳥羽離宮出土土器のなかでも全体的に古いものであり、皿の口縁部のヨコナデ調整が2段ナデから1段ナデに変わる過渡期のものと考えられる。

搬入されたと考えられる土師器として、口縁部が外反したロクロ成形の皿が多く出土している。これらは、色調やロクロから切り離す技法の違いによって2群に分けられる。I群は、底部外面に回転ヘラ切り痕跡を残すやや赤味を帯びた皿（8～11）である。口径は13.5cmほどで、ヘラ切り痕跡を若干ナデ消している。胎土・焼成ともに良好である。II群は、底部外面に回転糸切り痕跡を残す灰白色の皿である。口径9.5cmの小型の皿（7）と口径14.5cm～15cmの大型の皿（12～15）がある。回転糸切り痕跡をナデ調整によって若干消

しているものもある。胎土は良好であるが、I群に比べて全体的に焼成が甘い。ロクロ成形の土師器は、西国地方で多く作られており、鳥羽離宮造営時に淀川をさかのぼって搬入されたものと考えられる。

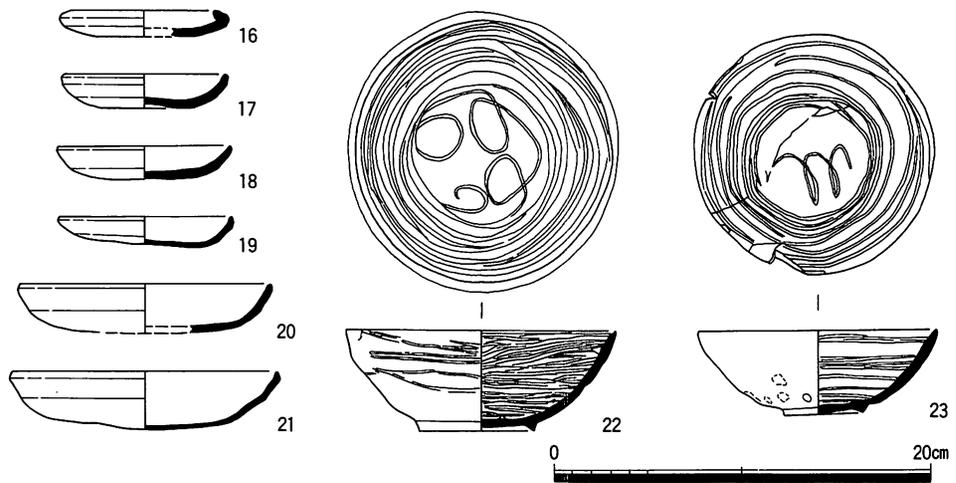
図4 第3遺構面出土土器実測図

このほか第3遺構面の各遺構から、口縁が内湾した土師器皿が多く出土している。皿には口径9.5cmほどの小型の皿と口径14cmほどの大型の皿がある。ともに底部内面をナデたあと口縁部にヨコナデを施す。底部外面はユビオサエ調整である。特にSK 3出土の皿(19・21)は、薄くて焼成・胎土も良好で、口縁端部の断面は三角形を呈する。また、SK 5からコースター形の皿(16)が出土している。さらに、SK 4とSK 5から瓦器碗が出土している。SK 4出土の瓦器碗(22)は、口径約14.5cmの碗で、口縁端部内面には沈線が廻る。調整は、第1次調整として型にはめてユビオサエで全体の形を整えてから口縁部外面と内面にヨコナデ調整を施し、底部外面には断面三角形の低い高台を貼り付ける。そして、第2次調整として外面には粗く内面には丁寧なヘラミガキを施す。底部内面のヘラミガキはラセン状である。SK 5出土の瓦器碗(23)は、口径約12.5cmのやや小さな碗で、口縁端部は丸く納める。第1次調整は22と同じであるが、第2次調整は内面に粗いヘラミガキを施すだけで、底部内面のラセン状ヘラミガキもかなり退化している。これらの瓦器の型式差は、SK 5が第2遺構面で形成されていたと考えられることから、明らかに年代差である。輸入陶磁器は、SK 3から竜泉窯の青磁皿(図版14-43)、SK 4から玉縁白磁碗(図版15-44)が出土している。

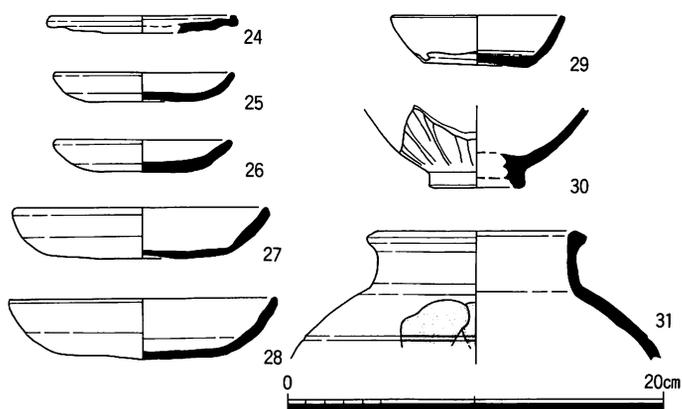
図5 SD6a出土土器実測図

SD6aでは、土師器皿と輸入陶磁器が出土している。土師器皿(25~28)は第3遺構面の各遺構から出土した土師器皿と器種構成や調整が共通しているが、全体的に作りが厚

手で粗雑な感じを与える。胎土は砂粒をやや多く含み、焼成も悪くなっている。なお、口縁が強く屈曲する皿(24)が下層から一点出土している。焼成・胎土ともに良好で、古色を示しており、第3遺構面の遺物が混じり込んだ可能性が高い。輸入陶磁器は、口禿白磁皿(29、図版15-29)、鎚連弁文青磁碗(30、図版15-30)、褐釉陶器壺(31、図版15-31)などが出土している。特に、口禿白磁皿は、SK8の貼り床から出土した破片と接合しており、SD6aとSK8が同時期の遺構であることがわかる。

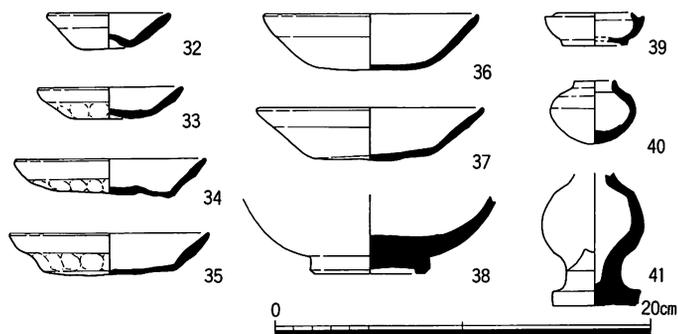
図6 SD6b出土土器実測図

SD6bからは、土師器皿・輸入陶磁器・瓦器・陶器が出土している。土師器皿は、基本的には口縁部外面と内面をヨコナデ、他の外面はユビオサエを施すが、調整や焼成の違いによって2群に分かれる。I群は、灰黄色を呈する粗雑な作りの一群である。口径8cmほどの小型の皿(32)と口径10.5cmほどの皿(34・35)があり、前者はへそ皿状に底部を指で若干持ちあげる。調整が粗く全体に歪んでいる。II群は、灰白色を呈する調整の丁寧な一群である。へそ皿(32)と口径11.5cmほどの器高の高い皿(36・37)がある。いわゆる白土器系統の土群である。輸入陶磁器には、青磁碗(38 図版15-38)と青白磁の合子(39)が出土している。また、瓦器は小壺(40)が、陶器は褐釉を

施した花瓶(41)が出土している。

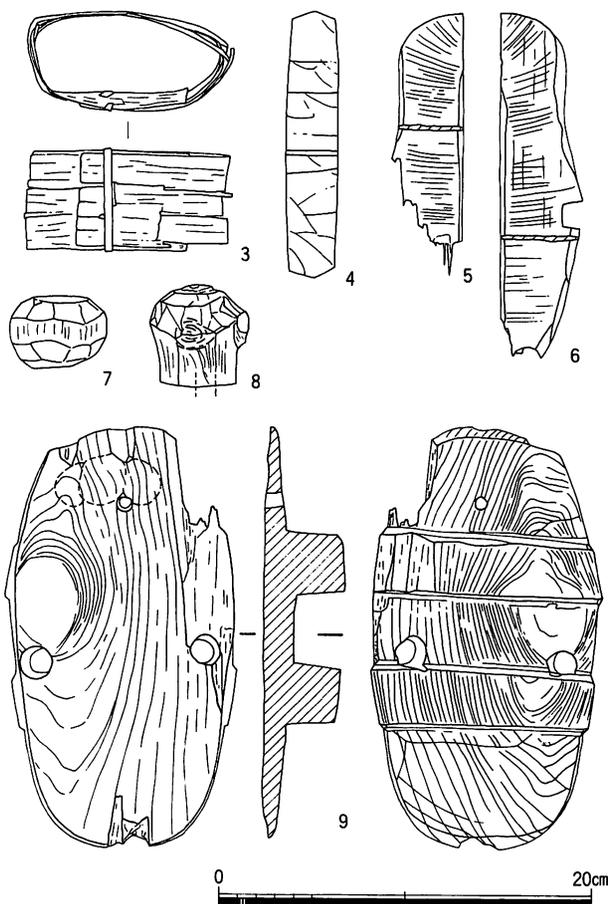
図8 木製品実測図

木製品はSD6から多く出土した。1はケヤキ材を薄く削り出した素地に黒漆を施し、そのうえから朱漆によって流麗な唐草文を描いた皿である。SD6aから出土。2はカエデ材を削り出した素地に黒漆を施した碗である。SD6bから出土。3はヒノキで作った小さな曲物である。SD6bから出土。4はスギ材を薄く削りだし、表に横方向の罫線を5本施した木製品である。SD6aから出土。5・6は草履の芯と考えられる一対の木製品である。スギ材を薄く割って作っており、割ったと

きの線が円弧状に走っている。SD 6 bから出土。7・8は木球である。7はネムノキ、8はマツを削って作っている。なお、8は未製品で、未加工部に棒をさし込んだような痕跡が見られる。SD 6 bから出土。9はヒノキの材を削り出した下駄である。指の痕跡が明瞭に残る。SD 6 aから出土。このほか、SD 7 bから表に黒漆を塗り、朱の花文様をスタンプした内朱椀片（図版15-10）が出土した。

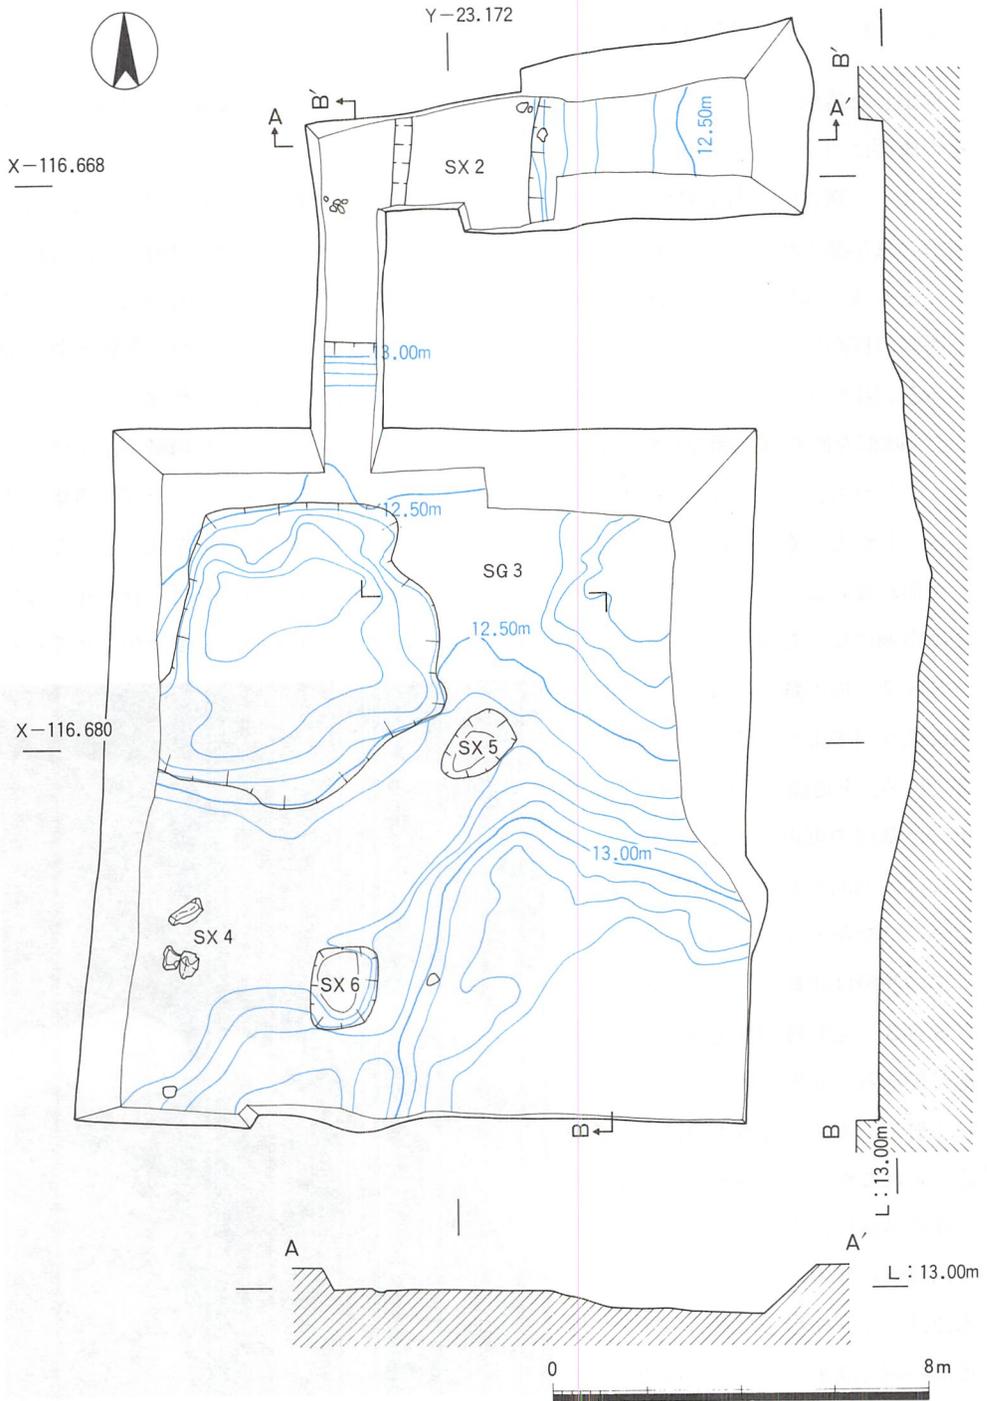
图12 遺構実測図

SX1 調査区の南半部で発見した島跡と考える陸部で、北及び西側へ傾斜する。この遺構の東半部の状態は、第115次調査で明らかにしている。今回の調査で検出した陸部で、もっとも高い部分は標高13.3mを測った。陸部と池底との高低差は約1.1m前後である。陸部西側の標高12.6～7m前後の高さは比較的平坦で傾斜も緩やかであるが、北側は急勾配である。園池跡の汀と考えられる、標高12.5m前後の高さには、景石が3個据え付けられていた。陸部を断ち割り調査した結果、第115次調査では認められなかった構築工法を確認した。すなわち、陸部の中心部(核)と推定される部分は、玉石だけを盛り上げて構築している。しかも、盛り上げられた玉石積みの裾部は、80cm前後の花崗岩を環状に並べて、玉石が崩れないようにしていた。底部に近い玉石と玉石との間や花崗岩を組み合わせた部分には空洞になった箇所がみられた。玉石積みから上部は、褐色系の土を覆いかぶせている。

SX2 園池跡(SG3)へ西から東に張り出すように造られた遺構の一部である。東辺部は、第118次調査で検出した基壇の東辺とほぼ同じ出である。汀には、洲浜や護岸の施設はまったく認められなかった。陸部から園池にかけての傾斜は比較的急勾配である。

SG3 北殿跡の推定地に広がる園池跡である。池内の堆積土は暗緑灰色粘土層であるが、腐植土層はまったく認められなかった。SX1とSX2との間の池底は、人工的な掘り下げを示す円錐形の窪みが認められた。園池の水位は、今回検出した景石の高さや周辺部の調査成果などから標高12.5m前後と考えている。

S X 4 S X 1の北西部、標高12.5m前後の高さに3個の景石が据え付けられていた。第115次調査で検出した景石もほぼ同じ高さで発見している。当調査地の北側で実施した第118次調査で発見した景石も、同じ高さに据えられていた。景石の据え付け方法は、普通のものとは若干異なっている。すなわち、図11の断面写真のように景石は掘形をもたず、しかも景石の直下には90cm程の石をベースに据え付けて、3個の景石を支えるようにしている。

S X 5・S X 6 標高12.6～7mの位置に見られる平坦面で検出した土壌状の遺構である。底部は船底形で、埋土には池内の堆積土が見られた。形状や発見した高さなどから、景石を抜き取った跡ではないかと考えている。

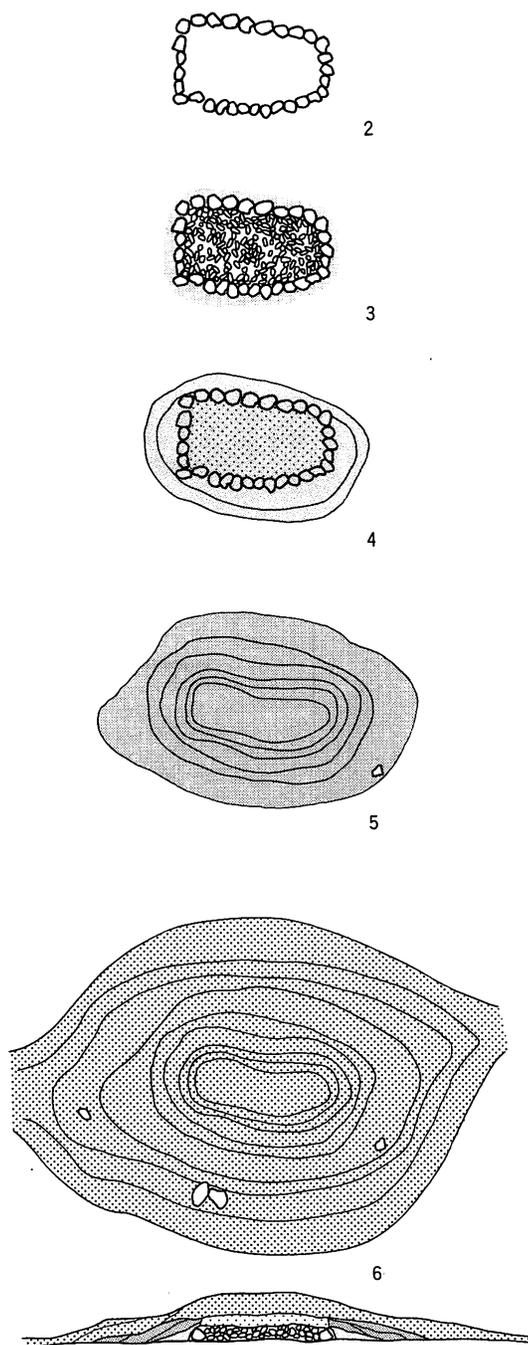
図14 島の構築過程復元図

1 園池の中に、造ろうとする島の位置を決定する。

2 中心部分（核）を造るために花崗岩を環状に並べる。

3 環状に並べた石列内へ、玉石を無造作に詰め込み島の核を造る。

4 花崗岩列や玉石が崩れないように、石列の外回りに褐色土を積み上げて固定する。

5 その後更に、石列内に玉石を積み上げてゆくが核の部分と違って土と玉石をあらく交互に積む。また、粘質土と砂礫で裾部を少しずつ固めてゆく。調査区の西側で発見した景石の一部は、この段階で据え付けている。

6 陸部の表面は砂泥層で覆い、裾部は再度礫混じりの土で固めて仕上げている。

こうした、陸部の構築法は鳥羽離宮跡に於いても始めてであるし、その他の遺跡においてもほとんど発見されていない。ただし、玉石と粘土を交互に盛り上げていく工法は鳥羽離宮跡では東殿や田中殿においてみることができ。

今回検出したS X 1に見られた基本的な構築工程の過法の中に、島の中央下方に核を造る点では第95次の調査例に共通するが、実際の構築法にはかなりの隔りがある。今回発見した構築工法は、低湿地あるいは従来からある池を埋め立てて島あるいは出島状の陸部を造成する際に用いた方法の一つである。

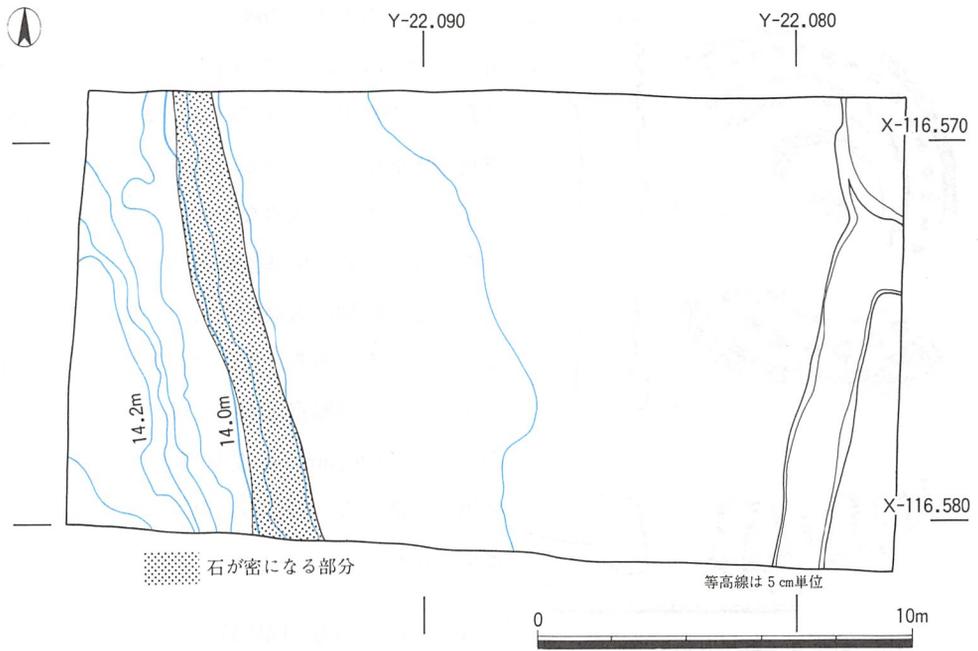
図16 遺構実測図(1)

検出した遺構には溝・池状遺構がある。

SD2は室町時代の溝で腐植土(暗灰黄色砂泥)層の上面を切り込んでいた。幅約0.6m、深さ約0.2mのやや北から西にふる小さな溝である。

SD1は断ち割りを入れた部分で池状の遺構の下層で検出した。幅約2.0m、深さ約0.3mと浅く、西側の肩に段をもつ。遺物はまったく出土していない。

池状の遺構は、調査区全域に西から東にむかって緩やかな傾斜面をなす。底には数cmか

らこぶし大の大きさの礫がひろがり、標高13.9mから14.0mにかけての幅1.5mぐらいの部分で帯状にやや密となっている。礫の上面や暗灰黄色砂泥層中からは平安時代後期の遺物が出土しており、また、礫のなかには京都盆地では産しない緑泥片岩（塩基性結晶片岩）が含まれており、この時期に人為的な行為が加えられていることは確実である。仮に礫が集まる部分を汀とすると、鳥羽離宮東殿に営まれた池の汀の標高に比べて約0.5m高くなり、第59次調査などで検出した溝により隔てられた別のものであることがわかる。

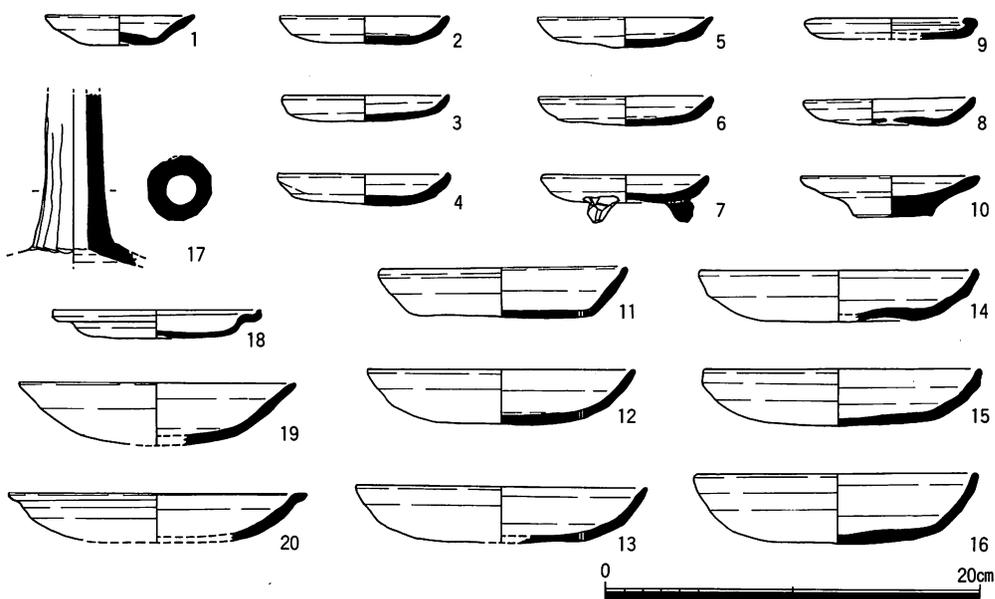
図23 土器実測図

池第2層出土の土師器（1） この層からの出土量は少ない。口縁部がまっすぐに開く小皿である。端部はヨコナデにより丸くおさめ、底部は上げ底気味である。

池第3層出土の土師器（2～17） 形態と大きさから小皿（2～8）・受け皿（9）・大皿（11～16）・高杯（17）に分ける。小皿は、口径8.6～9.3cm、高さ1.5～1.6cmにまとまる。口縁部は体部からゆるやかに立ち上がる。口縁部のヨコナデの調整は1段のもの（2・4・5・8）と2段のもの（3・6）とがある。また、7は脚をつけたものである。残存していた足は一箇所だけだったが3足に復元した。8は焼成後底部中央に一ヶ所穿孔したものである。受け皿は、平たい底部から口縁部が内側に強く屈曲する。大皿は口径13.2～15.3、高さ2.7～3.7cmを測る。11は底部と口縁部が明瞭に屈曲するが、他はいずれも口縁部はゆるやかに立ち上がる。口縁部のヨコナデの調整は1段のもの（12～14）と2段のもの（11・15・16）がある。高杯は脚部が一点のみ出土した。裾部は柱状部から強く屈曲して開く。柱状部外面は細かく14面にケズる。そのほか土師質土器の皿がある（10）。きめの細かい胎土で白色を呈し、突出した小さな底部には糸切り痕を残す。

褐色砂礫層出土の土師器（18～20） 陸部の断ち割りで検出した旧流路の中より出土した。18は小皿で口縁部が屈曲して段をつくる。19・20は大皿で、20は端部をつまみ出す。

以上の土器の年代は、1が15世紀、2～17が12世紀前半、18～20が11世紀後半に位置付けることができる。

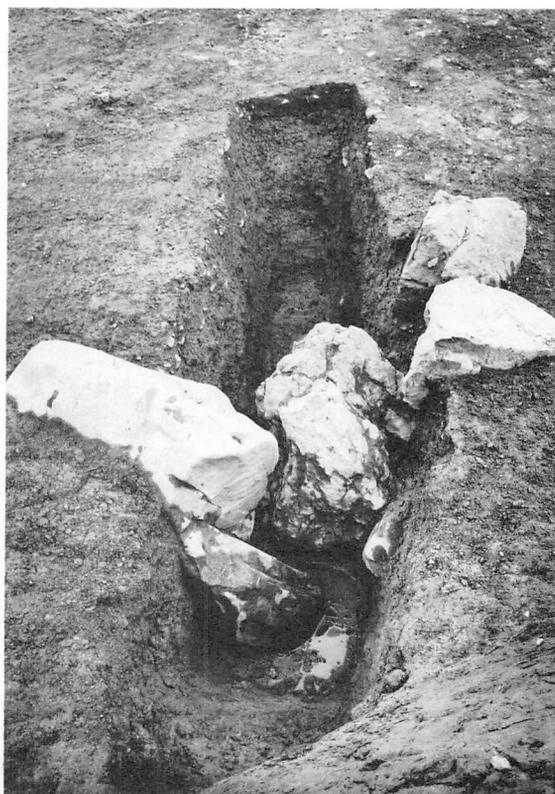
3 SX4 景石据え付け状況 (西から)

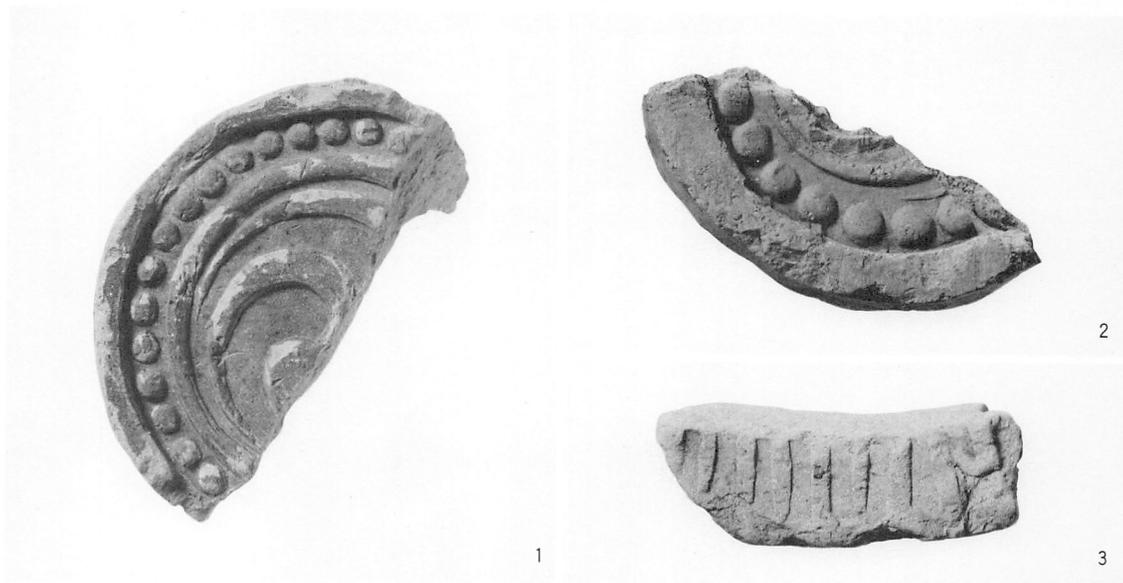
1 軒丸瓦・軒平瓦

単弁蓮華文軒丸瓦（3～8） 単弁蓮華文軒丸瓦には各種の文様がある。3は単弁八弁蓮華文で、丸みのある弁と先端の尖った棒状の子葉をもつ。中房の連子は1+4で、中心に十字形を凸線で表わす。離れ砂を使用。瓦当外周は縄叩きである。4は弁と子葉を長方形に表わす単弁八弁蓮華文である。中房に1+5の連子、棒状の間弁、外区に一条の界線をもつ。外縁の内側には弁と対応してかすかに凸線がみられ、瓦当範の弁の割り付け印と思われる。範の傷みが激しい。瓦当の断面形は三日月状を呈する。5は弁を剣頭文風に表わした単弁蓮華文である。6は小破片のため文様の細部は不明であるが、外区に大つぶの珠文を配している。7は中房に蕊<sup>しべ</sup>をめぐらしている。8は弁を凸線で輪郭線のみ表わす簡略化した播磨系の軒丸瓦である。

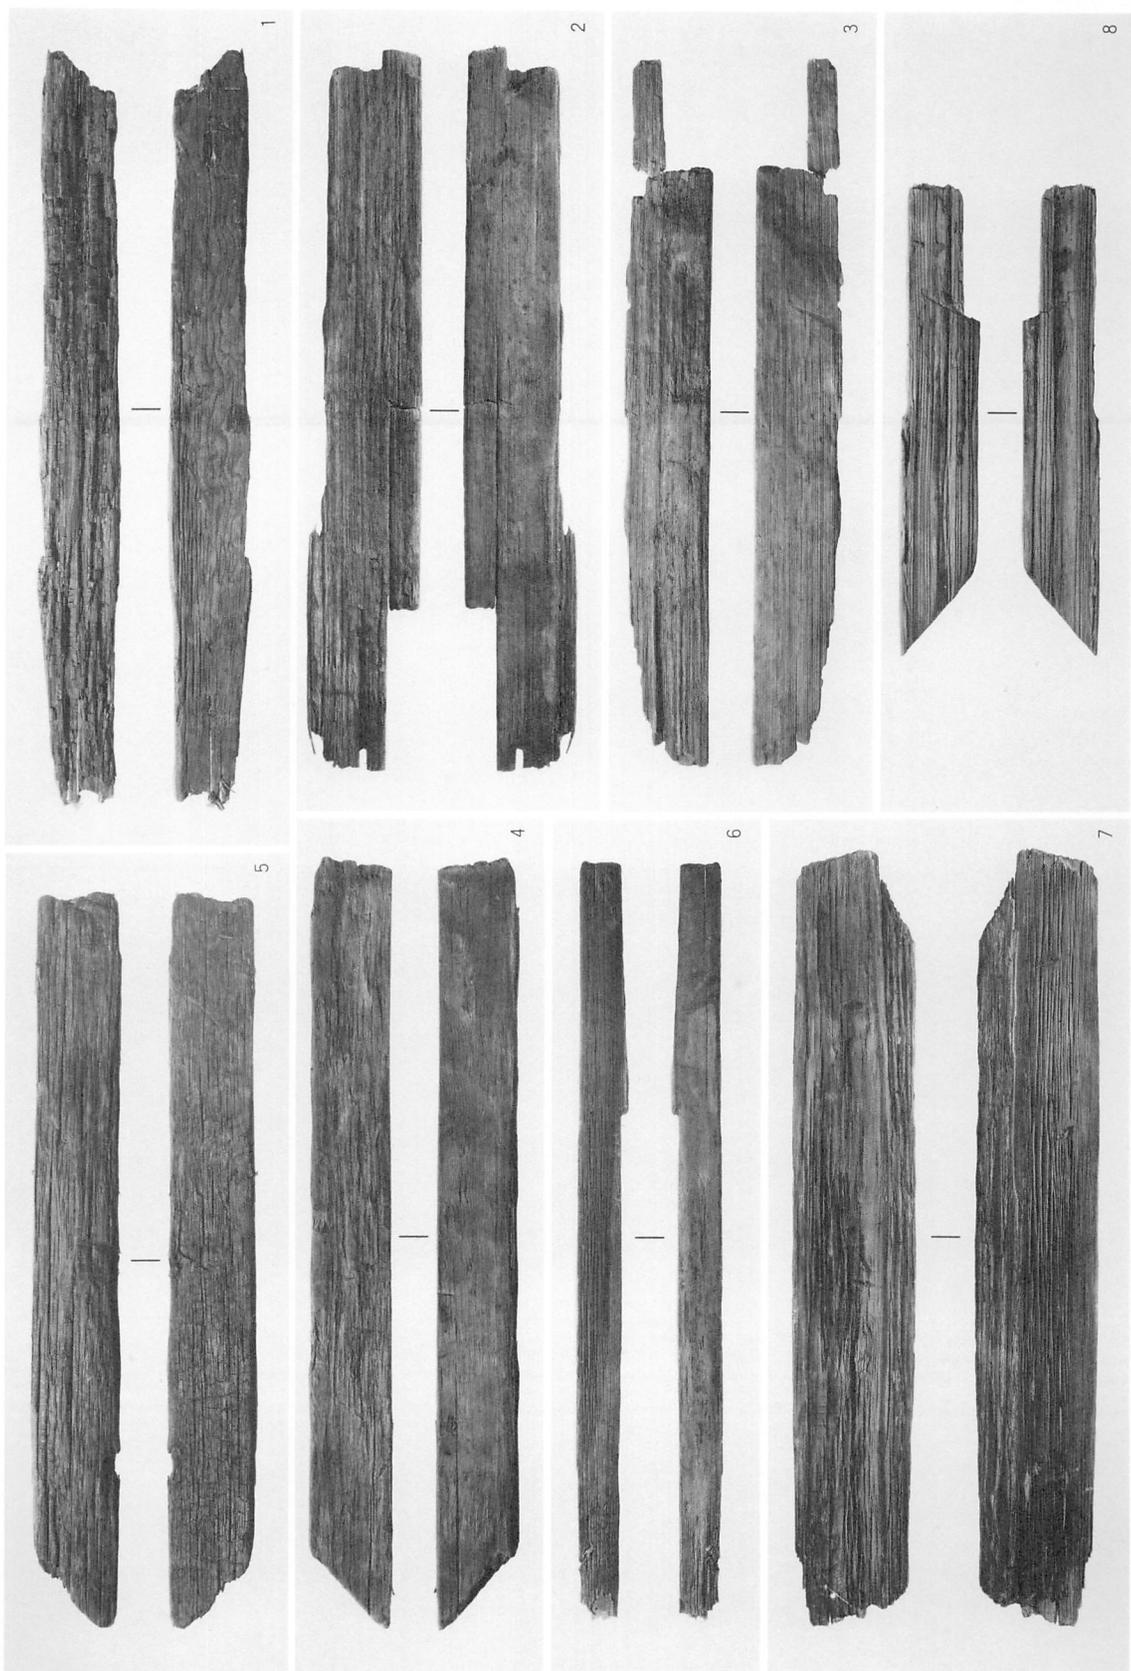
建築部材 屋根板 (1~8)

屋根板(1～9)は、残存長がもっとも長いもので101cm、幅は6.5～12.5cm、厚さは1.0～1.8cmを測る。一端を斜めに切り落としたもの(4・5・6)は、屋根の隅の部分にあたる。すべての個体で片側の面が腐蝕している。これは屋根に葺かれていたときに表側に露出していた部分で、風化のため傷んだことによる。逆に裏面はムレによる若干の損傷をうけるが、ヤリガンナで粗く調整した痕跡が残るものもある。調整が残るものはヒノキに限られ、スギでは割ったままで何ら調整が行なわれることがない。樹種による技法の違いを看取できる。

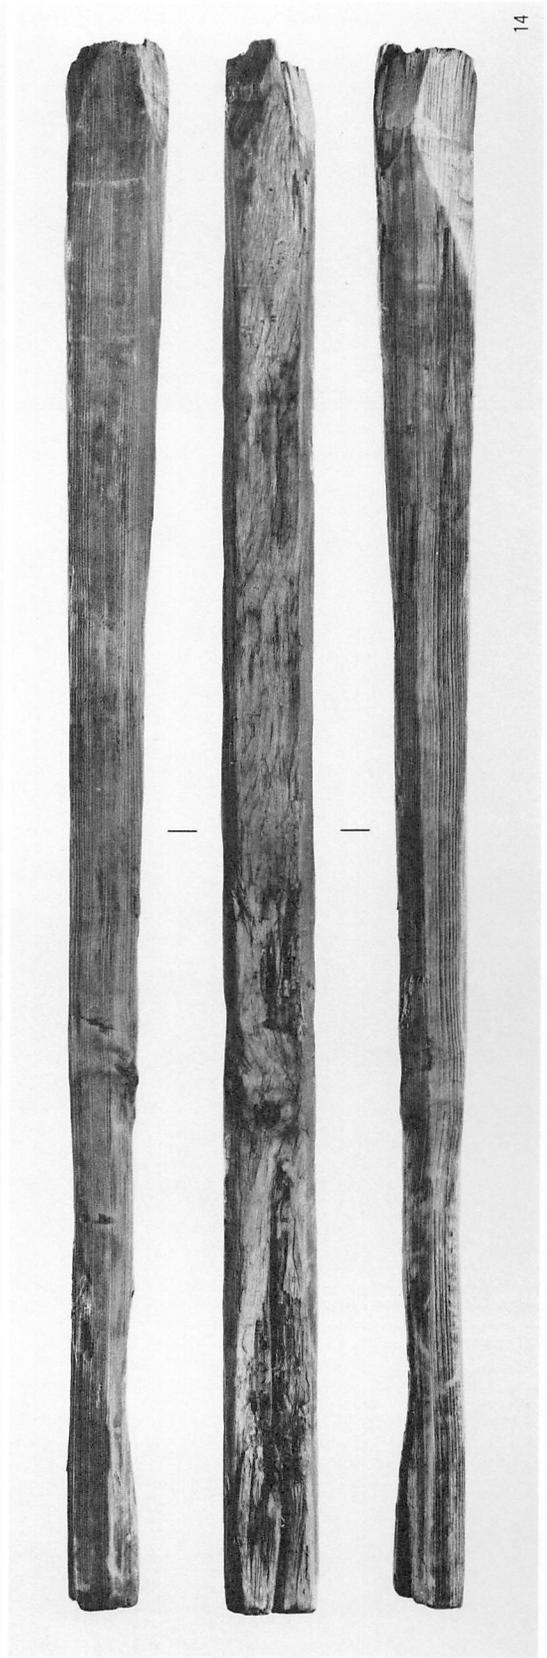
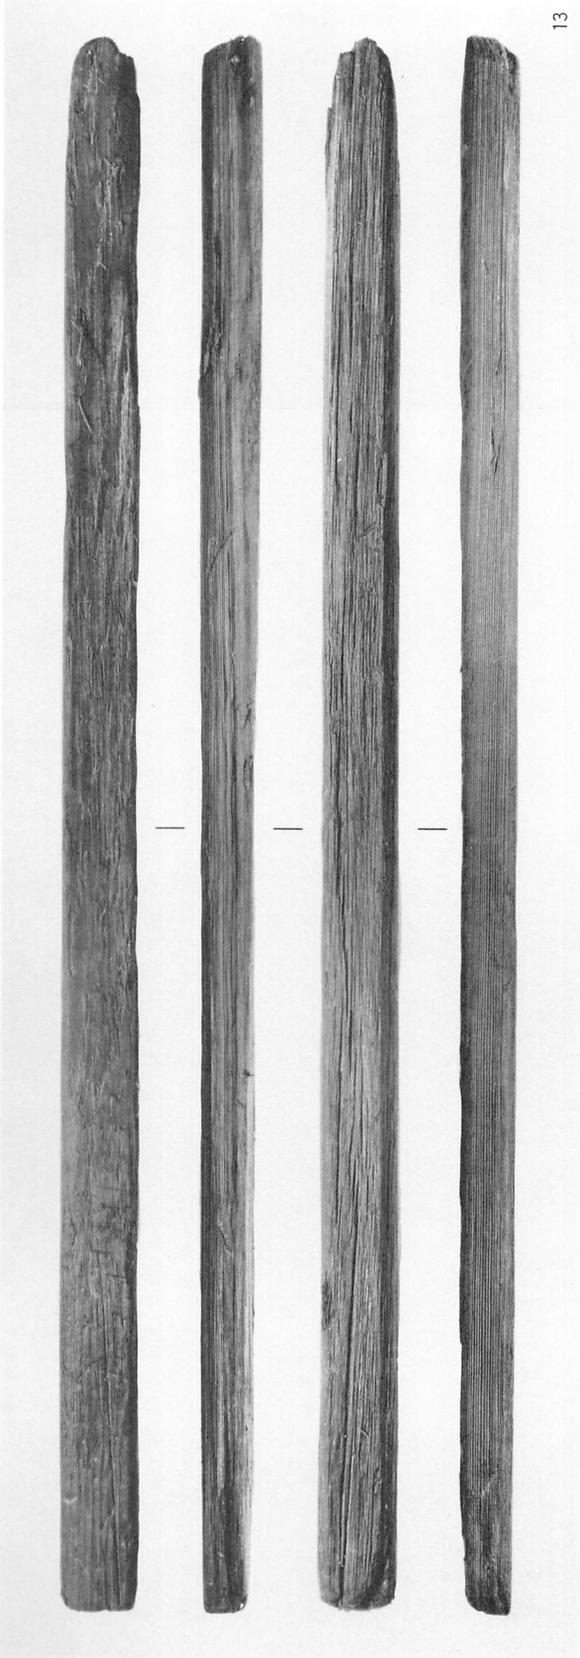
建築部材 垂木 (13,14)

垂木は5点(13～17)。13～15は一つの型にまとめることができる。断面約8cm×7cmの面取材でそのうち14は上面が強く反ることから先端に近い部分であることがわかる。他はまっすぐで、地垂木じだるき<sup>注(7)</sup>の反りのない部分である。14・15では上面の一部が水の浸蝕をうける。垂木も端に近いところであるとみれば、木負きおい<sup>注(8)</sup>の痕跡かもしれない。16は断片ながら13～15と同様の面取りが施されているが、断面でその一辺が少なくとも10cmを越えていることから、異なる建物の部材と考えられる。また、17は面取りをつけていないところから、屋根裏などで使う野材のざい<sup>注(9)</sup>であろう。樹種はコウヤマキである。

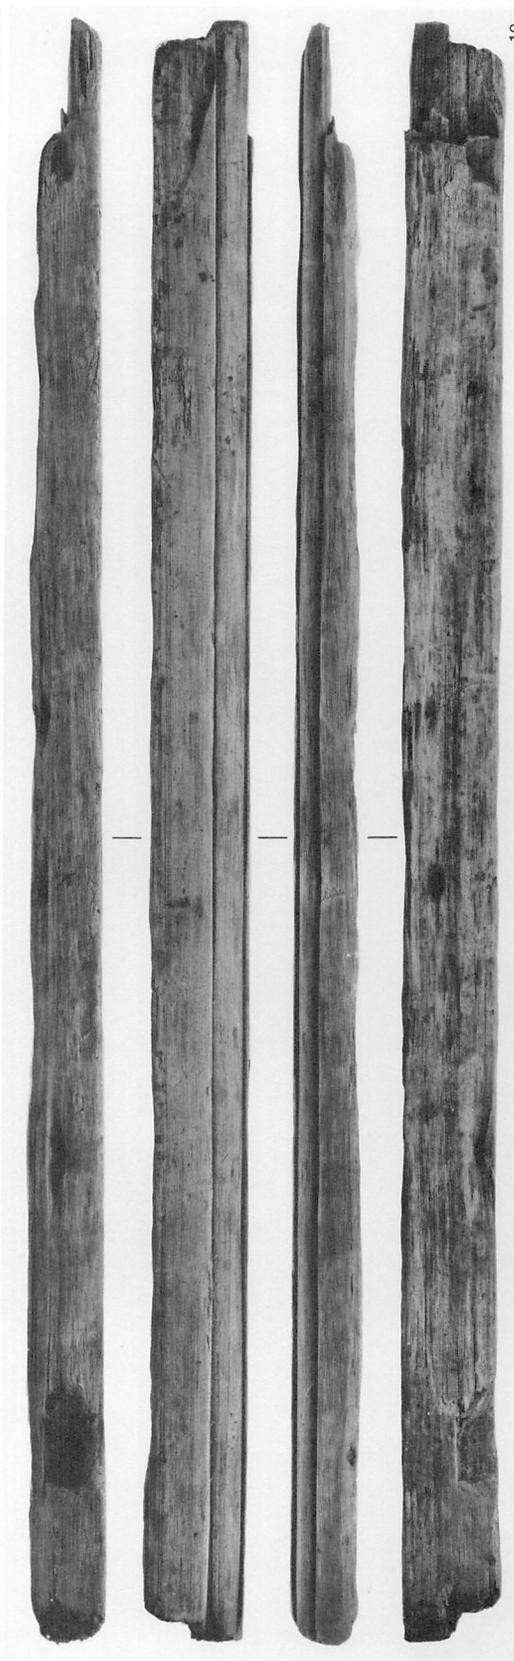
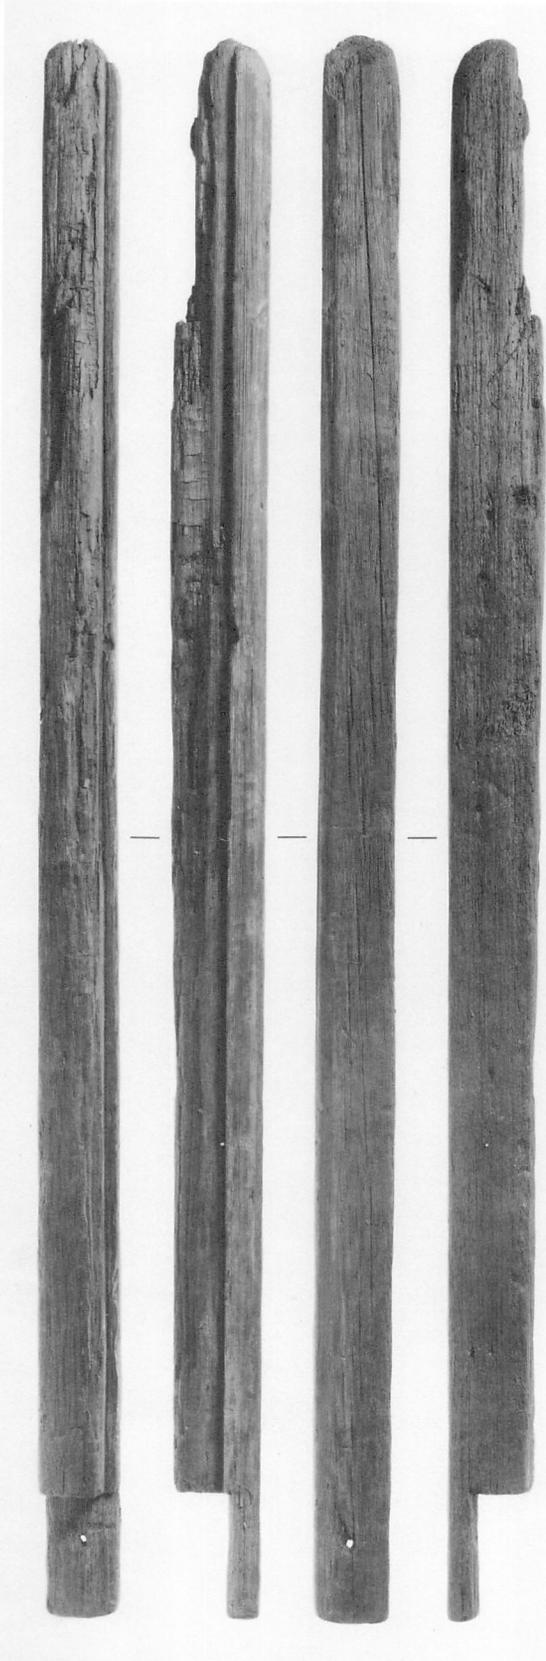
建築部材 回り縁(18)・幣軸(19)

18は角材の一辺に板がかりを作り、その下の角を面取りする。天井の回り縁まわふち<sup>注(11)</sup>となるものである。そこには固定したときの釘穴が見られる。

19は丸面をもつ部材である。扉の弊軸へいじく<sup>注(12)</sup>の楣まぐさ<sup>注(13)</sup>に組む部材で、その大きさからすれば厨子に使われていたものであろう。

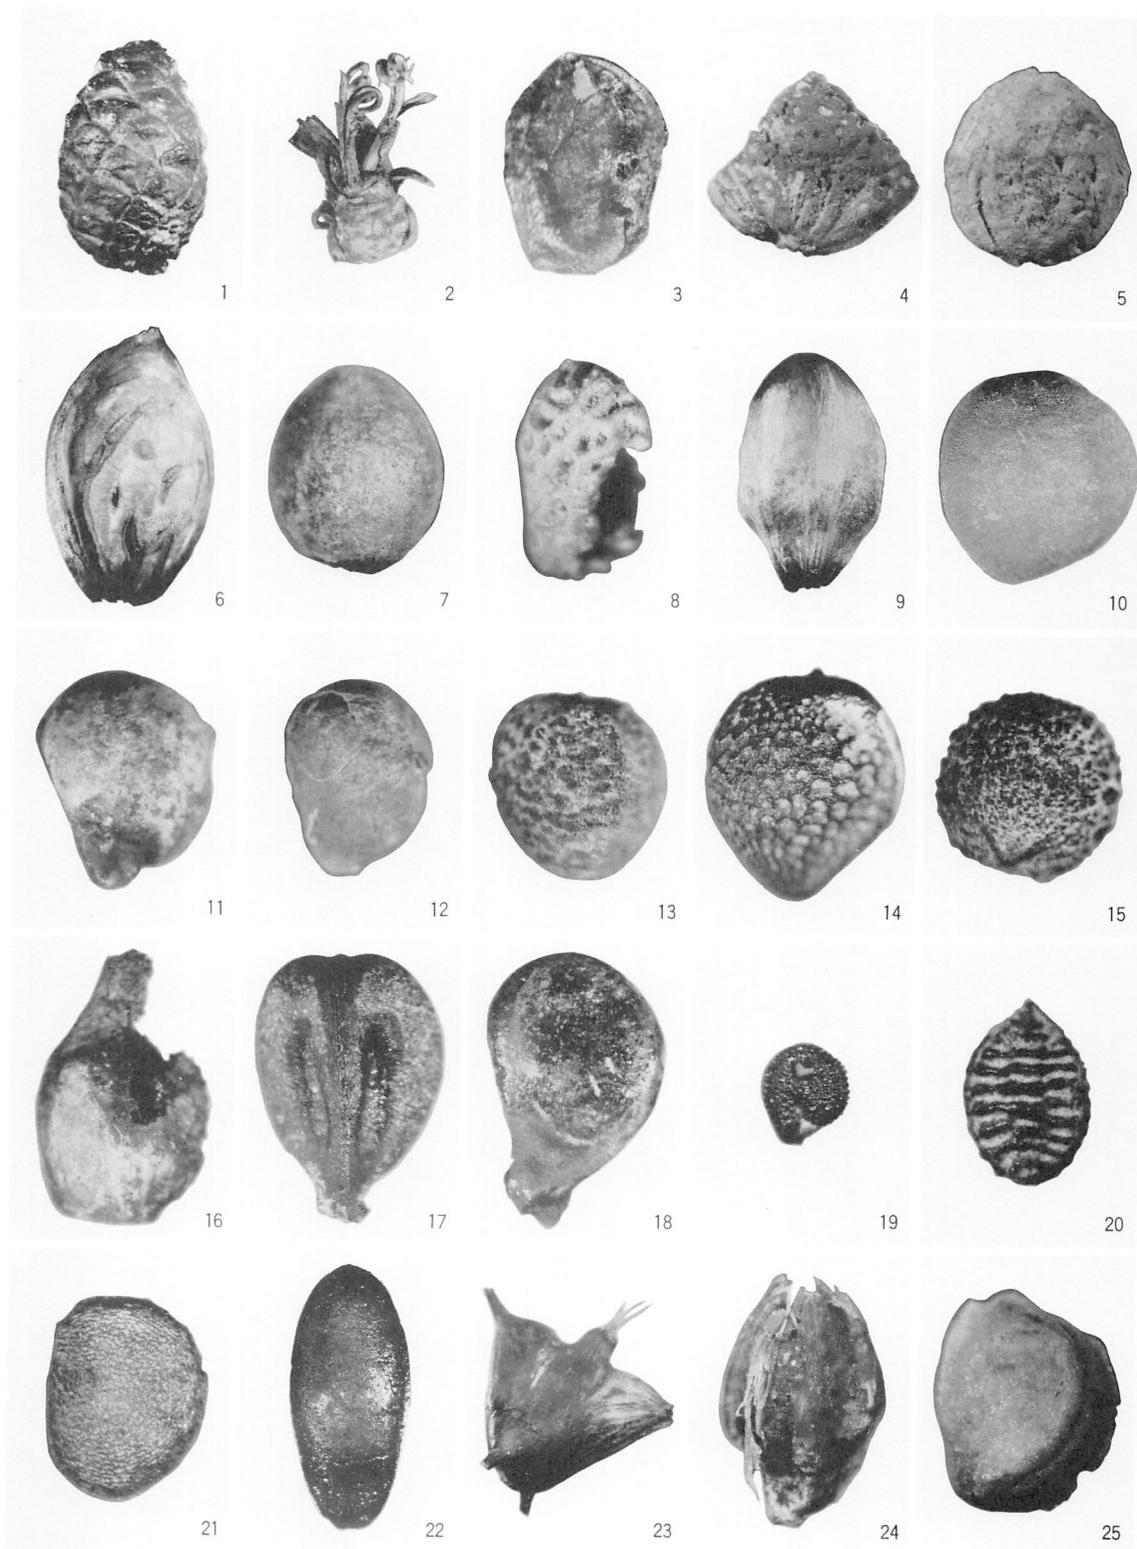
木本 1. マツ(1), 2. マツ葉(4.8), 3. ハンノキ(6), 4. ウメ(1.6), 5. スモモ(2.4), 6. モモ(1), 7. サクラ(3.6),  
 8. キイチゴ属(10), 9. センダン(1.6), 10. ムクノキ(30), 11. エノキ(5.4), 12. クワ属(8.4), 13. カジノキ(8.4),  
 14. イヌザンショウ(6), 15. アカメガシワ(6), 16. カエデ属(6), 17. ブドウ属(6), 18. カキノキ(3.6)  
 草本 19. スベリヒユ(12), 20. カタバミ(12), 21. ナス(7.5), 22. ウリ(3), 23. ヒメビシ(2), 24. ミクリ(6),  
 25. ヒルムミロ属(9) ( )内は倍率

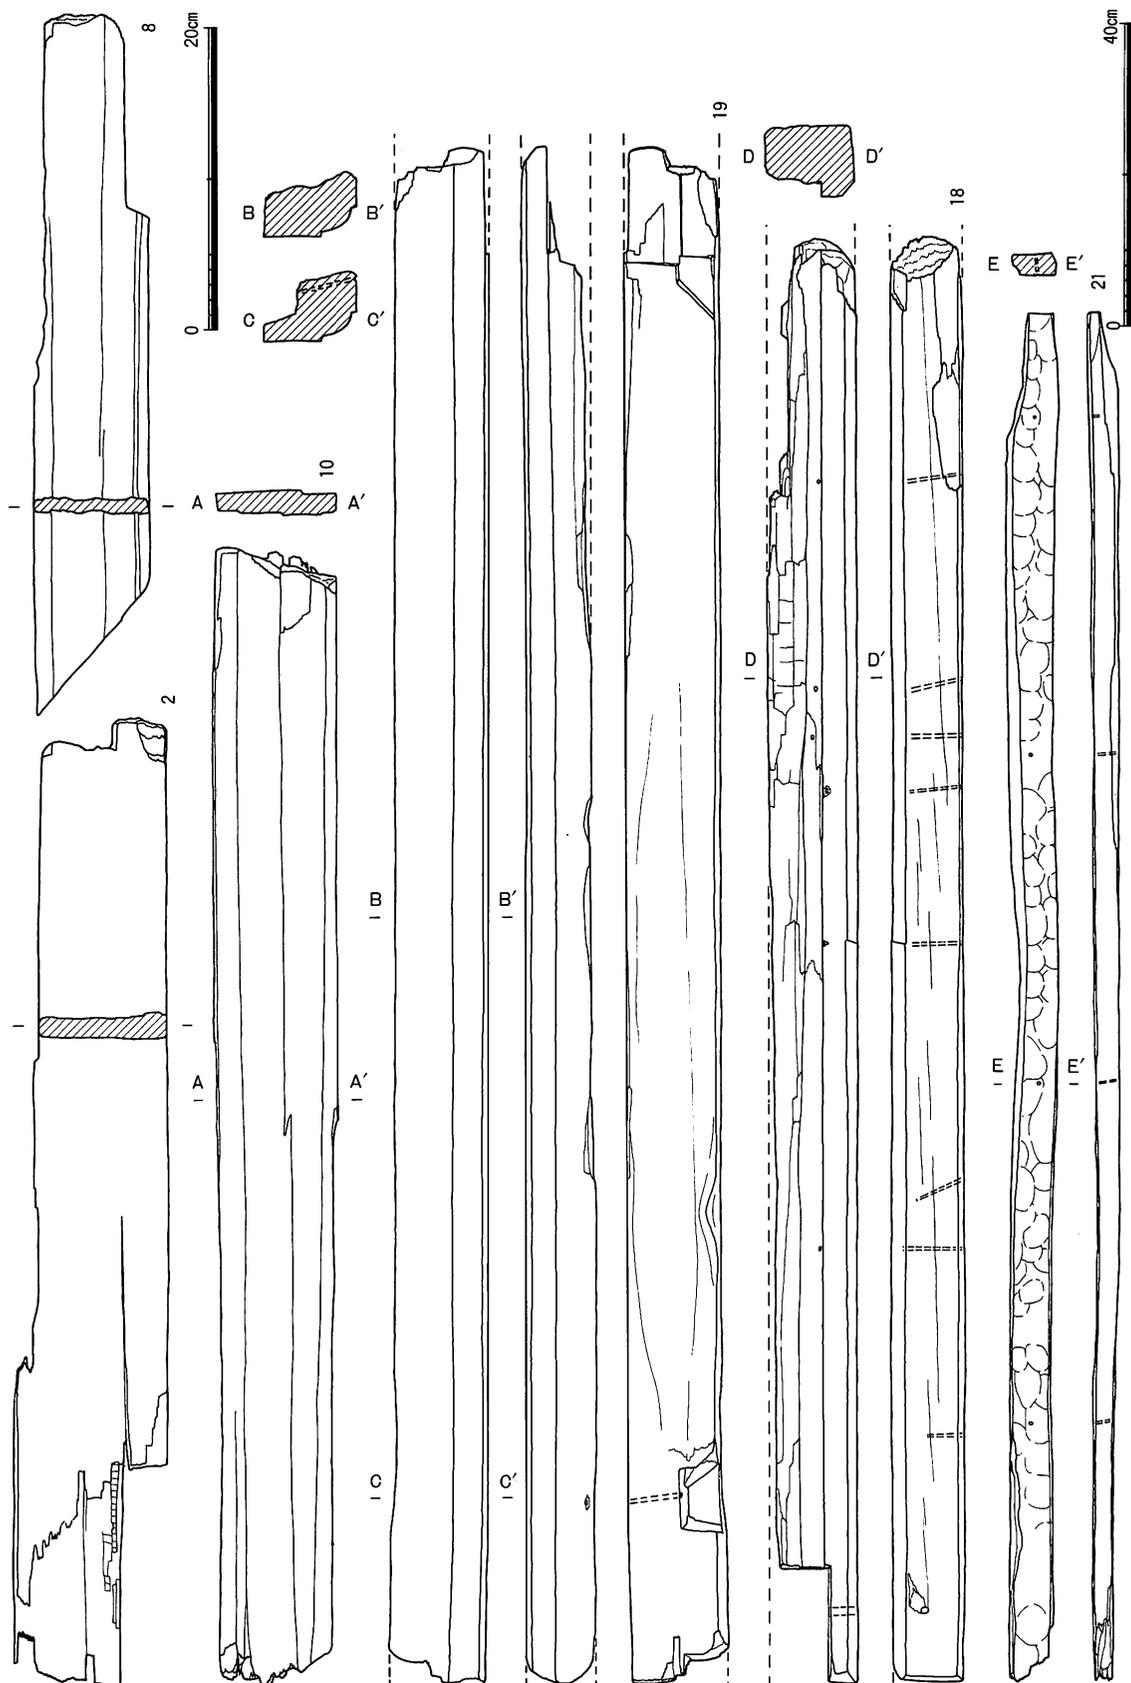
建築部材実測図 屋根板(2.8)・野地板(10)・回り縁(18)・幣軸(19)・床板(21)

屋根板と同様の形状で、ほとんど腐蝕をうけていない板材がある(10・11・12)。樹種はスギに限られる。野地板のじいた<sup>注(6)</sup>と考えた。
