福岡市埋蔵文化財調査報告書 第1411集

## 田村 19

—田村遺跡第27次調査の報告—

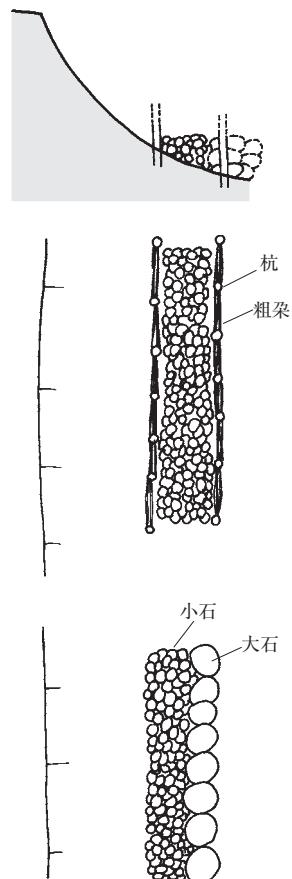
Fig.42 SD15 護岸復元図

SD15 には幹線水路としての機能のほか、水運の機能も有していたと思われる。遺構の説明で記したように SX130、131 で検出された雁木状の石列は舟着場の可能性がある。近世まで継承される Fig.42 で推定した護岸設備や 12 世紀代まで遡る水流を制御した「出し」類など当時の技術力によって念入りに護岸、水制を整え水防に備えている。SD15 の掘削にかかる労働力の集約、集落、水利の計画的な整備、多量の中中国陶磁器を持ち得る財力など野芥荘を想定する要素がみられる。

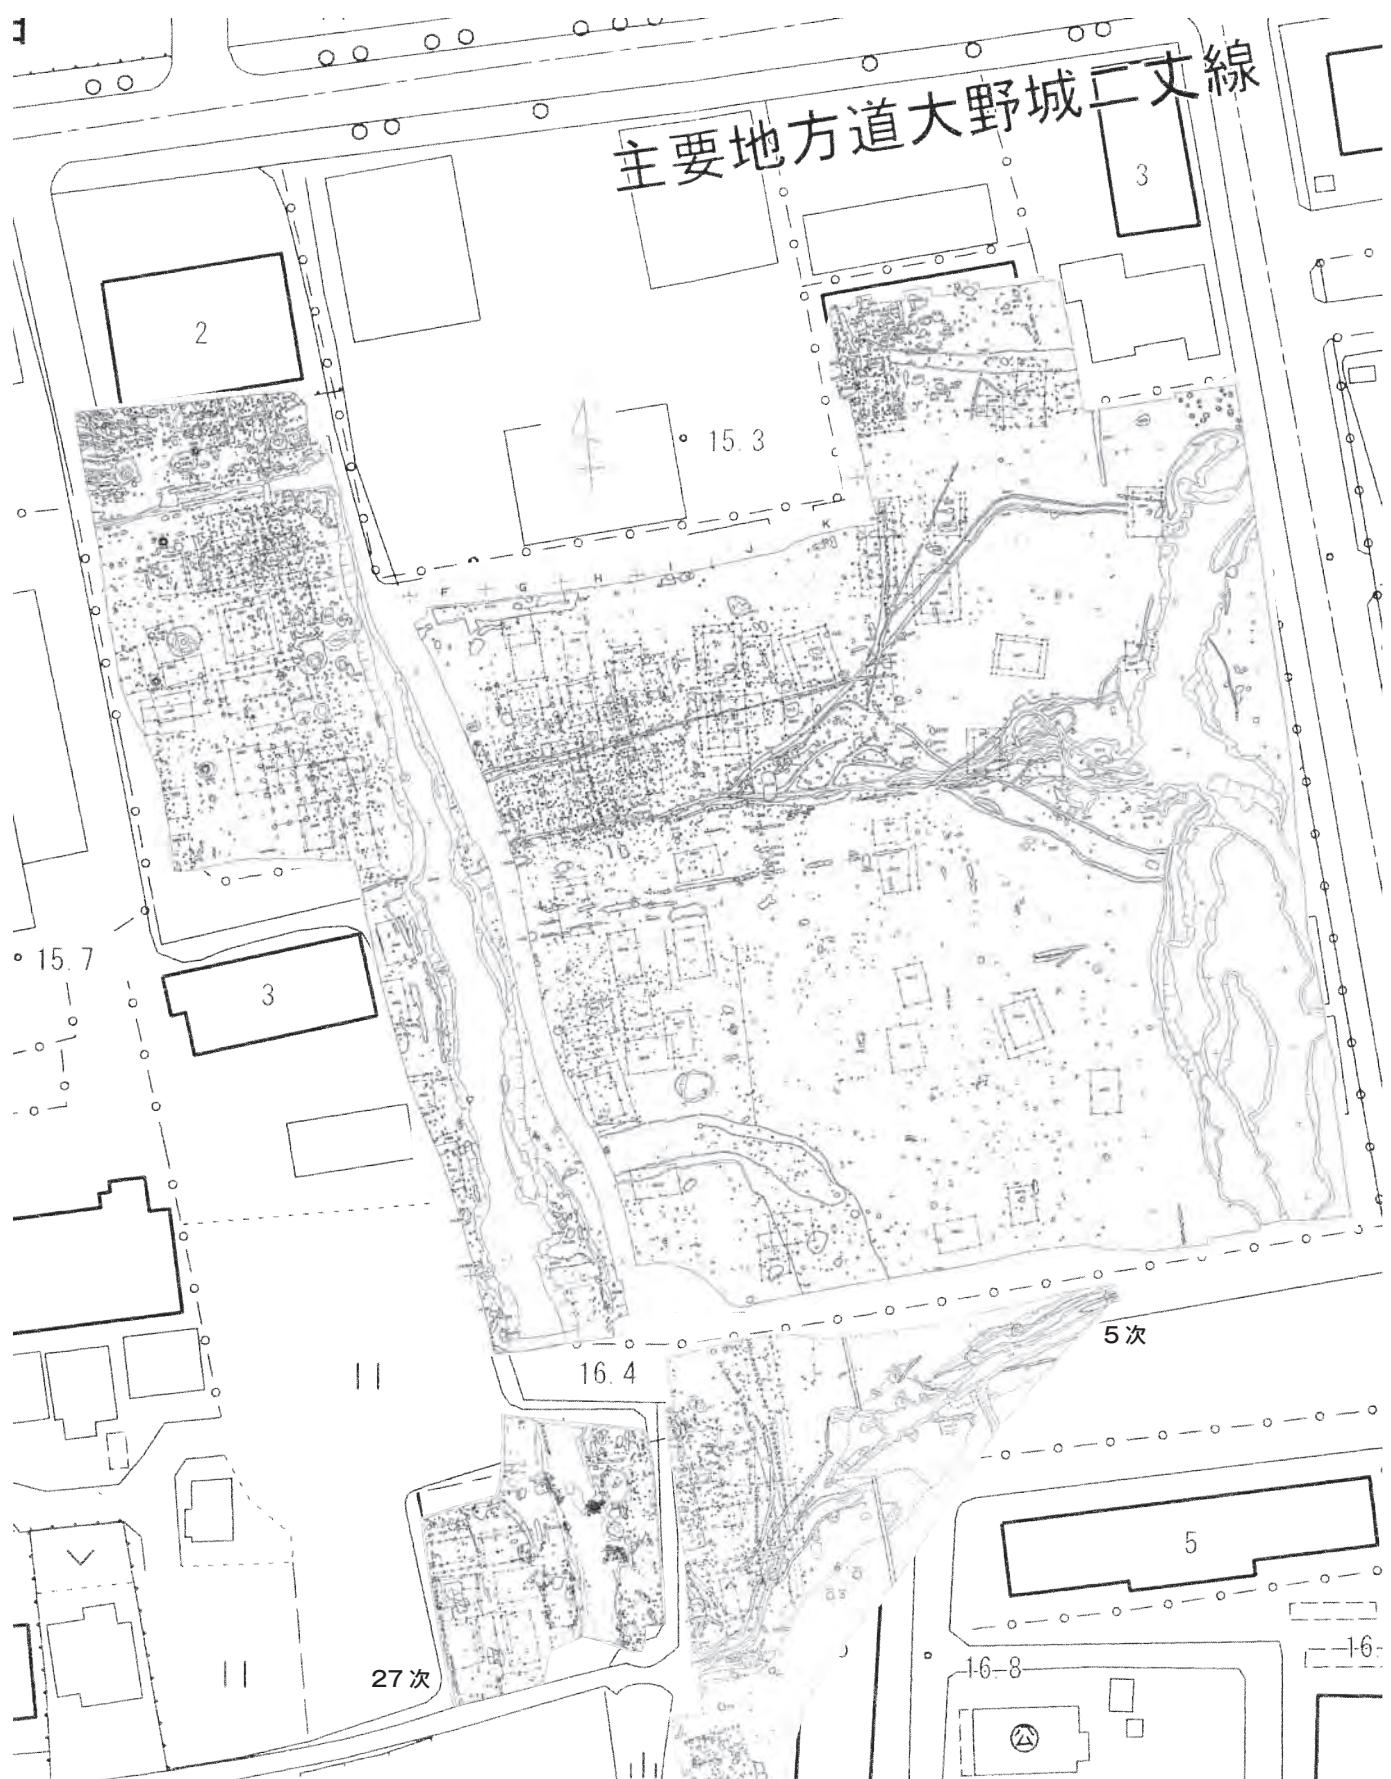
Fig.43 第5次、27次遺構配置図 (1/1,000)

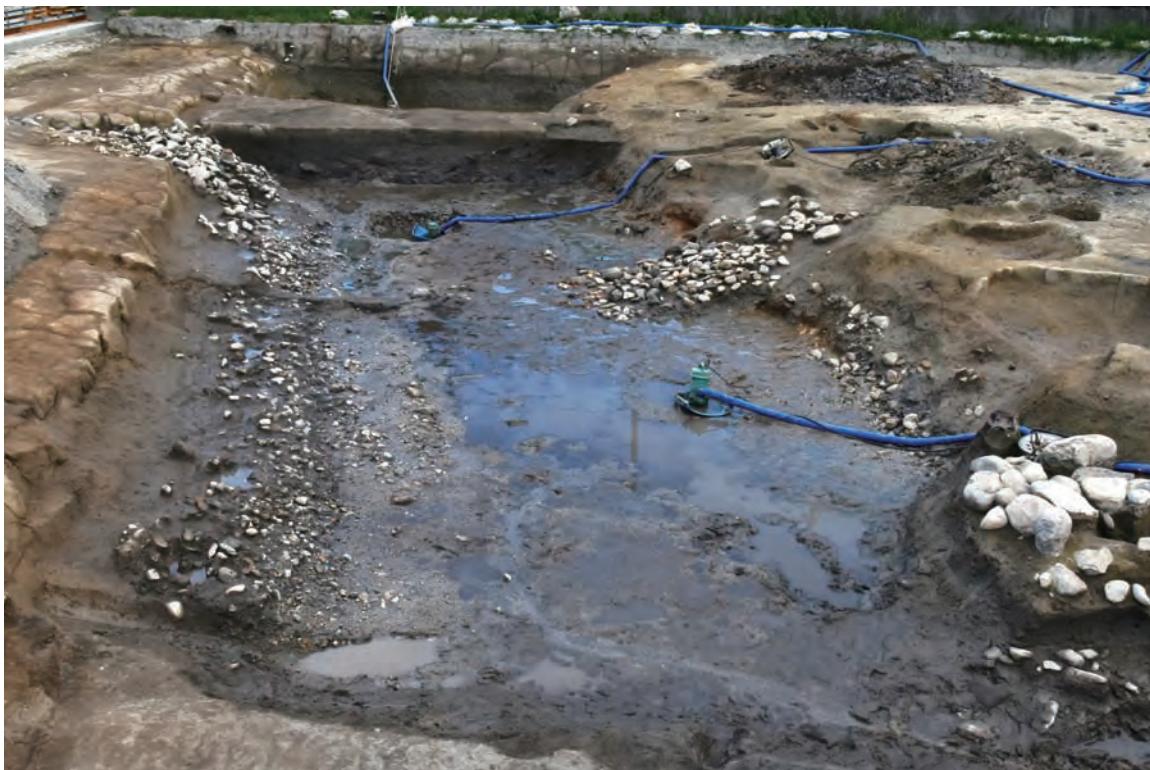
ph.1 SD15 護岸、水制施設検出状況（南から）

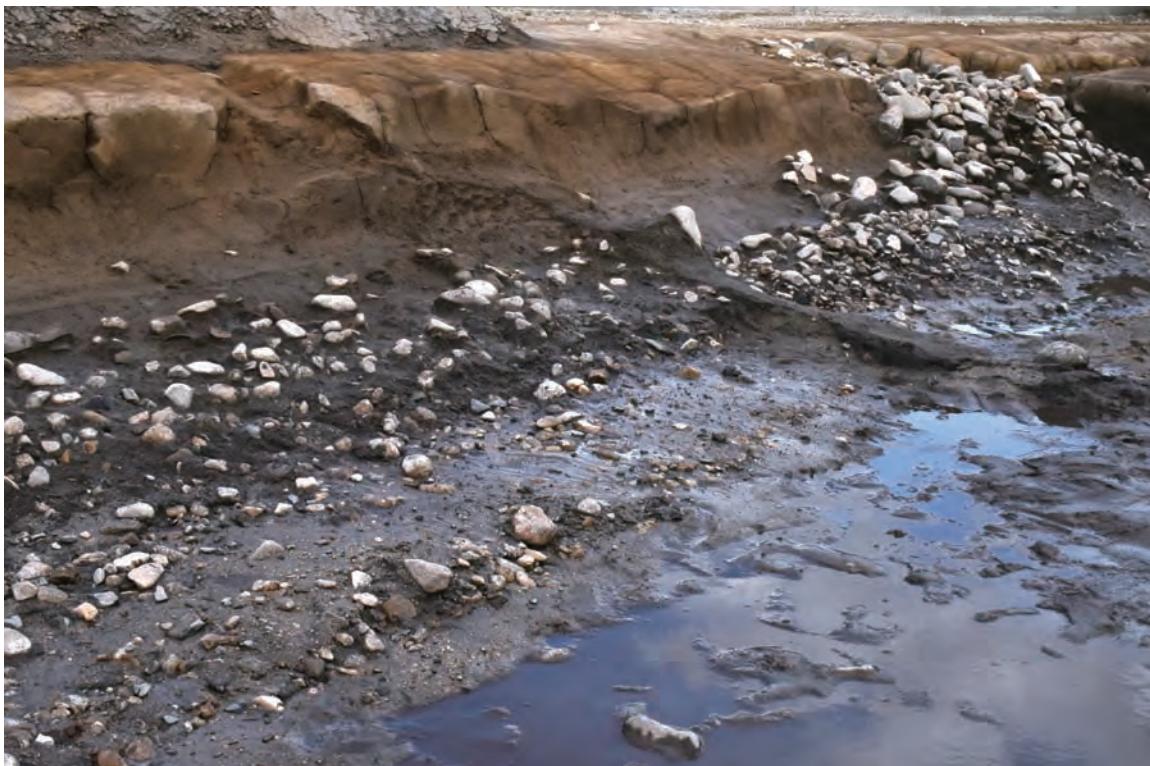
ph.2 SD15 西岸護岸集石検出状況（南東から）

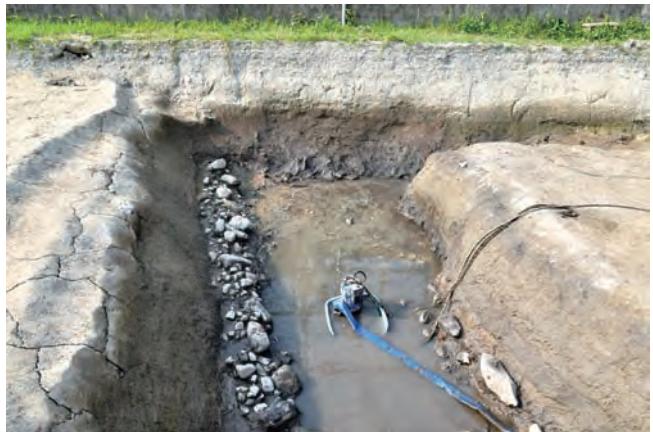
ph.5 SD15 北端部護岸集石検出状況（南から）

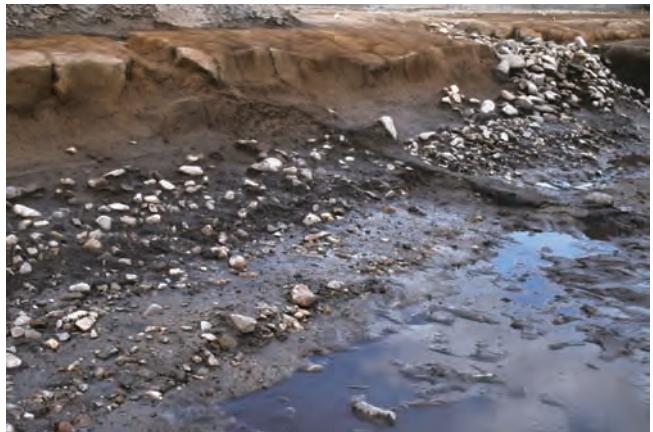
ph.6 SD15 西岸護岸集石（SX130、131～SE221 付近）

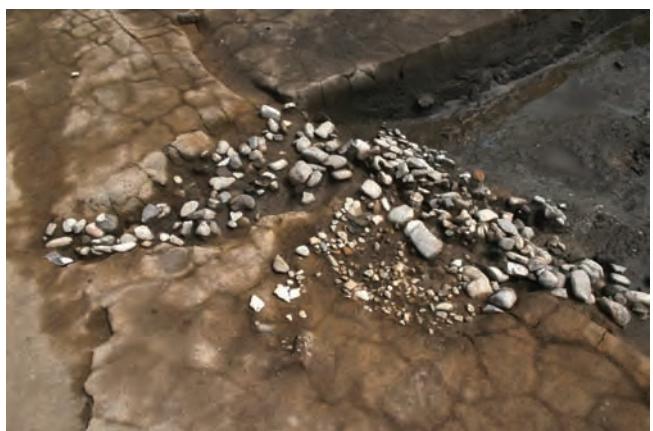
ph.9 SX130、131 検出状況（南西から）

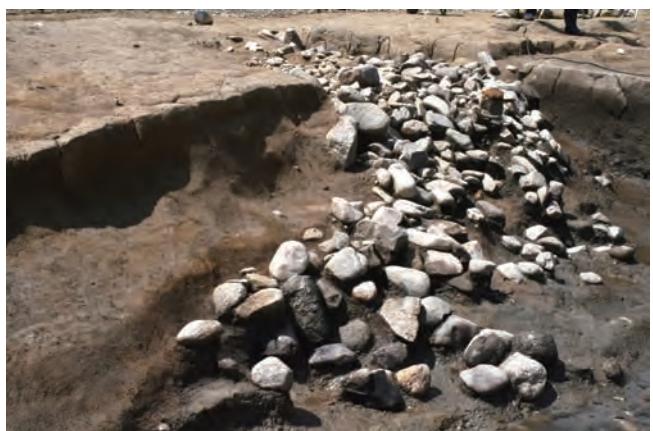
ph.10 SX130、131 と下部の集石検出状況（南東から）

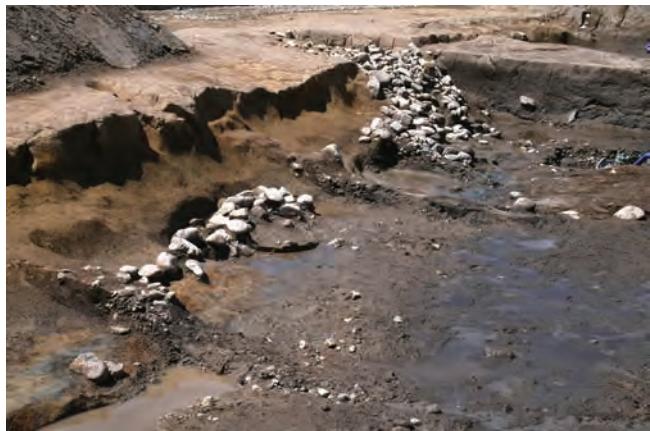
ph.11 SD15 西岸護岸列石 (SX130、131～SE221 付近)

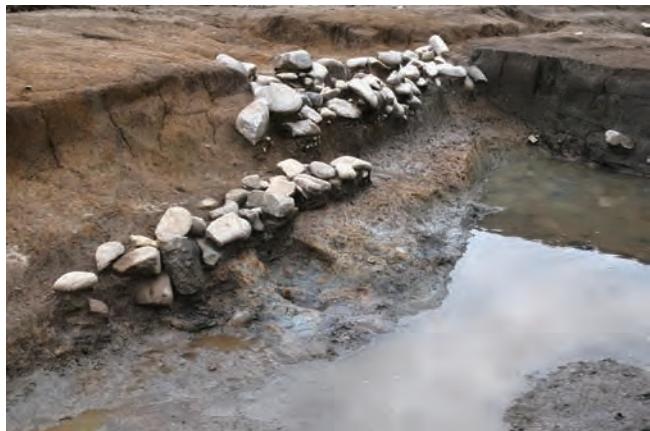
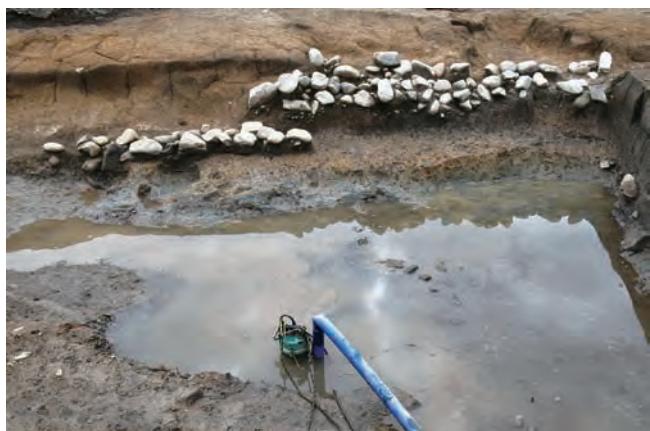
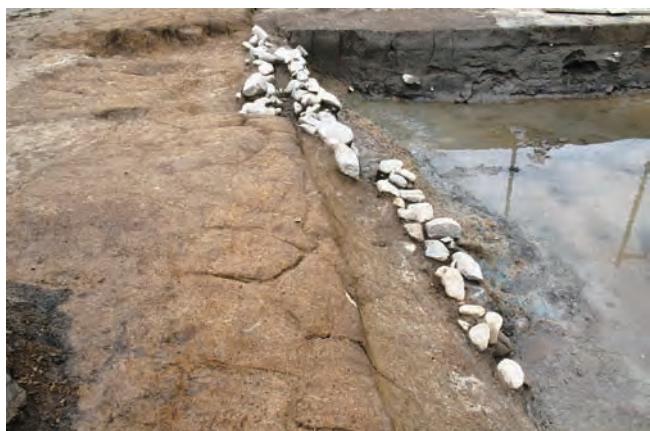
ph.12 SX130、131 下部雁木状石列 (南東から)

ph.13 SX130、131 下部雁木状石列 (東から)

ph.14 SX130、131 下部雁木状石列 (東から)

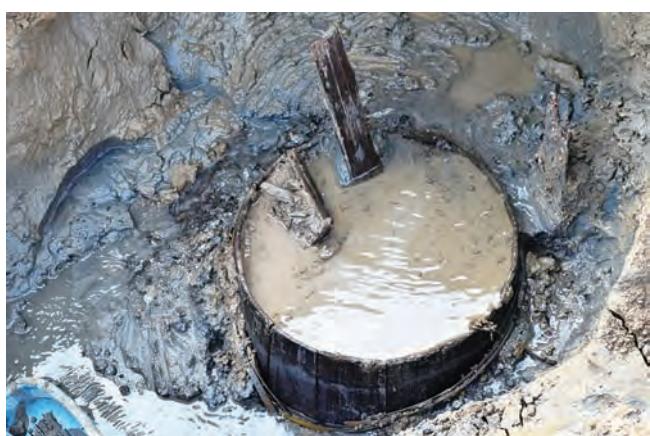
ph.15 SE115 桶井筒検出

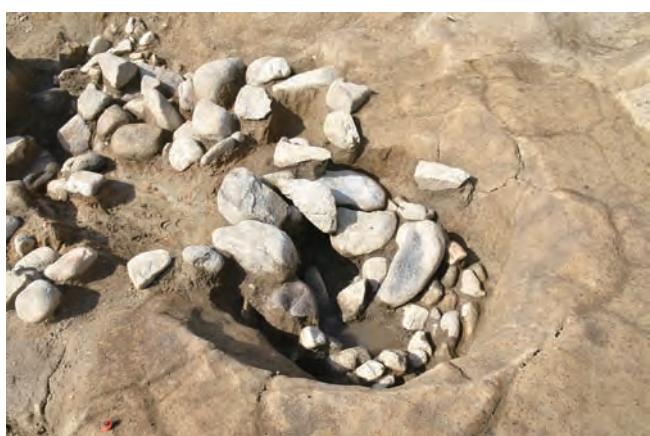
ph.16 SE127 上部 (SX126 の集石が被る)

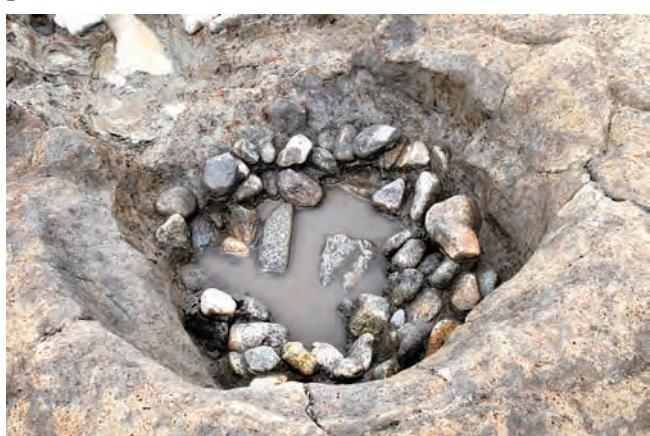
ph.17 SE127 裏込石検出

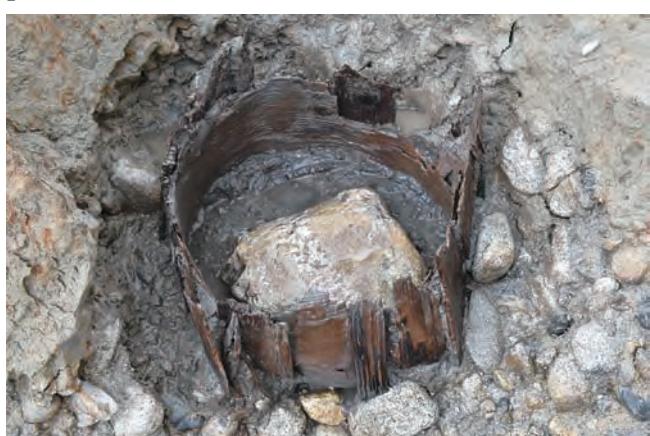
ph.18 SE127 方形井戸枠、井筒 (曲物)

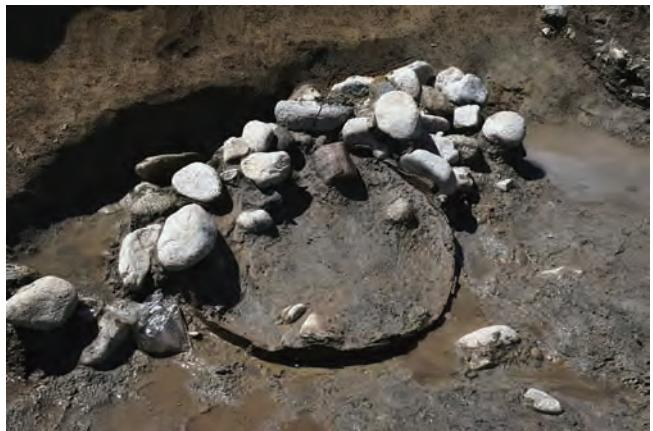
ph.19 SE221 検出（上部に SD15 護岸集石が被る）

SD15 の掘削は SE127 や SE221 を破壊していることから、集落が整備された後に再整備されたと考えられる。集落の拡大とともに集落間の水運や水利施設の整備を図ったものであろう。その後、集落の移転とともに SD15 は埋没し周辺は水田化したとみられ、SD15 を切る小水路が検出される。

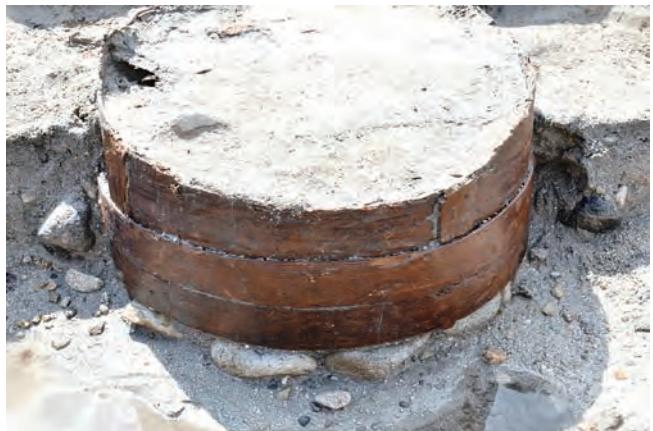
ph.20 SE221 井筒曲物検出

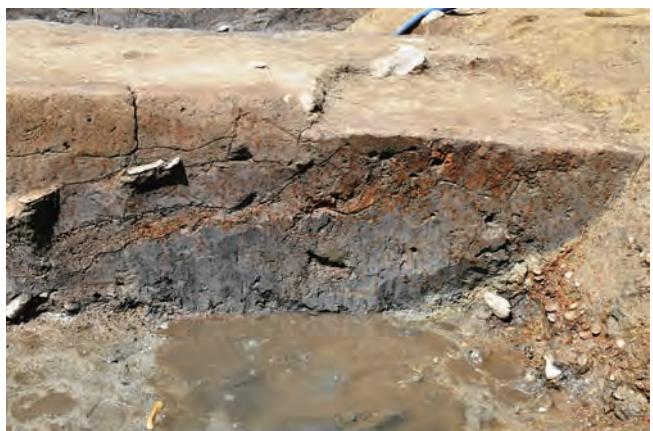
ph.21 SD15 土層ベルト（鉄滓流入状況）

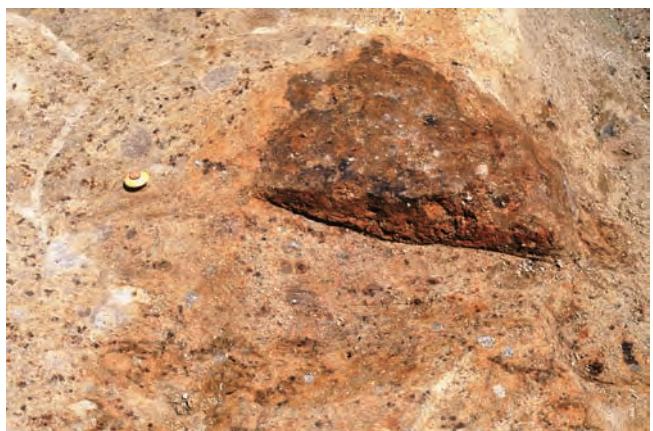
ph.22 鍛冶炉 SX251 検出状況
