桑名城下町遺跡発掘調査報告書

～萱町 93 地点～

桑名市教育委員会

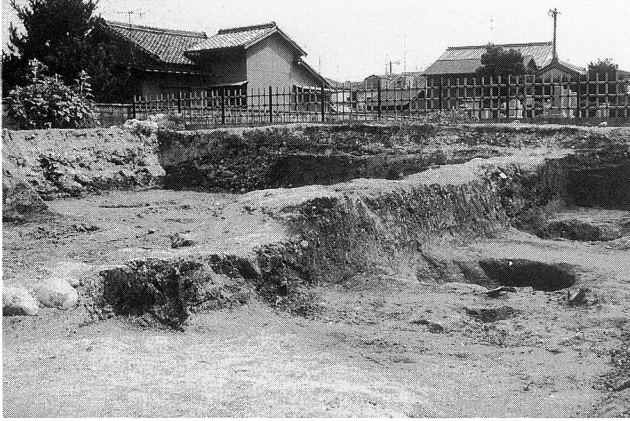
I面 基壇盛土断面

断ち割り調査 基壇の構築方法および造営年代を知るため、石積1に対して直交するようにトレンチを設定し、断ち割り調査を行った。構築方法は場所によって微妙に異なるようで、基壇中央部から周囲に土を押し出している部分（図版3 調査区断面図23層など）と、適宜土を積み上げて概ね水平になるように盛土した部分（図版6 基壇盛土断面図29層など）が確認された。版築等の技法は使われていなかったと考えられる。

盛土のなかには破砕貝が含まれている、いわゆる混貝土層が多い。これらは食用としたものの残滓を廃棄、もしくは意図して混入させたものではなく、土を採取してきた場所に由来するものと思われる。すべて2次的な堆積であるため、悉皆的な採集、ないしはサンプリングの必要性は認められなかった。混貝土層にはハマグリ・シジミ等が多く含まれており、ごく近在から土を調達してきたものと思われる。

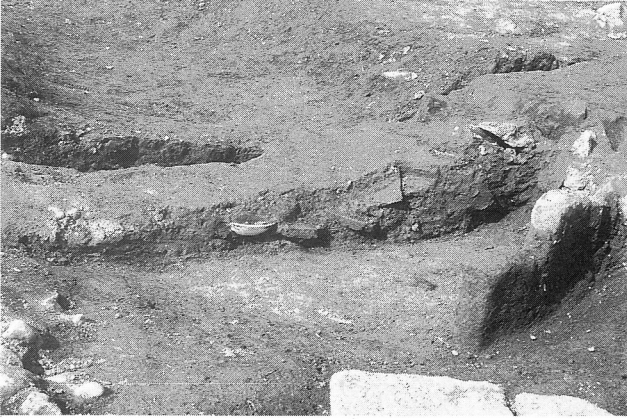
竈1・土坑2断面

竈1 1m×0.9mの、東西に長辺を持つ楕円形を呈する焼土面が検出された。焼土面の東端には、竈の壁側として直径0.9mの半円形に●瓦を4個設置している。●瓦は20cm×13cm×5cmのブロック状で、火熱を受けて脆くなっている。竈は西に向かって開口しており、竈の埋土は灰白色の灰と焼土が交互に堆積していた。埋土には鉄釘(97・98)が含まれており、釘の打ち込まれた廃材を薪に使用したと思われる。その他の遺物は埋土中から陶器碗(95)、皿(96)が出土した。95は欠損が多いが、残存部分には「京都 ぎおん まち せ 五 口家 町組」と上絵付されているのが確認できる。紅皿として使用されたと考えられる。96は高台内に「来杯」と墨書されている。

土坑2 長辺3.6m、短辺1.3mの楕円形で、深さ0.2mを測る。竈1、2と切り合い関係にあり、竈1、2を構築する前に掘削されたことが平面及び、断ち割り調査からわかる。埋土にも竈1、2による灰や焼土が認められ、灰等を廃棄するために事前に掘削されたものとも考えられるが、その関連は不明である。遺物は陶器碗(108)、鉄釘(109)、寛永通寶(110)等が出土している。

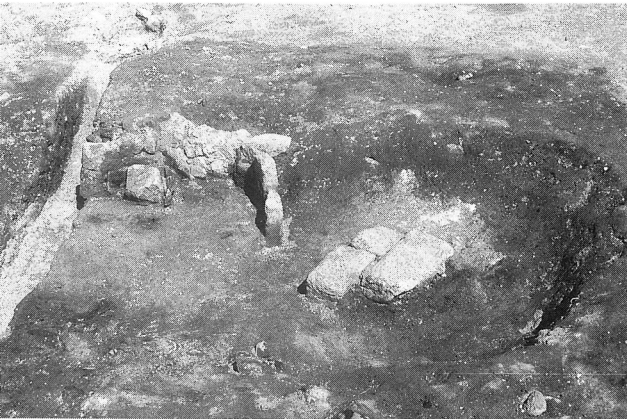
竈1・竈2

竈2 直径0.9mの焼土面が確認された。焼土面の直上には灰白色の灰がごく薄く堆積していた。竈1のような構造物は検出されなかったが、中央に竈1に使用されているものと同規格のブロック状の礫が3つ検出された。遺物は銅製品(99)、鉄釘(100～106)が出土した。竈1と同様に、廃材を薪に使用したと思われる。

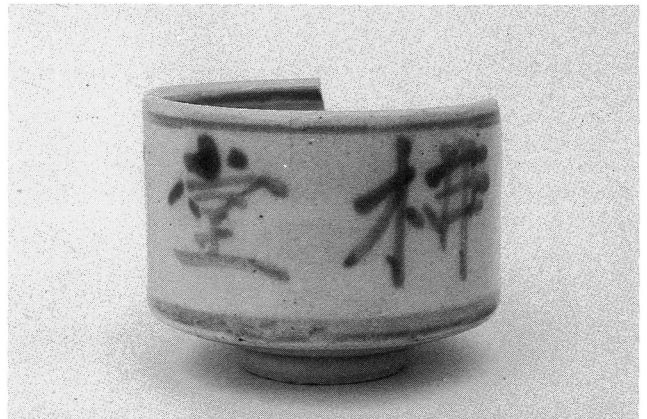
出土遺物 (43)

遺物は層位毎に取り上げたが、基壇造営当初に盛土したと思われる層位からの出土遺物（40～51）と、改修部分からの出土遺物（52～79）で若干時期差がみられるようである。43～45は陶胎染付の箱型湯呑で、外面体部には「柳堂御茶所」と呉須で書かれている。51は陶器播鉢で、内面に煤が付着している。一部欠損しているが、外面低部に「柳堂奥用 盛之内新調 文政七年甲口年十月口六日」と墨書された半胴（70）も出土している。

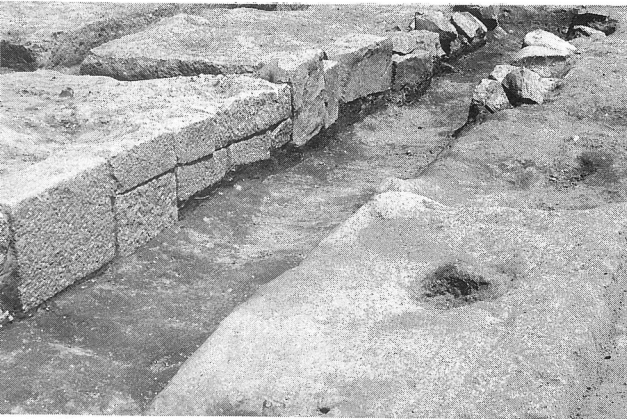
溝1 長さ0.87m、幅0.55m、深さ0.3mを測る。発掘区の西より東西方向に走る溝。北肩と南肩の一部に角礫を配する。遺物は箱型湯呑(121)、播鉢(122)、段重(123)、磁器徳利(124)が出土している。122は焼成後に底部に穿孔されている。植木鉢への転用が考えられる。
