豊橋市埋蔵文化財調査報告書第20集

市道遺跡(Ⅰ)

牟呂土地区画整理事業に伴う埋蔵文化財調査報告書—市道地区—

豊橋市教育委員会
牟呂地区遺跡調査会

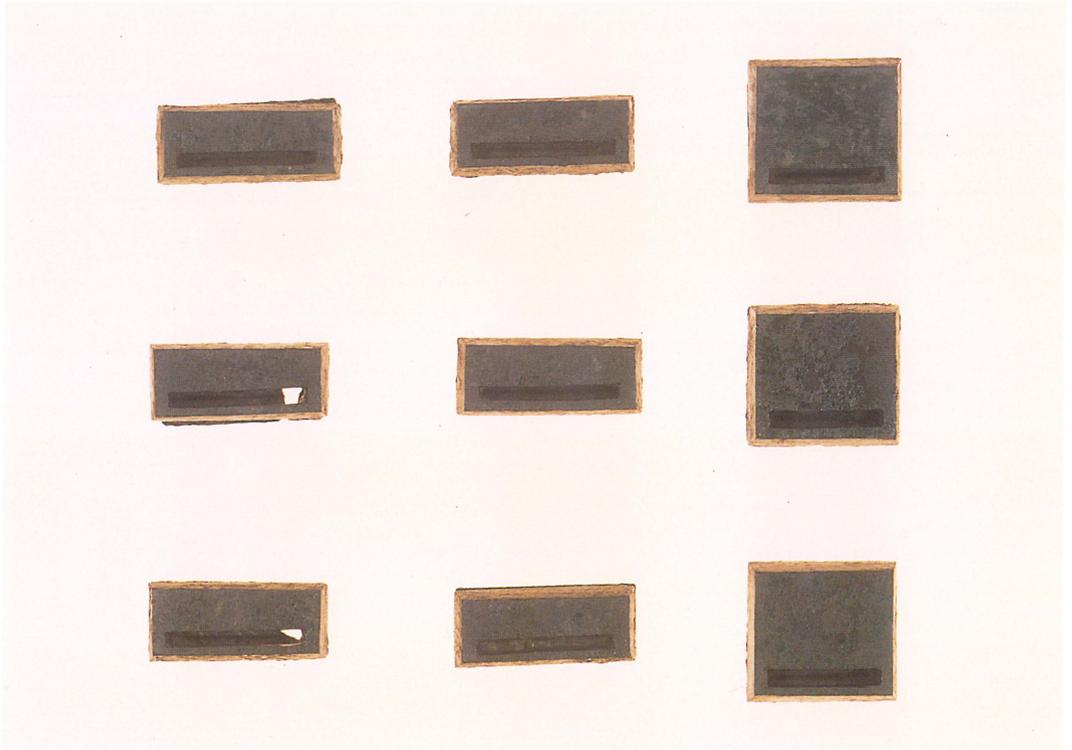
1. 鍔帯金具

鍔帯金具は9点がまとまって出土している。約2.5cm四方の巡方3点（第138図1～3）と約1.4cm×3.2cmの長方形のもの6点（第138図4～9）である。一部欠損している部分もあるが背板との間には有機物が残っているものも見られる。鉸具と鉞尾は出土していない。

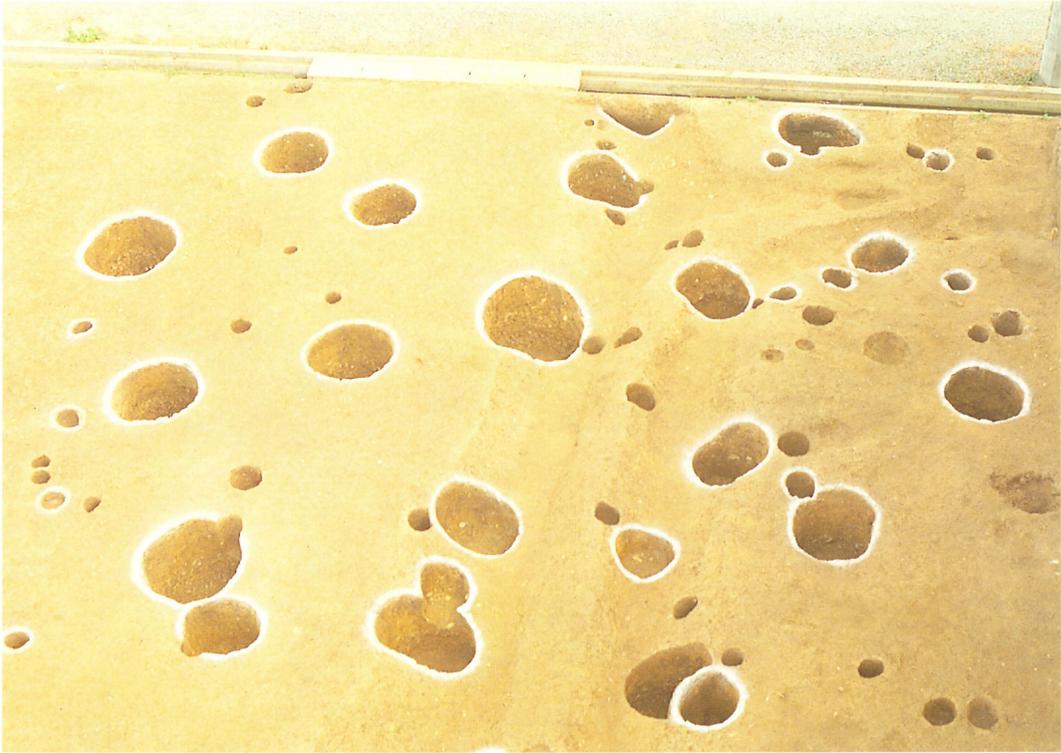
1. A型正六角形建物 (10次・西から)

建物の規模はSB-3のP1・P3の間が288cmで半径288cmの円を基準に設計されており、SB-2についても同一規模である。B型正六角形建物は中心支柱穴がなく、柱穴の掘方は直径約60cm、柱痕跡は直径約20cmであり、A型よりも小さい。B型で中心支柱穴が無いのは、中心支柱穴が構造上必要不可欠なものではなかったことを示しており、A型においても中心支柱穴の柱痕跡が他よりも明らかに細かったのも同様であると考えられる。

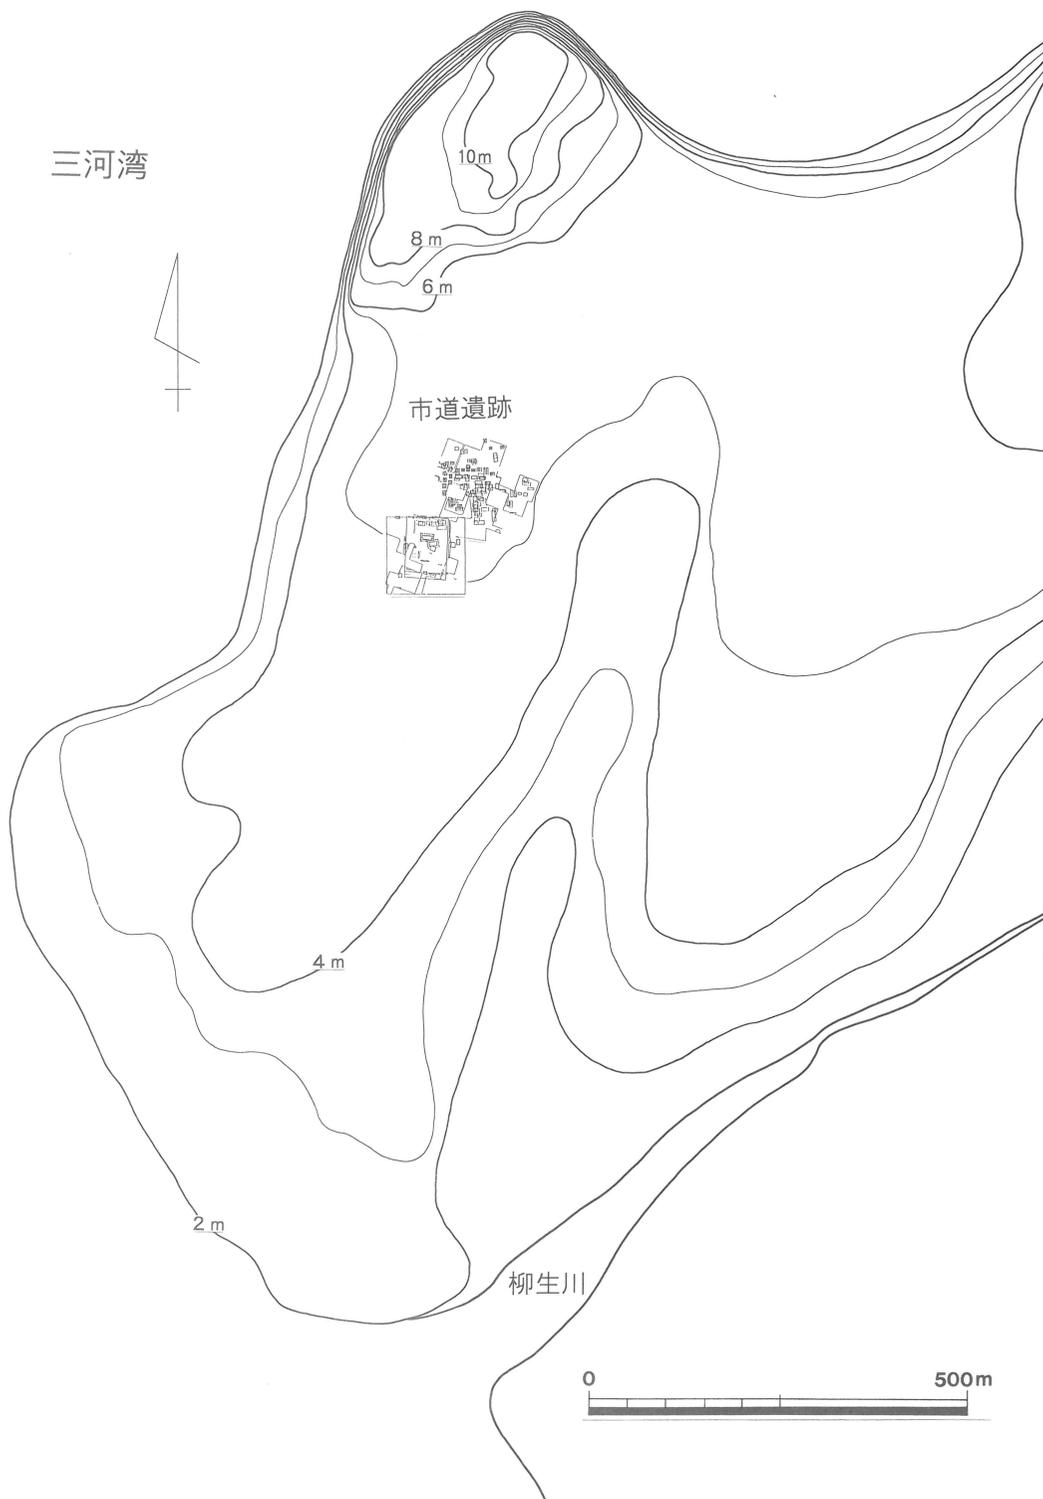
插图1 牟呂地区周辺地形復元図（1／10,000）

市道遺跡のある牟呂町は市域の西部にあり、三河湾に向かって延びる低位段丘の先端部に位置している。段丘の北側には豊川とその沖積面が広がり、南側には柳生川とその沖積面が広がっている。段丘は先端部分で南側に折れ、東側には浅い谷が入り、入り江状になっている（挿図1）。西の三河湾側は干拓地が広がっているが、干拓前には段丘崖の下にまで海がせまっていた。この段丘の直下や段丘斜面には縄文時代から続く貝塚が多く分布している。

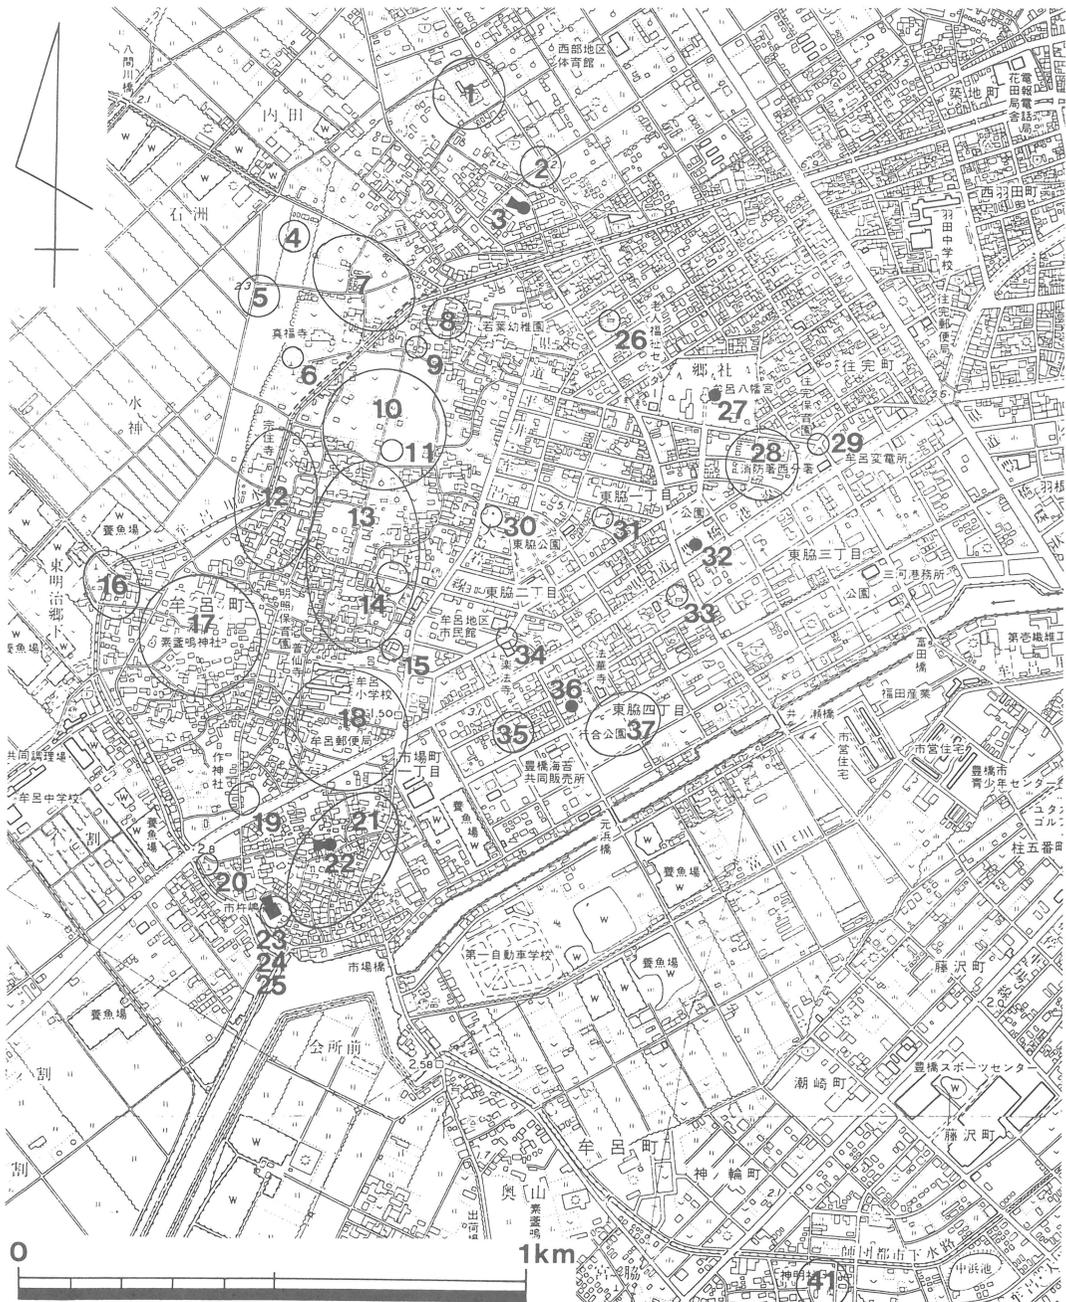
挿図3 牟呂地区周辺遺跡分布図 (1/15,000)

市道遺跡のある牟呂地区は縄文時代中期から遺跡が形成され、以後現在までほとんど途切れることなく継続している。市道遺跡では奈良・平安時代を中心とした古代寺院と官衙的建物群が確認されており、古代の渥美郡において重要な役割を負った遺跡であったと考えられる。以下では市道遺跡を中心として、各時代ごとに概説を行う（挿図3）。

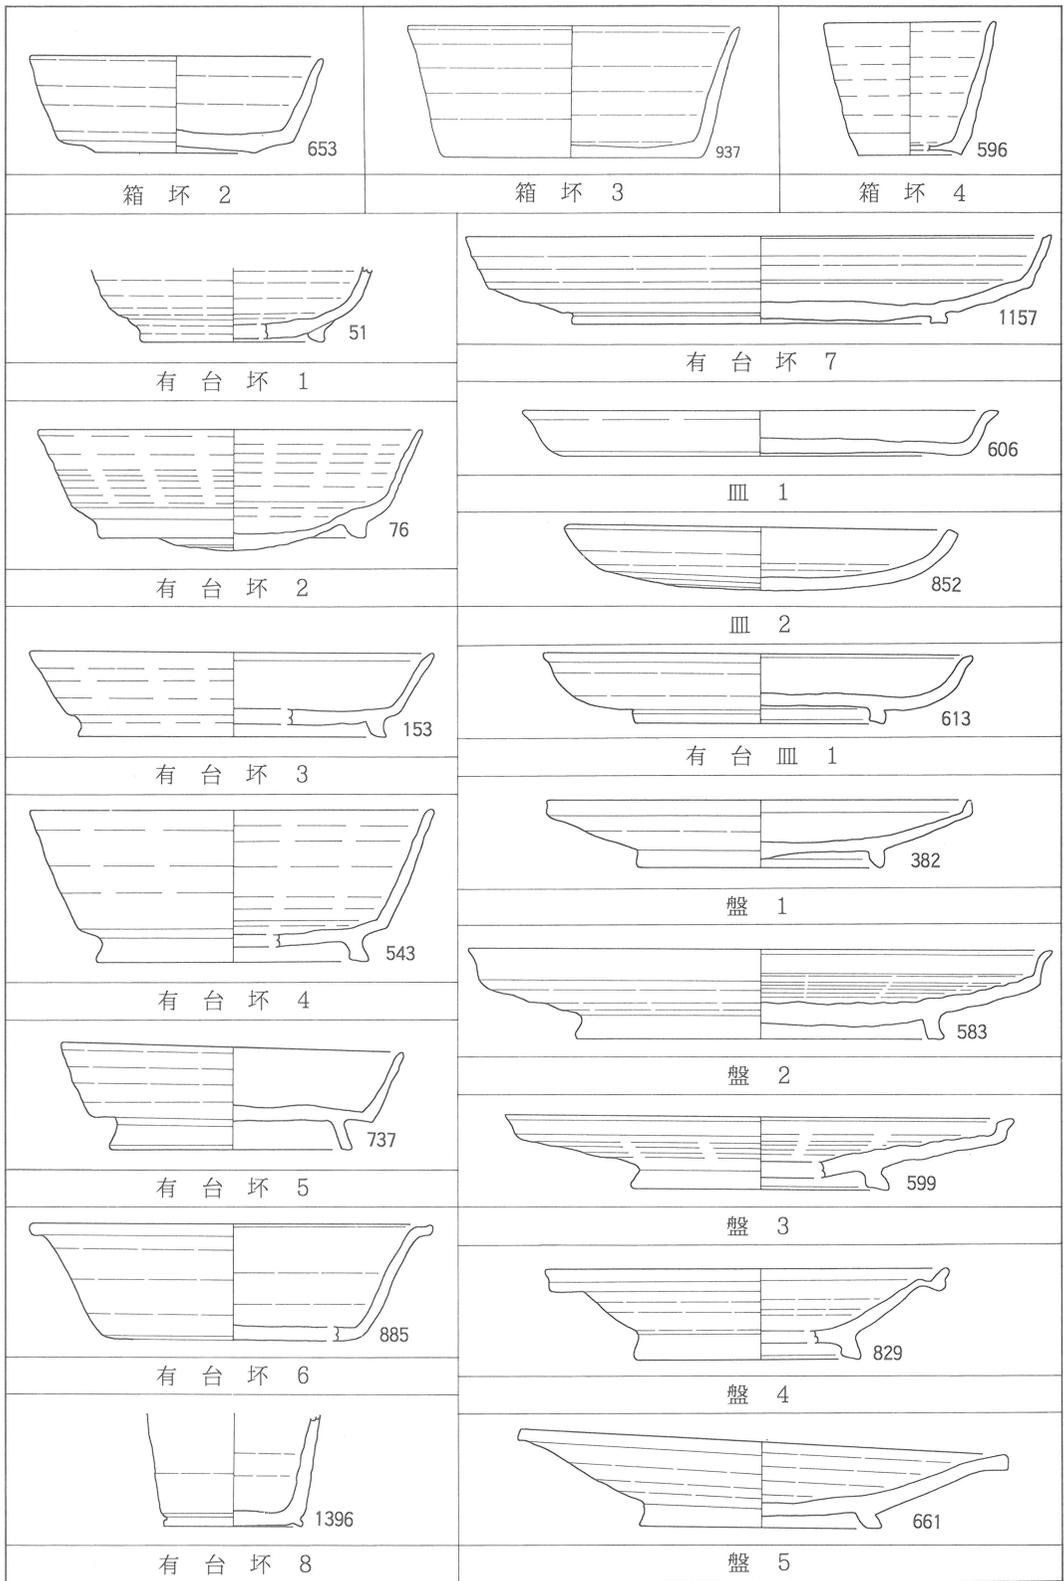
插图 9 土器型式分類图 - 2

番号	遺物番号	種類	器種	型式	特徴
					部径が小さく体部は外側に開く。
21	51	須恵器	坏	有台坏1	体部が丸く、腰が不明瞭で底部が突出する。高台は低く、内傾面をもつ。
22	76	須恵器	坏	有台坏2	体部は直線的でやや外反し、底部は突出する。高台は低く、内傾面をもつ。
23	153	須恵器	坏	有台坏3	体部は直線的でやや外反し、底部はほぼ平らにヘラケズリされている。高台は高くなり、内面に面を持つものもある。
24	543	須恵器	坏	有台坏4	体部は直線的に伸び、底部はほぼ平らにヘラケズリされている。高台は高く、端部が内外面に張り出す。猿投窯産
25	737	須恵器	坏	有台坏5	体部は直線的に立ち上がり、底部は平らにヘラケズリされている。高台は更に高く、細長く長方形になる。
26	885	須恵器	坏	有台坏6	体部はやや外側に開き、口縁端部が強く引き出されているもの。今回の資料では高台は確認できないが湖西窯に類例がある。
27	1157	須恵器	坏	有台坏7	口径が大きく、体部は直線的に立ち上がる。高台は径が小さく低い。
28	1396	須恵器	坏	有台坏8	口径は小さいが器高が高く、コップ状になる。高台は底部外端に付く。
29	606	須恵器	皿	皿1	底部は平らで腰が明瞭。口縁端部はやや外側に引き出されている。
30	852	須恵器	皿	皿2	底部がやや丸く、腰が不明瞭。体部も丸い。
31	613	須恵器	皿	有台皿1	体部は丸く口縁部がやや引き出されている。高台は四角形に近く、やや内傾した面をもつ。皿2に高台がついたもの。
32	382	須恵器	盤	盤1	口縁部が短く直立する。高台の内側に面をもつ。
33	583	須恵器	盤	盤2	口縁部がわずかに外反しながら長く伸びる。体部はやや丸味をもっている。口径に対して高台径が大きい。
34	599	須恵器	盤	盤3	口縁部が外側に引き出され、端部に内傾面を持つ。体部は直線的でやや外反している。高台は径が小さくなり、端部は内外に張り出している。

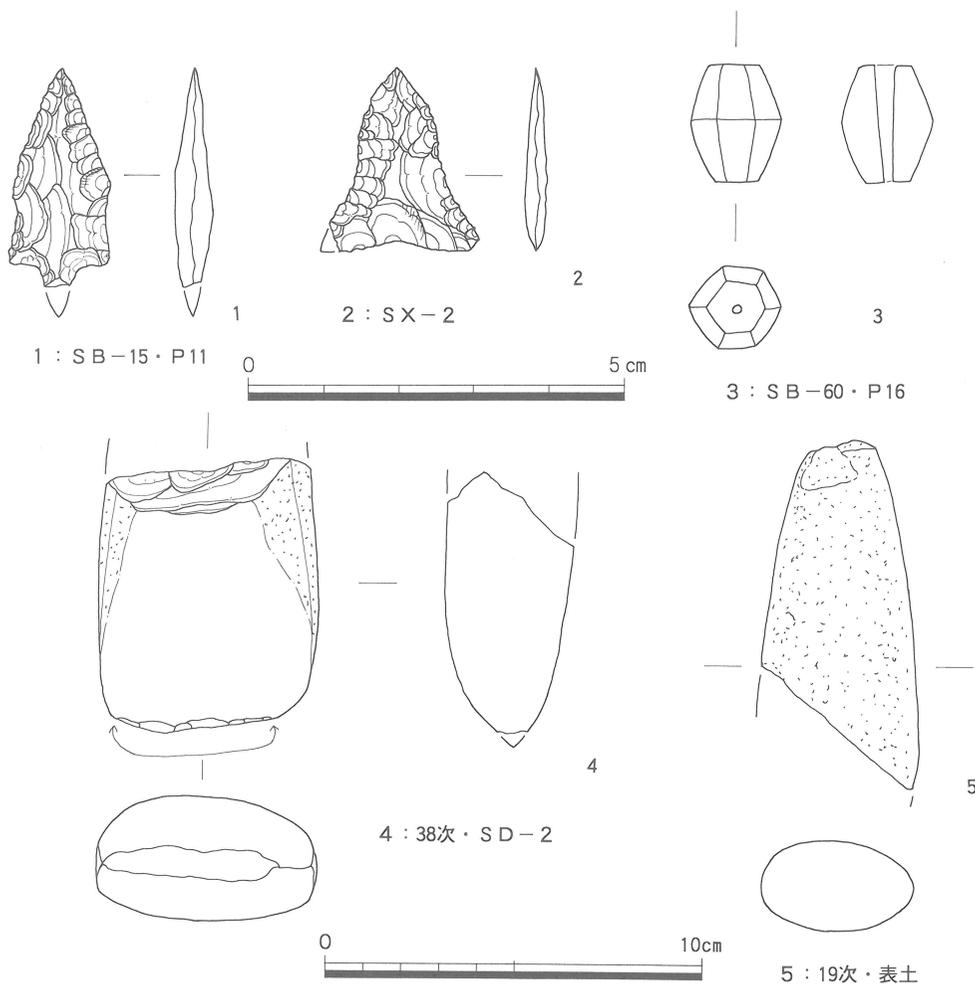
挿図18 石器・石製品実測図 (1/1・1/2)

石鏃は2点（挿図18、1・2）出土している。1は有柄の五角形鏃である。茎の先端は欠損している。法量は現存長28.3mm、幅13.3mm、厚さ4.9mm、身部長26mm、重量1.4gである。石質は安山岩1で通称下呂石と呼ばれるものに近い。2は凹基で逆刺が横に広がる形態をしている。法量は現存長24.2mm、幅19.5mm、厚さ3.2mm、重量1.1gである。石質は安山岩2である。

石斧は2点（挿図18、4・5）出土している。4は乳棒状石斧と称されるもので、敲打により整形され、刃部のみが研磨されているものである。法量は現存長70mm、幅58.5mm、厚さ32.6mm、重量230gである。石質は塩基性岩である。5は同じく乳棒状石斧の頭部である。法量は

現存長92.8mm、幅41.4mm、厚さ24mm、重量120gである。石質は塩基性岩である。

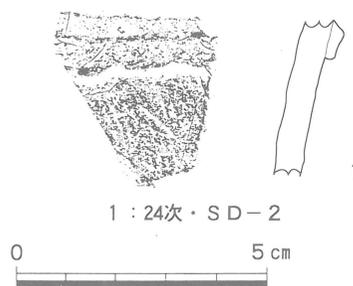
挿図19 埴輪実測図（1/3）

24次のSD-2から円筒埴輪の小片が1点（挿図19、1）出土している。表面はタテハケ、内面はナデである。タガは上端部が強くなでつけられている。これも市道遺跡の西約200mに近接する水神古窯からの混入品である可能性が高い。

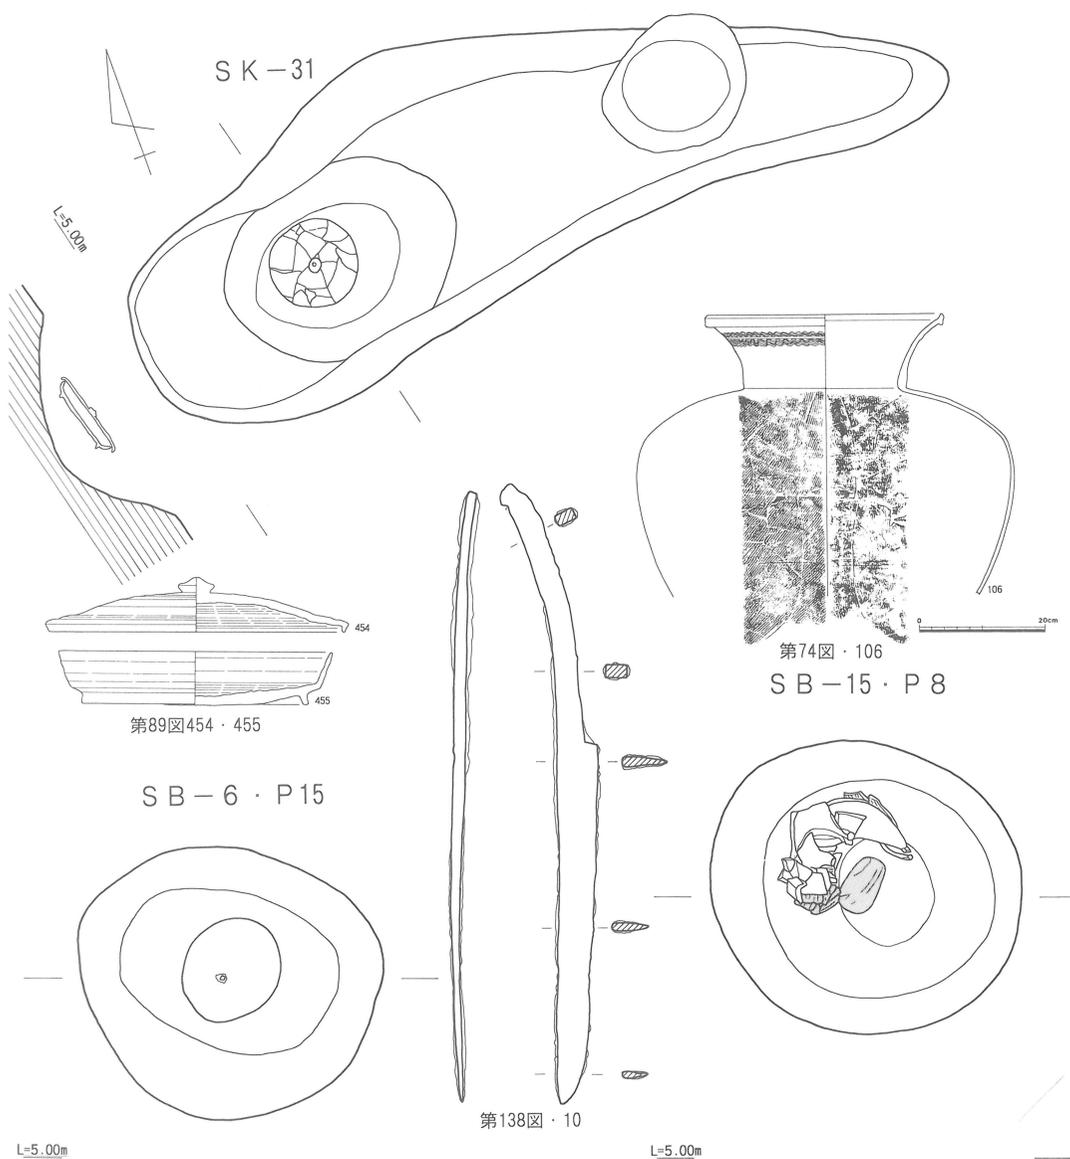
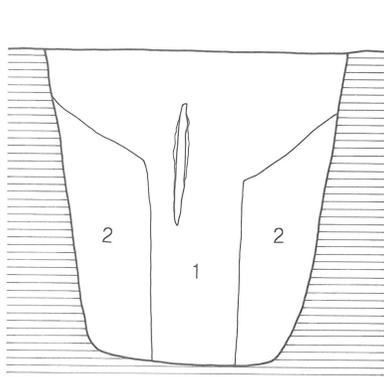
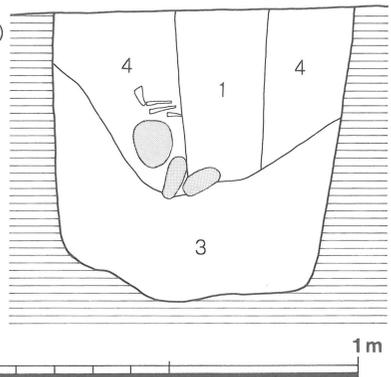
挿図20 各遺構遺物出土状況（1/20）

これ以外に大型の甕（第74図、106）がSB-15、P8（挿図20）から出土した。土層断面の観察では、P8の柱穴は柱が建て替えられており、106の甕はこの時の柱痕跡を取り巻くよ

- 1 黒褐色土層（柱痕跡）
粘性強く砂礫なし
 - 2 灰褐色土層
砂礫・炭僅かに含む
 - 3 茶褐色土層
砂礫・炭僅かに含む
 - 4 明茶褐色土層
砂礫・炭僅かに含む
- : 石

うにして確認された。この甕以外には10～20cm大の石も同時に埋められており、根固めのために埋め込まれたものである可能性が高い。この甕は口縁部及び胴部の上半の破片で残存率30%であるので、完形品が意図的に割られて埋納された可能性は低いと考えられる。

掘立柱建物の柱穴掘方内部から出土する遺物はその多くが土器で破片資料が多く、意図的に埋納されたと確認できるものはほとんどない。唯一、埋納されたと確認できるものはSB-6、P15から出土した鉄刀（第138図10、挿図19）である。

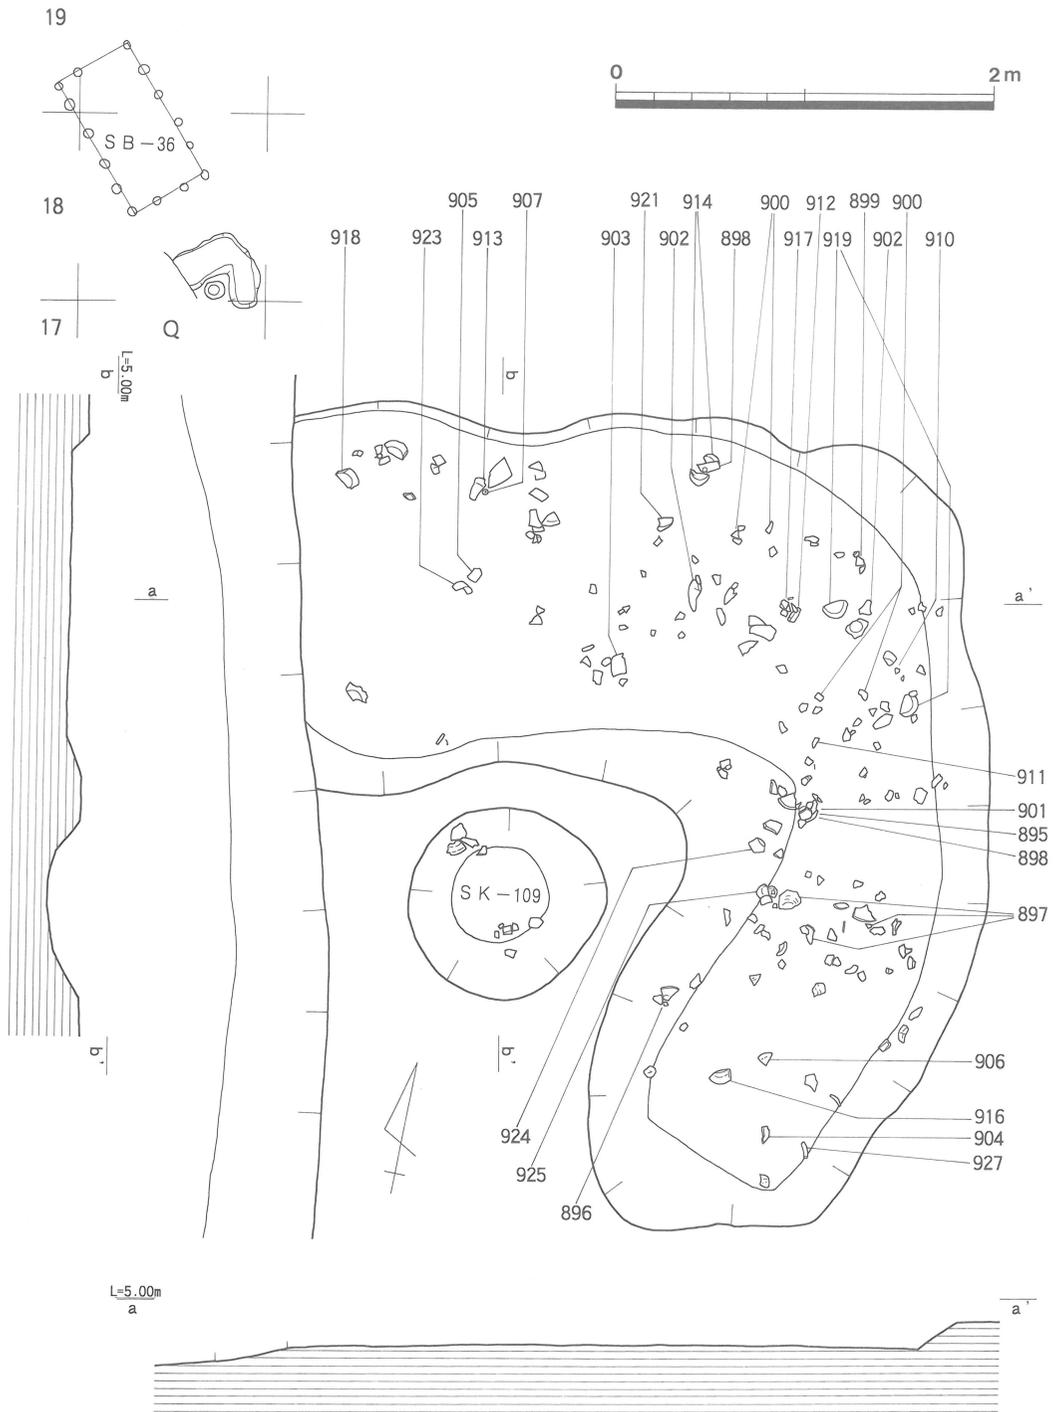
插图22 SK-109・121遺物出土状況 (1/40)

SK-121はL字状の浅い土壌であり、L字に曲がった内側にSK-109がある。SK-121はSB-36の南東約3mのところであり、主軸の方向もSB-36の主軸とほぼ直交しており、両者は対応するものと考えられる。二つの穴からは土器が出土しているが、破片資料が多く近接資料が接合するものも見られた。しかし、意図的に埋納されたと推定できるものはない。

出土土器は須恵器坏・蓋・壺、土師器甕、製塩土器等であり、通常的生活廃棄品と考えられる。SK-109・121出土土器の大半は遺物出土状況図を作成し、番号を付けて取り上げている

が、灰釉陶器段皿（第114図926）は出土状況図の中には含まれず、この土壌の精査開始直後に出土しており、混入の可能性が考えられる。

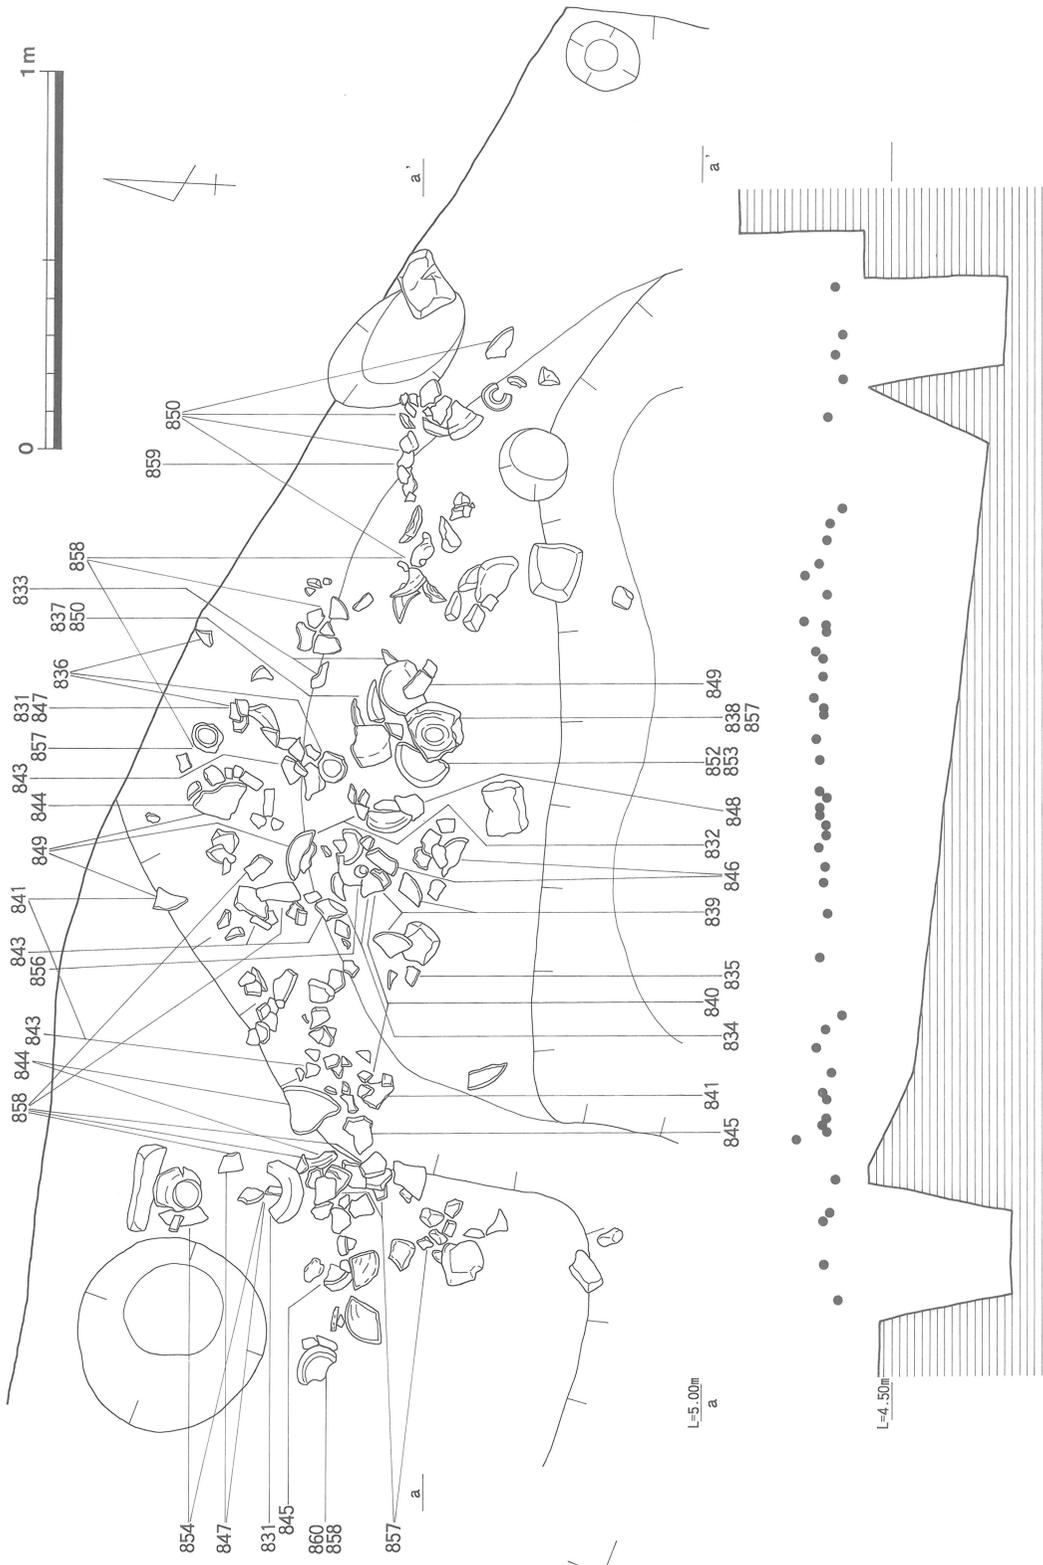
插图24 SK-118:遺物出土状況 (1/20)

SK-118は重機による表土除去の時点で、炭と焼土をわずかに含み、土器が集中して出土する部分が確認されたため、遺物を残しながら精査したところ約320cm×130cmの範囲で遺物が集中することが確認できた。また、遺構が確認されたのが現地表面より約20cmの所で、畑の耕作土を除去した時点で確認されたため掘方ははっきりしなかったが、遺物の出土状況からは廃棄土壌として差し支えないと考えられる。出土遺物の位置関係からはSX-2より新しい時期の土壌であったと考えられる。

出土遺物は須恵器蓋・坏・皿・長頸壺・短頸壺、土師器甕・皿等であり、碗皿類が多く出土している。

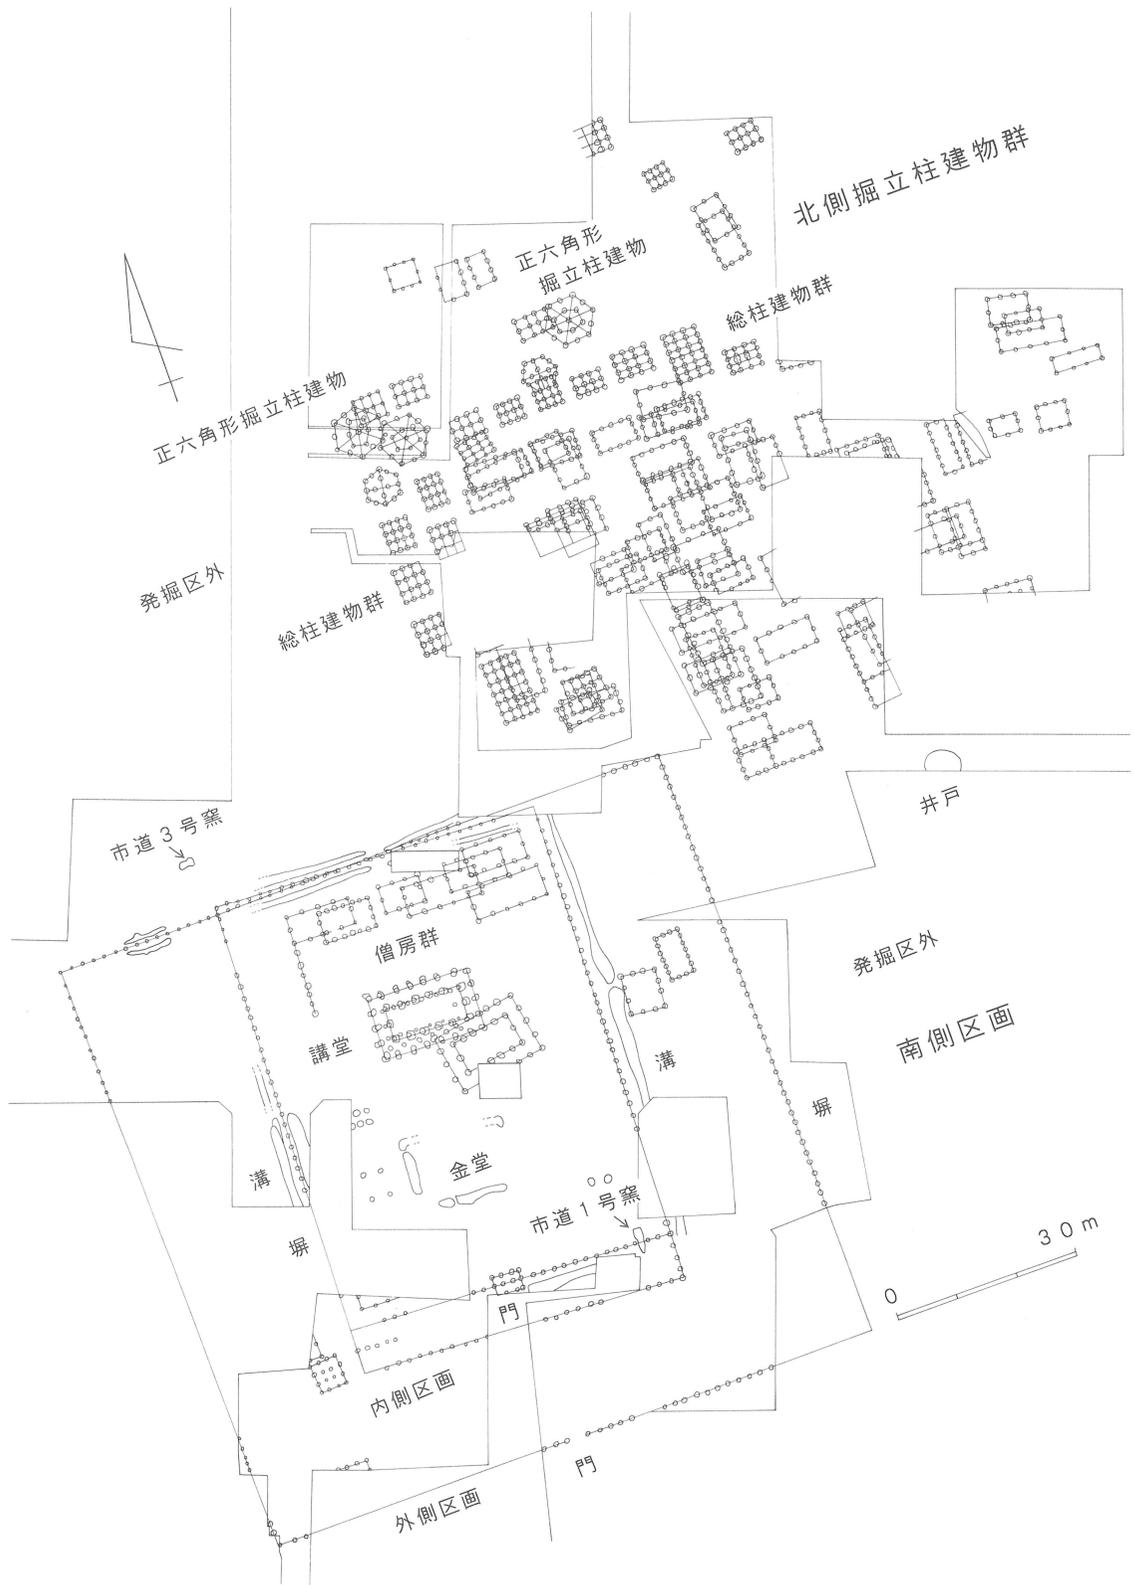
插图25 市道遺跡全体図 (1/1,200)

今回報告する北側の掘立柱建物群では、およそ130m四方に139棟の建物が確認されている。これらの建物のうちで、古代の建物は102棟、中世の建物は37棟である。古代の建物は規則性が高く、建物配置を復元する上で考慮すべき点が多い。そこで、以下では遺構の全体構成の中で問題となる点を説明する。
