市道遺跡（Ⅱ）

牟呂土地区画整理事業に伴う埋蔵文化財調査報告書－市道地区－

豊橋市教育委員会
牟呂地区遺跡調査会

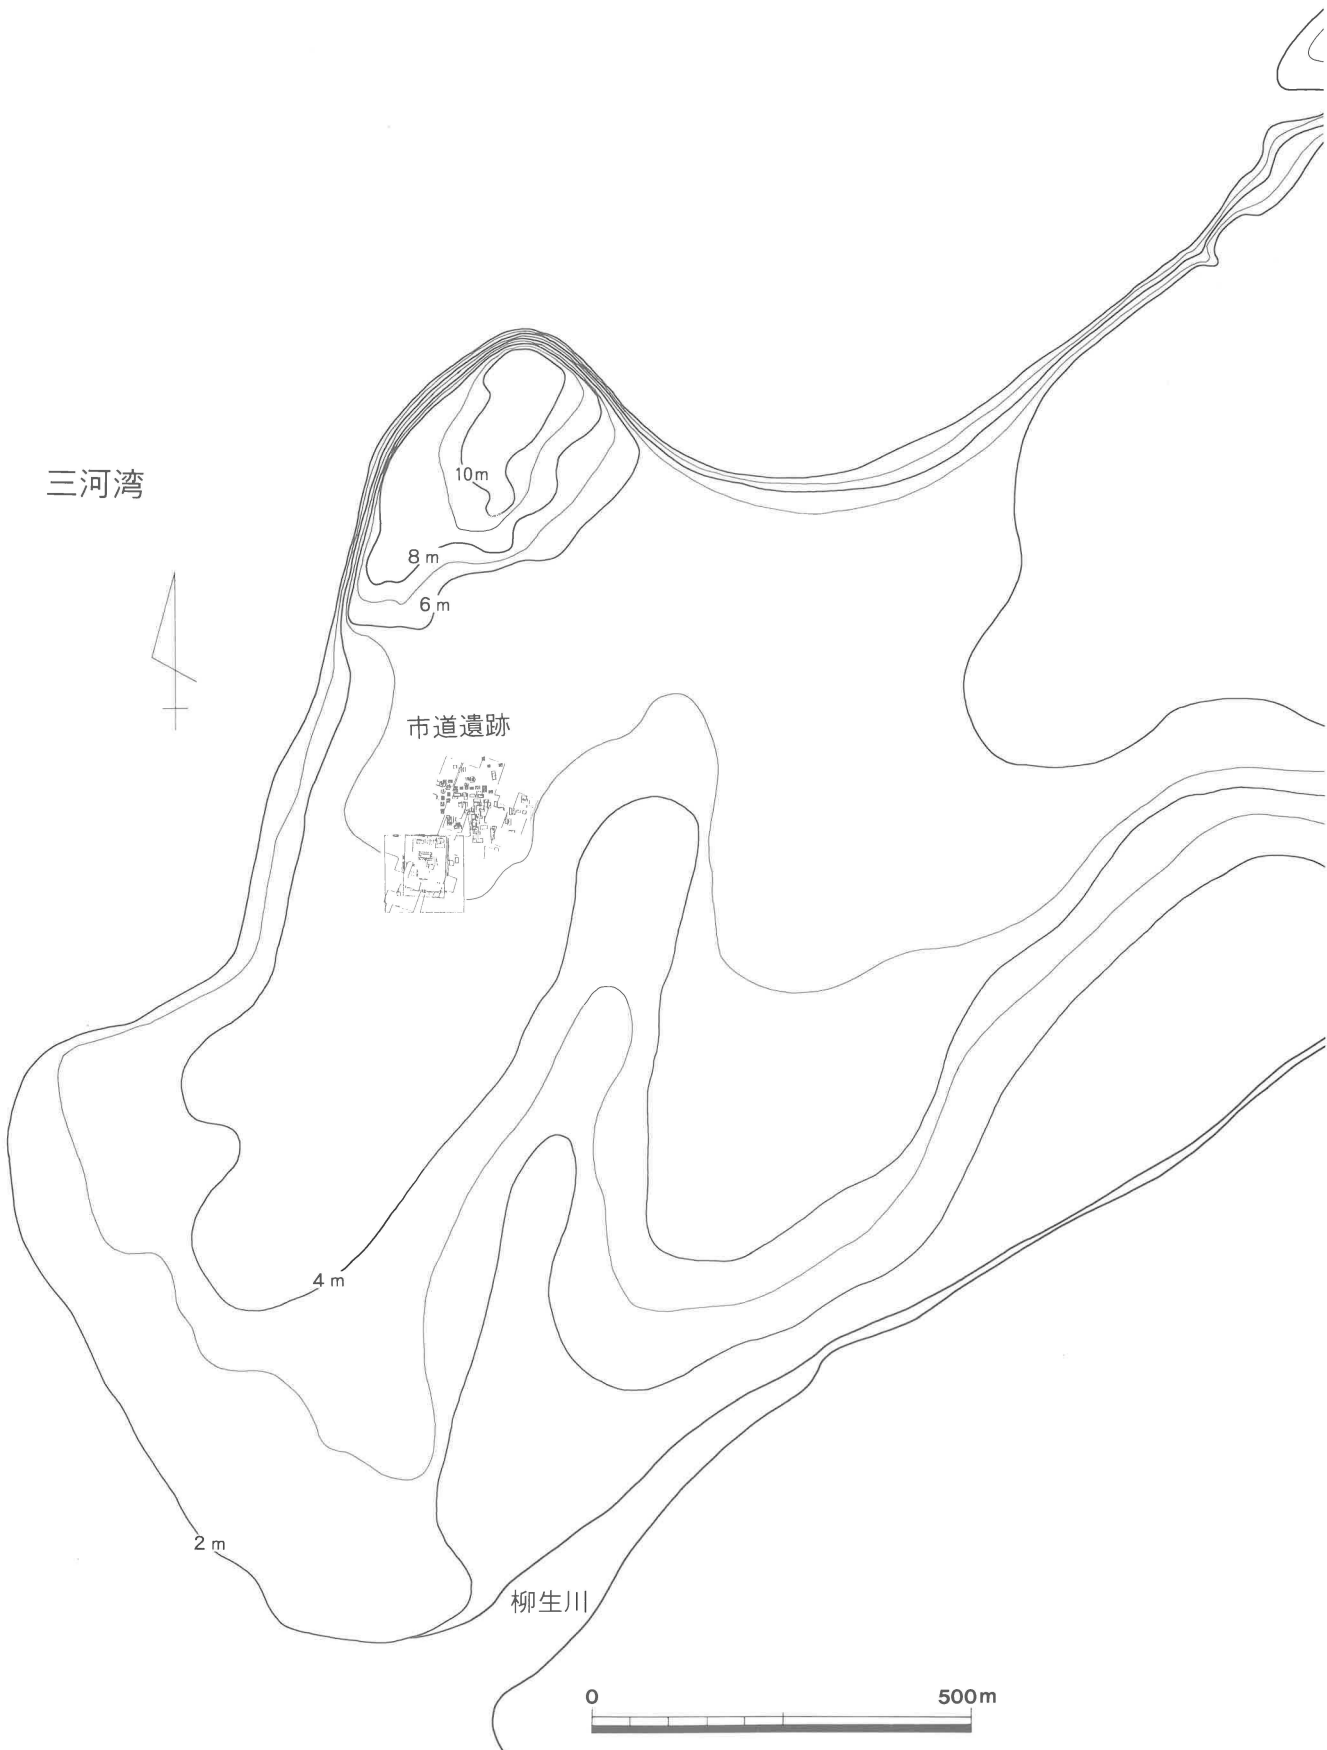
插图1 牟呂地区周边地形復元図 (1/10,000)

市道遺跡のある牟呂町は市域の西部にあり、三河湾に向かって延びる低位段丘の先端部に位置している。段丘の北側には豊川とその沖積面が広がり、南側には柳生川とその沖積面が広がっている。段丘は先端部分で南側に折れ、東側には浅い谷が入り、入り江状になっている（挿図1）。西の三河湾側は干拓地が広がっているが、干拓前には段丘崖の下にまで海がせまっていた。この段丘の直下や段丘斜面には縄文時代から続く貝塚が多く分布している。

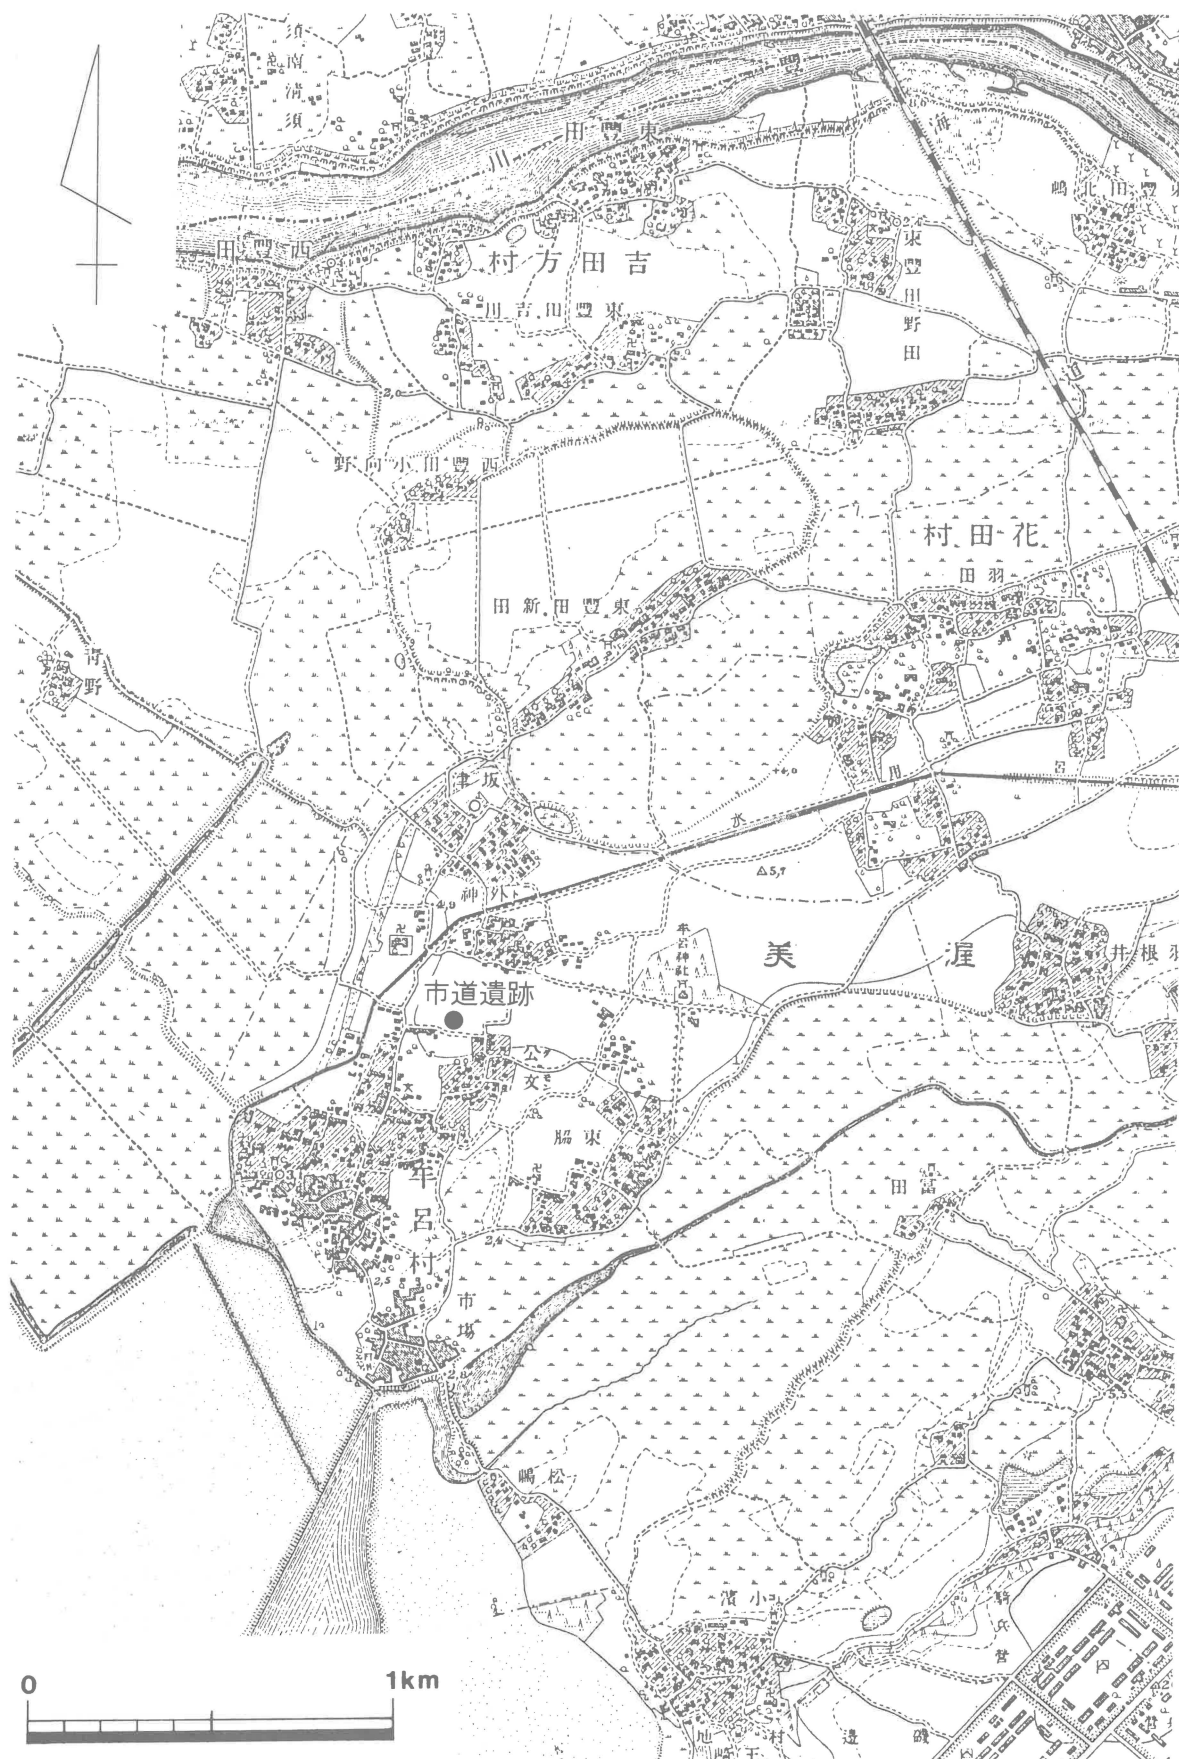
插图2 牟呂地区周边地形 (1/20,000明治23年 測量)

段丘上はかなり平坦であり、現在ではほとんどが宅地となっているが、明治時代には、集落は段丘端部に集中しており、段丘内部には少なかった（挿図2）。段丘南部の入り江状になったところには、船が着いたとの伝承があり、古くからの港と考えられ、現在でも干拓によってかなりせばまってはいるが先端部には市場港がある。入り江の反対側に当たる段丘北側の「坂津」にも、「志香須賀の渡し」と呼ばれ船が着いたとの伝承があり、豊川を渡河する重要な地点であったと考えられる。豊川の対岸約10kmには国府・国分寺等があり、古代以前から船運を中心にした海上交通の要衝であったと考えられる。

市道遺跡は近世以降になると、建物や土壌等の遺構がほとんど確認できなくなってしまう。これは、市道遺跡周辺が居住地ではなかったことを示している。実際、民家が密集している牟呂地区において、市道地区は民家がほとんど見られない地区であり、現在まで伝わる言い伝えでは、市道地区は家を建ててはいけない所とされていた。明治23年測量の地図(挿図2)でも民家は全く見られず、調査開始時点ではほとんどは畑であった。道路についても畑に行く畦道程度のものしかなく、調査時点で既にあった家については、昭和になって細い道を付けて新たに建てられたものである。近世以降は、地境の溝は推定できる可能性があるが、建物や土壌等の遺構はほとんど確認できず、基本的には居住地ではなかったと考えられる。

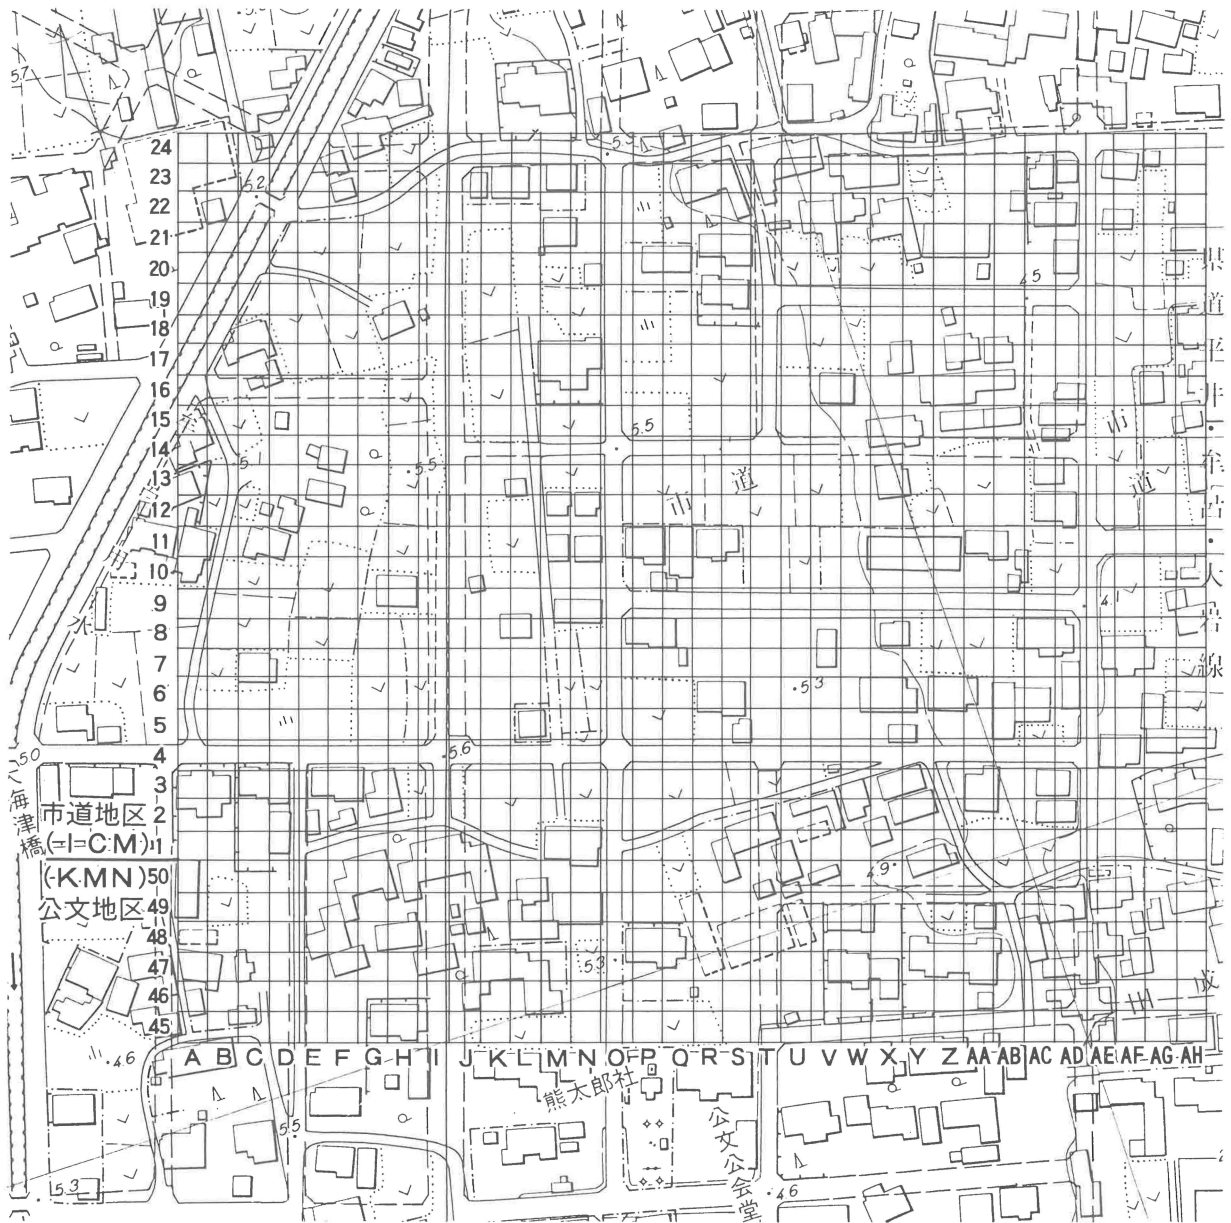
挿図7 市道地区調査区位置図 (1/2,500)

市道地区における調査区設定は、道路築造のために設置された杭を基準に、道路方向に沿って設定した。区画整理事業に伴って設置された工事用の杭は、建設省告示に定められた平面直角座標第Ⅶ系に準拠している（挿図6）。道路築造のための杭を基準にしたのは第1次調査が道路築造部分に当たり、調査区の設定と杭打ちを迅速に行うためである。具体的には0-4区の中心が調査を始める地点で十字路になっていたため、この中心杭を基準にし、ここから北に延びる道路のセンター杭を方向の基準にした。地区名については東西方向はアルファベット、南北は数字によって示すこととし、それぞれ西から東、南から北に向かって設定した（挿図7）。

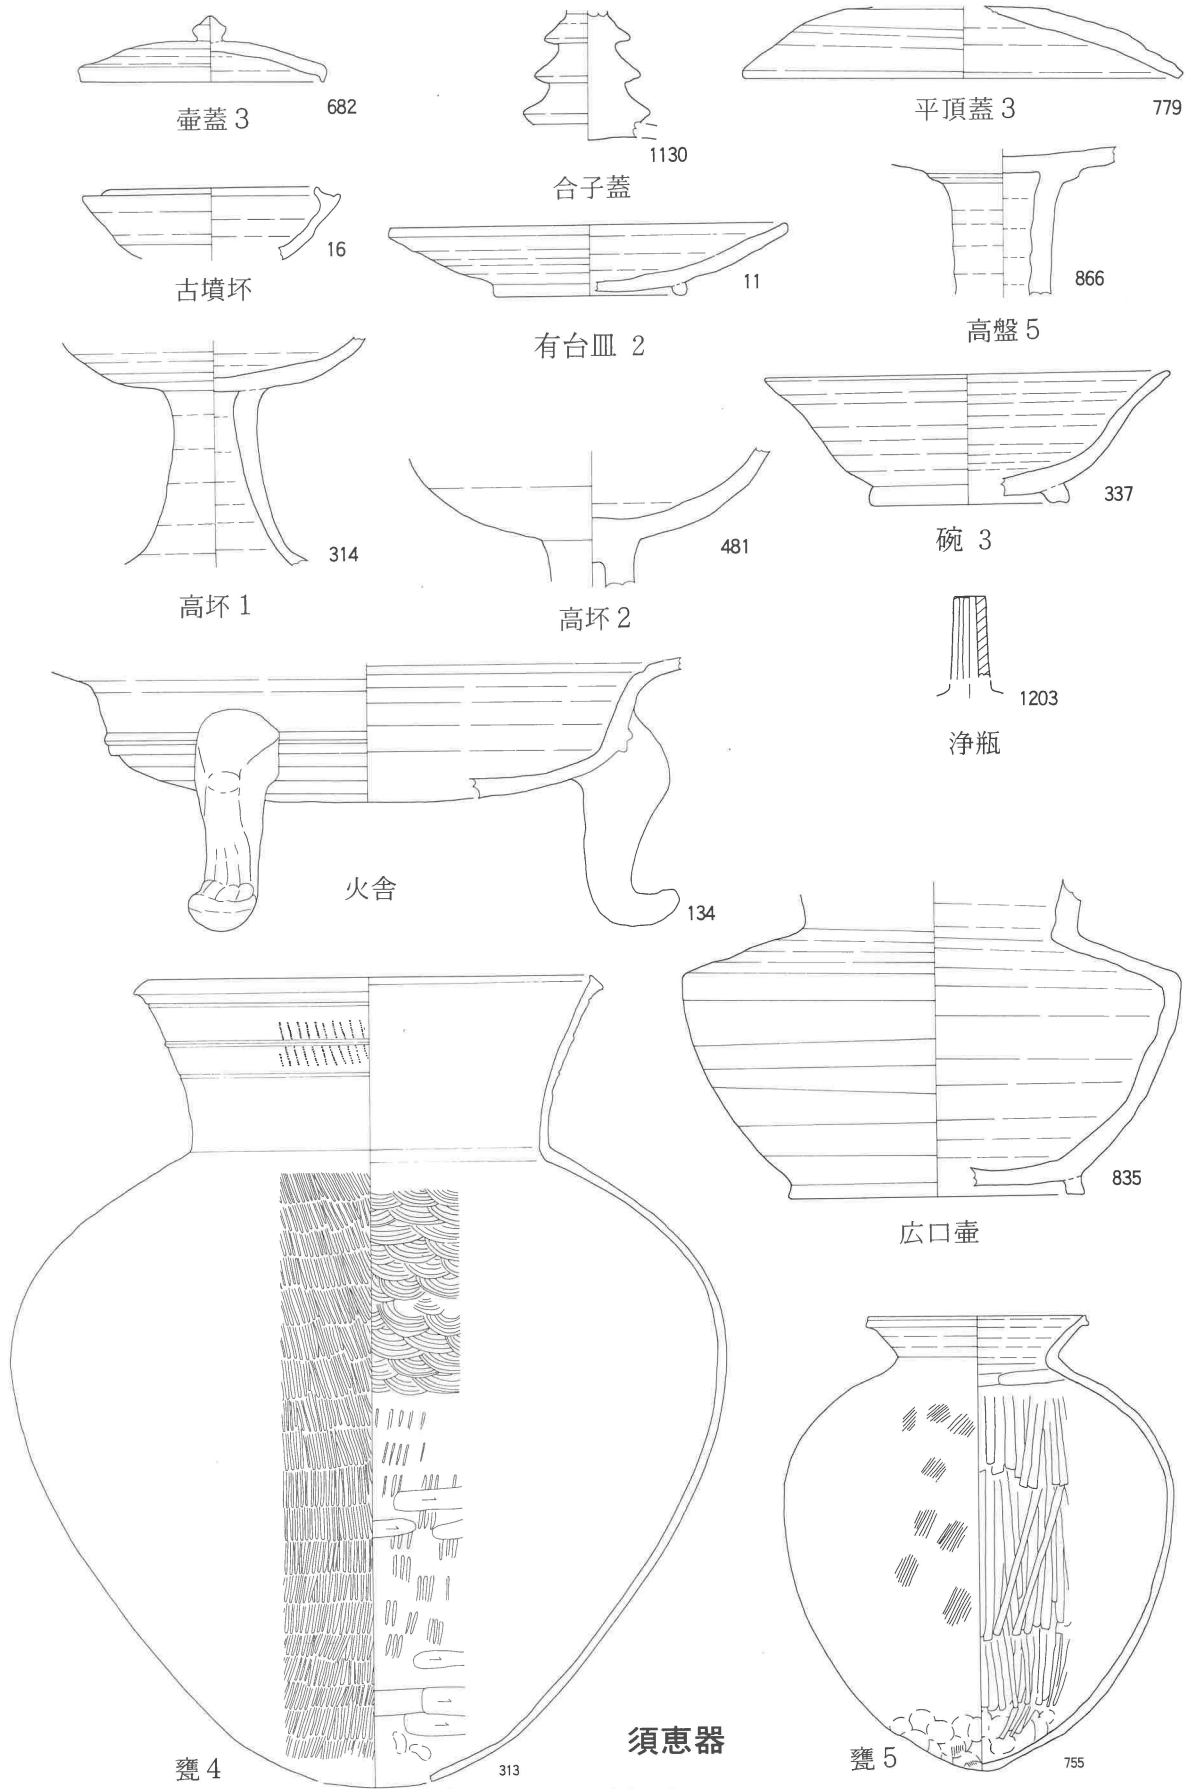
挿図12 土器型式分類図-1

新番号	遺物番号	種類	器種	型式	特徴
1	682	須恵器	壺	壺蓋 3	体部は笠形、口縁部は下方に小さく折れる。
2	1130	須恵器	壺	合子蓋	摘みは小塔状、内面は丁寧にナデられている。体部は不明。
3	779	須恵器	壺	平頂蓋 3	体部は丸い笠形で天井部はケズリ、口縁端部の折返しはない。
4	16	須恵器	坏	古墳坏	内面に受け部を持つ合子状の坏身
5	11	須恵器	皿	有台皿 2	体部はやや内湾し、内外面にノタ目が見られる。底部は糸切り未調整。灰釉陶器皿の模倣品。
6	866	須恵器	高盤	高盤 5	体部と脚部との接合部に明瞭な突帯が巡らされている。脚部は棒状になるが体部は不明。
7	314	須恵器	高坏	高坏 1	坏部は丸く内湾している。脚部は裾で大きく広がっている。
8	481	須恵器	高坏	高坏 2	坏部は丸く内湾している。脚部は細い棒状であるが端部は不明。
9	134	須恵器	火舎	火舎	体部はやや丸底で下端に突帯を巡らす。口縁部は大きく外反し、内面に一条の沈線がある。脚は三足で作りは簡略。
10	337	須恵器	碗	碗 3	体部は丸く立ち上がった後、口縁部はやや外反している。内外面にノタ目が見られ、底部はケズリである。
11	1203	須恵器	壺	浄瓶	口縁部先端のみであり、詳細は不明。
12	835	須恵器	壺	広口壺	体部は肩が張り明瞭に折れる。口縁部は不明。
13	313	須恵器	甕	甕 4	口縁部は肥厚しやや突出した面を持ち、外面には沈線と櫛描刺突文を持つ。胴部最大径は上半部にあり、丸底である。外面は平行タタキ、内面は上半は同心円当て具、下半は平行当て具、底部付近はケズリ。
14	755	須恵器	甕	甕 5	口縁部は短く外反し、頸部はくの字に折れる。口縁端部はやや拡張されている。底部は丸底。外面は平行タタキ後ナデ、内面は板ナデ。
15	764	須恵器	甕	甕 6	口縁部は大きく外反し頸部は直角に折れ、端部は上下に肥厚して面を持つ。胴部は肩が張り、下半は直線的にすぼまる。底部は平底で、未調整と木葉痕がある。外面は平行タタキ、内面は無文当て具。内外面に黄土がハケ塗りされたものがある。

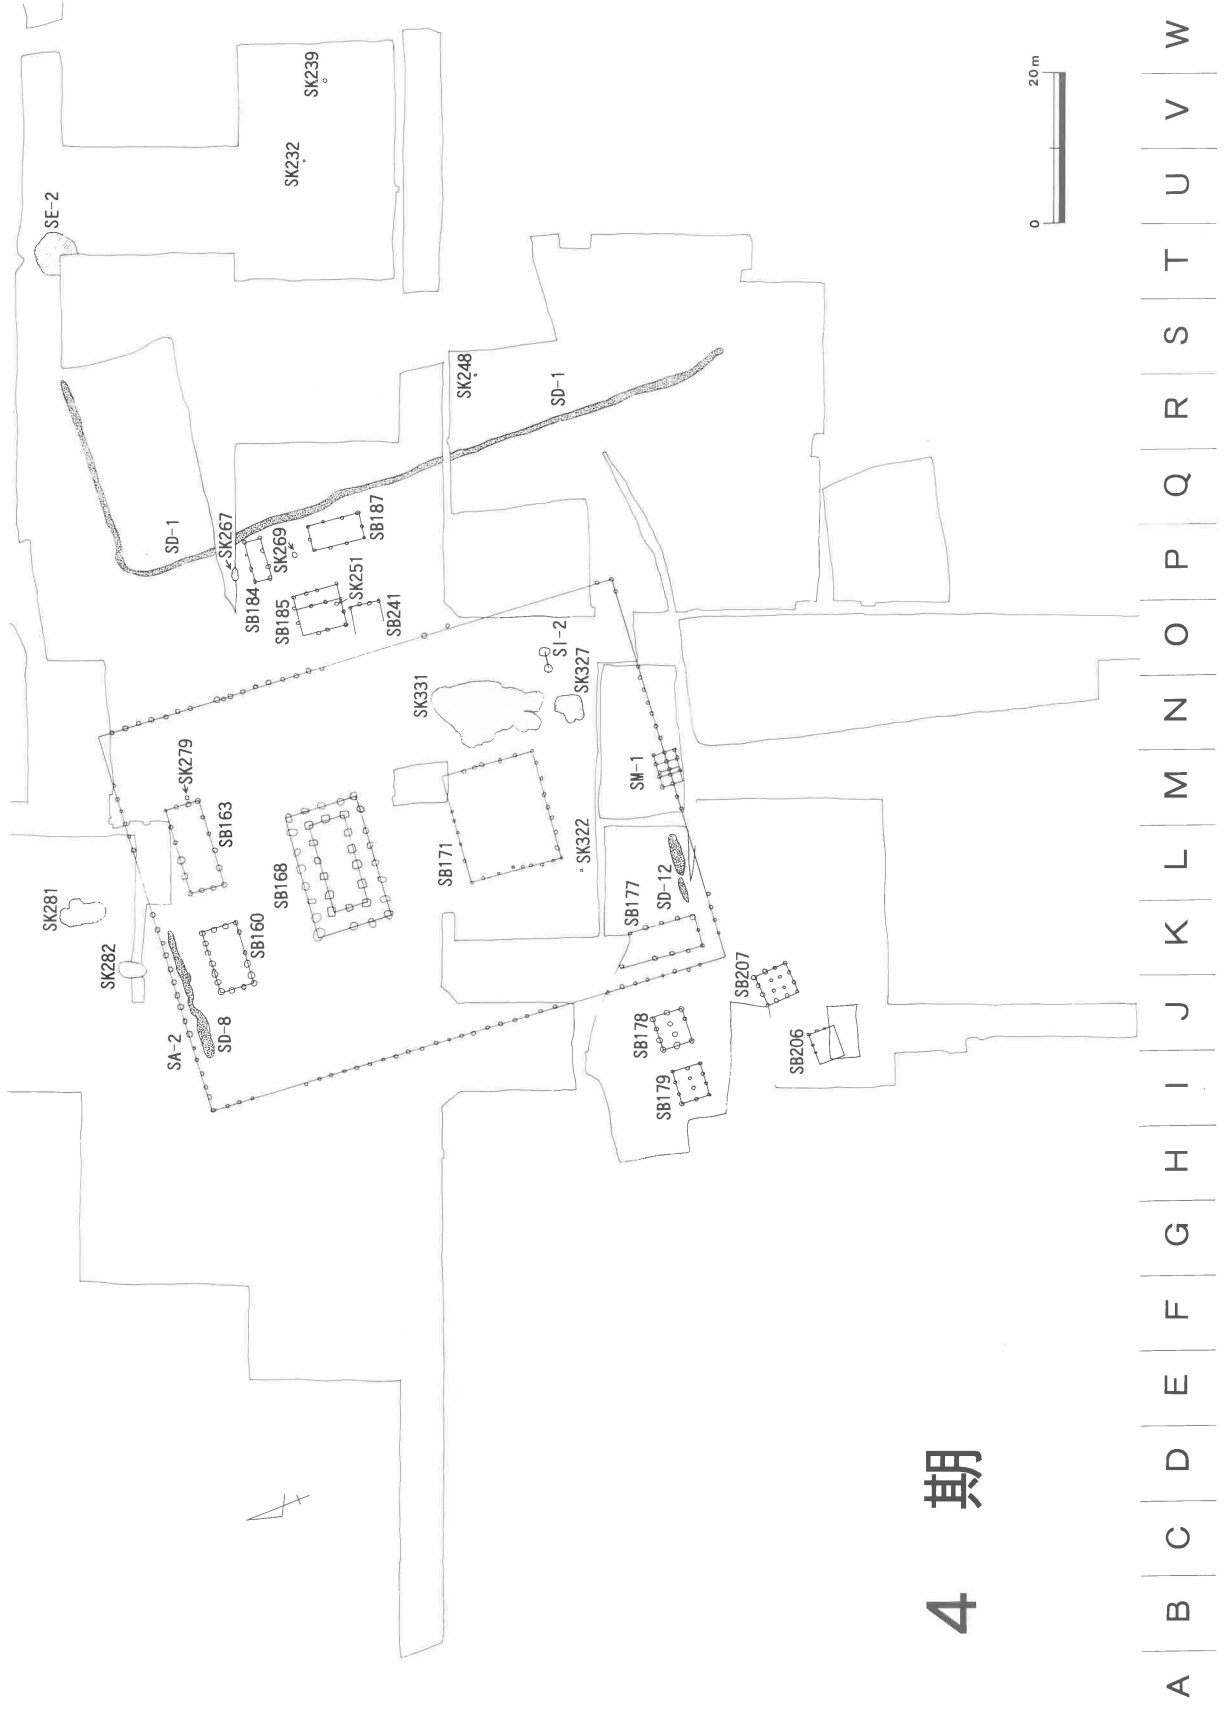
插图20 4期遺構配置図 (1/1,000)

4期が建物配置で3期と大きく異なる点は、SA-2の東辺中央と南西隅に新たに建物が集中することである。南西隅には2間×3間の総柱建物であるSB-178・179が南側の軒を揃えるようにして並び、これらの南約10mにはSB-206・207があり、計4棟が建てられている。SB-207は3間×3間の総柱建物であり、SB-206は現状では側柱しか確認できないが、新しい時期の溝によって著しく破壊されており、総柱の建物であった可能性もある。いずれにしても、南西隅には総柱建物が集中することが特徴である。東辺の中央外側ではSD-1との間に側柱建物を中心に4棟が建てられている。これらの建物の中で中心になるのは東側に庇を持ったSB-185であり、この東側と南側には他の建物が四角く並んでいる。SB-184・241は小規模な側柱建物であり、SB-185・187はやや大きな建物である。SB-184・187の東側の軒はほぼ揃う位置にあり、この両者は同時存在した可能性が高い。また、これと対応するようにSB-185・241があり、4棟が同時存在したのではなく、同じような構造と規模を持った建物が2棟ずつ建て直された可能性も考えられる。SA-2とSD-1の間が通路的な機能を有しているとするれば、建て替えられたものである可能性は更に高くなると考えられる。

また、4期のSA-2に伴うと考えられる溝はSD-8・12である。SD-12は南辺の塀の内側で、SB-177とSM-1の間にある。これ以外のSD-4・13も同様に南辺外側の門の両側にあり、4期まで存続していた可能性もある。また、北辺の塀の内側にあるSD-8も北辺東側寄りの塀の内外にあるSD-10・11との関連が考えられ、SD-10・11がこの時期まで存続していた可能性も考えられる。4期の溝は3期と同様にSA-2の南辺と北辺に集中している傾向がある。
