# 史跡上野国分寺跡

## 第2期追加調査報告書

群馬県

- 1 本書は、史跡上野国分寺跡の整備事業に伴い、平成 30、令和元年度に実施した第 2 期追加調査の発掘調査報告書である。
- 2 本事業は、文化庁の国庫補助金を受けて実施した。
- 3 発掘調査は、史跡上野国分寺跡整備検討委員会の指導の下、群馬県教育委員会文化財保護課が直営で実施した。各年度の調査期間、担当者等は次のとおりである。

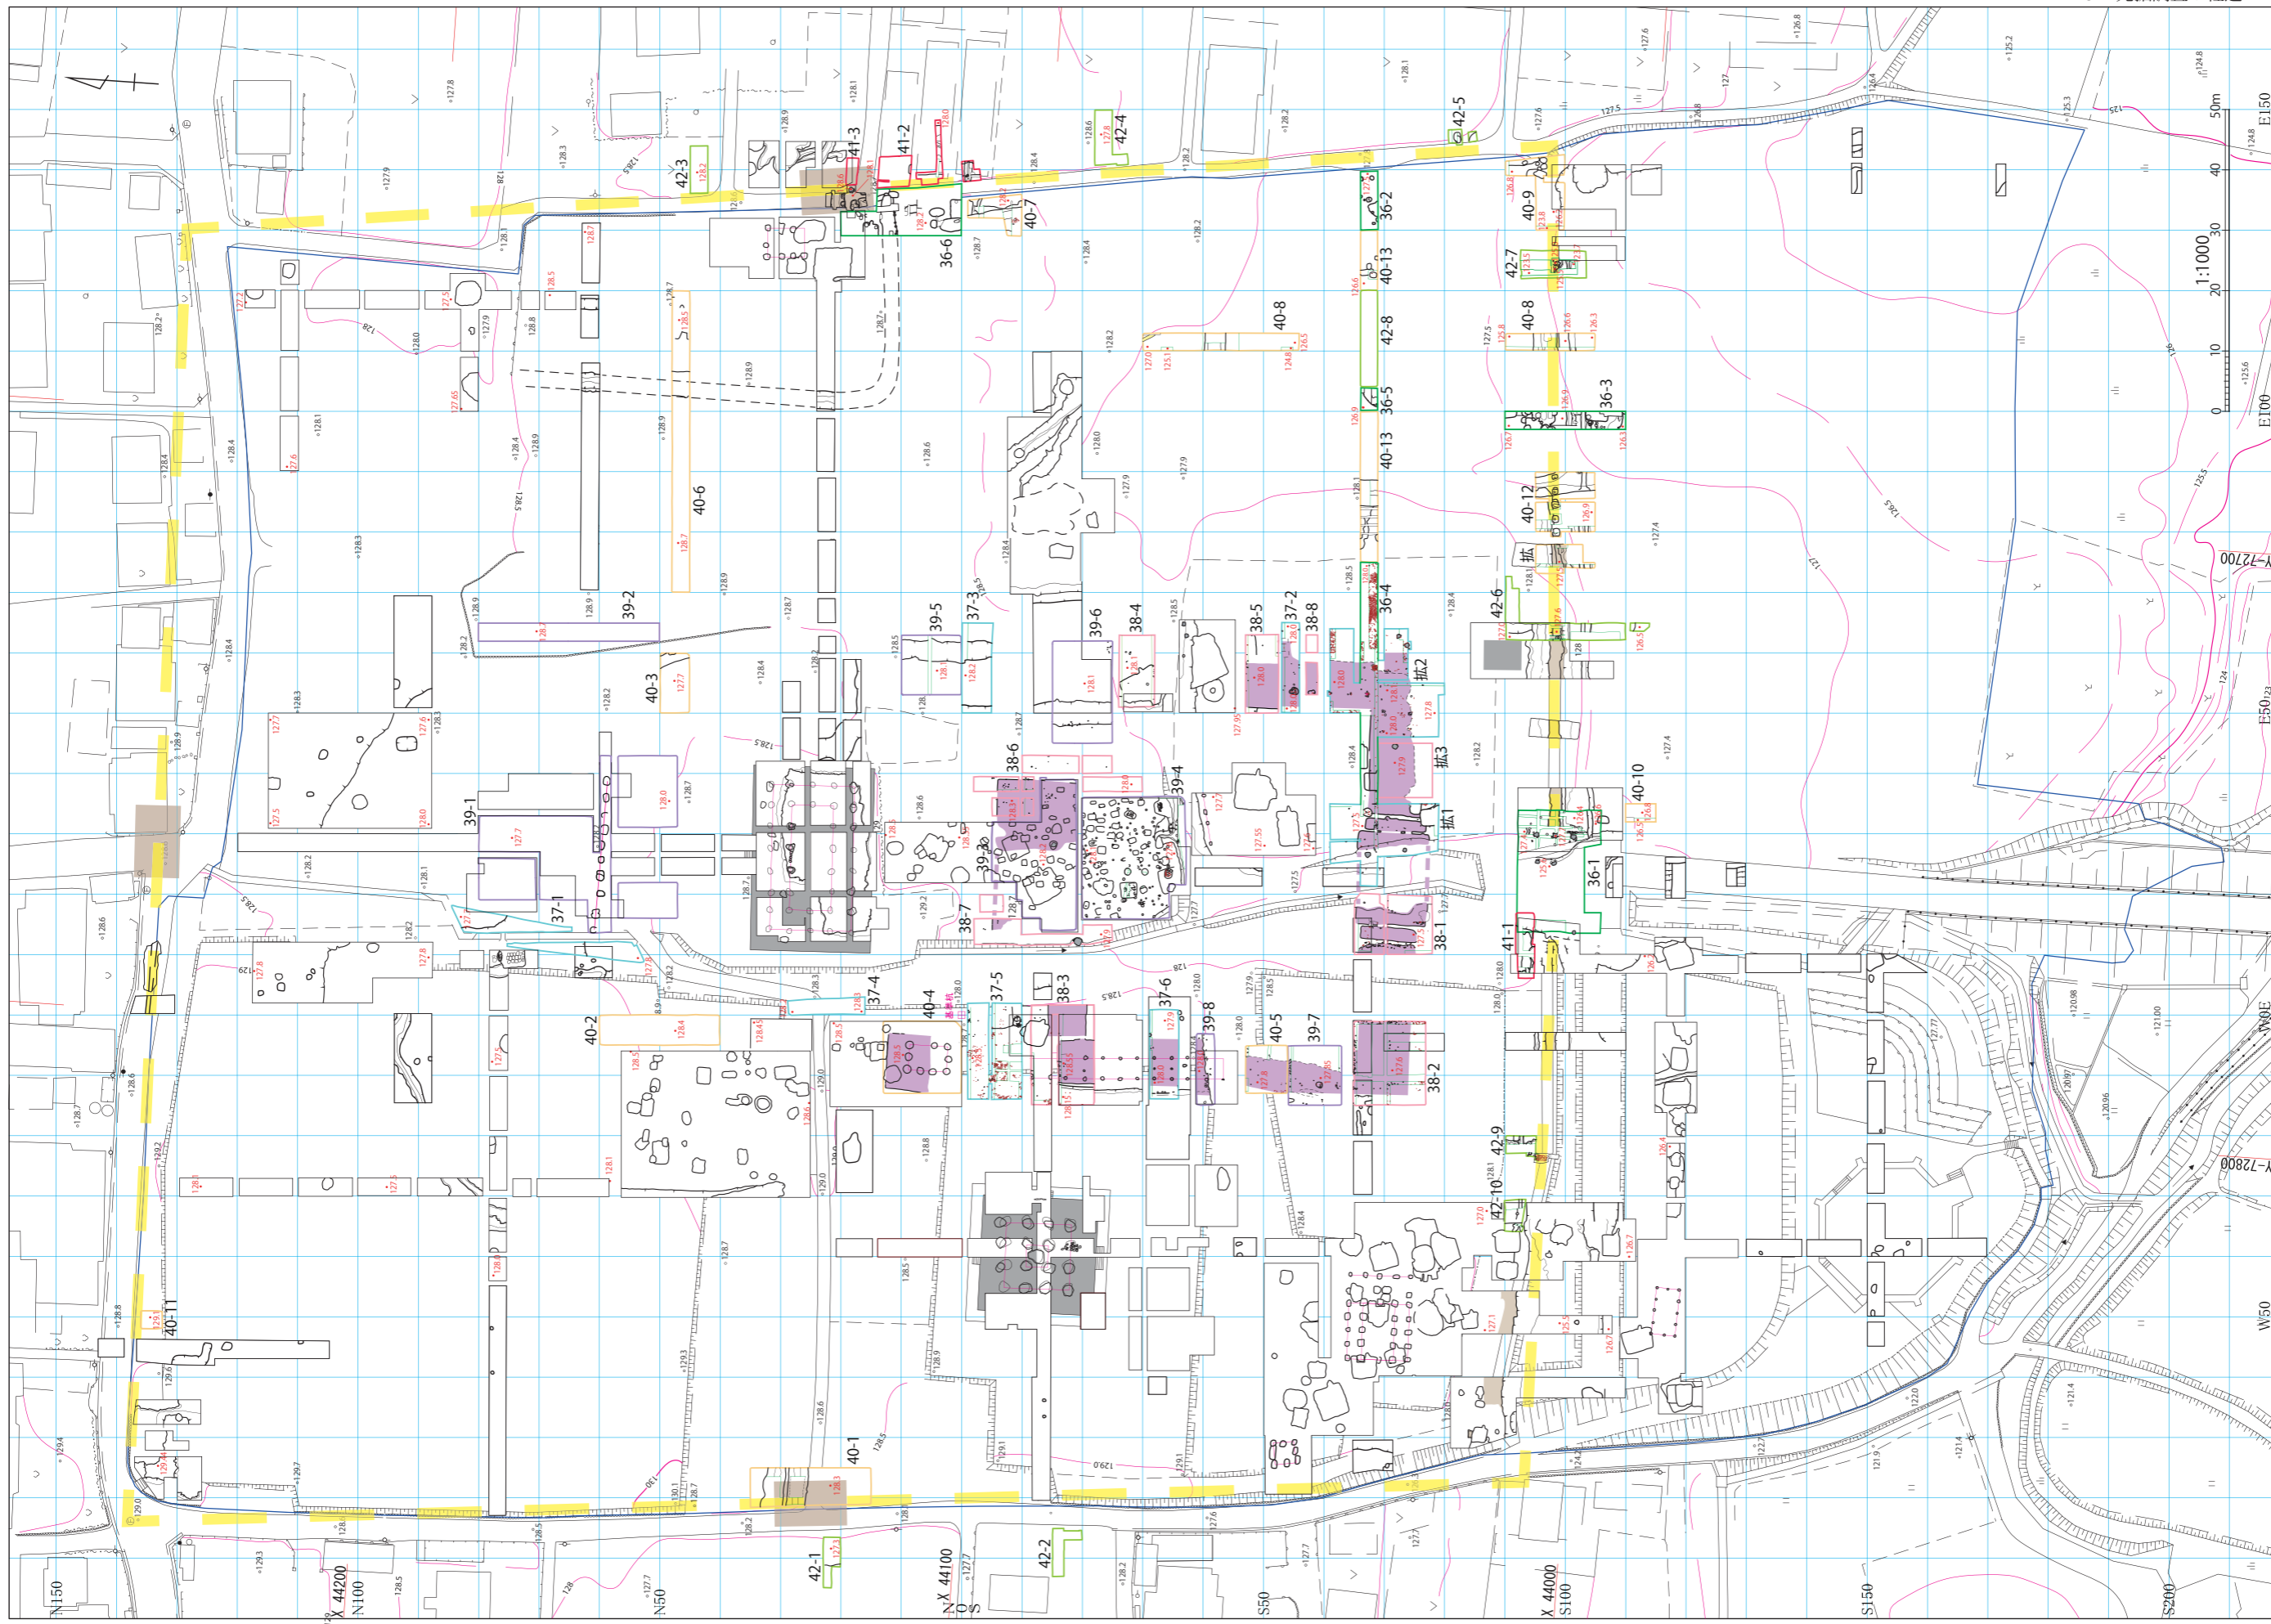
第6図 遺構全体図

黒数字:現地面標高値 赤数字:調査確認面標高値

塗りつぶしは版築範囲。縁取り線のあるものは平面的に確認されたもの。  
 ないものは断面調査から想定した範囲。  
 赤線は平成30、黄線は令和元年度の調査区。  
 その他の色の調査区は『総括報告書』を参照。
