# 史跡上野国分寺跡

## 発掘調査概要 2

群馬県教育委員会

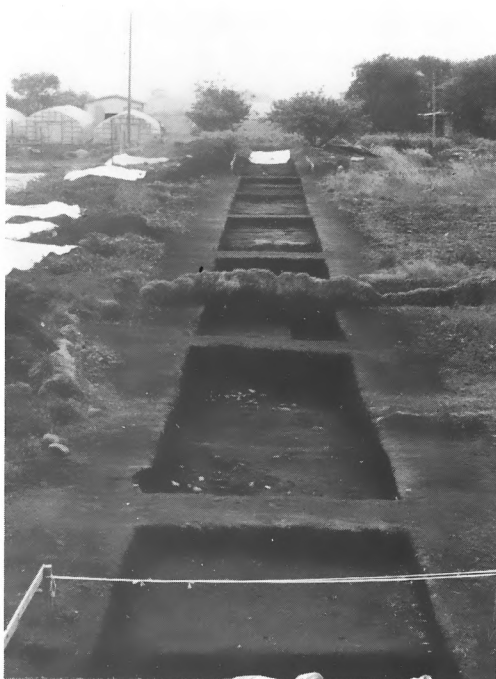
PL.1 第5トレンチ全景（西から）

金堂東側から寺域東辺に至るトレンチで、E105～132は昭和55年度に調査を実施し、遺構の所在が確認されている。全体に後代の造作および耕作による攪乱がある。地山のロームはE55から東へ向って緩く下っていくが、E74で比高差40cmで立ち上り、東側では高くなる傾向を示している。

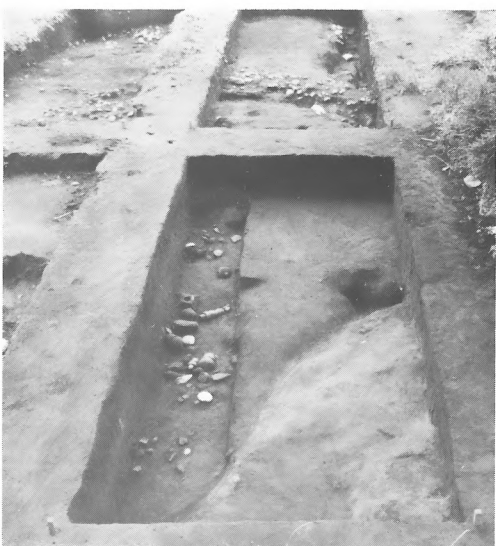
PL.2 南拡張E42～59 S K02検出状況  
（西から）

S K02 金堂基壇東側に接して掘られた、巾4.5m・深さ約2mで北西—南東に長い不整形の土壌。埋土は淡褐色砂質土で、その下層部から瓦片とともに多数の五輪塔・宝篋印塔・板碑の破片、径30～50cm大の礫が出土した。この中には「至徳二年」（1385年）、「應永十八年」（1411年）の年号を記すものがある。このことから室町時代以降に埋められたものであることがわかるが、その性格については不明である。S K02による攪乱のため金堂と回廊の取りつき状況などは確認できなかった。

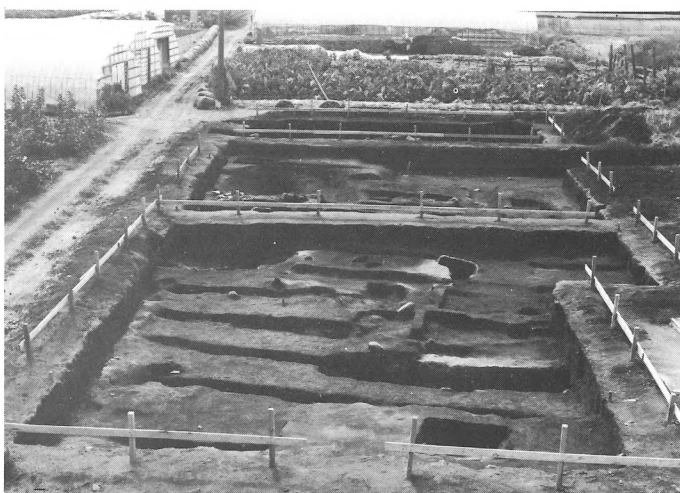
PL.4 東大門周辺全景（北から）

先年度の調査でE127の位置で基壇とみられる立ち上りが検出され、その確認のため周辺を拡張した。この付近ではロームは小さな単位での起伏をみせ、その上に暗褐色土がのっており遺構はこの面で検出された。ただ耕作による溝、家屋の基礎地業による攪乱があり、遺構の残存状況は悪い。

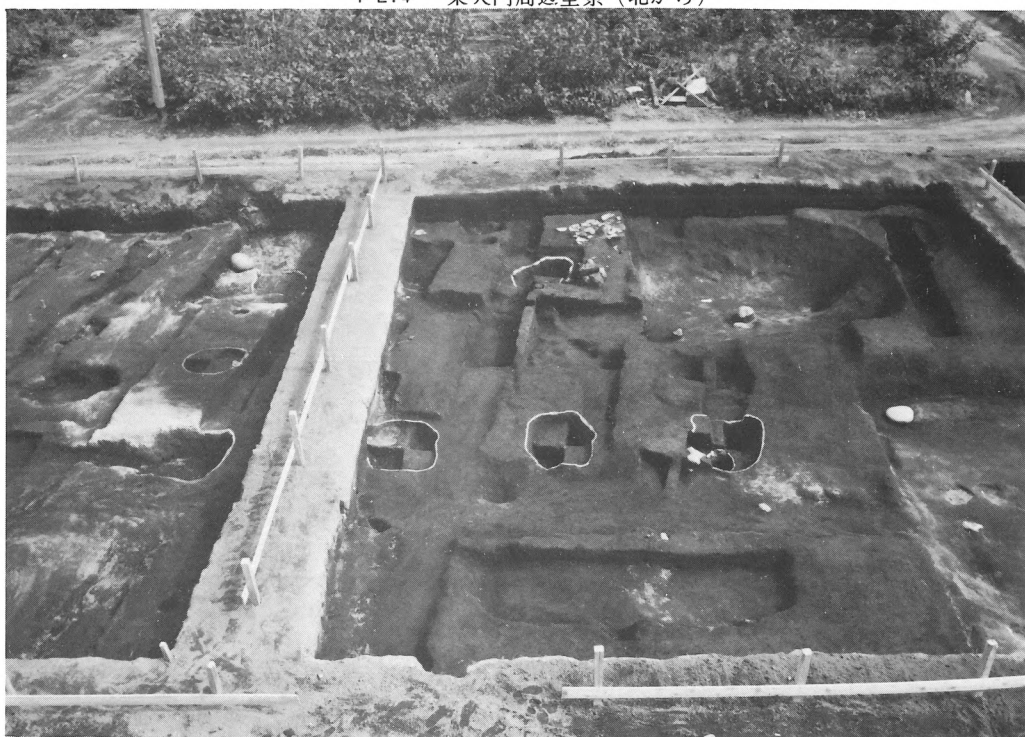
PL.5 東大門周辺 SB07、S J05・07、S K01検出状況（西から）

S B 07 E125～130で検出。3間×2間の掘立柱建物で、南北に長く方位は調査基準線とほぼ一致する。ただ東側柱列の南端部はS K 01・S J 06により破壊されており、さらに1間南へ延びる可能性もある。また北側妻の中柱は掘形が浅く、位置も西に寄ることから、これに伴うものか問題は残る。柱穴掘形は一辺が約90cmの方形、深さは40～50cmで、埋土はローム塊を含む黒色粘質土である。柱痕は2ヵ所で検出された。西側柱列南端の掘形の一部がS J 05のカマド構築により切られていることから、これに先行する建物であることがわかる。

S K 01 E128～131で検出。5.2×3.7mで南北に長く、深さ約90cmで坩状に掘る土壇。埋土の状況から短い時間に埋められたものとみられ、上層から底部にかけて多量の瓦が混入していた。北端部ではS B 07の柱穴掘形を切っており、また埋土上にはS J 07の床面が造られている。

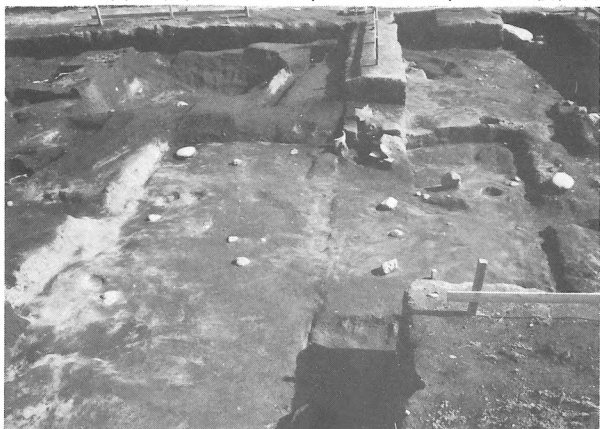
PL.6 S J06全景（西から）

S J 06 先年度の調査で基壇と判断された立ち上りは竪穴住居の東側壁であることが判明した。6.0×4.8m、検出面からの深さ約40cmであるが、西辺はS D 05により壊されており明瞭でない。柱穴・貯蔵穴は検出されない。東側壁に大形の瓦を使って焚口・煙道を造ったカマドが設けられている。北東隅床面上に径約30cmの扁平な円形の石が置かれ、その南には白色粘土があった。カマド上部から銅溶解に使用した坩堝の破片、床面から三角形の楔状の石製品および多数の瓦が出土している。出土した土師器甕から、8世紀後半のものとみられる。

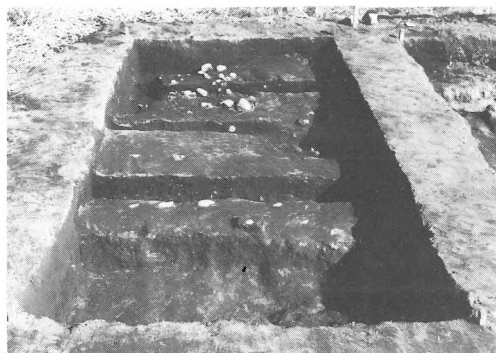
PL.8 第11トレンチ拡張部全景(西から)

塔跡東側に接した東西方向のトレンチ。先年度の調査によりW3付近で竪穴住居の一部が検出され、その全体を確認するため北側への拡張を行なった。全体に耕作による溝、穴などのため攪乱が進んでいるが、W2~4で浅間山B軽石の純堆積が認められ、その下に暗褐色土層を挟んで締った土質の暗褐色粘質土があり、この上面に瓦片・小礫が散布していた。遺構はこの面で検出された。

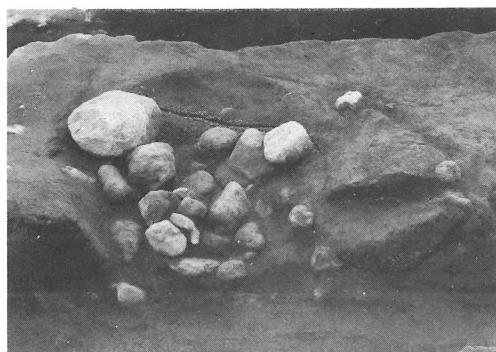
PL.9 回廊礎石(推定)の根石検出状況(東から)

礎石根石 S9・W1で検出。径約80cmの円形で、中央部を深くして掘り込む。この中に小形円礫が密集して入っており、周辺にも多数の礫が散乱していた。金堂の西側柱列からの距離は14.5mを測り、回廊の礎石据えつけの根石である可能性がある。ただこれまでに周辺では同様の遺構は検出されておらず、今後の調査による確認が必要である。

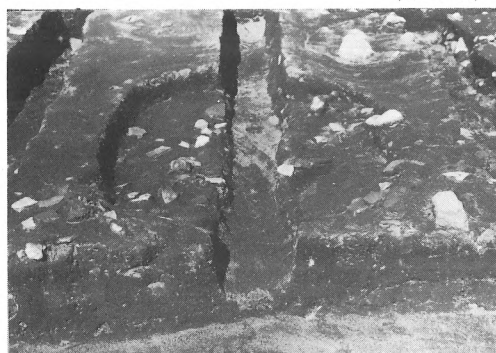
PL.10 S K04検出状況 手前断面はS J01の覆土(南から)

S K04 S11・W2で検出。160×200cmの南北に長い楕円形の土壇で、深さ約20cmで皿状に掘る。南半部はS J01埋土を切って造られている。底部および埋土の褐色粘質土中から多数の瓦片と小礫が出土した。

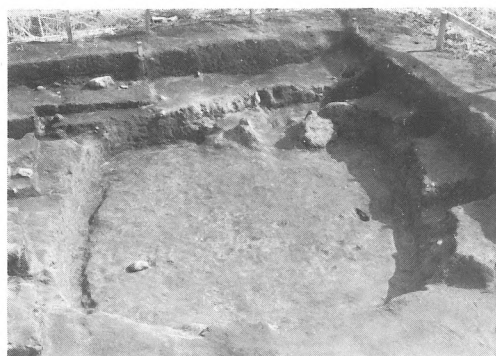
PL.11 S J01全景(西から)

S J01 S10~14・W1~5で検出。4.0×3.5mで東西にやや長く、深さ45cm前後に掘り込まれ、ローム中に床面を造る。各辺の壁直下には巾10cm前後の浅い溝状の掘り込みがある。柱穴・貯蔵穴は検出されない。東側壁中央部に砂岩切石と白色粘土を用いたカマドが造られているが、攪乱が著しく原形をとどめていない。遺物の出土は少ないが、土師器坏が出土しており、これから8世紀後半のものとみられる。

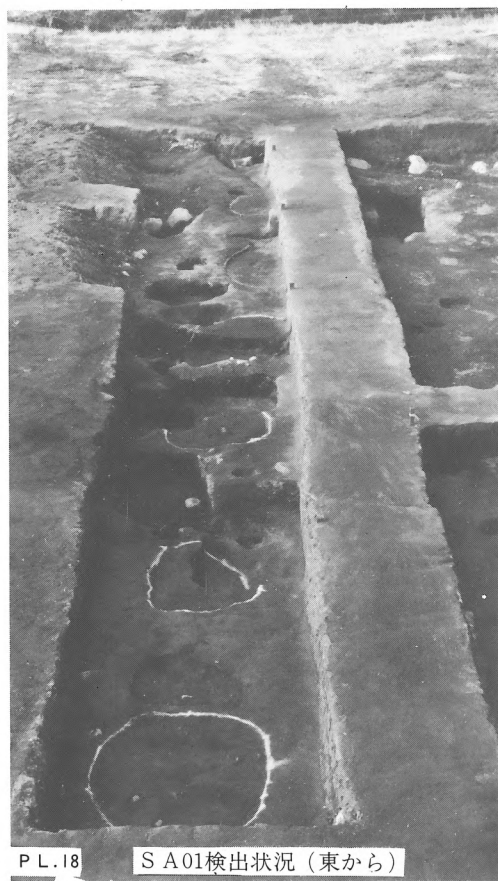
PL.18 S A 01検出状況（東から）

S A 01 N60付近で東西方向に並ぶ柱穴7個を検出した。柱間は240~300cmで一定しない。柱穴掘形は長径100~140cm・短径100~130cmの楕円形で、深さ40cmで塊状に掘る。埋土は固く締った黒褐色土で、瓦と礫を含む。柱痕・抜き穴は検出されない。方位はE-0°-Sで、さらに東西に延びるとみられる。

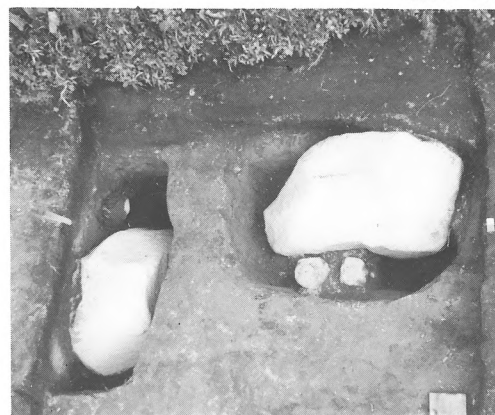
PL.20 金堂基壇北側落とし込み礎石検出状況  
（北から）

この他に中世以降のものとみられる井戸1基(S E 01)が検出され、また金堂基壇北側に接して埋め込まれた礎石2個が検出された。

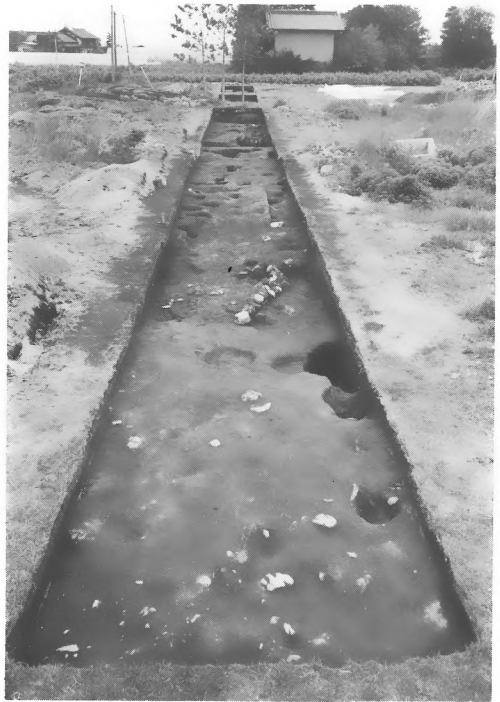
P L.21 第13トレンチ全景（西から）

S D03 E104~106で検出された。上部巾2.7m・底部巾0.9~1.1m・深さ1.2mで、「U」形の断面をもつ素掘りの南北溝。地山の黄褐色砂質土面から掘り込んでいるが、東岸上部は家屋の便槽のために破壊されている。溝の北半部では、大人の拳大~径50cm程度の礫が密集して埋め込まれていた。埋土中からは少量の瓦片が出土したが、底部から室町時代のものとみられる宝篋印塔の塔身が出土した。この溝は方位・形状から第5トレンチで検出した南北溝の北方延長部分とみられる。方位はN-0°30'-Eで、底部は北へ向って緩く下っている。このS D03が廃されたのは室町時代以降とみられる。

第13トレンチでは、全体に径30cm前後の円形・方形の柱穴が検出されたが建物としてのまとまりは明瞭でない。また巾1.8~2.0m・深さ30cm程度の南北方向の溝が2ヶ所で確認されたが、時期・性格は不明である。遺物は瓦片が少量出土した程度である。

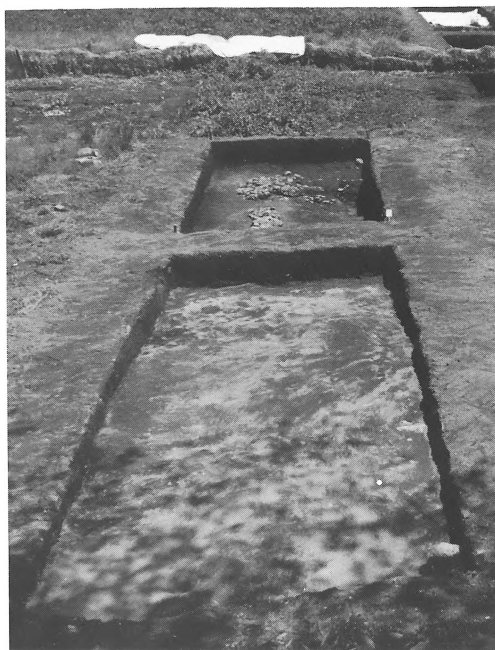
P.L.23 第14トレンチ全景（西から）

金堂基壇東側に接した東西トレンチ。第5トレンチでは攪乱が激しく、金堂基壇東側の状況が把握できないため、残存状況の良いとみられる北側に設置した。

E42~45では地表下約20cmで礫混り黄褐色砂質土の地山となり、この面まで攪乱が及んでいる。地山は東へ向って緩く下っている。現地境および基壇東北隅に置かれた地蔵菩薩へ至る小路の下には多量の瓦小片・小礫が埋め込まれていた。国分寺に直接関連する遺構は確認されなかった。

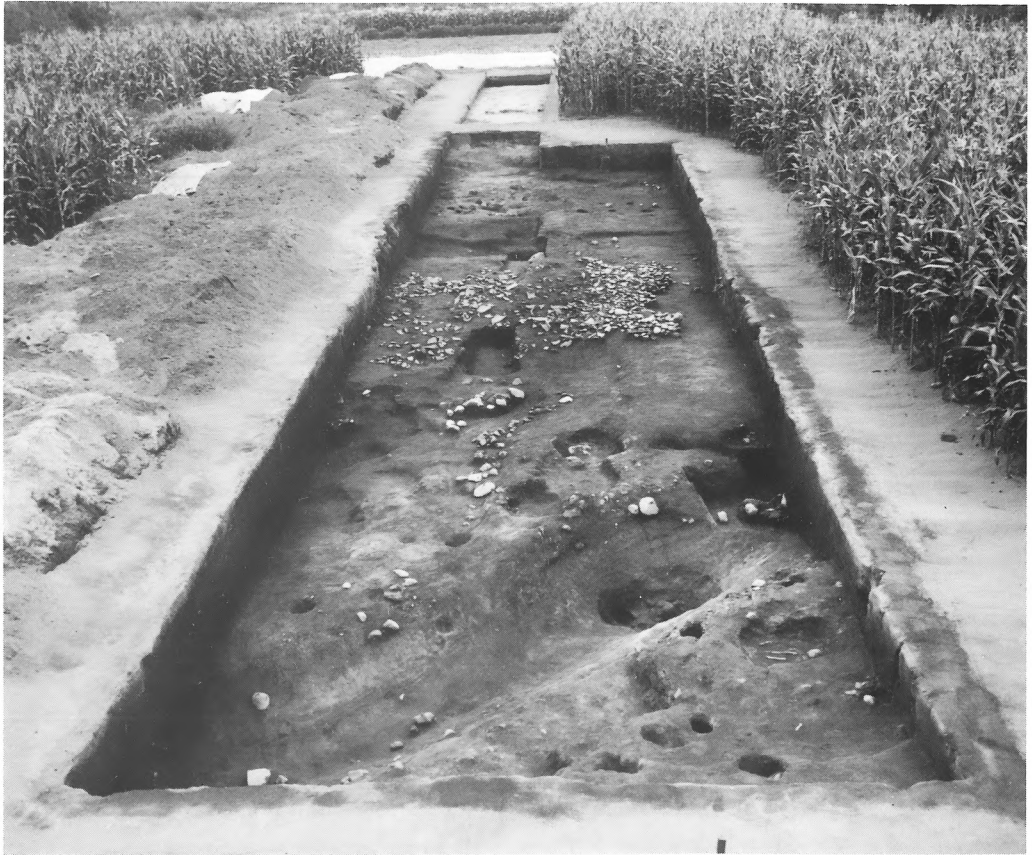
P L.28 E50~100 S D04 瓦溜り検出状況 (東から)

S D 04 E90~99で北西から南東にかけて素掘りの溝が検出された。上部巾2.7m・底部巾30cm・深さ70cmで「V」形の断面をもつ。溝の中央部S10・E93に上部径1.5m・底部径1.0m・深さ60cmの井戸状の掘り込みが造られている。また東岸の中段には平坦な面が造られており、西岸縁辺付近には溝に並行する柱穴が検出されている。溝の方位はN-43°-Wで、北が僅かに高い。埋土および底部から瓦の出土がみられ、国分寺に関する溝の可能性も考えられる。

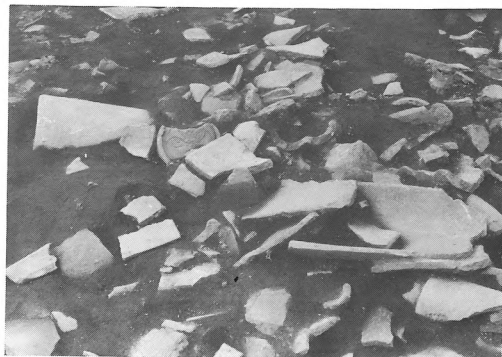
P.L.30 瓦溜り出土状態

E80~87では、地山上によく締った暗褐色土がのり、その上に夥しい量の瓦・壁土・漆喰片・木炭・焼土を含む暗褐色土が、山盛状に堆積しているのが検出された。この堆積はS9付近を北端とし、S15よりさらに南へ広がっているとみられる。中央部の厚さ60cmで外側に向かって薄くなっていく。

この瓦溜りには創建期の軒先瓦をはじめ、軒丸瓦・軒平瓦・丸瓦・平瓦の完形に近い大形片を多数含み、これらが乱雑な状態で密集しており、その間に壁土・木炭片などが入り込んでいた。またこの下部には断面が「L」形の切り込みをもつ凝灰岩切石があり、建物の部材を一括して廃棄した状況を示している。瓦に混って内耳埴形土器1個体分、石臼などが出土しており、この瓦溜りの形成は中世であるとみられる。これら出土遺物の調査が進むにつれより具体的な年代を与えられよう。

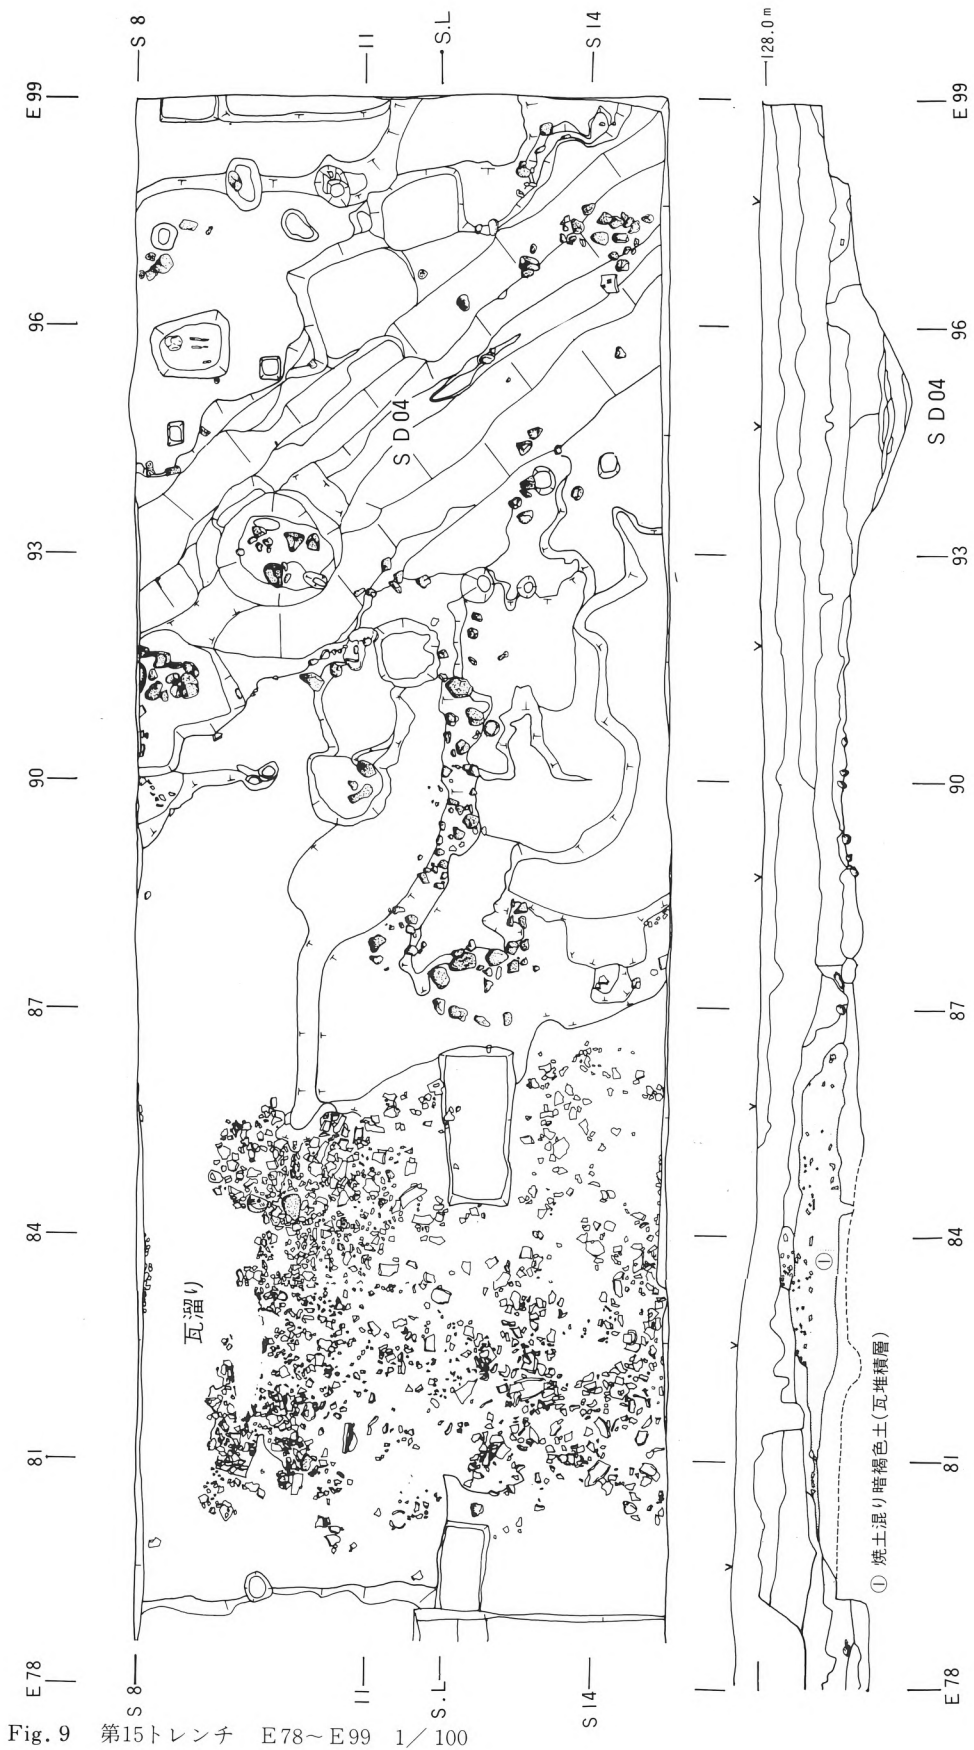
Fig. 9 第15トレンチ E78~E99 1/100

E50~70では地表下20~30cmでローム質の地山となり、耕作による攪乱が著しい。このため回廊とみられる遺構は確認されなかったが、E52~59・E62~67では地山が僅かに高くなっている点に注意される。地山はE67~72で東に向かって下り、E77でさらに約30cm低くなる。この付近ではローム上に浅間山C軽石を含む黒色粘質土が薄く堆積し、この直上まで瓦の散布がみられる。地山は最低部で標高126.5mとなるが、E98~100で再び高くなり、E100~110では平坦となっている。

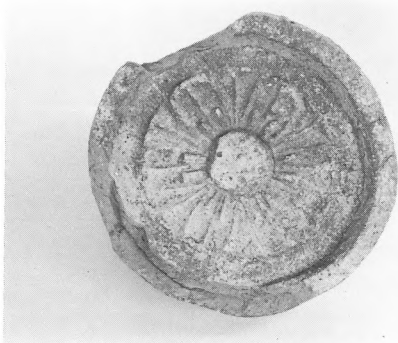
P L.46 第5トレンチ S K01出土  
軒丸瓦（雑木味遺跡出土と同型）

東大門周辺のE 129～132では創建期の軒丸瓦を含む大形の瓦片が数ヶ所に固っており、S J06ではカマドの構築に平瓦が使用されていた。またS K01の埋土からは吉井町雑木味遺跡出土の六葉複弁の軒丸瓦と同型のもの1点が出土した。瓦溜りからは軒先瓦をはじめ夥しい量の瓦が出土したが、伴出遺物などからみて金堂に使用されていたものが廃棄された可能性がある。この他に鬼瓦の小片が4点、瓦磚とみられる小片1点などがある。文字瓦はへら描きによるもの、押印によるものなど300点近くある。

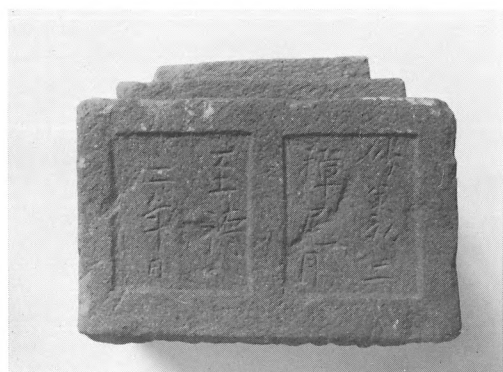
PL.67 第5トレンチ SK02出土 宝篋印塔台石「至徳二年」銘

金堂基壇上および周辺の墓地内には五輪塔宝篋印塔が多数あり、周辺を耕作した際にもこれらの出土があったと言われている。今回の調査においても金堂基壇東側のSK02・03からは多数の五輪塔・宝篋印塔・板碑破片が出土し、この中には「至徳二年」（1385年）「應永十八年」（1411年）の年号をもつものがある。またSD03からは室町時代のものと思われる宝篋印塔塔身1点、SE01の底部から五輪塔地輪2点が出土している。これら中世の石造物は、国分寺の衰退に伴い金堂周辺がどのように変化していったかを示す資料である。
