史跡上野国分寺跡

発掘調査概要 3

群馬県教育委員会

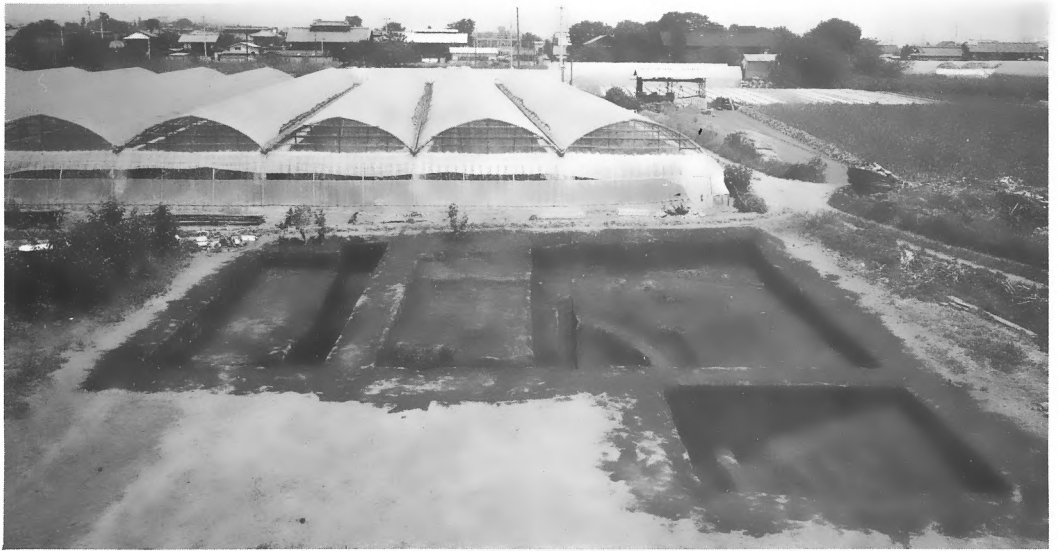
PL.1 第16次調査区全景・盛土改修後の状況(南から)

地山の検出状況からみると、谷の北東隅は隅丸の形状に整えられているが、後に軽石混黒色土を主体とする盛土がなされ、緩い弧を描く形状に改修されている。この盛土は全体によくしまっているが、谷の縁辺部ではうすく何層にも堆積した状況がみられ非常に固くしまっている。この盛土中およびこれの下層にはB軽石は含まれず、B軽石純層堆積はこれより上位にのみ認められることから、この改修はB軽石の降下以前に実施されたものとみられる。

谷の縁辺部が盛土により改修された状況があるが、この理由としては露出していた地山の砂質土層が雨水あるいは風化により崩れ易くなり、これを補強することを目的としたことが考えられる。盛土は全体によくしまった土質であるが、特に谷との際は非常に固くしまり、長期間にわたって踏みつけ続けられた様相を示している。この改修の時期は盛土中に灰釉陶器の含まれることから平安時代中期以降、B軽石の降下以前とすることができるが、これをより短い期間にしばり込むには至っていない。この改修と築垣の損壊との関連については今後の調査に俟ちたい。

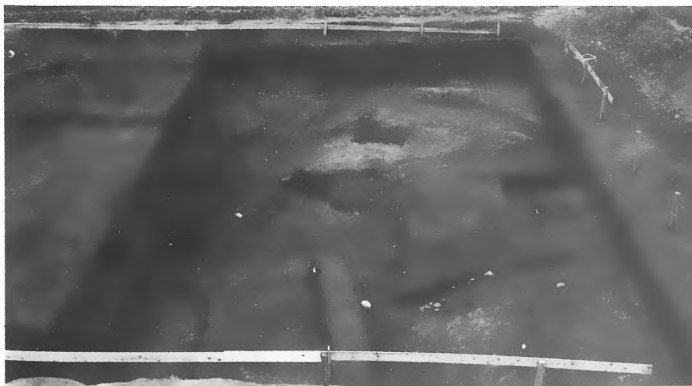
PL.2 寺城南東隅付近(南から)

SFO1 (南辺築垣) これまでの調査の結果から寺城南東隅はS99・E135付近と推定される。この付近は攪乱が地山にまで及んでおり、築垣本体は残存していなかった。しかしE134~135の南側斜面S100~101では、地山を階段状に削って整えており築垣基部の造作とみられる。またS98~99.5・E133.5~136.5は地山が周辺より僅かに高くなっていることから、この位置まで築垣が伸びていたとみられる。**SDO1** (南辺築垣外溝) については谷のため、その存否は確認できない。

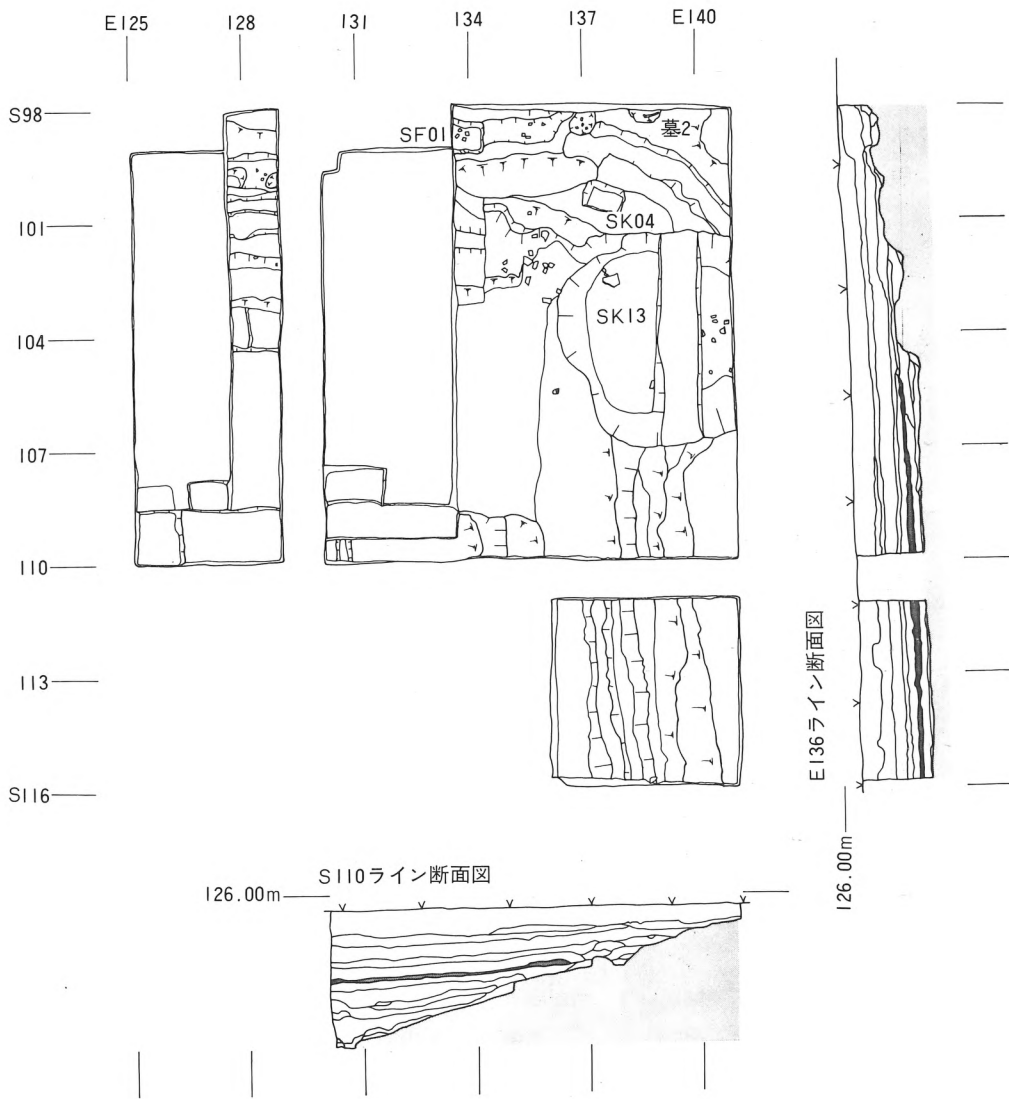
Fig.5 第16次調査区(主要部) 1/200

まず検出された地形の状況からみると、ロームの地山はS100.5を境に北では一段高くなり、南ではS103までかなり急な傾斜を、それ以南では緩かな傾斜で下がっていく。E135ラインの標高でこれを見るとS99=125.0m-S103=123.6m-S110=123.3mとなる。また地山は東から西へ向っても下がっているが、その肩部の線は南に進むに従い東側へ開く傾向を示している。つまりS100.5以南、E139以西は地形的には谷となっている。この谷の堆積土のS104から南にはB軽石の純層堆積が良好に残存しており、S105=122.4m-S110=124mと南に向かって緩く下がっていく。このB軽石はS105・E139付近では125.0mにも認められる。この谷はS149では肩部はE146にあり、さらに東に開く傾向を示し、地山はS149・E138で120.3m、S173・E141で120.5mとなり、南を流れる染谷川に至るものとみられる。この谷には常時滞水していた状況は認められず、地山直上まで瓦片の包含がみられる。

平面図：S98～110・E134～141は改修盛土除去後
断面図：土層中位の着色はB軽石純層

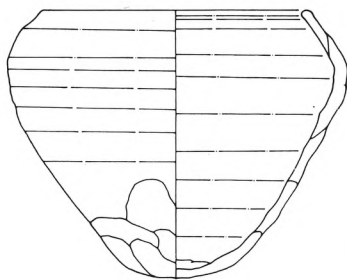
Fig.6 第16次 改修盛土出土
土師質鉢 縮尺1/4

谷の北縁は盛土による改修が行なわれているが、この盛土中から灰釉陶器片などとともに土師質の鉢形土器(Fig.6)が出土している。これは最大径18.0cm・高14.2cmで肩部が張り、底部が細くなる器形を示す。焼成は軟質で黄灰色を呈し、胎土には砂粒を含む。胴部にはロクロ痕が付き、口縁部は横ナデ調整をしている。また盛土中からは、単弁五葉の創建期の瓦当文様の系譜を引く軒丸瓦(Fig.23-①)が出土している。

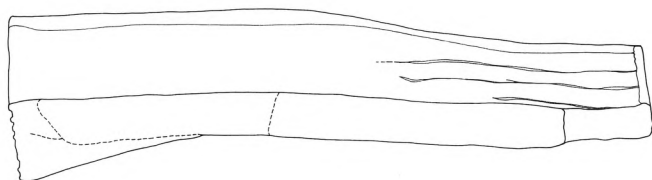
Fig.7 第16次 SK13底部黄褐色砂質土出土軒丸瓦 縮尺 1/5

谷の北縁の斜面中位から底部にかけて瓦片の散布がみられた。ここは地山は黄褐色砂質土層で南辺築垣基部を造るための削り出しがあり、その下部に多く散布する。また谷の北東隅の地山を切って造られたSK13の北縁底部に小さな窪みが出来ており、この中に川砂に混じって軒平瓦のほぼ完形品(Fig.7)があった。瓦当文様は扁行唐草文で、輪積ないしは四角の粘土塊の組み合わせによって作り、凹・凸面ともに全面ナデで調整をしている。創建期よりは降るものである。また谷北縁の散布では、平瓦の大形片が目立つが、SK13の底部にも同様な状況がみられる。谷の底部のローム混暗褐色土中にも瓦片の包含があり、南へ約70mの位置では地表下約3.1mで少量ではあるが平瓦の大形片の出土がみられる。ここからは、ロクロによる丁寧な整形の須恵器長頸壺の口縁部分が出土している。この南辺築垣の南側に散布する瓦は、大形片が多いという点で第1・9トレンチと似た状況を示し、また付近に瓦葺建物の所在の知られないこと、瓦は流されてきたあるいは運ばれて廃棄された状態ではないことから、これらは南辺築垣に葺かれていたものである可能性が高い。底部からやや上部、B軽石の下層からは平瓦の凸面に「山字子文磨」とへう描した平瓦(Fig.26-⑨)が出土しており、これと同文のものが第9トレンチの南辺築垣付近からも出土していることから、南辺築垣に使用された瓦の生産地と供給形態を知る手懸りとなる。

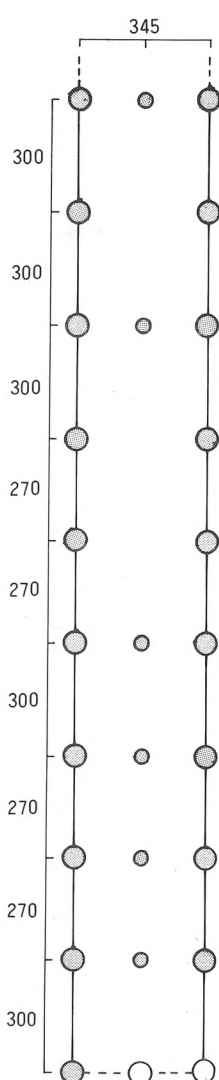
Fig. 8 SB09模式図(cm)

SB09 W7.2およびW10.6で南北に並ぶ2列の柱穴列が検出された。柱穴は径45cm前後・深約40cmの円形で、埋土は軽石混暗褐色土でしまっており、上部には瓦片が混じる。検出面では掘形は検出されなかった。東西に一対をなす状態で並んでおり、西側列はS17.2～S43.5の間に10個＝9間分がありその全長は2,580cm、東側列では9個＝8間分を

確認した。桁行柱間は270cm(9尺)と300cm(10尺)とがあり一定していない。梁間は345cm(11.5尺)をとったとみられ、この中間に径30cm前後の柱穴が6カ所で検出された。この南北に長大な掘立柱建物の方位は金堂に一致し、また土留め石列より210cm(7尺)東側に位置することなどから西面回廊の一部である可能性が考えられる。ただS39以南は農道の下が溝状に掘られているため中門方向への屈折は確認できず、また第11トレンチ・第18次調査区でもこれの北への延長とみられる遺構が検出されず、回廊と断定するには至らなかった。

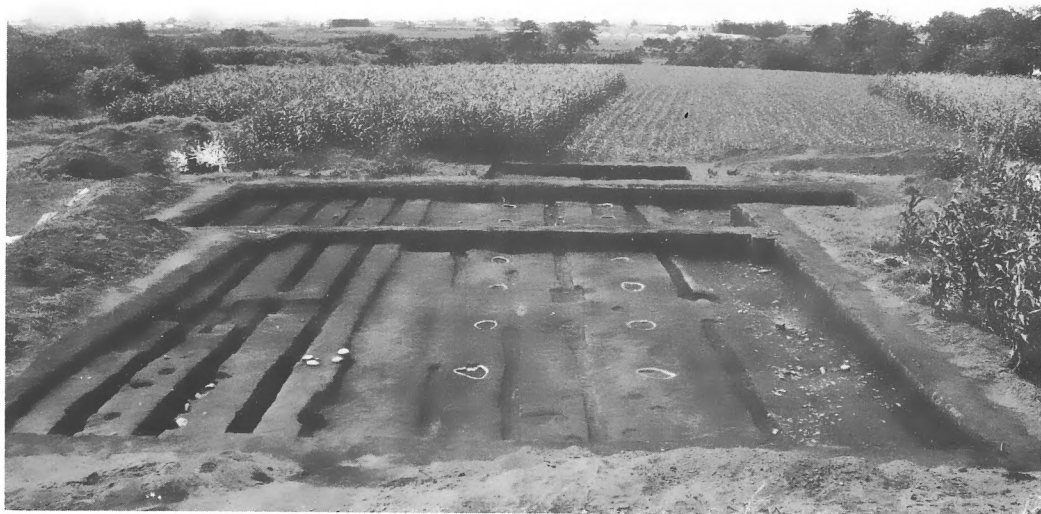
PL.4 第17次調査区全景（北から）

調査区域全体に耕作による攪乱が目立つが、西半部では地表下約60cm＝標高128.2m付近にB軽石の純層堆積が残っていた。遺構検出面は軽石混黒褐色粘質土で、この層および下層には少量であるが瓦片が包含されているため、国分寺創建前後に盛土された整地層とみられる。調査区北端のS16では黄褐色ロームの地山は標高128.15m、整地土の最も良く残る部分での遺構検出面は、128.55mで40cm前後の厚さに盛土が残っている。この整地について昨年度調査の第15トレンチの

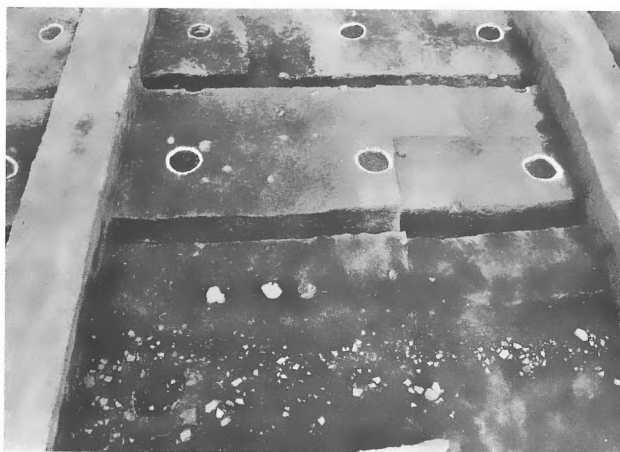
PL.5 SB09・瓦散布状況（西から）

W13～15では瓦片が濃厚に散布しているが、この中には軒丸瓦・軒平瓦の大形片も混じる。この散布はS41のSB09柱穴が確認され、それ以南は溝状に掘り込まれる位置まで確認できるため、SB09、ないしは整地による段差に係わることが推定できる。またW15～20の大形の瓦片の濃密な散布の状況を見ると、西寄りでは塔に関係するものも含まれることも考えられる。

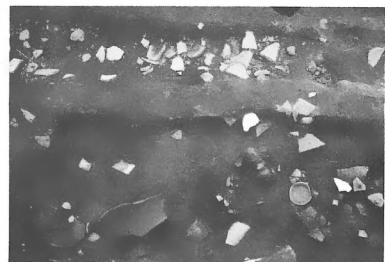
PL.7 W13~15 瓦・土器散布
状況（西から）

出土遺物のほとんどはW13から西側の瓦散布面からのものである。ここでは整地土の段差に沿って帯状に瓦小片が散布し、その間隙には川砂が入っており雨落状を示すが、溝などの遺構は伴わない。この西側にかけては、土師器・須恵器および鉄釘なども多数あり、奈良三彩陶片も含まれる。散布面の下層部分では瓦片は大きめとなり、これらを包含する暗褐色粘質土中からは、円形の打出しを施し片面に鍍金をした銅製品の微小な破片、裏面に漆を付着させた金箔の微小片が出土している。

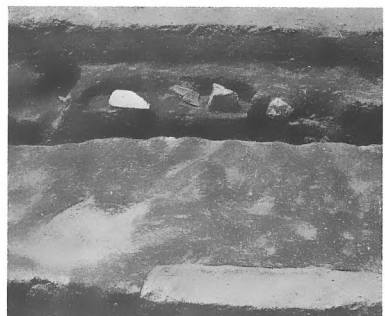
PL.8 鍛冶跡（東から）

鍛冶跡 S33・W3で整地土層を掘って造られた鍛冶場跡とみられる南北95cm(東半部は耕作溝により破壊される)の隅丸方形の土壌を検出した。上面は削平をうけており現況で深さ18cmを残す。北西隅にソフトボール大の表面が熱のため赤化した石が据えられ、底部には微小な鉄片、鉄鏝を含む赤褐色粘質土が堆積している。埋土中には羽口、瓦片、土師器小片が含まれており、これからみて平安時代に使用されたものと考えられる。またS18～20・W8～10にかけて鉄鏝がかなり散布していることと併せ、この付近で小規模な鍛冶作業が行なわれていたことが知られる。

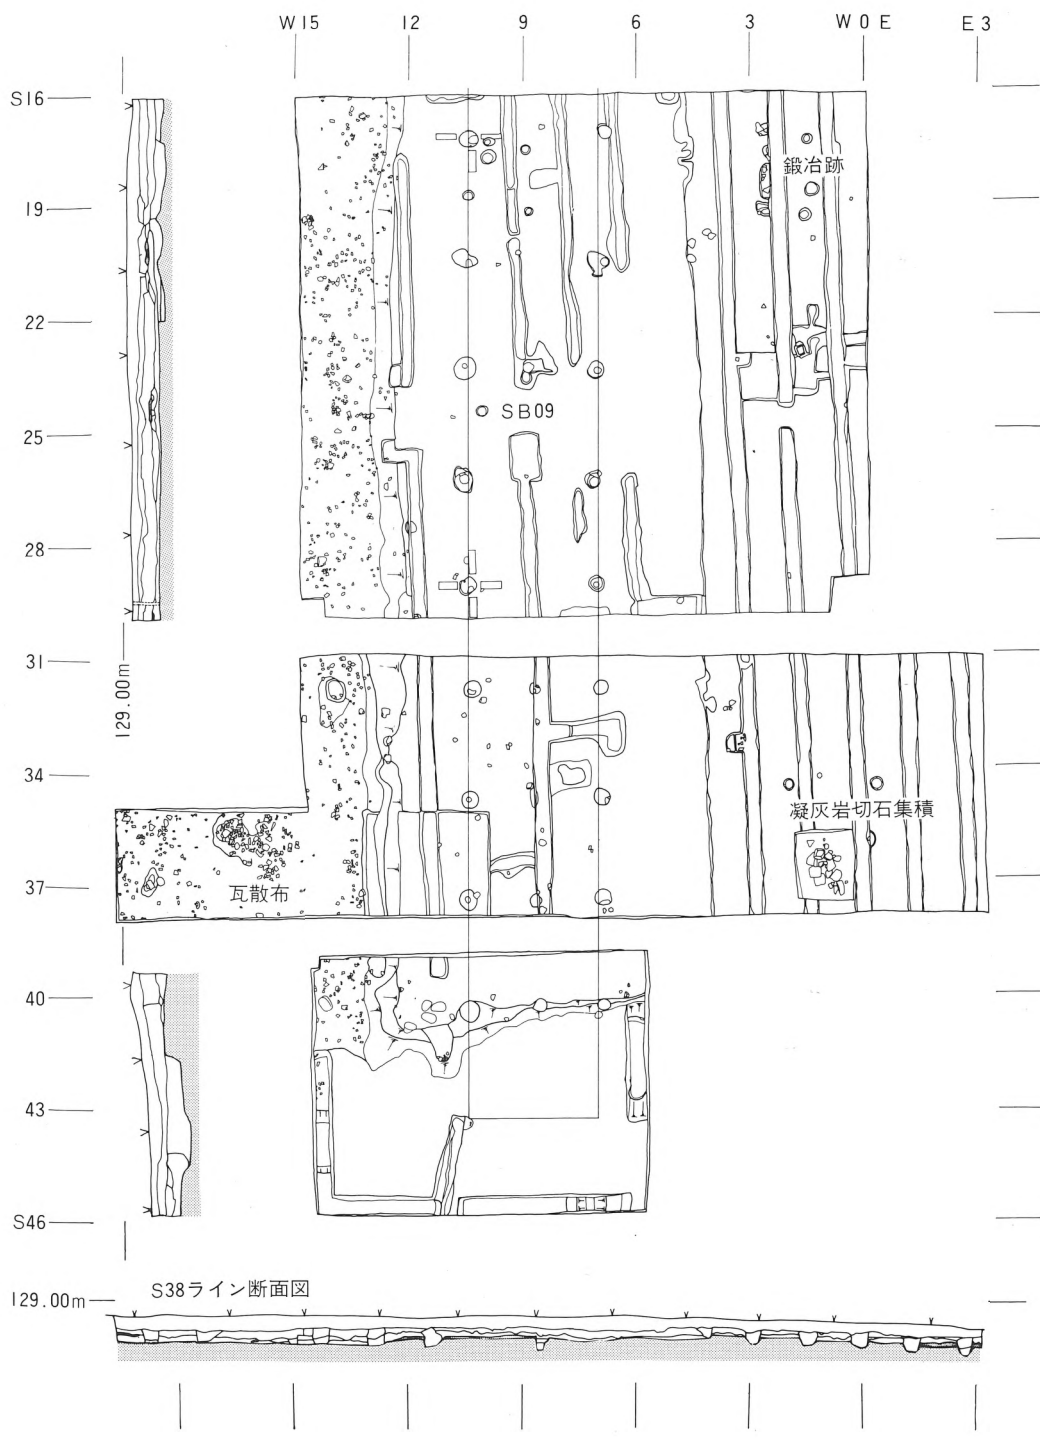
Fig.10 第17次調査区全体図 1/200

断面図：アミは整地土層
 土層中位の着色はB軽石純層

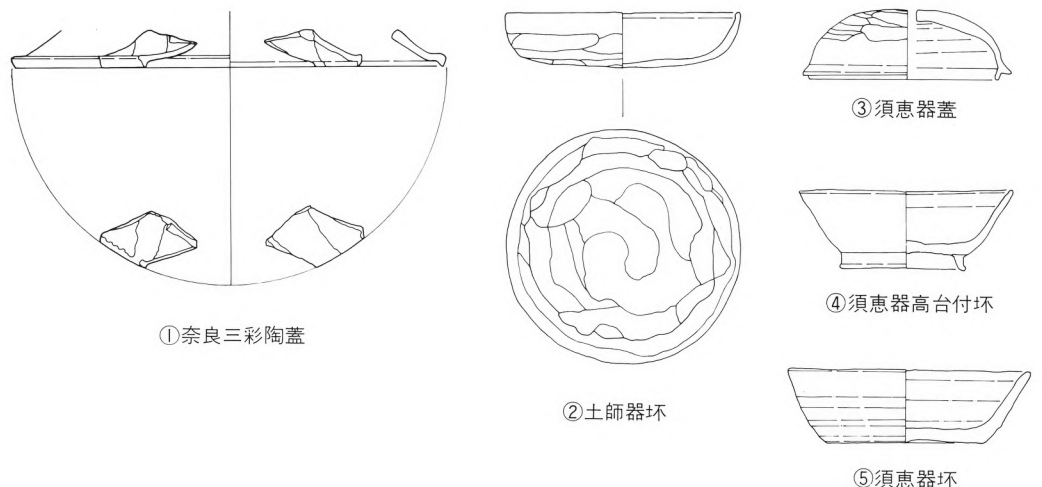
Fig.11 第17次 瓦散布面出土土器類 縮尺 1/4

奈良三彩陶は小片であるが3点出土している。この中の2点は同一個体とみられ、極めて良好な発色で、胎土は夾雑物をほとんど含まない優品である。推定復元すると径23cmの蓋であるとみられる(Fig.11-①)。土師器はほとんどが坏で、底部および外面はへら削り、口縁部は急な立ち上がりをして横ナデ調整を施す。内面はナデによるもの、へら磨きをするもの(Fig.11-②)がある。須恵器は明瞭な反りをもち背の高い器形の蓋(Fig.11-③)、底部はへら切りをした後高台を付ける坏(Fig.11-④)などがある。軒丸瓦は多数出土しているが、単弁五葉の創建期のものの中に、瓦当裏面に布目痕を残すがその中央部が円形に盛り上がってその上面が平坦となり、さらに中心から外縁に向って扇形に布目痕がなく平坦となる部分のあるもの(Fig.23-④)がみられ、これと同様の製作技法をとるものが単弁系の瓦当文様をもつものの中にもみられる(Fig.22-⑥)。軒平瓦には創建期の扁行唐草文を始め、多種類のものがあるが、平瓦部より僅かに厚くした端部に串状工具で文様を描くもの(Fig.24-⑰)や無文のもの(Fig.24-⑬)のあるのが目立つ。いずれも補修の際に使われたものであろうが、いかにも粗雑な作りであり、国分寺の補修の実態を窺わせるものがある。

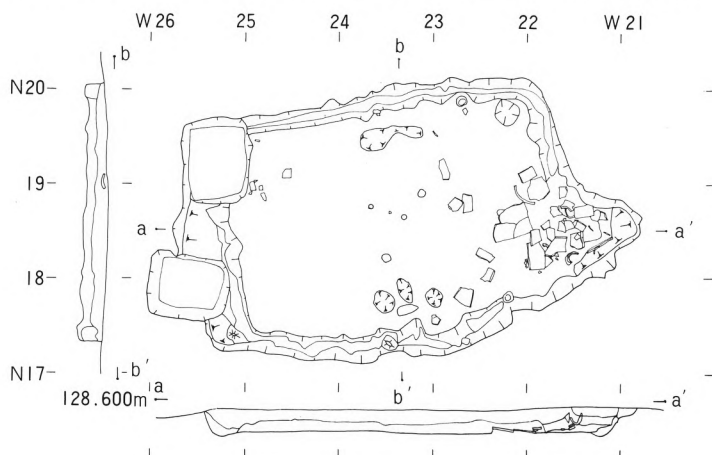
Fig.13 SJ08 検出状況 1/80

SJ08 塔の北東約23mのN18・W23で竪穴住居1軒を検出した。西側壁は2カ所で近年に掘られた方形の穴のために破損しているが、他は比較的良好な残存状況である。規模は東西長460cm・南北巾280cmで、平面形は隅丸の不整長方形を呈する。方位は調査基準線に近いが、東で僅かに北に偏する。検出面はローム面で、深さは20～25cmである。床面はローム層中に造られ固くしまり、小さな凹凸はあるがほぼ平坦である。壁はほぼ垂直に立ち上がり、直下には断面がU字形の溝がある。床面上に柱穴はなく、また周囲にも柱穴状の遺構は確認されない。カマドは東壁南寄りにあり、焚口の両側には丸瓦を立てており、内部から平瓦の大形片などが出土することから、瓦を組んで造っていたものとみられる。この周辺からは土師器坏、須恵器塊、鉄釘などが出土している。カマド中央部は崩落しており、内部には焼土を混じえた暗褐色土が入っているが、焼土・灰の量は少なく、周辺の焼化も進んでいないことから長時間にわたって使用されたものとはみられない。また覆土は、少量のロームと軽石を含みしまりに欠ける上層と、ロームを混ぜる暗褐色土で瓦片を多く包含する下層とに分かれ、短時間に埋められた状況を示している。出土する土器から平安時代前期のものとみられる。

SJ08のカマドは焚口両側にはほぼ完形の丸瓦が立てられており、また内部には平瓦の完形に近い大形片などがあることから、瓦を組んで造っていたものとみられる。埋土中にもカマドに近い位置に瓦が多く包含される傾向がみられる。土師器はカマド手前の壁際に坏の完形品があり、他にはカマド焚口およびその手前床面上に多数の破片の散布がみられた。これらの坏は、底部はへら削りで僅かに丸味を帯びており、口縁部の立ち上がりはやや外反し、口唇部は横ナデ調整をしている。内面はナデおよびへら磨きをする(Fig.15—③)。寸法は口径10.5cm・高3.2cm～口径13.2cm・高2.9cmの間にある。須恵器はカマド手前の壁際から坏の完形品が出土しており、これは口径10.8cm・底径7.0cm・高4.0cmで、底部はへら削り、内・外面にはロクロ痕が残るが口唇部は横ナデ調整をしている。この他に坏で、口縁部の立ち上がりが外反気味で、口径11.4cm・底径6.0cm・高3.4cmで同様な調整をするもの(Fig.15—②)がある。また、やや扁平な器形で、周縁が6mm程の立ち上がりを示す蓋(Fig.15—①)がある。いずれも平安時代前期に属するものとみられる。

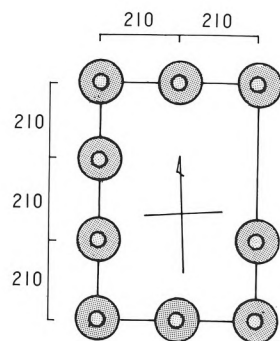
Fig.12 SB08模式図 (cm)

SB08 N5・W7を中心とする位置で掘立柱建物1棟を検出した。径120cm前後の円形の柱穴掘形をもつ2×3間の南北棟で、柱間は桁行・梁間とも210cm等間である。方位は調査基準線に対し北で約4°30′東へ偏しており、これはこれまで確認された遺構には見られない方位である。柱穴掘形の中央部に径30cm前後の柱痕が認められ、埋土中には瓦片および砂岩小塊が入る。ただ東側柱穴列の北から2番目に当たる位置には柱穴が認められず、この部分が出入口となっていた可能性がある。このSB08の時期は、柱穴掘形の埋土中に入る瓦などから平安時代のものとみられる。

国分寺に關係する遺構は掘立柱建物SB08と竪穴住居SJ08が確認されたのみである。SB08は方位が主要建物と異なり、また東側柱1カ所を欠く構造をもつ。創建以後に金堂と塔とのほぼ中間に設けられたものであり、修造に關係するものである可能性が考えられる。SJ08はカマドに完形に近い瓦が多く用いられており、覆土中にも瓦片が多く入ること、またカマドの使用状況からみてその存続期間は短いと推測されること、短い時間のうちに埋められたとみられること、などの点から、やはり修造に際して造られたものである可能性が考えられる。その場合、瓦葺の建物の修造であると推察される。

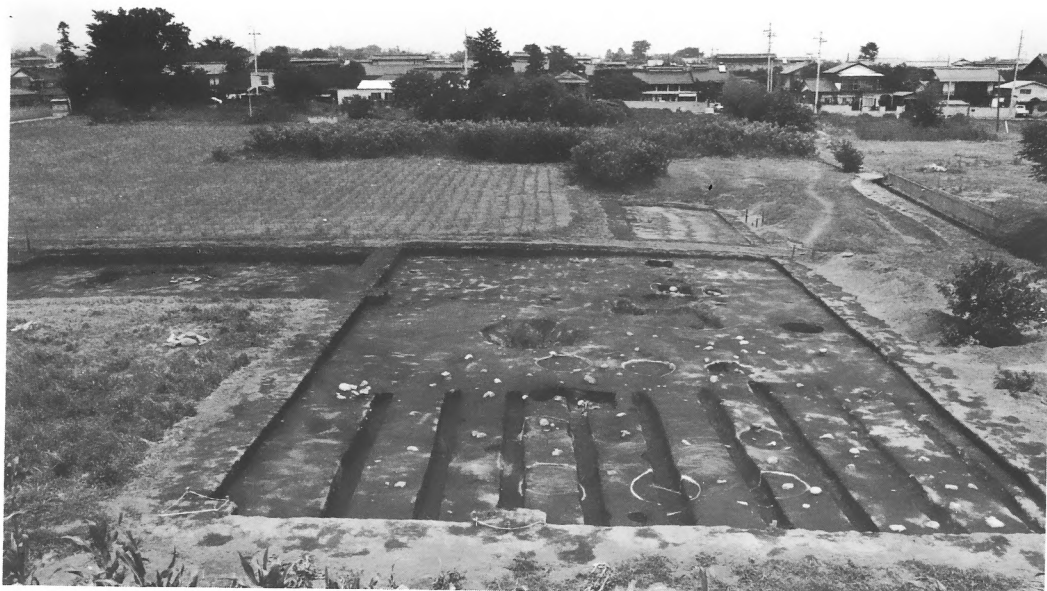
PL.9 第18次調査区全景（南から）

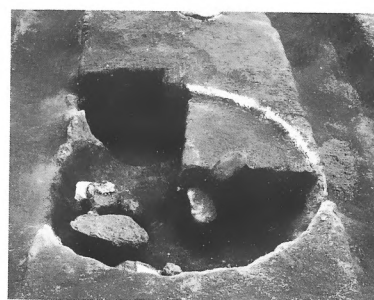
PL.12 SB08（東側柱南から2番目）
柱穴検出状況

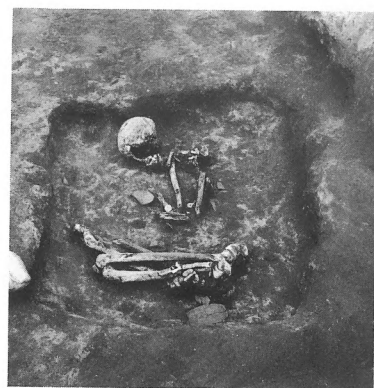
PL.13 墓5 検出状況（南から）

墓5 墓4の南、N14・W5にあり120×110cmの南北に長い長方形で深さ25cm。遺骸は頭を北にし脚を屈して西向きに横臥する。底部から灯明皿と銅銭が出土しており、紹聖元宝(初鑄1094年)、洪武通宝(初鑄1368年)がある。

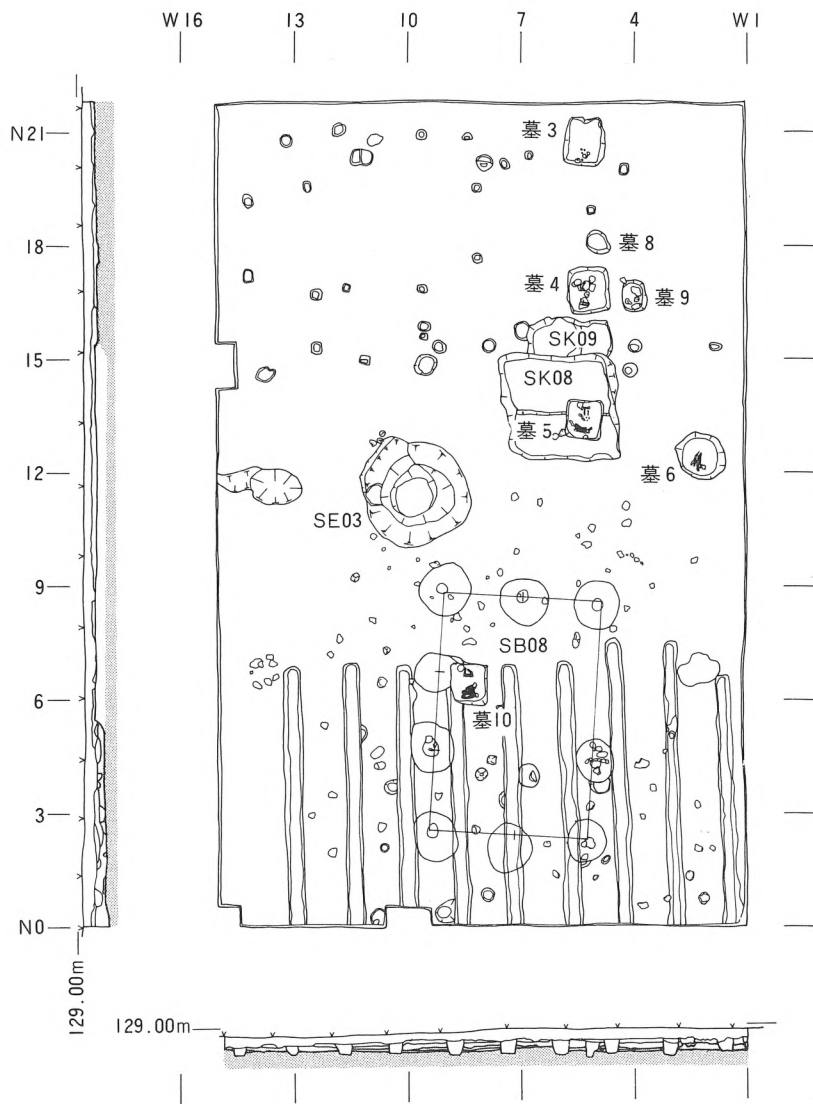
Fig.14 第18次調査区全体図 1/200

断面図：斜線は地山、アミは整地土層

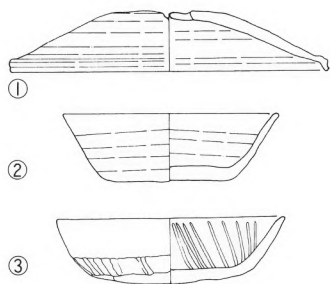
Fig.15 第18次 SJ08出土土器類 縮尺1/4

①須恵器蓋 ②須恵器坏 ③土師器坏

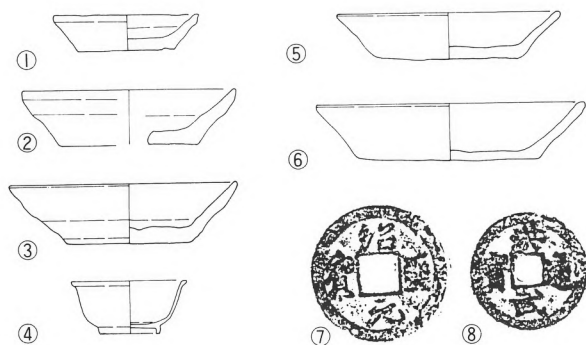
Fig.16 第18次 墓壙出土遺物 縮尺1/4(⑦、⑧を除く)

墓壙群から出土の土器は、いずれも皿状で口縁部の立ち上がりは著しく外反し、底部は糸切りで、内・外面ともにナデで整形をしている。小形の口径7.7cm・底部5.2cm・高1.9cm～大形の口径14.3cm・底径9.6cm・高3.0cmまでがある。灯明皿状であるが油痕はみられず、供物皿として使用されたものと考えられる(Fig.16—①・②・③・⑤・⑥)。墓3からは、口径6.1cm・底径3.2cm・高2.8cm・高台高0.35cmの小形銅碗1個が出土している(Fig.16—④)。全体にロクロ痕が残るが、質素だが丁寧な作りである。密教法具の六器の一部とみられる。また墓4・5・8・10からは銅銭が出土しており、そのほとんどは宋銭であるが、墓5からは紹聖元宝(初鑄1094年)とともに明銭である洪武通宝が出土している(Fig.16—⑦・⑧)。

①～③墓3出土灯明皿 ④墓3出土銅碗
⑤・⑥墓5出土灯明皿 ⑦墓5出土「紹聖元宝」
⑧墓5出土「洪武通宝」

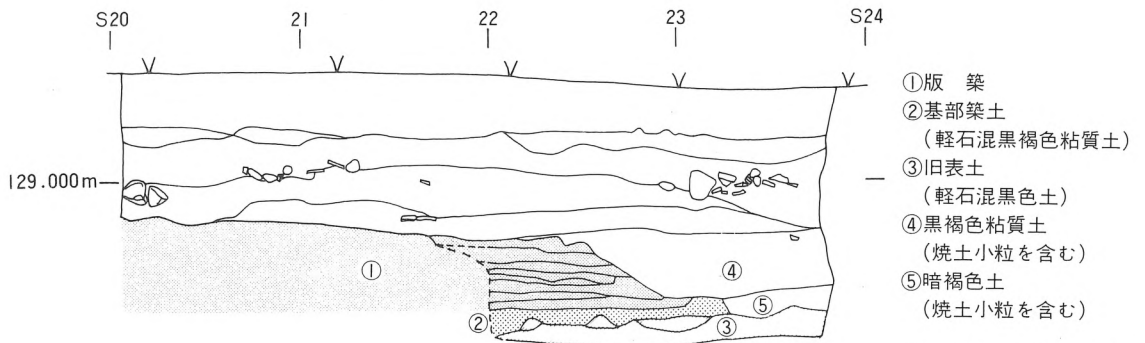
Fig.17 築土南辺断面図 (W46ライン) 1/40

基壇の四隅については、北東と北西隅は削平のため残存しない。南西隅では削平はうけているが、南辺でS23付近、西辺でW50.3付近に築土の端部のあるのが確認された。これをW46ラインで見ると、旧地表面は標高128.3m付近にあり、これを北に向って浅く掘り下げてその上に軽石混黒褐色粘質土を厚さ約20cmに積んで固め、この南端から北に70cm入った所から黒褐色土を主体とした土を用いて、一単元の厚さ5cmで版築がされている。南東隅では、南辺についてはS22.9~23.2で、東辺についてはW30.7~31.2で築土に段差があるのが確認された。南辺では旧地表面はS24・W34で128.7mであり、これをS23.7から北に向って皿状に掘り、そこにロームと軽石混黒褐色粘質土の混合土を盛って固め、これから60cm内側に入った所から版築をしている。

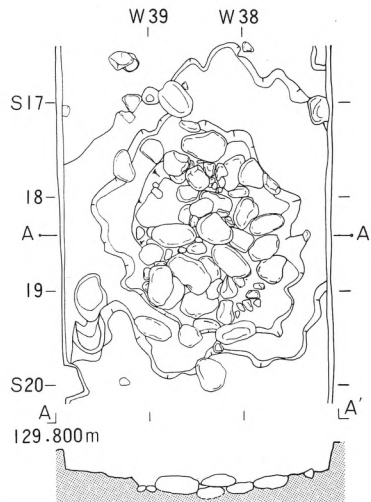
Fig.18 塔南側柱礎石根石
(東から2番目) 1/80

基壇築土は、下部では粘性の強い土を一単元約5cmの厚さで水平に積み上げているが、上部ではローム小塊混りの粘質土を厚めに積んで造っている傾向がある。北東隅では築土中に角礫と平瓦片の混じるのが認められた。礎石は築土を径180cm程の円形で皿状に掘り、その中に径30~50cmの扁平な石を敷き並べた上に据えられ、それで出来た間隙に同様の石を差し込んでいる。根石の底部は標高129.0m前後である。また心礎の北と西側では根石の周辺に灰白色粘土を敷いているのが認められた。基壇の東辺外側は東に向って下がり、そこには玉石と瓦片の散布がみられ、また南辺外側も南に向って下がっており、旧地表面上には瓦片の散布がみられた。

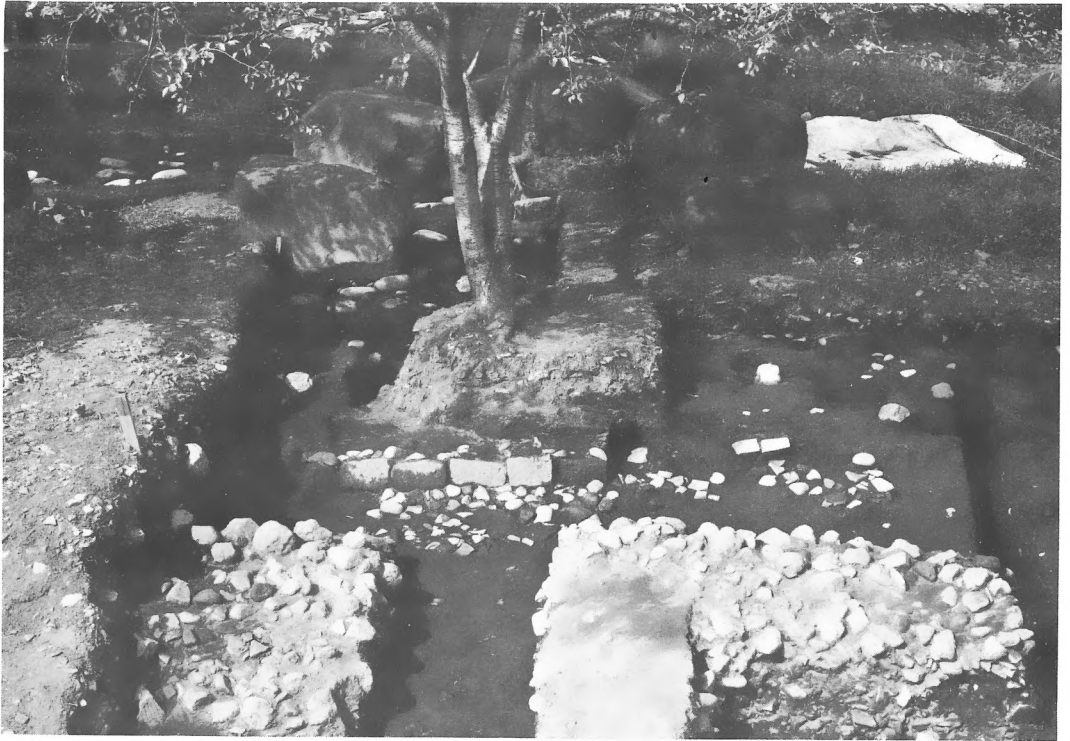
PL.14 塔基壇東辺検出状況（東から）

塔基壇の調査は、残存する築土上面を検出し、その端部の形状を確認する方法で進めた。全体に攪乱が著しいが、東辺中央部のW30.4・S12～14で角閃石安山岩切石が南北に並んであるのを検

出した。6個が一行・一段にあり、その長さは約200cmを測る。切石は巾30~40cm・高21cm前後・厚15cm前後で、南端の1個はこれを半截した形状である。国分寺存続期の地表とみられる固くしまったローム混黒褐色粘質土を僅かに掘り、そこに直接据える形で東側面を揃えるようにしてあるが、約10°内側に傾斜してある。この下部は標高128.95m付近にあり、心礎上面との比高差は135cmを測る。切石列の方位は礎石と一致するとみられ、また中心からの距離は、960cm(32尺)を測る。南辺中央部では、S21.5~22.5で築土が南に緩く下がり、S22.5~23では急な傾斜を示しているのが確認された。またS22.5~22.8を中心に拳大の玉石が築土に貼りついた状態であった。築土上面はS21で標高129.28m・S22で128.96m、S23.5の旧地表面は128.52mである。塔中心から960cmはS22.2にあたり、化粧石などは残存していないものの、ここに基壇南辺があることが推定できる。なお、この位置は調度銀杏の大木の間となり、調査個所が限定されるため周辺への拡張はできなかった。西辺中央部は攪乱が進んでいるが、W49.7~50で築土に段差のあるのが確認された。中心から960cmはW49.6にあたり、この付近に基壇西辺があることが推定できた。残存築土上面はW49.5で標高128.60m、旧地表面はW50.5で128.24mである。北辺は削平のため確認はできないが、S4.5で地山を浅く掘り込み、そこから黒色粘質土を盛り固くしめているのが認められ、基壇基部の造成かとみられた。ただ塔中心から960cmの位置はS3.0付近となり、この造成はこれより約1.5m内側に入ったものとなる。

第19次調査において塔基壇の規模と構造について一定の所見を得た。その中で特に注目されるのは東辺中央部の状況で、このことから東辺は塔中心から960cm(32尺)の位置にあり、標高128.95mを基部に角閃石安山岩切石を積み上げて基壇側面の化粧をしていることが推定された。この960cmの距離は南辺、西辺および南西隅・南東隅でも該当する位置に築土の段差があることから、ほぼ確実であるとみてよい。つまり基壇は一辺長1920cm(64尺)であり、側柱列からの出は420cm(14尺)を測る。基壇高は、切石底部から礎石上面の比高差が135cm前後となることからみて120cm前後であると推定される。築土は北辺では旧地表面を掘り込んで基部を造成するが、その位置は基壇北辺より約1.5m内側となり、構築技法上検討すべき問題を残す。また標高128.7~129.0m付近までは、厚約5cmを一単位として粘性の強い土を水平に固くしめて丁寧に造るが、上部ではやや厚めに積み丁寧さを欠く傾向がみられる。礎石根石の底部は標高129.0m付近にあり、これは東辺切石の底部、南辺の築土中段とほとんど等しく、築土の状況と併せると基壇造成の際に129.0m付近が1つの基準とされたことが窺える。基壇化粧は側面は角閃石安山岩切石を積み上げる工法によったとみられるが、残存は東辺中央部の6個のみである。ただ基壇上面および周辺から同質の切石の破片および板石状に加工したものが相当数出土しており、また寺域東側の関越自動車道中間地域I遺跡の平安時代の竪穴住居からも同様の切石が出土している。このことから、国分寺が衰退する時期にこれらの化粧石がはずされて持ち去られたことが考えられる。上面の化粧については不明である。榛名山周辺で採れ、古墳石室の構築に多用された、いわば身近な扱い慣れた石材を使用していることに注目される。階段については、その遺構は確認されなかったが、東辺中央部の切石列周辺に玉石が散布していることから、これは階段の裏込めではないかと考えられる。また南辺中央部の築土段差の周辺にある玉石もこれに類するものとみられる。北・西については不明である。

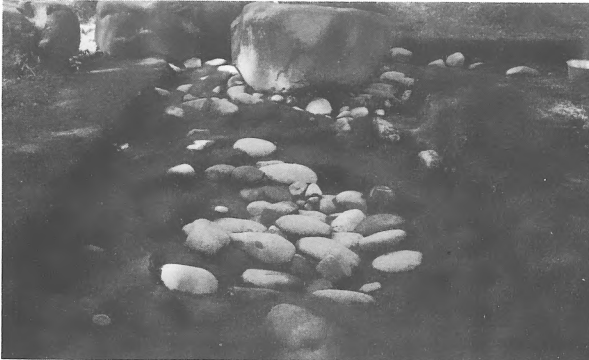
PL.16 塔南側柱礎石根石検出状況（南から）

まず塔跡の現況について触れておく。心礎と四天柱礎石は原位置を保っている。側柱礎石は、北側は基壇が崩されているためずれ落ちる状態に傾き、また北側西端の1個と南側東から2番目の1個とを欠くが、他の7個は原位置を保っている。石材は硬質の角閃石安山岩の自然石で、心礎には円形の出枘が造られているが明治20年代に石碑を立てた際に削り取られている。また四天柱・側柱礎石上面にも円形に柱座を整えた痕跡が認められるが、破損が進んでおりその寸法などは明確でない。礎石上面は標高130.25～130.34mの間にある。柱間は360cm(12尺)等間であり、一辺長1,080cm(36尺)の規模をもつ。方位はN-1°22'-Wで南辺築垣・金堂などとは相違している。基壇は南北約37m・東西約35mで、北西隅部が「L」型に抉られた形状をもつ。また北辺は耕作のためかなり削られている。礎石群は北半部の中央からやや東に寄った位置にあり、基壇は塔の南と西に大きく広がる形状を示している。南辺に接して東西方向の農道がある以外、周囲は畑地となっていた。基壇は現地表面から1m前後の高さをもっている。この基壇上の心礎から約18m南の位置に小形の礎石状の自然石5個が東西に一直線に並ぶようにしてあり、塔院の礎石ではないかとも考えられている。基壇上には夥しい量の瓦片が散乱しているが、これは周辺の耕作の際に出土したものが邪魔なために放り上げられたものである。この量をみると北東隅から東側にかけてが圧倒的に多いことに注目される。現在の基壇上面と礎石上面との比高差は70cm前後あり、相当削平をうけている。これは心礎および礎石上に明治20年代の年号をもつ宗教団体の手による石碑が立てられており、この団体が石碑を高く見せることを目的として基壇上面を削り、また南側に盛土をして道場を設けていたとの地元の人の話しから、これによる損傷であり、また、南・西の基壇状の高まりもこれによるものであることが考えられる。

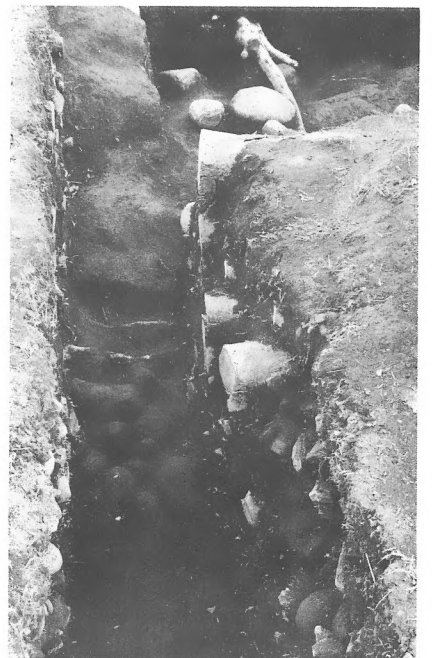
PL.17 塔基壇南辺築土段差検出状況（南から）

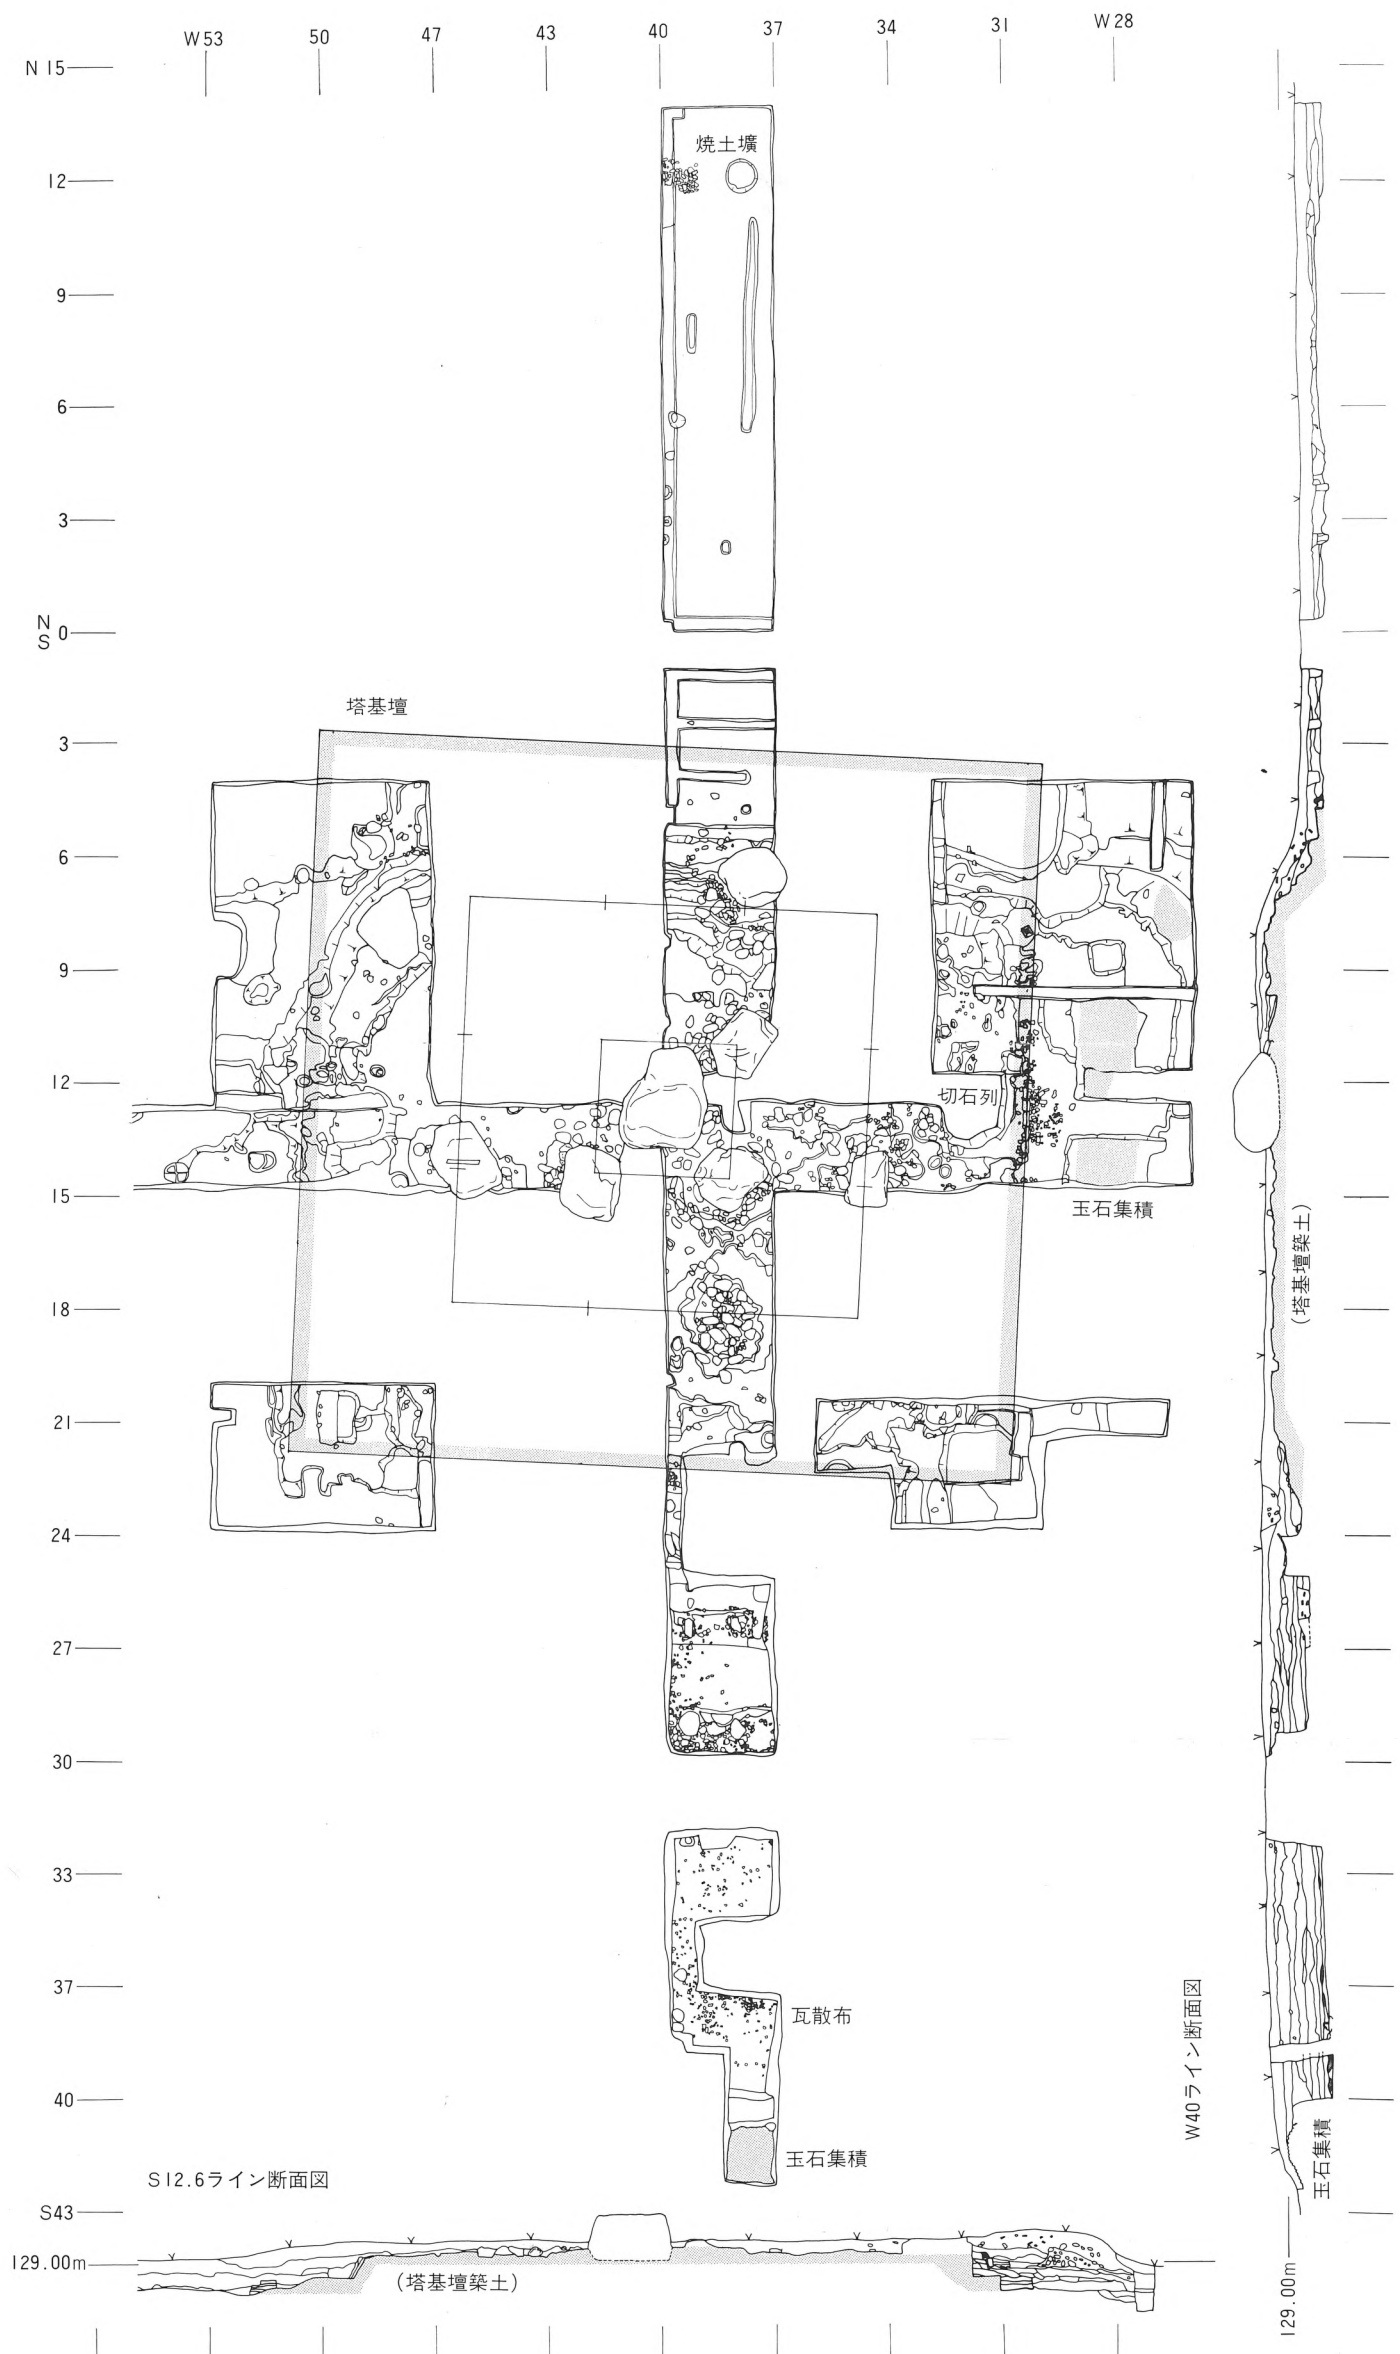
Fig.19 第19次調査区(主要部) 1/200

平面図：発掘区域外の礎石は図化していない
 断面図：土層中の着色はB軽石純層

塔は一辺長1,080cm(36尺)で全国の国分寺の中でも最大のものの1つであるが、基壇についても一辺長1,920cm(64尺)で相模国分寺に次ぐ大規模なものであることが明らかとなった。

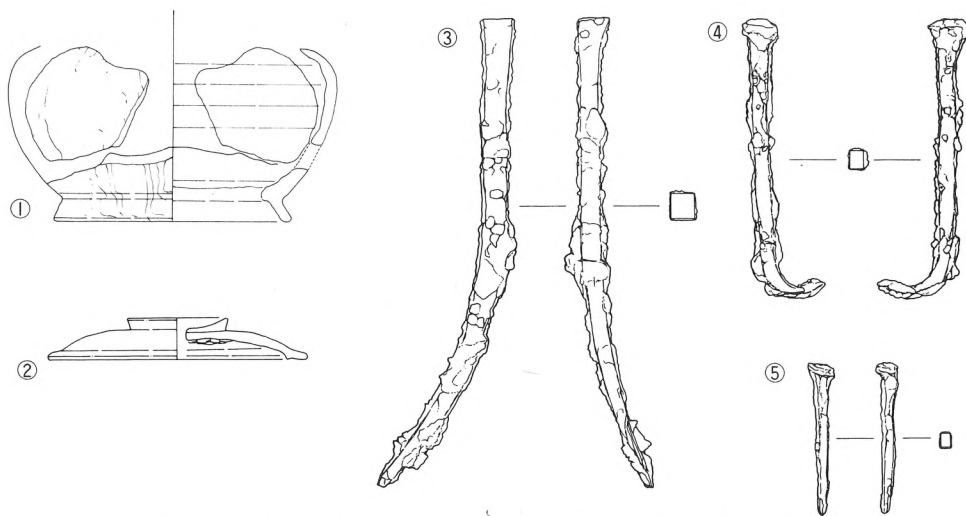
Fig.20 第19次 塔基壇周辺出土遺物 縮尺1/4 ①奈良三彩陶壺 ②須恵器蓋 ③~⑤鉄釘

まず注目されるものに奈良三彩陶の破片2個がある。この1つは高台付の底部、1つは肩部である。いずれも発色は濃いめで、緑色が強く、表土近くにあったためか釉の銀化が進んでいる。全体に厚手の作りで、胎土はやや灰色味を帯び夾雑物はほとんど含まれない。焼成は硬めである。内面にはロクロ痕が残る。この2つは色調・胎土・製作技法からみて同一個体とみられ、これを推定復元すると壺形となる(Fig.20—①)。これの一部とみられる小片が、第17次の瓦散布面中から出土している。東辺外側の旧地表面から須恵器の蓋が出土している(Fig.20—②)。径13.9cm・高2.2cmで、外縁内側に形骸化した反りがつく。頂部に径5.3cmの輪状のつまみが付く。また鉄釘の出土もみられる。大型は長27~28cm・断面1.2×1.4cm、中型は長17~18cm・断面0.8×1.0cm、小型は長8~9cm・断面0.5×0.8cmで、いずれも頭はつぶれている(Fig.20—③・④・⑤)。

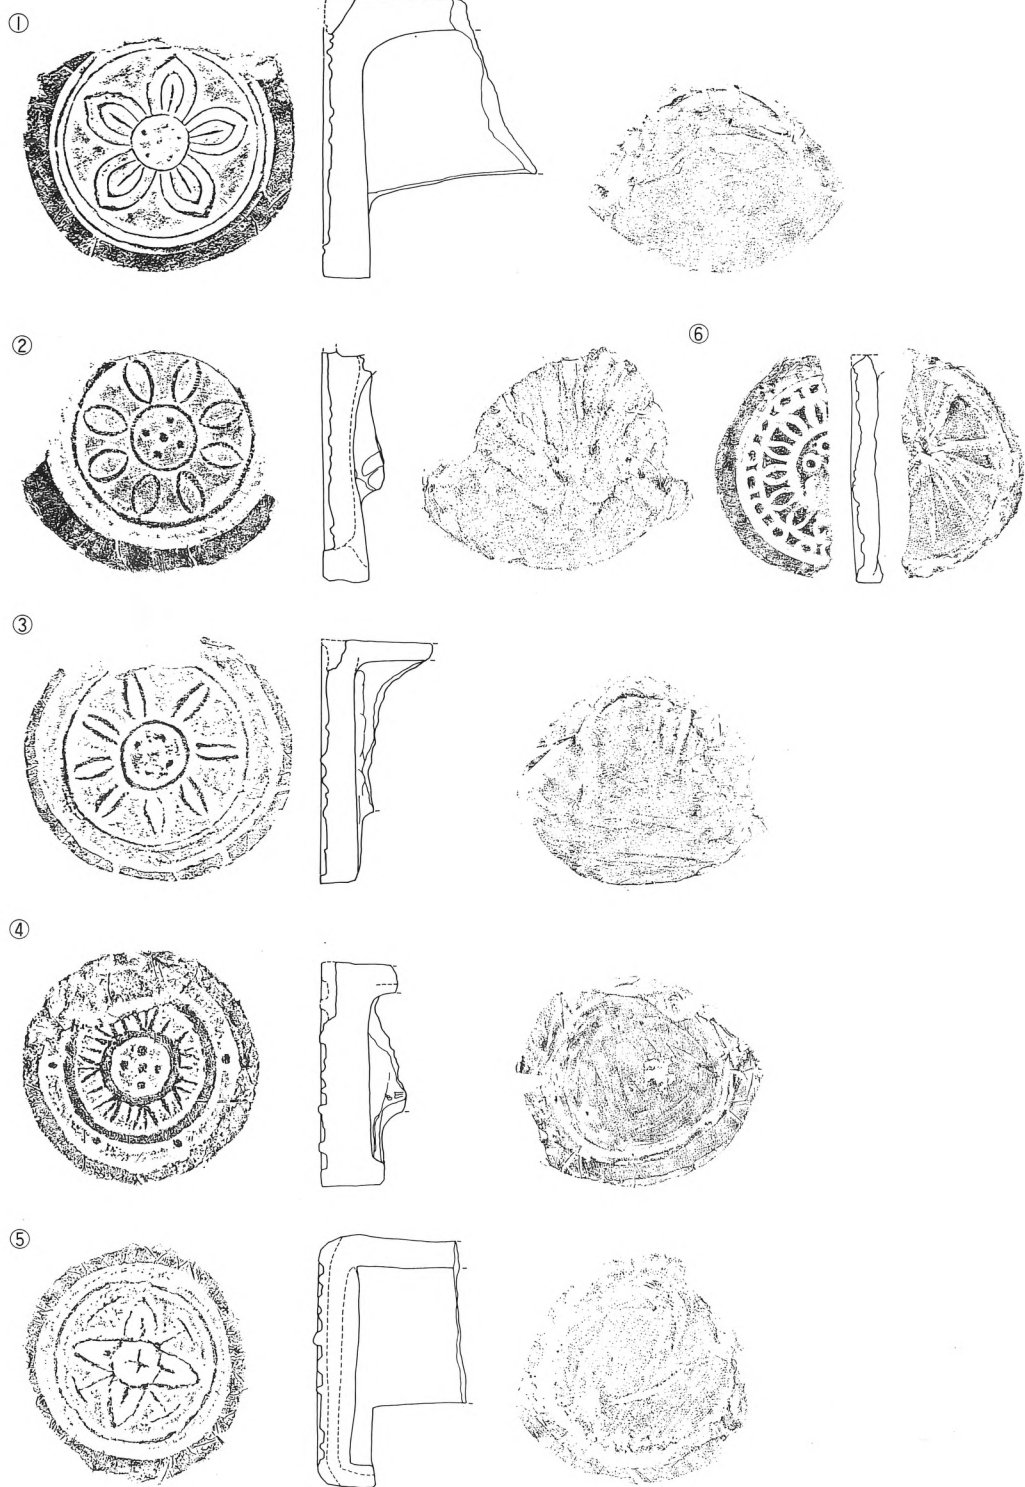
Fig.22 第19次 塔基壇周边出土軒丸瓦 縮尺1/5

塔基壇周辺での瓦の出土状態を大別すると、①東辺外側および南辺外側の旧地表面上に散布する、②基壇上面・斜面の表土層中に包含される、となる。①は国分寺存続期～衰退のもので塔に使用されていたものである可能性が高く、②は人為的な移動をうけているもの、とみることができ。資料の検討においては①に拠るべきことは自明であるが、残念ながらその量は少なく、②の緩用が必要となる。そこで②についてみると、これらは基壇北東隅から東側にかけてのものが多く、第11トレンチの瓦の集積、第17次調査のW13以西での瓦の散布、また近くに瓦を使用した建物のみられないことを考慮すると、耕作によりこれらの遺構上の瓦が出土し、それが基壇上に放り上げられたと見做すことができる。このことから②については①に準じた扱いをしても大過ないものと判断される。以上のことを踏まえて塔基壇周辺出土の瓦をみていくと、軒丸瓦についてはその種類の多様さが目立つが、㊦単弁5葉の創建期に使用されたもの(Fig.22-①)、㊧素弁8葉で花卉が楕円形状となるものとその系統のもの(Fig.22-②・③)の2種類が他を圧して多い。この㊦、㊧の数量的な整理は出来ていないが、㊧が㊦と同程度に出土している傾向が見てとれる。次に軒平瓦についてみると、㊨扁行唐草文で外区に珠点を施す創建期に使用されたものとその系統のもの(Fig.24-①・②)が主流をなすが、㊩三重弧文を施すもの(Fig.24-③・⑧)が比較的多く出土しており、㊪笠を使用せず文様を手描きするもの(Fig.24-④・⑤)、無文のものが少数出土している。このことは、創建時において単一の文様の型式の瓦が使用されたのか、それとも2型式以上の瓦が使用されていたのか、について問題を投げかけるものである。創建以後の大規模な修造といったことも当然考慮されねばならないが、七重塔のような巨大建築に使用される瓦の数量は膨大であり、また造営の期間も数年に及んだであろうことを考えると、後者の状況も十分に想定し得る。これは他の建物にも当てはまることであり、瓦の生産・供給と不可分な問題である。以上の所見は、瓦当面の文様と製作技法からする系統化と時期区分の研究に良好な資料を提供することとともに、当時の瓦生産の形態を知る上で瓦窯跡の調査とともに十分考慮されるべき点であると言えよう。

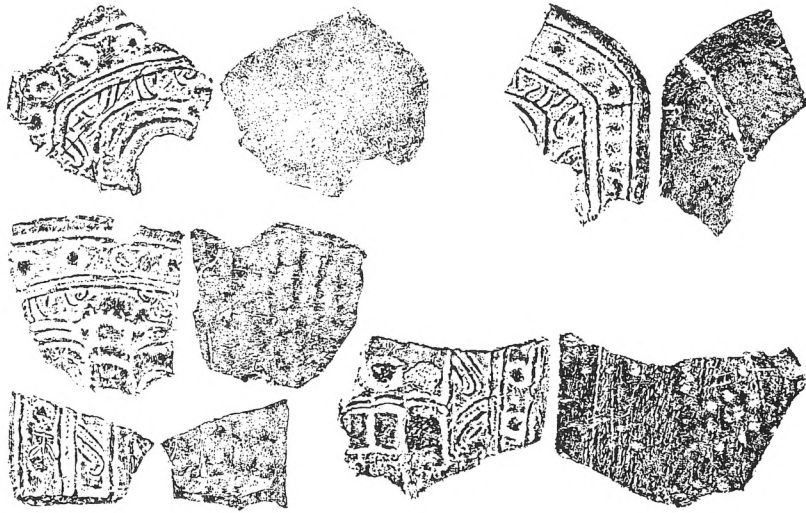
Fig. 25 塔基壇周辺出土鬼瓦 縮尺1/5

鬼瓦については、これまで寺域内で破片が多く発見されている型式のものが、20片近く出土している。これは接続関係および製作技法からみて5個体分以上あると考えられる。各層の降棟の先端にはこの型式の鬼瓦が用いられていた可能性が強い。この他に隅木蓋瓦片が出土している。

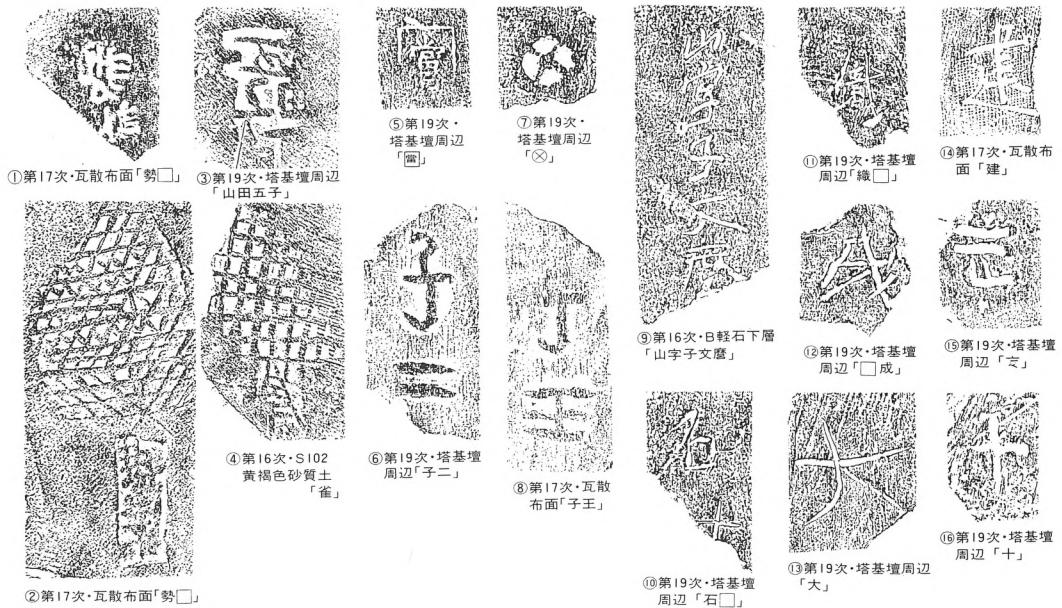
Fig. 26 文字瓦 縮尺1/3

文字瓦は、押印・へら描きを合せ100点以上が出土している。その多くは判読が困難、および「一」・「二」など記号的なものである。押印についてみると平瓦凸面に「勢□」と左字に陰刻するもの (Fig.26-①)、正位置で陽刻するもの (Fig.26-②) がある。「勢」については他に1字のみ陰刻するものも出土している。次に平瓦凸面に「山田五子」を陽刻するもの (Fig.26-③) などがある。へら描きには「山字子文麿」 (Fig.26-⑨) など人名を書くものが多い。これらをみると、押印には郡名・郷名に該当するものが多く、へら描きには人名が多いといった傾向が窺える。
