宮城県多賀城跡調査研究所年報1975

多賀城跡

昭和50年度発掘調查概報

宮城県多賀城跡調査研究所

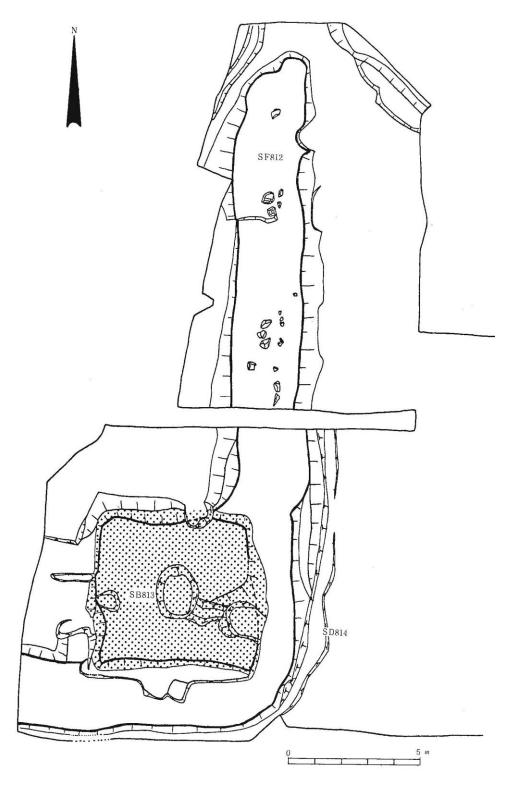
第3図 SF812·SB813 実測図

SF812 は、北から南にのびて、SB813 建物基壇跡の東辺及び南辺をめぐって、ほぼ直角に西側にまがり、L字状を呈する土手状遺構である。南北につづく部分は、多賀城廃寺の伽藍中枢部を区画する西辺築地の延長線上にある。基底巾は約 4.3m で、現存する高さは、0.4~0.6m である。SB813 建物跡に接する部分の断面を観察すると、1.表土、2. 黄褐色土、3.黑色と黄褐色混りの褐色土、4.灰白色砂質土、5. 黄褐色砂シルト質土となっている。この内、 $4\cdot 5$ の両層が SF812 の積土であり、3層が崩壊土で、2層は、SB813 建物跡の積土と同じものである。これらの積土はいずれもあまりしまってはいない。SF812 土手状遺構の南北の部分の中央部には、径 20~40cm の自然石が部分的にならんでいるが、それを据えるための仕事の痕跡はみとめられない。石をならべてから土を積んでいったものと思われる。なお柱穴などは発見されなかった。

SB813 は、SF812 が L 字形をなす曲り角にあり、その基底巾は、南北約 7.0m、東西約 6.5m で、現存高は約 0.6m ほどの、ほぼ正方形に近い建物基壇跡である。 積土の状況は SF812 と 大差なく、10cm ほどの厚さをもつ黒褐土と黄禍土が互層をなしている。 上面には礎石をすえるための痕跡や、柱穴等は何ら発見されなかった。

次に SB813 と SF812 についてであるが,SB813 の基壇の状況は,昭和 41 年に,中門から出る築地西南隅の外側で発見された西南建物跡に規模などの点できわめて良く似ている。この西南建物は,1 辺 3 間 16.5 尺(5.5 尺等間)の建物で,まわりに縁を有した塔か方形の仏堂と考えられている(注)。時代は出土瓦から第 1V 期以降と推定されている。今回発見のSB813 も年代的に 11 世紀以降に位置づけられ西南建物跡と同様な性格を考えるのが妥当かと思われる。SF812 については,現在までこういった類例が多賀城では検出されていないが,方向などについては,伽藍の方向に一致しているのである。このことから SB813 や,西南建物等をとりかこみ,一つの院を構成していた外郭の施設であるのかも知れない。

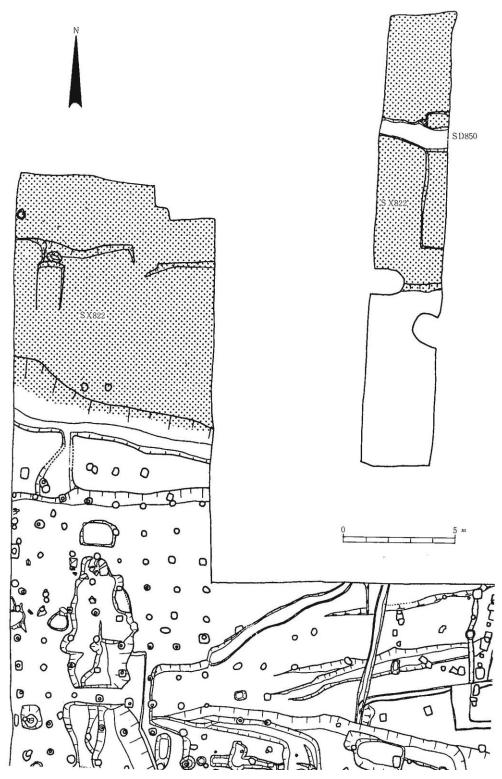
第4図 SX822 盛土整地層実測図

SX822 は、中門跡のすぐ前方から、その南約 22m の範囲に認められる厚さ 80cm ほどの整地層である。 昭和 37 年度の発掘調査で、南大門が存在した位置であると推定されたものである。 整地は、北側から、より低い南側に土を盛っており、5 層が確認されたが、丁寧にたたき

しめておらず,いわゆる版築とは言い難いものである。従って,建物の基壇とは考えられない。この整地層面には,柱穴や礎石のすえ方などの遺構は,まったく認められなかった。

中門の前方にみとめられた盛土整地層 SX822 は、その積土中などから、時期の明らかなものとして、第II 期の瓦が出土していることから、おそらく9世紀以降の地業であろう。SD850 溝跡は、埋土中に須恵系土器を含んでおり、その終末が11世紀以降であることははっきりしている。一方この溝は9世紀以降と考えられる SX822 を切り込んでいるから、おのずと年代の巾は限定されるであろう。

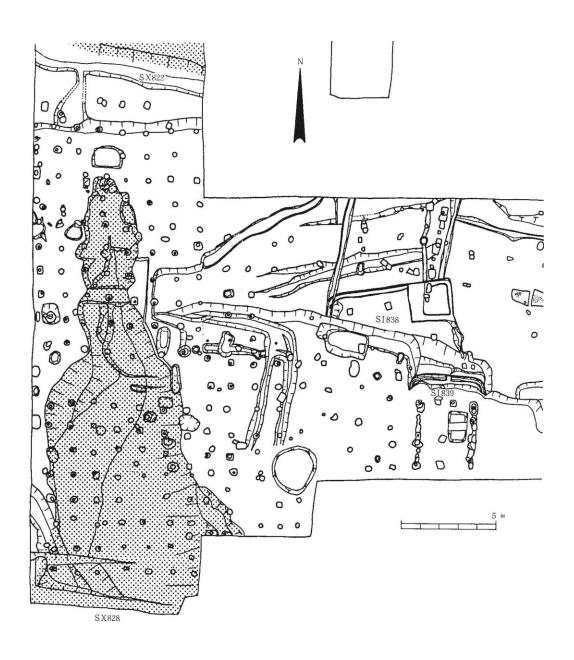
第5回 SX828·SI838·839 実測図

廃寺の造営されている丘陵正面には,東南方から谷が入りこんでいるが,その谷頭は,中門の南約31mほどの所まで達している。SX828は,この谷頭を埋めたもので,最も厚い発掘区南端で約1.2mほどの厚さが確認されている。この整地の上面には,古代の遺構はまったく検出されなかった。

S1838 竪穴住居跡は、北側は比較的良好に保存されているが、その南半は SX837 削平により破壊されている。方向は、北辺の東側が発掘基準線に対し、約 11 度ほど北に偏している。北辺の長さは約 6.4 m であり、周溝の巾は約 30 cm である。壁はほぼ直立するが、外側にわずかにえぐられているところもみとめられる。 北壁と東壁に並行して、4 箇所に一辺 $30 \sim 40 \text{cm}$ の方形の柱穴が検出された。多賀城跡などでは、竪穴住居内部に、方形の柱穴が整然と配された例はほとんどないが、この柱穴は、竪穴住居内におさまるところから、この S1838 住居跡に伴うものと見ておきたい。 又、層位的にも、何ら矛盾するものではない。 S1839 堅穴住居跡は、SX837 削平の後に作られたものであるが、その後、近世にさらに削平をうけ、北側に、巾約 30 cm の周溝の一部をかろうじてとどめているにすぎない。

S1838 竪穴住居跡では,柱穴の埋土に第 I 期の瓦片が含まれているので,第 I 期以降であることは疑いのないところである。また,埋土中に須恵系土器を含まないことから,11 世紀までは降らないと思われる。一方 S1839 は,S1838 がその南半を削平された後に作られたことは明らかであるが,年代を詳細に限定することはできない。ただ埋土の状況から 11 世紀には降らないと思われる。

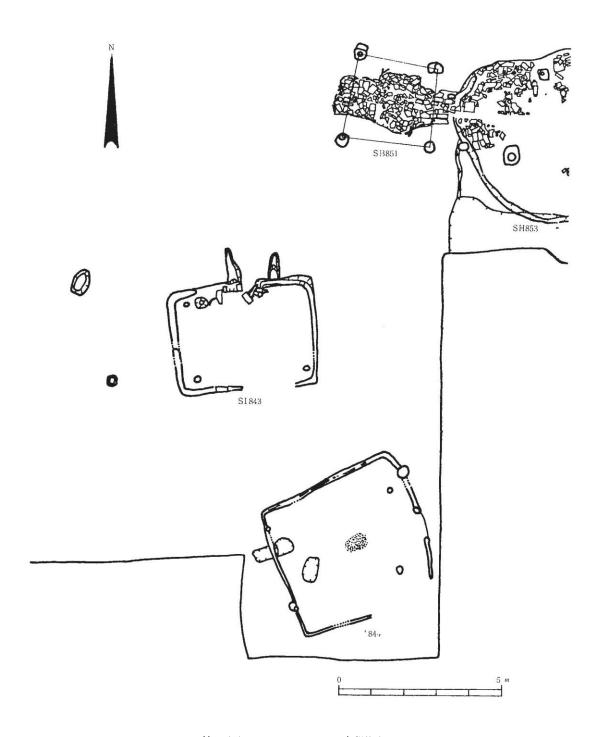
第6図 SI843・SI844 実測図

S1843 は,東西 4.2~4.4m,南北 3.2~3.3m のほぼ長方形を呈している。方向は,南北の中

心線が,北で約 8。西に偏している。埋土は多量に瓦を含む黄褐色の粘土で,一気に,人為的に埋めたと考えられる。床面に貼床はない。柱穴は 3 箇所で検出されている。いずれも径 $20\sim30$ cm で,ごく浅いものである。周溝は,巾 $6\sim10$ cm で,壁に沿って検出されている。北壁には,新旧 2 時期のカマドがみられる。古い方のカマドは,周溝により破壊されている。煙道は,巾 30cm,奥行 80cm ほどで,焼土中から土師器の聾が発見された。西側に位置する新しい方のカマドの天井部は削平されて原形を保っていない。袖には,丸瓦が付設されている。煙道部とカマド本体との境界には,高さ 10cm 前後の段がある。この段と煙道の中央部には小礫が置かれていた。カマドは,巾が約 60cm,奥行 60cm である。西側の袖の粘土を除去すると,径 35cm,深さ約 15cm のピットが検出された。

発掘区東南隅付近の斜面に発見されたものである。南側は削平が著しく周溝をかろうじて残しているにすぎない。規模は北辺約 4.5m,南辺約 4.1m,西辺 4.0m,東辺約 4.2m であり,方向は発掘基準線に対して北で約 24° 西に偏している。住居跡の覆土は壁ぎわからくずれており,自然堆積の埋まり土と考えられる。床面直上と周溝埋土直上とを炭化物を多量に含んだ黒禍色砂質土が覆っている。床面中央部には長径 60cm・短径 40cm の焼土面がある。柱穴は東南の柱穴 1 つを検出したが他は不明である。北半部の周溝には壁材の痕跡があり東辺のほぼ中央部には,約 90cm 巾で周溝のない部分があり,黄禍色粘土が床面などに約 1m 四方に貼られている。そしてその両端には直径約 15cm の柱穴があを入り口かと推定される。

S1843 竪穴住居跡からは,糸切りの土師器杯が出土していることから,9 世紀半以降の年代が考えられ,又須恵系土器をその埋土にも含まないことから,11 世紀に降ることはないと推定される。

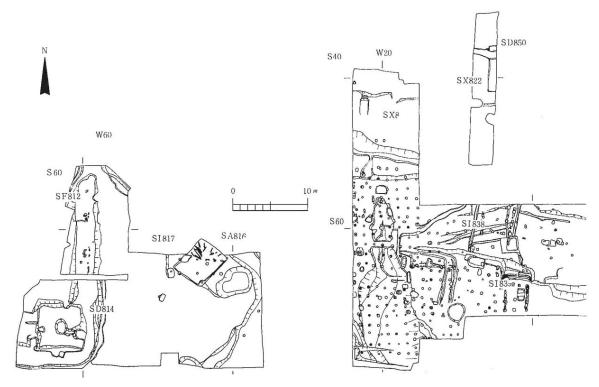
第7図A 第25次・26次発見遺構図

第 25・26 次発掘調査において発見された遺構は,土手状遺構 1,建物基壇跡 1,盛土整地 5, 溝跡 13 条,竪穴住居跡 6,柱穴および柱穴列 4,瓦を多用した特殊遺構 1,土拡 6,近世建物跡 などである。これらには,古代に属するものの他に古墳時代の遺構も含まれている。最初に 古代の遺構について記述する。

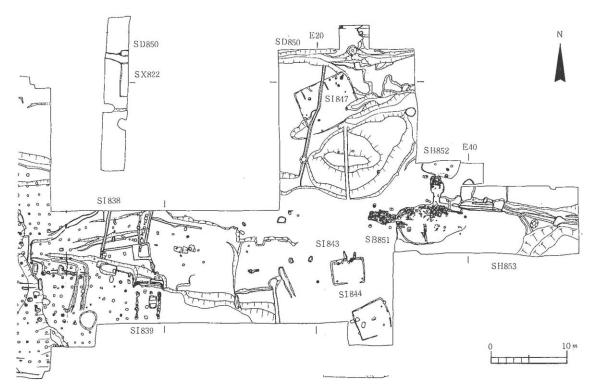
第7図B 第25次・26次発見遺構図

ているのであるが、この溝は、中門東の南辺築地の南側約 11m ほどのところに検出されたもので、築地とほほ並行している。その巾は $1.0\sim1.5m$ であり、深さは約 $0\cdot4m$ である。この溝は、築地東南隅付近で、伽藍中枢部から流れこんだと思われる瓦を含む灰褐色土によっておおわれ、また、SX822 盛土整地層を切りこんでいる。

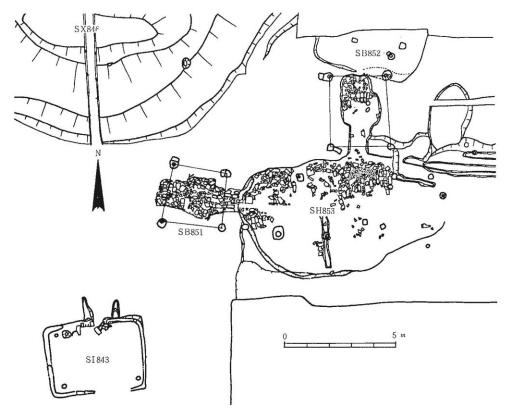
第8図 SH835・SB851・852 実測図

築地東南隅の東南約 27m ほどの所に発見されたものである。東西約 9m,南北約 5m の不整楕円形を呈し,部分的に瓦を敷きつめたテラス状の遺構(SH853)があり,その北と西に,瓦で築いた小室状の遺構(SB852・SB853)がつらなっているものである。全体としては,南と東の削平が著しく,テラスの東南の部分では,底面をかろうじてとどめているにすぎないところもある。

SH853 は,本来その床面に,瓦をしきつめていたと考えられるが,現状では,SB851・SB852 と接する部分で,丸瓦を南北方向に敷きならべたものが残っている。また,西側と南側では,外周に巾 10cm 前後の溝がめぐっている。埋土と瓦を除去したが,下面から規則性をもつ柱穴は検出されなかった。

SH853 に西側でつらなる SB851 は,最も保存が良い。東西約 3.6m,南北約 1.8m の規模をもっている。この遺構は,深さ 30cm 内外の深さに全体を掘り上げ,ついで,周壁に沿って平瓦を立てならべ,最下部で,その平瓦の倒壊を防ぐかのように,丸瓦を東西方向に密に敷きならべている。玉縁の上に,次の瓦が重なるように,きわめて丁寧に置いて,それを黄褐色の粘土でかためている。その直上に平瓦を東西方向に敷きならべている。この様に,丸瓦と平瓦を置きならべ,その上をさらに,瓦を含んだ厚さ 10cm ほどの黄色粘土と厚さ 10cm ほどの灰褐色粘土をもってかためている。最上部には,南北方向に平瓦を整然と敷きならべている。周壁に立てかけられた平瓦は,部分的に二段のところもみとめられる。最上部の平瓦の下に置かれた土と同質のものが,小室外にも整地層として認められ,立てならべた瓦を外側から

この小室をとりかこむ様に,柱穴が 4 個検出されている。柱の痕跡は,先に述べた整地層上面から認められるが,柱穴の輪郭は,整地層を除去し,地山面にいたってはじめて確認できるのである。つまり,柱を立てて後,整地を行っていることがわかる。小室の覆屋かと考えられる。規模は東西約 2.7m,南北 $2.4\sim2.7m$ で,その方向は,発掘基準線に対し,西で約 6° 北に偏している。

SH853 に北側でつらなる SB852 は、上述した SB851 に、大きさ・形状でよく類似している。 ただし南側は破壊されており、北側で、最下部の瓦が残存しているにすぎない。 すなわち、底面には、丸瓦が南北方向に整然と敷きならべられている。 その直上には SB851 と同様、南北方向に平瓦をしき、その上に厚さ $20 \, \mathrm{cm}$ ほどの灰褐土と黄禍土が認められる。 SB852 では周壁に立てられた状態で平瓦は検出されなかった。 小室の外側には、厚さ約 $20 \, \mathrm{cm}$ の木炭混りの黄禍土整地層がみとめられた。 SB851 と同様、 SB852 でも、 瓦の施設の外側に、 柱穴が 4 個検出されている。 やはり覆屋かと推定される。 規模は東西約 $2.6 \, \mathrm{m}$,南北約 $3.2 \, \mathrm{m}$ である。 方向は、ほぼ発掘基準線に一致する。

これら三者は全体で一つの遺構を構成するものと考えられる。1 つの広いテラスに対し、 北と西から,基礎を瓦でかためた小室が2個付属していたものであったのだろう。

SH853 と SB851・852 などの特殊遺構は,用いている瓦はほとんどすべてが第 I 期のものである。しかし構築土に,第IV期に特有の灰白色土があることから,一応第IV期の所産と考えておきたい。

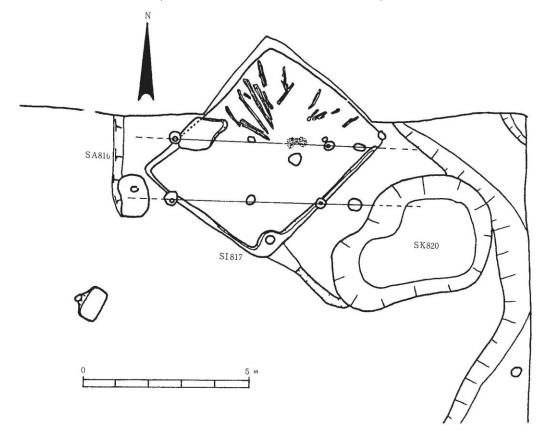
第9回 SA816·SI817 実測図

SX860 盛土整地層を除去して発見されたものである。

方向は発掘基準線に対して約 45。偏している。東側は削平が著しく遺存状態は良くない。しかし、北西側では壁の高さが約 30cm あり、炭化材の保存状態も良い。北西の辺は約 5.3m、北東の辺は約 4.4mでやや不整の長方形である。また、南コーナー付近から最大巾約 80cm、最小巾約 25cm の溝が東南方向に検出された。 S1817 堅穴住居跡に近い所で巾が広く暗渠とも考えられる。この住居は火災にあった後一気に埋めたものと思われる。 床面直上にはおびただしい炭化材と炭化した網代やワラ東、そして焼土も検出された。 北西では床面に密着して炭化した網代・ワラ東があり、その上に数本の角材が竪穴住居跡の中央に向って倒れていた。壁を約 10cm 外側に扶った周溝面に密着して網代が認められた。

炭化材や網代などがさほど多くなかった東南の半分を地山の面まで下げたところ,東南隅から中央部へのびる長さ約 1.2m,巾 15cm,深さ数 cm の溝が検出された。なお,柱穴等は検出されなかった。

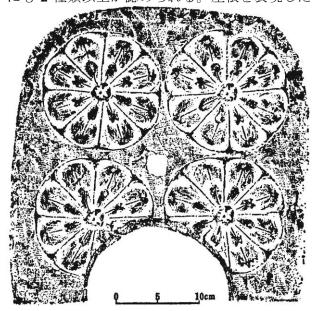
第 15 図 鬼板拓本

鬼板(第 15 図)は、いわゆる重弁蓮花文を 4 個配するもので、多賀城廃寺の報告書で、重弁蓮花文鬼板第 2 類としたものである。大正年間の採集品と、先の発掘品とでは、右上の部分で接着しない破片が

あったが、1個体であろうと推定されていた。今回発見された破片は、上部中央の破片であり、 先に発見されている破片と接着することができ、すべてが1個体のものであることがわかった。 なお先に発見したものは、すべて塔跡から出土したものである。 従って、今回発見の 鬼板破片も、多量の瓦片とともに、塔跡から運ばれ、この地に投棄されたものと思われる。

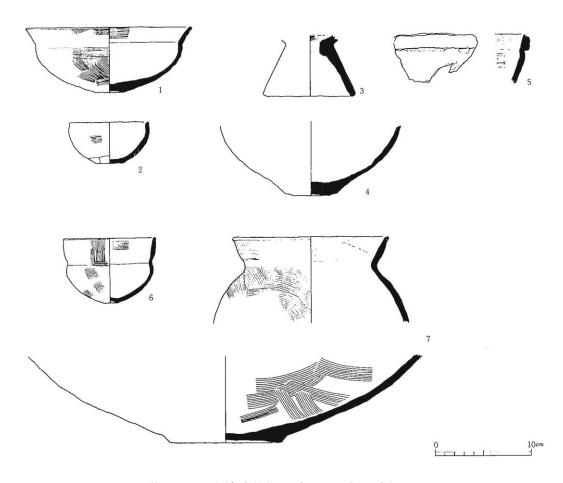
第 16 図 古墳時代住居跡出土土師器実測図

整理であるので、後日、別稿で詳細に報告したい。これら古代に属する遺物の他に、S1817・S1844・S1847 など、古墳時代の住居跡からいくつかの土師器が出土している。実測可能なものを第 16 図に紹介しておきたい。器形などからみて、塩釜式と考えられる。

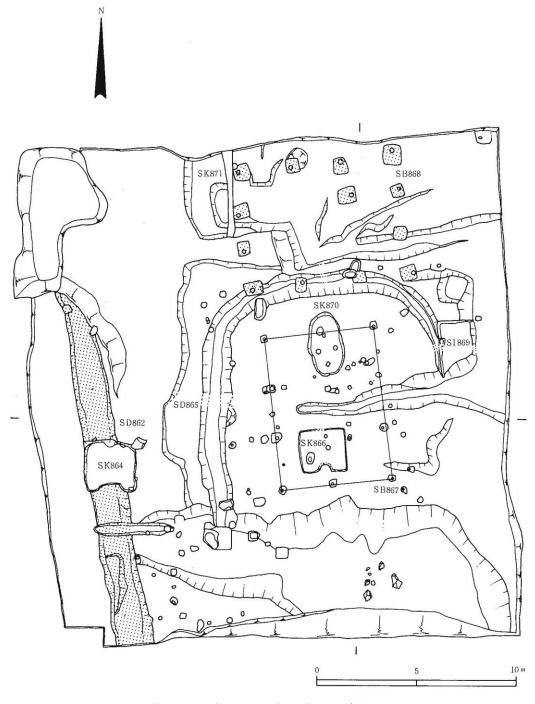
第17図 第27次発掘調査発見遺構図

SD862 溝は先に述べた築地の東に沿っている。北側は給水池工事によって一部破壊されている。巾は $1.6\sim1.8$ m で深さは約 0.8m 前後である。底は U 字形であり,地形に沿って北側が高くなっている。溝の中の土層は $2\sim3$ 層に分れるが,いずれも拳大から直径 50cm 前後の礫が多量に入ったしまりのない土で,水成恥積土とは言えない。人為的埋土であろう。この溝の南端では下層の埋土から多量の瓦が出土している。

SD865 溝は巾約 1.5 m 前後,深さ約 $0.2 \sim 0.7 \text{m}$ で,底は U 字形である。この溝は東西最大径が約 10.5 m で,隅丸方形に巡っている。しかし,東南部と南側は後世に削平を受けている。南側にまで溝がめぐっていたかどうかは,わからない。最も保存の良い西側の断面には,第 1 m 層地山小ブロックを若干含む黒禍色土,第 2 m 層地山ブロック・炭・土器片を密に含む暗禍色土,第 3 m 層地山ブロックをわずかに含み,炭・土器片を多く含む褐色土,第 4 m 層炭・土器片をわずかに含む,しまった黄禍色土などの埋土が観察される。これらからは,いずれも水成堆積土とは考えられない。また,第 $3 \cdot 4 \text{m}$ 居は人為的埋土であり,第 $1 \cdot 2 \text{m}$ 居は自然堵積土と考えられる。この内,第 2 m 層は SD865 溝で囲まれた範囲の外側に認められるが,内側には認められない。

SB868 建物跡は南北、東西ともに 3 間の掘立柱建物跡である。建物の方向は発掘基準線に対して、東側で北辺が約 9° 、南辺が約 6° それぞれ北に偏しており、不統一である。柱穴は削平などのため一部検出されないものもある。従ってこの建物は、南北棟とも、東西棟とも考えられる。すなわち前者と考えるならば、東西 2 間、南北 3 間の身舎に東和のつく建物となり、後者とみなせば、東西 3 間、南北 2 間の身舎に、北和のつく建物となる。柱間寸法は、北の辺が、西から 2.7m+2.5m+2.7m で、南辺は、西から 2.5m+5.6m(2 間分)である、西の

辺は北から 2.1m+1.8m+2.1m であって,東辺は北から 2.0m+4.3m(2 間分)である。各々の柱筋は,必ずしも一直線上にはない。柱穴の形はいずれも方形であるが,大きさは不ぞろいである。柱痕は直径約 20cm 前後である。西辺の北から 2 番目の柱穴の断面を観察すると,割合ていねいに掘られ,壁も垂直に底までいたっている。埋土は黒禍色土と黄禍色土が互層をなしており,柱痕下部に偏平な礫が検出された。なお,この柱穴は SK871 土拡の埋土下から検出されている。

SD865 溝に限られた範囲のほぼ中央部に位置している。南北 3 間,東西 2 間で,南北方向は発掘基準線に対して北で約 7.5° 西に偏している。柱間寸法は西辺・東辺ともに北から 2.5、2.5、2.6m であり,北辺は西から 2.8、2.8m、南辺は西から 2.5、3.0m である。各々の柱筋は,おおむね一直線上にある。各辺の柱列は比較的整然と並んでいる。柱穴は一辺が $30\sim50$ cm の方形あるいは隅丸方形で不統一である。柱痕直径は約 $15\sim20$ cm である。 なお,この建物跡柱穴の 1 つは SK870 土壙の下から検出されている。

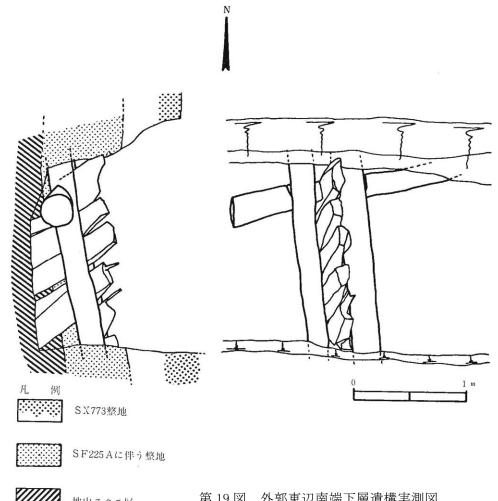
地山スクモ層 第19図 外郭東辺南端下層遺構実測図

遺構は自然形成層であるスクモ層上に造営されている。ここでは 40~60cm ほどのスクモ層がみとめられ、この層は、西から東にやや傾斜している。その下は、灰青色の粘土層である。遺構の状況はまず、スクモ層の上に直接、丸太材を東西方向においており、その上半の巾70cm ほどを欠き取っている。つぎに、その欠き取った部分に 2 本の丸太を南北方向に重ねている。南北方向の丸太材にも下半に同様の欠き取りがあり、相欠きとし下の丸太材と組み合う様に工夫されている。つまり、下の丸太材は、上の南北方向の丸太材が移動するのを防ぎかつ沈下するのを防止する固定材としての役割をもっていると見られよう。そして、この2 本の南北方向の丸太材の間に、長辺25cm、短辺8cm・長さ90cm以上の角材を立てならべているのである。2 本の南北方向の丸太材が角材を据える掘り方の役割を果しているのである。こういった材木を組み合わせた遺構は、凝灰岩ブロック混りの青灰色土の整地層により、かためられている。整地層の東西巾は約11mほどである。角材の頂部は整地層につつ

ここではまず今回発見した遺構と,従来検出されていた遺構の若干の比較を試みたい。第1に,立てならべられている材が $SF225B \cdot C$ などとちがって角材であることを挙げることができるだろう。第2に,角材を据える掘り方をもたず,枕木状の横木と,2本の丸太材を相欠きにし,その間に角材をはめこんでいる。第3に,角材の頂部が,整地層上面に露出していない。

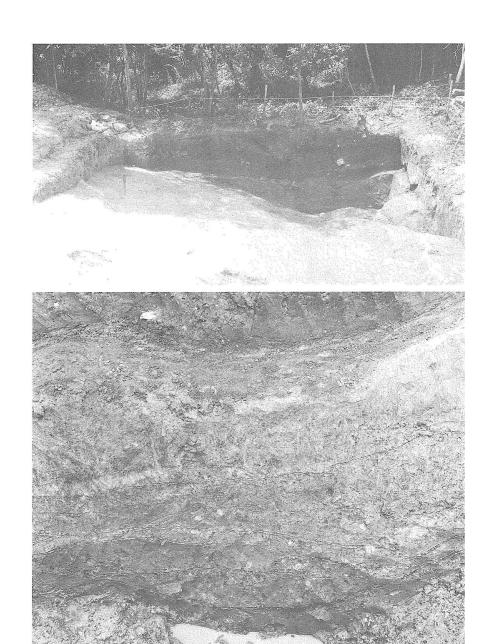
図版 5 第 25 次調査

上 古代と近世以降の整地層 北より 上半の暗い部分が近世以降の整地層 下 SX828 整地層

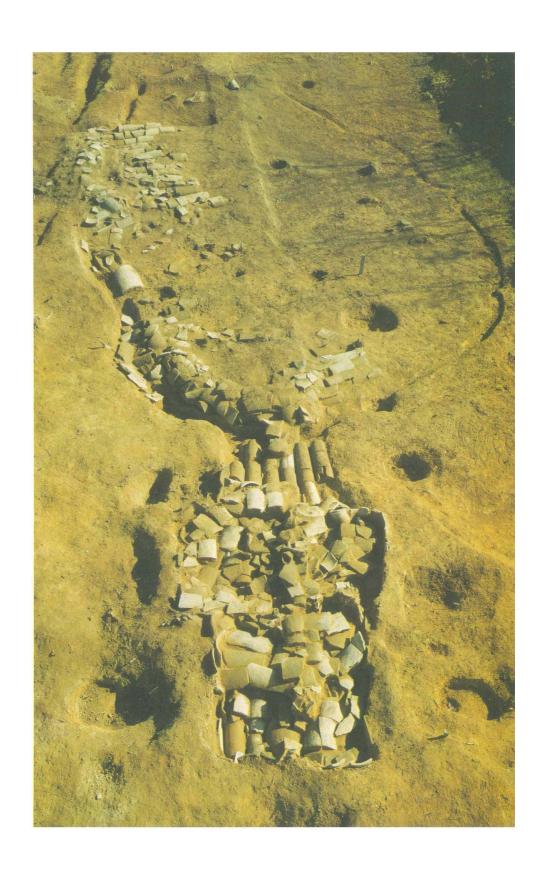
東西約9m、南北約5mの瓦を敷きつめた 広場があり、その西側と東側に小室が附属し ている。西より

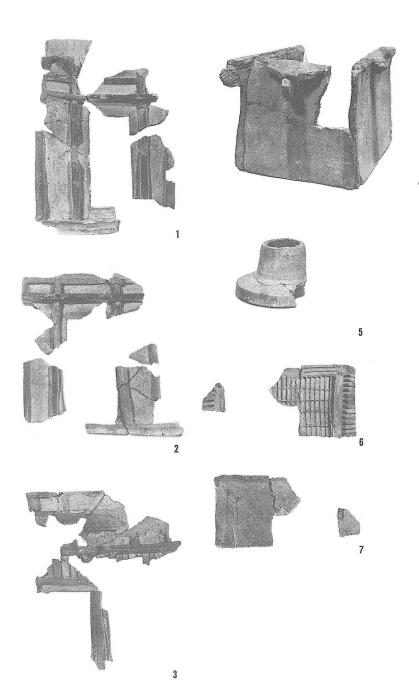
図版 16 陶 塔

1・2 は初層の壁体である。中の間は扉を表現したと思われ、右側の上下には軸受けの円孔がうがられている。

の区別が可能である。初層は3間に表現されるが,2層以上の壁体であって、顔料で中央に柱をえがき,2間に表現した破片もみとめられる。基壇の大きさは1辺25.5~26cmほど,建物初層の一辺長は21.5cm位かと思われる。初層の高さは30cm位かと推定される。なお九輪の破片も一点検出されている。
