国分寺市文化財調査報告 第39集

武蔵国分尼寺跡 I

平成4年度発掘調査概報

国分寺市教育委員会

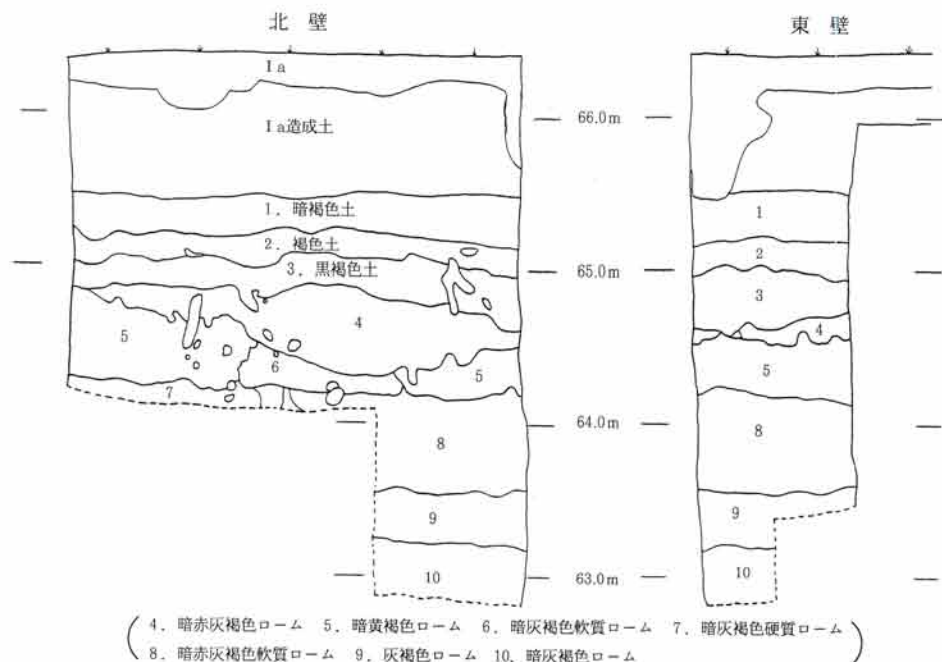
第5図 講堂地区 深掘区断面図

第5図はその断面図であるが、現地表下0.9mまでロームとコンクリート片混じりの造成土、同じく1.5mまでは暗褐色～黒褐色土で、以下はローム層となる。表土層（耕作土）は無い。暗褐色～黒褐色土はローム粒を多く含み、瓦片若干をまじえるが、通常の歴史時代遺構内堆積土とは異なる。ロームは硬質ロームが軟質化していたり、灰褐色（白色味の強い部分あり）を呈していたり、酸化して赤味が強くなっている部分などが、ローム上部から下部（現地表下3.6m、ボーリングによると同じく4.5mまで）まで全体に観察される。西から東へ向かってその傾向が増す。ローム層はレベル的にV層ハードローム以下に相当するはずであるが、その硬さはやや弱く、黒色帯なども欠いており、対比は困難である。以上から、ローム層形成時より水つきの状態であったと考えられる。黒褐色～褐色土の生成時期、原因は不明であるが、程度はローム層のそれより弱い水の影響を受けている（松田隆夫氏教示）。推定金堂掘込み地業を切る大規模な落ち込み（SX107）が推定金堂の北側に広がっているが、その堆積土にも似ており、且つ両者の底面レベルも近いので、関連があるかもしれない。

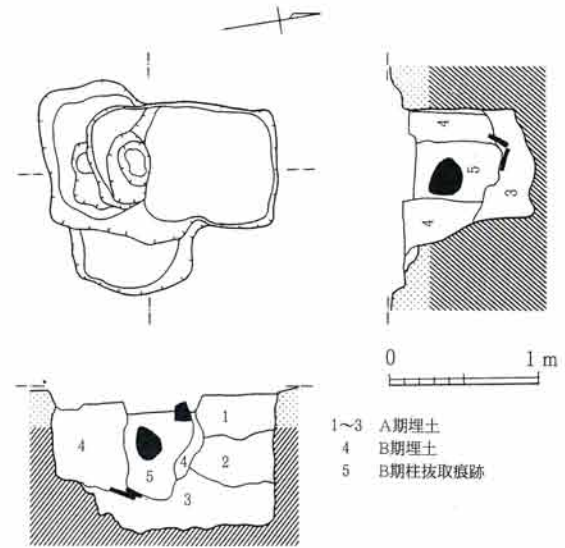
第18図 SA18塀跡 柱穴4断面図

門跡中央に取り付く柱間2.4m等間の塀で、SB142推定中門掘込み地業心の西7.4mに位置する1個目の柱穴から9間分を確認した。1度の建替えが行われ、全ての柱穴で2期目の柱は抜き取られている。1期目の掘方は短辺0.8~0.9m、長辺1.1~1.2m、深さが確認面(Ⅲc層中)より0.9~1mの長方形の箱形で、門の西3個目までは東西桁行方向に長く、4個目からは南北方向に長い。埋土は1層20~40cmで黒色土と黄褐色ローム土を互層に入れ締める。1期目の柱痕跡は残っていないが、2期目の柱位置とはほぼ同位置と考えられ、全て南側からの柱抜き取り穴を利用して2期目の掘方とする。2期目の掘方は不整形で、1期目の底面より浅い。2期目の埋土は雑で、白色粘土を含む。2期目の柱抜き取り穴内には白色粘土を多量に含む。柱穴3・4の2期目の抜き穴には瓦片が多く混入する。柱穴4と6のみを断割りしたところ、柱穴4の2期目の柱抜き取り穴下部に礎盤とした女瓦3点が出土(第27図1)。また同抜き取り穴内上部から均正唐草文字瓦(第21図6)が出土。
