史跡上野国分寺跡

発掘調査概要 4

群馬県教育委員会

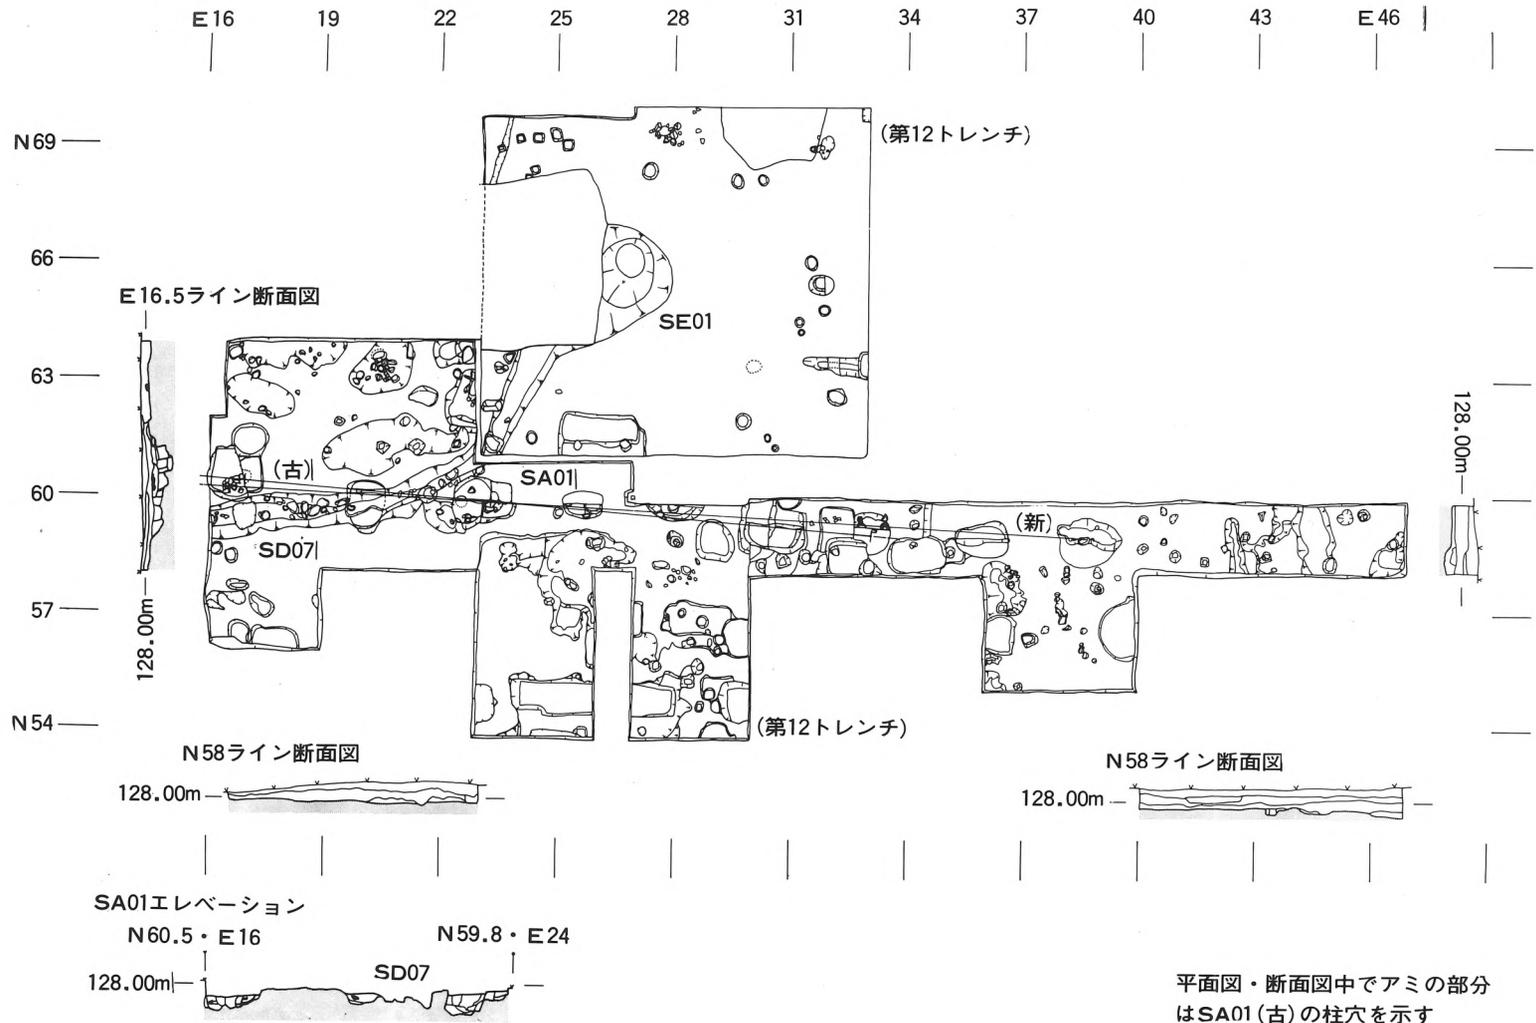
Fig. 6 第12トレンチ拡張調査区主要部 1/200

昭和56年度調査の第12トレンチのN58~60・E23~40の範囲で東西方向に並ぶ柱穴7個分を検出した。柱穴掘形は長径100~140cm・短径100~130cmの楕円形で深さ約40cmの椀状を呈し、埋土中に瓦と礫を含んでいる。柱痕・抜き取り穴は確認できず、また柱穴の南北の並びは確認できず一列のみであるとみられた。柱間は240~300cmで一定せず、方位はE-0°-Nで、さらに東西に延びるものとみられた。

SA01 昭和56年度で検出した部分から西へはさらに2個の柱穴の続くのが確認されたが、道路と水路にかかるためそれ以上の延びの有無は不明である。東にはこれにつながる柱穴は検出されずN59・E39の位置にあるものが東端となることがわかった。また東端部分での南ないし北への屈曲は認められず、これが一本柱列である可能性が高くなった。N60・E23の位置の柱穴は、昭和56年度の調査で南東部分(全体の1/4)のみを検出していたが、この西にこれを切るように不整形形の柱穴のあるのが確認された。この掘形は125×95cmで検出面からの深さ65cm、埋土中には瓦片・木炭小片を含む。N59.8・E22.5に径30cmの柱痕とみられる部分がある。これに対して古い柱穴は南北110cmで方形状を示し、検出面からの深さ30cmで埋土中にはやはり瓦小片が混じる。N59.9・E23.3に柱痕または抜き取り痕とみられる部分がある。調査区西端のN60.5・E17付近で検出された柱穴も重複の状況を示している。西側の新しい柱穴は140×100cmの不整形形状を呈し、検出面からの深さ約60cmで埋土中には瓦片が混じり、また埋土上層の炭混黒褐色粘質土中には須恵器蓋・土師器坏などの完形品が数個体分含まれていた。柱痕または抜き取り痕は不明である。これに切られる古い柱穴は145×95cmで東西に長い方形を示し、検出面からの深さ45cmで埋土中には瓦片を含む。N60.4・E16.8に径30cm前後の柱痕ないしは抜き取り痕とみられる部

分がある。以上の検出状況から SA01 のこの部分には造り替えのあったことが考えられ、古い柱穴は方形で浅い掘形をもち、柱間は現状で 630 cm を測る。これに対して新しい柱穴は、不整形ないしは不整楕円形で深い掘形をもち、柱間は現状で 600 cm 前後と推定される。この中間の N59.8・E20.1 には不整形形状の柱穴があるが、中央部分を SD07 によって切られているため重複関係は不明である。この SA01 の重複関係・柱間の間隔は Fig. 5 の通りである。なお、この西への延びについて確認するために水路の西側の N58~63.5・E 6~11 に拡張区を設定したが、ここでは柱穴は検出されなかった。このことから SA01 は E16.4 を西端とするか、またはさらに 1 間分延びて端部となることが考えられる。SA01 の性格については、講堂の南約 5 m の位置にあり、その東端柱穴の位置が推定される講堂の東端に近いことから、講堂に関するものかと考えられるが、方位を異にするなどの点もあり明確ではない。包含される遺物から新しい柱穴は平安時代前~中期のものともみられるが、古い柱穴については明瞭でない。

SD07 N61・E23 から緩い弧を描いて西へ向かう小溝が検出された。上部巾 85 cm・底部巾 30 cm 前後で、検出面からの深さは約 30 cm を測る。溝の底部には人頭大の礫・瓦片・板碑の大形片などが入っており、礫混褐色土の埋土中には瓦片・素焼きの土器片が含まれていた。この溝は昭和 56 年度の調査で検出された中世のものともみられる井戸 (SE01) から発するものであることが確認されている。

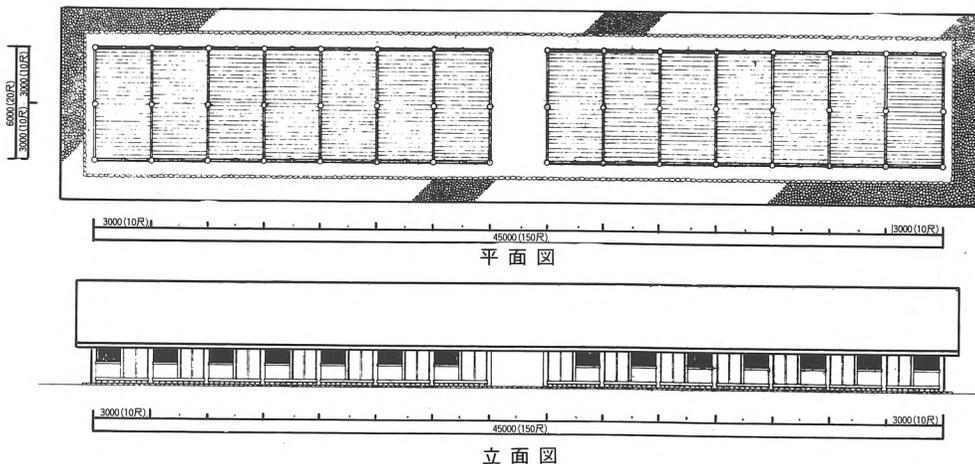
Fig. 8 僧房推定復元図 1/400 (「史跡上野国分寺跡整備基本計画」による)

僧房については「上野国交替実録帳」金光明寺項に「萱葺僧房壹字長拾伍丈 広貳丈 高柒尺」とあって、長元3(1030)年には既に失われていたことがわかる。この建物は桁行15丈(45m)・梁間2丈(6m)の長細い規模のもので、萱葺であることから掘立柱建物であるとみられる。これにより推定復元したものがFig. 8である。また僧房のあった位置については、この史料によって講堂の東と西に南北方向の2棟が並ぶ復元図(Fig.33)が作成されているが、この史料には1棟分の記載のみがみえること、他の寺院跡では講堂の北側に東西棟が1棟である例の多いこと、などの点から講堂跡の北側に金堂の中軸線を中心として東西方向に22.5m ずつの位置(E3.3およびE48.3)が含まれる範囲に調査区を設定した。さらに東西方向に並列する場合も想定して、東西方向への拡張を行った。

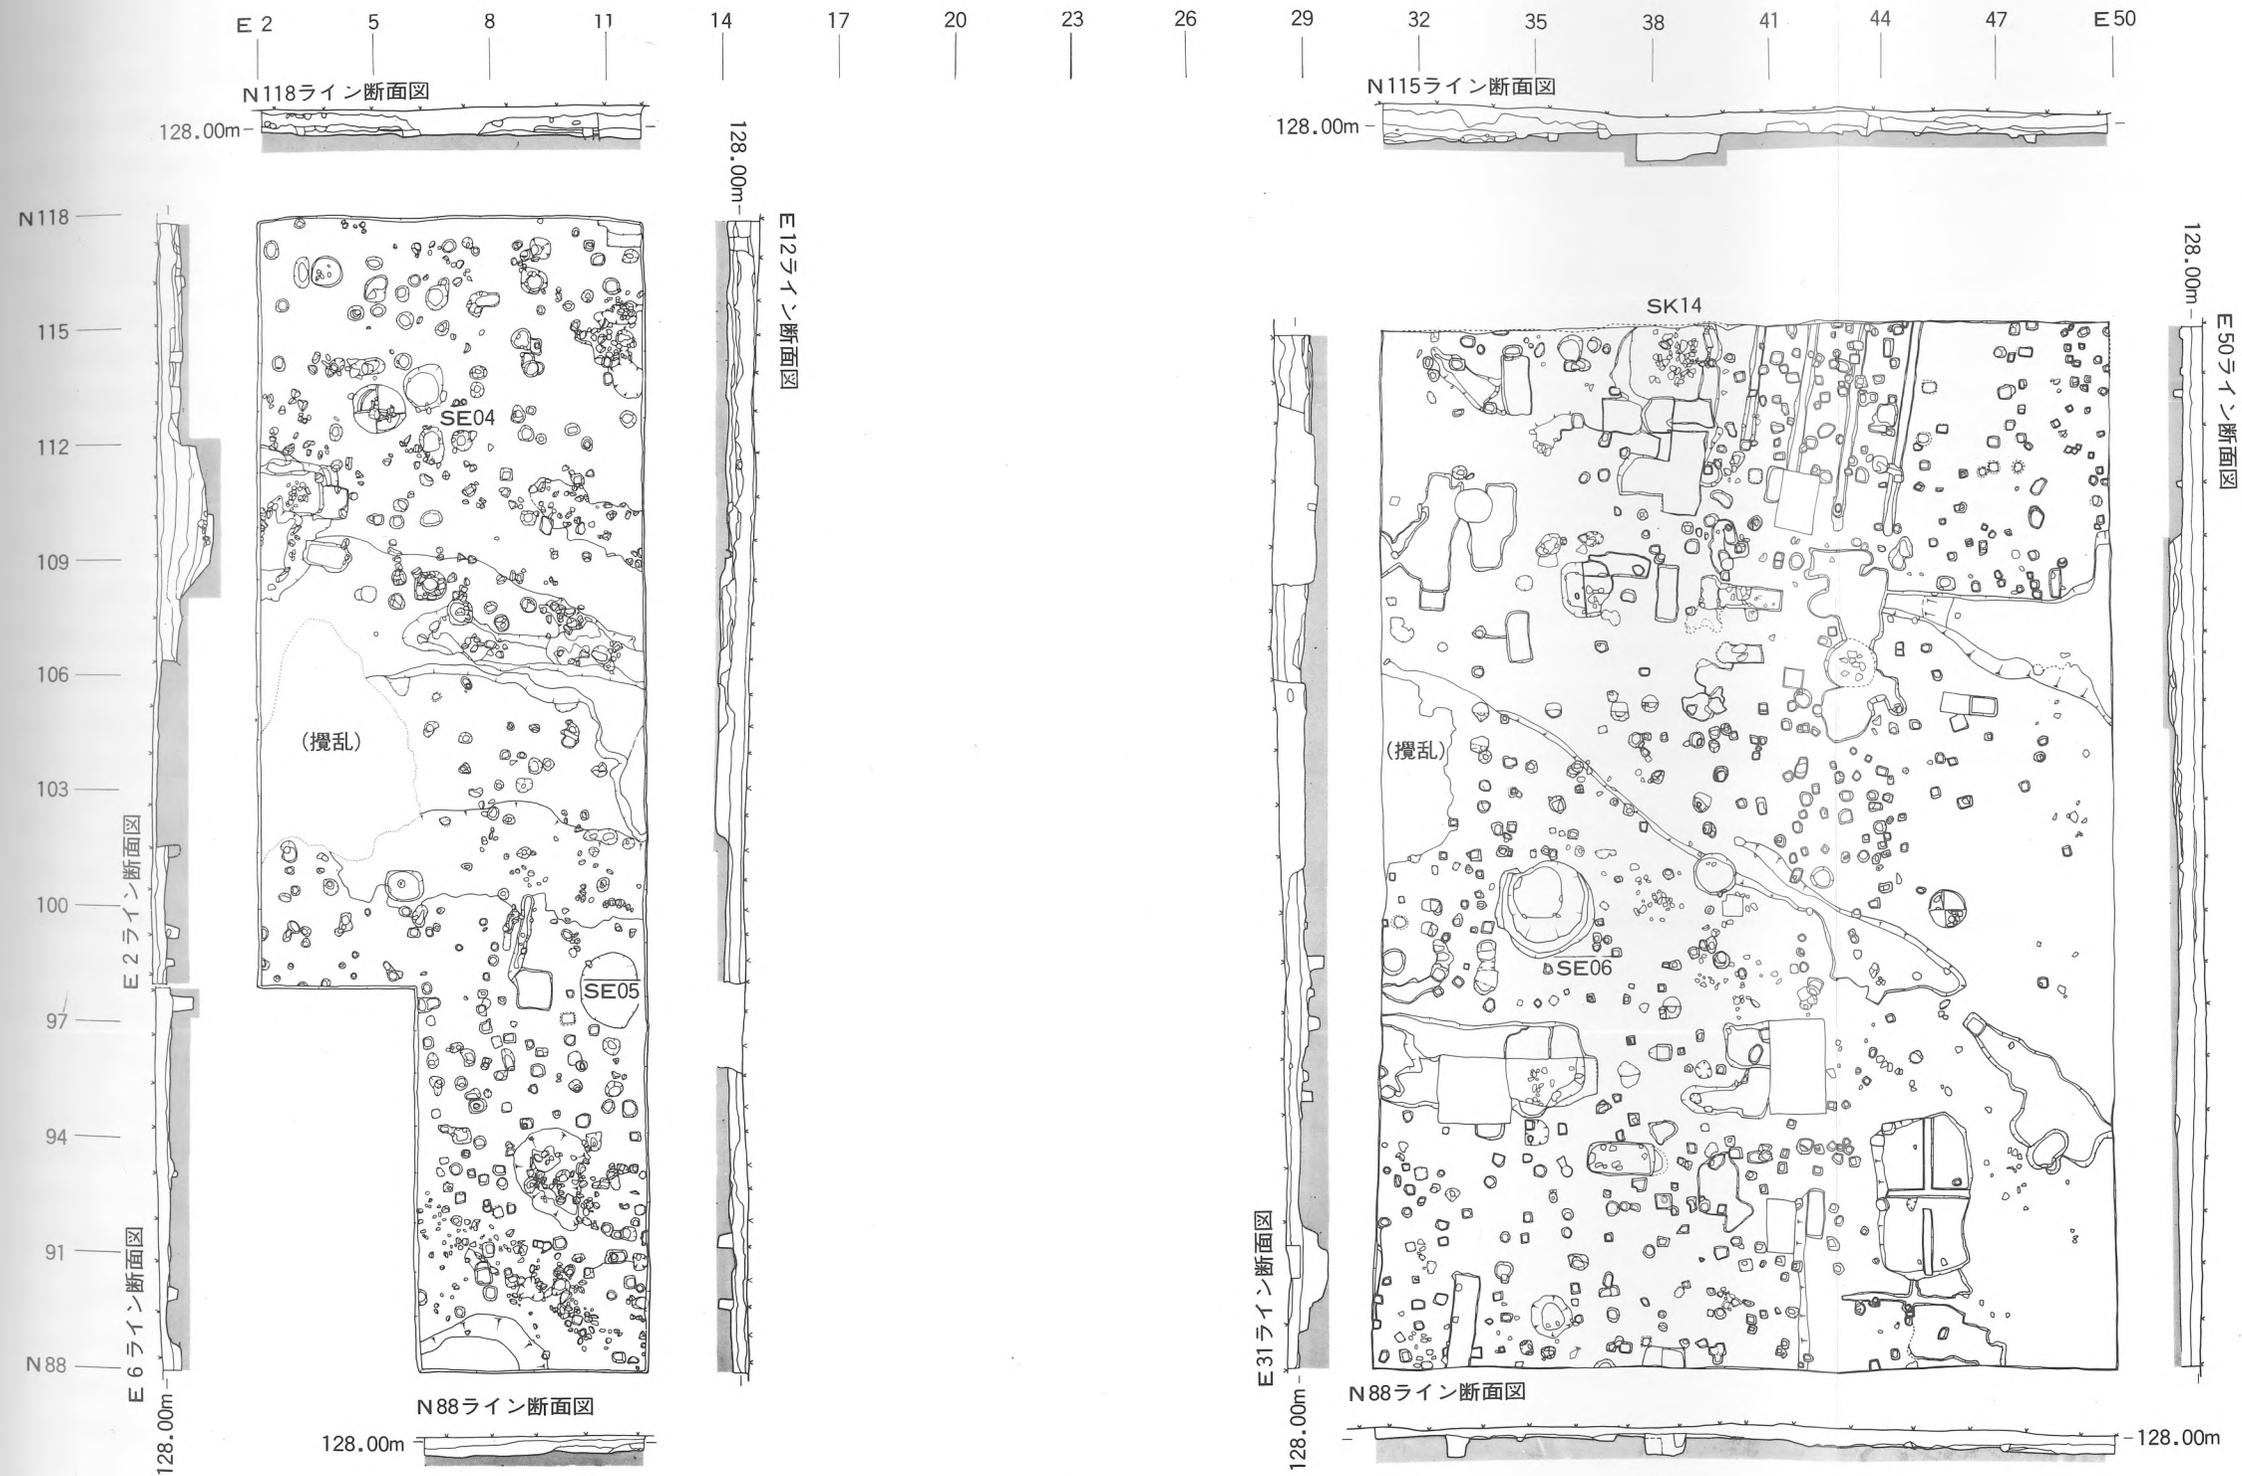
Fig. 9 第20次調査区主要部 1/200

調査区全体に礫混り灰色砂の地山まで削平が及んでおり、また家屋の基礎地業および土採り後の溜池などのために攪乱が著しい。このため建物の基壇あるいは礎石などは検出されず、また僧房跡とみられる柱穴の並びも確認をすることができなかった。国分寺の存続期間に該当する遺構としては井戸1基(SE04)を確認したのみである。一方、地山面には一辺20~40cmの方形および径30~40cmの不整円形の柱穴が多数あるのが検出された。これらは固くしまった地山を掘り込んでおり、ガラガラでもろい砂混褐色土で埋まっていた。この中に包含される土器から、中世~近世の掘立柱建物跡とみられるが、建物としてのまとまりはつかみ難く、どのような規模と性格をもつものかは不明である。また、これとともに中世に属するとみられる井戸2基と土壇1基、溝を確認した。

断面図のアミの部分は地山（礫混り灰色砂）を示す

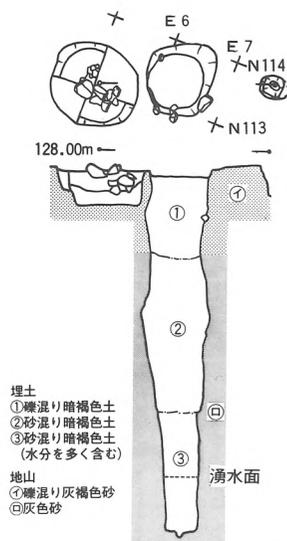
Fig.10 SE04断面図 1/80

SE04 N 113・E 6で小礫混り灰褐色砂の地山面（標高127.8m）を掘り込む状況で検出された。掘形上部は隅丸の不整形を呈し、本体部分は径70～90cmの円形でほぼ垂直に掘り下げられており、検出面から370cm以下では径50cmと狭くなる。深さは550cmで、480cmの位置（標高123m）から湧水がみられた。底の中央部が径10～15cm・深さ約10cmで掘り下げられている。埋土は砂混り暗褐色土を主体とし、人為的な礫の埋め込みおよびヘドロ・粘土などの堆積はなく、地山の崩落と表土層の流入による自然堆積とみられる。遺物は、井戸枠などの構造物は残存しておらず、埋土中からも土師器の小片と瓦片を少量出土したのみである。上部の形状からみて当初の掘込み面はかなり上にあったものとみられる。周囲に小柱穴が多数あるが、この井戸に伴うものは確認できない。存続期間は、出土遺物からみて平安時代であるとみられる。

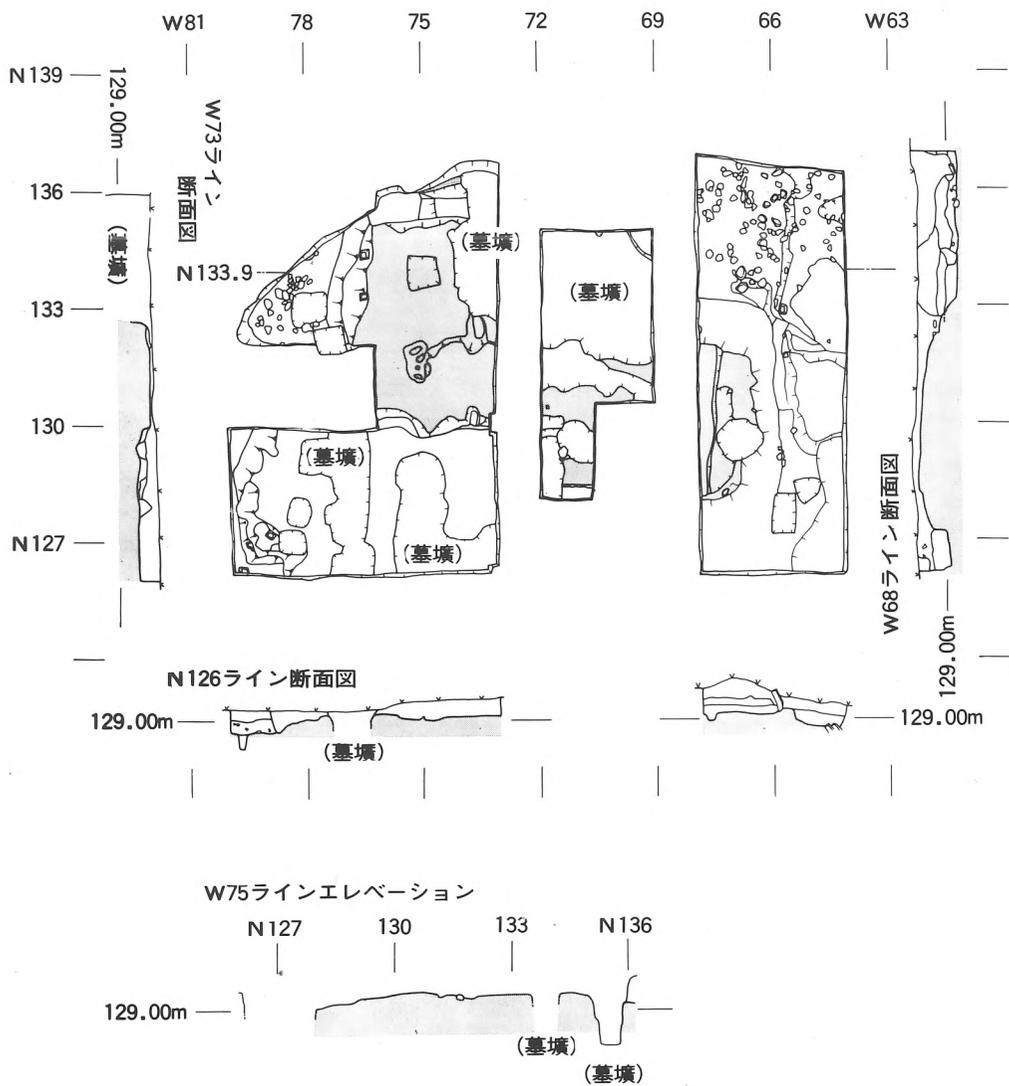
Fig. 12 第21次調査区全体図 1/200

北辺築垣 北部築垣の築土についてはその痕跡を見出すことはできなかったが、W73~76の間で地山がN130を境に北側が約15cm高くなる段差のあるのが認められた。これをW75ラインの標高でみるとN129.2=129.30m—N129.8=129.40m—N131=129.44mである。そしてN135で129.34mとなるが、墓壇を隔ててN136では129.17mとなりさらに北に向かって急に下がっていく形状を示している。このことから、この段差は地山を削り出して造った北辺築垣の基部の痕跡である可能性が考えられた。しかしW68ラインでみるとN128で同質の地山が129.52mであり、この段差より南側でより高い位置にあることから、地形が東に向かって高くなっていたことを想定しないと問題は残る。N136から北に向かって地山が下がっていくことについては、その先が町道となっているためにこれが人為的な削り出しであるか否かを確認することはできないが、町道が耕作による削平はうけないにもかかわらず一段下がった位置にあり、もともとはさらに低かったとされることから、古くからの形状であると推定される。以上のことから北辺築垣は、(1)南辺築垣から218mの位置であるN119.4では何等の遺構も見出せないこと、(2)金堂中心から109mの位置であるN133.9付近でも顕著な遺構は残存していないが、N136から北が地形的に低くなっていること、(3)その他第8トレンチのN135~136で検出された中世~近世とみられる東西方向の石列の存在、(4)東国分の集落の南側への伸張が西半部ではN136ラインより北にとどまっていること、などを考慮すると、確証は得られなかったものの、N133.9付近にあった蓋然性が高いとみてよい。

アミの部分は灰色砂地山層

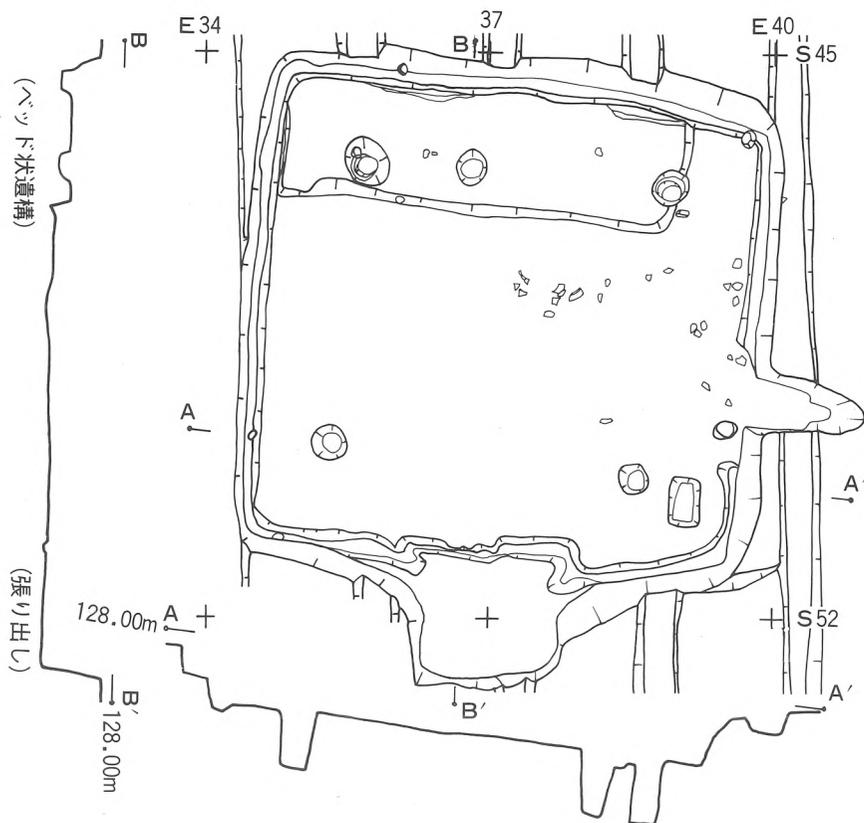
Fig. 14 SJ 09 1/80

SJ09 S49・E37を中心とする位置の、軽石混黒褐色粘質土面で検出された。耕作溝のため西側壁と東側壁の一部、カマドの中央部を破損しているが、残存状態は良好である。規模は東西570cm・南北560cmで、ほぼ方形である。方位はE-2°-Sで、調査軸線に対しては6°の振れを示す。検出面から床面までの深さは約60cmで、床面はローム層中に造られ、僅かな凹凸はあるがほぼ平坦で固くしまっている。壁は垂直に近い立ち上がりを示し、直下には巾10~15cmの溝がまわっている。柱穴は4個が検出されたが、径約40cmの円形で深さは約60cm、柱間は南北方向が300cm前後・東西方向が330cmを測る。また北側の柱の並びの北西柱穴から115cm東に寄った位置に径30cm・深さ14cmの小形の柱穴1個が検出されている。カマドは東壁中央のやや南寄りに造られており、焚口の両側には土師器甕を倒立させた構造である。内部は上部から崩落した状況を示し、底部近くには焼土塊が含まれている。壁体の焼化はあまり進んでおらず、全体に焼土の量も少ない。カマドの南側に50×30cmの長方形で、深さ70cmの貯蔵穴がある。この住居の特徴的なこととして、南壁側中央部に巾220cm・奥行120cmの張り出しが造られている。床面は住居部分と同一面で柱穴などはないが、住居南壁下の溝が張り出し部分では内側に約20cm「コ」字型に屈曲している。覆土は張り出し部分と住居部分とは一連である状況を示していることから、これが住居址の廃棄される時期には一体としてあったものとみられる。また住居の北側壁に沿って長さ420cm・巾120cmで、床面からの高さ約20cmの長方形のベッド状の高まりが設けられている。これはロームを削り出して造られたもので、上面は平坦であり、顕著な造作および遺物の出土は認められな

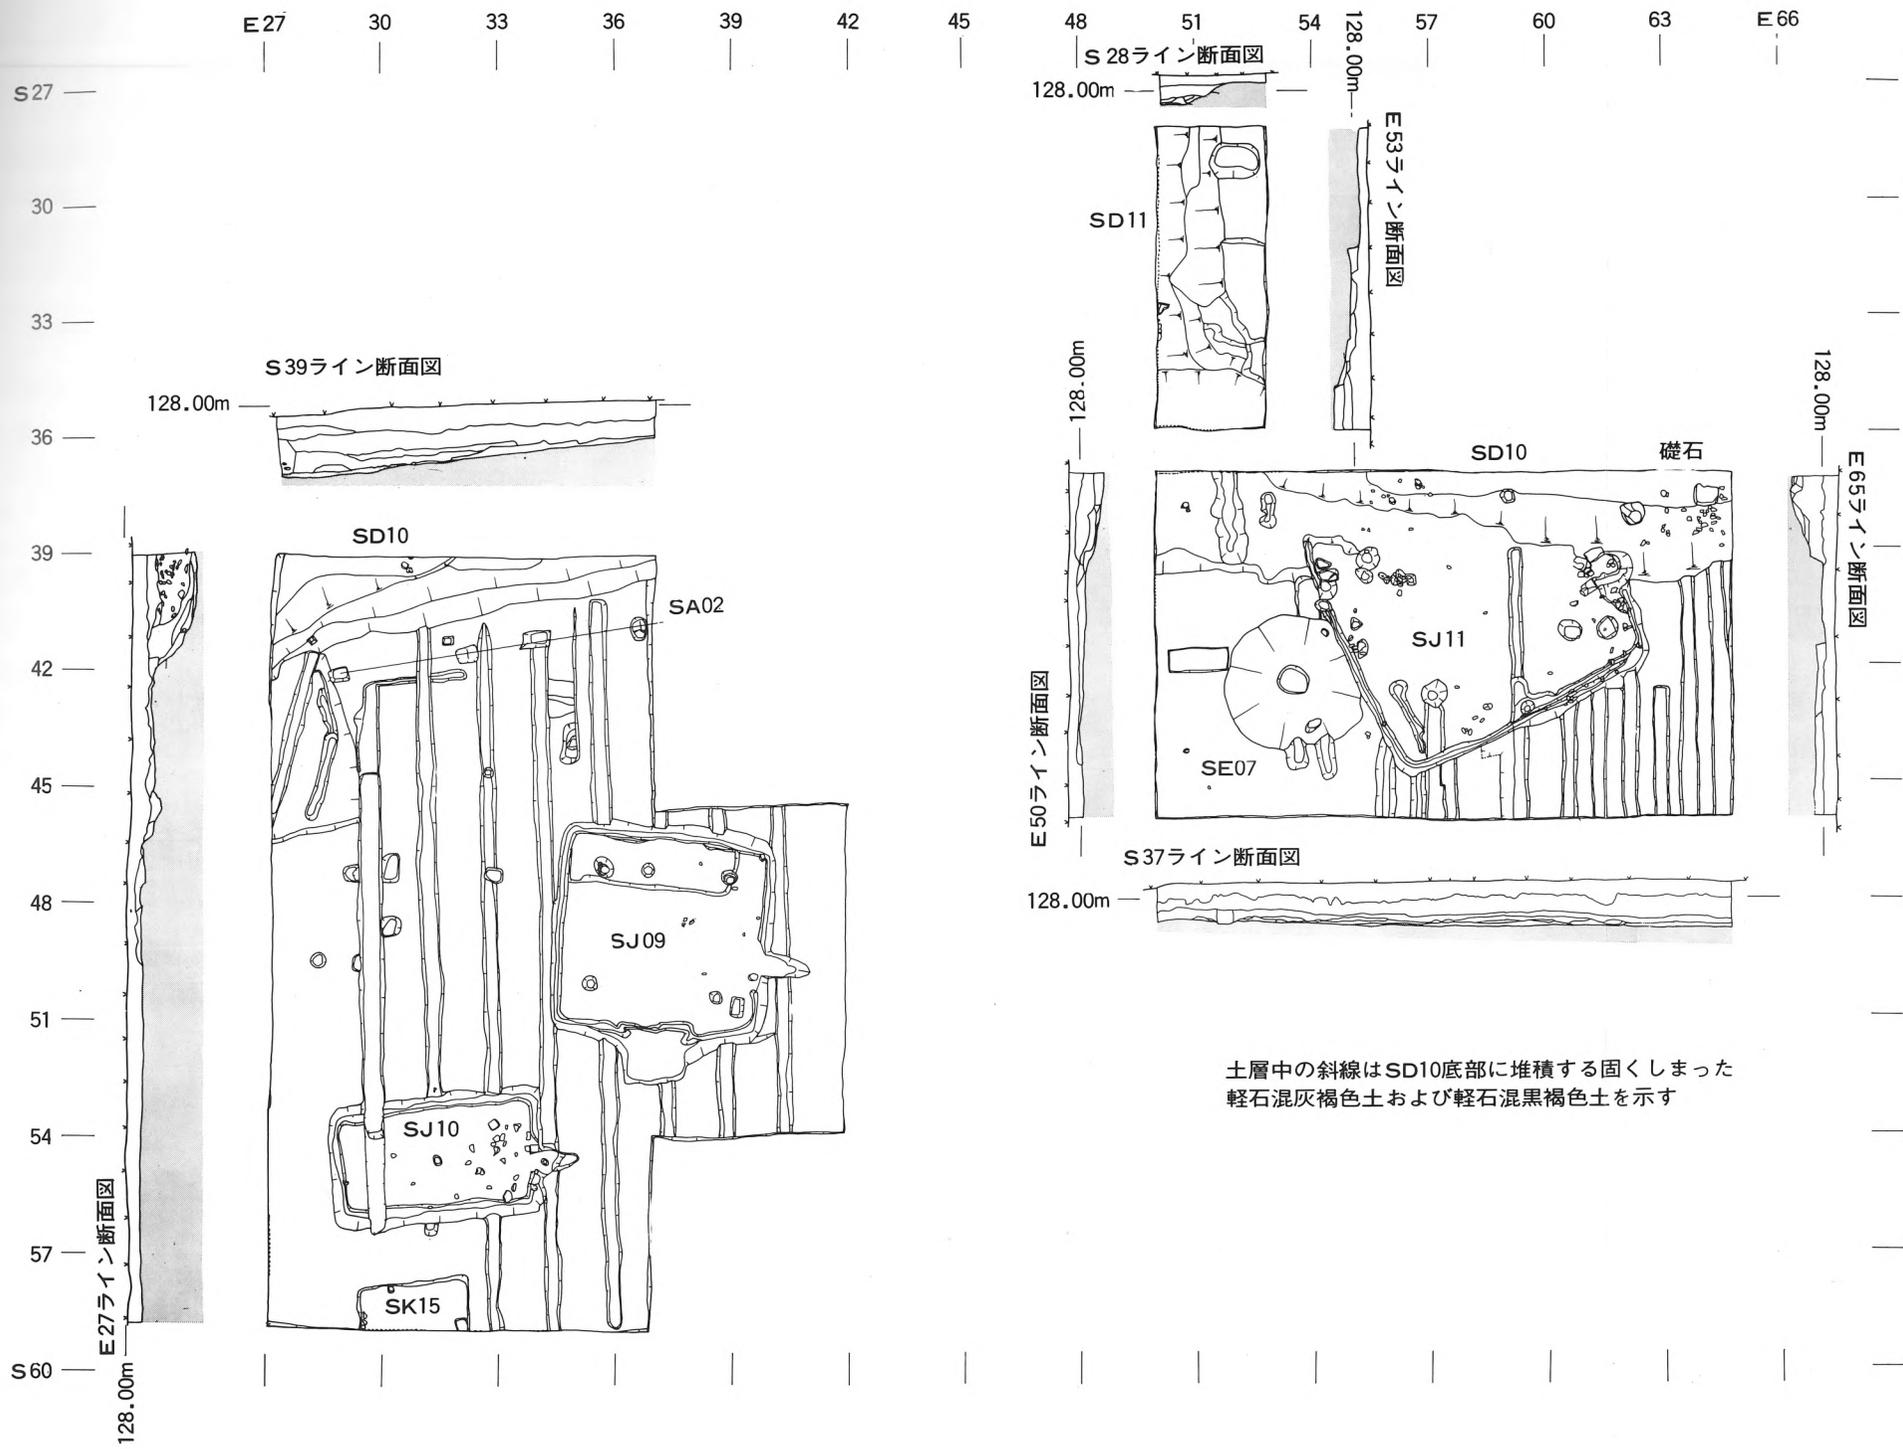
Fig. 15 第22次調査区全体図 1/200

東部拡張区では全面に南北方向の耕作溝があり、灰黄色ロームの地山まで削平が進んでいた。部分的にその上に軽石混黒色土が薄く残っていた。この地山の変化をE50ラインの標高でみるとS46=127.95m—S42=127.95m—S40=127.85mでこの北では溝状の掘り込み(SD10)となる。西部調査区に比べ約30cm高く、全体的に平坦である。ここにおいても南面回廊および東面回廊と認められる遺構は確認されなかったが、調査区北東隅のSD10の南斜面にかかって60×60cm前後で一面がほぼ平坦な安山岩の自然石が検出された。これらは形状からみて礎石であると判断されるが、南大門のものに比べて小型であり、その出土位置からみて回廊に使用されたものである可能性が強い。

検出された遺構は、古墳時代後期の竪穴住居2軒(SJ09・10)、中世～近世の東西方向の溝状掘り込み(SD10)、それに並行してある柱穴列(SA02)、時期不明の方形土壇1基(SK15)である。これ以外に径30cm前後の円形柱穴が数個検出されているが、国分寺に直接関係するものは確認されない。また東部拡張区で検出された遺構は、古墳時代後期の竪穴住居1軒(SJ11)、未完成の井戸1基(SE07)、東西方向の溝状掘り込み(SD10)であり、国分寺に直接関係するものは確認されなかった。

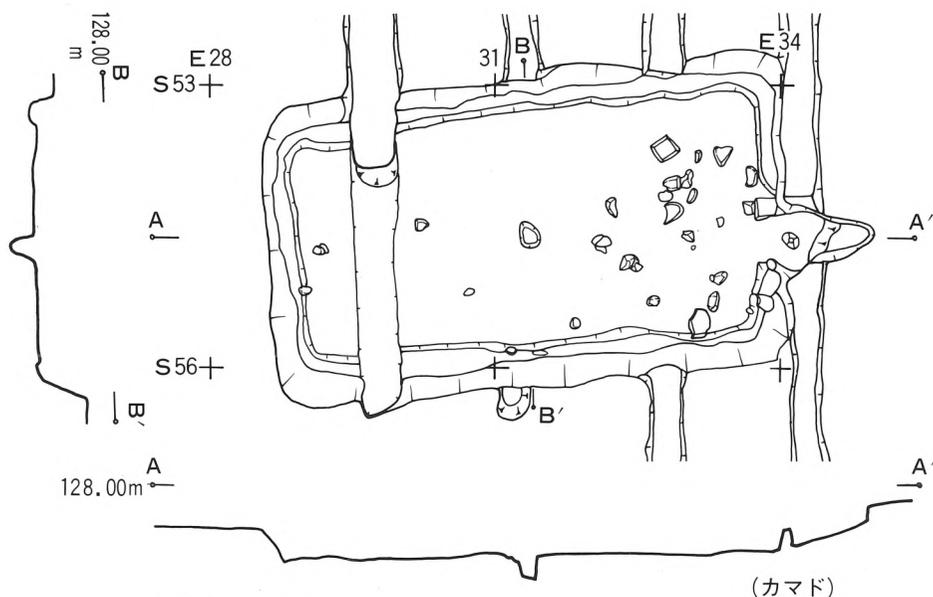
Fig. 16 SJ 10 1/80

SJ 10 S55・E32を中心とし、SJ 09の南西約2mの位置で、軽石混黒色粘質土面で検出された。耕作による攪乱をうけているが、残存状態は良好である。規模は545×330cmで、東西に長い方形である。方位はE-9°-Nで、調査軸線に対し5°の振れを示す。検出面から床面までの深さは約50cmで、床面はローム層中に造られ、ほぼ平坦で固くしまっている。壁は30°前後の角度で立ち上がっており、直下には巾約20cmの溝がまわっている。柱穴は床面中央に20×30cmの楕円形で、深さ25cmのもの1個が確認されたのみである。カマドは東側壁のやや南寄りに造られており、焚口は巾50cmで中央部には砂岩の支脚が据えつけられている。またカマド手前の床面上から砂岩切石が出土しており、これらを用材とした構造であったものとみられる。カマド近くの床面上には土師器甕の破片とともに拳大～小児頭大の礫が散在していた。この住居は出土遺物からみて古墳時代後期のものとみられるが、SJ 09と同時に建てられていたかについては不明である。

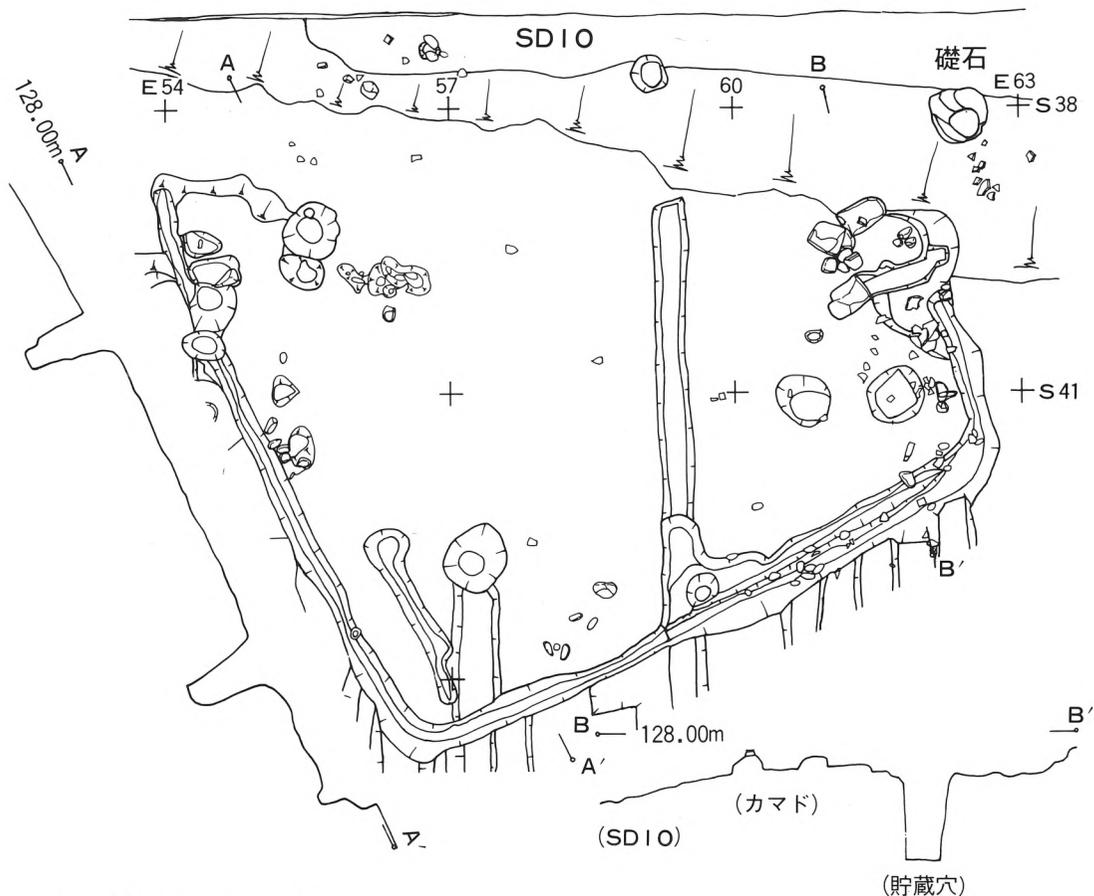
Fig. 17 SJ 11 1/80

SJ 11 東部拡張区のS40・E58を中心とする位置で、軽石混黒色粘質土面で検出された。北側1/2はSD10によって壊され、また西側壁の中央部分は井戸(SE07)によって切られている。規模は740×(660)cmで、やや東西に長い方形である。方位はE-28°-Nで、調査軸線に対し24°の振れを示す。検出面から床面までの深さは約45cmで、床面はローム層中に造られ、小さな凹凸はあるがほぼ平坦で固くしまっている。壁は25°前後の角度で立ち上っており、直下には巾10~15cmの溝がまわっているが、南壁の東半部分では平行する2条が検出されており、南西隅にも西側壁に沿って長さ200cmで平行する溝がある。柱穴は50×60cmの楕円形で深さ約90cmのものが各隅近くに4個、南側壁中央に接するように40×30cmの楕円形で深さ約50cmのもの1個が検出された。

SD10で切られた北側壁中央と推定される位置にも残痕が認められる。柱間は東西が390cmと420cm、南北が390cm、支柱間は635cmを測る。カマドは東側壁の中央からやや南寄りに造られており、焚口は巾45cmで砂岩切石を組んだ構造とみられるが袖石が現状をとどめる以外は崩落した状態であった。カマドの南側に一辺50cmの方形で深さ95cmの貯蔵穴があり、この周辺には土師器甕の破片が散乱していた。また南側壁および西側壁近くの床面上から、土師器環、須恵器提瓶の破片などとともに、長さ15cm程の細長い自然石が多数出土した。この住居は今回調査された3軒の中で最も大きな規模のものであり、南・北側壁近くに支柱穴をもつこと、壁溝の内側に平行する小溝の設けられている部分のあることなどに構造的な特徴が認められる。出土遺物からみて古墳時代後期のものとみられる。

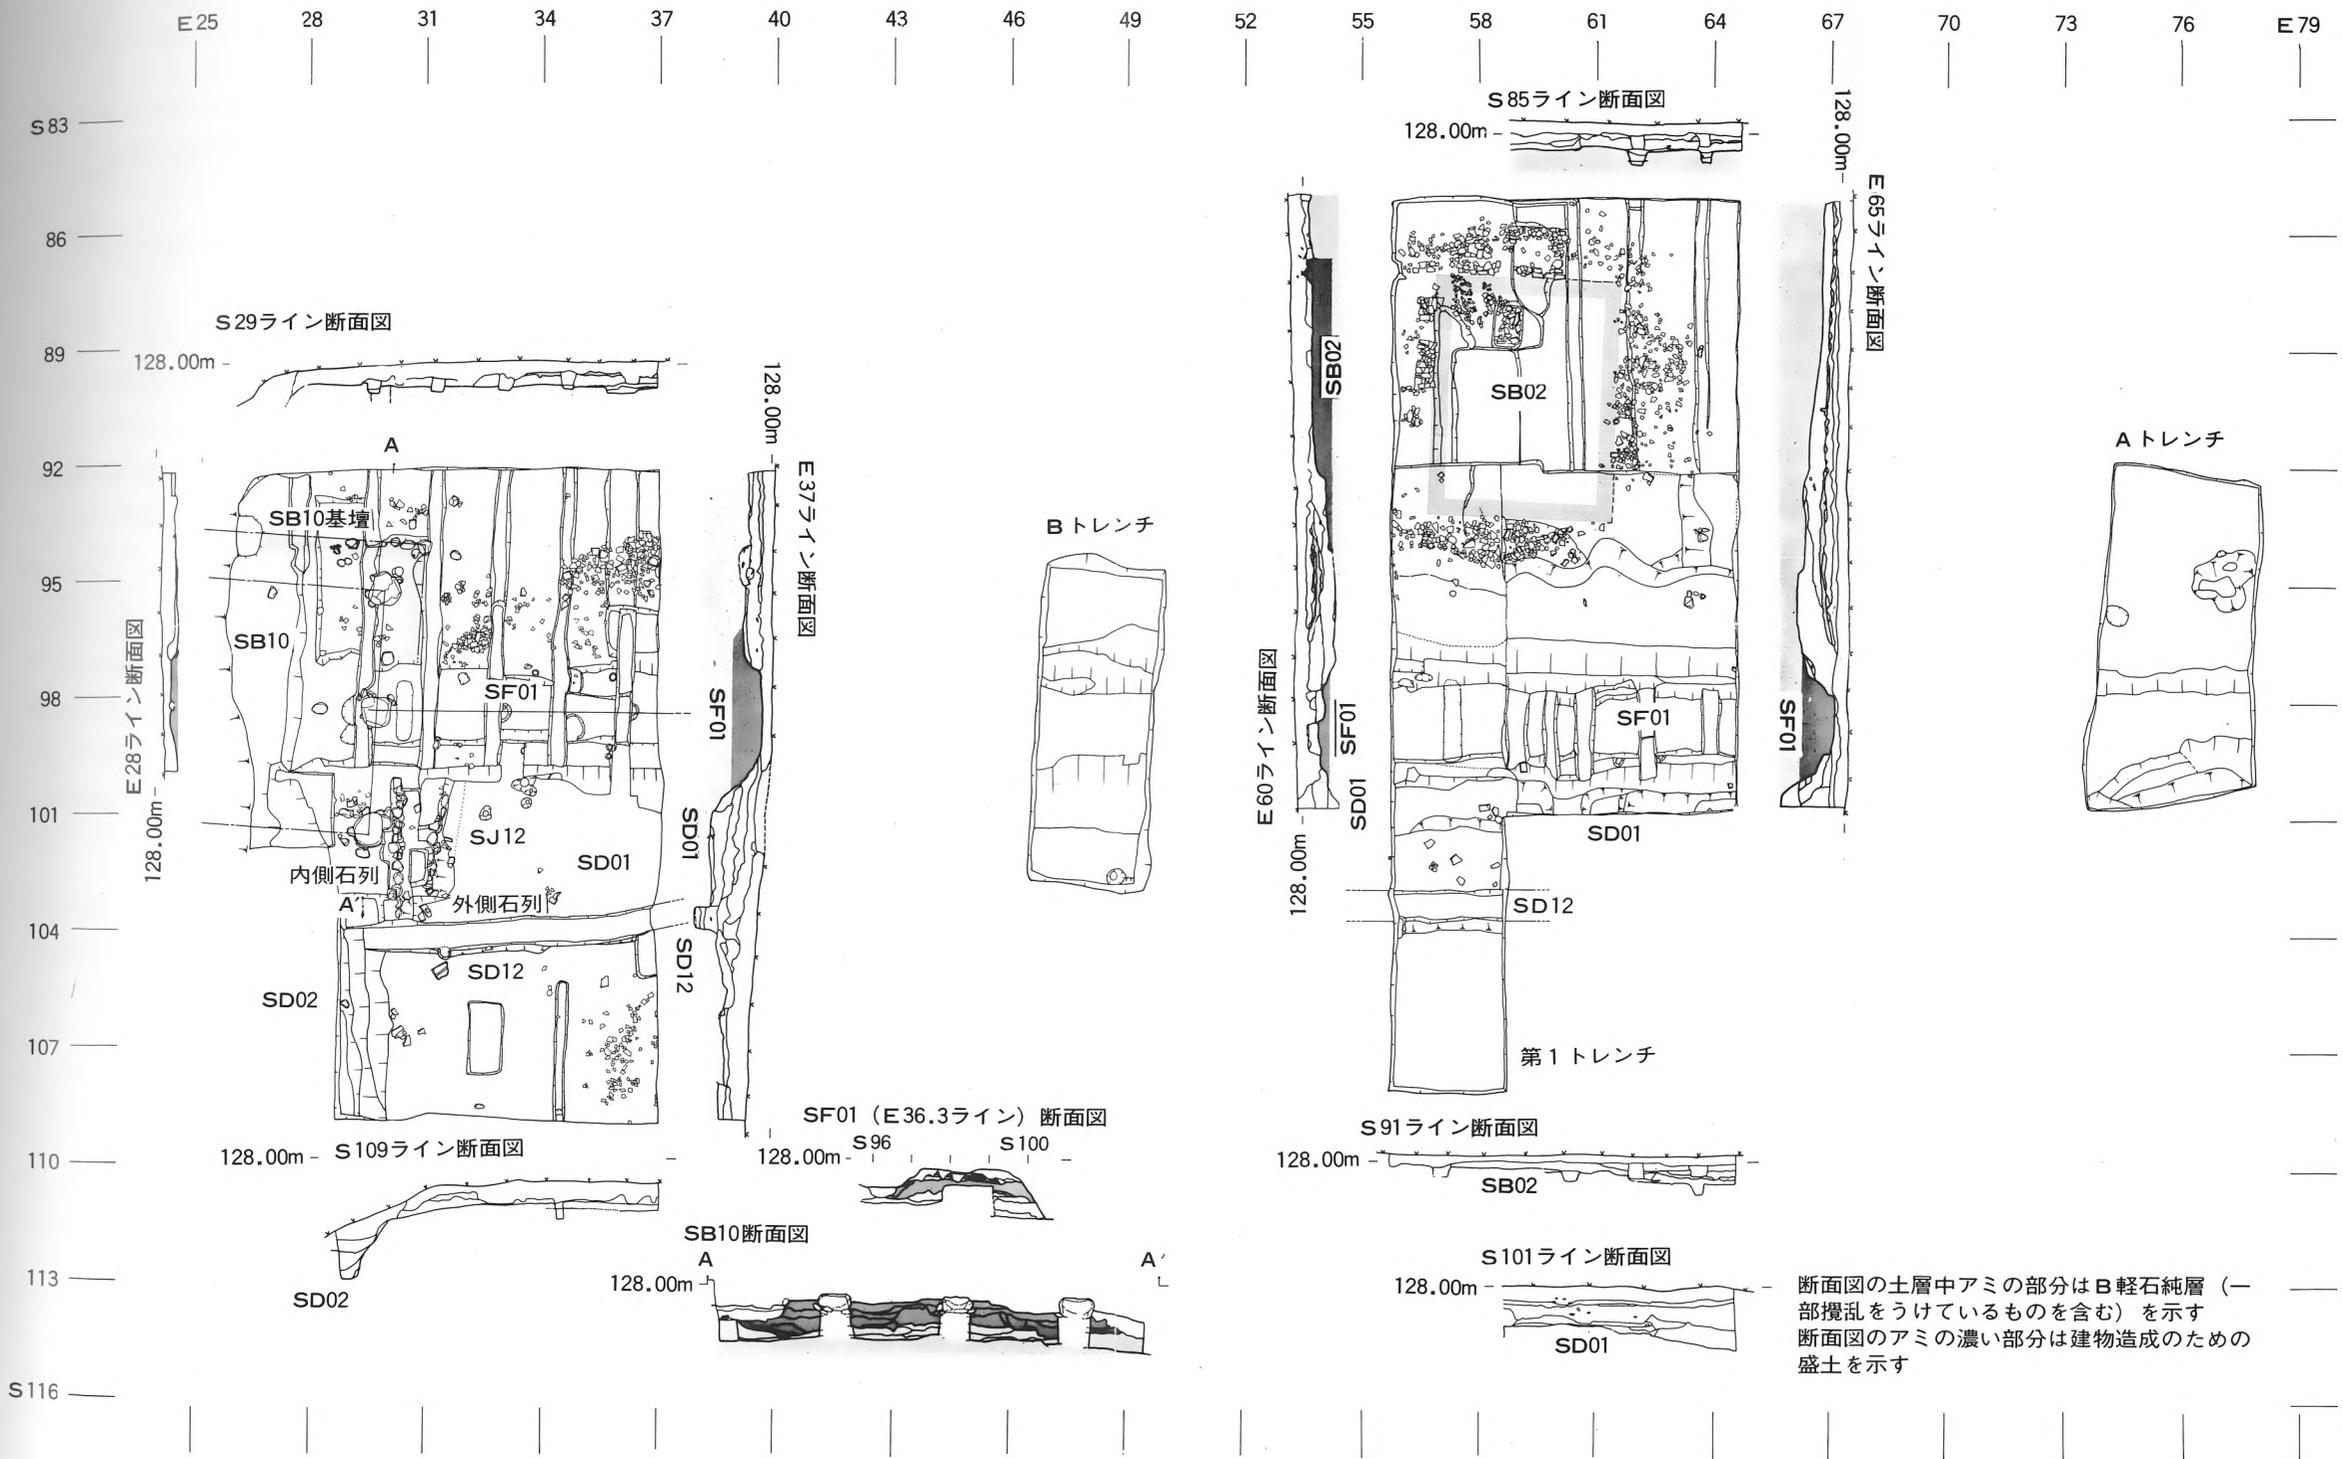
Fig. 23 第23次調査区全体図 1/200

SB10 (南大門) S95.2～101.4の範囲でE29.6ラインを中心とする位置に、礎石3個が南北に並んで検出された。礎石は80×80cm前後の隅丸形状で、上部がやや平坦な自然石であり、北側と中央が安山岩質であるのに対し南側は砂岩質で剝離を生じている。北側礎石と南側礎石との心心距離は630cmでその中心に中央礎石がある。礎石上部の標高は北側から127.75m—127.74m—127.70mとなる。方位はN-0°-Eで、調査軸線に対し4°の振れを示す。これは塔の方位にほぼ一致する。北側礎石中心から北へ120cmの位置に、30cm大の玉石が3個東西方向に並んでいるのが検出された。この方位は礎石の方位と直交する関係にあり、基壇の北側縁石の一部とみられ

断面図の土層中アミの部分にはB軽石純層（一部攪乱をうけているものを含む）を示す
 断面図のアミの濃い部分は建物造成のための盛土を示す

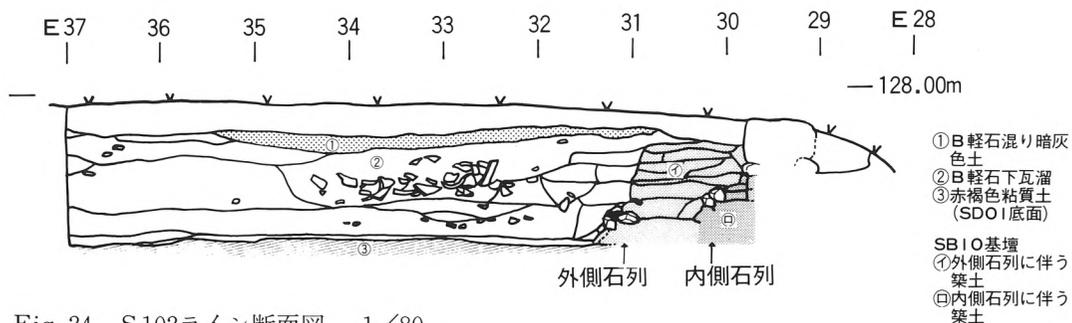
Fig. 24 S102ライン断面図 1/80

るようにしてあった。(Fig. 25-(1))。この石の下部の標高は126.60m前後である。この方位はN-6°-Eで築垣との取りつき部から先に向かってやや狭くなる形状を示している。この上部はロームと軽石を混ぜる黒褐色粘質土が水平な層をなして固く積み上げられており化粧の状況は認められない。この立ち上がりは垂直に対して約15°の傾斜で、現状で80cm、SD01の底部からでは現状で105cmの高さをもっている (Fig. 24)。このことから基壇はSD01から

120cm前後の高さに造られていたものと推定される。以上のことから南大門は桁行は不明であるが、梁間 630 cm (21尺)・基壇の奥行 (下部) 990 cm (33尺)・基壇の出は北側で 120 cm (4尺)・東側で 110~120 cm (約 4尺)・南側 (下部) で 240 cm (8尺) であることがわかった。また方位は金堂および南辺築垣東半部と異なり、塔に近いことが注目されるが、これに関しては基壇石列の内側にもう一列の玉石列が検出されたことが問題となる。これは外側石列から築垣との取りつき部で 100 cm、先端部で 80 cm 基壇の内側に入った位置にあり、全長は 330 cm で拳大~人頭大の玉石を 1~3 段に積み、この間隙には大型の瓦片がくい込ませてある。下部の標高は 126.65 cm 付近であり、築垣に向かって高くなっていく (Fig. 25-2(2))。方位は N-3°-W で、調査軸線に対して 1° の振れを示す。この内側石列は礎石中心から外側へ 75 cm 前後出ているのみであることから、現存の礎石に伴う基壇の縁石であるとは考えにくい。また基壇の築土は、この石列の内側を造った後に外側の盛土を行った状況がある。このことから内側石列は (1) 現状の基壇を造成する際の工法上の構造物、(2) 現状の基壇に先行して造られていた基壇の縁石、の 2 つの可能性が想定される。現在、これを判断するための確実な資料を得ていないため即断はできないが、検出された南大門の方位が南辺築垣の方位とずれを示していること、外側石列は現状の南大門に伴うものであるのに対し内側石列は南辺築垣東半部の方位にほぼ直交すること、出土した瓦に創建時期のものとともに新しい型式のものが多量にあること、などの点から、(2) の可能性が強いと判断される。

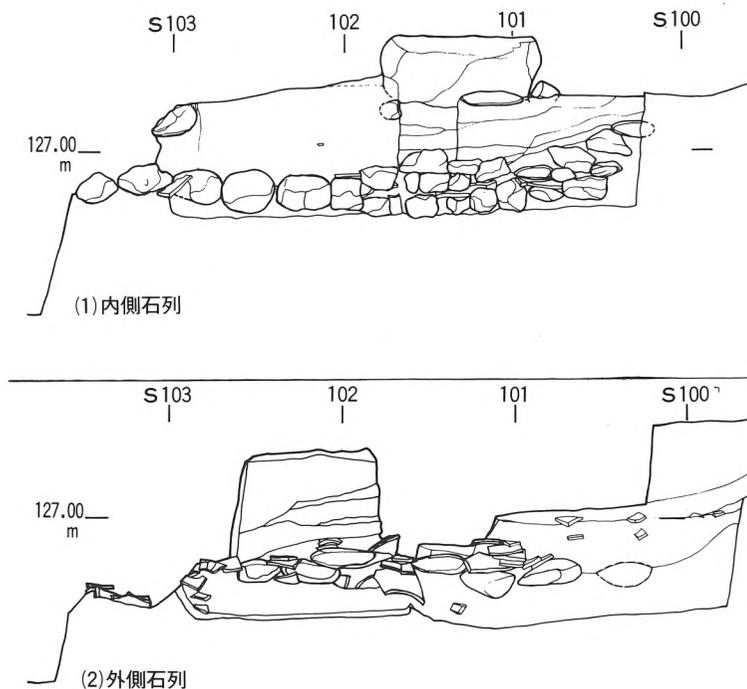
Fig. 25 SB10基壇東側縁辺石列 1/40

る。この東端の石は他の2個が楕円形状なのに対して、一回り大きく北東部に角をもつような形状をもっている。この東側は耕作溝があるため東側縁石は残存していないが、礎石中心から115cmの距離にあることからこれが基壇東縁の位置となるものと推定される。この上部は標高127.69mであり、礎石上面の標高との差が6cm程度であることから、縁石は原状でも1段であったと判断される。また縁石北側の堆積状況から、基壇は寺域内の生活面より45cm程度の高さをもっていたとみられる。検出された礎石は東側柱のものであり、さらに西側の礎石の検出を行なったが、西へ210cmまでの範囲では礎石および根石の痕跡は確認されなかった。このため桁行の全長と柱間についての所見を得ることはできなかった。基壇は築垣南側溝(SD01)に張り出す形で南へ造られており、南側縁下部は南側礎石中心から240cmの位置にあるとみられる。この張り出し部分の東側縁の基部には径30cm前後の扁平な玉石が一行あり、この上下には大型の瓦片が差し込まれるようにしてあった。(Fig.

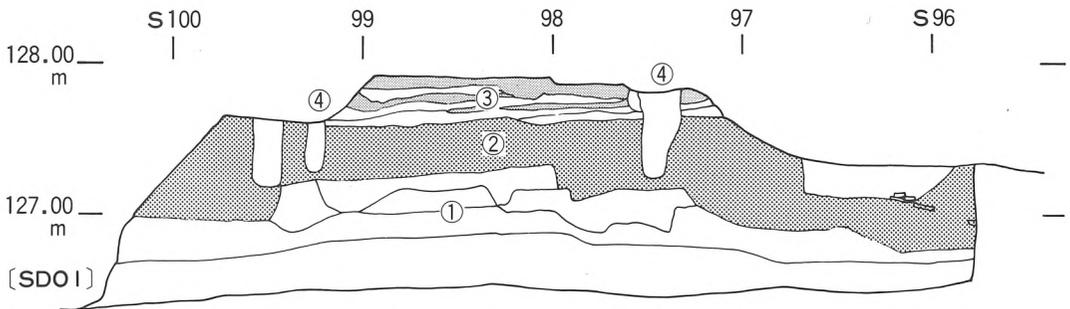
Fig. 26 SF01 E35.7ライン断面図 1/40

SFO1 南大門基壇の東側中央部にとりつく形状で、東に延びる築垣が検出された。S98.4 を中心とし、現況で築土の上部巾 180 cm ・築土の基部巾 200 cm ・地山を削り出して造った築垣基部巾 420 cm を測る。築垣基部は軽石混黒褐色粘質土を台形状に削り、この上に粘性の強い軽石混黒色土を厚く盛って造られている。この上部に外側は約 60 cm ・内側は約 40 cm の巾で犬走り状の平坦部を設け、この間に黒色粘質土とローム混暗褐色粘質土を 1 単位 3~5 cm の厚さで版築様に積んだ本体部が造られている。本体基部の両側には僅かであるが窪みがある (Fig. 26)。E35.7 の位置では径 25 cm ・深さ 45 cm の円形柱穴が 180 cm の間隔で 1 対検出され、寄柱ではないかとみられるがこれ以外には確認をすることができなかった。また S98.3 ・ E32.8、S98.3 ・ E36.2 の 2 個所で築垣本体を掘り込む径 40~50 cm ・現況で深さ 25 cm の円形柱穴が検出された。柱間は 330 cm を測

①地山 ②築垣基部盛土 ③築垣築土 ④寄せ柱柱穴
