埋蔵文化財調査室ニュースレター

特集 焼失住居址

北海道大学埋蔵文化財調査室ニュースレター 第5号

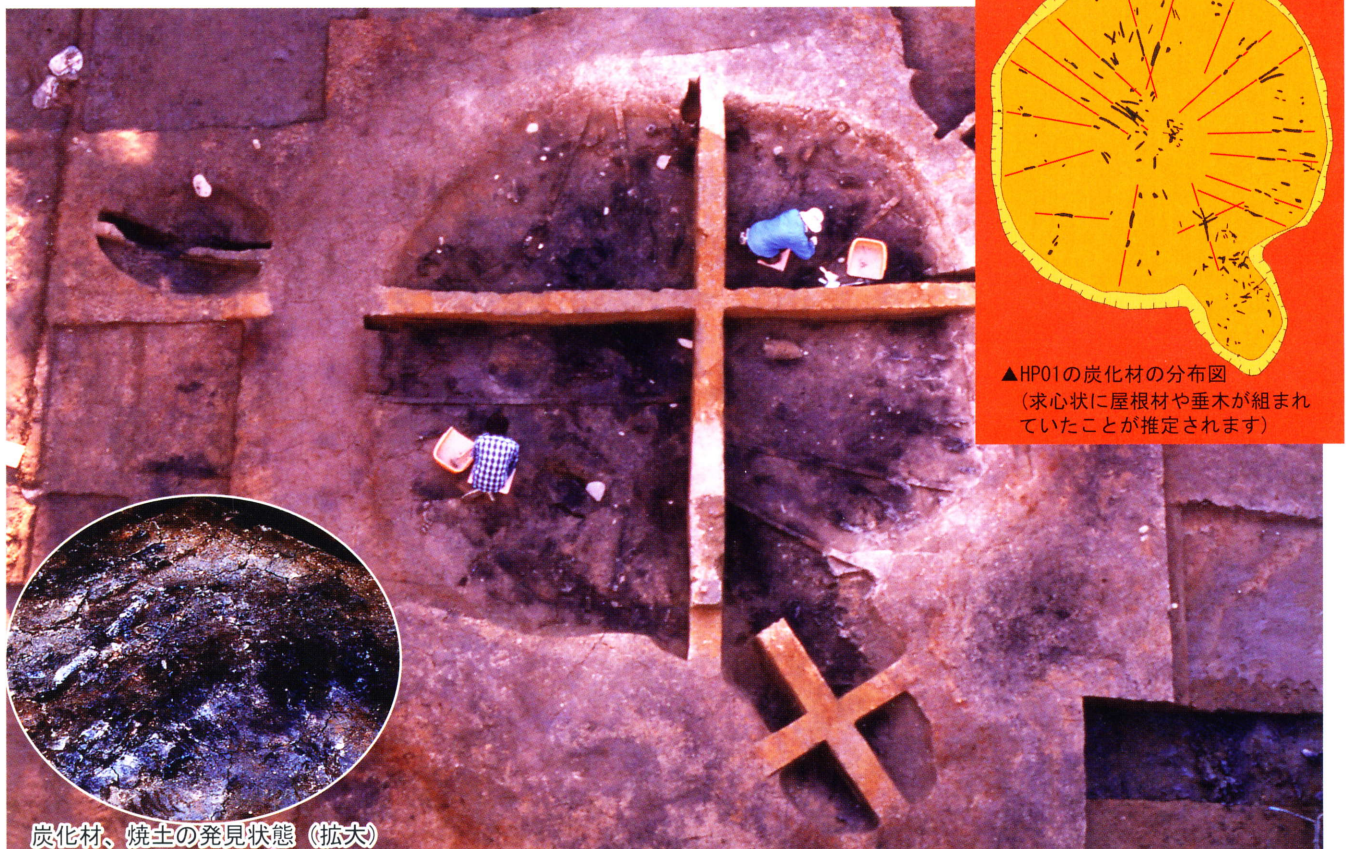
▲K39遺跡人文・社会科学総合教育研究棟地点で発見された第1号竪穴住居址(HP01)の調査状況

竪穴内の調査を進めていく途中で炭化材・焼土が多量に発見された。竪穴住居の上屋(垂木・柱など)が焼けて埋まった状態と推定された。続縄文文化前葉(約2000年前)。2001年発掘調査実施。(十字状の土壁は地層観察のために掘り残したもので、本来の竪穴住居の形態とは関連しない)

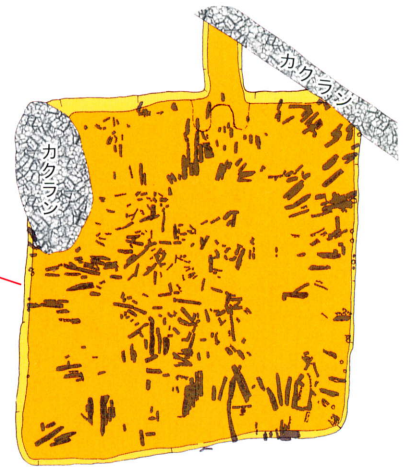
▲恵迪寮地点で発見された焼失住居址にみられた炭化材の分布状態。

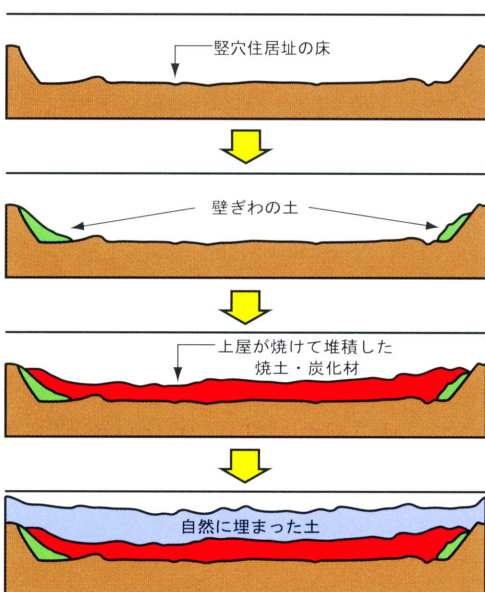
▲焼失住居の埋まり方
薬学部研究棟地点第1号竪穴住居址(擦文文化前期)に基づいて模式図を作成。

擦文文化の焼失住居址には、竪穴の壁際に土が埋まりはじめた後に、柱や屋根材が燃えた事例が多くあります。生活時の失火や放火、いわゆる火災ではないようです。当時の人たちはいかなる理由で住居を燃やしたのでしょうか。

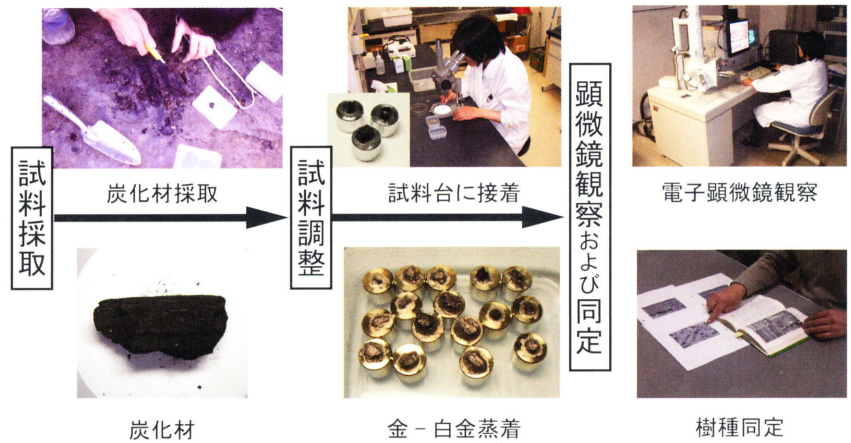
■ 樹種同定を行うまでの作業手順

樹種同定の行程は、試料を発掘調査場で採取する過程、電子顕微鏡観察のために試料を加工・調整する過程、写真撮影および樹種同定を行う過程の3つに大きく分かれます。

炭化材の細胞配列の特徴と、現生の樹木の木部(木材にあたる場所)の細胞配列の特徴とを比較し、同定を行います。
