史跡横須賀城跡

東大手門跡発掘調査報告書

1986

大須賀町教育委員会

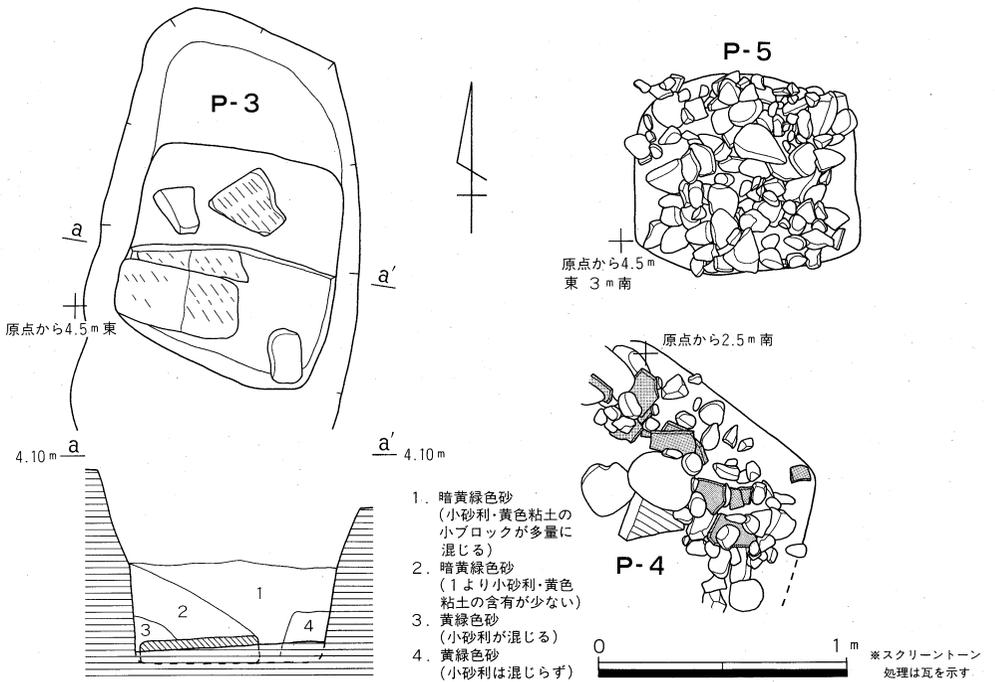
第6図 P-3～P-5実測図

調査区のほぼ中央で検出された、東西約82cm、南北約90cmを測る掘立柱の柱穴である。柱穴の周囲は攪乱を受けている。柱穴を半截して南半分を掘ったところ、西半分に軟質の凝灰岩製の切り石が4枚存在した。東半分の切り石ははずされていた。このはずされた石が、柱穴の覆土中に存在した石ではないかと思われる。

調査区の南端、第2トレンチの南サブトレで検出した礫群を柱穴として報告する。礫は、東西約1.1m、南北約70cmの範囲で検出された。長径20cm未満の礫が多いが、長径40～50cmを測る礫が2点と凝灰岩製の切り石が1点検出された。未掘のため、深さは明らかではない。

P-3の南約2mの位置で検出された。東西約90cm、南北約80cmを測る礫群である。礫の長

径は、15～20 cm内外のもの、35～45 cmを測るものがあり、これがびっしり詰め込まれている。

この礫群の上面（位置的には若干東にずれる）で、長径40～48 cmの礫が7個検出されたが、これらの礫の上面にはコンクリートが付着していた。

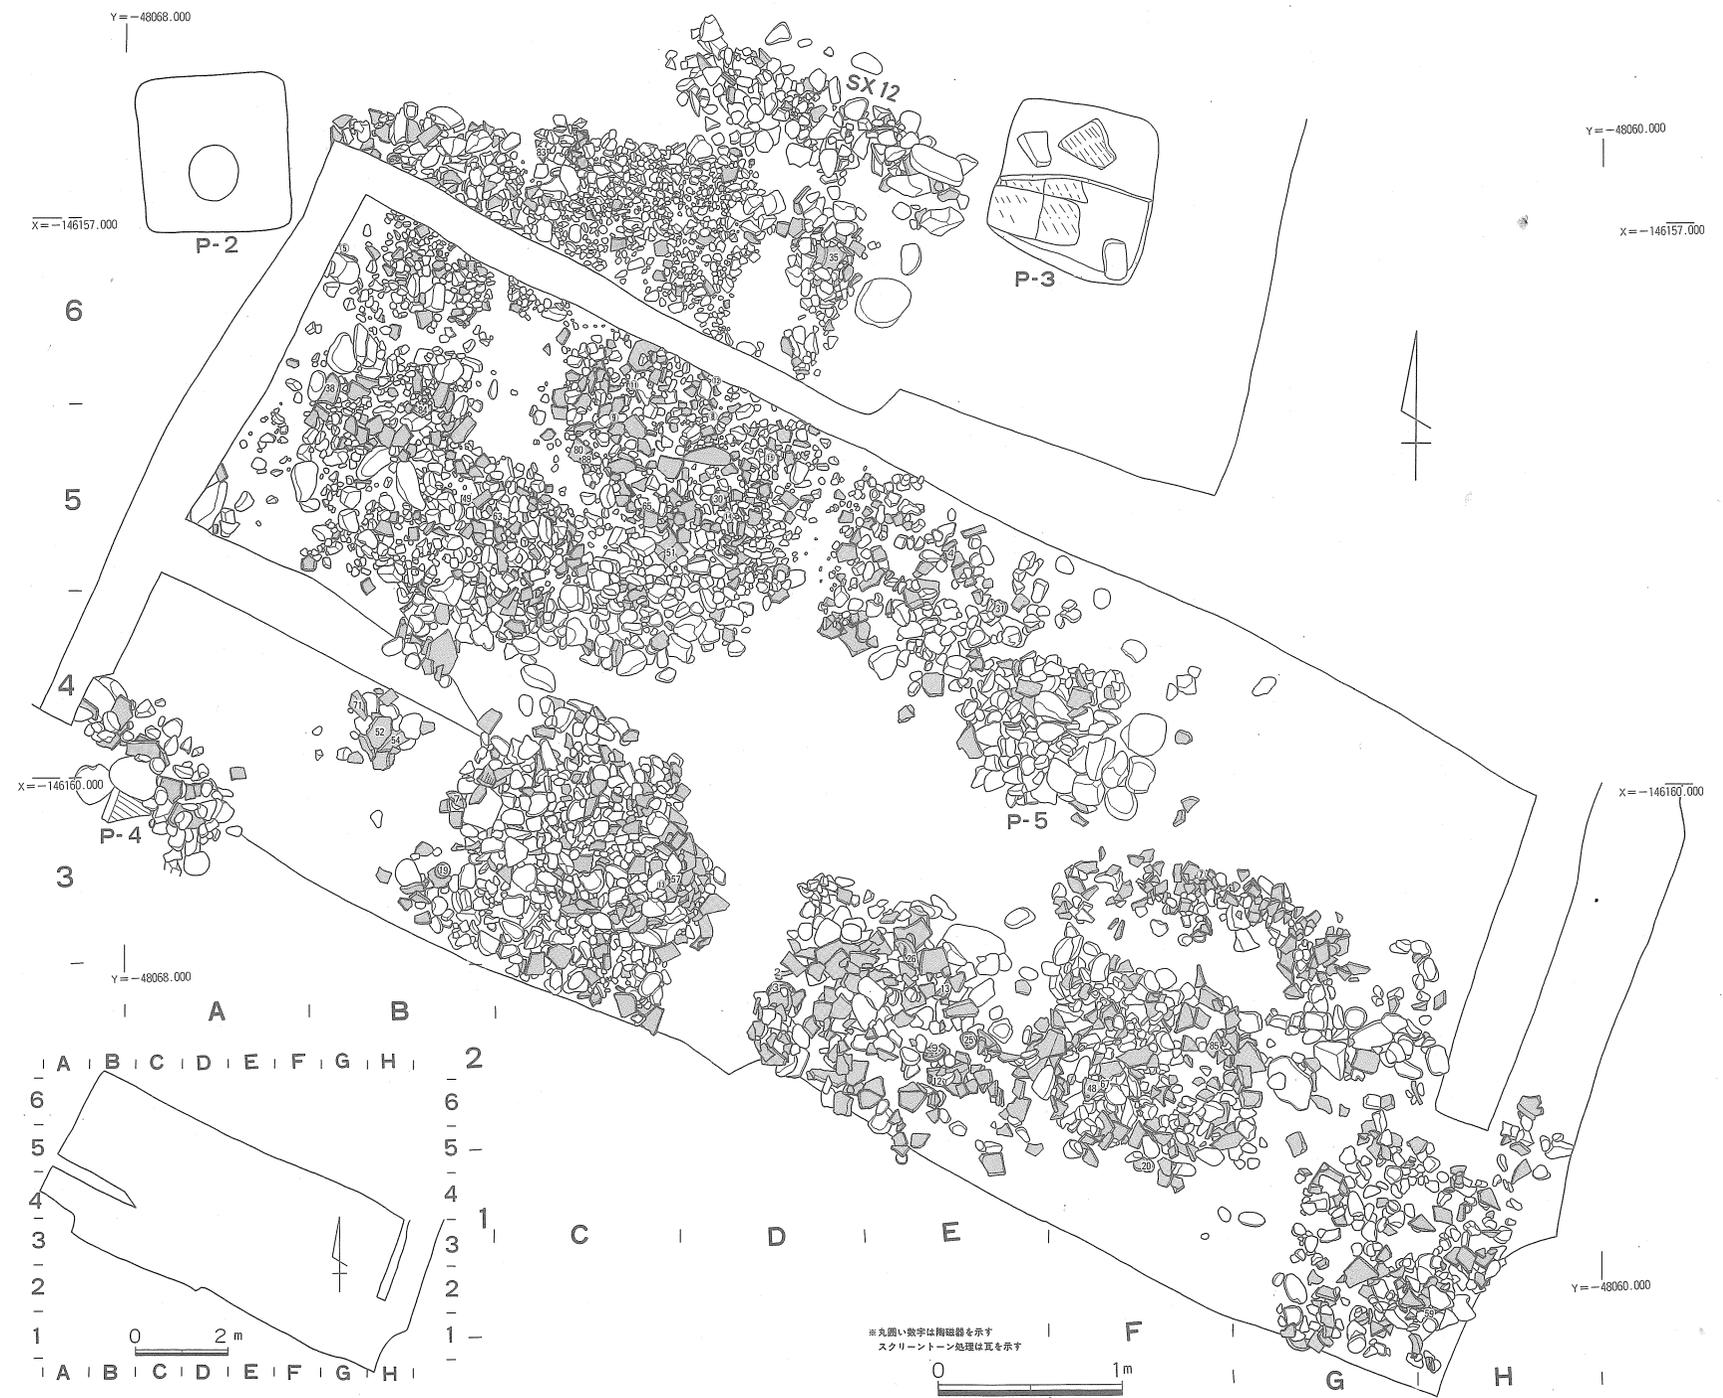
第7図 P-2~P-5、SX 15平面実測図及び第2・第12トレンチ内出土遺物
取り上げ用グリッド設定図(左下)

現地図面の作成に際しては、昭和59年度に設置した測量基準点から調査区内に基準点を移し、これを原点(国土座標、座標系第Ⅷ系X=-146160,000、Y=-48068,000)とした。この原点から真南北、真東西のラインを設定して現地図面の作成にあたった。遺構平面図は縮尺 $\frac{1}{20}$ を基本にし、微細図を必要とするものは縮尺 $\frac{1}{10}$ の平面図を作成した。出土遺物の取り上げは各トレンチごとに行なった。第2、第12トレンチ内の遺物は、1辺1mの方眼を設定(第7図参照)して取り上げた。

調査区のほぼ中央で検出された礫と瓦の集積で、幅約1m、長さ約3.5m、高さは約7cmを測る。石敷遺構S X 15の北、掘立柱柱穴P-3の西に位置する。石敷遺構S X 15との間には、通路を思わせる幅約20cmのすき間があく。長径30~40を測る礫が主体をなしているが、瓦が少量混じる。瓦のなかには、棧瓦の破片が混じる。このS X 12の上端には、粘土混じりの土が広がっていた。この土を除去したところ、第7図の礫と瓦の集積が検出された。

調査区の南端の第11トレンチの南端、第12トレンチ、第2トレンチにかけて多量の礫・瓦を検出した。散布する範囲は、北限が掘立柱柱穴P-2とP-3を結ぶ線、西限がP-2から東、東限はS X 13の前方まで、東西約7.5 m、南北約4.2 mの範囲に広がる。この礫・瓦の分布状況は、大きく2つに分けることができる。S X 13の前面では、瓦の量が礫を上回る。P-2とP-3を結ぶ線から南に広がる部分では、礫の量が瓦を上回っている。

このP-2とP-3を結ぶ線から南に広がる部分の礫は、敷かれていたものと判断される。石敷の状況は、大きく次の5つに分けることができる。

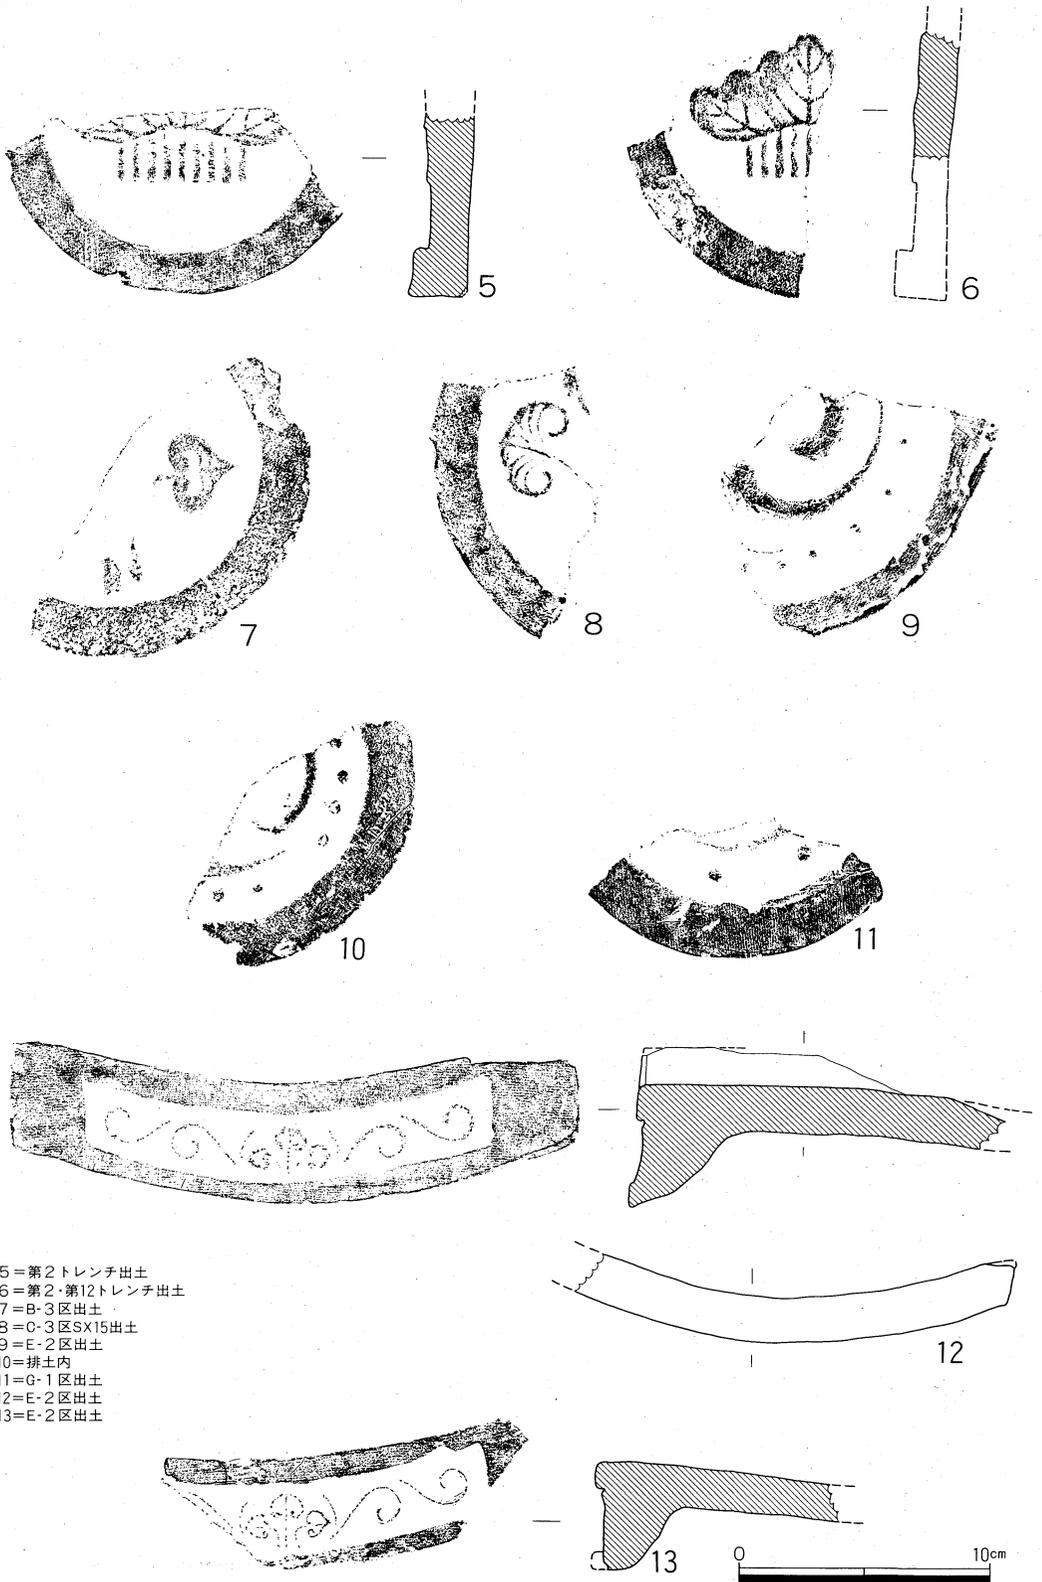
第9図 出土瓦実測図(2)

巴文瓦は3点拓影で示した。瓦当の直径は、9が16.4 cm、10が16.8 cm、11が15.4 cmを測る。巴文は、9・10が左巻き、11が右巻きとなる。9・10の珠文は密に配されるが、11の珠文は疎らである。あごの調整は、9がナデ、10・11はヘラ削り調整を施す。

軒平瓦は、均整唐草文であるが、12・13は中心に「立葵」を、17は「櫛松」を入れている。12～15は、唐草を2反転させる。

12は、瓦当の幅23.2 cmを測る。瓦当周縁の端部にヘラ削りを施す。12・13のあごから平瓦部分の裏面にかけては横方向のナデが施されるため、あごは丸味を帯び、瓦当裏面と平瓦部分の接合部の屈曲も弱くなっている。14・15は、内区の中央に三角形状を呈するものをつけ、その両横に葉のようなものをあしらう。14・15とも、あごの端部の屈曲は強く、瓦当裏面と平瓦の接合部分の屈曲も強く明瞭である。あごと瓦当の裏面をヘラ削りする。16は、内区の中央に1個の珠文を付し、唐草は太く表わされている。16の軒平瓦は、次の2点において、12～15の軒平瓦と大きく異なる。①瓦当の周縁部上端から平瓦の頭まで横方向の幅の狭いヘラ削りが多く

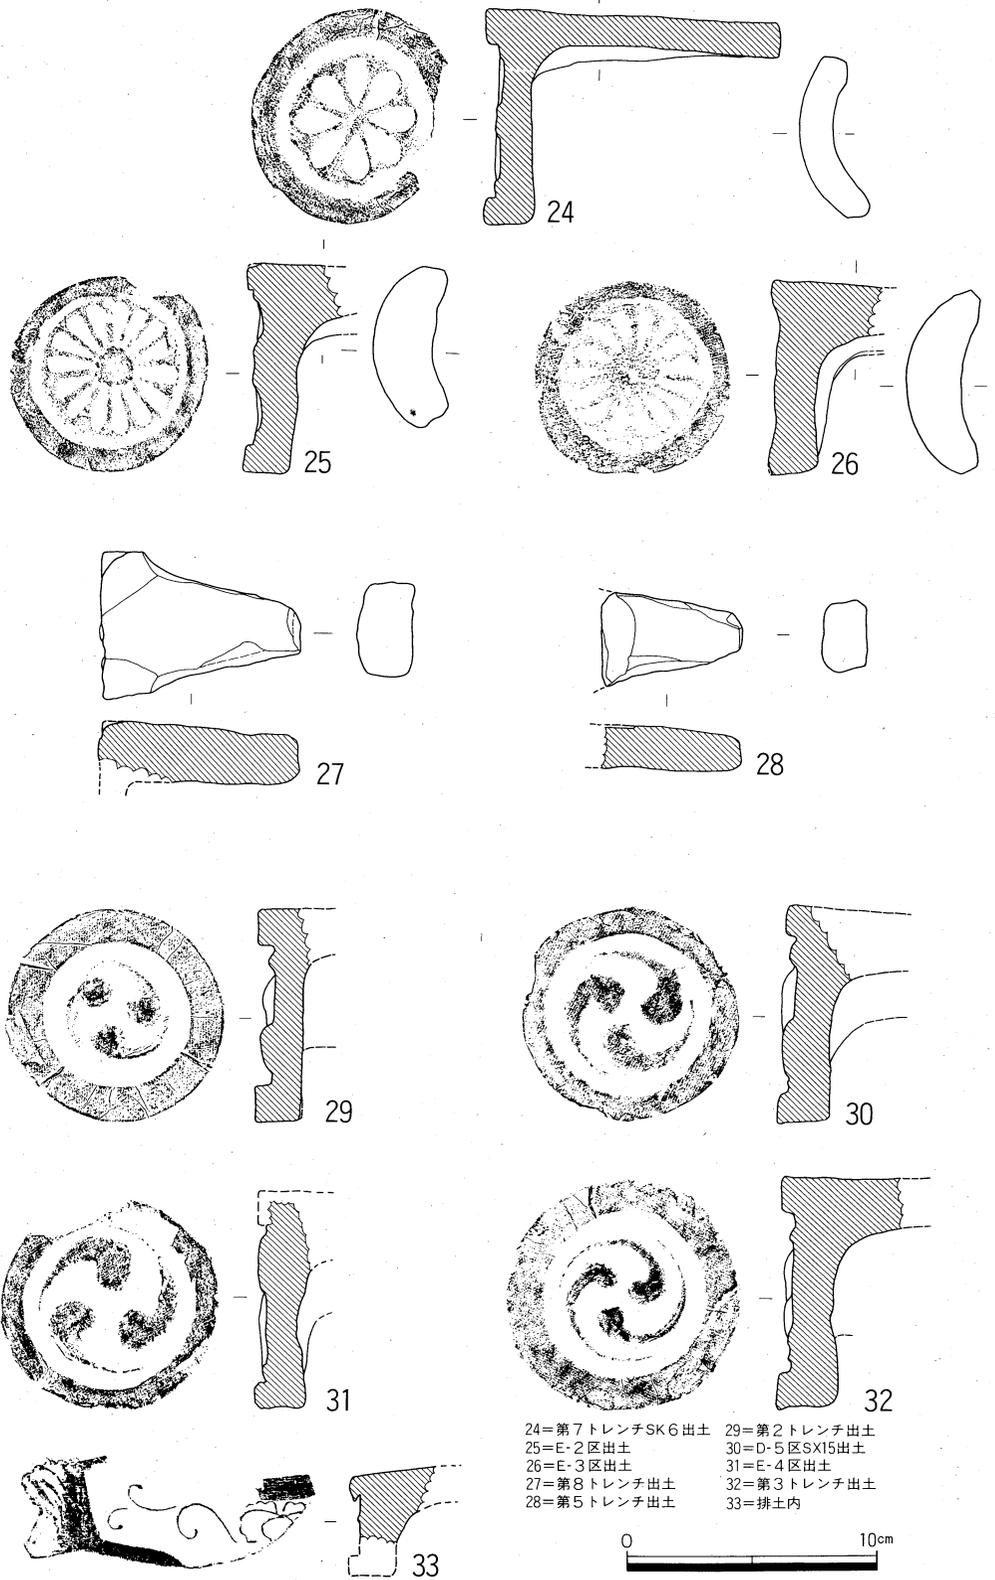
第11図 出土瓦実測図(4)

24～26は、花卉を陰刻するもので、花卉の数は、24が8弁、25・26が15弁である。24は、全長11.8 cmを測る。丸瓦部分から頭の先端まで縦方向のヘラ削りを施す。丸瓦部分の内面は、縦方向のナデを施す。25の花弁先端寄りの上と右横の2ヶ所には、1辺4 mmの正方形の陰刻が存在する。26の内区の文様の一部は潰れている。この瓦の瓦当の作りは粗雑な印象を受けるが丸瓦部分の下端にはヘラ削りが施される。丸瓦部分の下端にヘラ削りを施す菊丸瓦は、26の他に18があるが、その他はナデ調整となる。

27は、瓦当の一部が残存しているが、28は丸瓦部分のみ残る。27の瓦当の文様は、20・21と同一である。この27・28の丸瓦部分は、幅が狭く、断面形が丸味を帯びない板状を呈する。これと同じものが20であり、他の丸瓦部分は、幅が広く、断面形が丸味を帯びる。

29～32は、巴文軒平瓦の小巴である。巴文は、4点とも左巻きである。瓦当の直径は、29が8.5 cm、30・31が8.7 cm、32が9.4 cmを測る。33は、小巴を欠損する。内区の中央に桐をあしらい、唐草を3反転させる。

SX 3の南に位置する。掘方の平面形は、直径約60 cmの円形を呈するものと推定される。深さは、約60 cmを測る。覆土中に長径5 cm内外の礫が充填している。多量の礫に混じり、棧瓦の破片、第11図-24の菊丸瓦が出土した。

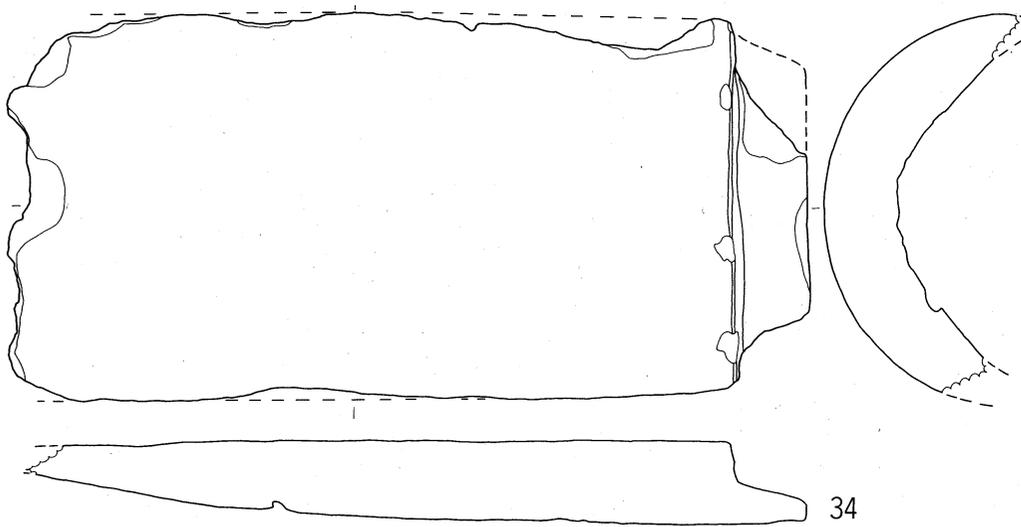
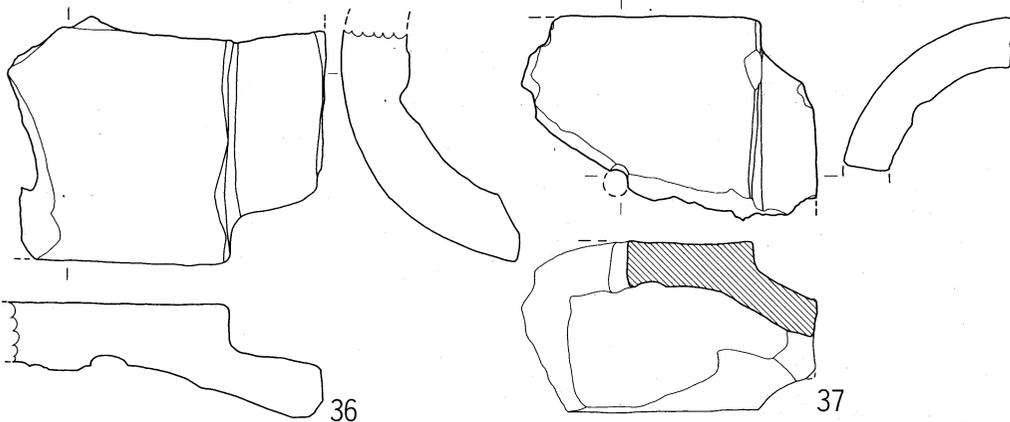
第12図 出土瓦実測図(5)

34は丸瓦で、現存長31.8 cm、現存幅15.4 cmを測る。吊り穴・釘穴は現存しない。厚さは、頭が薄く、尻が厚くなる。尻の内面はえぐれることなく玉縁まで同じ厚さで続いているため、胴と玉縁部分が同時に作られたものと考えられる。胴の外面には、撚糸状の圧痕の上に縦方向にヘラ削りが施される。内面の中央頭寄りの位置に、横向きの縄の圧痕がある。その上に横骨痕と考えられるものが、頭から玉縁までついている。瓦の内面が反っているにもかかわらず、頭から玉縁まで痕跡があるということを考えれば、横骨痕ではない可能性もある。35は、胴の外

面に縦方向のヘラ削りが施され、内面には粗い布目が付く。胴から玉縁の内面にかけて、縦方向の縄の圧痕がある。縄は、玉縁の内面で、一回ねじられている。36は、胴の外面に撚糸状の圧痕が付く、胴から玉縁の内面にかけて粗い撚糸状の圧痕が付着する。また、胴の内面には、35と同様、一度ねじった縄の圧痕が付着する。37の胴には、円形を呈する釘穴があけられている。胴から玉縁の内面にかけて粗い撚糸状の圧痕が付着する。また、胴の内面には、幅8mmと1.1cmを測る模骨痕を思わせる擦痕が2本存在する。38の外面には、縦方向のヘラ削りが施され、内面の胴部から玉縁にかけて格子目の布目が付着する。胴部には、隅丸長方形を呈する釘穴が存在する。39の外面には、縦方向のヘラ削りが施され、内面の胴部から玉縁にかけては粗い撚糸状の圧痕が付く。38・39の玉縁内面は、斜めにそぎ落とされる。40は胴部の尻の部分で、玉縁を欠損している。この瓦は、胴部と玉縁を別々に作り、接合した可能性がある。外面は、縦方向のヘラ削り調整で、内面には、細かい格子目の布目とともに模骨痕が残る。41の外表面には、縦方向のヘラ削りが施され、内面には、格子目の布目が付く。42の外表面は、縦方向のナデが施され、内面には模骨痕が残る。厚さは1.7cmを測り、頭内面のそぎ落としの幅も狭い。43の外表面には、刷毛目状の調整痕がみられ、内面には、平行の布目が付く。44の外表面には、縦方向のヘラ削りが施され、内面には細かい格子目の布目が付く。頭内面のそぎ落としの幅は広い。45の外表面は、縦方向のナデが施され、内面には模骨痕が残る。

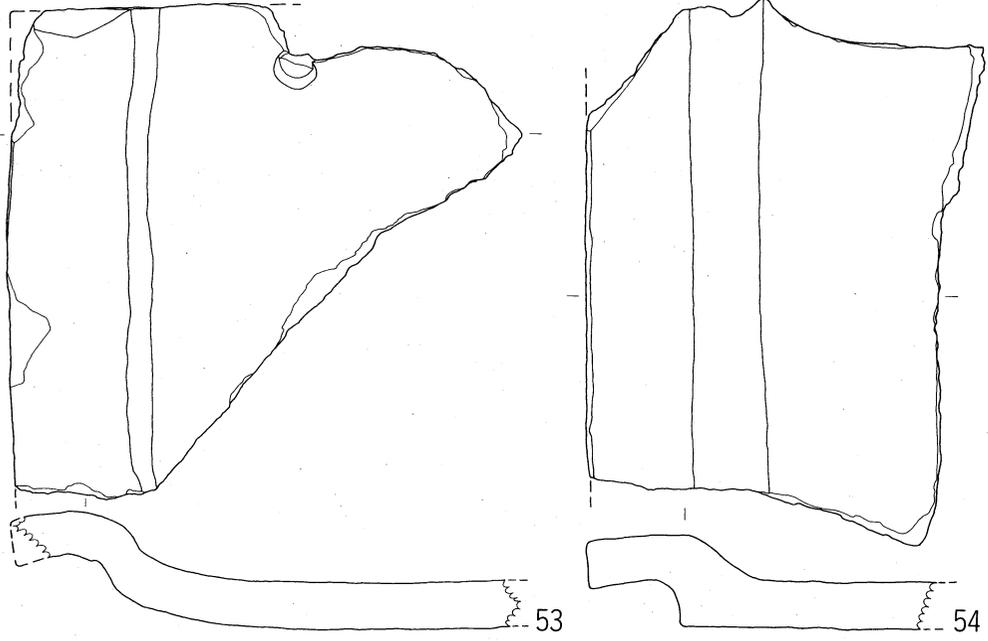
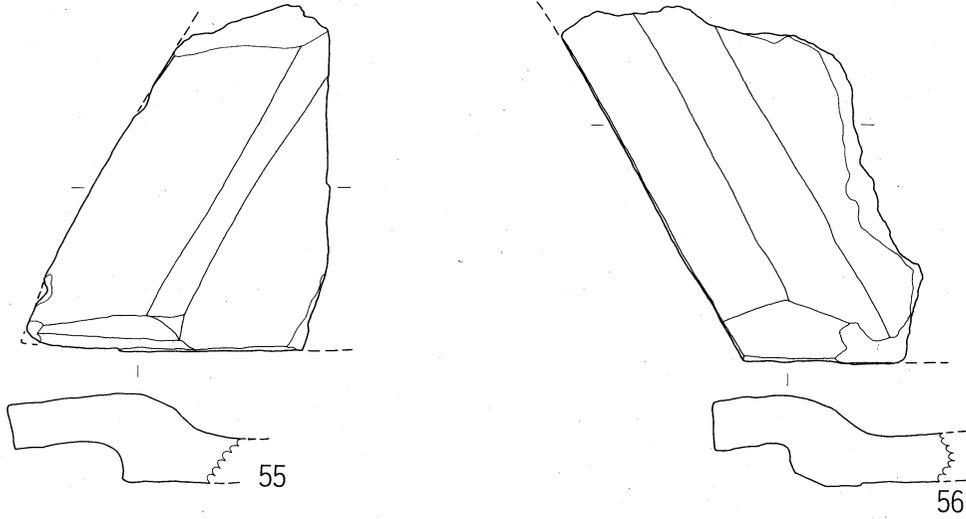
第16図 出土瓦実測図(9)

53～57は塀に用いられた瓦で、棧瓦同様、棧と谷から成るが、棧瓦より反りが少なく谷の部分が平坦に近くなっている。

53は、現存長19.6cm、現存幅20.3cm、厚さ1.9cmを測る。谷の尻に直径1.2cmの円形の釘

穴があき、折れた釘が残存している。裏の棧と谷の間の屈曲は比較的弱い。調整は、棧の表裏に縦方向のナデを施し、谷の表裏には横方向のナデを施す。54は、現存長19.9cm、現存幅14.9cm、厚さ1.9cmを測る。裏の棧と谷の間は直角に折れ曲がる。棧の表裏と谷の中程まで縦方向のナデを施し、その他の部分は斜め方向のナデを施す。55・56は、塀のコーナー部分に使用された瓦と考えられる。瓦の頭と側面の角度は、55が約60°、56は約120°を測る。57は、谷の尻の部分に長径1.1cm、短径0.8cmの楕円形の釘穴があき折れた釘が残存している。裏の棧と谷の間の屈曲は弱い。

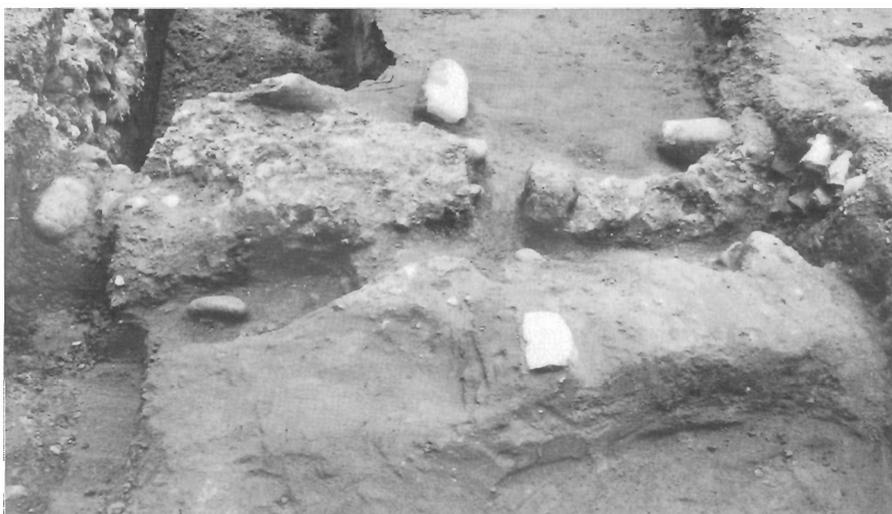
1. SX1検出状況（西より）

調査区の北西隅で検出した。現存の幅約90cm、高さ約15cmを測り、長さは約1.6m分を検出した。遺構の南端部分に相当するものと思われる。遺構の中央部分は、後世の溝により破壊されている。地山の砂の上に砂利混じりの粘土を約3cmの厚さで積んだもので、固くしまっているため、つきかためられていると判断される。粘土の下からは、長径10cm内外の礫が数個検出された。

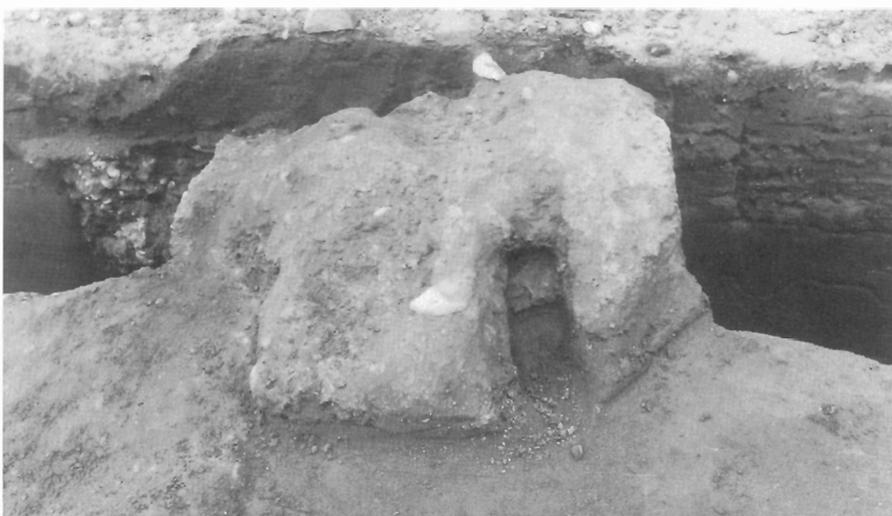
2. SX3検出状況（東より）

調査区の西端中央で検出された。南北幅は、約1mを測る。東西の長さは、約1.1m分を検出した。東西方向の遺構と考えられる。現存の高さは約20cmを測るが、このうち18cmは砂で、その上の2cmが小砂利混じりの粘土である。砂を粘土で被覆して、つき固めたものと思われる。高さは、北西隅が最も高く、東と南に向かって緩やかに傾斜している。遺構上にすり鉢状の穴が2ヶ所（長径約40cm×短径約30cm×深さ約5cm、長径約30cm×短径約25cm×深さ約9cm）に存在する。このS X 3の南にS K 6が、南東にS K 7が存在する。S X 3とS K 6の時期的な前後関係は明らかではない。S K 7は、北西隅がS X 3の下にもぐり込んでいることから、S K 7の方がS X 3より古い時期の遺構と考えられる。

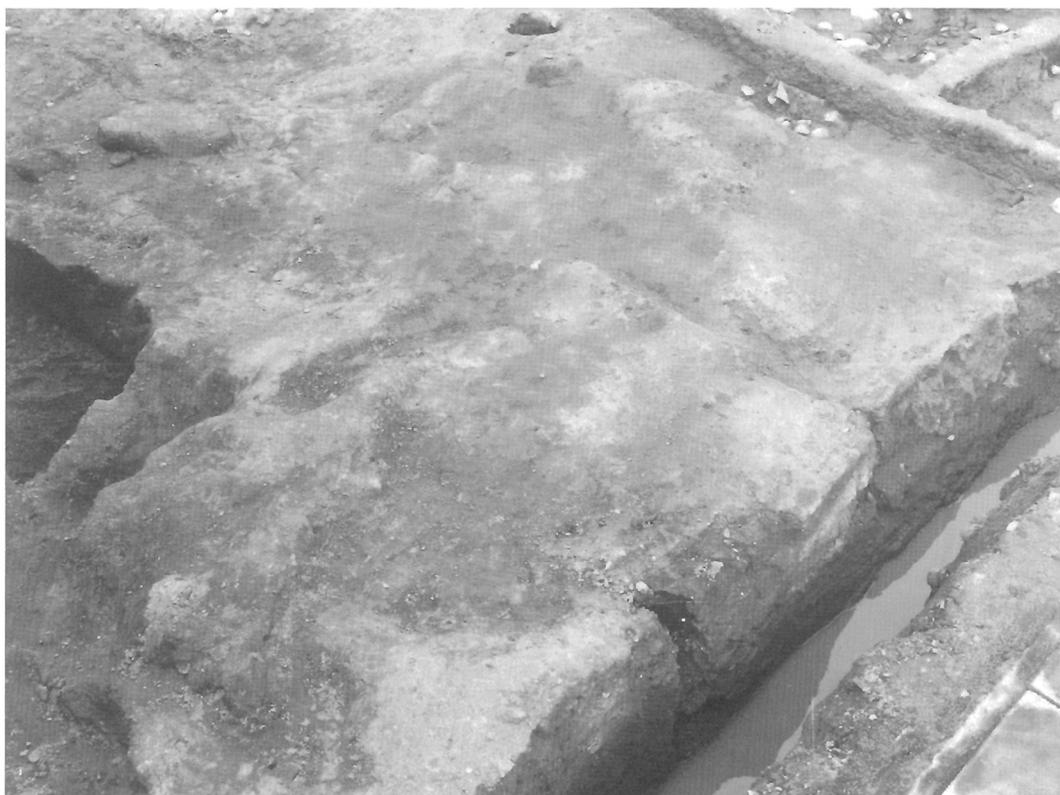
2. SX11検出状況（南西より）

調査区の南西隅、S X 8の南で検出された1段高くなった部分である。小砂利混じりの土で固くしまっている。S X 6、S X 7が存在する江戸時代の生活面より約20cm高くなっているが、後世の攪乱が著しく、残存状況は良好ではない。東西約4.5m、南北約2.4mを測るが、調査区の西と南に続いている。第2トレンチのサブトレンチ内の断面観察では、S X 11の南東部分に版築がみられた。このサブトレンチから出土した第22図-1は、明治前半期に位置づけられるとのことである。このことから、明治前半に攪乱を受けているものと考えられる。

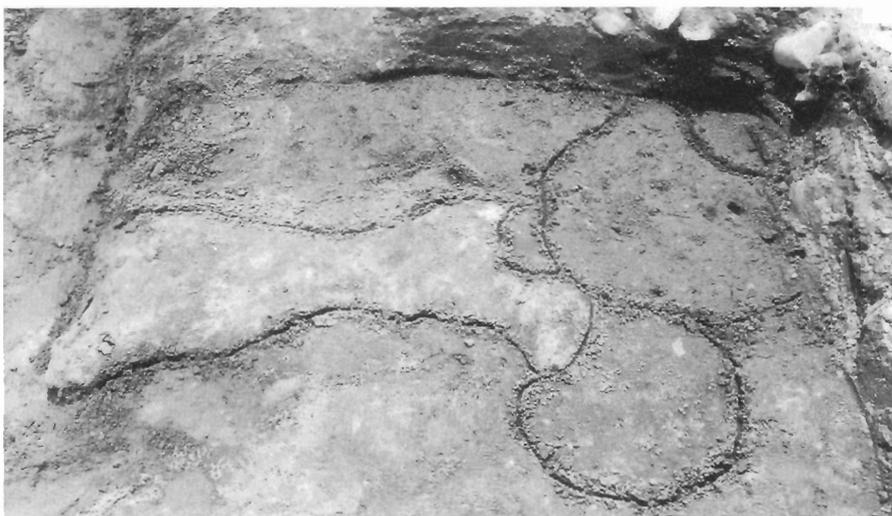
2. SX14検出状況（北より）

調査区の東端中央で検出された。黄色砂と粘土の混じった土で、固くしまっている。幅約40cm、高さ約5cmを測る。長さ約1.55m分を検出した。遺構は、調査区の東に続いている。P-3の南東約25cmの位置で検出された茶褐色粘土は、S X 14の一部ではないかと考えられる。S X 14の西端近くに径約40cmを測る柱穴が存在するが、未掘のため深さは不明である。

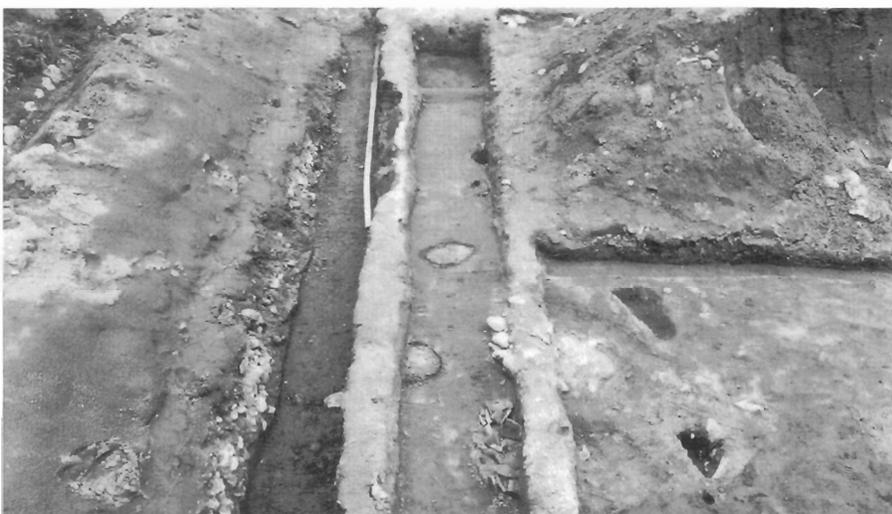
3. SA1検出状況（西より）

調査区の北端寄り、第9トレンチで検出された柱穴状の遺構で、3個が一直線に並ぶことから、柱穴列として報告する。東西2間分を検出したもので、柱間は西から約1m、約1.6mを測る。掘方の平面形は、直径30cmを測る円形を呈し、覆土は、小砂利混じりの茶褐色砂である。未掘のため、柱穴の深さは不明である。主軸方位は、真北から約53°西に偏ずる。

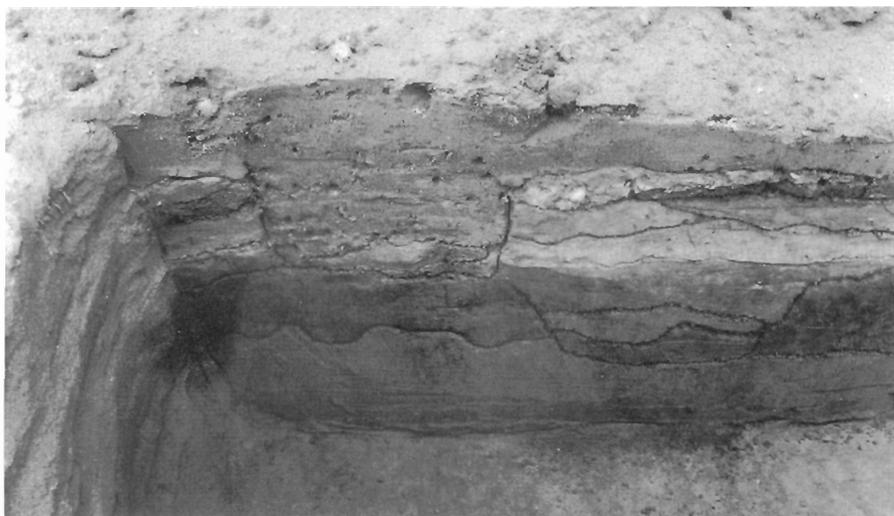
1. P-1断面（東より）

調査区の西側、第7トレンチのサブトレンチで確認した。S X 3の北に位置する。直径約50cm、深さ約30cmを測る。底面に固くしまった厚さ約4cmの暗灰色砂（粘土混じり）があり、その上に厚さ約4cmの固くしまった灰色砂（粘土混じり）がある。粘土を入れてつき固めたものと思われる。

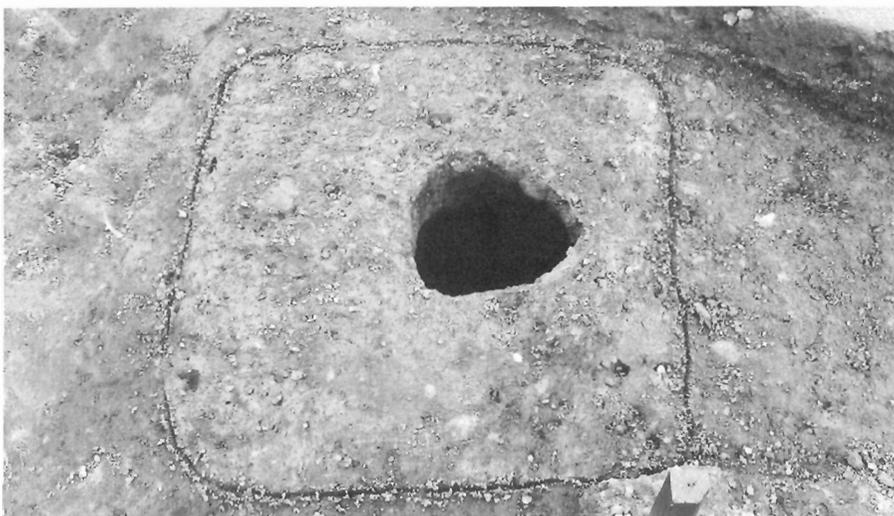
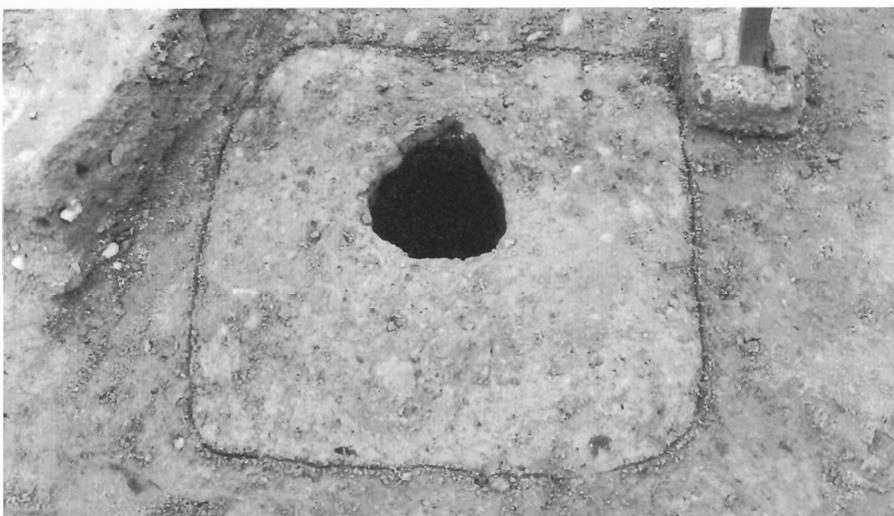
2. P-2検出状況（西より）

調査区の南西隅近くで検出された掘立柱柱穴で、東西約80cm、南北約86cmの隅丸方形を呈する。覆土は小砂利混じりの黄色粘土で、固くしまっている。柱穴の中央南寄りの位置に直径約23cmの空洞があく。この空洞の縁に腐朽した木片が付着していた。検出面から95cmの深さのところ固いものが存在するため、P-3と同様、切り石が敷かれているものと思われる。

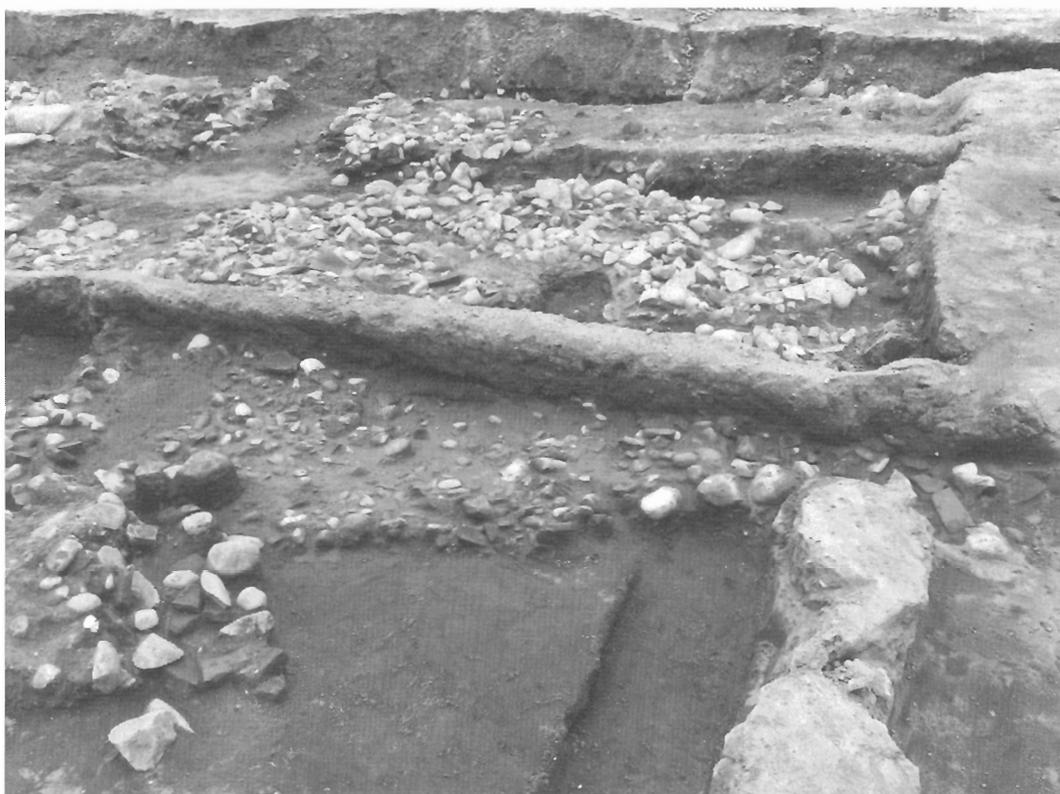
2. SX15全景（北より）

第11トレンチの南端部分では、幅約3.0 mに亘って敷かれていると判断されるが、この部分は3つに分けて考えることができる。①東端部分約60 cmの範囲では、長径約10 cmを測る比較的大形の礫が積み重なるような状況で検出された。礫の間には、比較的多く瓦片が混入する。②中央の幅約1.3 mの部分には、長径5 cm未満の礫がびっしりと敷きつめられている。礫の重なりはほとんどなく、動いた様子もなく整然としている。礫は一重で、礫の下は地山の砂層である。この部分には、瓦片の混入はほとんどみられない。③西端の幅約1.1 mの部分には、長径15~20 cmの礫が用いられている。瓦片の混入が多くみられる。以上3点である。

④第12トレンチ・第2トレンチでは、瓦片の混入が多くなる。また、礫・瓦が乱雑に積み重なり合ったような状態で、まさに瓦礫の山という印象である。石敷の北端から約2.0 mの位置から南と北では堆積状況が異なり、北では礫が一重であったのが、南では礫・瓦が約30 cmの厚さで堆積している。

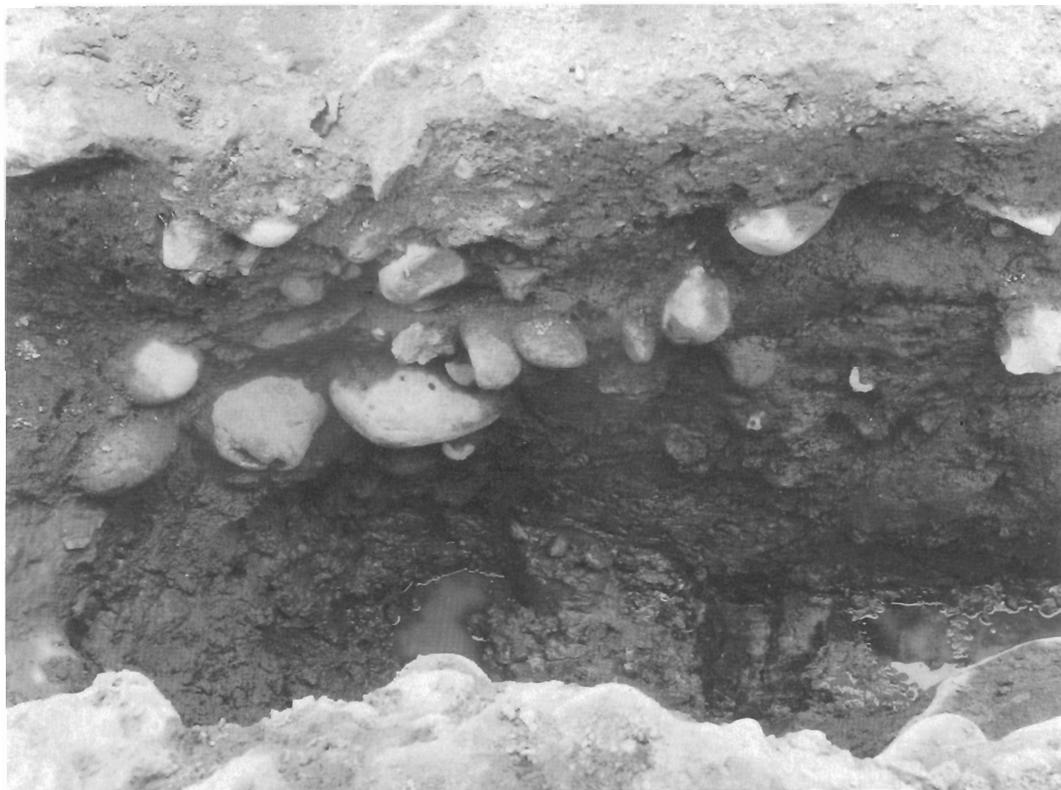
1. 第3トレンチサブトレンチ内土層断面（東より）

まず、第3トレンチのサブトレンチの状況から説明する。断面図(第4図)中の1層・2層は後世の攪乱である。3・4層には小砂利が多く混じり、5・6層には粘土が混じる。石垣は、16層～20層の南に位置するものと推定される。8層～12層は、粘土・粘質土を用いた部分である。この南に13層～15層が存在する。15層は混じりけのない砂層で、その上に小砂利が比較的多く混じる茶褐色粘土を積む。さらにその上に、茶褐色粘土の小ブロックが混じる灰色砂を積む。この13層～15層を切るような状況で16層～20層が存在する。20層には、小砂利が多く混じり、瓦・礫が少量混入する。この20層の上に、小砂利が多く混じる17層・18層を積んでいる。そして、礫が多く混じる明黄緑色砂を積んでいる。礫のなかには、長径20cmを越えるものもみられる。このことから、石垣の裏側部分では、下部に小砂利混じりの粘土・砂を入れ、その上に礫混じりの砂を入れていることが理解できる。

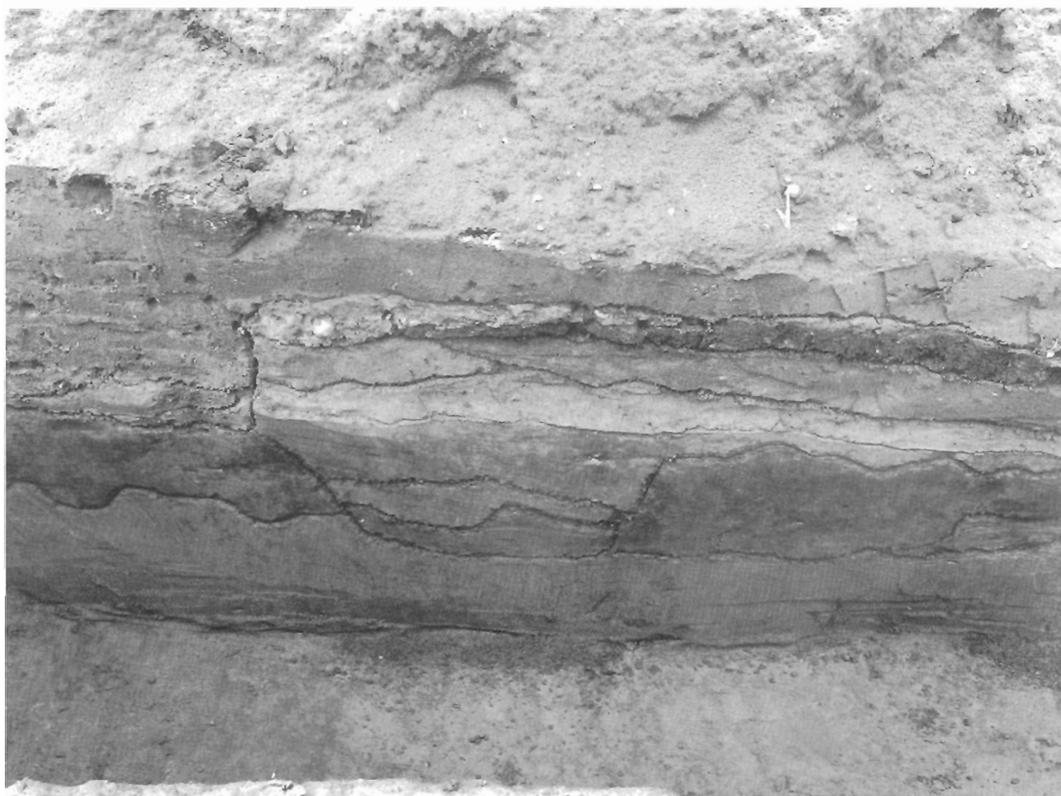
2. 第7トレンチサブトレンチ内土層断面（東より）

まず、現地表面から約20cmの深さまで、廃城後に盛られた明灰色砂が堆積している。

横須賀城当時の整地層と思われる層がある。SK6から南の8層・9層・26層～29層と、SX3から北の7層～9層である。この整地層の上端のレベルは南北で変化ないが、厚さは、北で約6cm、南で約20cmを測る。この整地層下の、10層～14層、30層・13層・31層からは山茶碗とともに奈良時代の須恵器が出土している。

この下の18層～20層、32層・33層からは、図示した縄文土器・弥生土器・奈良時代の須恵器が出土している。この層の上面から掘り込まれた、幅約70cm、深さ約25cmを測る溝状遺構が検出された。この溝状遺構の覆土は、15層～17層で、覆土中から奈良時代の須恵器が出土した。
