令和2年度

た ぎ やま こう しゃ ほう じん ち あと  
太佐山高射砲陣地跡確認調査報告

愛知県東海市教育委員会

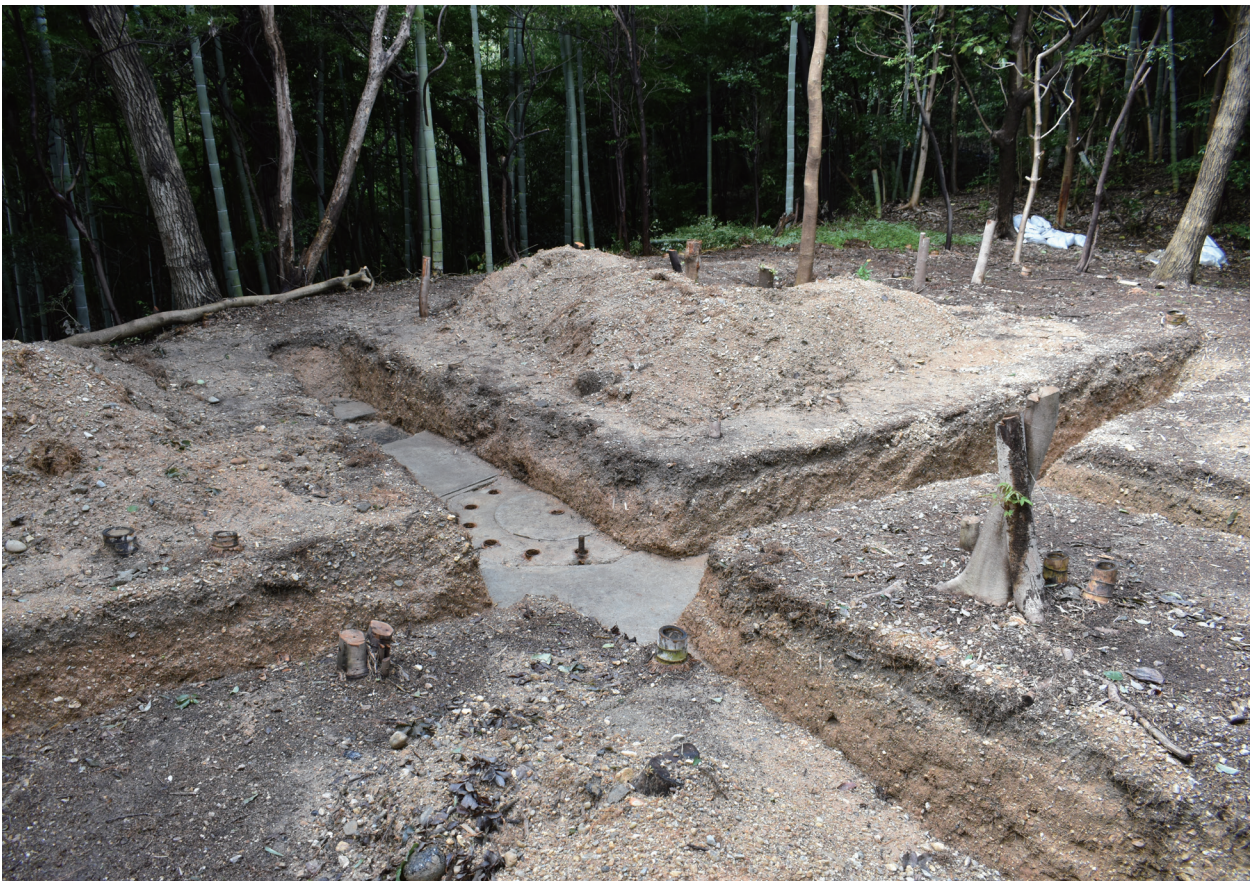
第 1 砲座トレンチ完掘状況

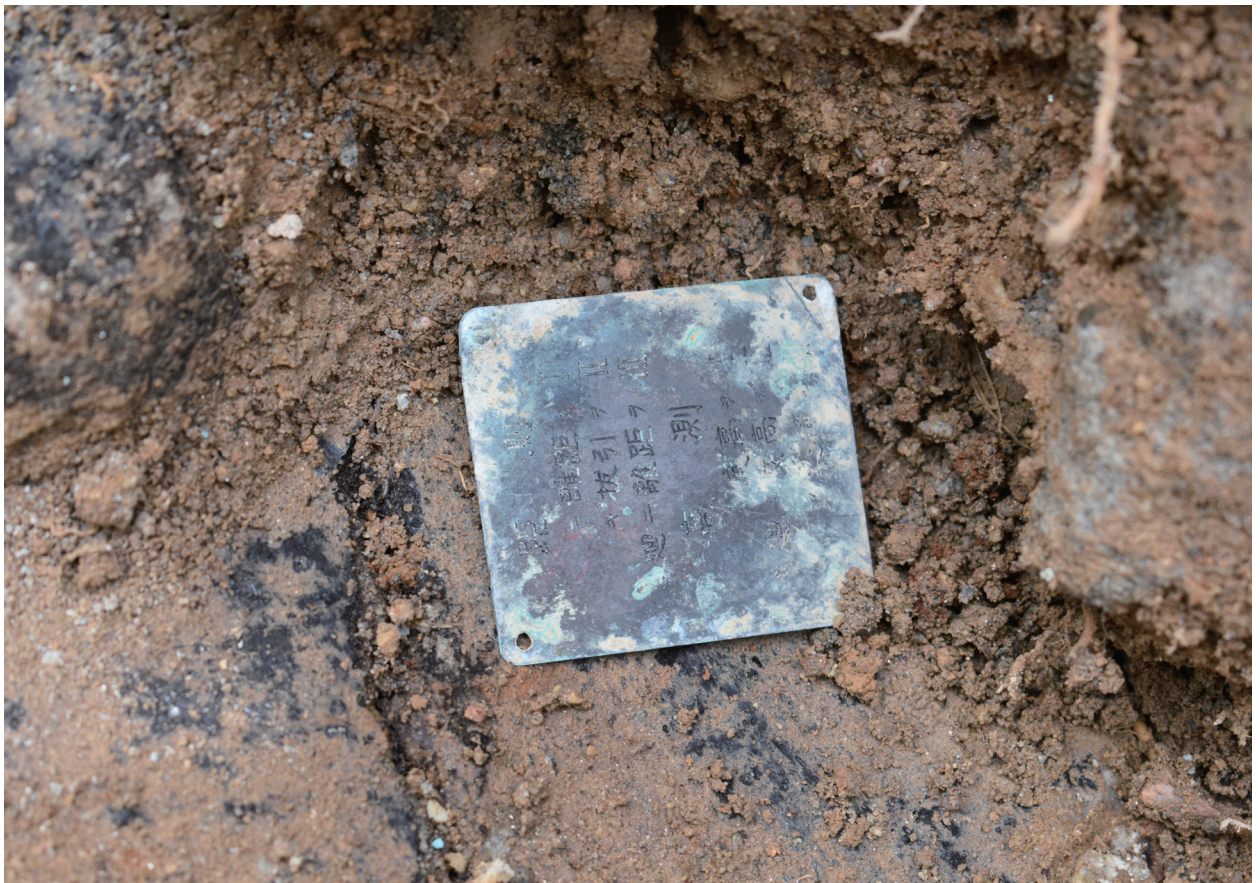
第1砲座 測距測高儀銘板出土状況

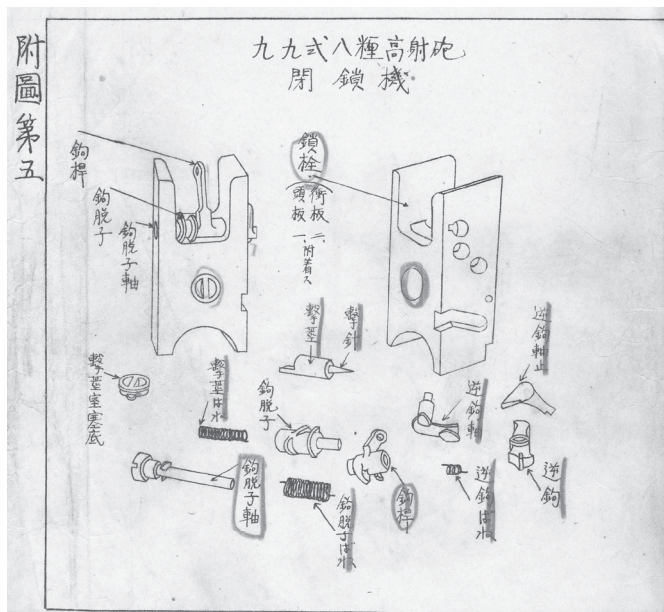
第 58 図 九九式八糎高射砲閉鎖機

第 1 砲座で出土した閉鎖機は、後装式砲の弾を込めた後に銃砲の尾栓を閉める装置の部品である。発射に伴うガスが漏れないようにすると共に衝撃を受け止める必要性があった為、重厚に作られていた。

第 58 図は九九式八糎高射砲の説明書の一部から「閉鎖機」に関する部分を図示したものである。

09は高射砲の閉鎖機の鎖栓である。爆破による破損を受け、本来の3分の1程しか残っていない。底面形状は、径5.5cmの弧状となっており、側面には4.0cm程の溝がついている。重量は6.02kgである。全体像のイメージは巻末資料第58図 九九式八糧高射砲閉鎖機を参照されたい。

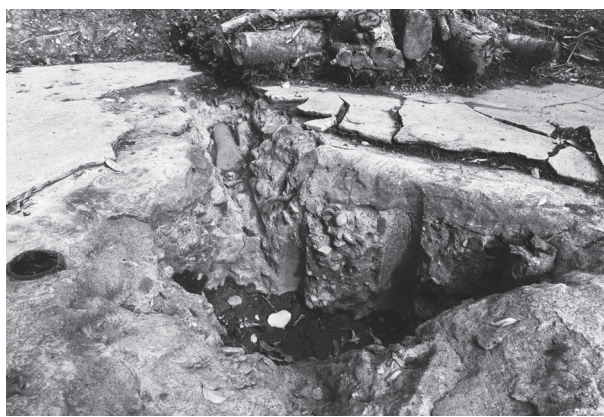
第 4 砲座爆破痕 南より

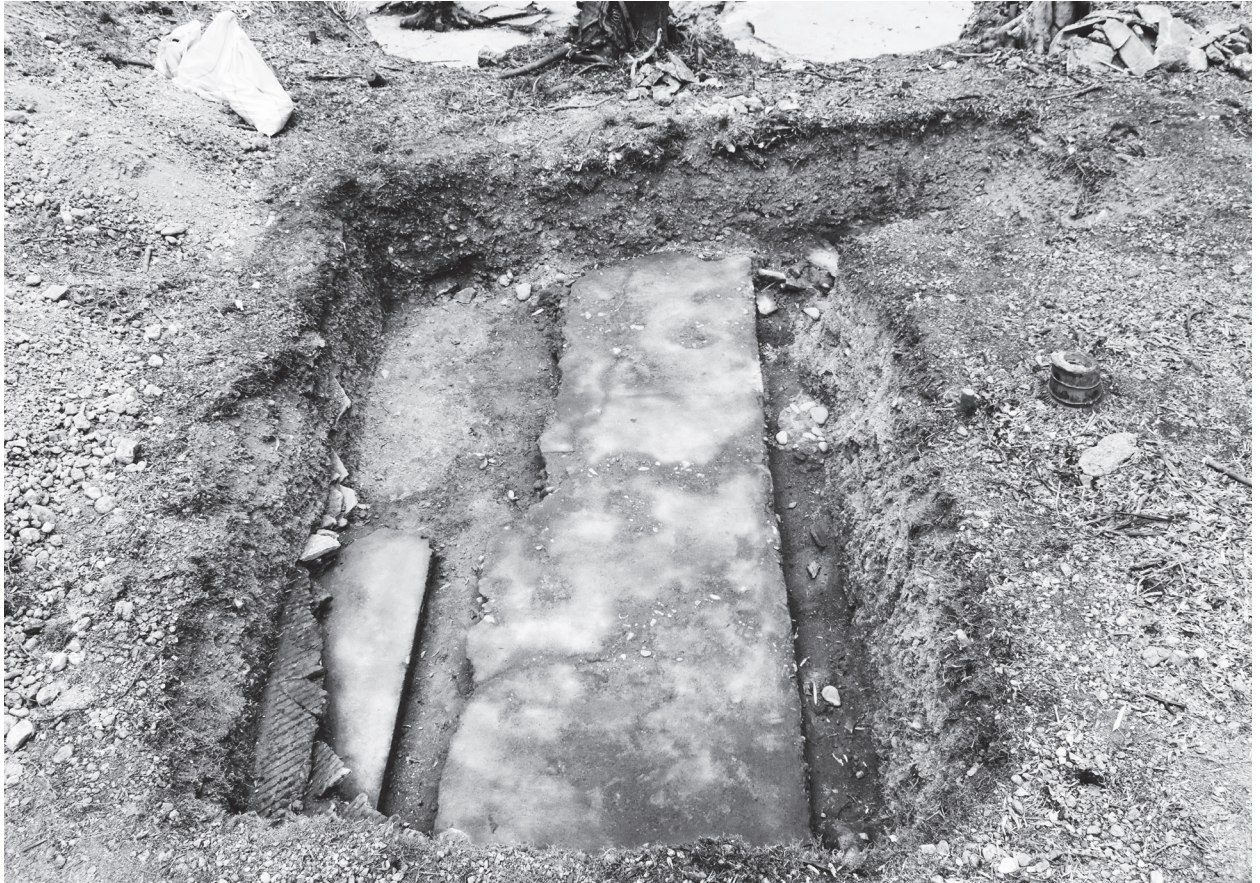
第 4 砲座 Tr1 通路検出状況 北より

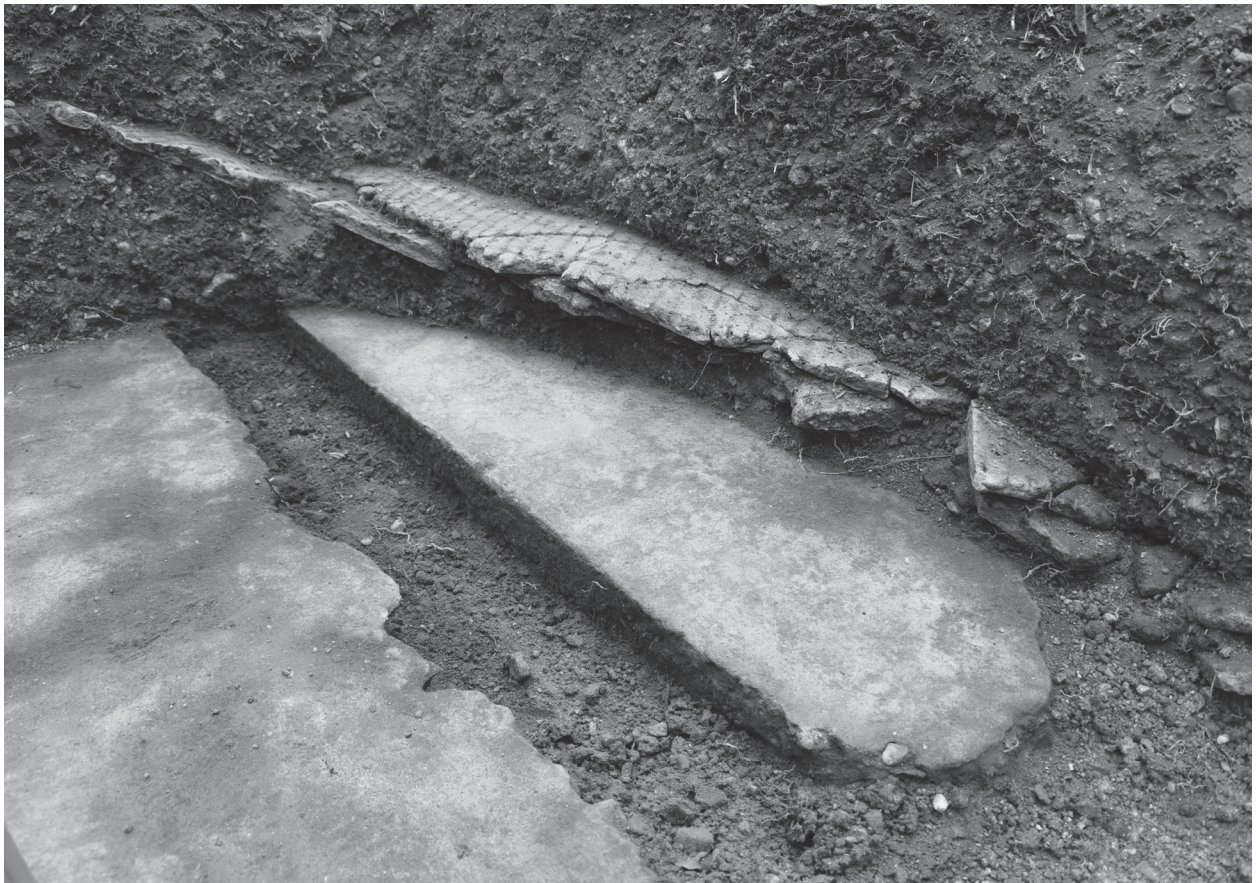
枿に関連する施設を探すために、東方向へ2 mトレンチを拡大すると、コンクリートベタ打ちの床が検出したため、さらに北方向へと3 mトレンチを拡大した。トレンチの北東部分では、別のコンクリートベタ打ちの床が見つかり、その上側に鉄網の入った薄いコンクリートが押し潰された状態で見つかった。薄いコンクリートは壁材の一部と考えられ、位置などから砲兵が待機するための砲側待機所と思われる。同様の材は、第1砲座、第3砲座でも検出している。

第 4 砲座 砲側待機所検出状況 南より
