# 大宰府史跡

第5次発掘調査概要

1970-10

福岡県教育委員会

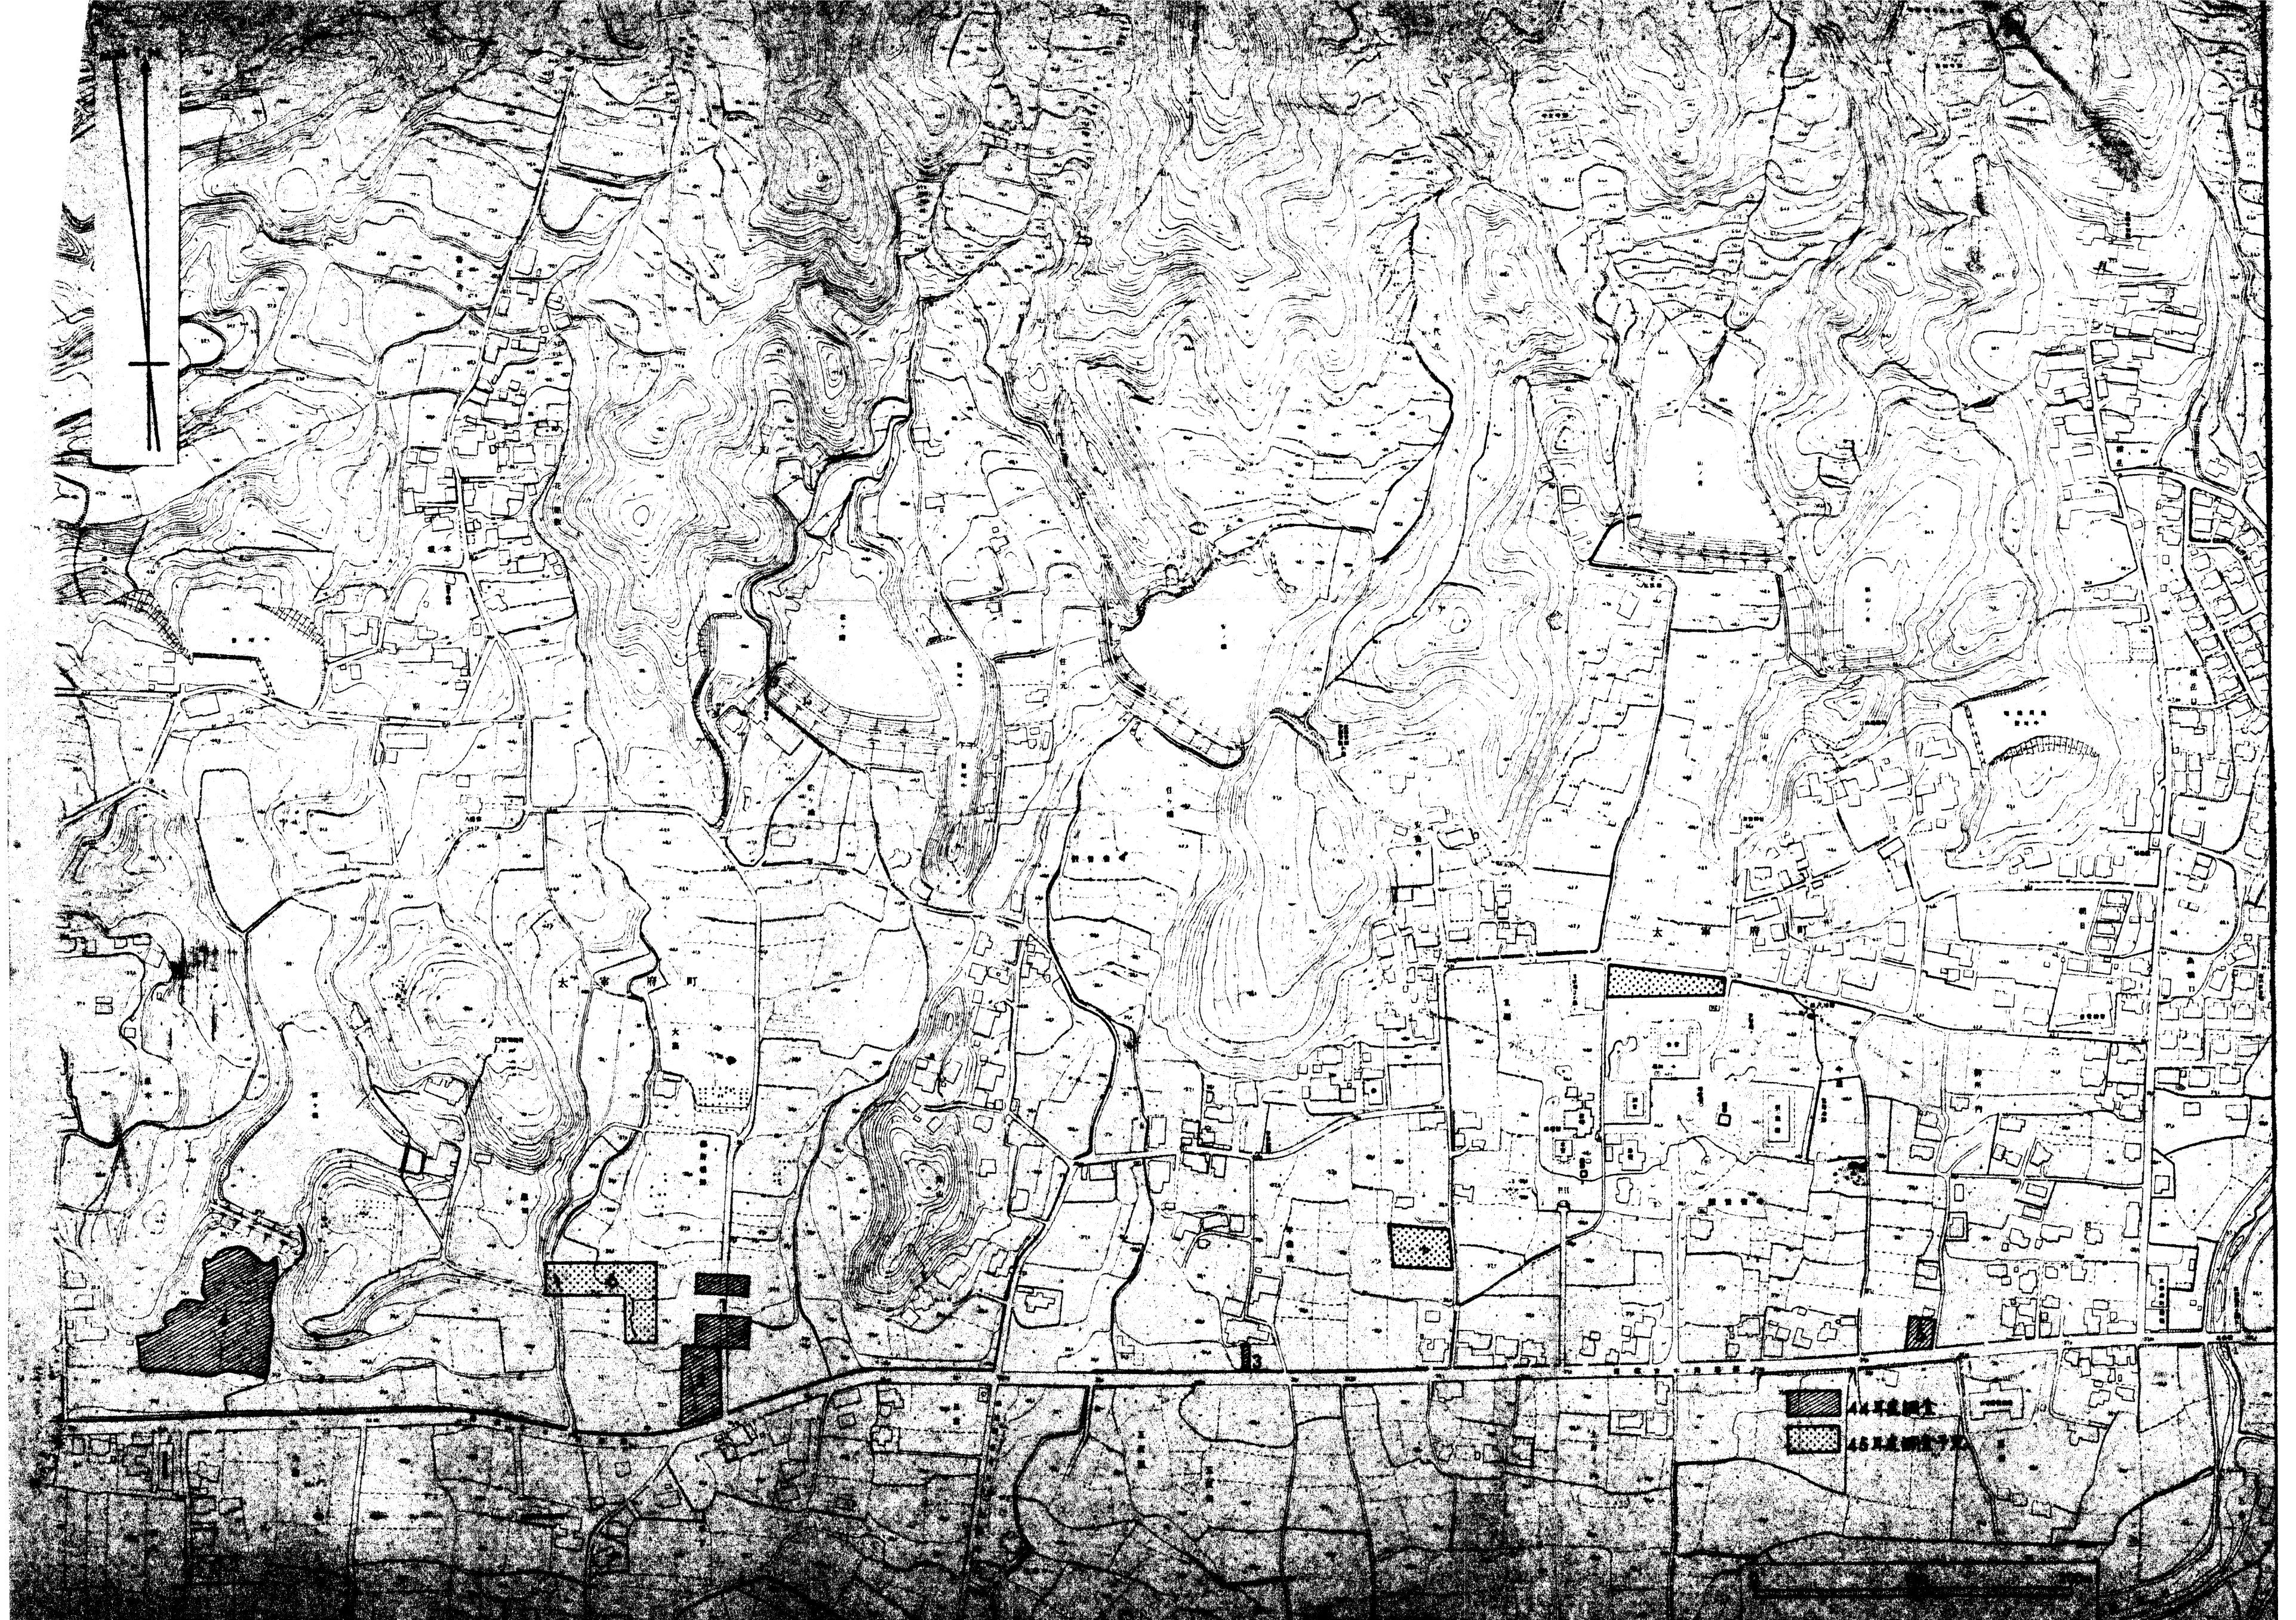
第5次調査 実測図 上層図 1/50

東西方向の築地(1)および(2)は、才Ⅱ整地面につくられ、ほぼ同位置で新・古2回の建てかえがおこなわれている。この遺構の上に才Ⅱ灰層が堆積している。古期の築地(2)は、基底部幅2.25m、寄柱は梁間方向の心線で2.05mをはかる。この寄柱は内、外とも花崗岩の礎石を用いている。

この礎石は内(北側)、外(南側)側ともに30×35cm程の扁平な長方形で、著しい加工はみられず、柱座はない。この築地の寄柱穴と重複して新期の築地(1)がある。この築地は基底部幅2.20m、寄柱は梁間方向の心線で1.97mである。古期の築地より約20cm南へよつている。この新期の築地の寄柱は、古期のそれと異なり、内側のみ礎石を用い、外側は掘立柱としている。また内側の礎石の表面は赤化し、熱を受けたことをものがたつている。さらに築地積土面の、とくに寄柱の間の部分に固い焼土の堆積が認められ、なかにはブロック状をなした焼壁片と考えられるものがあつた。従つて新期の築地は、火災のため崩壊したと考えられる。また瓦は、全く発見できないので、この築地は草葺ないしは板葺である。なお雨落溝は確認できなかった。またこの新・旧の築地は、わずか1.1mの長さを検出したにすぎないので、方位・桁行等は不明である。また築成土の下は、砂層と礫層の互層となり、この築地以前の遺構は確認できない。

東西方向の築地(1,2)の南側に平行して石積遺構を検出した。いわゆる乱石積で、花崗岩の自然石を高さ約50cmほど積みあげ、南の面をそろえている。この石積は才Ⅰ層を切りこんで、構築され、上面は床土に及んでいる。従つて既述のように東西方向の築地は才Ⅱ層に築成されたものであるので、この石積遺構との関係はないと考えられる。遺構の検出範囲が幅わずか1.1mにすぎないので、明確なことは云えないが、現在の県道とほぼ平行につくられたものである。それはすでに才Ⅲ次調査として確認した成果、すなわち、現在の県道の下は平安時代以降、溝であるという所見を考えあわせると、今回検出の石積遺構は、その溝の北岸の護岸のためのものである。

205cm  
(築地2寄柱梁間)

197cm  
(築地1寄柱梁間)

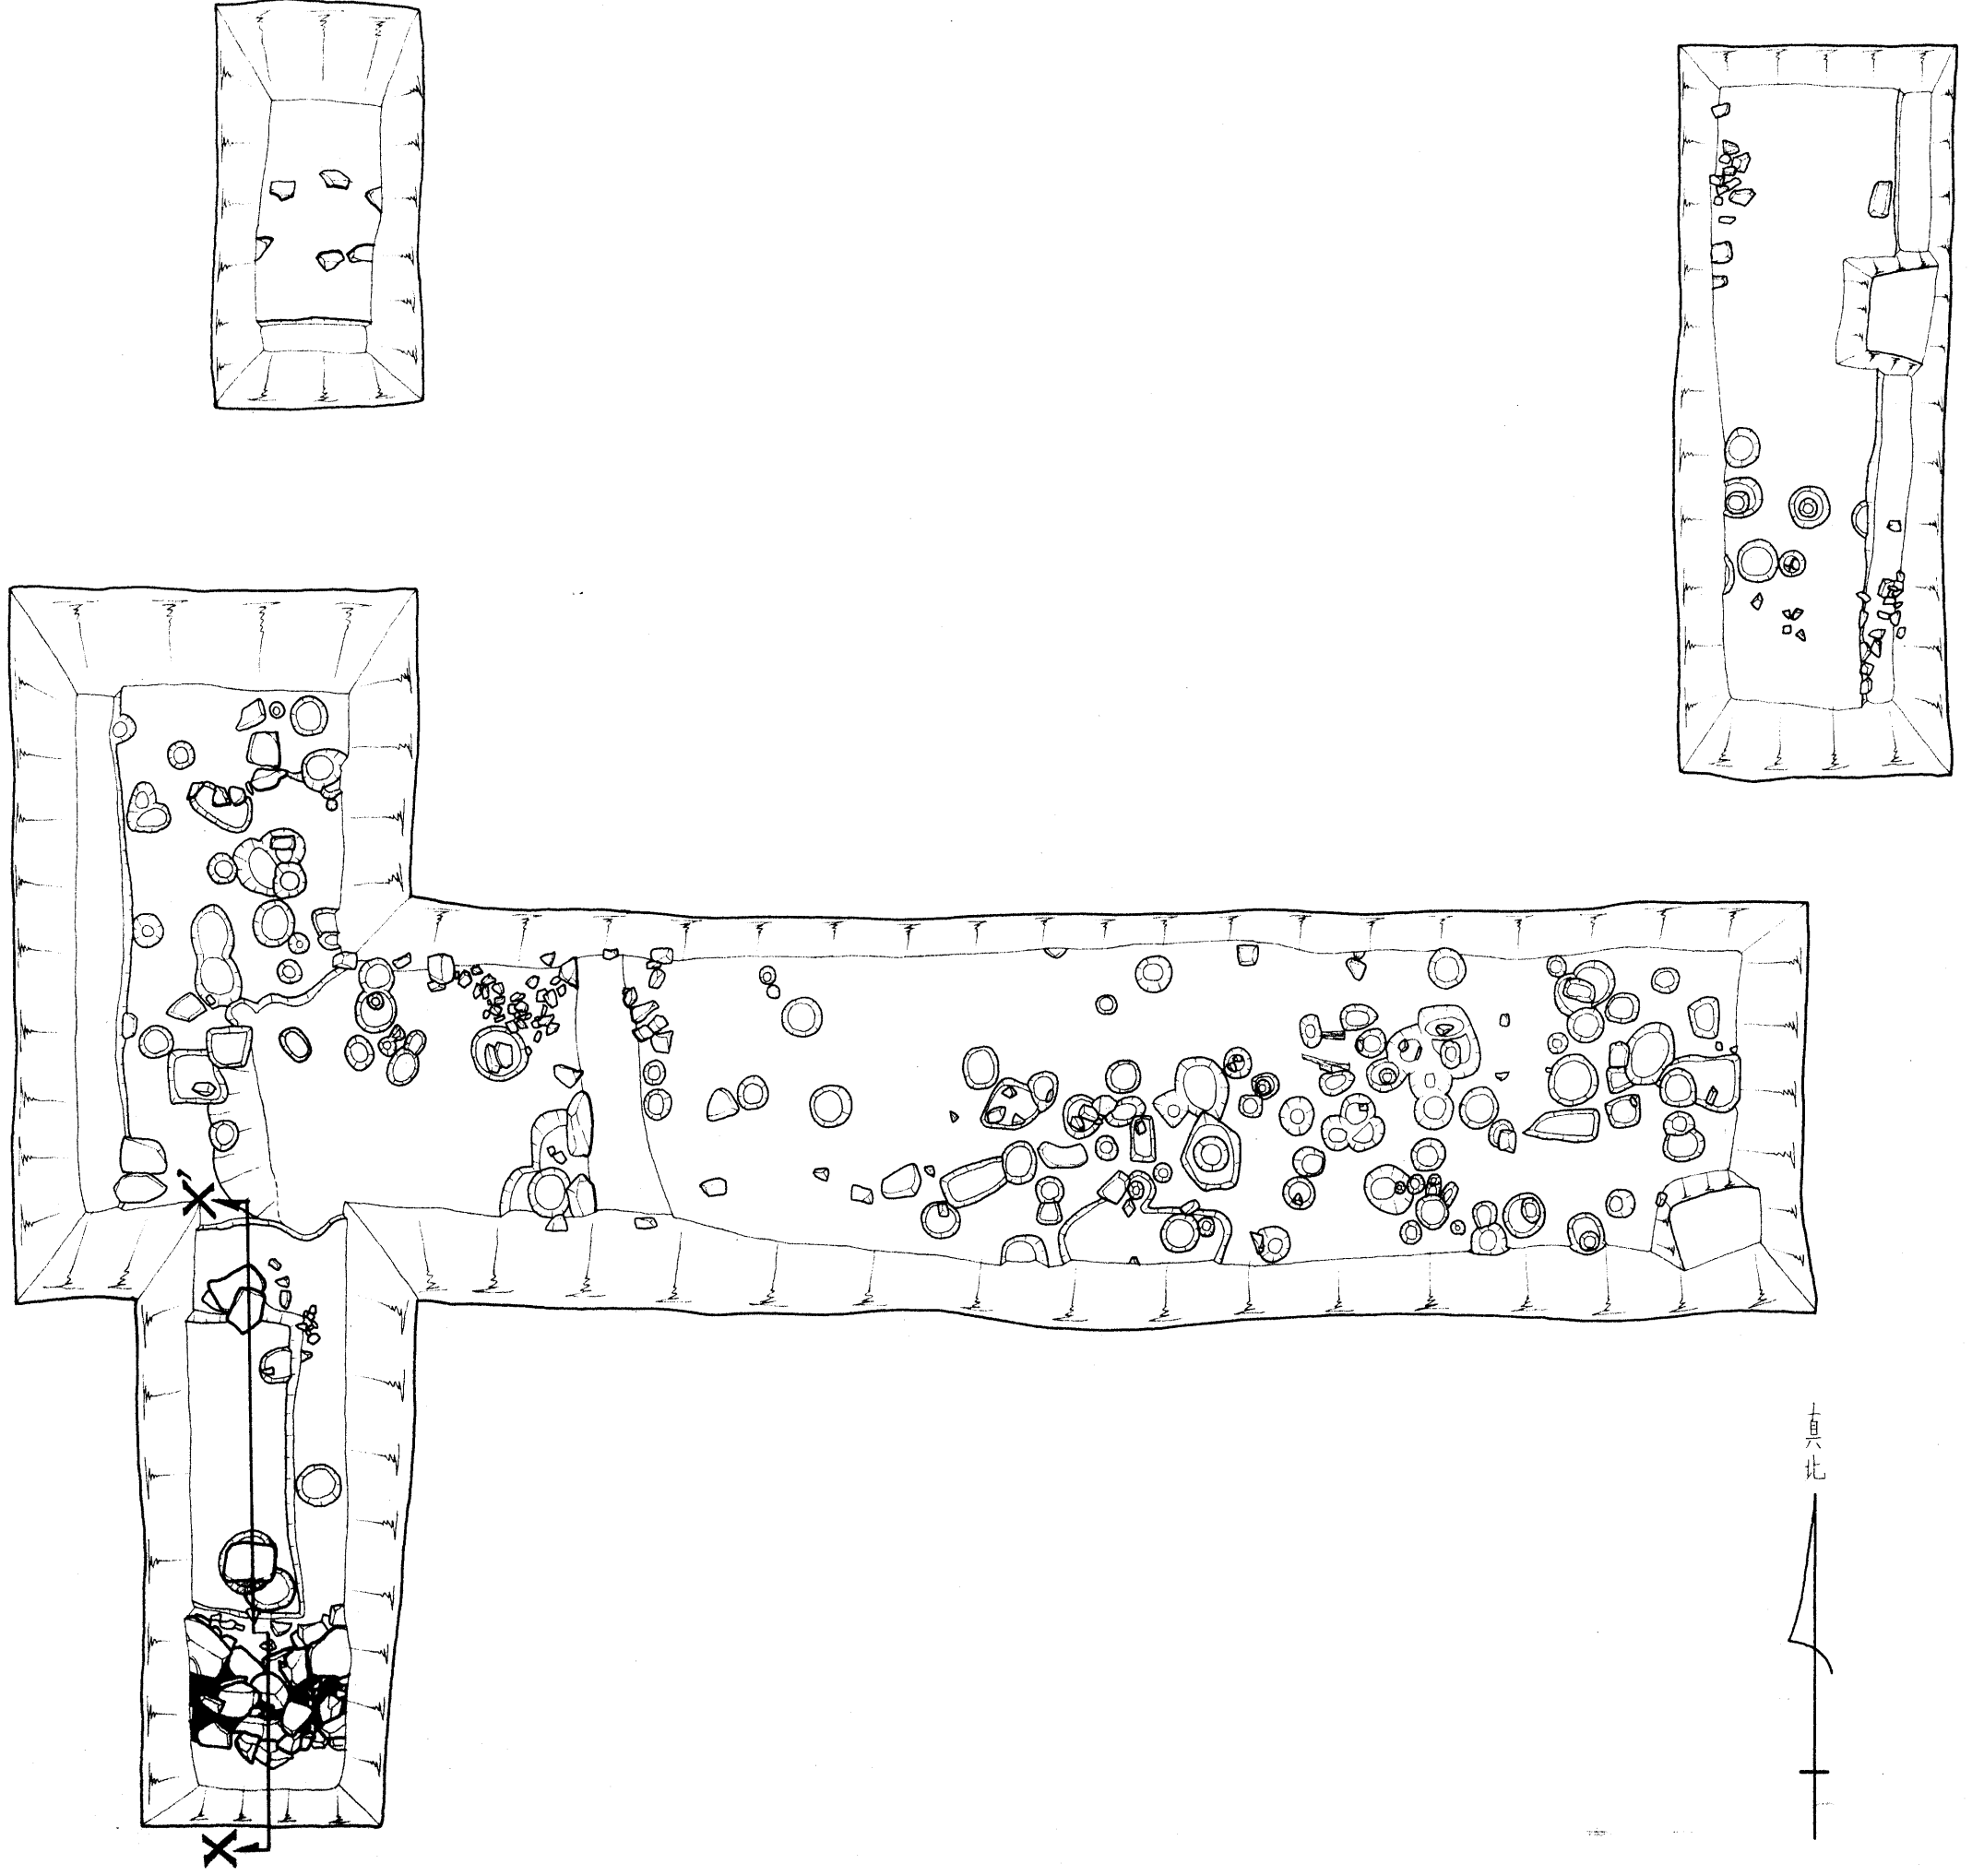
第5次調査 実測図 下層図 1/50

次に南北方向の築地(3)は、才Ⅴ整地面に築成されたもので、基底部幅3.10m、寄柱心線は梁間方向で2.27mをはかる。築成土は灰を含んだ粘質土および砂質粘土であり、版築はしていない。また中央部には巾0.6mの黄色粘土が帯状に敷かれているのを検出した。

寄柱はどれも掘立柱で、外側(東)の柱穴には拳大の根石状の石が充填されていた。また瓦は認められない。この築地方位は真南北から西へ約8°ふつている。しかし検出範囲が小さいので正確なことは云えない。築地築成土の東半部は砂礫層で被われ、その上を才Ⅳ灰層が被覆している。このことは、現在東150mのところを流れる三笠川が、かつてこの築地付近まで氾濫したことを
