特別史跡 大野城跡

環境整備事業実施報告書

昭和53年3月
福岡県教育委員会

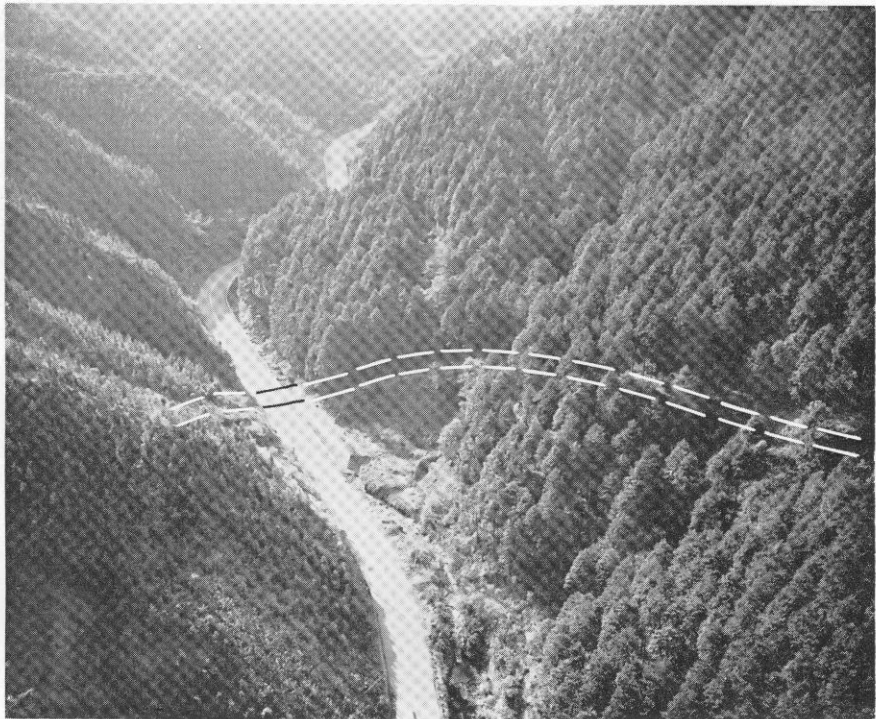
図版1 (百間石垣遠景(北から))

1. 百間石垣 全長約180m 平均高約4m

(2) 発掘調査の概要 整備に先立つ遺構調査を昭和49年に四王寺川左岸に在る石垣について行った。その結果によれば、基底幅9m、高さ約8mの石塁で、内側の壁面と外側の壁面とは、法勾配をやや異にして築かれており、外側の法勾配が急である。

また、外側の壁面に接する石垣基底外縁には大きな板状の石を敷き並べるように張り出しを設けているが、これは四王寺川周辺を特に意識したものであろう。石塁の断面に内、外壁頂部をつなぐ列石らしいものが2条みられるが、性格を即断することはできない。

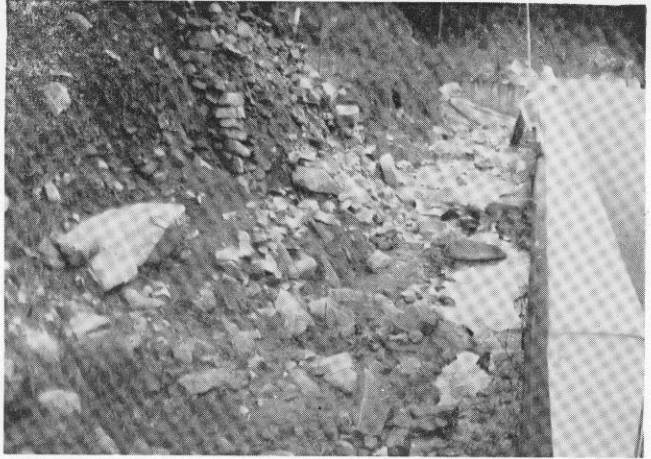
図版2 (I. 百間石垣端部崩壊直後)

(1) 経緯 大野城跡の各所に残る石垣は、谷間・急傾斜地にあるなどの条件から、これまでもしばしば崩壊した。百間石垣の四王寺川に接している部分も、昭和47年及び48年の集中豪雨とそれに伴う洪水によって土塁の部分崩壊、石垣端部の流失等があり、保全の立場から緊急に整備の必要が生じた。

川に接している部分については，計画洪水流量の推定，計画断面の決定さらに擁壁の安定計算を行った上，高さ3mの重力式コンクリート擁壁を約36m余り築き，端部崩壊の進行を止める石垣保全工事を行った。
