特別史跡 大野城跡

大石垣、八ッ並地区建物跡

史跡環境整備に伴う発掘調査概報

福岡県教育委員会

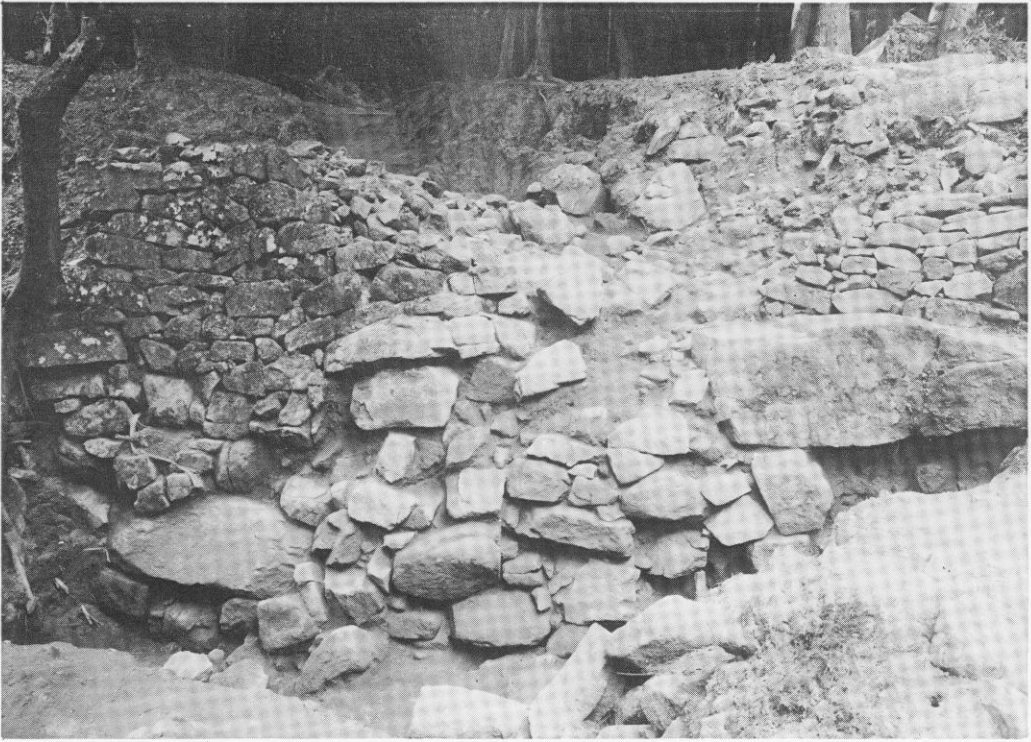
第 8 図 大 石 垣 の 積 石 状 態

石塁の前面では堆積した土砂を排除し、石垣の基底部の検出を試みた。石垣はその上部においては割面整然と規則性をもって積石がなされているのに対し、下部はまったく雑然としており（第5・8図）、本来の積石と崩壊石との区別に困難を感じるほどであった。昭和49年度に

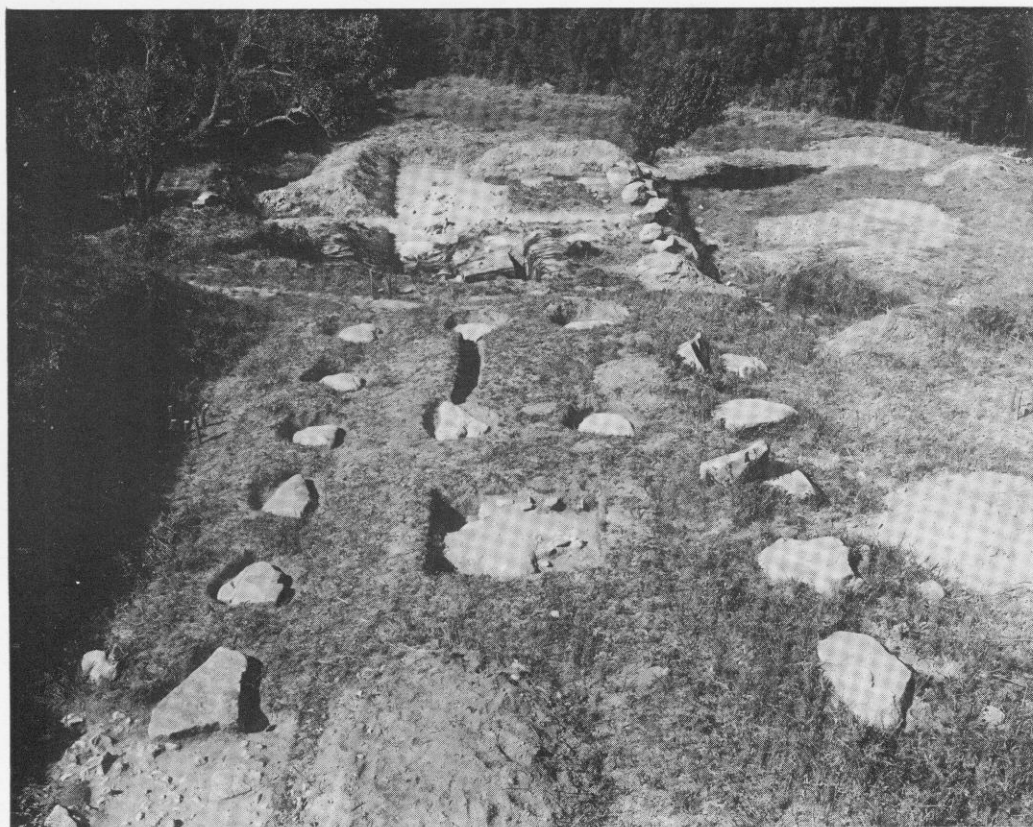
第 15 図 第 1 建 物

第 1 建物（写真は南方から）梁行 3 間×桁行 5 間、柱間寸法 210cm、残存礎石 15、雨落ち溝は明確でない。

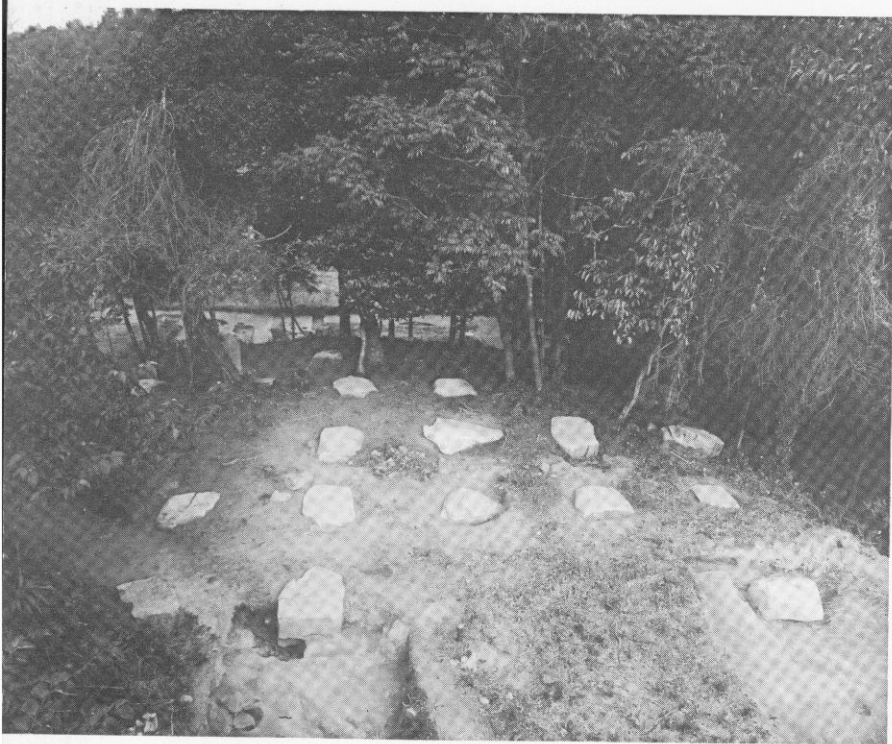
第18図 上 第4建物、下 第5建物

第5建物（写真は西方から）史跡に指定されていたもので3間×5間、柱間寸法は 210cm、残存礎石は16、雨落ち溝は不明瞭である。第1～4建物と柱筋が食い違うが同方向である。

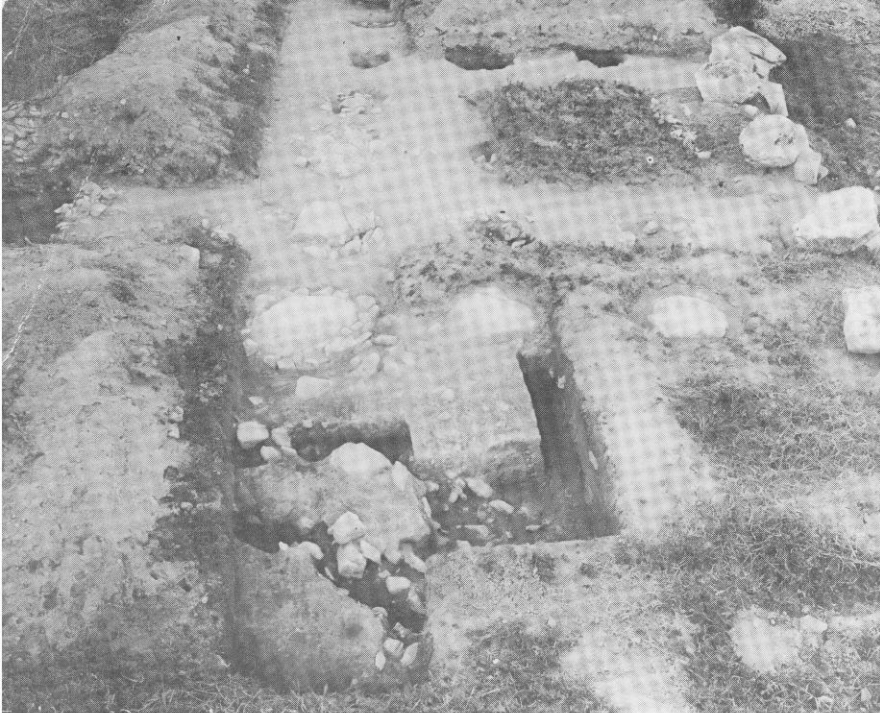
第8建物（写真は南方から）3間×5間、柱間寸法 210cm、残存礎石5、雨落ち溝は不明である。建物の南辺部は谷に当る場所であり攪乱が激しい。そのため第1建物との間隔を第1建物と第2建物の相互距離の倍としている。

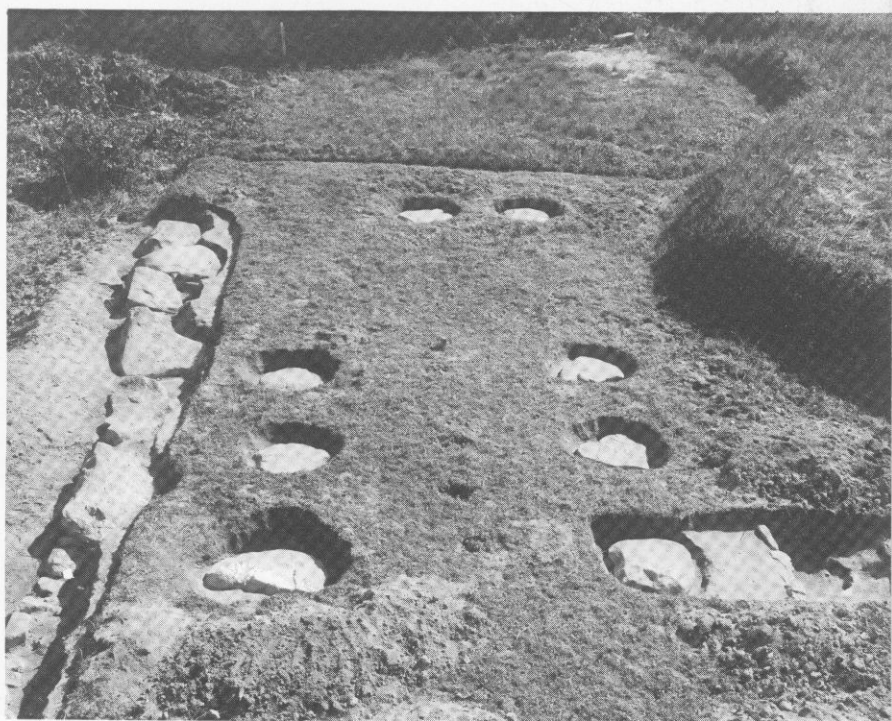
第 21 図 上 第 9 建物、下 第 10 建物

第10建物（写真は北から）3間×5間、柱間寸法 210cm、残存礎石は8、西側で玉石を基壇側に使用した幅約80cmの雨落ち溝を検出したので建物の位置が確認できた。この雨落ち溝底部で掘立柱掘方を梁行方向の礎石延長上で検出したが、増長天鏡ヶ池地区例と併せ考えてみたい。

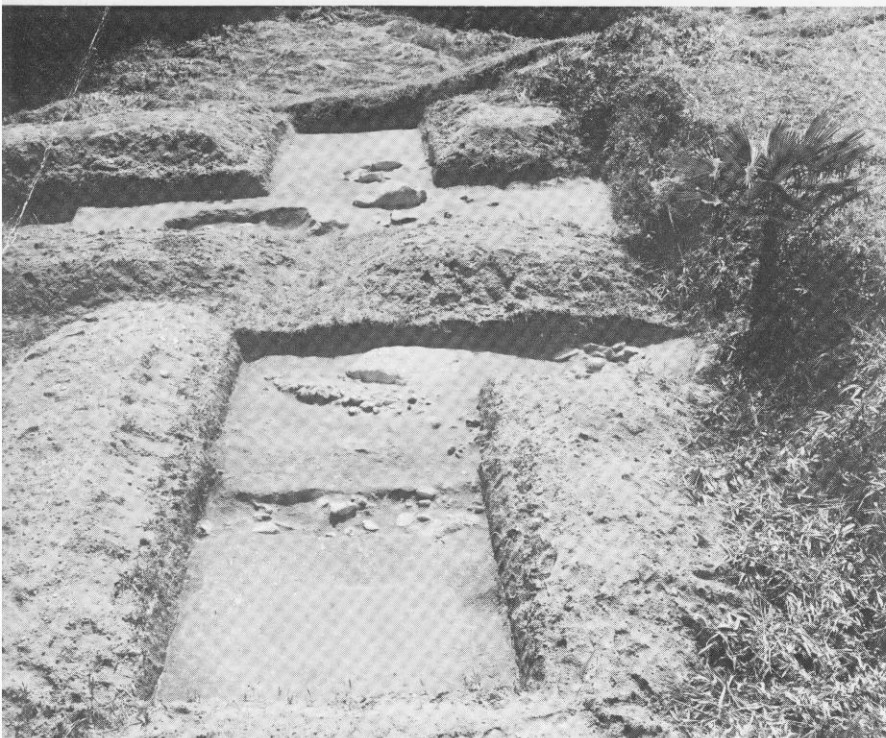
第11建物（写真は北方から）外回りにだけ礎石とその抜取り痕を検出した。礎石は1個残存、柱間寸法は240cm（8尺）、桁方向を東西に向ける可能性がある。以上から倉庫でない可能性があり、全面調査が必要である。

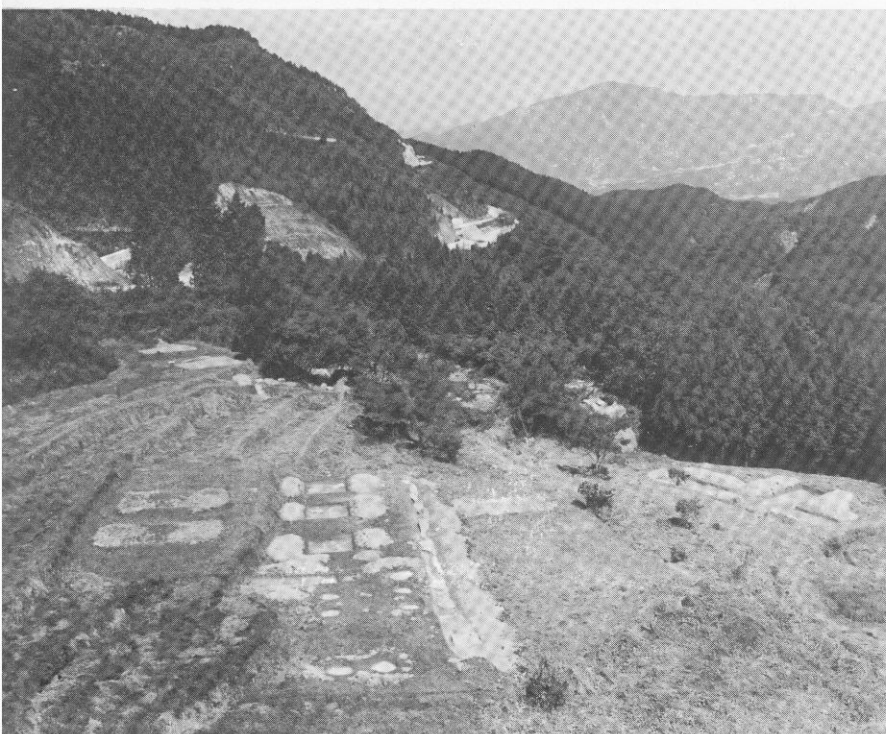
第22図 上 第11建物、下 第10. 11建物遠景

南方からみた第9（向う側）、10（手前側）、11建物（右端）の遠景である。

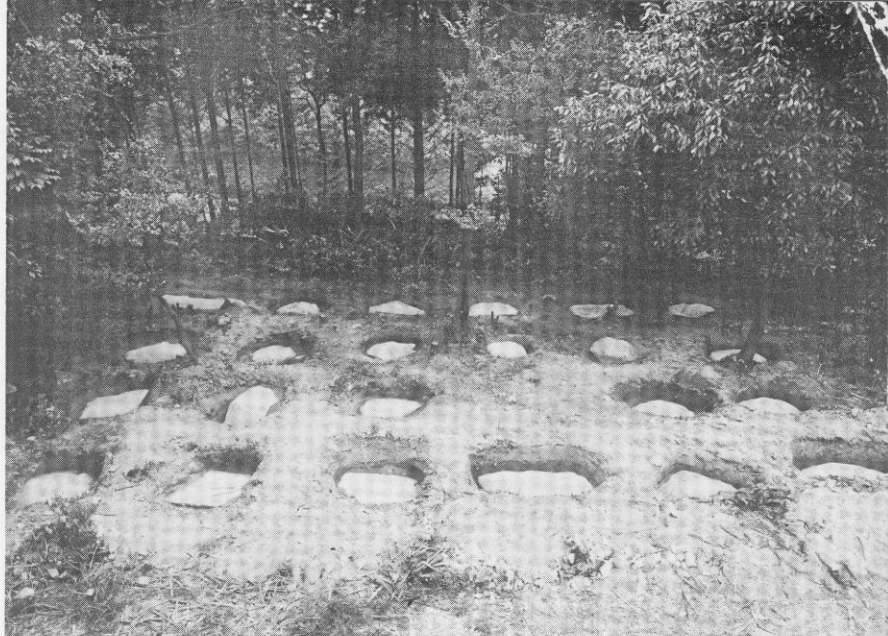
上 第12建物

第12建物（写真は西から）3間×5間、柱間寸法 210cm、残存礎石23。

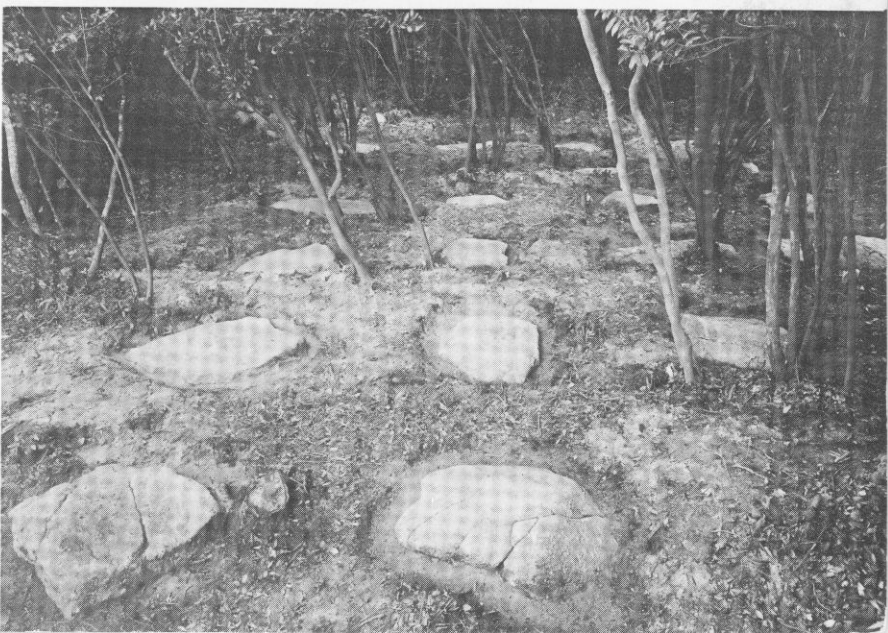
下 第14建物

第14建物（写真は南方から）3間×5間、柱間寸法は 210cm、礎石は22個残存した。
