西トツプ遺跡調査修復 中間報告

南祠堂解体編 2

奈良文化財研究所

2015

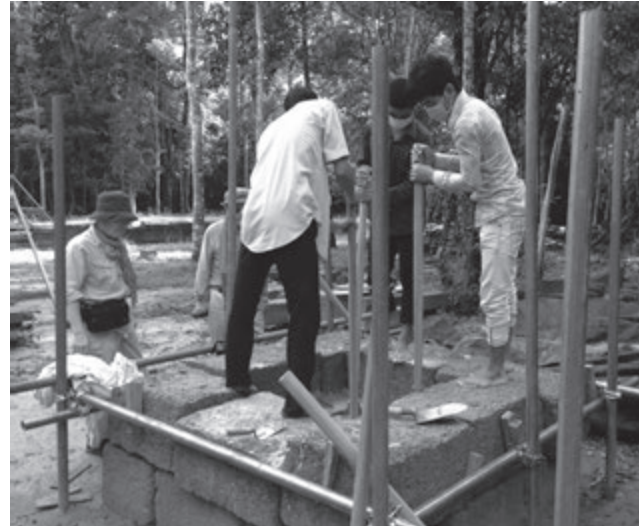
第2図 基壇土試験盛土

2013年6月には南祠堂南側で、2カ所の試験盛土を製作し、基壇土の改良のためのデータを収集した。7月には保存科学の調査をおこなうとともに、基壇内埋土の改良混合比を決定し、ラテライトパウダーと粘土パウダー製作のための準備をおこなった。また掘込地業の調査を随時おこない、埋納土器などを検出した。

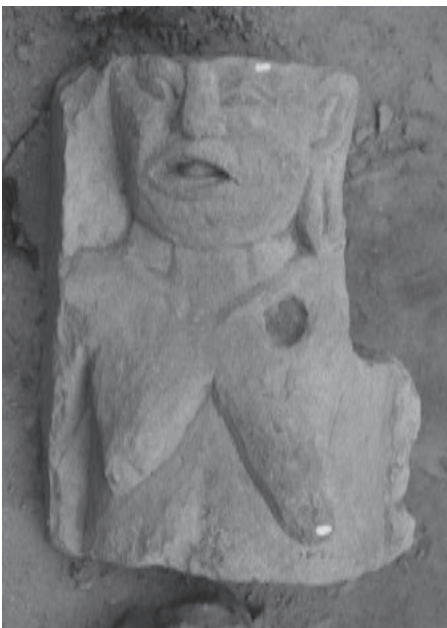
第 33 図 基壇内石列に転用された彫像

基壇内からは第48図のように平面十字形を基本とする列石が検出された。石列は十字形の石列で掘込地業を4分割し、その西南部に南北方向2列、東南部に南北方向1列の石列を組み合わせる。石列は砂岩とラテライトが混在し、東西石列には老婆の彫像が転用されている。列石上部からN18下面までは約1.45m、最大の列石から掘込地業底まで約0.6mを計る。つまり当該列石は基壇土内中位に浮いた状態で設置されており、その機能が問題となる。掘込地業内の版築のための土留石、掘込地業内の東西南北ラインを示すための基準石列、などいくつかの用途が推定されるが、用途についての結論は、類例の増加を待ちたいと考える。

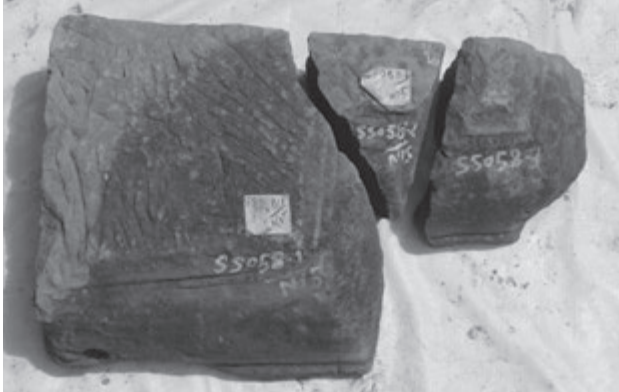
第44図 石材の修復 SS058N15 左：修復前 右：修復後

南祠堂の解体に合わせて破損石材の接合を順次行っている。接合方法は接合面の2カ所に深さ10cm～20cmほどの穴を空け、ステンレスボルトを挿入し、エポキシ樹脂で固定するという方法である。本方法はアンコール遺跡群の修復において一般的に使用している方法であり、今回もこの方法によって石材の接合を行っている。接合面の隙間は、エポキシ樹脂と砂岩粉末を混合した間隙材を充填し、はみ出した部分を固化後に削り調整を行っている。

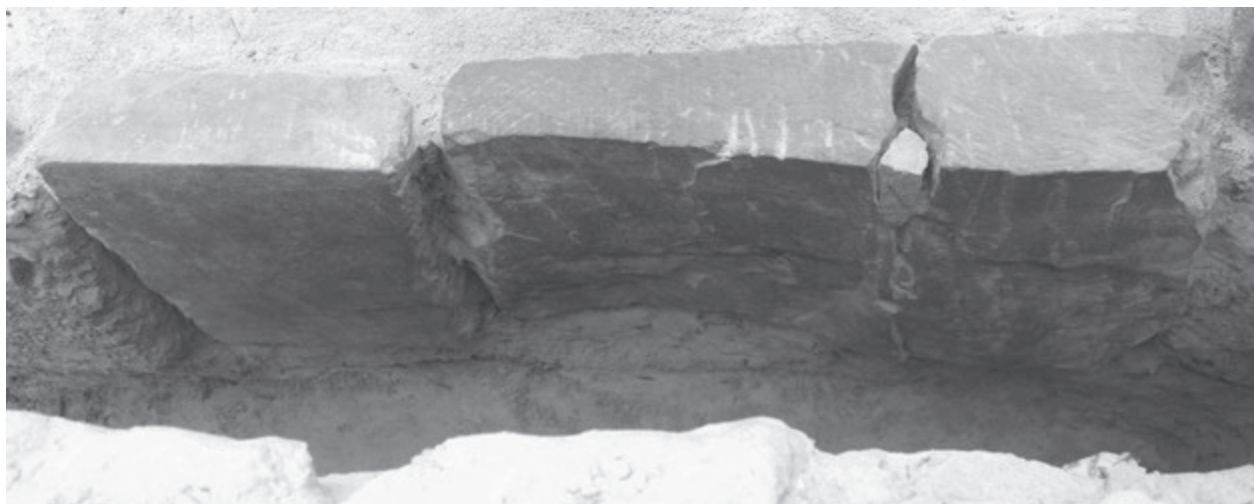
第 49 図 基壇内石列 北断割 (西から)

基壇内石列に関しては、基本的に保存しこれ以上の発掘を控えた。そのため、全石列についての詳細な調査は断念したが、唯一、中央の南北石列の西側に断面を見る部分トレンチを入れた。断面図は下図。

まず北側 5 石と南側 1 石は、比較的大型の扁平な石を縦に使用している。この 6 石については上部がほぼそろっていると見ることができる。しかしそれ以外の小型の石材は大きさや形がまちまちで、高さもそろっていない。またこの断割調査によって、掘込地業の掘り込み線と掘込地業その様子が一部であるが判明した。掘込地業は斜めに掘り下げられており底はかなり凹凸がある。

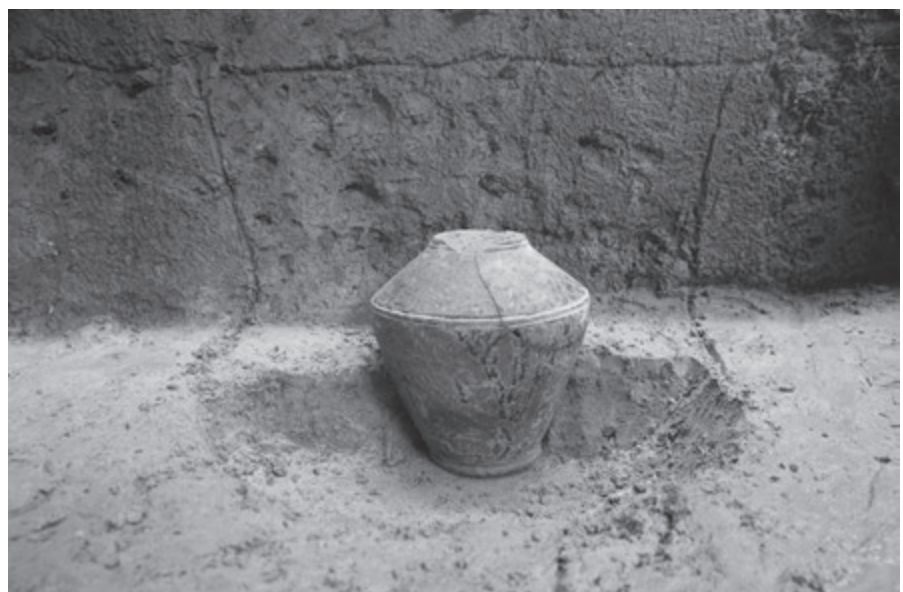
第 59 図 埋納土器 A 出土状況

基壇掘込地業の南西隅外側から黒褐釉広口壺が1点出土した。第95図のように南祠堂建立時の地表面と思われる層からの掘り込まれた掘形に正位に据えられていた。口頸部は欠いた状態で埋納されており、意図的に打ち欠いたと考えられる。肩部には黒褐釉が施釉されるが、胴部には施釉されず、肩部からの流下が見られる。蓋は発見されず、木製の蓋があった可能性が考えられる。土器内には土が充満しており、慎重に内部の土を除去したが、底部付近に落ち込んだと思われるラテライト片や砂岩片が数個見られたにとどまる。

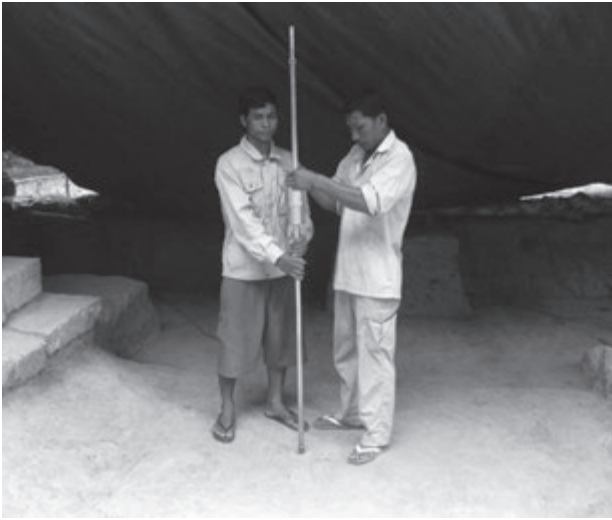
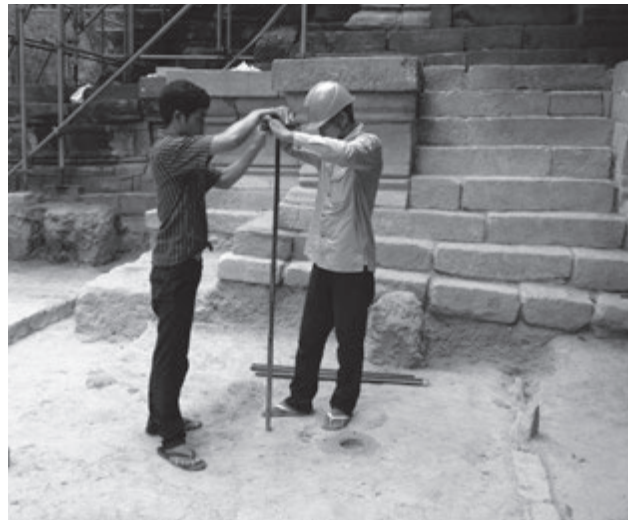
第69図(左上) 簡易貫入試験
 第70図(右上) ハンドオーガー
 第71図(左) 透水試験

基壇土の再構築に先立って、基壇内石列面での地盤調査を行った。2014年6月10日と11日の両日、基壇内石列面の2カ所において、簡易貫入試験、透水試験、ハンドオーガーによる掘削を行った。結果については別掲の地盤調査報告を参照いただきたい。

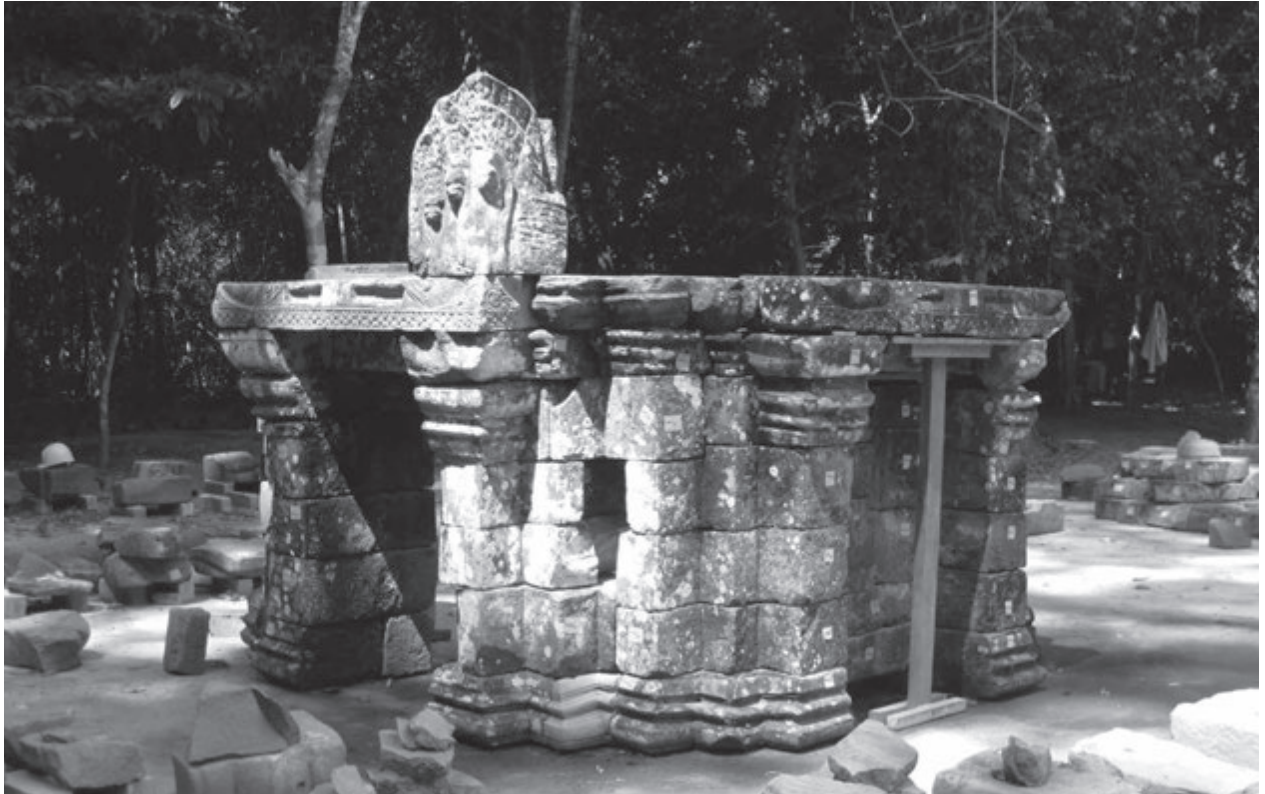
第73図 躯体部の仮組（北東から）

解体に合わせて仮組を行い各部材の組み合わせや収まりを検討している。仮組場は南と西に2カ所設置したが、作業の進行状況やスペースの関係もあり、順次各部分に分けて仮組を進めた。躯体部の仮組は最も早く終了し、そのままの状態以南仮組場に置いている。上成基壇の仮組は西仮組場で2012年度後半から2013年度前半にかけて行った。新規補充石材の収まりなどを確認後、一旦解体し、石材補修のためのスペースを確保した。

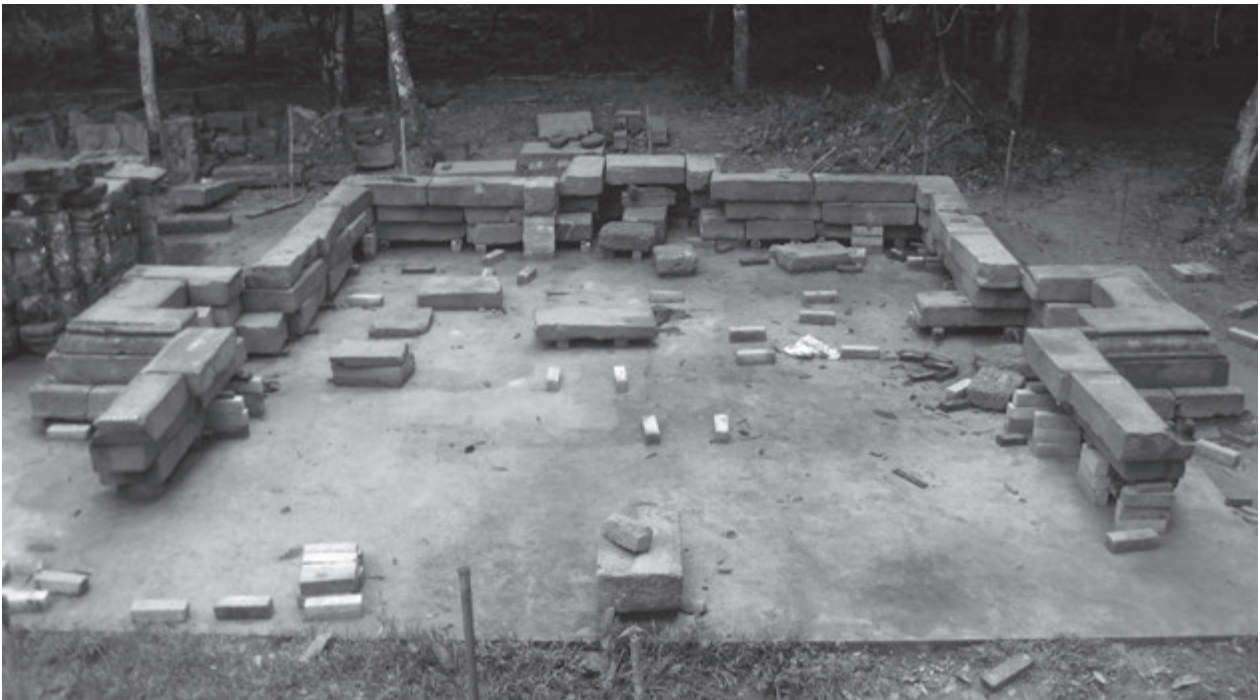
第 75 図 下成基壇の仮組（西から：2014 年 6 月 10 日）

下成基壇は2014年度初めから南仮組場で仮組を開始し、現在も継続中である。

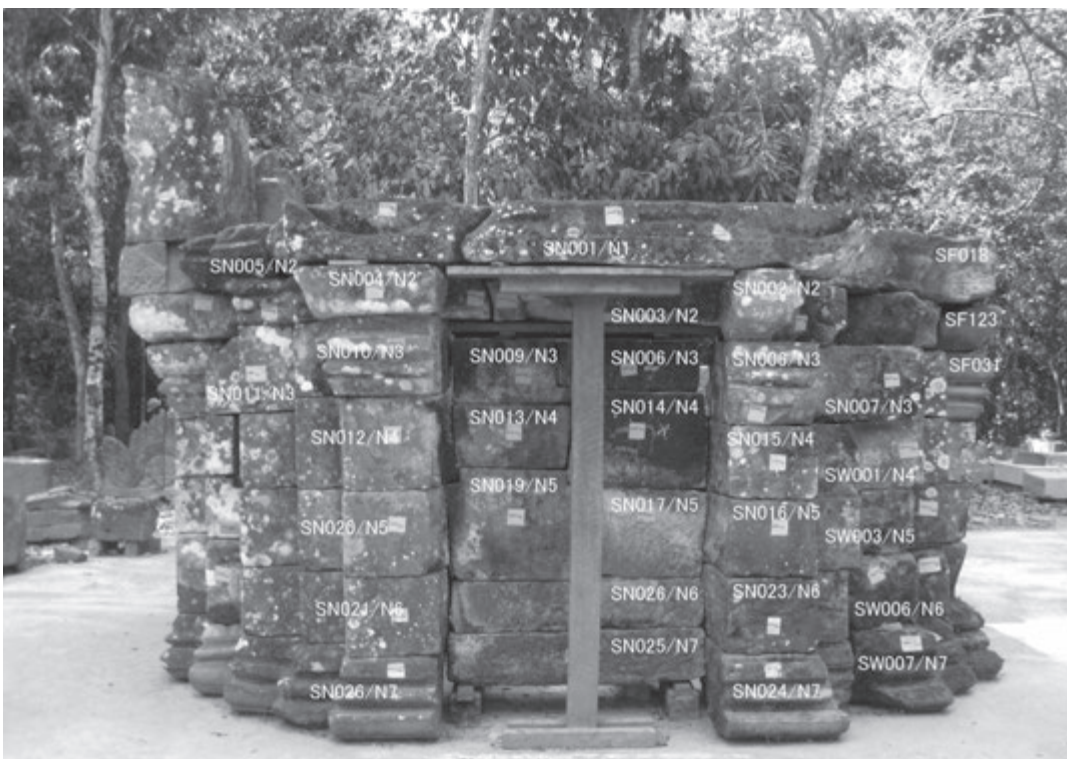
写真-1 南祠堂本体砂岩仮組

西トップ遺跡のなかで、最初に南祠堂の修復を行う。南祠堂は図-2に示すように上成基壇、下成基壇の2段の基壇のうえに写真-1に示す砂岩からなる本体が構築されている。また下成基壇以下の地業は図-3のようにN22以深が自然地山の掘りこみになり、3段の砂岩側壁とその下に石列があり、さらに約80cmの掘りこみになっている。下成基壇の側壁砂岩は石列直上で留められ、石列以深には砂岩側壁は見られず、いわば裸孔である。

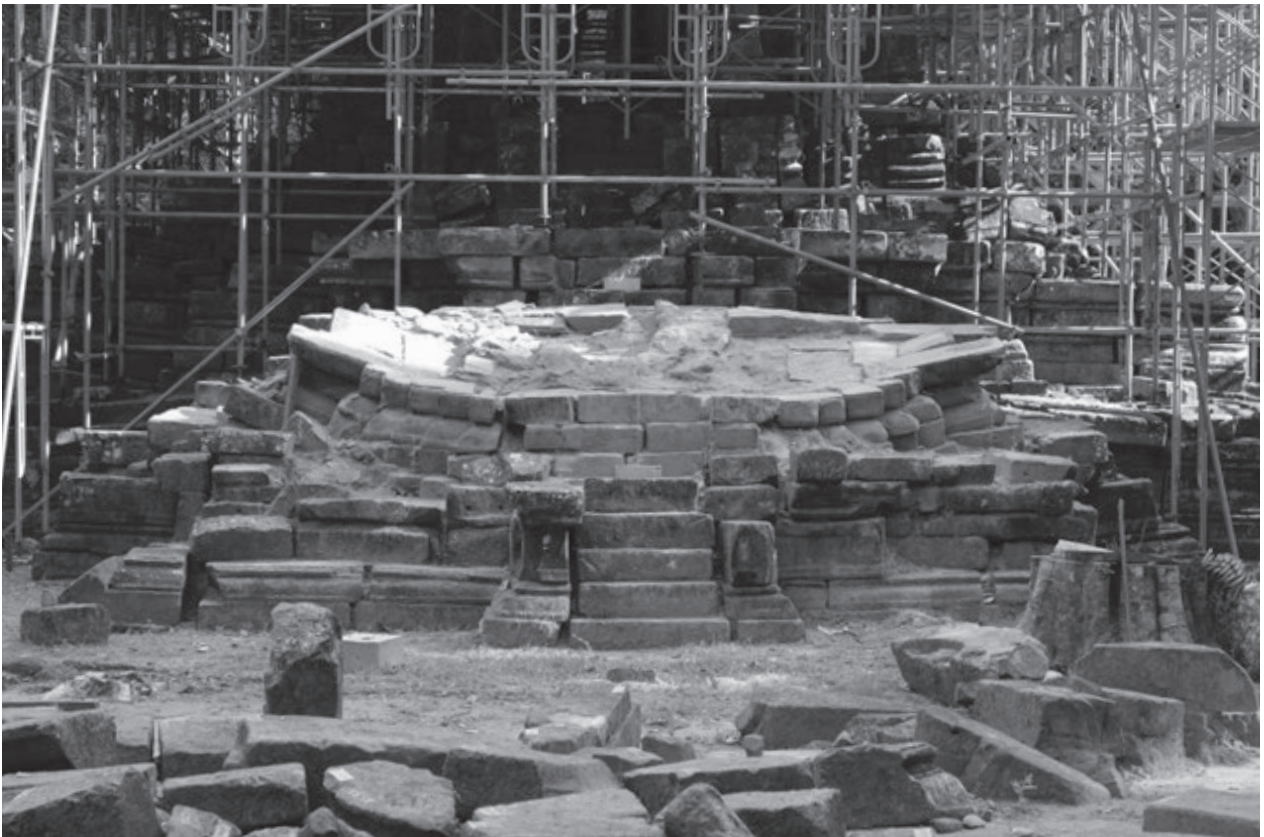
写真-4 上成基壇上面の沈下

写真-4は上成基壇の沈下状況をあらわしている。写真-5は下成基壇上面の砂岩敷石であり中央部が沈下している。両端砂岩側壁を基準にすると相対的に最大約56cm沈下している。しかし中央祠堂に接続する北側の沈下は小さい。発掘調査より、中央祠堂南階段はほぼ当初の位置関係を保持していることから南祠堂基礎部分の沈下が顕著に観察される。また下成基壇外周部の砂岩側壁は概略レベルであり、中央部の局所的な沈下が際立っている。

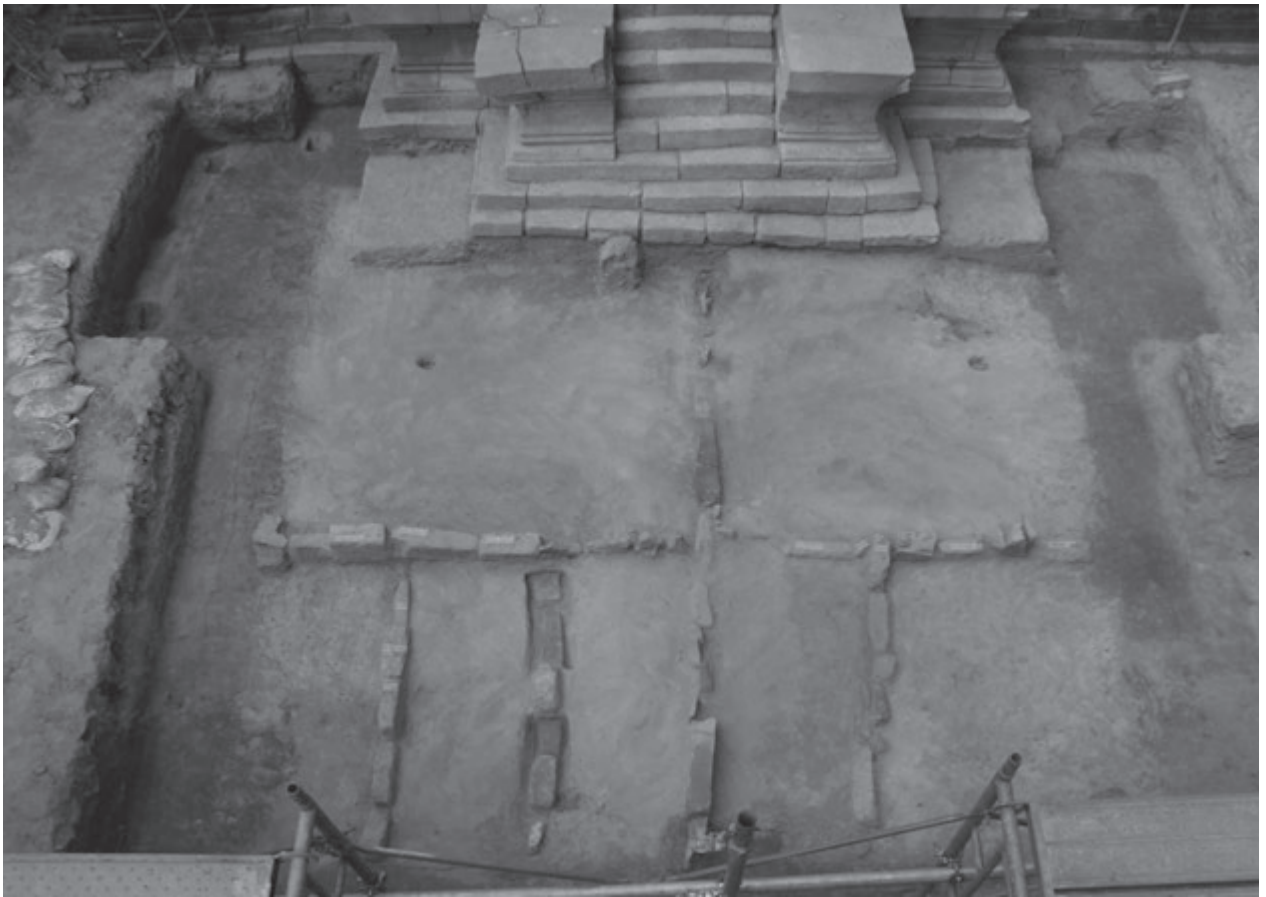
写真 -6 下成基壇直下の石列

写真-6は下成基壇直下の石列である。この石列から下約80cmで自然地山を確認できるので、石列面下にも盛土は約80cm続いている。不揃いの扁平状砂岩が石列で区画化されているが、明瞭な沈下形態は観察されない。また北側に中央祠堂南階段があるが、この階段はほぼレベルの状態にある。従って中央塔祠堂南階段から南側で、自然地山以上の上成基壇と下成基壇の盛土部分が沈下しており、この沈下が直接的な原因となって南祠堂を変状させていることは明らかである。

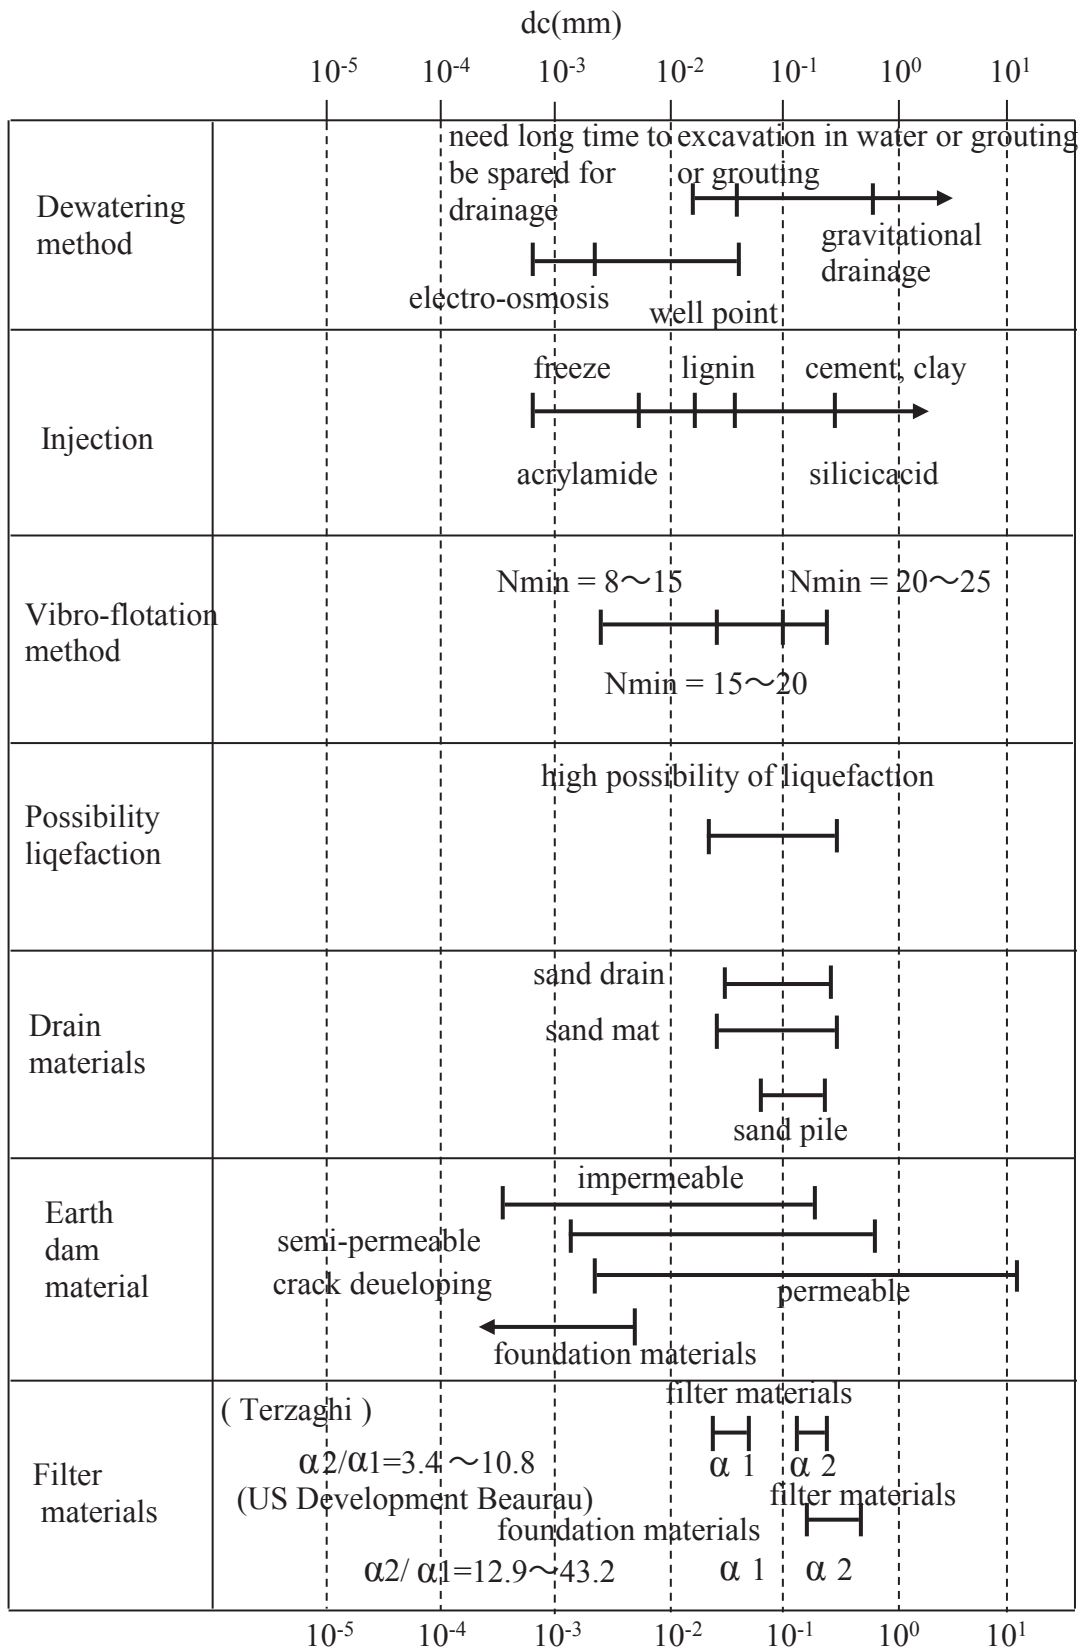
図-6 粒度評価径と土質特性

液状化する粒度評価径は概略 $2 \times 10^{-2} \sim 5 \times 10^{-1}$ mmの範囲にある。従って自然地盤の砂層はやや細粒分を含んでいるので液状化範囲に含まれないが、基壇盛土材料は液状化しやすい特性をもつ。従って水の流れに伴い、砂が流出する特性にあることを予想させる砂である。

締め固め試験に使用した発掘土はやや細粒分を混入しており、粒度評価径は図-12に示すように 6×10^{-2} mmである。発掘土に混合する粘性土の粒度評価径は 2×10^{-5} mm、ラテライト粉末土の粒度評価径は 2×10^{-5} mmである。これらをベースにすると上記混合土(B)の粒度評価径は 1×10^{-2} mmになる。図-6のliquefactionの範囲と比べると、発掘土はliquefactionの範囲内にあるが、(B)の混合土はliquefactionの範囲外になり、耐侵食性が補強されたことが分かる。

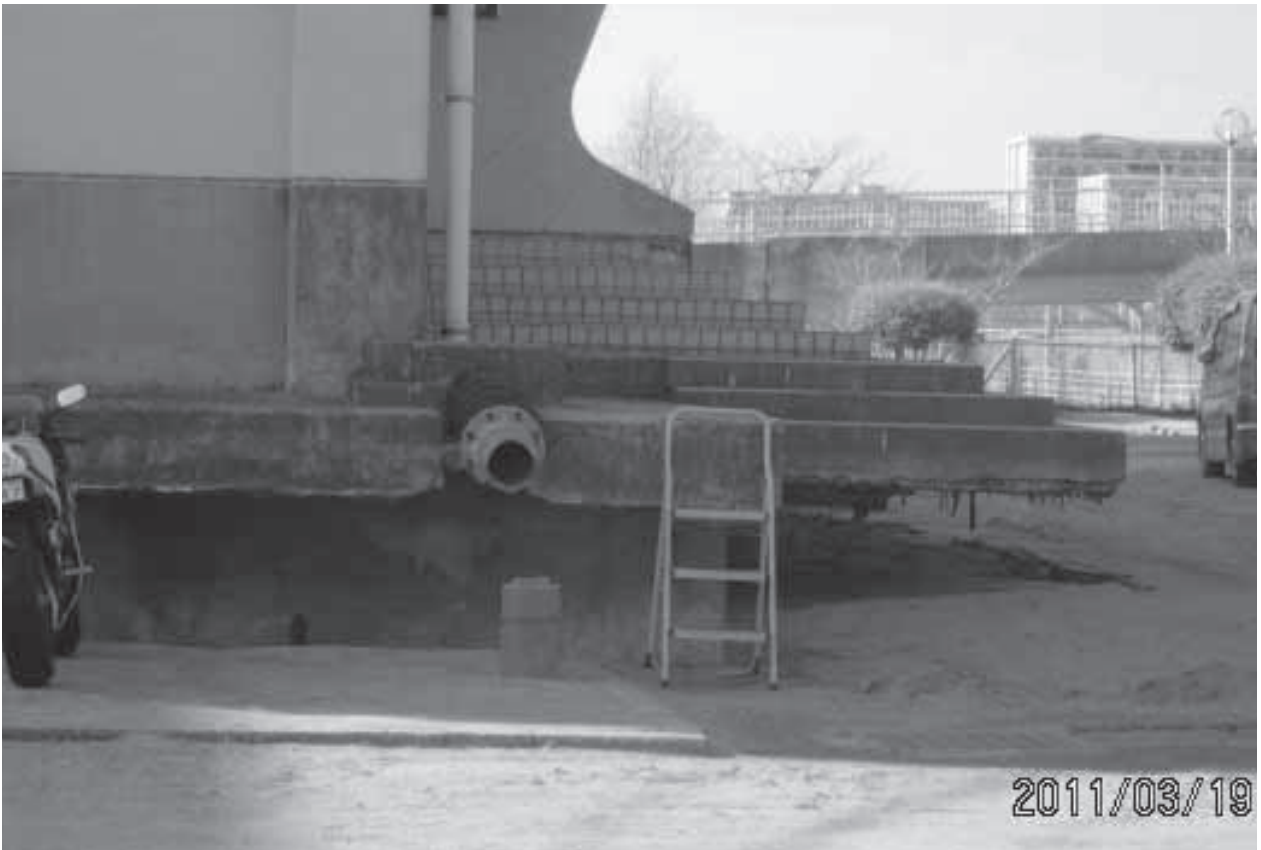
写真-7 東日本大震災浦安地区における液状化による地盤沈下

それを粒度評価径(Representative diameter index)とすると 10^{-2} mm以上が砂の特性表し、 $10^{-3} \sim 10^{-2}$ mmはシルトの特性、 10^{-3} mm以下は粘性土の特性を表す。その粒度評価径を整理したのが図-5である。図より自然地盤の粒度評価径は表層と下層が $(1 \sim 2) \times 10^{-2}$ mmで砂層、中間層は $(3 \sim 7) \times 10^{-3}$ mmの間にばらついておりシルト層である。一方基壇盛土の粒度評価径は 1.1×10^{-1} mmで砂であり、自然地盤の砂層に比べて基壇盛土は粗砂であることが分かる。粒度評価径と土質特性の関係を示したものが図-6である。この図のliquefactionは地震により砂層の間隙水圧が上昇し、このために地表方向に水が流出し、そのために砂が流出する。つまりliquefactionが生じやすい砂は水の流れとともに流出しやすい特性を示している。写真-7は2011年3月11日に発生した東日本大震災時の浦安における液状化により砂が流出し、地盤沈下を起こした写真である。杭で支えられた建物の周辺地盤が沈下し、コンクリート構造物が浮き上がった状態を示している。

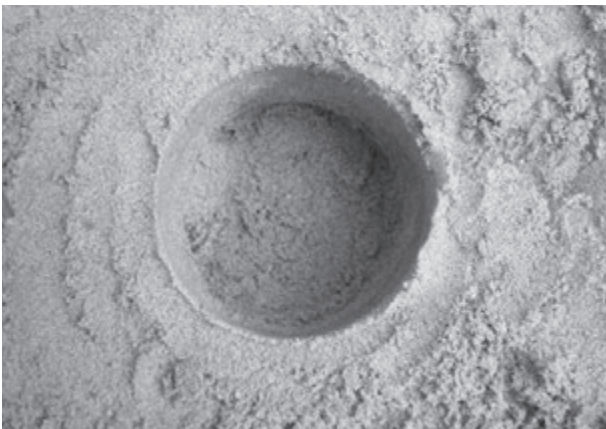
写真-8 下成基壇盛土の侵食状態

写真-8は下成基壇上での透水試験用裸孔である。湿潤状態での裸孔は形を保持しているが、水を静かに給水すると裸孔まわりがまるで溶けるように侵食されて、形状が崩れる。

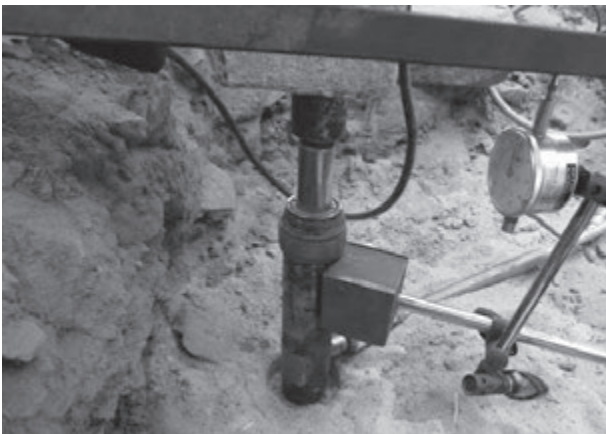
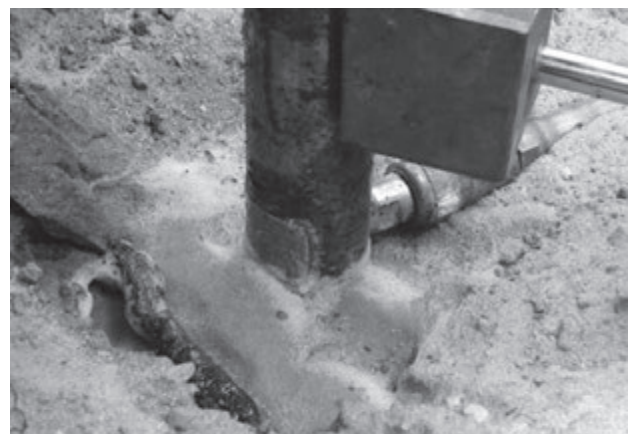
写真-9 載荷試験載荷版周辺での散水

写真-9は湿潤状態で載荷試験後、載荷版周辺に散水するとコラップス現象による即時沈下が発生し、水締め後の状態になる。

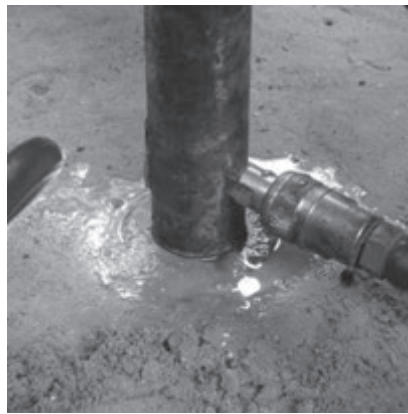
写真-23 給水による品質変化の検査

図-14は載荷試験結果である。載荷試験は反力不足で極限值を得ることはできなかったが、コーン試験による相似性から極限值を推定した。その結果試験盛土完了直後の極限支持力は1500kN/m²以上が期待できる結果になった。この極限支持力は、南祠堂基壇盛土に要求する極限支持力900kN/m²以上をかなり超えており、試験盛土直後でも大きな安全率を確保できることを確認した。また給水や散水した耐侵食性試験では、発掘土の同じ試験で示された侵食のような現象は見られず、耐侵食性が発揮されていることを確認した。

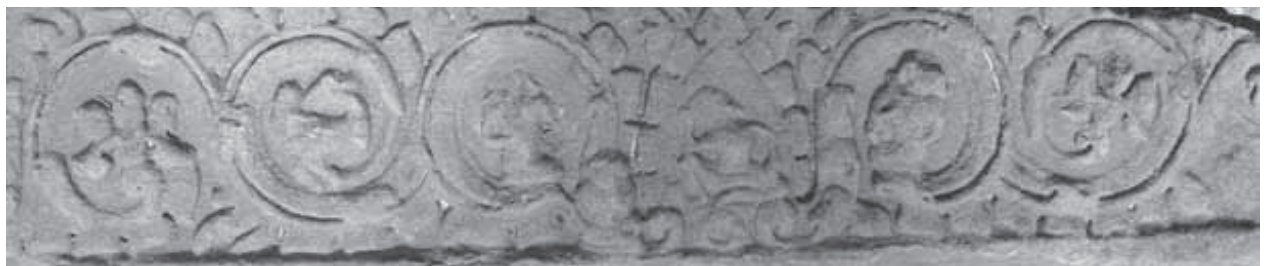
Fig.76- 人物像を有する5単位の唐草文

南祠堂からは多くの装飾石材も発見されている。また中央祠堂からは祠堂内側の装飾石材として使われたと推定される礼拝する人物像が発見された。南祠堂東出入口の北側柱の柱頭部には装飾石材が使用されており、西トップ遺跡の他の装飾石材とは異なる唐草文様である。南祠堂の上成基壇下部の石材 (SW086/N17) には5単位の唐草とその中に人物像が描かれている (Fig.76)。

この装飾砂岩2例は、これ以前の寺院からの転用を明示する。

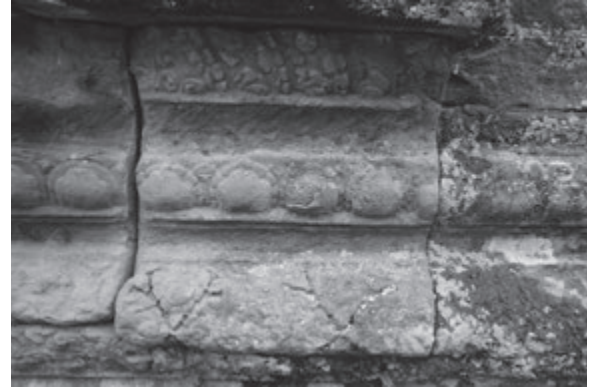
Fig.104

線刻や記号、装飾石材の調査はこれらの祠堂群やテラスに関するいくつかの情報を提供している。線刻や記号はそれほど多くの情報を提示していないために、重要視されてこなかった。しかし躯体部内側や基壇部で発見された装飾石材は、西トツプ遺跡で使われている石材のいくつかは、バイヨンから石材転落後に転用されていることがわかった (fig.104, fig.105 参照)。これが私の予察である。西トツプ遺跡の転用石材の出自に関してさらなる研究が必要とされている。

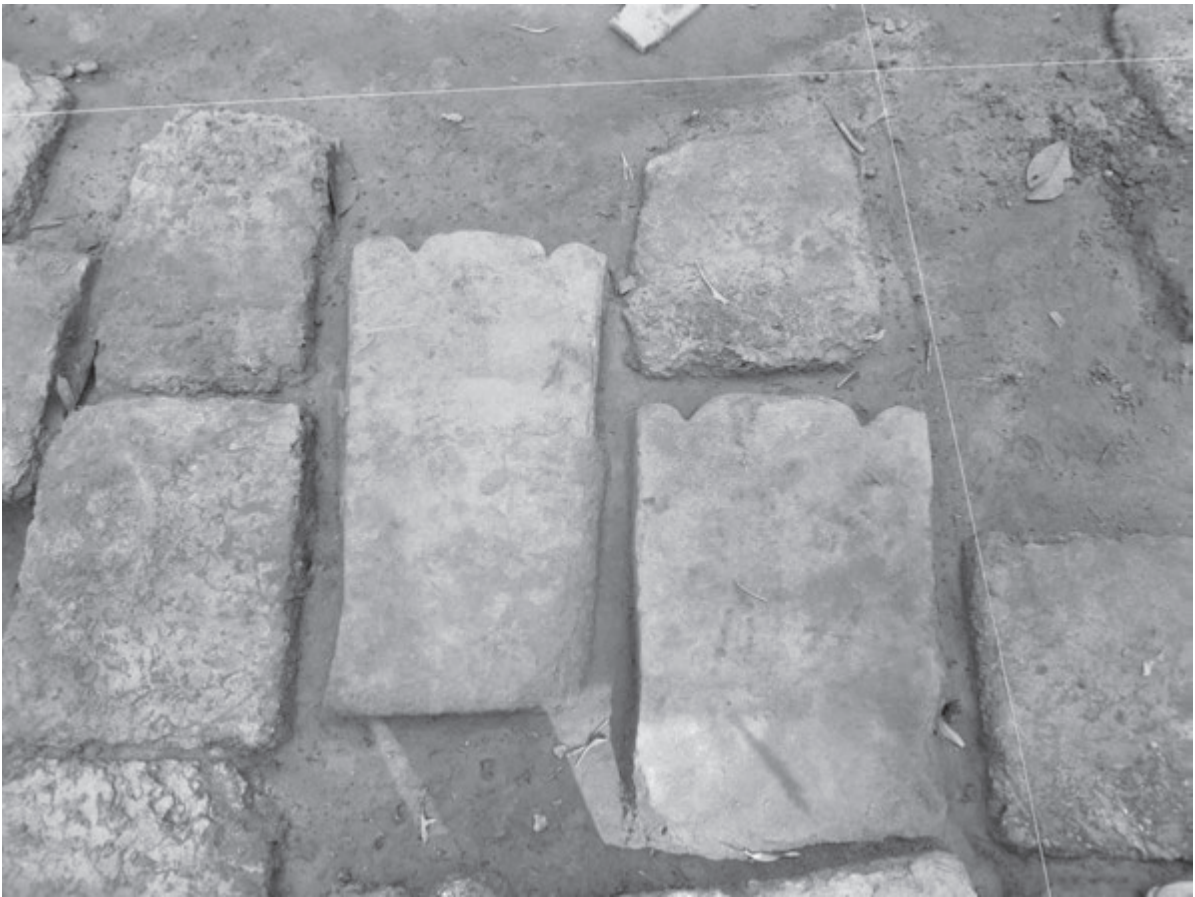
図7 南祠堂 N23 セマ石検出状況（南から）

ほぼ全てがラテライトで構成される。基壇外装石材としてはこの上の N23 まだが相当し、この N24 と N25 は基礎に据えられたラテライトと考えられる。敷方もやや乱雑で、東階段部が最も丁寧で、西側階段部では一部敷設されていない部分がある。南階段部のラテライトも乱雑であるが、中の SS27 と SS1 の 2 石は砂岩製のセマである。これまで上成基壇において 12 個のセマが発見されていることは、前回刊行した修復報告において報告した。今回のセマ 2 体も階段部に設置されており、かつ基壇方向に頭部を向けるという、セマの機能を意識した設置方法と考えられ、何らかの祭祀的な意味を推定することができる（論考編 第三章 p.54-62 参照）。

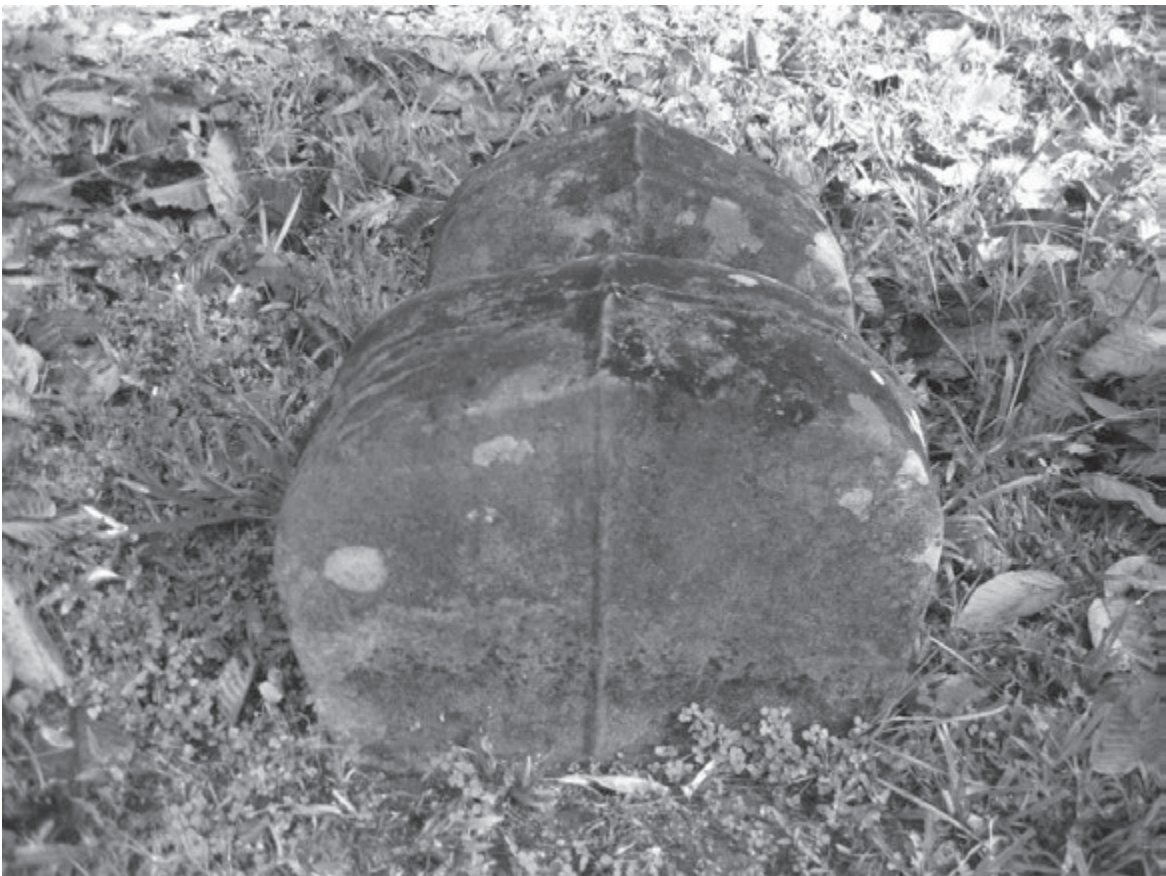
これらのセマ石は上成基壇のうちN12から3石(図2)、N14から2石(図3)、N15から3石(図4)、N16から5石(図5)、下成基壇のN24から2石(図6)が確認されている。各石材の寸法等詳細は『南祠堂解体作業中間報告1』(4)に詳しいが、今回南祠堂から発見されたほぼ全てのセマ石は頂部が3つに割り込まれた様式で(図7)、地上にでる部分は丁寧に成形されるが、地中に埋もれる基部は未整形である。現在西トップの寺域を形成するセマ石の頂部には割り込みがなく、全体が蓮弁を象ったような砲弾型の形を呈しており、今回発見された頂部が3分割されるセマ石とは様式を異にする(図8)。

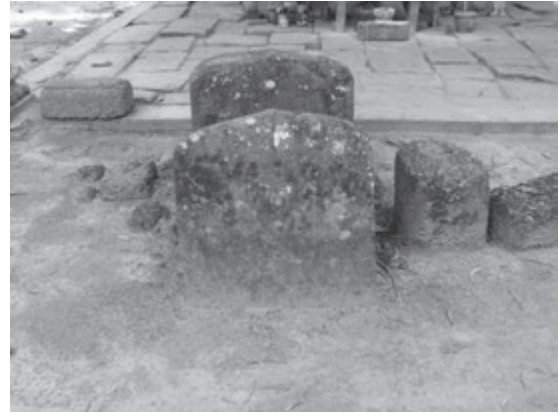
図9 Kok Thlok セマ石

カンボジアにおけるセマ石の型式分類については、先述のジトーによる先行研究が唯一であるが(6)、中世以降の上座部仏教寺院に伴う装飾性の高いセマ石を中心としているため、アンコール王朝末期やアンコール・トム内に見られる仏教テラスのセマ石を詳細に分類したものではない。そこで、現段階における初期的な作業として、アンコール・トム内に位置する仏教テラスと呼ばれる主なテラス寺院のセマ石を列挙し、西トップ遺跡のセマ石と比較することとした。アンコール・トム内にある全てのセマ石を捉えたものではないが、大まかに見て、地上露出部分の形態の差で3タイプに分類することが可能なようである。便宜上、仮にタイプA、B、Cと本稿では呼ぶこととする。タイプAは頂部が3つに分かれるもの、タイプBは砲弾型を呈した装飾性の低いもの、タイプCは砲弾型の頂部に蓮の蕾が載るものである。この差異が年代差に拠るかは現段階では結論付けることは時期尚早である。しかしながら、西トップ遺跡におけるセマ石のうち、南祠堂内から発見された14個体はタイプA、西トップの寺域を形成する原位置に据え置かれたセマ石はタイプBにあたる。アンコール・トム内テラス寺院のうち、タイプAはKok Thlok(図9)、タイプBはTep Pranam(図10)、Vihear Prampil Loven(図11)、タイプCが最も多く、Preah An Thep(図12)、Preah Ngok(図13)、Vihear Prampil Loven(図14)、Vihear Prambuon Loven(図15)、Preah Pithu(図16)であった。Vihear Prampil Lovenには2タイプ見られた。

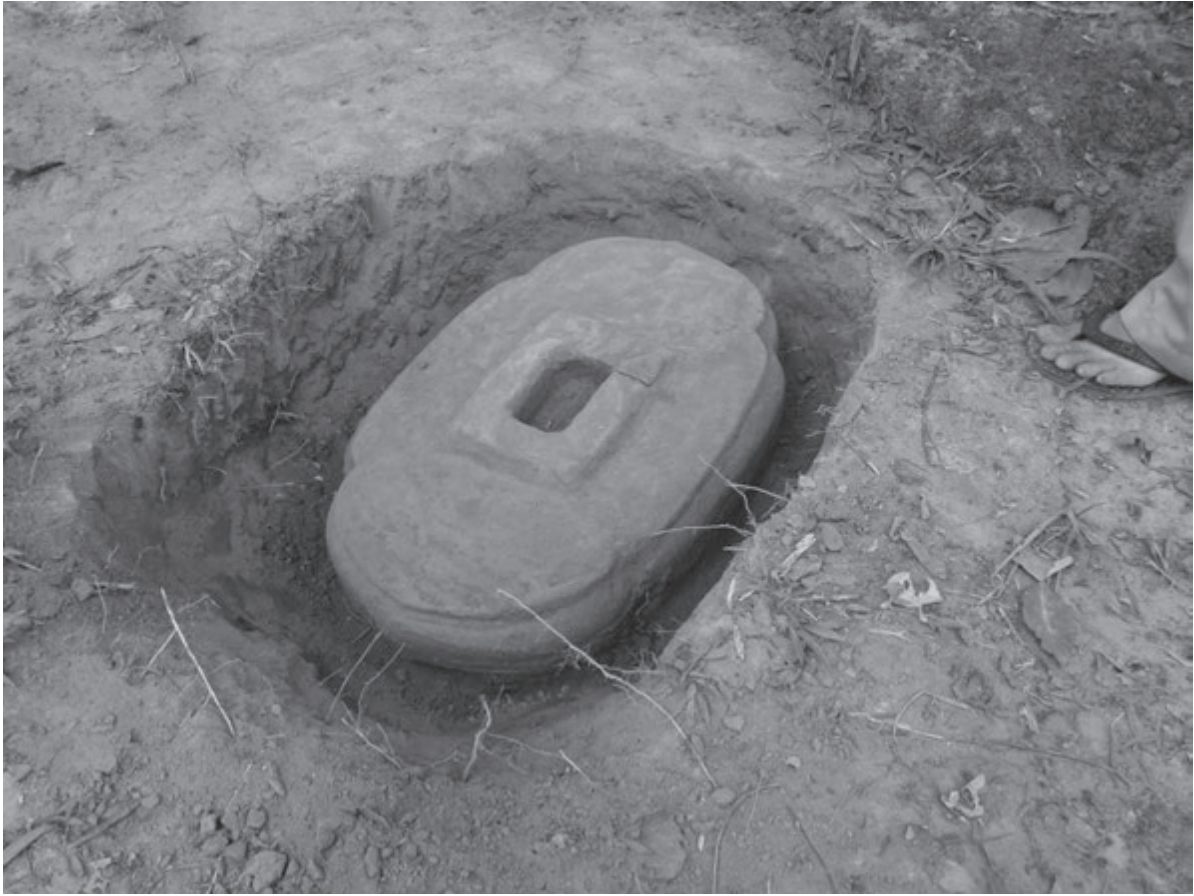
图 17 石材出土状况（北西から）

蓮弁を象ったような装飾で縁どられ、発掘時の上面には長方形のほぞ穴が開けられていた(図17)。丁寧に取り上げ、裏面を確認すると、1行の碑文が確認された(図18)。石材は最大長66.3cm、最大幅45.3cm、高さ11.5cmで、重さは約40kgを測る。用途については定まった見解を出すことはできないが、碑文面を上面とした供献用の石材かまたはほぞ穴面を上面とした仏像か何かの台座であった可能性などが考えられる。現段階では、当遺物のような装飾を施した石材の類例はどの遺跡からも確認されていない。
