上野国分尼寺跡発掘調査報告書

(昭和44年度調査概報)

群馬県教育委員会

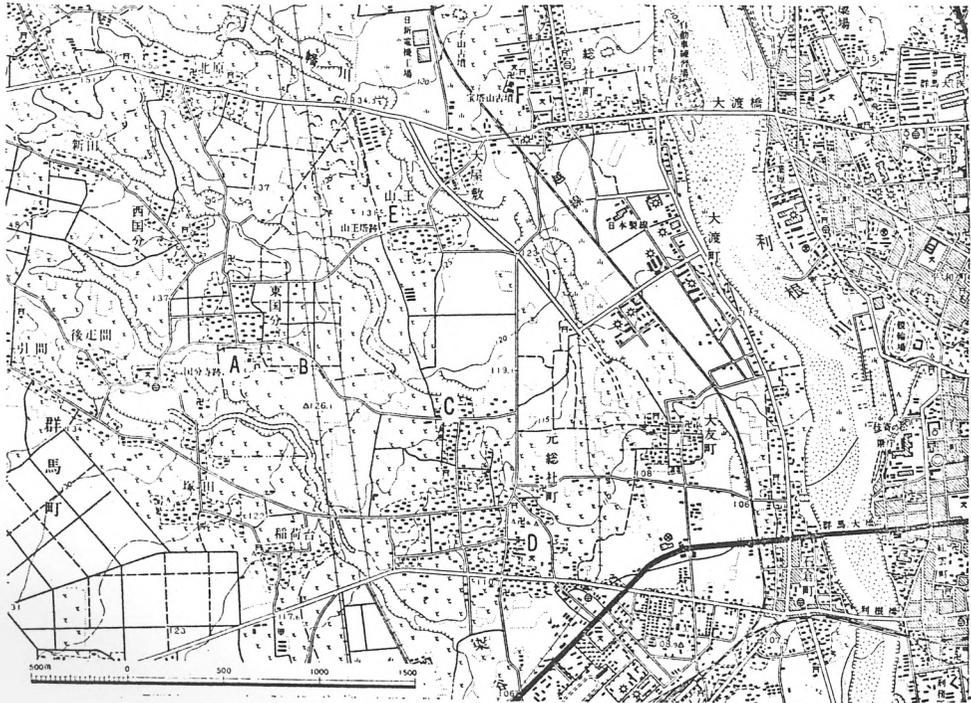
第一図 遺跡の立地 (A. 僧寺 B. 尼寺 C. 総社神社旧地 D. 国府推定地
E. 山王廃寺 F. 宝塔山古墳)

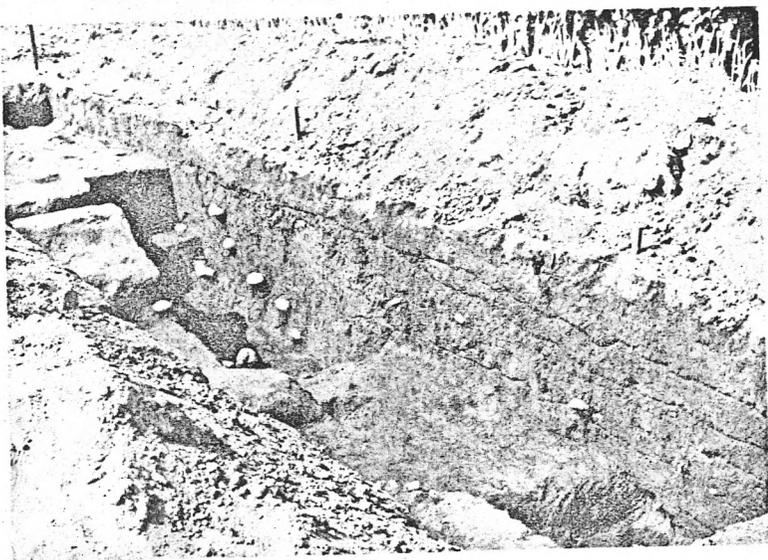
第二圖 S-1区(推定金堂跡)
基段狀遺構北側

遺構の構築は、その南部分と北部分とでは様相を異にしていた。即ち、南部分は前記中門基段状遺構の南部分と同じく、その南部を掘込み除土することによって、結果的に基段状部分を造成したものである。しかし、その掘込みの深さは約45cm程で、特に前記のものに比して深くない。尚、この部分における版築の手法は、遺構の上面に僅かにそれとみられる地層が2層程みられたが顕著ではない。これに対して、北部分では、その北端部を現地表面からローム層中まで約85cm程掘込み、その部分に、ローム混りの土層を少なくとも数回にわたって縞状に積み重ね、明らかに版築の手法が認められた。また、その層中には幅10数cm・厚さ数cmの扁平の石を、一定の傾斜と間隔をもって、意図的に配置した様子もみられた。尚、版築の手法は、本遺構のほぼ中央部においても確認された。しかし、その縞状の厚さは2、3cmから10cm前後であった。

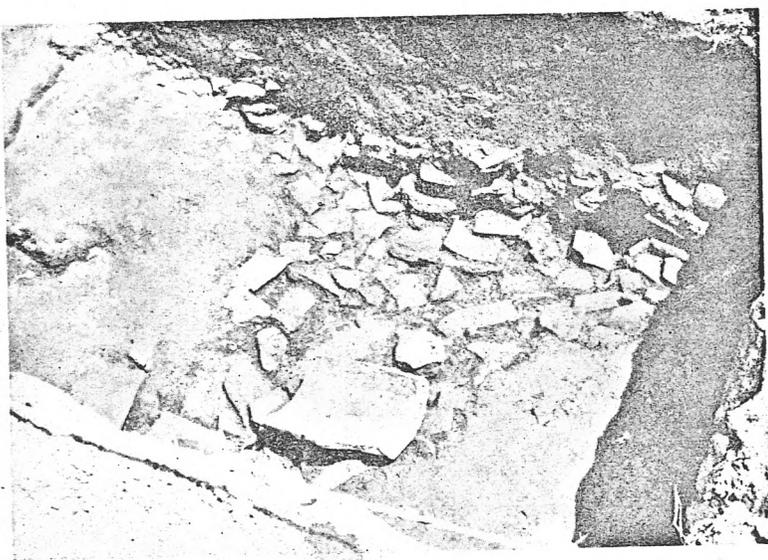
第三圖 S-3区(推定金堂跡)
基段狀遺構南側

遺構の上面については、その中央部は調査未了であり、その状況については明らかではないが、その南部分約6m50cmの範囲では、やや平坦の面が認められ、特に遺構の南限界より北方2mの辺りには、木炭片と三和土の付着した焼けた壁土が認められた。また、同じく南部分の南限界から計り4mから6m80cmの間には扁平の川原石が点在し一面を構成

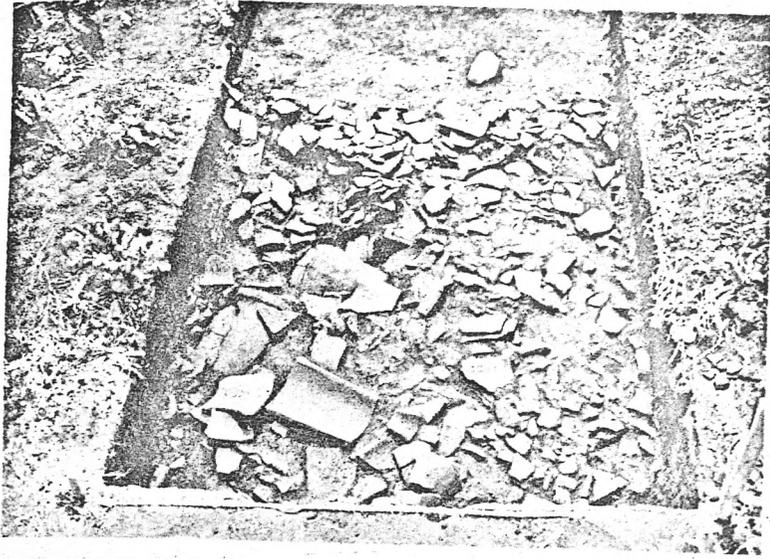
第五圖 S-6区(推定中門跡)
基段状遺構北側

この構造で特に注目されるのは、基段状部分の南側と北側とでは、その様相をかなり異にしていることである。即ち、南側の造成は、その南方部をローム層中まで二段に掘込み、その土を除去することによって、結果的にその北側を基段状部分として造成するという手法を用いたものである。これに対して、北側の造成は、所謂版築の工法によるものであって、一たんローム層まで掘込み、そこに数度にわたって累層を重ね、その上部には、

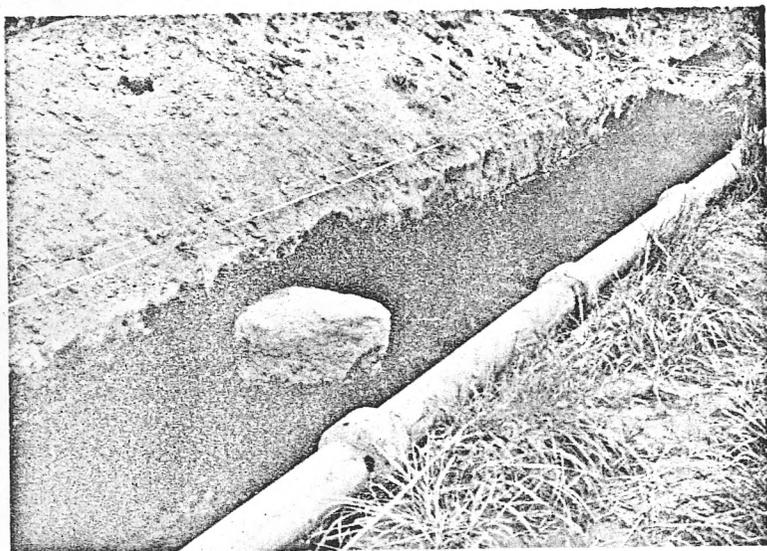
第八図 N-4区 (推定講堂跡)
礎石

N4トレンチから礎石とみられるものが発見された。これは、長辺約75cm短辺約60cm、厚さ55cm程の安山岩で、表面は僅かながら赤色に変色し、火にあたった痕跡は明らかであった。この石の周囲の地層は、下部にBスコリアとみられる浮石を含む耕作土を第1層として、その下には漸次、褐色土の第2層、浮石を含んだ黒褐色土の第3層、更にCスコ

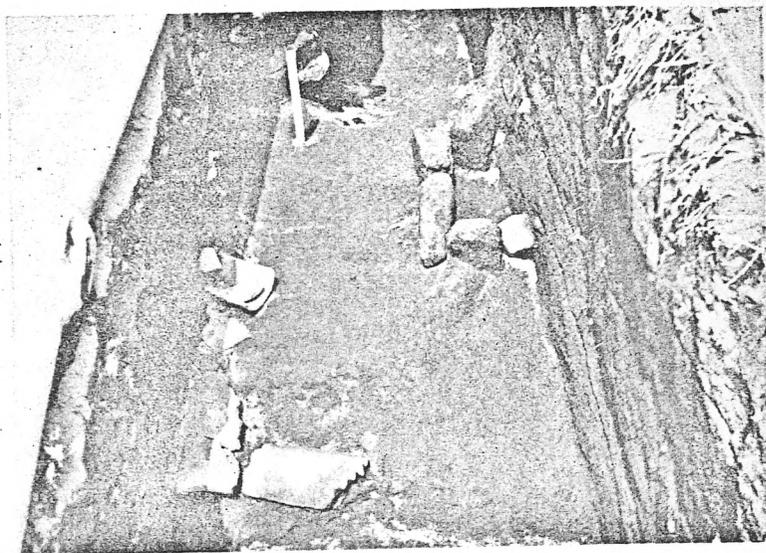
第九図 N-6区
竪穴住居跡の一部

講堂と推定される礎石群の北側約13mを距てたN6トレンチ中において、竪穴住居跡が発見された。この住居跡は、現地表面から1m60cmの辺りに床面をもち、そこからは、比較的完形に近い4枚の瓦と皿形の土器とが発見され、これがこの住居跡において、何らかの形で利用されていたことを物語っていた。尚、これらの遺物に接近して、凝灰岩の切石を鳥居状に組んで焚口とした竈が確認された。トレンチ中に現出した本住居跡は、その東南部分とみられるが、現段階では明らかではない。しかし、竪穴の壁高は、その上部に堆積している浅間山Bスコリア層の存在からして1m前後と推定される。
