# 横滝山廃寺跡発掘調査概報

—昭和57年度—

第2次調査

寺泊町教育委員会

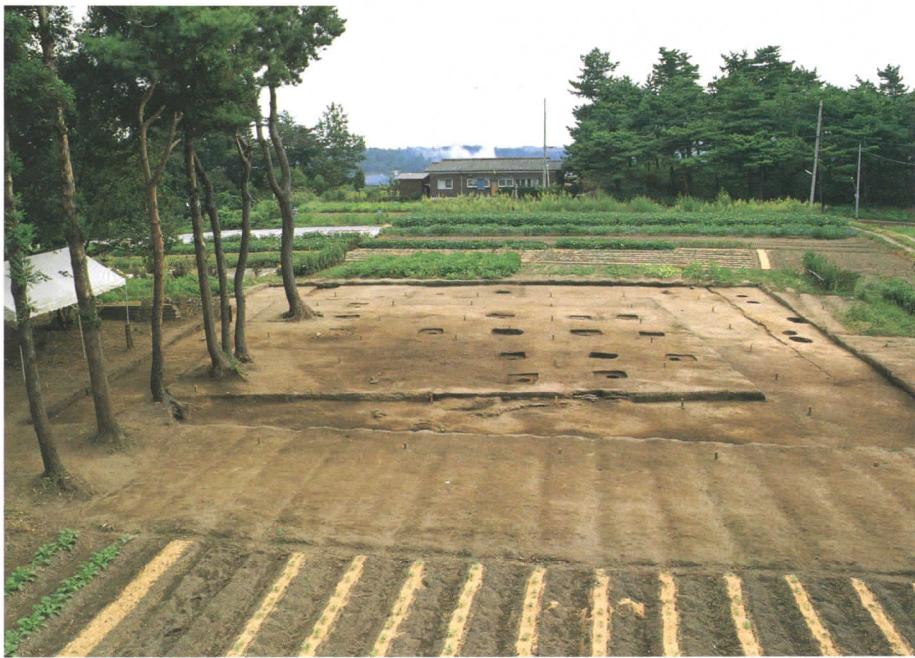
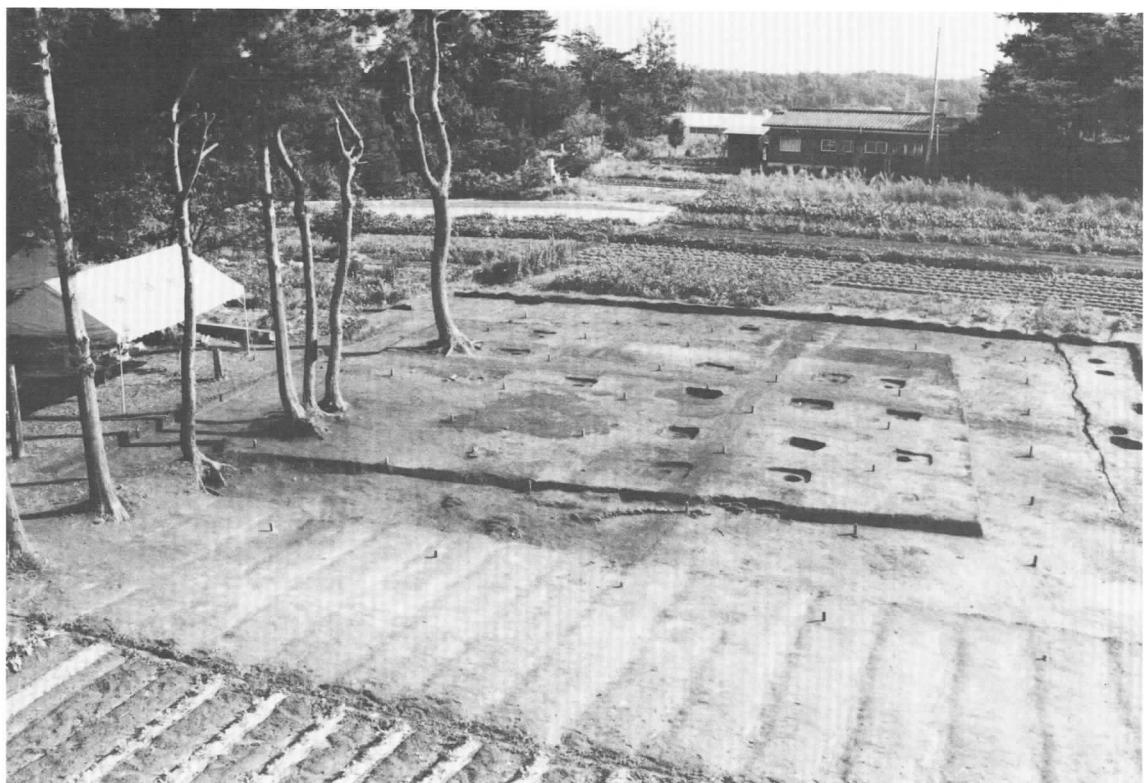
1 基 壇（北側より）

基 壇

**平面規模** 基壇は間口約15m（約51尺）、奥行約13.8m（約46.5尺）である。四隅は北東隅をほぼ確実におさえたが、他は攪乱その他で明瞭でなかった。しかし、各辺縁に残る化粧のための切り石の遺存や、基壇とその周囲を覆っている土質の差によって、かなり容易に境界をたどることができた。その結果の計測値を示すと、次のようになる。

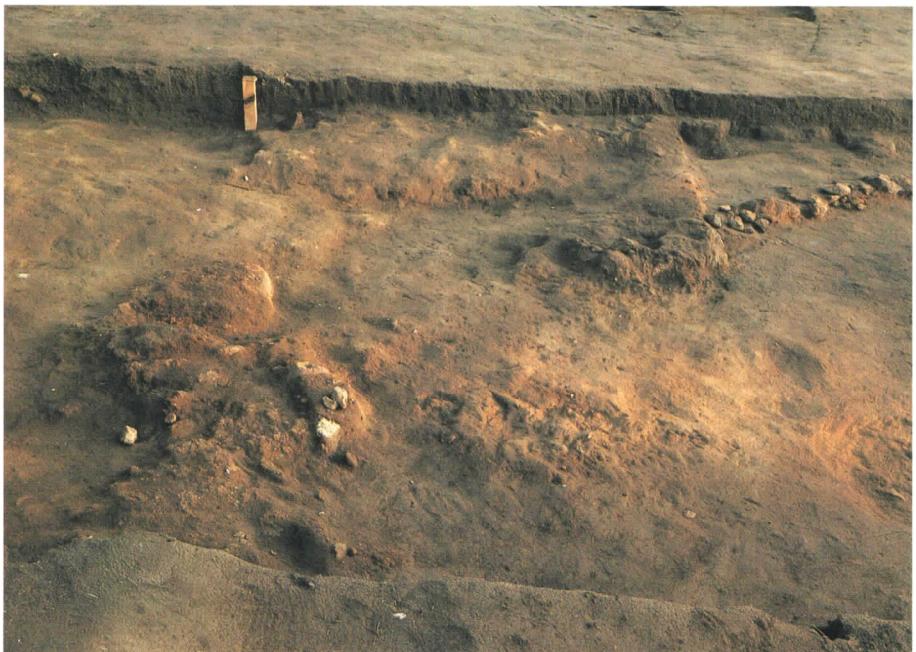
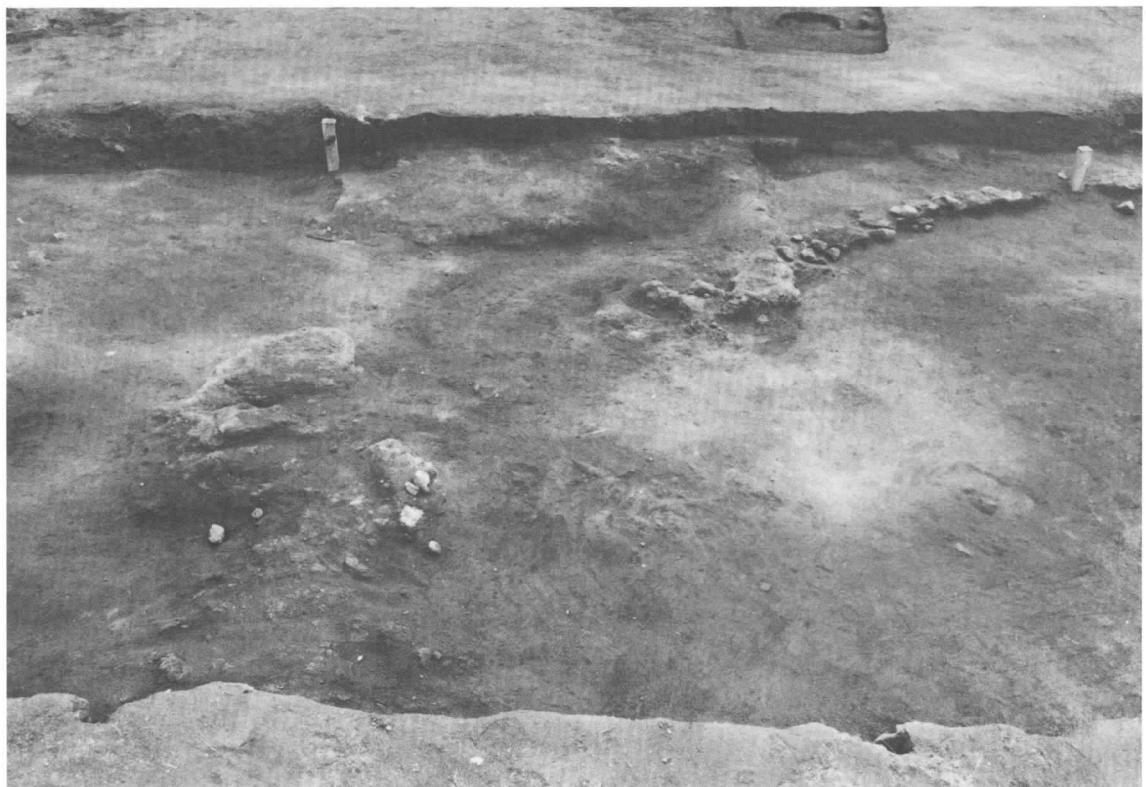
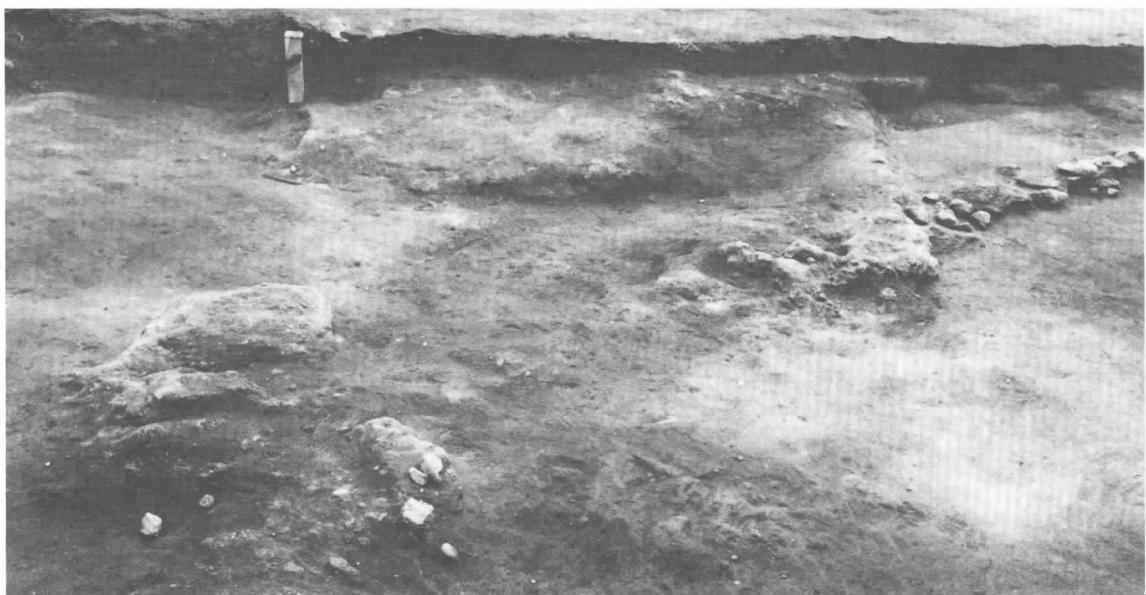
2 通路状遺構

通 路 状 遺 構 (基壇北辺)

**通路状遺構** 基壇北辺のほぼ中央 (D J 55) 付近に、北へのびる通路状遺構を検出した。所々に攪乱があるが、硬砂岩を床とし、幅約 1.9m である。現基壇面と通路状遺構床面との差は 15cm 前後である。基壇に接して奥行 25cm の階段状のテラスがあり、現基壇上面よりの差は約 10cm であるが、テラスと通路状面との差は 8 cm 位である。砂岩のため明瞭な角を検することができなかったが、あるいは低い階段が造られていたと考えた方がよいかも知れない。通路状遺構面は旧地表面より 4 cm ほどの高さをもっている。

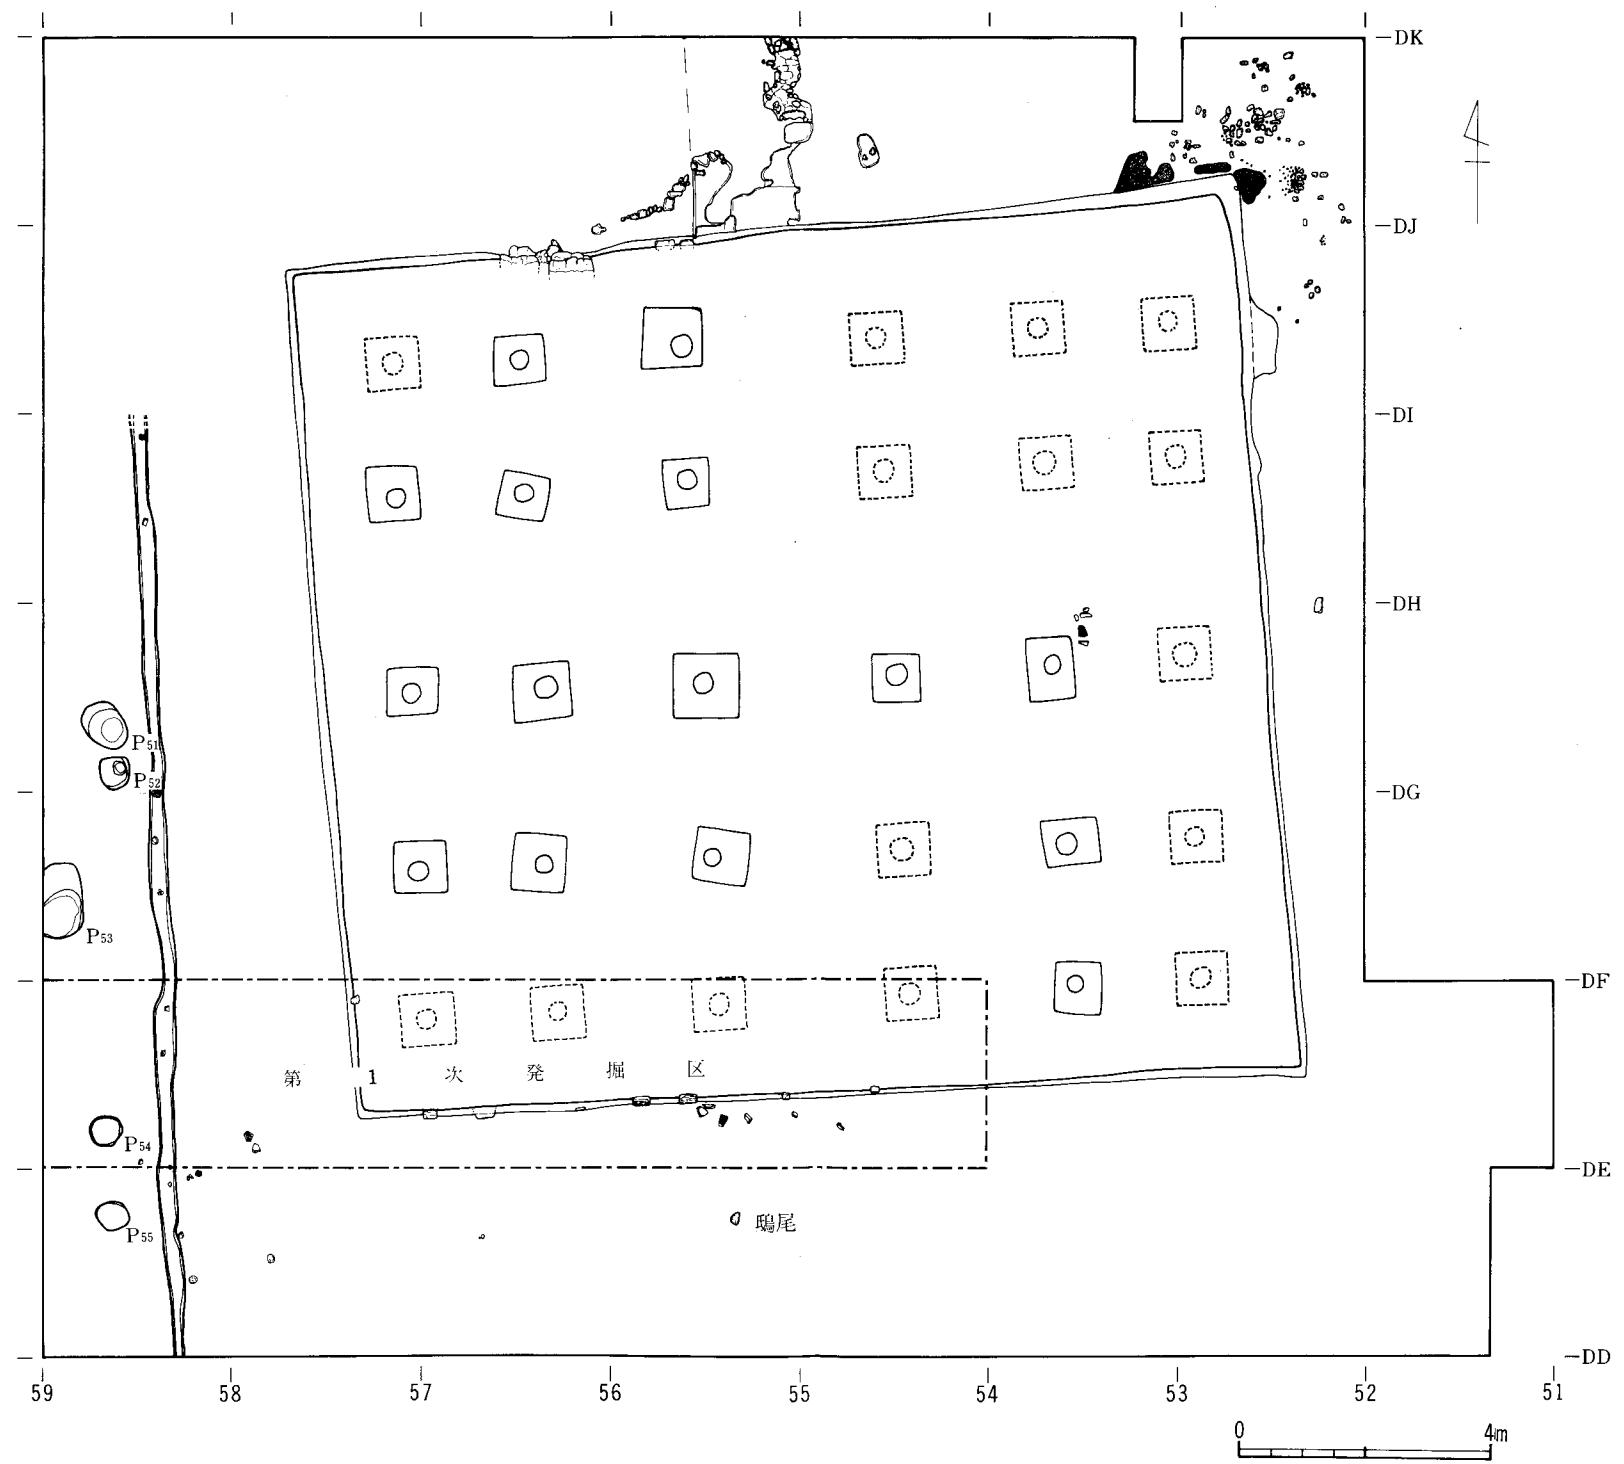
第4図 遺構配置図

今回の調査は、以上の第1次調査で設定したグリッドを用いて実施した。第1次調査により検出された基壇状遺構は、DE54~DE57のトレンチ内において検出されたので、まず基壇状遺構の範囲を確認するため、その外郭部の発掘から開始し、最終的には、DK59、DK52、DD52、DD59を結ぶ線内を全面発掘し、基壇を現出した。なお、発掘の経過にともない操作上から、他にDE51グリッドとDD51グリッドの西側約1/4を発掘した(第4図参照)。

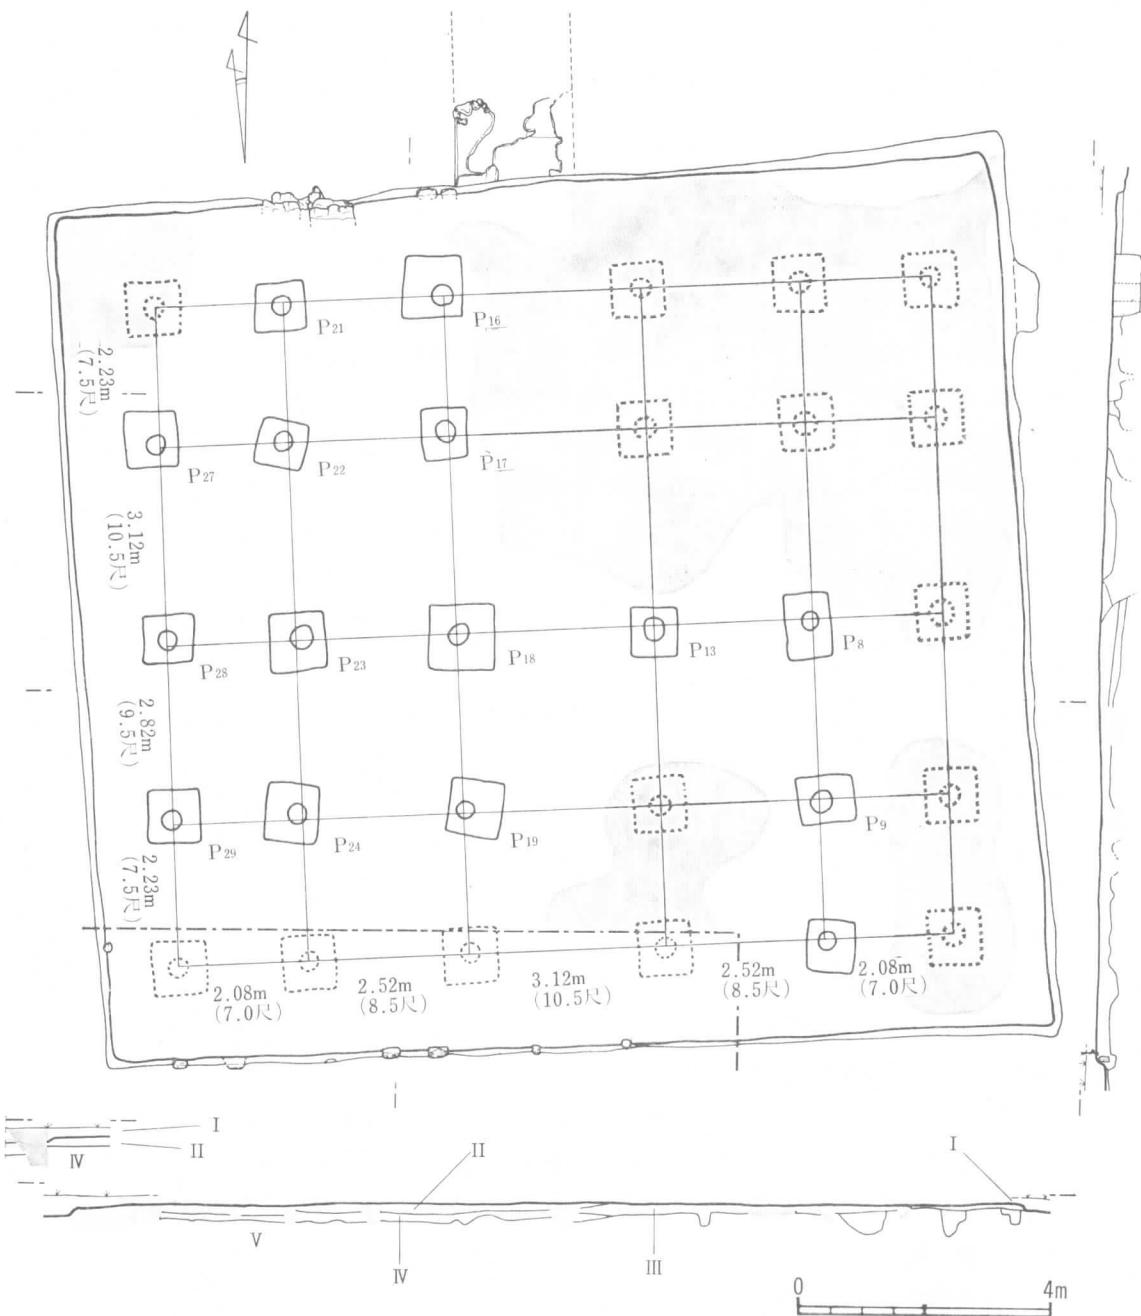
第5図 基壇実測図

I 黒灰色土層 II 暗褐色土層 ロームブロックを若干含みやや粘性がある  
を多量に含む IV 褐色土層 やや粘性がある V 地山 (褐色粘土質土) III 明褐色土層 ローム粒子  
ドットは擾乱部

北辺長 15.10m 南辺長 15.10m 東辺長 13.50m 西辺長 14.35m

なお、基壇の中軸線は、南北長13.80m、東西長15.10mである。南・北辺長は等しいが、東・西辺長は85cmの差があり、必ずしも正しい長方形ではなく、北辺も中央部分で若干北に折れている。したがって、歪みのある長方形を呈している。基壇の中心を通る南北軸線の方向は、磁北に対して $4^{\circ}30'$ 西である。

**構築（断面所見）** 基壇の存在する地域の微地形は、基壇外側の南東部が最も高く、北西に至るにしたがい低くなっている。その比高差は約45cmである。したがって、基壇のほぼ中軸線上における断面をみると、東西断面の東および南北断面の南外側の地山（褐色粘土質土）を若干削平し、西北部の低い部分にこの褐色土を盛り（IV層）東側の地山面とほぼ同じ高さとしている。要は北側基壇外を削平して、基壇の西北部に盛土し、基壇の外周を削っている。したがって、基壇内の基本層序は、地山（褐色粘土質土）上に漸移層および盛土である明褐色土（III層）があり、その上部が暗褐色土層（II層）となる。

その上部がさらに耕作土（I層）である。基壇を構成する土層、すなわちII・III層中には縄文式土器および古式土師器の破片が含まれていたが、須恵器・瓦片等は含まれていない。基壇北辺のほぼ中央より東側は、暗赤褐色の硬砂岩質の地山となっているよう、所々に硬砂岩塊が検出された。また基壇北辺はこの硬砂岩地山を削り、辺縁を化粧したものと思われる。各層はしまっているものの、版築のような入念な施工はうかがわれなかつた。基壇の現高は北辺東約20cm、中央約20cm、西約30cm、南辺東約15cm、中央約15cm、西約15cm、東辺中央約25cm、西辺中央約20cmである。

以上より、本基壇は掘り込み地業は行わず、原地形が西北に傾斜しているため、基壇の外周部を削平して基壇上の低部に盛土し、平坦面として作られたものと観察される。

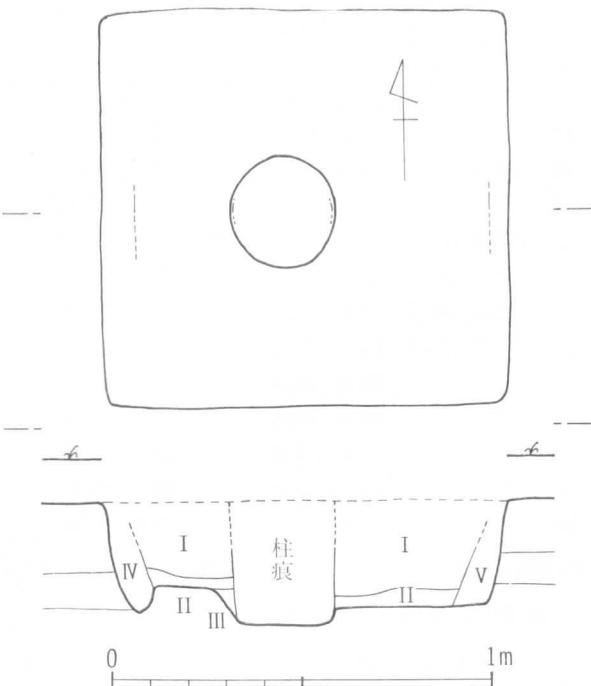
第6図 P18実測図 I 黒灰色土層 II 黒灰色土層 III 明褐色土層 ローム粒子を多量に含む IV 黒灰色土層 やや粘性がある V 黒灰色土層 地山粘土小ブロックを含む

掘立柱は、現地表面下15~20cmという浅さで検出されたため、隨所に攪乱があり、その全部を検出できなかつた。しかし、確認した15個から桁行5間、梁行4間の建物と推察され、しかも総柱であつた。建物の梁行方向は現磁北より1°50'西に偏し、基壇の主軸より2°40'東に偏している。掘り方は不ぞろいであるが、一辺90cm前後のはば方形で、褐色粘土粒を含む黒灰色土で埋めている。柱痕跡は径30cm前後で、丸柱である。断面観察を行ったP18をみると、東西長105.0cm、検出面よりの深さ約30cmで、地山面を4cmほど掘っている。柱

跡は掘り方底部よりさらに5cm程度下っている。柱底には石や板の痕跡は認められていない。柱の抜取りは断面からは観察できなかつた。ただ、掘り方端部に黒灰色土と褐色粘土質地山のブロックを混入した埋め土があり、掘り方底部にも厚さ5~3cmの粘土質地山ブロックを含む黒味の薄層があり、2度にわたり掘り込みが行われたことをうかがわせている。とすれば、建て替えが考えられる。他の柱穴については検討をなしていない。なお、P16は掘り方端面のみの断面のため、柱痕部は明らかでない。P16の掘り方は、一辺約100cm、深さ43cmで、埋め

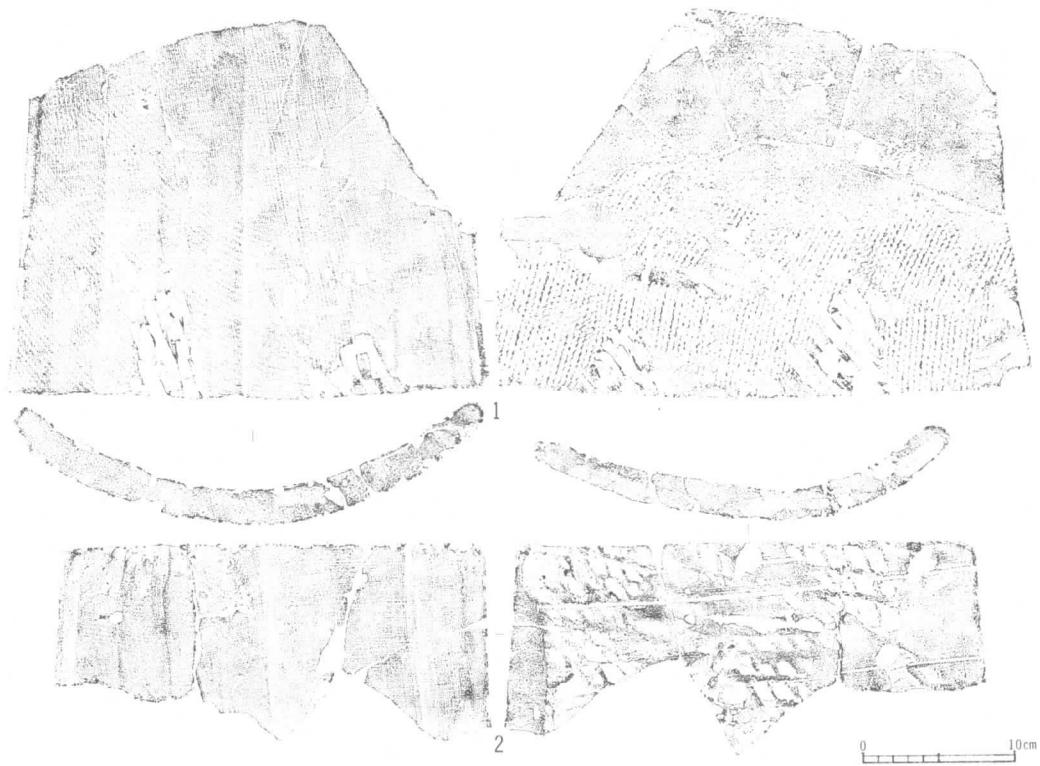
第7図 平瓦拓影

第7図1（図版八一1）は、今次の出土瓦中叩き成形に縄目を用いた唯一の例であり、現存（狭端側欠損） $25.5 \times 31.5\text{ cm}$ 、広端面厚さ $2.0 \sim 2.3\text{ cm}$ のもので、最も残存度が高い。凸面は幅3mmという比較的細かい編みの縄を付した叩き板による縦・斜位の2次成形後、一部にヘラ

ケズリ調整を施している。縄目叩き目は前回の調査においても出土しているが1例でしかなく、本遺跡ではこの手法は一般的でないようである。凹面には、本数的にA類相当であるが、他の布目に比してやや糸の太い粗い布目がある。また、粘土板作成時の糸切り痕も明瞭に認められる。模骨痕は幅4～5cm程度のものが確認される。凹凸両面には、広端側の表裏同位置の各2カ所に、幅7mm程度のヘラ状工具で縦位になすりつけたような凹状痕跡が局部的に重複しており、注意される。側面は粘土板分割の切断痕が残存し、無調整であるが端面はきれいにヘラケズリ調整されている。DG53グリッド出土。

第7図2(図版九一1)は、広端側欠損で約12.8×28cm、狭端面厚さ1.8～2.2cmのものである。凸面にはI類の斜格子目があるが、のちのヘラケズリ調整のため消され、部分的に散在するのみである。また、幅・深さとも1.5mm程度の沈線が、5・6cmの間隔でほぼ横位に2条走っている。同様例は、前回出土の瓦にも1例見られる。凹面にはA類の布目痕を残し、不明瞭ながらも模骨痕が認められる。狭端面はナデ調整を施している。DH・DF55グリッド出土。

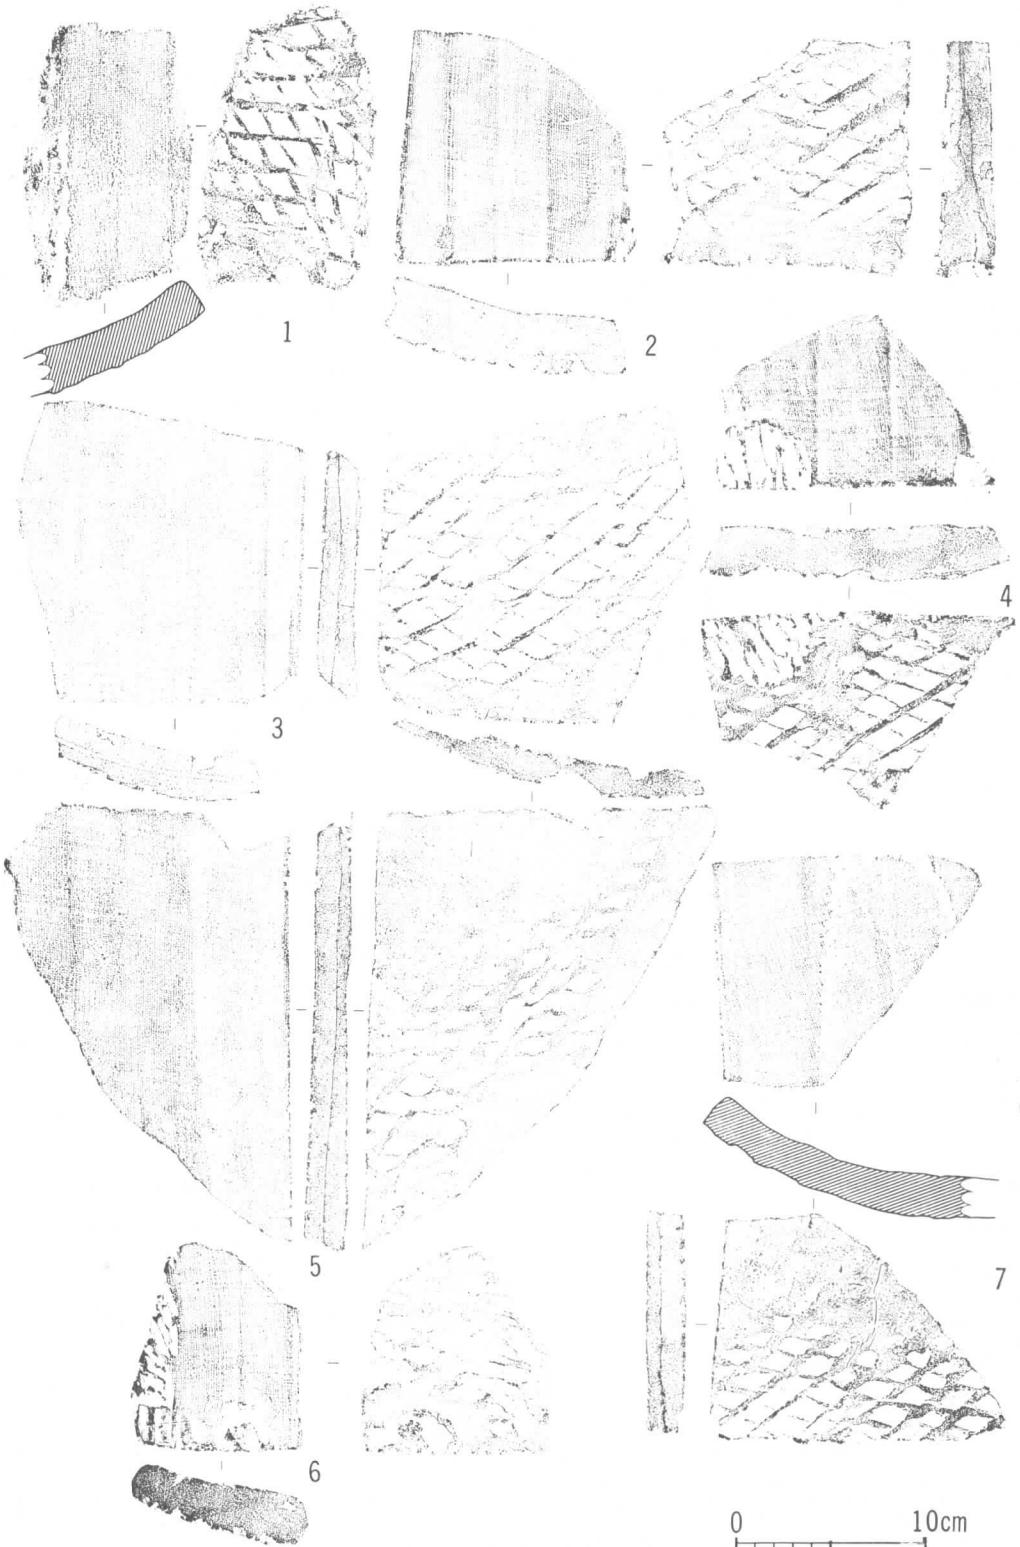
第8図 平 瓦 拓 影

第8図1は、現存(全側・端面欠損)約1.5×8.8cm、厚さ2～2.5cmのものである。凸面にはI類の斜格子目、凹面にはA類の布目を残している。焼成が他に比して粗悪で、磨耗が著しい。DE53グリッド出土。

第8図2は、現存(側・端面一部残存)約12.4×12.7cm、狭端面厚さ3～3.4cm、側面厚さ2.2～3.2cmのものである。凸面にはII類の斜格子目を残し、一部に横位のナデ調整を加えている。凹面にはB類の布目があり、幅約5cmの模骨痕が認められる。側・端面ヘラケズリ調整。DE58グリッド出土。

第8図3(図版七一3)は、現存(側・端面一部残存)約15.8×15.2cm、端面厚さ2.3～2.5cm、側面厚さ2.0～2.3cmのものである。凸面にはII類の斜格子目があり、部分的にヘラケズリ調整している。凹面にはB類の布目痕を残し、幅4.5cm程度の模骨痕が認められる。端面中程には幅1.5mmの沈線が横位に1条走っている。DI52グリッド出土。

第8図4(図版七一4)は、現存(端面一部残存)約9.2cm×14.6cm、端面厚さ2.5~2.9cmのものである。凸面には、II類の斜格子目を残し、のち一部にヘラケズリ調整を施している。凹面にはB類の布目痕があり、幅4cm程度の模骨痕が認められる。また、凹凸両面の表裏同位置には第7図1と同様の、幅4mmのヘラ状工具等による縦位の重複した押し撫で痕がある。DG53グリッド出土。

第8図5は、現存(側・端面一部残存)約22.1×15cm、狭端面厚さ1.7~1.9cm、側面厚さ1.7~2.3cmのものである。凸面にII類の斜格子目を部分的に残すが、のちのヘラケズリとナデ調整のため、格子目はほとんど崩れ、消えている。凹面にはA類の布目痕を有し、幅5.5cm程度の模骨痕が認められる。DE58グリッド出土。

第8図6は、現存(端面一部残存)約10.9×11.1cm、端面厚さ2.2~2.8cmのものである。凸面には斜格子目を残すが、のちのヘラケズリ調整のためにほとんどその原形をとどめていない。凹面にはB類の布目がある。また、これにも凹凸両面の表裏同位置に、重複する幅5mm程度のヘラ状工具等による縦位の工作痕がある。ただこの場合は、明らかに粘土を付加充填して指頭による押圧を加え、何らかの補強工作をした状況と観取される。DE57グリッド出土。

第8図7は、現存(側面一部残存)約12.2×14.2cm、側面厚さ1.9~2.2cmのものである。凸面にはII類の斜格子目があり、のち一部にヘラケズリ調整を加えている。凹面には布目がほとんどそのまま残るが、側線にそって幅5~8mmの縦位のヘラケズリ調整が施されている。また、中央部付近には布のとじ目痕が明瞭に認められる。DH55グリッド出土。

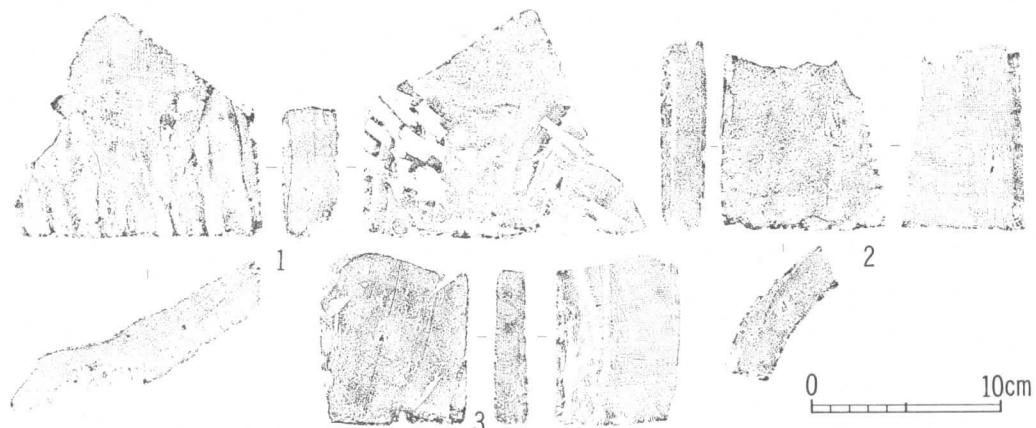
第9図 平瓦・丸瓦拓影（1平瓦，2・3丸瓦）

第9図1は、現存(側・端面一部残存)約12×15cm、側面厚さ2.9~3cm、端面厚さ2.7~3.2cmのものである。凸面には縦・横位のヘラケズリ調整が広く施され、この部分には叩き目成形の痕跡はほとんどない。幅7mm程度のヘラ状工具による縦位の工作痕が、前記例のようにある。凸面には、これと対応する位置に粘土を付加して第8図6のように指頭で縦位に押し撫で補強した痕がある。凹面自体はA類の布目痕が残っている。側・端面はヘラケズリにより調整している。DG56グリッド出土。

第9図2は、現存(側・端面一部残存)約9.2×8.6cm、側面厚さ2.1~2.4cm、端面厚さ2.5~2.7cm、第9図3は現存(側面一部残存)約9.1×7.8cm、側面厚さ1.5~1.8cmのものである。いずれも、凸面には縦位のヘラケズリが施されて、第2次成形の叩き目の痕跡は残っていない。凹面には比較的細かい布目があり、3cm<sup>2</sup>の単位面積中における糸の本数は前者が28×29本、後者が28×32本となっている。DD55グリッド出土。

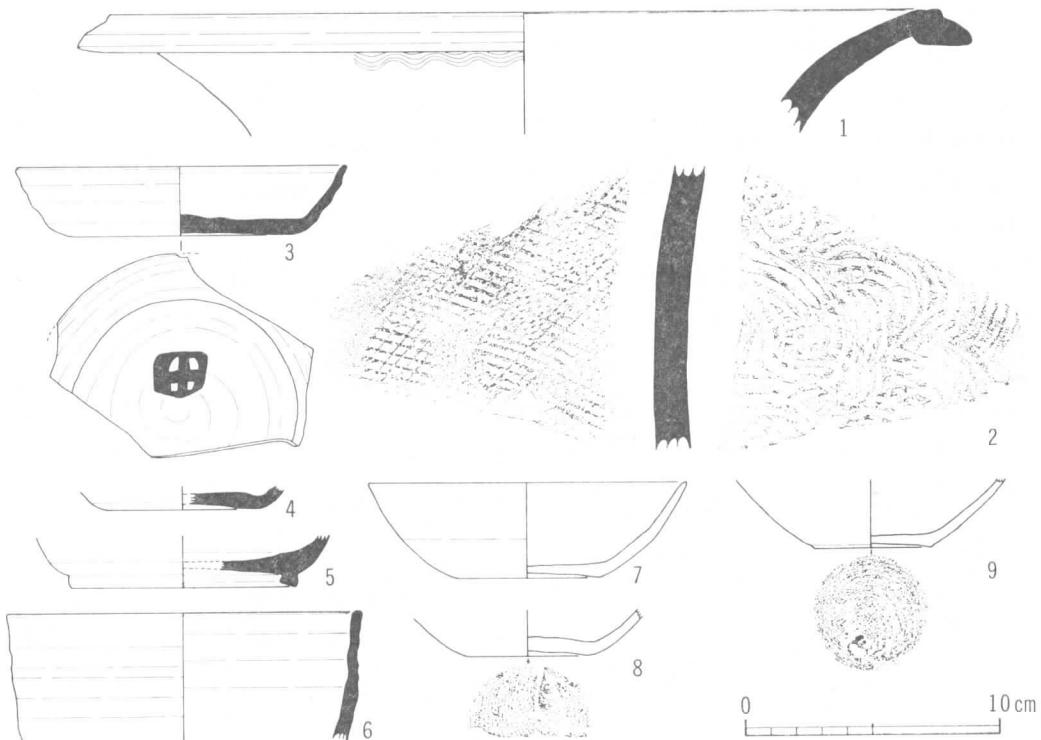
第10図 須恵器・土師器実測図（1～6 須恵器、7～9 土師器）

第10図7は基壇上より出土したもので、調査の座標ではD E54グリッドより出土した。完存品ではないが、全形が復原される唯一のもので、法量は口径12.4cm（推定値）、器高3.8cm、底径5.6cmである。体部の形態は、中央部がややくぼみ、基本的には平底の底部からスムーズに内彎線を描き立ち上がり、さらに体部上位でやや外反化して口縁部に至るものである。口縁端部は丸くおさめ、底径は口径の $1/2$ より若干小さい。器厚は3～5mm程度で、小型品であることからも薄目である。調整は体部両面に回転のナデ整形痕があり、底部は無調整、回転糸切り離しである。胎土には大・小の砂粒を混入している。焼成は良好で、色調は淡明茶褐色を呈する。

8は、7と同じようにややくぼんだ底部から体部が立ち上がり、内彎状を呈し、体部下半までの現存でしかない。DD58グリッド内より出土した。底径は4.8cmを測り、回転糸切り離し痕が明瞭にある。その後、無調整。胎土には微砂粒を含み、焼成は良好であるが磨耗が著しい。色調は淡赤茶褐色を呈する。

9は、7・8と同様内側の浮いた底部から、おそらく体部上位に至るまでのものと思われる。したがって、全体の形をうかがえないが、形態的にはむしろ塊形に近似するものであろう。DD58グリッドより出土した。体部は外表面に整形時の回転による若干の凹凸があるものの、全体的には内彎気味の立ち上がりで、器厚は3～4mm程度とほぼ一定している。底部は径4.6cmを測り、回転糸切り離し、無調整である。胎土には微砂粒を混入する。焼成は良好、色調は茶褐色を呈する。

第10図1は甕の口頸部片である。口径は32.6cmと推測され、大型甕に属するものと言える。口頸部は外反度がつよく、大きく外へ開くが、頸部自体は全体的バランスよりしてさほど長くはなるまい。また、口縁端部には断面の形状が鋭三角様である突帯をめぐらしちアセントをつけ、さらにこの突帯直下の口頸部外表に、粗い櫛状工具による波状文が4条1単位として連続2段に描きめぐらされ、あわせて装飾的効果を醸し出している。

2は甕の体部片で、器厚1.4cmを測る。上記1のような大型甕の体部を構成しているものと思われる。器表外面には格子目ふう叩き目文、内面にはあて板の同心円文が顕著にある。

3・4は壺である。DD55グリッド内において、地山面に接して出土したものである。原形を復原し得る唯一の須恵器で、法量は口径12.7cm（推定値）、器高2.7cm、底径8.6cmを測る。形態的には、数値に示したとおり口・底径に比して器高の低い、いわば皿状的な様相を示す壺であることと、口径に対し底径の大きいことが留意される。体部は、中央部の若干浮いた底部から回転整形による凹凸があるものの、全体的には内彎気味に立ち上がり、上位で外反して丸くおさめた口縁部を形成している。器厚は体部3mm前後、底部5～7mmであり、底部がと

くに厚くなっている。体部は回転のナデによる器面調整、底部は全面回転ヘラケズリで整えている。胎土には微砂粒を混入する。焼成は良好で堅緻に仕上がり、色調は青灰色を呈する。なお、外面底部に「田」の墨書きがある。

4は、D I 52グリッド内より出土した底部から若干の体部を含む残片である。底部は推径約6cm、やはり中央部が浮き気味になり、底部の整形は回転ヘラケズリである。胎土には微砂粒を混入する。焼成は良好、色調は灰褐色を呈する。

5は高台付坏である。D D 55グリッド内より出土したもので、底部と体部の境界部を介した残片でしかない。底部は推径約6cmを測り、境界部—底部外縁に高さ5mm、幅約6mmの高台部が取り付けられている。「ハ」字状にふんばりのあるものでなく、直立気味である。ただ、現存部における接地は外端面にあり、内端面は浮いている。底部の調整は回転ヘラケズリである。胎土には微砂粒を混入する。焼成は非常に良好で堅緻に仕上がり、色調は青灰色を呈する。なお、体部外表面には自然釉の付着が一部認められる。

以上の歴史時代土器の編年観については、未だ本地域のみならず北陸地方全般にわたり充分に整備されていない現状からして、こまかい考定是不可能である。ただ、畿内中枢地域における動向や加賀・能登地方を中心とした北陸地方の研究成果からすれば、概観的には須恵器は1・3・6など8世紀中葉を中心とした8世紀代の展開、土師器はこれより下降した9~10世紀代の展開にそれぞれ類型を見ることができよう。

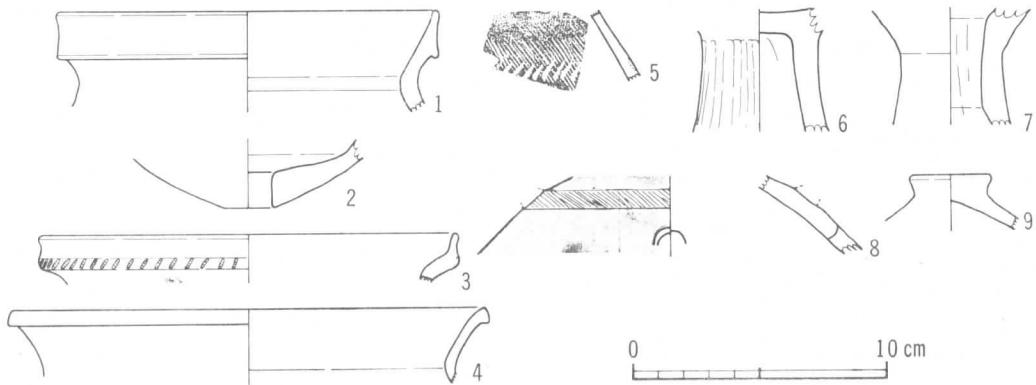
第11図 土 師 器 実 測 図

第11図1は壺の口頸部である。口径の推定値15.1cmを測る。ゆるやかな「く」字状線を呈して外反する頸部の上位で、するどく下方に屈曲して直立している。いわゆる有段口縁をつくるところに特徴がある。屈曲部は下方に垂れ下がり、直立部は外彎し、口縁端部を丸くおさめている。器面の調整は、内外面ともにいねいな磨きに近いヘラナデを施している。胎土は雲母等の砂粒を含み、色調は褐色である。

から内面に径1.8cmの焼成前の穿孔が1孔ある。おそらく甌として用いられたものであろう。外表面にはヘラケズリ調整が施されており、胎土は雲母等の砂粒を含み明茶褐色を呈している。

3～5は甌の破片である。3は口頸部で、口径の推定値16.5cmを測る。小さく、するどく外反する頸部の上位をほぼ直角に屈折し、直立させて短い口縁部を形成したところに特徴がある。直立した口縁部は、実際には外彎し、またその下縁に櫛歯状工具による長さ約5mmの斜行の刺突がめぐらされて、一種の装飾をなしている。体部外表面上位には刷毛状整形痕が認められる。胎土は雲母等の砂粒を含み、暗褐色を呈する。

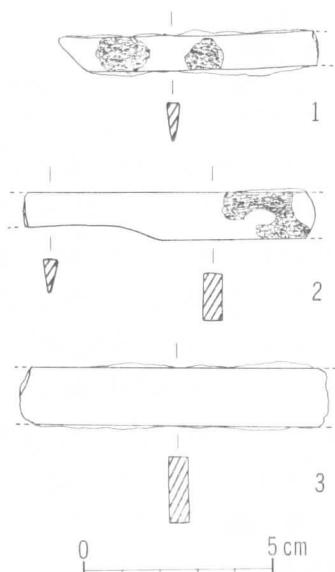
第12図 鉄製品実測図

2は鋒部と茎尻部を欠損したものである。変則的ではあるが、茎を一段おとしての棟間、刃間のつくりはない。現存長7.6cm。刃部は関部に相当した部分より、急に抉り込んだように彎曲し、身幅8mm、重ね4mmの細身の刀身である。茎の幅1.1cm、重ね4mmを測る。DH54・55グリッド出土。

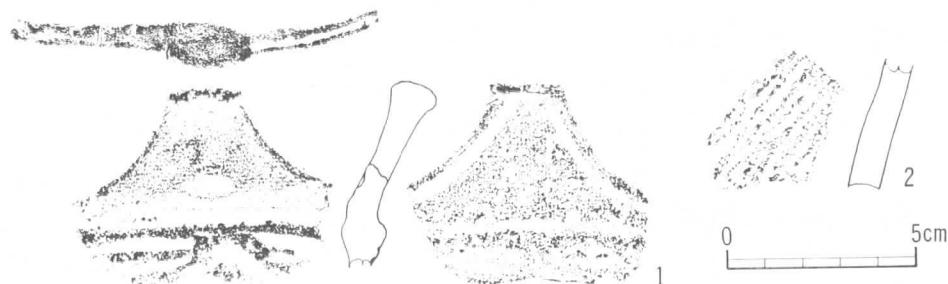
第13図 縄文式土器拓影

第13図1は山形の波状をなす口縁部片である。肩部には沈線によって画された変形工字文がみられる。内面は、口縁の波状にそって沈線があり、さらに2条の平行沈線を施している。胎土は砂粒・雲母を含み、焼成良好、黄褐色を呈している。この土器はその特徴から大洞A'式土器に比定でき、さらに胎土・色調などが在地のものとは異なっているため、東北地方からの搬入品と考えられる。大洞A'式土器は、県内では西蒲原郡緒立遺跡等に類例がみられるが、<sup>(1)</sup>搬入品と推察されるものは本土器が県内の初例であり、現在における日本海沿岸での南限を示すものであろう。<sup>(2)</sup>

2は胸部破片で、単節R $\left\{ \frac{L}{L} \right\}$ の縄文を施している。胎土は若干の砂粒を含み、焼成やや不良、明るい褐色を呈している。

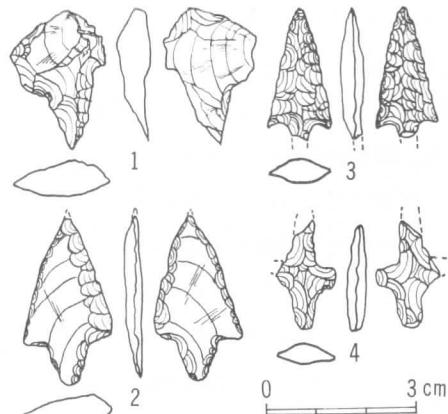
第14図 石錐・石鏃実測図

第14図1はチャート製の石錐である。長さ2.76cm、幅1.9cm、厚さ0.74cm。粗い剥離の後、彎曲部から錐部にかけて入念な調整を施している。2は粘板岩製の有茎石鏃である。現長3.3cm、幅1.75cm、厚さ0.56cm。両面とも全面に細かい押圧剥離が加えられ、先端が欠損している。3は蛋白石製の有茎石鏃で、下端は欠損している。現長2.69cm、幅1.3cm、厚さ0.47cmである。4も蛋白石製の有茎石鏃で、刃部先端が欠損しているが、飛行機鏃の亜形と思われる。両面とも全面に細かい押圧剥離を施している。

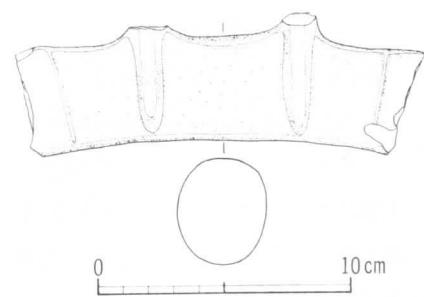
第15図 獨鉛石実測図

石質は閃綠斑岩と思われ、精製品である。現長16.16cm、幅約4.12cm、厚さ3.54cm。両刃先端部は欠損しており、欠損後に2次加工の痕跡が認められる。抉部の両側は肥厚して稜を作っており、稜の上部は損傷している。また、抉部と刃部のほぼ中間にも、わずかな稜を有している。縄文時代晩期の所産と考えられる。

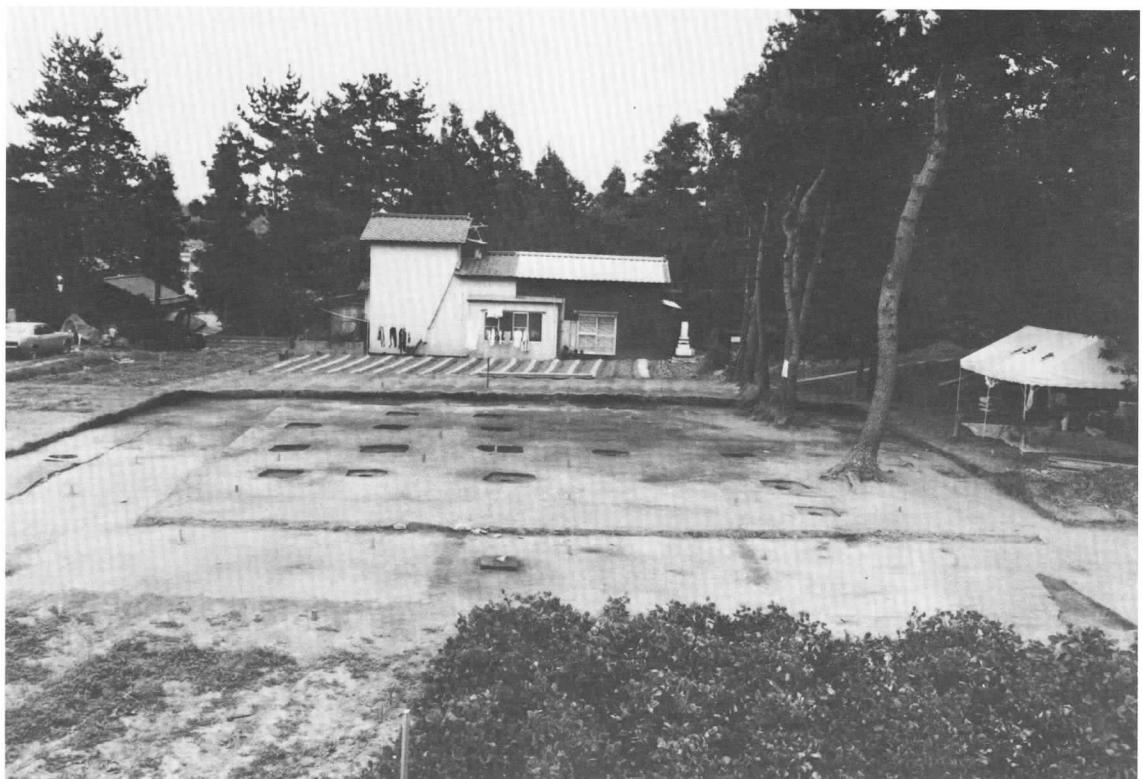
1 基 壇 (南側より)

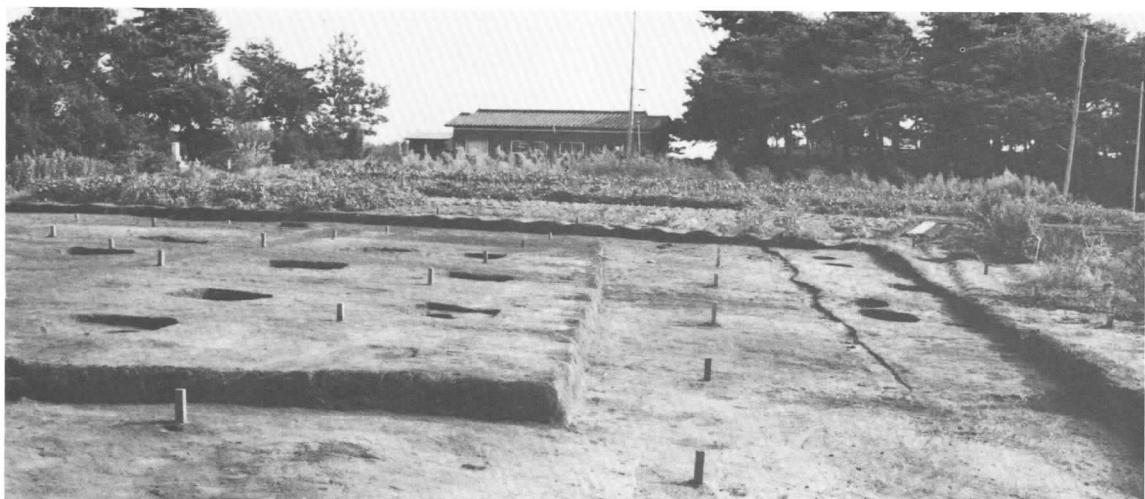
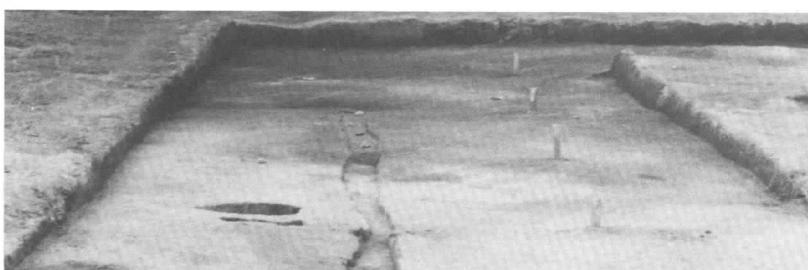
1 基壇西辺

**基壇縁** 基壇側縁の化粧は、切り石を並べた簡単なものであった。切り石は東・西辺には存在しなかったようである。しかし、いずれも南側の外周に数個が転落していたので、あるいは東・西辺の南側には若干存在したものかとも思われる。南辺は破片を含め 7 個ほど残っていたが、外周には小片を含め 8 個ほどが散在していた。切り石は凝灰岩で、約 30cm × 20cm × 15cm の長方体である。

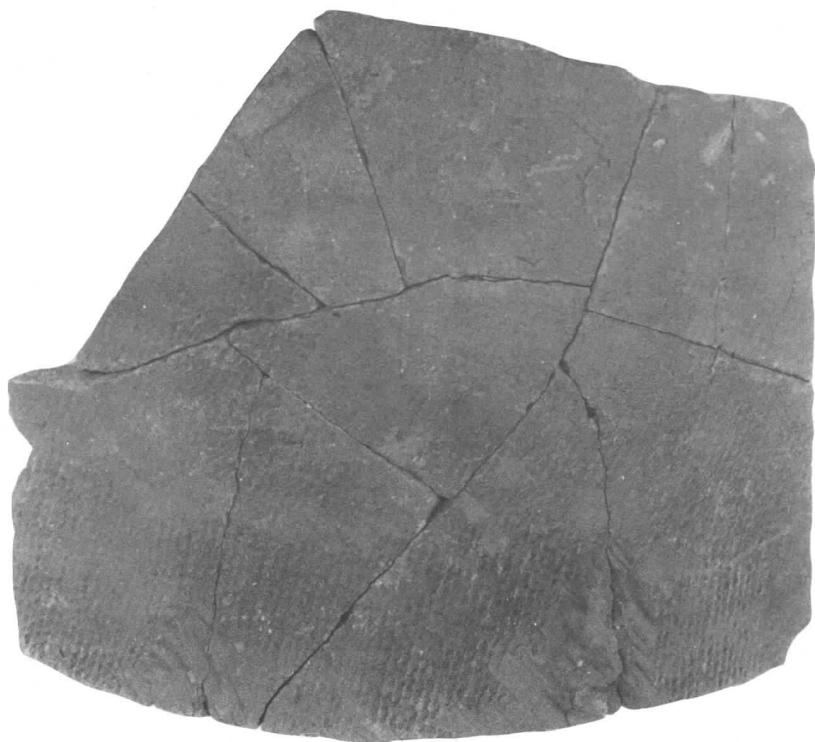
1

平 瓦

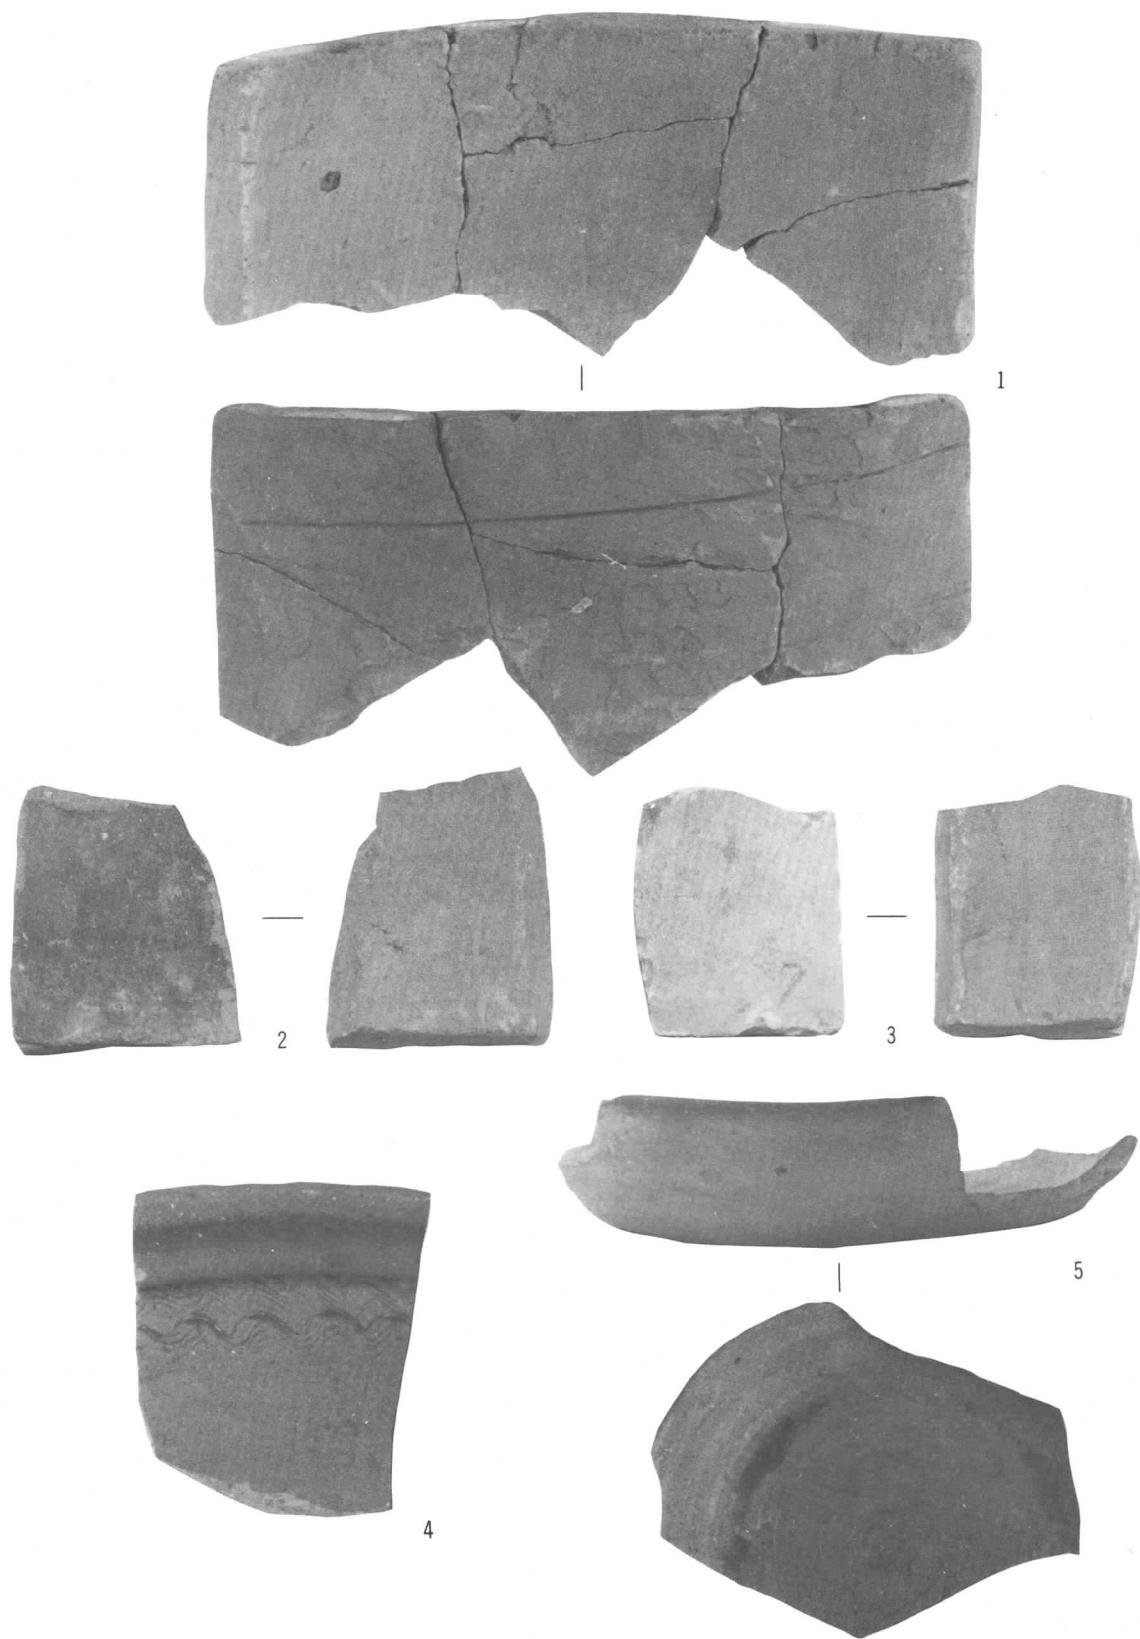
平瓦(1) 丸瓦(2・3) 須恵器(4・5)
