史跡横須賀城跡III

昭和61年度保存修理事業概報

大須賀町教育委員会

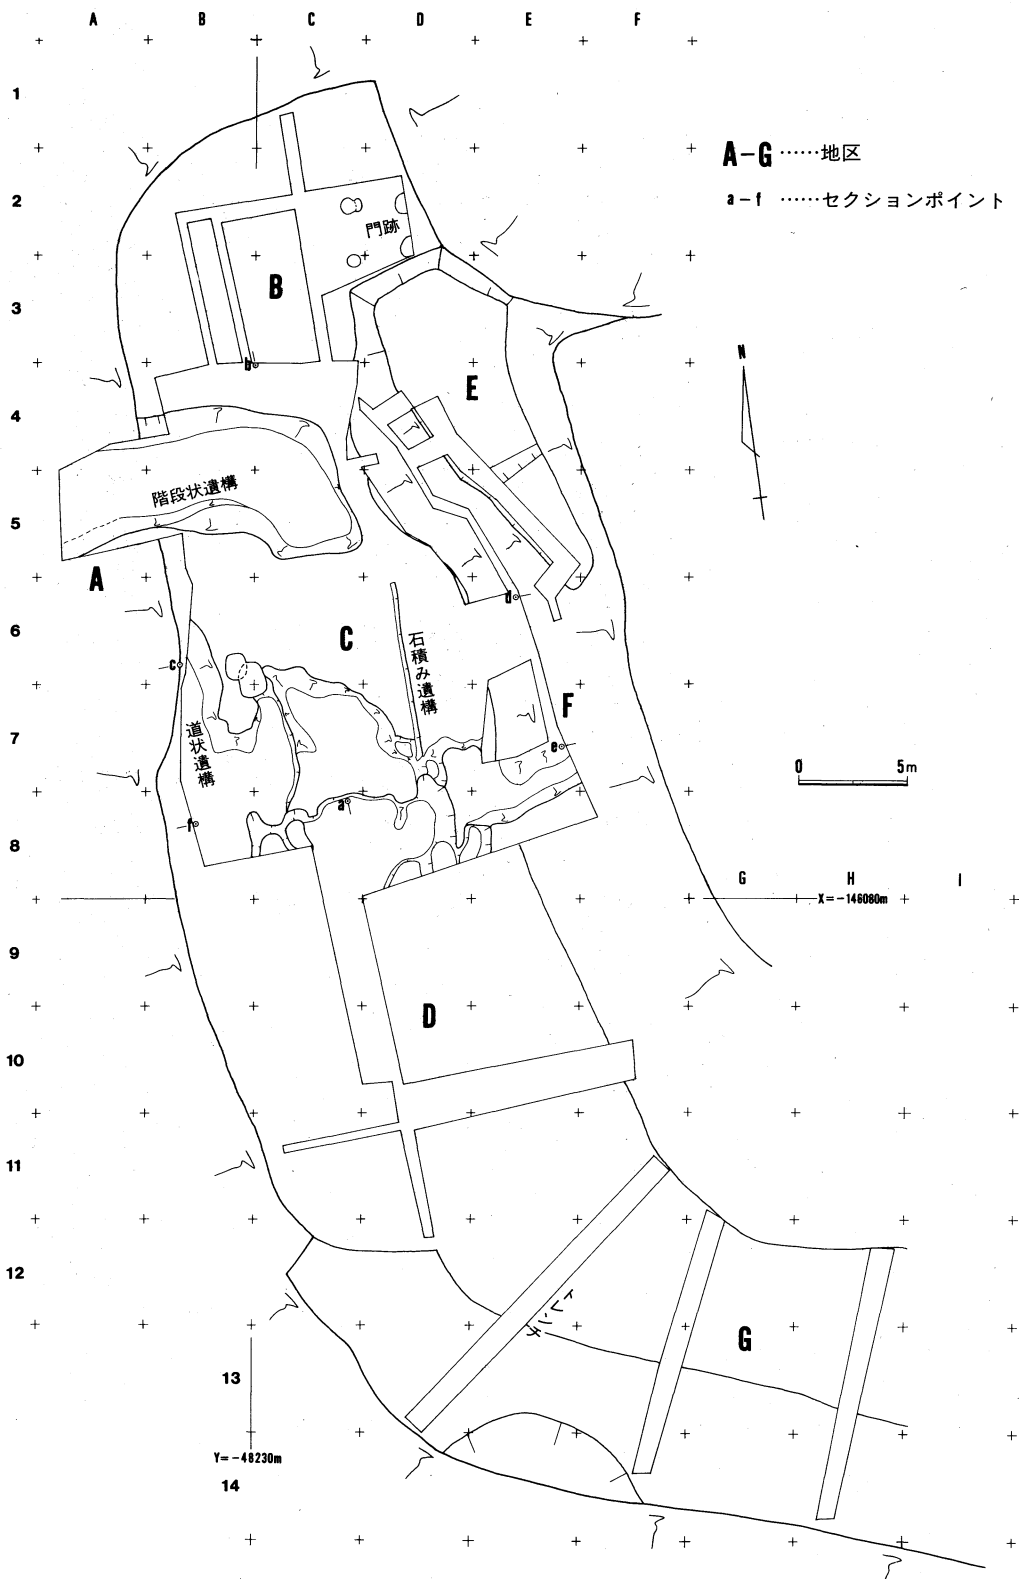
第3図 発掘区におけるグリッド設定及び遺構配置概略図

今回調査の対象とした部分は比較的後世の改変が少ない所であり、又、二の丸から西の丸台地への通路があることは古絵図から明らかで、城の構造を解明する上できわめて重要な部分である。したがって調査は、まずトレンチを設定し、その調査状況に応じて随時発掘区を拡張するという方法をとった。なお、現地における実測用の杭及びベンチマークは昭和59年度の事業で設置した基準点を基に測量し、東西・南北の基準線は国土座標にあわせ、設定したグリッド（5m方眼）は第3図に示す通りである。遺構平面図は縮尺1/20を基本とし、詳細図については縮尺1/10とした。出土遺物の取り上げは各トレンチ、グリッド、遺構毎に行い、写真撮影は6×7の中型カメラ1台と35mmの小型カメラ2台を用い、35mmカメラではモノクロール写真とカラーズライドを作成した。

なお、今回の調査対象地は大まかに7区分することができ、それらの位置については以下のとおりである（第3図）。

- A地区…曲輪の西側斜面（階段が検出された）。
- B地区…曲輪のうちで北側の一段高くなった部分（門跡を検出）。
- C地区…曲輪の北半部分（階段状遺構やその他の遺構を検出）。
- D地区…曲輪の南半部分。
- E地区…曲輪と西の丸台地との中間にある小さな曲輪状平坦部。
- F地区…西の丸台地の西側斜面。
- G地区…西の丸台地の南側斜面とその下の曲輪状台地。

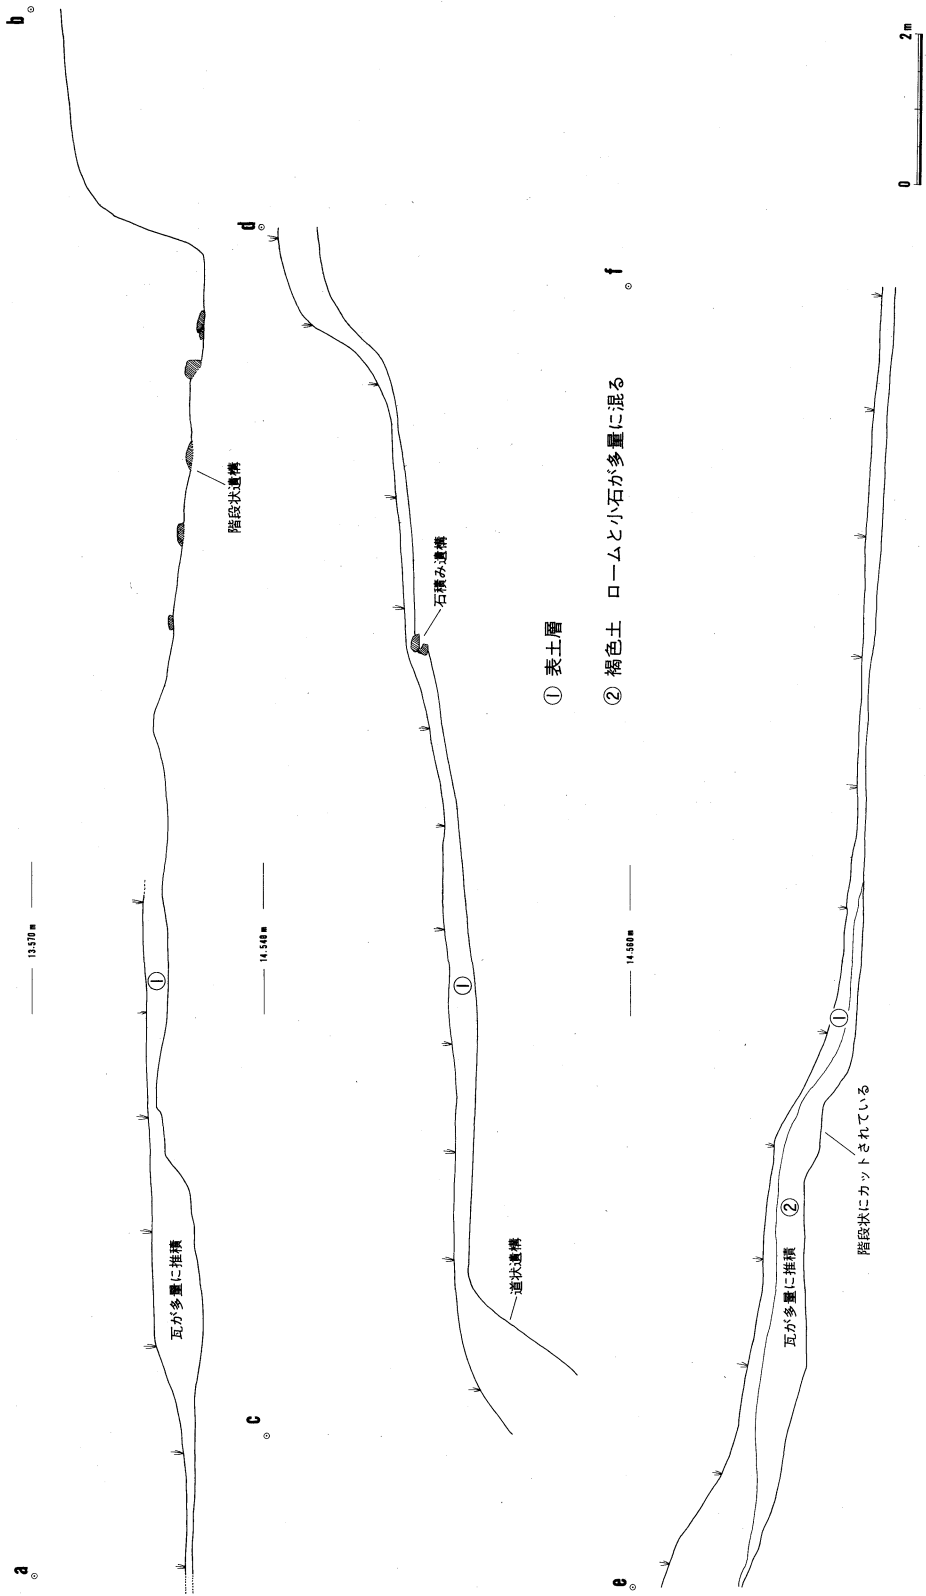
第4図 発掘区断面図 (セクションポイントは第3図参照)

D・G地区についてはトレンチ調査の結果遺構は検出されなかった。しかし、深掘りを行ったところ2m以上掘っても地山に達せず、その間は土と瓦が層をなして堆積し、かなりの厚さに版築されていることが判明した。この曲輪全体が盛土によって築かれている可能性も考えられる。B地区についても同様なことが言えそうである。

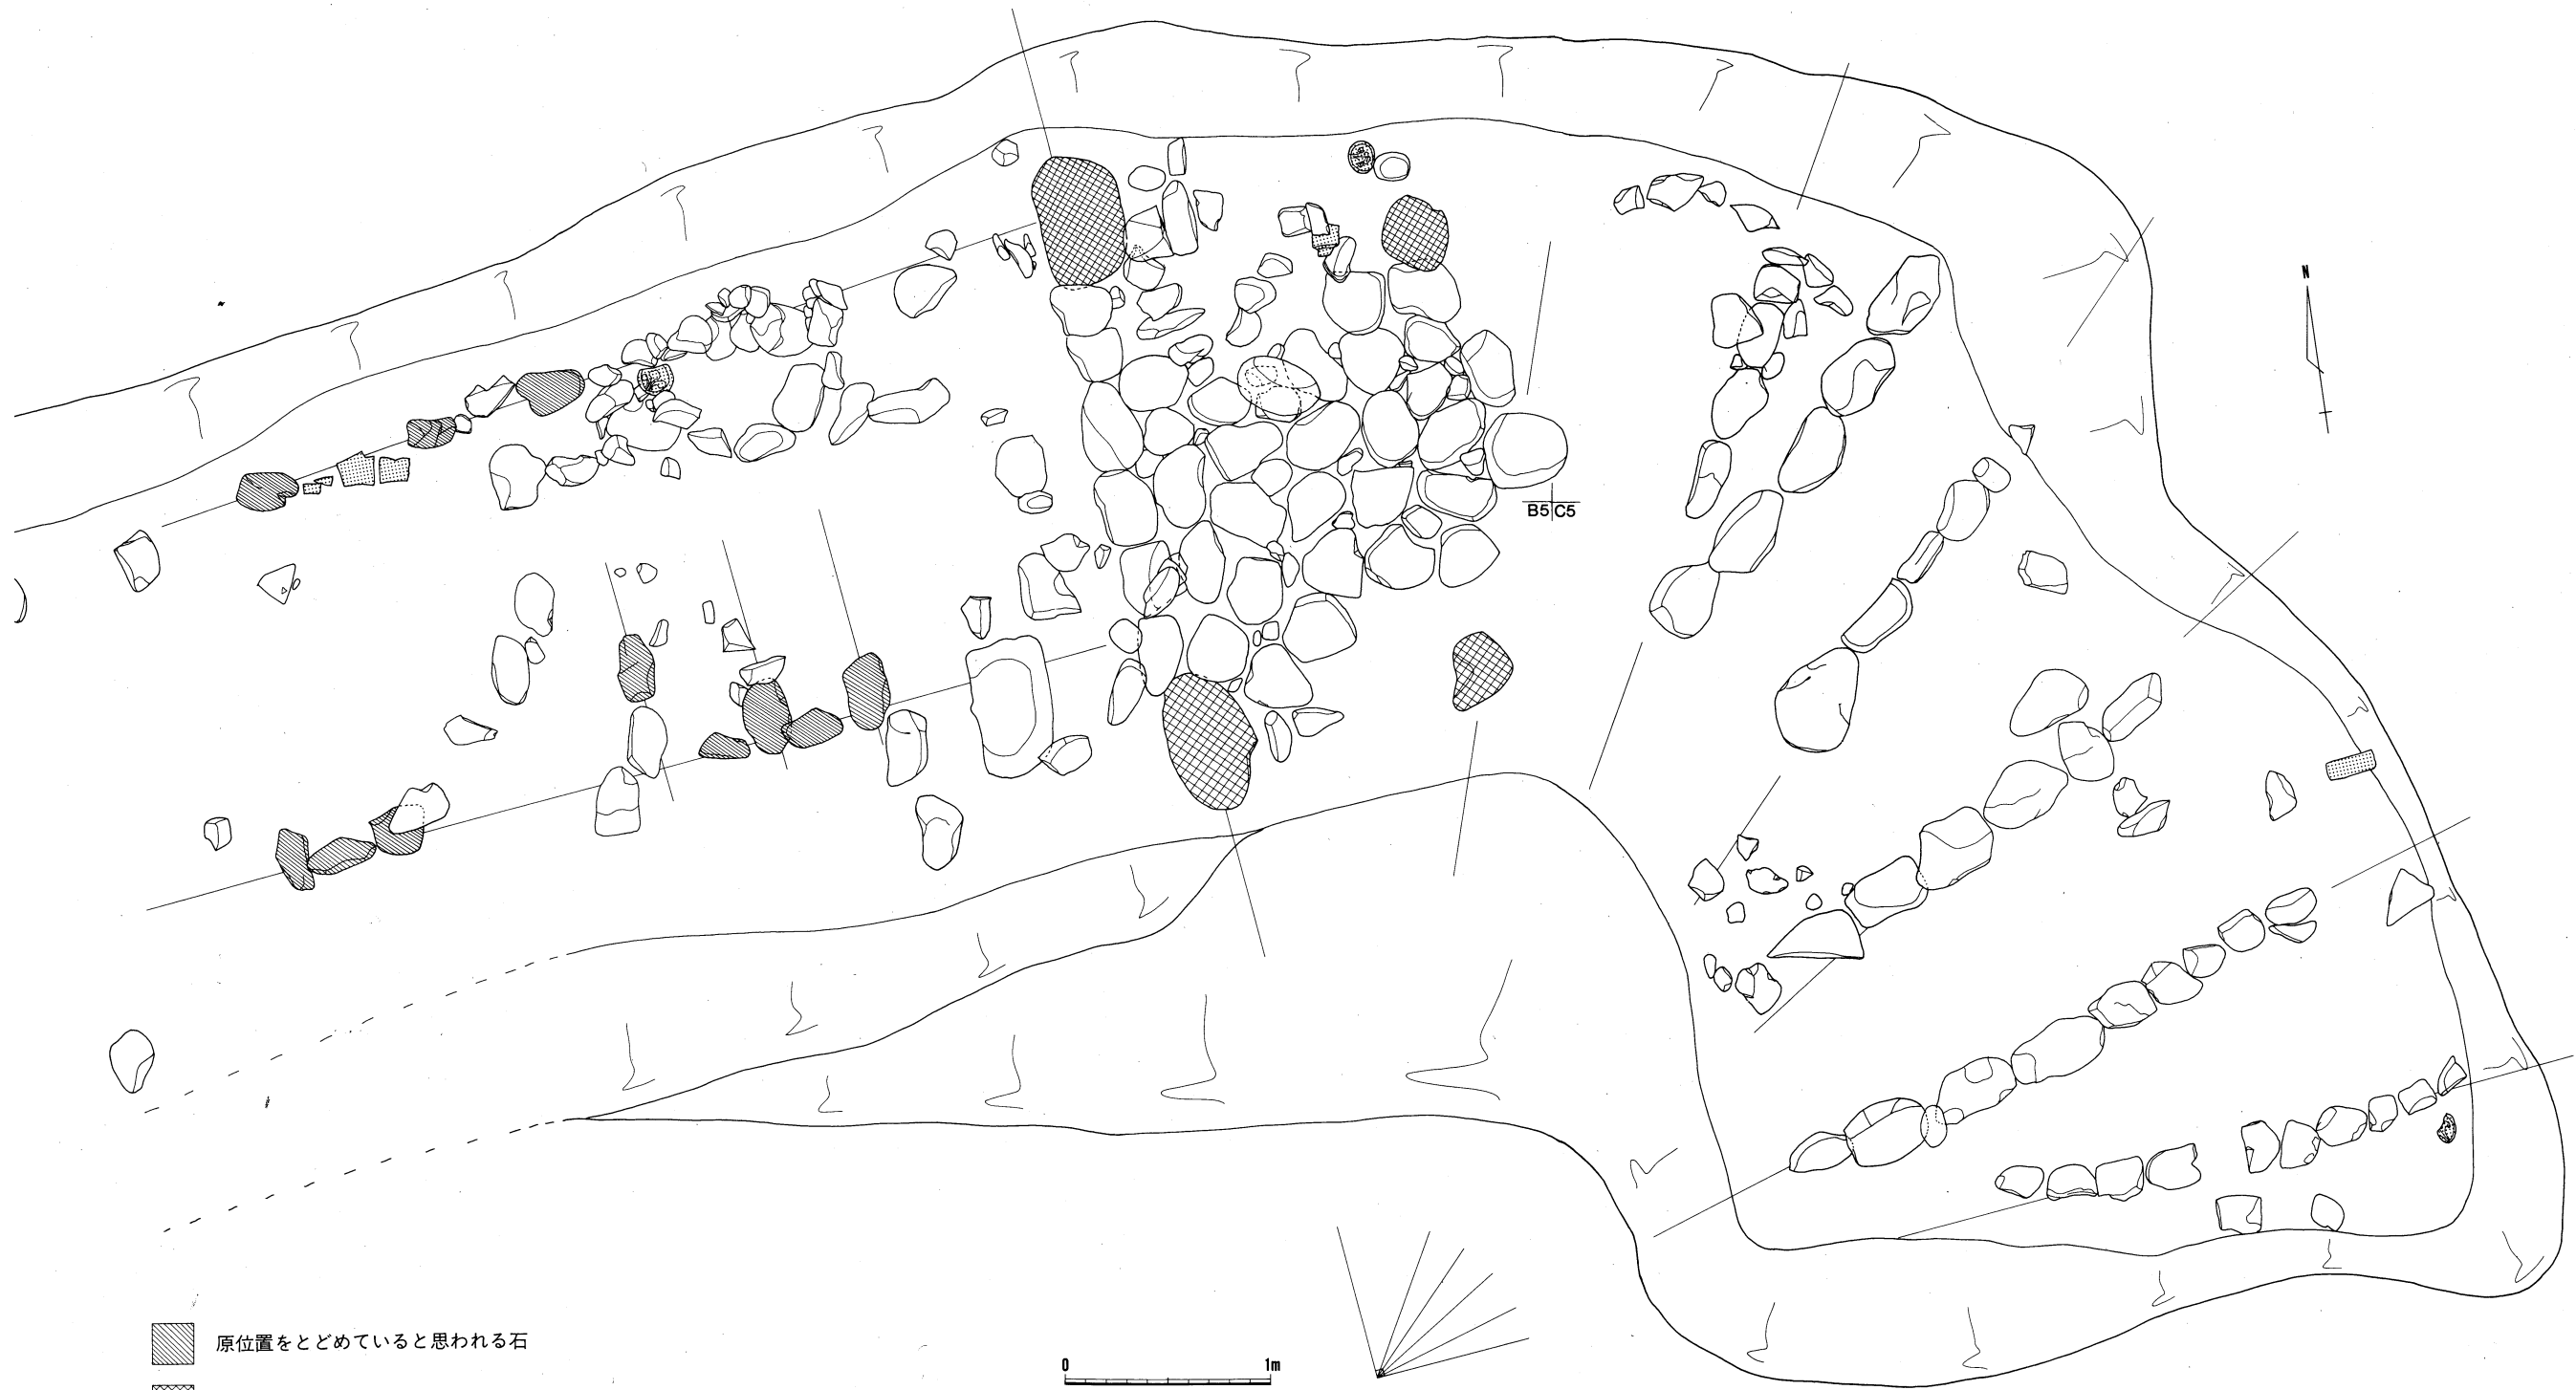
第 5 図 階段状遺構平面図

登り口である階段状遺構は、A地区及びC地区の北端、グリッドではA4・A5・B4・B5・C4・C5にかけて検出された。調査前の状況はほぼ平坦面をなしており、トレンチ調査をしたところ多量の瓦が廃棄された状況で出土した。石敷き及び石列はこれらの瓦の下から検出されており、おそらく廃城時に不必要な瓦類を低く掘り込まれている階段状部分に捨て、その上に土をかぶせて平坦面を造り、畑として利用したものであろう。さて、階段状遺構は大まかに3つの部位に分けることができるので、それぞれについて概略を記す。

二の丸から曲輪へ上がるまでの斜面に造られた階段部分である。後世における土採り等により最下部の状況は確認できなかったが、ほぼ全容を明らかにすることができた。斜面という立地条件のために多くの石が移動したり欠落しているが、検出した石から階段の横幅や各段の幅、傾斜角等は十分類推することができる。比較的原位置をとどめている石を参考にすると、一段一段の幅は水平方向でほぼ50cmを測り、比高差は約25cmである。階段の横幅は下から上までが均一でなく、上の方がやや広くなる様子で、ほぼ180cm~200cmを測り、階段全体の傾斜角はほぼ30度前後である。階段の北の側列からは石に混り瓦が何点か出土しており、瓦を利用した何らかの施設、特に排水施設の存在がうかがえる。

おそらく門の下にあたる部分であろう。石敷きの前列（斜面側）は両側に特大の石（ともに最大長70cm、最大幅40cmぐらい）を配置し、この上に門柱が建てられていたものと思われる。大石の中心間の幅は2.60mを測り、大石と大石との間には1.90mの間に6個の石が配置されている。石敷きは東に向かうにつれて狭くなり、全体的には台形を呈するが、一部石が抜き取られた可能性もある。石の形状はさまざまだが、ほぼ同程度の大きさのものを使用し、石と石の間には小石をはさみこんで固定している。石の上面はほぼ平坦で歩きやすく、全体的に東に向うにつれ、上

面のレベルは徐々に高まる。但し、この部分は南側から北側に向かってやや低く傾斜しており、おそらくこの石敷きの北半が人のよく歩いた部分であろう。後列の門柱の位置であるが、前列のように特大の石が見あたらずにわかenに決し難いが、一応、図（第5図）の位置に考えたい。石の中心間の幅2.20m、前列の石との中心間の幅は、南側で1.40m、北側で1.60mを測る。前列及び後列どおしては石の上面はほぼ同程度のレベルを示すが、前列と後列では後列が高く、その比高差はおよそ20cmである。なお、この石敷きを全体的にみれば前列幅3.30m、後列幅2.50m、東西幅2.30mを測る。又、石敷きの北側は一段高い曲輪状（B地区）を呈しており、この段差が北側の側壁の役割りを果たしているが、南側は地表面をやや掘り込んだ程度でなだらかな傾斜面を呈し、壁という感がない。門の構造上このような地形としたのであろうか。

石列が6列検出できた。短いものは1.40m、長いものは2.90mというように長さはまちまちで、使用している石もほぼ大きさをそろえた列と大小さまざまなものを並べている列とがみられる。したがって各列で使用している石の個数は一様でない。各石列はほぼ直線状を呈するが、第6列目に関してはやや弧状を呈する。さて、石列の配置方法であるが、先に述べた石敷遺構の前列を南に延長したラインと第6列目の石列の東半部分を西に延長したラインとがほぼ直角に交わる。そして第2列目を除いたすべての石列はほとんどこの交点に向かって配置されていることがわかる。しかも第1列目と第3列目、第3列目と第4列目間は交点を中心に14度の角度に配され、第4列目と第5列目間は15度、第5列目と第6列目間は12度を測る。したがって交点を中心にそれぞれの石列がほぼ等間隔（中央部で約1m）に配置されていることが窺える。第2列目については後に何らかの理由（第1列目を補修したのではないか）で設置したものと思われる。こうして見ると、石敷遺構についても、この交点を中心として石が配置された可能性も考えられる。たとえば後列の南側の門柱の礎石と考えた石と、石敷遺構の東端のとび出た石とを結んだラインの延長線が交点と交わるが、単なる偶然であろうか。

石列は石敷遺構と違い各石の上面を平坦にそろえておらず、人が上に載って歩くのではなく、土止めの役割りを果たしたものであろう。石列間は地面がゆるやかな傾斜をなし、南に向かって徐々に高まっていく。石列間の比高差は、第1列と第2列の間、第3列と第4列の間、第4列と第5列の間でほぼ15cmを測るが、第2列と第3列、第5列と第6列の間ではほとんど認められない。

以上、階段状遺構について各部位毎に説明したが、この階段がしっかりした設計のもとに構築されていることを窺い知ることができた。その他、気づいた点を記すと、構築方法では斜面部の階段は下から順々に造っていった様子が南の側石列の積み方によってわかる。次に構築された時期であるが、石に接して本多家の家紋である“立ち葵”を描いた軒丸瓦が3点出土しており、本多家以降（17世紀後半以降）に築かれたものと考えてよさそうである。なお、この階段状遺構に使用された石はすべて地山の石と思われる。

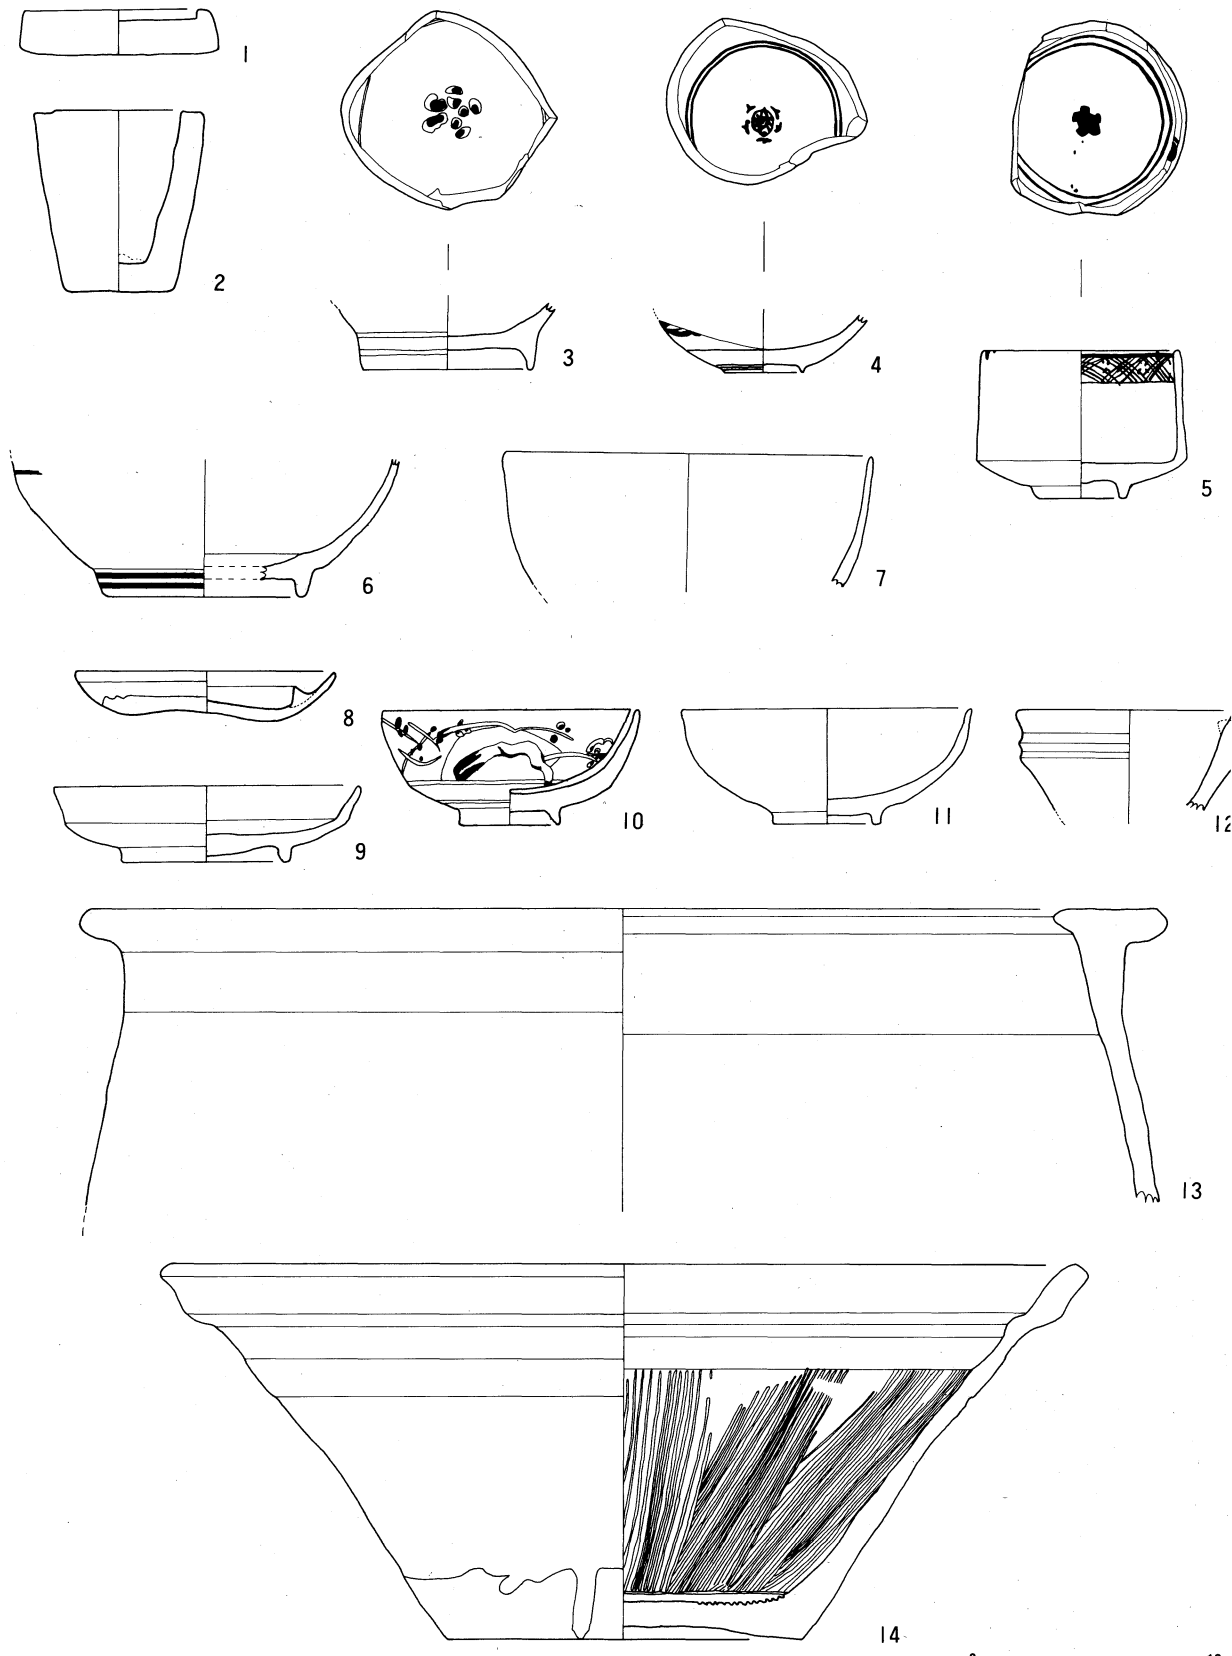
第9图 出土遺物実測図(1)

すべてC地区の遺構上に廃棄されたものである。1・2は焼塩壺の蓋と身で、蓋は径7.9cm、器高1.8cmを測る。身は粘土帯を型のまわりに巻いて造り、口径6.6cm、底径4.3cm、器高7.2cmを測る。3は瀬戸・美濃産の陶胎の茶碗で底径6.6cmを測る。時期は19世紀であろう。4・5・6は肥前系の磁器碗で、5は青磁染付けである。共に18世紀後半に位置づけられる。8は燈明皿で口径10.3cm、器高1.9cmを測る。時期は19世紀である。9は瀬戸・美濃産の御深井釉の丸皿で、見込みには鉄釉のすり絵が施されている。10は磁器写しの陶胎の碗、11は京焼風の瀬戸・美濃産の碗である。ともに19世紀に位置づけられる。12は瀬戸・美濃産と思われる片口の鉢で時期は19世紀。13は常滑焼の甕で口径43cmを測り、14はすり鉢で、ともに時期は19世紀後半に比定できる。

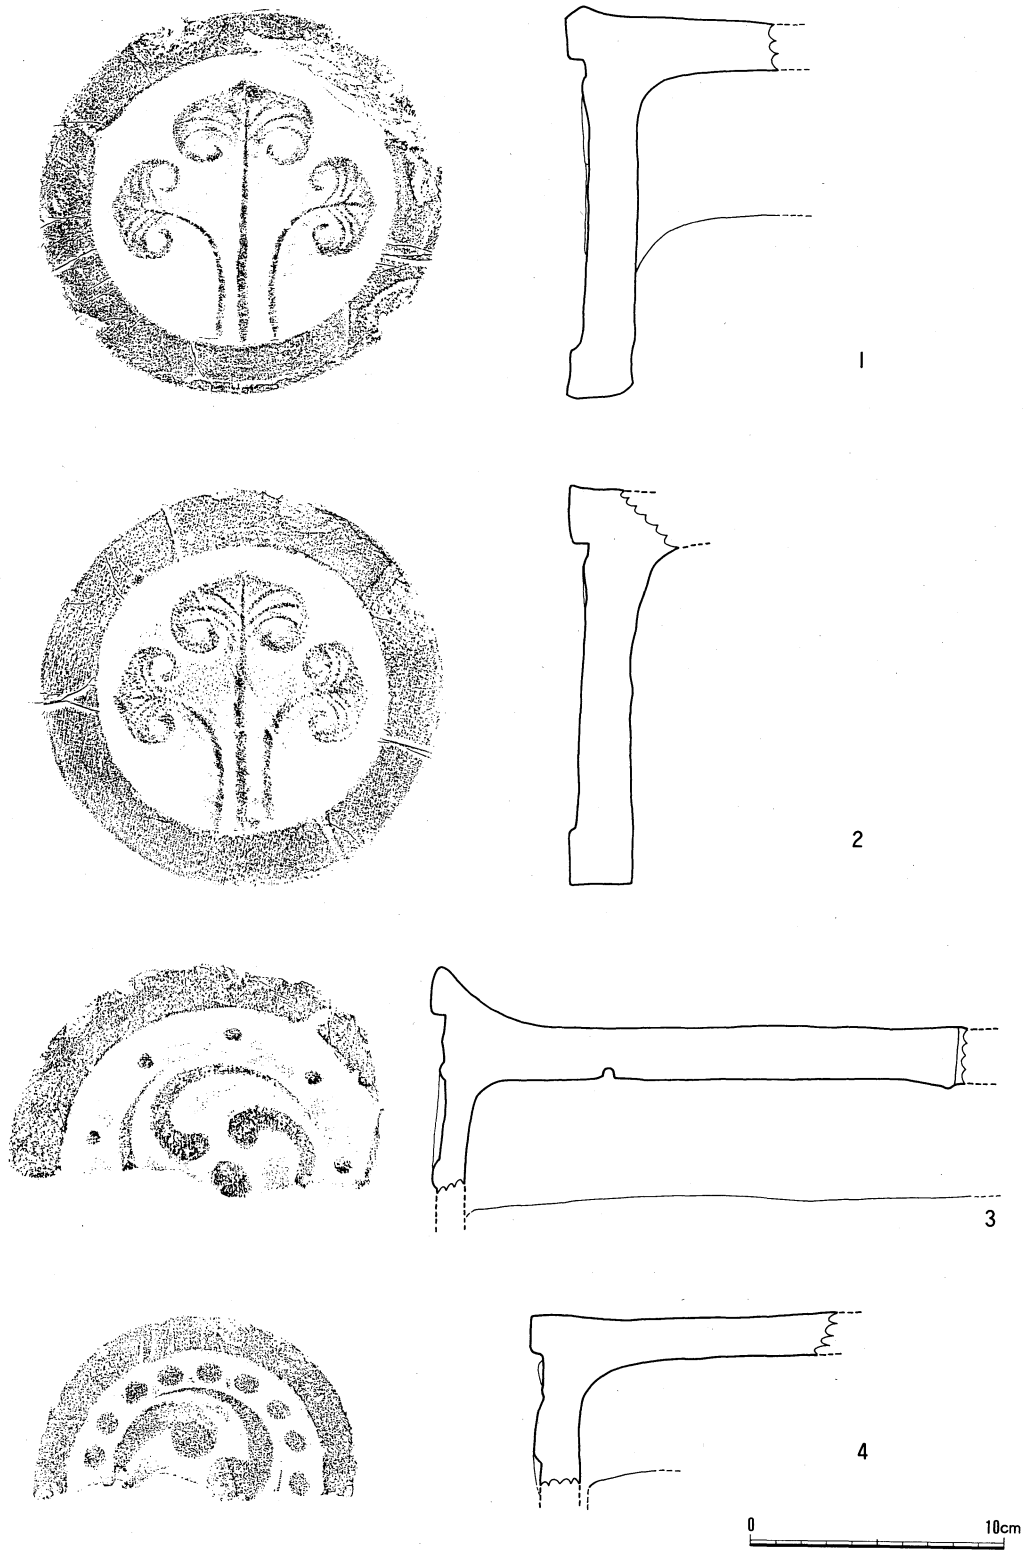
第10图 出土遺物実測図(2)

1・2には第12代城主本多利長の家紋である「立ち葵紋」がつく。瓦当の直径は1が15.0cm、2が15.5cmを測る。1・2ともに瓦当の裏面は横なで後周辺部を円形になでる。

3・4には連珠三巴紋がつく。三巴の向きは3が右回り、4は左回りである。連珠については径が小さくて疎であり、4は径が大きく密である。瓦当の直径は3が15.5cm、4が12cmである。3は丸瓦部分に比べ瓦当部分の直径が大きく、丸瓦部分から瓦当部にかけて反り上がるような形状を呈する。

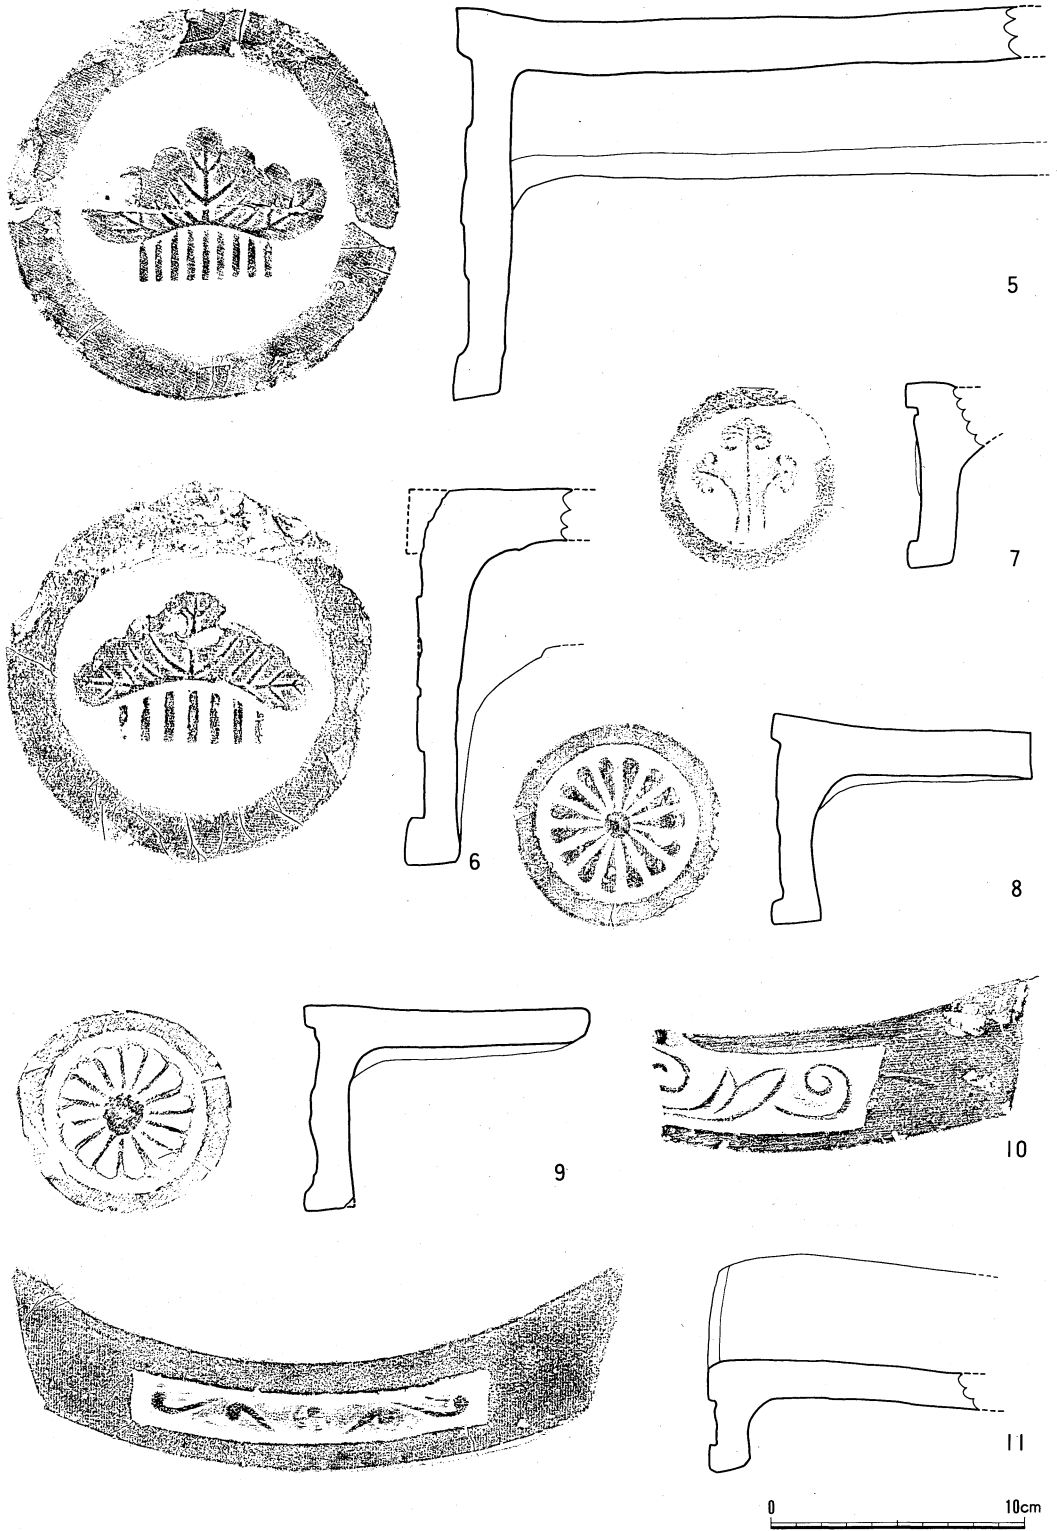
第11图 出土遺物実測図(3)

5・6は第13代から明治維新までの城主であった西尾氏の家紋である榊松紋をつける。瓦当の直径は5が15.4cm、6が14.4cmである。また、榊松の榊の数は5が9本、6が7本となっている。なお、5以外の軒丸瓦の瓦当の表面には離砂と思われる微細な砂が附着している。

10は拓影で示した。唐草文が施されている。11は瓦当の幅24.0cmを測る。瓦当の中心に右回りの三巴文をつける。

8は陽刻の菊丸瓦で瓦当は直径8cmで15弁である。9は陰刻で瓦当の直径8cmで15弁であり、丸瓦部分の外側全体に縦方向のへら削りが施されており、瓦当部分と丸瓦部分の内面はなで成形されている。

7は菊丸に似ているが瓦当の裏面の構造がまったく違う。瓦当の直径は7cmで立ち葵紋をつける。

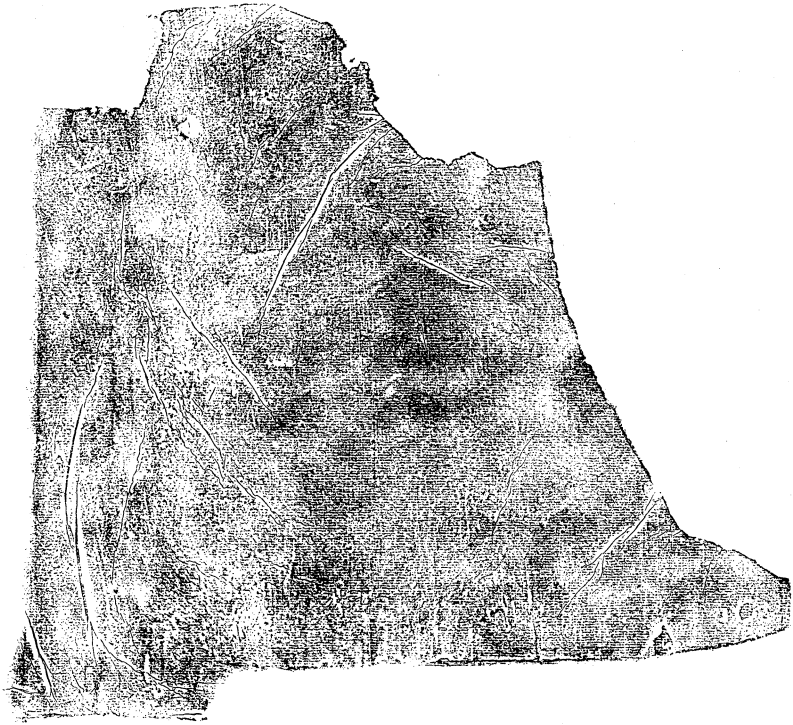
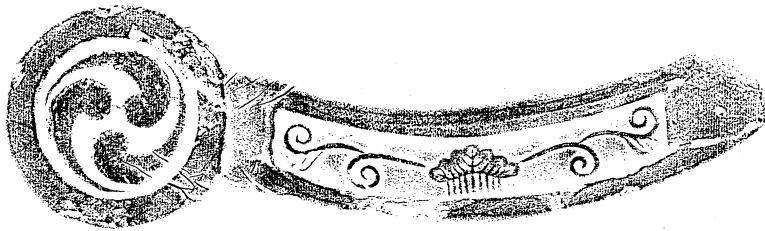
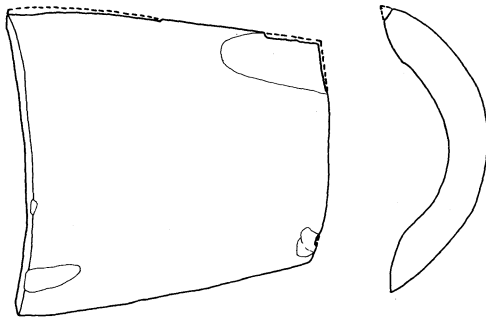
第12図 出土遺物実測図(4)

12は瓦当に唐草紋をつけ、中心に榊松紋をつける。

13は輪違い瓦である。この瓦は棟に組み込む棟込瓦の一つである。長さは12cm、幅は広い方で12cm、狭い方で8.8cmを測る。

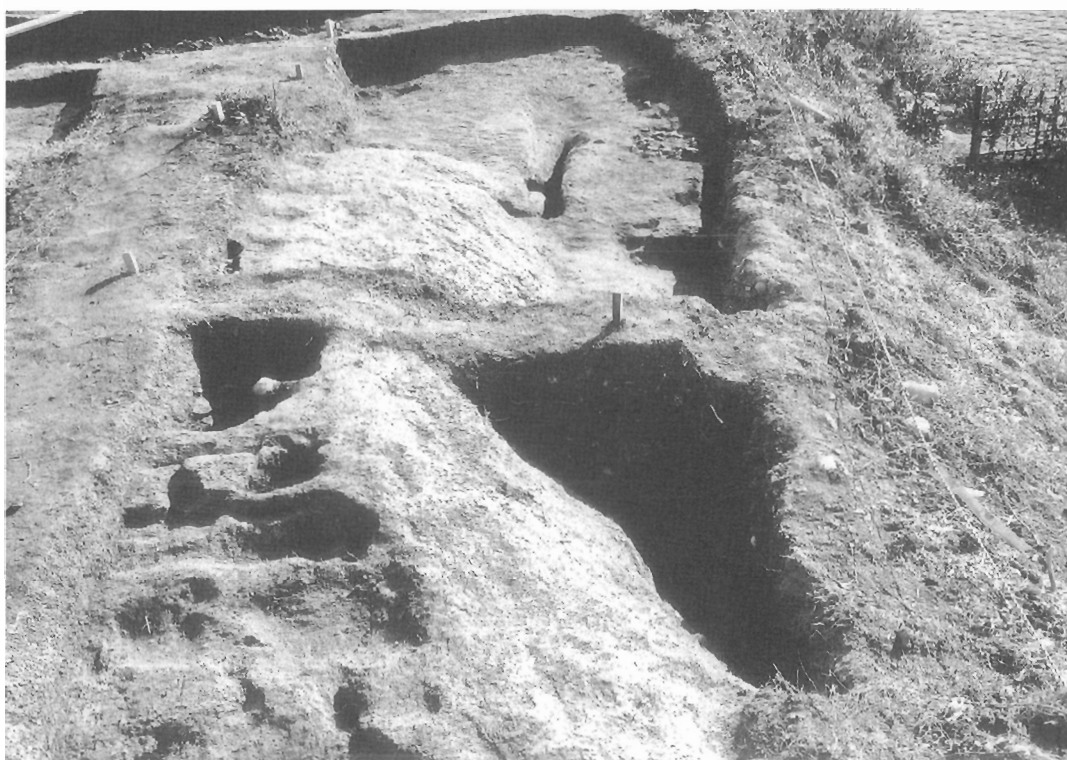
2. 調査区中央部西側で検出された登り口と思われる部分(北から)

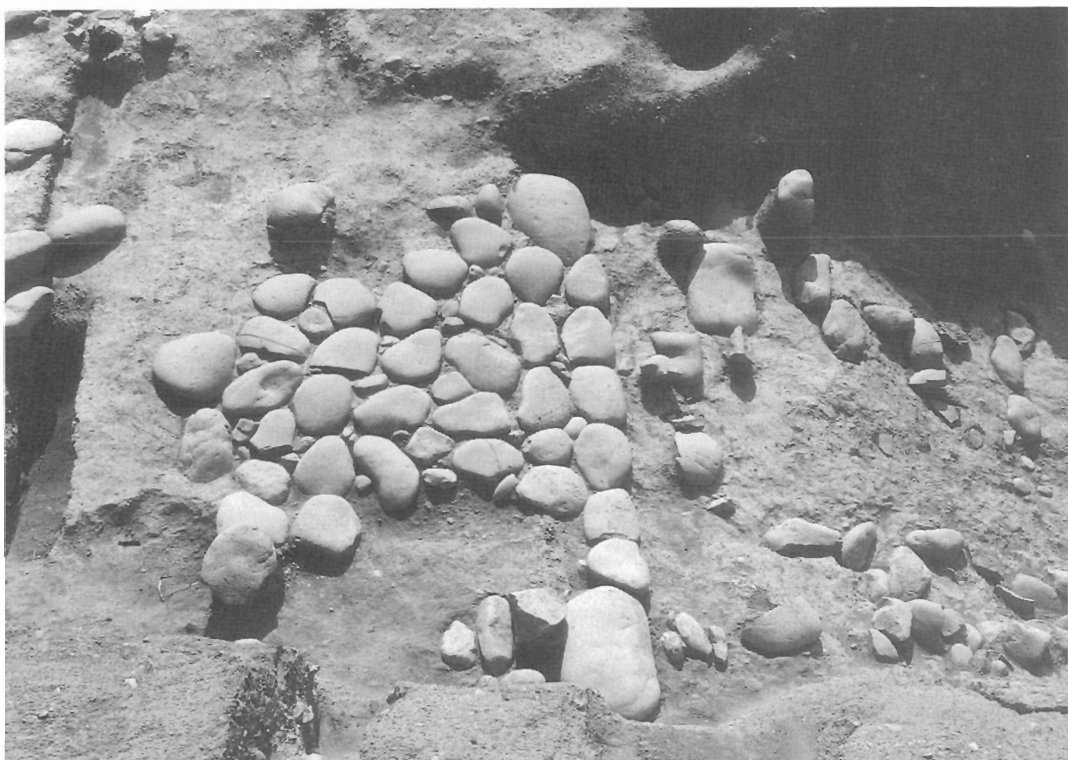
2. 石段検出状況(この部分に門があったと思われる。)

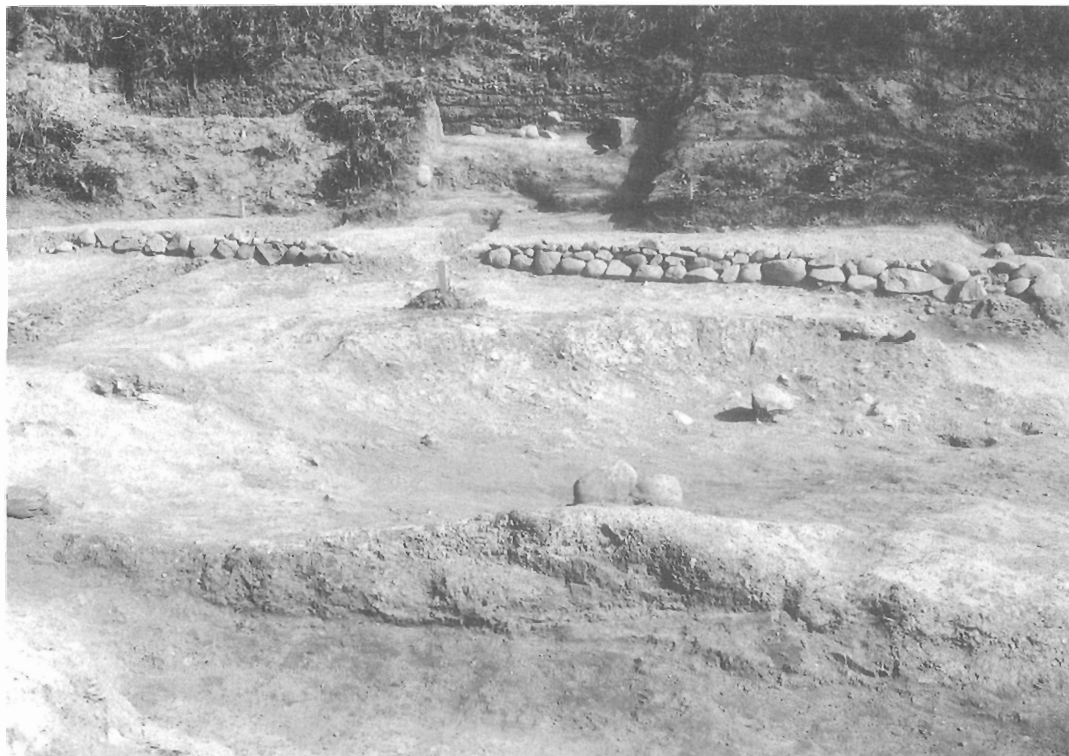
1. 石積み遺構全景(西から)

C地区の東側、グリッドではD6・D7にかけて検出した。この石積み遺構から東側は一段高くなっているので土止めの役割りを果たしたものであると思われる。石は崩れ等で若干の移動は考えられるが、ほぼ構築当時の状態を保っており、最下段に比較的大きな石を配置し、その上に一段あるいは二段に小さめの石を載せている。石列はほぼ直線状をなすが、途中で切れている部分がある。後世に石が抜きとられたかあるいは東側の低い段上へ上るための入口の可能性も考えられる。しかし、石積み遺構のすぐ南側には地面が階段状にカットされた部分がみられ、この部分も登り口として考えたいところである。東側の一段高くなった部分は、先に述べた階段状遺構のうちで螺旋状にカーブする部分のすぐ東側の壁の上を通して、B地区となだらかな傾斜で連なっており、この部分がC地区からB地区への通路であった可能性はある。このように見ると石積みそれ自体では構築時期の判定は無理であるが、構造上明らかに城に伴うものと思われ、階段状遺構と同時期のものと考えても良いかもしれない。石積み遺構の北側にはやや石が抜きとられたと思わ

れる部分はあるが、長さは現況で北側が3.20m、南側が4.40mを測る。なお、東側の段は、石積みかなされている辺で、南北長10.20mを測る。

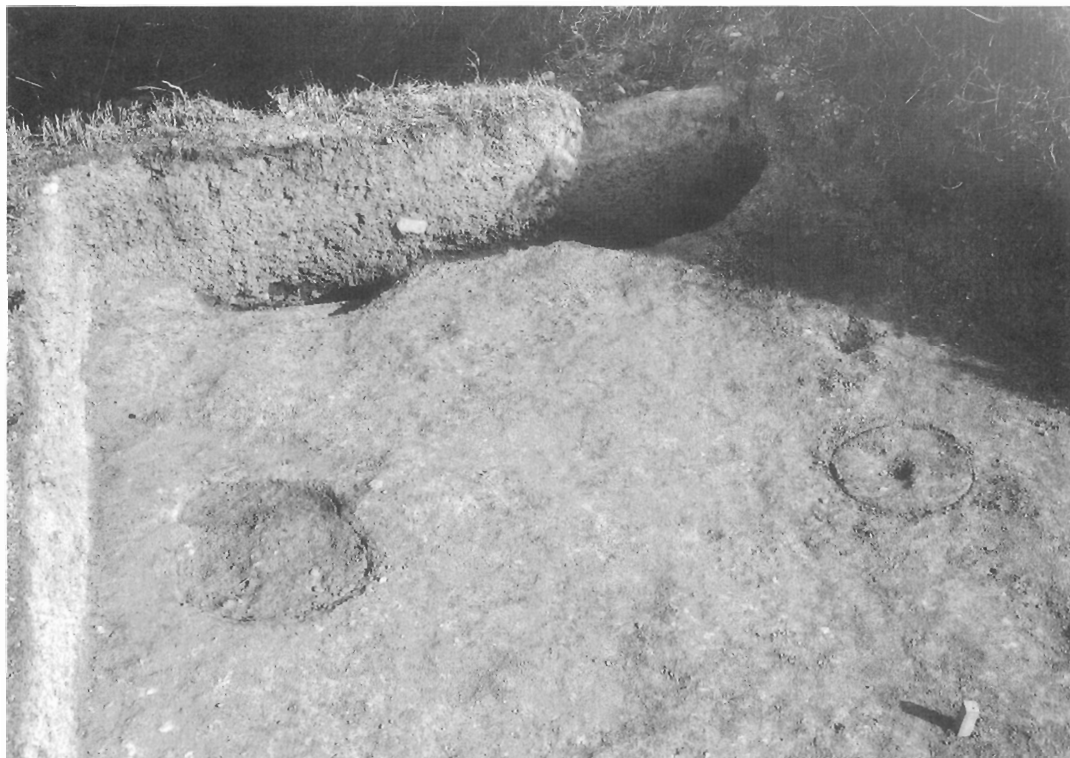
1. 調査区北側の一段高い部分で検出された柱穴(西から)

B地区の東端、グリッドではC2・C3・D2・D3にかけて検出した。前列（東側斜面側）の2柱穴はしっかり掘り込まれ、南側の柱穴からは2個の礎石も出土している。現場の状況から完掘はさけたが、両柱穴とも直径約90cm、深さは北側が50cm、南側が40cmを測る。後列については柱穴らしき掘り込みは検出できなかったが、柱が建っていたであろうと思われる痕跡が2ヶ所確認できた。北側のものからは細かな炭火物が多量に検出されている。柱穴（痕）間の幅は前列が2m、後列1.90mを測り、前列と後列との幅は約2mである。なお、この部分は古絵図にも階段と門が描かれている。

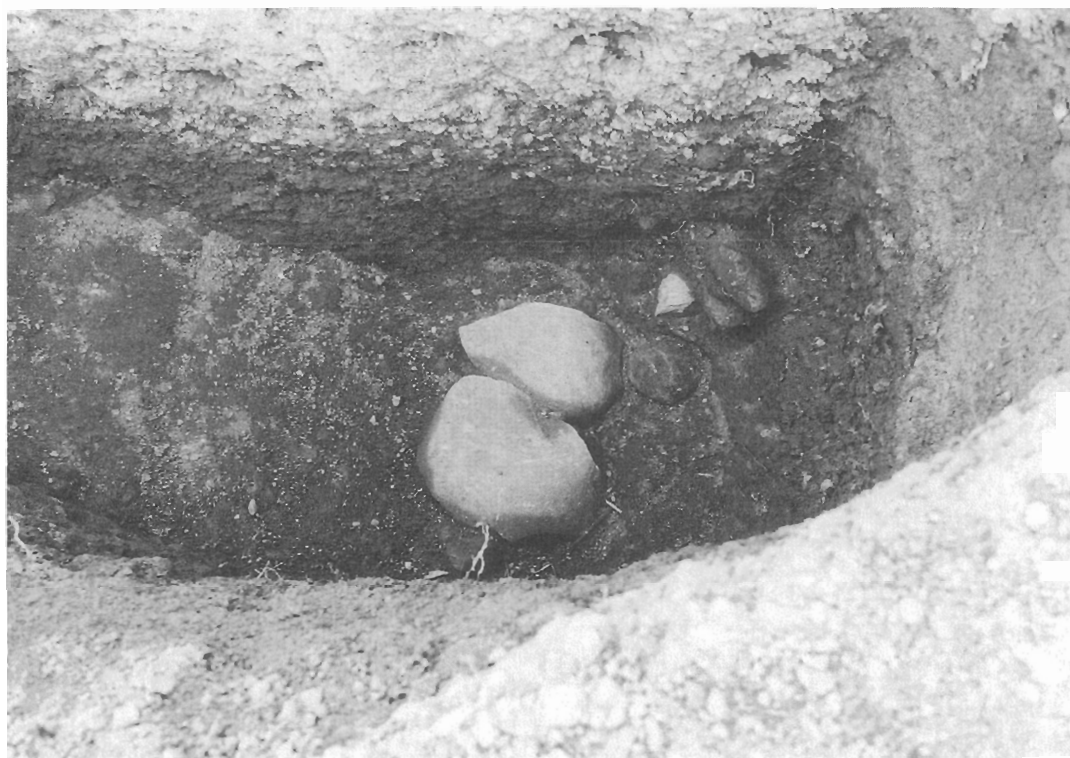
2. 同上柱穴内礎石検出状況
