長岡城跡(厚生会館地区)

- シティホール (仮称) 建設に伴う埋蔵文化財発掘調査報告書-

新潟県長岡市教育委員会

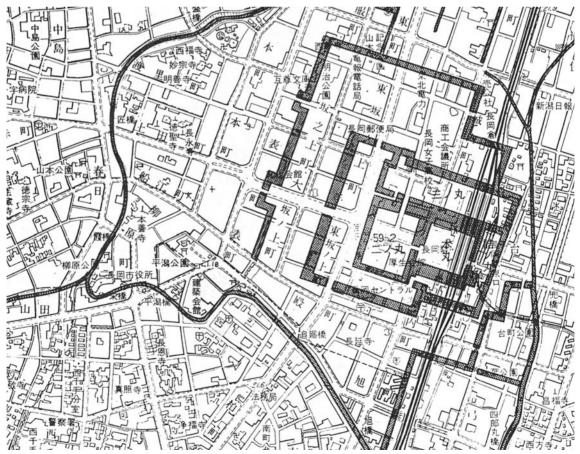
第1図 長岡城跡の位置及び縄張図 (S=1/10000 「新潟県遺跡地図 昭和54年度版」から転載)

長岡城と城下町は慶長 10 年 (1605) 頃から建設が始められ、元和4年 (1618) に直竒が本庄 (村上市) に移封となった後は、代わって長岡に入った牧野忠成が工事を引き継ぎ完成させた。城の東の栖吉川と西の信濃川を自然の外郭とし、柿川から水を引き込んで内郭に複数の堀を巡らしていた。第1図は、現代の地図に堀跡・水路の位置を網掛けで記したものである。

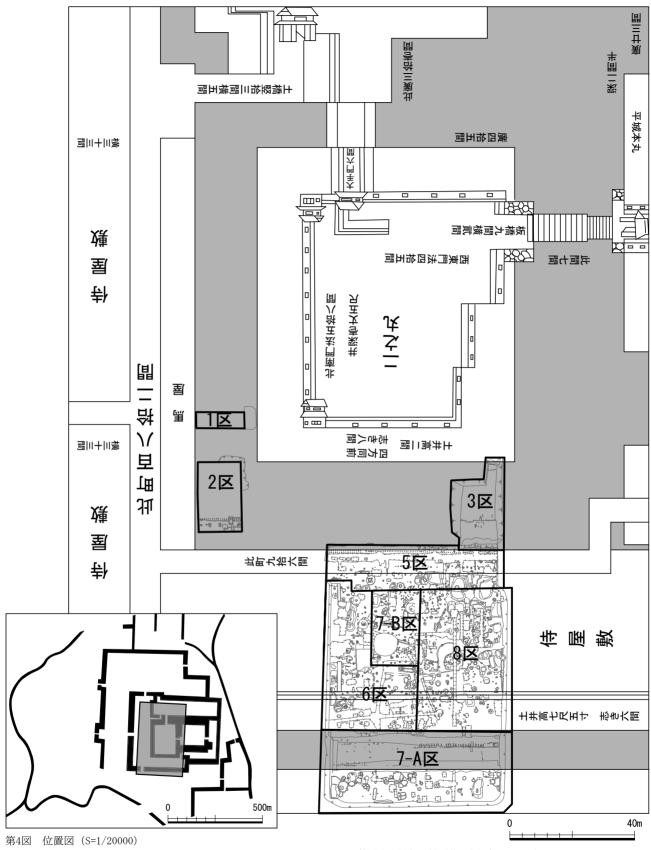
第5図 調査区付近復元図 (S=1/1200) (正保城絵図を底本とし、調査区に合わせてトレース)

今回の調査地は、標高は平均 21.500m (現地表面より 1.0m下) で遺構面が確認された。全面的に近現代の削平を受け、遺構の遺存状況は不良ながら、堀・廃棄土壙・井戸等城内空間復元の資料となる遺構が確認された。以下、「正保城絵図」(国立公文書館蔵;以下絵図) から調査区の空間復元を試みる。

1・2・3区から検出された二ノ丸南側の内堀は、絵図によると堀幅は「廣二十間」(36.0m)と記載されている。堀両岸が確認された3区での堀幅は約27.0mを測る。1区の調査では南北にはしる堀の東側肩を断面で確認した。1区と3区の調査から内堀の東西方向と南北方向が確定できたが、調査区外の為確認できなかった。堀の交点となる2区北西付近が屈曲部付近と考えられる。7-A区で検出された外堀は、絵図から南・北側の武家屋敷を区画する。絵図によると「廣八間」(14.4m)と記載されているが、調査で確認された堀幅は約11.0mであった。内堀・外堀共に絵図に記載の幅(廣)と調査で得られた堀幅が一致しないが、この差の理由については今後の検討課題といえよう。

外面に面する側の土居(「土井」)は絵図によると「高七尺五寸」(21.5m)、「志き(基底部幅)六間」(10.8 m)と記載されるが、調査では近代の削平で確認されなかった。しかし、7 —A 区から検出された外堀肩から北9~10m幅の帯状区域は極めて遺構密度が希薄である。この幅が絵図の「志き」と一致することからこの範囲が土塁の基底部の可能性が高い。なお、絵図のとおり石垣は確認されなかった。素掘りの壁面を守るためと考えられる堀底の両端に杭を交互に組み合わせ土留め杭設備を設けていたことが調査で確認されたが、「雪中勢揃之図」(蒼柴神社所蔵)等でも水面に並ぶ杭列が描かれている。

5区は絵図から内堀端を通る東西道路と考えられる。絵図に幅員の記載はない。調査では明確な道路関連の遺構は確認されなかったが、土居同様道路と考えられる部分では遺構が僅かに確認されたのみにとどまること、これに平行し、屋敷地境に塀と思われる柱穴列が確認されたことから道路幅員は 5.0m前後と推定される。なお、市道1号線は嵩上げされつつも江戸時代以来、道路の位置は大きく変わらないことがわかった。

内・外堀間は絵図では「侍屋敷地」とされ、南北幅について「横貮拾五間」(45.0m)と記載される。調査では8区の西側及び7-B区の区域で遺構密度が高かった。東西道路に沿う調査区西側の6区に井戸が集中する。また、東側には、覆土内に木片等の有機質を含む土壙が多いことから廃棄土壙(ゴミ穴)であった可能性が高い。以上から屋敷地北側が台所等勝手側と考えられる。また、井戸・土壙間にみられる柱穴群は、勝手に付随する納屋のような小屋と考えられる。南側土居までの遺構が少ない部分に礎石の母屋があったと推定される。なお、ゴミ穴の覆土内から漆碗や曲物が出土したものの、箸や灯明皿といった一部の生活雑器が極めて少ないことは、城下の土器組成や屋敷の性格等と合わせ今後の検討課題となろう。
