# 特別史跡熊本城跡総括報告書

## 調査研究編

# 特別史跡熊本城跡総括報告書 調査研究編

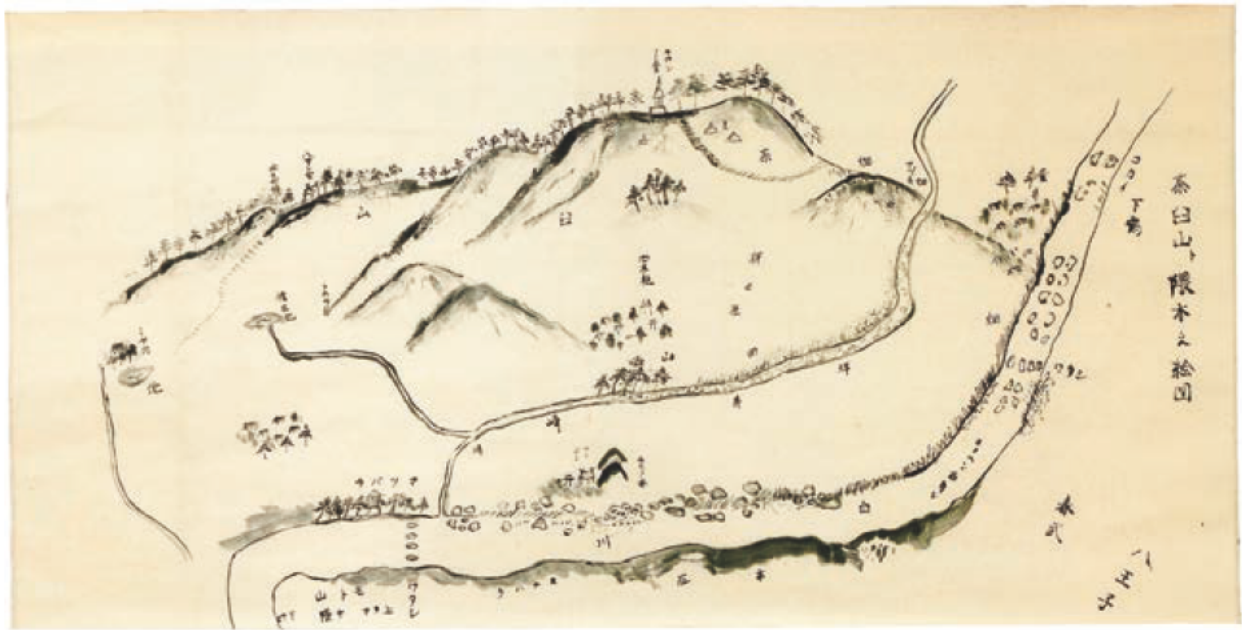
2-1-3-2 図 茶臼山ト隈本之絵図(写)(熊本博物館蔵)

築城前の旧地形を知る参考資料としては、「茶臼山ト隈本之絵図」(熊本博物館蔵)(2-1-3-2 図)がある。築城前の地形が独立丘陵上に描かれ、「クワンノン堂」など築城前の土地利用状況を示している。しかし、先の白川の蛇行の表現もなく、いつ頃の景観として描かれたものかわかっていない。ただ旧地形は、この絵図にあるように、現在の本丸付近を最高所として東は急に、西へは緩やかに下がる地形であった。

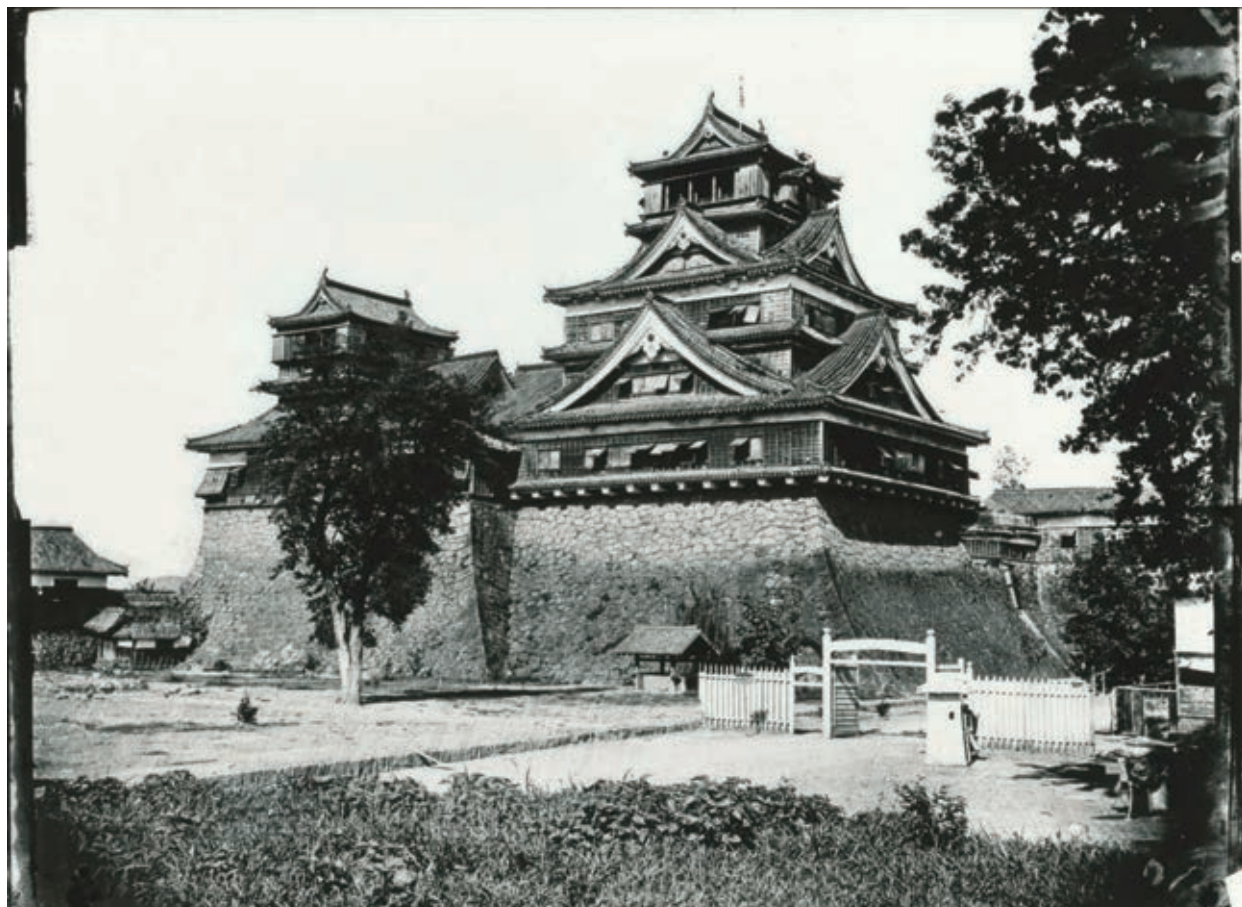
4-3-1-3 図 数寄屋丸から見た大小天守(富重写真所蔵)

熊本城の大天守は3重6階地下1階で、石垣上に腕木を組んで張り出させることで、天守台の平面形に影響されず、建物の1階平面をつくって階を重ね、初重・2重ともに入母屋の屋根を重ねる望楼型天守である(4-3-1-

3 図)。加藤清正書状によると、慶長5年(1600)には大天守の建築がほぼ完成していた<sup>4</sup>。大天守南東に出入り口となる2階建ての附櫓があり、本丸御殿と御天守廊下で接続していた。清正の死後、息子の忠広の時代に増築された小天守も望楼型で、大天守と小天守は平面上1階でつながっていた。

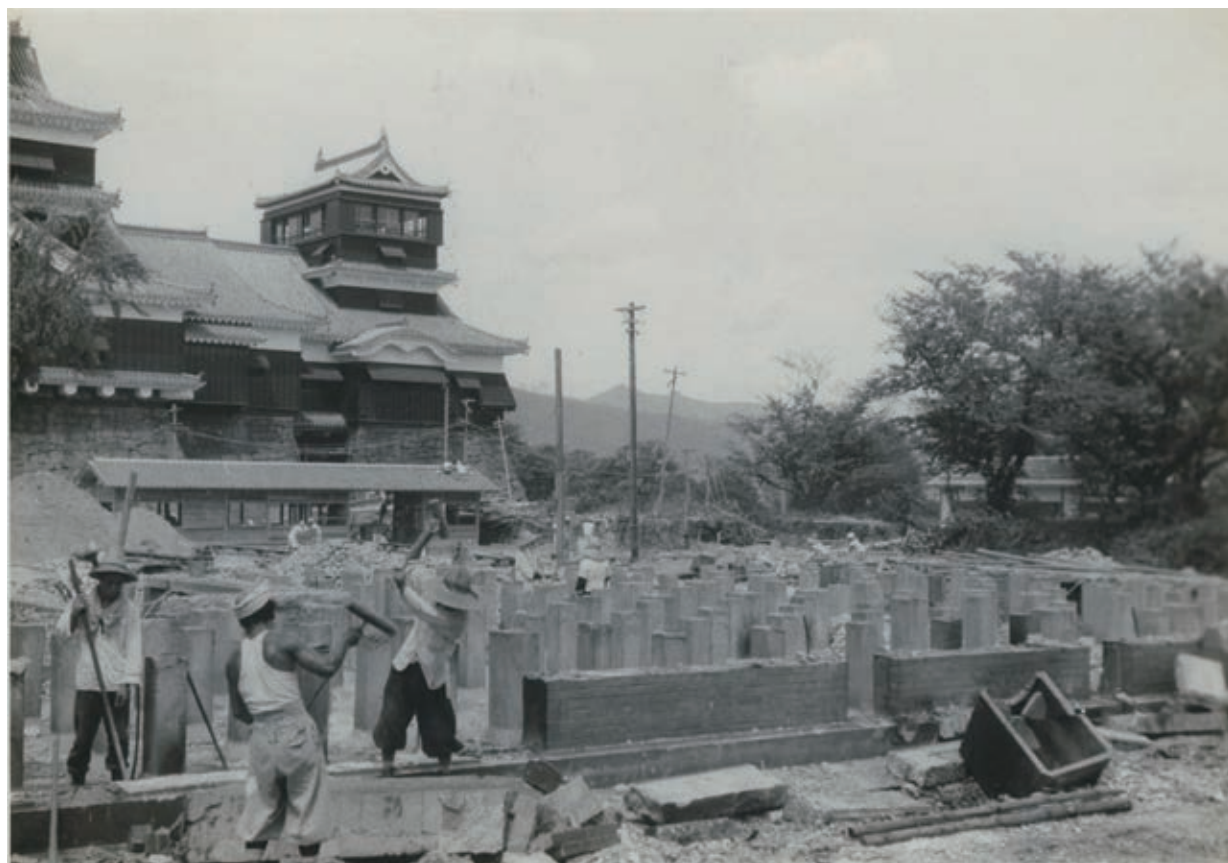
4-3-1-5 図 解体される天守閣前の熊本博物館(熊本市蔵)

明治4年(1871)の廃藩置県後、熊本に鎮台が置かれ、明治7年(1874)には鎮台本営は本丸に移った。明治10年(1877)までには御裏五階櫓が解体されたとみられる。本丸御殿は鎮台が執務室として利用したが、明治10年2月19日、西南戦争開戦直前の火災で天守・本丸御殿などの本丸上段の主要な建物は焼失した。明治11年には天守台前に平屋コの字型の鎮台本営が建築され、その後再び平屋で新築されたが、明治25年(1892)に焼失し再築、大正6年(1917)には平屋から2階建てに新築された。明治22年(1889)熊本地震(金峰山地震)では天守台や圍り通路内の数カ所で石垣崩落の被害が生じた。明治28年(1895)頃とみられる写真には積み直しが完了した様子が写っている(4-3-1-4図)。天守台前にあった第六師団司令部の建物は、太平洋戦争後に熊本女子大学が仮校舎として利用した後、昭和27年(1952)に熊本市立熊本博物館として開館した。昭和35年(1960)には天守が鉄骨鉄筋コンクリート造で外観復元を行ない、それに伴って天守台前の熊本博物館は移転し、建物は解体された

(4-3-1-5 図)。平成 20 年(2008)には築城 400 年を記念して、本丸御殿大広間・数寄屋・台所棟が木造復元された。

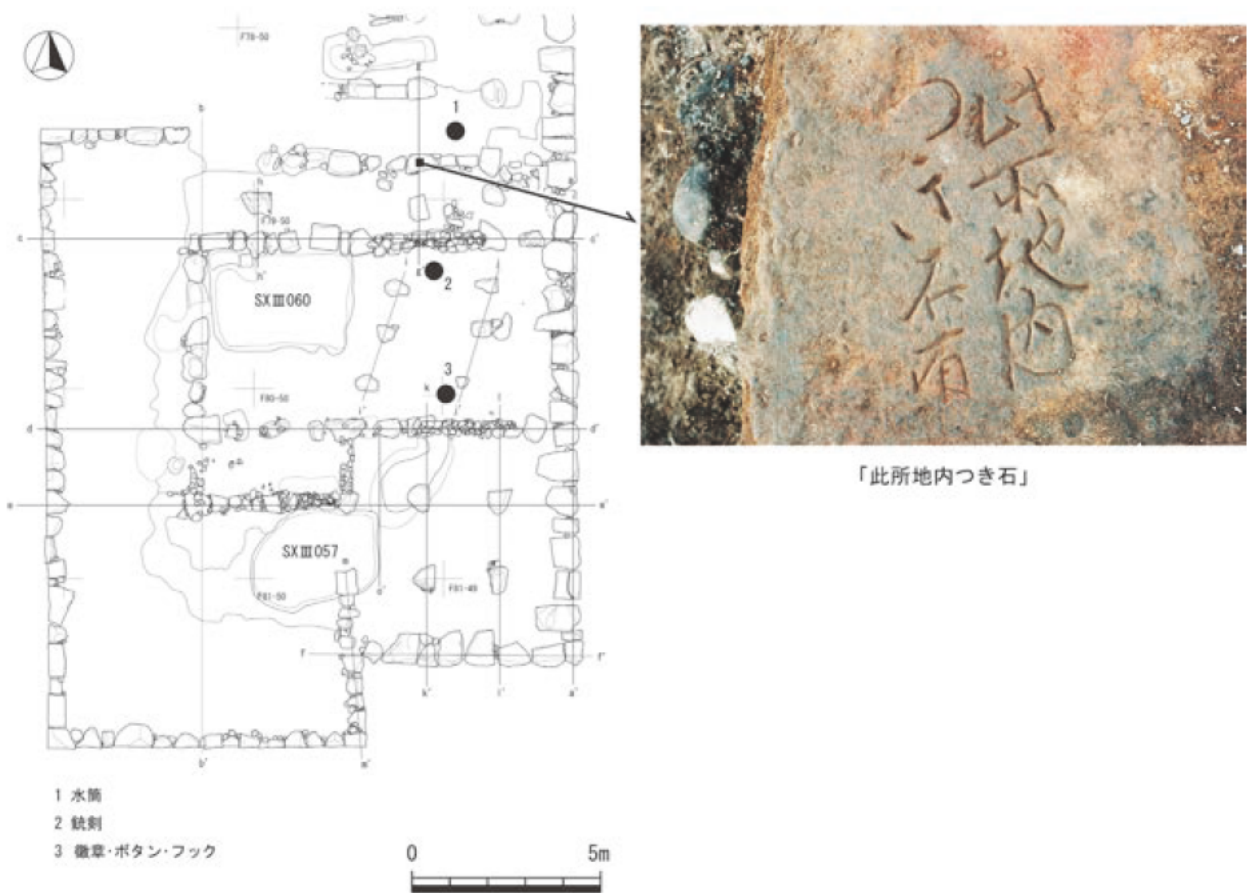
4-3-1-19 図 御小姓部屋平面図(第 80 図)

御小姓部屋廊下は、部屋境部分の礎石は礎石列となっており、束柱ではなく木土台をまわした上で床束を設けていたようである。なお、礎石列上に割石を並べたのがみられた。地盤沈下または土台の腐食を挿石して補強したものか。小姓部屋では独立した礎石が6基みられた。いずれも小ぶりの礎石で、部屋境に合わない。また、配置も南北の正位に乗らず、並びの軸は東へ

南端石垣は鍵状に折れるが、南に突出した部分が古く、入隅から東側が拡張部分である。地震では旧石垣部分が崩落したようで、拡張部分は焼失後から現在に至るまで大きな改変は無いようである。ただし拡張部分の石垣は焼損が激しく、上面の発掘調査終了後に解体修理が行なわれている。その際に拡張部分で埋没していた旧石垣を検出した。検出した範囲は、高さ・幅ともに 2.5 m 程である。地震で崩落した石垣は、積み直しの際に栗石を石垣上面まで充填し、土を貼り直していないため、石垣上面の観察では崩落部分が栗石の露出部分として観察できる。その範囲は、最大で石垣天端から 4 m の部分にまで達している。

小姓部屋調査区の出土遺物として特筆されるのは、小姓部屋廊下から出土した金属製の水筒と、小姓部屋から出土した徽章・ボタン・ホックで、それぞれ固まって出土した。焼土と混在しており、焼失時に地表面から離れていたものが落下した可能性が高い。また、小姓部屋廊下南端の礎石列に「此所地内つき石有」と陰刻した凝灰岩を確認した。御小姓部屋廊下や大御台所棟が乗る石垣は、石垣の重複関係から東側に拡張されたことが明らかである。重複がみられる南側の入隅の延長が陰刻した石の方向であり、この石の下に旧石垣があることを示したものである可能性が高い。

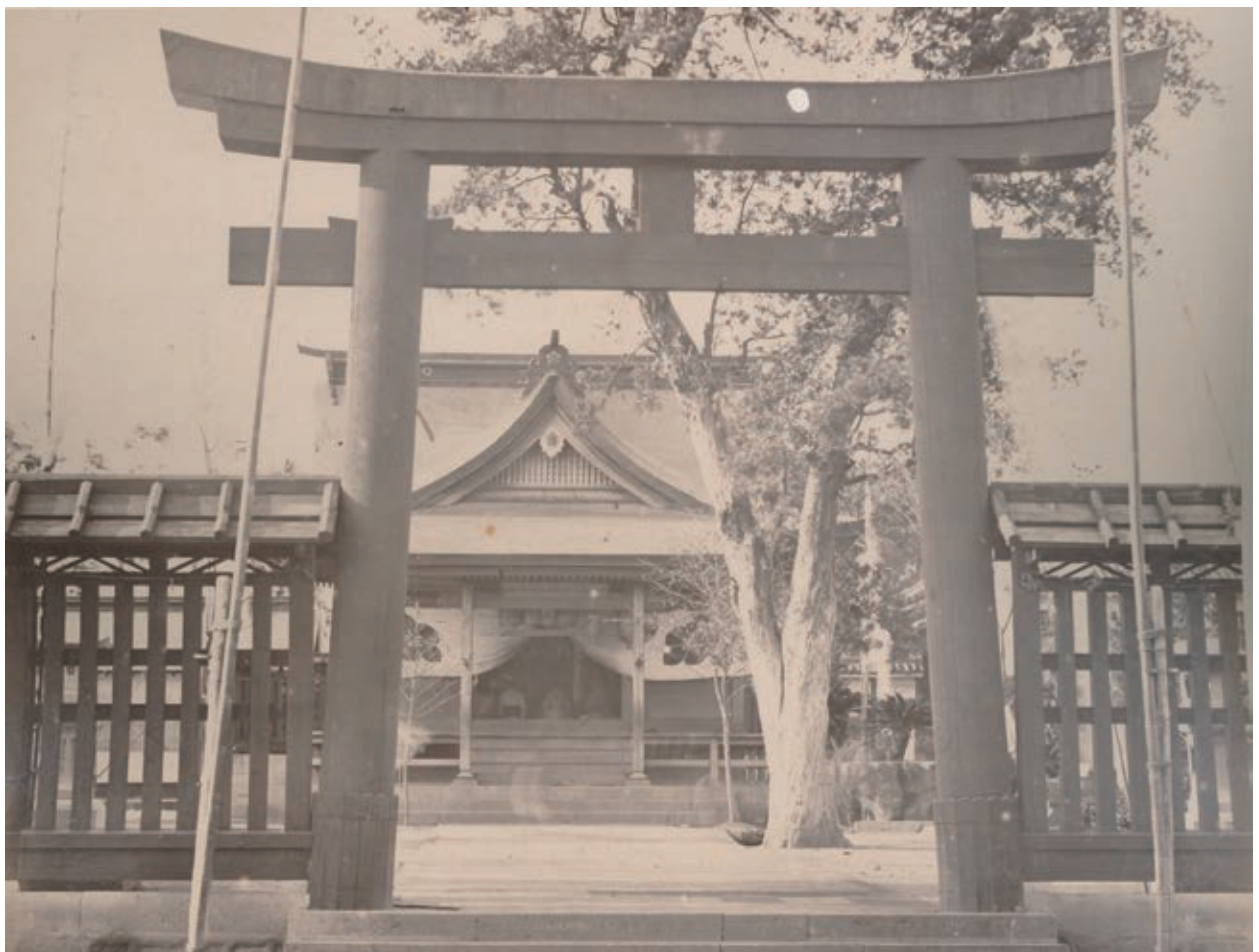
4-3-1-107 図 平左衛門丸の錦山神社(長崎大学付属図書館蔵)

明治4年(1871)7月に平左衛門丸に錦山神社が遷宮しており、この時まで平左衛門丸台所や御腰蔵は解体され、鳥居や神社建物が建てられた(4-3-1-107 図)。また、類当御門から平左衛門丸までの通路は参道となり、特に類当御門付近は門が撤去され、錦山神社鳥居と参詣人を目当てにした茶店などが並んでいた(4-3-1-108 図)。明治7年(1874)に鎮台本宮が本丸に移転すると、多くの参詣者が城内に入り管理上の問題が生じ、同年末に錦山神社は京町に移転し、神社に伴う建物は解体された。明治8年(1875)に宇土櫓から撮影された古写真(口絵4)では、神社建物が解体され更地となった様子が見える。

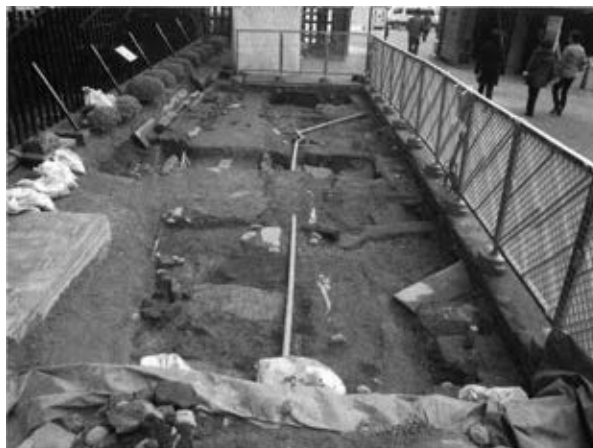
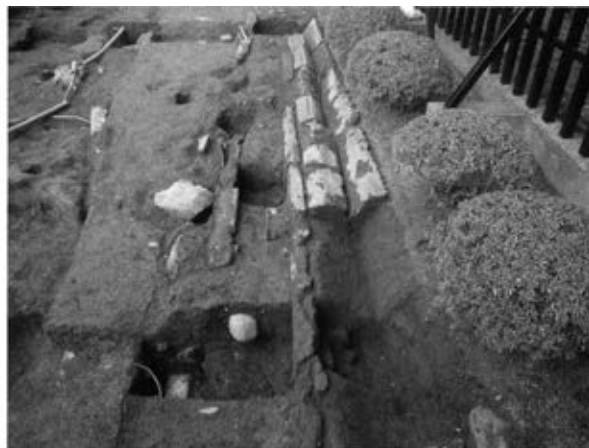
4-3-1-115 図 調査状況写真

料金所の新設部分では、表土下に電気・水道などの埋設管が何本も通っていた。管路以外の部分も近代以降に攪乱を受けていたが、近世の整地あるいは自然堆積層である明黄褐色砂質土が部分的に残存しており、通路の南端に沿って東西方向に走る凝灰岩の溝が2条検出された。断面形がV字形を呈する溝は、古い遺構から転用した石材も使用しており、近代以降の設置である。もう1条は近世期の可能性がある。土坑は、出土遺物から見て幕末から明治初期に埋没したものである。門西側の調査区も後世の攪乱が激しく、門礎などの遺構は検出されなかった。

料金所新設部分（東から）

溝（西から）

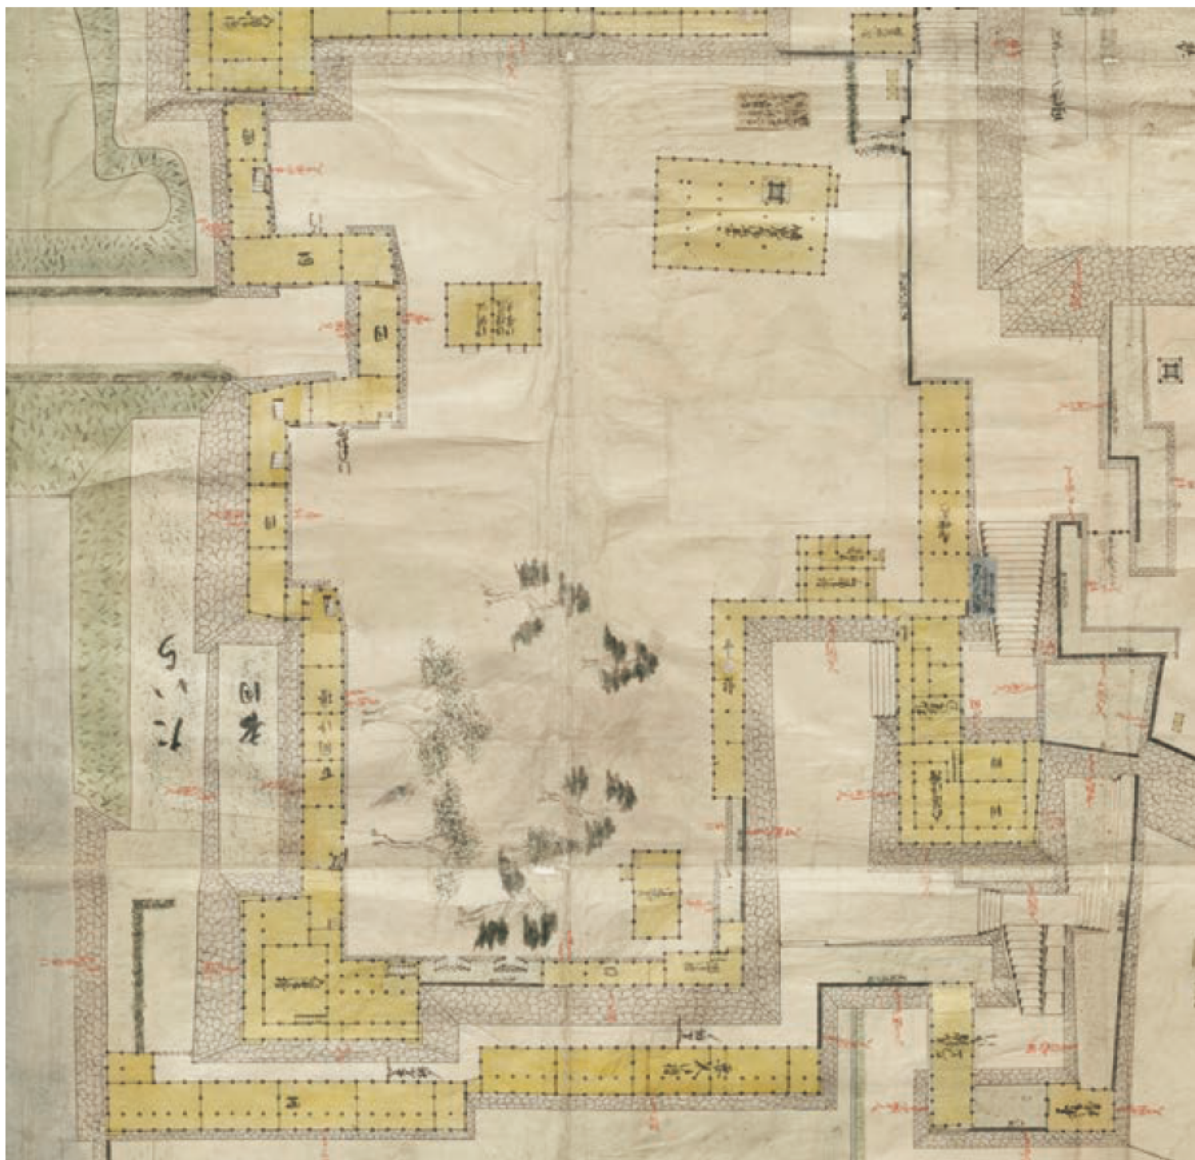
4-3-1-123 図 御城内御絵図(熊本市蔵) 飯田丸部分

曲輪内の状況を「御城内御絵図」(熊本市蔵)(4-3-1-123図)によって見ていく。曲輪内の建築物としては、西南隅に五階櫓(飯田丸五階櫓)があり、五階櫓から数寄屋丸に向かって百間櫓が続いている。百間櫓の途中には西

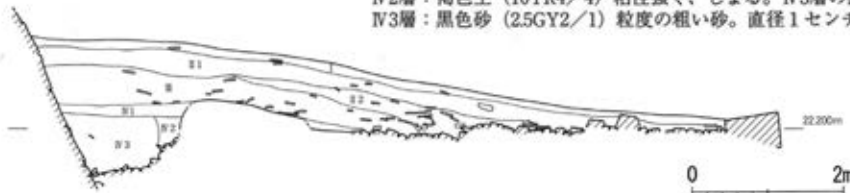
4-3-1-143 図 五階櫓下1トレンチ(第59図)

五階櫓下1トレンチ 南壁

- I 層：黒褐色土 (10YR3/1) 現代の表土。腐植土。
- II 1層：黒褐色土 (10YR3/2) 粘性なし。漆喰・瓦片や礫を含む。
- II 2層：黒褐色土 (10YR3/2) II 1層より色調明るい。瓦片は少ない。
- III 層：暗褐色土 (10YR3/3) 粘性なし。乾燥すると固くしまる。煨土粒・炭化物を含む。
- IV 1層：暗褐色土 (10YR3/4) 粘性弱い。IV 3層の黒色砂を含む。近世の地表面か。
- IV 2層：褐色土 (10YR4/4) 粘性強く、しまる。IV 3層の黒色砂を含む。
- IV 3層：黒色砂 (2.5GY2/1) 粒度の粗い砂。直径1センチ程度の小石を含む。

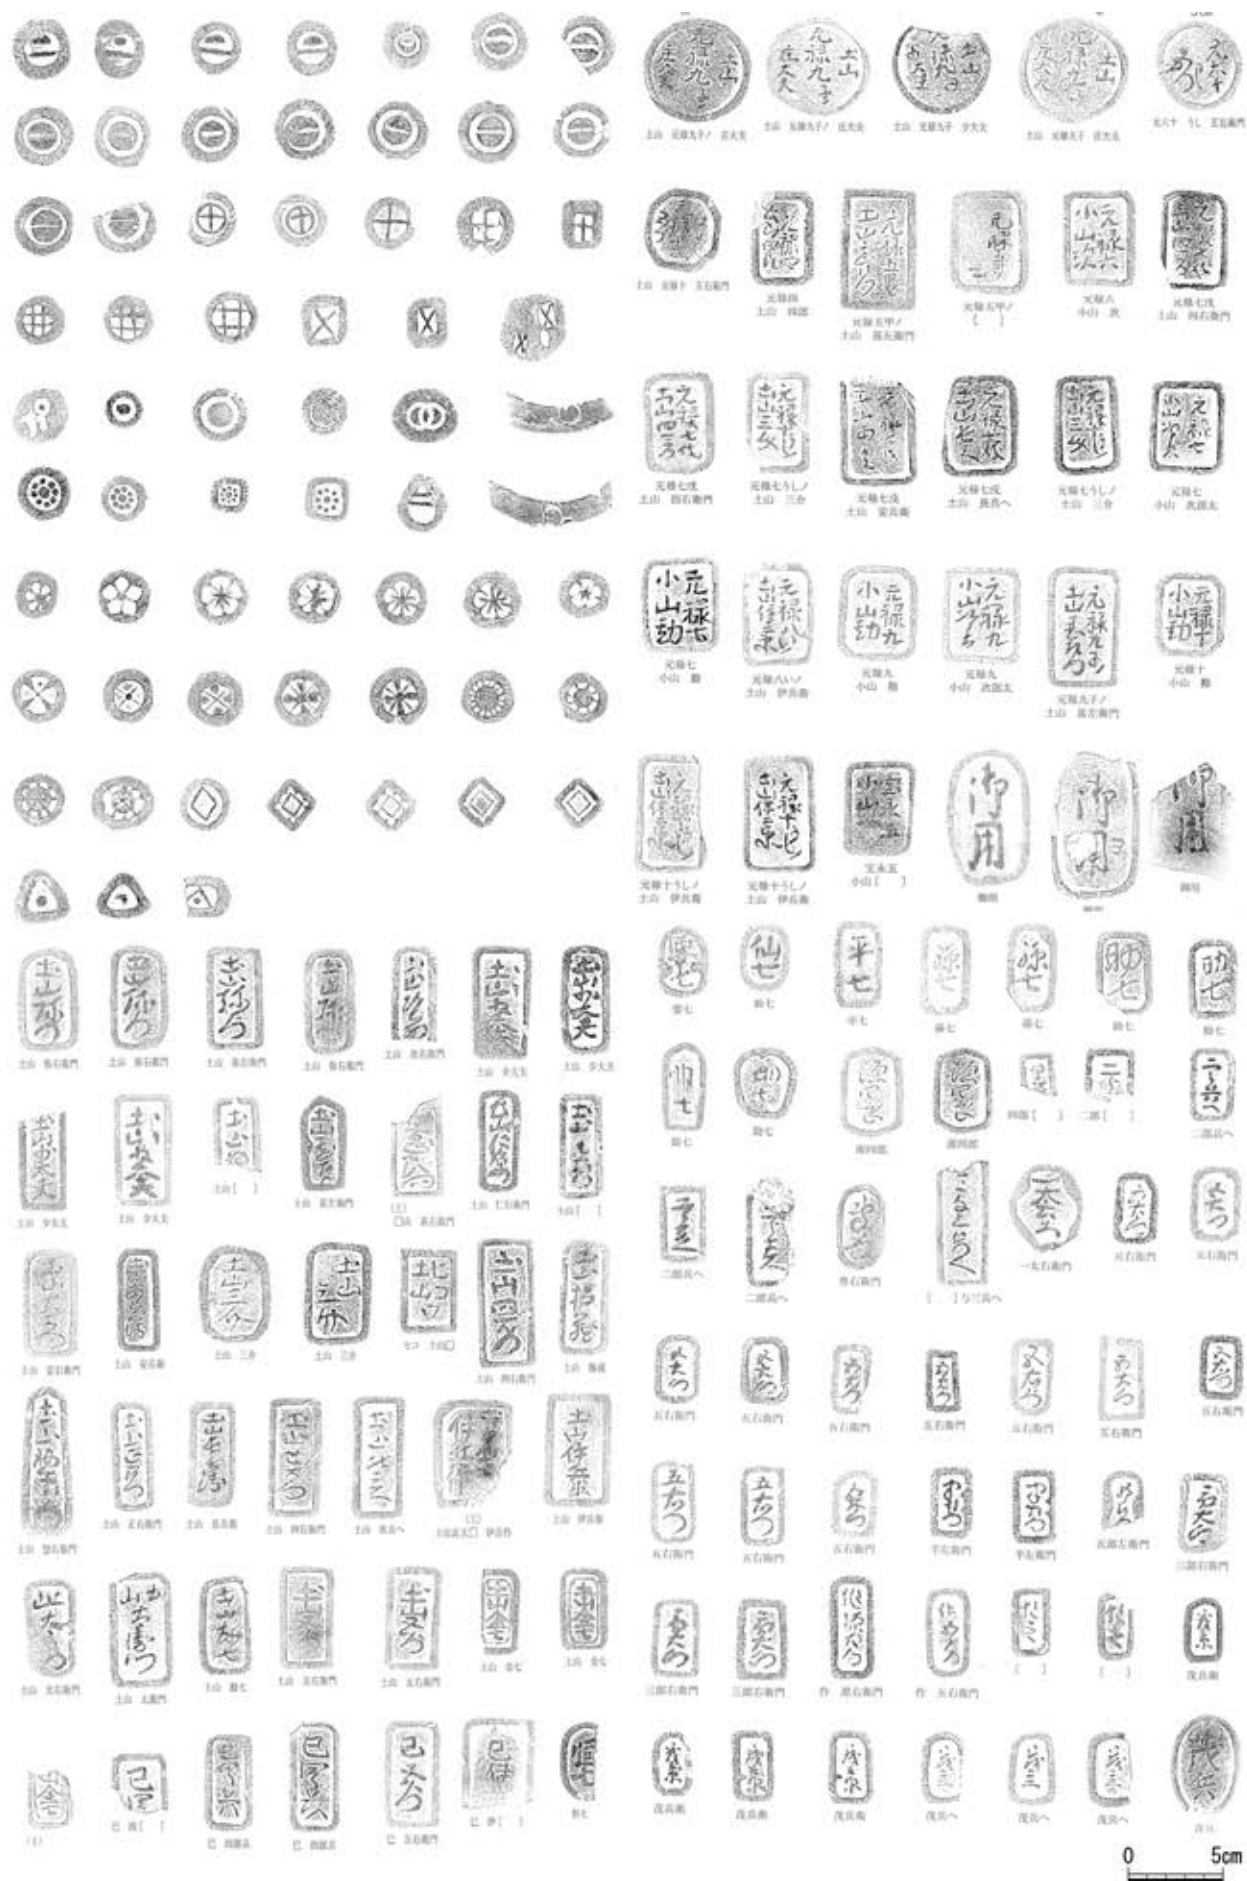
4-3-1-156 图 出土瓦刻印拓本 2(第 157 ~ 160 图)

年号入りの刻印としては、元禄年間のもものが大半を占め、宝永年間のものも数点みられた。刻印のパターンとしては、年号・製作地・製作者の三つを記すものが最も多い。判は角形と丸形のものが見られた。元禄・宝永年間の刻印を持つ瓦は飯田丸に限らず、城内の各所の発掘調査で出土している。地震や大雨・洪水などの災害による破損・修復についても考慮に入れる必要がある。

記号的な刻印の種類としては、九曜・桔梗・丸に一つ引きのように家紋として使用されるもののほか、丸や菱、花形などが見られる。

以上の刻印のほかに、「御用」と記されたものも見られ、目的によって判が使い分けられていたと考えられる。なお、小山・土山で製作された瓦のほかに、近代以降に柳川で製造されたことを示す刻印を持つ瓦が出土した。

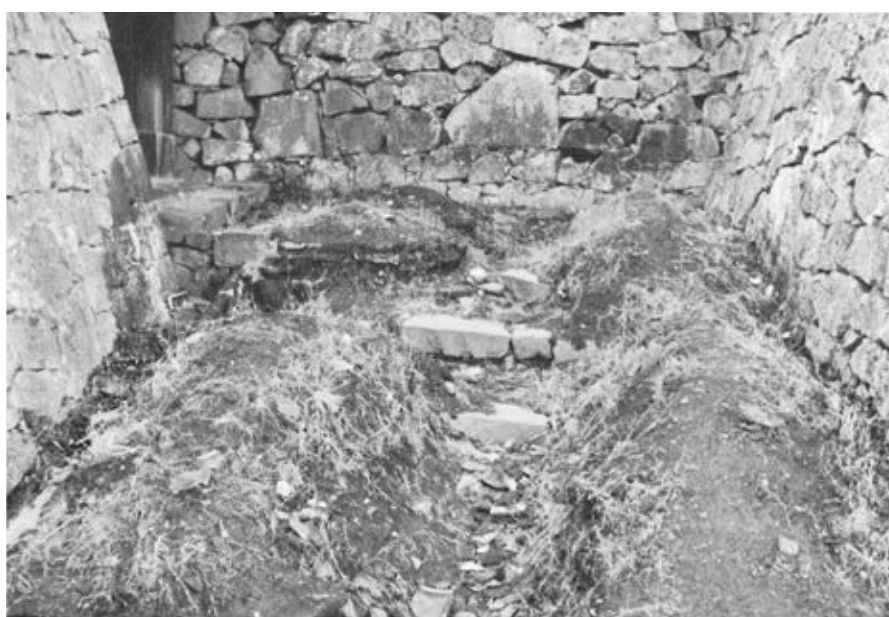
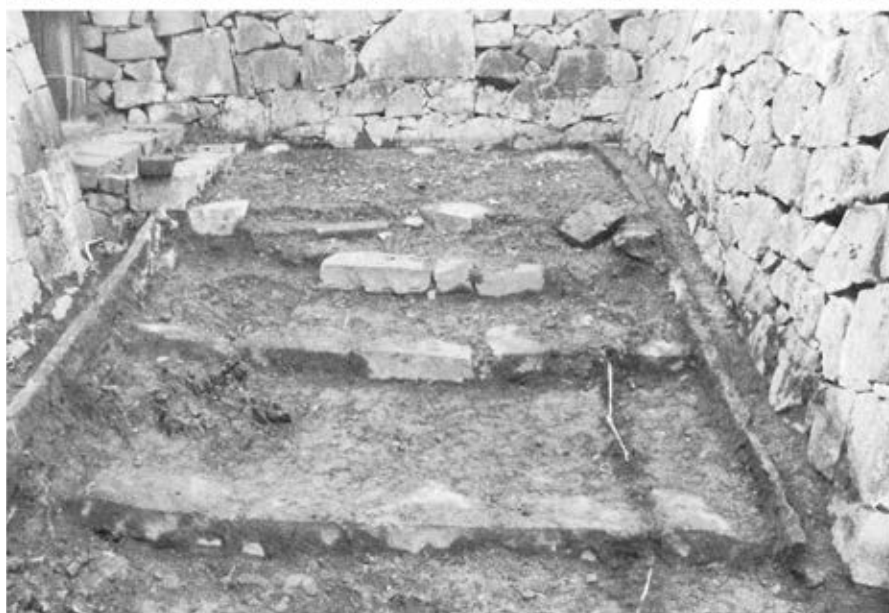
4-3-1-164 図 調査状況写真

昭和53年(1978)の調査は、昭和51年度の工事中に発見された安山岩を使った排水溝の存在状況を確認することを目的とした。虎口周辺では昭和51年度の調査時に検出した三列の排水溝が残っていた。坂下から見て二列目までは一石動いている他はほぼ完全に赤土層にのっており、動かされた痕跡はない。虎口を出た排水溝は、虎口よりの袖石垣へ登る階段付近の溜め桝と思われる遺構地点までは比較的良く残存していたが、そこを過ぎると点々と残っている程度である。一部凝灰岩の切石を排水溝の蓋として使用している部分がある。不開門下から袖石垣末端までの排水溝の総長は約52.4mであった。

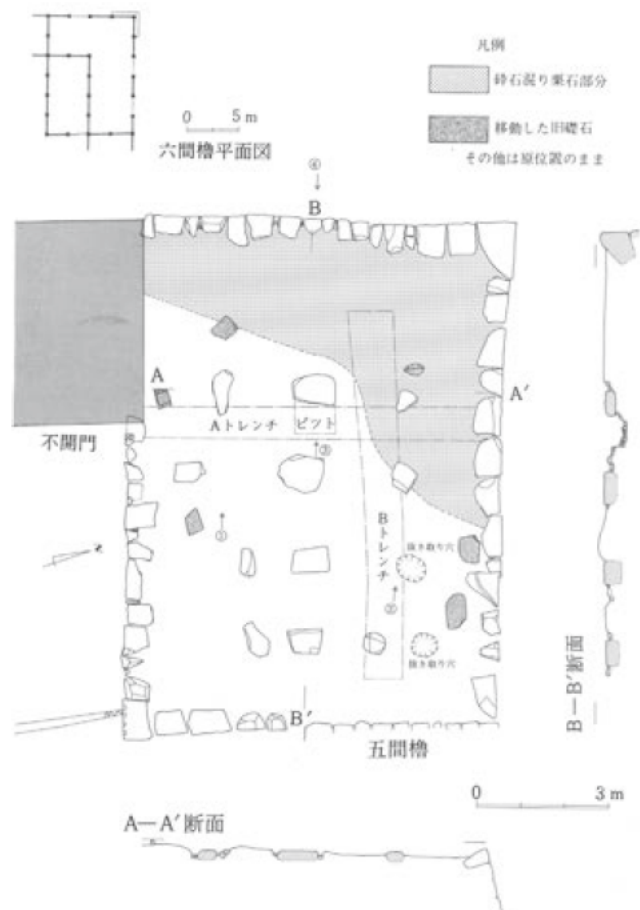
4-3-1-166 図 遺構配置図(15 図)

表土を剥いだ結果、六間櫓部分はすべて栗石で、柱礎石はすべて動いておらず原位置であることが確認でき、絵図と一致した。東石は、現存するものでも動いているものと動いていないものがあり、一部抜き穴らしいピットも発見されたが、六間櫓部分はすべて栗石が入っていたため、東石の抜き穴かどうかは確認できなかった。栗石は、北西の一部に碎石と赤土が混じっており、明らかに他と異なっている。この部分の石垣西面は、裏込めを少なくして扇状に積み上げる手法であり、明らかに後世積み替えをしている。栗石は安山岩の川原石が主であり、礎石はすべて安山岩の川原石が使用されている。

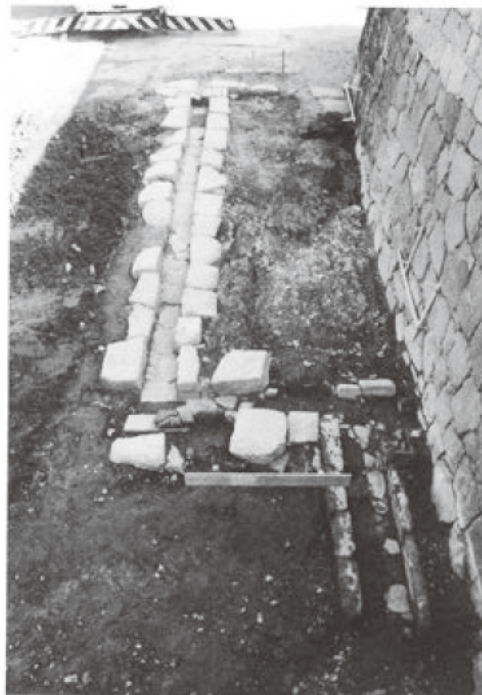
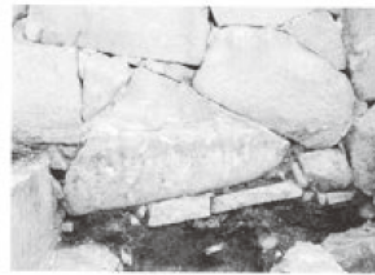
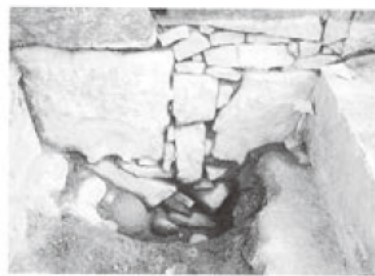
西大手門内通路のほぼ中央を南北に通る安山岩の割石を側壁及び底石に用いた排水溝が確認された。東側に沿う箇所から南大手門跡にも同様の構造の排水溝を確認した。東側石垣に沿う箇所から、凝灰岩の切

石を用いた構造に替わっている。西出丸の西側石垣に沿うように凝灰岩製切石を用いた排水溝も検出された。北側では現地盤面より約 30 cm で地山の土層を確認した。また、南側では約 40 cm 以下に拳大の栗石が全体に敷き込まれている栗石基礎を確認した。

排水溝遺構全景 (南方より)

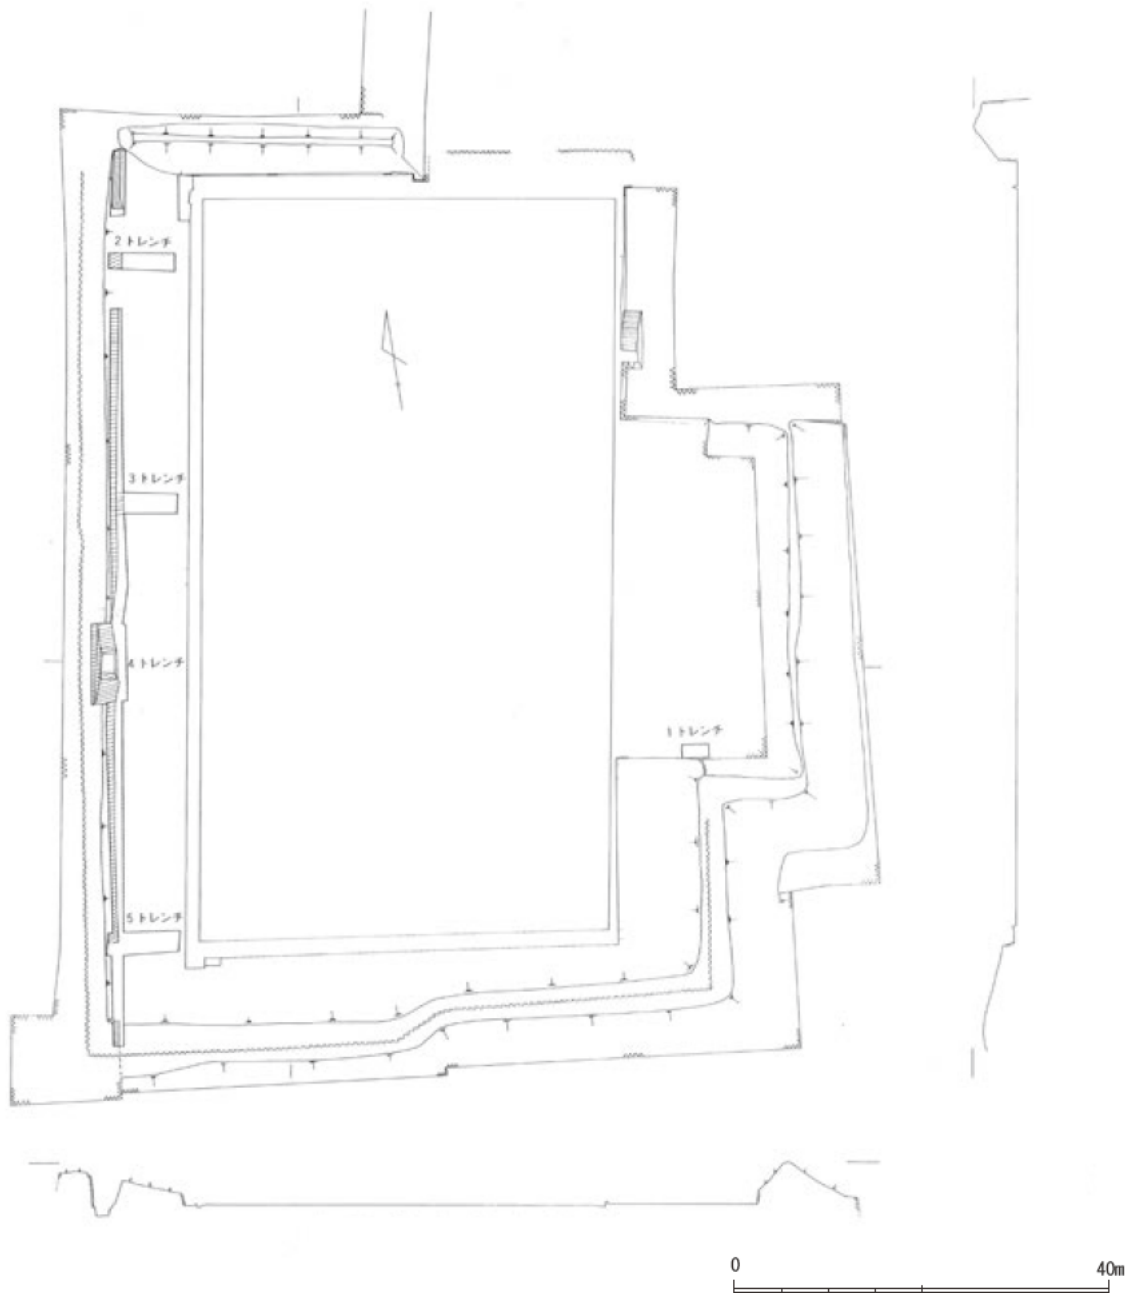
4-3-1-201 図 調査地全体図(第 2 図)

昭和 41 年(1966)以来国の補助を受け、月見櫓石垣の修理を始めとして、本丸石門の修復、西出丸笹園の整備、西出丸の復元、西竹の丸五階櫓石垣の築き直し、要人櫓の石垣修理を実施してきた。昭和 59 年度に棒庵坂石垣残部の石積工事と西出丸バレーコート跡の遺構調査を実施することになり、西出丸石垣の保

存状況の確認と旧地形を確認することを目的として熊本城の絵図を参考に発掘調査が行なわれた。
