特別史跡熊本城跡総括報告書

調査研究編

特別史跡熊本城跡総括報告書 調査研究編

第4章 発掘調査の概要

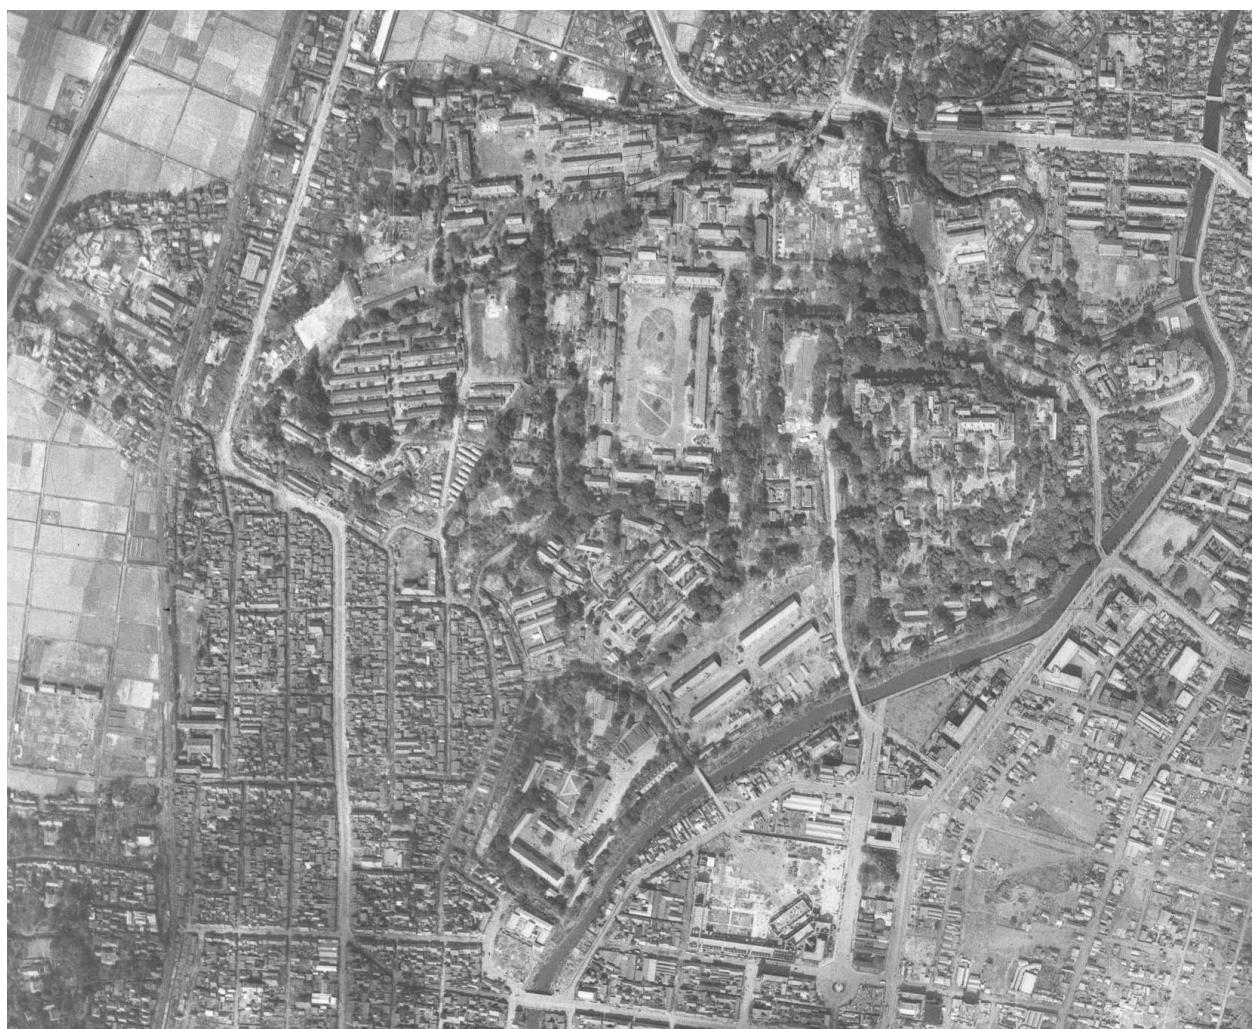
4-3-2-3図 昭和22年(1947)航空写真(国土地理院ウェブサイト)

明治 22 年(1889)熊本地震では、百間石垣・二の丸御門一帯・松井山城預櫓台・熊本県立美術館南側と西側石垣が崩落・膨らみの被害が生じ⁹、復旧されている。また、地震では歩兵第十三連隊兵舎でも被害が生じたが、改築等が行われながらも存続し、大正 14 年(1925)に歩兵第十三連隊が渡鹿の新兵舎に移ると、跡地は陸軍教導学校となり、戦後は熊本大学医学部や熊本第二高等学校の校舎として利用された。戦後の航空写真には、現在の二の丸広場に旧兵舎の配置を見ることができる(4-3-2-3 図)。

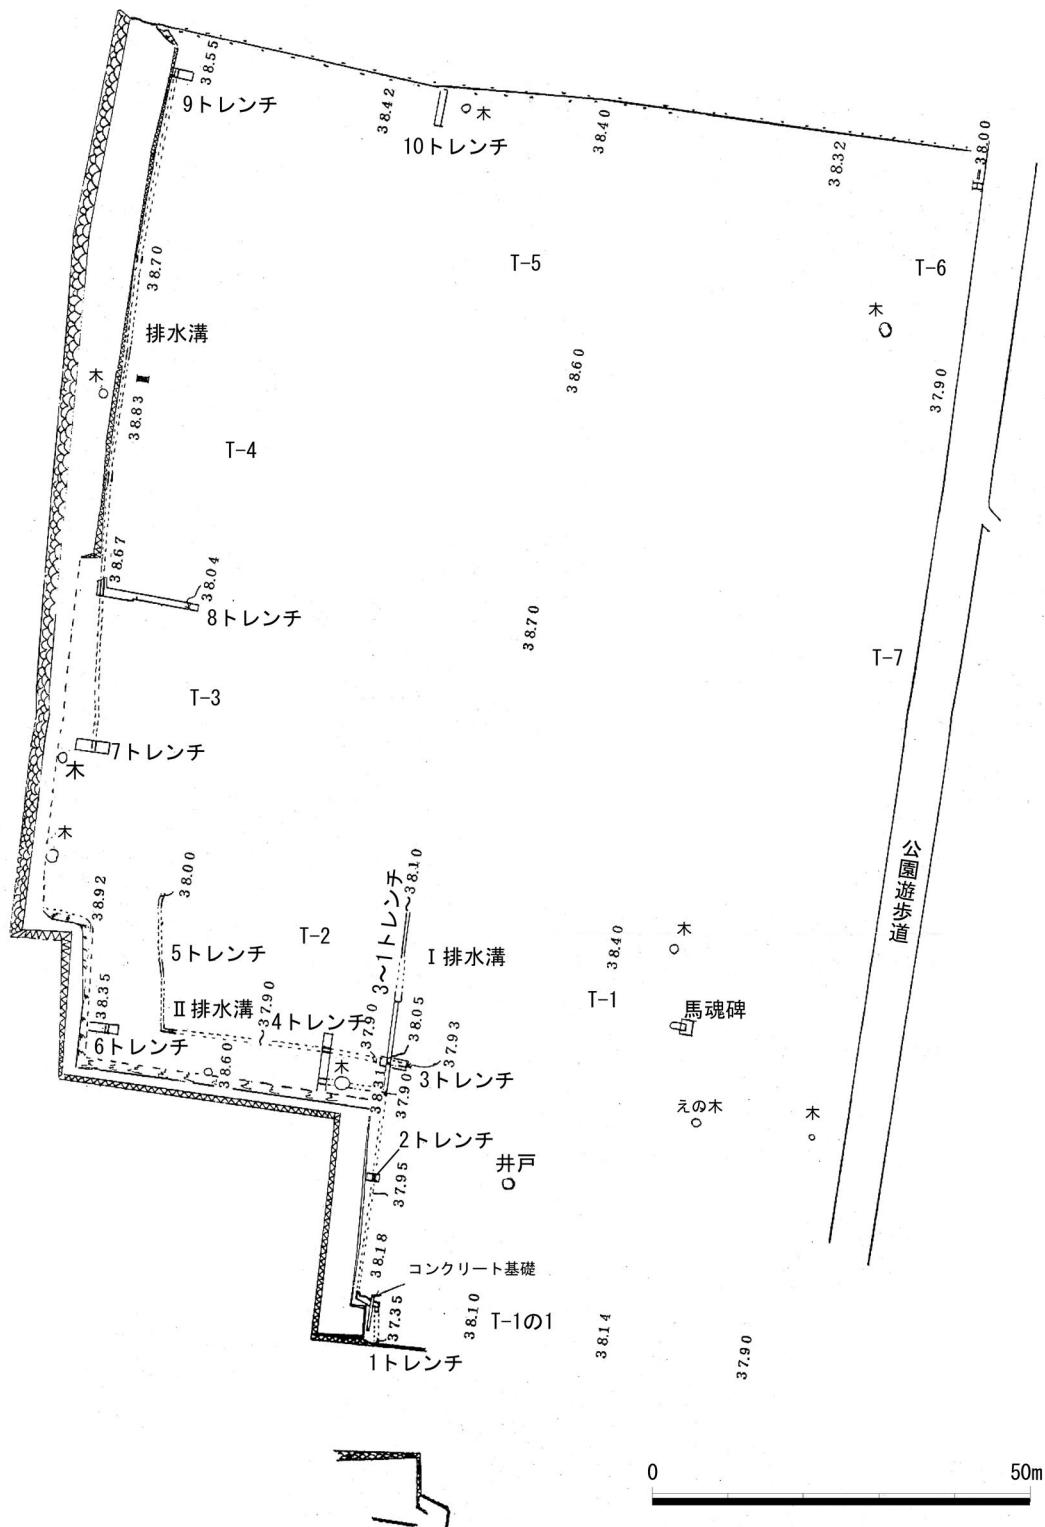
4-3-2-5 図 二の丸百間石垣南側実測図

1トレーナーは、二の丸御門南側で幅1m50cm、長さ5m掘削を行なった。石垣にそって東西に走る排水溝が認められた。この排水溝は幅30cmで凝灰岩を用い蓋石は認められない。又その排水溝の南側にセメントでできた基礎があり、南側へ曲がった排水溝の上を横切っている。南側へまがった排水溝は、セメント基礎の下を南へ曲がり、西へ曲がり、二の丸御門の虎口の下部に開口部を設け、排水している。2・3トレーナーで検出された排水溝の東側を掘削し、東へ続いていることを確認した。東の先端は破壊されていたため、確認できなかった。

4トレーナーは、南北に走る石垣にT字形に幅1m、深さ50cm、長さ25mの掘削を行なった。トレーナー内部は搅乱されていて瓦の破片や凝灰岩の破片が埋め込まれた雑物が相当数出土した。検出された石垣の下部において二段ほど積石が抜かれており、セメントで側溝が造られていた。また、トレーナーの深さ90cmの部分に矢板の痕跡のある積石列が認められその積石列を東外壁として凝灰岩で作った幅30cmの南北に走る排水溝が認められた。検出された排水溝は、南端で第1～3トレーナーで検出された排水溝の下をくぐって約2m先で消滅している。この排水溝の北の端は北側石垣より10mぐらいの所で東へ直角に曲がっていてこれも屈曲部より東18mくらいの点で消滅している。

百間石垣法面から南へ6～7mのところに東西に続く排水溝が認められた。安山岩で構築され、幅は35cmで底をセメントで固めている。長さは90m以上にわたることが7・8・9トレンチによって確認された。排水溝の深さは、7トレンチでは25cm、9トレンチでは53cmである。

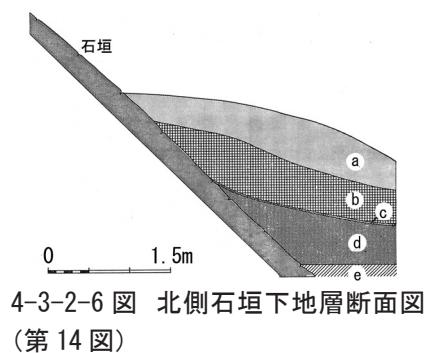
4-3-2-6 図 北側石垣下地層断面図
(第 14 図)

- a. 表土層
- b. 瓦混じりの層
- c. 漆喰層
- d. 瓦・漆喰・安山岩の小片混じりの層
- e. 地山の土の埋め戻し層

土中の漆喰は、昭和 29 年(1954)の解体修理の前に幾度も修理が行なわれていることを示しているが、c 層が安政 7 年(1960)の大改修を示しているのかどうかは判断できなかった。d 層からは、元禄五年銘の瓦が発見され、この層は元禄以後のものであることがわかった。d 層から出土した瓦は、瓦質の白いものが目立ち、丸瓦の裏には、ずれ止め用と見られる縄目が入っていた。土中の漆喰はよく残っており、やや赤みを帯び、粗いものが多くあった。

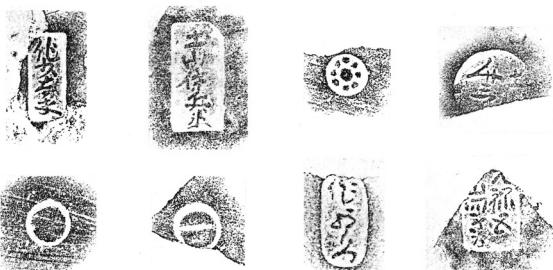
4-3-2-7 図 出土瓦 拓本・瓦刻印

監物櫓石垣下出土(d層)

43軒平瓦および丸瓦裏縄目拓本

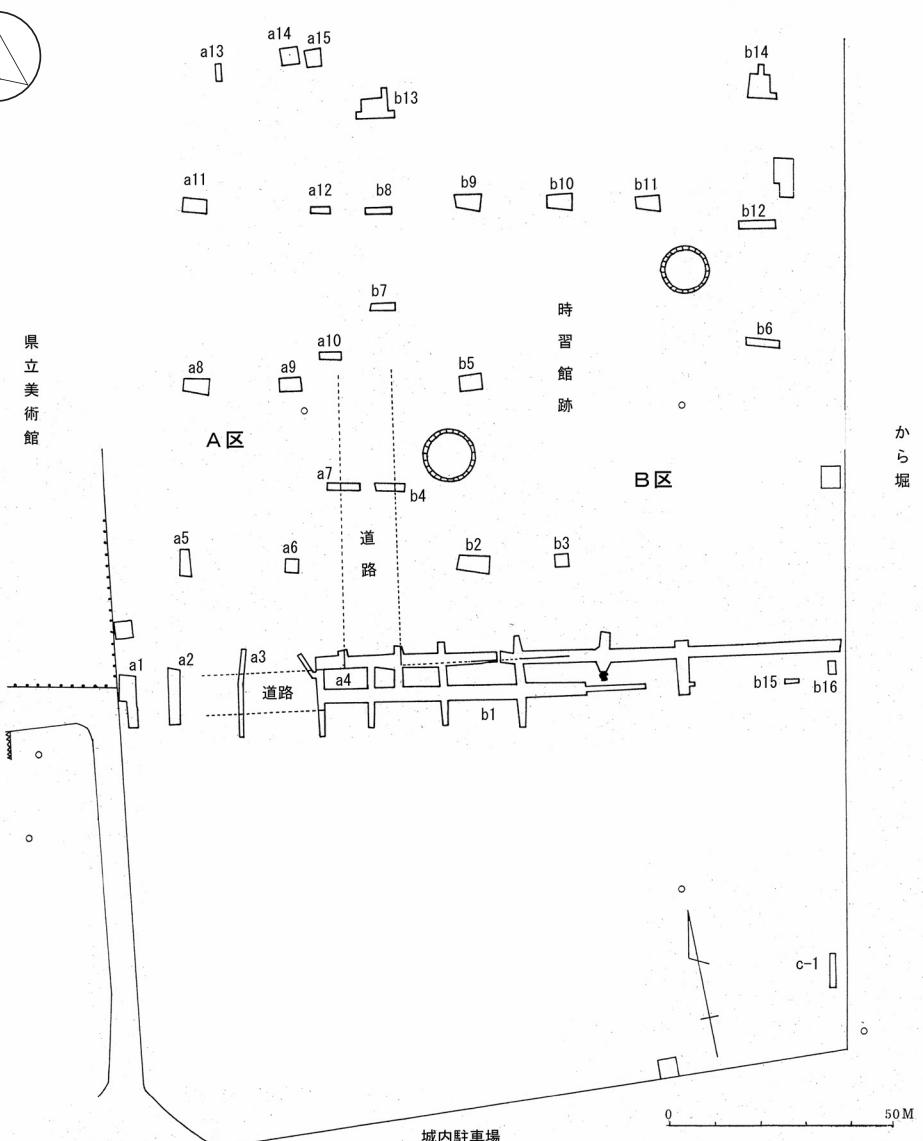
4-3-2-8図 二の丸屋敷跡調査実測図(第1図)

調査目的の達成のため、屋敷地と道路敷との境界確認が必要であり、4-3-2-8 図のようにトレンチを設定した。屋敷割の基本となる道路線は二の丸西側中央の虎口から、直線で東に向かう通路であることが図面から明らかであったため、通路の確認から開始した。調査区を A・B・C 区に分け、A 区トレンチに a 1 ~ a 15 まで、B 区に b 1 ~ b 16 の記号を付した。

A 区の a 4 トレンチでは屋敷割の南東角の角が検出された。南側の部分においては石組みの側溝が検出された。石材は凝灰岩と安山岩が使用されている。江戸期の道路面より若干、石の上端が出る程度の深さに位置している。a 7 トレンチでも側溝の石組みが検出された。a 3 トレンチでは南側の屋敷と道路の境界、北側の屋敷と道路の境界が検出された。南側と北側の境界が検出されたため、道路の幅が確認された。a 6 トレンチでは塵芥捨て場が検出され、多量の遺物が出土した。遺物を包含するのは地表面より 60 cm 下位のところである。出土した土器すべて江戸末期の頃であり、米田家紋の瓦・磁器が出土した。陶磁器は主に有田焼である。その中に釘抜紋入りの皿・碗も多くみられた。他に象眼を器面に施した松尾焼の碗・子岱焼、唐津焼、青磁には鍋島のものが出土した。それらとともに瀬戸物といわれるような土器がかなり出土した。陶磁器は小型のものが殆どである。大型の甕、擂鉢、火鉢も出土している。他にも多量の貝類、獸骨片、魚骨片、鉄片が出土した。a 1 トレンチでは、排水溝が検出された。底部と側面の石材は凝灰岩であり、蓋石には安山岩が用いられている。底部と側面の間はコンクリートで目張りされている。

B 区の b 1 トレンチでは A 南西部角と南側一帯の境界、側溝が検出された。側溝の内側には漆喰層がみられた。南西部角から東 50 m までは旧状を残しているが、その先は搅乱のため遺構は検出されなかった。

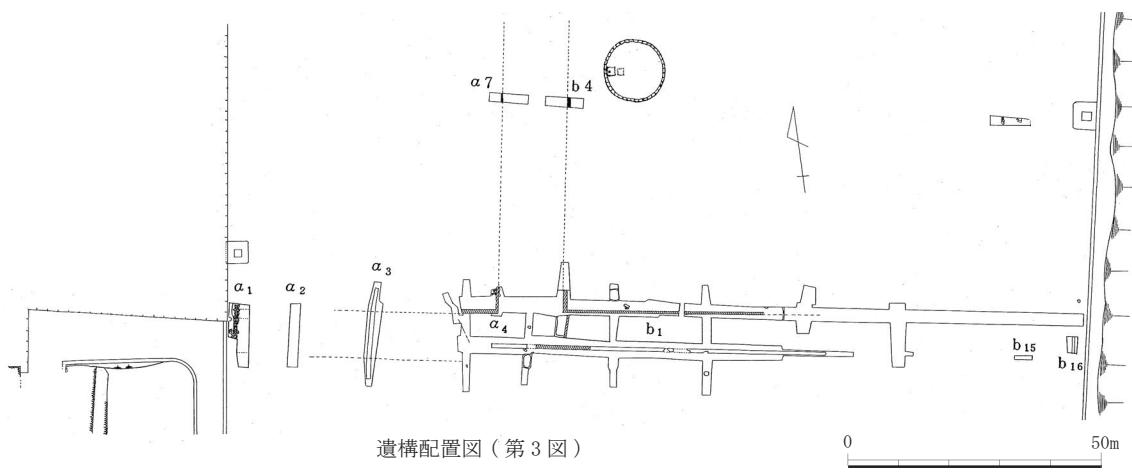
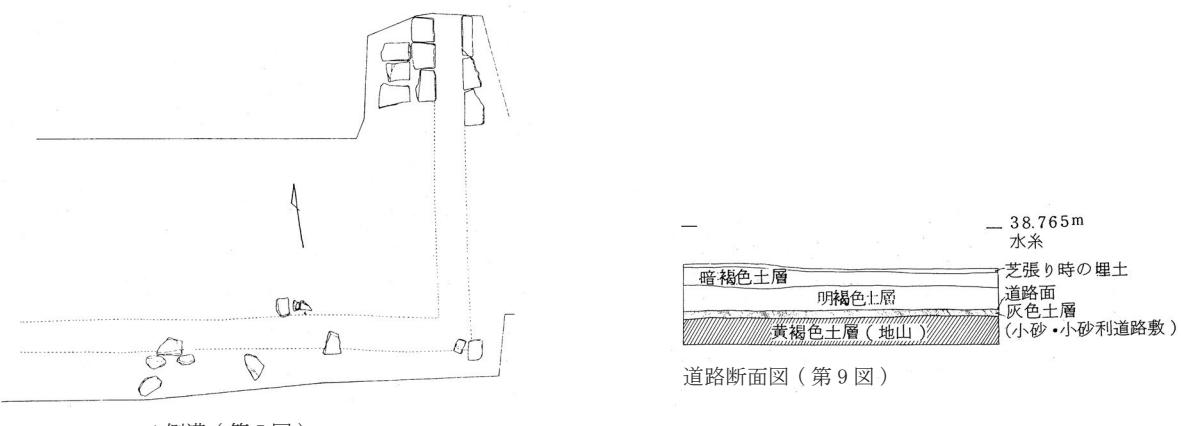
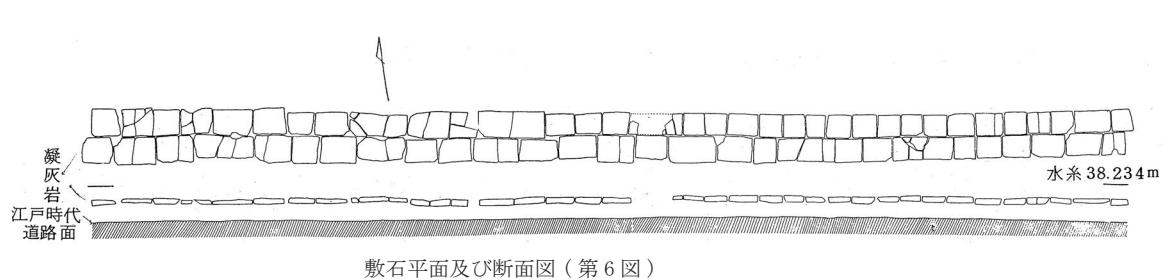
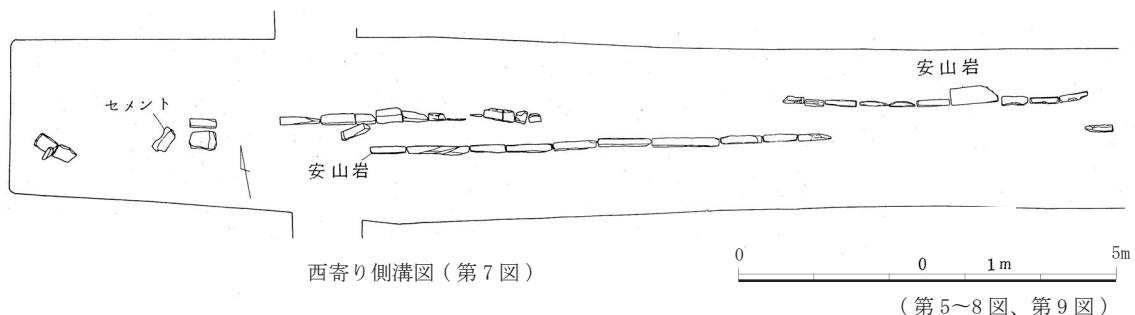
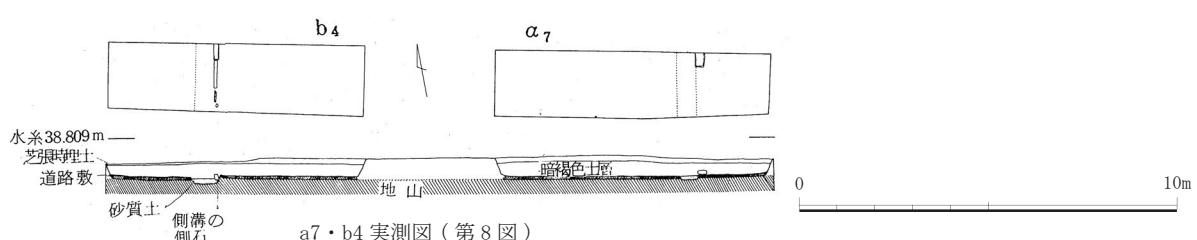
4-3-2-9図 二の丸屋敷跡-調査実測図(第3・5~9図)

側溝は南西部において石が抜かれている部分もあるが、土層の変化から、抜かれた石の存在が確認された。主に凝灰岩が用いられているが、一部安山岩も使用されている。石材の規格は、高さ 20 cm 前後、厚さ 10 cm 前後である。側溝の幅は、35 ~ 40 cm、深さ 16 cm 程度である。道路面は一面に砂と砂利が敷き詰められていた。道路敷では、東西方向に約 6.5 m 幅の敷石状遺構が検出された。残存部は約 63 m あり、東西の端は搅乱によって破壊されていた。幅約 30 cm、厚さ 7 ~ 9 cm 程度の板状の凝灰岩を 2 列並行して敷いている。旧道路面より 20 cm くらい上に位置し、堆積土の中には瓦片、陶磁器片などが含まれていた。九曜紋の軒丸瓦・軒片瓦・鬼瓦、トレンチ南側より輪違紋の軒瓦、巴文の軒瓦、垂瓦片が出土している。b 4 トレンチでは境界を確認し、側溝が検出された。B 区におけるそれ以外のトレンチは搅乱を受けていたため、遺構は検出されなかった。

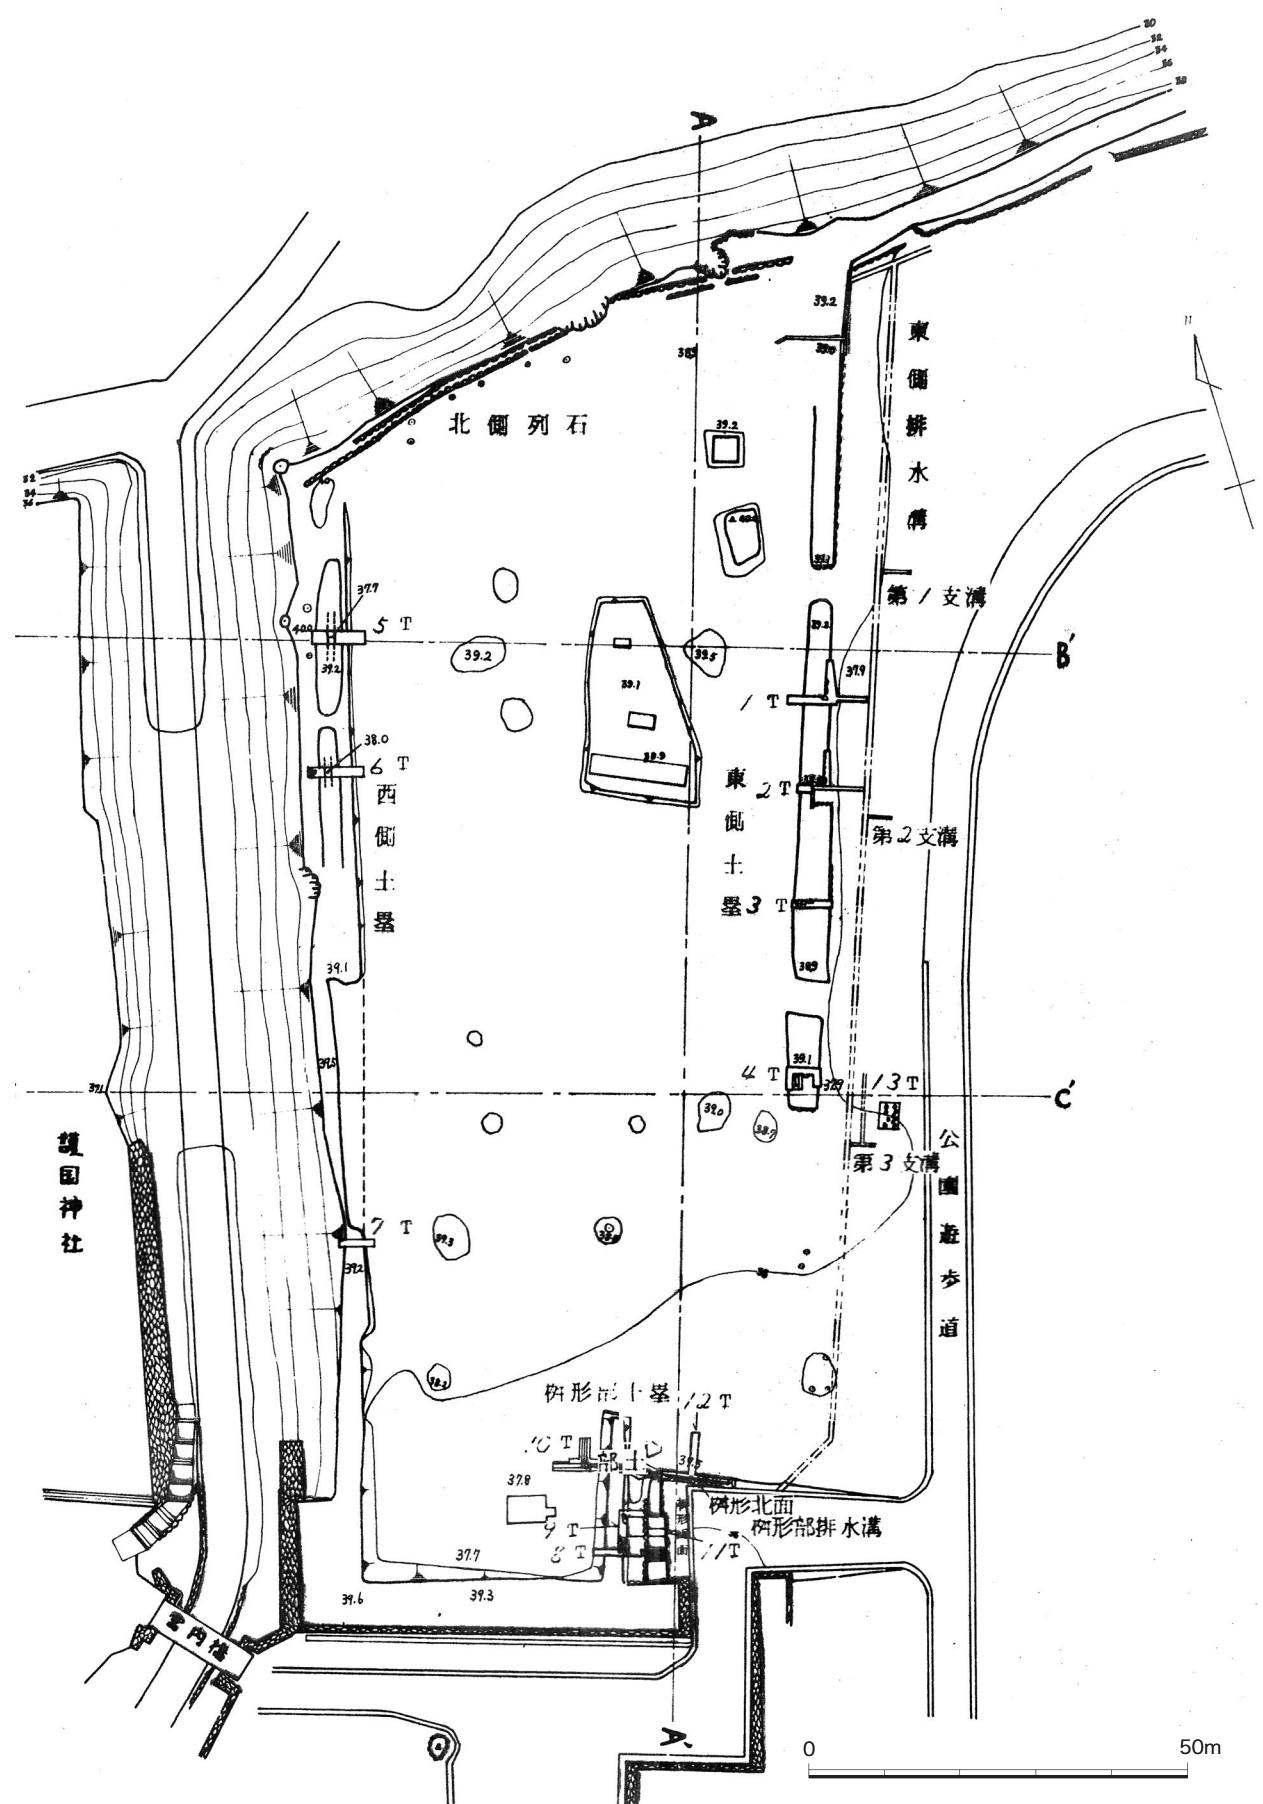
4-3-2-10図 美術館建設予定地発掘調査図(第5図)

敷地の現況観察からトレンチの設定場所を決定している。予定地東側の土壘にあたっては土壘上の樹木を損傷しないように、第 1 ~ 第 4 のトレンチが設定された。予定地西側の土壘には、第 5 ~ 第 7 のトレンチが設定された。西の枠形付近に旧觀を復元する資料となる遺構を確認することを目的として第 8 ~ 第 12 トレンチが設定された。

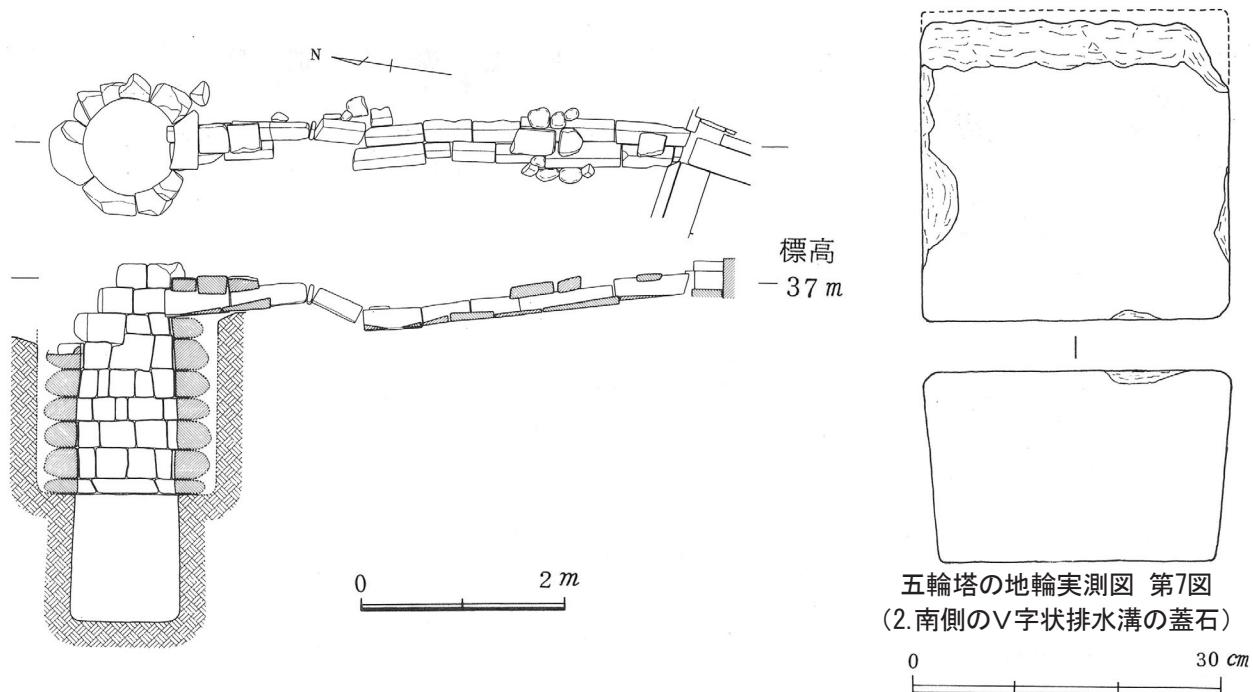
4-3-2-17図 集水枠状遺構とV字溝・五輪塔実測図(第3・7図)

V字状溝はU字状溝埋没後に掘られた溝である。凝灰岩の切石をV字状に組んで造られた排水溝であるが、一方の切石は抜き取られている。復元すると溝の幅0.3m、深さ0.15mであったとみられる。

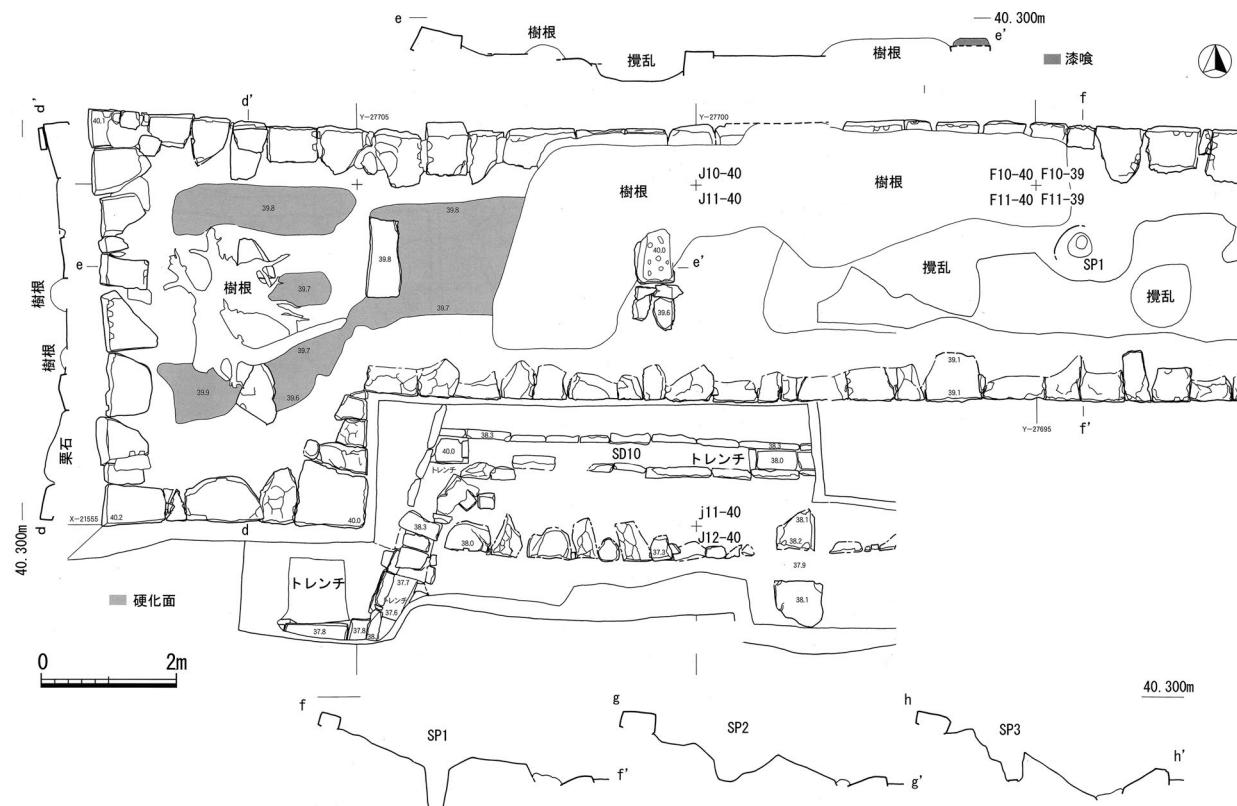
4-3-2-32図 遺構実測図 2(第 144・145図)

南側櫓台は平面形がL字形を呈し、天端の長さは北面で23.9m、西面で6.1mである。南面は西端から3.8mで北へ折れ、2m進んで再び東へ折れている。

調査区西側の入隅部分に設定したトレンチ内で、櫓台西端の南面石垣の延長線上に石列が検出された。櫓台上面には礎石に相当する4石の安山岩が残存しており、周囲にはタタキ様の硬化面が検出された。櫓の東壁部分に位置する礎石と櫓台の北・西面石垣の天端上には厚さ5～10cm、幅40～50cmの帯状に成形された漆喰が残存しており、表面は均されて直径5～10cmの玉石が埋め込まれていた。北側櫓台の石垣修理工事の際にも、櫓跡を囲むように同様の漆喰が検出されていたが、城内では建物土台としての類例は認められない。

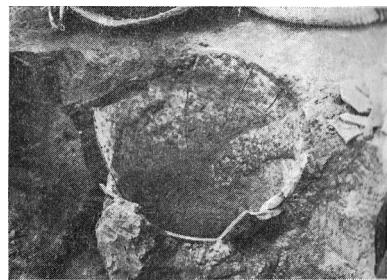
4-3-3-4 図 埋納経石をおさめた甕
(第14図)

藤崎台の中央部からやや西に寄ったあたりからは、地表下約40cm赤土内より容器に入った一字一石経が出土している。表土は阿蘇火山の噴出による火山灰が深さ約30cm覆っていた。更にその下は黄褐色を呈する。厳密にみると、表土に近い部分は割合に乾燥し、赤味を帯びた土であるのに対し、深くなるにしたがって淡黄色に近く、粘着性を増す傾向があった。一字一石経をおさめた甕は、黄褐色を呈した地山を掘りこみ、ほぼ水平に埋められていた。甕は瓦器であり、ネズミ色を呈した陶質の土器である。釉を塗った痕跡は認められていない。全体の約4分の1を失っているため、旧態を知ることはできない。現存直径86cm、現存高さ69cm、底部の直径41cmを有し、厚みは平均1.4cmである。内部の底面には、厚さ約10cmの黄白色を呈した粘土がつめられていた。胴部から底部にかけては、放物線上の亀裂面があり、その上に幅13cm、厚さ2.3cmの黄白色粘土帯が貼り付けられていた。甕の中に収められていた経石は直径およそ5cmくらいであり、砂岩・安山岩・粘板岩などが多かった。

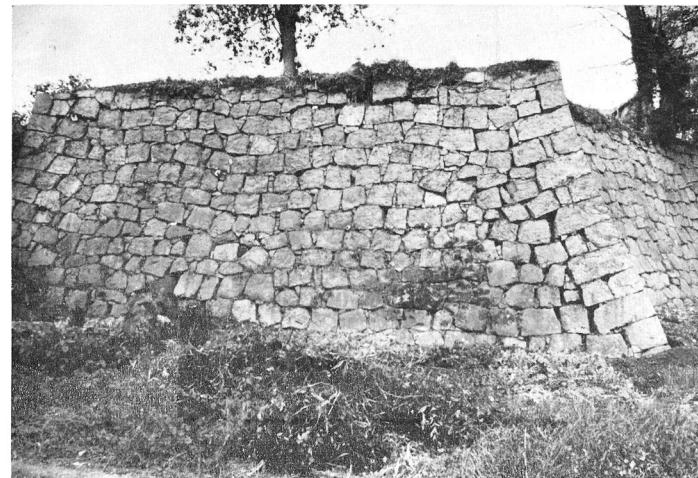
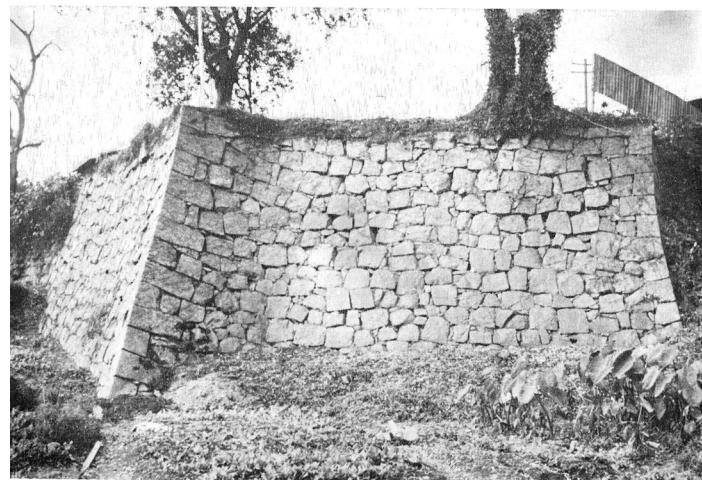
4-3-3-5 図 藤崎台東南隅の石壘（図版6・7）

石垣を2ヵ所調査しており、東の石垣は藤崎台南東端の石垣で、高さ7.4m、傾斜上78度、下60度、反りは強くない。根石は基盤となる凝灰岩盤に据えてあり、外側に副石を置き粘土で突き固めている。天端の石は長方形の角石を並べて、水平を保っている。石垣の隅角を起点として北側に12.5m、西側に15mを測る。北側に伸びる石垣墨線は、隅角から北に2.5m地点で東に40度カーブする形となっている。この石垣は野球場の左翼側土盛りスタンド下に完全な形で埋め戻され、その直上に位置と深さを標示した花崗岩製石碑が建立された。西の舟形石垣は藤崎台南西隅に築かれ、藤崎八幡宮参道はこの石垣の間を上って本殿境内に移動する。この部分の石垣は野球場外域となるので、現状が保たれている。藤崎台南半の地域を重機で約30cmの深さに排土したあとに、礎が固められた礎石列が東西にみられた。発掘調査は、北列と中列の礎石について行なわれた。礎石の周囲は、礫や栗石がつめられていた。九曜紋軒丸瓦や磁器の破片がつめられている例もみられる。

南側石積み状態

棱角と東側石積み状態

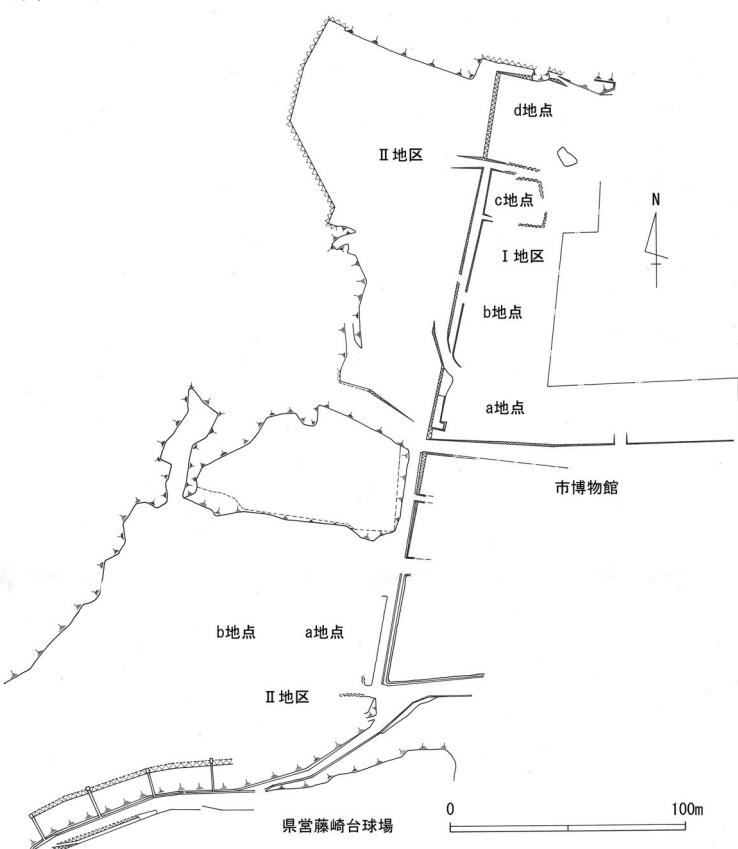
4-3-3-16 図 調査区全体図（第10図）

二の丸御屋形の調査区は I 地区である。調査時には、I 地区内を南から北へ a～d 地点に細分された。b 地点では、コンクリート基礎跡が調査地点全体を覆っており、建物基礎部中央に東西 1 m × 南北 53 m のトレンチが設定された。c 地点は、南側の b 地点との境にある植え込みと北側の建物跡との

間に東西 13 m × 南北 1 m の 2 トレンチ、小道東側の旧化血研境界に沿って東西 1 m × 南北 21 m の 3 トレンチ、北西隅に東西 10 m × 南北 1 m の 4 トレンチが設定された。d 地点は、東側境界に東西 4 ~ 1.5 m × 南北 22 m の 5 トレンチ、西側に残る建物跡南側空地に東西 6 トレンチが設定された。その他排水施設確認の目的で 6 トレンチ東側に 7 トレンチ、6 トレンチ南側延長線上に 8 トレンチが設定された。石垣北側と西側に排水施設の出口がみられたため、延長戦のために北側に 9 トレンチ、西側に 10 トレンチが設定された。

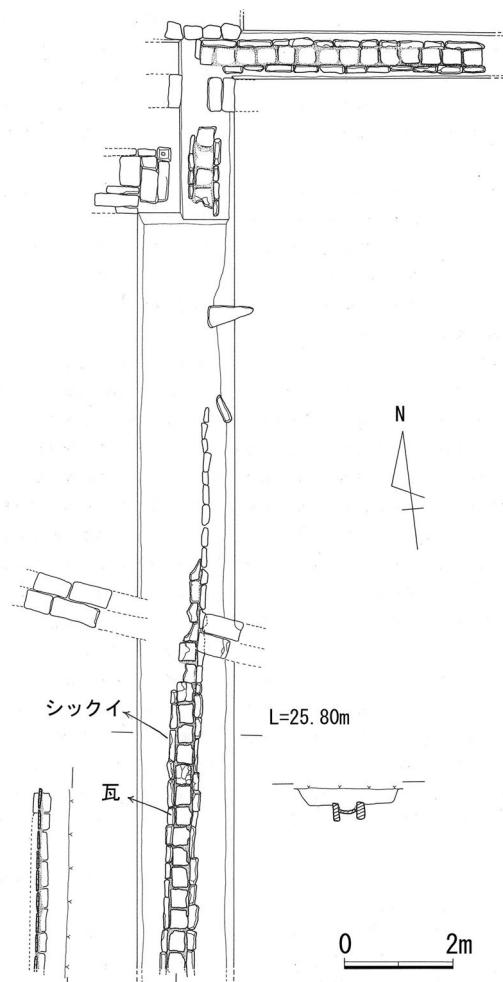
4-3-3-18 図 I 地区 d 地点 6 トレンチ内遺構
(第 12 図)

同じ様相を呈している。遺構は検出されていない。6トレンチ内では地表面下60cmのところで排水遺構が検出された。建物基礎跡内で東側に屈曲しており、凝灰岩と瓦を用いて構築されている。側石の一部は、硬質明黄褐色ローム層に埋め込まれている。排水遺構の内側の幅は、約30cmである。石材及び瓦の継ぎ目には漆喰が埋め込まれている。屈曲した先は、5mまで検出されたが、それより東は破壊されていた。6トレンチからは刻印瓦が出土している、刻印の種類は、「土山國介」「武兵衛」「平吉」「太右衛門」「土山重兵衛」「権平次」「左五右衛門」などの銘がみられた。

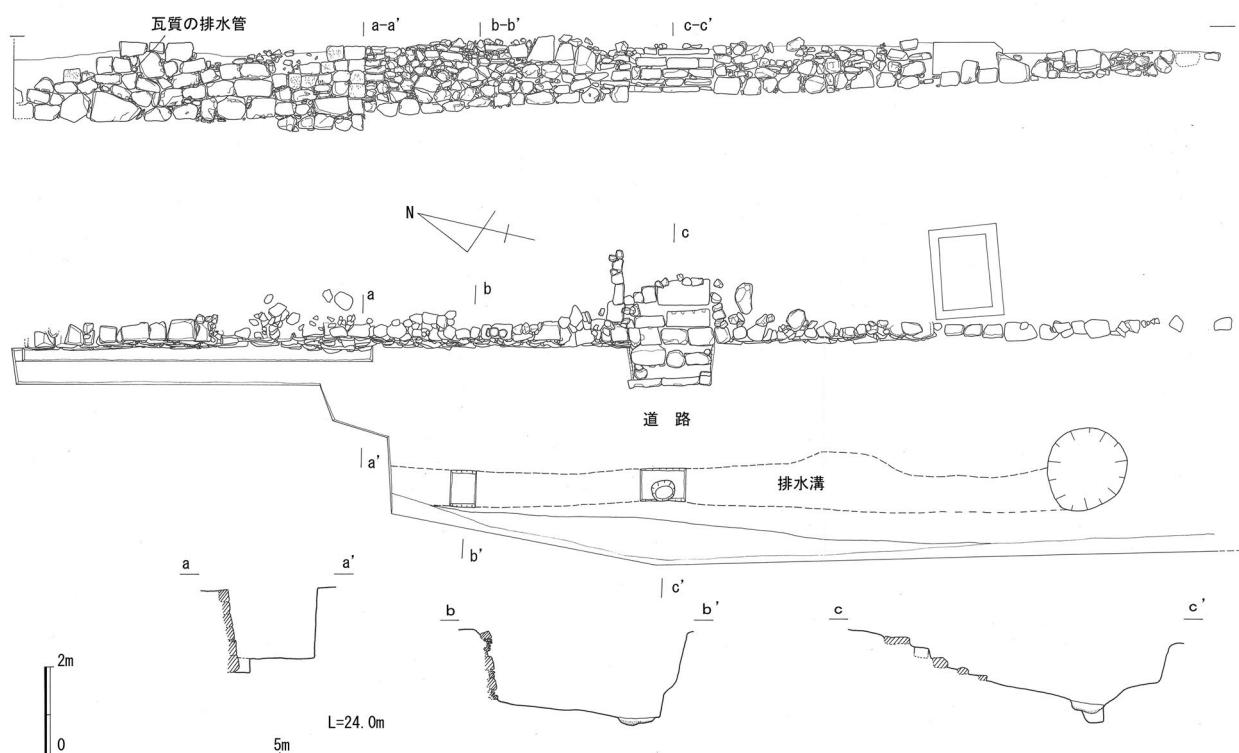
4-3-3-21 図 III地区西側調査区石垣遺構図（第 22 図）

調査区中央以西は第 2 層下面まで掘り下げた段階で西端寄りに南から北へのびる石垣が検出された。石垣上面からは焼土や炭化物が多く散乱している。石垣の規模は、南北 36 m 以上、高さ 1.7 m ~ 0.6 m であり、ほぼ垂直に積まれている。石垣の南側端から北へ 11 m のところで階段が検出された。階段は間口 1.7 m であり、5 段に積まれている。石垣は南端から北へ 18.2

mの所で積み方が異なる。部分的に最下段がローム層中に埋め込まれている。石垣は南端から北へ 8.7 m の所で煉瓦で造られた建物の一部に破壊されている。

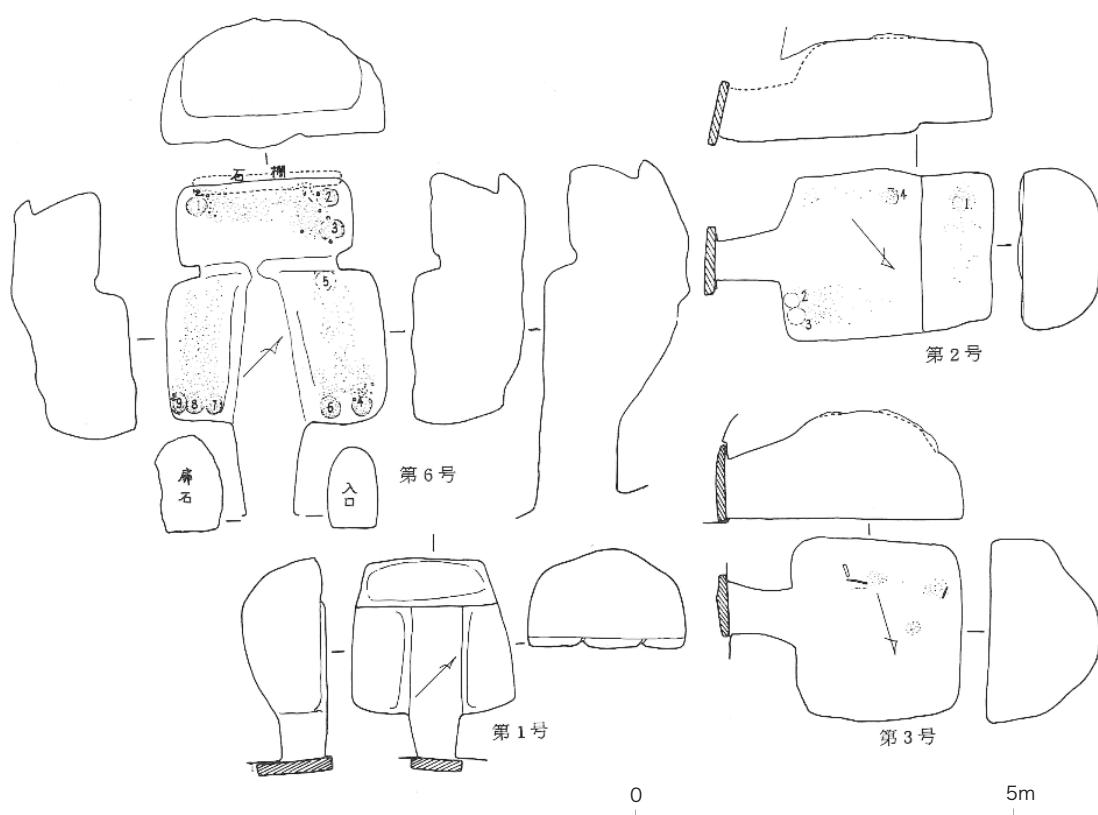
4-3-4-5 図 古城横穴群実測図（第80図）

第1号横穴は総奥行2.65m、羨門部高さ60cm、幅50cm、羨道奥行55cmを有する。玄室の奥行2.10m、最大幅2.15m、天井までの高さ1.10mを有する。床の平面が奥へむかって梯形を呈し、奥壁下に1区、両側壁下に各1区、計3区の屍床を丸彫りにし、中央には羨道につづく通路を設ける。各屍床は浅く彫りくぼめ、おのおの床には骨粉が残り、3人の遺体を葬った形跡を確認したが、副葬品はなかった。

第3号横穴は上段ステップにならぶ横穴群中、最東端に位する。総奥行3.00m、羨道奥行90cm、幅60cm、高さ1mを有する。入口は阿蘇溶岩の扉石で塞ぎ、その周囲は彫りくぼめていた。玄室は床の平面が方形に近く、奥行2.10m、幅2.40m、天井までの高さ1.35mを有する。床には屍床なく、白紛化した人骨の痕跡を検出したが、何体に上るか明らかでない。奥壁下とむかって左壁下に刀子を1本ずつ出土しているので、少なくとも2体以上を埋葬したことは明らかである。その他入口に近い右側壁下には馬具残欠らしい金銅製品破片や鉄鏃も出土した。

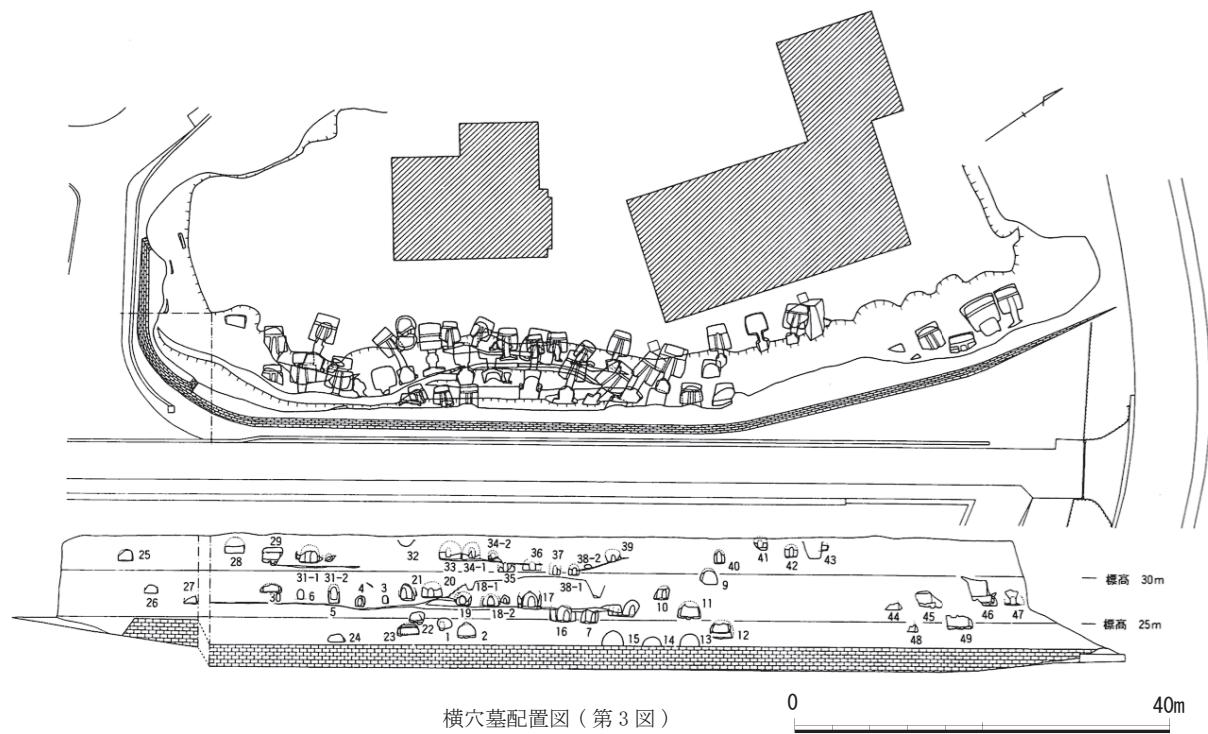
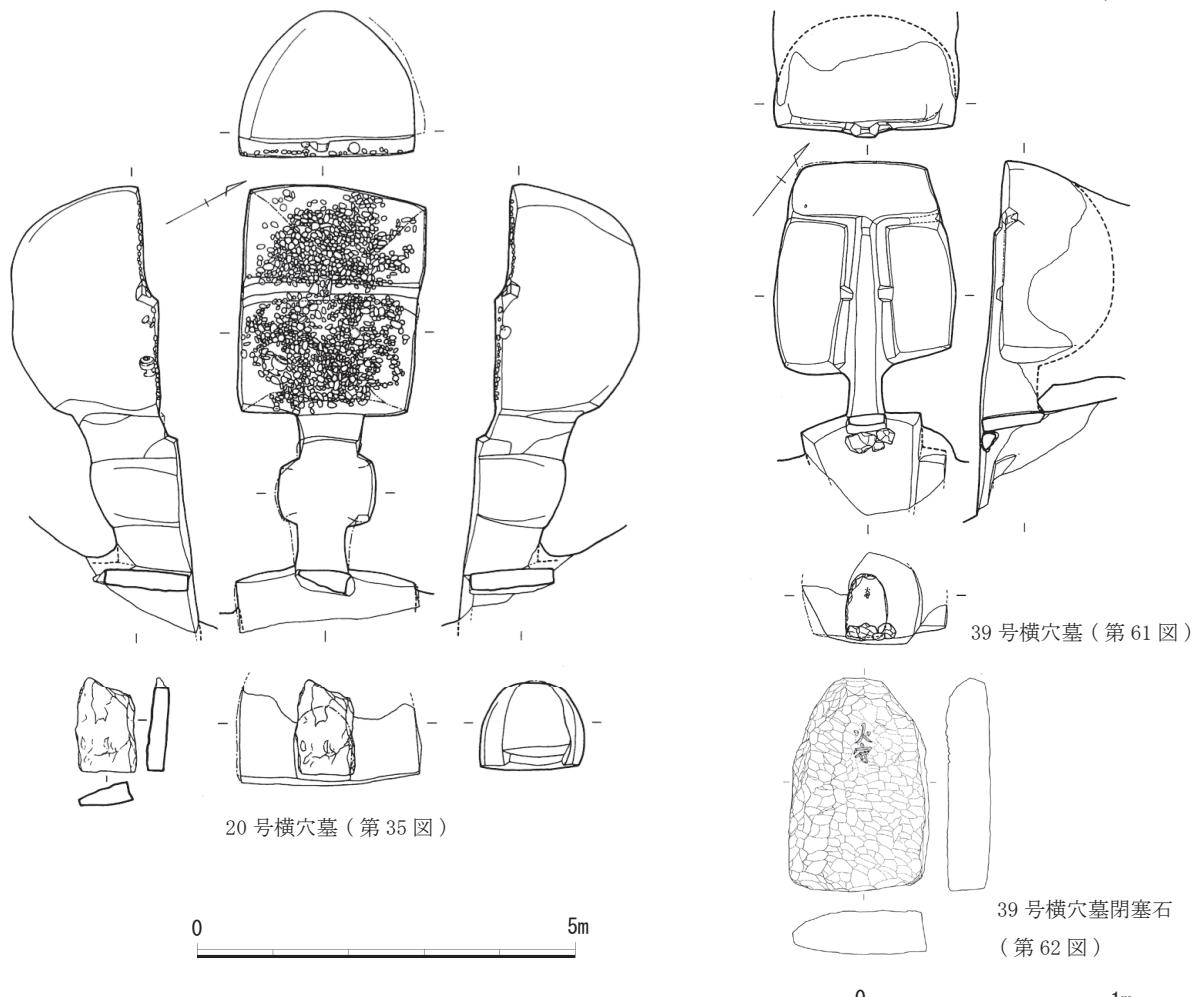
4-3-4-6図 古城横穴群実測図(第3・35・61・62図)

これらの横穴墓の構造は、羨門部がアーチ形で、玄室天井部がドーム形のものが多く、床面は平らなものもあるが、多くは通路をはさんで左右と奥に合計 3 区の屍床をもつ、いわゆる「コ」字形に屍床を配置している。なお中段と上段に墓道状の段があるが、横穴墓の前庭部や羨門部を破壊して造られている。

古城横穴墓群では、土器の残っていた横穴墓はあまり多くない。20 号墓が最初に造られ、19 号横穴墓と 3 号横穴墓が続いて造られた。閉塞石は安山岩を使用している。この 3 基を古城 I 期とし、出土した須恵器から 6 世紀後葉と考えられる。古城 II 期の横穴墓は割合大型で墓室壁面のやや上方に棚状の段をもつ。閉塞石は扁平で大型の凝灰岩切石が用いられる。時期は出土した須恵器から、6 世紀末ないし 7 世紀前葉と考えられる。古城 III 期の横穴墓は造りが丁寧で整った形をしており、すべて「コ」字形屍床で仕切りも高くはつきりしている。閉塞石は大型の凝灰岩切石が用いられる。表面仕上げも丁寧である。古城 IV 期の横穴墓は入口や内部が前代に比べてやや狭くなり、全体の仕上げも雑になっている。屍床の仕切りも低く省略したものもある。閉塞石は凝灰岩切石を用いるが小型である。出土した須恵器から 7 世紀の後葉頃造られたものと考えられる。

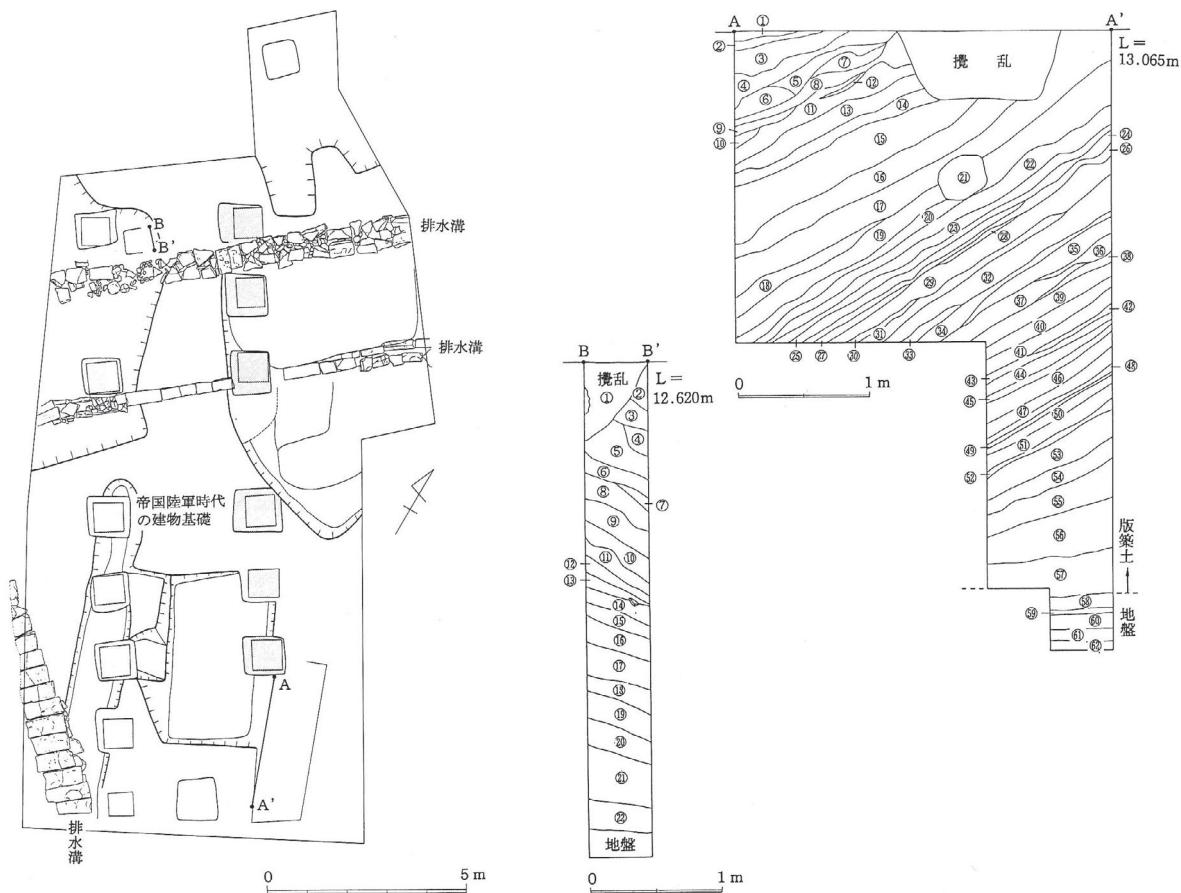
4-3-4-24図 平成4年度調査区実測図(第63図)

調査区の北側から幅6m近い版築土塀が検出された。石列に先行する遺構で、最高で厚さ5m、合計60枚近い版築が積み重なっている。版築土塀の基礎は砂地で、その上に暗褐色土黃褐色土が積み上げられている。

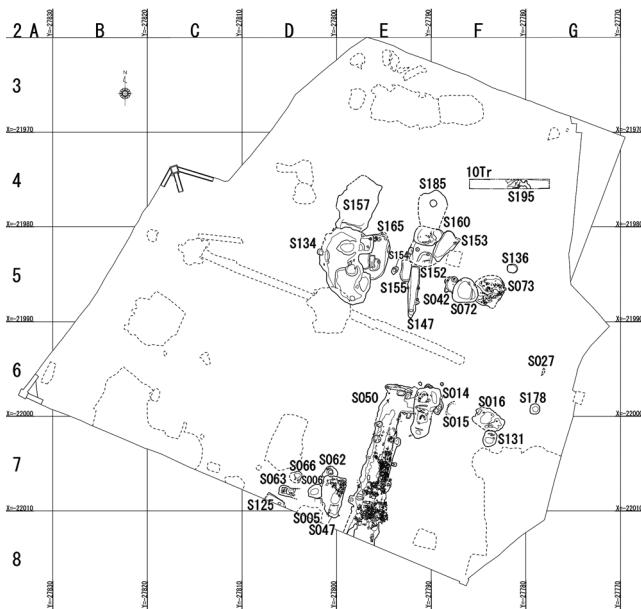
4-3-4-34図 IV期遺構配置図(第37図)

IV期の遺構は、道路遺構と大型の土坑が検出された。道路遺構は、南から北へ延び、E-6区で東へ直角に折れ曲がり、中央部には強い硬化面が残る。屈曲部の東側には石垣も残り、道路の南側には瓦溜りがある。大型土坑は、陶磁器の破片とともに、貝殻や魚骨、獸骨使用済み食材も廃棄されたようである。数枚、厚い炭の層が確認された。特に大型のS 134からは、抹茶碗や菓子盆、合子、花瓶など、茶の湯の道具の破片が大量に廃棄してあった。調査地中央より西側にかけて空白地がある。遺物は、肥前産陶器・染付・青磁が多く、他には瓦質土器の鍋・甕や土師器の皿、焼塩壺、碁石、煙管の吸口、青銅製の杓子、錢貨、三巴文が施された軒丸瓦が出土している。また、前述のIII期と同様に残存率が比較的高い茶器が出土している。

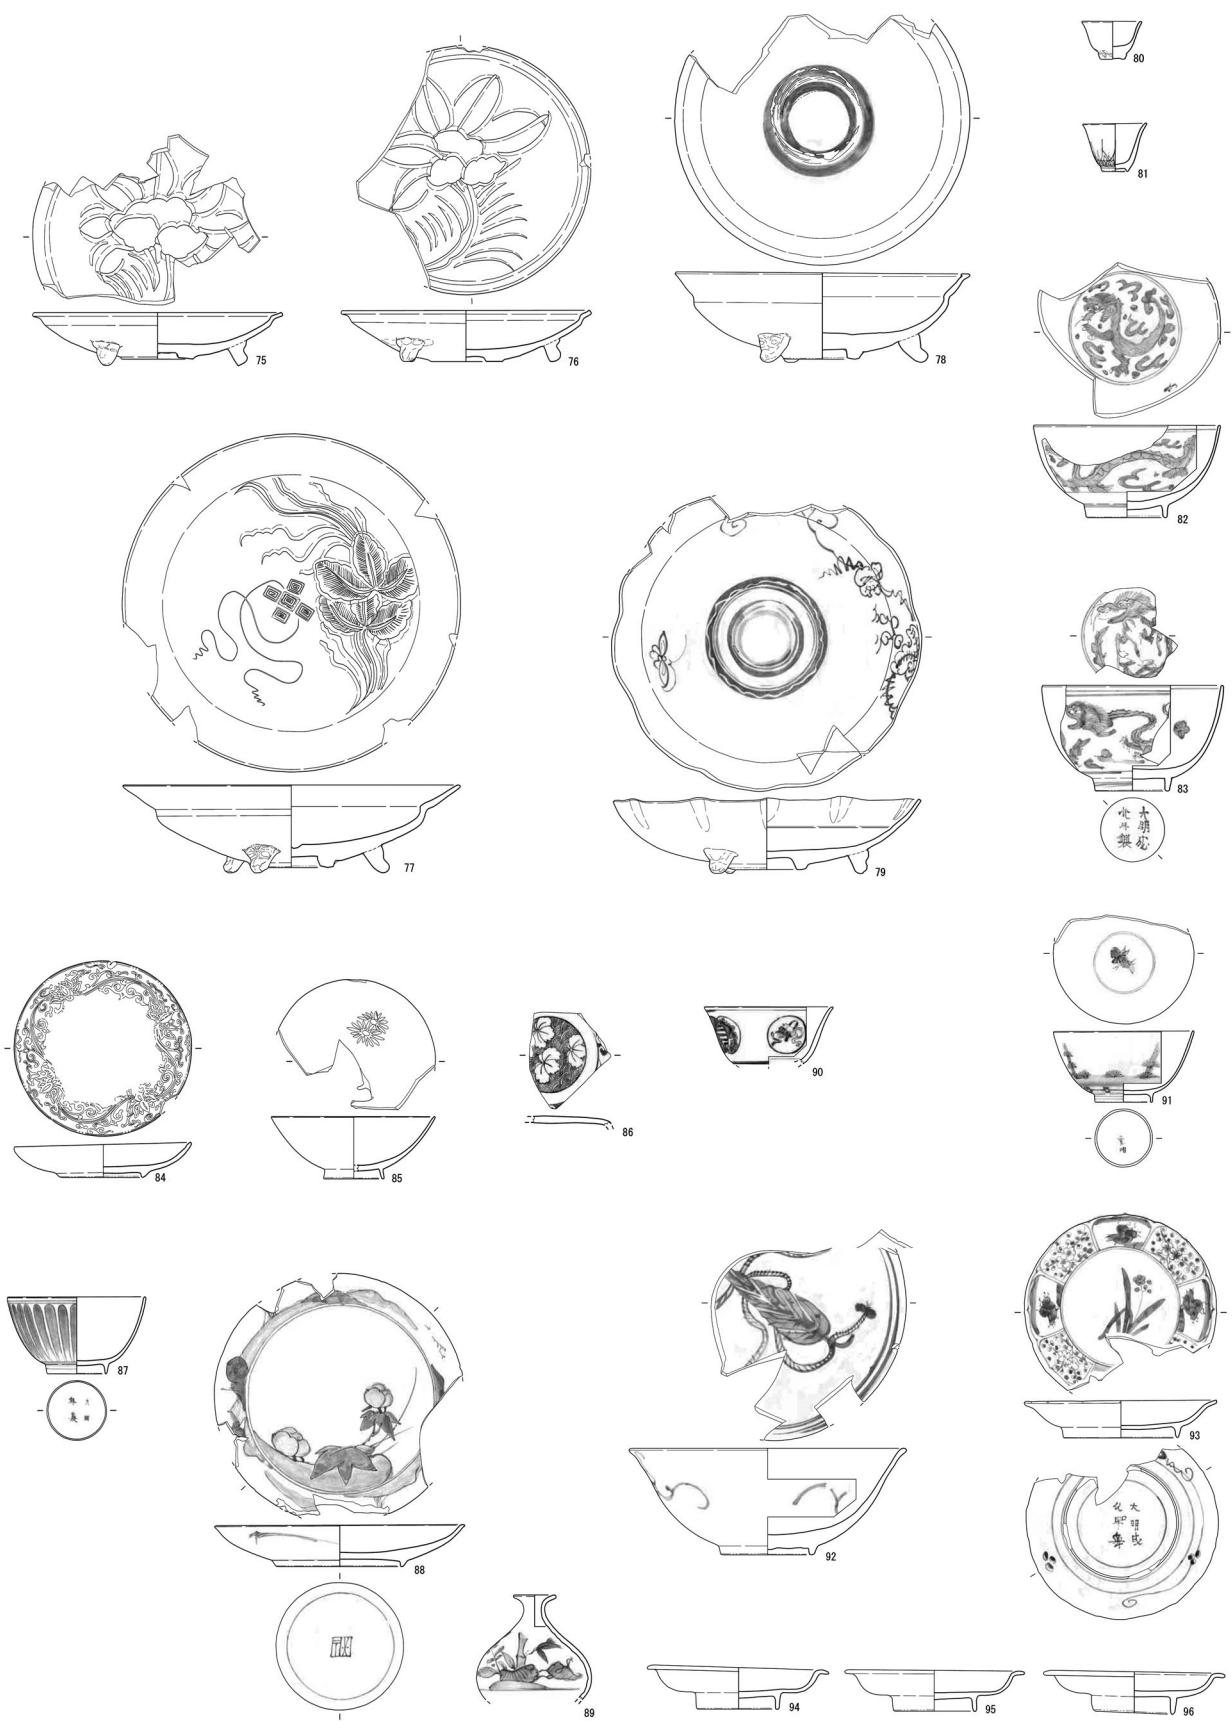
S134出土遺物

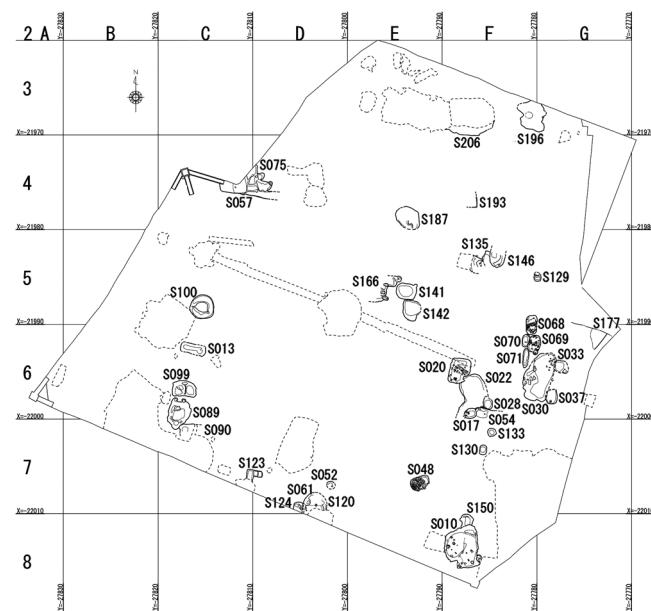
4-3-4-45図 V期遺構配置図(第86図)

V期の遺構は、小規模な土坑が東側と西側に縦に並ぶ。土坑からは陶磁器の破片や使用済みの食材が出土する。大型土坑のS20には東方向より地山を削り出した階段が設けてある。調査地中央より北側は、空白地となっている。遺物は主に陶器の碗・鉢、染付の碗、土師器の灯明皿、在地の陶磁器、錢貨が出土した。

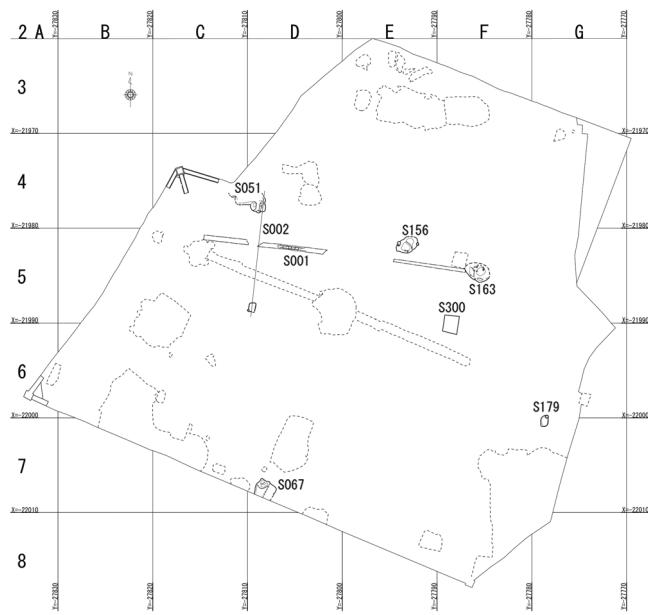
4-3-4-53図 VII期遺構配置図(第129図)

VII期の遺構は、遺構検出面の上面より長屋状の建物基礎や排水溝、土坑が検出された。建物遺構の基礎部分は40cmほど掘り込みを施し、円礫と黒砂で埋められており、一部劣化したコンクリートが残存する。
