特別史跡熊本城跡総括報告書

調査研究編

特別史跡熊本城跡総括報告書 調査研究編

第4章 発掘調査の概要

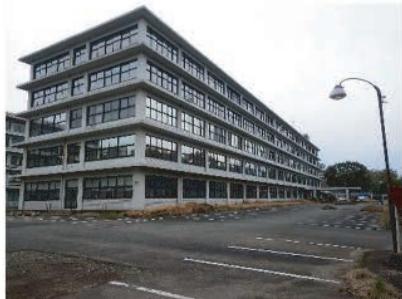
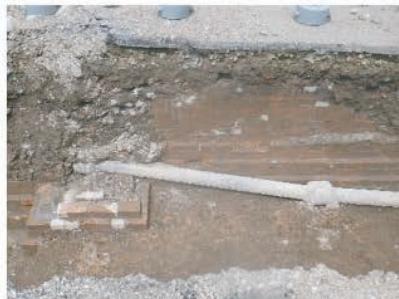
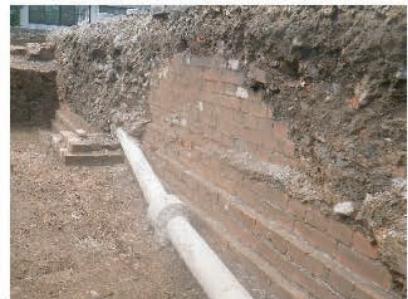
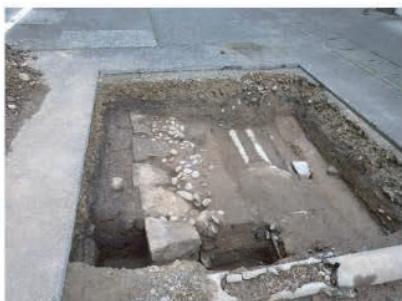
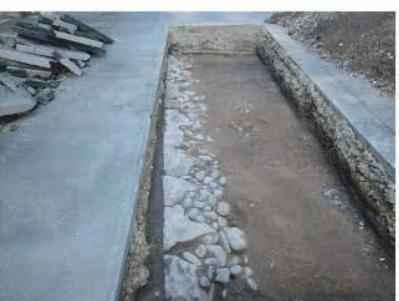
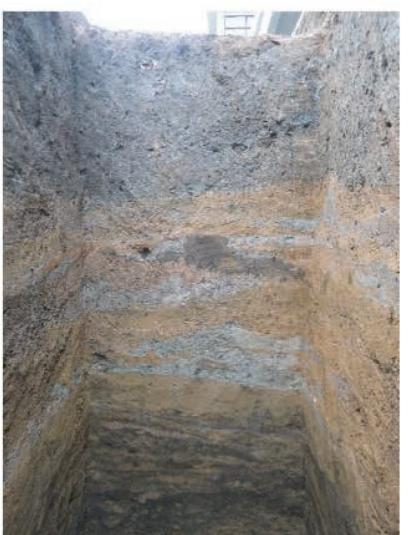
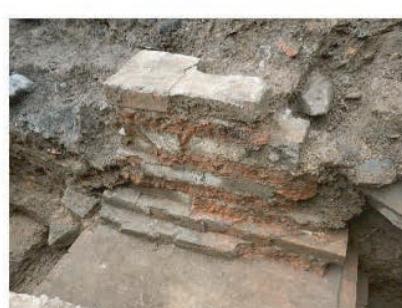
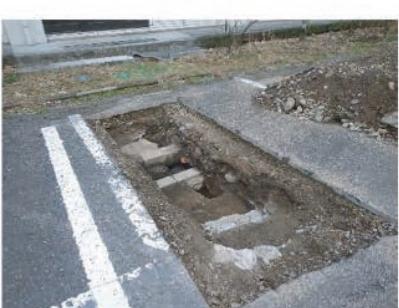
4-3-4-59 図 調査地点写真図版

遺構については、1・9・15 トレンチにおいて近代煉瓦建物の一部を検出している。7・8 トレンチにおいて間知石の溝を検出している。他、9 トレンチにて建物基礎、4・5 トレンチにおいて土坑を検出している。間知石溝・建物基礎・土坑については明確な出土遺物はなかったが、Ⅲ層を掘り込んで確認されたので、近代以降に属するものと想定される。なお、江戸時代に関連する遺構は確認されていない。最浅部分で現地表面下約 40 cm から近代の遺構が存在する。確認された遺構の主要なものは、明治政府が熊本城を接収した後、大正頃に陸軍兵器庫として建設した建物基礎である。

(2) 調査区 合同庁舎跡

(2) 1 トレンチ 煉瓦建物基礎

(2) 7 トレンチ 間知石溝

(2) 8 トレンチ 間知石溝

(2) 14 トレンチ
深掘り土層断面

(2) 9 トレンチ 煉瓦建物基礎

(2) 15 トレンチ
煉瓦建物雨落ち溝
