第6項 城下(参考)

4-3-6-1図 熊本城・城下と遺跡分布図（遺跡名は、本報告書第1分冊8・9頁参照）

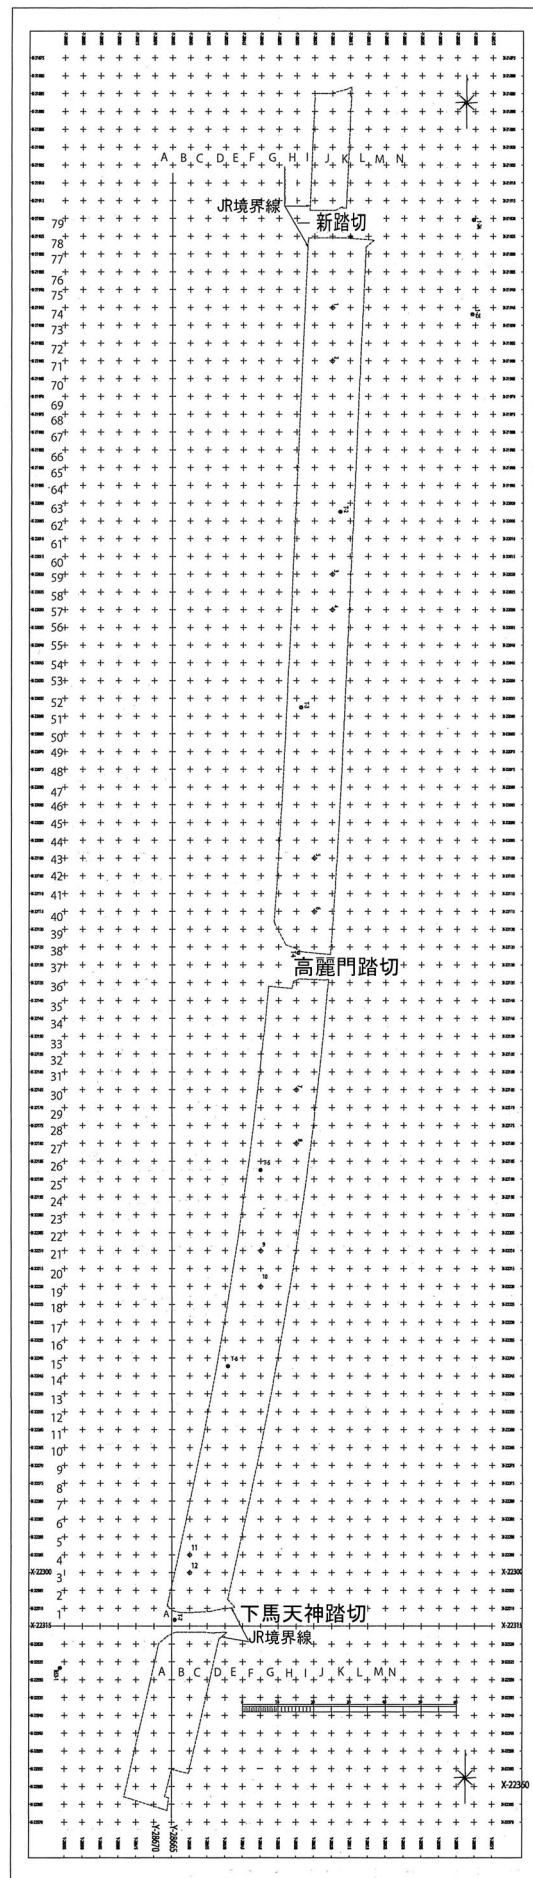
4-3-6-4図 調査範囲及び調査区グリッド図(Fig.4)

より正確な位置情報を得るために、世界測地系による座標値を伴う調査グリッドを設けた。これまでの調査成果を基に調査区全体に 5 m メッシュの小グリッドを設定し、遺構確認、遺物取上げ及び遺構実測図作成の際の基準とした。基点から東へアルファベットを順に振り、北へはアラビア数字として、その組み合わせでグリッドの名称を決め調査を進めた。調査は高麗門踏切より北側の一次調査 No. 1～No. 3 トレンチ付近を拡張する形で調査を行なった。さらに高麗門踏切から下馬天神踏切までに 9 カ所のトレンチを設定し、必要に応じてトレンチの拡張も行なった。

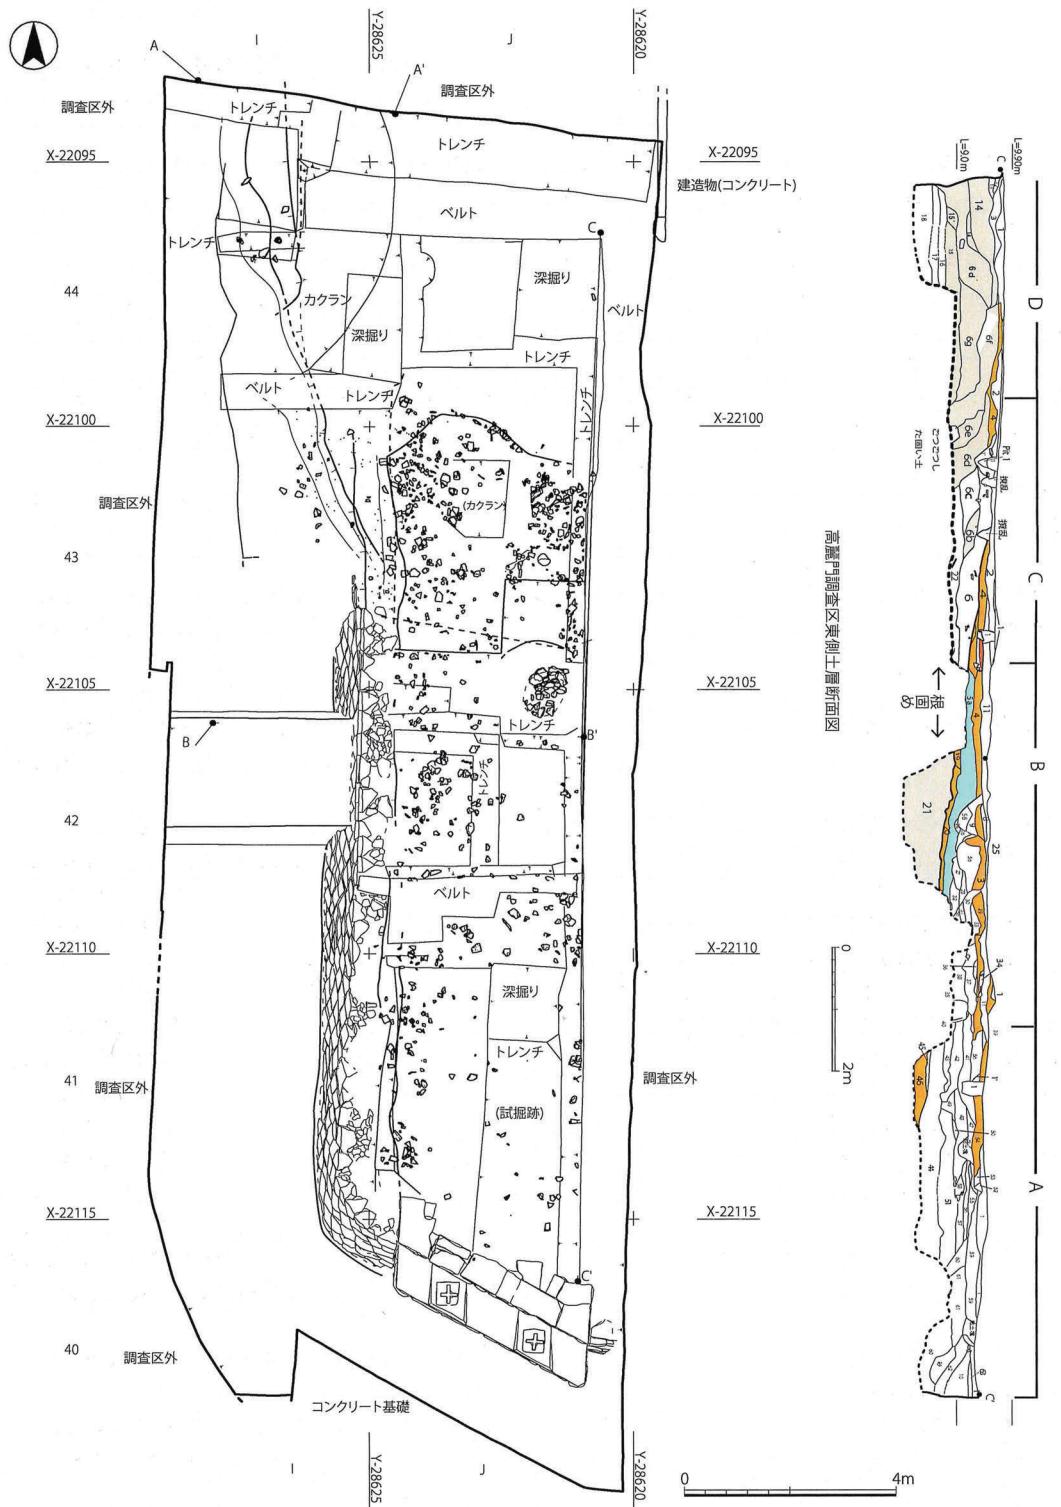
4-3-6-6 図 高麗門調査区平面・断面実測図 (Fig. 9)

- ・西南戦争で焼失したと考えられる高麗門の土台の範囲を確認した。その時の焼土で覆われた状況を確認した。その規模は、南北 4 m 以上、東西 3 m 以上である。
- ・調査範囲で確認した範囲は、古地図から推定される、L 字状に配置された高麗門（細川期の櫓門）の範囲に該当する。
- ・柱を載せる礎石を固定するために、礎石の下部に構築された直径 80 cm の根固めがあり、角礫や瓦片を敷き詰めている。その根固めの規模から、礎石の大きさとその上に立つ相当大規模な柱の存在とそれを必要とする構造物が存在したことが分かる。
- ・焼失した門の下部にも細川期の堆積層があり、高麗門が連綿と設置されていた場所といえる。
- ・出土した瓦は、加藤期から細川期までのものがあった。取り上げただけでも 1,000 点以上となる。特に、櫓台部分と推定する北側と北西側に集中して出土した。これは、瓦が葺かれる建物の存在を傍証するもので、まさに高麗門の存在を窺わせる。
- ・今回確認したのは、細川期の高麗門の遺構で、L 字状に屈曲した櫓門及びそれに関連する土地造成の一部である。土台部分の版築もしくは盛り土等の状況から何度かの建て替えが考慮され、あくまでも最終期の遺構と考える。

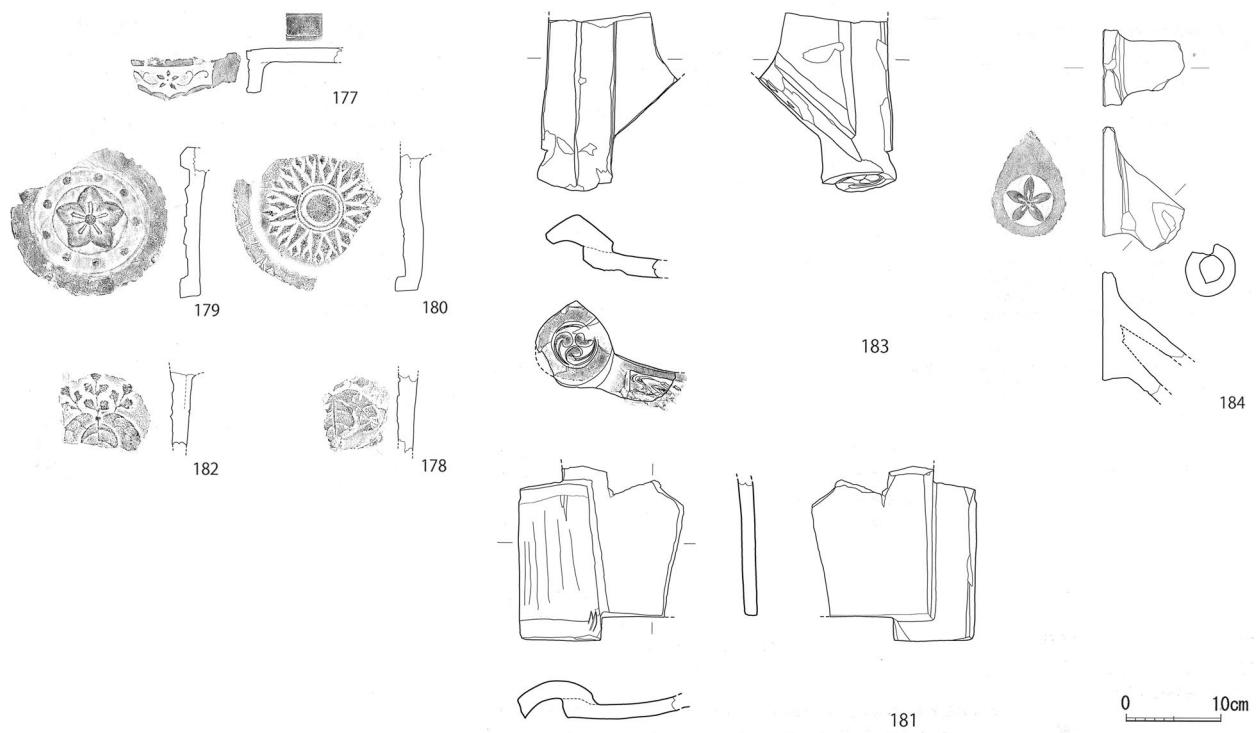
4-3-6-7 図 高麗門調査区出土瓦実測図 (Fig11·12·13)

とも一致する。堀の傾斜角は40～45°とかなり急である。堀から多量の瓦が出土している。瓦の種類は軒瓦(丸・平)、滴水瓦、棟瓦、目板棟瓦、特殊瓦などがある。近代の瓦を含むものの、主体は丸瓦・平瓦である。ほか谷瓦も存在し、高麗門に使用されていた可能性を示す。軒瓦では桐紋、桔梗紋、日足文、九曜紋などが出土した。滴水瓦には「慶長四年」、「明和ニ?年」、「文政十八年」と加藤・細川両期の瓦が存在する。

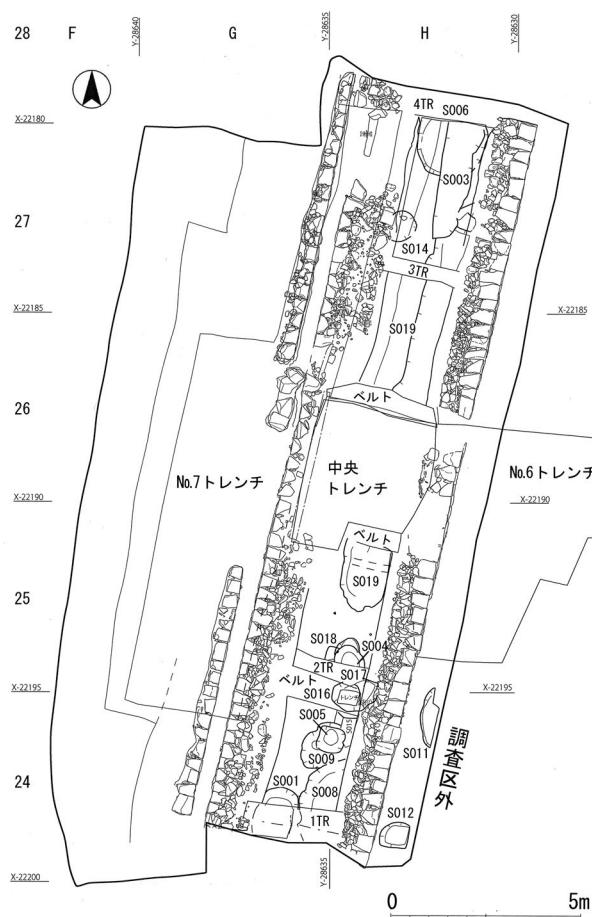
4-3-6-14図 花岡山・万日山A-3調査遺構配置図 (Fig. 72)

二次調査No.6とNo.7を調査範囲に含む。近世の溝・土坑が検出されている。また鉄道石垣の間から参道とされる道路跡が検出されている。南北19.4m、東西幅2.7mである。補修痕である土坑から18～19世紀の陶磁器が出土している。

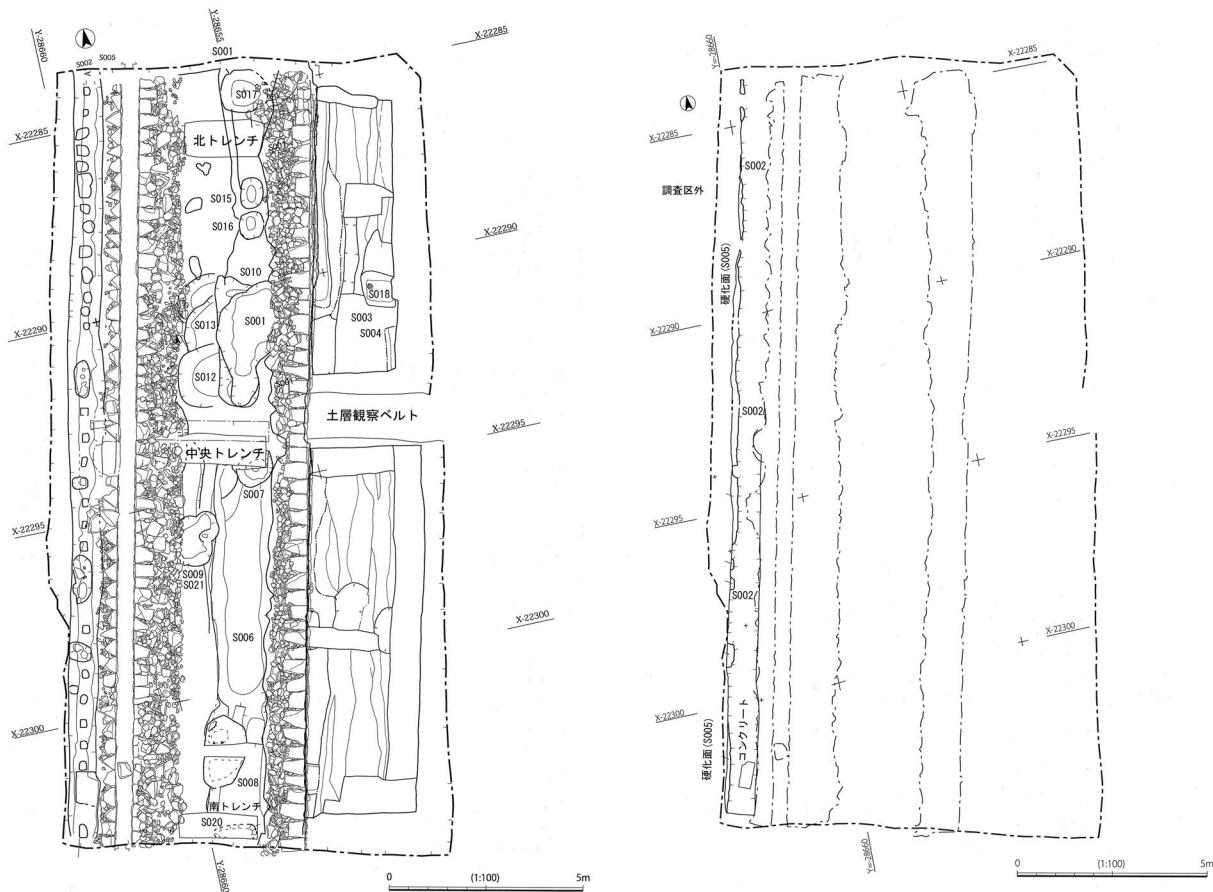
A-5 調査区遺構配置図

花岡山・万日山A - 3 区・A - 4 区調査区と同様に鉄道石垣の間から参道とされる道路跡(A -5-S001)が
検出されている。また道路に伴う補修痕も複数検出されている。

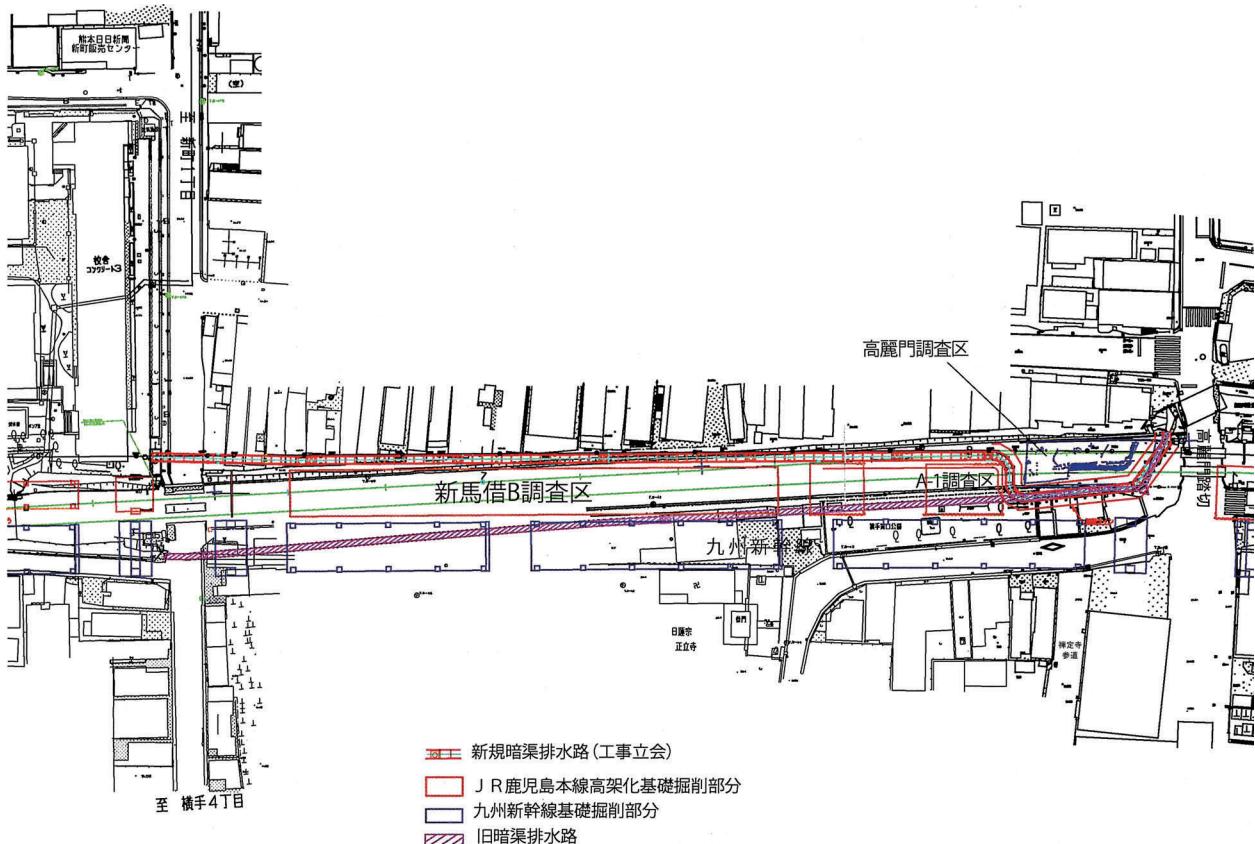
4-3-6-17 図 工事立会対象工事図 (Fig. 123)

新暗渠排水路工事に伴う立会で、高麗門踏切から北に 60 m の地点で人骨が出土している。土坑墓で調査区外から供献された土師器も出土している。遺構は中世と考えられており、人骨は壮年女性と鑑定されている。

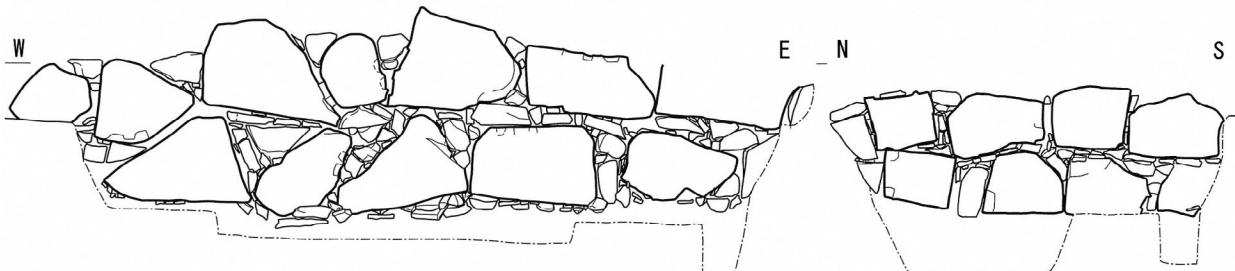
⑤数寄屋下 F82-63 トレンチ石垣立面図（左が南面、右が西面）※根石付近

⑤は本丸御殿数寄屋下の石垣入隅部である。この入隅の石垣は重複関係がみられ、数寄屋下の東西石垣に大広間側の南北石垣が乗る。東西石垣は根石を確認し、根石底面には捨石とみられる礫を確認できるが、南北石垣の底面にはみられない。東西石垣は1石、南北石垣は2石分が埋まっていた。東西・南北石垣とともに、根石の下は軟質の風化凝灰岩である。南面は非方形を呈した築石が積まれており、横目地が通りにくい。石材表面に矢穴が確認できる。一方、西面は方形を呈する築石を積み、横目地が通りやすい。石材表面には矢穴が確認できる。石材の大きさにも差があり、南面の石材が大きく法量が不統一、西面の石材が小さく、法量が統一となる。

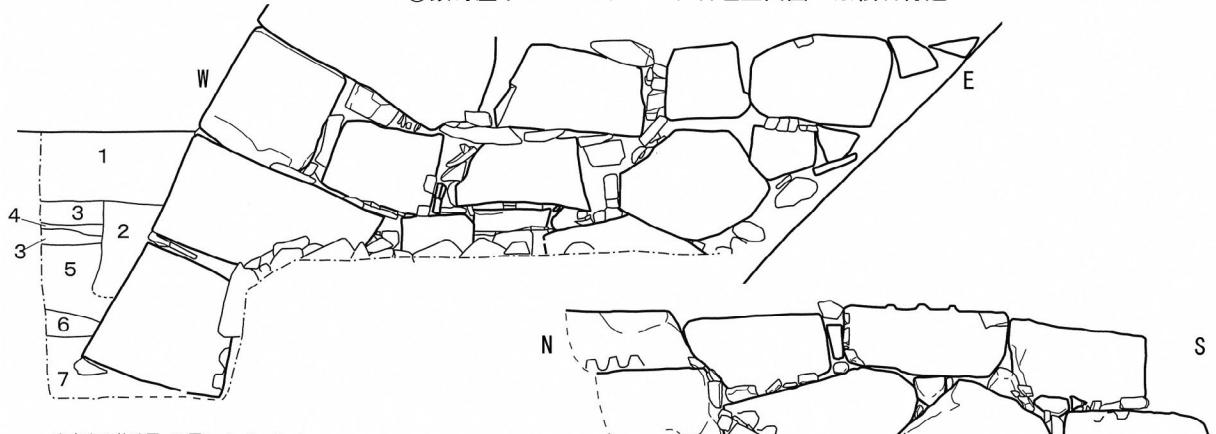
⑦数寄屋下 F93-63 トレンチ石垣立面図

（上が二様の石垣の新石垣南面、
下が二様の石垣の旧石垣西面）※根石付近

⑦は小広間三階櫓石垣裾の西側出隅から東側入隅まで、「二様の石垣」の南端に概当する。新石垣の出隅は現在地表に露出しているものの下に築石2石を確認した。出隅は算木積みで、角脇石も確認できる。間詰石を多用し、法量が均一に近い方形を呈する築石を積み、横目地が通りやすい。石材表面に矢穴が確認できる。根石の下位に根固めの礫がみられた。現地表面から根石までは1.2～1.4mである。旧石垣は、現地表下2.2mで根石を確認した。現地表下40cmは現代の整地層(1層)で、混入物の多い客土である。

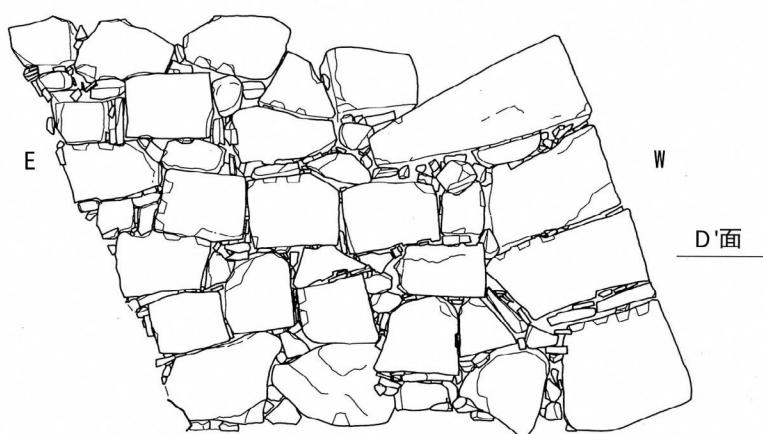
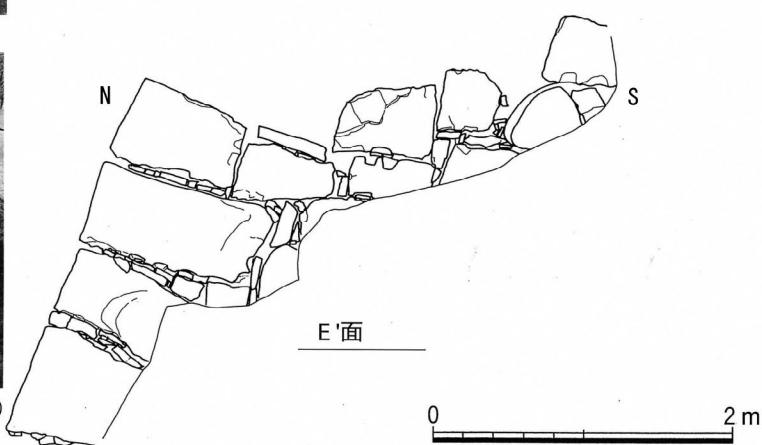
⑯奉行丸西側、未申櫓台石垣立面図 根石付近
5-4-6 図：西出丸 2 位置図・立面図

出した石垣をA・B・C・Dとし、A・B・Cは西出丸外側石垣、DはCの後に築かれた石垣で未申櫓台石垣北西入隅部を構成する。根石は地山 (Aso-4) に据えている。A・B・C・Dすべて方形を呈する築石が主体で積まれており、横目地が通りやすい特徴をもつ。築石正面に矢穴が確認できる。

⑭は未申櫓台南西隅角部で、解体修理に伴い実施した根石調査で検出した。地山 (Aso-4) に根石を据えている。昭和40年代の公園整備により削平されており、調査時の根入れは1m以下であった。調査範囲が狭小なため、築石部は不明であるが、隅角部は算木積みになっている。

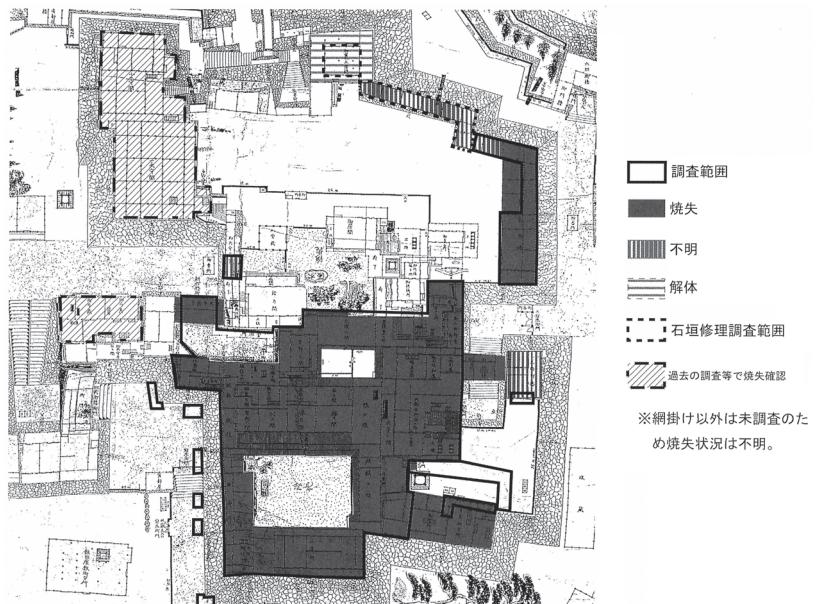
5-5-1図 本丸一帯焼失範囲図(第190図)

その後本丸御殿の発掘調査が実施されると、これまでの研究成果を基に、改変状況の把握や、曲輪空間の使用状況などの研究成果が加わる。熊本城本丸上段部分で確認される「焼土層」が、明治10年2月19日と日付が定まっている極めて重要な土層である。この焼土層や従来の石垣・建物礎石の焼損を持って焼失範囲の想定を行なっている。焼失範囲として、大小天守、耕作櫓門、閣櫓門、本丸御殿(大広間、御小姓部屋、小広間、大御台所、月見櫓跡、闇り通路、長之間、西廊下)長局櫓、御裏五階櫓東側多聞櫓跡東端部石垣の一部、二之櫓門(本丸東門跡)、東櫓門を範囲としている。

第190図 本丸一帯焼失状況

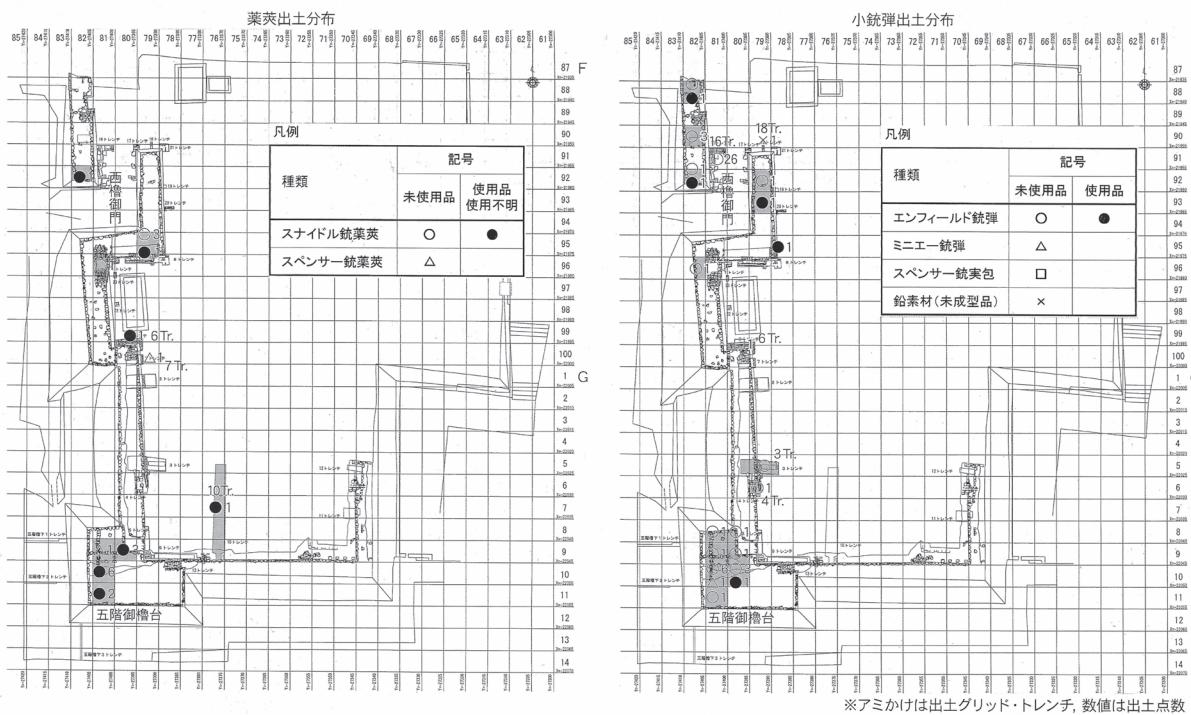
5-5-7 図 飯田丸における西南戦争関連武器類出土分布図1(第171図)

の全てが同様の偏在性を示すことである。すなわち、五階櫓台と、西櫓御門を取り囲む虎口周辺の百間櫓台付近において分布が濃密であることが指摘される。これは、両箇所において砲台が設置され、その付近に銃卒が配置された状況を示している。なお、五階櫓台上のうち南東側に出土が無い。これは明治22年(1889)の熊本地震により南東部分が崩落したことによるものである。

次に小銃関連資料について詳述する。エンフィールド銃弾は前述のように殆どが未使用品である。銃腔を通る際の摩擦により生じる施条痕の有無、同様の理由により消失する鋸バリの有無、着弾のショックによる変形の有無などの観察から、使用の未・既を判断したものである。特に出土点数が多いのは、西櫓御門の内側に設けた16トレンチであり、全て未使用品である。これは、万が一、西櫓御門が突破された場合の備えとして、エンフィールド銃弾を配備していたことを示すものと考えられる。スナイドル銃薬莢については、その使用の未・既に注目すると偏在性が指摘できる。スナイドル銃薬莢はセンターファイヤー方式であり、ベース(底板)中央の雷管における打痕の有無の観察により未・既が判断され、五階櫓台上のものは全て使用品、百間櫓台上のものは殆どが未使用品である。これは、一つには五階櫓台から実際に射撃が行なわれたことを示している。

火砲関連資料では摩擦管と四斤砲弾が多い。摩擦管は火砲の発射時に使用する器具であり、発射後はその場に廃棄されたと考えられる。ワイヤーループが残存しているものは未使用品、これが抜けているものは、断定は難しいが使用品の可能性が高いものである。四斤砲弾は全て破片資料である。これらが官軍の未使用弾か、薩軍からの発射弾であるかについては不明である。ただし、出土分布の検討から、多くは官軍未使用弾の可能性が高いとみられる。すなわち、何らかの事情で発射前に破碎した砲弾片をその場に廃棄したものと考えられる。

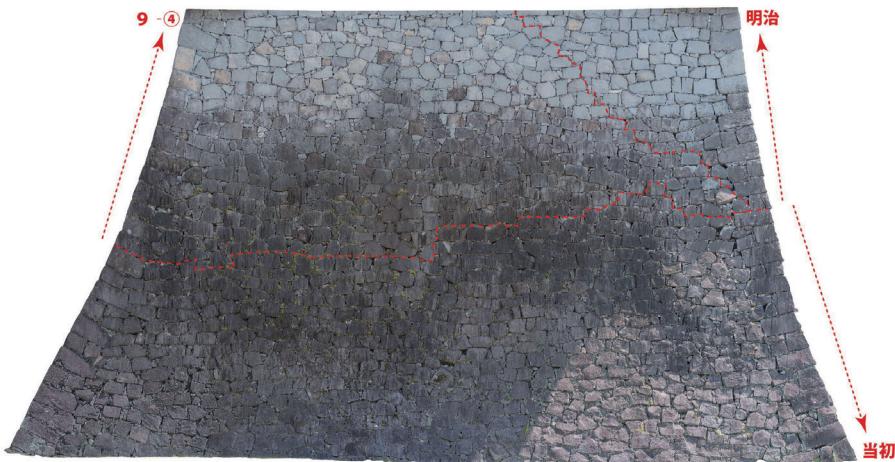
9 -④ 1715年(正徳5) 非方形石材で横目地通りにくい
当初石垣に対して1715年修復、
それ一部に対して1889年(明治22)と2000-2001年(平成12-13)に修復。
平成修復範囲は文化財石垣として元に復しているため非表示。

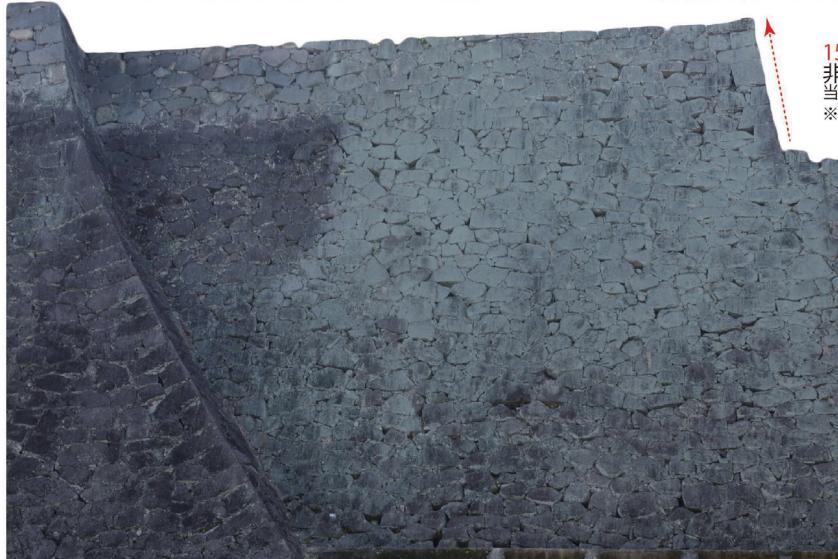
15-① 1782年(天明2)
非方形石材で横目地通りにくい
当初石垣に対して修復。
※当初石垣と同様の特徴であるため
修復境を見出しおくい。

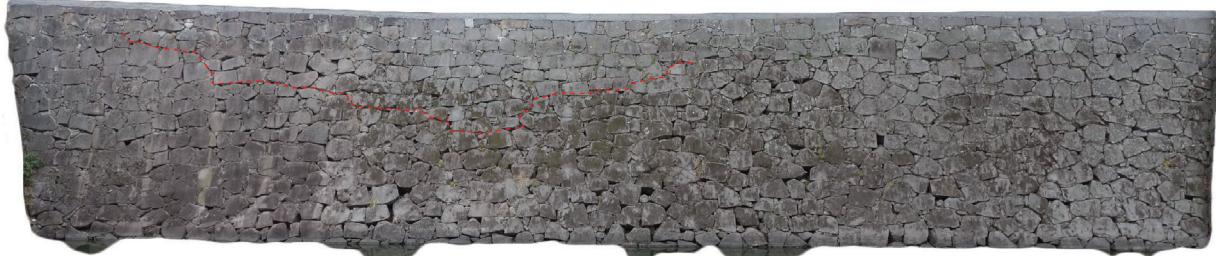
16-② 1790年(寛政2) 方形石材で横目地通りやすい
当初石垣に対して修復。※修復境を見出していく。

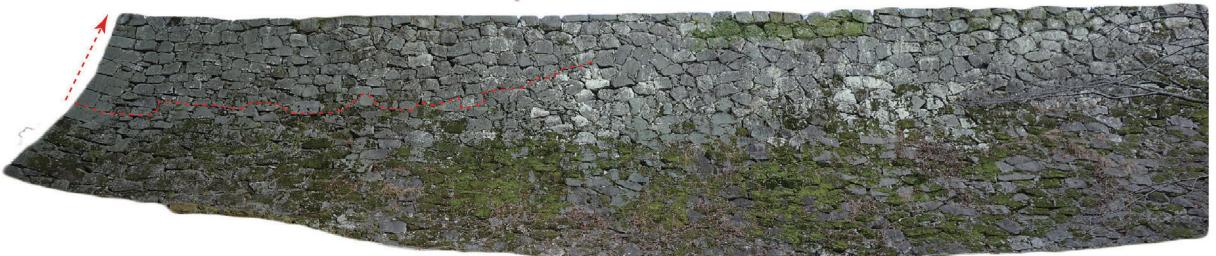
17-① 1796年(寛政8) 方形石材で横目地通りやすい
当初石垣に対して修復。谷積みが見られるため、近代に修復された可能性あり。
