# 関和久遺跡 IX

— 史跡指定調査概報 —

1981年3月

福島県教育委員会

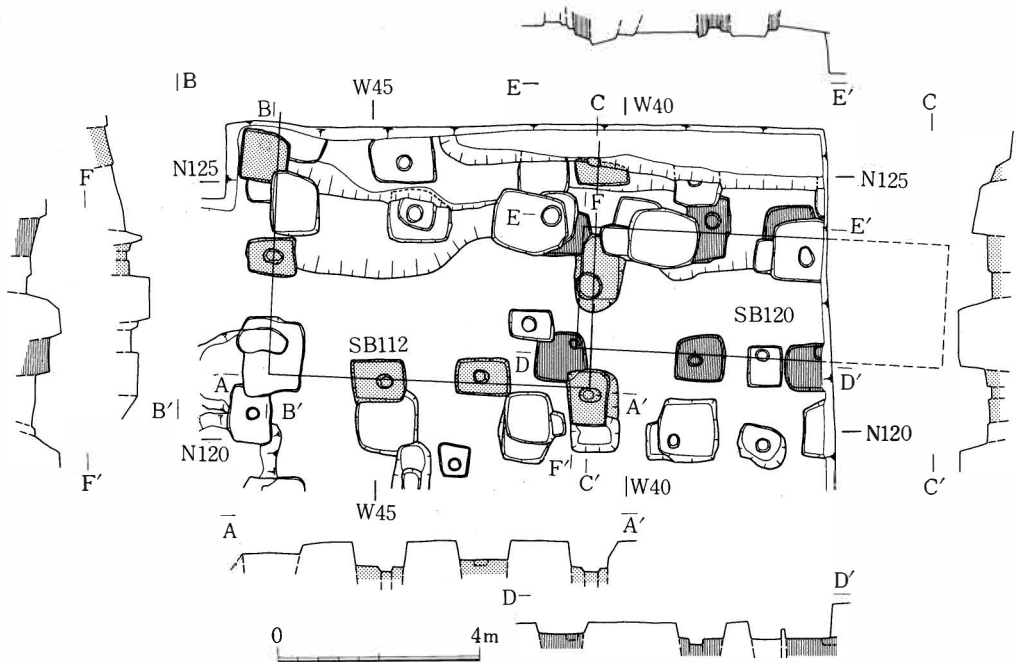
第6図 SB112・SB120

J T~K B-64~65グリッドで検出した東西3間、南北2間以上の掘立柱建物跡で、南北軸はN-3.5°-E方向を示す。S B120を切り、S B111に切られているのでこの両建物の中間的時期に位置する。柱穴の掘り方は一辺0.7~1.55mの長方形を呈し、柱痕は32~42cmの円形状を示している。

柱間は、南妻で東より2.2+2.1+2.1m、平均2.1mであり、東西の両柱列のそれも2.1mと考えられることより、この建物跡は7尺等間のものであるといえよう。

の東西棟とした。柱穴の掘り方は一辺0.96~1.35mほどの方形を呈し、柱痕は20~32cmの円形状であり南柱列にはすべて存在する。

柱間は、南柱列で2.4+2.4mを計り、西妻のそれは2.45mと推定され、全体としては8尺等間の建物跡と考えられる。
