浅科村文化財調査報告 第7・8集

矢 嶋 城 跡

——村道2-8号線道路改良工事に伴う発掘調査——

浅科村教育委員会

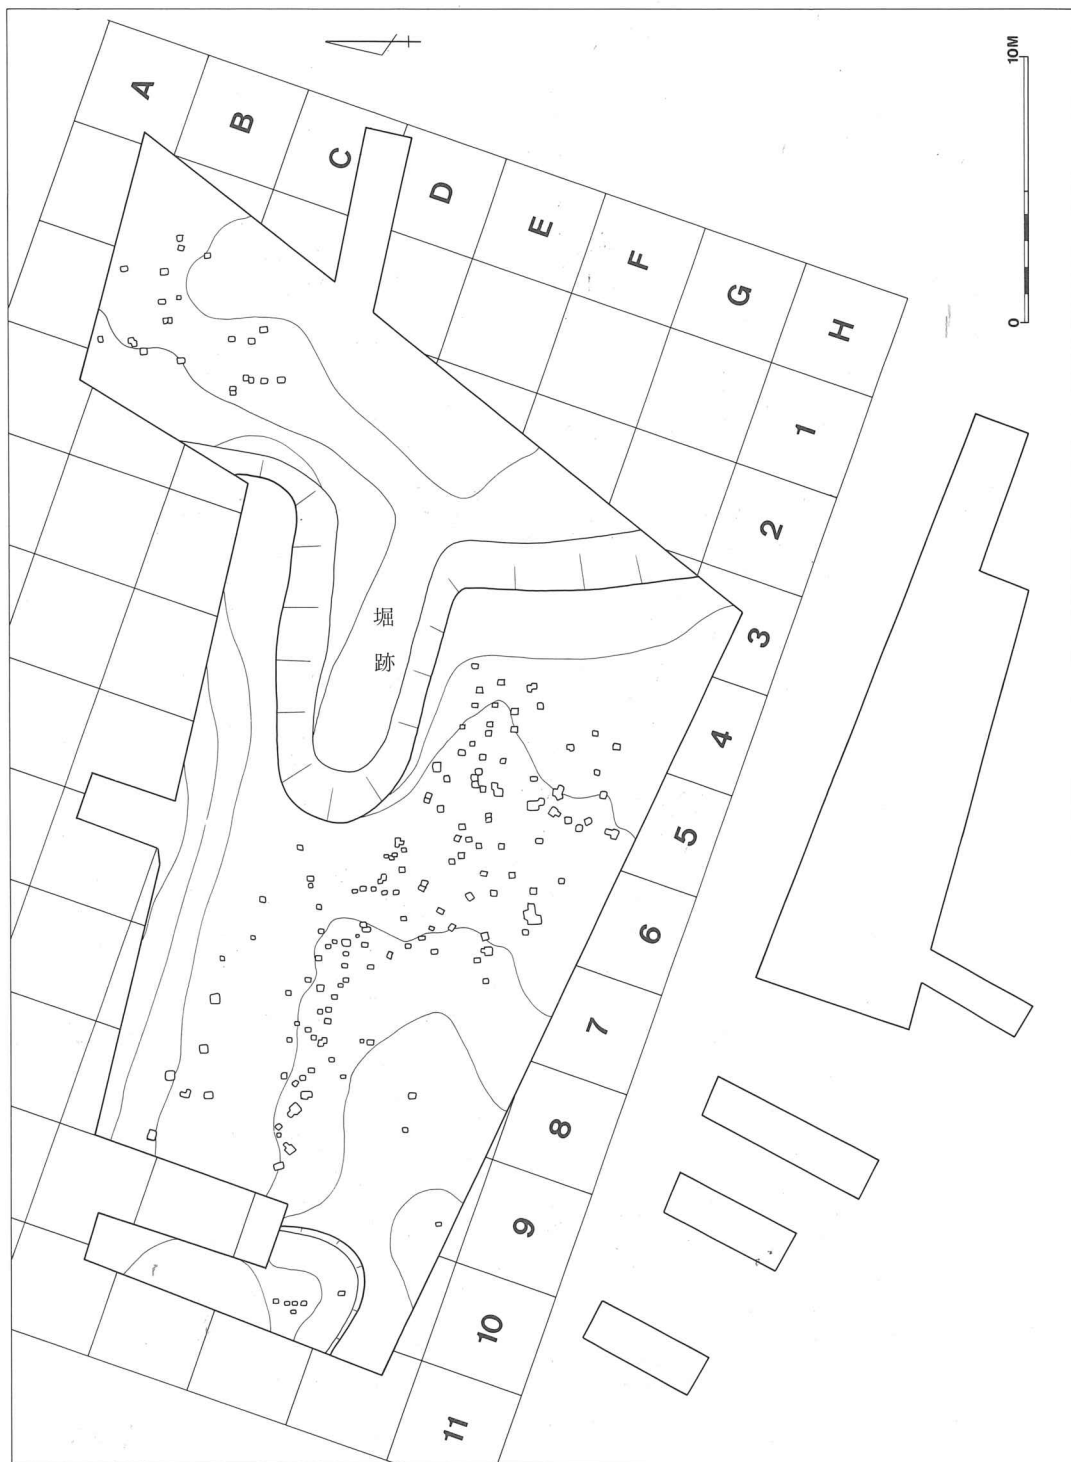
第3図 第5次調査全体図

第2曲輪南側では183個の柱穴を確認した。前回同様規則性はなく建築遺構としては難しい感じである。

第5次調査で第2曲輪南東側に出現した。形態は箱堀に近く、規模は底部で最大幅4m、最小幅2mで長さは9mであった。最大深度は1.5m、堀の末端で0.3mであった。第1次調査で第2曲輪北側に出現した薬研堀の形態とは異なっている。いずれも主郭下第2曲輪東側を意識して構築しており、この城の弱い部分を補強しているものであるが、特に曲輪を分断する意識もないようであり、単に主郭を守るための補強と考察するが、この堀は深さがなく現状では防御のための施設としては、はなはだ弱いと感じられる。

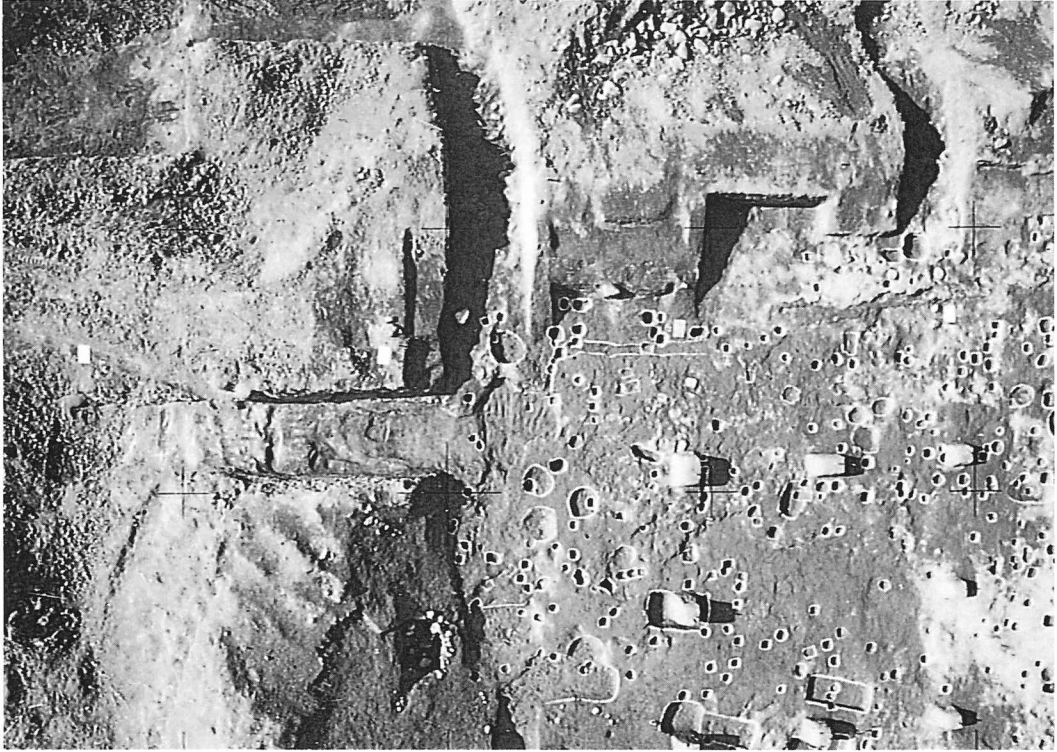
主郭南側の土壘（手前が東）

この城郭の土塁は室町期の築城に見られる三日月状の土塁が調査前から視認できたが、今回の調査によって少なくとも主郭南半分は周囲を取り巻いていたと推測できる。ただし主郭東側は状態が悪くその痕跡をうかがうことができないが、西側は40cmから60cm大の土塁の根石と考えられる7個の列石を確認した。列石より外側、土塁があったと考えられる部分は削平されており、その規模などはつかめなかったが、列石の位置、曲輪内に対する面取を見るとまず間違いのないであろう。特にこの城での土塁の特徴は、南側を除き東西共に地山が切れた所から土塁を設けていることが印象に残る。

主郭北端及び南端に存在する土塁は調査のとおり主郭下を掘り窪めた排土をもって構築していると考えられる。主郭南側第2曲輪面は主郭に向かって全体的に下り傾斜に削り込んでおり、意図的に主郭に対して高低差を稼いでいる。これは第2曲輪北側には見られない形状であり、他の城郭でも例を見ないのではないかと考える。自然地形と人工地形の判断基準はないが、人工地形とする判断は主郭下全域に亘って削り込んでいるからであり、堀を造る代わりに全体を落とし込んだようである。これは南側が蓼科山に向いており、自然傾斜の向きから考えるとどうしても主郭と第2曲輪の高低差が北側よりも浅くなり、このような方法で第2曲輪全体のバランスをとったものであろう。また幅数メートル程度の堀を構築するよりは主郭部分までの高低差をとるほうが防衛的にも数段有利であると考えたのではないだろうか。

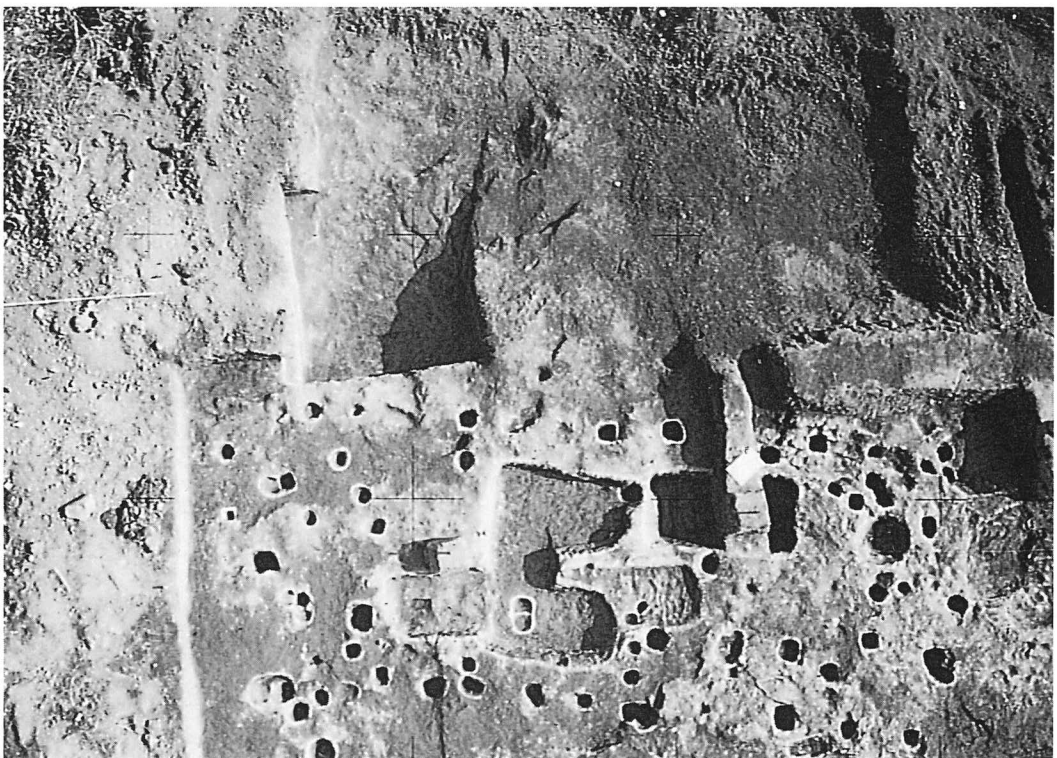
主郭東側虎口付近（手前が北）

虎口に関しては、主郭部中央東側にそれと考えられる主郭の裾を南から北に向けて斜めに登るけもの道の存在を第1次調査時に確認していたが、今回の調査で明らかになったことはまったくの誤認であった。この部分は幅1.8m、深度2mの方形の切り込みがあり、それを旧状に復元してあった。この工作は明らかに機械的に為されたものであり、地域の方にそれとなく尋ねたが、明確な回答はなかった。
