# 武蔵国分寺跡発掘調査概報

## 32

史跡武蔵国分寺跡（僧寺地区）保存整備事業に伴う事前遺構確認調査  
平成15・16年度

国分寺市遺跡調査会  
国分寺市教育委員会

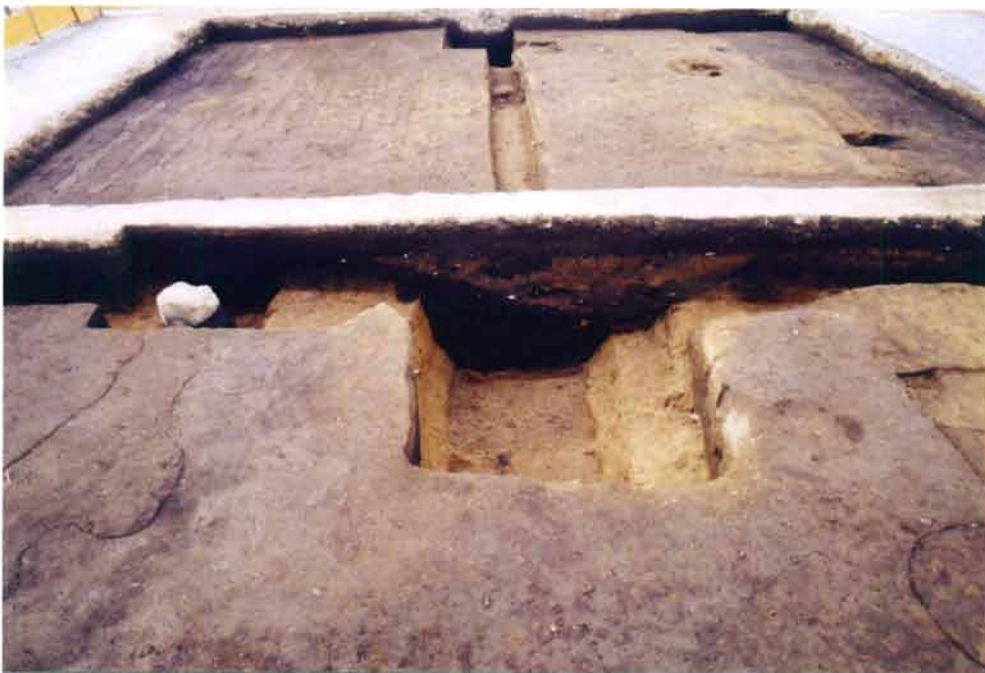
2 中央旧トレンチSX249築地堀跡・SD194・197溝跡 南北土層断面(東から)

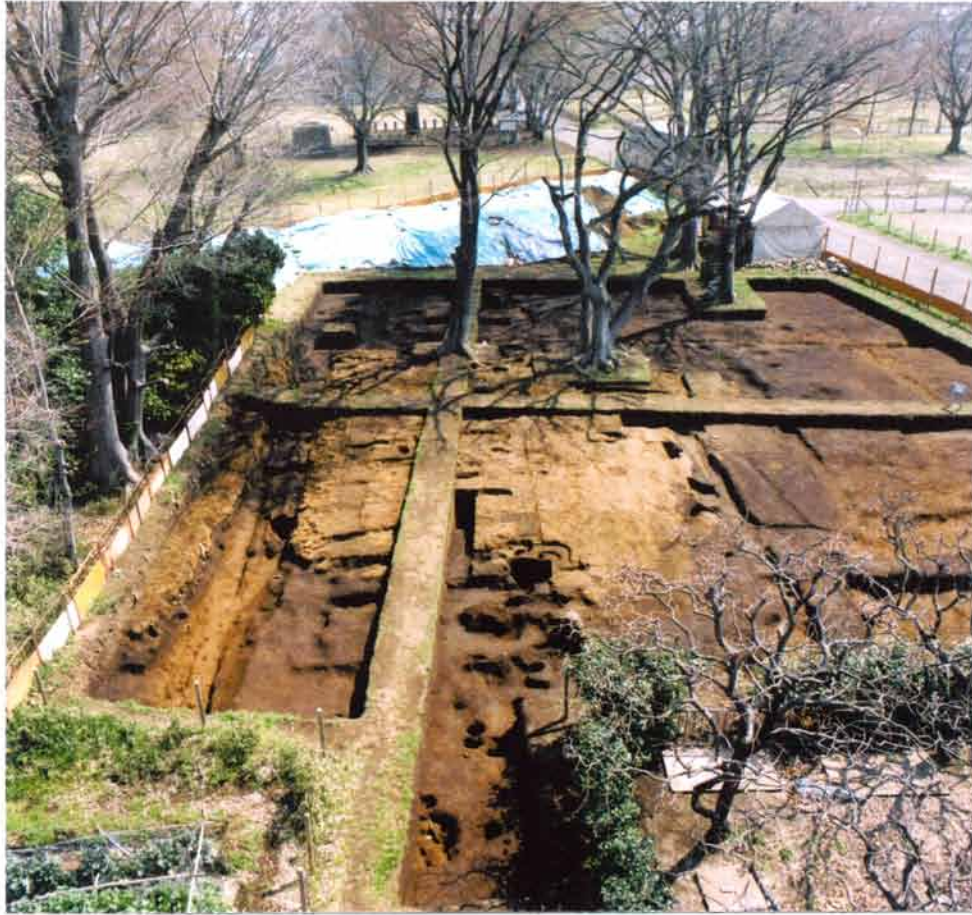
1 第578次調査 SB224 (塔跡2) 全景 (西から)

塔跡2の発見は、承和12年(845)を上限とする塔再建が創建塔と同位置(塔跡1)でなされたとする従来の定説と抵触するところとなり、かつ、それを前提とする国分寺の伽藍配置及びその変遷に関する従来の見解に重大な変更を迫るものである。しかしながら、塔跡2の建設(廃絶)年代の特定と塔跡1(創建・再建)との関係解明が今後の課題として残った。また、現時点では、確実に建造された根拠に欠けるので、建ち上がらなかった可能性もあり、多角的に検討を進める必要がある。平成17年度において周辺部の調査を進め、瓦溜めなどの関連遺構の確認を行い、課題の解決をめざしたい。

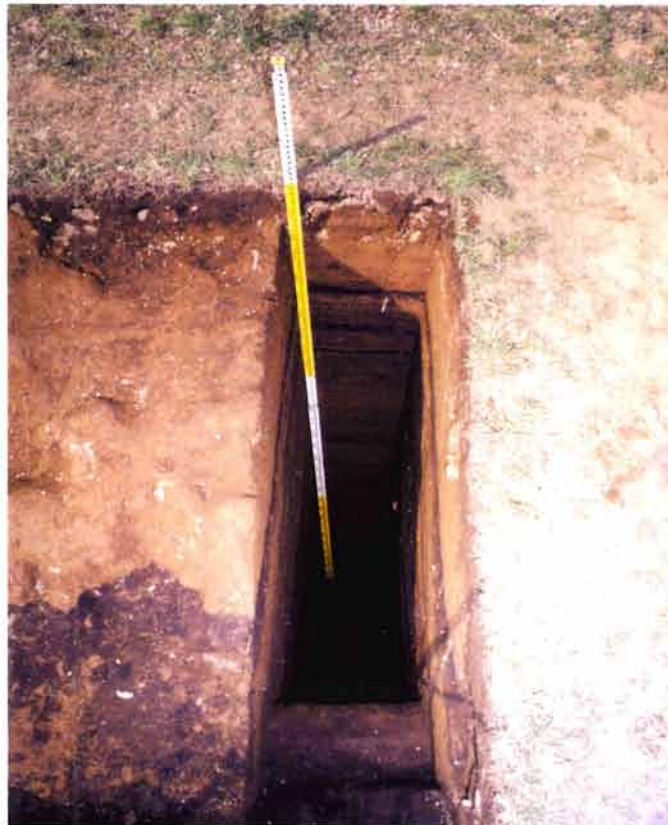
2 第570次調査 SB224 (塔跡2) 掘り込み地業断ち割り (南から)

第570次調査において掘り込み部の南辺中央の断ち割りを行い、掘り込み部の底面を確認した。垂直の掘り込み部肩のIII層(暗茶褐色土)上部を基準にすると、底面まで深さ2.3m。底面は遺構中央部へ向かって僅かに下り傾斜。壁の立ち上がりはほぼ垂直で、中半に工具痕跡が残る。

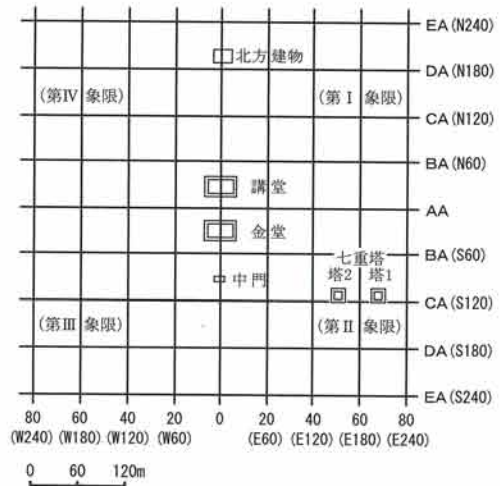
第4図 調査基準線の設定

僧尼寺の広大な範囲を統一して調査するため、1974年以来、僧寺の伽藍中軸線を基準に、金堂心の北26.276mの中軸線上の点（コンクリート杭埋設）を座標原点とする極地座標系によっている（1979『武蔵国分寺遺跡調査会年報1974 武蔵国分寺跡』）原点是国家三角点および市設基準点をもとに国家座標（国土調査法に定める平面直角座標系に変換したところ、IX系（原点は北緯36°、東経139° 50′）のX=-34,446.024、Y=-32,449.078、H=64.989の数値を示す。極地座標北方向角は353° 05′ 32″、原点における真北方向角は0° 12′ 33″を示す。ゆえに、極地座標北（僧寺伽藍中軸線）の真北からの振れは西偏7° 07′ 01″、磁北からの振れは、磁針方位が「西偏約6° 30′（昭和45年）」なので、西偏0° 37′ 01″である。

最小の発掘区は、3×3mとし、その南と西に接する基準線に与えた記号の組み合わせにより呼称する。東西基準線はアルファベット2文字であらわす。1文字目は原点をAとして始め60m毎に以下B・C・D…とふり、2文字目はその60m内を3m毎に20区に分けA～Tまでふる。従い、原点を通る東西基準線はAA、以下南北とも3mおきにAB・AC…AT・BA・BB・BC…BT・CA…と繰り返す。南北基準線は数字であらわす。原点を0とし、以下東西共に3mおきに1・2・3…とふる。このようにして発掘区を呼称すると、中軸線AAと0に接する区を除き、4つの象限に同一名称があることになるので、調査地区の記号に象限を入れMK（武蔵国分寺跡の略）II（調査地区の所在する象限）-570（調査次数）のように呼び、遺物への註記や写真・図面の整理を行う。本報告では中軸線からの数値をN・S・W・Eであらわし、併用する。

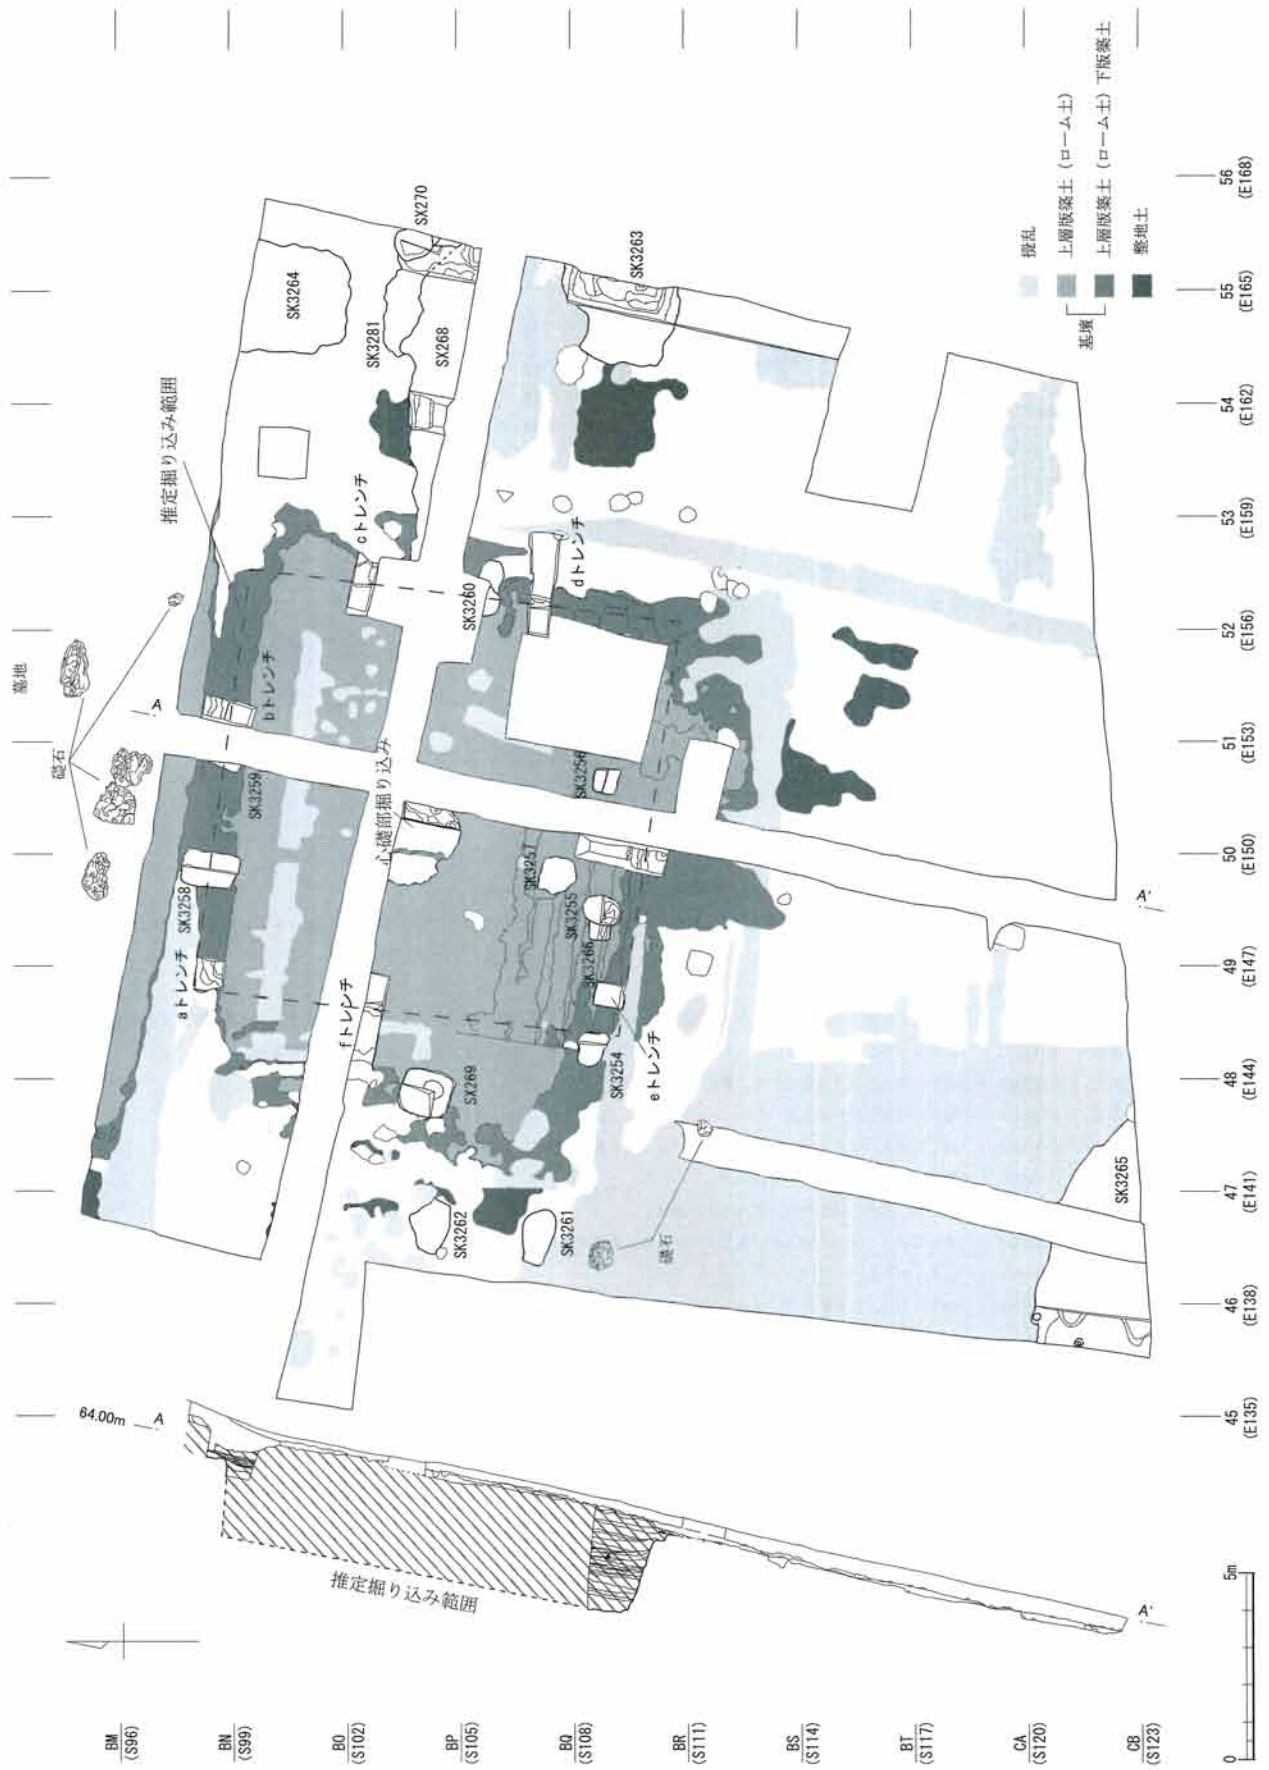
第8図 第578次調査No. 2地点 七重塔西方地区 遺構配置図

SK3254土坑は、版築土を一層剥いで確認された。版築作業工程中の所産と考えられるが、性格は不明である。長径0.94m、短径0.77mの不整形な楕円形で深さ0.4m。

SK3263土坑は南北2.7m、東西2.3m以上の隅丸方形で、深さ1.8m。覆土の堆積状況から人為的な埋め戻しと

みられる。SK3281土坑は南北1.8m以上、東西2.2m以上の隅丸方形で、深さは1.5m。SX268不明落ち込みにより切れ、覆土の堆積状況から人為的な埋め戻しとみられる。SK3265土坑は南北3.2m以上、東西6.8m以上、深さ0.6m。以上の土坑から瓦が出土するが、瓦溜めのような出土状況ではない。SX270柱穴跡は長径1m、短径0.8mの隅丸方形で深さ0.7m。柱径0.26mの柱痕跡があり、建て替えはない。SK3281土坑を切って掘り込まれる。

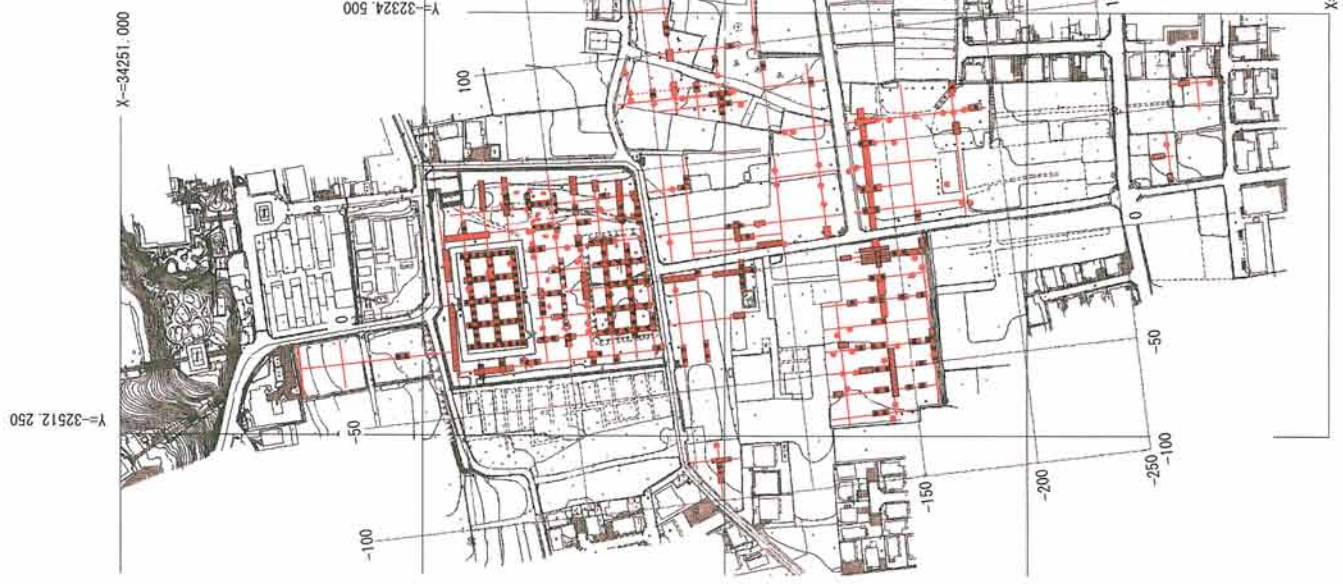
第16図 平成15年度地下レーダーによる遺構探査

- i 塔跡2の北方には、遺構として特定できる反応はない。
- ii 塔跡1と塔跡2の中央北方には遺構として特定できる反応はない。
- iii 塔跡1の中心線上の北方には何らかの遺構の可能性のある反応があった。
- iv 塔跡1の周囲においては、基壇跡と推定される領域のほか、地業跡が外側3 m範囲に広がっていること、さらにその周囲に溝（瓦溜めか）がめぐっているものが推定された（昭和39年の発掘成果と矛盾しない）。

- 【測定結果】
- きわめて強い反射体 (講堂・塔跡の基壇部分)
  - 明瞭な反射面 (基礎、瓦の密集の可能性がある)
  - 反射面
  - 浅い反射面 (踏み固められている旧地表面の可能性がある)
  - 掘り込み跡 (溝跡、掘削跡の可能性がある)
  - 不均質な地盤 (埋め戻し跡、大きな擾乱)
  - 局所的な反射体 (礎石等の遺構の可能性がある)
  - 金属製埋設物(管)などの反射体
  - 明瞭な掘り込み跡
  - 明瞭な反射面の推定範囲
  - 調査測線

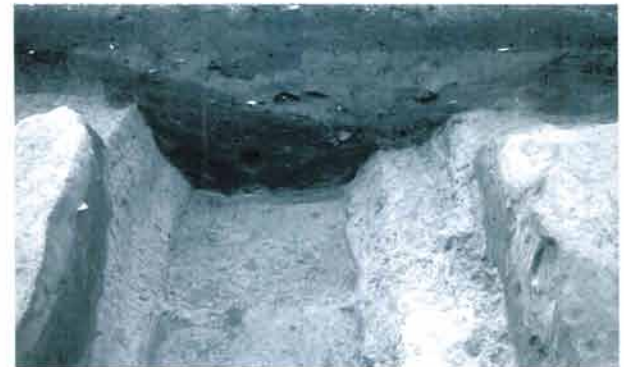
6 中央旧トレンチ SD194溝跡 南北土層断面 (東から)

SD194大溝は、3時期の変遷が確認された(a→b→c期)。塀との並行関係は、SA33掘立柱塀跡とSD194溝跡a期、SX249築地塀跡とSD194溝跡b期が並行すると考えられ、築地塀崩壊段階がSD194溝跡c期に当たる。また、塀の北側のSD396溝跡は覆土からSD194溝跡c期に並行する。

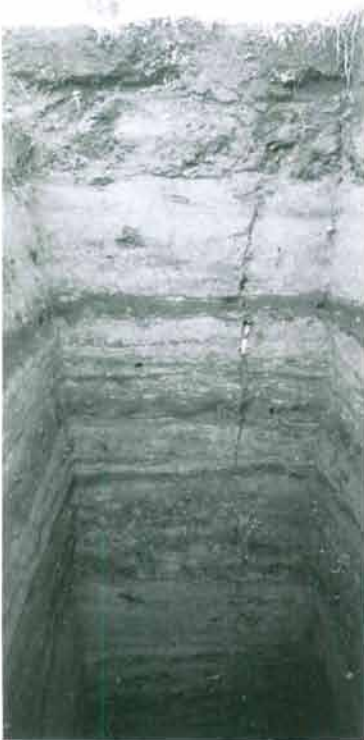
2 第570次調査 SB224(塔跡2)  
掘り込み地業断ち割り部  
版築土上層(南から)

版築層が確認されるが、大きく3つに区分できる。下位は厚み1.3mで、ロームブロックを主とした版築層が11層以上あり、上部で良く叩き平坦に整えている。全体に良く締まる（硬度計で23～28）。中位は厚み0.7mで、全体的に隙間が目立ち、版築層が11層以上ある。良く締まるが、上層より弱い（硬度計で25～30）。上位は厚み0.7mで、黒色土とローム土の互層が顕著で、版築層が6層以上ある。隙間無く硬く締まる（硬度計で24～31）。なお、北側墓地側における版築土遺存部の最高標高は64.56m、掘り込み部底面の標高は61.49mであり、厚みは最大3.07mを測り、かつ、上部は削られ、下部は掘り込み中央へ向って深くなるので、若干加算されることとなる。

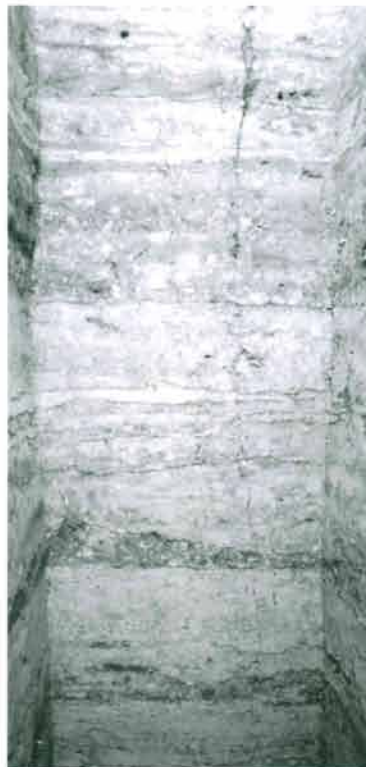
3 第570次調査 SB224(塔跡2)  
掘り込み地業断ち割り部  
版築土中層(南から)

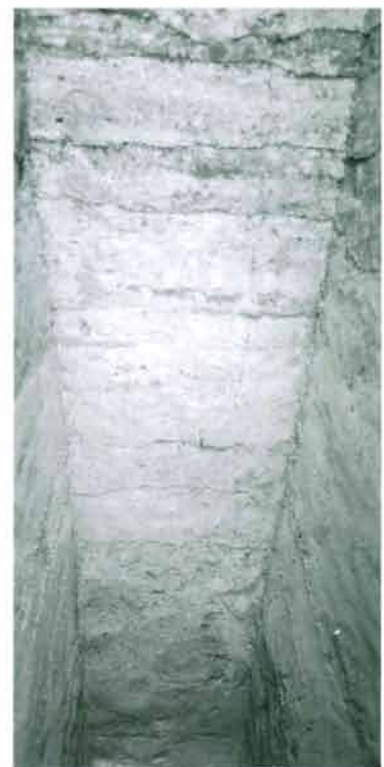
4 第570次調査 SB224(塔跡2)  
掘り込み地業断ち割り部  
版築土下層(南から)
