城山北公園線都市計画街路事業に伴う 松江城下町遺跡発掘調査報告書 7

松江城下町遺跡 第3ブロック (母衣町43-2外)

平成27(2015)年12月

島根県松江市教育委員会
公益財団法人松江市スポーツ振興財団

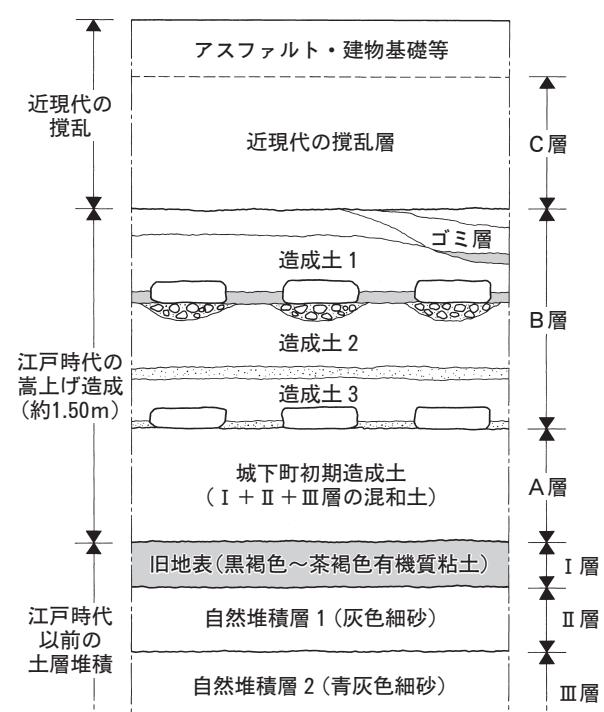
第4図 松江城下町遺跡基本土層図

松江城下町は嵩上げ造成により現在の生活面の高さとなっており、現地表は松江城に近い殿町で標高約2.00m、松江城から東へ約1km離れた南田町で標高約1.50mである。松江城下町遺跡の基本土層は、平成24年度の松江城下町遺跡検討会において城下町の層序を表す上で下層からⅢ・Ⅱ・Ⅰ・A・B・C層の考え方方が示された^②。以下では、この提示に当てはめて松江城下町遺跡の基本的な層序を概観し、当地における層序については、第3章第1節で詳述する。

C層：近現代の搅乱層（層厚は調査地点で異なる）

B層：江戸時代の造成土

B層は調査地点によって山土、砂層、ゴミ層などがあり統一ができない。土層は数単位に細分可能であり、初期造成以後に少なくとも2～3回にわたる嵩上げ造成をおこなっている。

A層：城下町造成当初の盛土層

A層は基本的にⅠ+Ⅱ+Ⅲ層の混和土で構成される。城下町造成以前の旧地表面（Ⅰ層）上に盛られていることを根拠に城下町初期造成土としている。

I層：城下町造成以前の旧地表

I層はⅡ～Ⅲ層の上面にはほぼ均一の厚さで水平堆積している黒褐色～茶褐色有機質粘土である。松江城下町遺跡の広い範囲に同様の層序で検出されることがから、鍵層となっている。

Ⅱ～Ⅲ層：灰色～青灰色細砂の自然堆積層

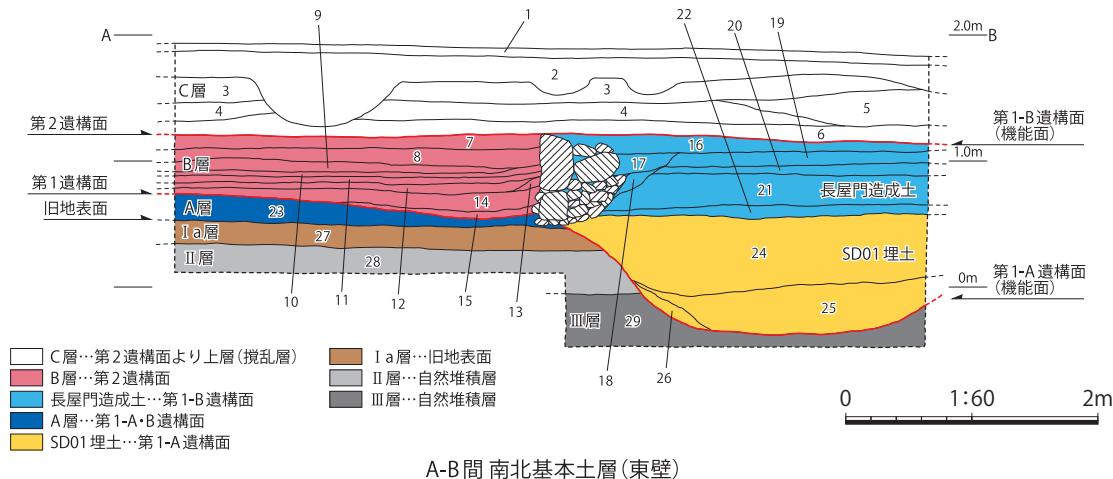
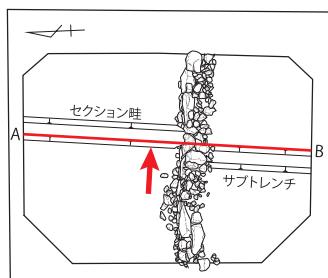
第18図 調査区基本土層図

1 破石・砂利	16 暗灰色有機質粘土 (G層)
2 茶褐色土	17 淡灰色粘土ブロック
3 黄白色砂質土	18 茶褐色有機質粘土
4 茶色粘質土	19 灰色有機質粘土と灰色粘土ブロックの斑
5 茶褐色粘質土	20 灰色粘土ブロックと橙褐色粘土の斑
6 黒灰色粘土	21 淡黒色有機質土 (オモカス混じり)
7 淡灰色～黃灰色粘土ブロック (山土)	22 灰色シルト質粘土
8 灰色砂	23 黒褐色粘質土と灰色～青灰色細砂の混和土 (A層)
9 灰白色粘土ブロックと灰色砂の混和土	24 緑灰白色シルトと茶褐色粘土ブロックの斑
10 灰色砂質土 (水平ラミナ)	25 灰色シルトブロックと暗灰色粘土の混和土
11 オリーブ灰色シルト	26 暗灰色粘土
12 淡灰色砂礫	27 黒褐色粘質土 (Ia層)
13 暗灰色粘質土	28 灰色細砂 (II層)
14 暗灰色砂	29 青灰色細砂 (III層)
15 黒色有機質粘土 (木片含む)

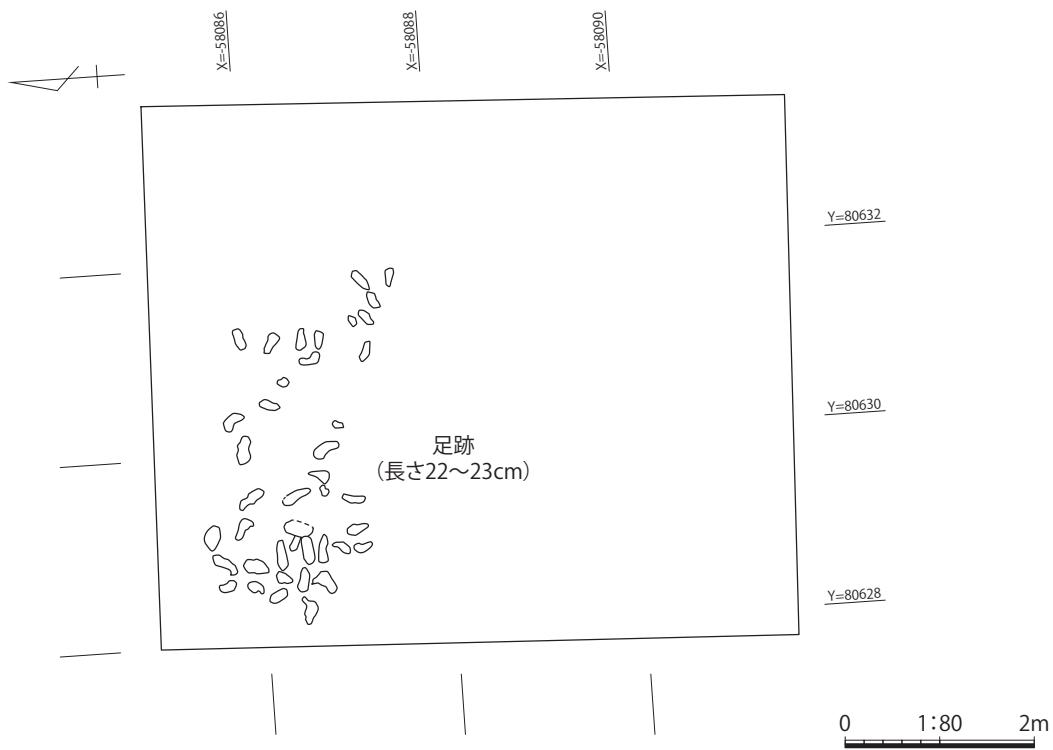
第19図 旧地表面平面図

旧地表面の一部では長さ22～23cmの足跡を検出し、これらは水田耕作面に遺存した足跡と捉えている⁽²⁰⁾。遺物は、I a層中から土錐と陶器片が出土した。旧地表面の開始時期は不明だが、下限は後述する第1遺構面が造られるまでの城下町造成以前の段階を想定している。

殿町・母衣町周辺で検出されるI a層は、砂質分を多く含む粗粒土の性質をもち、乾燥密度Pd=1.410g/cm³である。松江城から約1km離れた南田町で検出されるI b層は未分解の有機質土で、乾燥密度Pd=0.373g/cm³となっている⁽²¹⁾。これらを比較するとI a層はI b層よりも比重が重いことから、I a層が検出される殿町・母衣町周辺は陸地化が進み、I b層が検出される南田町周辺は水際もしくは水面下にあたる環境となっていたことが推定できる。

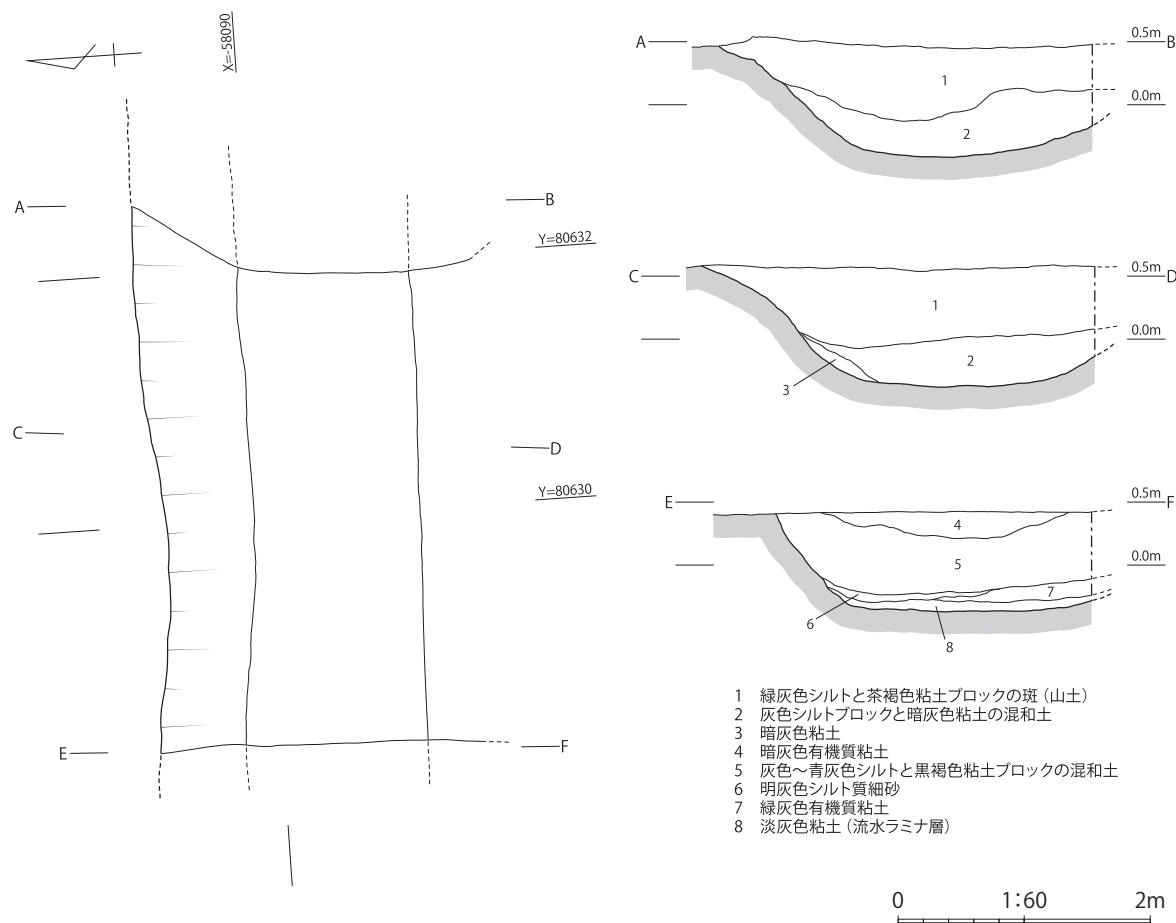
第22図 SD01平面図・断面図

大溝埋土を東側・中央部・西側の3箇所で観察したところ、それぞれ異なる土壤を確認した。SD01東側（溝断面A-B間）では2層の埋土が堆積し、溝底部に流水ラミナ層は見られない。中央部（溝断面C-D間）では3層の埋土が堆積し、溝底部にシダ敷きの痕跡が見られる。西側（溝断面E-F間）では5層の埋土が堆積し、溝底部に層厚8cm程度の流水ラミナ層（第22図第8層）が観察でき、水が流れていたことを示している。ラミナ層の堆積状況から、自然堆積によって埋まっていた時期があることを指摘できるが、その堆積は薄く、大部分は人為的な埋め戻しと捉えている。溝埋土から遺物は出土していない。

本調査区では大溝を掘り直した痕跡や徐々に埋められた痕跡は確認されず、大溝の廃絶時には粘土や山土（第22図第1～7層）で上端部まで人為的に一気に埋め戻している状況を確認した。これまでの調査で大溝埋土に山土を使用している地点は数箇所確認されているが、山土の発生元や城下のどの範囲まで大溝埋土として山土を使用していたのかという点が今後の課題として残る。

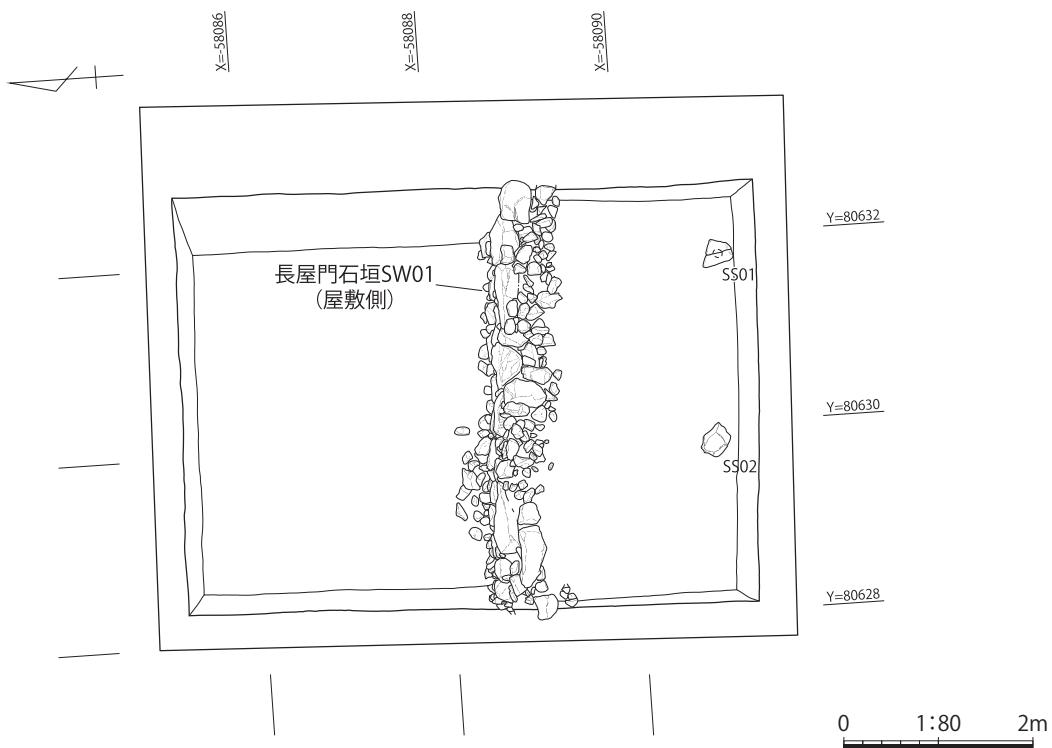
第23図 第1-B 遺構面平面図

第1-B 遺構面は、調査区北側では第1-A 遺構面と同様にA層を基盤層とするが、南側には長屋門が構築される。長屋門は基壇を伴うことから、調査区北側はA層上面（標高0.50～0.70m）を、南側は北側上面より70cm高い位置（標高1.20m）が遺構面となる。

本遺構面では、先述した第1-A 遺構面検出の素掘の大溝を埋めた後、その直上に長屋門の基壇が構築されている。長屋門廃絶時の堆積土からは肥前磁器を伴わない段階（松江城下町遺跡の場合1638年以前）の遺物がまとめて出土している。

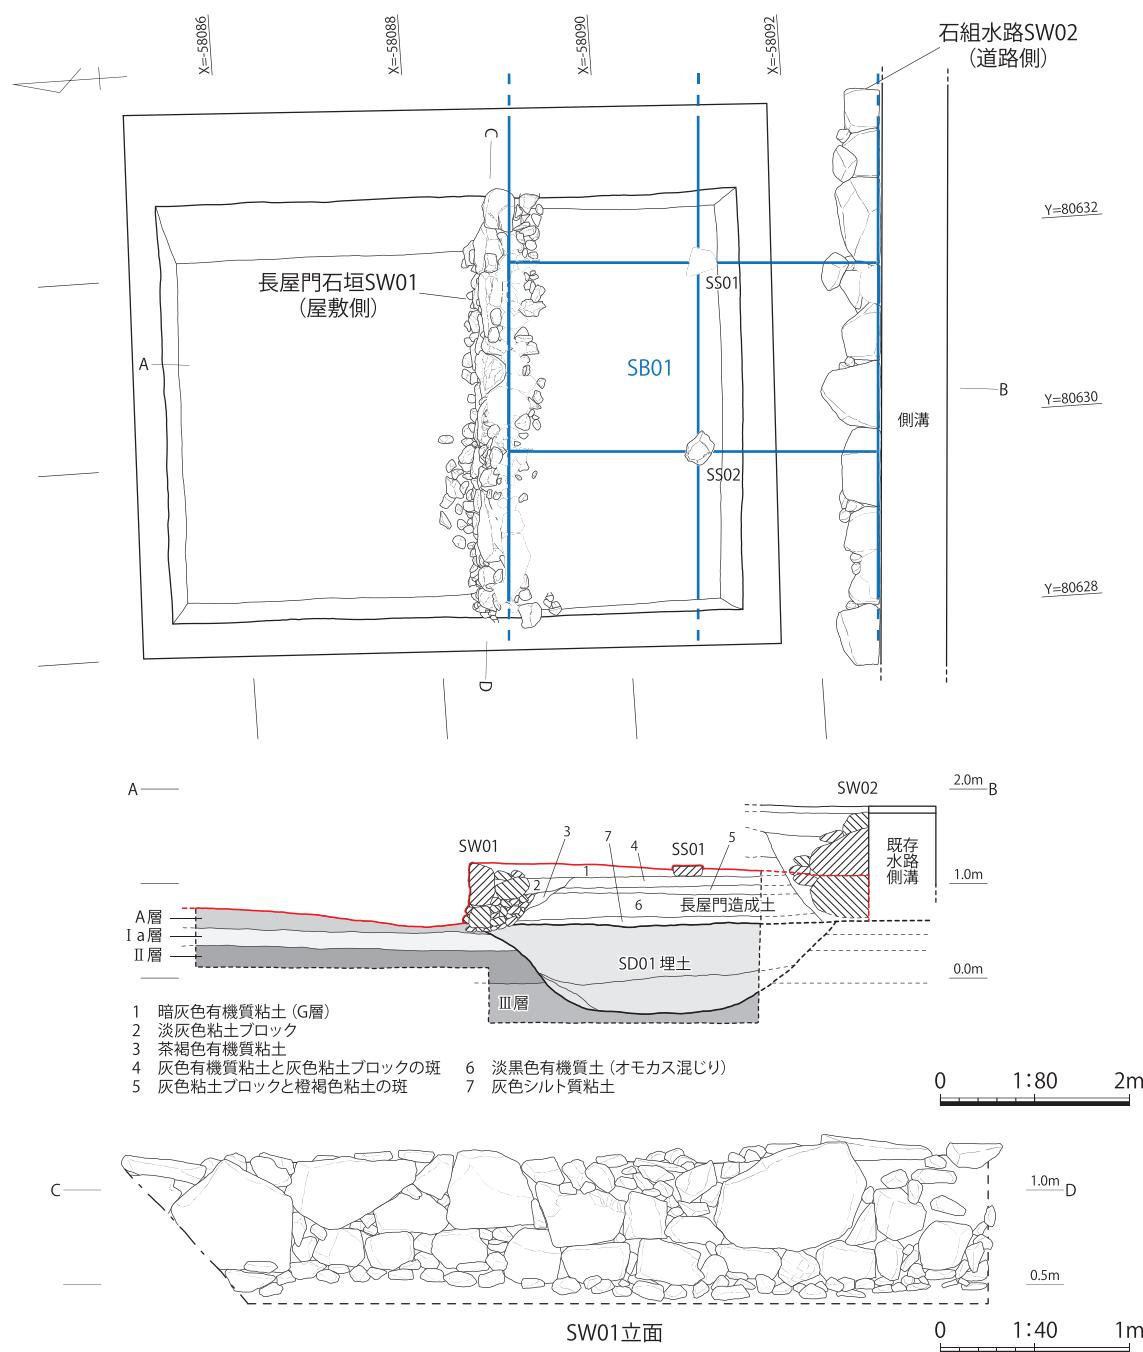
第24図 長屋門跡平面図・断面図

石垣内部の裏込め状況は、石垣裏面端部から幅0.6mを測り、裏込石は差し渡し10~20cm大の円礫が使用されていた。

基壇状の盛土造成部分は層厚70cmを測り、造成土は概ね7層に細分した（第24図第1～7層）。最上層の暗灰色有機質粘土は遺物を包含している。それ以下の土層堆積は、石垣を積み上げる間に段階的に造成を施して粘土層と有機質土が交互に盛られ、版築状に堆積している状況が観察された。

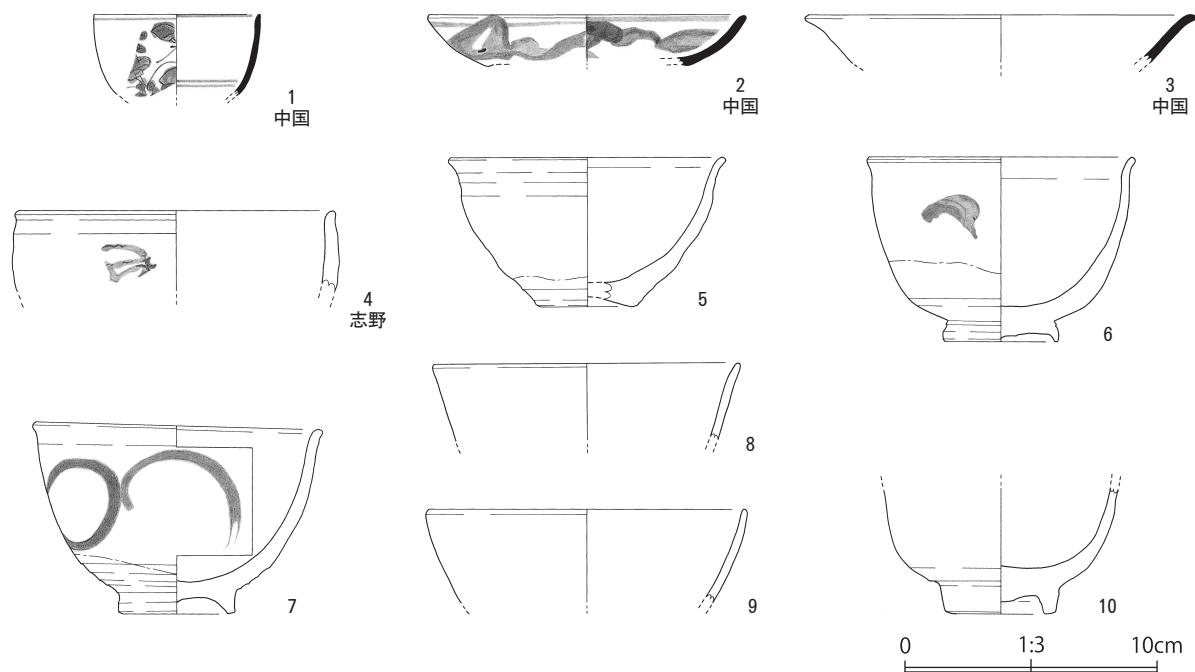
第25図 長屋門跡出土遺物(1)

25-5～10は肥前陶器の碗である。25-5～7は胎土目段階のグループに相当する。25-5は天目碗である。高台からほぼ上方に向けて緩やかに胴部が延び、口縁端部をやや外傾させる。内外面に透明釉を施釉し、高台は露胎。高台脇と高台のケズリはシャープさに欠け、明瞭ではない。25-6は鉄絵の丸形碗である。高台から斜め上方に向けて胴部が延び、口縁部の下方でくの字に緩く屈曲する。内外面に藁灰釉を施釉し、胴部外面に草花文の鉄絵を施す。胴部下方から高台は露胎で、三日月高台である。25-7は鉄絵の丸形碗である。高台からほぼ上方に向けて胴部が延び、口縁部をやや外傾させる。内外面に灰釉を施釉し、胴部外面に丸文（渦）の鉄絵を施す。胴部下方から高台は露胎で、兜巾高台である。25-5～7はいずれも九陶I-2期（1594～1610年代）のものである。

25-8～10は砂目段階のグループに相当する。25-8・9は丸形碗である。口縁端部～胴部のみ残存する。25-10は腰折形の碗である。高台からほぼ上方に向けて胴部が延び、口縁部周辺は欠損している。置付を残して全面に灰釉を施釉し、置付には4箇所の砂目痕が残る。25-8～10はいずれも九陶II期（1610～50年代）のものである。

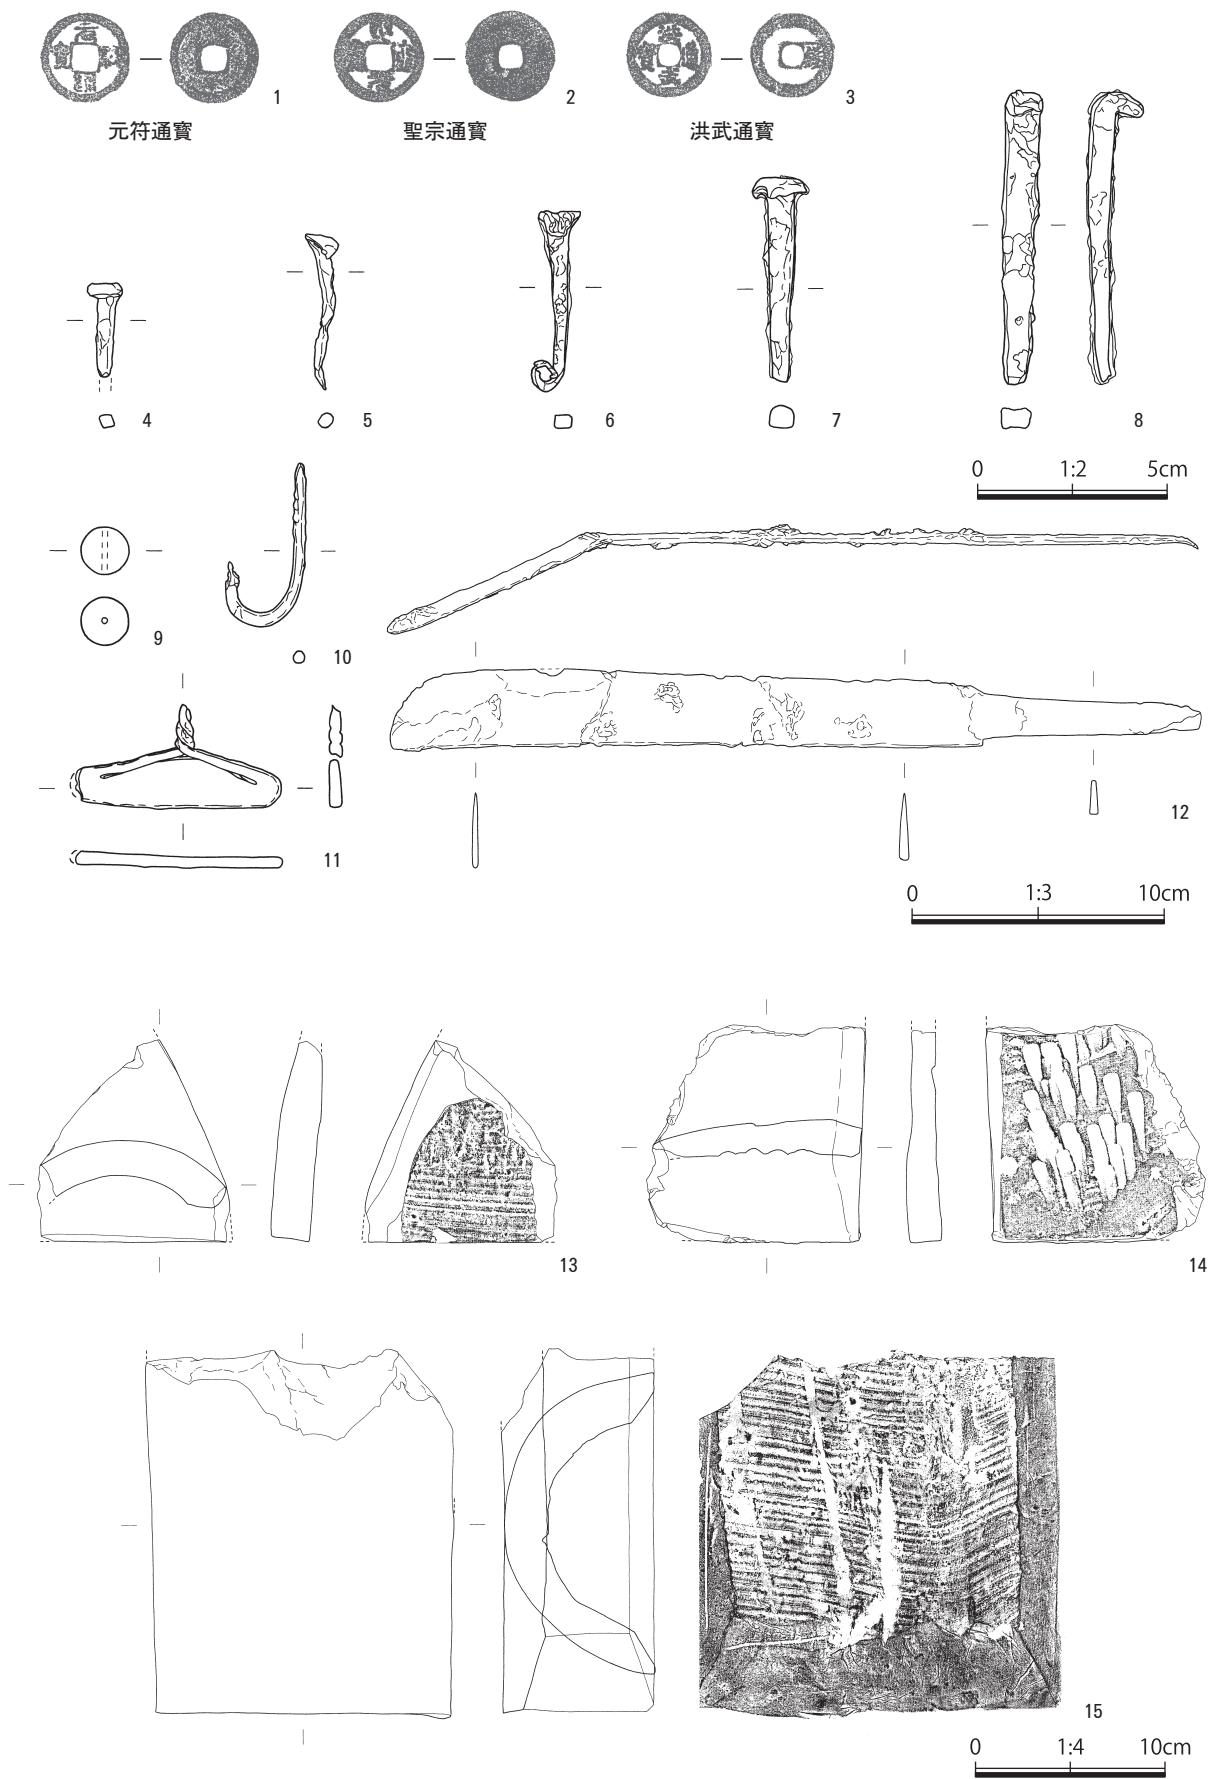
第27図 長屋門跡出土遺物(3)

27-4~12は金属製品である。27-4~8は鉄釘である。鉄釘は長短の差はあるものの、多くは頭巻の角釘である。27-4・5は1寸半、27-6・7は2寸、27-8は2寸半を意図して作られたものと考えられる。27-9は鉛製の鉄砲玉である。形状は円形で、直径1.2cm、重量10gを測る。27-10は真鍮製の秤金具である。釣針状で、長さ4.4cm、径0.3cm、重量2.7gを測る。27-11は鋼鉄製の火打金である。ねじり鎌形の火打金で、常用のものである⁽²⁷⁾。両端部を延ばして折り曲げ、頂上部分でねじって接合させている。27-12は短刀である。平造りで切先は幅広、茎は直線的である。

27-13~15は瓦である。27-13は棟瓦である。コビキBの砲弾半截形の輪違で、半円形の端面に金色の付着物を残すことから、金箔瓦の可能性が考えられる⁽²⁸⁾。27-14は熨斗瓦である。内面に工具痕をもつ。27-15は丸瓦である。上方は欠損しているが、凹面にコビキBと布目痕を見せる。

- (26) 大海崎石は、松江市東部に位置する中海西側沿岸の大崎町や大井町で産出される角閃石粗面安山岩である。
- (27) 火打金は、宮崎県立西都原考古博物館の藤木聰氏に御教示いただいた。
- (28) 金箔瓦は、島根県埋蔵文化財調査センターの上山昌子氏に蛍光X線による科学分析を依頼した。分析機器には卓上型ケイ光X線分析計（SEA1200VX）を用い、金（Au）の含有について非破壊分析をおこなった。
分析結果では、金（Au）はピークを示さず、鉄（Fe）・銅（Cu）・亜鉛（Zn）が高いピークを示した。ただし、これらの成分は瓦の胎土自体に含有している可能性も指摘される。また、瓦について岡山市教育委員会の乗岡実氏に御教示いただいた。

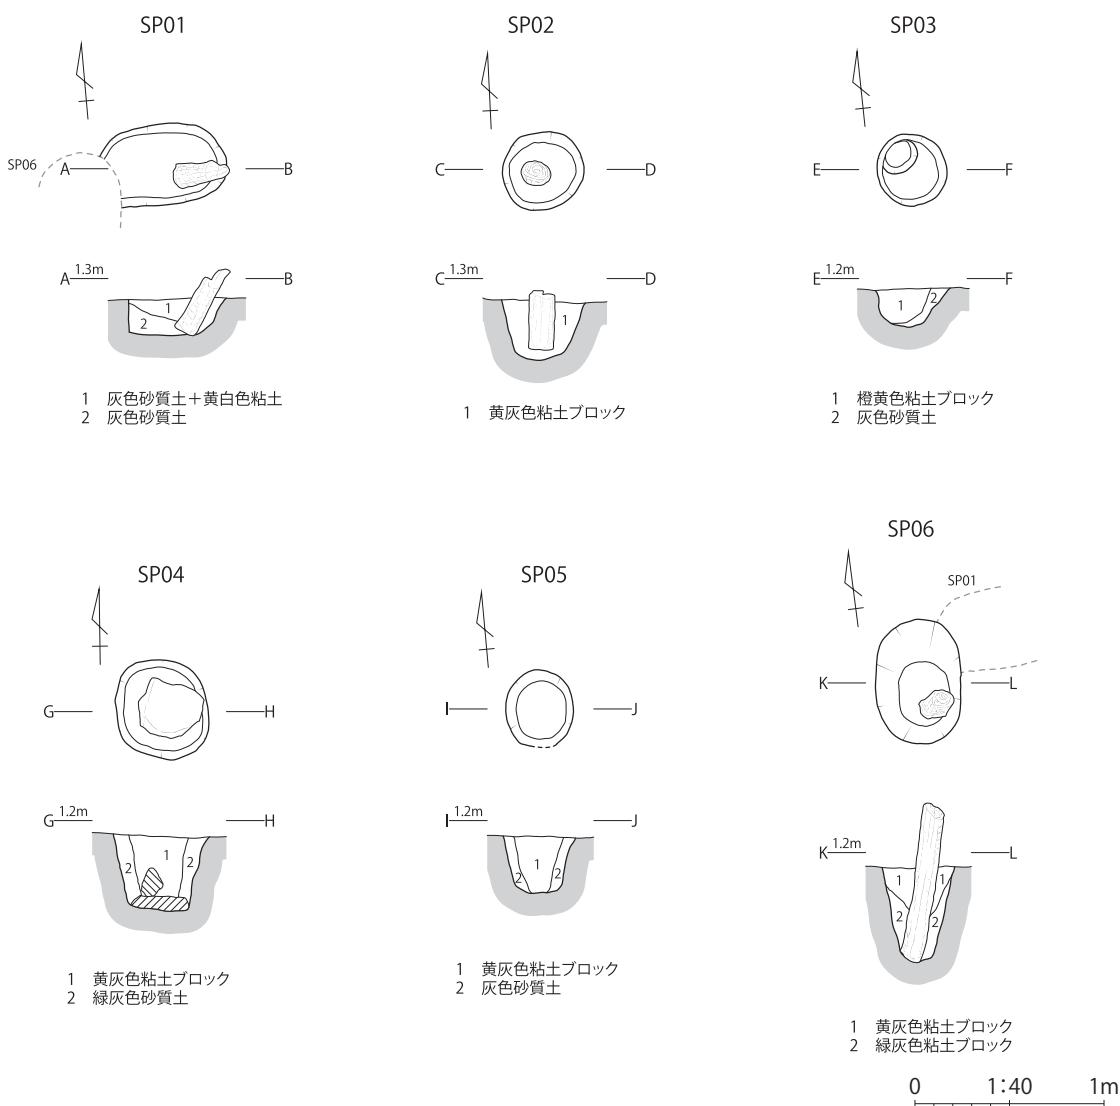
第29図 掘立柱穴群平面図・断面図

第2遺構面の調査区北側では6穴 (SP01~06) の掘立柱穴を検出した。柱穴には柱単独のものと礎盤石を伴うものがある。これらは掘立柱建物を構成する柱穴、あるいは塀や柵などの遮蔽物に伴う柱穴と考えられるが、調査区内での検出状況からは規則性を見出せず、その規模や用途は不明である。そのため、ここでは掘立柱穴群として取り扱い、以下に個々の柱穴についての様相を述べる。

SP01は楕円形を呈し、上端径50cm、下端径40cm、深さ20cmを測る。柱単独の柱穴で、直径10cmの丸材を据える。SP02は円形を呈し、上端径44cm、下端径38cm、深さ30cmを測る。柱単独の柱穴で、直径14cmの丸材を据える。SP03は円形を呈し、上端径38cm、下端径30cm、深さ18cmを測る。SP04は円形を呈し、上端径48cm、下端径42cm、深さ40cmを測る。礎盤石を伴う柱穴で、柱穴底面に直径30cm、厚さ8cmの礎盤石を据える。SP05は円形を呈し、上端径38cm、下端径25cm、深さ30cmを測る。SP06は楕円形を呈し、上端径65cm、下端径34cm、深さ50cmを測る。柱単独の柱穴で、直径12cmの丸材を据える。

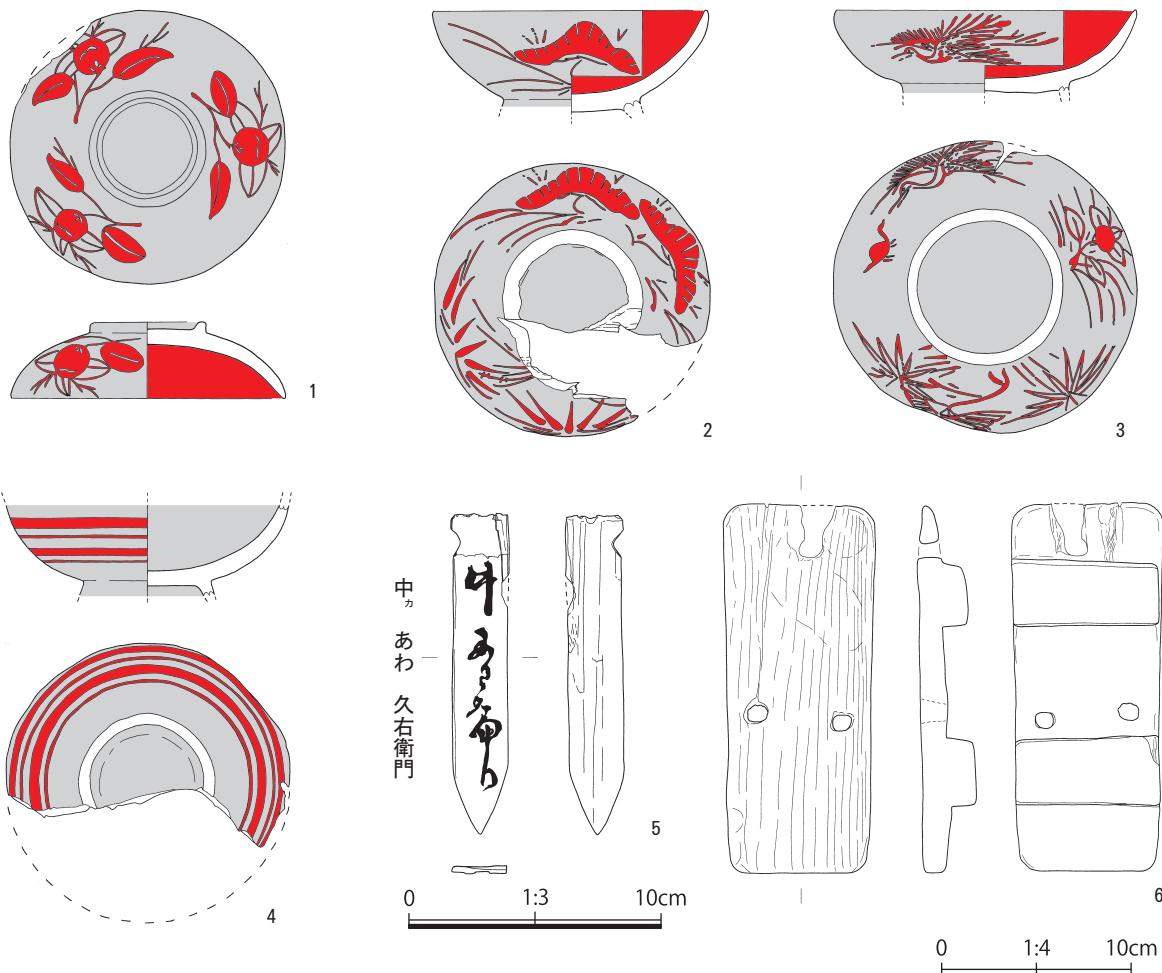
第31図 SK01出土遺物

31-1は漆器椀の蓋で、外面に草花文の漆絵を施す。31-2～4は漆器椀で、いずれも高台を欠損している。31-2は外面に松竹文、31-3は外面に鶴・亀・草花文の漆絵を施す。31-4は外面に4本の圈線を施す。31-5は木簡である。上端の左右に切り込みがあり、下端を尖らせる荷札で、片面に「中 あわ 久右衛門」と墨書される。31-6は角型連歯下駄である。木取りは杼目、歯高は1.4cmを測る。前緒付近には足の指の痕跡が残る。

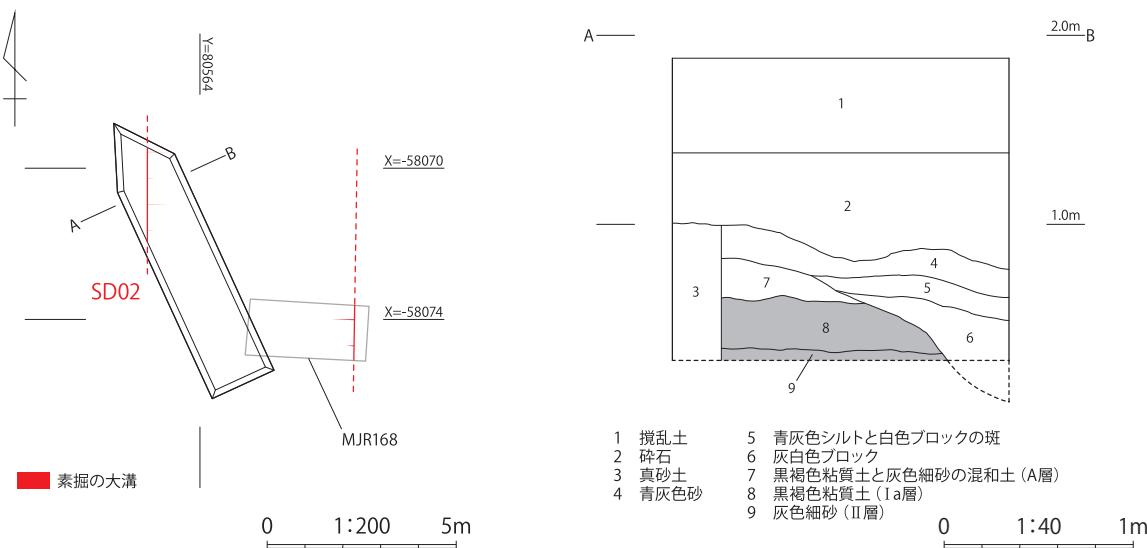
第35図 MJR423平面図・SD02断面図(北壁)

SD02は、調査区南側に位置する3-2a区（殿町344外）の調査成果と整合すると、位置関係から3-2a区で検出した南北方向に一直線に延びる素掘の大溝⁽³⁰⁾と繋がる一連の遺構と考えられる（位置関係は第6章第2節参照）。

3-2a区では大溝東側肩部上端を標高0.70mで検出しておらず、これを基点としてSD02の大溝西側肩部までの距離を復元すると、素掘の大溝の上端幅は4.0mと推定される。立会調査でSD02を確認したことにより、大溝の規模が確定できたとともに、城下町初期造成段階における屋敷地縁辺部に掘削された南北方向の素掘の大溝が存在していたことをさらに補強する成果が得られたものと考える。

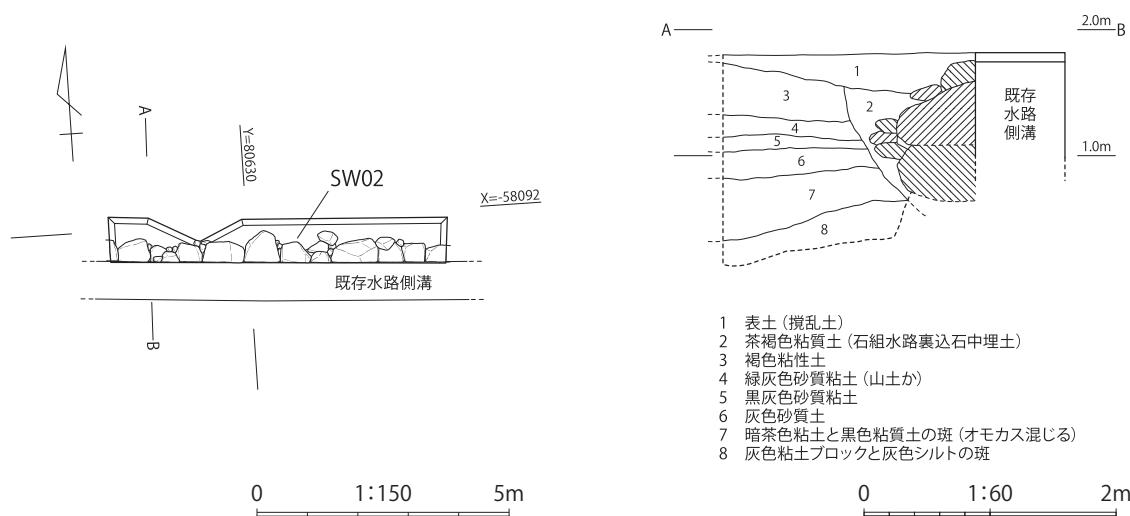
第36図 MJR428平面図・SW02断面図(東壁)

ただし、SW02は土層断面で標高1.58mに堆積する褐色粘性土（第36図第3層）を切り込んでいる状況が観察されることから、SW01の対となる石垣はこの段階で残っていないものと判断した。そのため、SW02はSW01を構築していた時期以降の屋敷地の嵩上げ造成に伴い、石垣の積み直しや改修などにより再構築された段階の石垣と捉えている。

石組水路の構築時期は現段階で判明していないが、江戸時代を通して数回改修されながら近代まで使用されていたものと考えている。

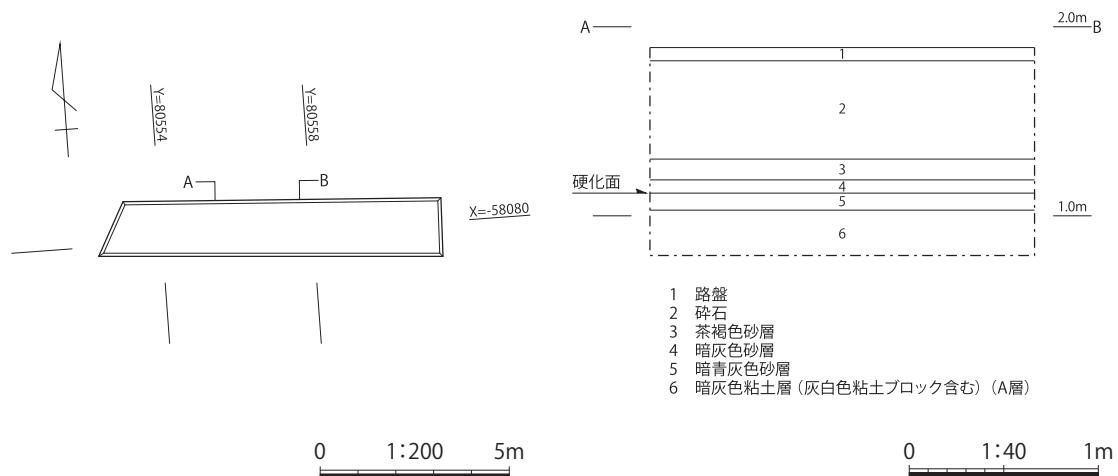
第37図 MJR446平面図・道路面断面図(北壁)

断面調査を実施した結果、確認した最下層には標高1.03mで城下町初期造成土のA層が堆積し、A層直上に暗青灰色砂層が堆積する（第37図第5・6層）。この暗青灰色砂層は標高1.12mで水平堆積し、層厚9cmを測る。層理面上方には土壤が硬く締まった硬化面が観察されることから、江戸時代（堀尾期）の道路面と捉えている。これより上層にも砂層を主体とする整地層が2層（第37図第3・4層）堆積しているが、いずれも硬化面は確認していない。

調査成果から屋敷地の造成と同様に、江戸時代を通して道路面も数回の嵩上げ造成（整地）がおこなわれている状況が観察できた。この地点では、A層直上に堆積する砂層上面が最初の硬化面となっていることから、ここが城下町造成当初の道路面と考えられる。付近の屋敷地（殿町198-2外）のA層は標高1.12mで検出しており、道路の硬化面検出標高と同じ高さだったことが判明した。

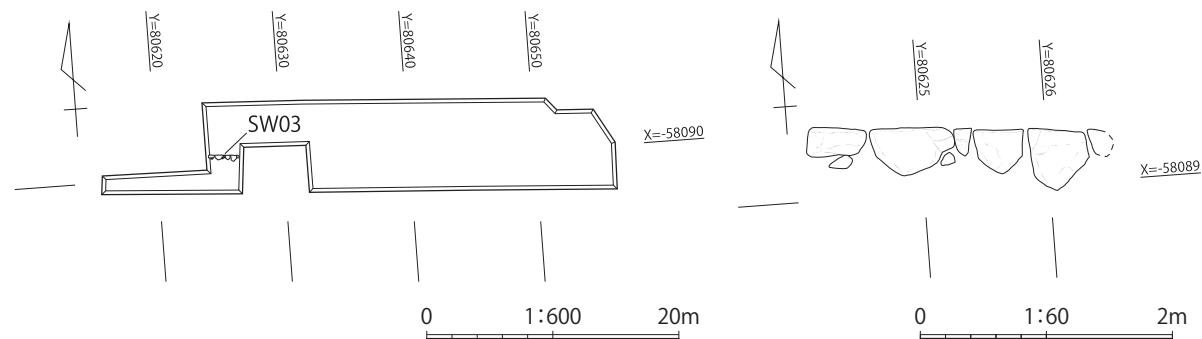
第38図 MJR455平面図・SW03平面図

遺物はいずれも小片だが、石垣天端の裏込石付近から中国磁器（景德鎮）の碗皿類3点、志野の皿1点、肥前陶器の碗皿類8点、土師器皿1点が出土している。肥前陶器の皿は、胎土目と砂目が混在する状況で、溝縁皿が1点含まれる。

出土した陶磁器は、肥前磁器が入らない段階の17世紀代前半のもので占められており、3-6区の第1-B遺構面で検出した長屋門跡の遺物組成と同じ様相を示している。

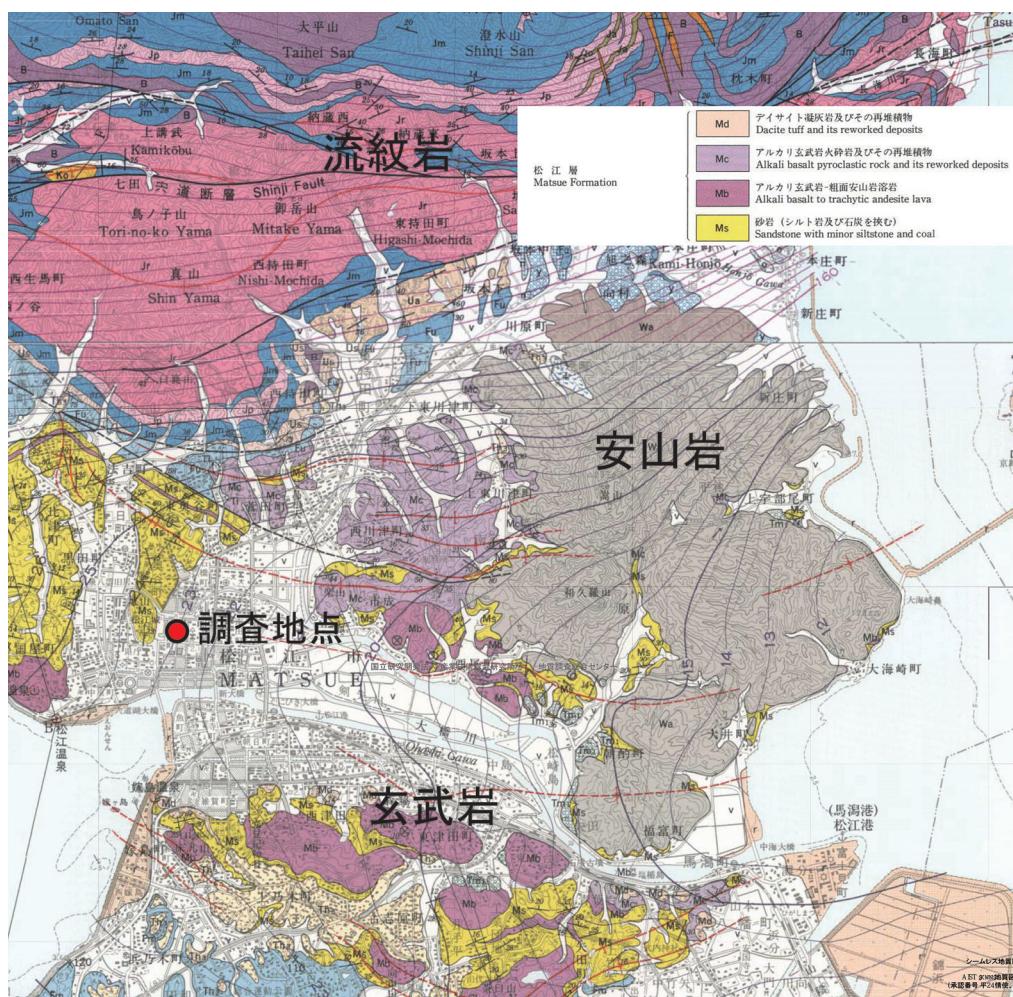
第41図 松江市周辺の地質
(5万分の1地質図幅：境港及び松江を編集・加筆)

市街地を囲むように「松江層アルカリ玄武岩」が分布するほか、北山山地では「新第三紀貫入岩」として玄武岩が分布する。実体顕微鏡の観察から「松江層アルカリ玄武岩」である可能性が高い。今回鑑定した石材には円礫が多く、川原で採取された礫である可能性がある。

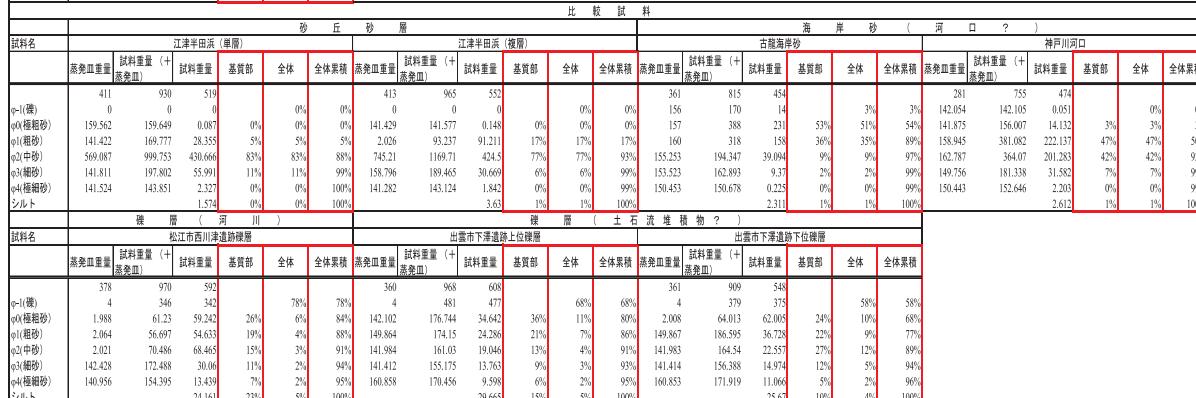
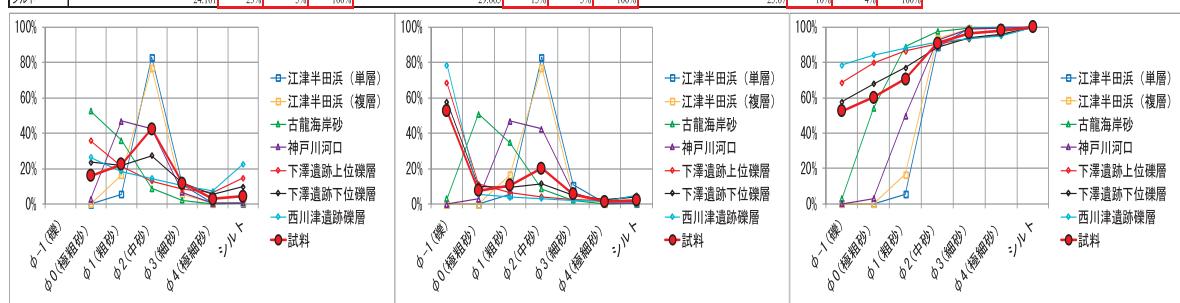
第47図 粒度分析結果と既知の結果（グラフは左：基質部、中：全体、右：全体累積）

これらの結果を基に、9層と既知の結果との相関係数を算出すると、礫を含めた「全体」で西川津遺跡礫層、下澤遺跡上位礫層、下澤遺跡下位礫層との相関係数が、それぞれ0.98、0.94、0.94と高い値を示した。さらに、礫層に絞って、「基質部」の相関係数を算出すると、西川津遺跡礫層との相関係数が0.88と、最も高い値を示した。

つまり、8層・9層、2層・3層は河川成の砂礫層と考えられ、これらの層が洪水によって堆積したことにより確信的にした。

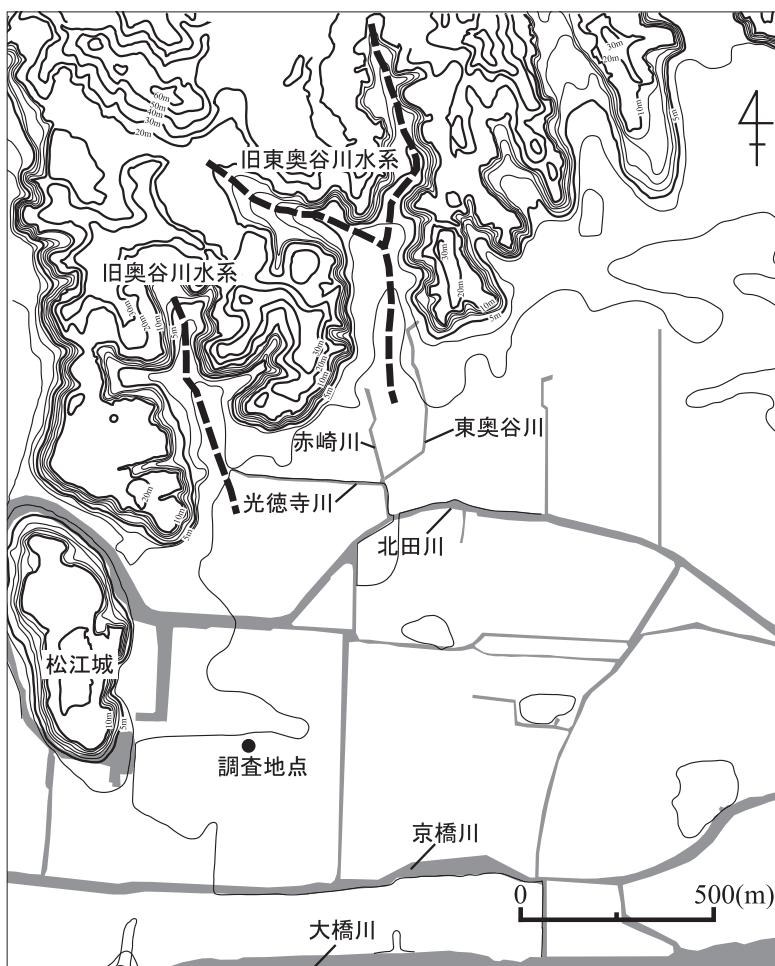
第48図 調査地周辺の河川と旧水系

礫種判定結果から、松江層起源と考えられる黒色シルト、砂岩、白色シルトが比較的多く産出した。また、流紋岩や溶結凝灰岩も産出される。流紋岩は北山山地、溶結凝灰岩は牛切層を起源としていると考えられる。

以上から、洪水の起源となる河川は上流で北山山地を通り、牛切層、松江層を通ると考えられる。調査地周辺で、これに該当する水系は旧東奥谷水系であり、調査地に堆積している洪水成の堆積物は、旧東奥谷水系が起源となっていることが考えられる（第48図）。

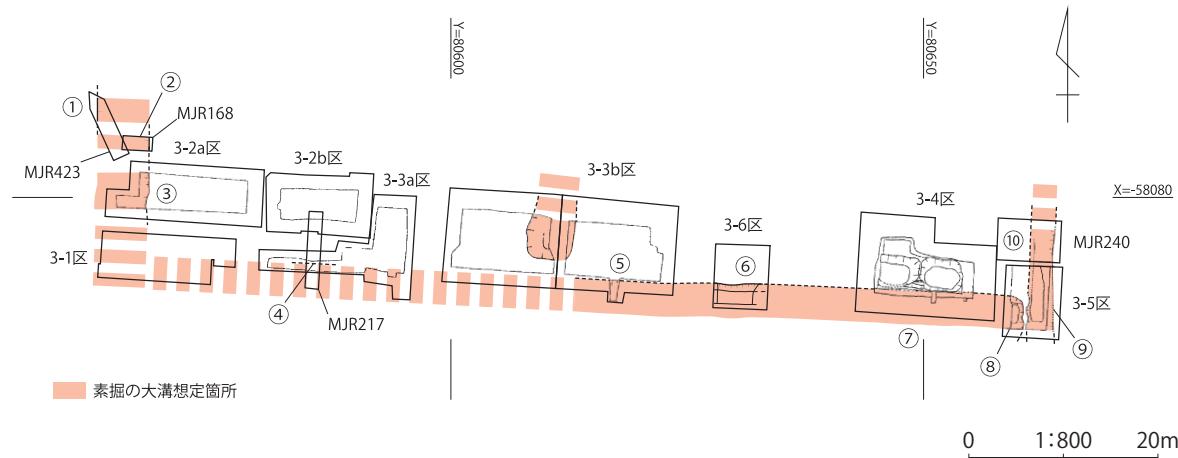
第50図 素掘の大溝検出位置(第3ブロック)

以上の状況から、大溝の存続期間は17世紀代初頭の城下町の形成にあたり、城下の地割と屋敷地の造成をおこなっていた初期造成段階に掘削して機能させ、造成完了後に一気に埋め戻して廃絶するといった、かなり短期間で過渡的な時期に限定されるものと考えている。

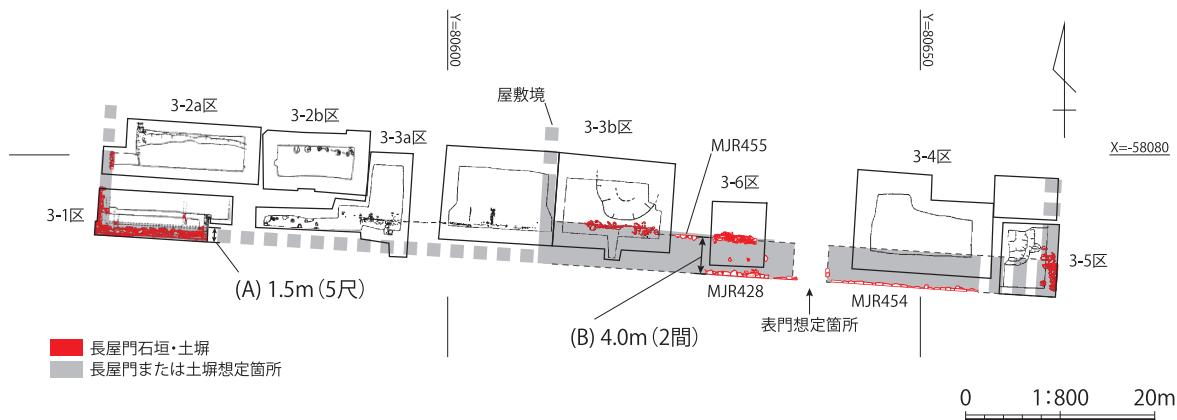
第52図 長屋門石垣および土壙の検出位置と想定復元

第3ブロックで検出した長屋門の石垣は、屋敷絵図が見つかっていない17世紀代前半の屋敷地表口周辺の建物配置を示す有効な資料と考える。
