新潟市埋蔵文化財調査報告書

史跡旧新潟税関発掘調査報告書

新潟市教育委員会

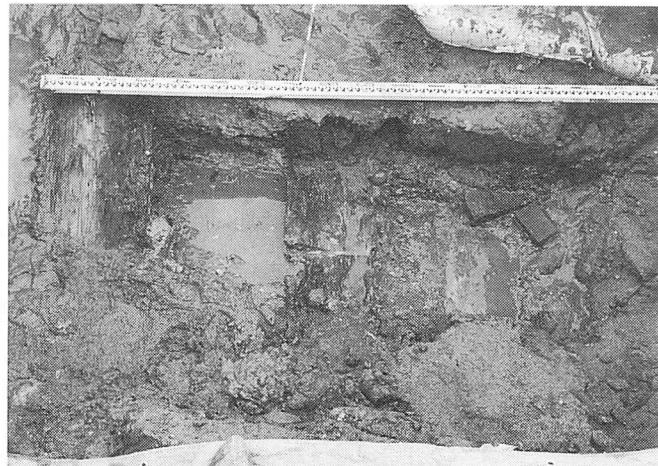
写真1 平成8年度調査で出土した階段状の板材

平成8年度には荷揚げ場石段および護岸石積み遺構の残存有無を確認する調査を実施した。調査は市教育委員会生涯学習課職員が担当し、調査範囲（第3章の1参照）に5か所の試掘坑を設定してバックホーで掘削するとともに、遺構の有無・土層の観察を行った。その結果2つの試掘坑で階段状の板材を検出した（写真1）。

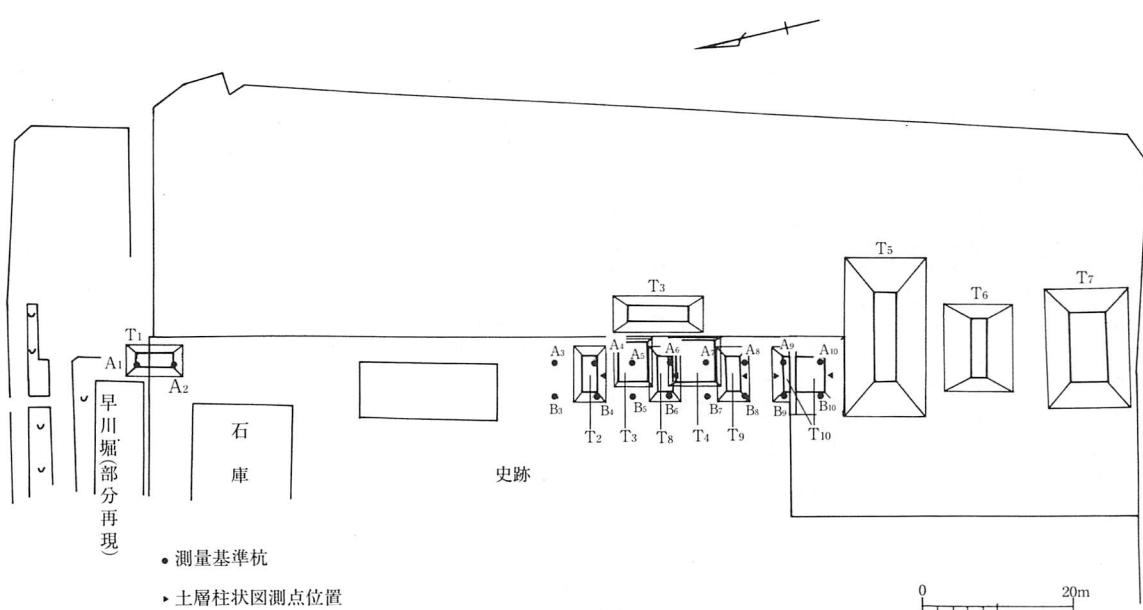
第4図 旧新潟税関発掘調査区位置

(1) 調査区の設定と呼称（第4図）

旧新潟税関荷揚げ場石段および護岸石積みは史跡範囲と旧信濃川汀線（現堤防・埋め立て地）との境界に埋没しているものと推定され、この境界線上に7か所の試掘坑を設けて、遺構残存の確認調査を計画した。しかし、平成8年度は新潟市新郷土資料館建設予定地の用地買収が未了であり、5か所について調査を実施した。試掘坑は北から南の方向へT₃～T₇の順で設定した。試掘坑の大きさは1基2m×10mを基本とした。

平成9年度調査は、前年度に検出された三段分の階段状板材の南北方向延長の確認、石段一段目蹴込みおよび旧地表面の確認、旧早川堀側護岸石積みの確認を主目的に5か所の調査区を設定した。調査区は1基2m×5mを基本とし、北から南の方向へT₁、T₂、T₈、T₉、T₁₀とした。T₁₀は史跡と市有地にまたがったため、T₁₀（史跡内側）、T₁₀（史跡外側）に区別した。

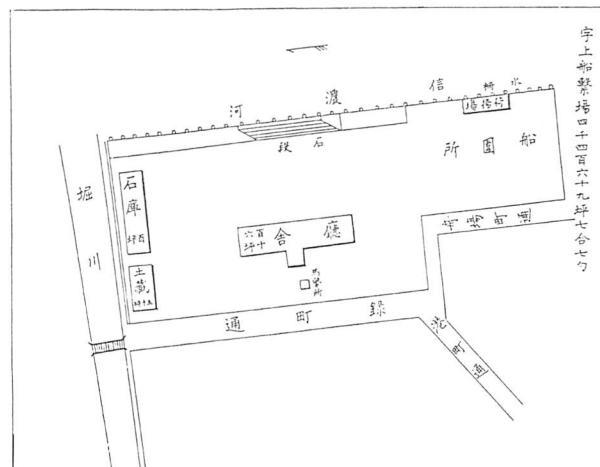
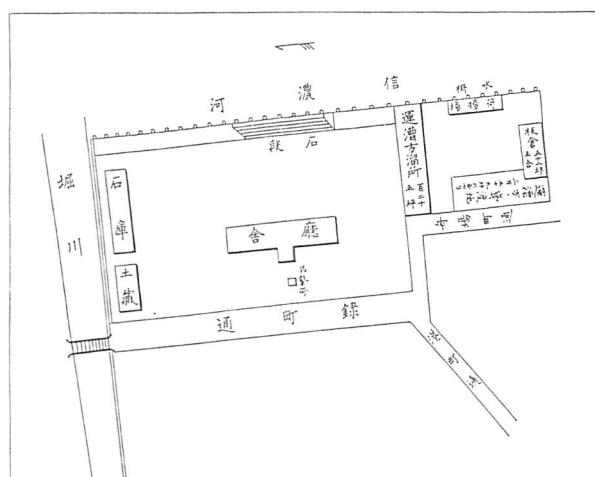
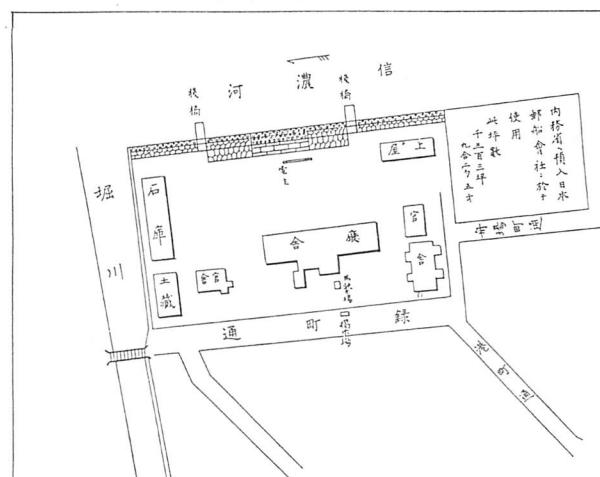
第5図 明治時代の旧新潟税関施設配置

明治4年の配置（縮尺不同）

明治8年の配置（縮尺不同）

明治19年の配置（縮尺不同）

「新潟税関沿革史」によれば、新潟港の運上所は、明治2（1869）年の1月に埋め立てが開始され、同年10月に庁舎、石庫、水柵等が完成した。現地は葭生（葦原）であり、敷地面積は四千四百六十九坪七合七勺（14,750.2m²）を測る。明治2年以来8年までは、旧新潟税関前面は水柵となっており荷揚げ場への石段は5段を数える。明治19年の配置図では、水柵は無く石垣のような護岸と桟橋がみえる。明治9年、明治17年の新聞に桟橋新設の記事があり、前面護岸はこのころに改変されたものであろうか。明治25年には、洪水によって沿岸の石垣が崩壊し2021円50銭をかけて竣工するとの記事がみられる。以後石垣護岸の改修、新設等記事は無く、大正11年前の配置図には石垣にかかるような図示はみあたらない。

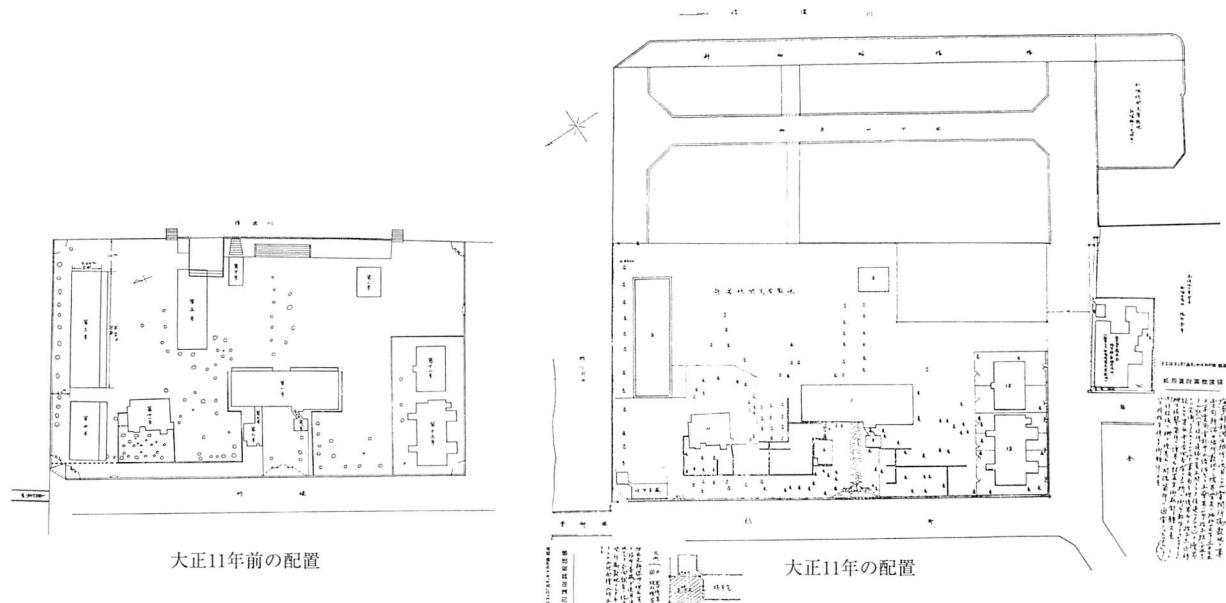
第6図 大正時代の旧新潟税関施設配置

大正11年の配置図によれば、このころ旧新潟税関荷揚げ場前面は、新潟港築港とともに信濃川左岸の改修工事により埋め立てられたことになる。この後埋め立て地は、魚市場や水産加工場、宅地等に利用されてきた。

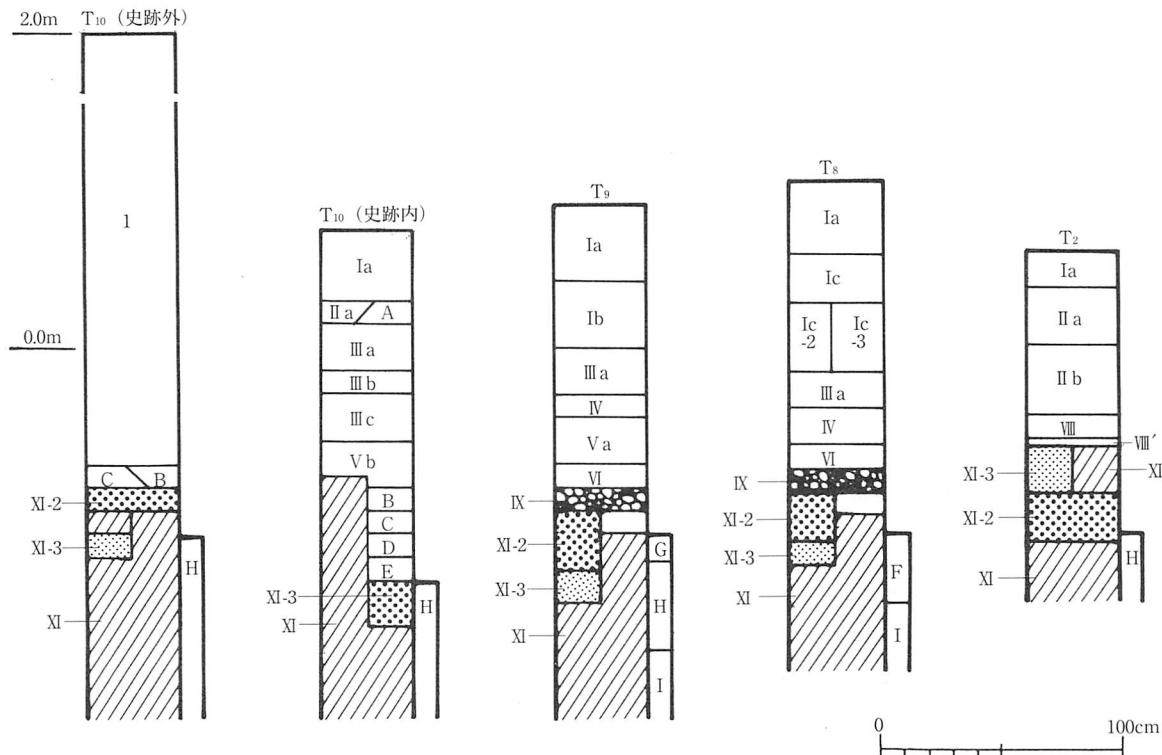
第7図 土層柱状図（模式図）

このうち、①、②は造成の段階が概ね一致していると判断されたため、土層柱状図に示した。また、旧早川堀に隣接していた③は他と異なるため、別に図示した。

以下に土層柱状図を説明する。

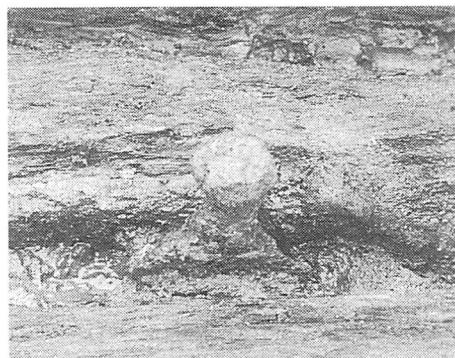
写真2 板材に打ちこまれていた金属製品

図版13の7はT₈出土の2段目の板材に打ちこまれていたボルトである。その状態は写真2に示す。全体的に腐食が激しい。板に打ち込まれていたため、ボルト周囲には木質が付着している。長=11cm、径=1.75cm、頭部径=2.92cmである。頭部はほぼ円形を呈する。ボルトは明治以来西洋建築工法の伝来と共に普及したもの（日本民具学会1997）、よって明治以降のものであることは確実である。なお径・頭部径の寸法規格をみると、前者は約6分、後者は約1寸になるので、どうやら尺単位でできているようである。

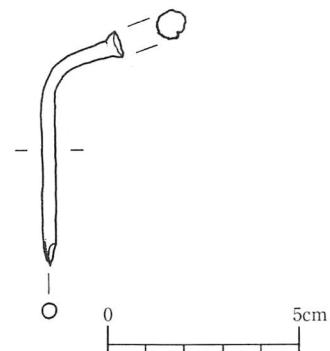
第9図 クギ

第9図は同じくT₈の石材設置穴1直下のXI層上面より出土した、洋クギである。長=6.2cm、径=0.34cm、頭部径=0.75cmをはかる。元々真っすぐであったものが、何らかの力によって曲がったものと思われる。遺存状態は良好である。先端は鋭くなっている。断面は円形を呈する。

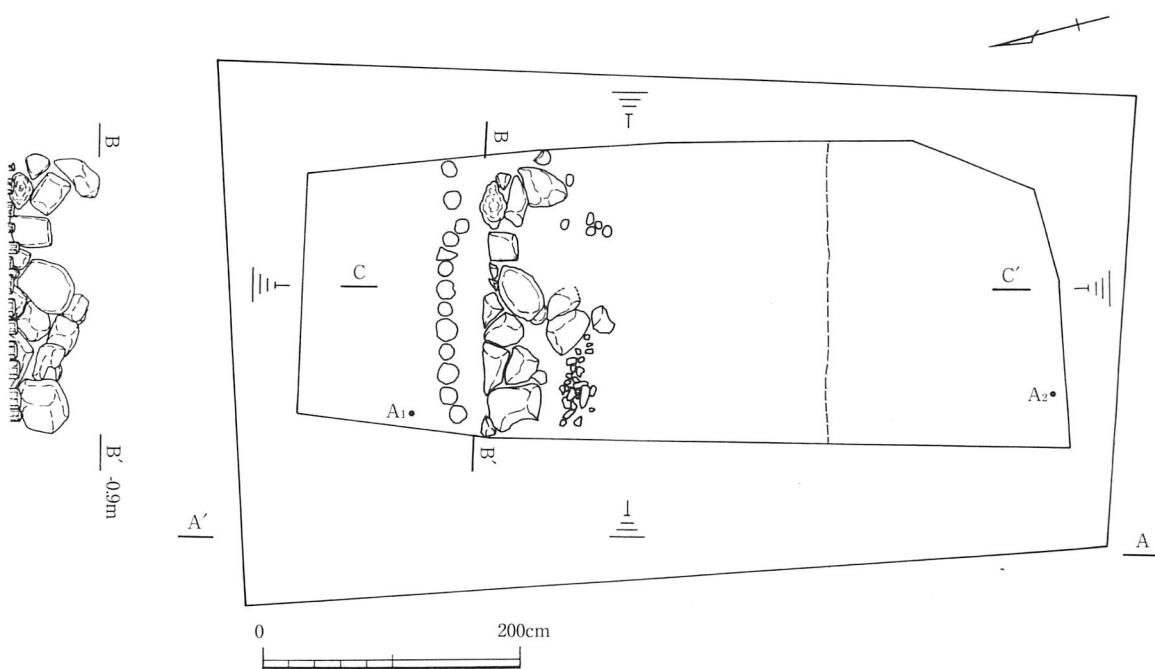
2 T旧早川堀石積み護岸

旧早川堀石積み護岸、杭列（図版2）

検出部位で3段分を数える。最高点で標高-0.9m、最低点で標高-1.6mを測り、東西方向から南に12°偏って列をなす。石材は面取りの加工のあるものや、切り出したままのものなど大きさも含め不定型である。材質は1個が砂岩質で、あとは花崗岩である。花崗岩の色調も赤みがかったものや、青みがかったものなど一定でない。石材は黒褐色で極めて粘性の高い粘土で隙間を埋めてある。裏込めは握り拳から人頭大位の川原石を使い（註）、護岸石材より0.8mの奥行きで、暗灰色の柔らかい粘質土とともに充填してある。護岸石材は石積み埋設時の撤去または後の搅乱によるものか、欠落部分や石積み後方に崩れた恰好になっている部分もあった。

石積み護岸の基礎とみられる杭列は13本が検出された。杭列は、石積み端部より早川堀側へ0.2mないし0.3m離れてほぼ平行に打設されており、石積み列と同じく東西方向から南に12° 傾っている。杭の直径は12cm前後のものが5本、13cm前後のものが4本、15cm前後のものが3本、復元直径30cm程度の丸太を4分の1程度に縦割りしたものが1本である。杭の頭は最高点で標高-1.51m、最低点で標高-1.62mを測り、平均は-1.53mである。検出された石積みの最高点との比高は0.63mである。

旧早川堀の護岸部にあたる T_1 では、石積みの造成および埋設の土層が T_2 ～ T_{10} の様子とは異なる。石積みは検出部分で18個の石材が確認されているが、この内の1個が砂岩質である以外は花崗岩である。部分的に面取り等調整痕を持つ石材もあるが、ほとんどが石材を切り出したままの状態で積んであるように見える。石材の間には粘土が充填され、川原石を裏込めに使っている。また、検出最下位より北へ24cm（8寸）余り離して造成基礎の杭列が打たれているなど、最深部は未調査であるが、穴太積みの特徴を示しているともいえよう。石積みの確認部位の高さが不揃いで、随所に欠落している部分が認められる。さらに南側より大幅に掘削した痕跡も認められるため、石積みを埋め立てするにあたって一部石材が抜き取られたとの見方もできよう。検出石材の最高部位は標高-0.9mであるが、その下-1.1m程のところで石積み上部の平坦面が認められる。この遺構が T_8 ・ T_9 の石段や T_2 の石積みと同時に存在していたとすれば、水際の護岸は、この T_1 で検出された状況で T_2 方向へも巡っていたと推測される。

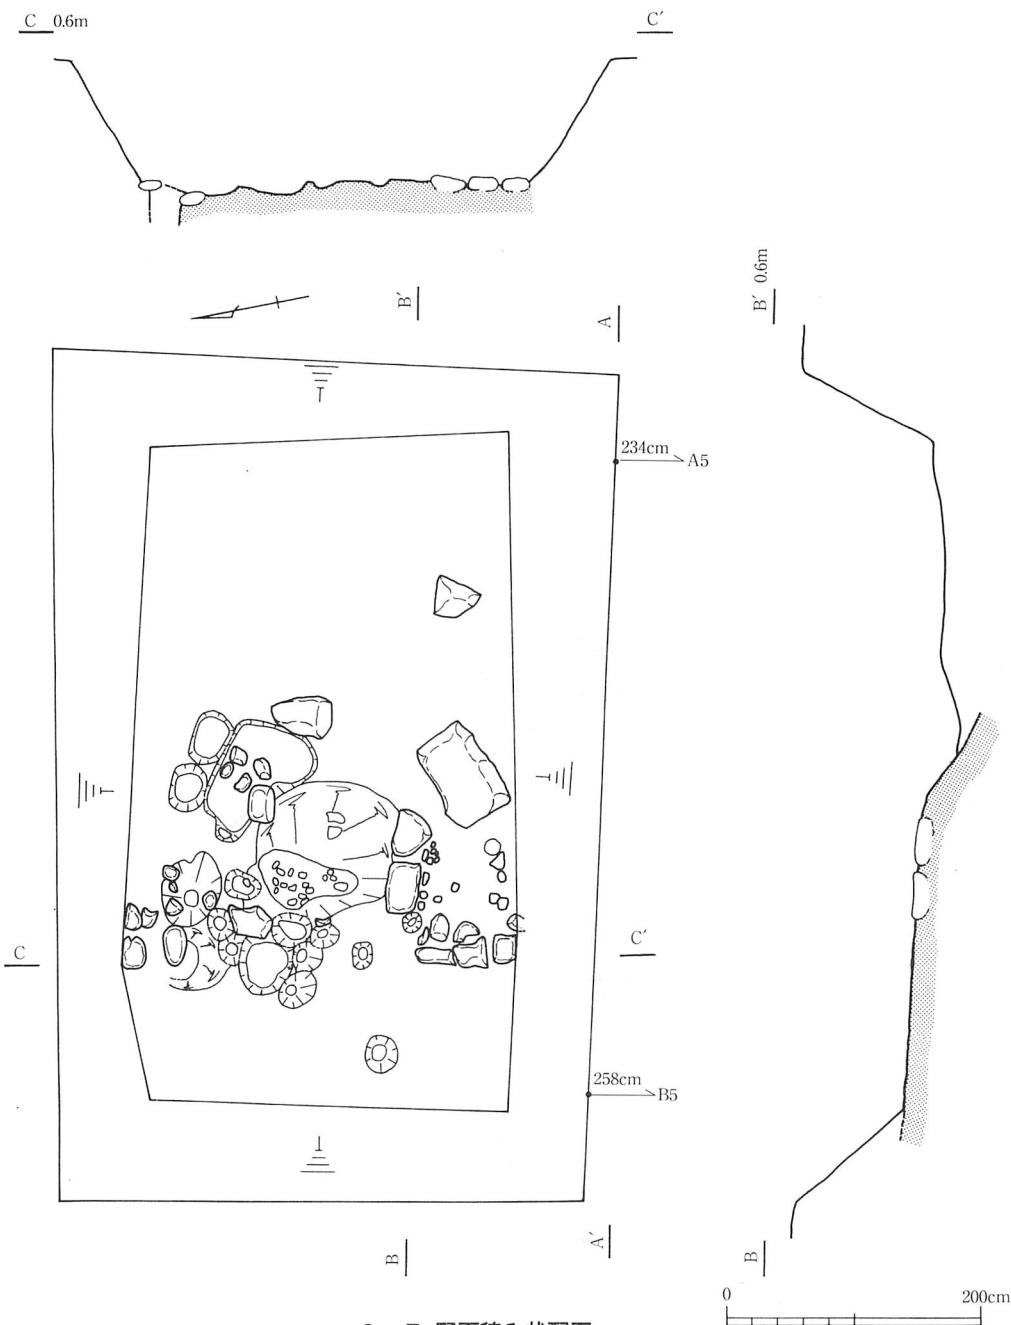
2 T₂野面積み状配石

野面積み状配石（図版3）

調査区の西側すなわち旧新潟税関庁舎寄りに、北から12° 東に偏った南北ライン2列の石列が認められる。石材は抜き取られたと考えるものが殆どで、残存しているものは10個体である。石材は川原石と花崗岩が適宜使用されたようである。石材の大きさは短径、長径とも20cmから30cm前後でほぼ揃う。石列は最高点が調査区南端で-0.52m、最低点が北寄りで-0.63mであり、やや北側に傾く。この石列の調査区南端より0.93m北寄りの地点から東側すなわち旧信濃川河岸方向へ、東から南へ20° 傾った東西ラインの石列が延びる。ほぼ直角な位置関係の2つの石列により作られる“L”形区画は0.5m×0.8mであるが、これより東側にはほぼ同じ大きさの花崗岩石材があり、関係が注目される。また、これらの石列の周囲には石を抜き取ったと考えられる窪みが多数認められた。窪みの覆土はV'層である。

南北ラインの石列を境に西側は基盤とみられるXI層が単層となるが、石列より東側は栗石状の礫を多量に含んだXI-2層が厚さ0.2m前後で入る。これは、XI層とともに水平より5° 下方へ傾き、東側へ延びてH層の下へと続く。

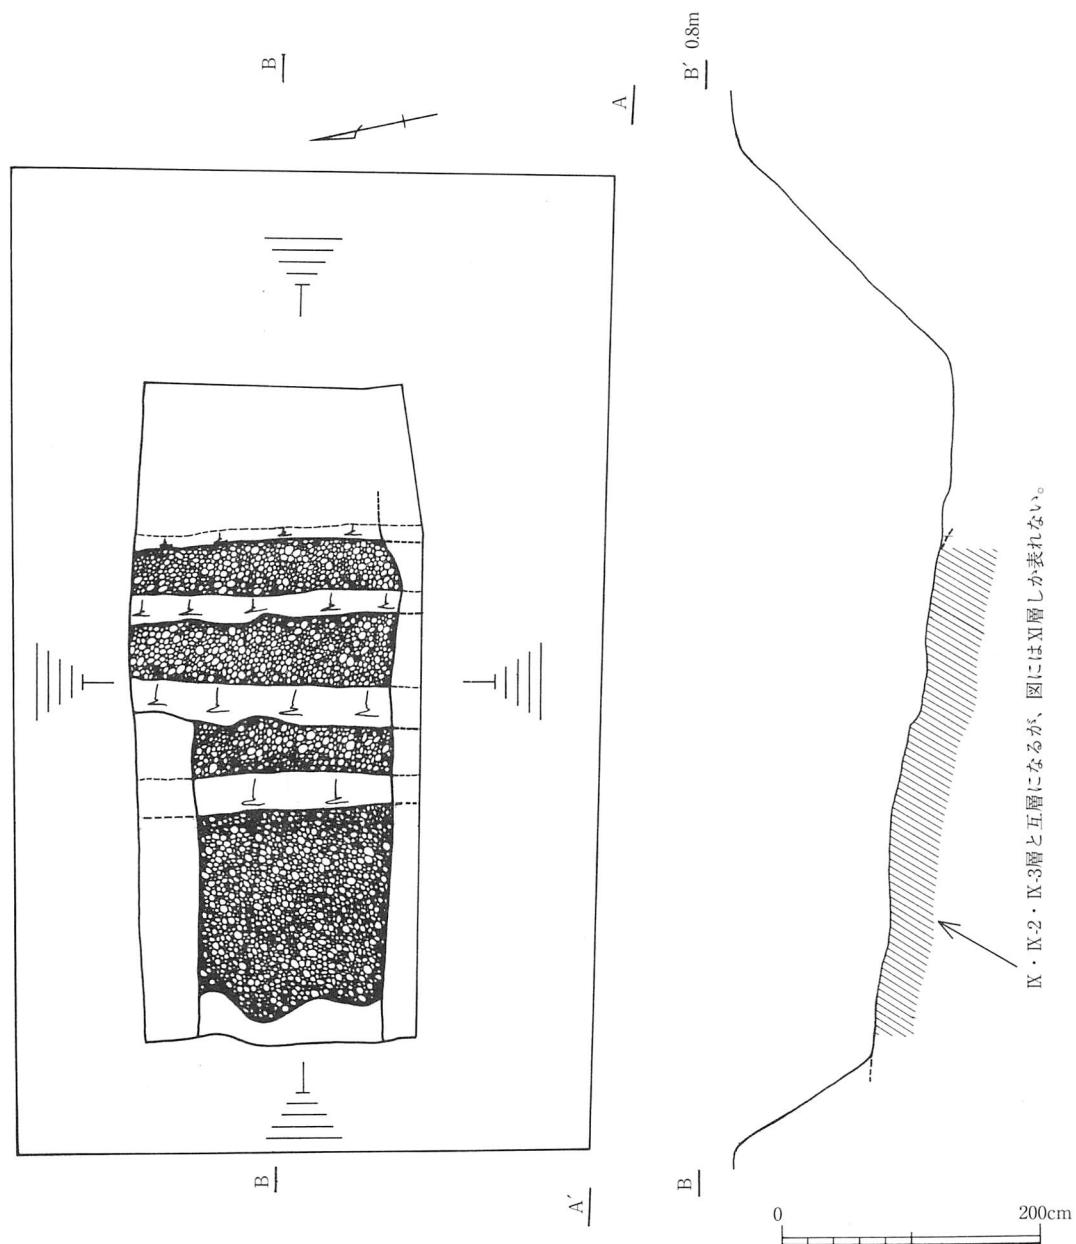
2 T₄ IX層傾斜面

IX層傾斜面（図版4）

調査区西端より東すなわち旧新潟税関庁舎より旧信濃川河畔方向に0.3m前後まで、水平方向より3° 下方に傾いたXI層が堆積し、そこからIX層が水平方向より4° 下方に傾いて、調査区西端より1.6m前後の地点まで面をなす。ここからIX層は幅0.15～0.3mで、水平方向から下方へ25° 程度の傾きを持った傾斜面と幅0.4～0.5mで水平方向から下方へ5° 程度の傾きを持った面を交互に3段ずつつくりながらI層の下へ続く。XI層は最高点で標高-0.48m、最低点で標高-0.53mを測り、IX層は最高点で標高-0.48m、最低点で標高-1.03mを測る。

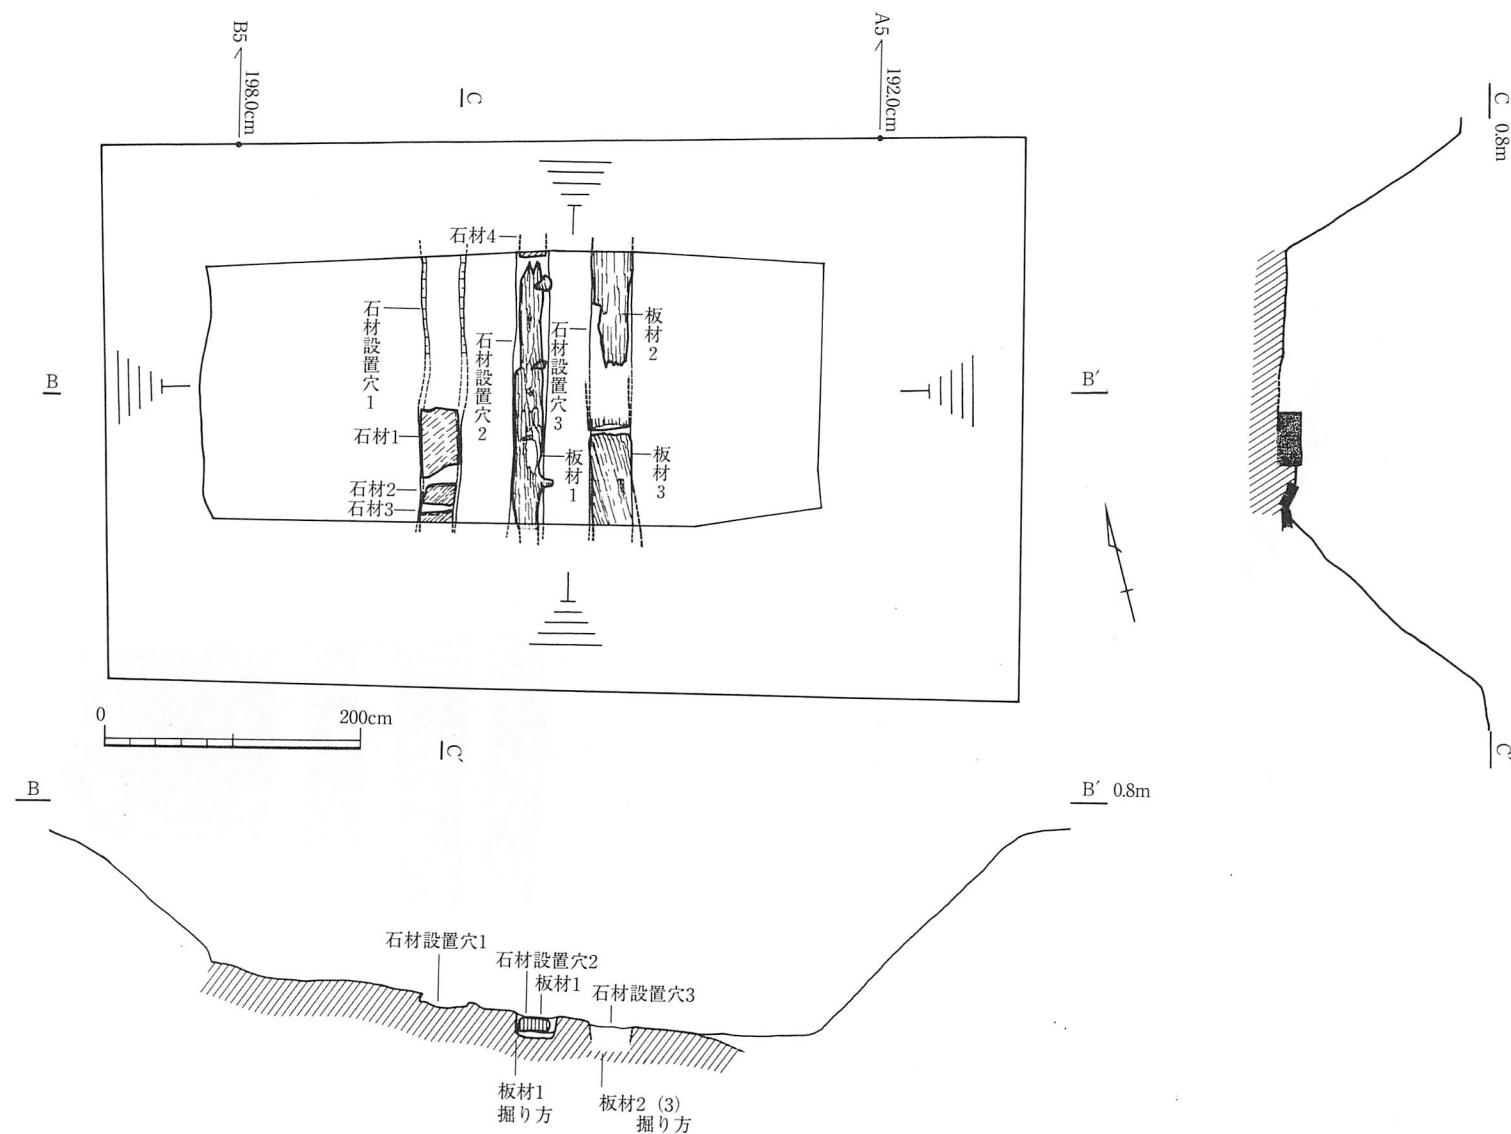
図版 5

T₈石材・板材掘り方

石材、石材設置穴（図版5・6）

石材はIX層傾斜面下から出土した。IX層は東西方向で石材の概ね西側半分に堆積する。図版のとおり、便宜的に石材に番号をつけるが、番号は相互に関連するものではない。

板材 1 (図版 5)

板材 2 (図版 5)

板材 3 (図版 5)

板材 1 掘り方 (図版 5)

板材は掘り方に設置され、石材設置穴が直上に配置されたと考えられる。板材は複数枚が南北方向に連続して設置されているとみられ、板材1の北端部、および板材2と3の間に合わせ部位が確認された。板材は腐食が著しいものの設置床面では残存状態が良く、加工面の調整面が認められるものもあった。石材3と板材1、板材1と板材3との段差は土層断面で観察され、それぞれ20cmと10cmを測り均一でない。板材の掘り方はXI-2層あるいはXI-2層からXI層にかけて穿たれている。

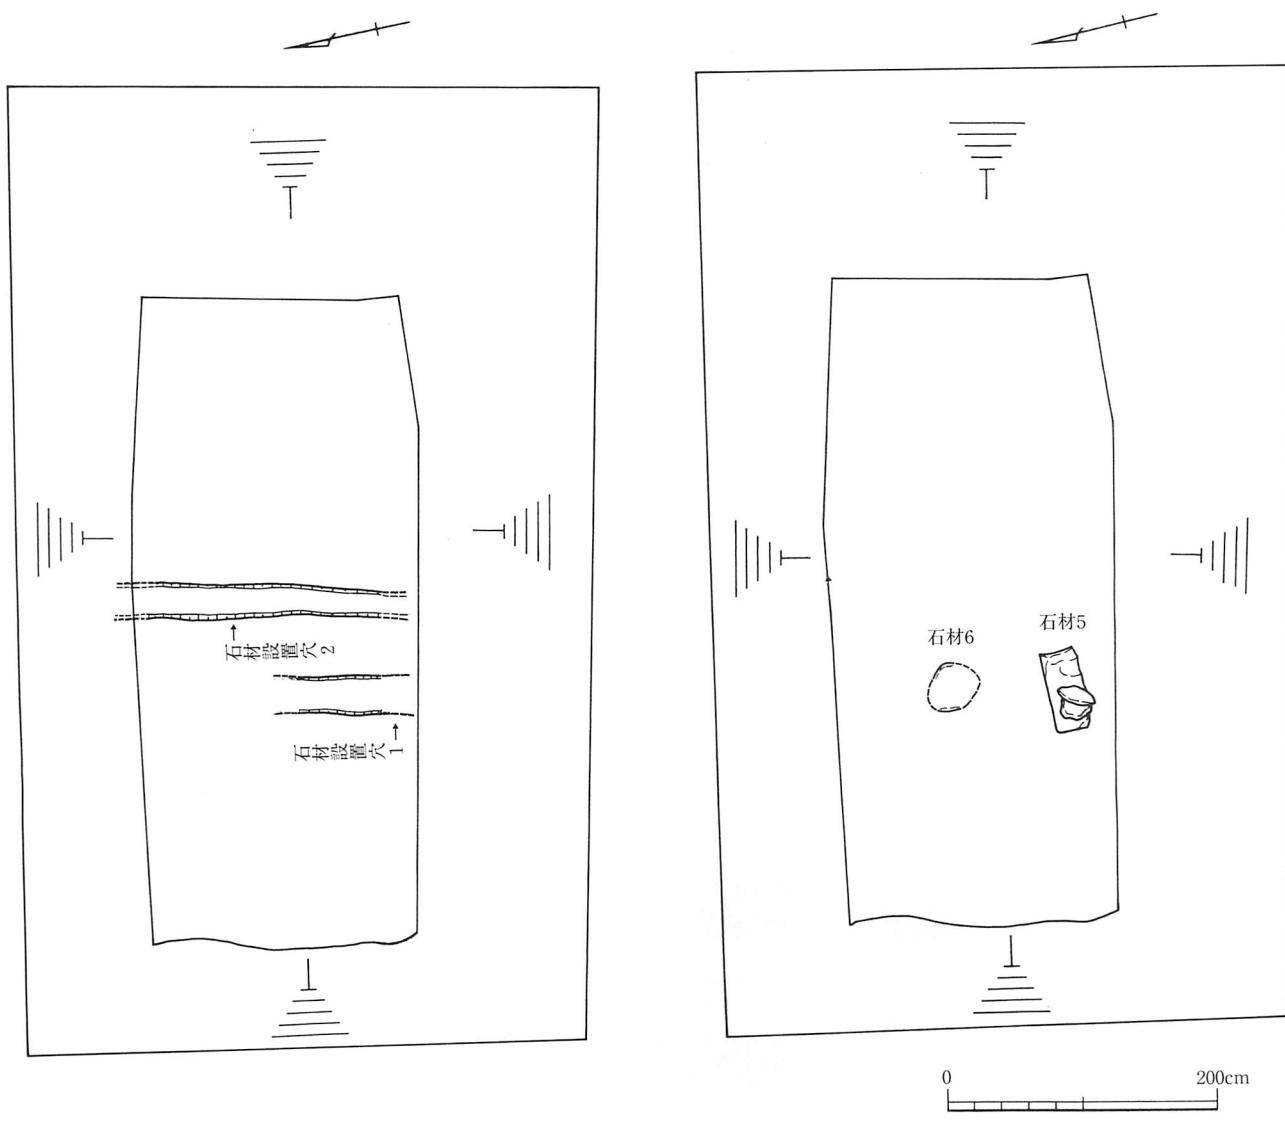
図版 6

1 T₈石材設置穴 1 . 2

2 T₈石材 5 . 6

石材 5 (図版 6)

花崗岩。石材3の底面より1cmの厚さでIX-2層を挟み、その下位に置かれる。石材設置の掘り込み面は不明。検出部位で長さ60cm、幅24cmを測る。厚さは18cmとみられるが、最深部までの調査は未了であるため確認できない。検出部位最高点は標高-0.74m、最低点は標高-0.81mで東に傾く。径20cm程度の川原石を2個のせた状態で検出された。

石材 6 (図版 6)

川原石。石材設置穴1の底面より厚さ3cmの厚さでIX-2層を挟み、その下位に置かれる。検出部位の東西方向で長さ34cmを測る。厚さは18cm程度とみられるが、最深部の調査は未了であり不明である。検出部位最高点は標高-0.78m、最低点は標高-0.79mであり、若干東に傾く。

石材設置穴 1 (図版 5・6)

穴の東西幅は確認面、底面ともに0.3m内外であるが側壁が底面から上方へ垂直より東へ30°程度傾く。穴の深さは、垂直方向・側壁の高さともに12cmである。穴は北から東へ12°偏った南北ラインで調査区を貫くとみられる。深度は穴の底面最高点で標高-0.75m、最低点で標高-0.79mを測るが、石材3の直下では底面最高点で標高-0.81m、最低点で標高-0.84mを測り、石材の沈降によるものとみられるずれが記録された。穴の埋め土(埋1)は、暗褐色のシルト質土であり微粒で柔らかい。穴はIX-2層に穿たれており、下位に板材の検出は認められなかった。

石材設置穴 2 (図版 5・6)

穴は底面幅が0.24m～0.25mであり、北から東へ12°偏った南北ラインで調査区を貫く。石材を抜き取った際の搅乱により側面壁の立ち上がりは殆ど認められない。底面は調査区北寄りで最高点標高-0.82m、南寄りで最低点-0.83を測り、やや南に傾く。穴はIX-2層からXI層にかけて穿たれており、埋め土は石材設置穴1と同質で、厚さ2cm内外の堆積を挟んで、下位の板材上面に達する。

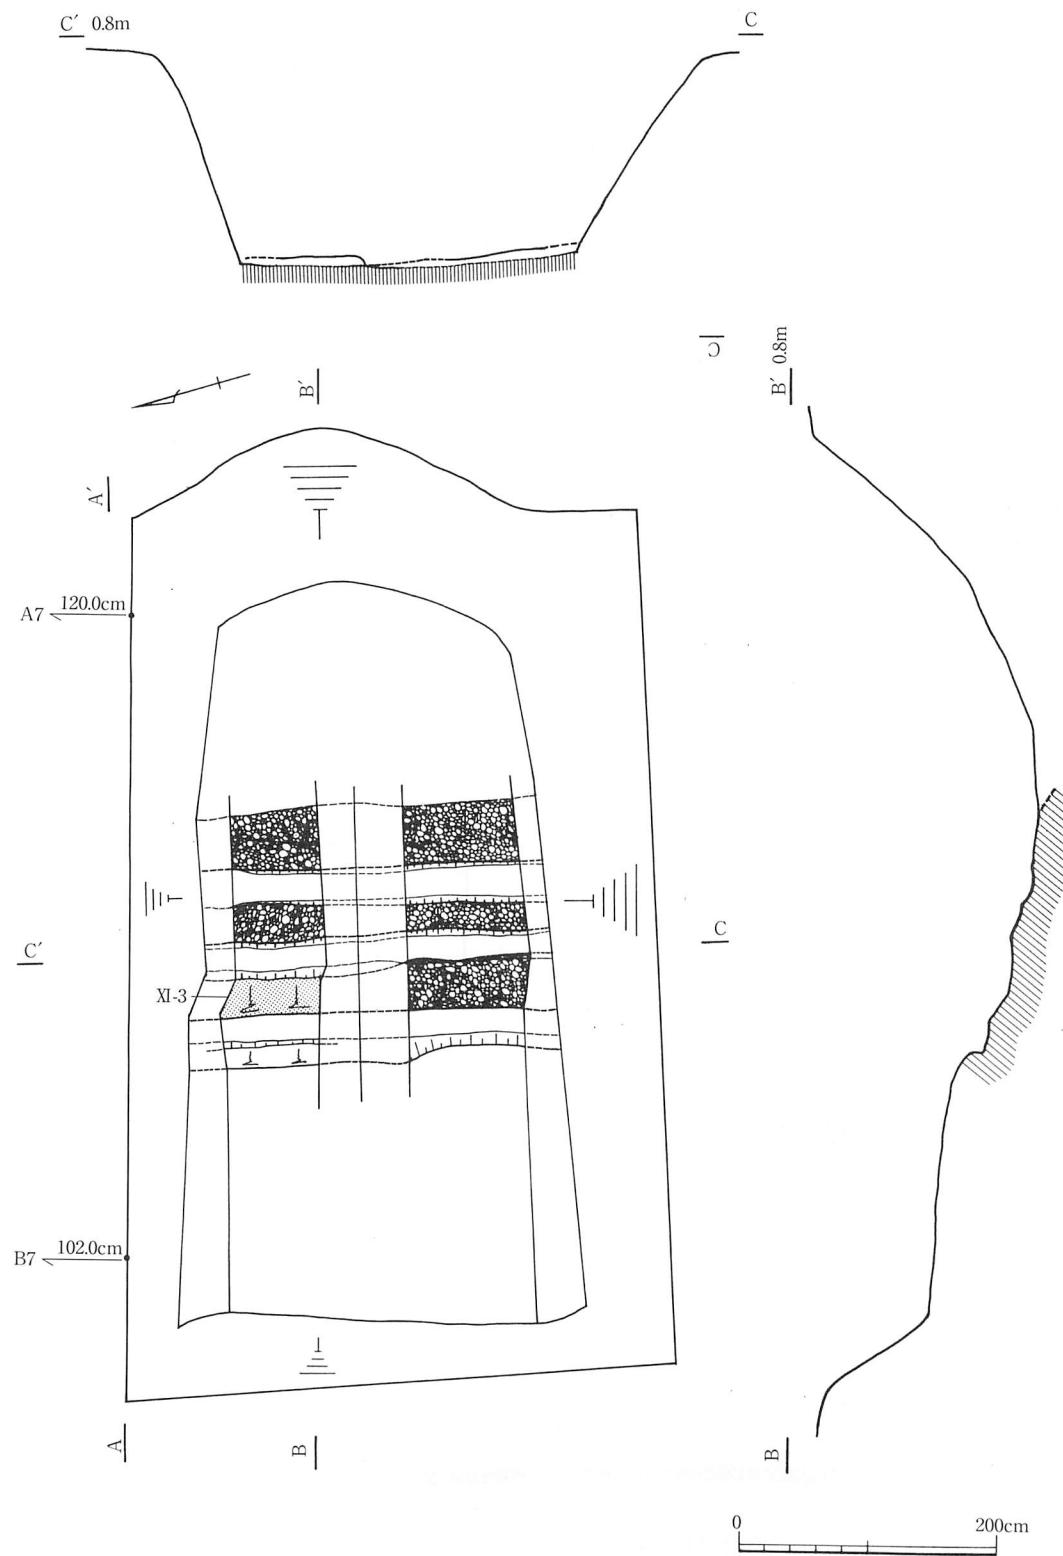
図版 7

T₉ IX 層、XI - 3 層傾斜面

IX層傾斜面 (図版 7)

調査区西端より東すなわち旧新潟税関庁舎より旧信濃川河畔方向に2.4m前後まで、搅乱穴により地盤のようすは不明である。IX層は地盤の歪みや削平により、IX層は水平方向より10° ~15° 下方に傾いて、調査区西端より2.2m前後の地点から東へ4m前後の地点まで段階上に面をなす。傾斜面は4つに分かれ、調査区の西から順に、東西方向の幅は1段目が16cm前後、2段目が26~36cm、3段目が20~30cm、4段目が40~46cmと均一でない。IX層は最高点で標高-0.38m、最低点で標高-1.12mを測る。

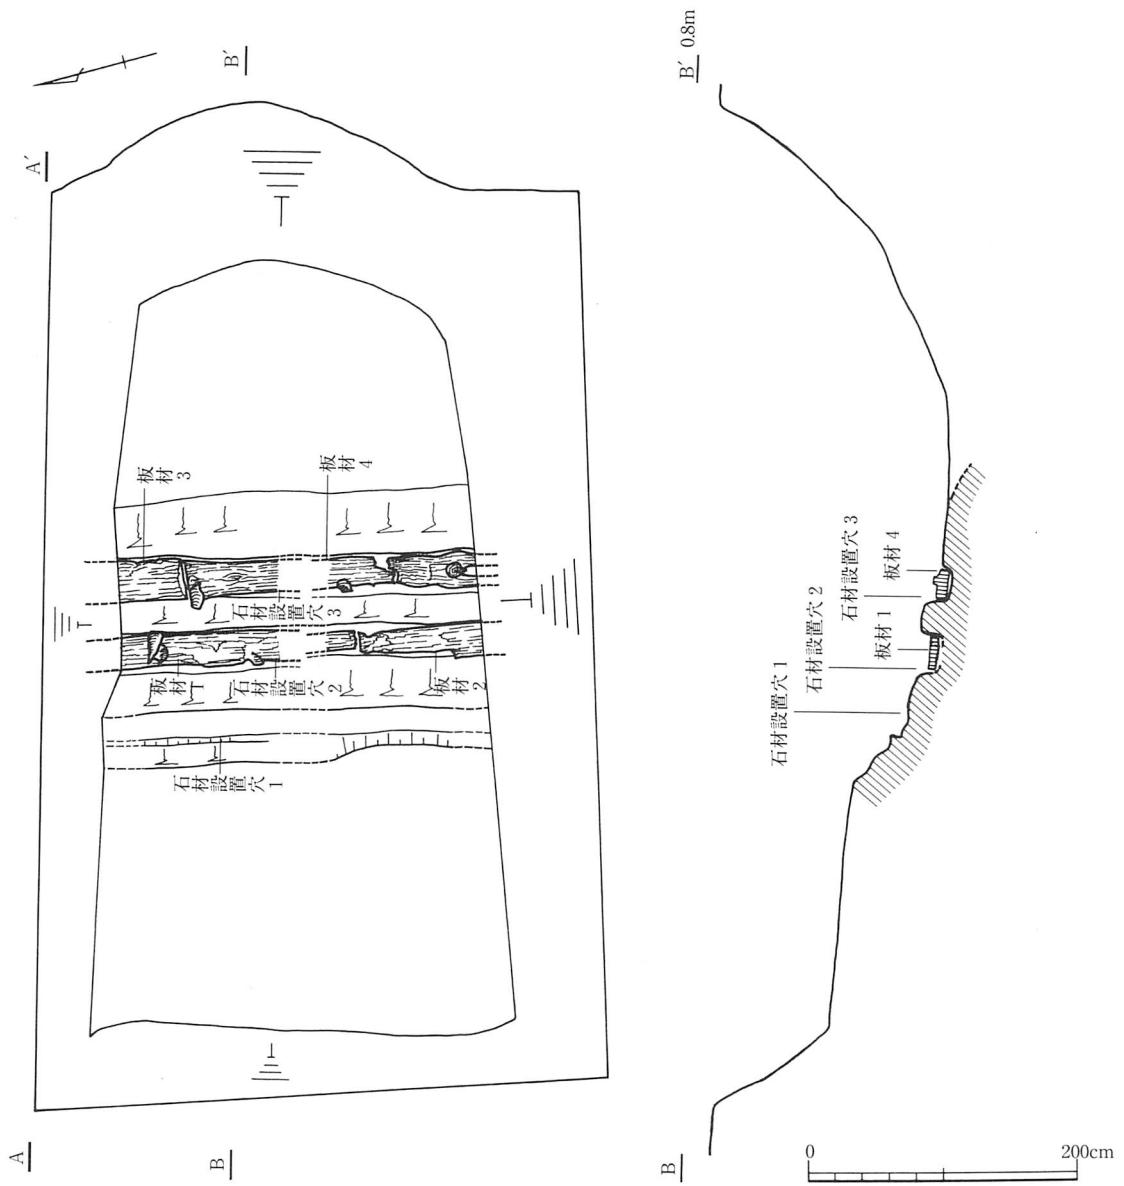
2 T₉板材1、2、3、4掘り方

石材設置穴 1 (図版 8)

調査区北半で北より東へ10° 傾った南北ライン上に認められる。底面幅は18cm前後でほぼ揃うが側面壁は東西の高さが14cmの差で東に傾く。側面壁の高さは6cmから18cmと著しく歪む。底面は標高-0.72m~-0.85mと波打ったようになり、調査区南寄りでは搅乱により不明となる。穴はIX-2層に穿たれているが、埋め土は底面から6cm程度の厚さでXI-3層が入り、その上に8cm程度の厚さで埋1が入っていたものと考えられる。

石材設置穴 2 (図版 8)

北より東へ10° 傾った南北ラインで調査区を貫く。穴の上端の幅は調査区北半で28cm前後、南半で18~26cm、底面の幅は調査区北半で16~18cm、南半で20~22cmであり、南半では側面壁が東に傾く。底面は標高-0.89m~-0.94mで波打ったようになる。穴はIX-2層からXI層にかけて穿たれており、埋め土は3~4cmの厚さでXI-3層が入って板材上面に達する。

板材1（図版8）

石材設置穴2の直下に位置する。調査区北端より1.86m南の部位で板材2と接続する。腐食が著しく原形を止めない。底面の幅は14~26cmと均一でない。板材設置面の調査はしていない。

板材2（図版8）

石材設置穴2の直下に位置する。腐食が著しく原形を止めない。板材1との接続部位から0.2m南の部位で地盤に亀裂が走り、比高差10cm余りで南側が高く、北側が低くなる。これより板材は調査区南端よりT₁₀方向に延長するものとみられる。底面の幅は16cm~26cmと均一でない。板材設置面の調査は実施していない。

板材3（図版8）

石材設置穴3の直下に位置する。調査区北端より28cm南の部位で板材4と連続する。腐食が著しく原形を止めない。底面幅は30cm前後で均一であり、底面の東西端は2.1cmの比高差で東に傾く。板材設置面は北端で標高-1.17m、南端で標高-1.15mと北に傾く。

板材4（図版8）

石材設置穴3の直下に位置する。板材3に連続し調査区南端よりT₁₀方向に延長するものとみられる。調査区南端より0.3m北の部位で地盤の亀裂に伴って割れ、比高差7cm余りで北側が高く、南側が低くなる。また板材3との接続部位より0.57m南の部位にボルト状の金属製品が刺さる。底面幅は20~34cmと均一でない。セクションベルトより北側の底面東西端は比高差は1cm内外とほぼ水平である。板材設置面は板材3との接続部位が標高-1.16m、セクションベルトに接する部分が標高-1.15mと南に傾く。セクションベルト以南は板材設置面の調査はしていない。

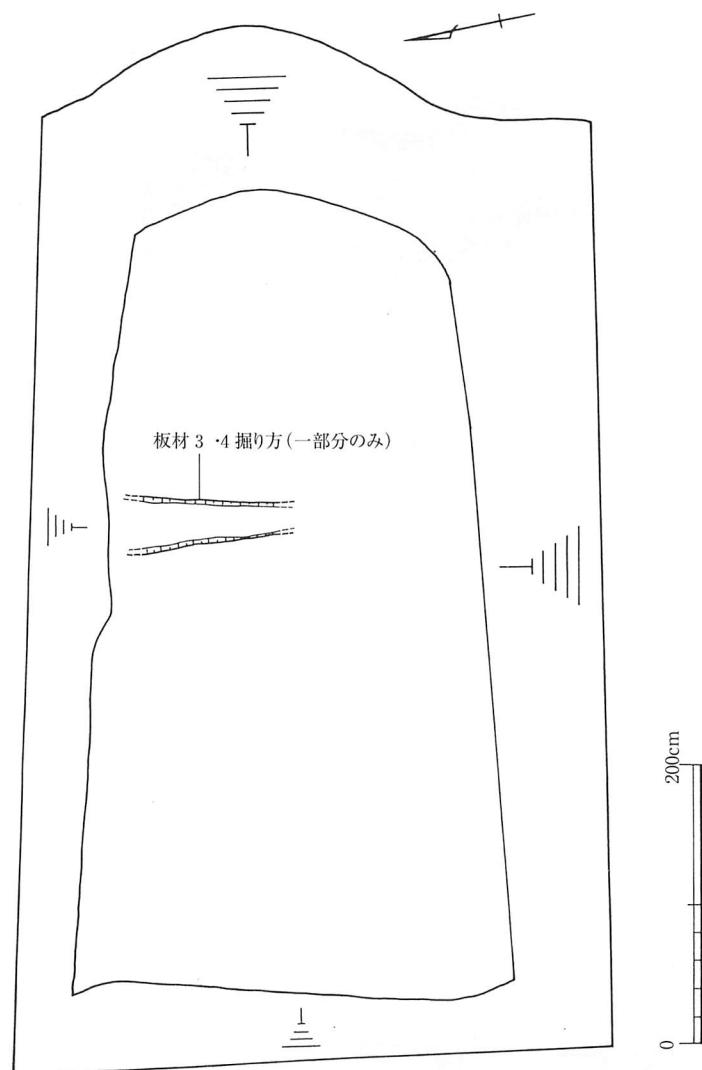
※掘り方は部分的な検出にとどめ、埋め戻した。

1 T₉板材 3、4 掘り方 (一部分のみ)

板材3・4掘り方（図版9）

最大幅は調査区北端の板材3設置面で0.4m、最小幅はセクションベルトに接する板材4設置面で0.24mを測る。底面幅は同じ部位でそれぞれ34cm、18cmをはかり、側面壁は外傾して立ち上がり、高さ16cmを測る。底面は調査区北端で標高-1.23m、セクションベルトに接する部位では標高1.21mを測り若干南に傾く。穴はIX-2層とXI層に穿たれており、埋め土はXI-3層である。

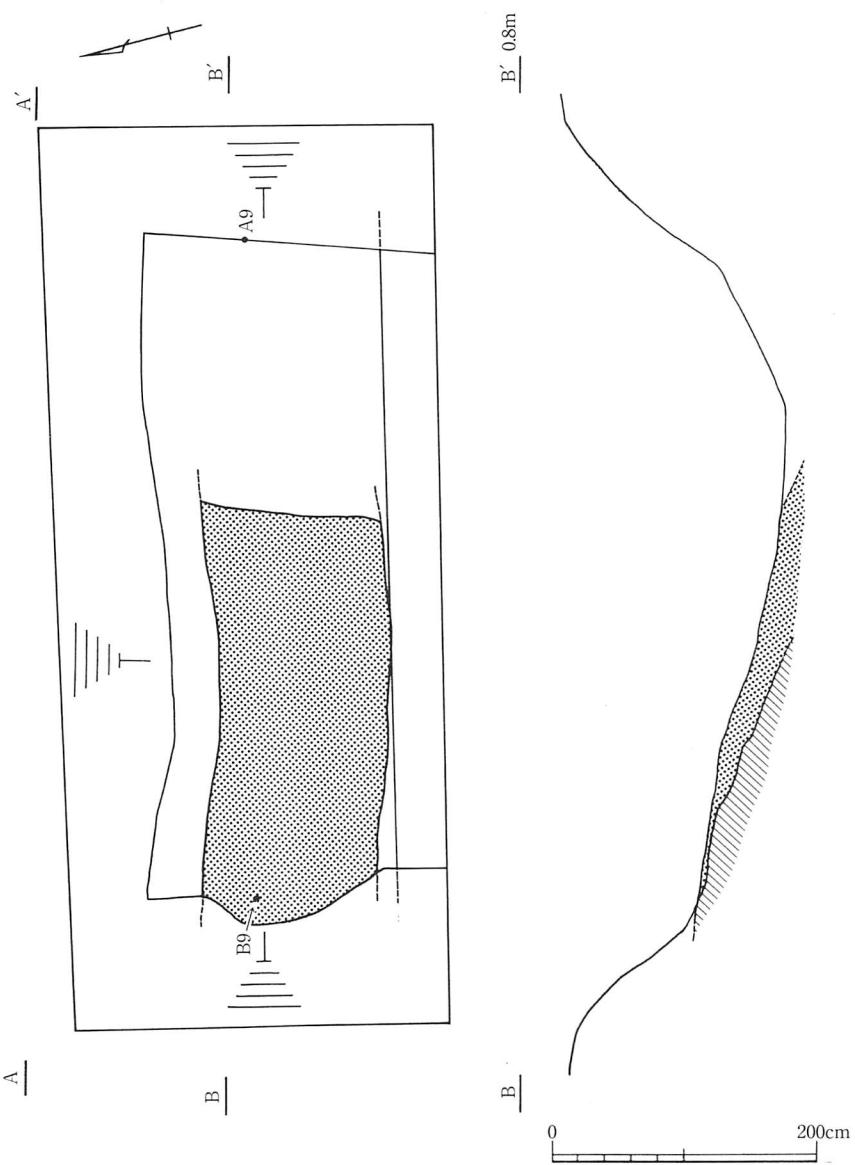
2 T₁₀ (史跡内側) XI-2 層傾斜面

T₁₀（史跡内側）（図版10）

調査区西端より0.9m、標高-1.70mの地点から水平より10°~15°下方に傾斜してXI-3層が検出された。礫の大半が握り拳大であるがごくわずかに人頭大のものが混じる。層厚は14~18cmでXI層が下位に堆積する。

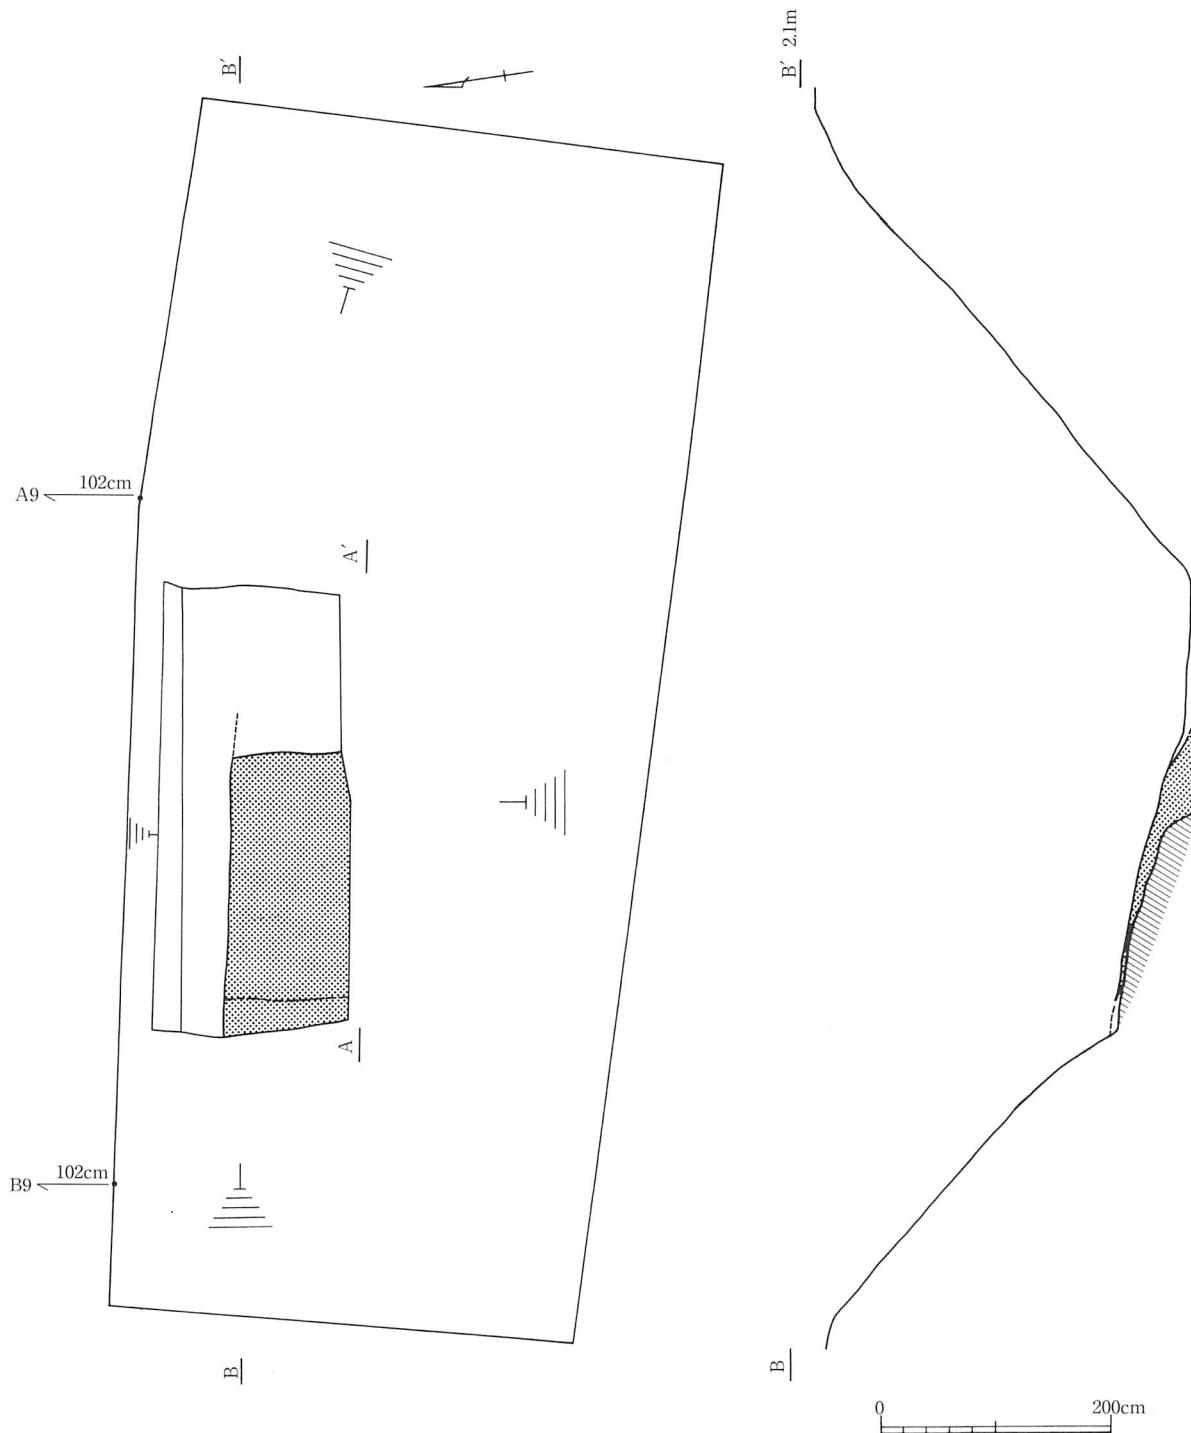
2 T₁₀ (史跡外側) XI-2 層傾斜面

T₁₀（史跡外側）（図版11）

調査区西端、標高-1.6mの地点から水平より10°下方に傾斜してXI-3層が検出された。礫の混入度合いは史跡内側の状態にはほぼ同じであり、層厚は10cm程度で下位にXI層が堆積する。

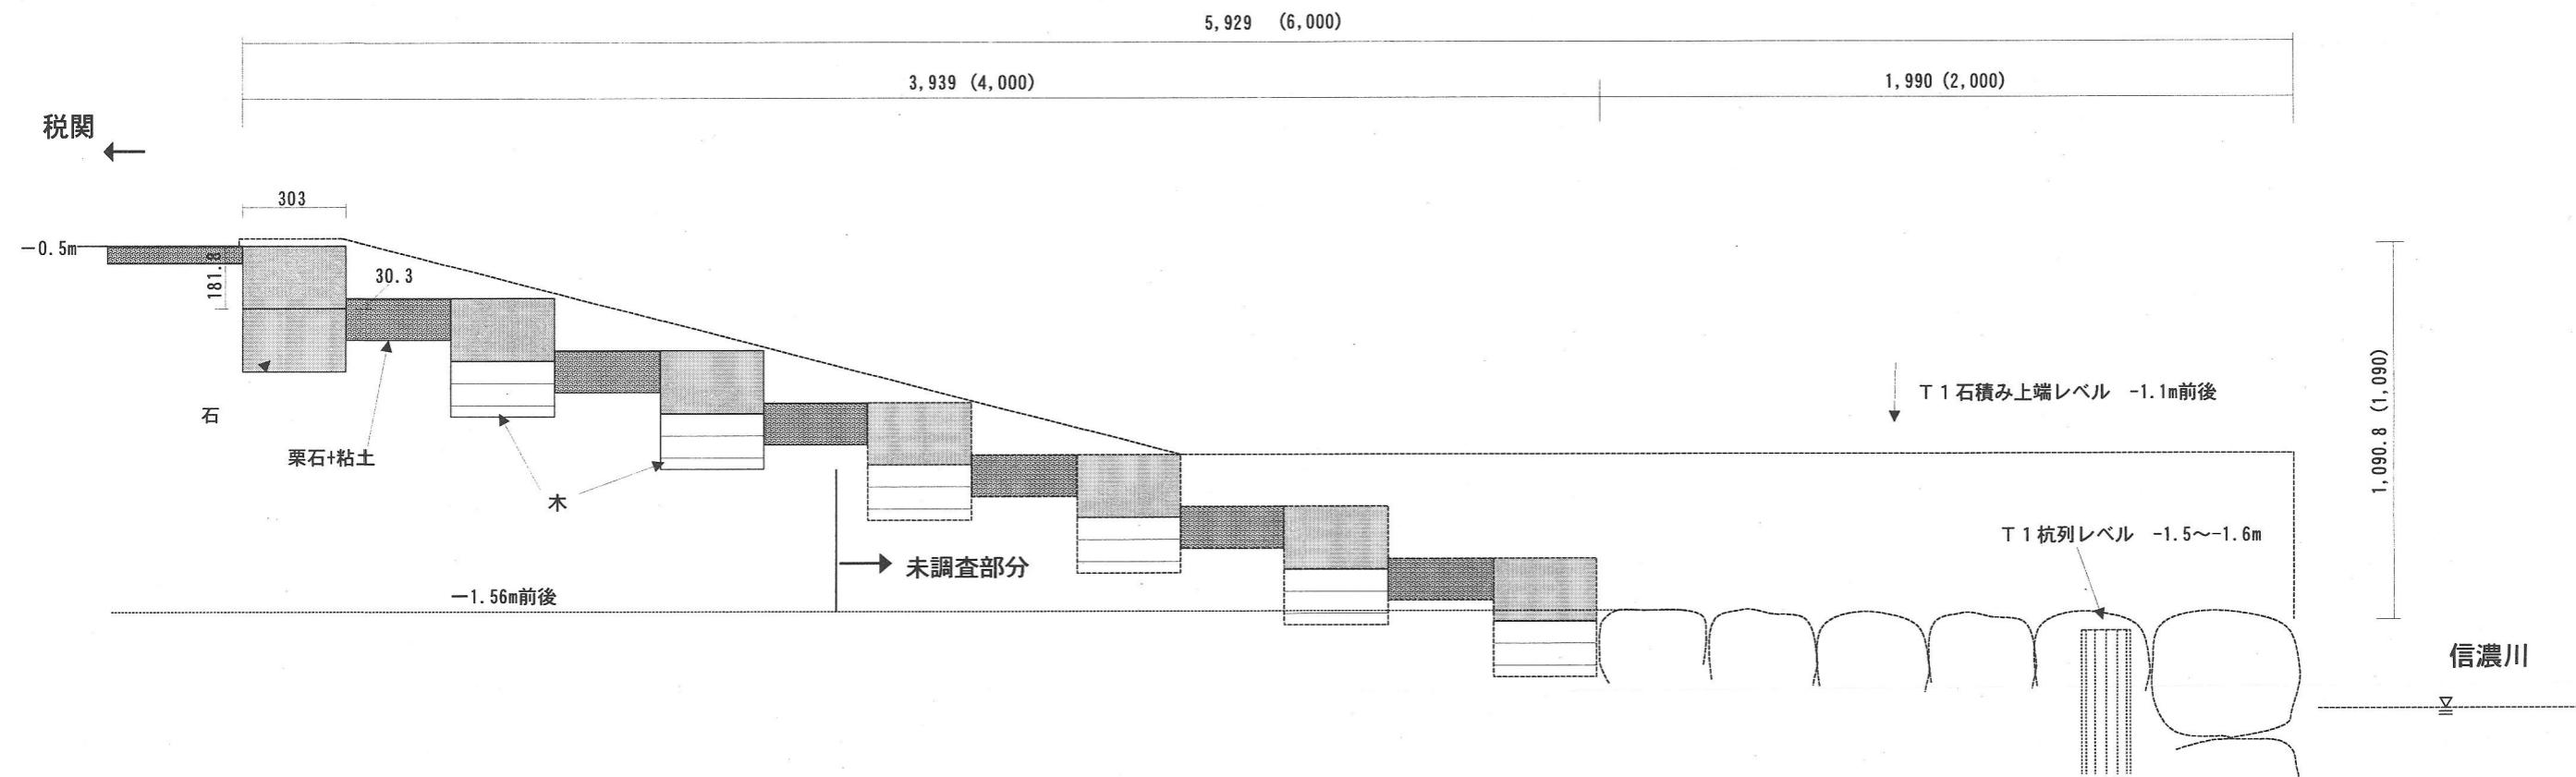
石積み石段 断面模式図

〔別図〕石積み・石段再現模式図 『史跡旧新潟税関発掘調査報告書』1997
