特別史跡 無量光院跡発掘調査報告書 XVIII

—— 第47次調査 ——

令和4年3月

平泉町教育委員会

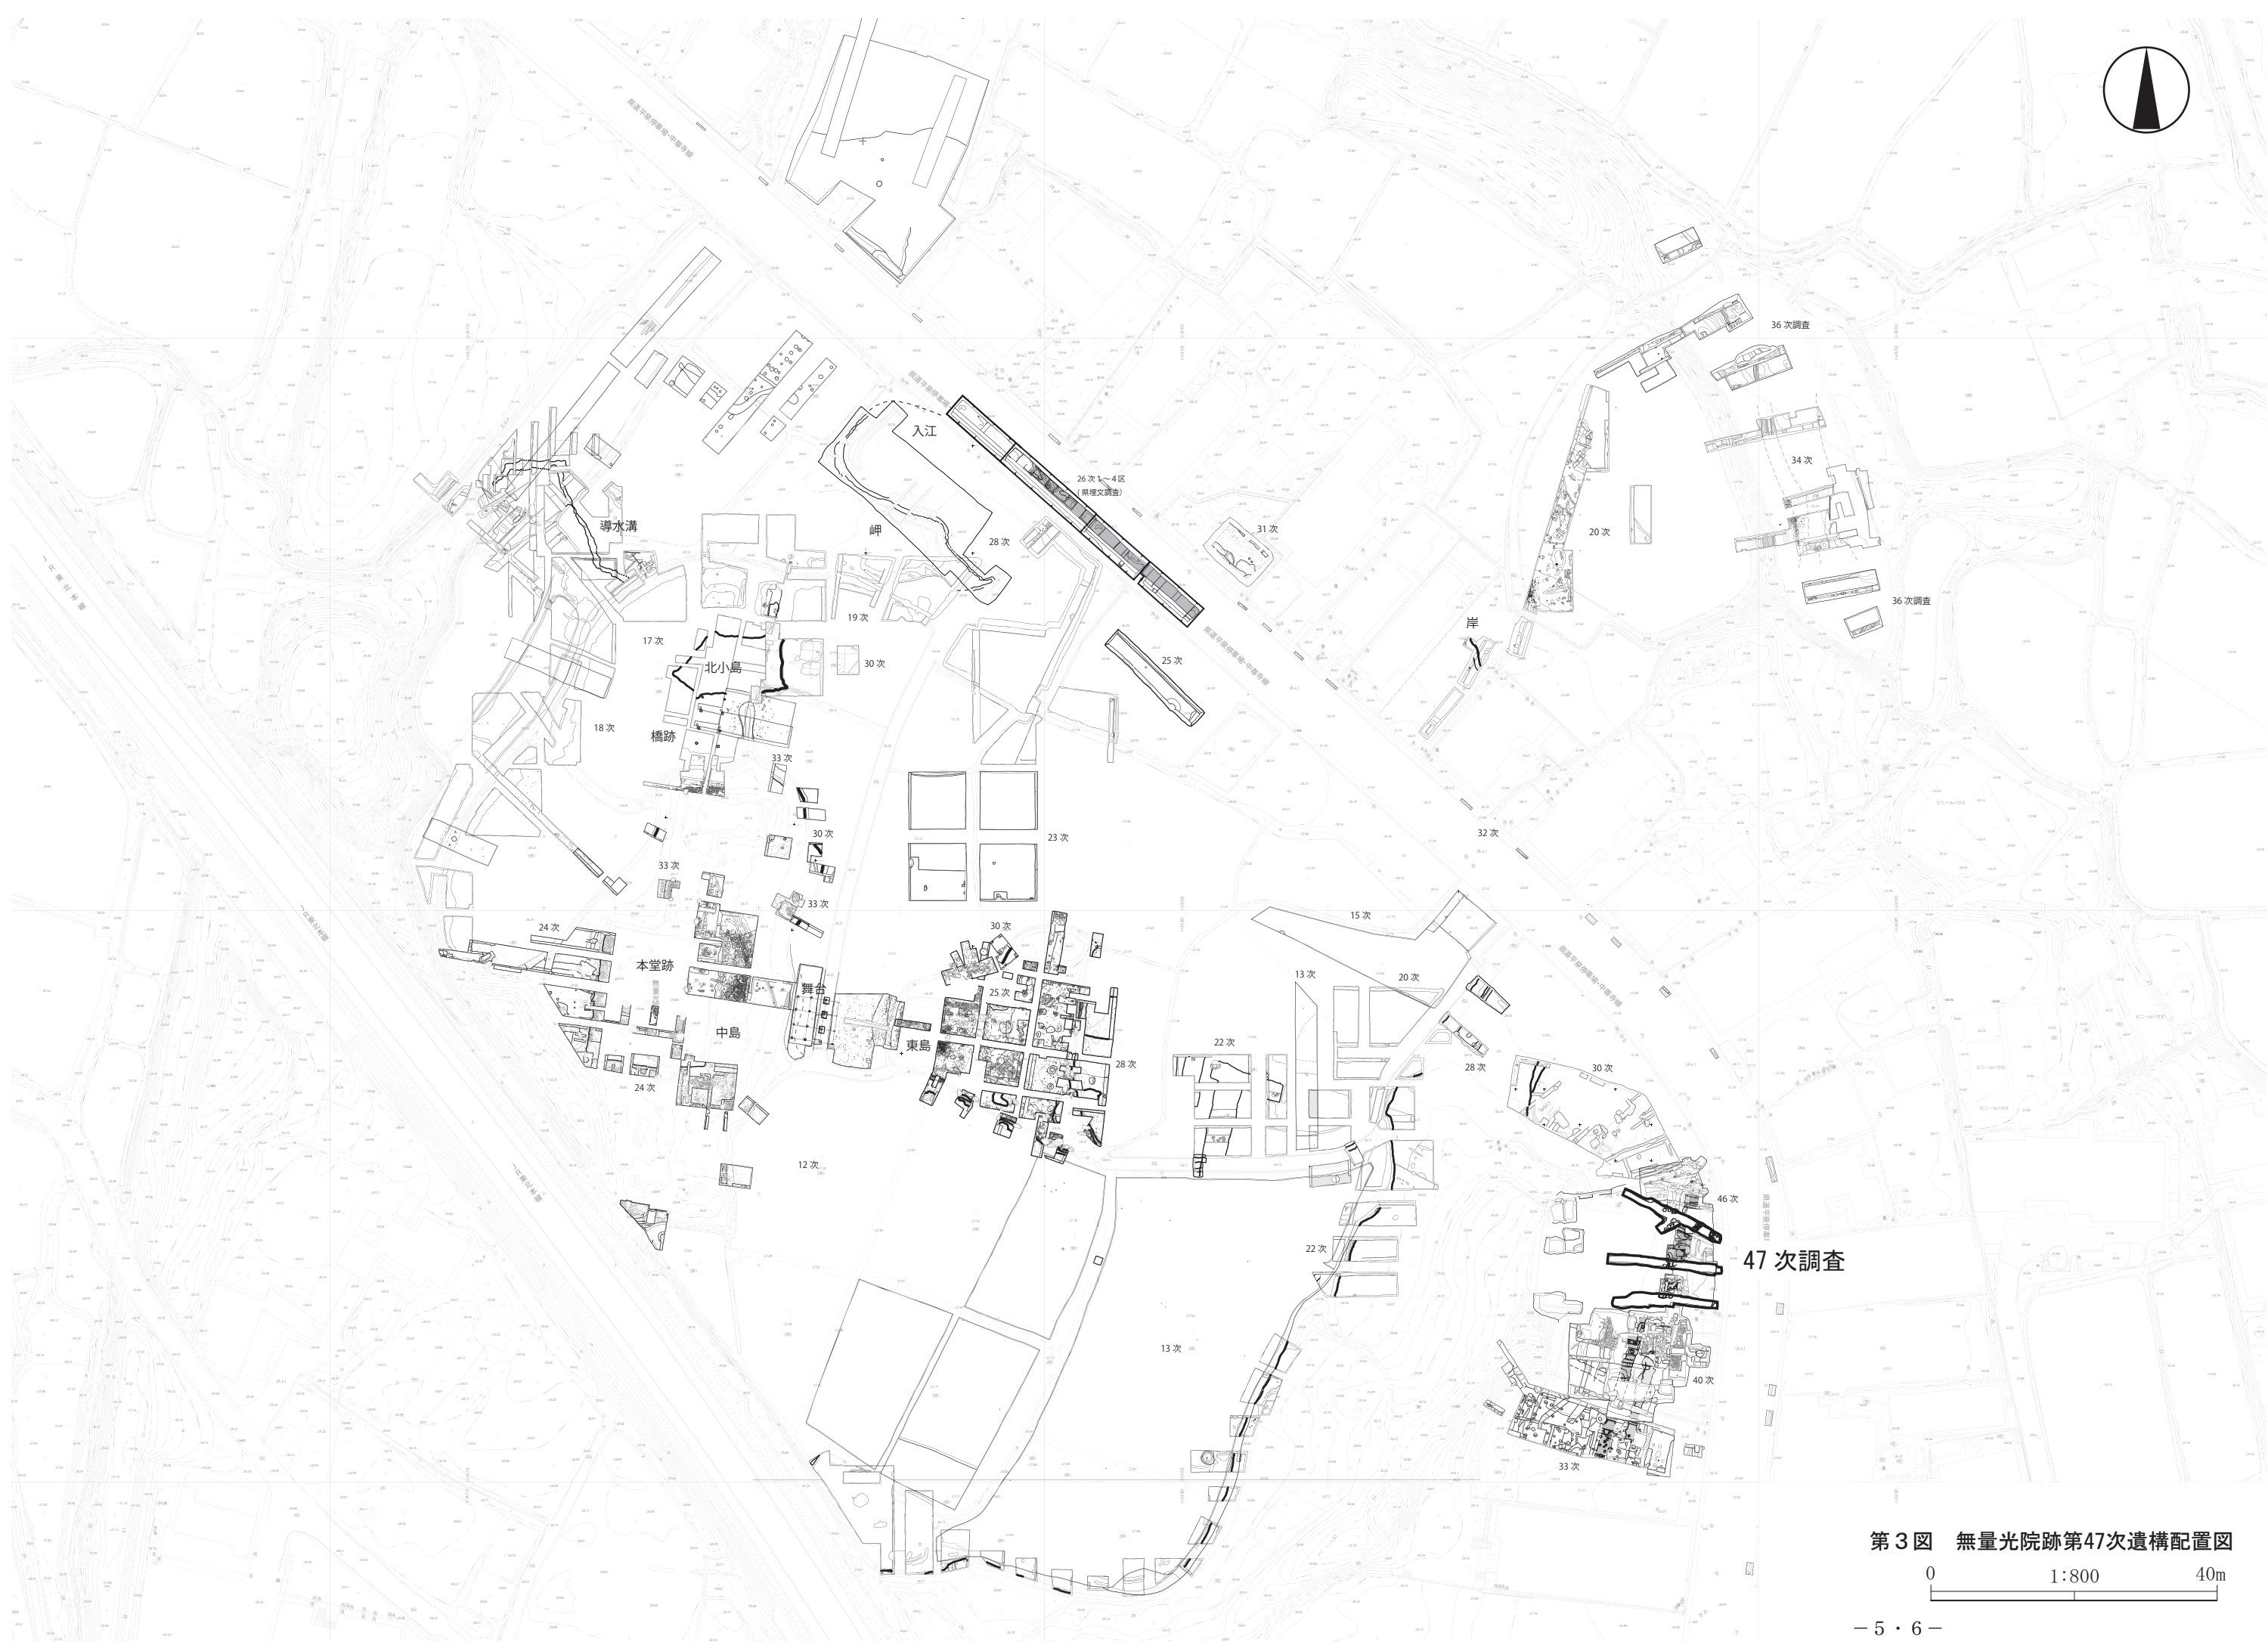
第3図 無量光院跡第47次遺構配置図

暗渠設置予定箇所を対象に調査を行い、溝、築地塀、井戸跡を検出した。ただし、暗渠の位置は46次調査において現代の攪乱が著しい地点を中心に設定したため、調査では想定通り攪乱を中心に確認し、遺構は部分的な確認に留まっている。また、検出位置などは46次調査に加える形で報告する。

土塁側から道路側に向かう暗渠を3か所に設ける予定であったため、当該部分を対象に調査を行った(写真図版1・6)。46次調査で攪乱が著しい地点を暗渠設置予定箇所に選定したため、重機を用いて暗渠の設置予定位置まで攪乱を除去し遺構の有無を確認することとした。その結果、斜面上位である土塁側は整備工事の際に施した保護砂内に掘削が収まり遺構検出面に抵触しないことを確認した。中央から東側では遺構検出面に抵触する箇所があるため、調査を行い遺構の位置を把握し、暗渠の位置を若干変更する形で遺構保護を図ることとした。調査区は北から北トレンチ、中央トレンチ、南トレンチと呼称することとした。

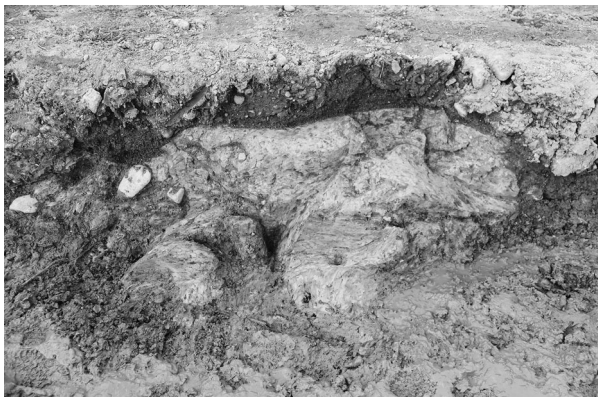
今回確認できた溝跡は46次調査の2号溝で、同溝の覆土上位を北トレンチで確認した。中央・南トレンチでは攪乱が深く入っていたため、遺構を確認していない。北トレンチでは覆土上位30cm程、標高約27.0mまで確認している。確認した範囲はトレンチ北壁側の幅1.2m奥行き40cm程度の範囲で、周辺は現代の攪乱や整備時の盛土が広がっていた。北トレンチの断面1～2に近い46次断面9～10と比較すると、東側上位から流れ落ちているにぶい黄褐色ブロック混じりの崩壊土の上に、無量光院造営時に施されたと考えられる灰白色粘土を主体とした整地層が堆積する状況を確認できた。比較検討のため写真図版2では、46次調査の写真を再掲載し、2号溝の位置や状態を示した。写真4・5は47次2号溝の上層部分で、現代の埋土が覆い遺構にもめり込む状態で検出した。形状を整えて、断面を現した。

4. 47次 北トレンチ2号溝埋土検出状況

5. 47次 北トレンチ2号溝精査状況

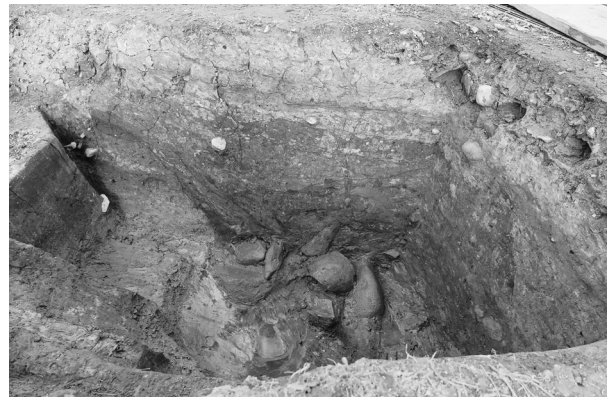
井戸は無量光院造営時の整地層を切って掘り込まれている(断面11-12の1～6層:写真図版3写真3)。この整地層は井戸と西側の攪乱にも切られているため三角状に少し残った状態であったが、ここからは陶器や鉄滓が出土した。また、攪乱からも陶器や鉄滓が出土している。写真図版3の写真1は井戸検出箇所周辺の46次調査での状況を示している。左側が北であり、東西(縦)3本のトレンチのうち一番右が46次Eトレンチで、トレンチの東で47次井戸跡を検出している。また写真2は46次Eトレンチ東側で下の写真5の様に鉄滓や炭が多く出土している。

3. 47次 北トレンチ井戸跡断面（南から）

4. 47次 北トレンチ井戸跡断面（北から）

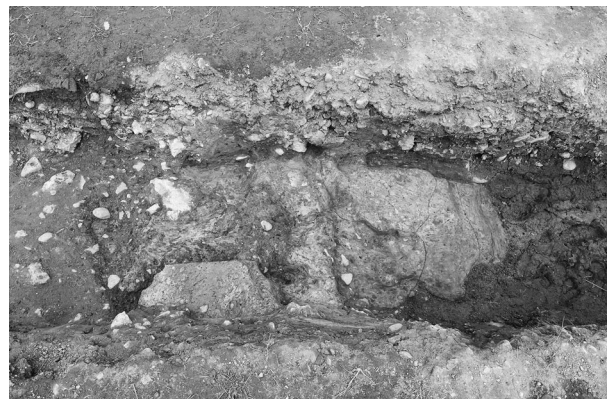
中央トレンチと南トレンチで検出した。中央トレンチでは表土下40cm付近で検出しており、暗渠設置に支障ない事を確認したため、横断面の作成に留めた。築地塀は1×0.6m程の範囲で残存しており、表面は版築が施されている様子が伺えた。検出面標高は26.74～27.0mを測り、上位が現代の攪乱などに覆われていた。46次調査との関係であるが、同調査のCトレンチ断面7～8が近く、47次断面13～14の方が広く攪乱で失われている。図を合わせてみると、検出しているのは築地塀の西寄の箇所であることが分かった。

3. 47次 中央トレンチ築地塀検出状況（南から）

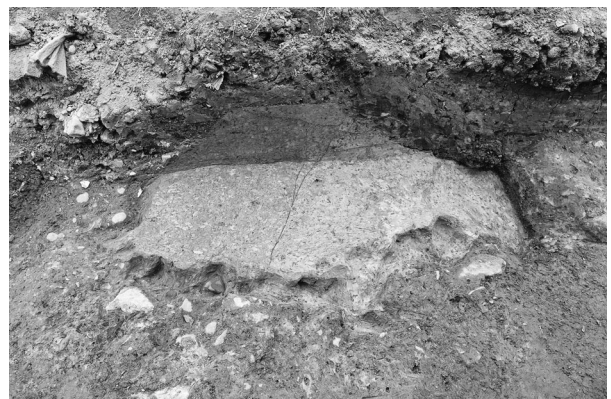
南トレンチでは北壁際において1.2×0.5mの範囲で確認できた。暗渠設置予定深度(現GLから40～60cm下)までの調査としていたため、工事範囲に近い箇所を一部掘削し、断面の確認を行った(断面5～6)。検出面標高は一番高い箇所で27.20m、東端で26.85m、西端は26.94mまで調査を行っている。上面に現代の攪乱が広がっていたため確認できた範囲は小規模ではあるが、東側で版築が部分的に残存し(断面5～6:1～3層)、西側には築地の崩壊土(同4～6層)が広がる様相を呈する。46次調査では南区断面25～26が近く、比較すると同様の状況であることが分かった。

5. 47次 南トレンチ築地塀（南から）

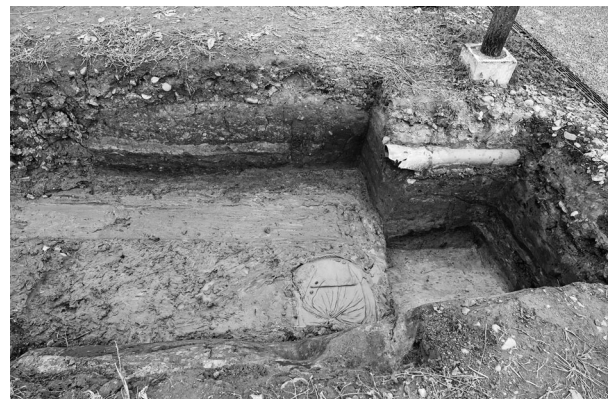
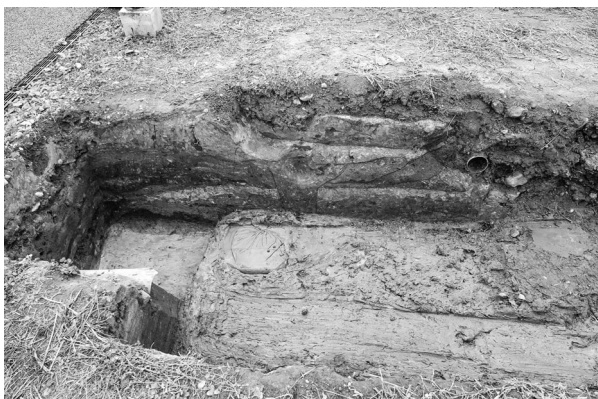
中央トレンチでは、46次調査よりも東側に調査範囲を広げ、道路側の堆積状況を確認している。46次調査では近世の道路側溝と考えられる3号溝を検出した箇所である。今回の47次調査では3号溝の検出面まで調査を行っていないため確認していないが、東端に向かい下がる層位を確認している(断面7-8)。3号溝の上部を通り、東に下がる様相を呈することから、溝が掘り直しされた可能性がある。3号溝の浚渫や後続する道路側溝が若干東に寄っていることが想定される。

写真図版5では、写真1が46次南東側の状況で北は左側である。写真2は46次、写真3・4・5は47次調査である。写真2が東西方向に開けた46次Cトレンチで、写真3・4が47次中央トレンチである。46SD3は粘土ブロック主体の層の下にあるが、写真3・4のようにSD3まで検出しない高さで止めている。写真5は南トレンチで東側に攪乱が入っている。

3. 47次 中央トレンチ東側（南から）

4. 47次 中央トレンチ断面7-8

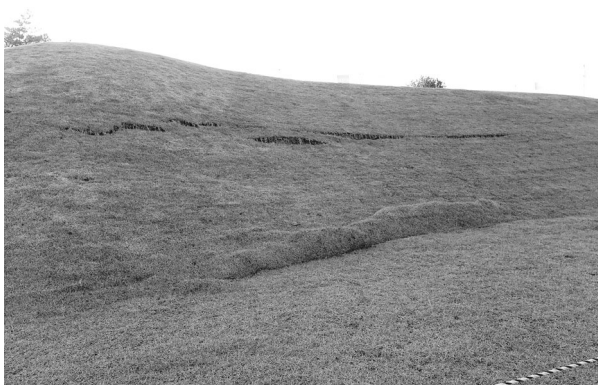
無量光院跡の東側土塁は平成30年度の整備事業で復元整備されたが、令和元年10月12～13日に本町を通過した台風19号の影響で、東側土塁北先端部分の復元盛土が崩落した（令和元年10月21日付 平文第194号にて毀損届進達済）。

崩落は整備した復元盛土のみで12世紀の遺構面への影響が無かったことは不幸中の幸いであった。崩落した原因はかつて土塁裾にあった鉄筋コンクリート二階建ての建物の基礎掘り方跡に雨水がたまり、裾の復元盛土が液状化したことによるものであった。再発防止のため、土塁外側の平坦面に暗渠を設置することになり、暗渠が遺構面に抵触しないような設計とするため、事前に内容確認調査を実施することになった。

2. 令和元年台風19号の被害状況（南東から）

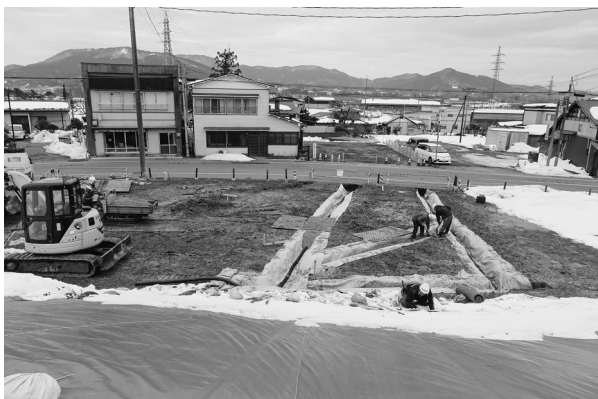
調査は暗渠設置予定箇所に調査区（北・中央・南）を設定し実施した。その結果、令和元年度の調査（46次）で検出した南南西―北北東方向に延びている無量光院以前の築地堀と溝跡（SD2）は、攪乱によって大半が失われていたが、一部断片的に残存していることが確認された。調査成果を踏まえ、暗渠は攪乱によって築地堀や溝跡等の遺構が失われている箇所に設置し、史跡に影響のない形で実施することができた。

4. 暗渠設置状況（西から）
